# MUNICIPALIDAD DISTRICTAL DE SAN ISIDRO

## INFORME

EVALUACIÓN DEL RIESGO POR SISMO DE GRAN MAGNITUD EN LA  
MANZANA C, UBICADA ENTRE LAS AVENIDAS PETIT THOUARS,  
ARAMBURÚ, AREQUIPA Y CALLE LA FLORIDA, DISTRITO DE SAN ISIDRO,  
PROVINCIA DE LIMA.

OCTUBRE - 2025

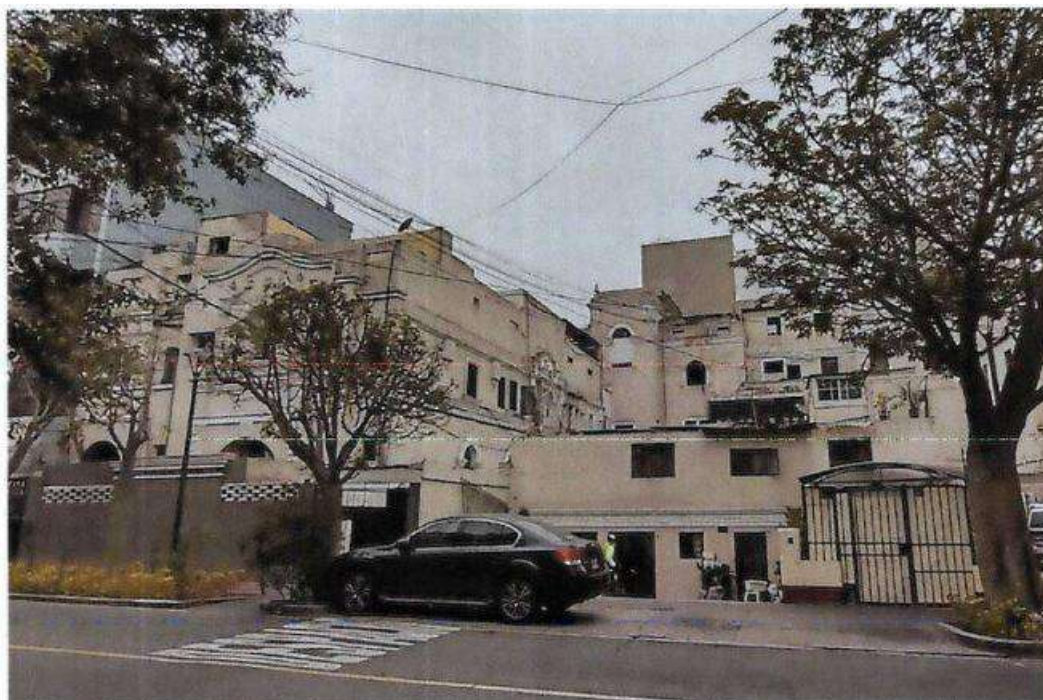
#### **Ilustración 3. Predio en Calle la Florida**

El predio "La Florida" se encuentra con instalaciones eléctricas expuestas, los elementos estructurales de concreto armado se encuentran deteriorados, ya que se ve erosionado debido a la presencia de sulfatos y humedad, además el acero de estos elementos se encuentra corroído. Asimismo, las paredes presentan grietas y fisuras que ponen en riesgo a sus habitantes.

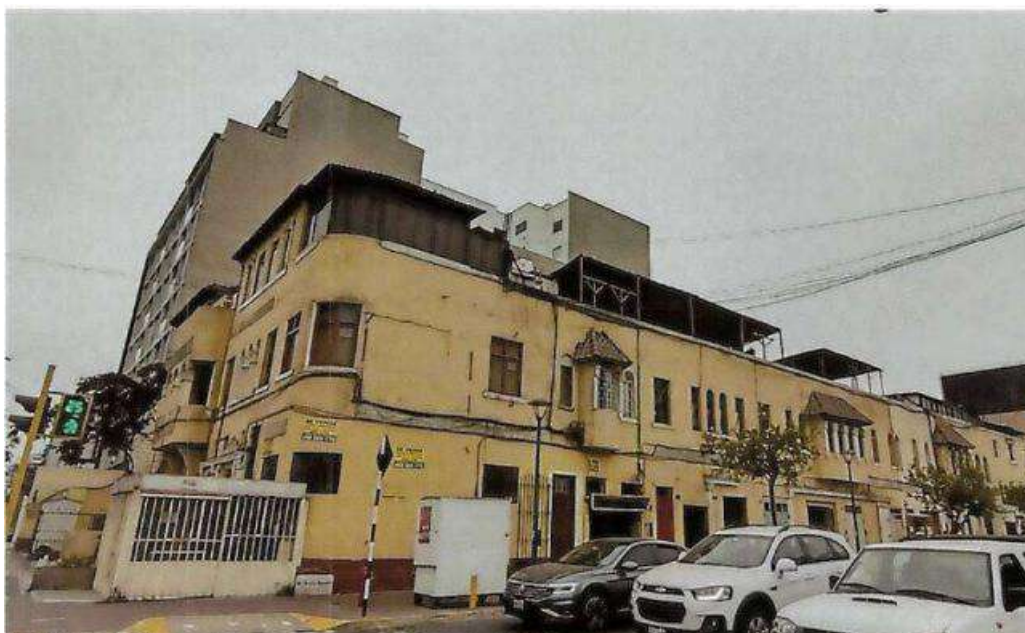
#### Ilustración 4. Predio Aramburú - Arequipa

En cuanto al estado físico del predio, la azotea ha sido ocupada por construcciones improvisadas de materiales ligeros. Además, hay presencia de fisuras y cables eléctricos expuestos. Las estructuras han sido afectadas por la humedad, lo que ha ocasionado el desprendimiento del concreto, dejando varillas de fierro expuestas y con óxido. Asimismo, presenta escaleras en mal estado con callejones estrechos, sumando que muchos de los pasadizos pertenecientes a las áreas comunes han sido utilizados como depósitos, la edificación no permite una correcta circulación ni evacuación.

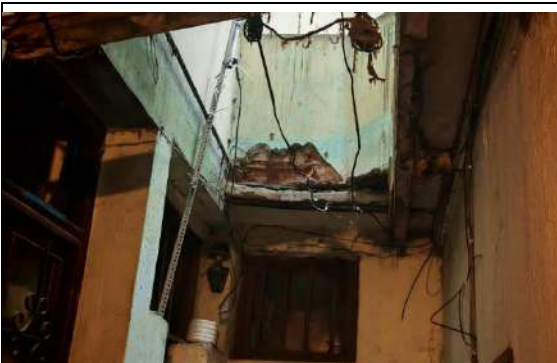
| <p>Desprendimiento de muro por presencia de humedad</p> | <p>Desprendimiento de ladrillo aligerado de techo por presencia de humedad</p> |

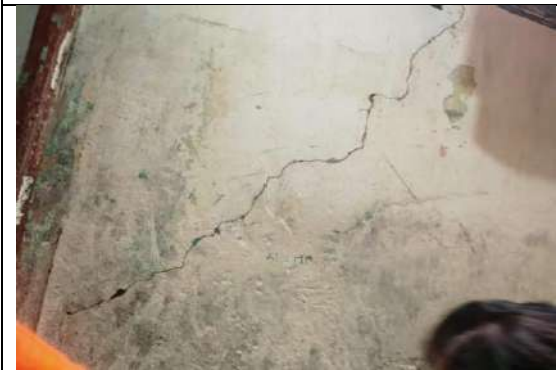
| <p>Grieta o fisura de muro</p> | <p>Vía de acceso obstaculizado</p> |

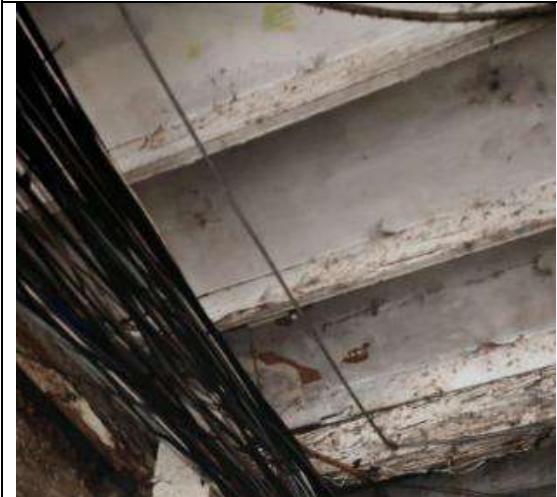
| <p>Presencia de acumulación de cables expuestos</p> | <p>Casona antigua</p> |

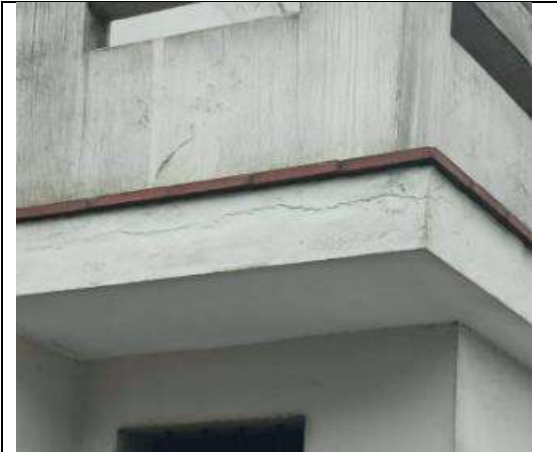
| <p>Grieta o fisura en el alero pastelero de predio</p> | <p>Grieta o fisura en la junta entre dos viviendas</p> |
