Informe Técnico Nº A7631

EVALUACIÓN DE PELIGROS GEOLÓGICOS POR DERRUMBES EN EL CENTRO Poblado CORPANQUI

Departamento: Áncash

Distrito: San Miguel de Corpanqui

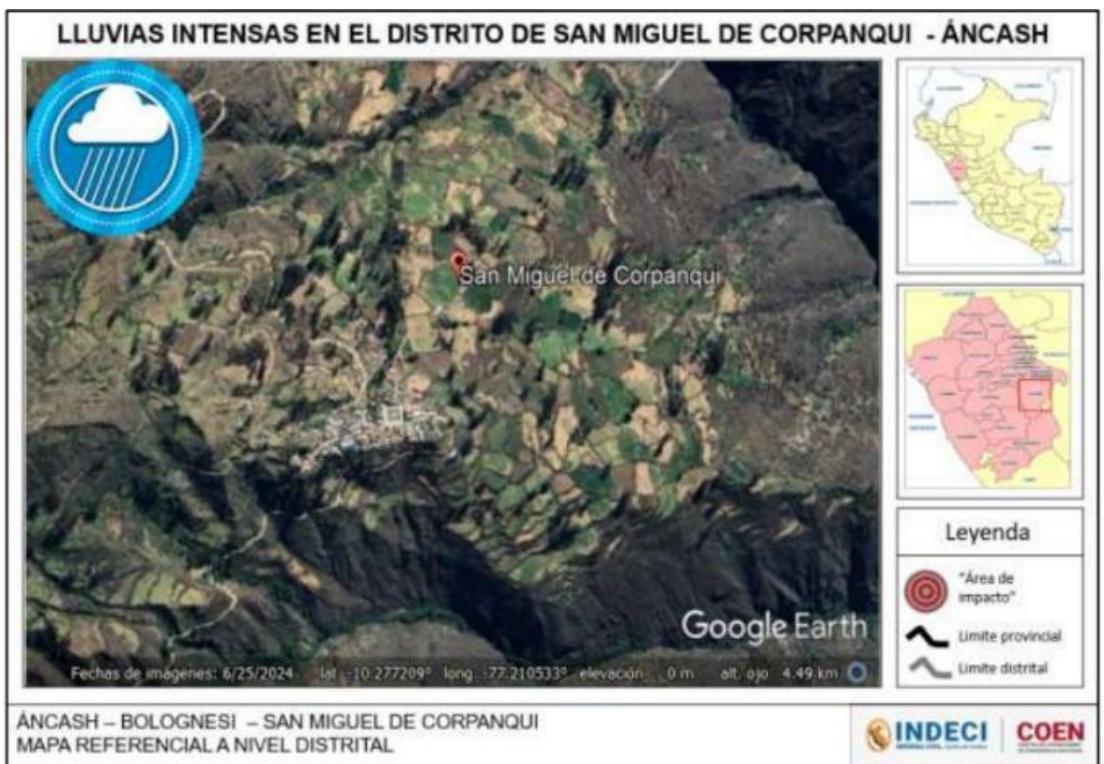
Figura 2: Ubicación del deslizamiento ocurrido el 19/2/2025 en la localidad Corpanqui, distrito San Miguel de Corpanqui. Fuente: COEN-INDECI.

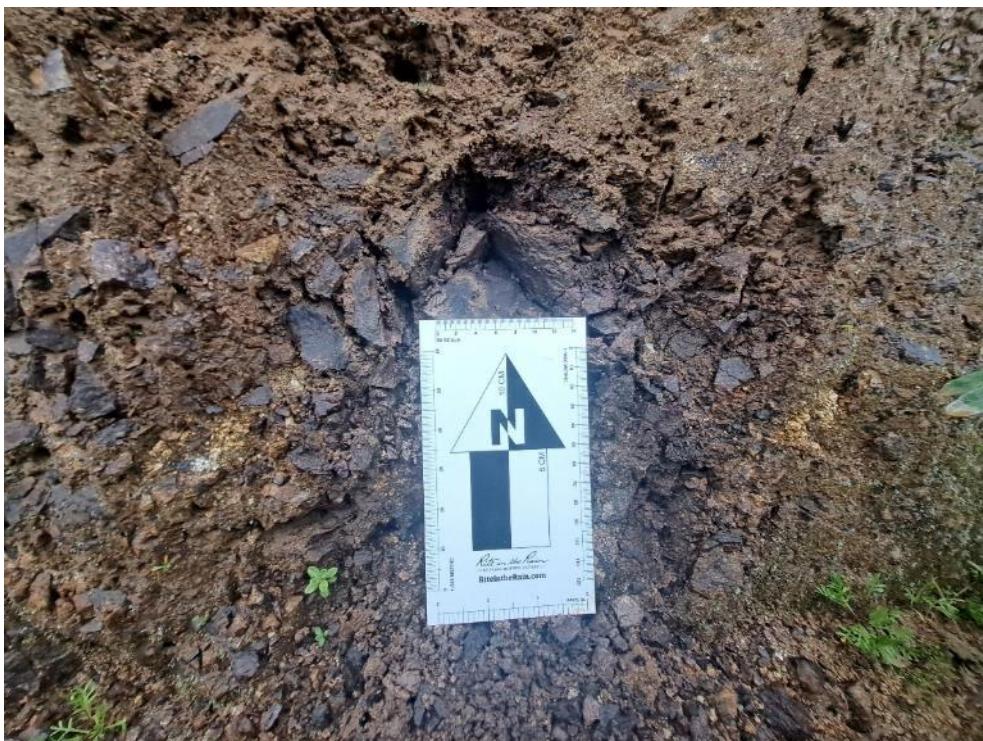
Dentro de este depósito cuaternario se evidenció un lente con espesor de 40 cm correspondiente a la Formación Carhuaz compuesto por areniscas gris verdosas, lutitas negras, el cual se encuentra fragmentada y altamente meteorizada (fotografía 1).

Fotografía 1. Vista del lente de 40 cm de espesor correspondiente a la Fm. Carhuaz compuesto por areniscas gris verdosas y lutitas negras; altamente meteorizadas y fragmentadas.

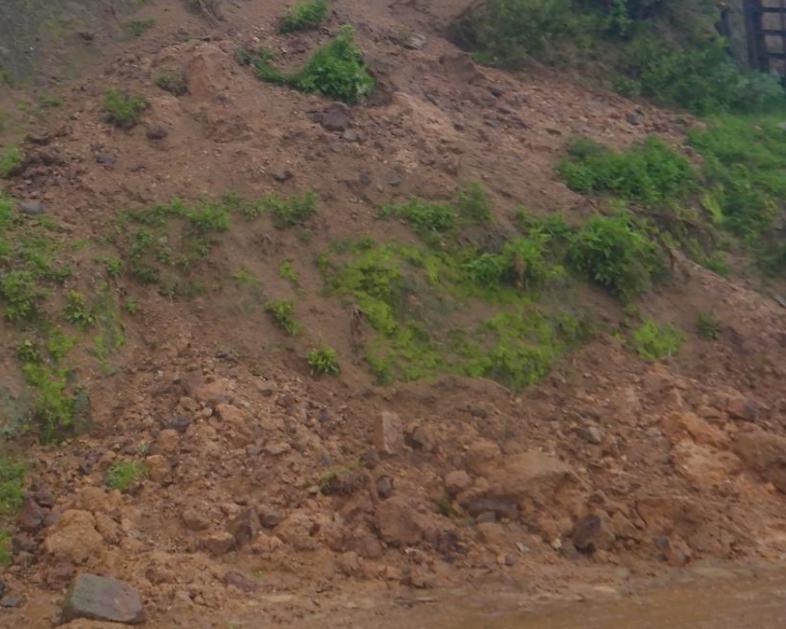
cm de diámetro envuelta en una matriz arcillo limosa. El depósito se encuentra conformada por bloques (5%), gravas (30%), arena (5%), arcilla y limo (50%) (Ver figura 1)

Figura 6. Clasificación de depósitos inconsolidados, correspondiente al depósito coluvial en el Poblado de Corpanqui.

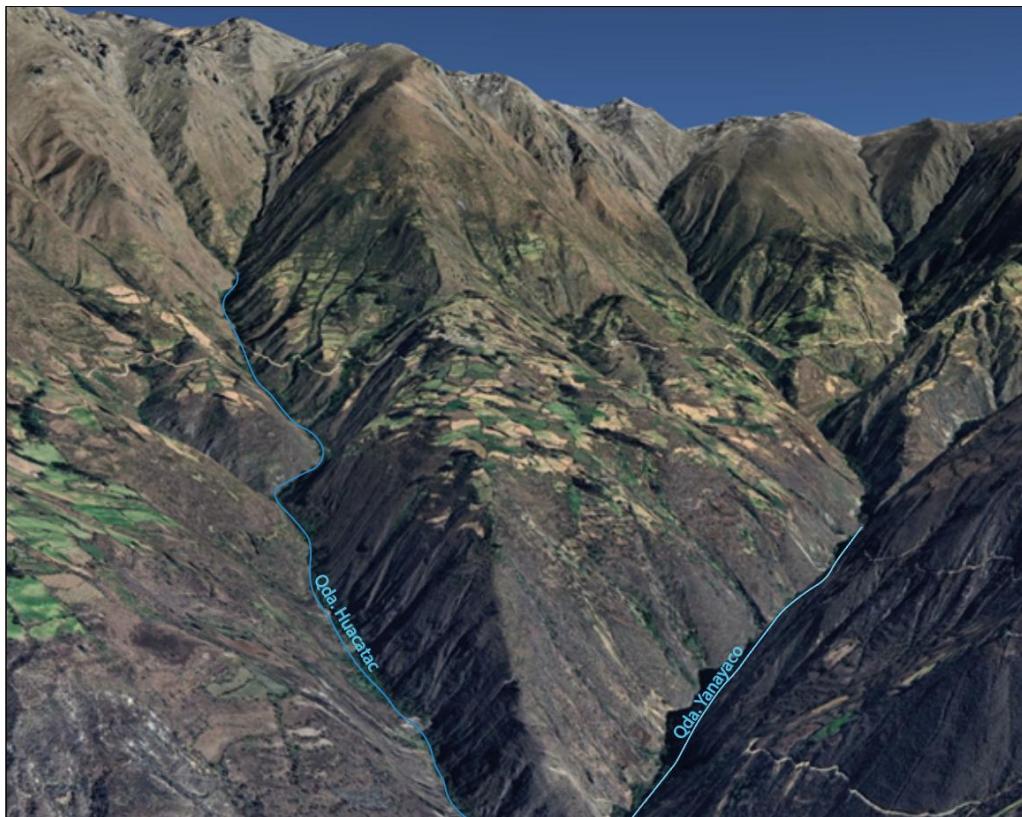
Presenta laderas con pendientes fuertes a muy fuertes (15° a 45°) y pendiente moderada a fuerte (5° a 15°) relacionada a los depósitos de deslizamientos antiguos.

Fotografía 2. Vista de la Subunidad de montaña en roca intrusiva (RM-ri), cuyas laderas presentan pendientes de fuerte a muy fuerte (15°-45°) y disectada por la quebrada Huacatac y cárcavas.

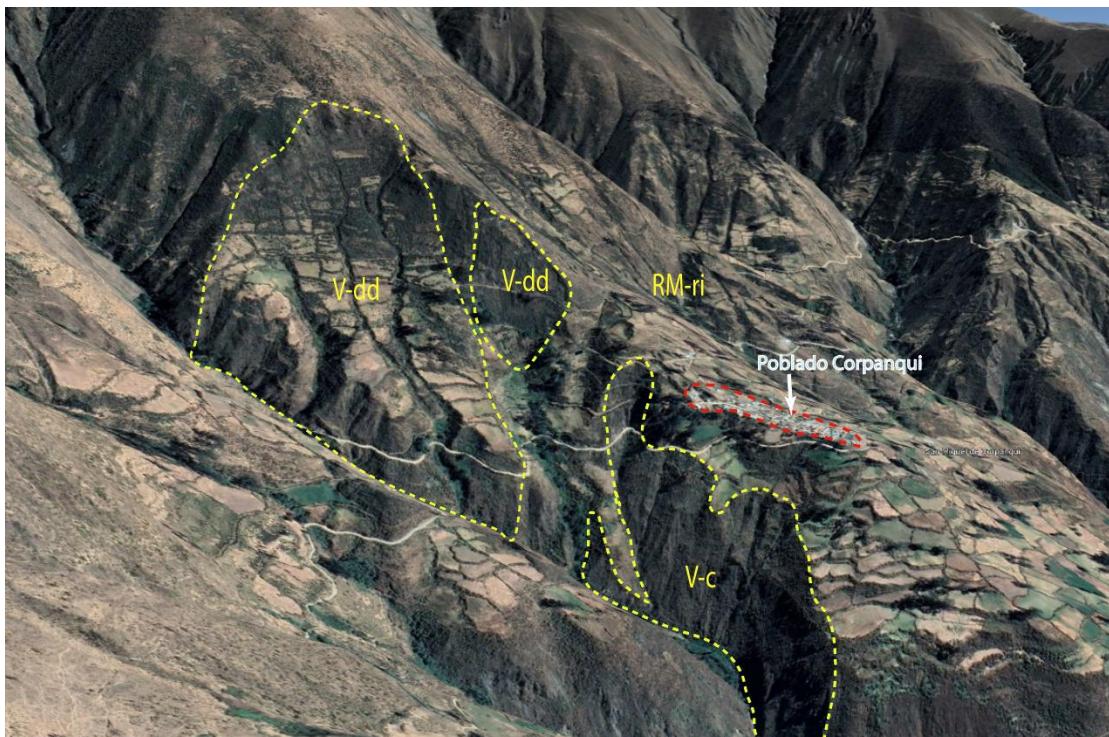
Figura 7. Vista de la subunidad de vertiente coluvial (V-c) y Vertiente con depósito de deslizamiento (V-dd).

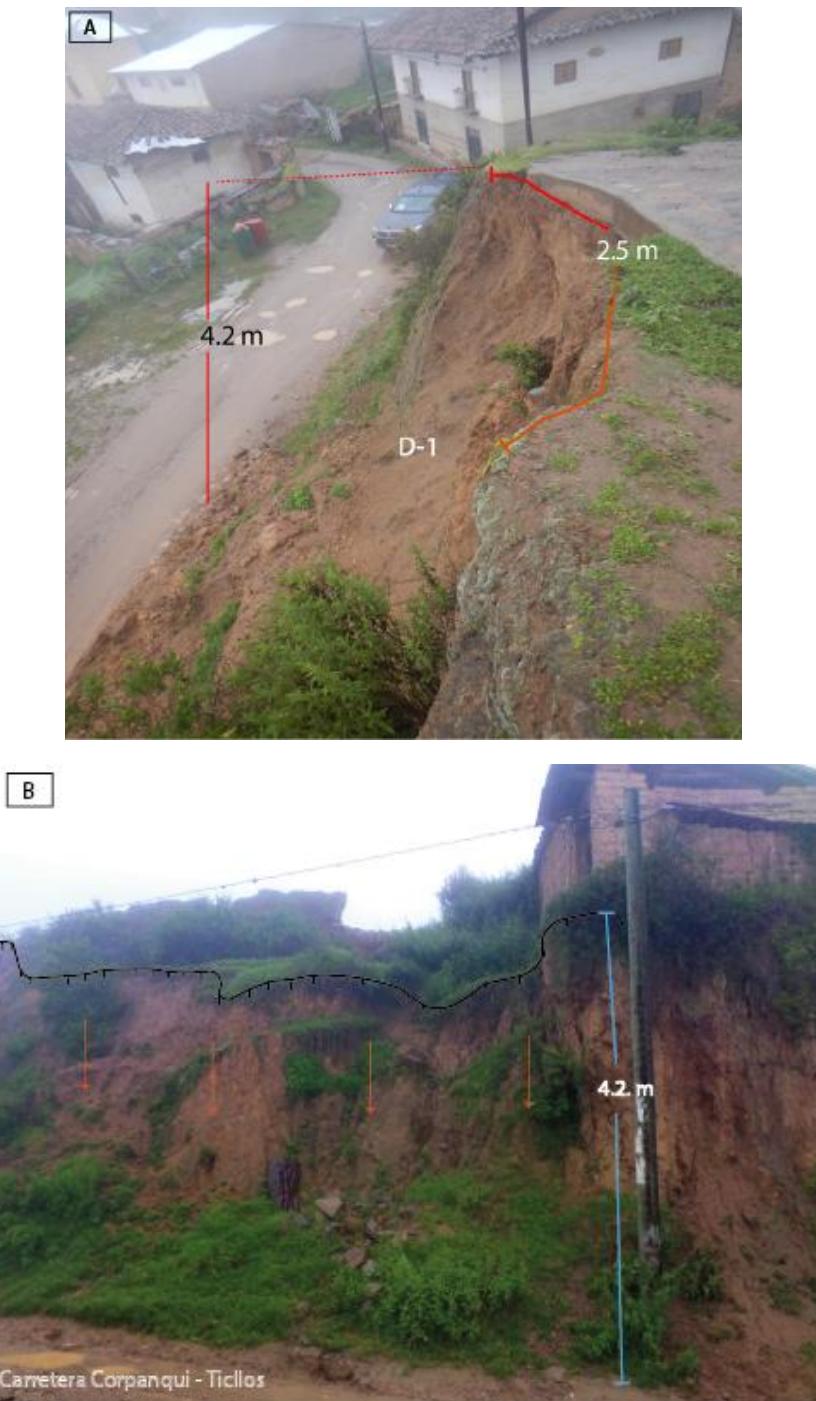
De acuerdo con las observaciones y trabajos de campo, se evidencia tres derrumbes activos denominados como derrumbe 1(D-1), el cual tiene una longitud de arranque de 26 m, altura de 4.2 m, afectando material coluvial que corresponde al cuerpo del deslizamiento antiguo.

La continuidad en la actividad en esta zona de este evento podría dejar colgado 2.5 m de la vía de acceso a viviendas ubicadas en la parte alta y podría afectar una vivienda de adobe ubicada en la zona de arranque del derrumbe.

Figura 8. A) Derrumbe D-1, donde se muestra la reactivación con longitud de arranque de 2.5 m y altura de arranque 4.2 m; B) Derrumbe D-1 con una altura de arranque de 4.2 m, apreciándose una vivienda de adobe al borde de la zona de arranque del derrumbe, donde se puede distinguir material coluvial depositado al pie del talud, susceptibles a ser removidos con facilidad durante lluvias excepcionales.

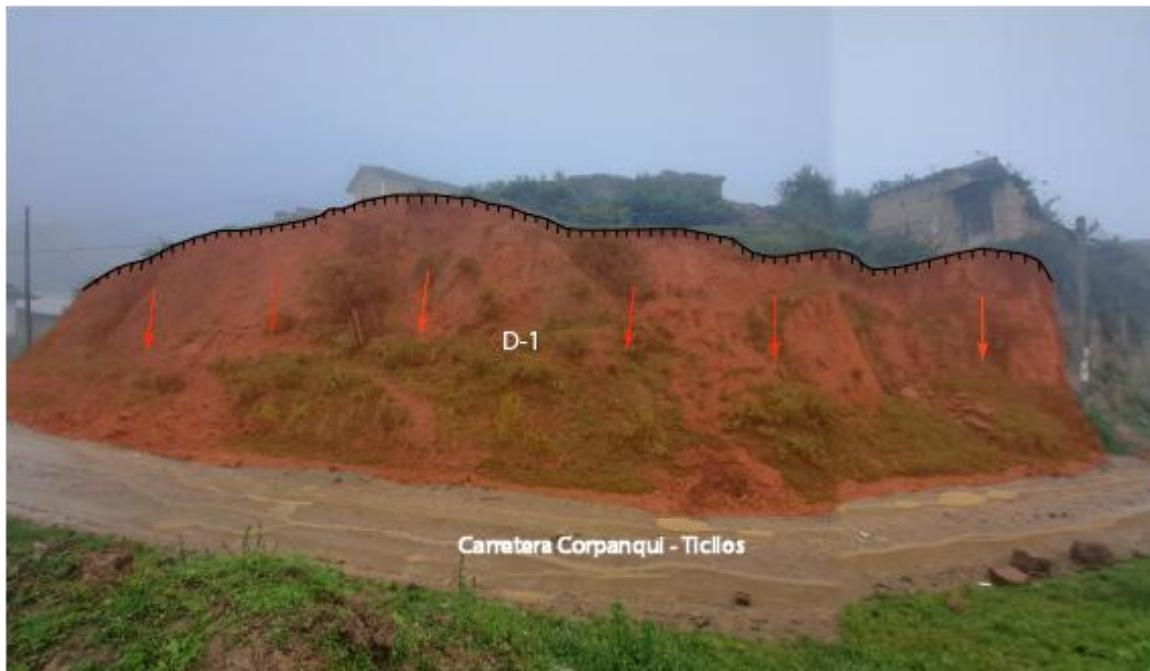
Figura 9. Vista con dirección noroeste del derrumbe 1 (D-1), ubicada en el talud superior de la carretera Corpanqui – Ticllos.

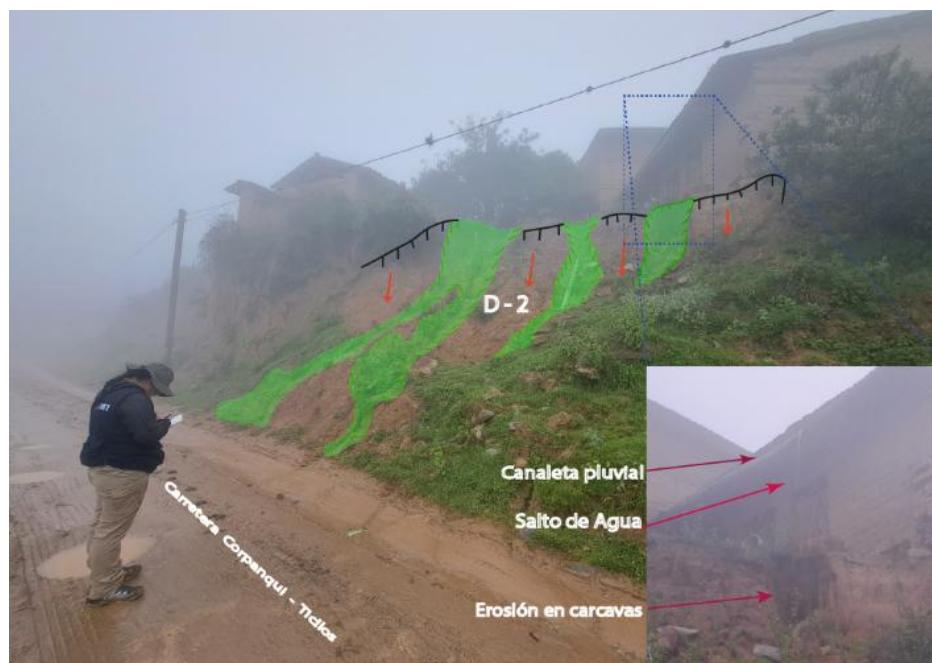
El derrumbe 2 (D-2) presenta una longitud de arranque de 7 m, con altura de 4.2 m. La forma de arranque es irregular, afectando material de depósito coluvial. En el cuerpo y zona de arranque del derrumbe ocurre erosión de laderas en cárcavas (producto de la escorrentía superficial de las aguas pluviales y producto de la caída directa de aguas acumuladas por las canaletas del techo de la vivienda) disectando parte del talud.

Las cárcavas presentan profundidades de 30 cm y ancho de 50 cm, y de continuar su avance podría afectar una vivienda de adobe ubicada cerca de la zona de arranque del derrumbe.

Figura 10. Derrumbe 2 (D-2) disectada por erosión en cárcavas producto del escurrimiento de las aguas pluviales.

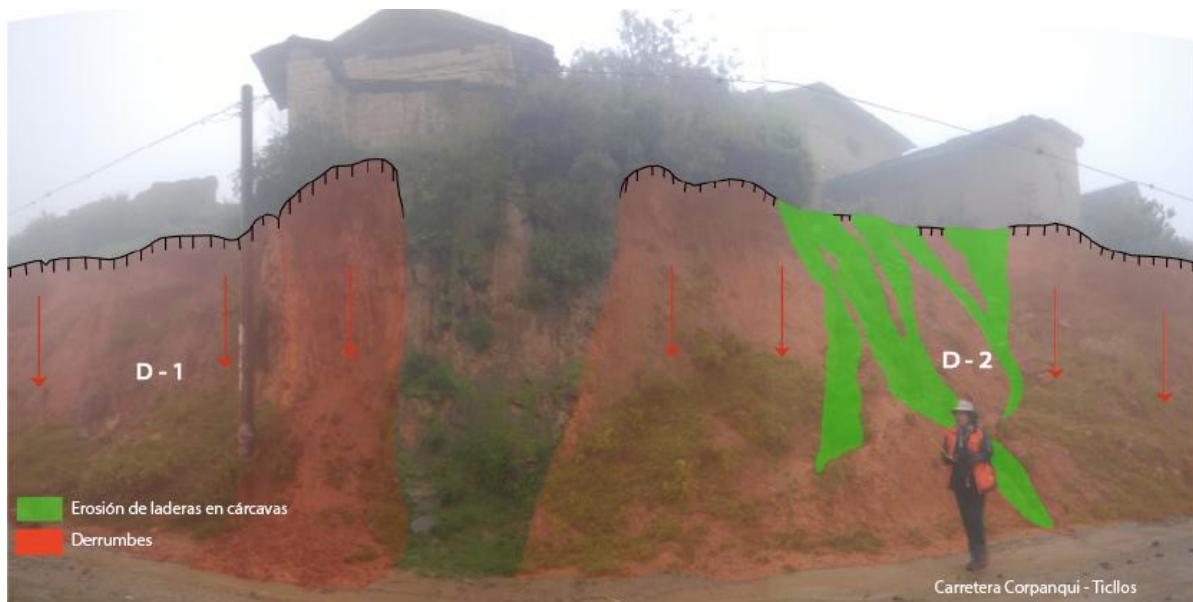
Figura 11. Vista con dirección noroeste del derrumbe 1 (D-1) y derrumbe 2 (D-2), donde se evidencia erosión en cárcavas en el cuerpo y zona de arranque del derrumbe 2, ubicada en el talud superior de la carretera Corpanqui – Ticlos.

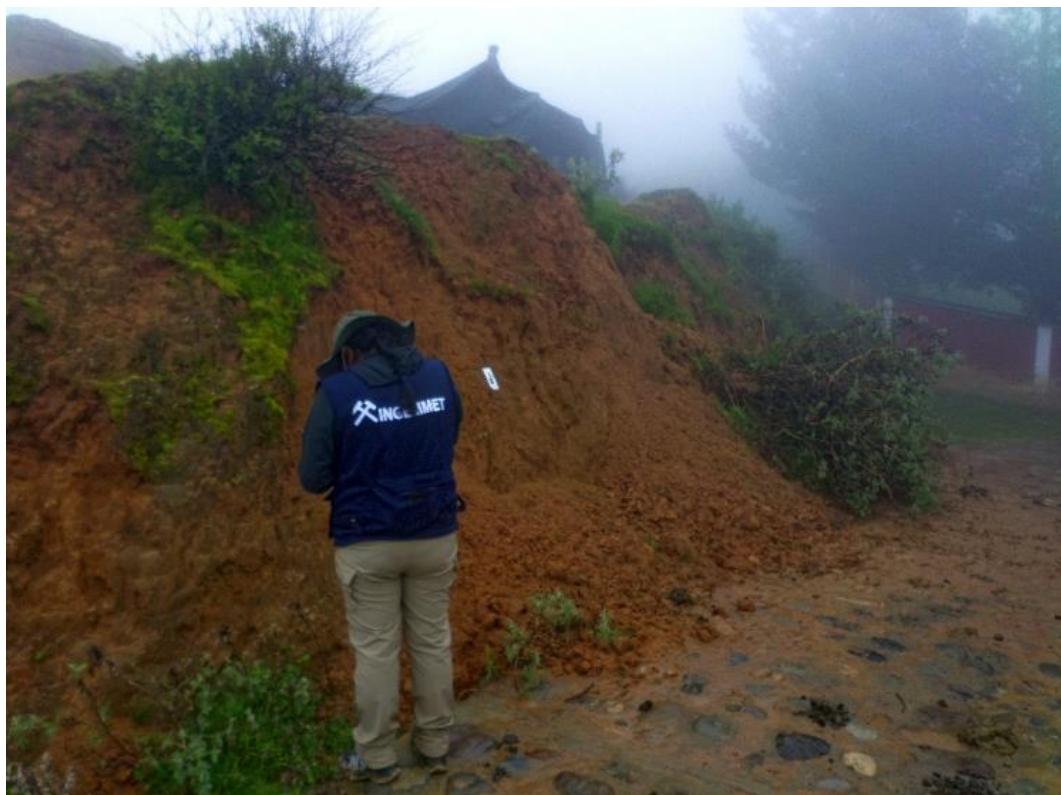
El derrumbe 3 (D-3) ocurre en un depósito coluvial con matriz arcillo-limosa, presenta una longitud de arranque de 6 m y una altura de 1.90 m. De continuar el proceso podría afectar o bloquear parte de la vía de acceso al cementerio general del poblado Corpanqui.

Fotografía 3. Derrumbe 3 (D-3), se da sobre depósito coluvial correspondiente al cuerpo de un deslizamiento antiguo, presenta una longitud de arranque de 6 m y altura de 1.90 m.

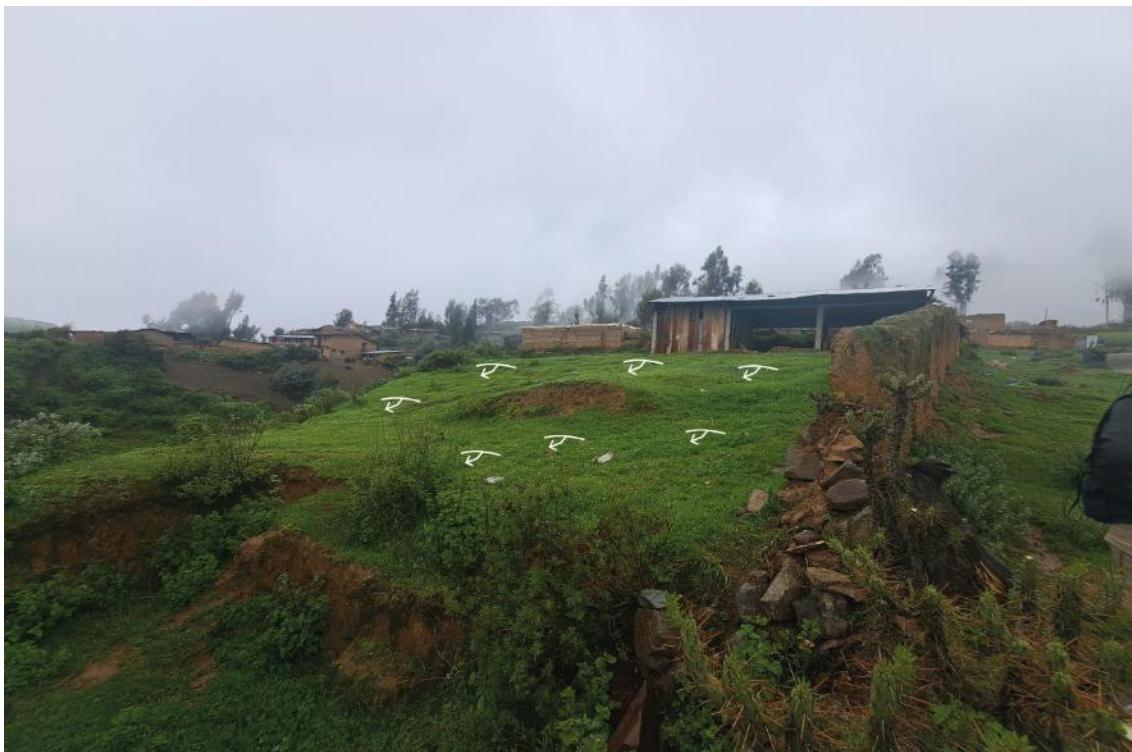
La reptación de suelos es un movimiento lento y gradual que ocurre en suelos parcial o moderadamente saturados (que son expuestos a cambios de temperatura durante el día y la noche generando expansión y contracción del suelo) generando superficies en el terreno de remoción escalonados e irregulares, sin distinguir una superficie de falla continua. La remoción y/o desplazamientos de terreno con longitud de hasta 1.90 m y saltos de 10 cm a 50 cm, afectan terrenos de pastizales y pastos naturales en 505 m².

Figura 12. Reptación de suelos en el Poblado Corpanqui, se encuentra afectando 505 m² de terrenos de pastizales y pastos naturales, presenta pequeños saltos desde 10 cm a 50 cm, lo cual indica la actividad del proceso.

- 3) Sellar zonas de agrietamientos donde pueda existir filtraciones de agua que puedan contribuir a la ocurrencia de un futuro deslizamiento en las zonas de reptación de suelos.
