**Informe Técnico N° A7613**

# **EVALUACIÓN DE PELIGROS GEOLÓGICOS EN EL CENTRO POBLADO CARBAJALES**

**Departamento: Amazonas**

**Distrito: Cumba**

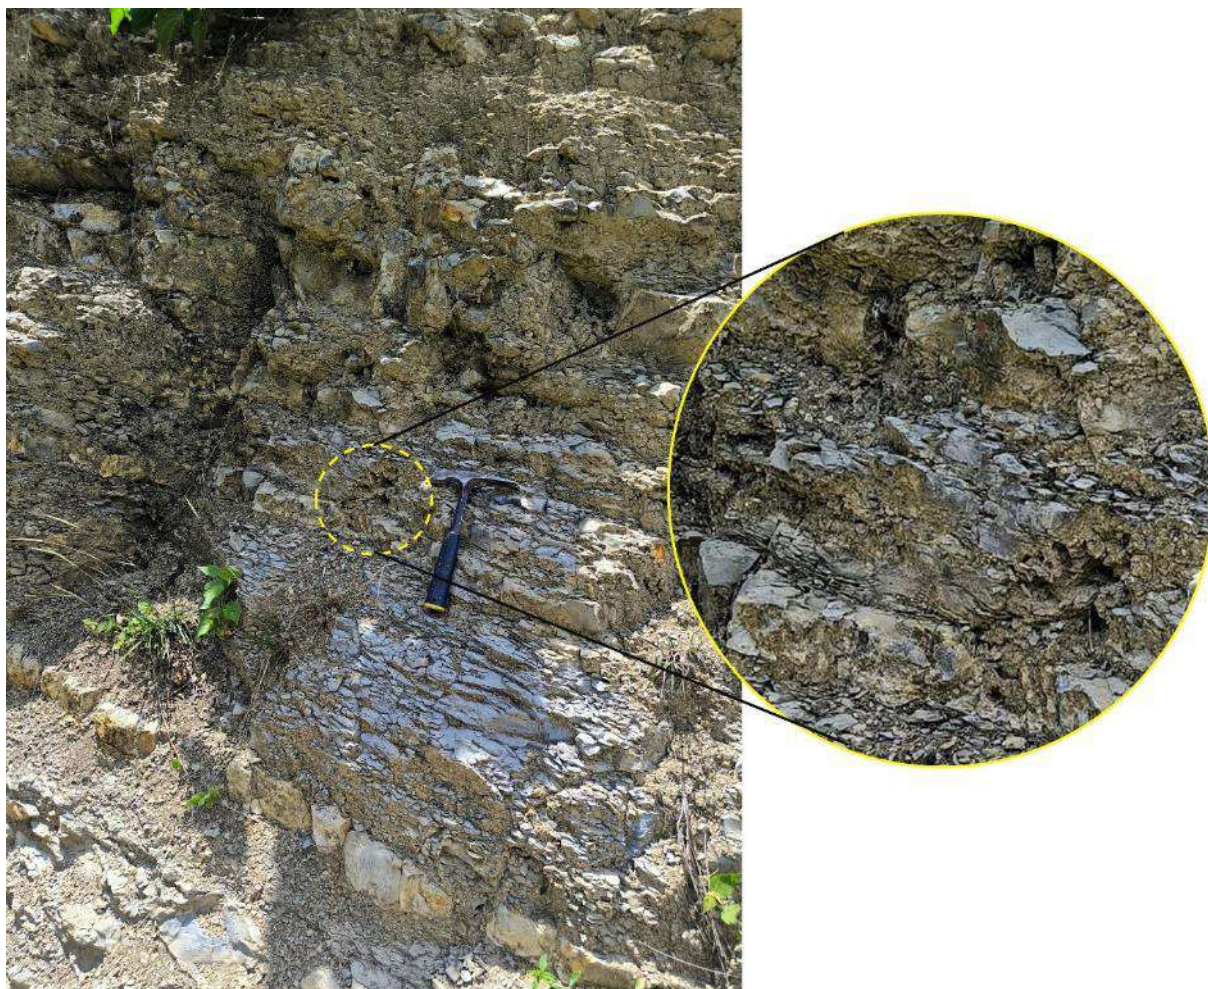
Alrededor del centro poblado Carbajales se presentan calizas color gris con tonalidades oscuras y cremas, en estratos de 5 a 8 cm, medianamente a muy fracturadas con un espaciamiento entre 1 a 3 cm y aberturas 0.1 a 3 cm sin relleno de persistencia baja (1m a 3m), moderadamente meteorizadas y tres familias de discontinuidades intercalado con limorcollitas de 10-40 cm, muy fracturadas, moderadamente meteorizadas (figura 7). Estas características permitirían la filtración de aguas producto de precipitaciones pluviales desde las partes altas.

**Figura 7.** Vista de calizas en estratos que van de 5 a 8 cm, grises, intercalado con limorcollitas de 10-40 cm, muy fracturadas y moderadamente meteorizadas, ubicado en coordenadas UTM 17S: 764321E; 9348766N.

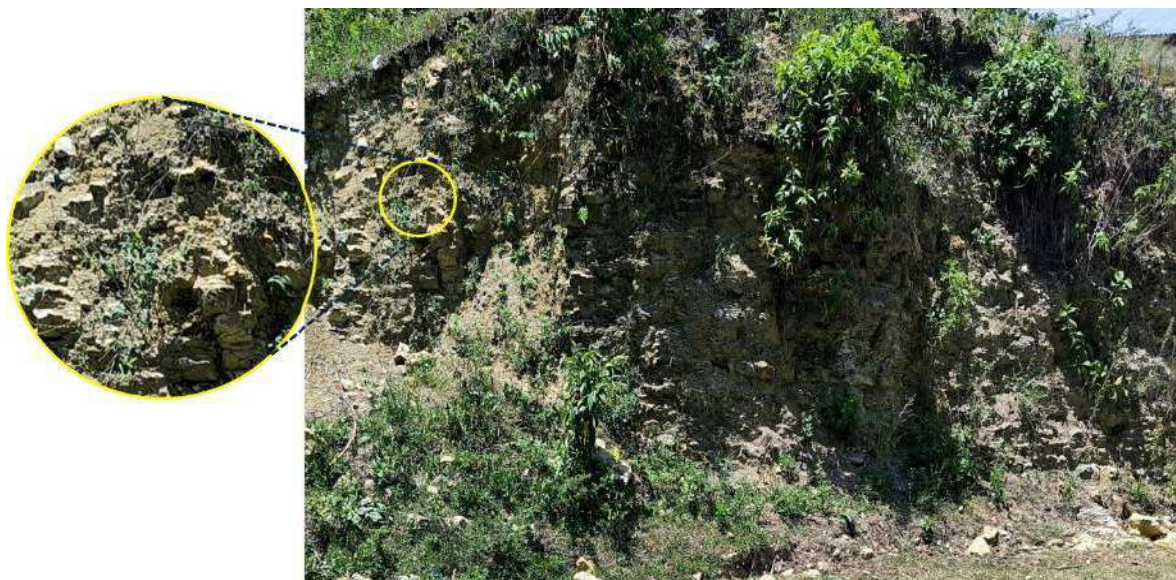
Son aquellos depósitos que se encuentran acumulados al pie de laderas prominentes, como material de escombros constituidos por bloques de gravas, guijarros subredondeados a subangulosos en una matriz areno-limosa que han sufrido transporte. Los depósitos de esta unidad son conformados por material proveniente de movimientos de masa antiguos, como deslizamientos, avalanchas y derrumbes. El depósito observado en el poblado de Carbajales presenta granulometría conformada por bolos (1%), cantos (14%) gravas (15%), gránulos (5%), arenas (15%), limos y arcillas (50%). Los fragmentos rocosos presentan forma discoidal y cilíndrica de formas subredondeadas a subangulosas de media a alta plasticidad. El depósito se observa masivo de textura harinosa con litología sedimentaria y una cobertura orgánica de 10 cm. Las arenas se observan sueltas y las gravas medianamente consolidadas (figura 8).

**Figura 8.** Vista del depósito coluviodeluvial conformado por clastos subredondeados a subangulosos heterométricos con tamaños que van de 0.2- 50 cm. envueltos en una matriz arcillo-limosa, el depósito se muestra húmedo. Coordenadas UTM 18S 764326E; 9348760N.

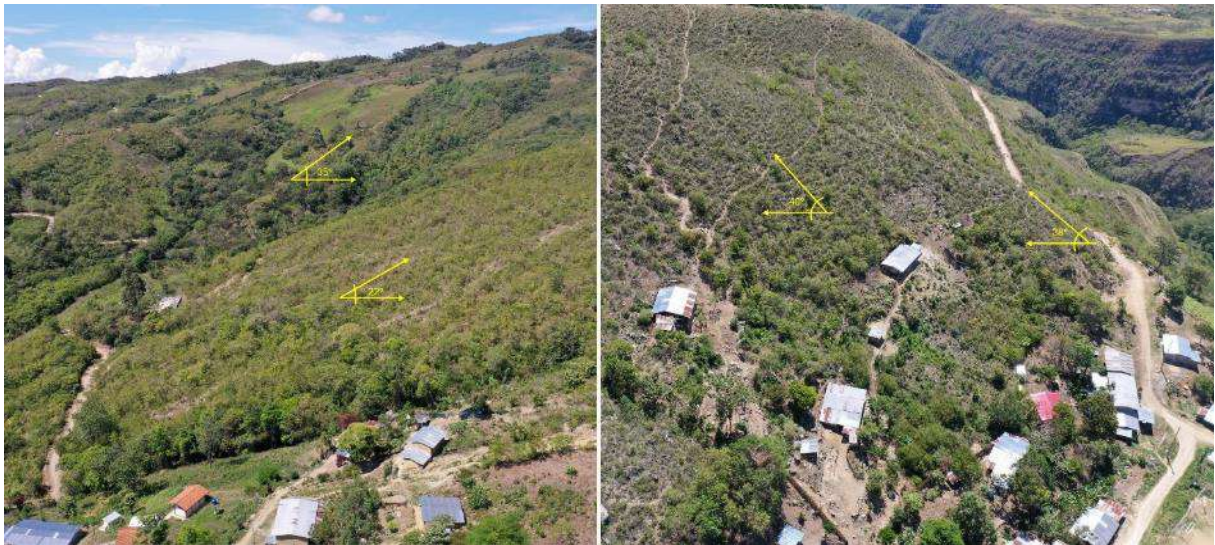
**Figura 12.** Vista panorámica de la subunidad geomorfológica montaña en roca sedimentaria (M-rs), donde se pueden observar las pendientes de las laderas (en color amarillo) alrededor del centro poblado Carbajales.

Estas geoformas se caracterizan por presentar pendientes suaves a moderadas y una altura menor a 300 m sobre el nivel del terreno circundante. Tienen una base y una cima redondeadas o semiredondeadas y su origen está ligado a procesos de erosión, deposición y a estructuras geológicas como pliegues y fallas. En Carbajales, se tienen colinas sedimentarias, formadas por calizas, presentan pendientes menores a  $45^\circ$  (figura 12 y 13).

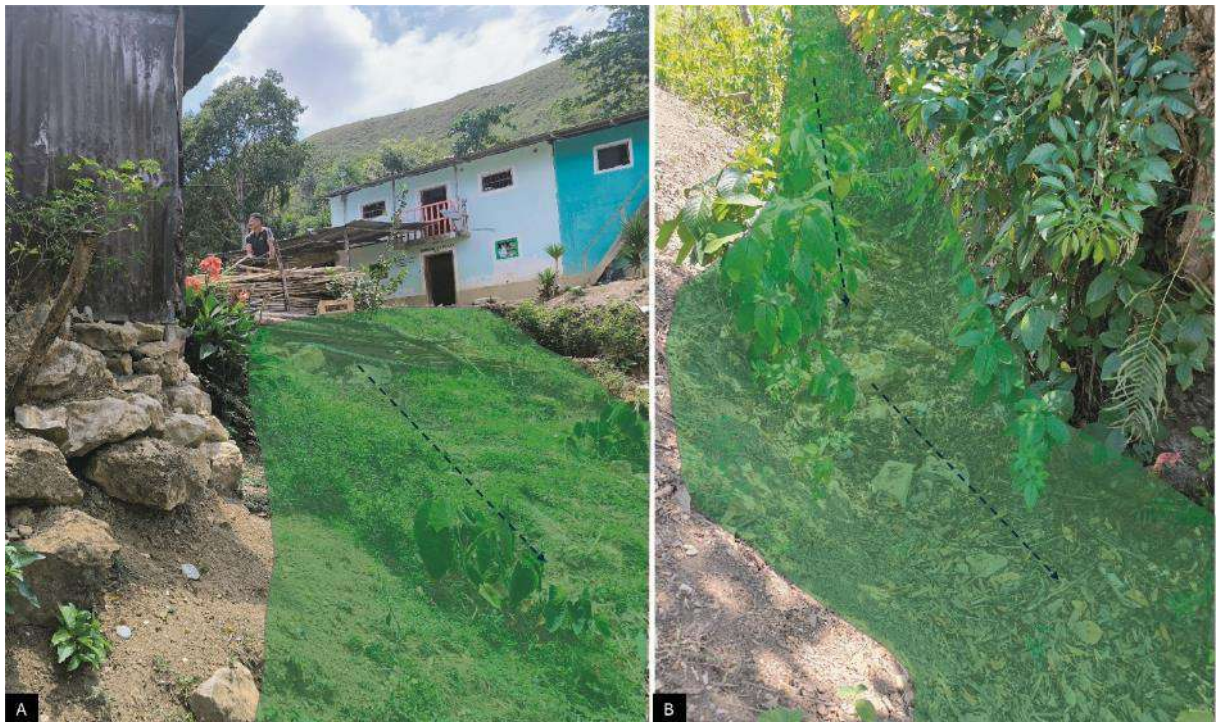
Se presentan procesos de erosión en cárcava cerca de las viviendas del centro poblado, con longitudes de 600m, 460m y 390m, profundidades que varían en su recorrido de 0.1m a 2.5m y cuyo avance progresivo de NE-SO está determinado por el agua de escorrentía principalmente en épocas de lluvias (diciembre-mayo) y la superficie inclinada del terreno cuya pendiente varía de fuerte a muy fuerte ( $15^{\circ}$  a  $30^{\circ}$ ) (figura 15, anexo mapa 4). Estas erosiones presentan un crecimiento lento a moderado debido a la presencia de vegetación en la zona, observándose un mayor desarrollo durante las precipitaciones intensas.

**Figura 15.** Vistas de cárcavas. **A.** Viviendas cercanas a la erosión (764133E; 9348747N). **B.** Cárcava en parte media alta de la ladera (764397E; 9348773N).

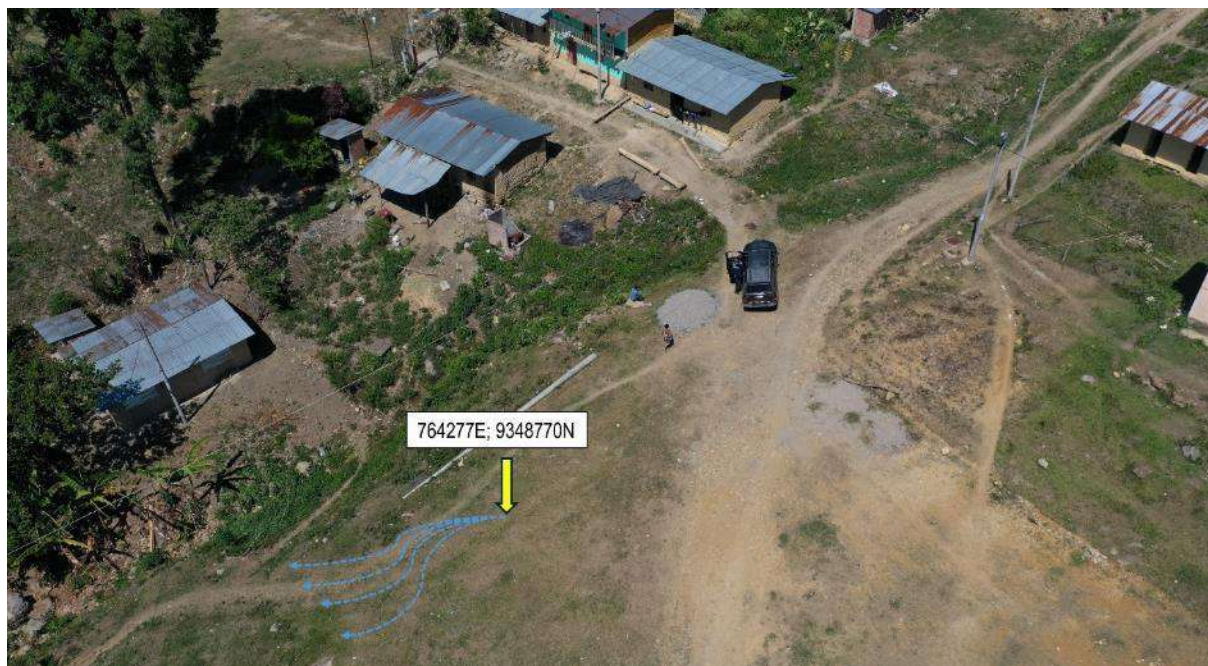
**Figura 21.** Punto de surgencia de agua. Coordenadas referenciales UTM E:764277; N: 9348770

- e) Realizar un monitoreo constante para determinar nuevas surgencias de agua, grietas o cavidades en el terreno, humedad en los pisos y paredes de las viviendas.

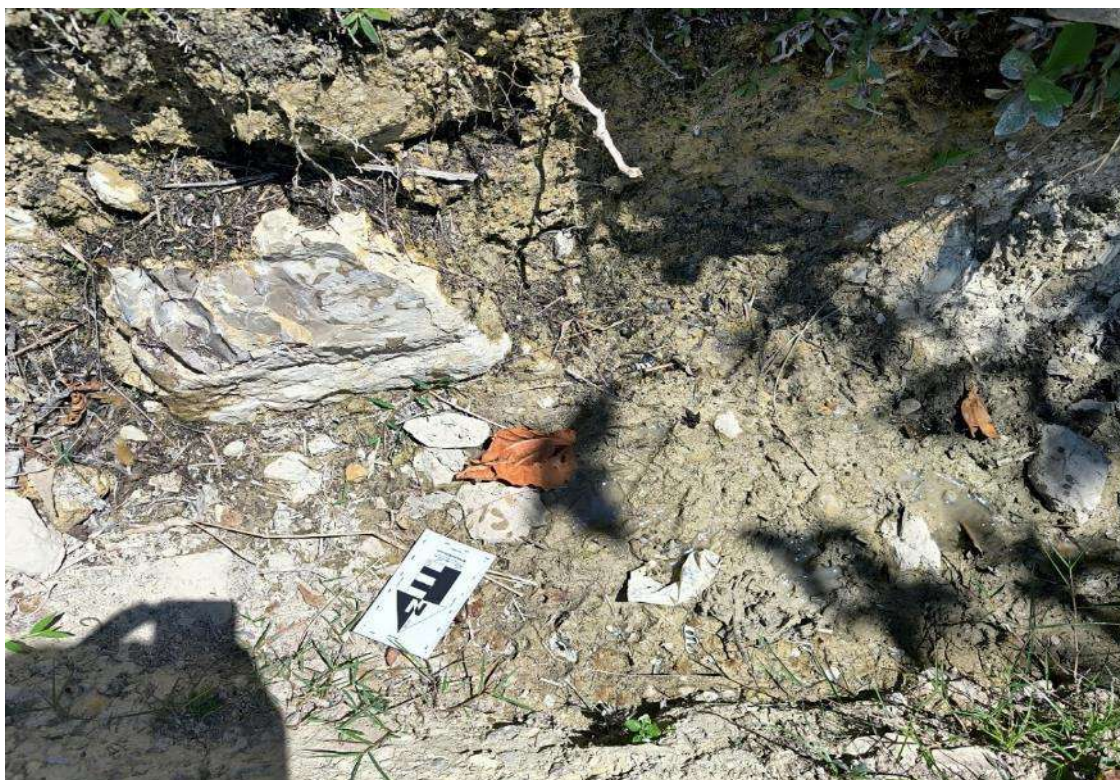
**Figura 23.** Surgencia de agua, el suelo, según indican los pobladores, se observa húmedo durante todos los meses del año. Coordenadas UTM WGS-84, 18S: E: 764075; N: 9348678.

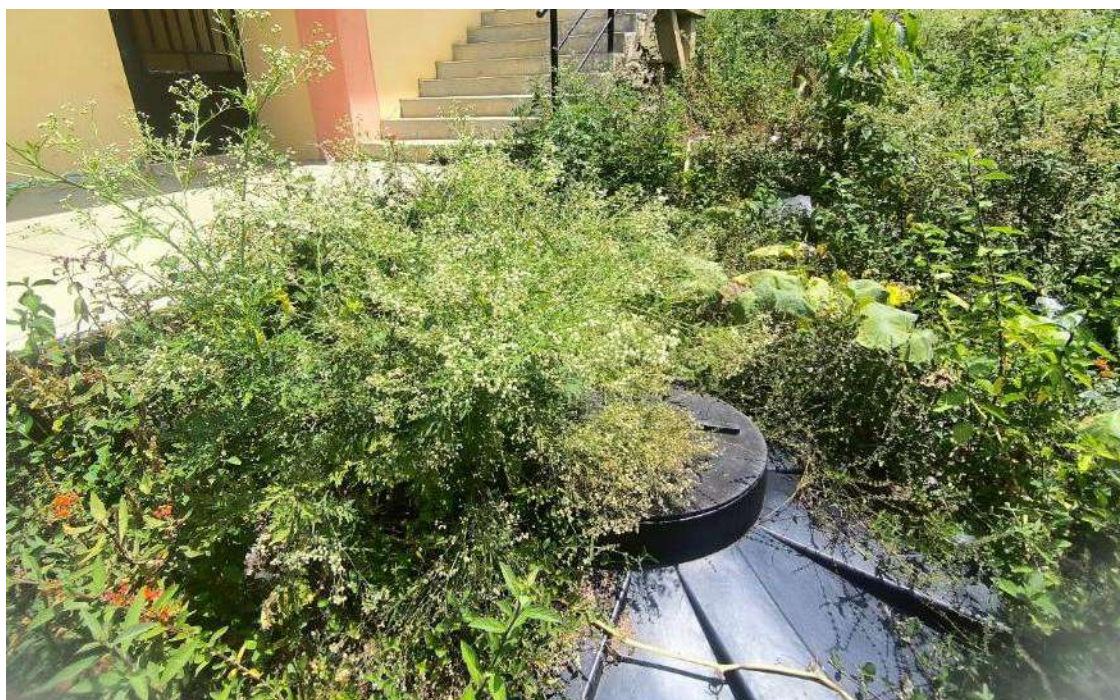
Los pobladores del centro poblado mencionan que la ocurrencia de estas surgencia de agua en puntos específicos de calles, viviendas y cuyo flujo sumado a la escorrentía superficial contribuye a la acumulación de agua en dichos sectores afectando las bases de sus estructuras por lo cual muchas de las familias han colocado tubos de PVC con la finalidad de facilitar el drenaje; además la mayoría de las viviendas presentan biogestores de 75 cm de radio y 2.5 m de profundidad, los cuales son afectados cuando ocurre aumento de las precipitaciones (figura 24).

**Figura 24.** Biodigestor, existen alrededor de cuarenta distribuidos en las viviendas, estos se colapsan en temporada de lluvias. Coordenadas UTM WGS-84, 18S: E: 764244; N: 9348720.

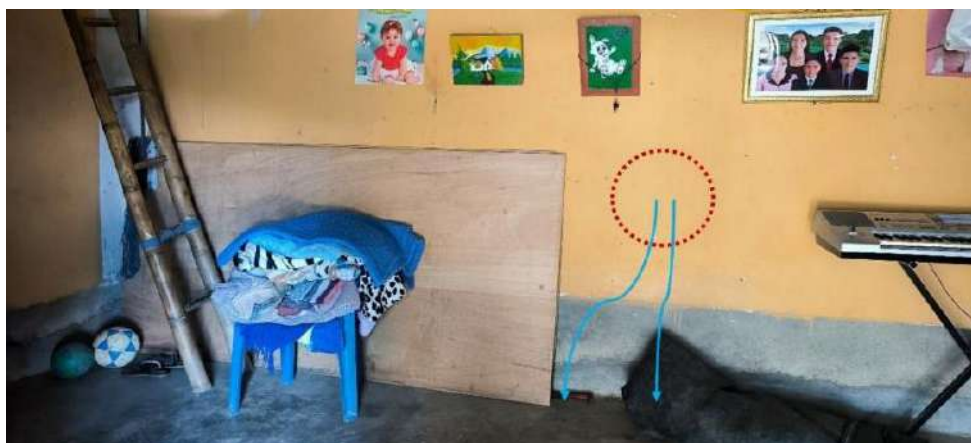
El centro poblado de Carbajales se ve afectado principalmente por el desarrollo de cárcavas, que durante las temporadas de lluvias intensas sirven como cauce para el desarrollo de flujos, también ocurren inundaciones, estas impactan en la infraestructura de las viviendas, especialmente aquellas ubicadas en zonas con surgencia de aguas. Aunque los pisos y paredes de las casas dañadas han sido reparados, se han registrado testimonios de los pobladores sobre la recurrencia de estos procesos (figuras 26, 27 y 28).

**Figura 26.** Vista del interior de vivienda se resalta el punto por donde ocurre la filtración de agua, esta pared es colindante con la ladera. Coordenadas referenciales UTM WGS-84, 18S: E: 764151; N: 9348741.

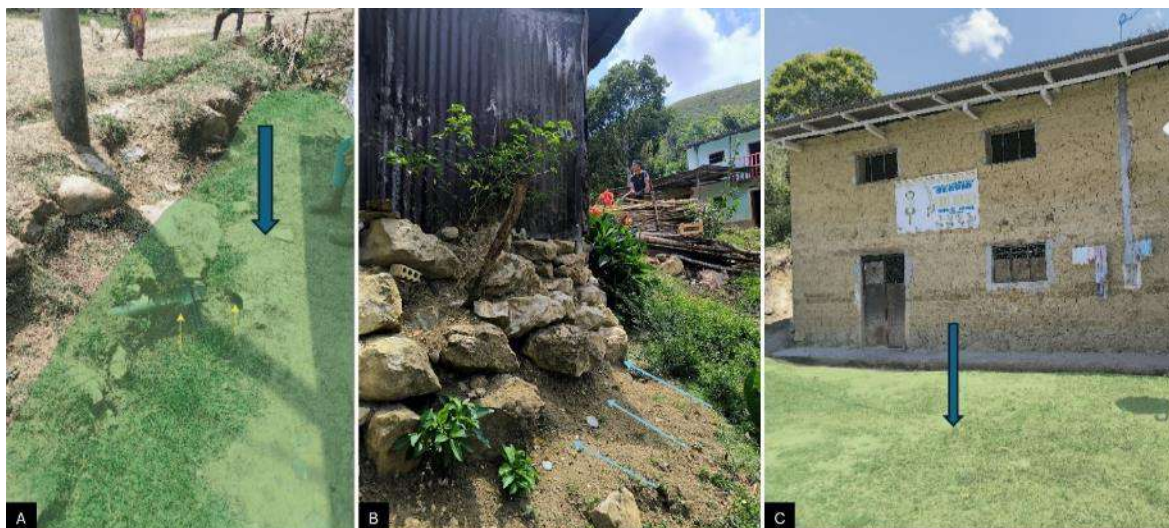
**Figura 27.** Vista de viviendas se resaltan (con flechas) los puntos por donde ocurre la filtración de agua y posterior inundación. Coordenadas referenciales UTM WGS-84, 18S: E:764133; N:9348747.

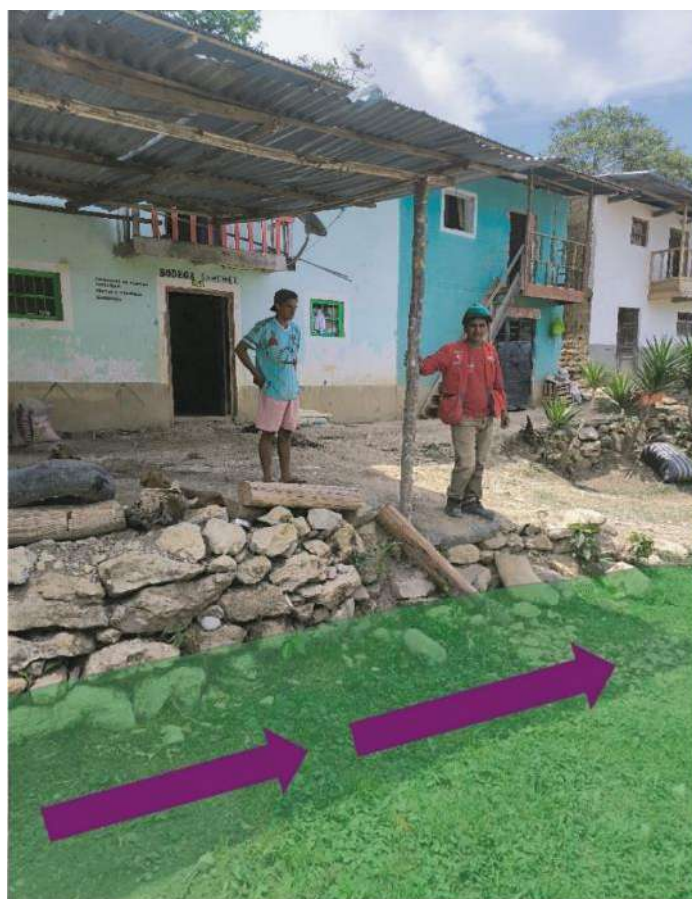
**Figura 28.** Viviendas expuestas a procesos de cárcava (verde) flujos (flechas moradas) e inundación en temporada de lluvias. Coordenadas referenciales UTM WGS-84, 18S: E: 764151; N: 9348741.
