Informe Técnico N° A7673

**EVALUACIÓN DE PELIGROS GEOLÓGICOS
POR DERRUMBES Y CAÍDA DE ROCAS
EN EL CASERÍO CORRALES**

Departamento: La Libertad

Provincia: Santiago de Chuco

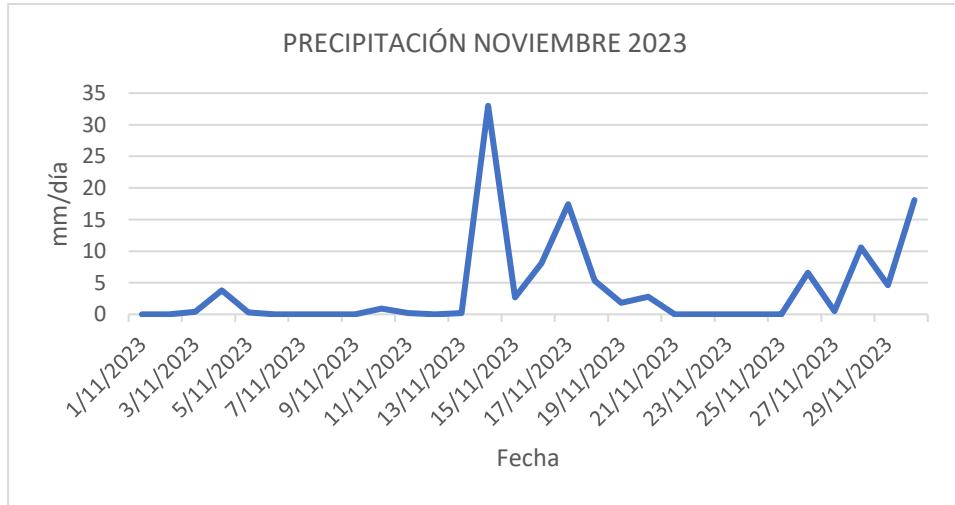
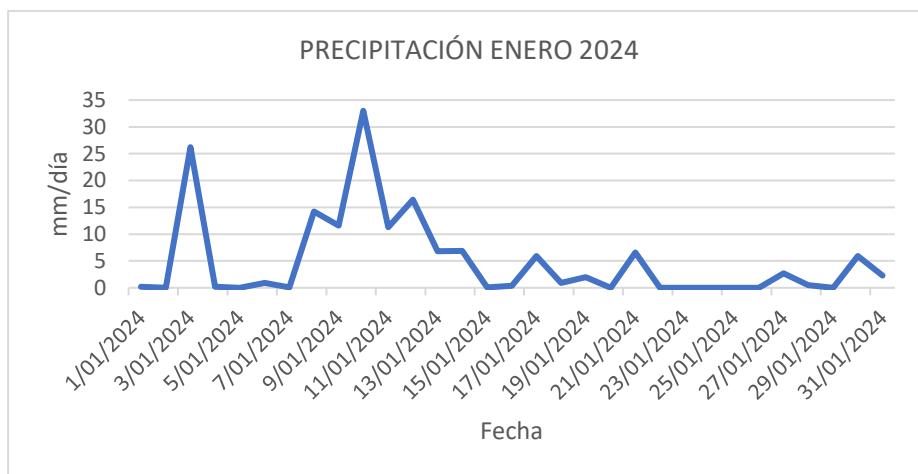
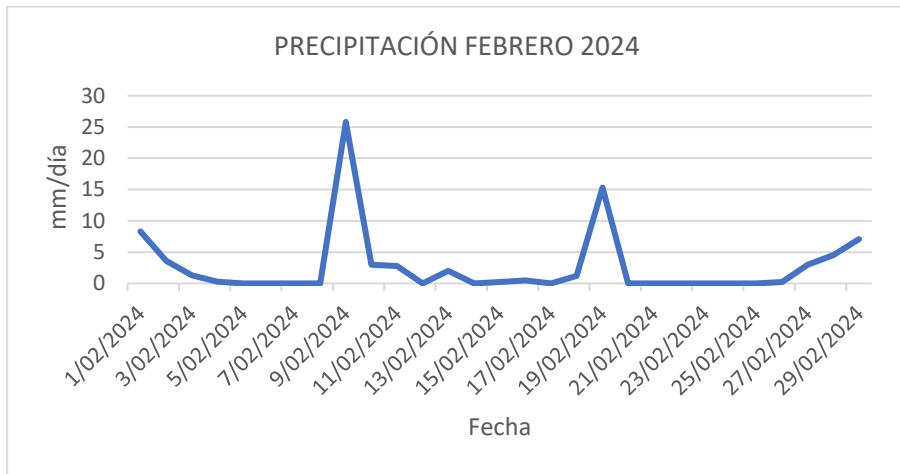
Figura 2. Precipitación diaria registrada en la estación Huamachuco, noviembre 2023.
Fuente: SENAMHI

Figura 3. Precipitación diaria registrada en la estación Huamachuco, diciembre 2023.
Fuente: SENAMHI

Figura 4. Precipitación diaria registrada en la estación Huamachuco, enero 2024.
Fuente: SENAMHI

Figura 5. Precipitación diaria registrada en la estación Huamachuco, febrero 2024.
Fuente: SENAMHI

Figura 6. Precipitación diaria registrada en la estación Huamachuco, marzo 2024.

Durante los meses de noviembre y diciembre de 2023, y enero, febrero y marzo de 2024 se registró en la estación meteorológica de Huamachuco (figuras 2 al 6), precipitaciones que llegaron hasta los 33 mm/día, considerado como lluvioso por el Senamhi, en su consolidado de umbrales de precipitación del 2014.

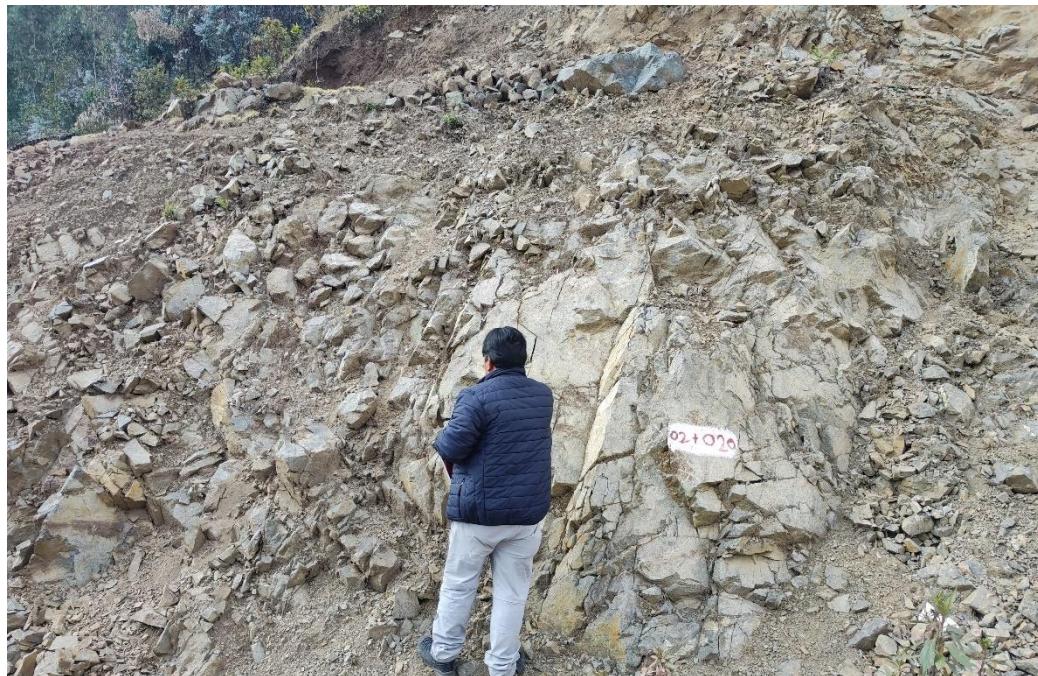
Fotografía 1. Meta-andesita medianamente a muy fracturada y moderadamente meteorizada, coordenadas UTM WGS84 18M. 204011, 911625.

Aflorante macizo conformado por meta-andesita (roca de grano fino a medio) de color predominantemente verdoso, con diaclasas pronunciadas, medianamente a muy fracturada y moderadamente meteorizada, (fotografía 1).

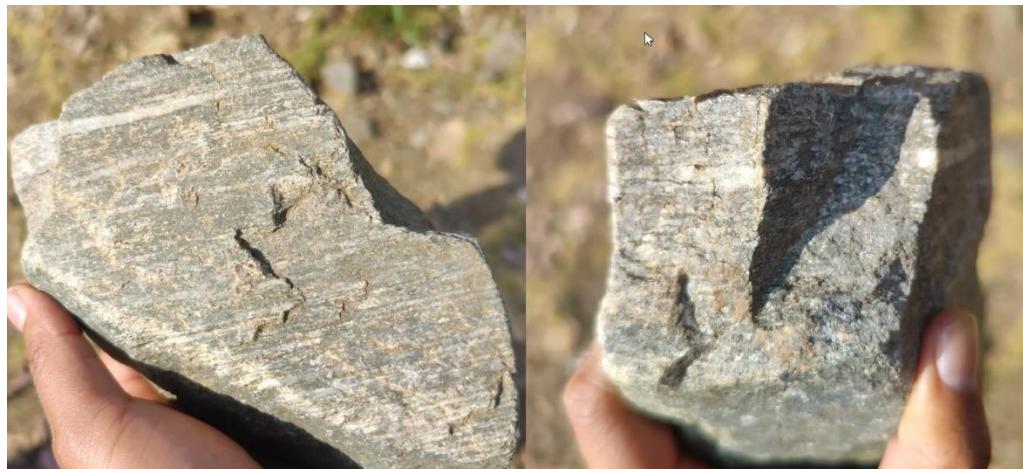
Fotografía 2. Muestra de mano de meta-andesita, se aprecia esquistosidad en la roca, coordenadas UTM WGS84 18M. 204011, 911625.

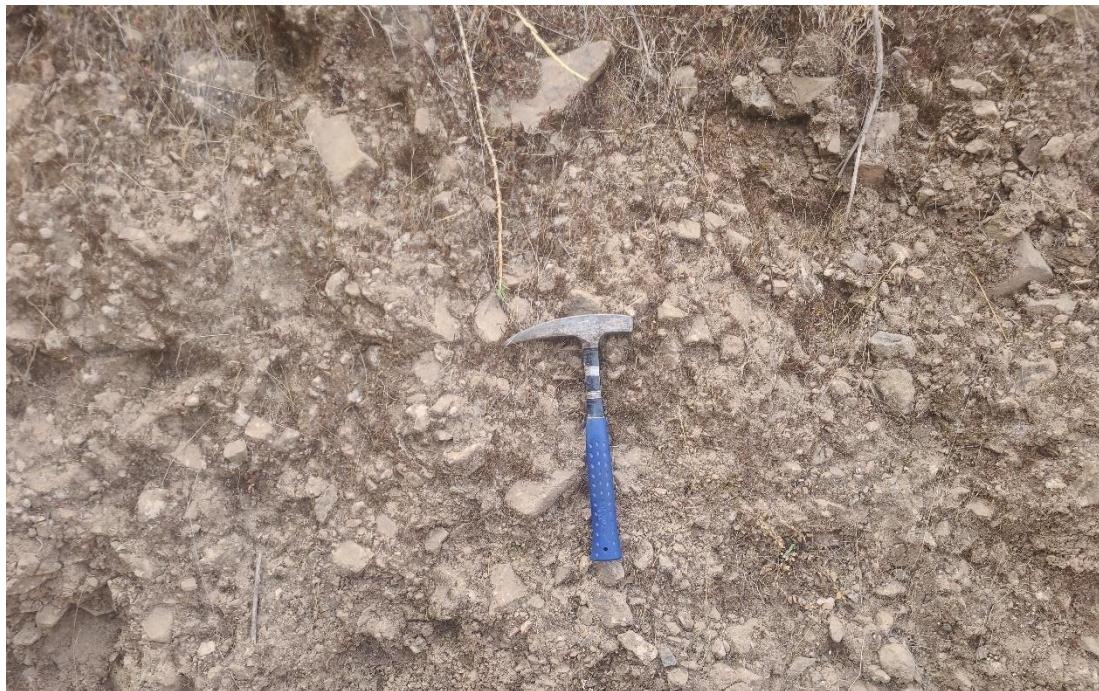
Fotografía 3. Se observa un depósito coluvio-deluvial, compuesto por bloques y gravas angulosas, en matriz limo arenosa. Coordenadas UTM WGS84 17M. 203696, 9116206.

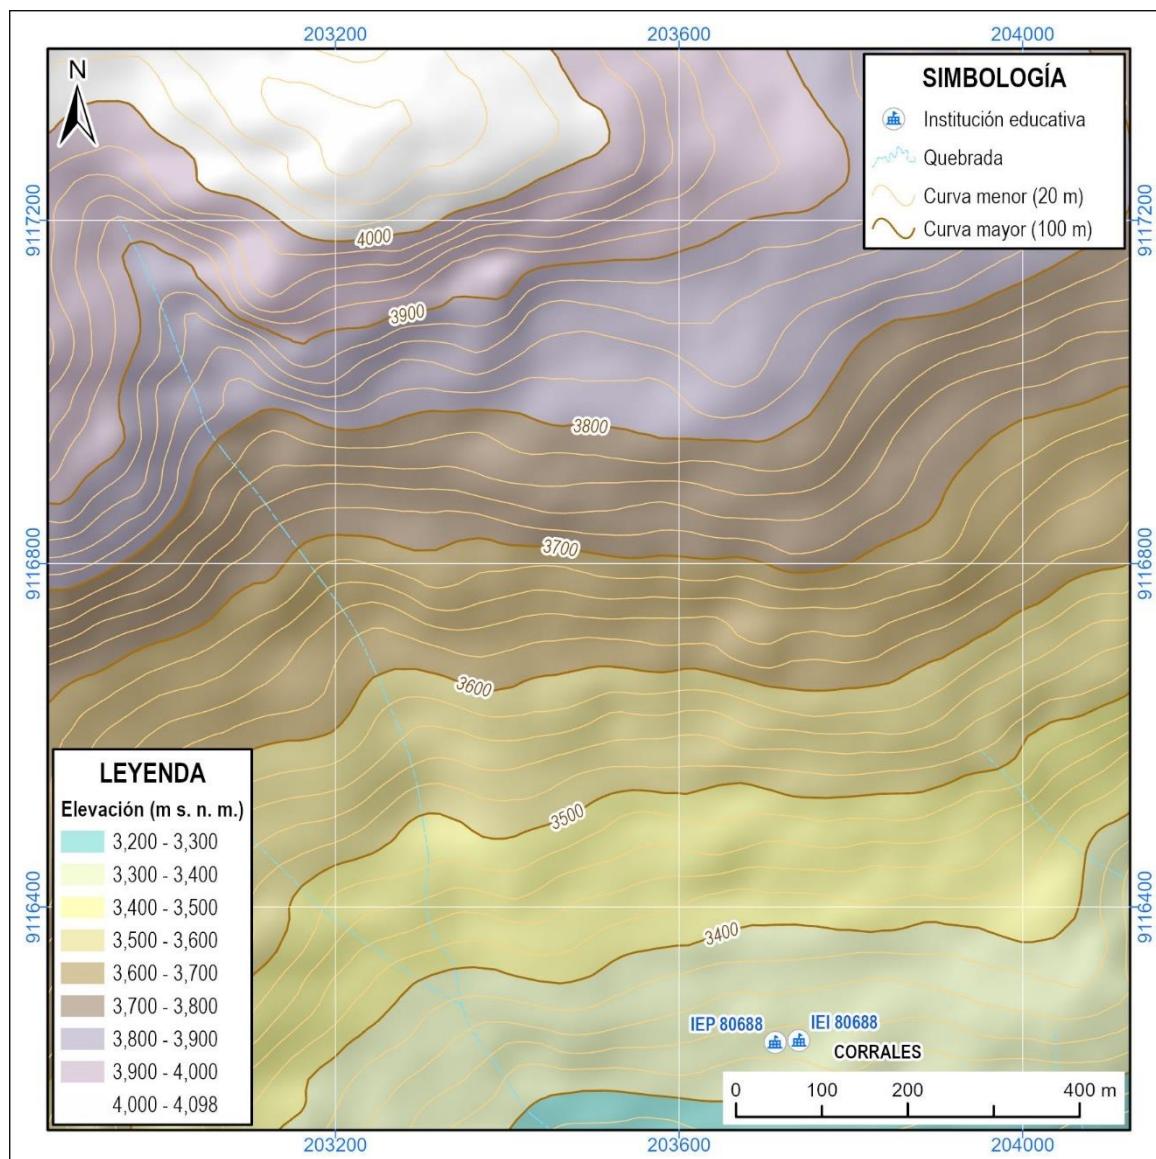
La zona evaluada presenta altitudes que van desde los 3200 a 4098 m s.n.m., en los cuales se distinguen nueve niveles altitudinales (figura 7), con la finalidad de visualizar la extensión con respecto a la diferencia de alturas; el área con mayor pendiente corresponde a terrenos entre altitudes 3650 a 4000 m, correspondiendo a las geoformas de montaña en roca metamórfica, montaña estructural en roca sedimentaria, vertiente coluvial de detritos y vertiente coluvio - deluvial.

Figura 7. Modelo digital de elevaciones de la zona evaluada.

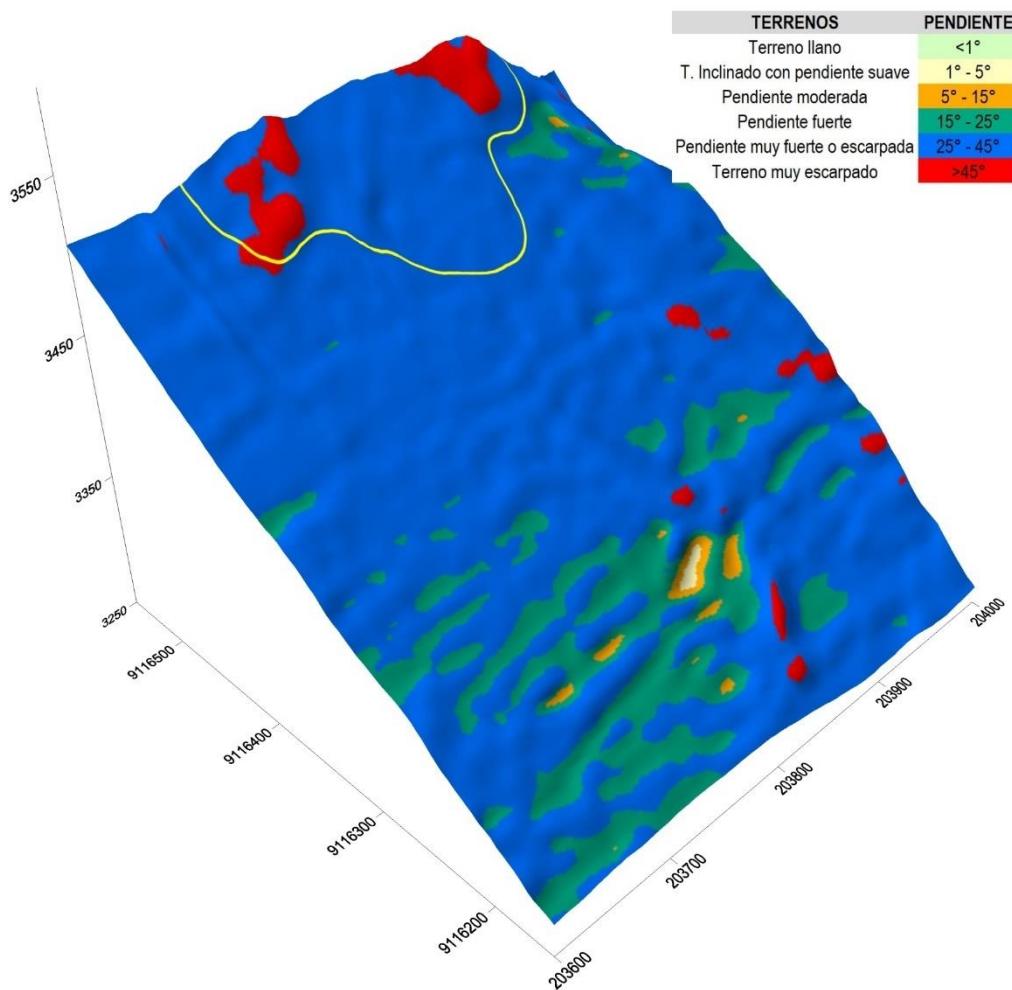
En el sector evaluado, el movimiento en masa (caída de rocas), se genera en una ladera con pendiente muy fuerte o escarpada (25° - 45°) a pendiente muy escarpada ($>45^{\circ}$), ubicada hacia el norte; el sector urbano, se desarrolla en terrenos de pendiente moderada (5° - 15°) a muy fuerte o escarpada (25° - 45°), (figuras 8 y 9).

Figura 8. Modelo 3D de las pendientes en el caserío Corrales; la zona de donde caen las rocas está delimitado en la parte superior con línea amarilla.

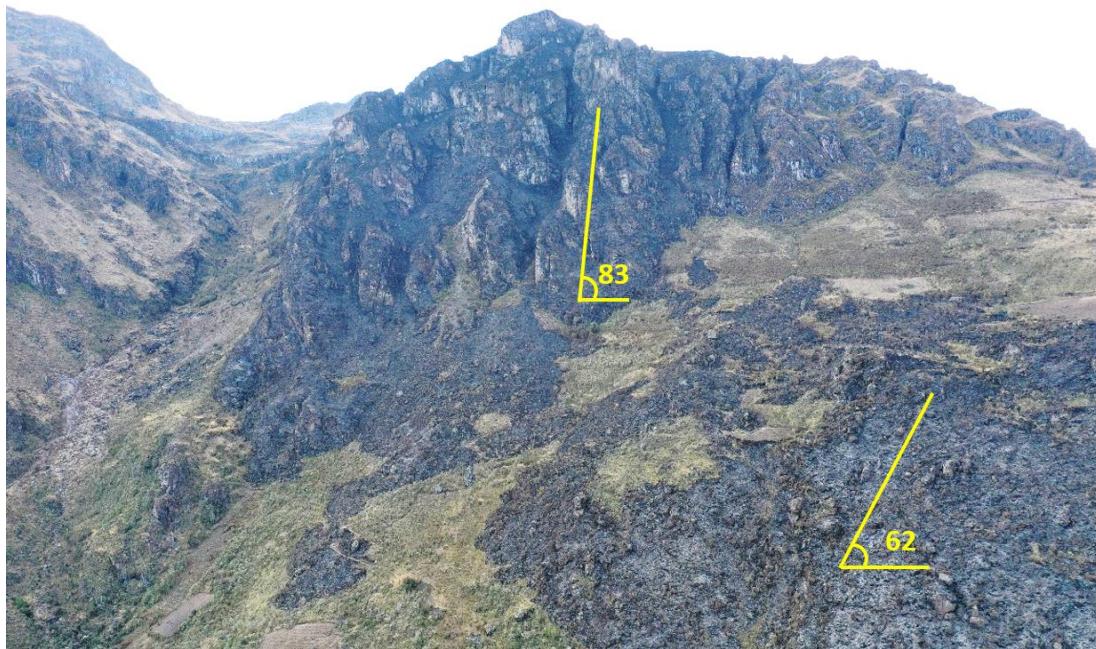
Figura 9. Laderas con pendiente muy escarpada, ubicado en la parte alta de la localidad de Corrales.

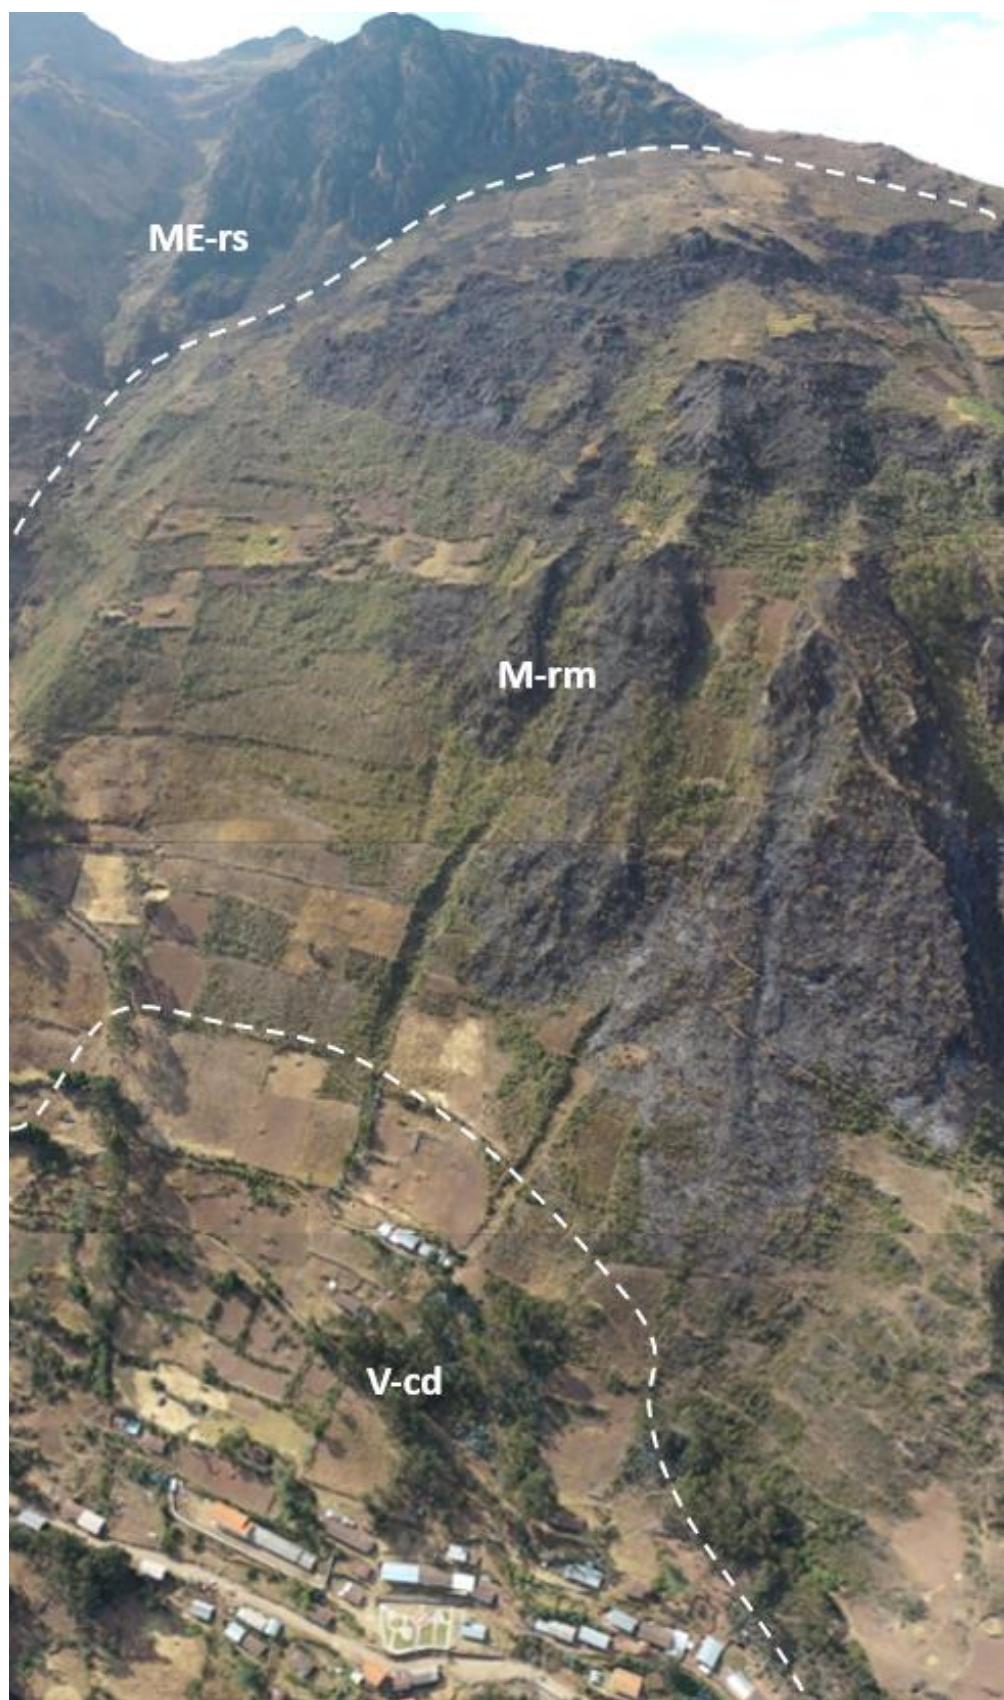
Figura 10. Vista de las geoformas de montaña estructural en roca sedimentaria (ME-rs), montaña en roca metamórfica (M-rm) y vertiente coluvio-deluvial (V-cd), en el caserío Corrales.

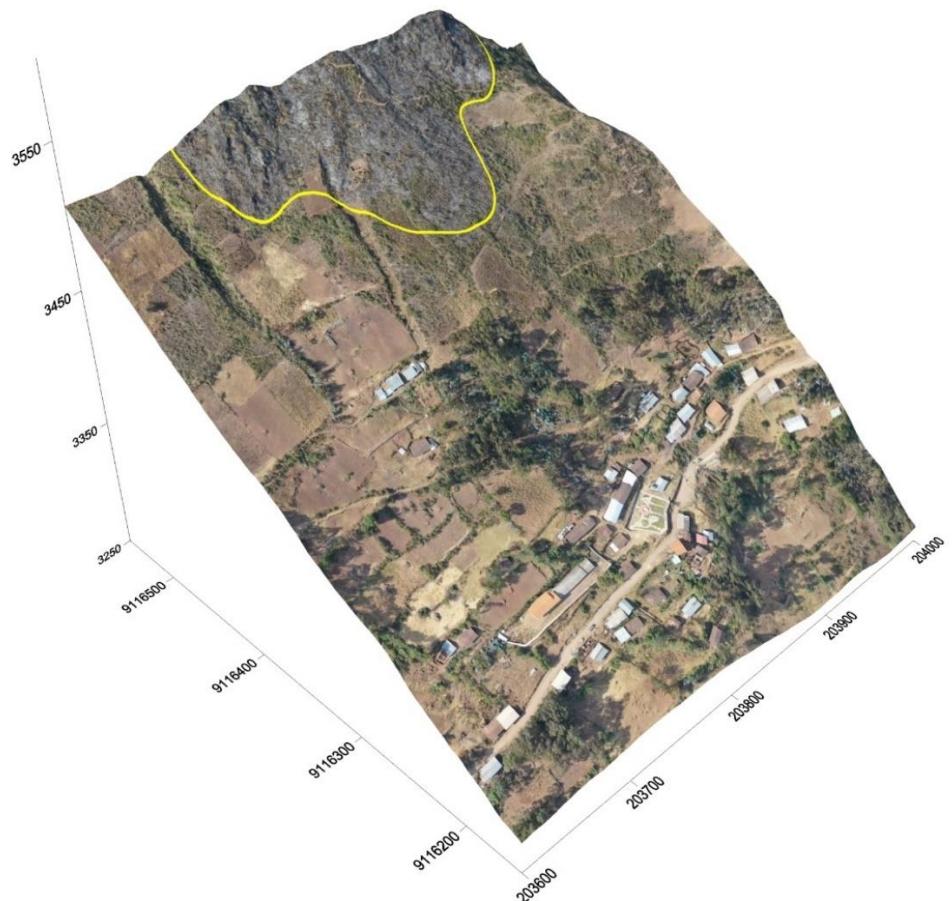
Figura 11. Modelo 3D del sector evaluado en el caserío Corrales, el área de donde caen las rocas están delimitado en línea amarilla.

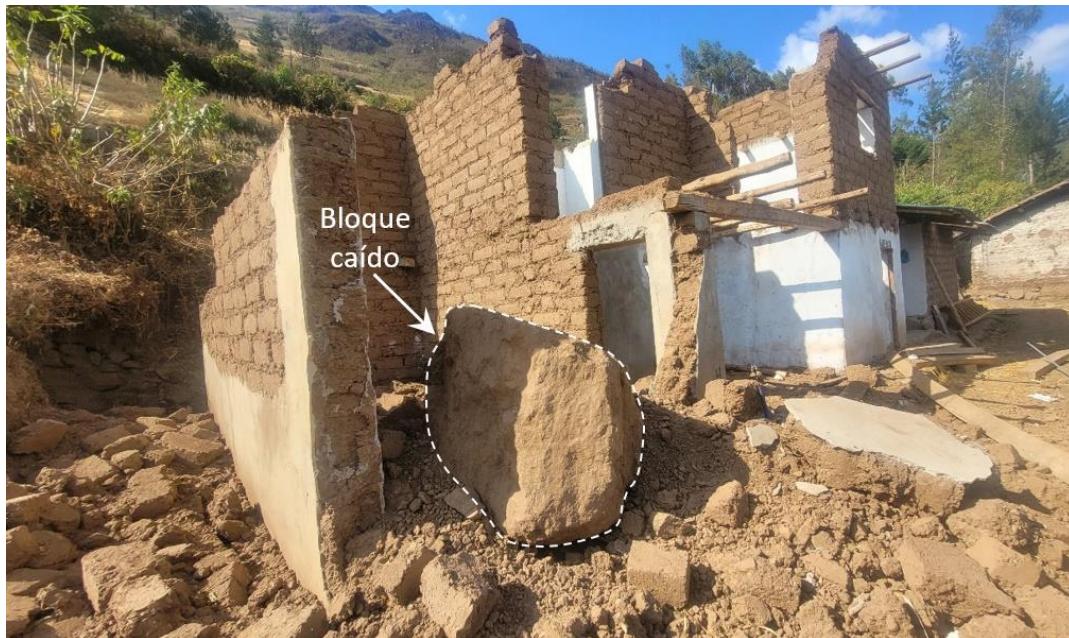
Figura 12. Se observa el bloque que afectó vivienda, dejándola inhabitable.

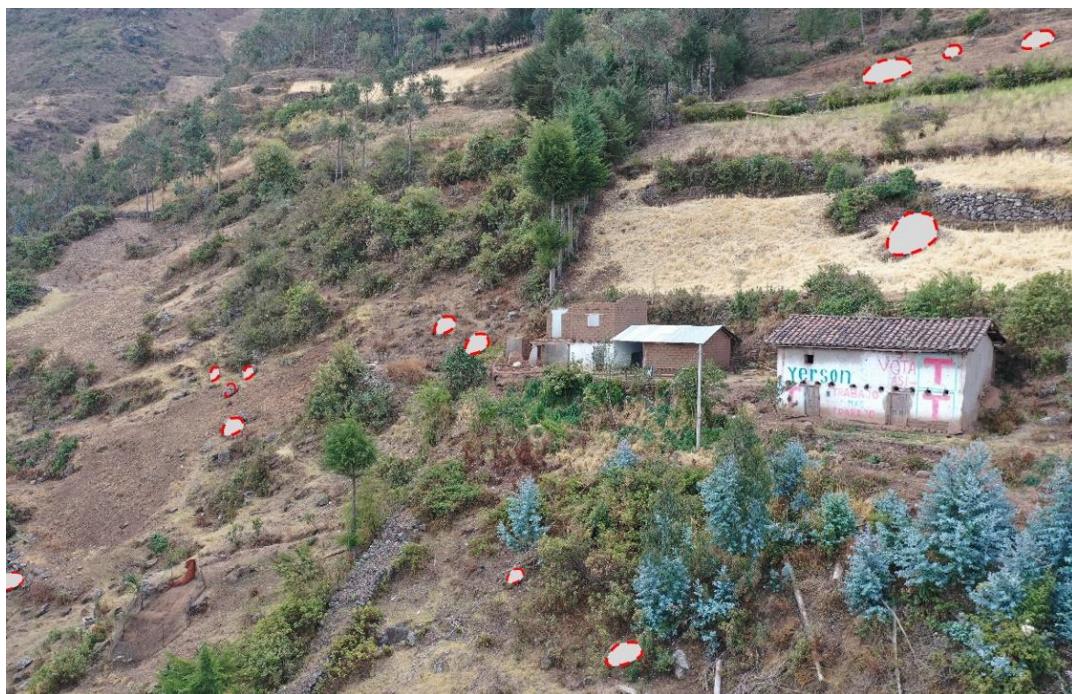
En la superficie de la ladera se aprecian bloques sueltos, que pueden ceder cuesta abajo. En el área no se muestra medidas de control que eviten un posible desprendimiento ladera abajo (figuras 13), quedando expuestas las viviendas del área urbana.

Figura 13. Se observa bloques ubicados en la ladera sin medidas de control.

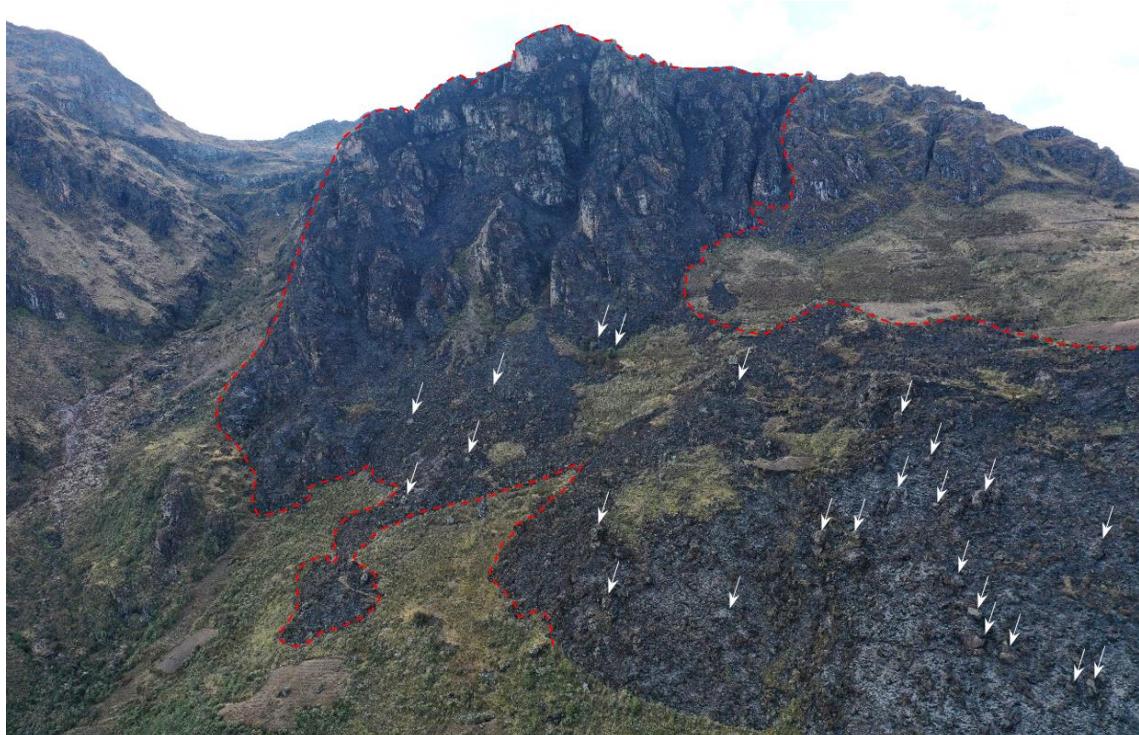
En la cima de la montaña, se observa la quema de la vegetación para la habilitación de terrenos de cultivos, estas prácticas permiten la erosión acelerada del suelo (por escorrentía de agua) y de la base del punto de apoyo de los bloques rocosos (figura 14).

Figura 14. Quema de vegetación para implementación de ternos de cultivos, permite la erosión acelerada de la base de los bloques rocosos.

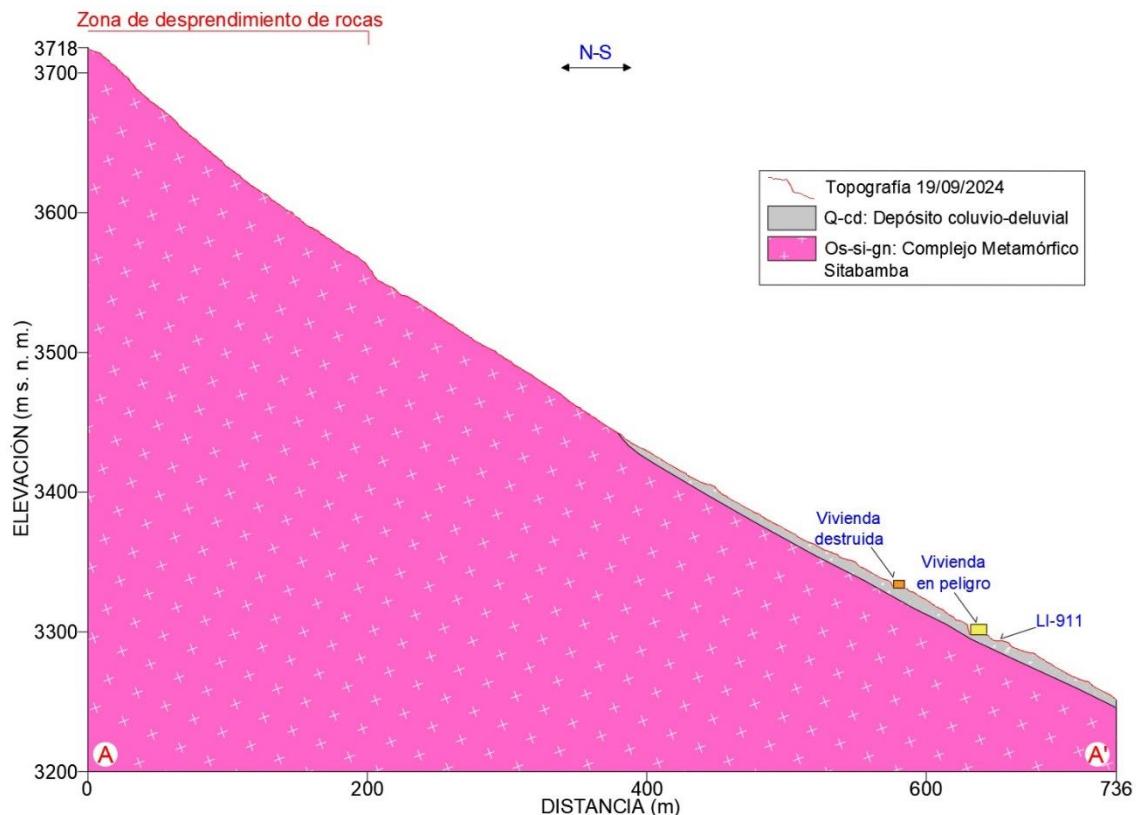
En la figura 15, se muestra la extensión horizontal de la zona del desprendimiento que da origen a la caída de rocas; además se observa la vivienda afectada y las expuestas al peligro en la parte inferior.

Figura 15. Perfil longitudinal A-A' donde se aprecia la distribución de los materiales geológicos por caída de rocas en el caserío Corrales.

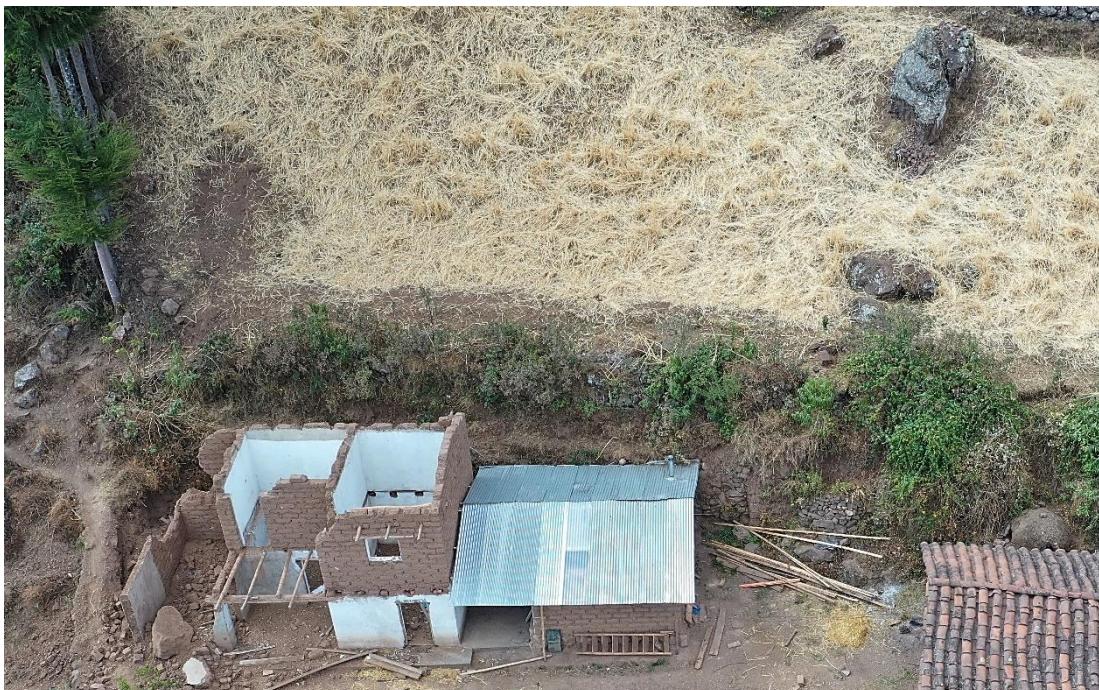
- Una (1) vivienda afectada (fotografía 1).
- Veintiún (21) viviendas expuestas. (fotografía 2).

Fotografía 1. Se observa la vivienda afectada (inhabituable).

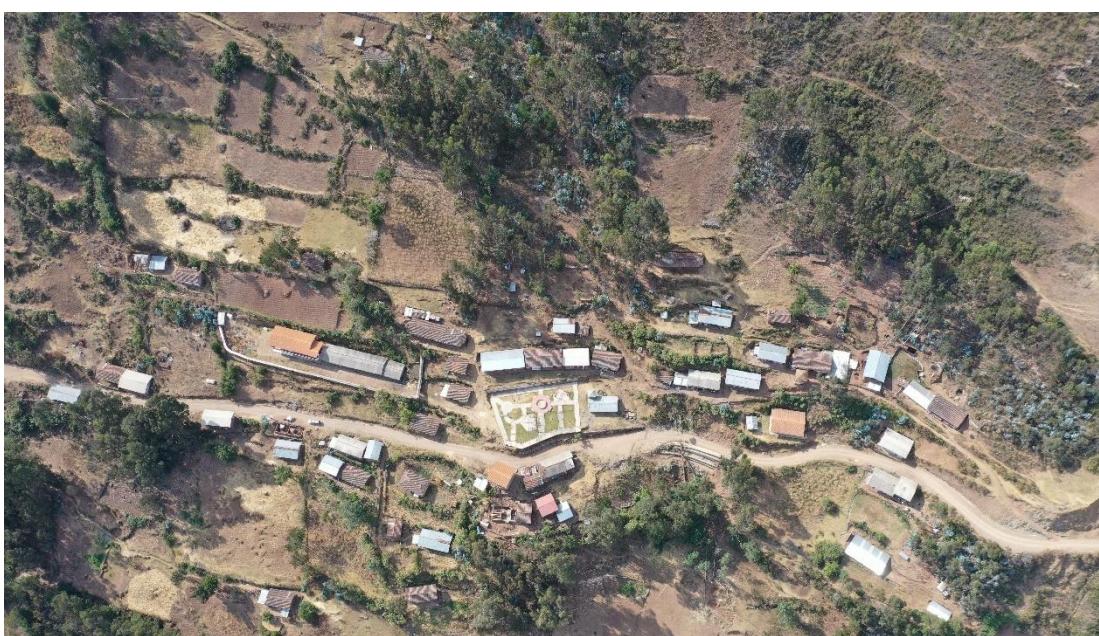
Fotografía 2. Se observa las viviendas expuestas ubicadas en la parte baja de la ladera.

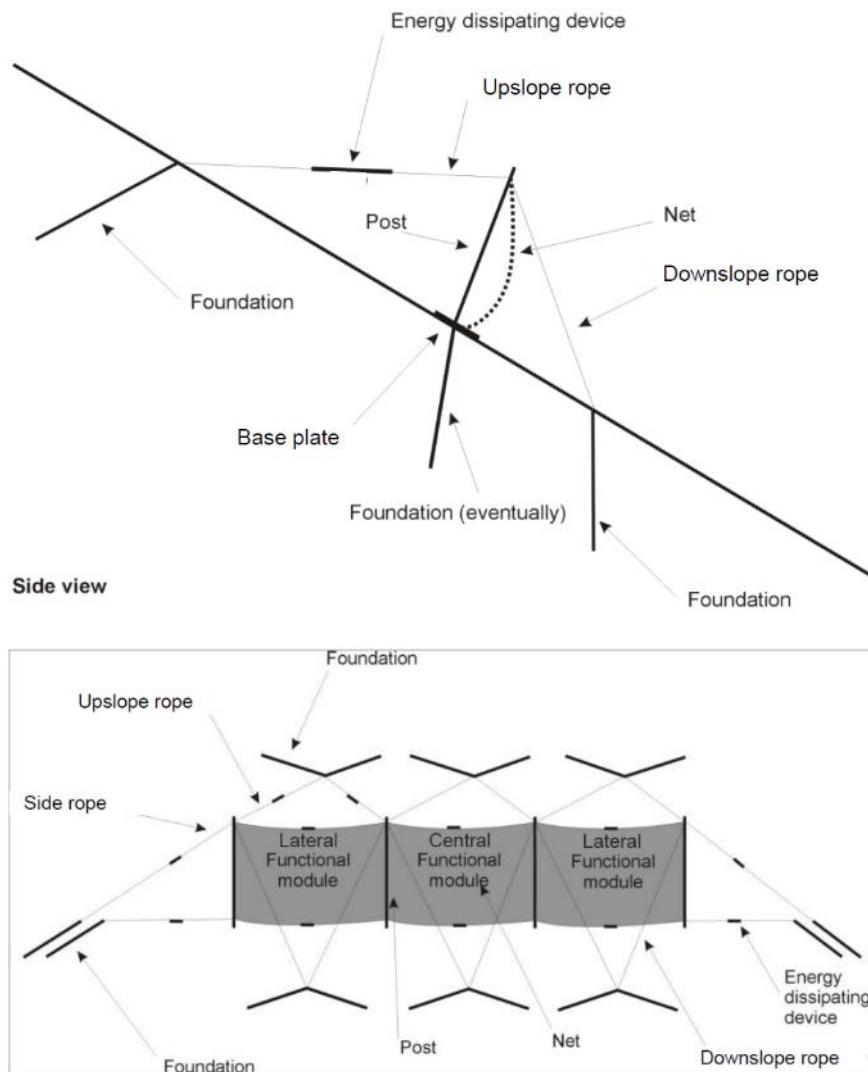
Figura 16. Esquema de la instalación de mallas dinámicas para detener caídas de rocas.

Las mallas dinámicas consisten en estructuras de metal que son instaladas para disminuir la energía de bloques rocosos y/o retenerlos (figura). Las dimensiones y calidad de resistencia deben ser evaluados previo modelamiento numérico de los bloques rocosos sueltos.

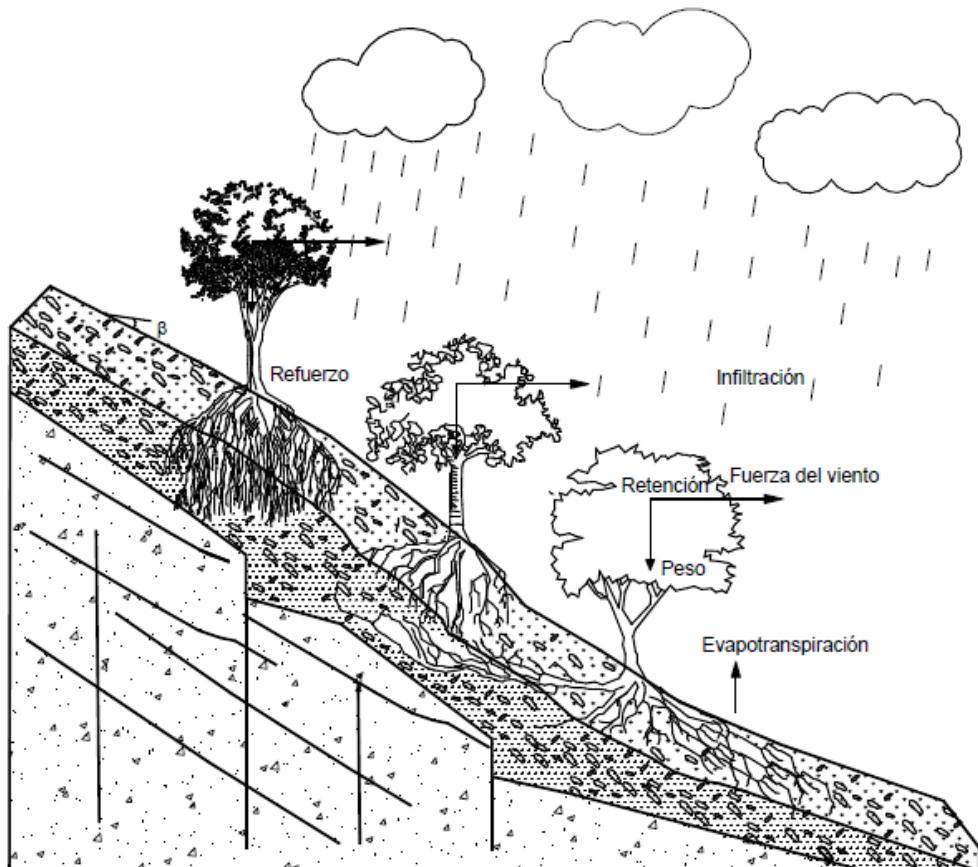
Figura 17. Estabilización de taludes utilizando vegetación. **Fuente:** Suarez, Díaz 2007.

El control de erosión con plantas debe considerar la utilización de plantas locales y de raíces densas (figura y fotografía 18).

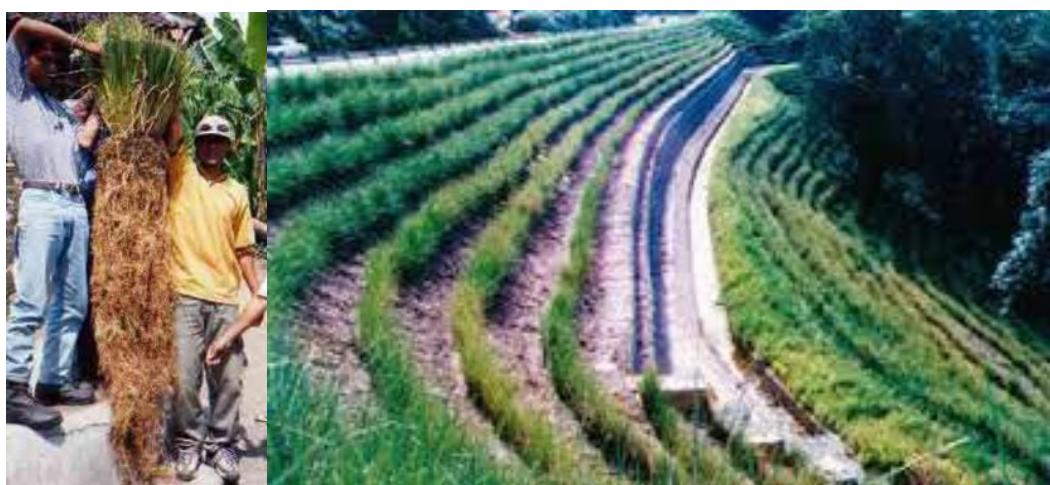
Fotografía 18. Ejemplo de bioingeniería con arbusto (vetiver) en taludes de materiales.
