**Informe Técnico N° A7672**

# EVALUACIÓN DE PELIGROS GEOLÓGICOS POR MOVIMIENTOS EN MASA DEL CENTRO POBLADO PARCO

Departamento: Áncash  
Provincia: Recuay  
Distrito: Cátac

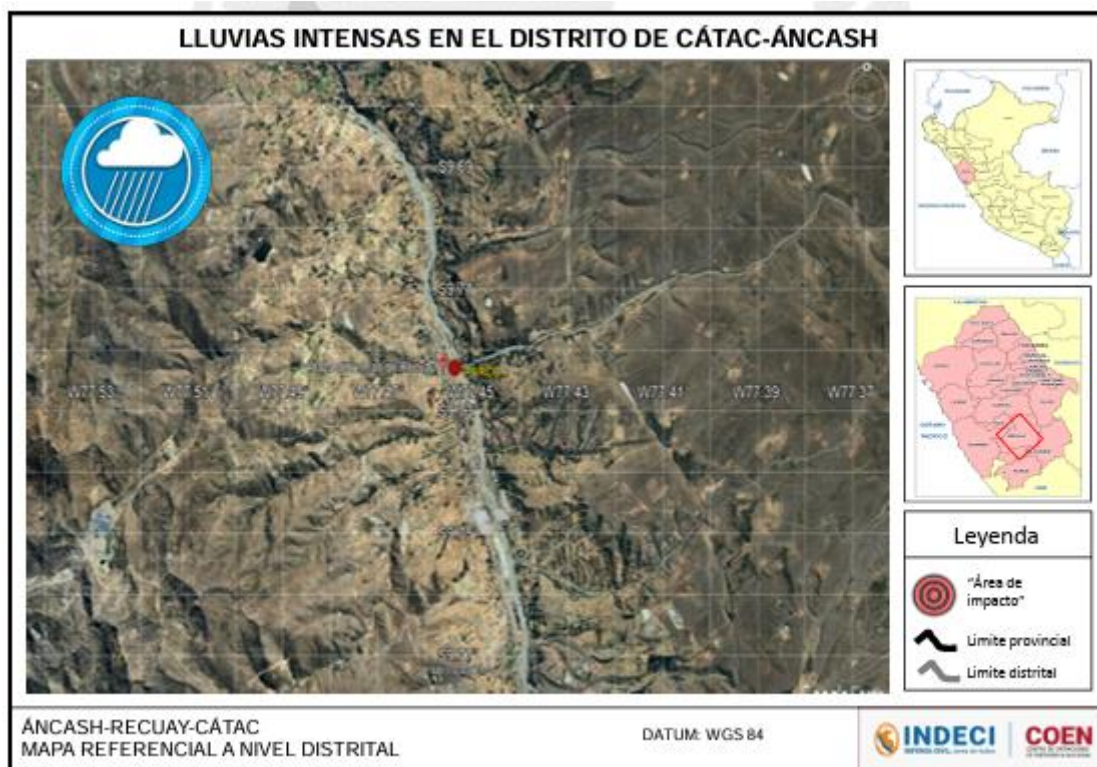
**Figura 2.** Ubicación de la zona afectada por las lluvias, centro poblado de Parco, distrito Cátac

- B) Boletín N° 76, Serie A, Carta Geológica Nacional: “Geología de los cuadrángulos de Huaraz, Recuay, La Unión, Chiquian y Yanahuanca” (1996); donde diferencia las unidades litoestratigráficas identificadas en la zona de estudio y alrededores que corresponden al Grupo Calipuy, compuesto por centros volcánicos, así como depósitos cuaternarios.
- C) INFORME DE EMERGENCIA N° 807- 7/4/2025 / COEN - INDECI / 23:15 HORAS (Informe N.º 1), ocurrido el 29 de marzo del 2025, donde se registraron lluvias intensas que ocasionaron daños materiales (viviendas) en el centro poblado de Parco, distrito Cátac, provincia de Recuay. (figura 2)

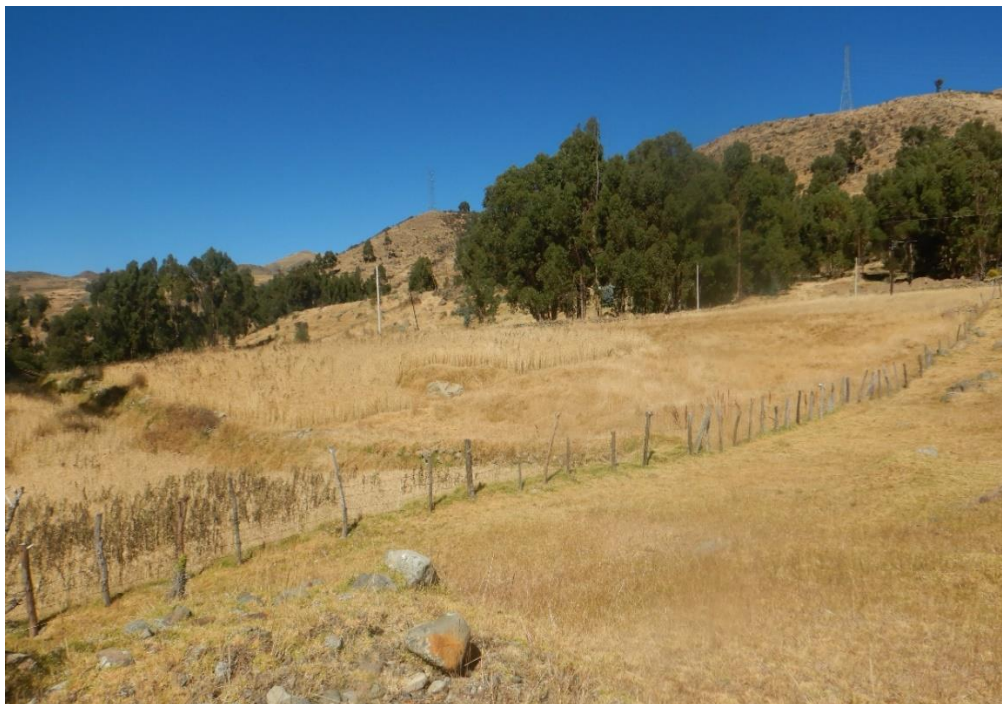
En relación al uso del suelo, la ladera del centro poblado de Parco y alrededores, posee una pendiente moderada a alta (5° - 25°), No adecuada para habilitación urbana. Se observa el desarrollo de actividad agrícola. (fotografía 1).

**Fotografía 1.** Terrenos utilizados para el cultivo de cebada, en la ladera media del centro poblado Parco.

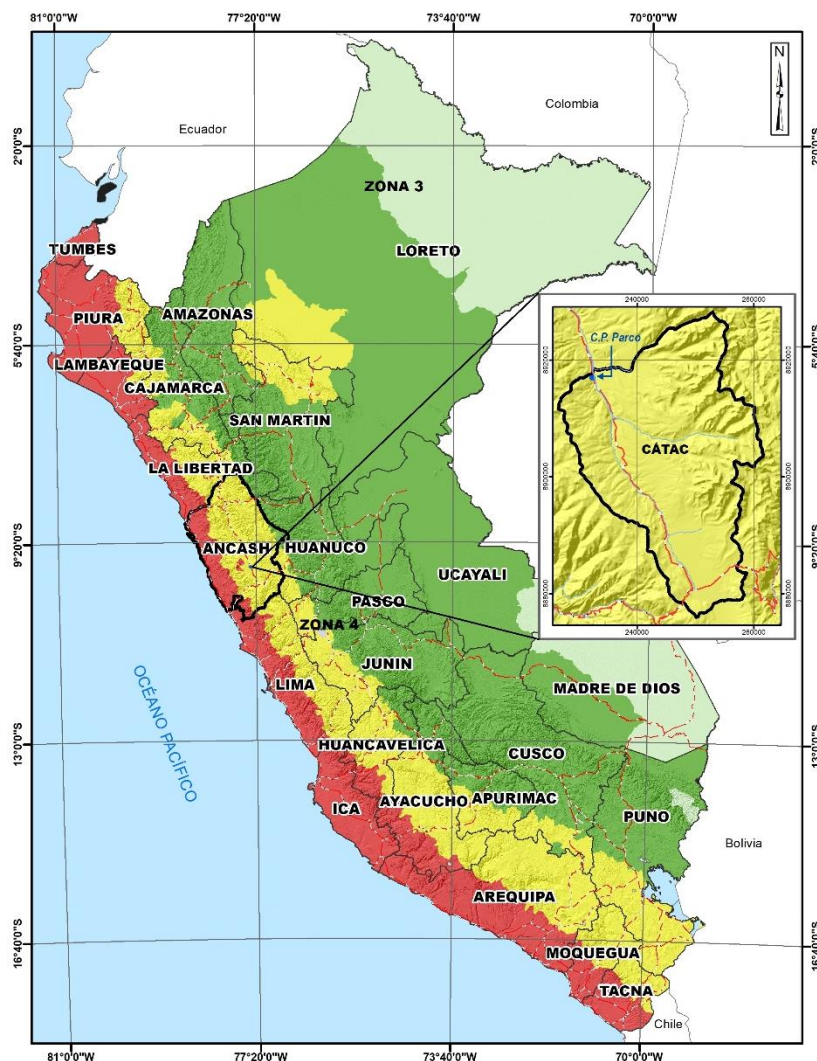
**Figura 5.** Zonificación sísmica del Perú.

Fuente: Norma sismorresistente NTE 030 del MVCS (2016).

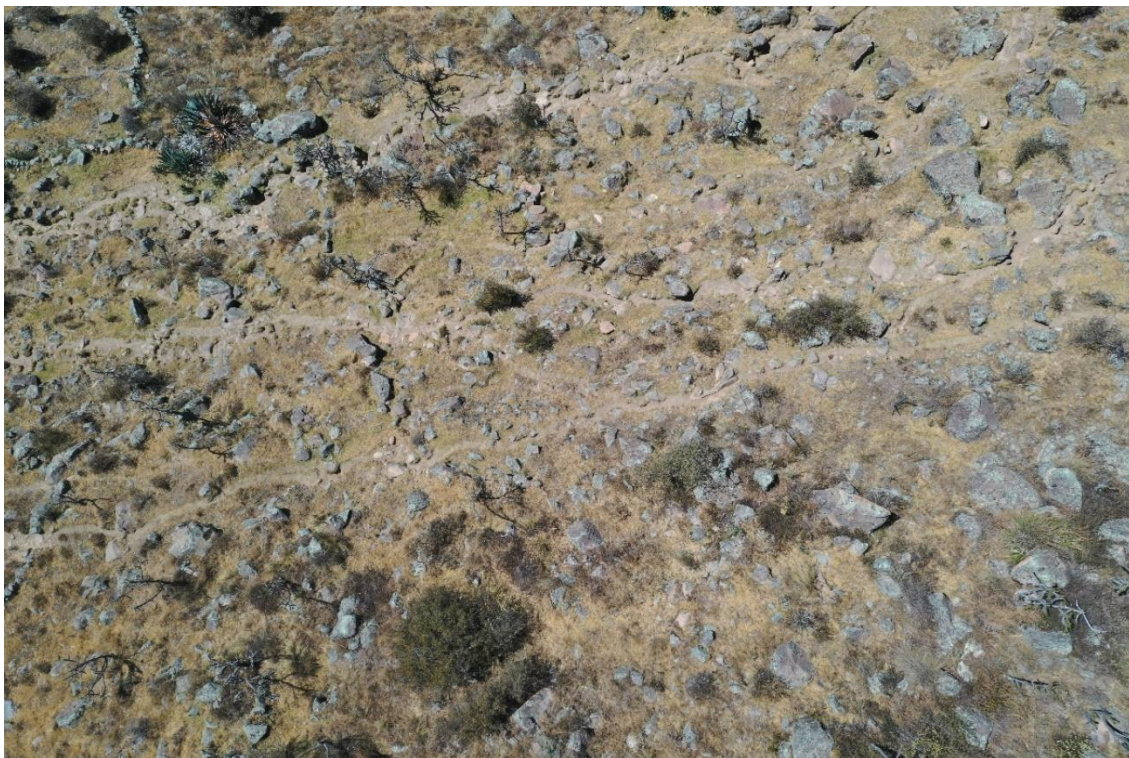
Así mismo se identificaron dentro del área de estudio; un par de bloques rodados, producto de la caída de rocas antigua. (fotografía 2)

**Fotografía 2.** Vista de bloques de hasta 2 m de diámetro de andesitas, ubicadas en la parte alta del centro poblado Parco, específicamente entre las coordenadas UTM 8916566 N, 231970 E.

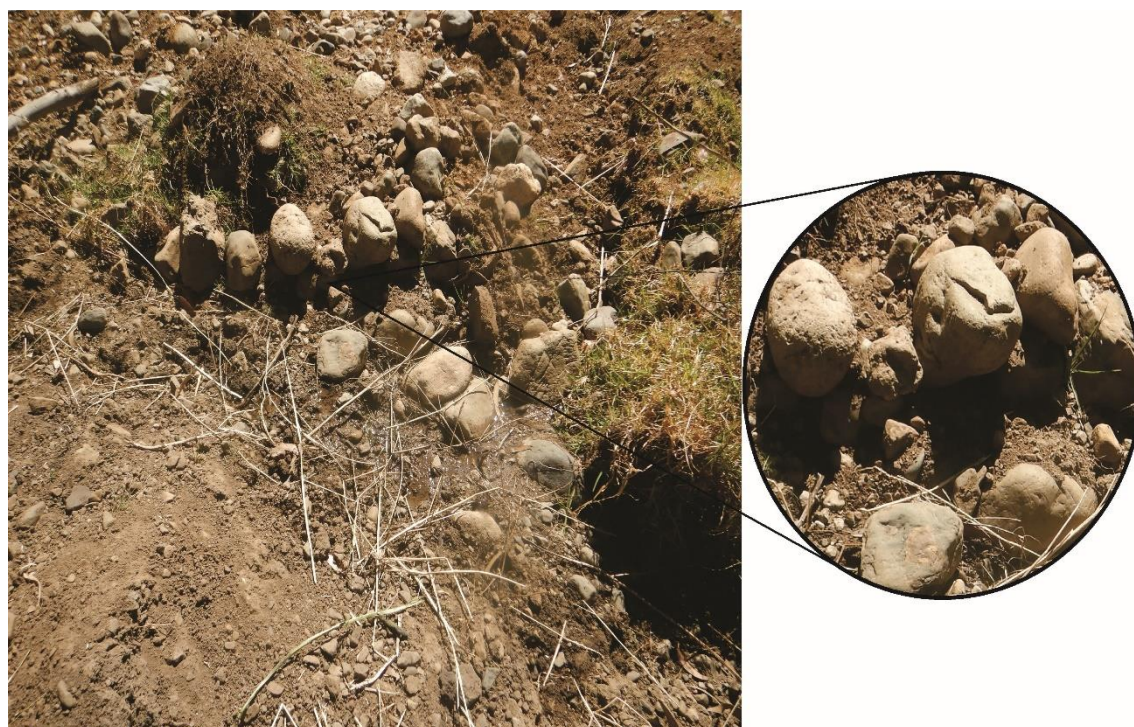
Son depósitos semi-consolidados, estos últimos generados por la acumulación de material transportado, ubicadas en las márgenes de del río Santa. Este depósito corresponde a una mezcla heterogénea de gravas y arenas, redondeadas a subredondeadas, así como limos y arcillas; estos materiales tienen selección de regular a buena, presentándose niveles y estratos diferenciados que evidencian la actividad dinámica fluvial. (figura 8);

Figura 8. Depósitos aluviales, estas se ubican en ambas márgenes del río Santa, varias viviendas se asientan sobre esta unidad.

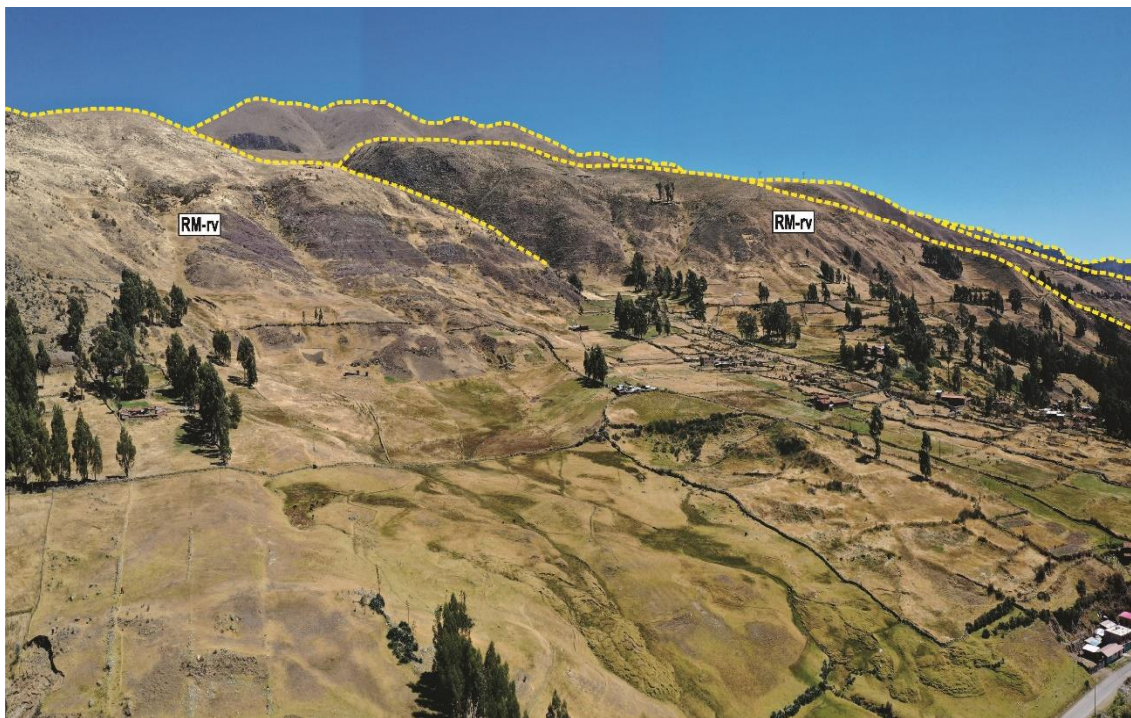
abrupta (25 - 45°) con elevaciones que alcanzan los 3780 m s.n.m. Se encuentran constituidos por rocas volcánicas de composición intermedia a ácida, principalmente de tipo andesitas; estos se meteorizan y forman suelos arenosos y arcillosos (figura 12). Estos se encuentran en la parte alta del centro poblado de Parco. Geodinámicamente se asocian a procesos de derrumbes, caída de rocas, deslizamiento y procesos de erosión de laderas.

**Figura 12.** Vista al oeste donde se observa montañas en rocas volcánicas, en la parte alta del centro poblado de Parco.

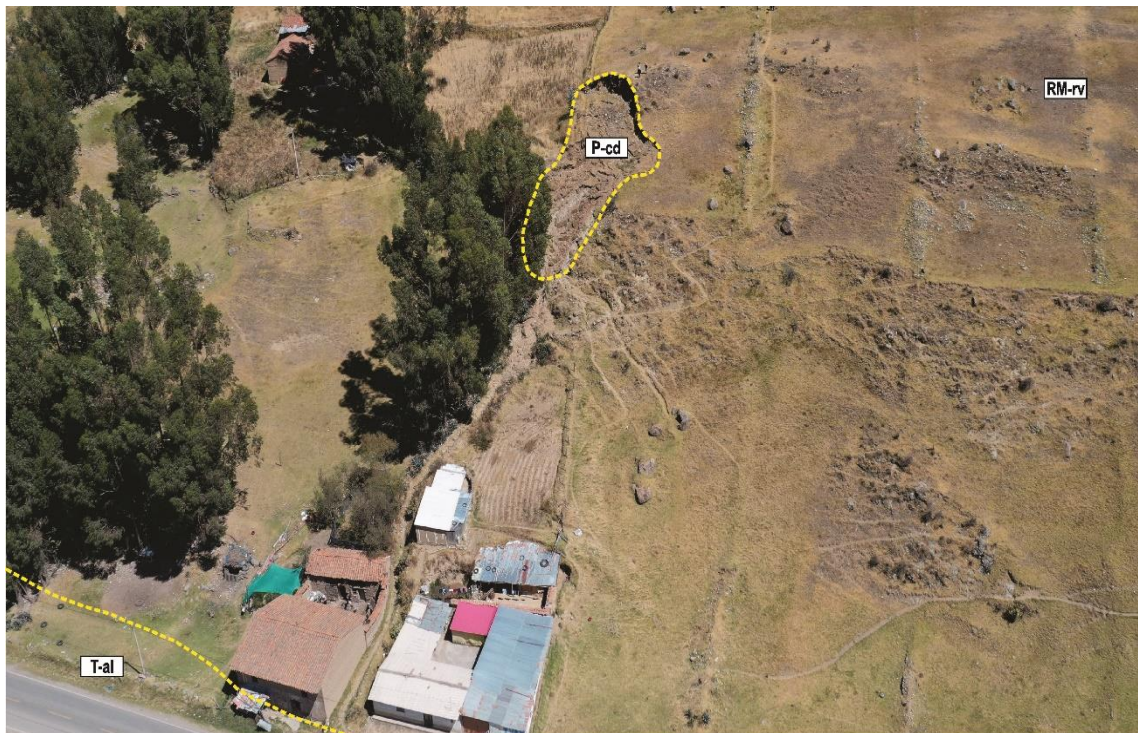
Corresponde a las geoformas originados por procesos gravitacionales, varían de pequeños a grandes dimensiones, probablemente detonados por lluvias excepcionales y/o prolongadas o actividad sísmica. Esta subunidad corresponde a la combinación de geoformas formadas por la acumulación de depósitos de movimientos en masa recientes y acumulaciones de material movilizado por la escorrentía superficial que se acumulan lentamente al pie de las montañas. (figura 13).

**Figura 13.** Vista de la subunidad de piedemonte coluvio-deluvial, próximos a las viviendas.

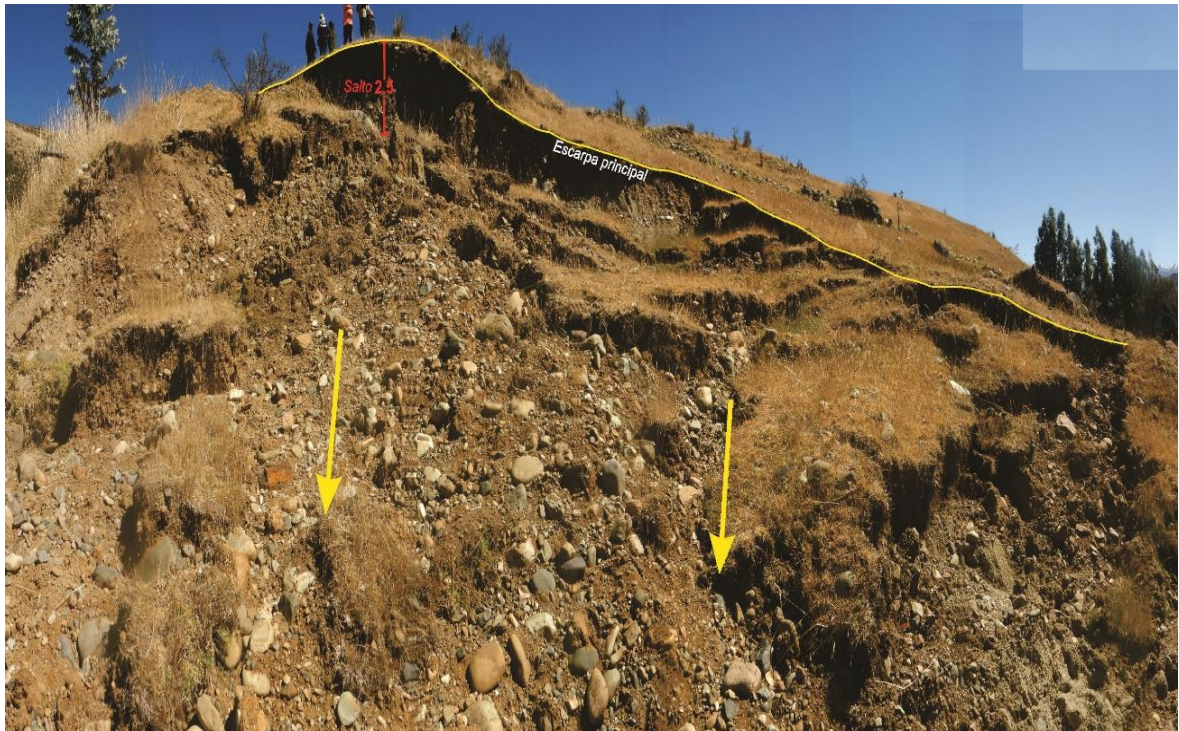
1 m a 2.5 m, y el desnivel entre la escarpa y el pie del deslizamiento es 41 m. (figura 17)

**Figura 17.** Vista de saltos de deslizamientos de 2.5 m a 1 m, en dirección hacia el río Santa.

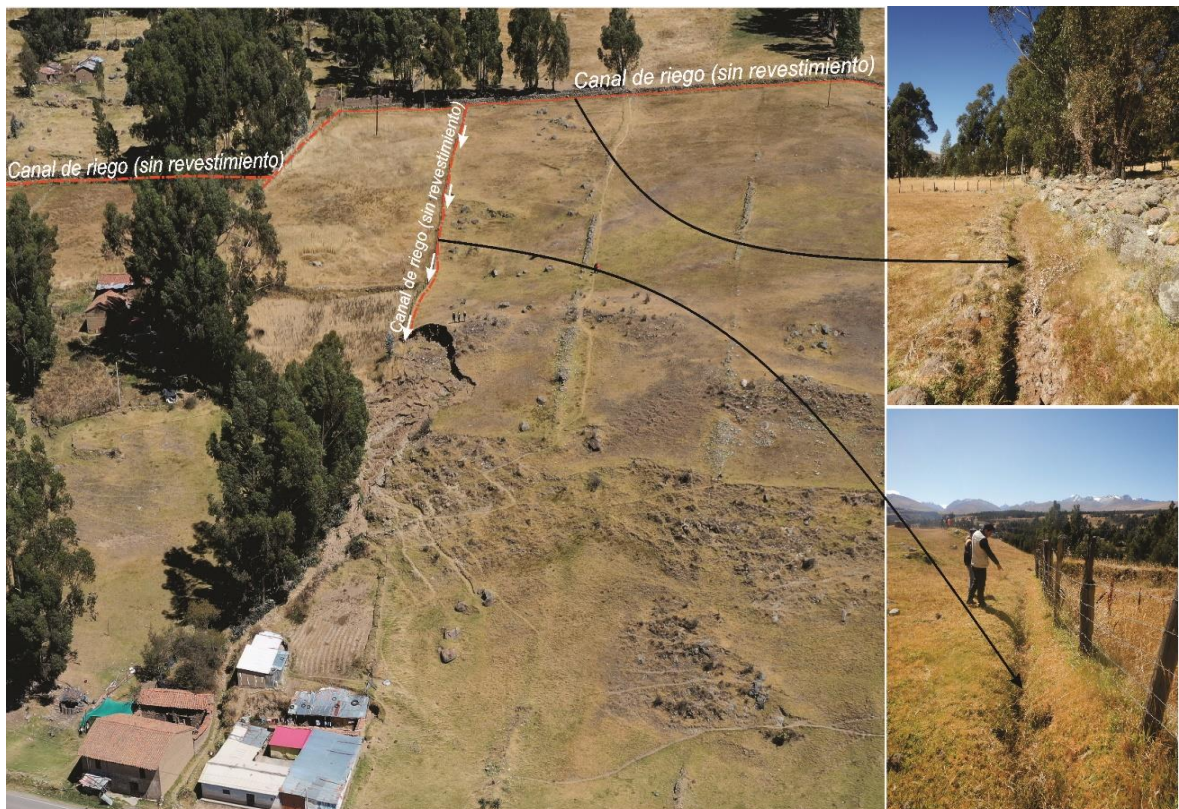
Al momento de la evaluación de campo, se evidenció que un canal de riego, sin revestimiento desemboca específicamente en el cuerpo del deslizamiento, desplazándose ladera abajo hasta 7 m con dirección hacia el este.(figura 18). Cabe precisar que este canal tiene una circulación de agua en temporada de lluvias entre los meses de noviembre – febrero. Estos canales tienen un ancho de 0.35 m, profundidad de 25 m, con longitudes que varían de 142 a 400 de longitud

**Figura 18.** Vista panorámica, de canales de riego sin revestimiento (líneas de color naranja, margen izquierda), canales de tienen un ancho de 0.35 m, profundidad de 25 m

2. Desviar la dirección del canal de riego que desemboca en el cuerpo del deslizamiento, para evitar reactivaciones. Todos los canales de agua en el sector deberían ser impermeabilizados para evitar la infiltración en los terrenos. Con el objetivo de conducir adecuadamente las aguas pluviales, impermeabilizar el mayor porcentaje de superficie incluyendo canales (tubería de PVC o manguera flexibles) para evitar infiltraciones de agua al subsuelo.

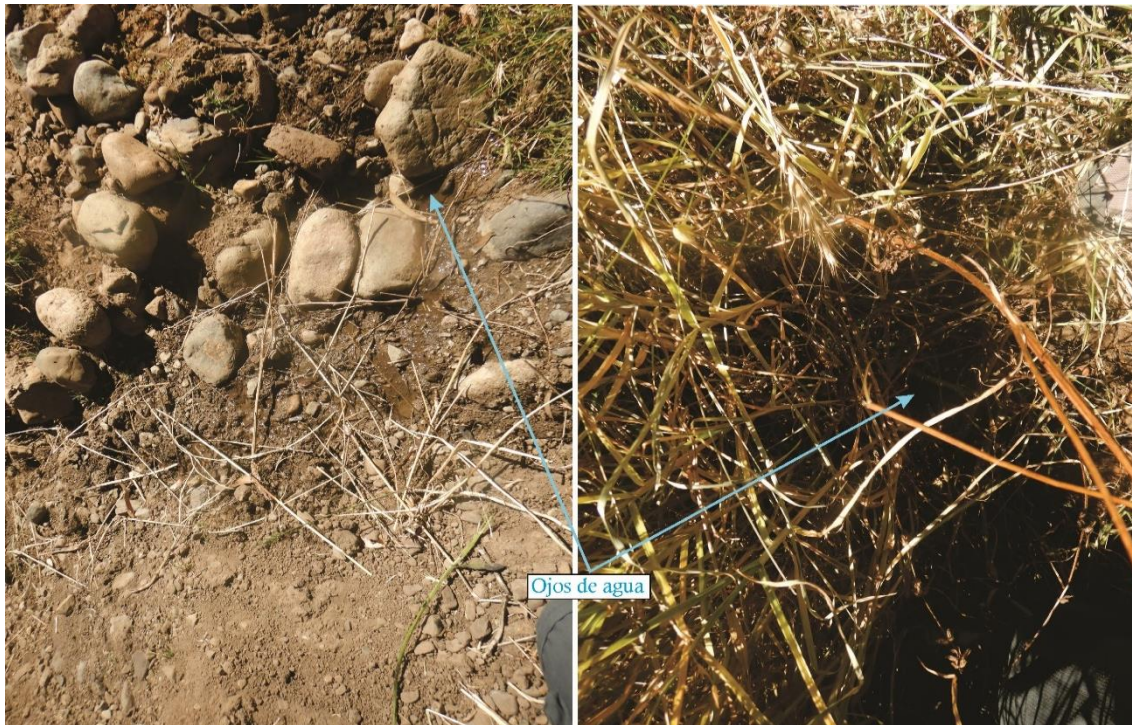
Así mismo se identificó dos puntos de emanación de agua (figura 19); el cual , según información de un poblador hace más de 15 años existía un ojo de agua en el cuerpo

del deslizamiento, donde emanaba regular cantidad de agua; incrementándose esta en temporadas de lluvia.

**Figura 19.** Puntos de surgencia de agua subterránea. identificado por los pobladores posterior a la ocurrencia del deslizamiento.

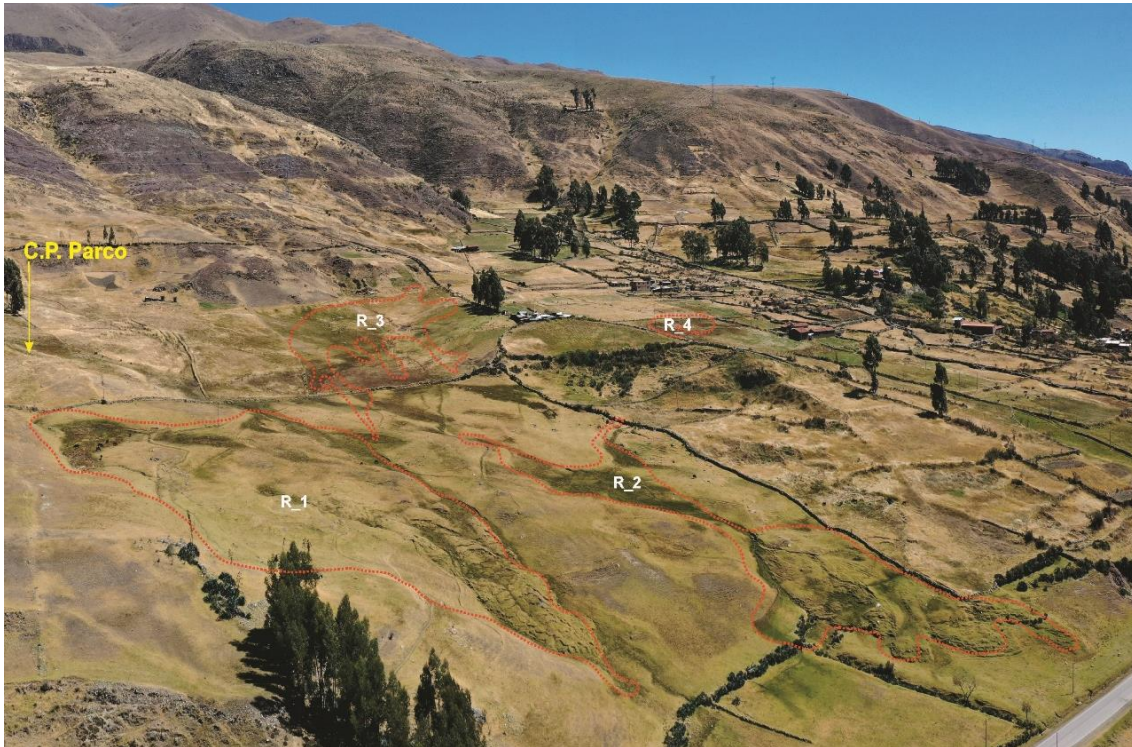
- o Afectó terrenos de pastoreo, en un perímetro de 2707 m
- o Podría afectar el canal de riego 100 m.
- o Podría afectar 02 viviendas

**Figura 21.** Se observa procesos de reptación de suelo, ubicados en la margen izquierda del deslizamiento.

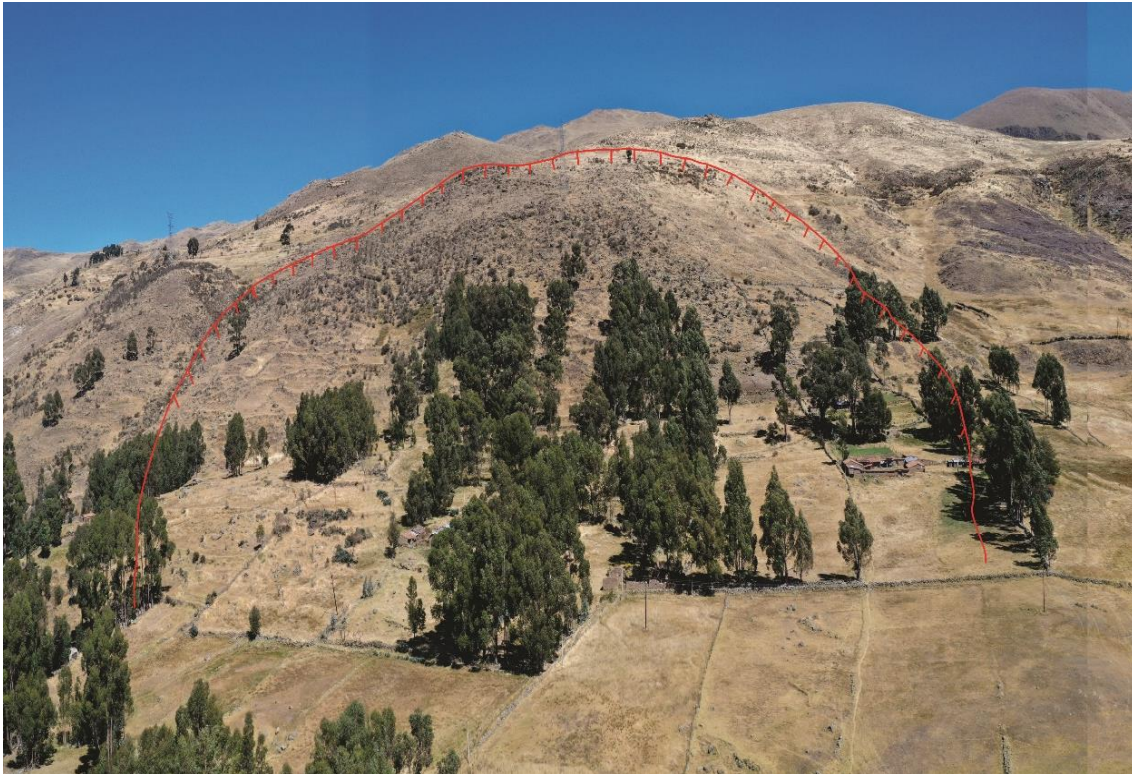
- o Estado de la actividad del movimiento: Inactivo-abandonado
- o Forma de la escarpa principal: elongada
- o Superficie de rotura: Elongada, irregular.
- o Altura de arranque: 25 m.

- o Salto de la escarpa, comprendido entre 1 a 3 m, con dirección este.
- o Desnivel entre escarpa y pie: 430 m.
- o Ancho del cuerpo de la avalancha de detritos, varía entre 170 a 576 m.

**Figura 22.** Vista de la escarpa de la avalancha de rocas, ubicada en la parte alta del centro poblado de Parco.

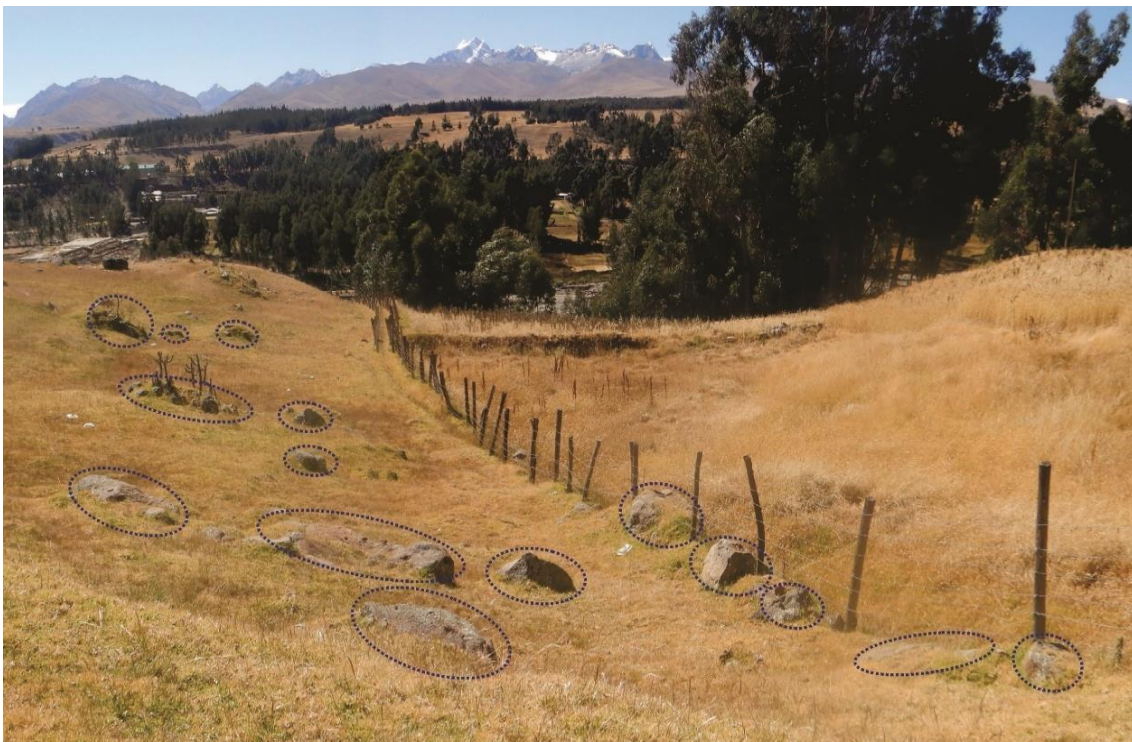
**Figura 23.** Bloques desplazados muy próximo a la escarpa del deslizamiento el mismo que se encuentra entre las coordenadas UTM 8916936 N, 232415 E.
