**Informe Técnico N° A7666**

# **EVALUACIÓN DE PELIGROS GEOLÓGICOS POR DESLIZAMIENTO Y FLUJO EN LA LOCALIDAD DE SARÍN**

Departamento: La Libertad  
Provincia: Sánchez Carrión  
Distrito: Sarín

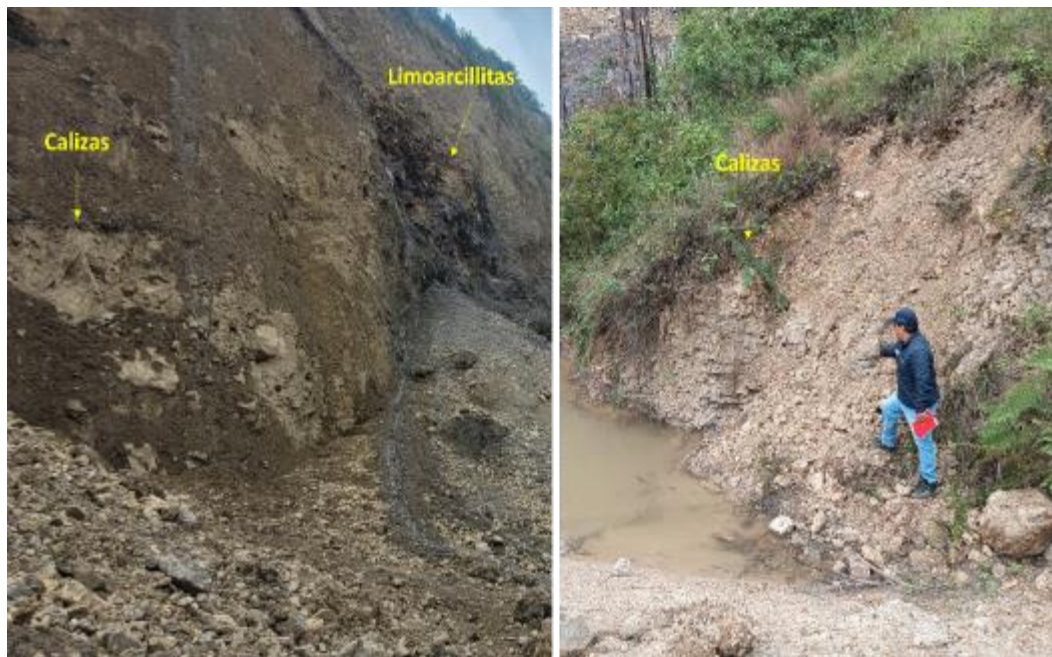
**Figura 4.** Estratos de calizas color beige intercaladas con limoarcillitas de color gris oscuro.

En la zona evaluada afloran rocas sedimentarias compuestas por calizas de coloración gris intercaladas con limoarcillitas calcáreas de coloraciones grises y negras, las cuales se hallan en superficie, muy fracturadas, moderadamente meteorizadas, lo que permite la infiltración de agua, saturando el material, favoreciendo las condiciones para la ocurrencia del deslizamiento (figura 4).

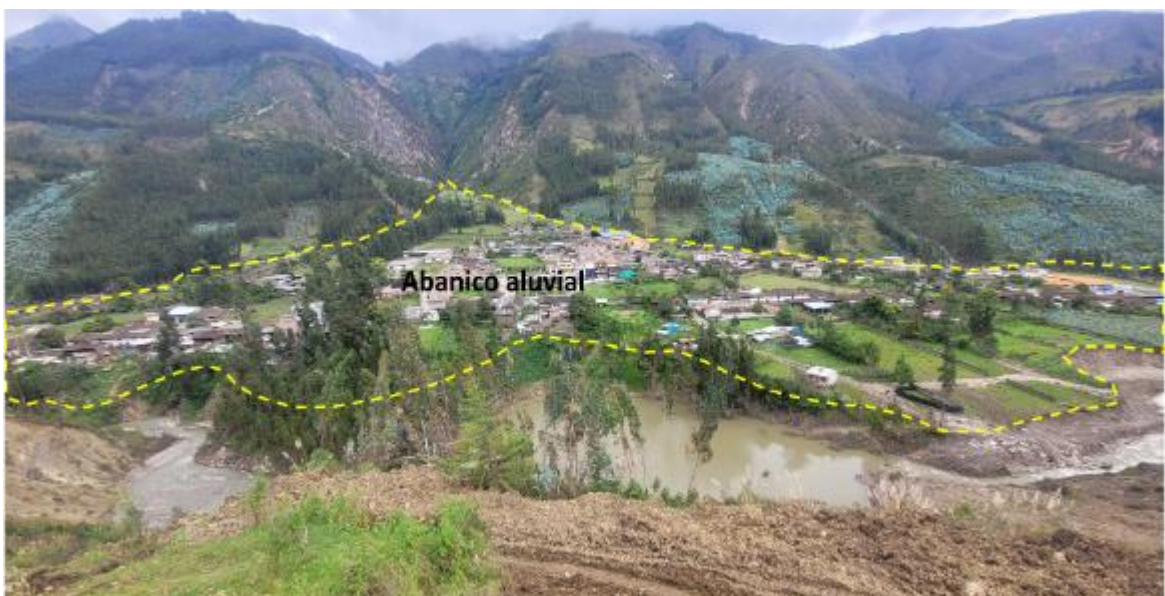
**Figura 5.** Localidad de Sarín, ubicada sobre un abanico aluvial.

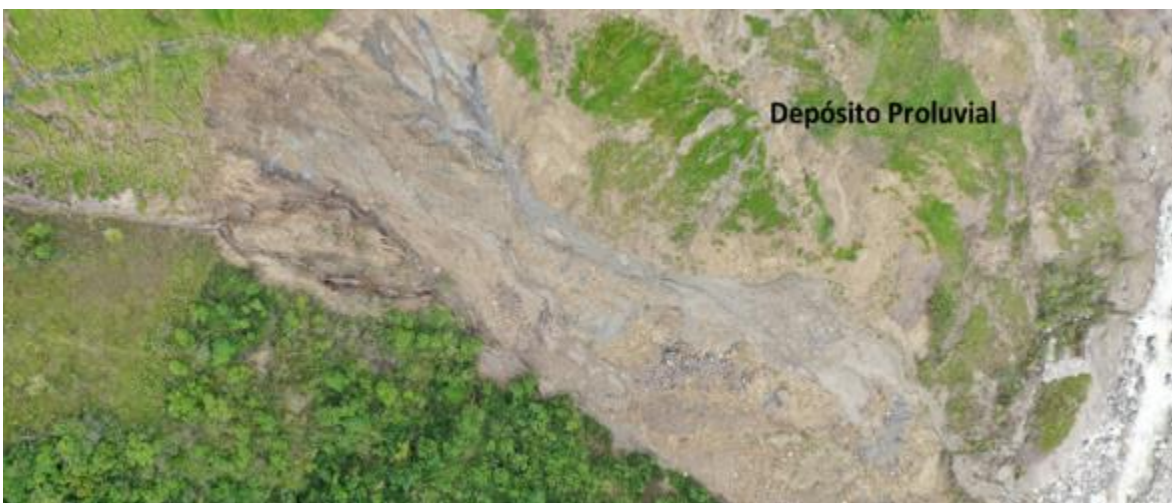
**Figura 6.** Depósito proluvial, ubicado al NW de la zona urbana.

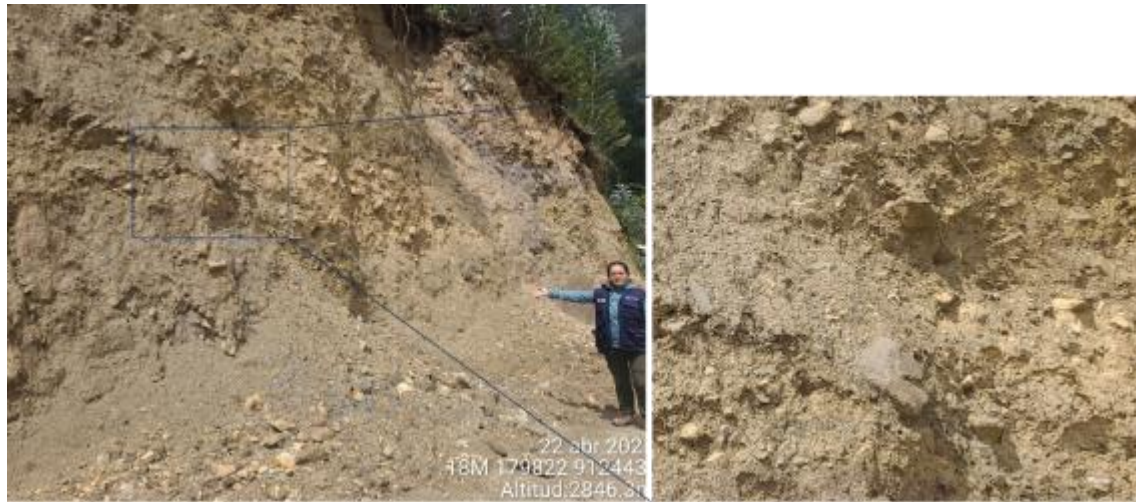
**Figura 7.** Depósito coluvio - deluvial, ubicado en la zona de deslizamiento en Sarín.

En el área evaluada, el depósito observado (figura 7) está conformado por bloques y gravas angulosas a subangulosas, en una matriz limo arcillosa de plasticidad media (tabla 4).

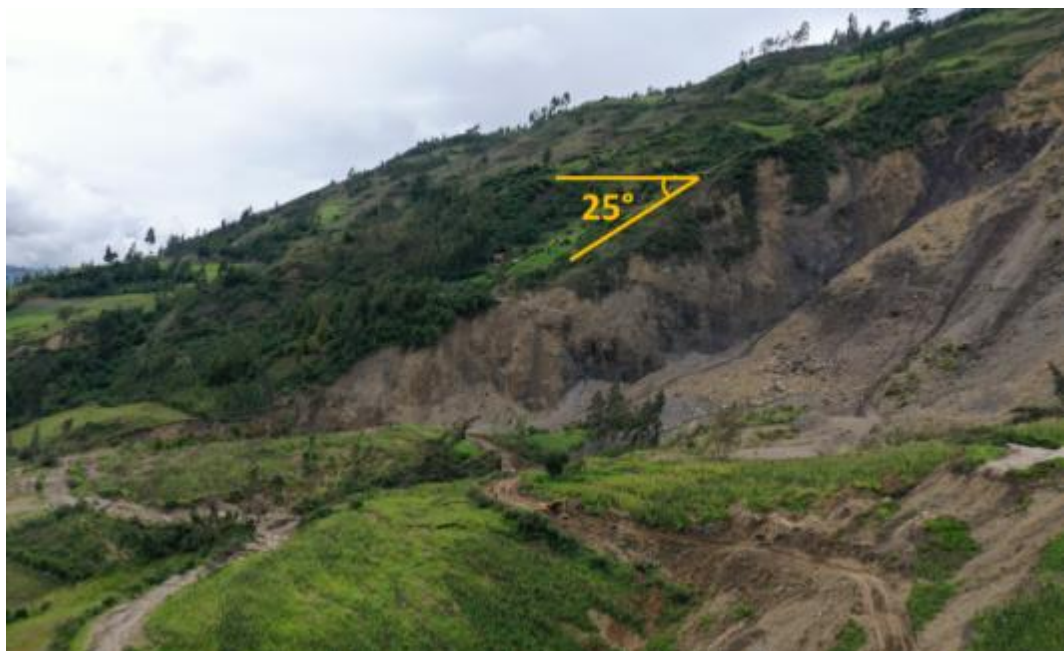
**Figura 10.** Laderas con pendiente fuerte, ubicadas en la parte alta del sector evaluado.

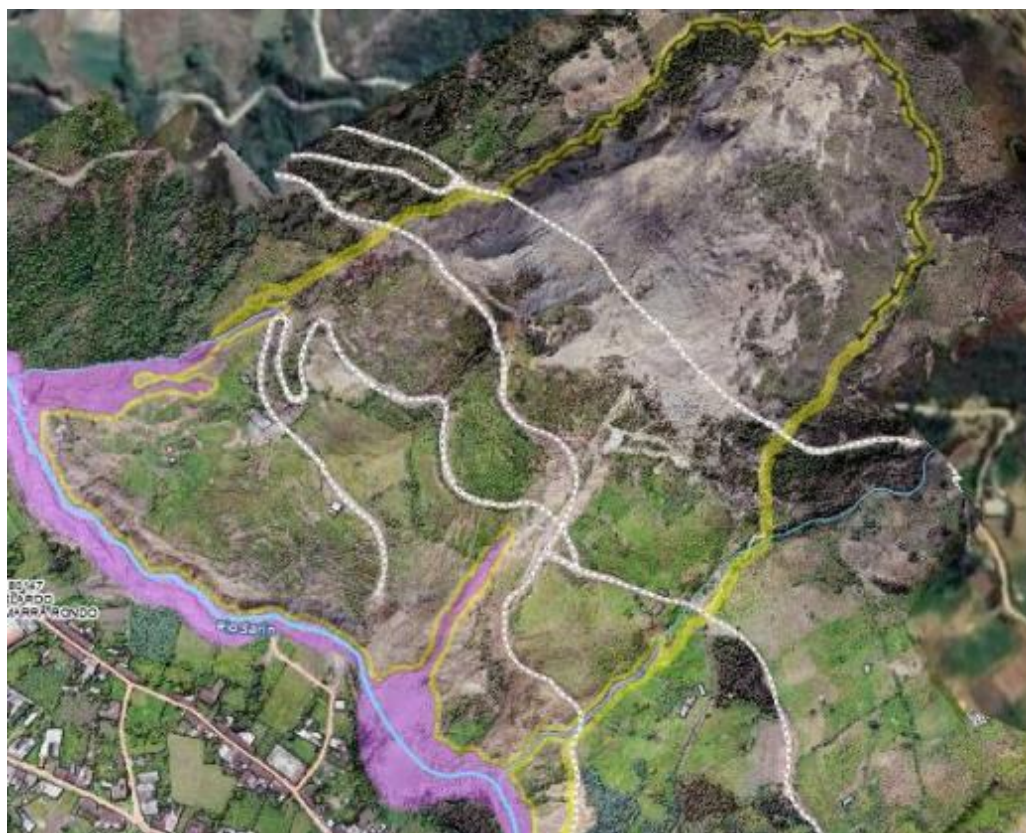
**Figura 12.** Vista del deslizamiento cuya extensión horizontal es de 450 m. Se visualiza los tramos de vías que cortan el talud (línea negra discontinua).

El deslizamiento se desencadenó el 16 de marzo debido a la presencia de lluvias intensas, afectando diez (10) viviendas y 1.7 km de las vías. Asimismo, provocó un embalse en el río Sarín modificando su cauce, aproximadamente 40 m al SE (en dirección al área urbana) (figura 12,13 y 14).

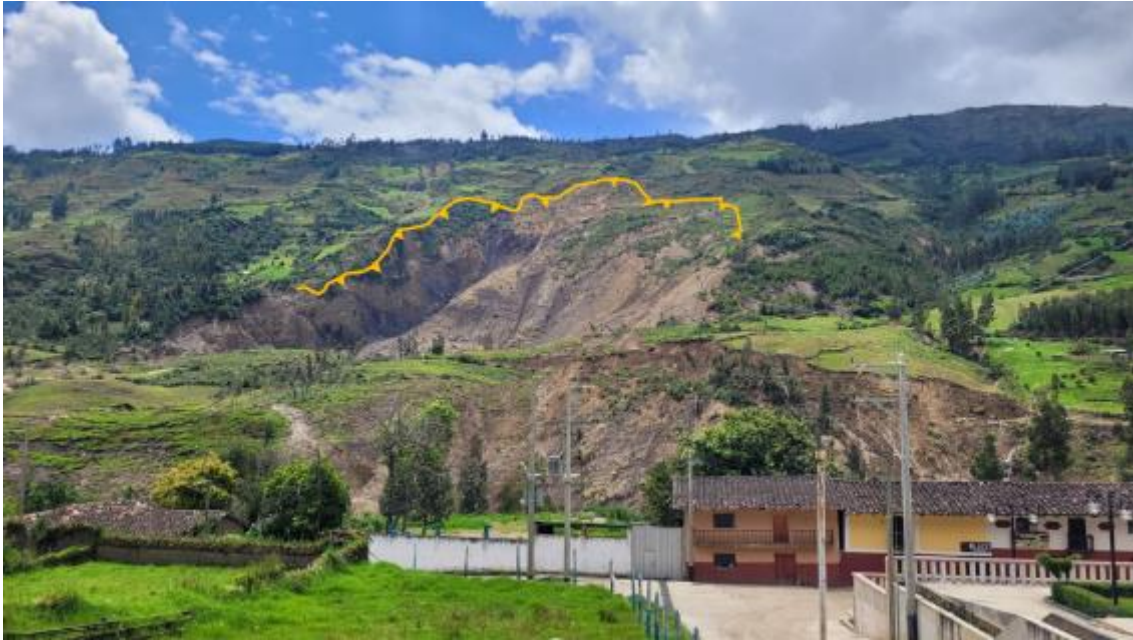
**Figura 14.** En la imagen se observa una vista del deslizamiento desde la zona urbana. Se distingue el escarpe principal cuya longitud es 810 m de longitud.

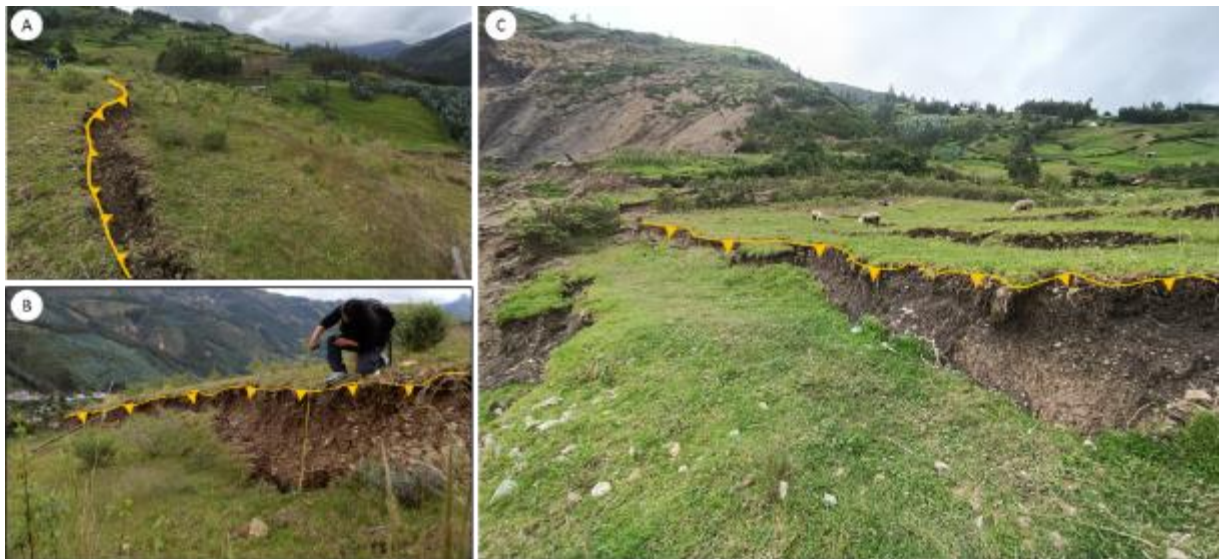
**Figura 15.** En las imágenes A, B y C se observan escarpes secundarios con un salto promedio de 1.2 m a 1.7 m.

- Área: 34 ha.
- Perímetro: 4007 m.
- Ancho: 450 m.
- Salto vertical de la escarpa principal: 10 m a 13 m. (figura 15).
- Longitud del escarpe: 810 m. (figura 15).
- Diferencia de alturas corona y pie de deslizamiento: 90 m.
- Longitud corona a punta: 800 m.
- Longitud de grietas: de 60 a 100 m. (figura 16).

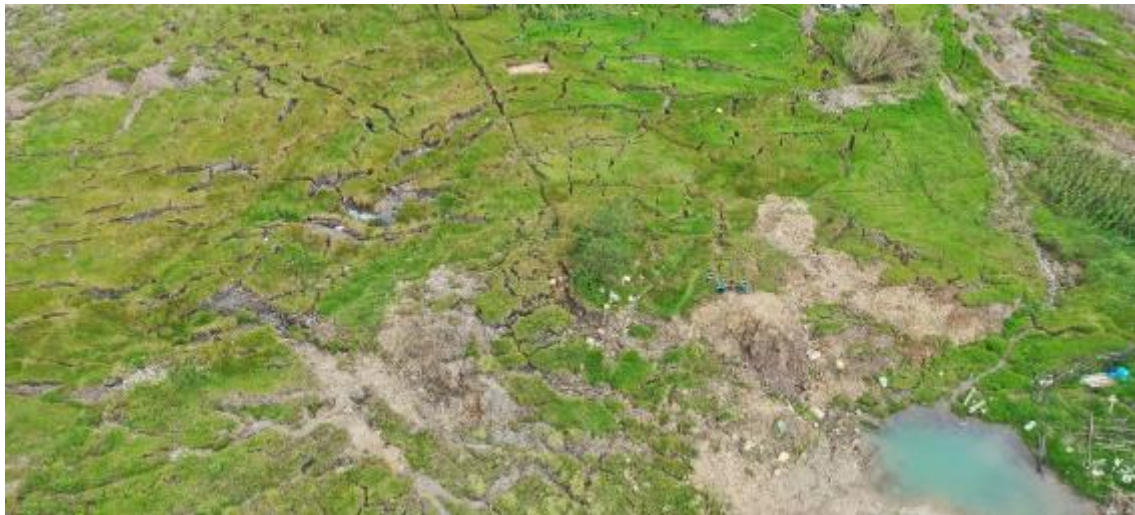
**Figura 16.** Agrietamientos dentro del cuerpo del deslizamiento, con longitudes promedio de 60 m a 100 m.

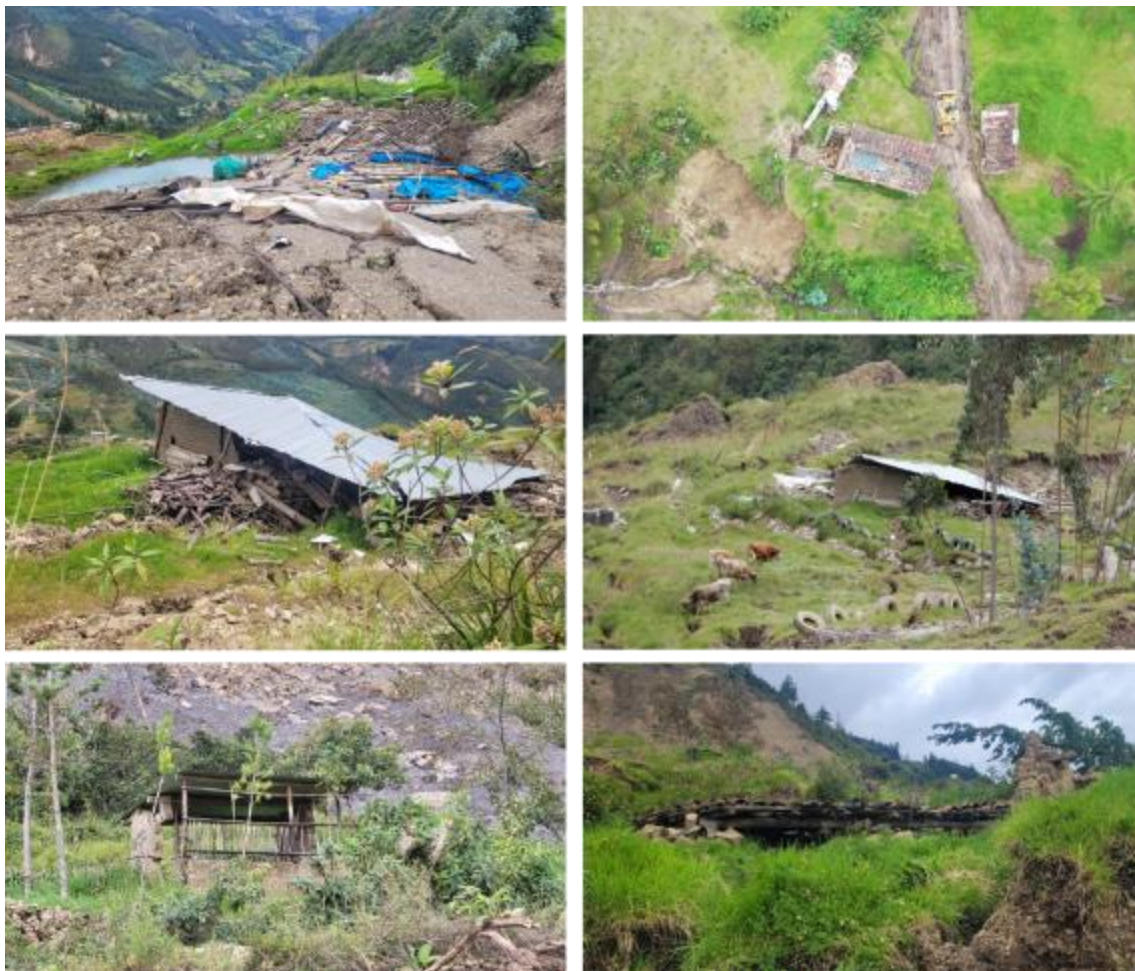
- Diez (10) viviendas afectadas. (figura17).
- 1.7 km de la vía CA-3N (figura18).
- 1.7 hectáreas de cultivos agrícolas.
- Embalse en el río Sarín.

**Figura 17.** En las imágenes se observan 7 viviendas que han sido afectadas y se hallan dentro del deslizamiento.

- a. Reubicar las viviendas afectadas hacia zonas seguras, previa evaluación de peligros geológicos.
- b. Construir zanjas de coronación y un sistema de drenaje en las zonas de deslizamiento y alrededores, con apoyo de un especialista, a fin de disminuir la saturación del terreno y evitar el avance retrogresivo.
- c. Evitar el riego por inundación y promover técnicas más eficientes como el riego por goteo o aspersión para reducir la infiltración excesiva en las laderas.
- d. Reforestar las laderas, de preferencia con arbustos nativos, para mejorar la estabilización del suelo y disminuir la erosión.
- e. Prohibir la construcción de nuevas viviendas e infraestructura dentro del cuerpo del deslizamiento.

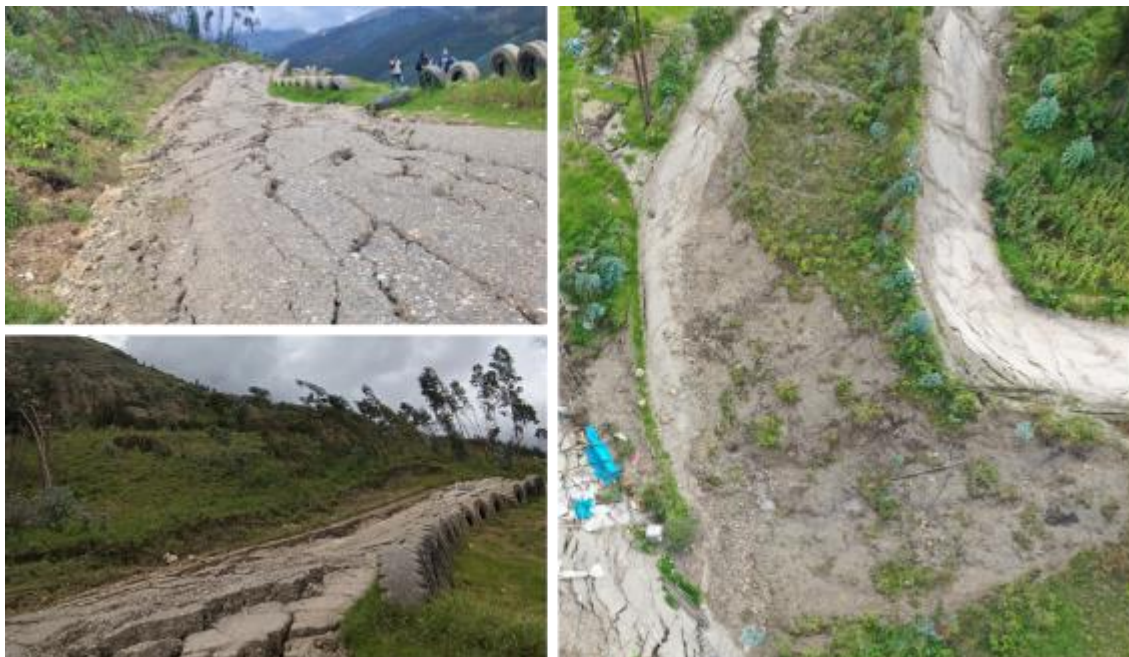
**Figura 18.** Se observa los tramos de las vías afectadas.

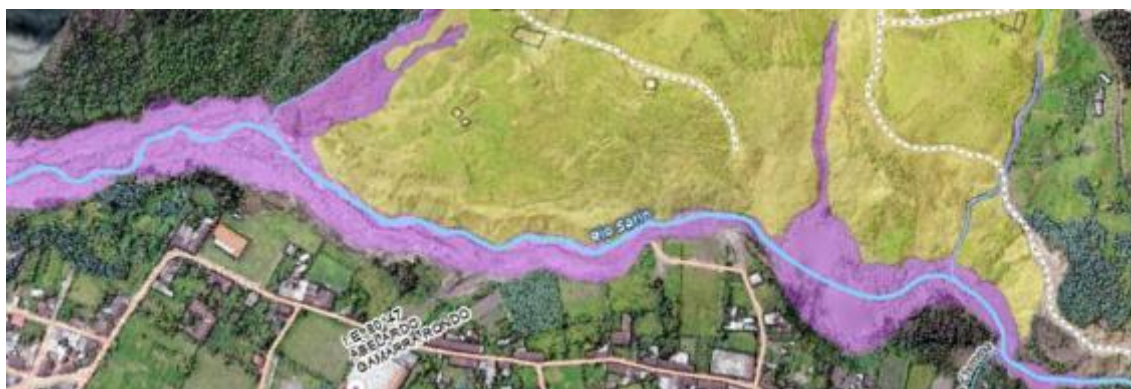
El flujo de detritos observado, se presenta post deslizamiento rotacional, cuyo material se ha desplazado siguiendo una dirección NE-SW, llegando a acumular y transportar los sedimentos y detritos en las quebradas y en el río Sarín, causando su embalse de manera temporal. El deslizamiento rotacional activo de avance retrogresivo ocurre en la cuenca media de la quebrada Chimina y puede generar un huaico de gran magnitud, afectando viviendas en la zona urbana.

**Figura 19.** Flujo de detritos (línea morada).

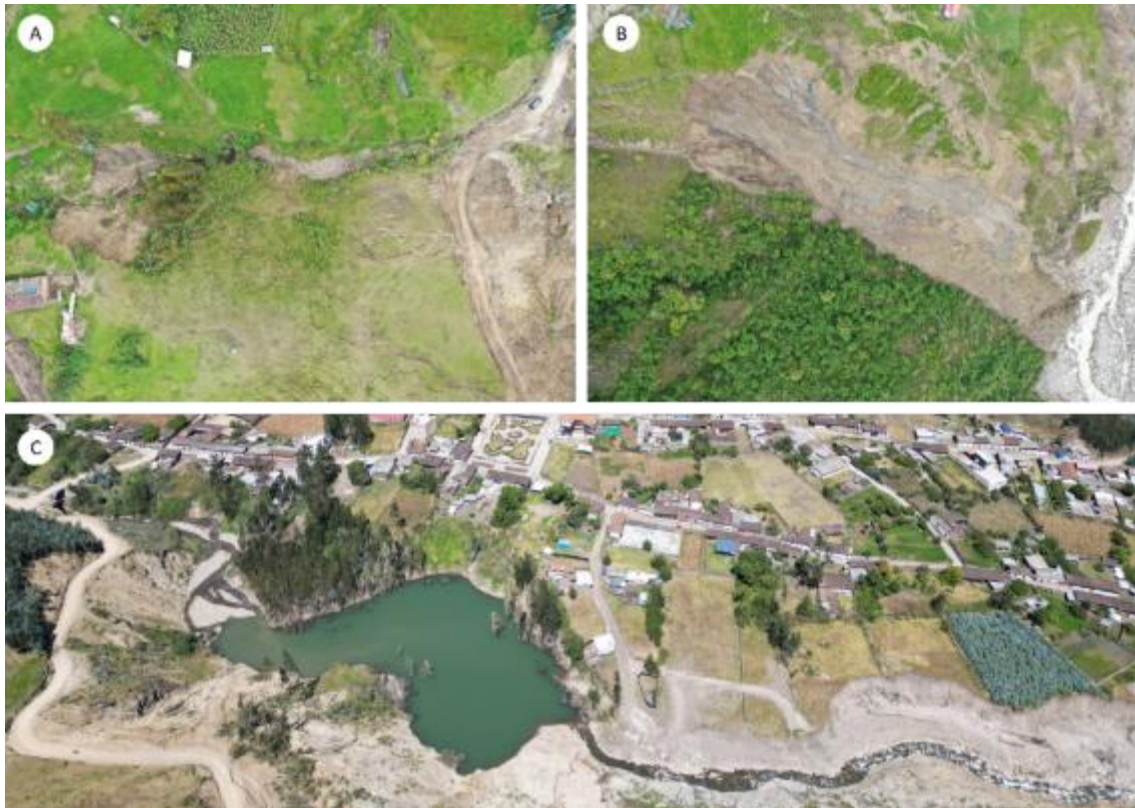
**Figura 20.** Las imágenes muestran el flujo de detritos que se originó por el material del deslizamiento, en dirección al río Sarín

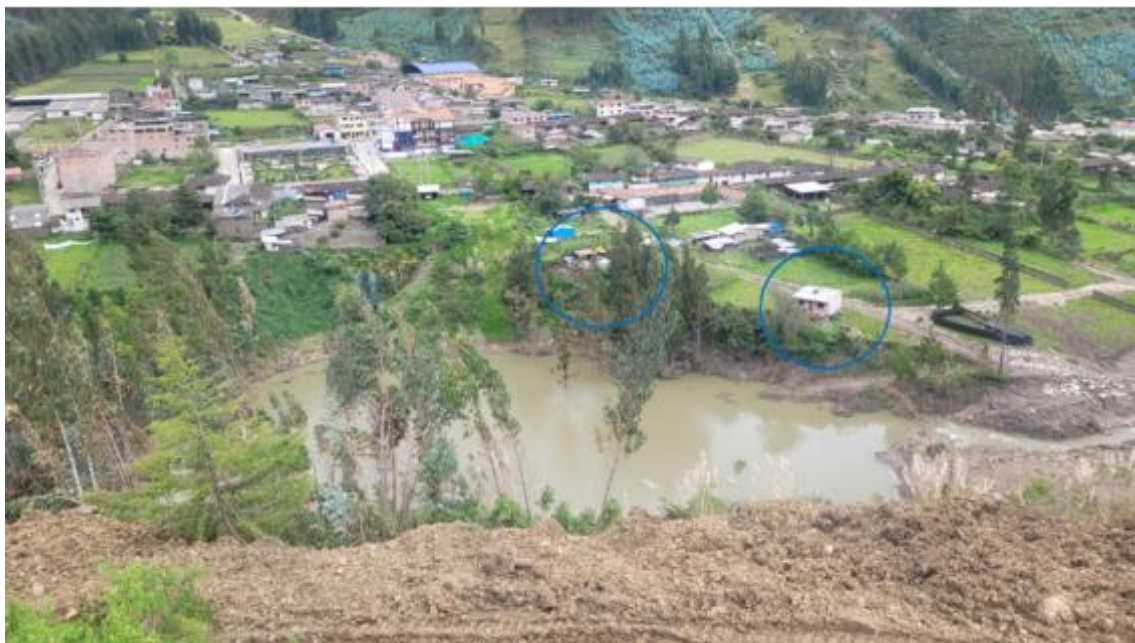
- Dos (2) viviendas expuestas ante la ocurrencia del flujo de detritos (figura 20 y 21).

**Figura 21.** Viviendas que pueden ser afectadas por el flujo de detritos.

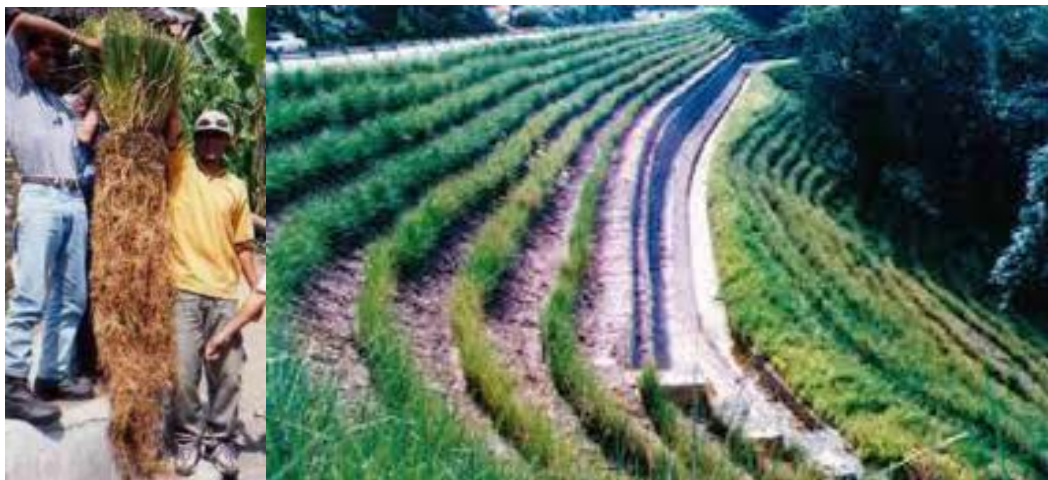
**Fotografía 1.** Ejemplo de bioingeniería con arbusto (vetiver) en taludes de materiales sueltos.
