**Informe Técnico N° A7605**

# **EVALUACIÓN DE PELIGRO GEOLÓGICO POR CAÍDA DE ROCAS EN EL BARRIO SAN PEDRO**

**Departamento: Cajamarca**

**Distrito: San Pablo**

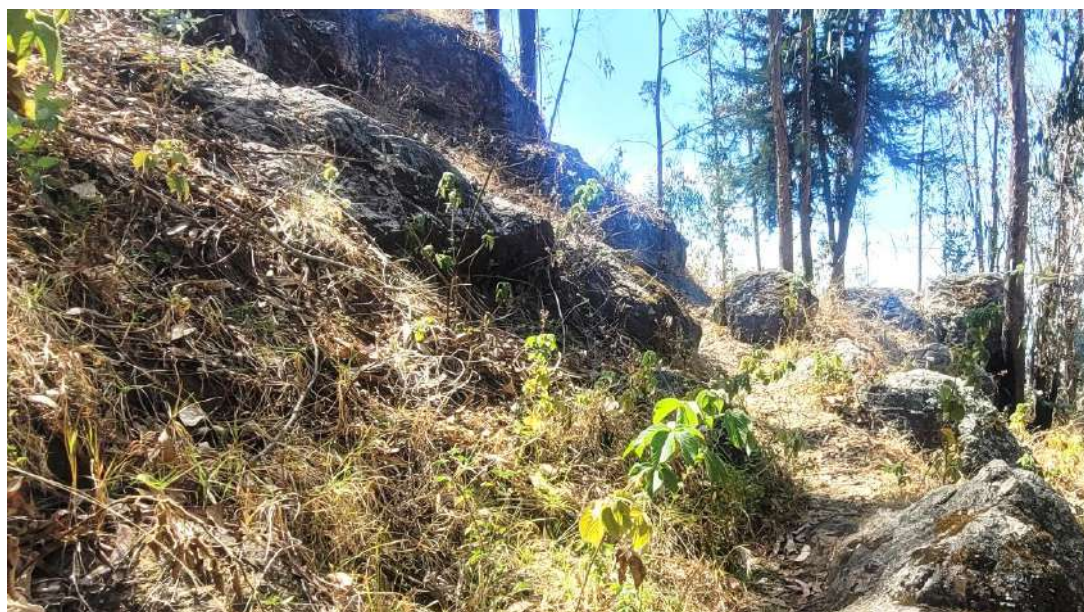
El volcánico San Pablo (Reyes, 1980), aflora en los alrededores del pueblo de San Pablo y noreste de San Miguel (fuera del área). Consiste de gruesas capas de rocas volcánicas, intercaladas en la base con areniscas rojizas y en la parte superior por una gruesa secuencia de aglomerados y piroclásticos bien estratificados. En el sector evaluado, menos de la mitad del material rocoso se encuentra descompuesto. La roca se encuentra decolorada y poco fracturada (fotografía 1), cubierta por material coluvio – deluvial.

**Fotografía 1.** Afloramientos de aglomerados y piroclásticos. Coordenadas UTM WGS84 17M. 740963, 9213472.

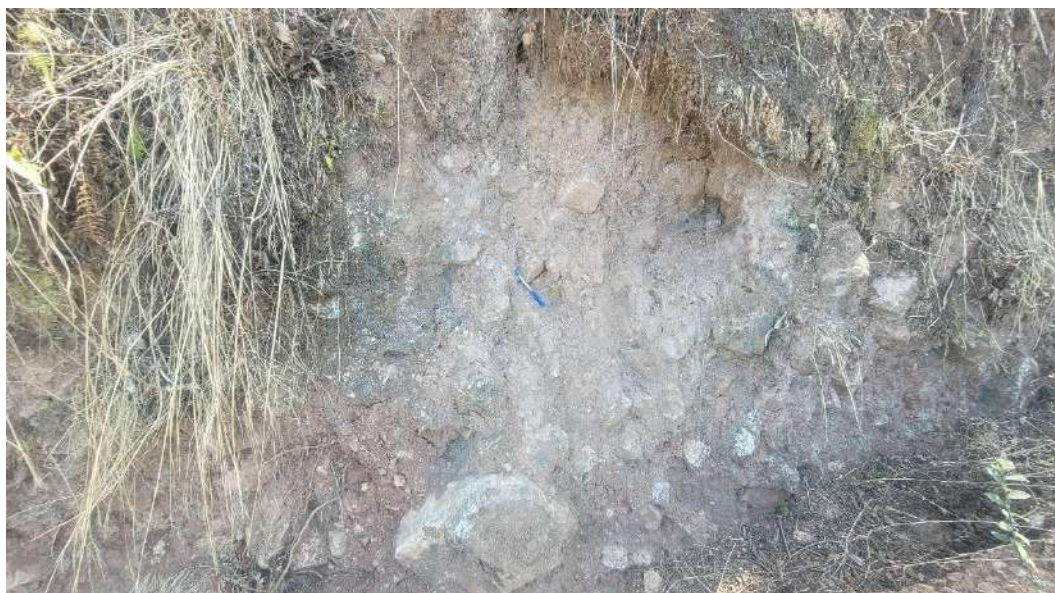
**Fotografía 2.** Se observa un depósito coluvio-deluvial, compuesto por bloques y gravas de origen volcánico, en matriz limo arcillosa. Coordenadas UTM WGS84 17M. 740894, 9213306.

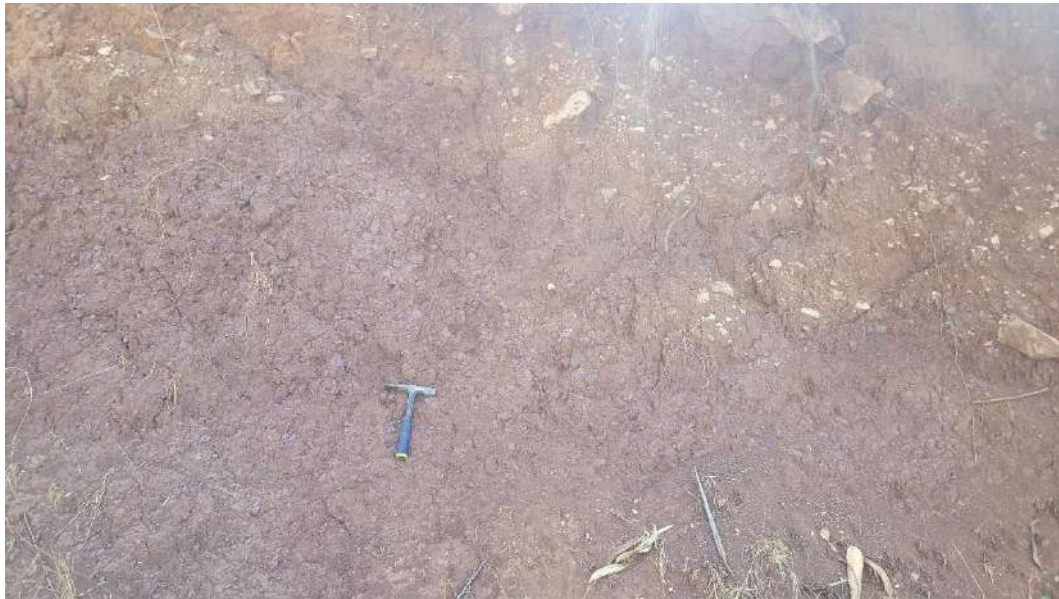
**Fotografía 3.** Se observa un depósito coluvio – deluvial, compuesto por bloques y gravas de origen calcáreo, en matriz limo arcillosa. Coordenadas UTM WGS84 17M. 740963, 9213302.

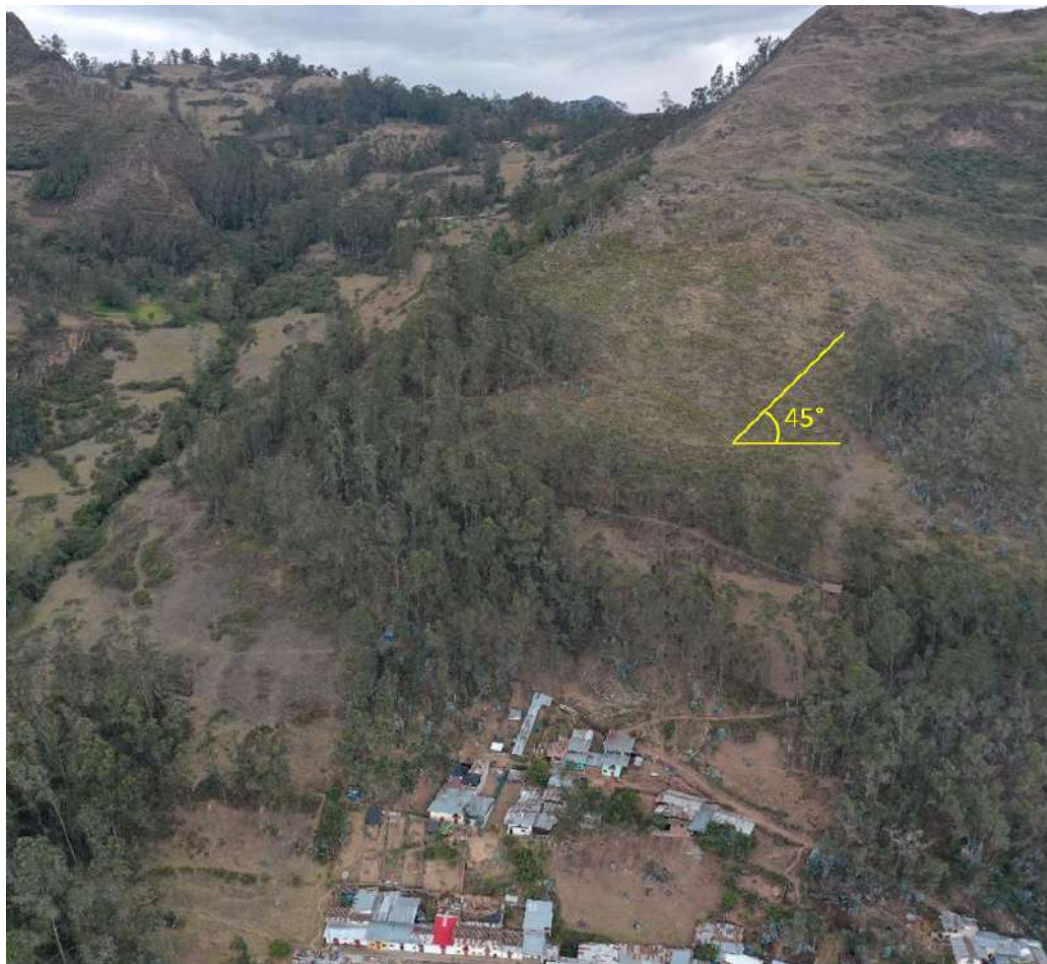
En el sector evaluado, el movimiento en masa (caída de rocas), se genera en una ladera con pendiente muy fuerte o escarpada ( $25^\circ$  -  $45^\circ$ ) a pendiente muy escarpada ( $>45^\circ$ ), ubicadas hacia el este, el sector urbano se desarrolla en terrenos de pendiente moderada ( $5^\circ$  -  $15^\circ$ ) a fuerte ( $15^\circ$  -  $25^\circ$ ), (figuras 3 y 4).

**Figura 3.** Sobre el Barrio San Pedro, se estima que la pendiente promedio es de 25° a >45°.

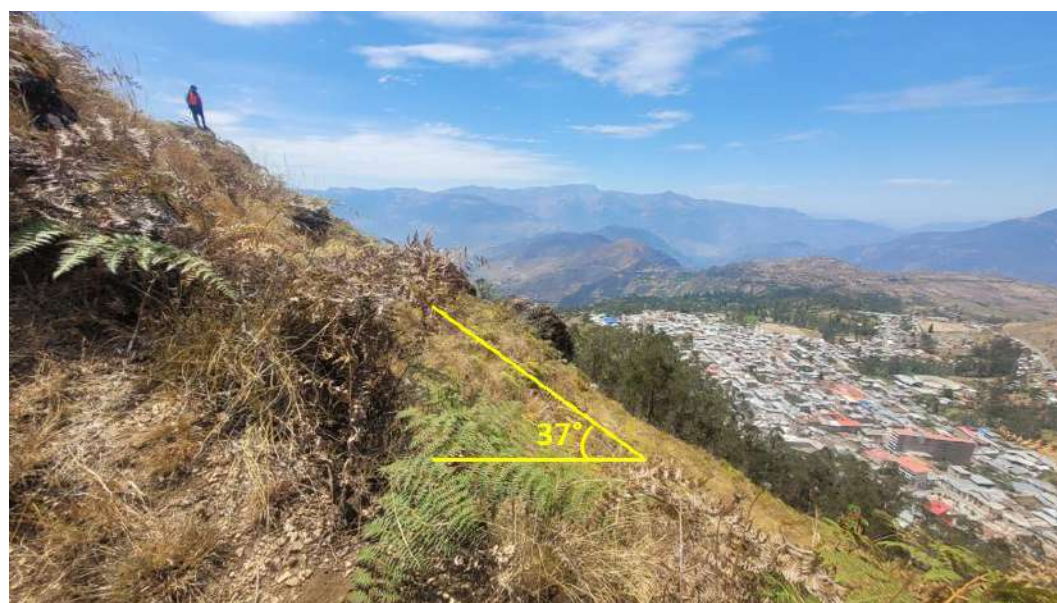
**Figura 4.** Vista del área urbana de San Pablo, ladera con pendiente promedio de 37°.

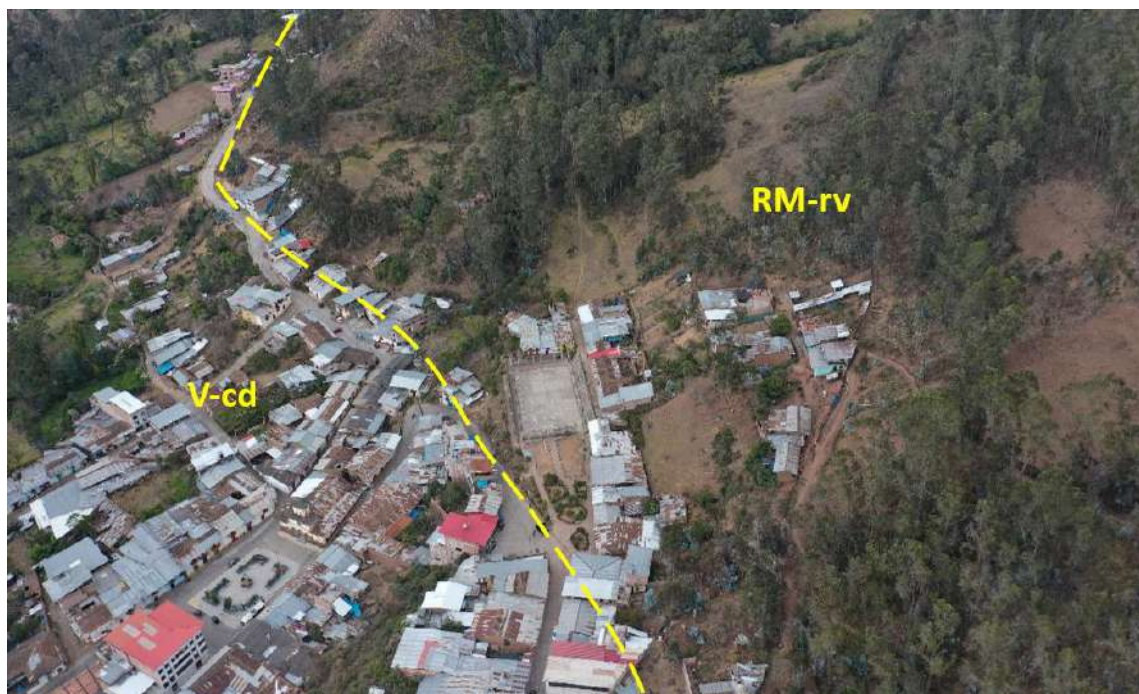
La cartografía geomorfológica y la delimitación de unidades geomorfológicas se realizó utilizando el criterio principal de homogeneidad relativa y la caracterización de aspectos de origen del relieve (erosión o acumulación), individualizando dos tipos generales y específicos del relieve en función de la altura relativa, diferenciándose, vertientes y montañas (figura 5).

**Figura 5.** Subunidades cartografiadas en el sector evaluado, en el barrio San Pedro.

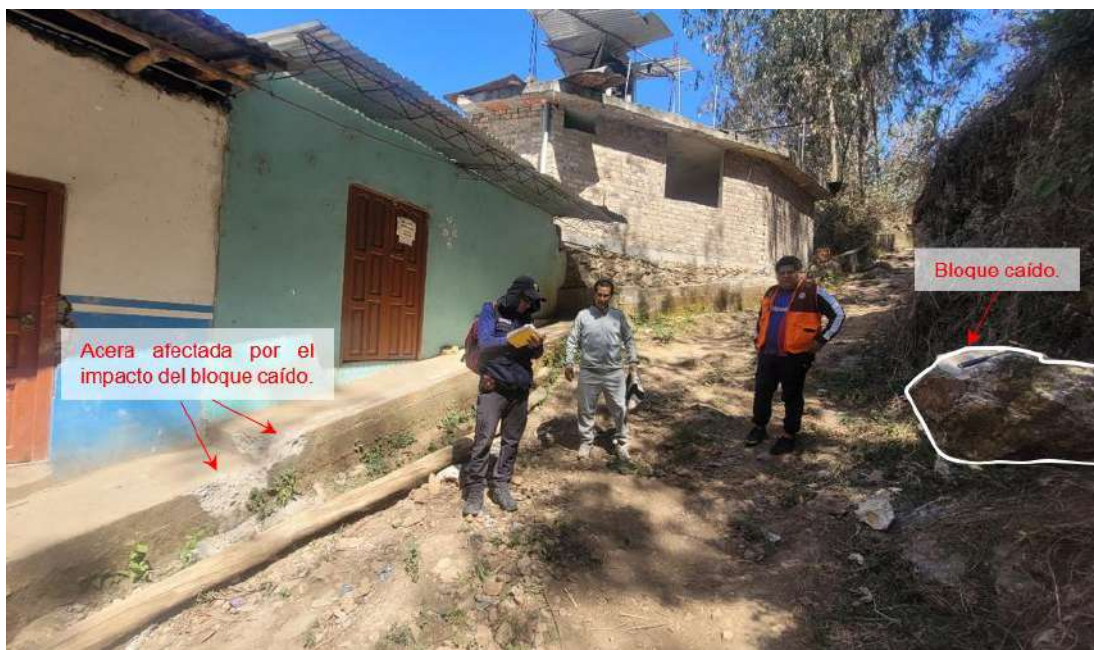
La caída de bloques rocosos en el sector, se da, en varios puntos de la ladera, en cuya base están siendo erosionadas por escorrentía de agua, proveniente de las precipitaciones pluviales (las cuales son de mayor intensidad y prolongadas durante los meses de enero a abril, según versión de los pobladores), disminuyendo el área de apoyo de los bloques, lo que origina que estos desciendan ladera abajo hasta llegar a la zona urbana (barrio San Pedro), quedando expuestas al peligro población y viviendas; pobladores reportaron un bloque caído que afectó una acera en la zona urbana (figura 6).

**Figura 6.** Bloque que afectó acera, la caída de las rocas suspendidas en la ladera, podrían afectar las viviendas ubicadas en la parte baja.

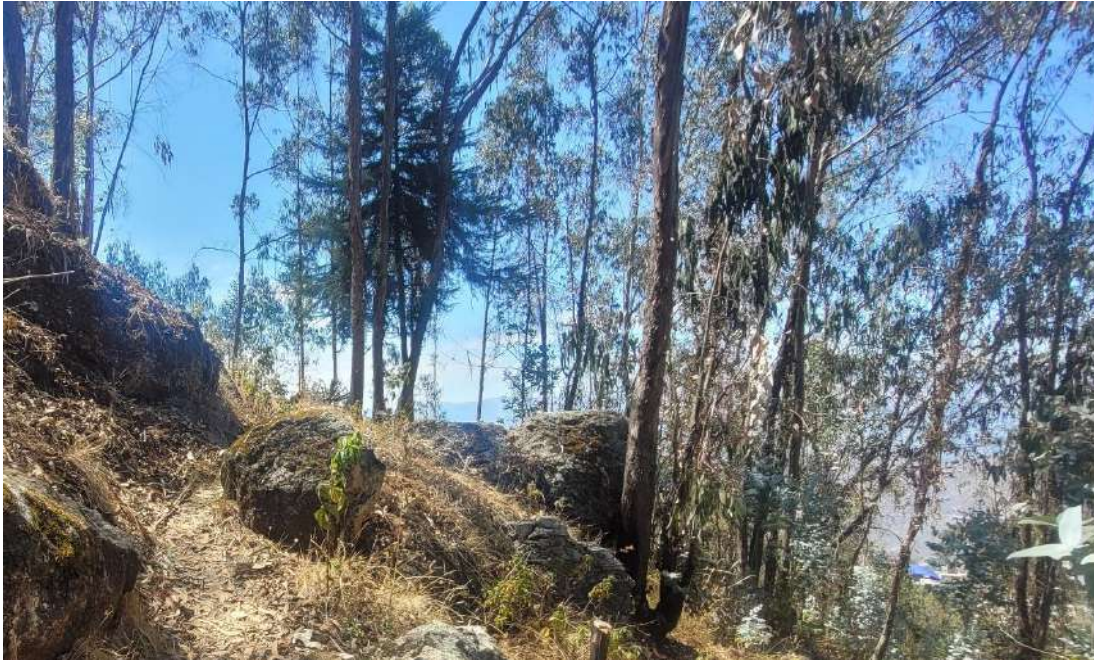
El bloque rocoso R1 tiene un diámetro aproximado de 1.8 m, (**¡Error! No se encuentra el origen de la referencia.**) y R2 tiene un diámetro aproximado de 4.7 m, (**¡Error! No se encuentra el origen de la referencia.**); estos bloques no muestran medidas de control que eviten un posible desprendimiento ladera abajo.

**Fotografía 4.** Bloque rocoso R1. Ubicación: E 740933 y N 9213240.

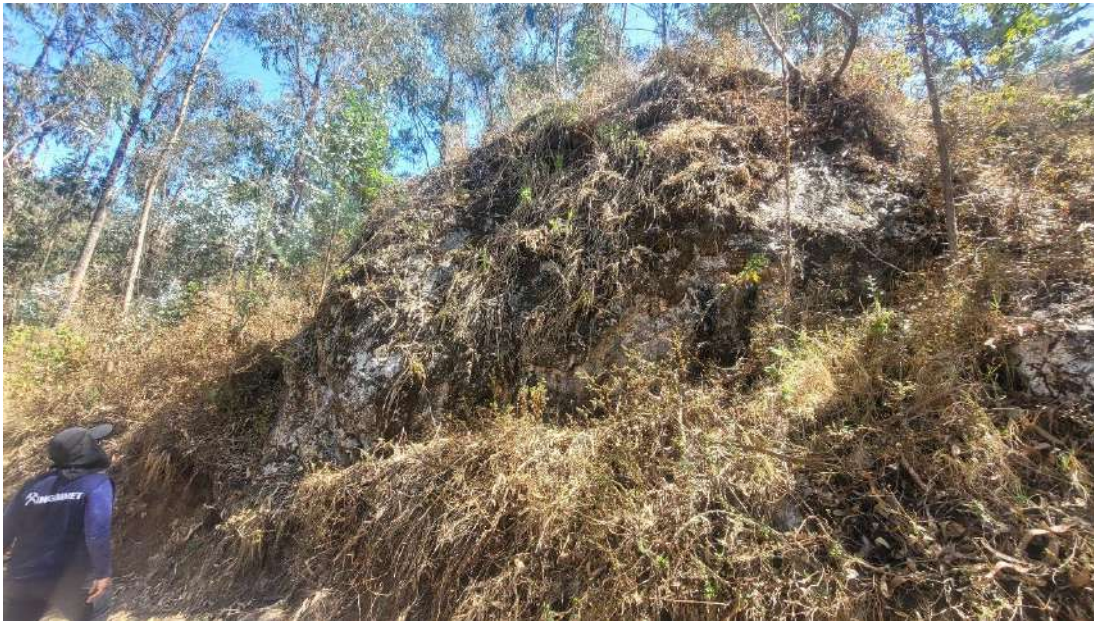
**Fotografía 5.** Bloque rocoso R2. Ubicación: E 740983 y N 9213418.

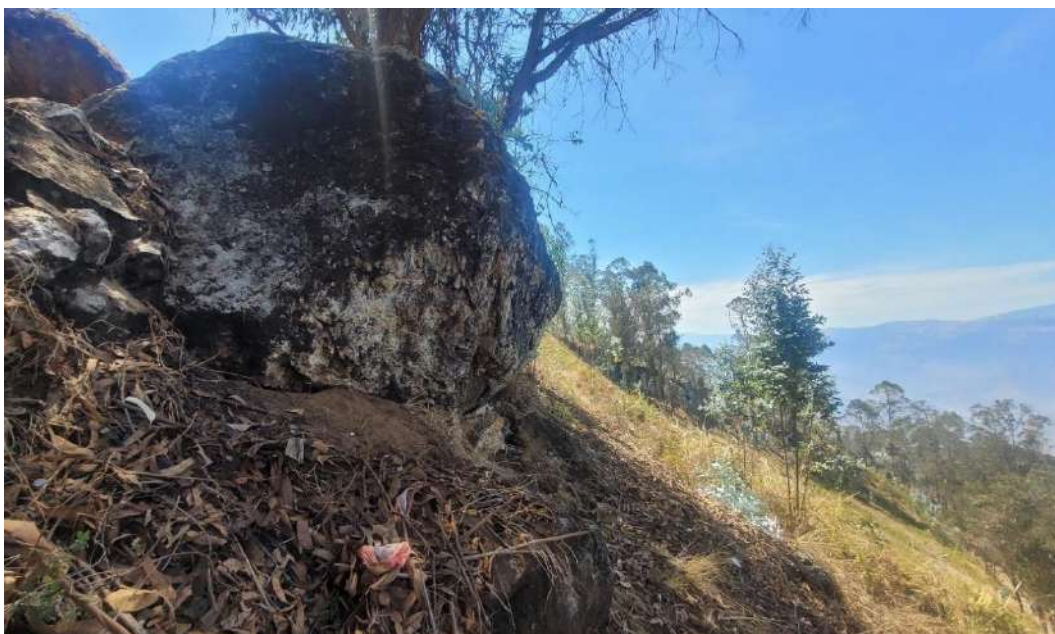
El bloque rocoso R3, tiene un diámetro aproximado de 2.8 m, (**¡Error! No se encuentra el origen de la referencia.** y 7; figura 6); este bloque está muy erosionado en la base, con alta probabilidad de desprenderse en corto tiempo, sin medidas de control que eviten un posible desprendimiento ladera abajo.

**Fotografía 6.** Se aprecia el bloque suspendido en la ladera con pendiente de 35°.

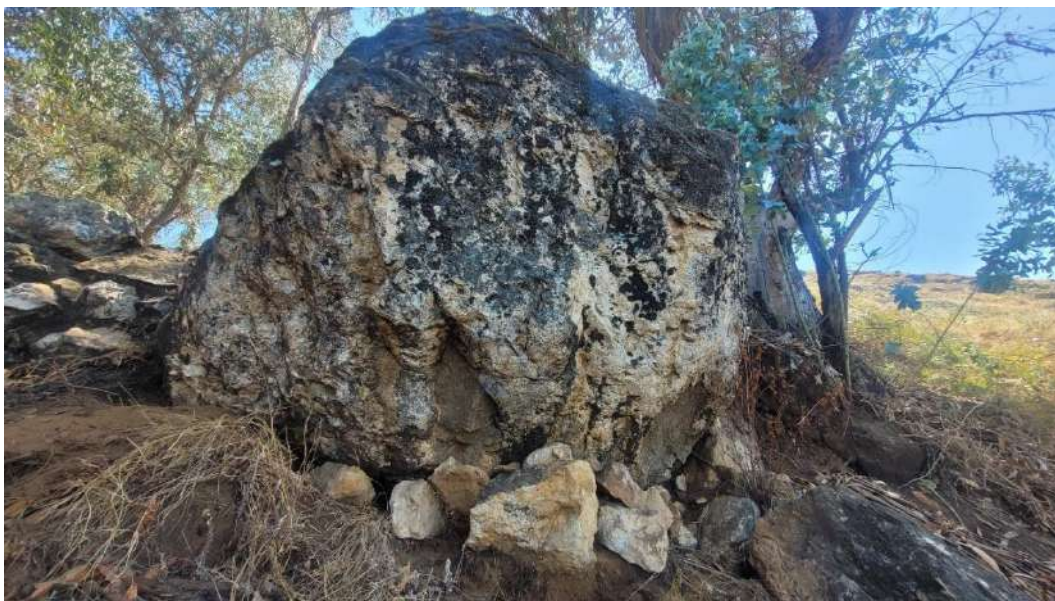
**Fotografía 7.** Se observa la erosión en la base del bloque. Ubicación: E 741003 y N 9213376.

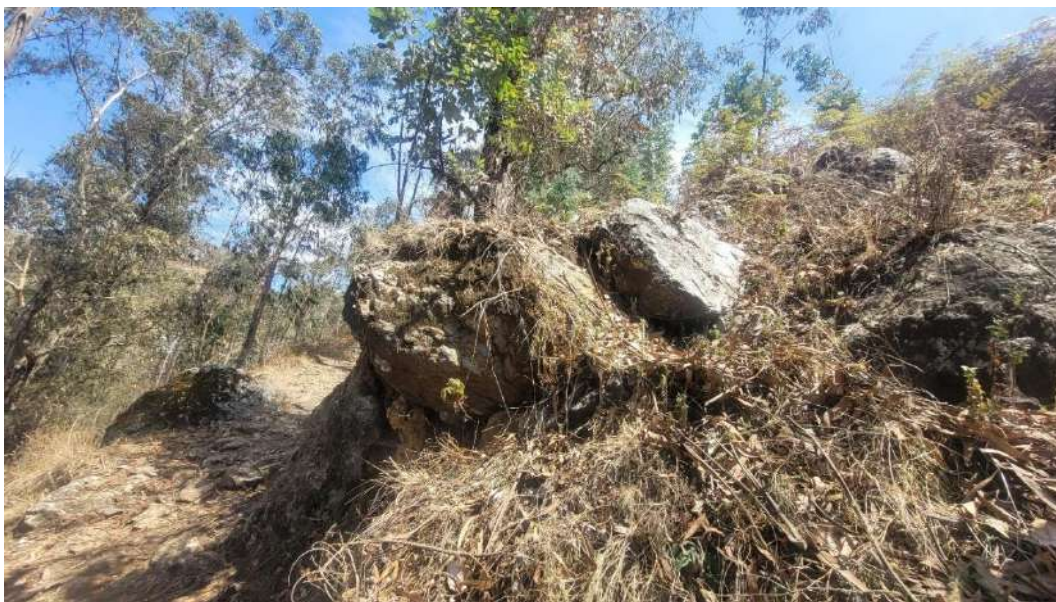
Bloques rocosos R4 y R5 (fotografías 8 y 9), tienen diámetros aproximados de 1.2 a 4.7 m, no tienen medidas de control que eviten un posible desprendimiento colina abajo y se encuentran sobre una ladera con pendiente  $>35^\circ$ .

**Fotografía 8.** Se observa fuerte erosión en la base del bloque R4. Ubicación: E 741118 y N 9213325.

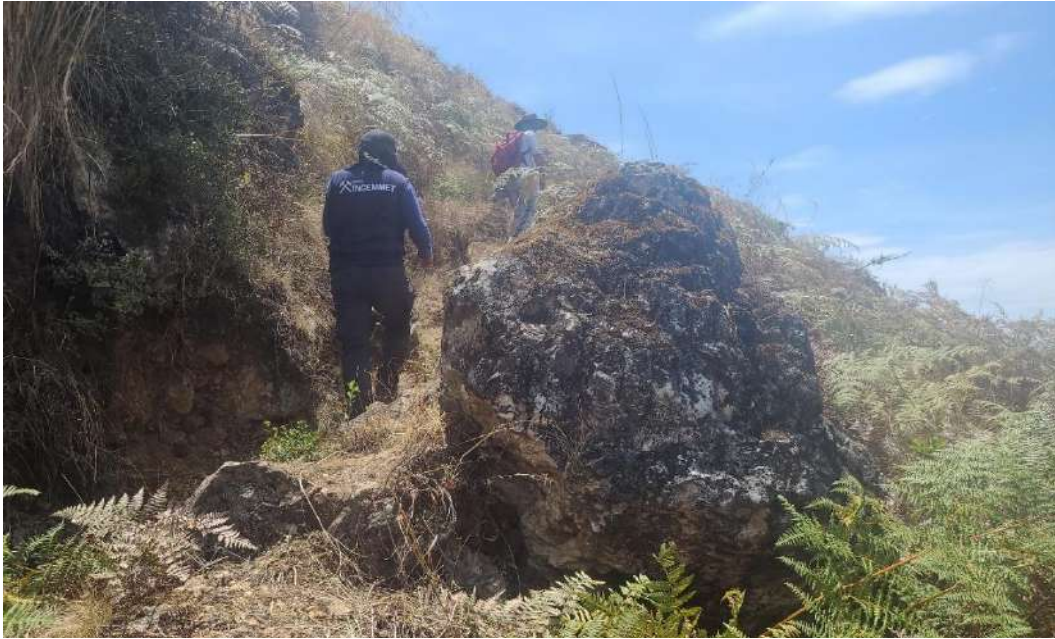
**Fotografía 9.** Bloque R5, sobre ladera con pendiente  $>30^\circ$ , se puede observar que no tiene medida de control ante probable caída. Ubicación: E 741097 y N 9213365.

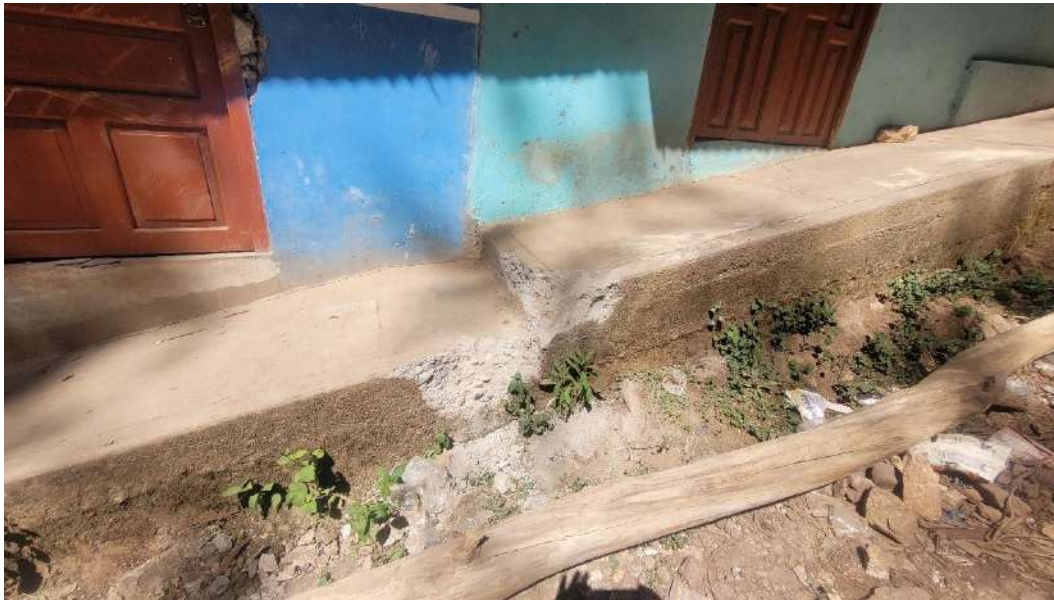
El 30 de setiembre en el área urbana, de la ladera ubicada al sureste de la localidad de San Pablo, se desprendió un bloque de diámetro de 1 m, que al llegar a los árboles ubicados en la parte baja, amortiguaron y disminuyeron la velocidad del bloque, la caída de roca afectó solo la acera de una vivienda (figura 7), si se llegaran a desprender bloques de mayor tamaño, 3.0 a 5.5 m, podrían afectar un promedio de 9 viviendas ubicadas en la parte baja.

**Figura 7.** Acera afectada por bloque de 1m.

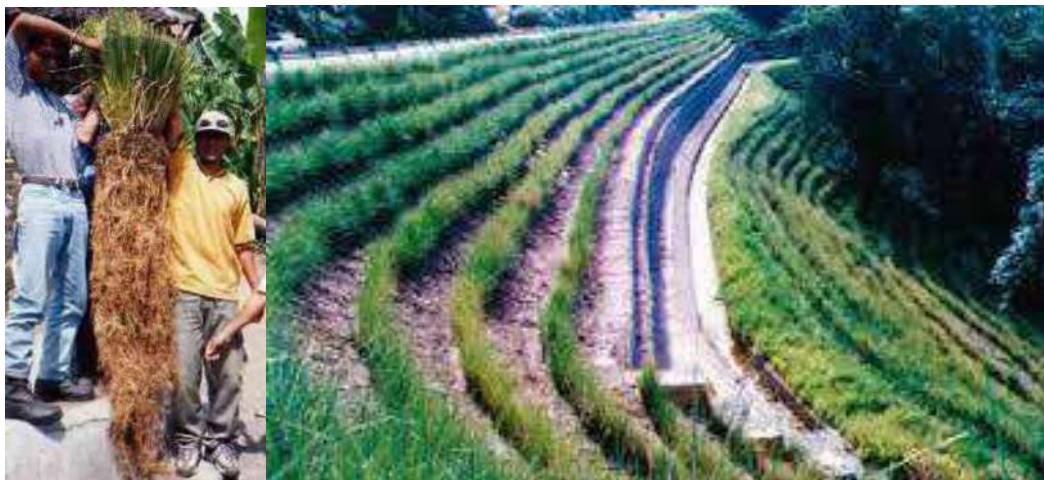
**Fotografía 9.** Ejemplo de bioingeniería con arbusto (vetiver) en taludes de materiales

El control de erosión con plantas debe considerar la utilización de plantas locales y de raíces densas (**figura y fotografía**).
