Informe Técnico Nº A7610

# EVALUACIÓN DE PELIGRO GEOLÓGICO POR FLUJO DE DETRITOS EN LA QUEBRADA CUSIPATA

## **EVALUACIÓN DE PELIGRO GEOLÓGICO POR FLUJO DE DETRITOS EN LA QUEBRADA CUSIPATA**

*Distrito Chaclacayo  
Provincia Lima  
Departamento Lima*

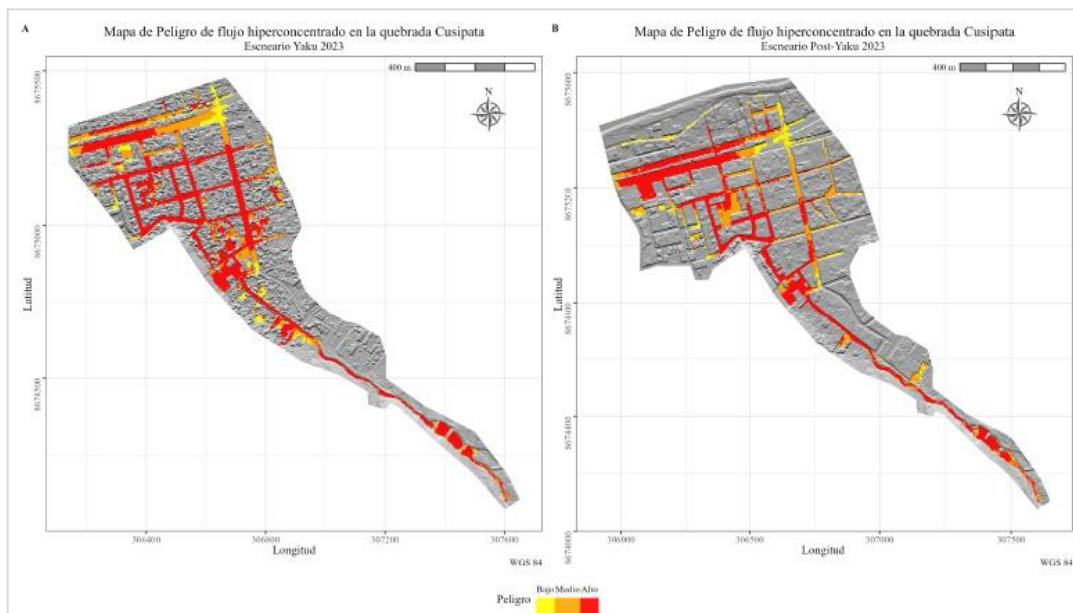
**Figura 1:** Peligro estimado del flujo hiperconcentrado simulado para el evento Yaku (izquierda) y escenario post-Yaku (derecha). **Fuente:** Millán & Lavado; 2024.

- A) Caracterización del peligro de un flujo de detritos durante el Ciclón Yaku-2023 en la quebrada Cusipata, Perú (Millán & Lavado; 2024). Este informe realizó una simulación de flujo de detritos en la quebrada Cusipata para evaluar las áreas potencialmente afectadas (figura 1); adicionalmente, el estudio, proporciona información de umbrales de lluvia local que puede ser usado en un sistema de alerta temprana para predecir la ocurrencia de flujos de detritos en la quebrada.

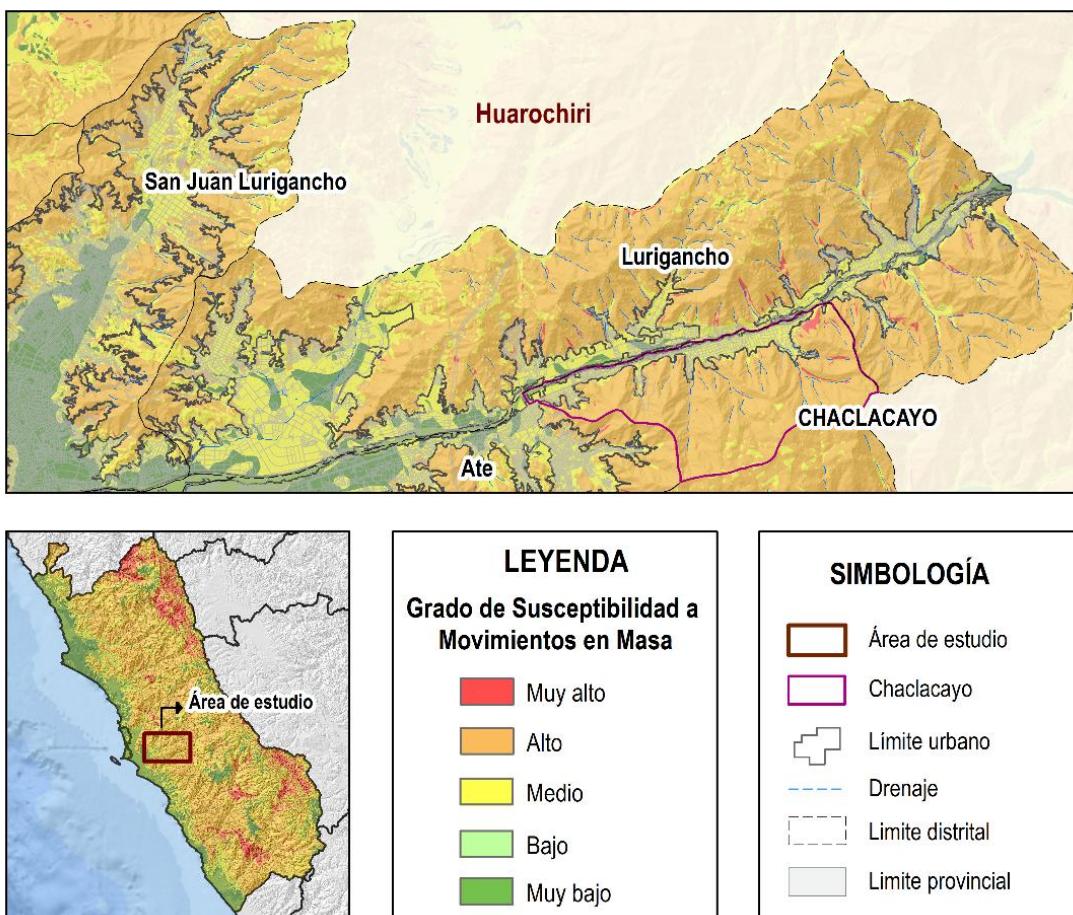
**Figura 2:** Susceptibilidad por movimientos en masa del distrito de Chaclacayo y alrededores. **Fuente:** Luque et al., 2020.

Así mismo, se muestra el mapa regional de susceptibilidad por movimientos en masa, a escala 1:500 000 (figura 2) donde el área de evaluación y alrededores, se localizan en zonas de susceptibilidad **alta**.

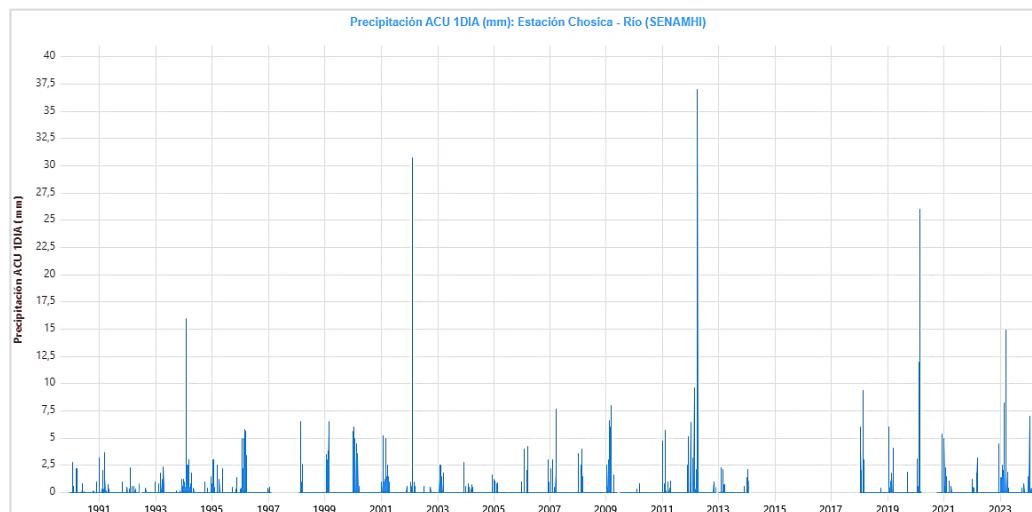
**Figura 5.** Precipitaciones máximas acumuladas en mm, distribuidas a lo largo del periodo enero, 1989 – abril, 2024. Fuente: <https://snirh.ana.gob.pe/VisorPorCuenca/>.

En cuanto a la cantidad de lluvia, de acuerdo a la estación pluviométrica de Chosica (Código: 151209) del Servicio Nacional de Meteorología e Hidrología del Perú (SENAMHI) la precipitación máxima acumulada registrada en el periodo enero 1989 – abril 2024, fue de 37 mm, (figura 5).

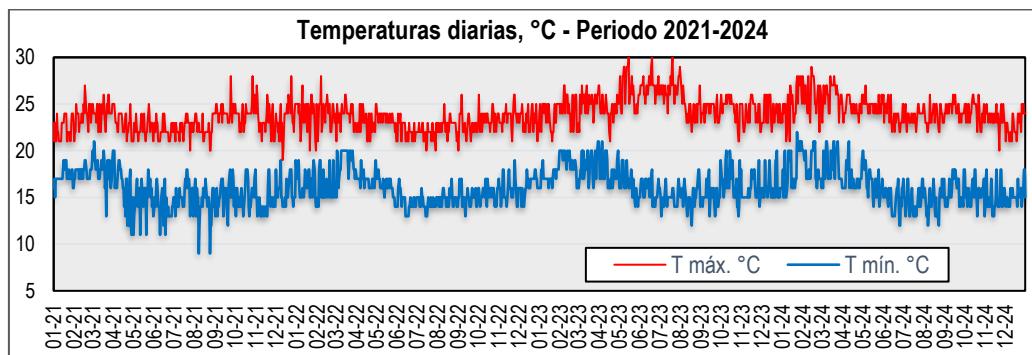
**Figura 6.** Temperaturas máximas y mínimas diarias, distribuidas a lo largo del periodo 2021-2024. La figura permite analizar la variedad, saltos extremos de temperatura, duración y regularidad. **Fuente:** <https://crop-monitoring.eos.com/weather-history>.

La temperatura oscila entre un máximo de 30.0°C y un mínimo de 09°C (figura 6). Así mismo, presenta una humedad promedio de 64.9% durante casi todo el año, (Servicio aWhere).

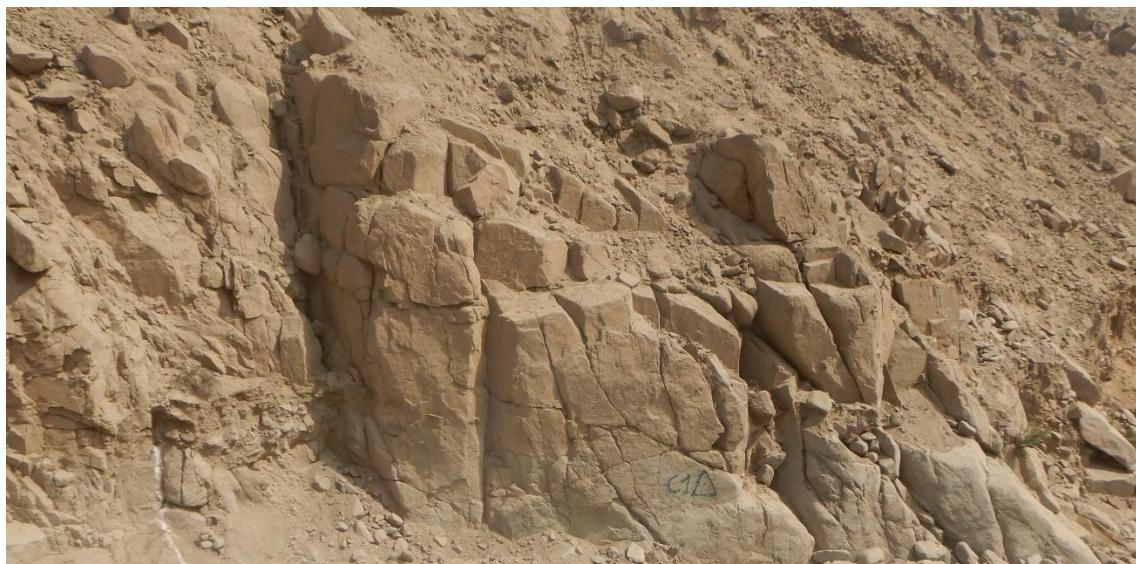
**Fotografía 1.** Vista de rocas intrusivas de tipo tonalita de la Super unidad Santa Rosa ubicadas en la margen izquierda de la quebrada Cusipata; altamente meteorizadas en superficie.

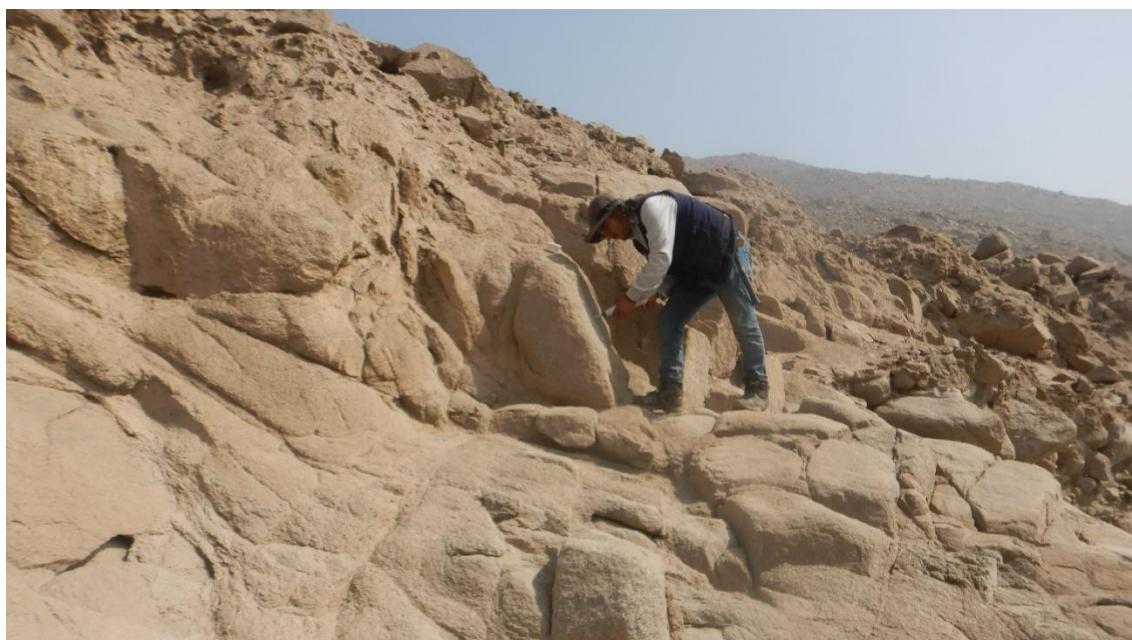
Geotécnicamente estas rocas presentan una resistencia baja (25-50 Mpa) (fotografía 2), con una estructura fuertemente fracturada, formando un conjunto trabado de bloques y trozos de rocas angulosos, con espaciamientos medianamente separadas entre sí (0.20-0.60 m), aberturas abiertas (1-5 mm) y sin relleno visible.

**Fotografía 2.** Ensayo con el martillo de Schmidt para la estimación de la resistencia de la matriz rocosa bajo la metodología de la ISRM (Sociedad Internacional de Mecánica de Rocas, 1981). Coordenadas referenciales UTM WGS-84, 18S: E: 307219; N: 8674437.

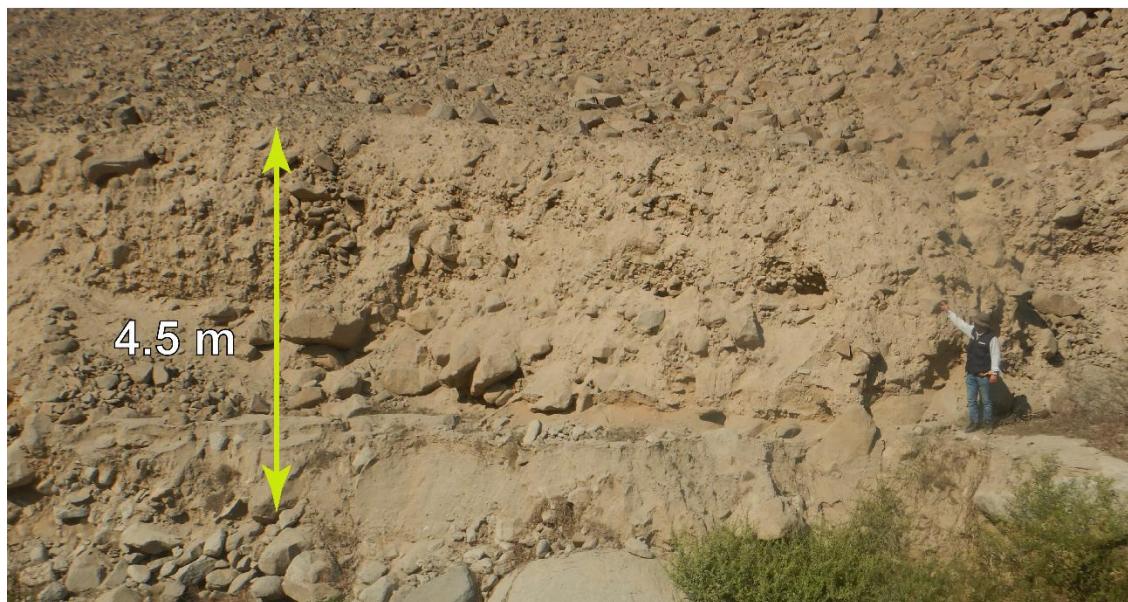
Los depósitos proluviales se originan a partir de los depósitos de flujos (figura 7), por la existencia de material detrítico suelto acumulado y cuando ocurren precipitaciones pluviales intensas se saturan, pierden su estabilidad y se movilizan torrente abajo por las quebradas.

**Figura 7.** Material de depósito proluvial de hasta 4.5 m de altura, originado a partir de depósitos de flujos antiguos.

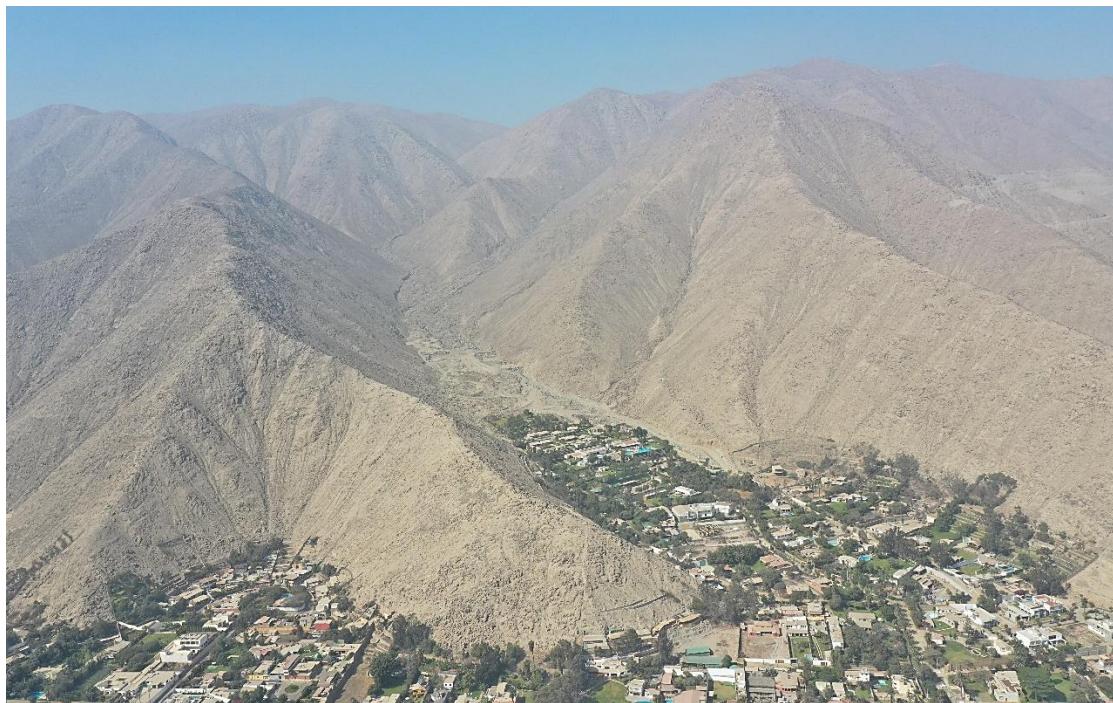
Subunidad geomorfológica modela en rocas intrusivas de la Super Unidad Santa Rosa, las cuales se muestra afectadas por procesos denudativos (fluvio-erosionales); estas montañas son antiguas y se halla expuestas hacia ambas márgenes de la quebrada Cusipata (fotografía 3).

**Fotografía 3.** Vista de la Subunidad de montaña en roca intrusiva (M-ri), cuyas laderas presentan pendientes de fuerte a muy fuerte (15°-45°) y disectada por la quebrada Cusipata.

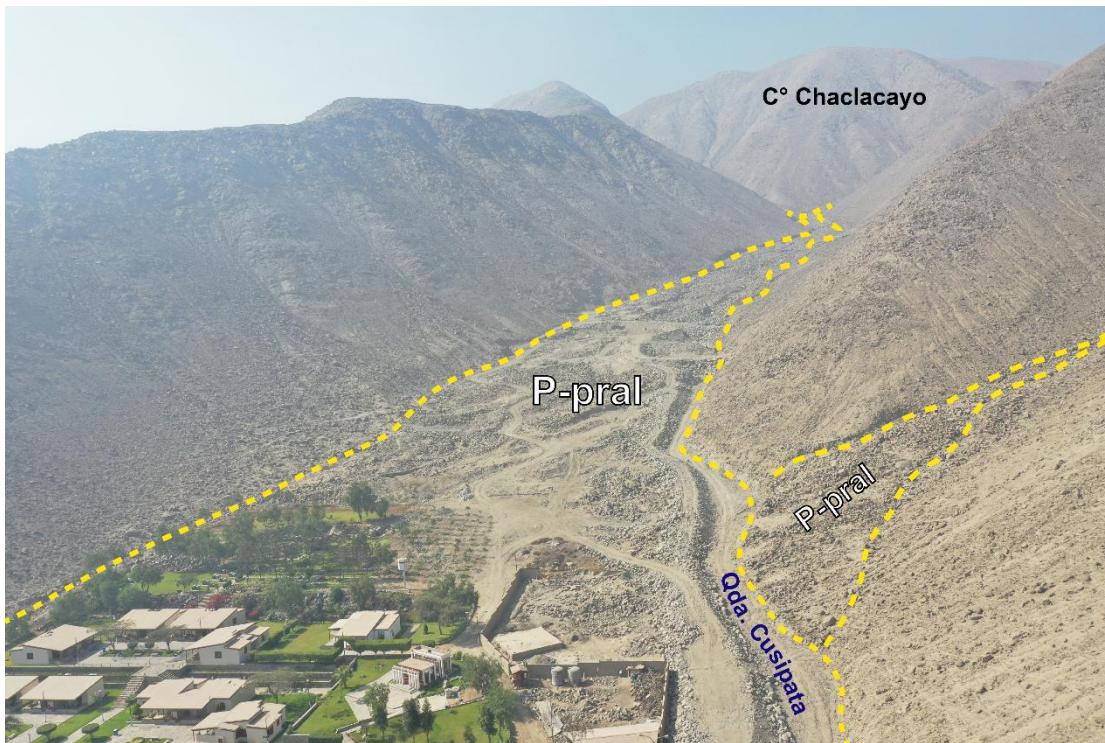
**Figura 8.** Vista de la subunidad de vertiente aluvio-torrencial (P-pral) y sobre la cual se asienta la población de Cusipata.

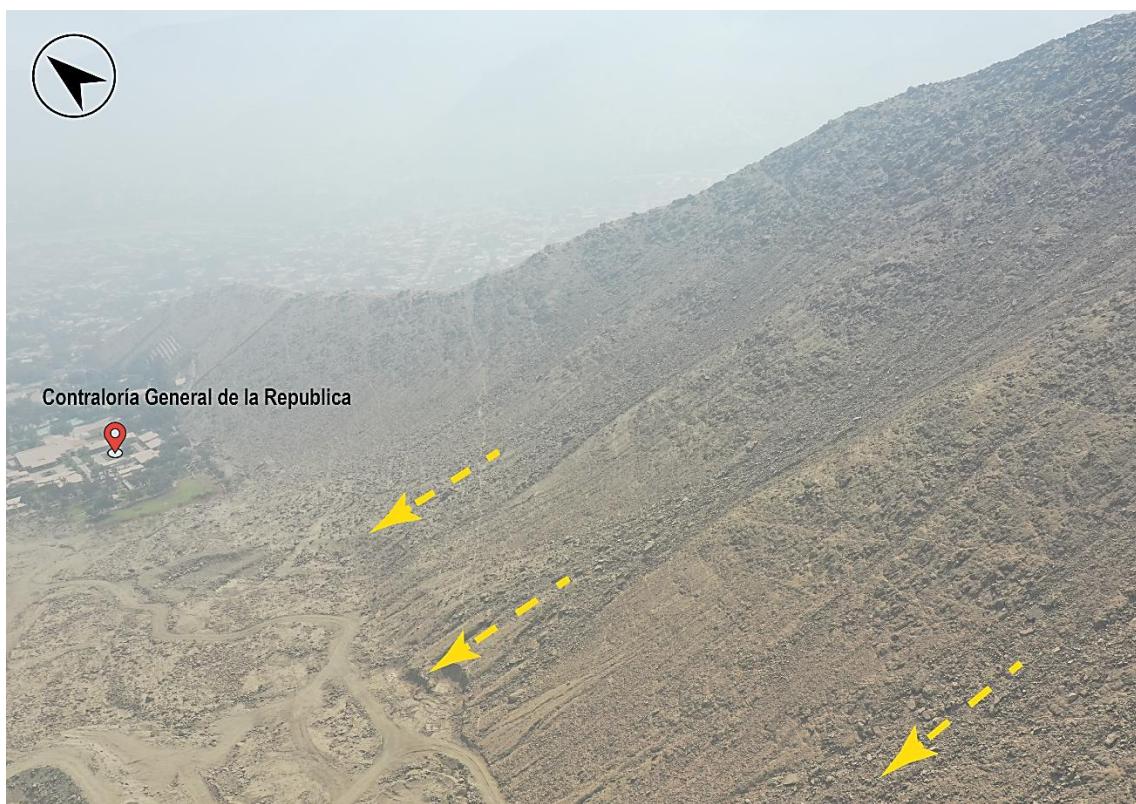
**Figura 9.** Margen derecho de la quebrada, donde se puede distinguir el basamento rocoso muy fracturado y meteorizado que contribuye a la acumulación de materiales coluviales y proluviales (flechas de color amarillo), susceptibles a ser removidos con facilidad durante lluvias excepcionales.

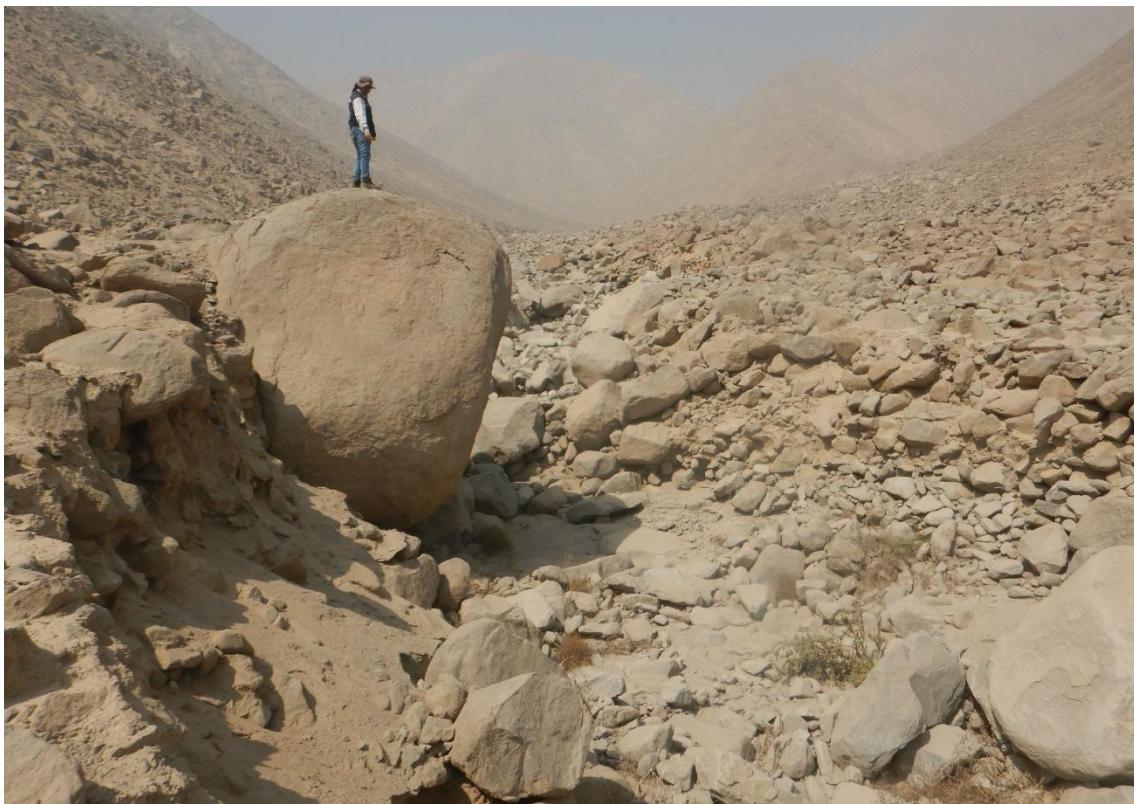
Es así, que en el cauce de la quebrada Cusipata se observa abundante material detrítico suelto producto de la meteorización de las rocas y de flujos antiguos, los cuales alcanzan dimensiones de hasta 3.4 m de diámetro, con formas subangulosas a subredondeadas producto de la erosión esférica (fotografía 4) y su escaso transporte.

**Fotografía 4.** Abúndate material detrítico suelto, heterométrico, con diámetros de hasta 3.8 m de diámetro, ubicados en el cauce principal de la quebrada Cusipata. Coordenadas referenciales UTM WGS-84, 18S: E: 307615; N: 8674194.

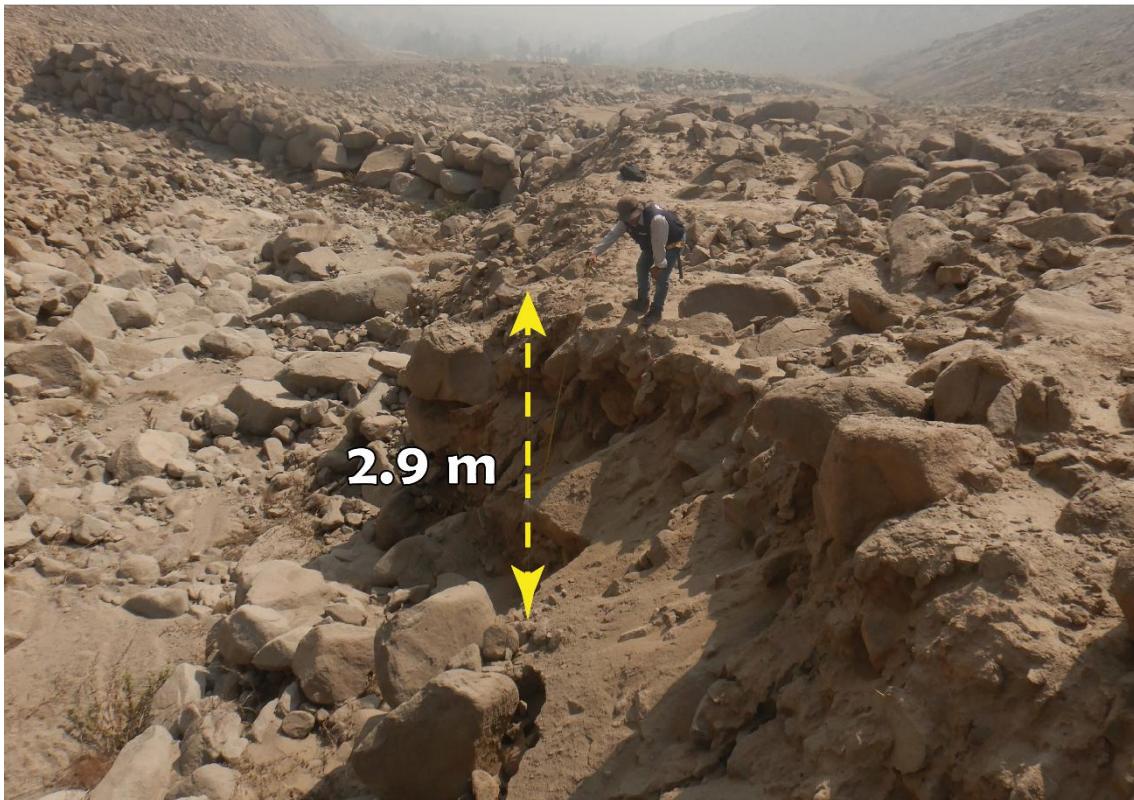
**Figura 10.** Terraza proluvial de hasta 2.9 m de alto, que indica evidencias de flujos de detritos antiguos a lo largo de la quebrada Cusipata. Coordenadas referenciales UTM WGS-84, 18S: E: 307609; N: 8674201.

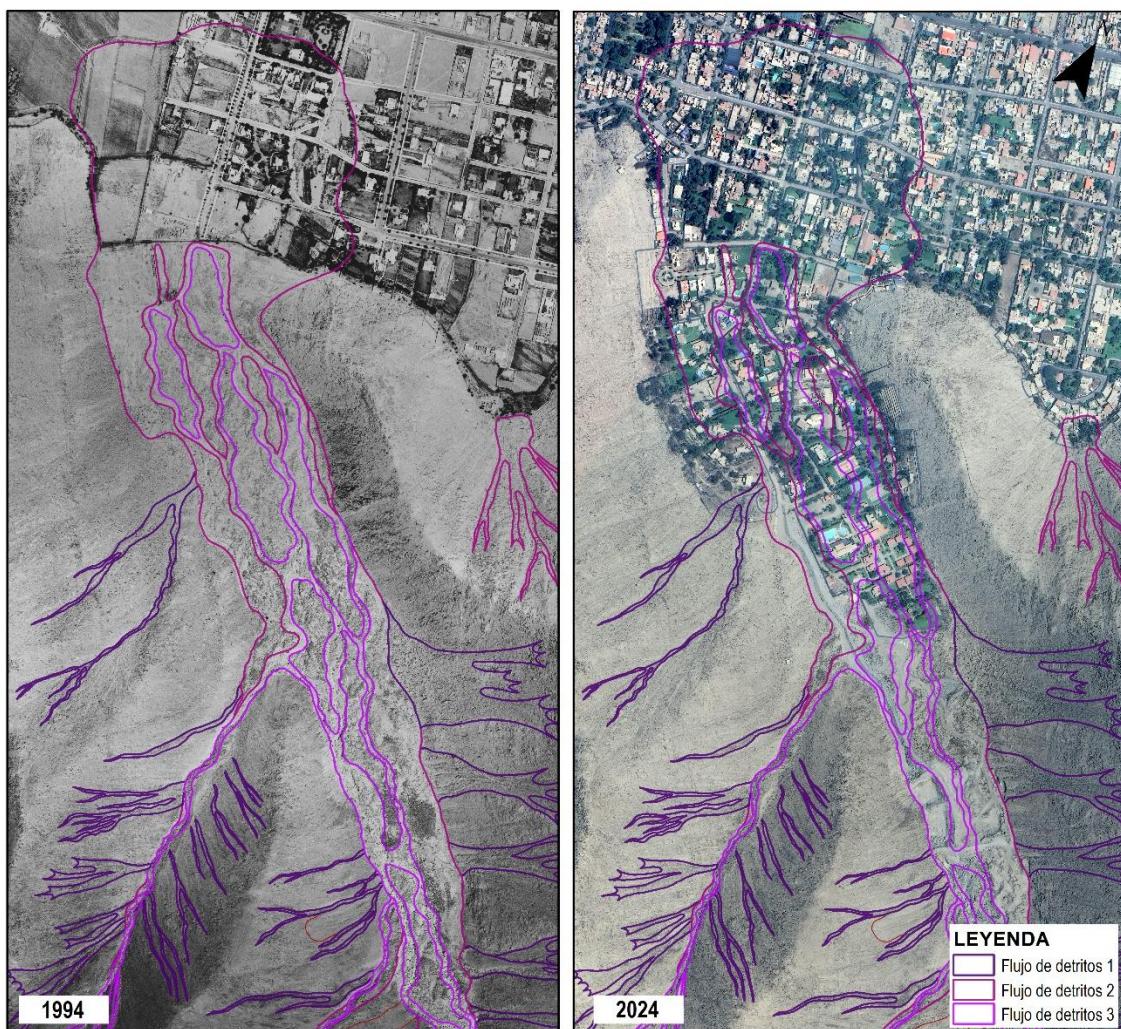
A partir del análisis comparativo de una fotografía aérea de 1944 y una imagen satelital del año 2024; se muestran la evidencia de flujos antiguos de grandes dimensiones y sobre el cual más del 90% de la población del área urbana de Cusipata se encuentra asentada sobre depósitos de flujos de detritos antiguos y que además han reducido considerablemente el cauce principal de la quebrada. (figura 11)

**Figura 11.** Comparación entre la fotografía aérea de 1994 y la imagen satelital del año 2024; donde se evidencia grandes flujos antiguos, sobre los cuales actualmente se encuentra asentada más del 90% del área urbana de Cusipata.

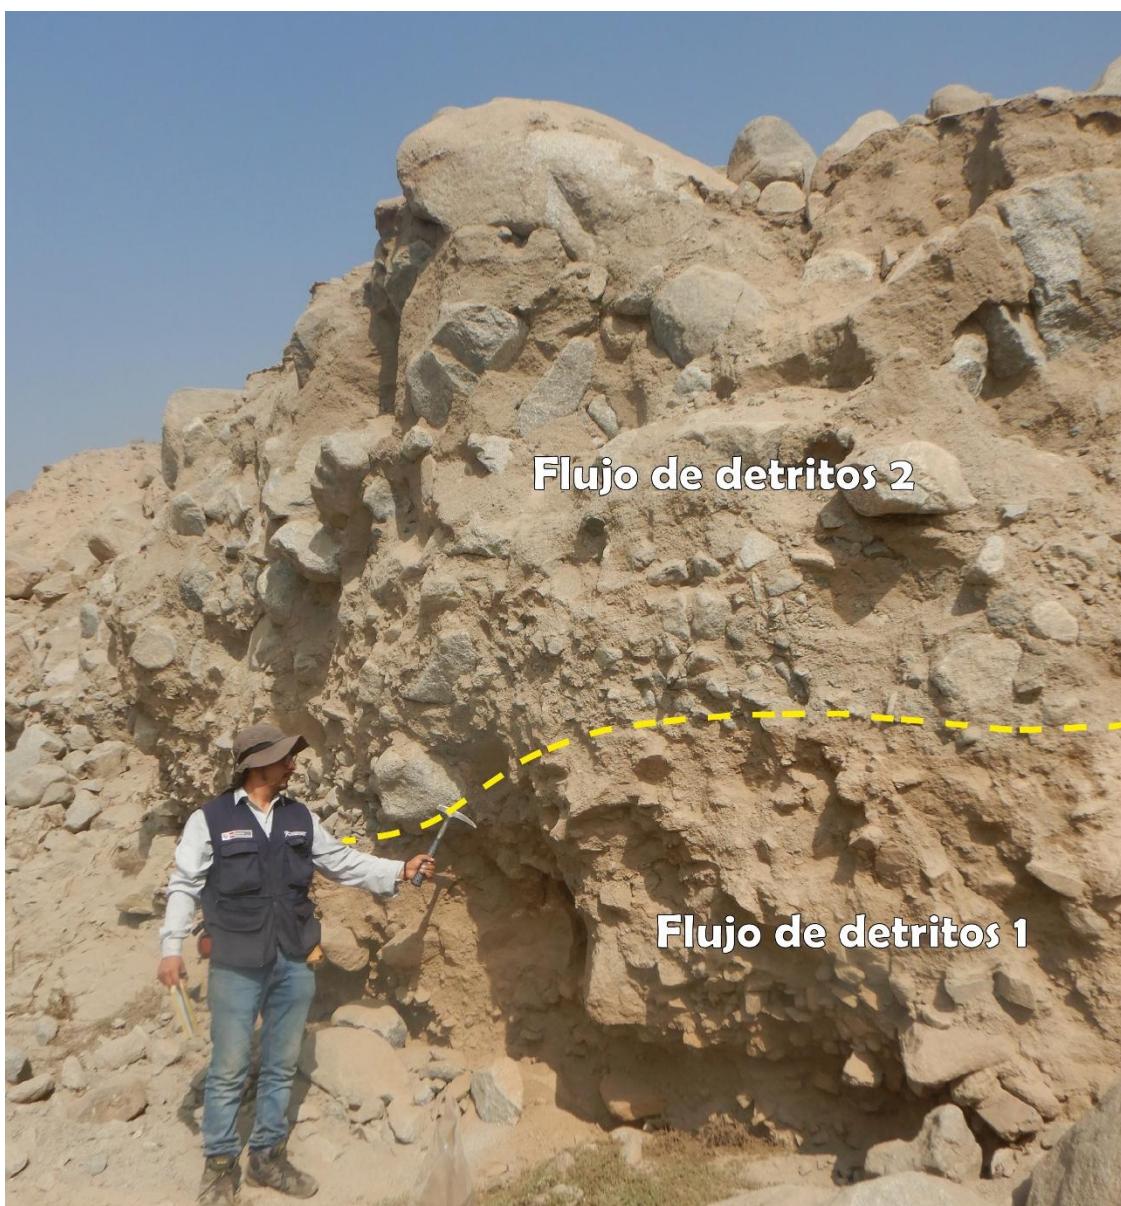
**Figura 12.** Evidencias de flujos de detritos 1 y 2, diferenciado por el contenido de material grueso tipo bloques, bolones y gravas, que diferencian ambos depósitos. Coordenadas referenciales UTM WGS-84, 18S: E: 307128; N: 8674530.

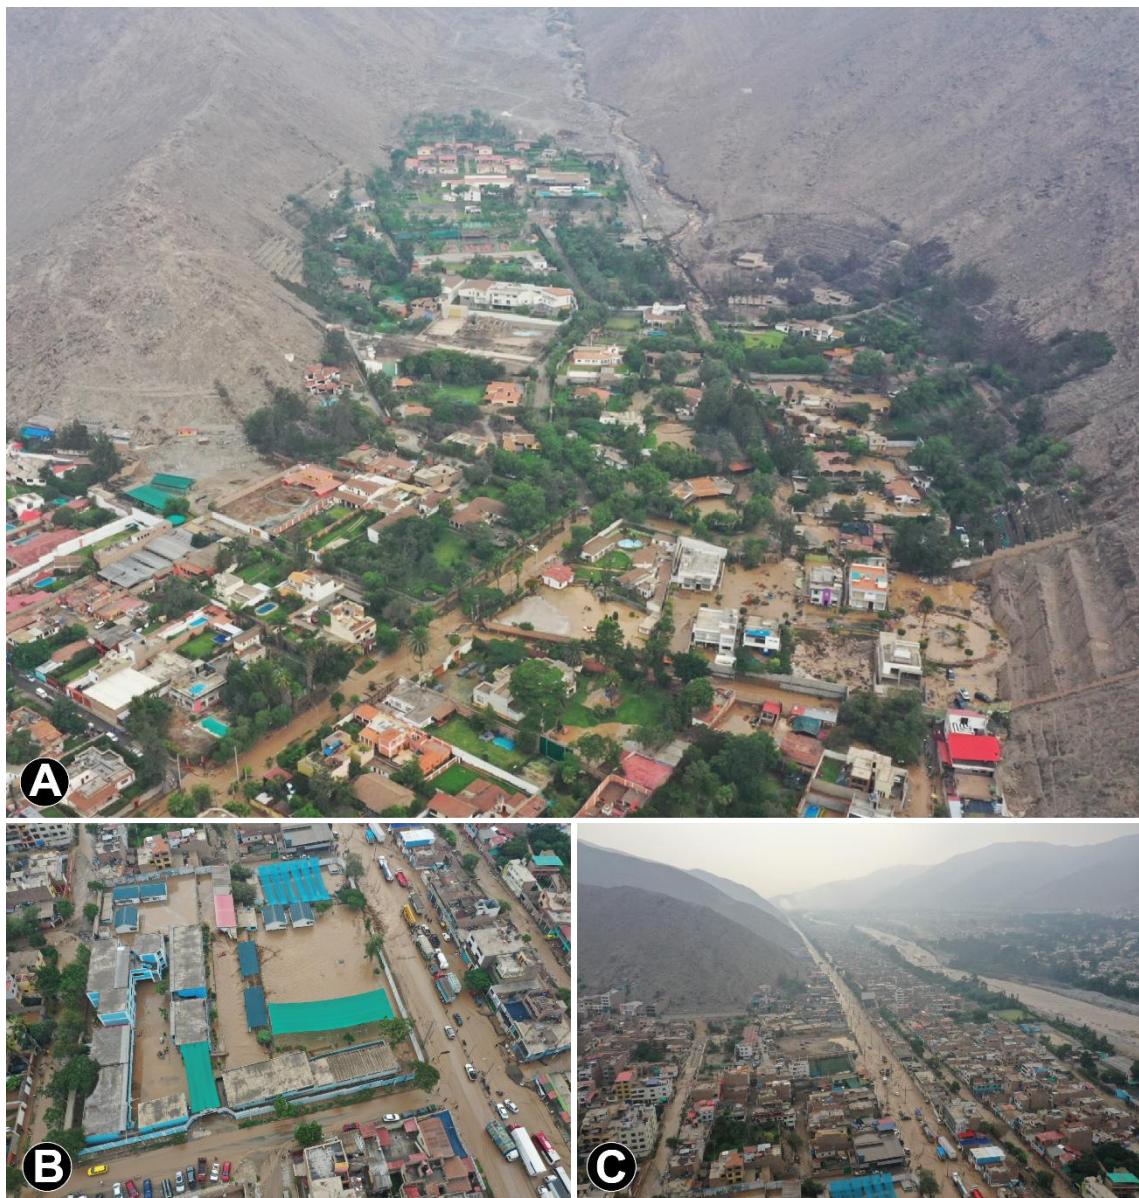
**Figura 13. A.** Flujos de lodo que afectaron viviendas ubicadas en el cauce de la quebrada Cusipata el 16 de marzo de 2023. **B.** Afectación de la Institución Educativa Felipe Santiago Estenos. **C.** Afectación de la Carretera Central llegando hasta el distrito de Ate.

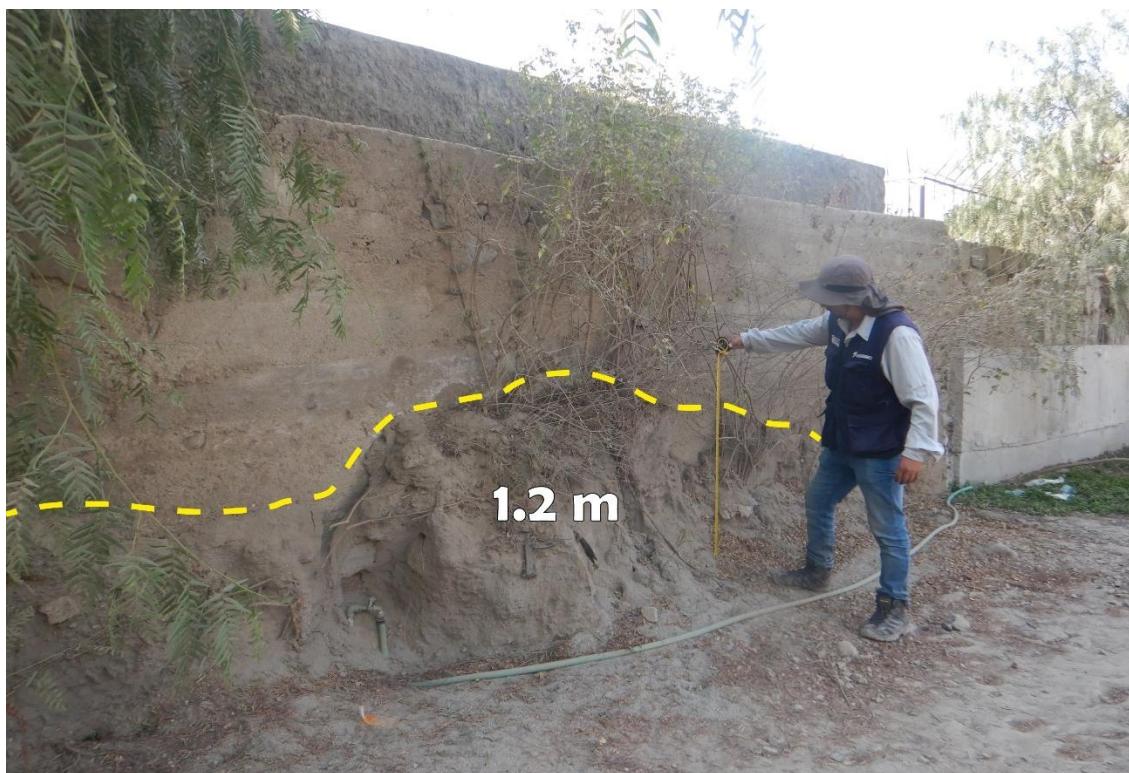
**Figura 14.** Altura de 1.2 m registrada en pared de vivienda a la altura de la calle Fontana, producto del último fenómeno del Ciclón Yaku, Coordenadas referenciales UTM WGS-84, 18S: E: 306738; N: 8674841.

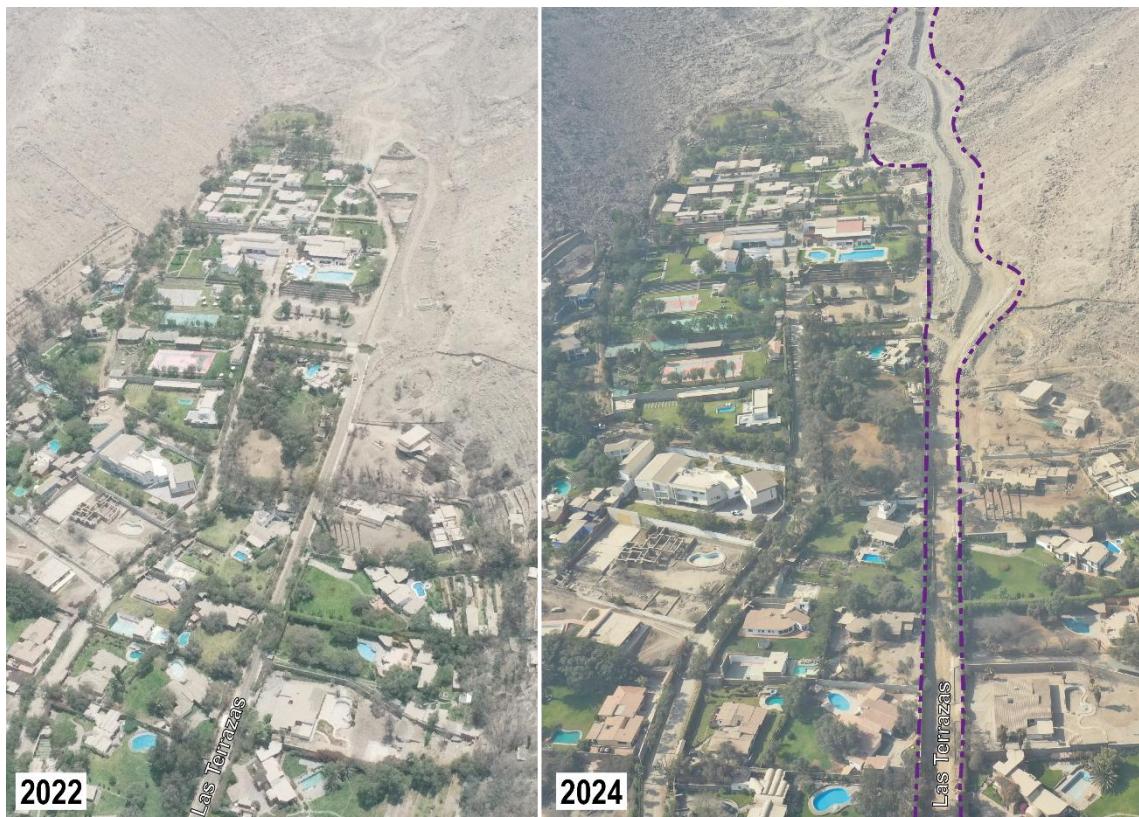
**Figura 15.** Comparación entre dos fotografías de dron (2022 y 2024), en donde se puede visualizar la afectación de la calle Las Terrazas, producto del último fenómeno del Ciclón Yaku del 16 de marzo del 2023.

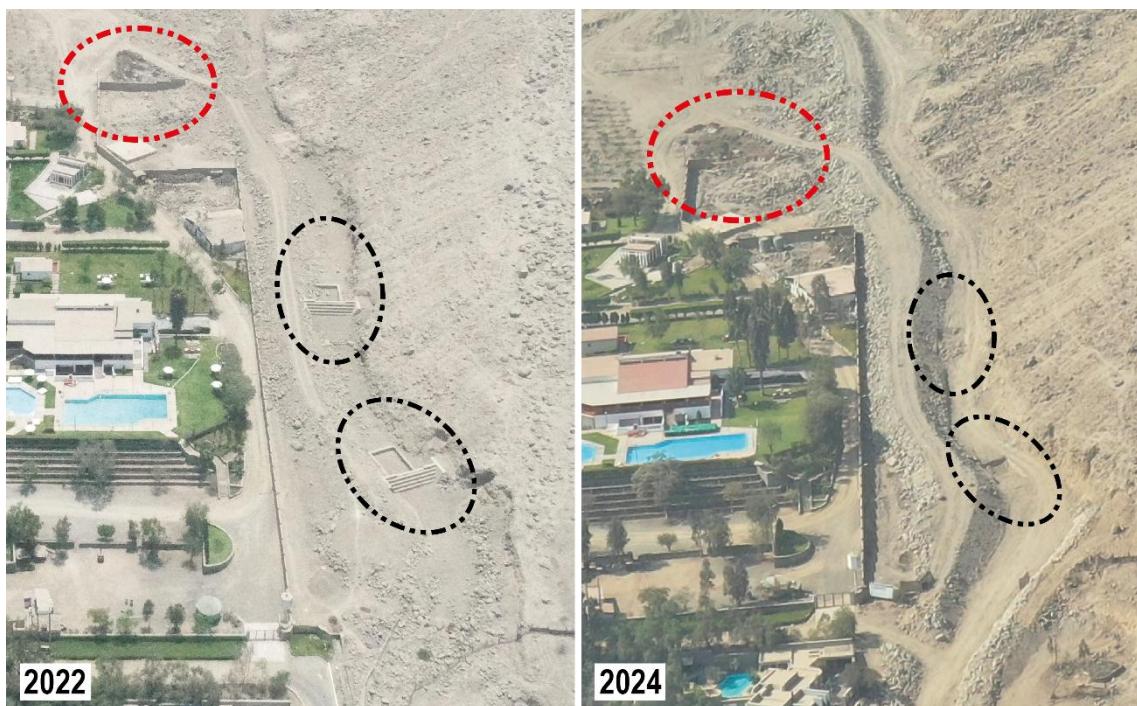
Además, al momento de realizar los trabajos de campo, se han identificado hasta 04 diques destruidos (figura 16), 01 espigón realizado con el mismo material de la quebrada y enrocados de manera artesanal (fotografía 5) colocados a raíz del último fenómeno del Ciclón Yaku. Eventos de mayor magnitud (reactivaciones), podría comprometer la capacidad de estas estructuras, ya que la acumulación progresiva de detritos podría colmar las estructuras existentes e incrementar el riesgo aguas abajo.

**Figura 16.** Comparación entre dos fotografías de dron (2022 y 2024), en donde se puede visualizar la destrucción de dos diques de concreto (líneas entrecortadas color negro), y una pared (líneas entrecortadas color rojo) producto del último fenómeno del Ciclón Yaku (2023).

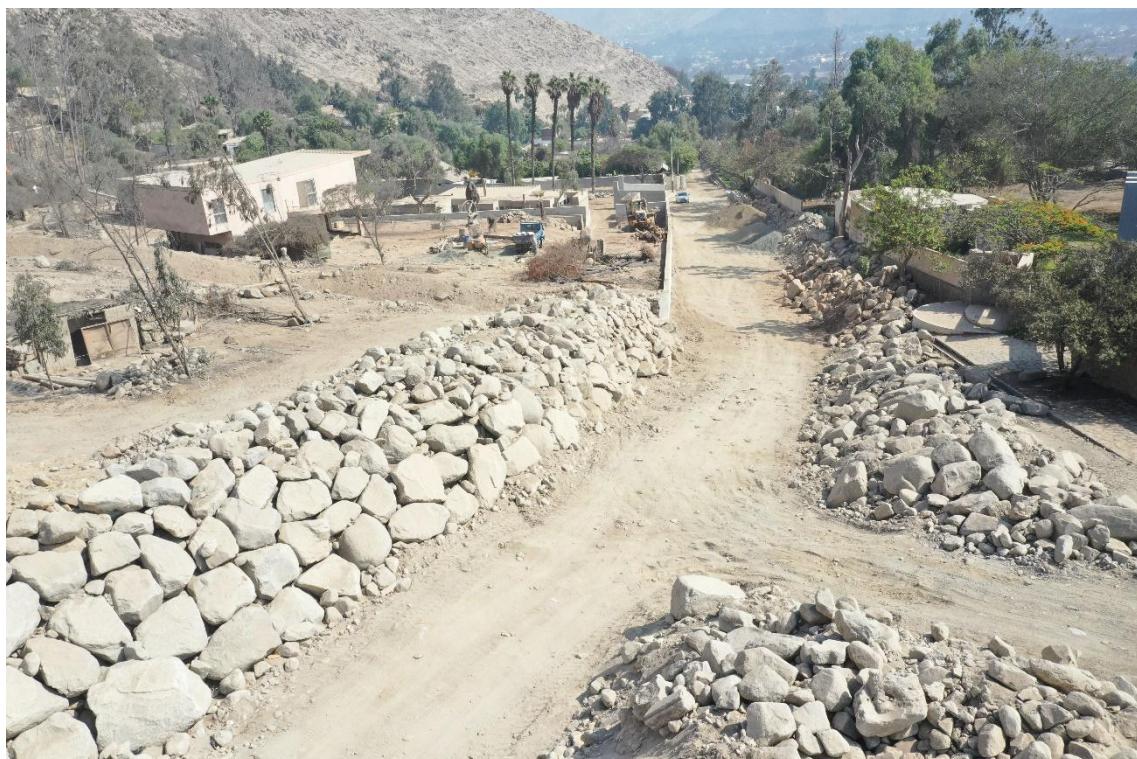
**Fotografía 5.** Muros de roca (enrocados) de aproximadamente 2.5 m de altura realizados de manera artesanal ubicados en la desembocadura de la quebrada Cusipata. Coordenadas referenciales UTM WGS-84, 18S: E: 306975; N: 8674608.

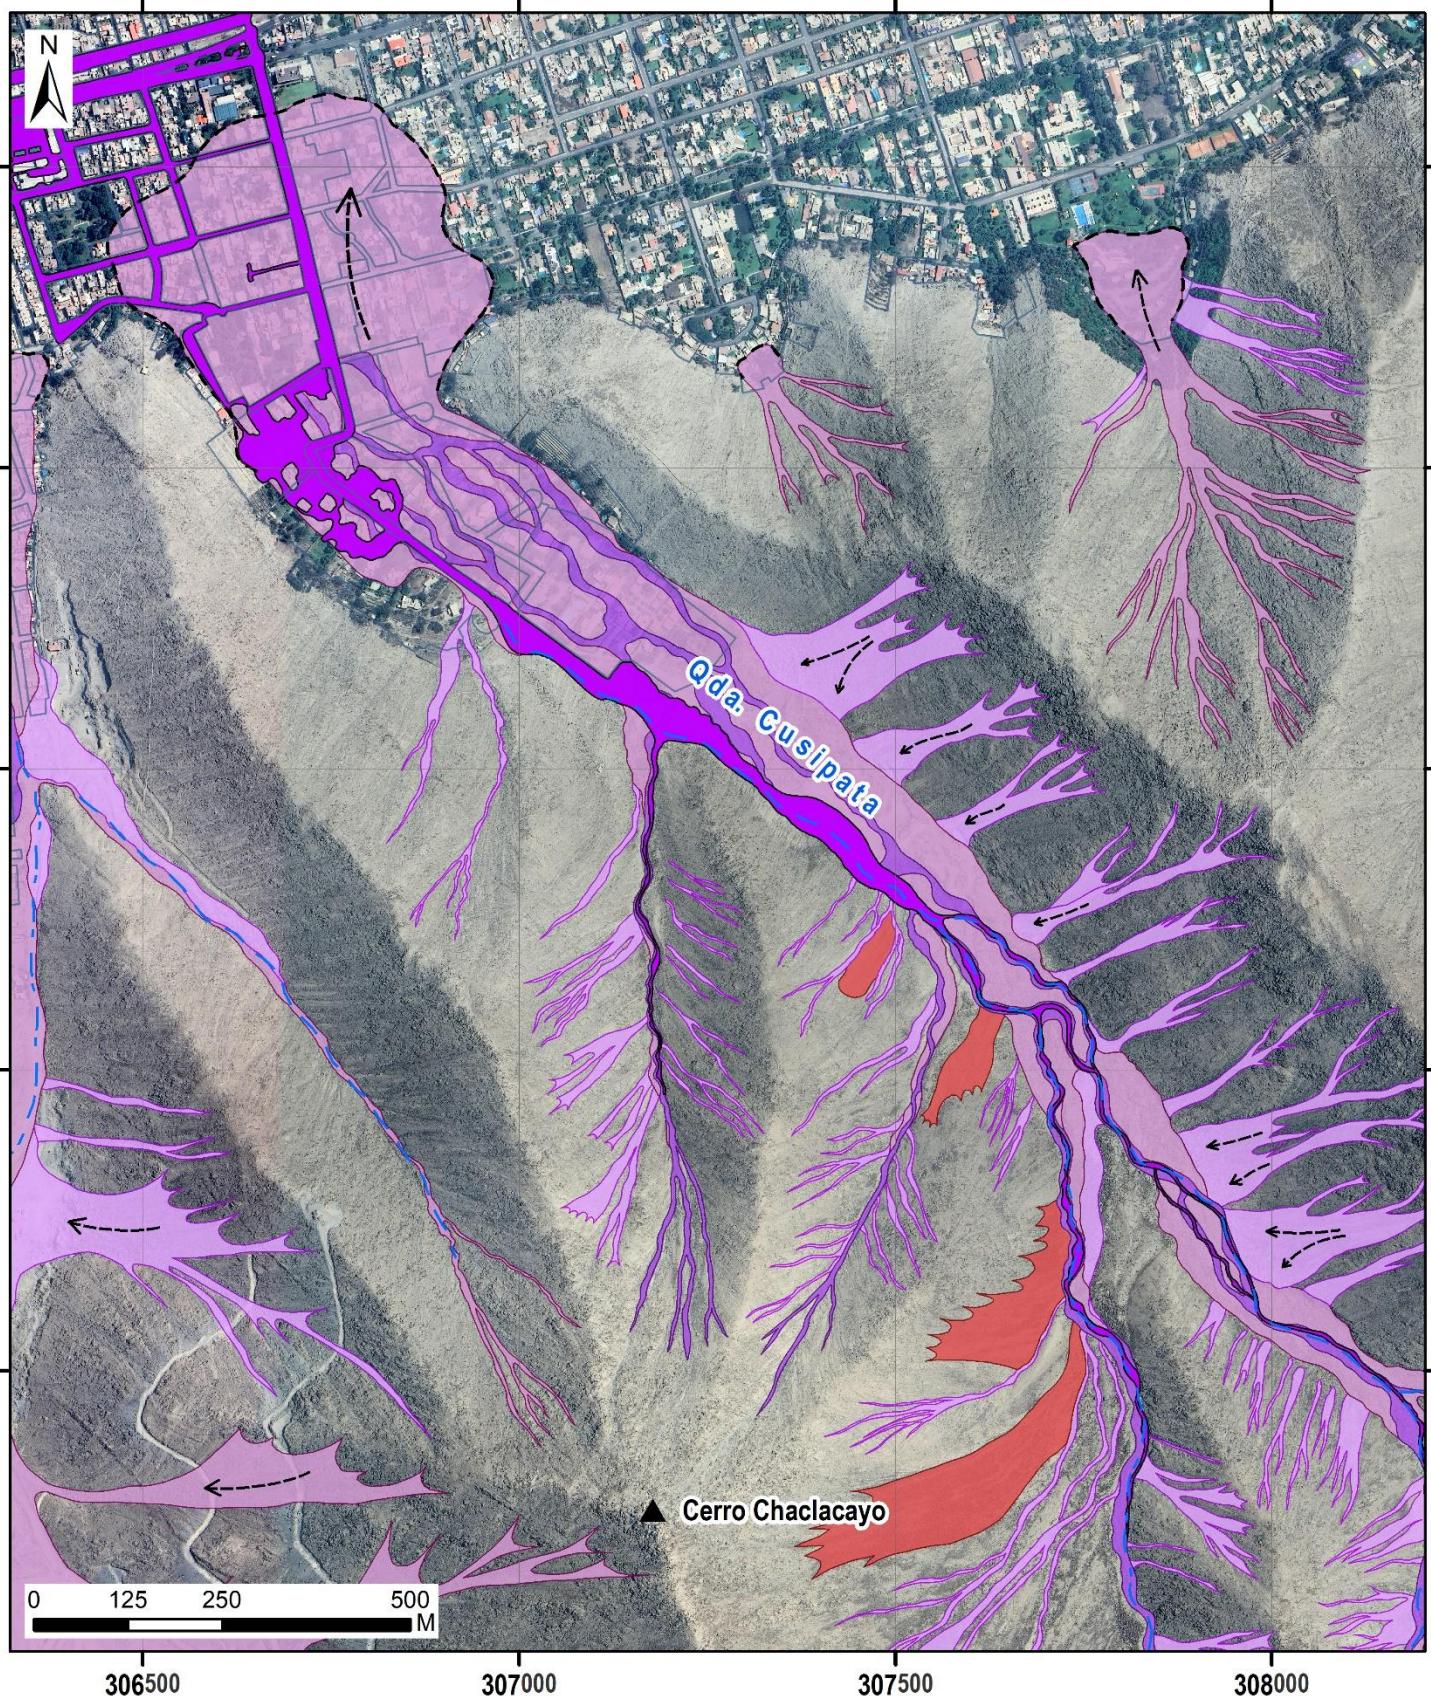
SIMBOLOGÍA	
Red Vial Nacional	
Quebradas	
Área urbanizada Sector 1 - Cusipata	
Área urbanizada Sector 2 - Cusipata	
Área urbanizada
