**Informe Técnico N° A7654**

# **EVALUACIÓN DE PELIGROS GEOLÓGICOS POR MOVIMIENTOS EN MASA, EN EL CENTRO POBLADO TÚPAC AMARU I**

Departamento: Amazonas  
Provincia: Bagua  
Distrito: Imaza

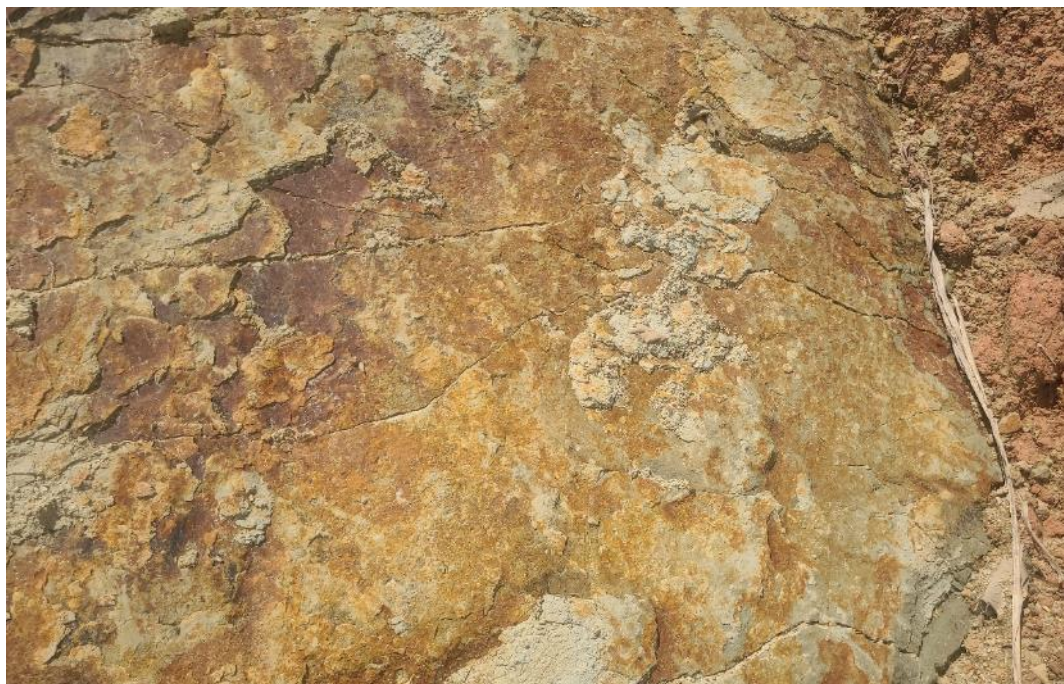
En el sector evaluado identificamos limolitas de coloración rojiza a amarillentas, cubierta por depósitos coluvio-deluviales producto de los movimientos en masa recientes (fotografía 1).

**Fotografía 1.** Limolitas de coloración rojiza a amarillentas, medianamente fracturada, moderadamente meteorizada.

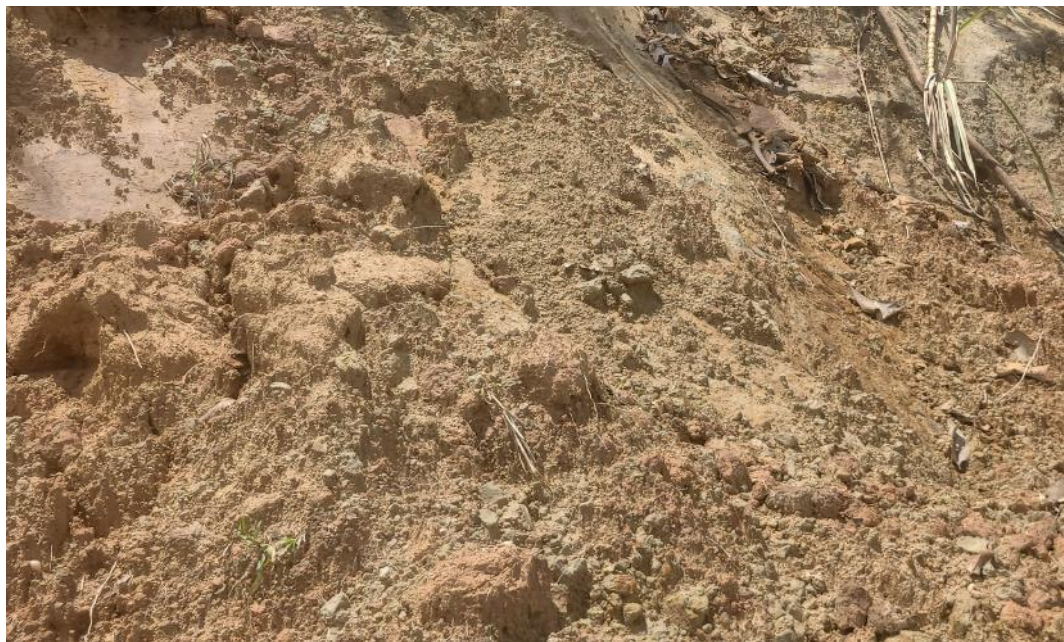
En la zona de evaluación este tipo de depósitos se distribuyen hacia el norte, conformados por gravas angulosas a subangulosas, en matriz limo arenosa de plasticidad media. (fotografía 2 y tabla 4).

**Fotografía 2.** Depósito coluvio – deluvial, conformado por gravas y gránulos en una matriz limo arenosa.

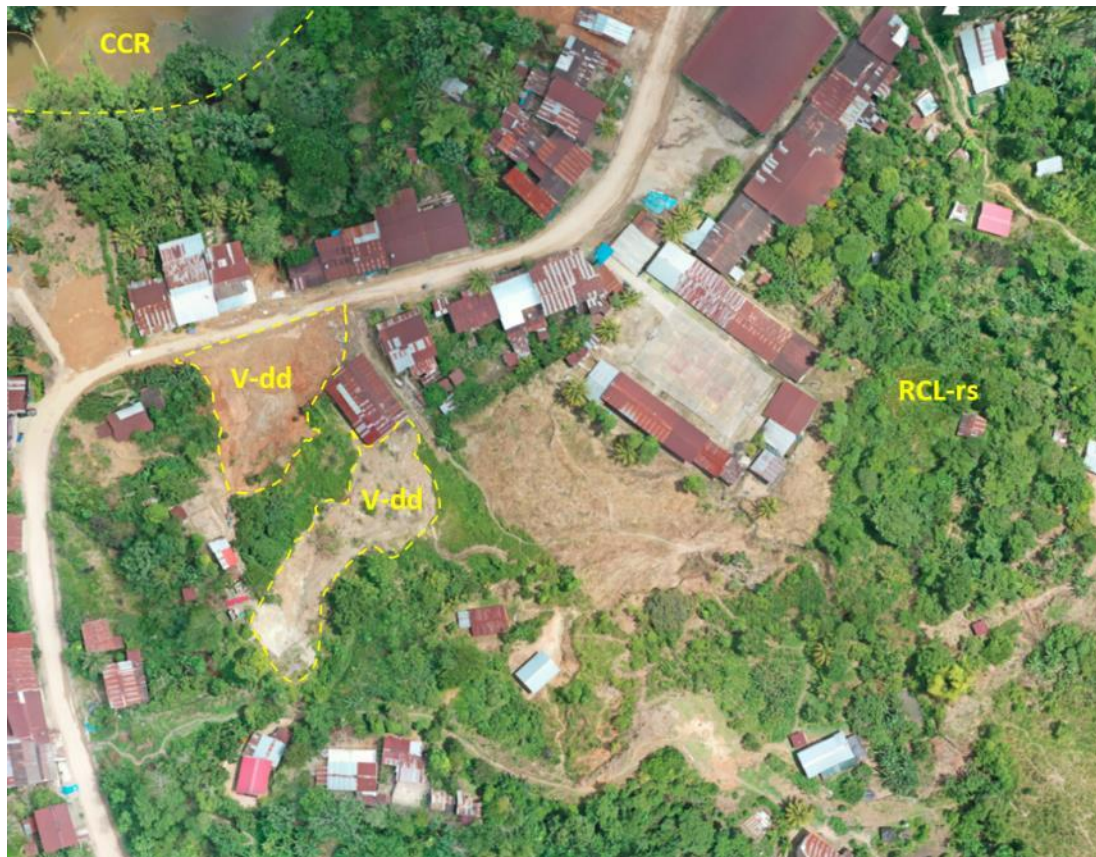
**Figura 7.** Geoformas cartografiadas en la localidad Túpac Amaru I: colina y lomada en roca sedimentaria (RCL-rs), vertiente con depósito de deslizamiento (V-dd) y cauce de río (CCR).

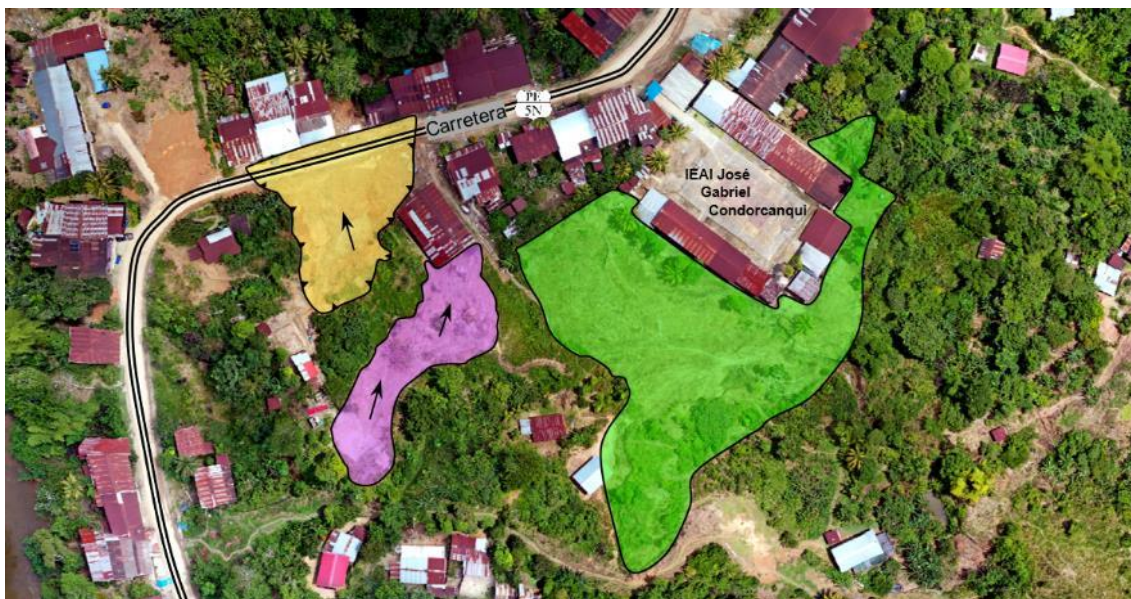
En la localidad Túpac Amaru I, se produjo un deslizamiento que afectó dos viviendas y la carretera en un tramo de 60 m, un flujo de detritos afectó terrenos con cultivos agrícolas, y erosión de ladera que puede afectar a la institución educativa agro industrial José Gabriel Condorcanqui. (figura 8 y 9).

**Figura 8.** Peligros geológicos en la localidad Túpac Amaru I: se delimitan los procesos de erosión de laderas (verde), deslizamiento (amarillo) y flujo de detritos (fucsia).

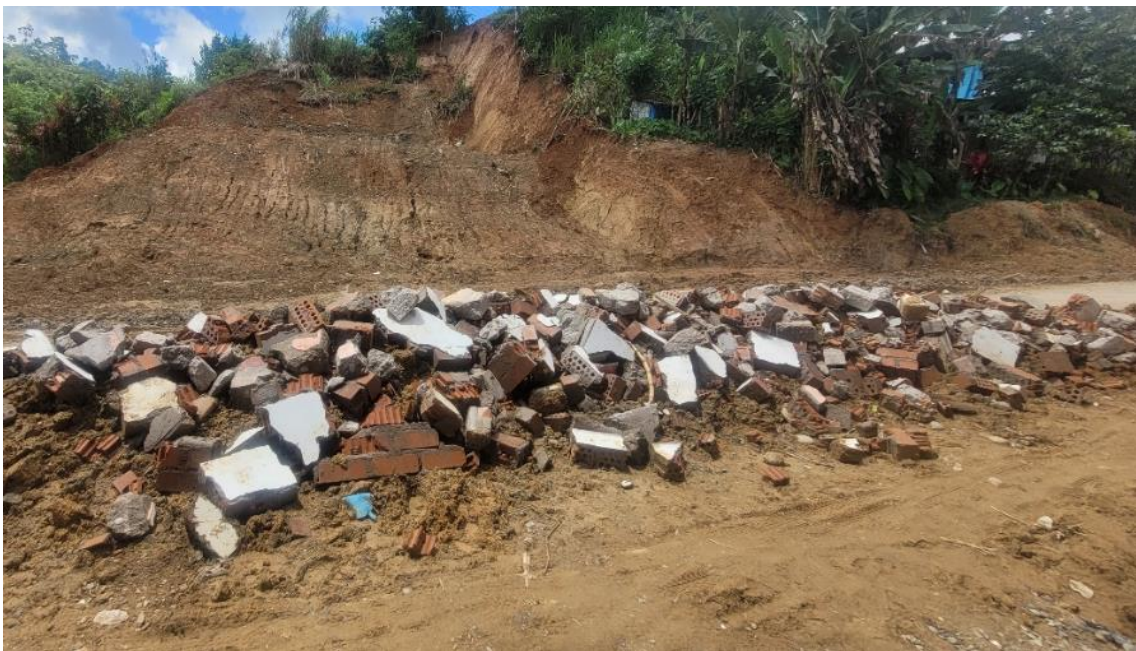
- Una vivienda destruida (fotografía 3).
- Carretera afectada temporalmente en un tramo de 60 m

**Fotografía 3.** Se observa restos de la vivienda destruida por el deslizamiento.

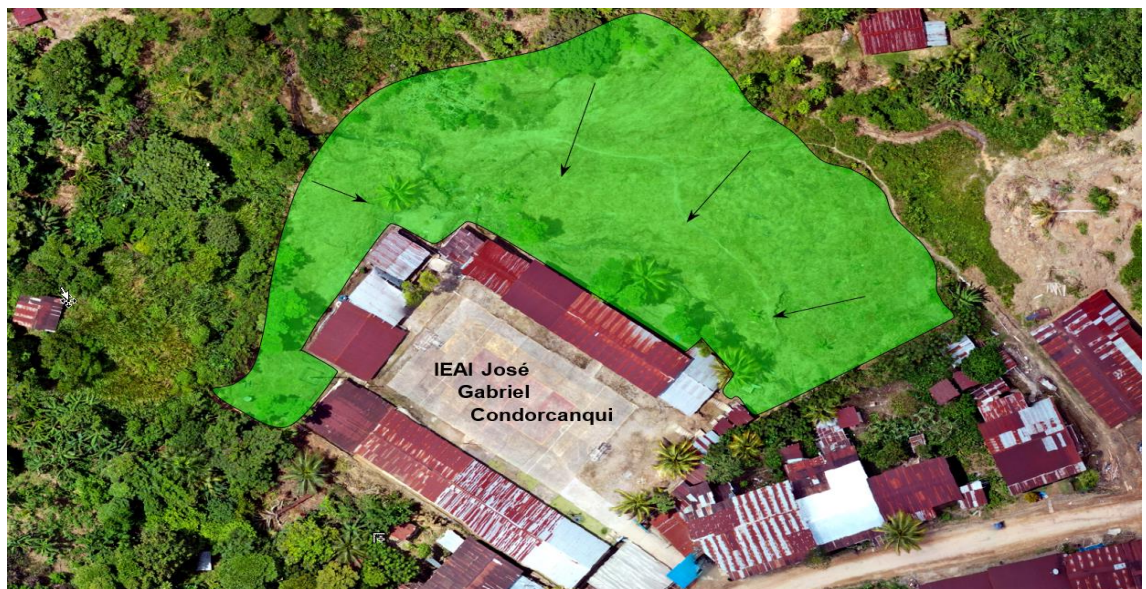
- Institución Agro Industrial José Gabriel Condorcanqui expuesta.
- Tres viviendas expuestas en la parte baja.

**Figura 11.** En la localidad Tupac Amaru I, se aprecia laderas afectadas por erosión laminar (verde), la cual puede afectar la IEAI, Gabriel Condorcanqui.

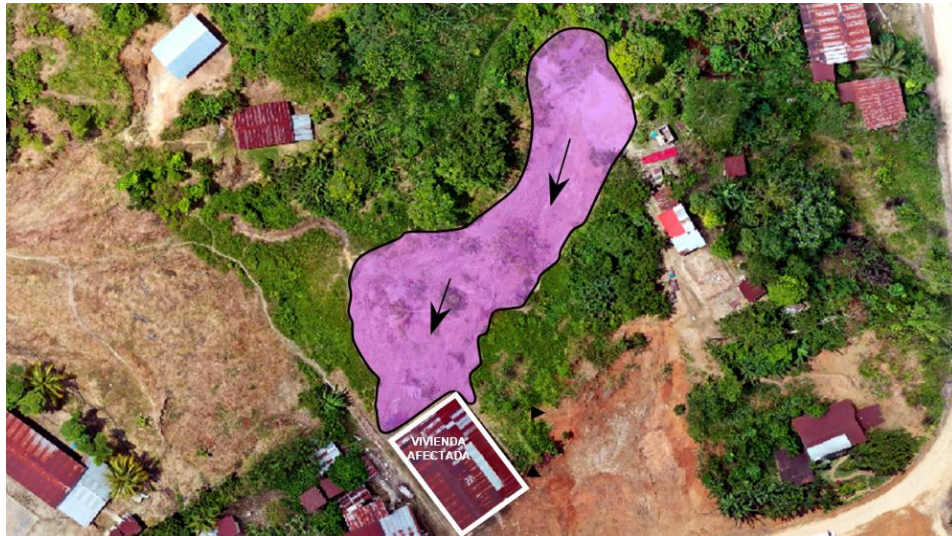
Al suroeste del sector evaluado, se identificó un flujo de detritos acarreados por la escorrentía durante épocas de lluvias intensas, afectando una vivienda (figura 12).

**Figura 12.** Se delimita la zona de flujo de detritos (en violeta).
