**Informe Técnico N° A7652**

# **EVALUACIÓN DE PELIGROS GEOLÓGICOS POR MOVIMIENTOS EN MASA EN EL ÁREA PROPUESTO PARA LA CONSTRUCCIÓN DEL CENTRO DE SALUD EN EL CENTRO POBLADO HUARITAMBO**

**Departamento: Áncash**

**Distrito: Cajay**

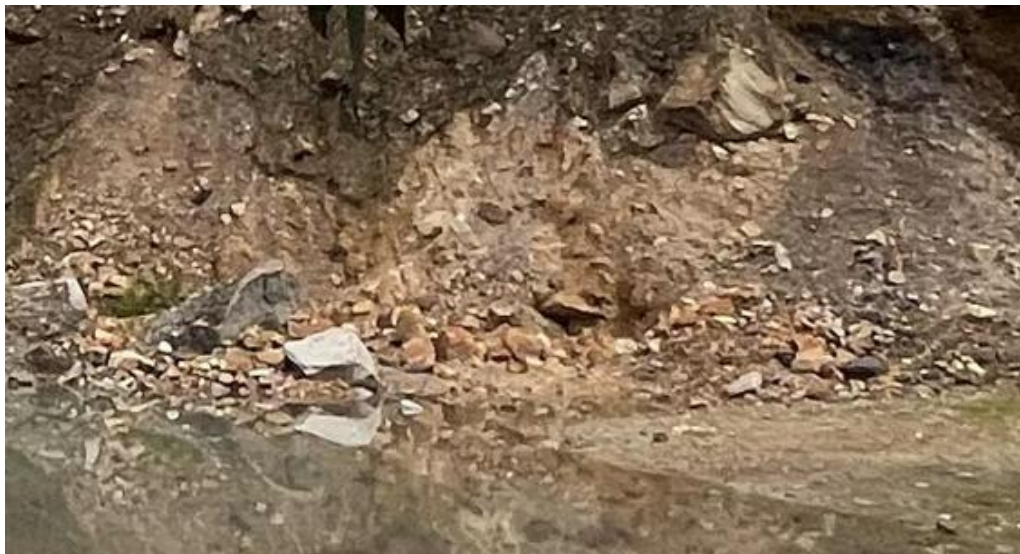
Son depósitos no consolidados, compuestos por bloques y cantos angulosos de tamaños variables, envueltos en matriz arcillo-limosa, de permeabilidad baja a moderada. Son de naturaleza litológica homogénea (fragmentos de areniscas de 4 a 30 cm) y producto de un corte de talud. El depósito se encuentra conformado por bloques (20%), gravas (40%), arena (5%), arcilla y limo (35%), (Fotografía 1).

Si bien es cierto en el área de estudio este tipo de depósitos principalmente se encuentran producto de cortes de talud que realizan dentro del cuerpo de un deslizamiento antiguo para cortes de carretera y extracción de material por parte de los pobladores.

**Fotografía 1.** Vista del depósito coluvial conformada por bloques (20%), gravas (40%), arena (20%), arcillo-limoso (20%), se puede observar que corresponde a un depósito no consolidado, producto de derrumbes.

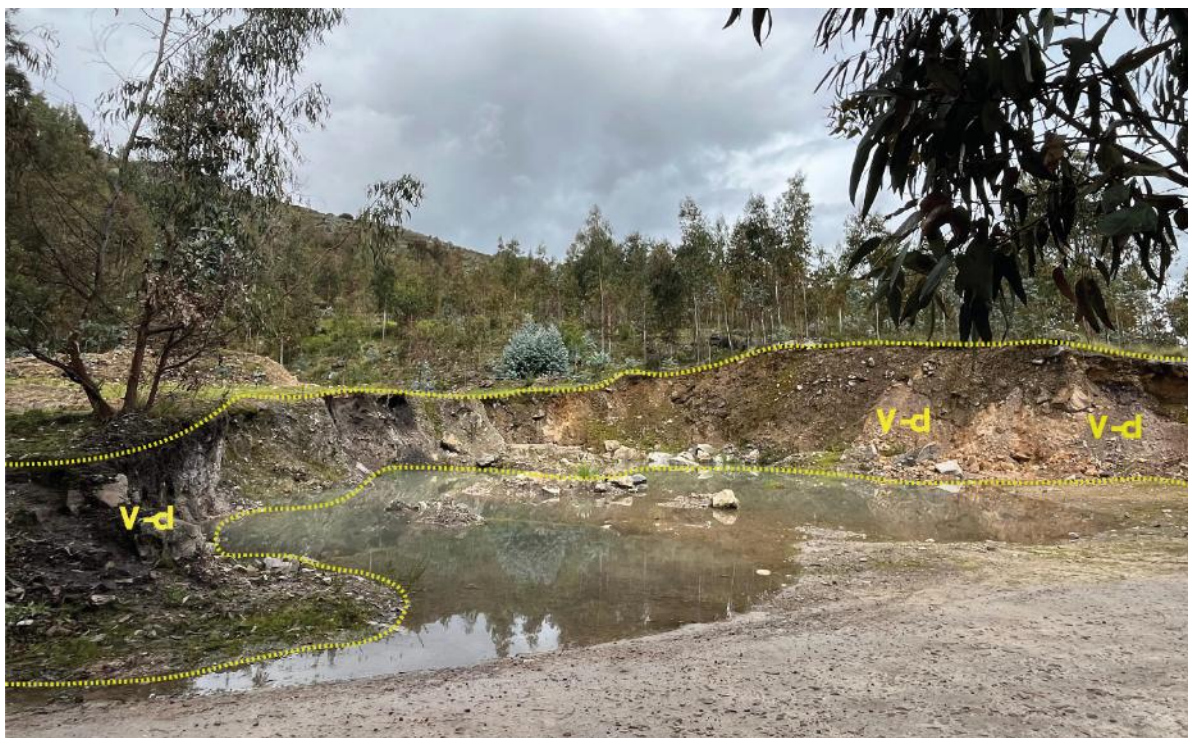
Subunidad formada por la acumulación intercalada de materiales de origen coluvial (acarreados y acumulados por efecto de la gravedad), estos se acumulan al pie de los taludes formados producto de derrumbes y cortes de talud que realizó la población para extraer material. Se pueden asociar geodinámicamente a la ocurrencia de movimientos en masa como derrumbes (figura 10), caída de rocas.

**Figura 10.** Vista de la Subunidad de vertiente o piedemonte coluvial (V-cl), cuyas laderas presentan pendientes muy escarpadas (mayores a 45°), se evidencia acumulaciones de agua producto de la inundación por parte de los canales de riego.

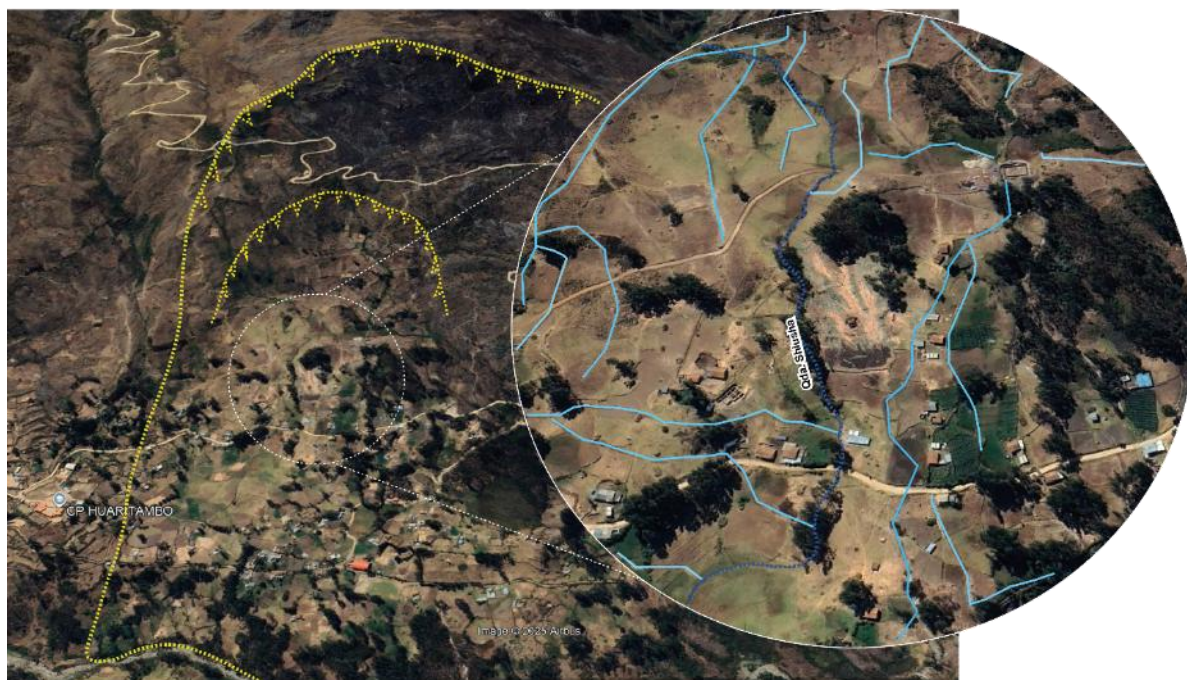
Debido a la existencia de múltiples canales de riego rústicos que cruzan de manera longitudinal y transversal el cuerpo del deslizamiento antiguo (Figura 13), los cuales no se encuentran en buenas condiciones, el agua se infiltra al suelo. La infiltración llena todos los poros del suelo y llegará un momento en la que superará la capacidad de infiltración.

Por otra parte, el material que conforma el deslizamiento presenta una matriz arcillo-limosa, la cual tiene la capacidad de absorber y retener agua; esto genera un aumento del peso y reduce su resistencia al corte; lo que incrementa la susceptibilidad del suelo para desprenderse o desplazarse ladera abajo por efectos de la gravedad. Esto quiere decir, que hay una gran probabilidad que el deslizamiento antiguo, en el tiempo se reactive.

**Figura 13.** Vista de deslizamiento antiguo, donde se muestra mediante un zoom parte del cuerpo del deslizamiento donde se visualiza múltiples canales de riego rústicos.

- 1) Se recomienda evitar el riego por inundación en los terrenos de cultivos y pastizales y optar por sistemas de riego tecnificado que minimizan la infiltración de agua.

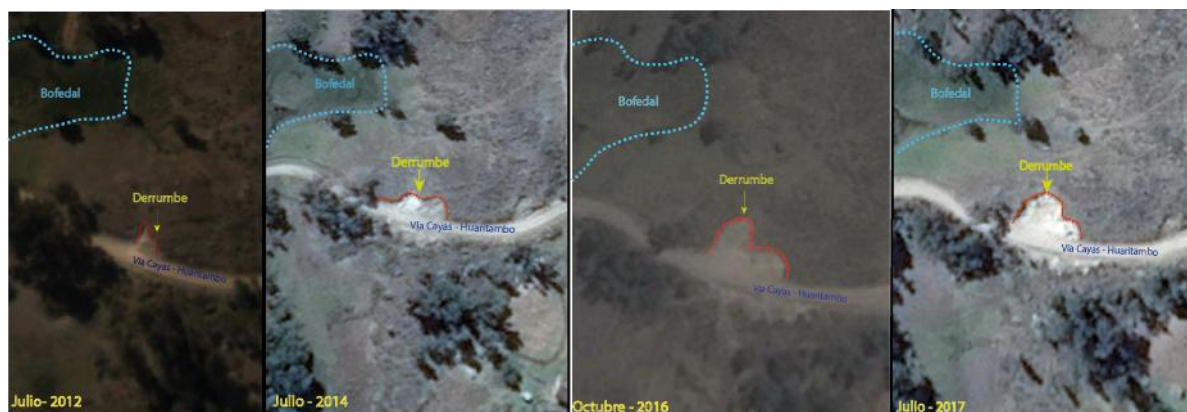
El derrumbe tuvo un avance retrogresivo ubicado en las coordenadas 262761 E; 8972310 N, donde el evento muestra un incremento de su avance, como se evidencia del análisis de las imágenes satelitales<sup>1</sup> multitemporales del 2012 (2.3 m de longitud de arranque), 2014 (16 m de longitud de arranque), 2016 (19 m de longitud de arranque) y 2017 (21 m de longitud de arranque), donde se evidencia también la presencia de un bofedal permanente ubicado a 30 m hacia el noreste del derrumbe (figura 15). Donde la dirección del movimiento es de este a oeste.

**Figura 15.** Imágenes multitemporales (2012-2017) donde se aprecia el derrumbe que se ubica en las coordenadas 262761 E; 8972310 N, en el 2012 mostrando un aumento de la longitud de arranque de 2.3 m; en el 2014, 16 m; en el 2016, 19 m; y en el 2017, 21 m. Se evidencia igualmente la presencia de un bofedal permanente.

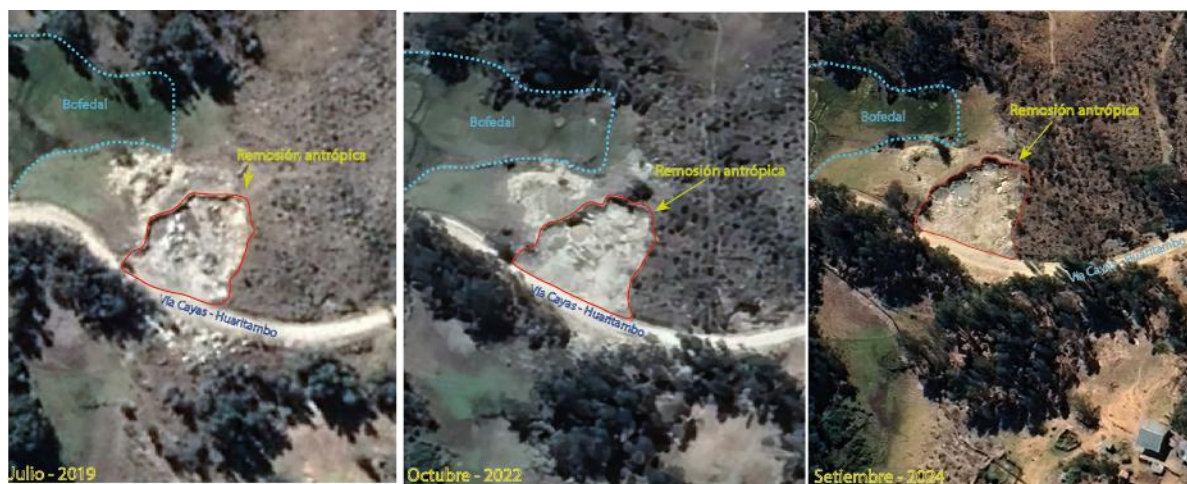
Desde el año 2019 el derrumbe mencionado líneas arriba fue antropizado (removido el material por parte de los pobladores de la zona), donde podemos visualizar las imágenes de julio 2019, octubre 2022 y setiembre 2024, en las coordenadas 262783 E; 8972326 N, que por la extracción del material<sup>2</sup> se ha contribuido con la inestabilidad del talud de 1.85 m de alto que corresponde a terrenos de pastizales. Al igual que la figura 6 se puede evidenciar la continua existencia del bofedal en la zona. (Figura 16).

**Figura 16.** Vista de remoción del suelo desde el año 2019 para la extracción del material. Se presenta un bofedal.

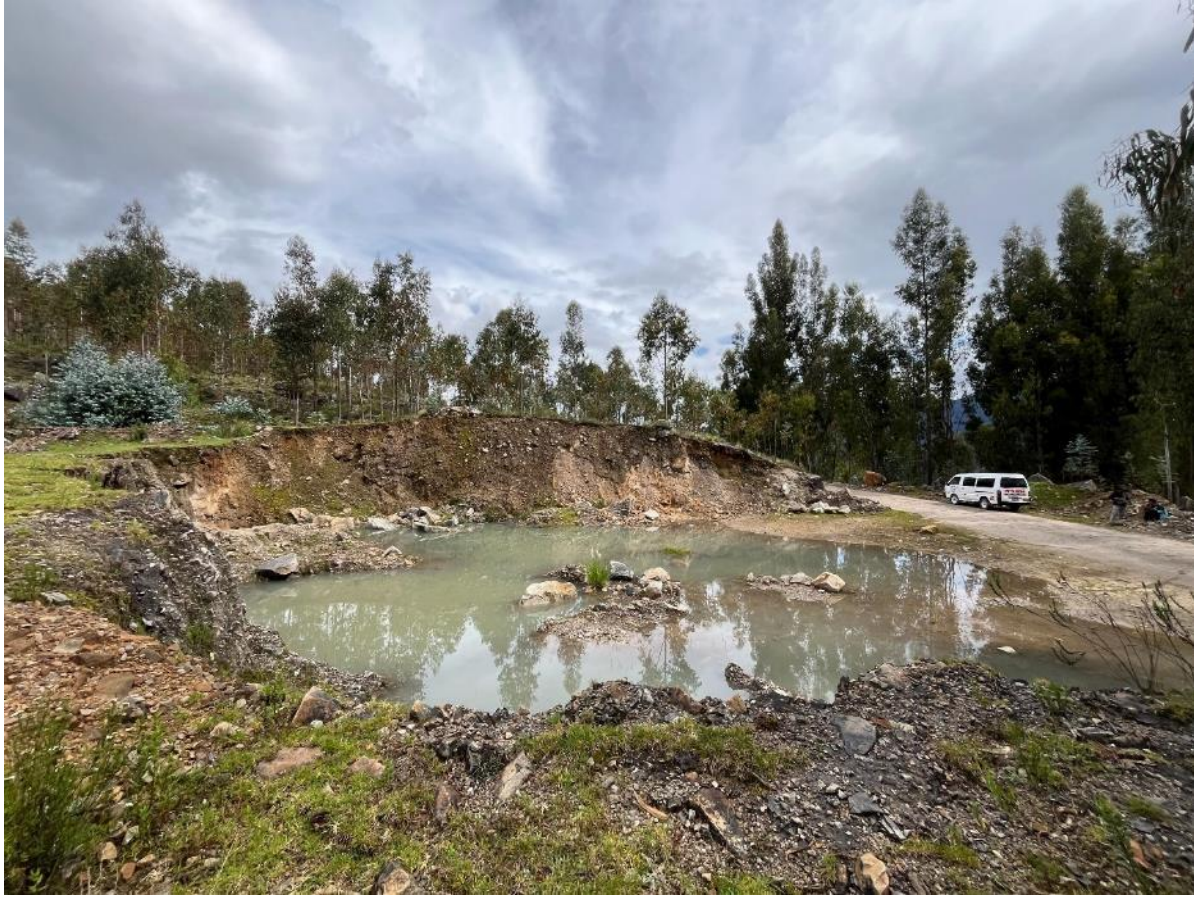
**Fotografía 2.** Vista de acumulaciones de agua dentro el área antropizada (para la extracción del material disponible), producto de la inundación por las aguas que discurren por los canales de riego.
