**Informe Técnico N° A7634**

# **EVALUACIÓN DE PELIGRO GEOLÓGICO POR DESLIZAMIENTOS Y FLUJO DE DETRITOS EN LOS CASERÍOS MEL, CHURIACO Y CENTRO POBLADO LA PECA**

(Distrito La Peca, provincia Bagua y departamento Amazonas)

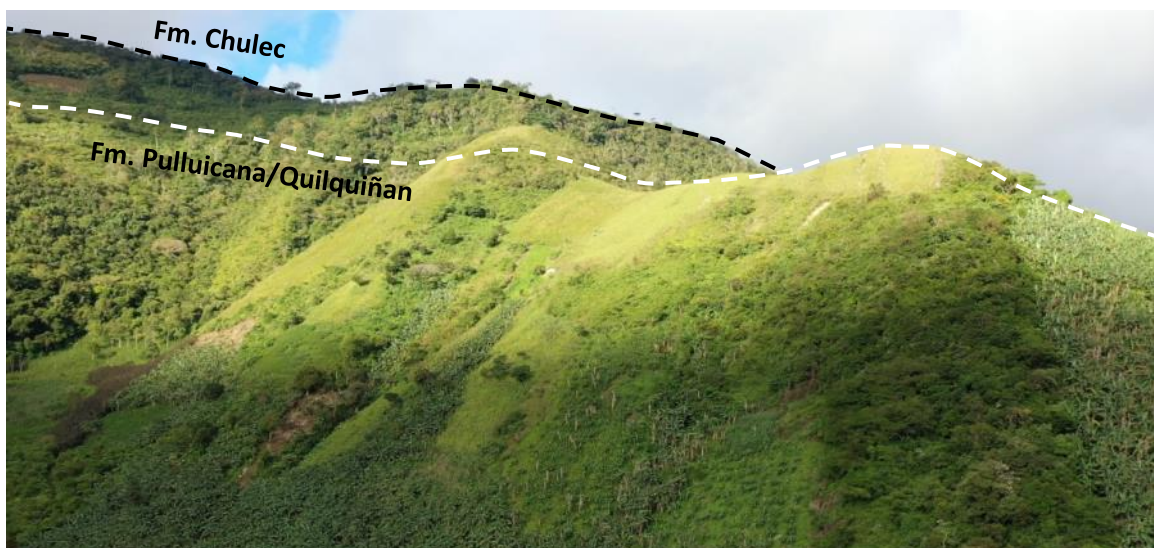
**Figura 3.** Montañas y lomas con afloramientos de calizas con intercaladas con lutitas de las Formaciones Pulluicana/Quilquiñan y Chulec en las inmediaciones de caserío Mel.

Las secuencias de las Formaciones Chulec y Pulluicana/Quilquiñan se encuentran en contacto y aportan sedimentos procedentes de la erosión de calizas y lutitas que se emplazan en las laderas donde se han identificado deslizamientos (figura 3).

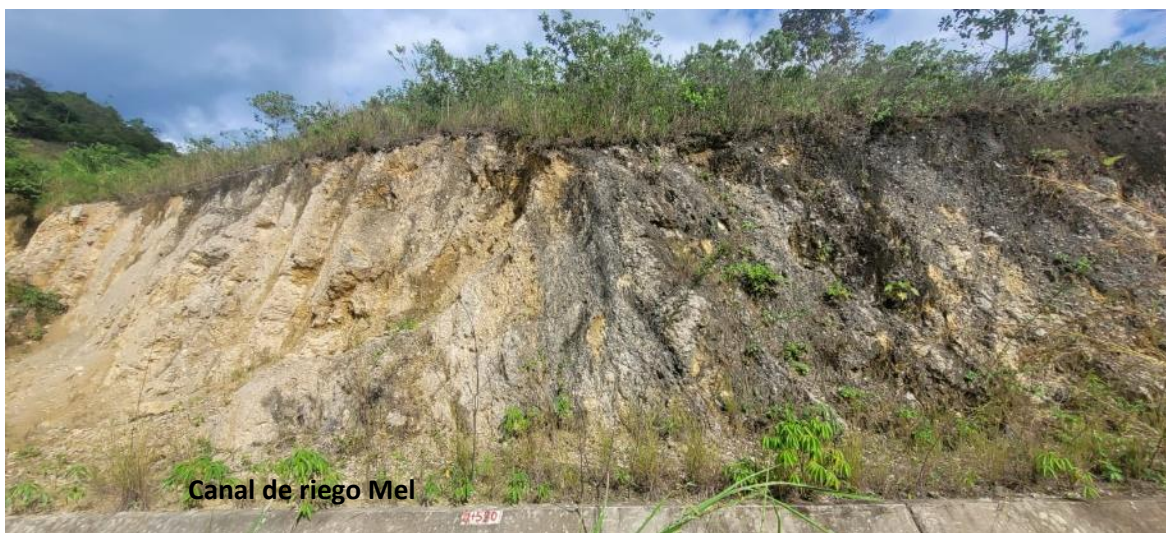
**Figura 4.** Calizas, lutitas y limolitas de las Formaciones Cajamarca y Celendín.

Estos afloramientos están conformados por lutitas y limolitas gris a verde, a veces se encuentran abigarradas, con intercalaciones de caliza delgadas grises. Estos afloramientos se observan en forma de franjas con dirección sureste a noroeste, ubicadas 1 km al suroeste el área urbana del caserío Mel. La Formación Celendín se encuentra en contacto con la Formación Cajamarca por medio de una falla inversa inferida (figura 4).

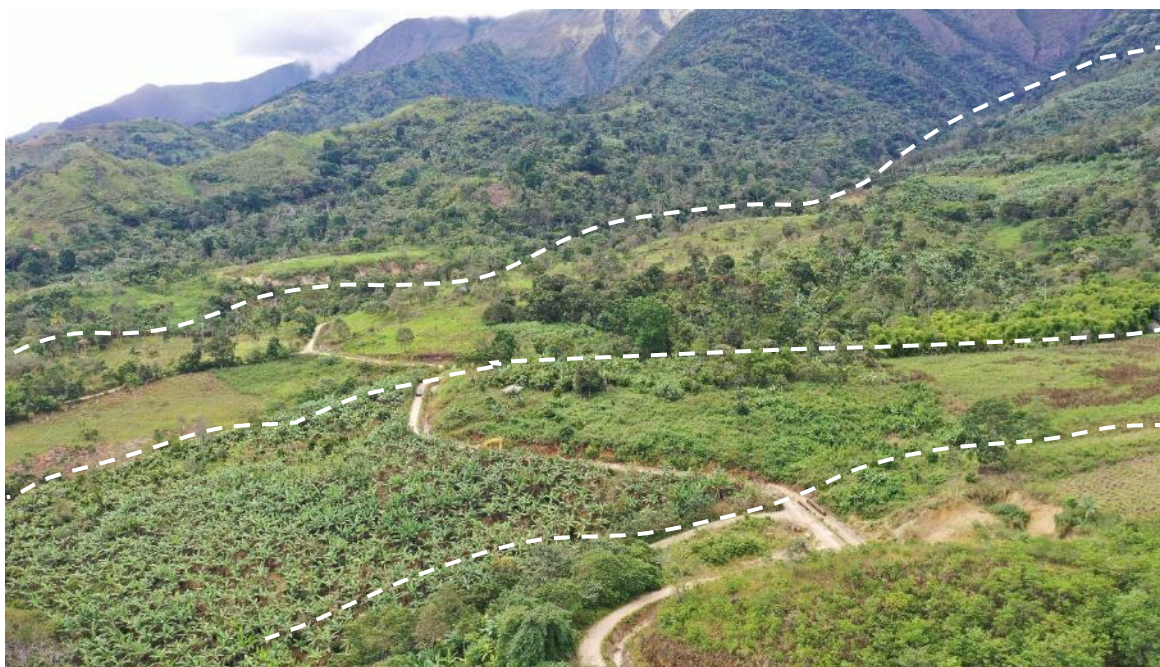
**Figura 5.** Vista de los depósitos coluvio deluviales del caserío Churiaco.

En la zona de evaluación este tipo de depósito se distribuyen en las inmediaciones de los tres caseríos evaluados, al norte y sur del caserío Mel y entre los caseríos Nueva Florida, La Peca y Churiaco.

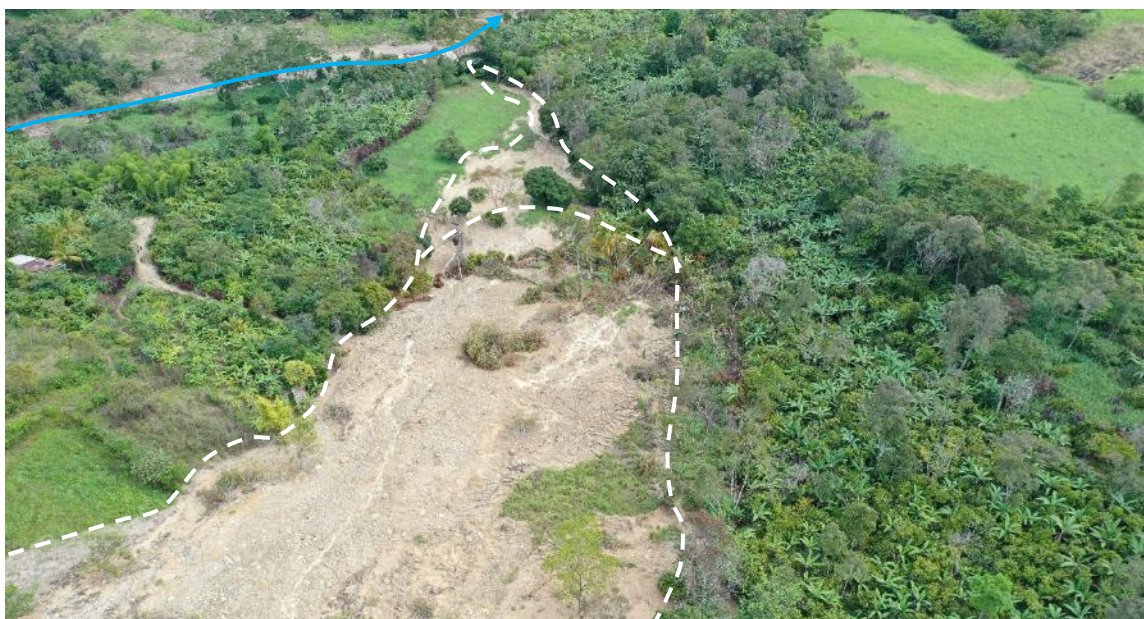
**Figura 6.** Vista de los depósitos coluviales originadas por el deslizamiento en el CP. Churiaco.

Son depósitos que se encuentran acumulados al pie de laderas, como material de escombros no consolidados, heterométricos constituidos por bolos (10%), cantos (20%), gravas (10%), gránulos (35%) de formas subangulosas a angulosas; además de arenas (25%). (figura 6).

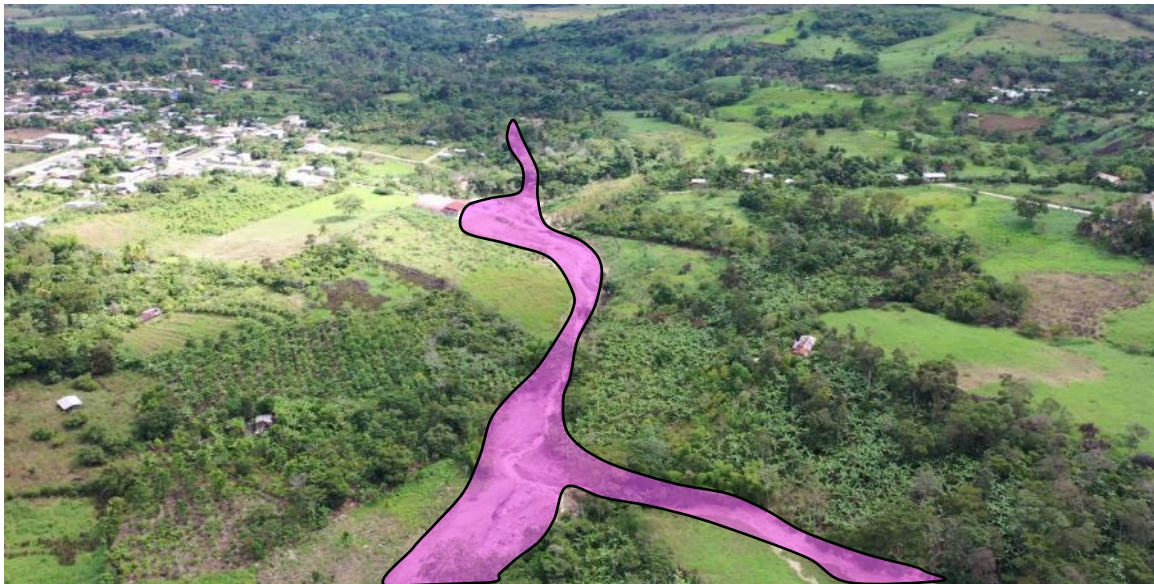
**Figura 7.** Depósitos proluviales originadas por el deslizamiento en el caserío Churiaco.

Estos depósitos están compuestos por fragmentos rocosos polimícticos y heterométricos (bloques, gravas y arenas) soportados en matriz areno-limosa, que han sido depositados en forma de chorreras a lo largo de la quebrada La Peca-Churiaco. Estos materiales están asociados directamente a las ocurrencias de flujos de detritos o huaicos (figura 7).

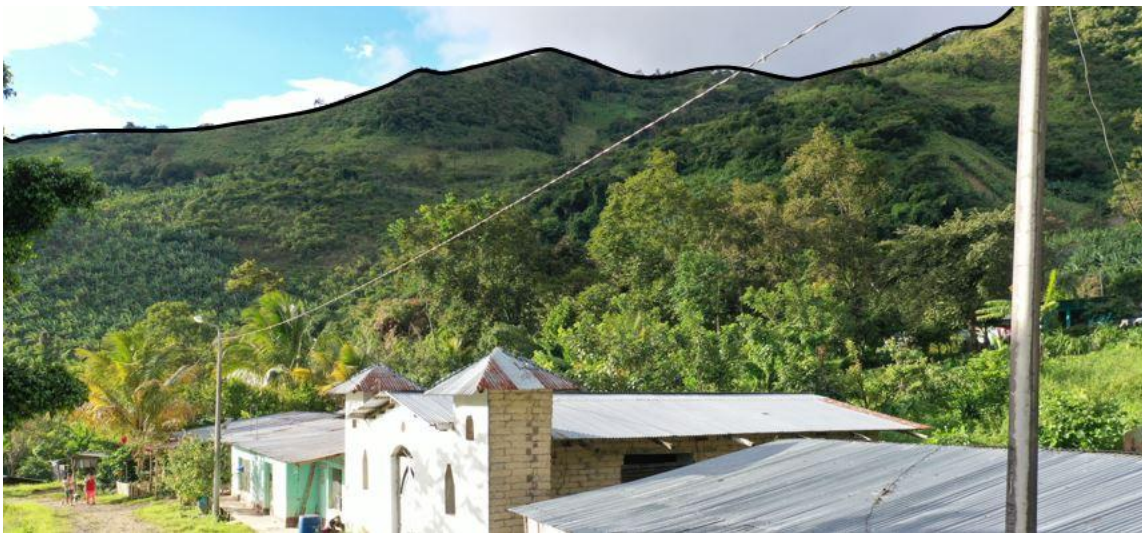
**Fotografía 1.** Montaña estructural en roca sedimentaria en las inmediaciones del caserío Mel.

**Subunidad de montaña estructural en roca sedimentaria (RME-rs):** Esta unidad geomorfológica se distribuye ampliamente en las inmediaciones del caserío Mel y al norte y noreste de los caseríos Nueva Florida, Churiaco y La Peca, están conformados por calizas con intercalaciones de lutitas negras que modelan relieves con pendientes fuertes a muy escarpadas. Las montañas se distribuyen en gran parte del área de evaluación, conforman relieves que alcanzan hasta los 1580 m s.n.m hacia el este (fotografía 1).

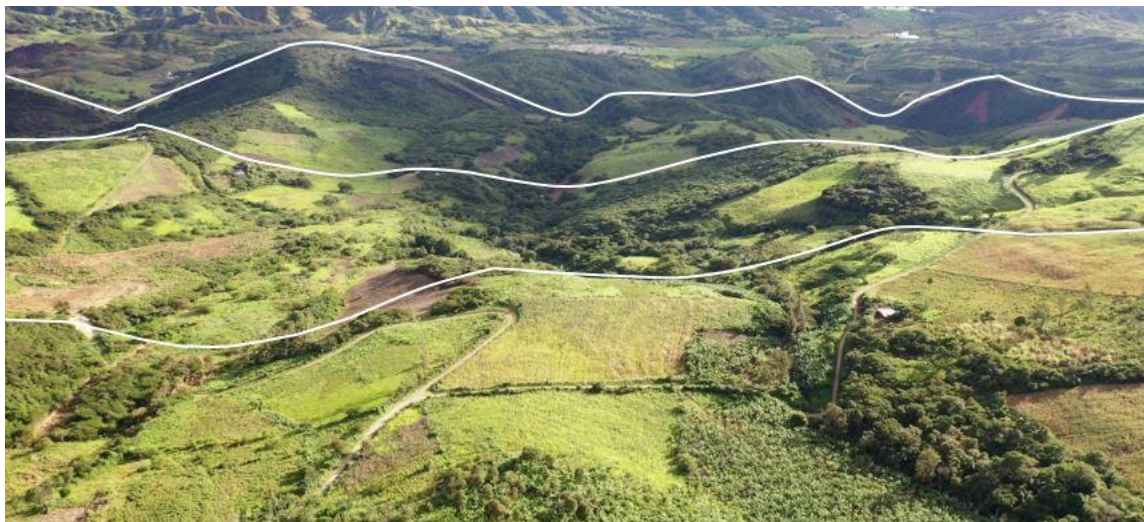
**Figura 11.** Colinas y lomadas en roca sedimentaria en las inmediaciones del caserío Mel.

**Subunidad de lomada en roca sedimentaria (RL-rs):** Se distribuye ampliamente a 300 m al oeste y suroeste del caserío Mel y en las inmediaciones de los caseríos Nueva Florida Churiaco y la Peca, están conformados por lutitas y limolitas gris a verde con intercalaciones de caliza grises que modelan relieves con pendientes moderas a fuertes (figura 11).

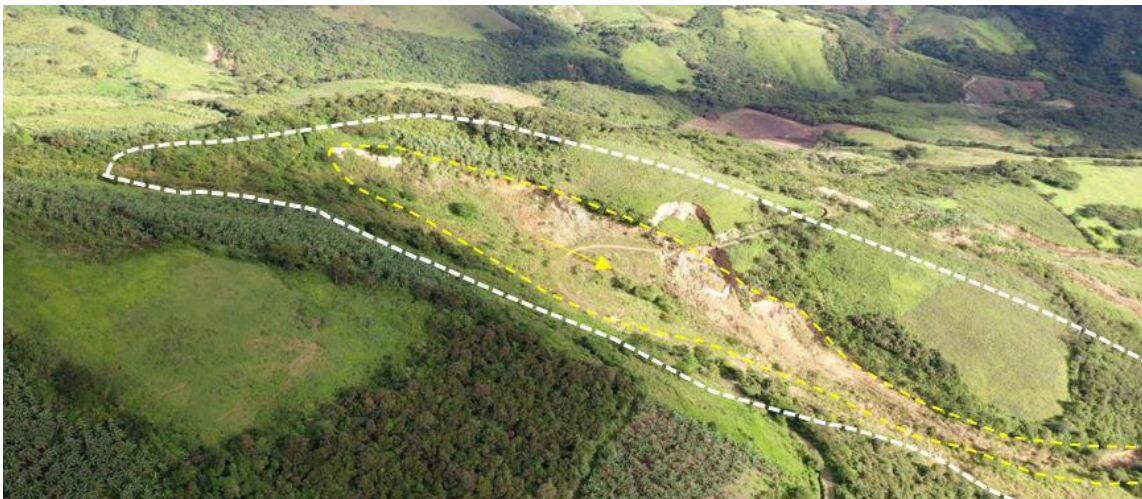
**Figura 12.** Vertiente o piedemonte coluvio deluvial al este del caserío Mel (línea discontinua blanca), donde se desarrollan deslizamientos recientes (línea discontinua amarilla).

depósitos se pueden asociar a la ocurrencia de movimientos en masa de tipo complejos, deslizamientos y flujo de detritos (figura 12).

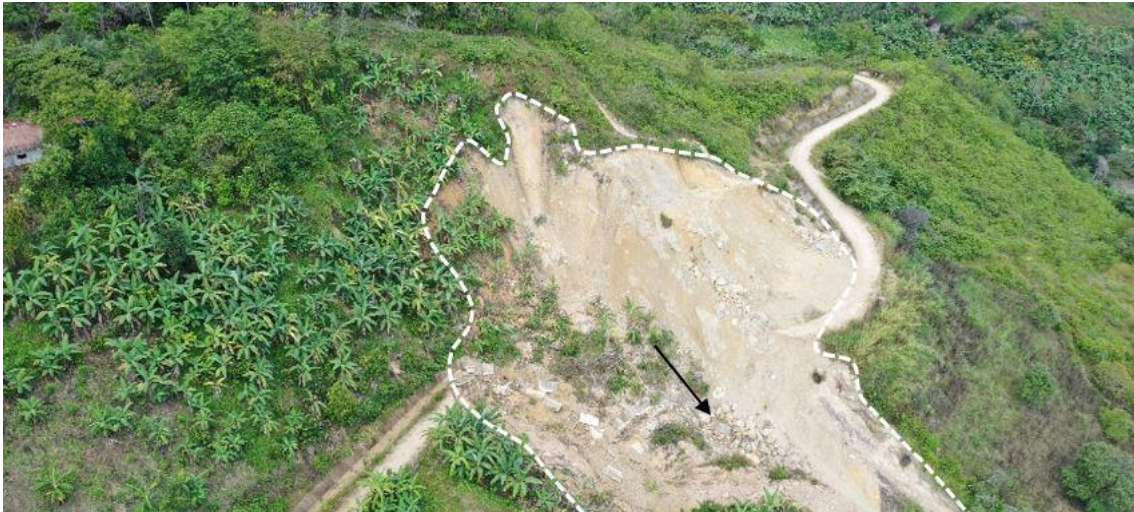
**Figura 13.** Vertiente con depósito de deslizamiento en el caserío Churiaco.

**Subunidad de vertiente con depósito de deslizamiento (V-dd):** Esta geoforma es el resultado de la acumulación de materiales movilizados debido al deslizamiento, modifican localmente la forma de las laderas con pendientes fuertes a muy escarpadas. El deslizamiento ocurrido el 23 de marzo, transportó gran cantidad de materiales conformados por bolos, cantos y gravas en una matriz arenosa que alcanzó 270 m de largo (figuras 13 y 15).

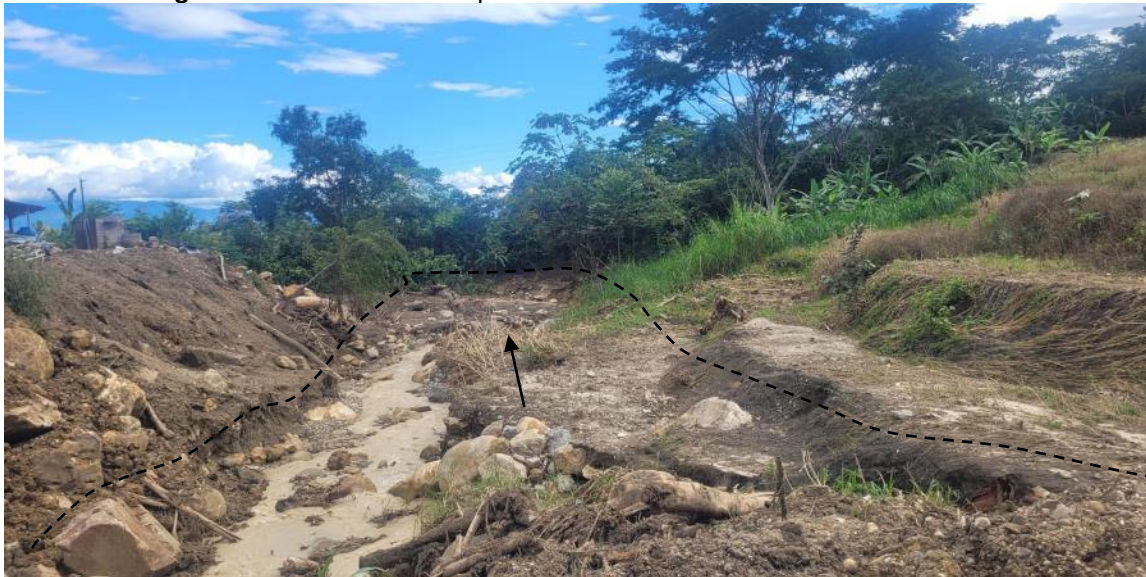
**Figura 14.** Vertiente o piedemonte aluvio-torrencial en el caserío La Peca.

**Subunidad vertiente o piedemonte aluvio-torrencial (P-at):** Se encuentra posicionada al pie de estribaciones andinas o sistemas montañosos y se encuentra ligeramente inclinada y extendida. Está conformada por la acumulación de sedimentos acarreados por corrientes de agua estacionales o excepcionales, que pueden formar abanicos (Vílchez et al., 2019). En el área de evaluación, esta subunidad se distribuye hacia el área urbana del centro poblado Yacupe desde los 915 hasta 840 m de altitud (figuras 14 y 15).

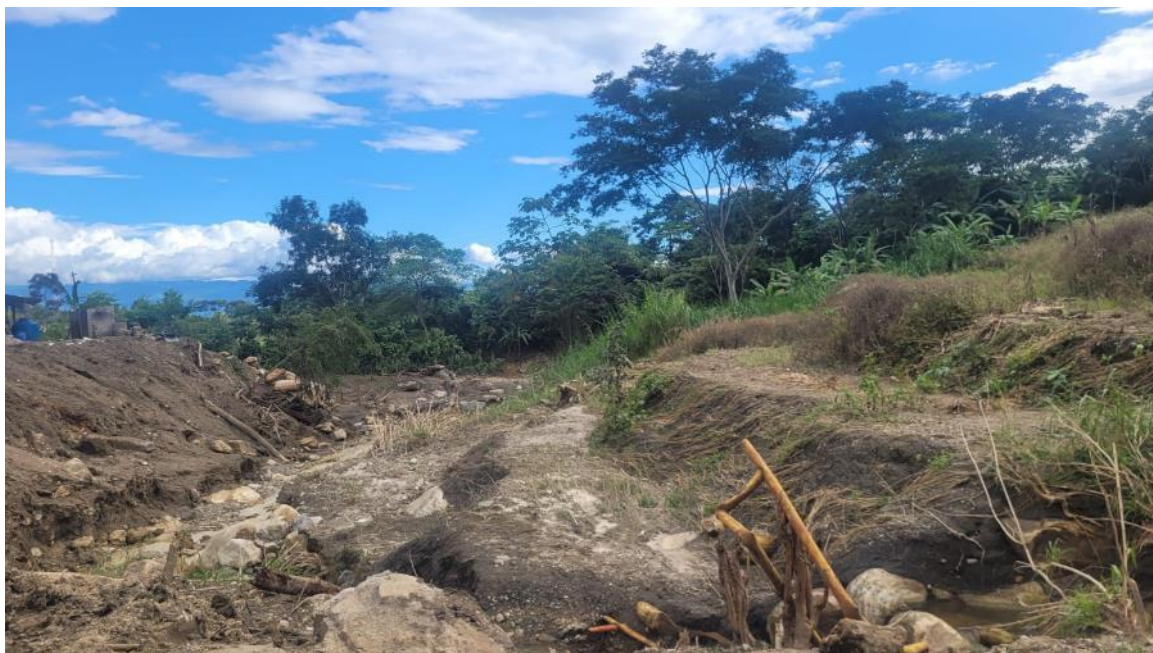
**Fotografía 2.** Flujo de detritos en la quebrada La Peca.

- Composición del depósito: Bloques (15%), cantos (20%), gravas (20), arenas y arcillas (45%).
- Distancia recorrida: 3.6 km.
- Obstrucción de vía: 50 m.

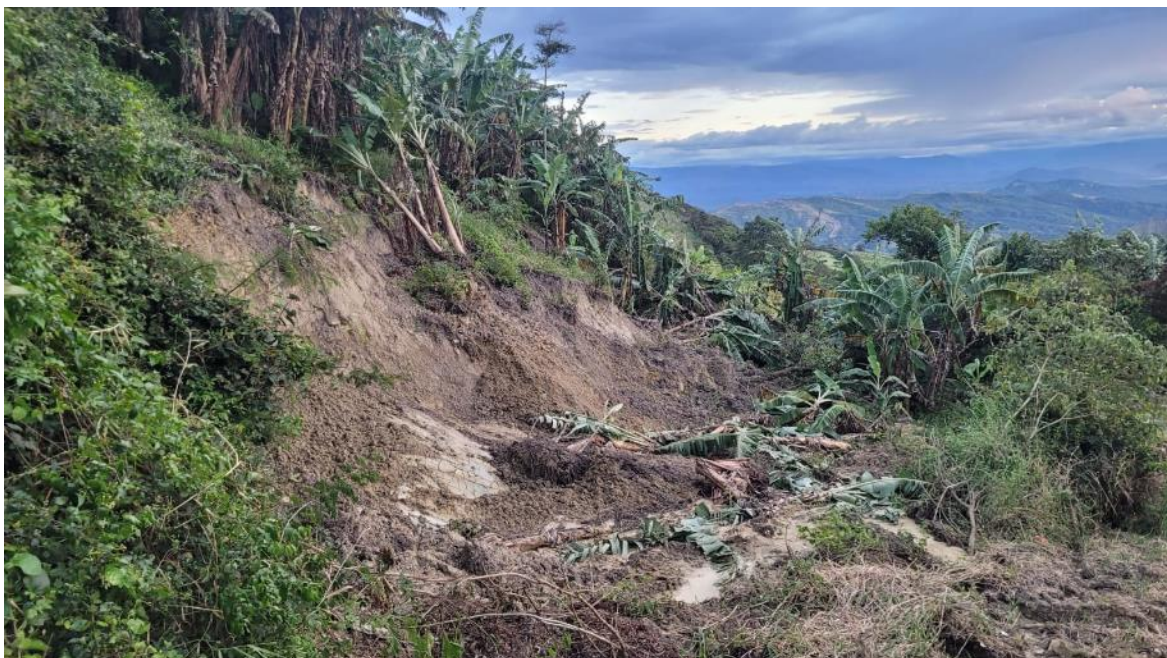
**Fotografía 3.** Afloramientos de calizas y lutitas en las inmediaciones del caserío Mel.

En las inmediaciones del caserío Mel afloran calizas margosas con intercalaciones de lutitas, limolitas y margas de las formaciones Pulluicana (KsP-ft/re) y Chulec (Ki-ch), estas secuencias se encuentran cubiertas por depósitos coluvio-deluviales poco consolidados y medianamente saturados. Este tipo de rocas, tienen condiciones geomecánicas desfavorables, caracterizadas por el fuerte fracturamiento debido a la presencia de estructuras geológicas como pliegues y fallas regionales con dirección noroeste sureste.

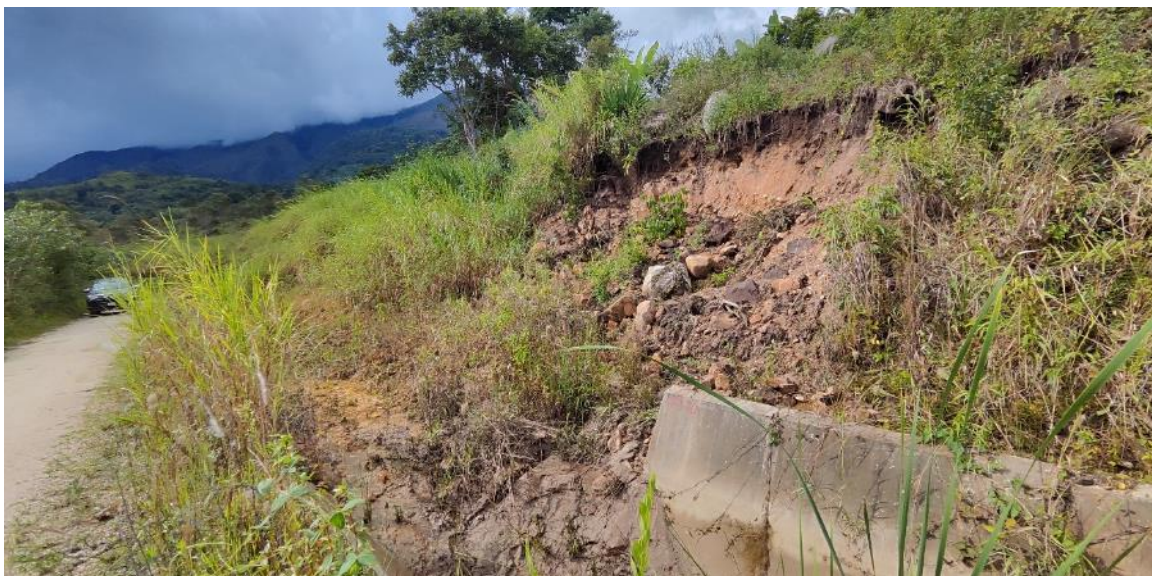
**Fotografía 4.** Depósitos coluvio-deluviales con presencia de clastos y gravas en una matriz areno arcillosa en las inmediaciones del caserío Churiaco.

Los materiales y sedimentos de cobertura coluvio-deluvial se encuentran poco consolidados, en mayor porcentaje conformados por una granulometría gruesa: bolos (10%), cantos (10%), gravas (10%), gránulos (25%) de formas subangulosas a subredondeada; todo envuelto en una matriz areno arcillosa (45%).

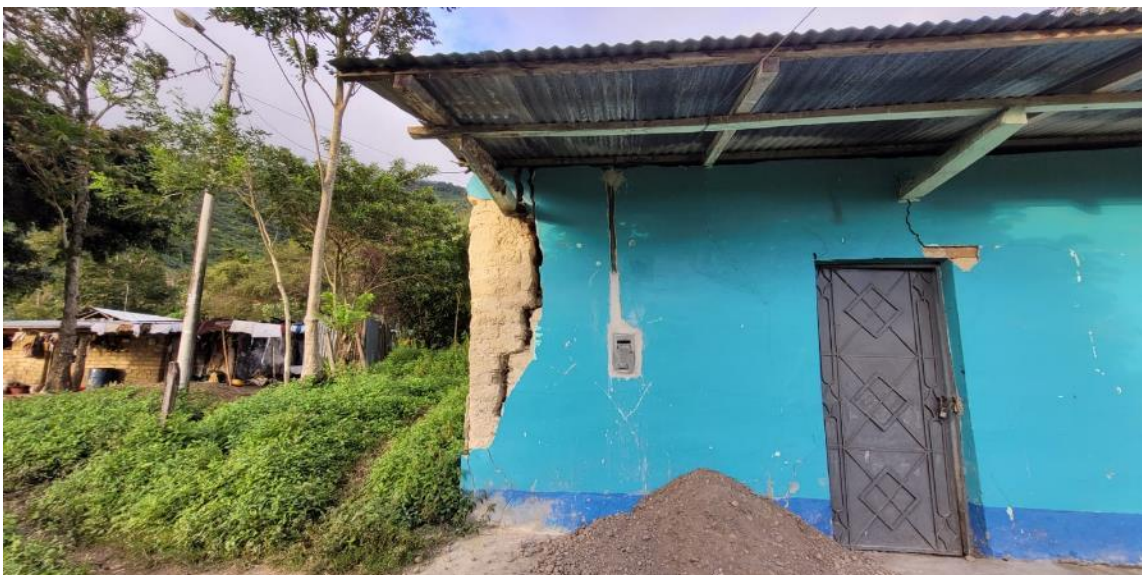
**Fotografía 5.** Estructura dañada de la escuela de nivel inicial no escolarizado del Mel.

Los deslizamientos han afectado la I.E. 17295 de nivel primario y un local de Inicial no escolarizado, en las paredes se observan grietas con aberturas mayores a 5 cm, además

de desplazamiento laterales y verticales de las veredas de hasta 20 cm, las estructuras mencionadas han sido declaradas inhabitables (fotografías 5 y 6).

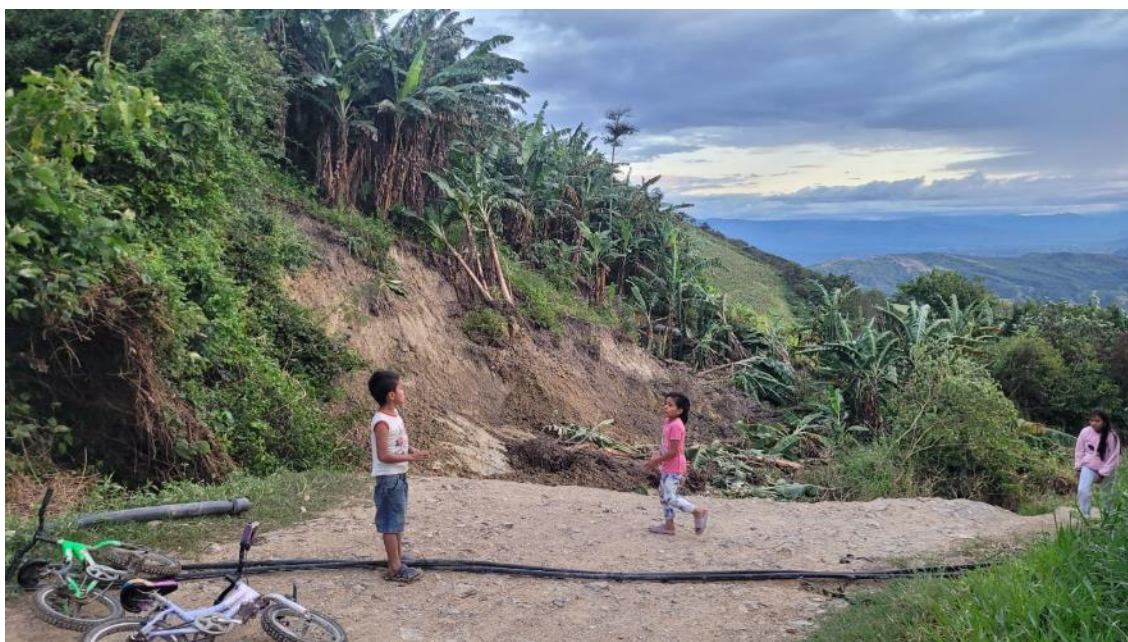
**Fotografía 7.** Tramo de 106 m de la vía de acceso hacia El Mel debido al deslizamiento DR-aM2.

En el caserío Mel se han dimensionado un total de 380 m lineales de la trocha carrozable que comunica el caserío Mel hacia Espinal, en 3 tramos afectados por deslizamientos recientes de tipo rotacional (fotografía 7).

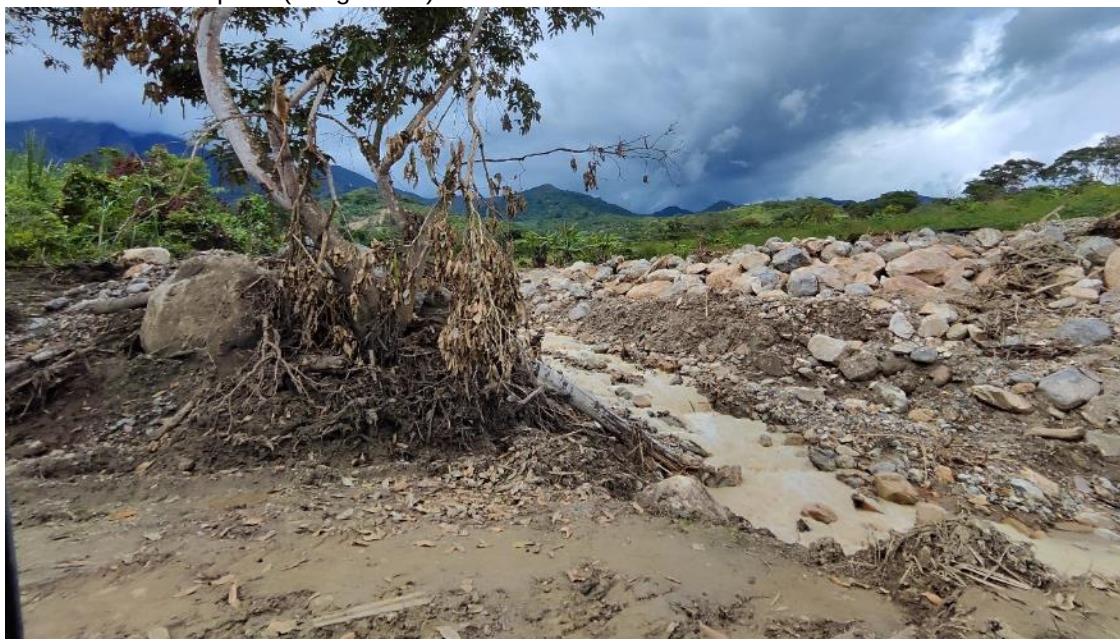
**Fotografía 8.** Tramo de 55 m de la vía de acceso del caserío Churiaco hacia Nueva Florida, afectado por flujo de detritos.

En el caserío Churiaco, La Peca, se interrumpieron varios tramos de carreteras en una longitud de 55 m, por el paso del flujo de detritos que tuvieron alturas hasta de 2 m, dejado gran cantidad de detritos a su paso (fotografía 8).

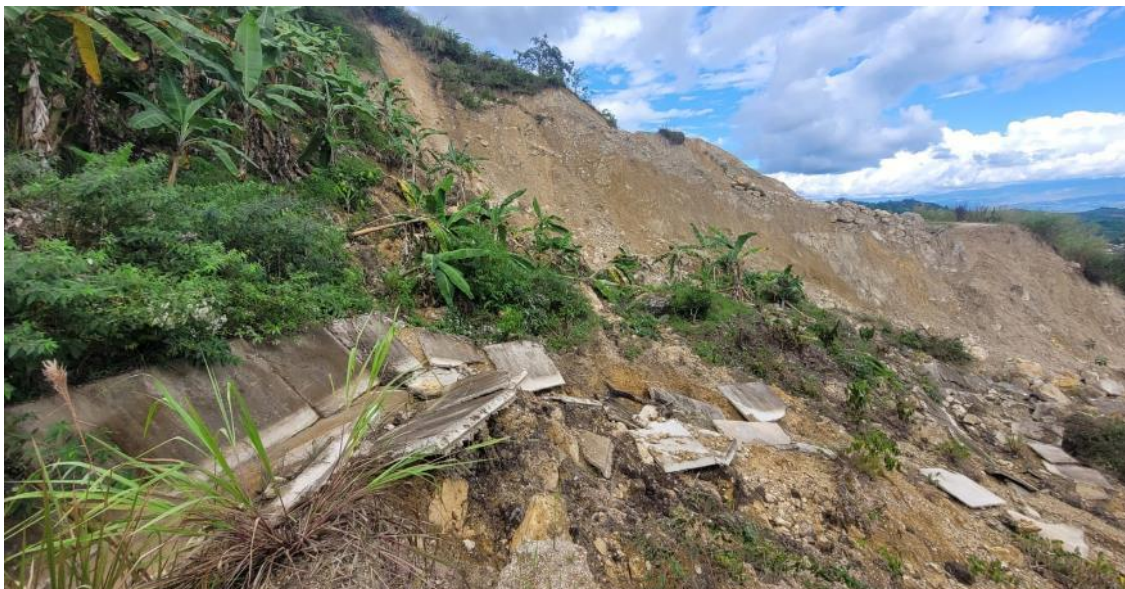
**Fotografía 9.** Canal La Peca en el caserío Churiaco, afectado por el deslizamiento DR-aCH2.

Debido a los deslizamientos ocurridos en el caserío Churiaco, se ha destruido el canal de riego La Peca en un tramo de 100 m, dejando sin abastecimiento de agua a terrenos de cultivo (fotografía 9).
