FICHA TÉCNICA REFERENCIAL DE PUNTOS CRÍTICOS PARA EL MANTENIMIENTO DEL CAUCE, EN EL SECTOR CHUGAY,
DISTRITO DE CHUGAY, PROVINCIA DE SANCHEZ CARRION, DEPARTAMENTO DE LA LIBERTAD

FTR-MC-PREV N° 0640-2025-ANA-AAA.M-ALA.H

PROPUESTA DE LA ACTIVIDAD: LIMPIEZA Y DESCOLMATACIÓN PARA EL MANTENIMIENTO DEL CAUCE DE LA QUEBRADA
MIRAFLORES, SECTOR CHUGAY, DISTRITO DE CHUGAY, PROVINCIA DE SANCHEZ CARRION, DEPARTAMENTO DE LA
LIBERTAD

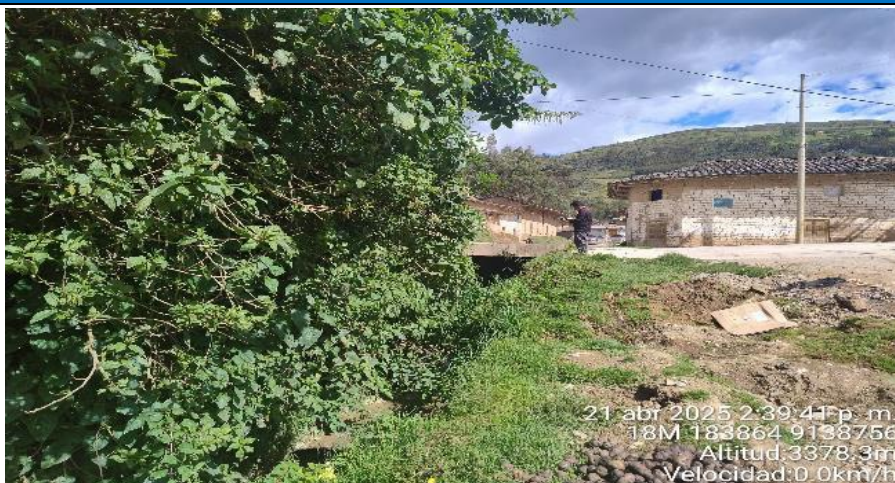
FIGURA N°01: RECORRIDO E IDENTIFICACION DE TRAMOS CRÍTICOS DESDE EL PUNTO DE INICIO, DONDE SE PUEDE VISUALIZAR QUE LA QUEBRADA EN SU MARGEN IZQUIERDA Y DERECHA AFECTADO A VIVIENDAS, EROSIONANDO TERRENOS EN MAXIMAS AVENIDAS.

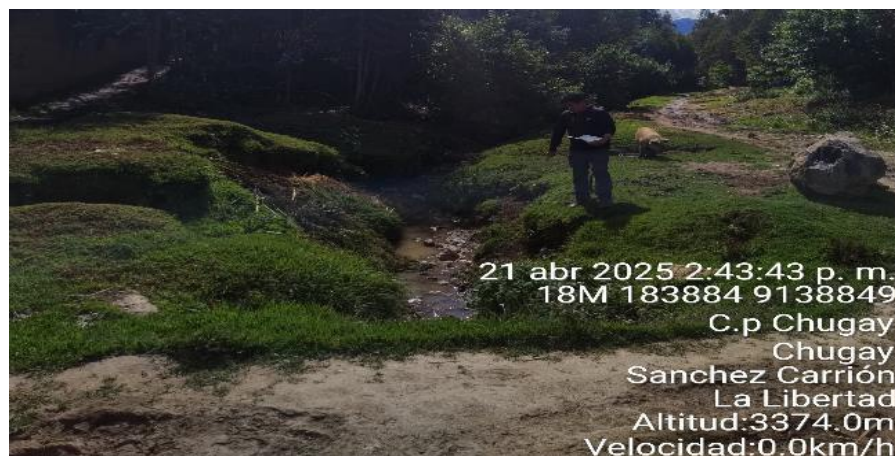
FIGURA N°02: EN EL RECORRIDO SE OBSERVA QUE LA QUEBRADA, EN SU MARGEN IZQUIERDA Y DERECHA VIENE AFECTADO VIVIENDAS, EROSIONANDO TERRENO.

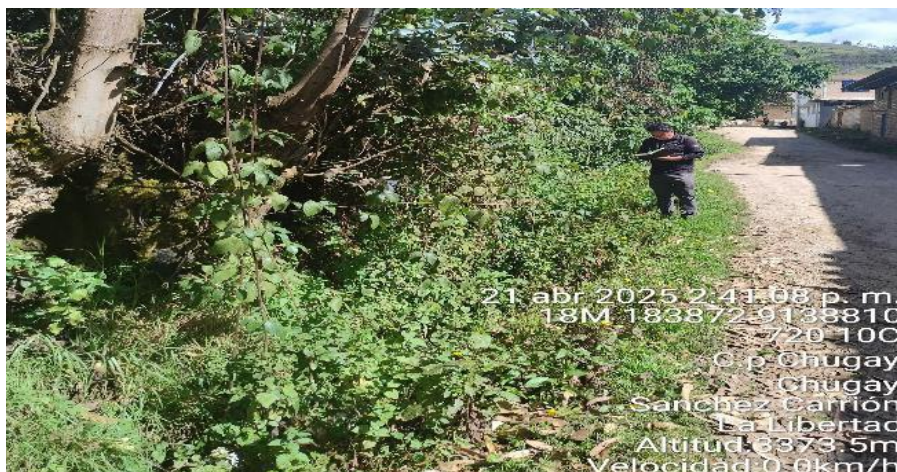
FIGURA N°03: EN AMBAS MARGENES DE LA QUEBRADA LLENO DE MALEZAS.
