ESTUDIO DE EVALUACIÓN DEL RIESGO DE DESASTRES POR REPTACION DE SUELO EN LA LOCALIDAD DE PROGRESO, DISTRITO DE ZAPATERO - PROVINCIA DE LAMAS – DEPARTAMENTO SAN MARTIN

INFORME N°007-2025-GRSM/ORSDNA

LOCALIDAD : PROGRESO
DISTRITO : ZAPATERO
PROVINCIA : LAMAS
DEPARTAMENTO : SAN MARTÍN

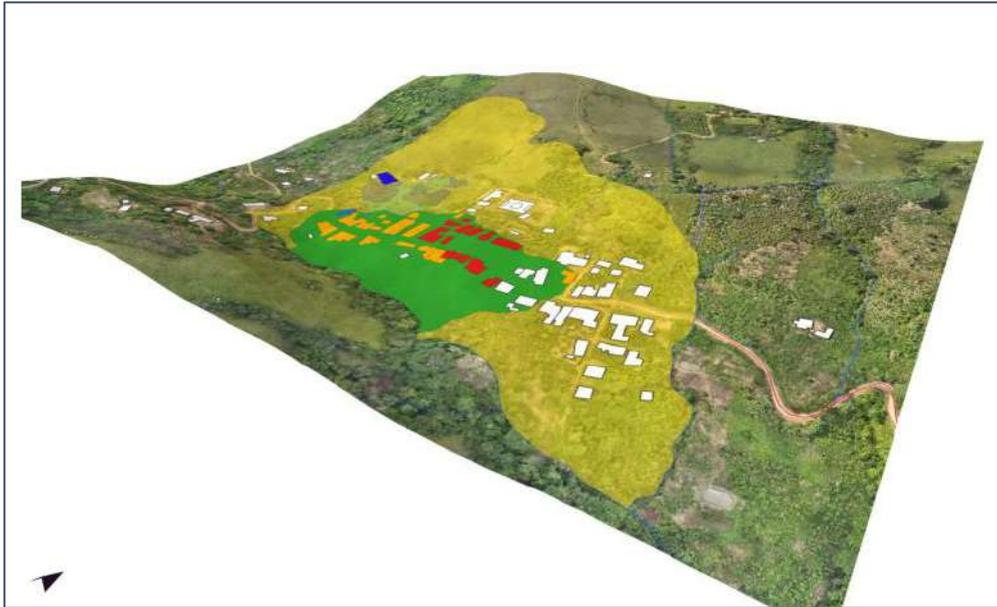
Ilustración N° 1: Zona crítica de un antiguo deslizamiento y reptación de suelo en el caserío de Progreso

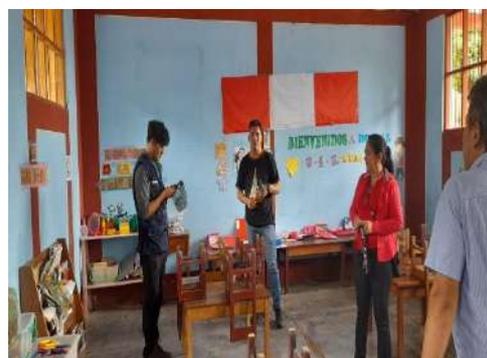
Exterior de la institución educativa observando un agrietamiento en la vía.

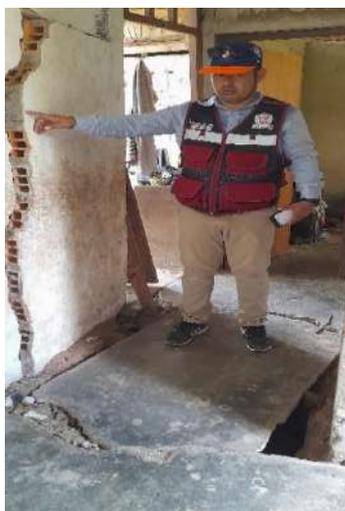
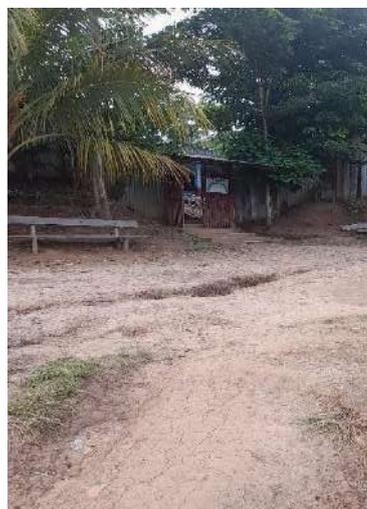
Levantamiento de información de las aulas de la institución educativa N° 0692 de la localidad de Progreso.

Levantamiento de información de las viviendas afectadas.

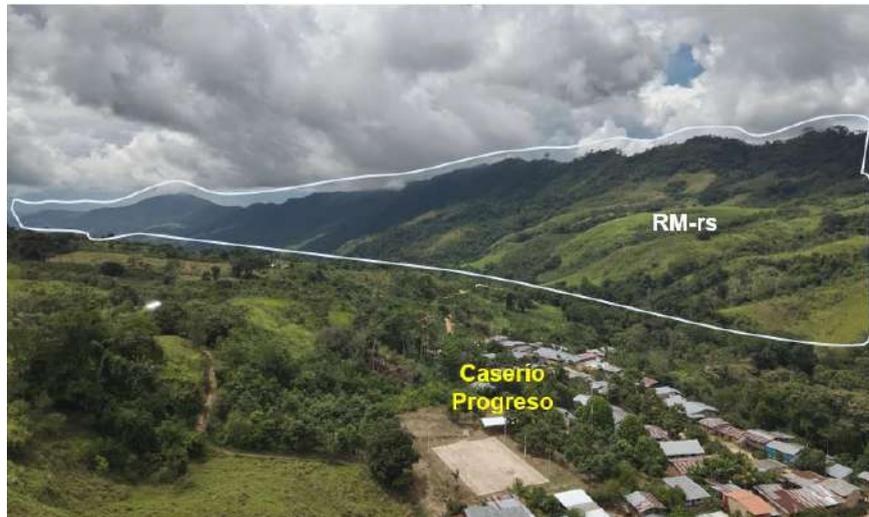
Ilustración N° 9: Montañas de la formación Chambira de arenas y lutitas rojizas de origen sedimentario que, forma parte del deslizamiento relicto en el caserío Progreso.

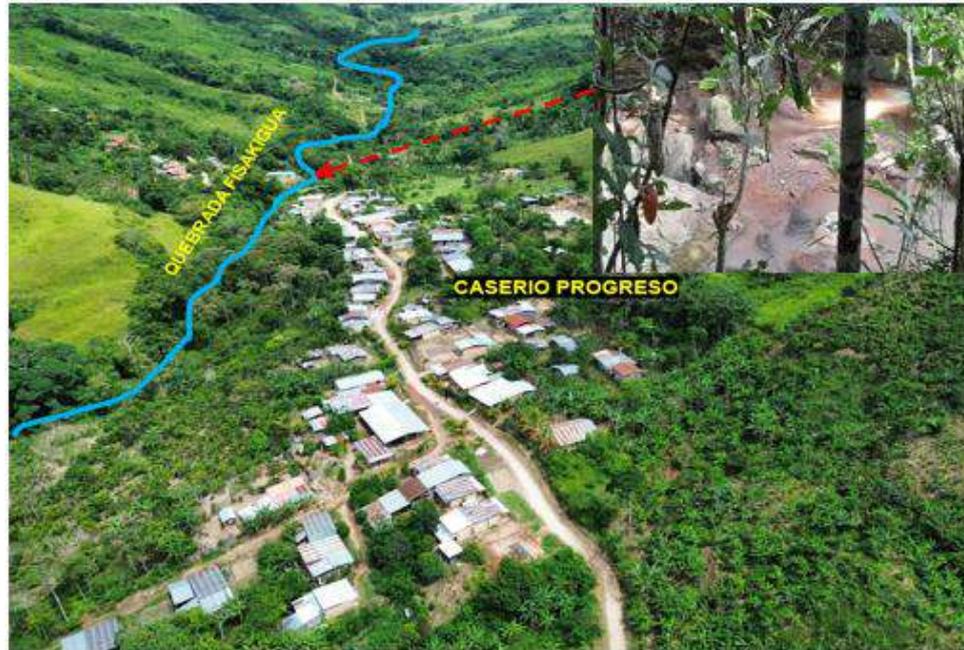
Ilustración N° 10: Observamos el lecho de la quebrada Fisakigua, donde se tiene bloques de rocas de hasta más de 3 metros de largo por uno de ancho.

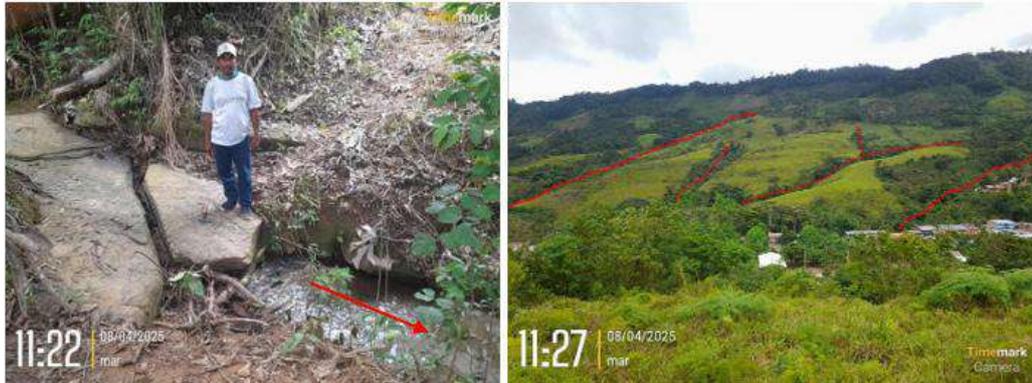
Foto N° 4: Ubicación de las quebradas ubicadas de manera vertical a la población desembocando en el río Fisakigua.

Las quebradas, incluso las que parecen secas, como en la zona de estudio, son cauces por donde el agua circula durante lluvias extremas o estacionales. Este flujo de agua erosiona el terreno y transporta sedimentos (gravas, arenas, limos, arcillas).

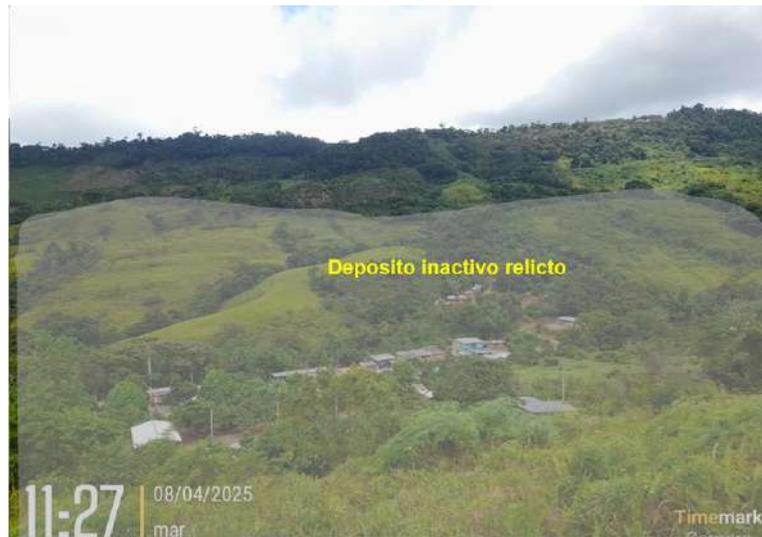
Ilustración N° 11: En la población de Progreso se observó un depósito Inactivo relicto (Opinión Técnica N° 003-2025 – INGEMMET)

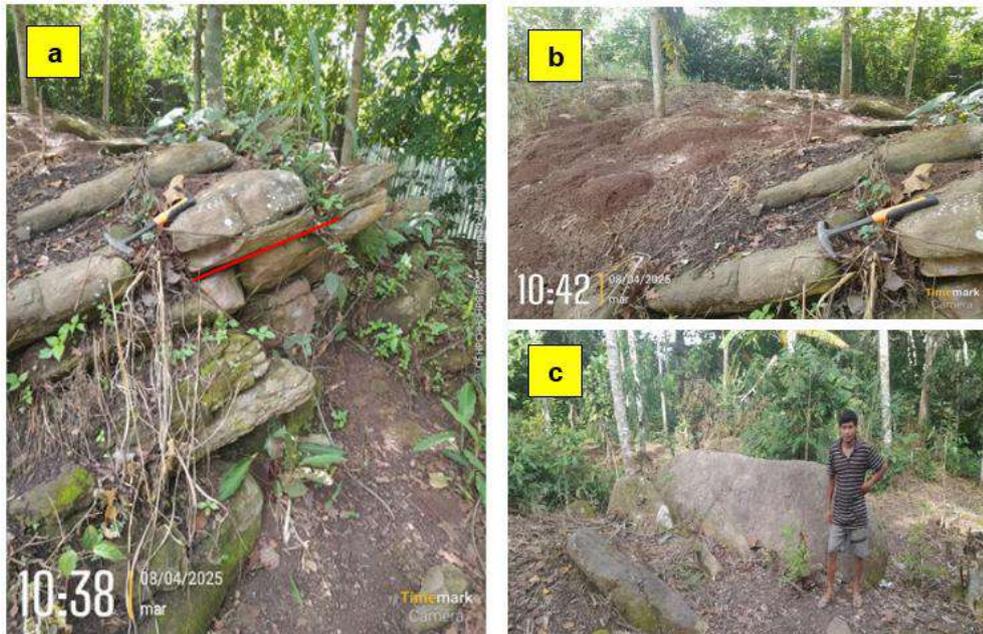
Ilustración N° 12: Afloramiento de la Formación Chambira, a) con buzamiento en contra de la pendiente y b), ubicados parte posterior de la Institución educativa, c) ubicado en la quebrada Fisakigua.

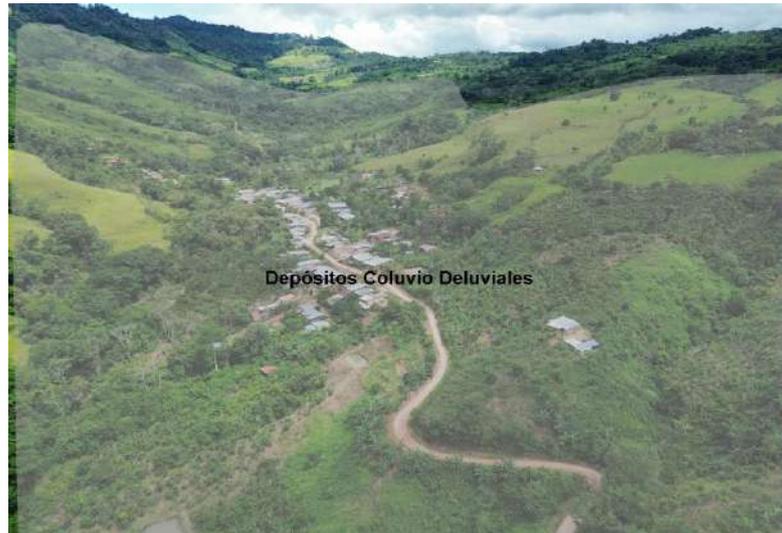
Ilustración N° 13: La población de Progreso asentada sobre depósitos coluvio – deluviales, propensos a deslizamiento – movimientos en masa.

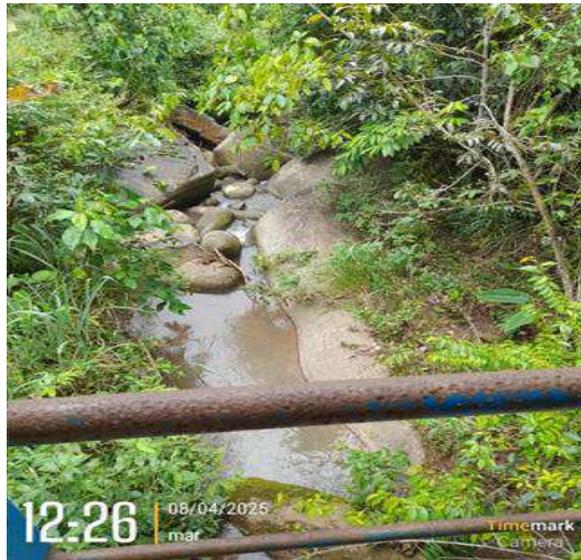
Foto N° 5: Depósitos aluvio fluviales a), depósitos aluviales b), con presencia de limo arcillosos y arenas, ubicados en la ladera del rio Fisakigua.

Corresponden a materiales conformados por gravas, botonería y bloques heterométricos sub-redondeados inmersos en matriz arcillo arenosa. La litología de los bloques y gravas corresponde a areniscas de grano fino y grano grueso, de colores amarillentos y rojizos; también lodolitas rojizas (deleznables). Se encuentran rellenando las riberas y el cauce activo de la quebrada Fisakigua, estos depósitos son material transportado por el río, usualmente gravas y arenas redondeadas, son depósitos semiconsolidados; algunos de ellos presentan cierto grado de consolidación, erosionados por los cauces actuales. Estos depósitos, generalmente, corresponden a una mezcla heterogénea de bolones, gravas y arenas, redondeadas a subredondeadas, así como limos y arcillas, que tienen de regular a buena selección, y se presentan niveles y estratos diferenciados que evidencian la actividad dinámica fluvial; su permeabilidad es media a alta. susceptibles a una actividad dinámica fluvial

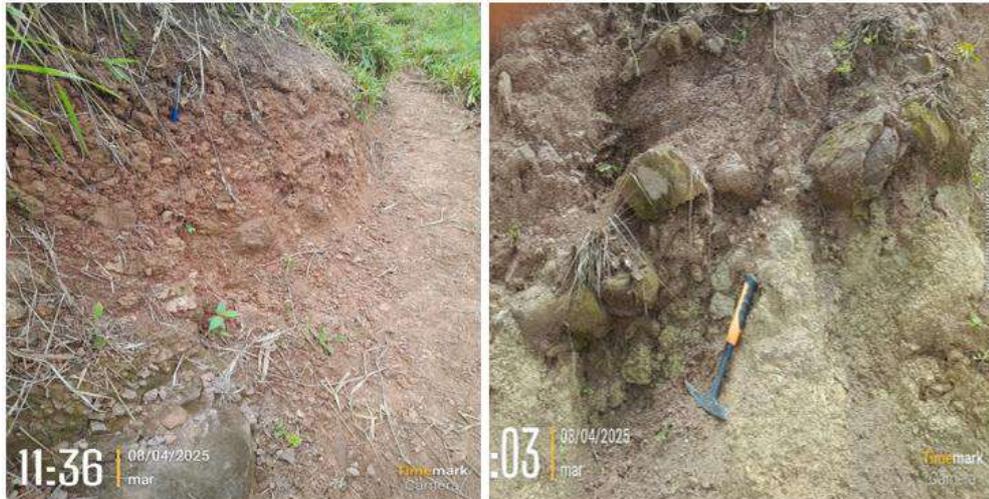
Foto N° 6: Depósitos coluviales de fragmentos inconsolidados de gravas angulosas a subangulosas, ubicados en ladera de deslizamiento en la localidad de Progreso.

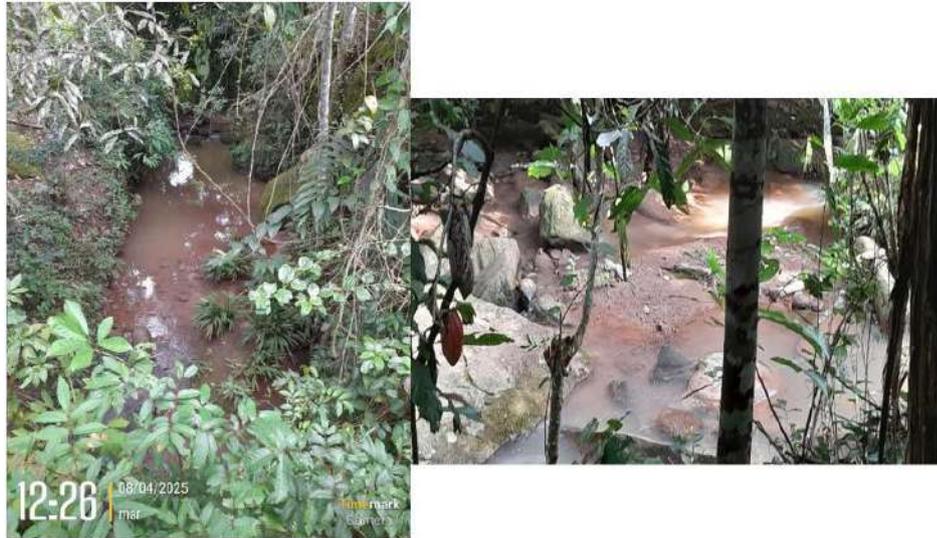
Foto N° 7: Cauce natural del rio Fisakigua cuyos depósitos son gravas o bolones de diferentes tamaños en sedimentos de limo arenosos a limo arcillosos.

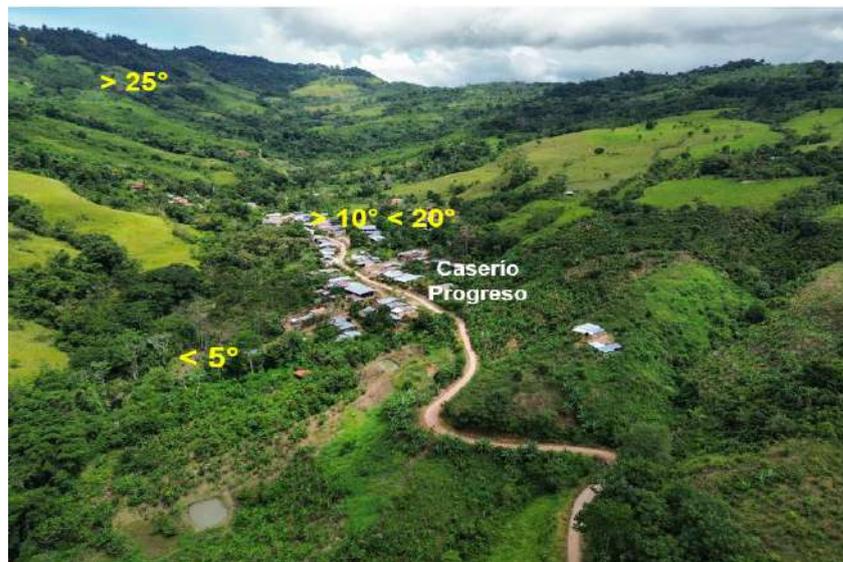
Ilustración N° 14: Pendientes presentes en el Caserío Progreso en promedio

- e) **Pendiente muy fuerte (> 20°):** Conformado por laderas de montañas altas muy empinadas, colinas bajas muy empinadas, colinas medias muy empinadas, laderas de montañas muy empinadas. Se encuentra al Este y Oeste por la cima de los cerros, visualizada desde la población de Progreso.

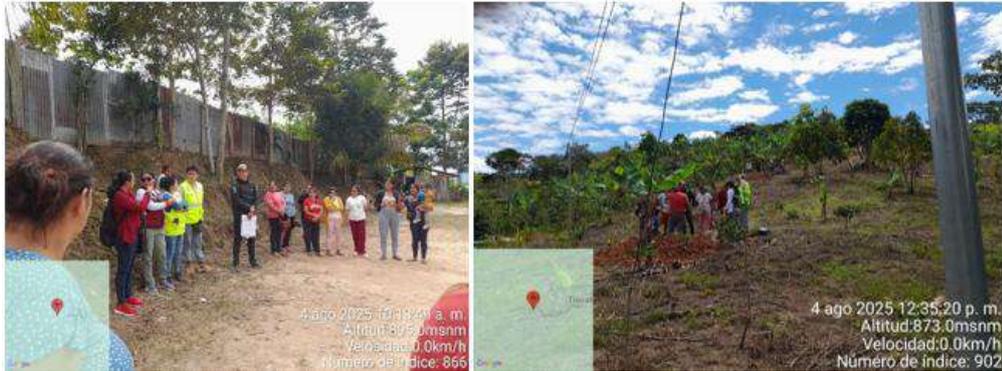
Deslizamiento (antiguo) del Caserío Progreso

- 1) Área definida como deslizamiento antiguo, que presenta un área aproximada de 0.127 km² (INGEMMET), que sufrió procesos de erosión superficial y pérdida de cobertura vegetal la que dio lugar a una modificación morfológica.

La configuración geomorfológica y estructural del área sugiere que el movimiento ha sido condicionado por la presencia de materiales coluvio-deluviales poco consolidados, con baja cohesión y alta susceptibilidad a la saturación hídrica, los cuales reposan sobre unidades sedimentarias de la Formación Chambira. La geometría de contacto entre ambos materiales, sumada a la pendiente natural del terreno y a posibles variaciones en el régimen de infiltración, constituye un factor determinante en la pérdida de estabilidad del talud y en la generación de movimientos en masa, tal como se señala en la Opinión Técnica N.º 003-2025 – INGEMMET.

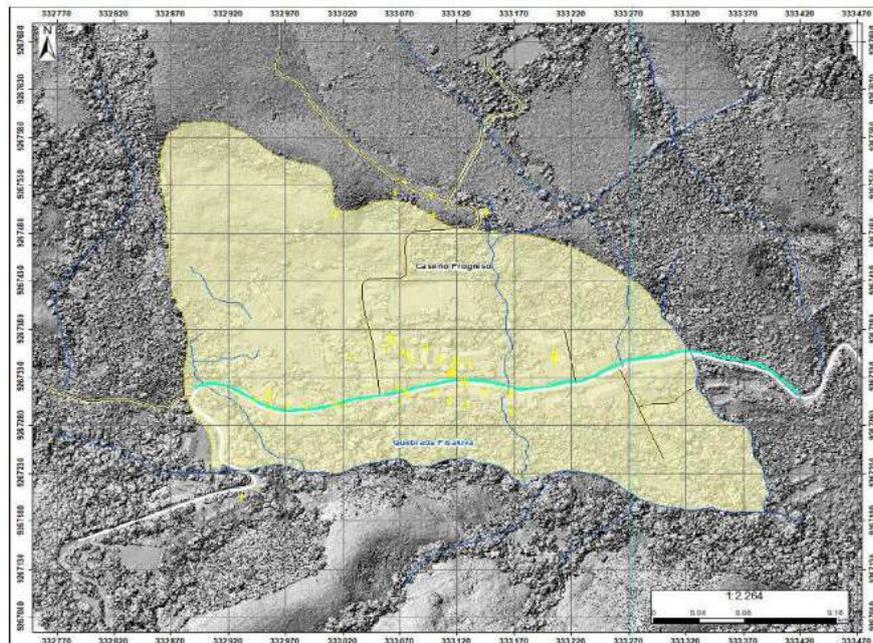
Ilustración N° 16: Deslizamiento antiguo delimitado por especialistas de INGEMMET.

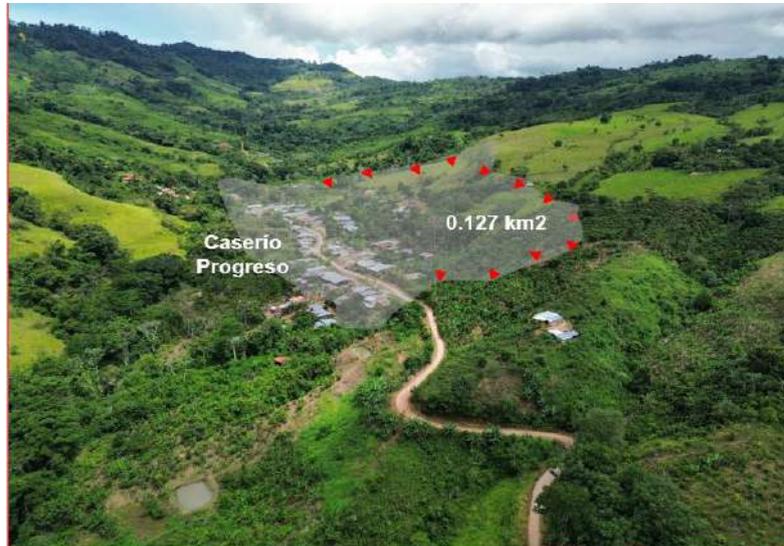
Ilustración N° 17: Ubicación del deslizamiento antigua

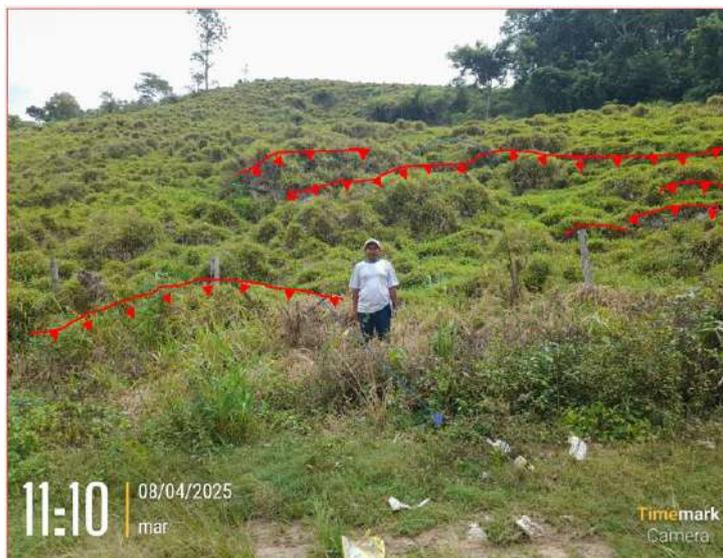
afectación directa sobre la infraestructura educativa de la Institución Educativa N.º 0692, así como daños estructurales y funcionales en un total de 61 viviendas, situación que motivó la declaratoria de estado de emergencia en la zona.

Ilustración N° 18: Escarpas del deslizamiento, que forma parte de la reptación de suelo.

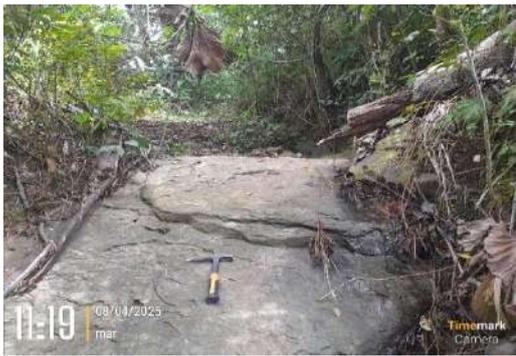
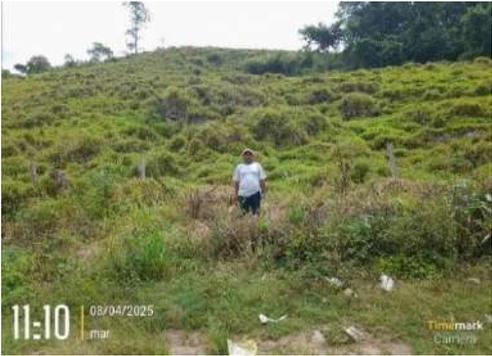
<p>Loza deportiva (5 años) de la institución educativa, que no muestra fisuración 0335241E – 9274326S, 408 msnm.</p>	<p>Se identifica un camino de herradura ubicado en la parte posterior de la Institución Educativa y del área poblada, aproximadamente en las coordenadas 0333116E – 9267537N (UTM, Zona 18S). Este camino constituye un elemento de tránsito local que bordea la zona de influencia directa de la reptación de suelo.</p>

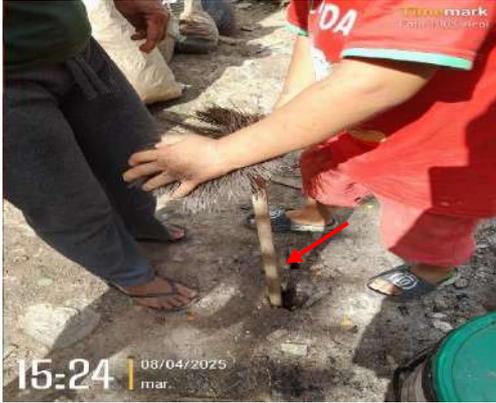
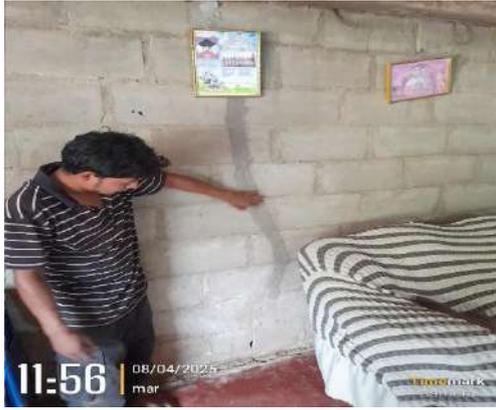
<p>Fisura en el patio de una vivienda, de un metro de profundidad aproximadamente, suelo muy saturado, coordenadas UTM0333155E – 9267299S, altitud 878 msnm.</p>	<p>Vivienda afectada por reptacion de suelo, fisura reparada por su dueño.</p>

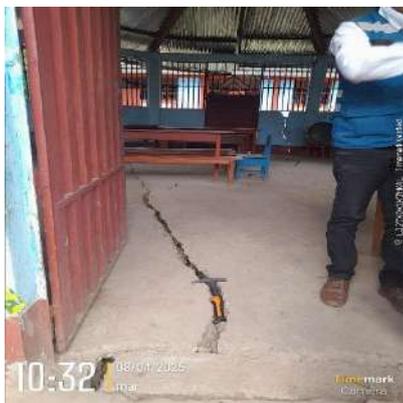
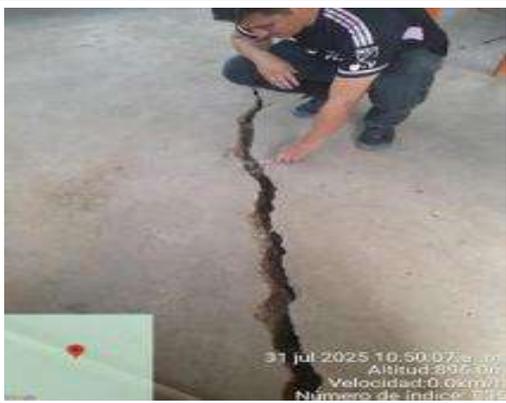
<p>Posta de salud de progreso, el cual presenta fisuras en su infraestructura, coordenadas UTM 0332892 – 9267244. Altitud 883 msnm.</p>	<p>A la fecha, se evidencia un incremento del fisuramiento en los muros de la infraestructura de la Posta de Salud de la localidad de Progreso, presentando grietas.</p>

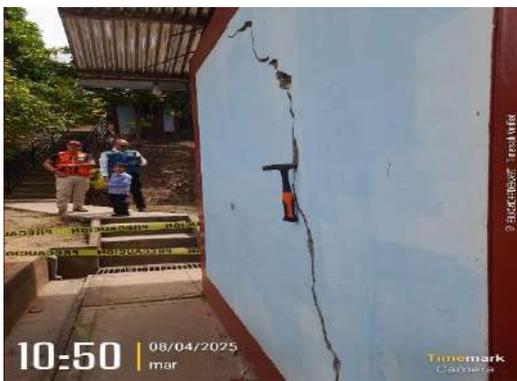
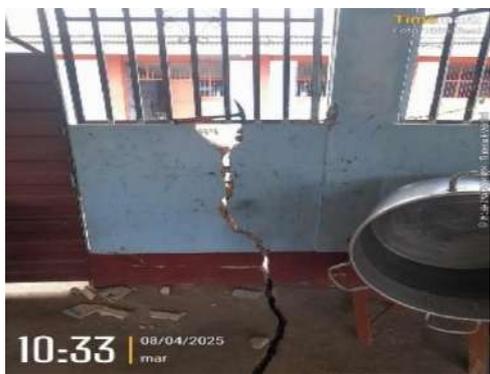
<p>Fisura en la institucion educativa de 2.5 cm. (1ra visita), coordenadas UTM 333088E – 9267465.</p>	<p>Ultima medicion en la institucion educativa de Progreso 6.00 cm. Coordenadas UTM 0333111 - 9267350</p>

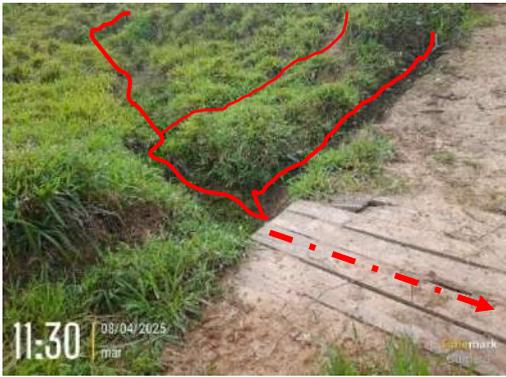
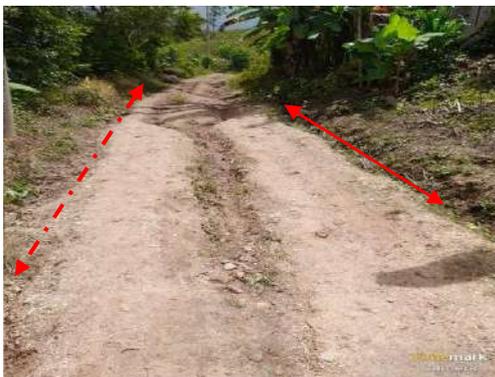
<p>Drenaje caotico que desemboca en una quebrada seca, parte superior de la poblacion de Progreso (zona de ganaderia) UTM: 332794 – 9267166.</p>	<p>Via carrozable de ingreso al poblado de Progreso observando mal drenaje o sin drenaje para la evacuacion de precipitaciones pluviales, suelos saturados.</p>

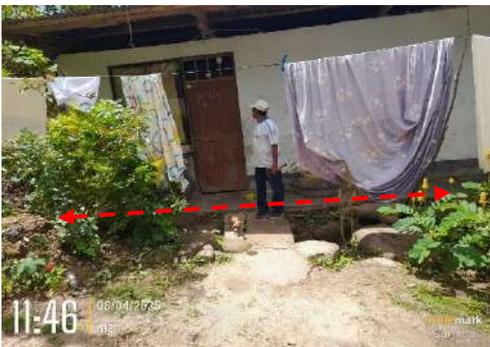
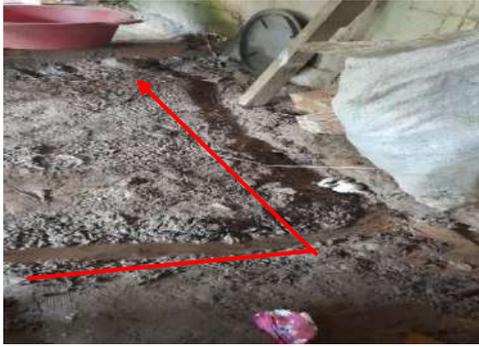
<p>Drenaje de aguas pluviales cercanas a las viviendas, sin revestimiento y mantenimiento.</p>	<p>Drenaje artesanal que permite la evacuacion de aguas pluviales, en un suelo saturado.</p>

- ✓ Hundimiento de algunas viviendas
- ✓ Presencia de suelo húmedo y saturado en la mayoría de las viviendas que presentan grietas.
- ✓ Presencia de dos quebradas secas
- ✓ Drenajes para aguas pluviales no revestidas y sin mantenimiento totalmente saturadas.
- ✓ Quebrada Fisakigua, también condicionada a pequeñas inundaciones por precipitaciones estacionales.
- ✓ La pendiente en el área de estudio varia de 5° a 20°.

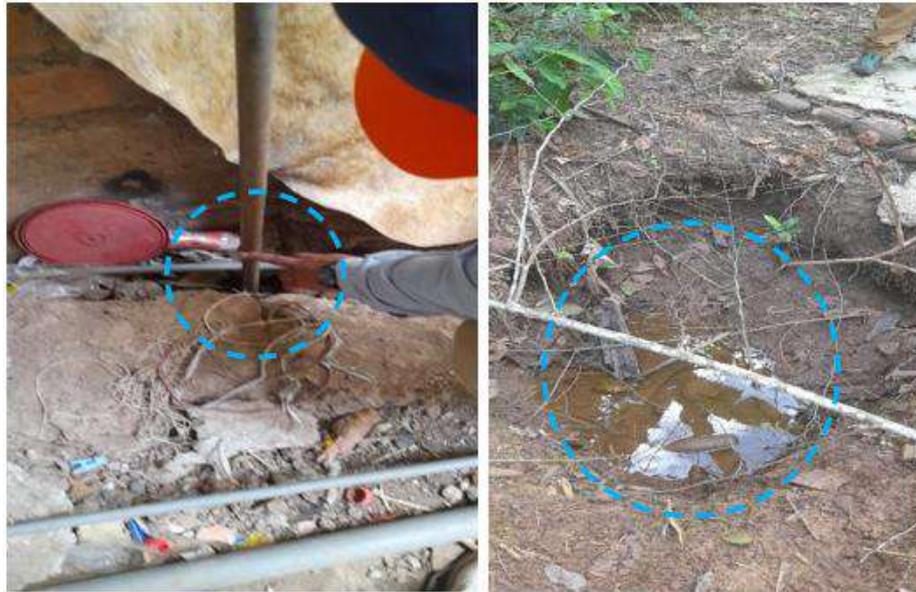
en el terreno se presentan evidencias tales como: grietas, masas de suelos inestables, afloramientos de agua.

Foto N° 13: Presencia de agua en algunas viviendas en suelos saturados

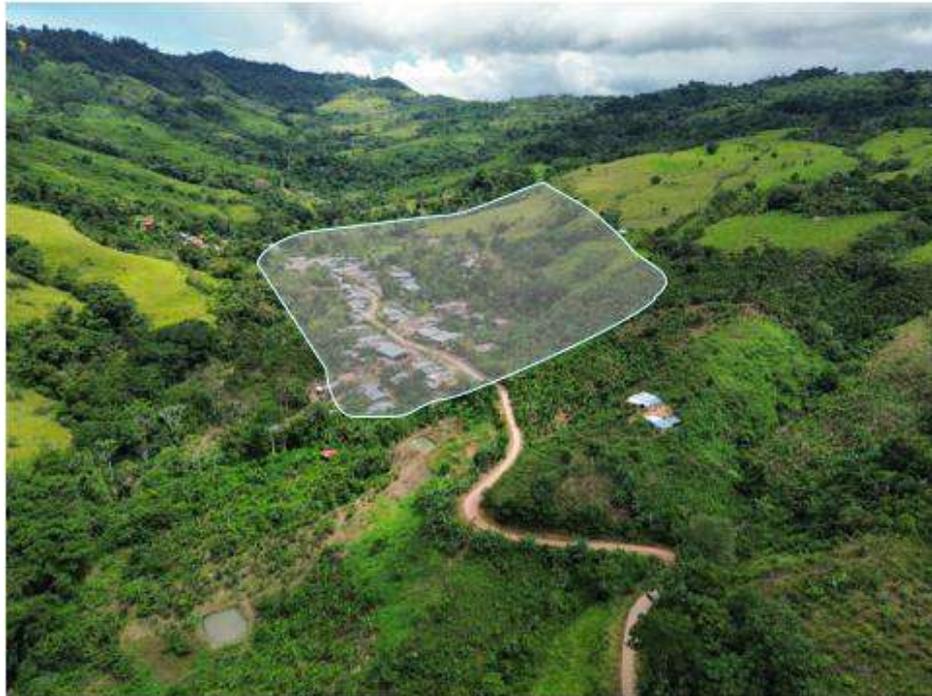
Ilustración N° 19: Área de estudio y área de influencia del caserío Progreso

La delimitación del área de influencia al peligro corresponde a toda el área de deslizamiento antiguo que viene afectando las viviendas debido a la reptación de suelo, donde observamos manifestaciones de deslizamiento (antiguo) de suelos debido a la pendiente y formación de grietas, la litología con exposición de las viviendas de la población son en su mayoría limo arcillas dando como resultado los suelos saturados.

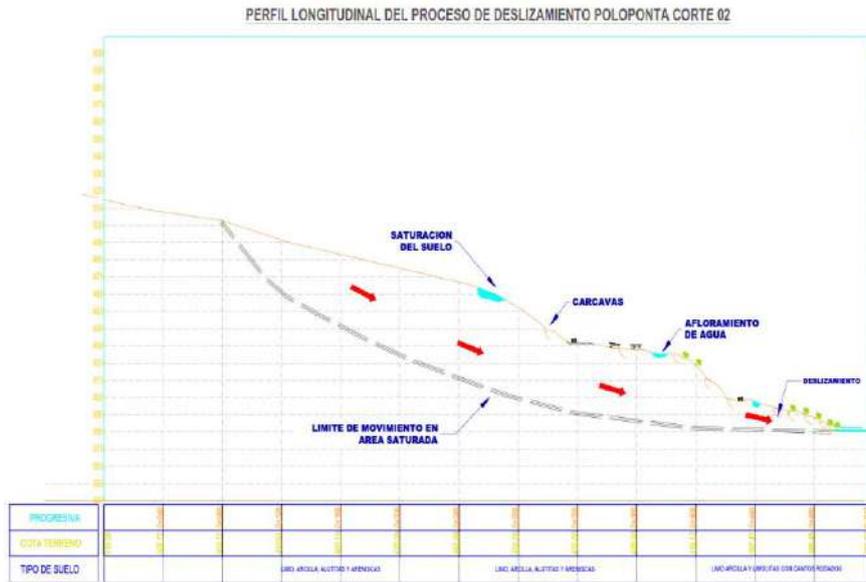
Ilustración N° 20: Secuencia del proceso de reptación de suelo del área de estudio del caserío Progreso.

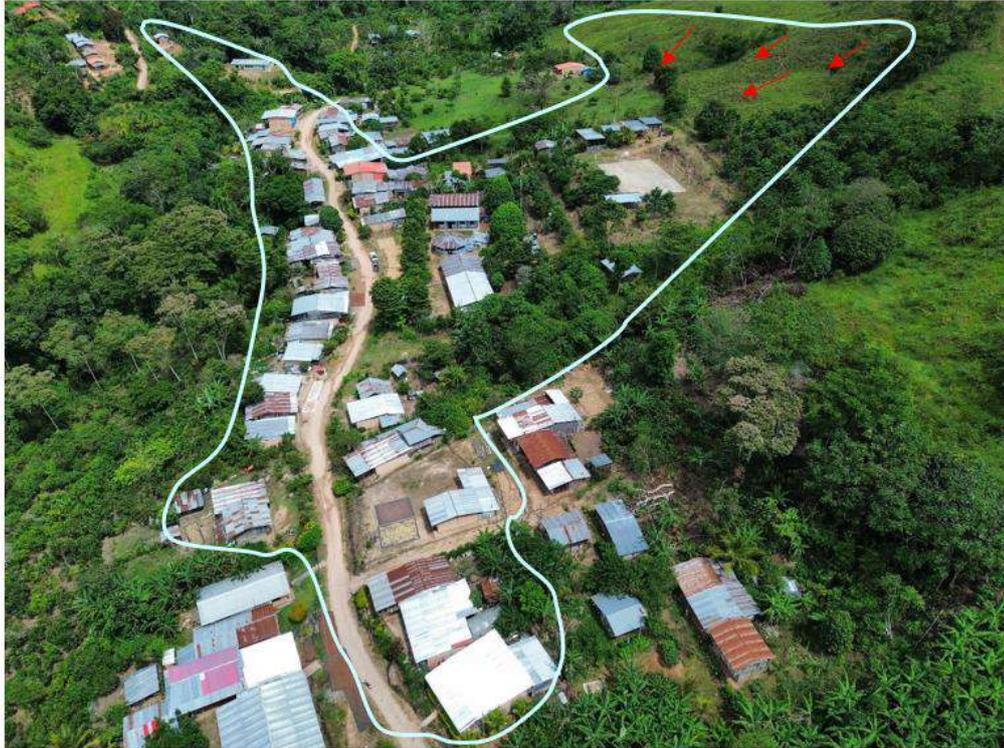
Ilustración N° 22: Vista en planta del área de estudio por procesos de reptación de suelo en el caserío Progreso.

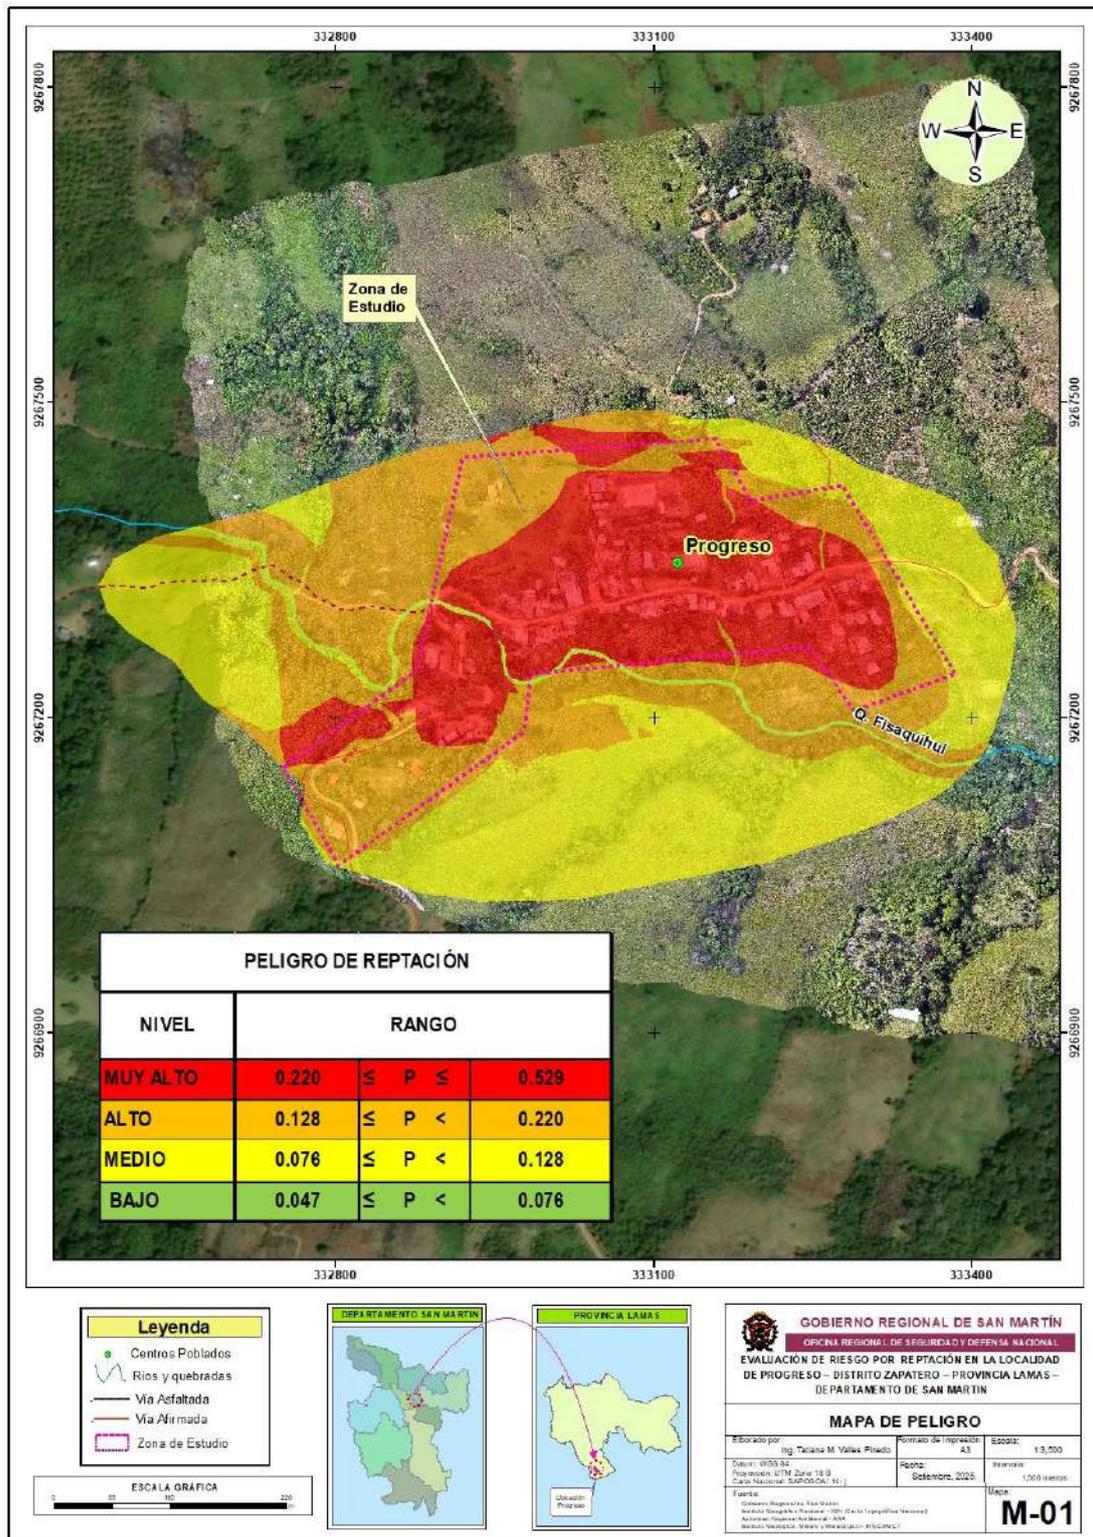
Mapa N° 8: Niveles de peligro por deslizamiento

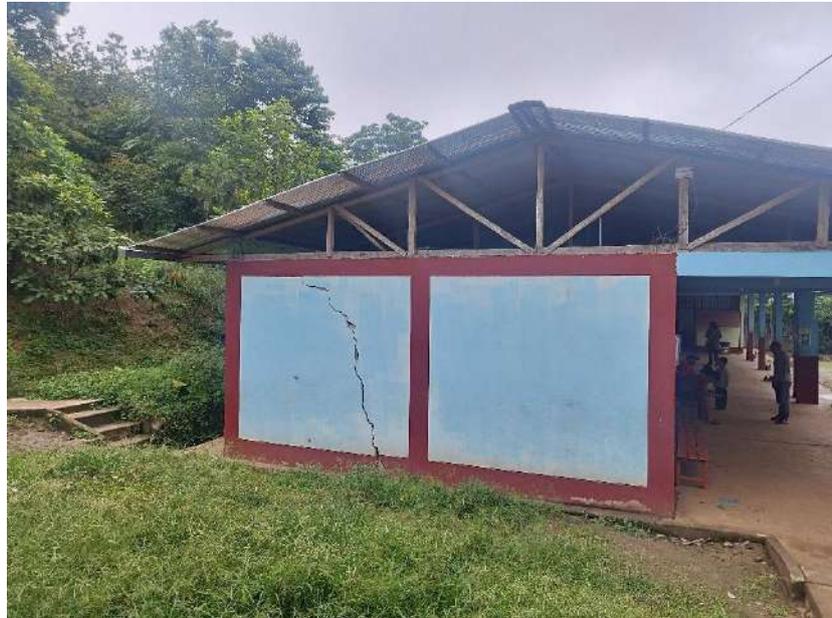
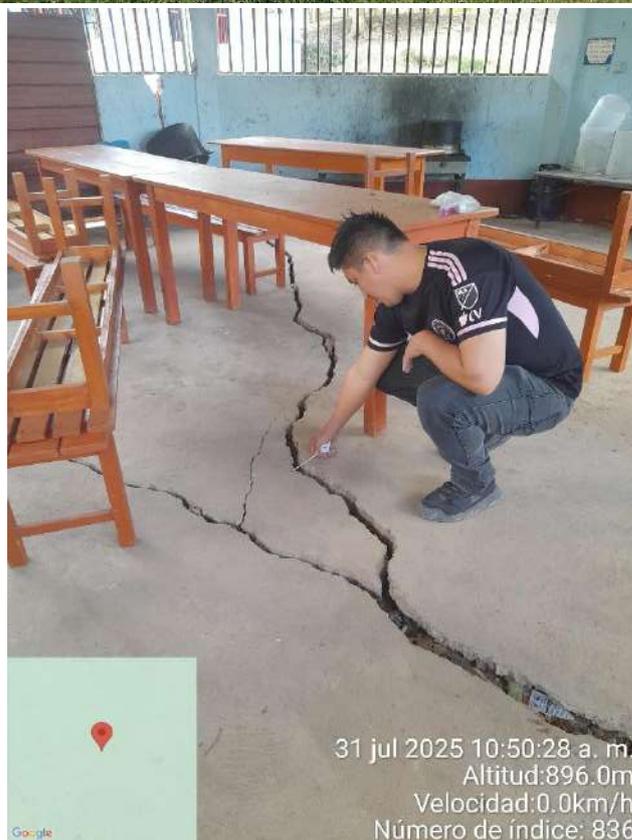
Foto N° 14 Efectos generados en la Institución Educativa por proceso de deslizamiento (antiguo) y reptación de suelo- CC.PP. Progreso

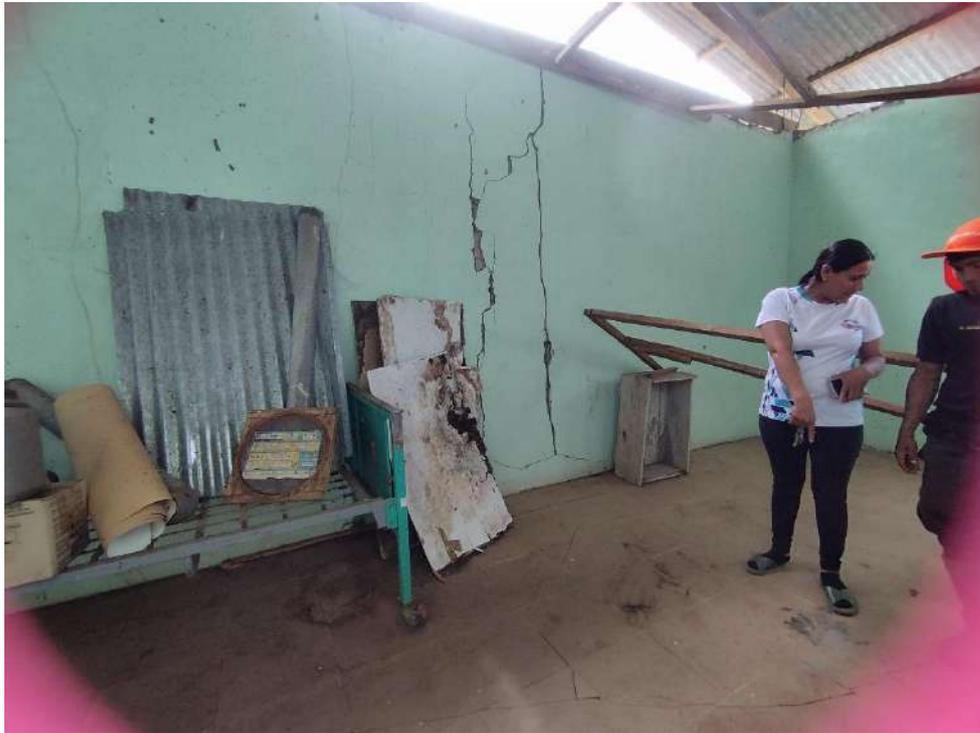
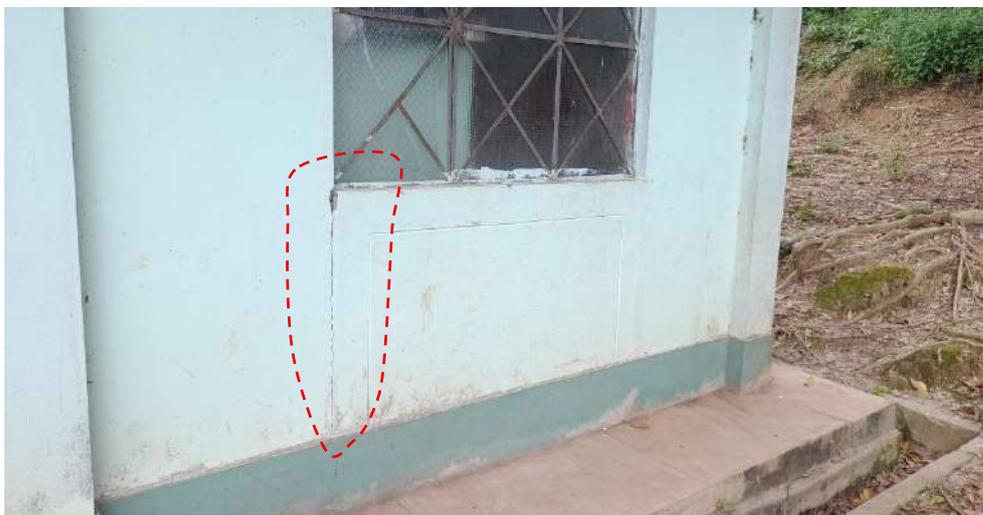
Foto N° 15 Efectos generados en el puesto de Salud por proceso de deslizamiento (antiguo) y reptación de suelo- CC.PP. Progreso
