# ESTUDIO DE EVALUACIÓN DE RIESGO POR DESLIZAMIENTO DEL CENTRO POBLADO DE NUNUPATA, DISTRITO DE CHAVÍN DE HUANTAR, PROVINCIA DE HUARÍ Y DEPARTAMENTO DE ANCASH

## ESTUDIO DE EVALUACIÓN DE RIESGO POR DESLIZAMIENTO DEL CENTRO POBLADO DE NUNUPATA, DISTRITO DE CHAVÍN DE HUANTAR, PROVINCIA DE HUARI Y DEPARTAMENTO DE ANCASH

Ing. Geóg. Marilia Mercedes Benavides Carranza – Evaluador de Riesgo de Desastres – Resolución N°019-2019-CENEPRED/J

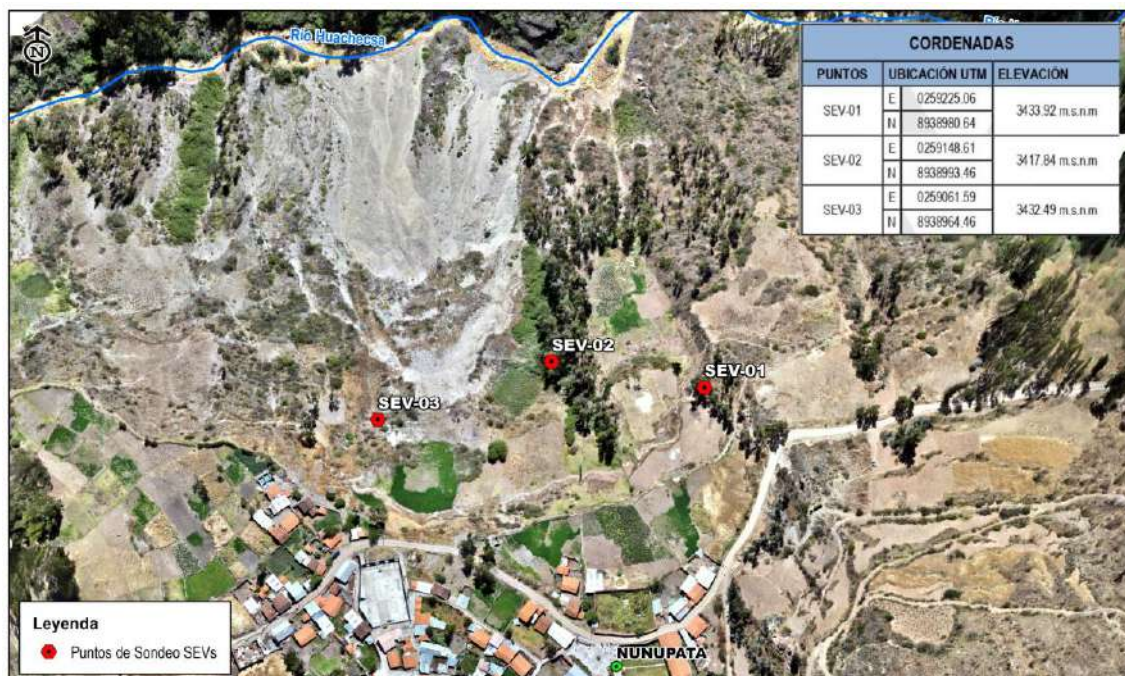
Para lograr los objetivos, se utilizó el método de Sondeos Eléctricos Verticales (SEV). Los trabajos de campo se llevaron a cabo el 22 de julio de 2025, donde se realizaron tres sondeos (SEV-01, SEV-02 y SEV-03) usando un equipo georesistivímetro.

La metodología consistió en inyectar corriente eléctrica al subsuelo para medir la resistividad de las capas geológicas, lo que permite inferir la composición y las características del terreno. La interpretación de los datos se realizó con el software IPI2WIN.

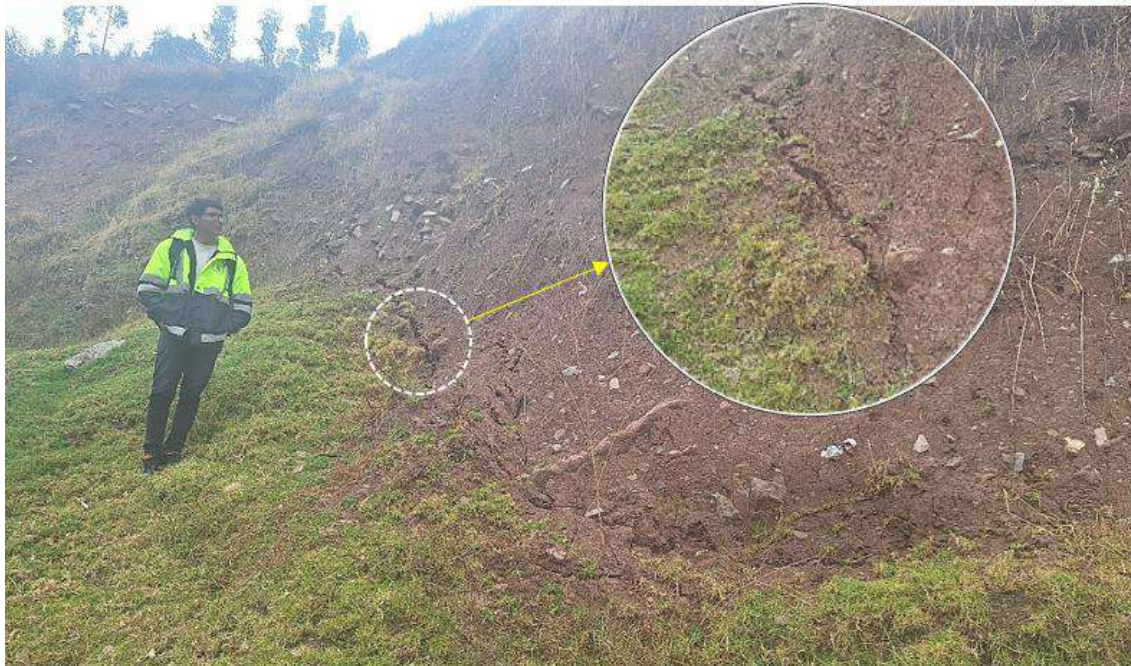
Del mismo modo menciona que durante la inspección de campo se ha observado nuevos agrietamientos longitudinales en la base de la escarpa del deslizamiento D3, similar a lo evidenciado en la inspección del año 2022 donde los agrietamientos han ido incrementado hasta desplazarse ladera abajo.

**Figura N° 23. Vista de agrietamientos longitudinales producidos en la base del escarpe del deslizamiento D3**

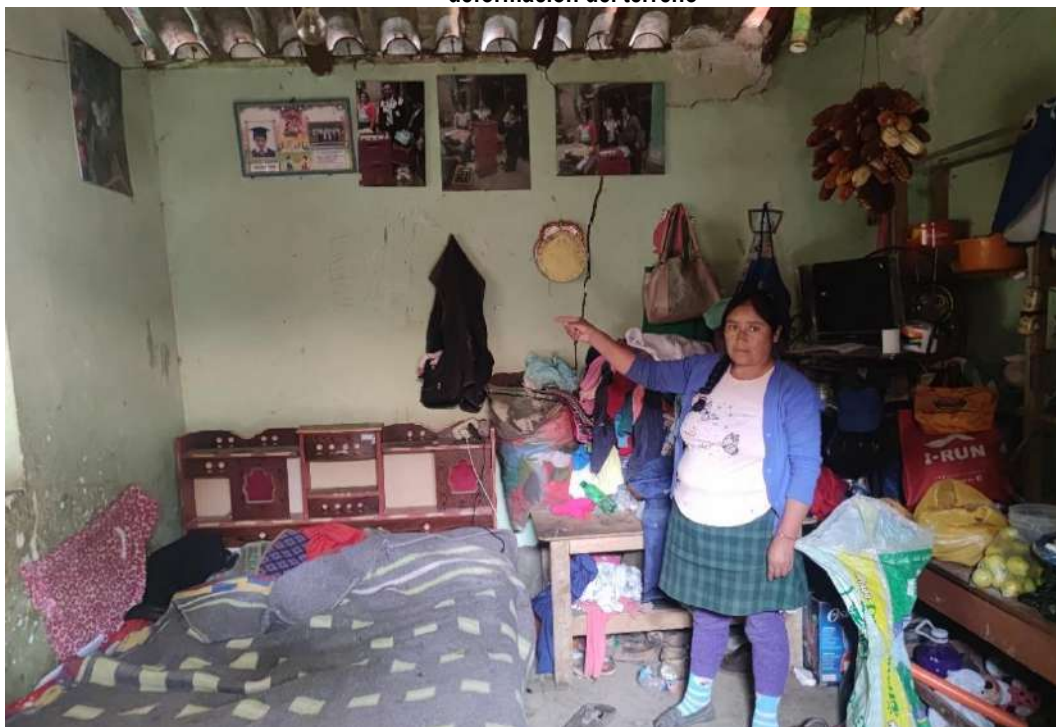
Por otro lado se menciona que en el cuerpo del deslizamiento D2, donde actualmente se encuentran ubicadas las viviendas, infraestructura y vías de acceso del centro poblado, se ha observado grietas en las paredes de algunas viviendas (Figura 24), así como también en el muro de la Institución Educativa Inicial, en dirección al norte, es decir a favor de la pendiente.

**Figura N° 24. Grieta en el interior de una vivienda en el centro poblado Nunupata, producto de la deformación del terreno**

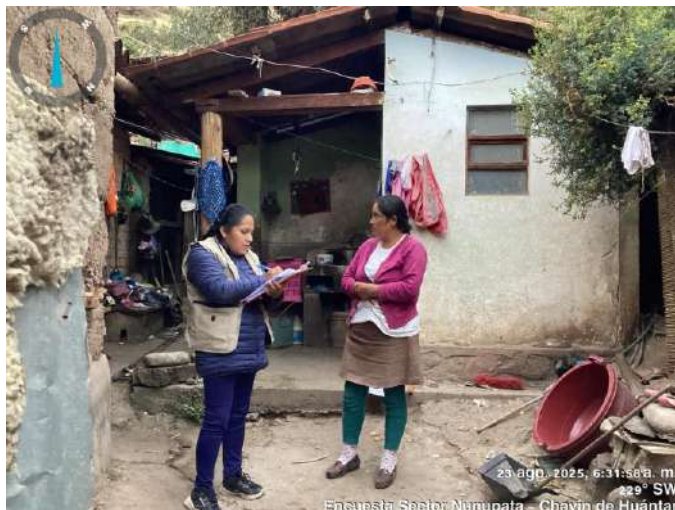
**Foto N° 01:** Levantamiento en campo realizado en el centro poblado de Nunupata, registrando la totalidad de las edificaciones existentes en el sector

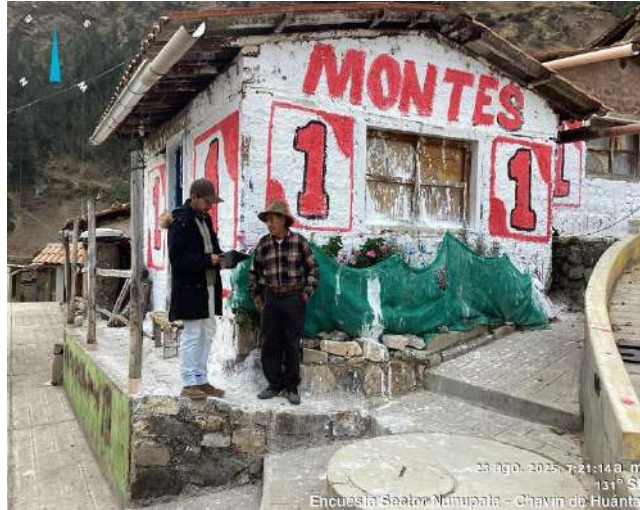
**Foto N° 02:** Levantamiento en campo siendo mayoría de lotes de adobe

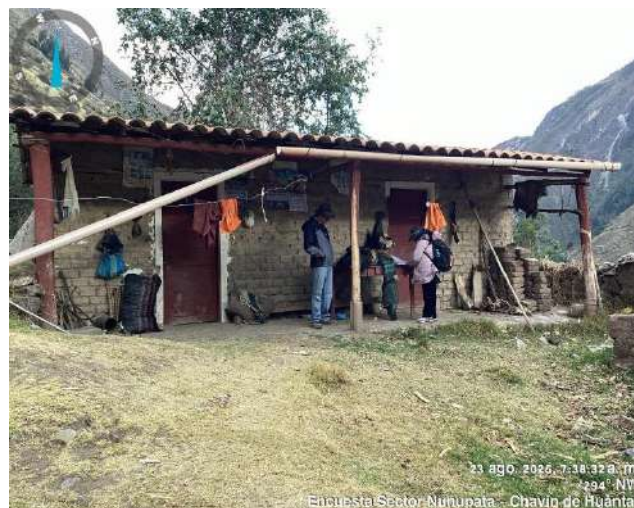
**Foto N° 04:** Casas rústicas de un nivel, algunas en mal estado y otras conservadas de forma precaria

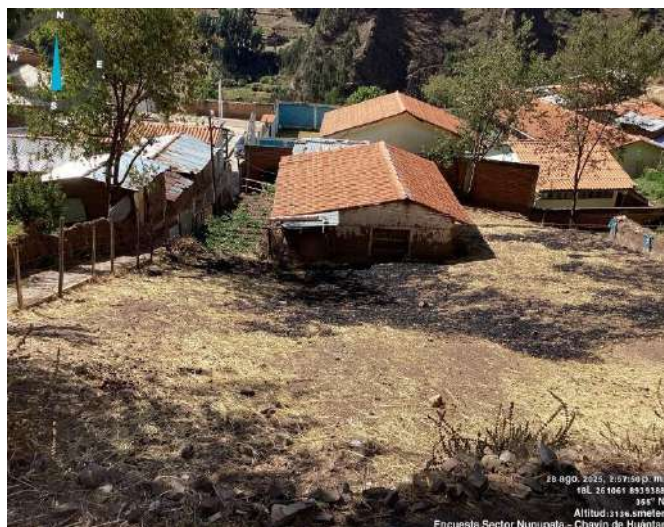
**Foto N° 05:** Edificaciones que quedaron cubiertas parcial o totalmente a consecuencia del deslizamiento ocurrido en el sector Nunupata

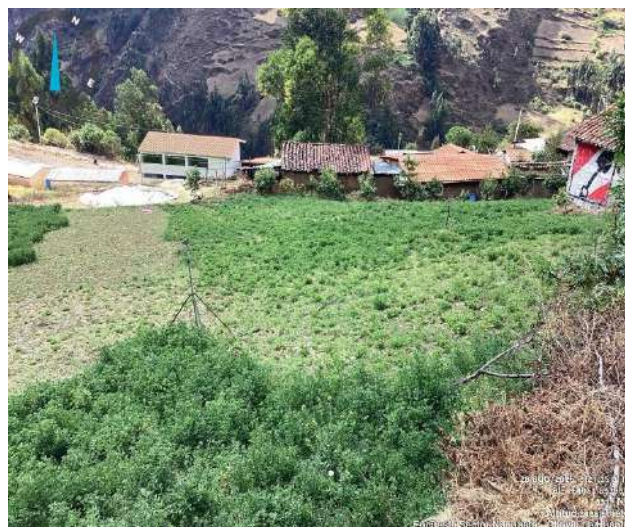
**Foto N° 06:** Muestra la pendiente pronunciada a la que está sometida la población del sector, factor que incrementa su nivel de vulnerabilidad
