FICHA TÉCNICA REFERENCIAL DE PUNTO CRÍTICO PARA EL MANTENIMIENTO DE CAUCE EN EL SECTOR RIO GRANDE CHONTAY, DISTRITO PICHIRHUA, PROVINCIA ABANCAY, DEPARTAMENTO APURIMAC.

FTR-MC-PREV N° 0540-2025-ANA-AAA.PA-ALA.MAP

PROPUESTA DE LA ACTIVIDAD: LIMPIEZA, DESCOLMATACIÓN Y CONFORMACION DE BORDOS CON MATERIAL PROPIO DEL CAUCE DEL RIO PACHACHACA, SECTOR RIO GRANDE CHONTAY, DISTRITO PICHIRHUA, PROVINCIA ABANCAY, DEPARTAMENTO APURIMAC.

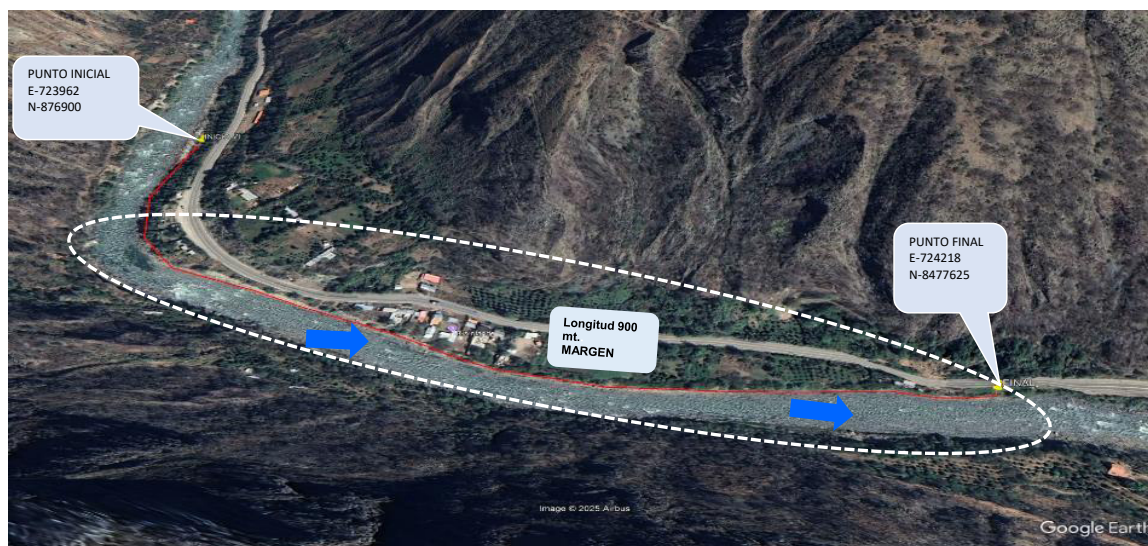
4.-ESQUEMA DE PROPUESTA TÉCNICA:

SECCIÓN TÍPICA DEL RÍO A DESCOLMATAR

h media = 1.00 m
B = 30.0 m
