**GOBIERNO AUTÓNOMO MUNICIPAL DE LA PAZ
DIRECCIÓN ESPECIAL DE GESTIÓN INTEGRAL DE RIESGOS
SISTEMA DE ALERTA TEMPRANA**

MAPA DE RIESGOS DE LOS DISTRITOS URBANOS

DEL MUNICIPIO DE LA PAZ

MEMORIA EXPLICATIVA

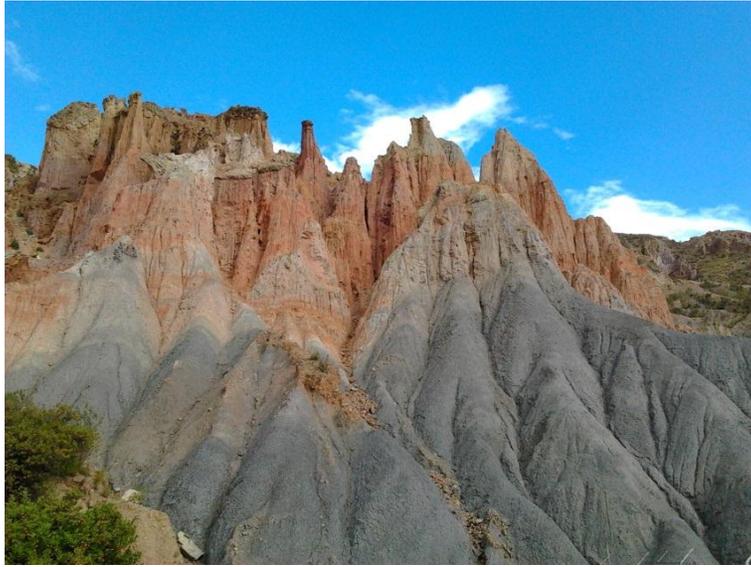
Ilustración 2. Formación Belén, cubierto en discordancia por sedimentos de la formación Huallaconi, en la Rinconada

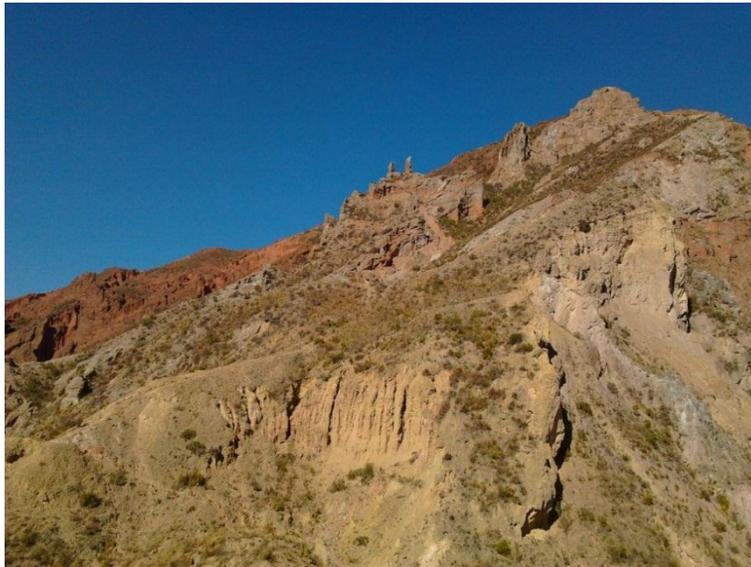
Ilustración 3. Formación Sica Sica, sobrepuesta tectónicamente sobre sedimentos de la Formación Luribay, en el Gramadal.

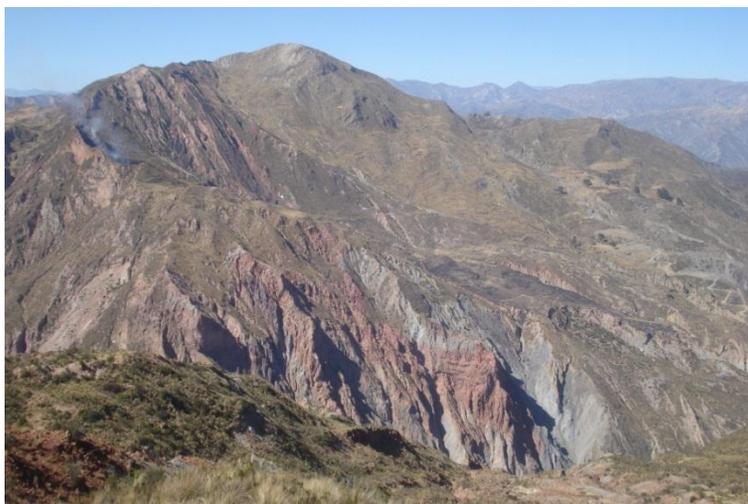
Ilustración 4. Formación Luribay, sobrepuesta tectónicamente por sedimentos de la Formación Belén, en la serranía de Vilaque.

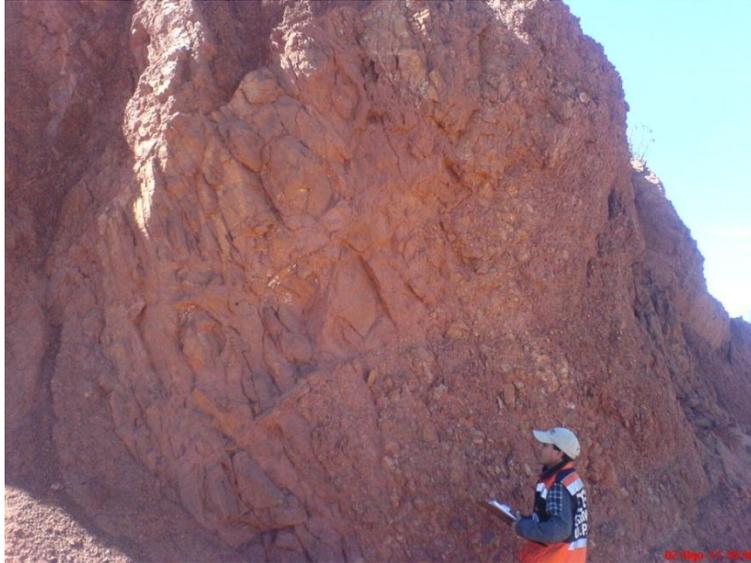
Ilustración 5. Formación Luribay, toma próxima a la Muela del Diablo facies fluviales en areniscas y conglomerados, con fallas inversas.

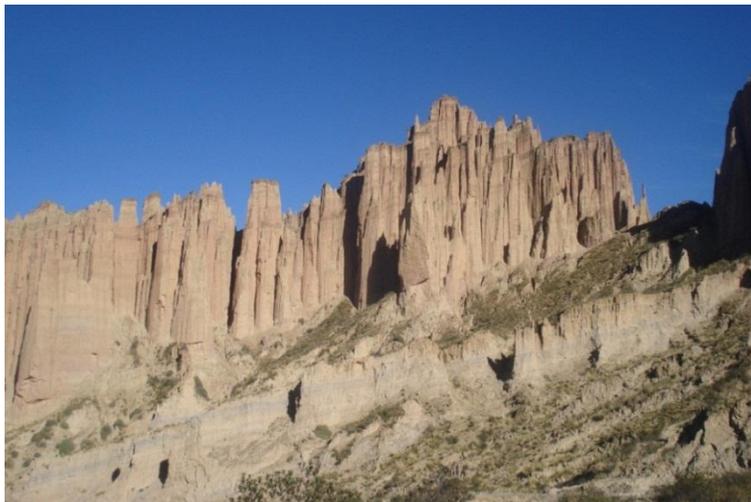
Ilustración 6. Formación Huacallani, facies de abanicos aluviales, capas inclinadas hacia el sudeste, ingreso a la población de Huacallani.

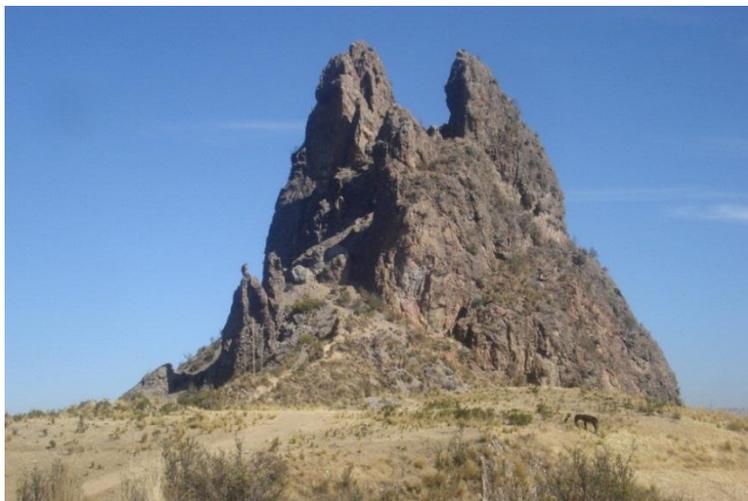
Ilustración 7. Subvolcánico Muela del Diablo, extruyendo a través de sedimentos paleozoicos y neógenos, en el sitio homónimo.

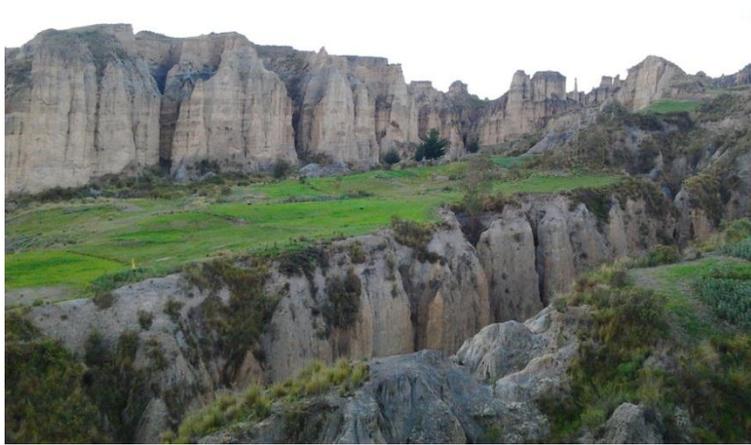
Ilustración 8. Capas subhorizontales de facies fluviolacustres de la Formación la Paz, zona de Ovejuyo sector Huancané.

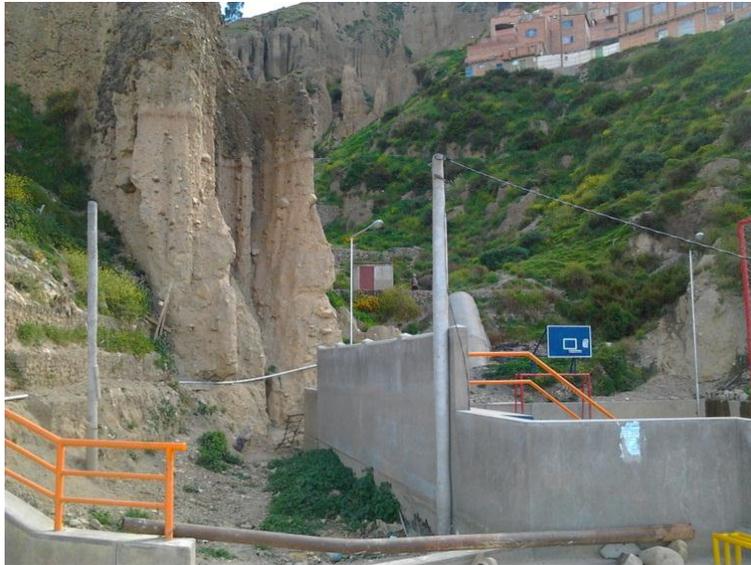
Ilustración 9. Depósitos del primer evento glacial Calvario, zona Alto Tejar, quebrada Coa Coa.

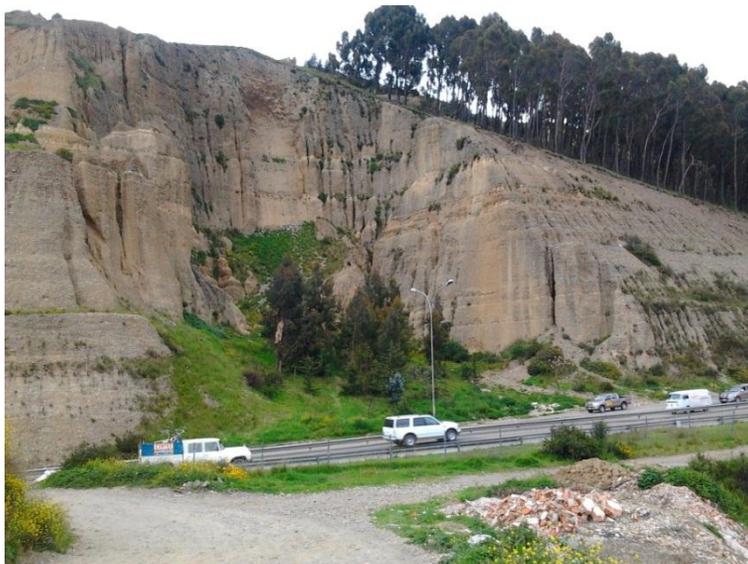
Ilustración 10. Depósitos aluviales gravosos de la Formación Purapurani, zona oeste, curva de la autopista cerca del alto de Munaypata.

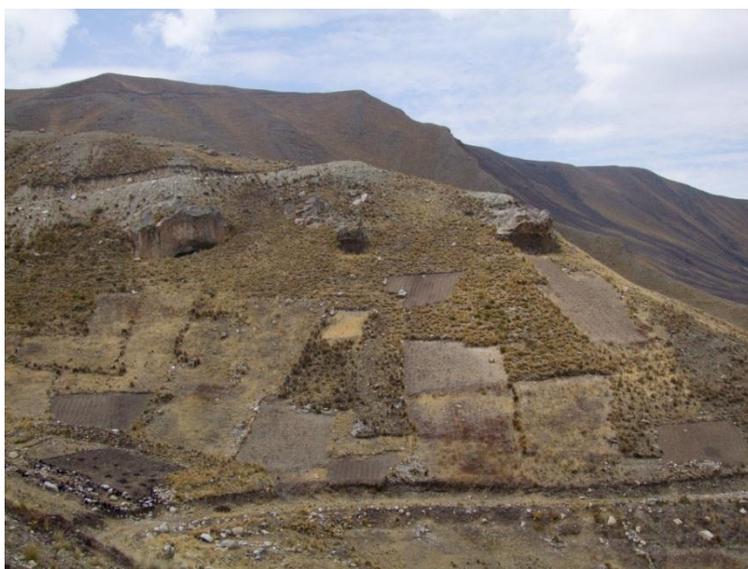
Ilustración 11. Afloramiento de la Toba Kaluyo en el valle homónimo, encima de ella depósitos glaciales de la glaciación Kaluyo.

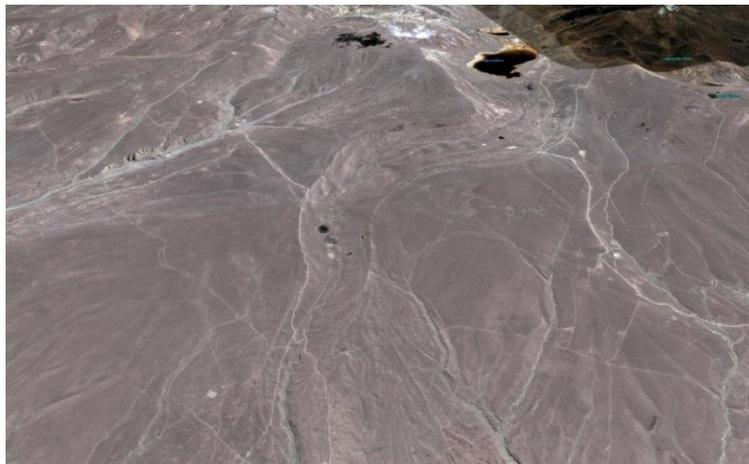
Ilustración 13. Vista de Google earth, de las morrenas de la Glaciación Milluni, en primer plano la Morrena de Milluni con su valle glacial al medio y sus lagunas en rosario.

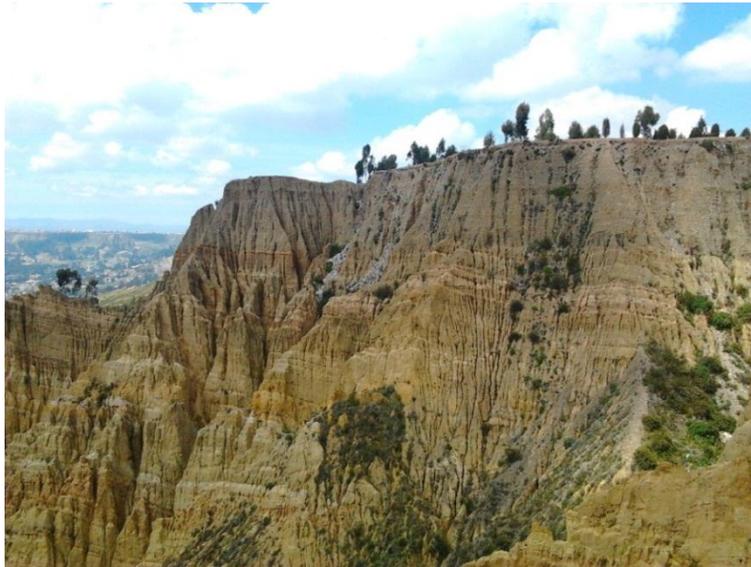
Ilustración 14. Vista de la ceja del Alto en Rosaspampa, el contacto discordante de las gravas del Altiplano sobre la Formación La Paz.

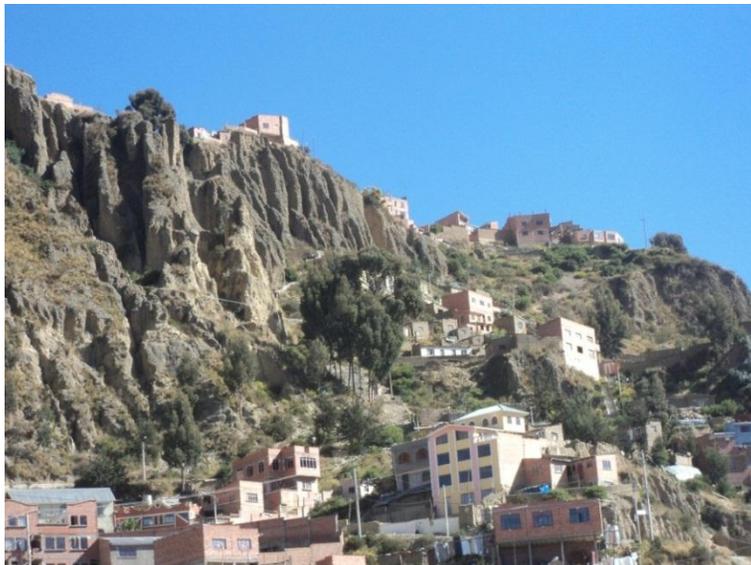
Ilustración 15. Vista del escarpe de deslizamiento de Metropolitana, las capas gris marrón son las gravas Pampahasi y las capas de color beige infrayacentes son sedimentos deslizados. En la ceja de Pampahasi el barrio de Cervecería.

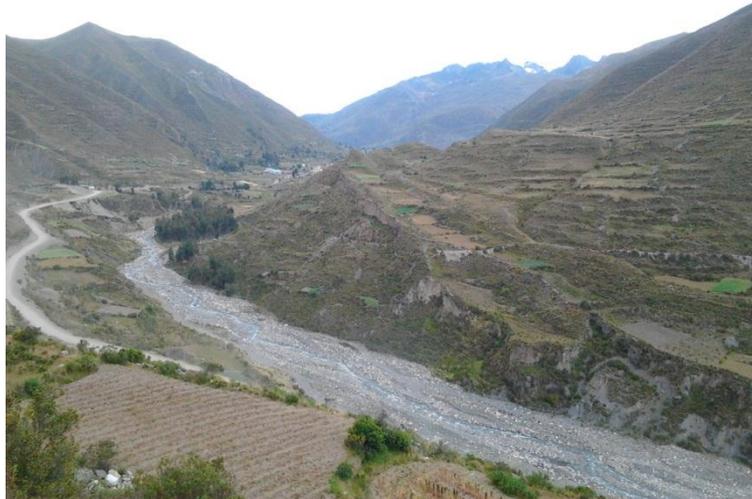
Ilustración 16. Vista de las morrenas terminales de la glaciación Choqueyapu I, cabeceras del río Irpavi próximo a la comunidad Lorokhota.

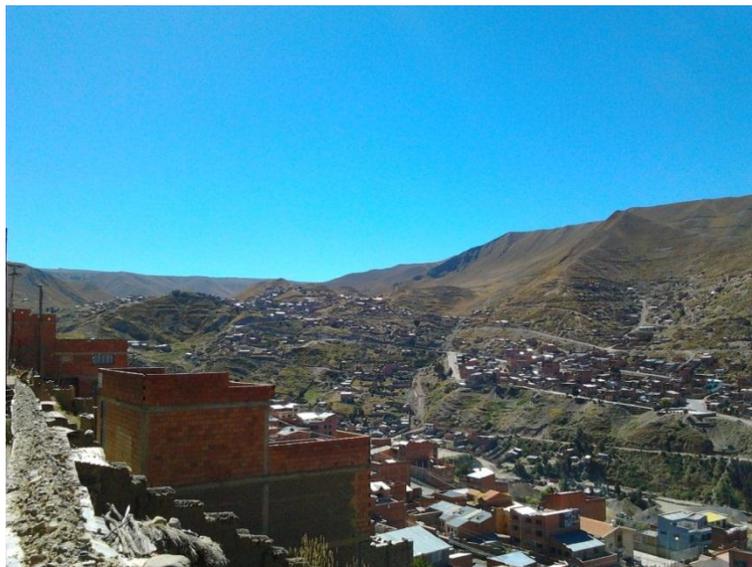
Ilustración 17. Vista de la corona de deslizamiento de Limanipata, en la ceja de Huaripampa y el paisaje de Hummocky desarrollado en el sector de 5 lagunas.

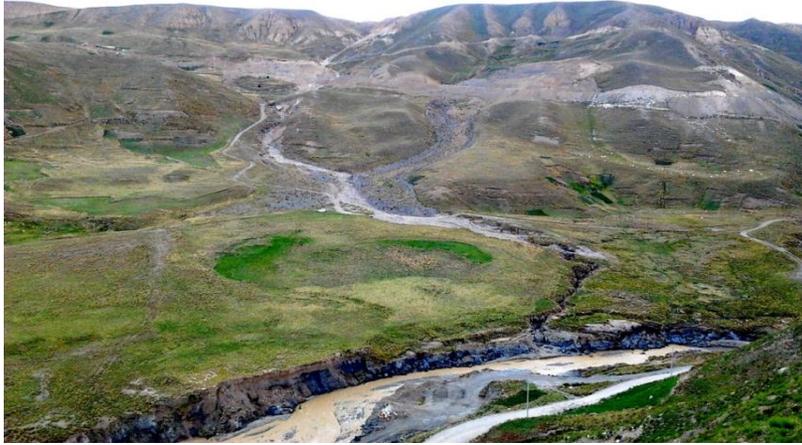
Ilustración 18. En el valle de Kaluyo el río homónimo ha cortado los sedimentos finos del episodio lacustre de Limanipata, como consecuencia del represamiento sufrido por el deslizamiento de Limanipata.

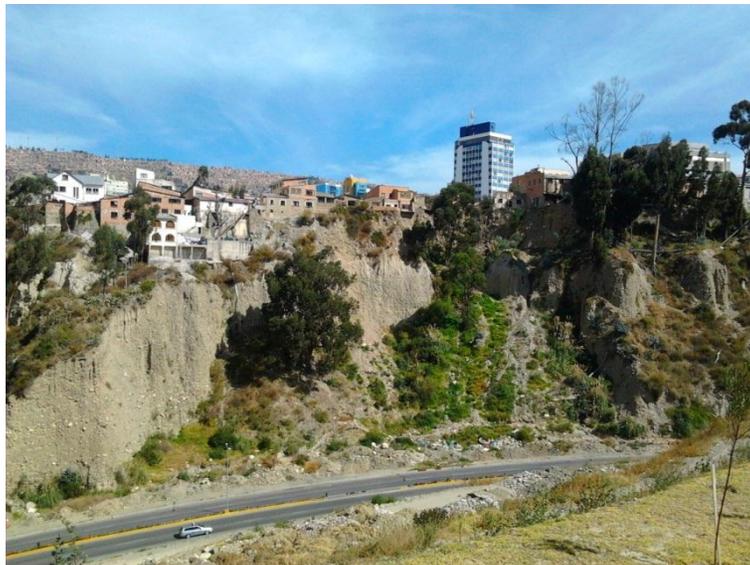
Ilustración 19. Vista de la terraza Miraflores en el valle del río Orkhojahuira, 10 metros por debajo de la zona de Miraflores se observa la capa arcillosa de un flujo de barro interestratificado.

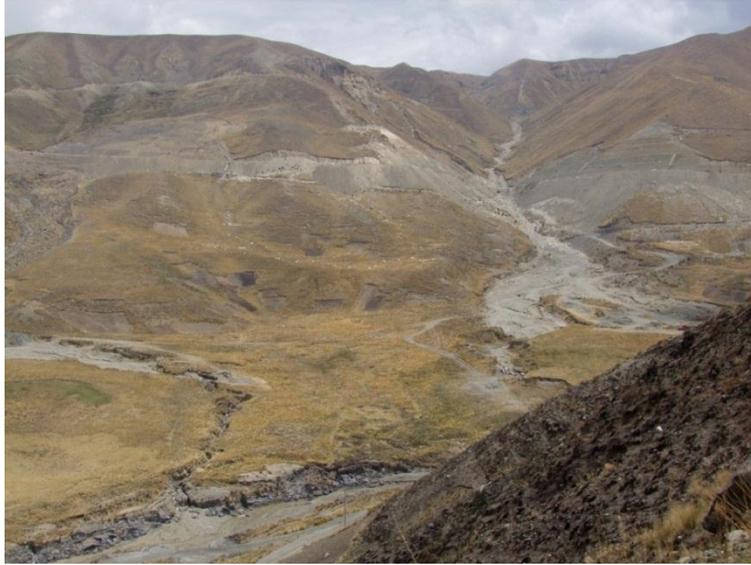
Ilustración 20. Vista del valle de Kaluyo, en el centro de la foto se observan ondulaciones producidas por el evento glacial Choqueyapu II.

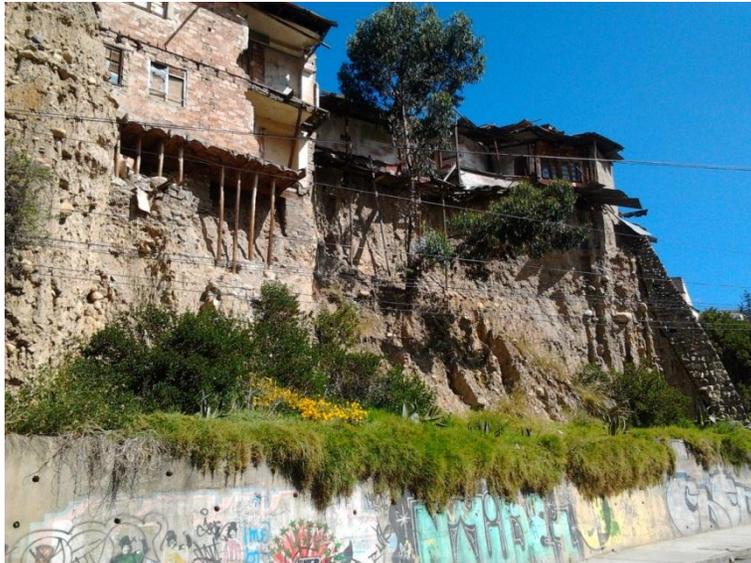
Ilustración 21. Vista de los flujos de barro en la zona oeste, en la prolongación Illampu.

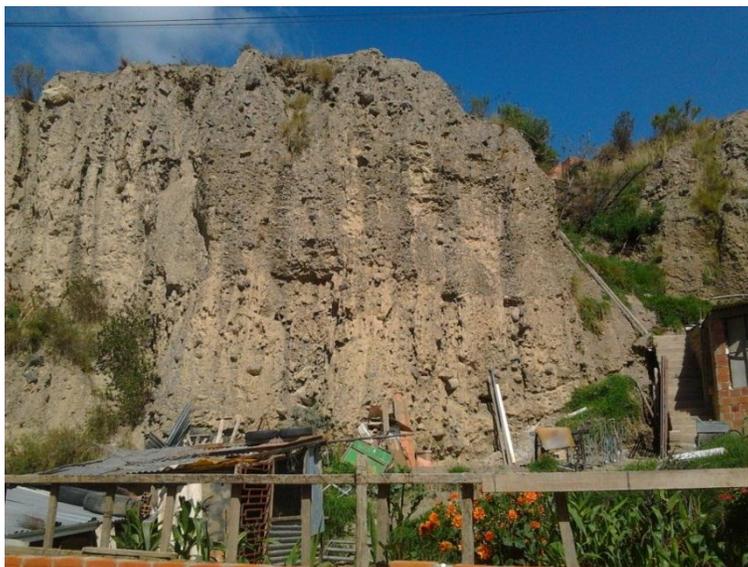
Ilustración 22. Vista del torrente de barro de Peña Azul en las cabeceras de la quebrada Koani.

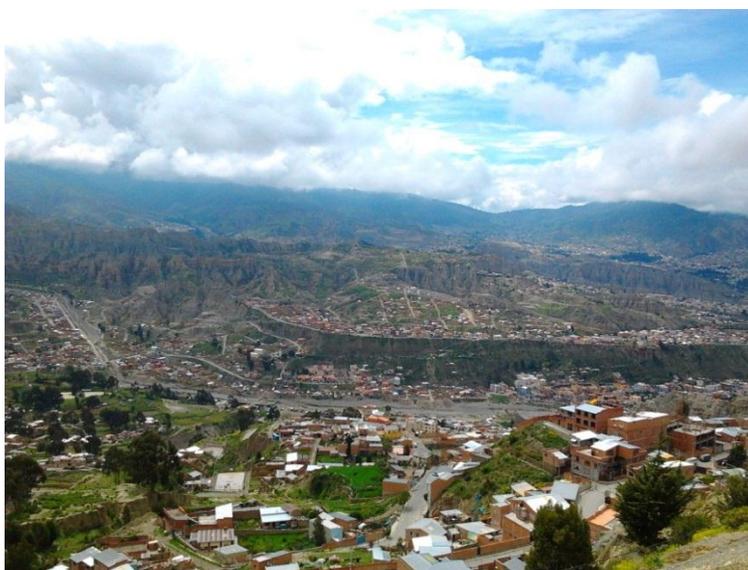
Ilustración 23. Vista de la meseta de Alto Irvavi producto de un torrente de barro, cuando las lagunas glaciales de la Glaciación Choqueyapu colapsaron y dieron origen a este flujo.

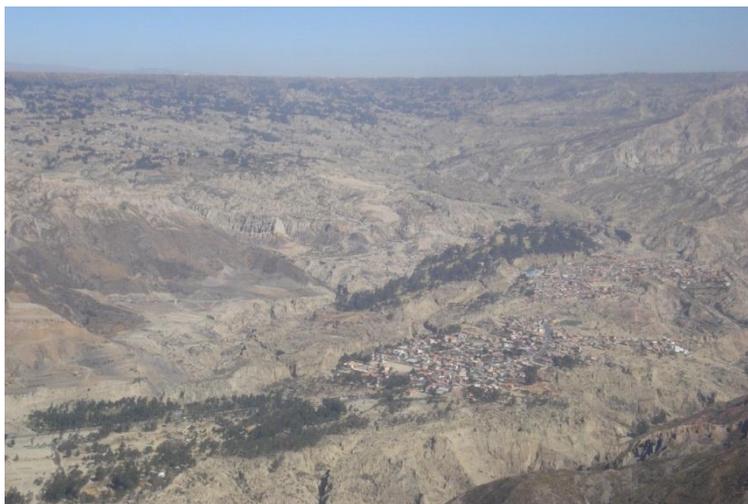
Ilustración 24. Vista del gran deslizamiento de Achocalla, al fondo la inmensa corona del deslizamiento desarrollada en la ceja del Altiplano, al medio los bloques rotados sector de las lagunas y en el medio y extremo izquierdo de la foto el gran flujo de barro en el

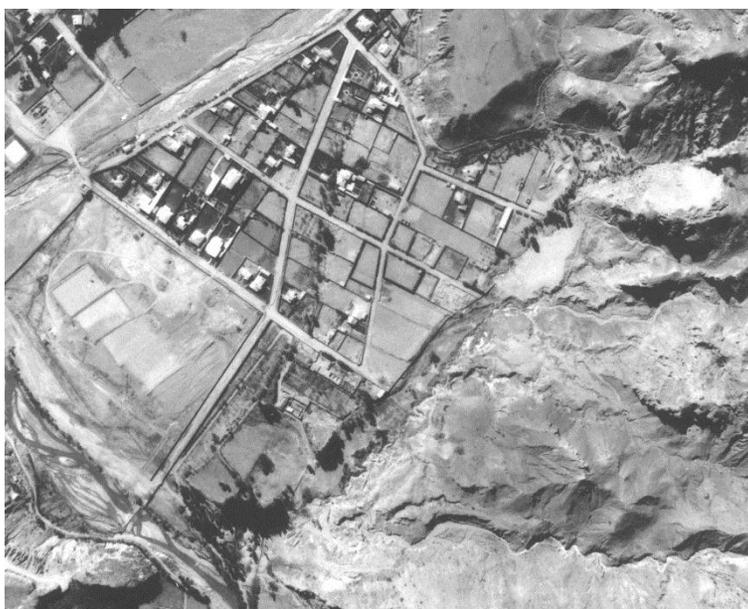
Ilustración 25. Vista de una foto aérea de 1957, de la zona de la Florida, las parcelas gris claro corresponden a los sedimentos lacustres finos del Lago Calacoto, limitado al NE por la calle Benito Juárez y al SE. Por el río que la separa de la serranía de Aranjuez.

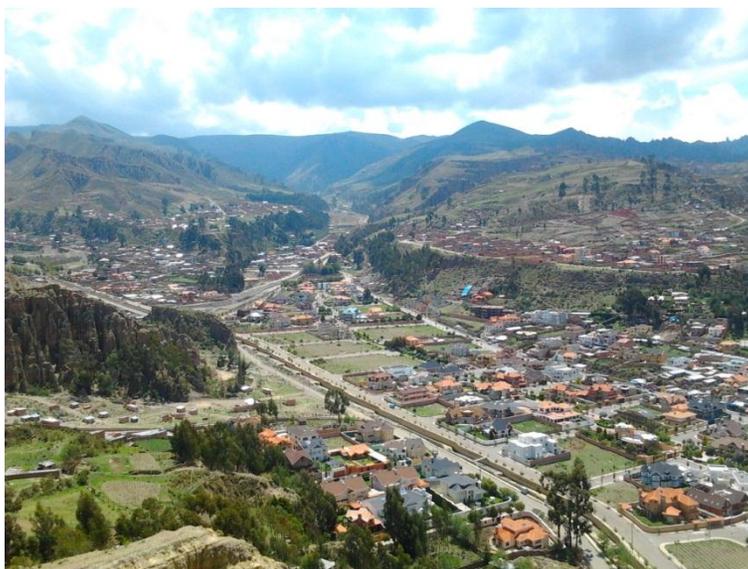
Ilustración 26. Vista de la zona de Achumani urbanizando las terrazas actuales del río homónimo, al fondo a la derecha las terrazas antiguas de este río.

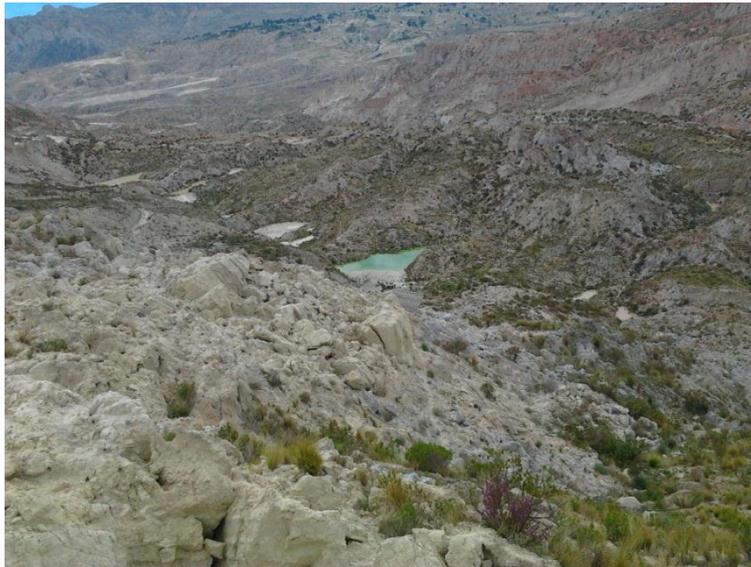
Ilustración 27. Vista del deslizamiento de Allpacoma, en el margen izquierdo del río homónimo y como se han formado una lagunas sobre la base de la corona de este deslizamiento.

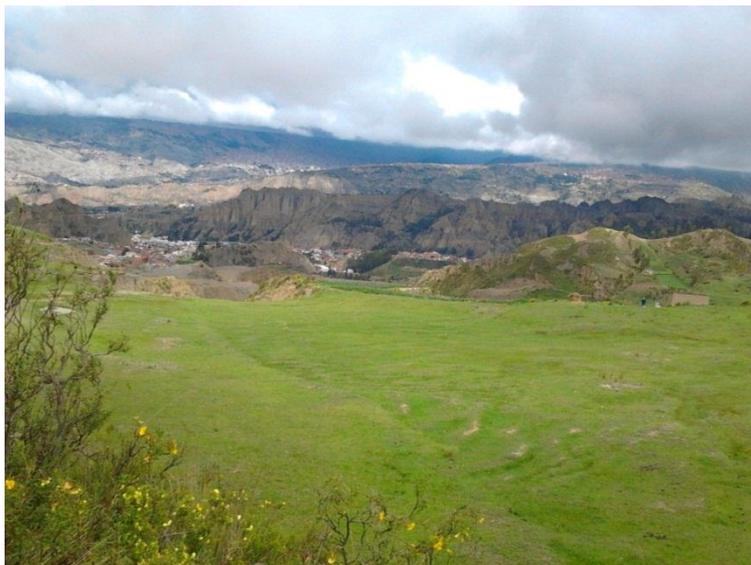
Ilustración 28. Vista de las cabeceras del río Warisani sector de Santa Bárbara, deslizamientos activos en superficies casi horizontales solamente por saturación de aguas de los suelos.

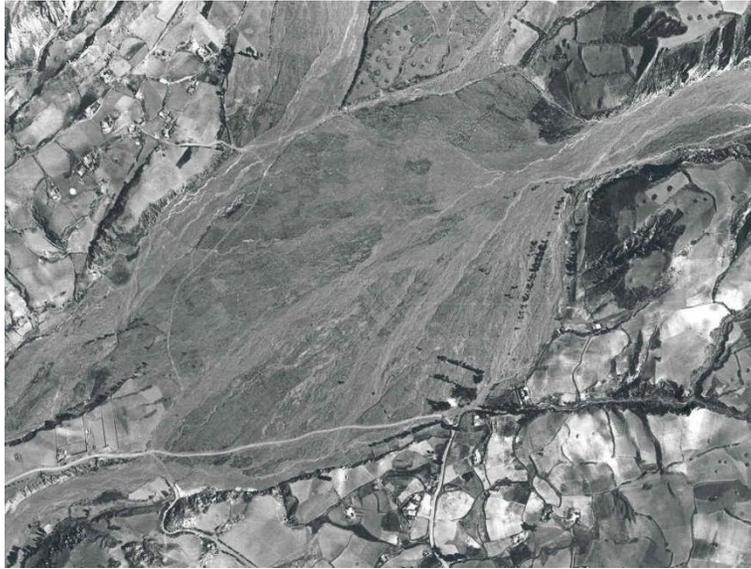
Ilustración 29. Vista del gran abanico aluvial de Ovejuyo, sitio de descarga de las quebradas Charapaya y Ovejuyo.

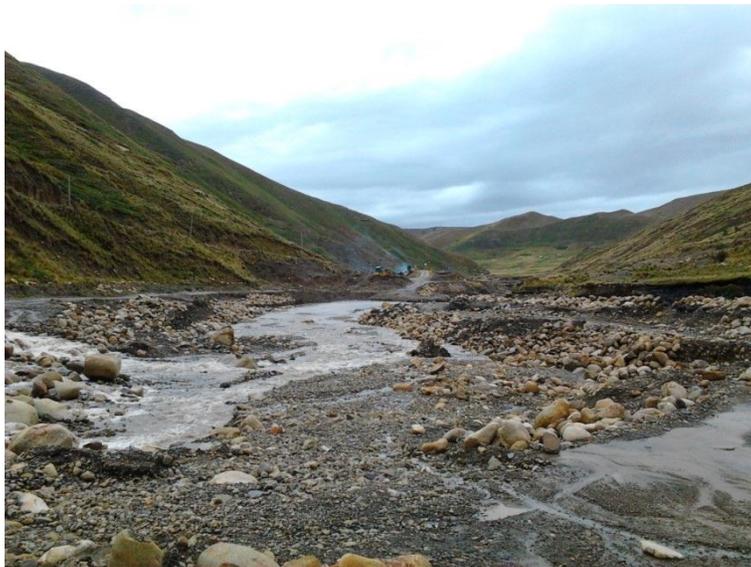
Ilustración 30. Vista del valle de Kaluyo y los depósitos aluviales actuales que están siendo explotados por áridos.

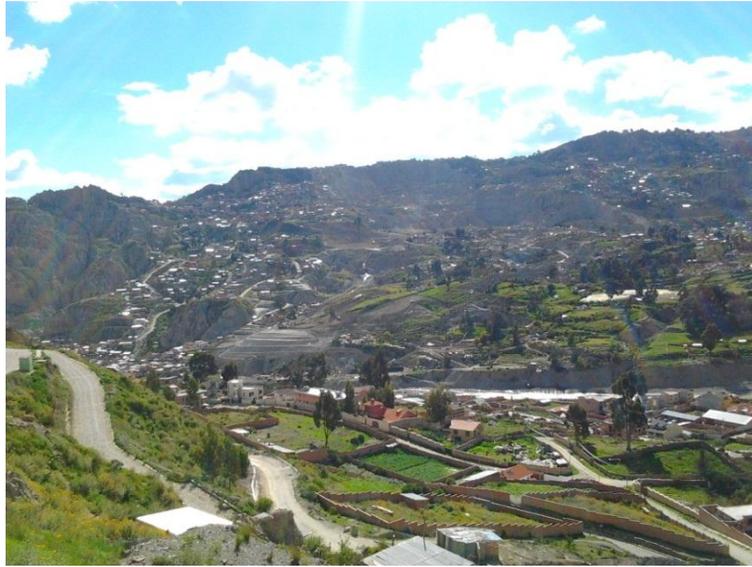
Ilustración 31. Vista del deslizamiento de Pampahasi bajo Central a los pocos días el suceso.

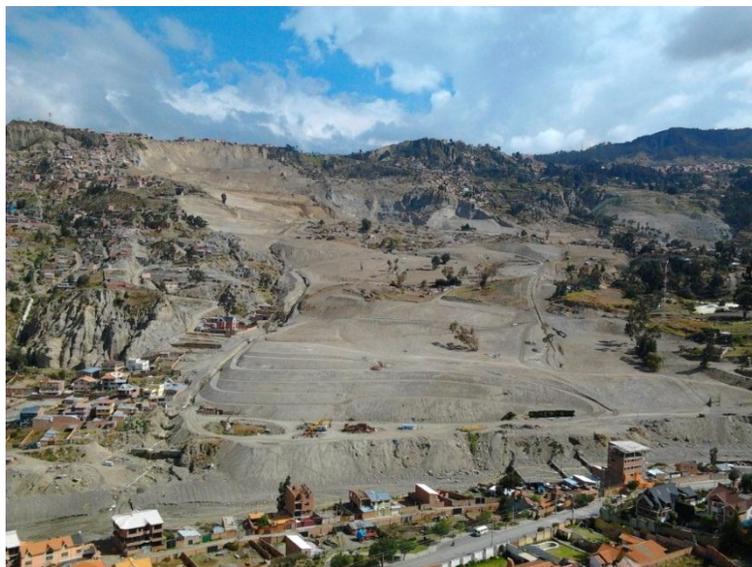
Ilustración 32. Vista del deslizamiento de Pampahasi bajo Central a los tres meses después del suceso.

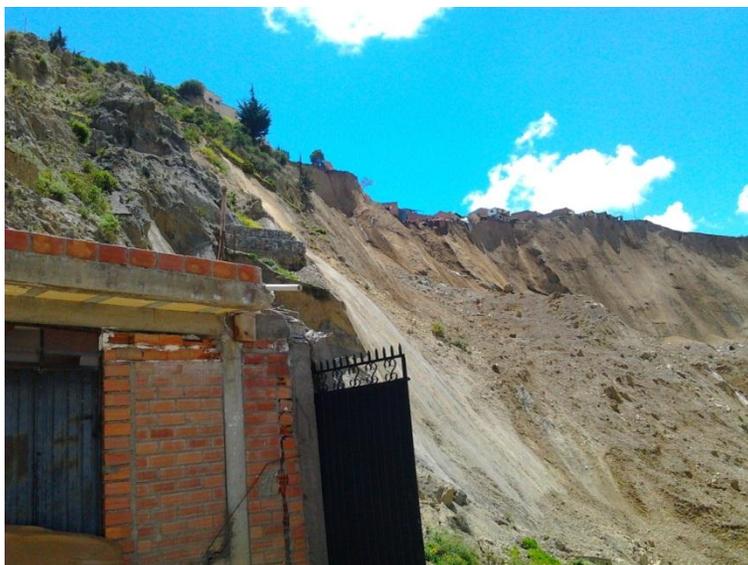
Ilustración 33. Vista de la Corona del deslizamiento de Pampahasi Bajo Central.

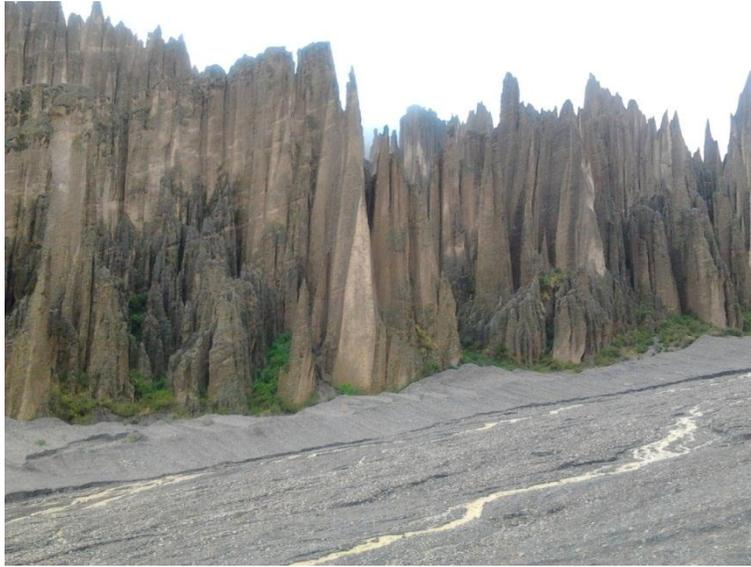
Ilustración 34. Vista de los proceso de erosión diferencial con la conformación de pirámides de tierra en el rio Ovejuyo.

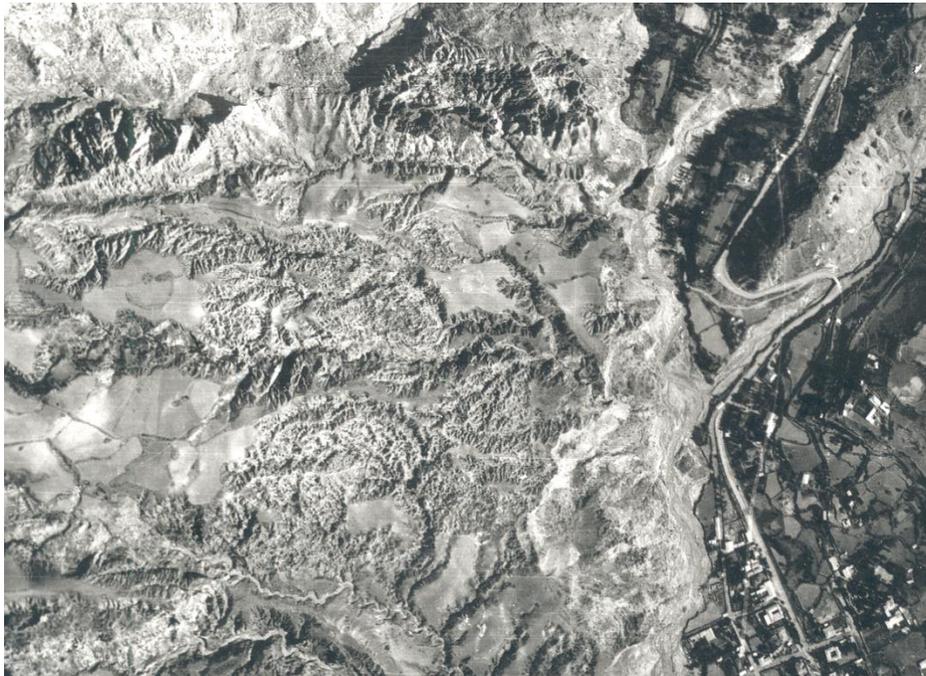
Ilustración 35. Vista de los procesos de erosión interna en Llojeta Bajo, drenaje dendrítico muy denso y el deslizamiento del cementerio jardín, foto aérea de 1930.

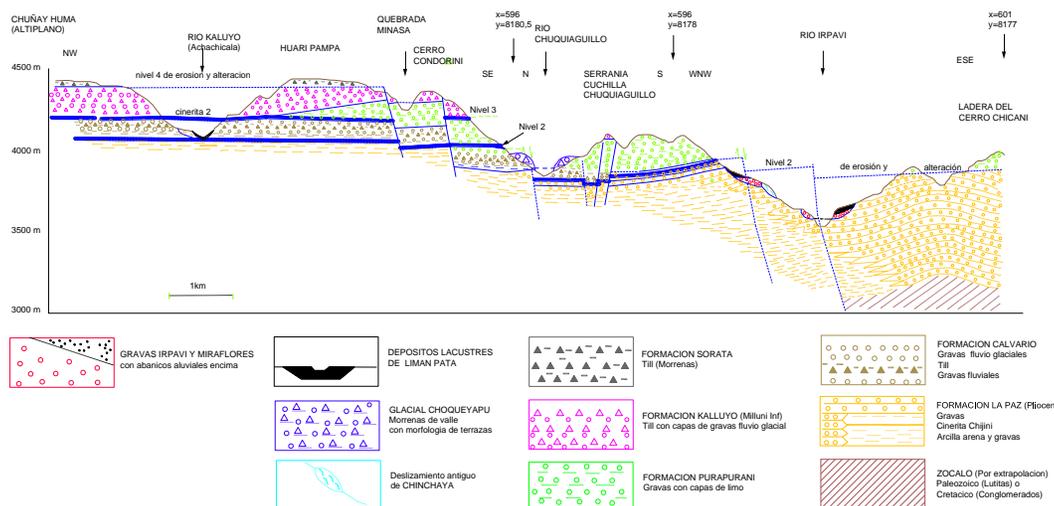
Corte geológico (A' - B' NW-SE del Pliocuatrnario de La Paz, segun BRGM - BCEOM (Bles et. al., 1978)

Ilustración 37. Corte Geológico A' - B' del Pliocuatrnario de La Paz. BRGM - BCEOM

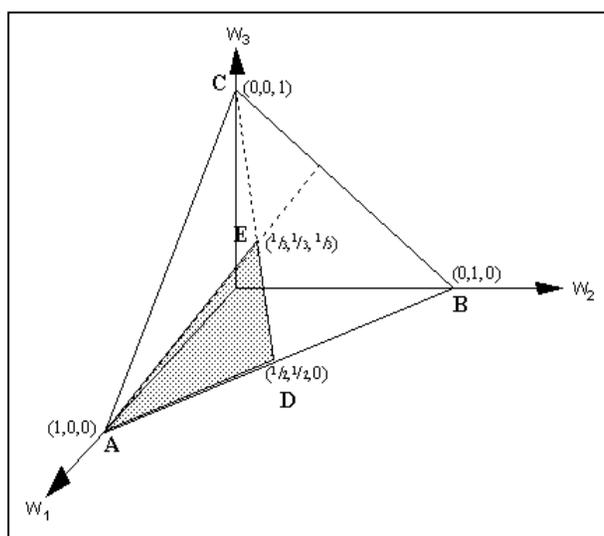
Ilustración 40. Grafico descriptivo

El conjunto de pesos de un problema con tres criterios (c_1, c_2, c_3) que no son negativos y se suman se representa como un triángulo ABC en la Ilustración 40. Si el criterio C1 es más importante que criterio C2 y C2 criterio es más importante que el criterio C3, entonces el conjunto de pesos factible S es igual a la ADE del triángulo sombreado en la Ilustración 40. Esto demuestra que la información contenida en el análisis de jerarquización es importante. Desde el conjunto de pesos que no son negativos y sumaran 1. (Extraído de Ilwis Help, traducción R. Porcel)

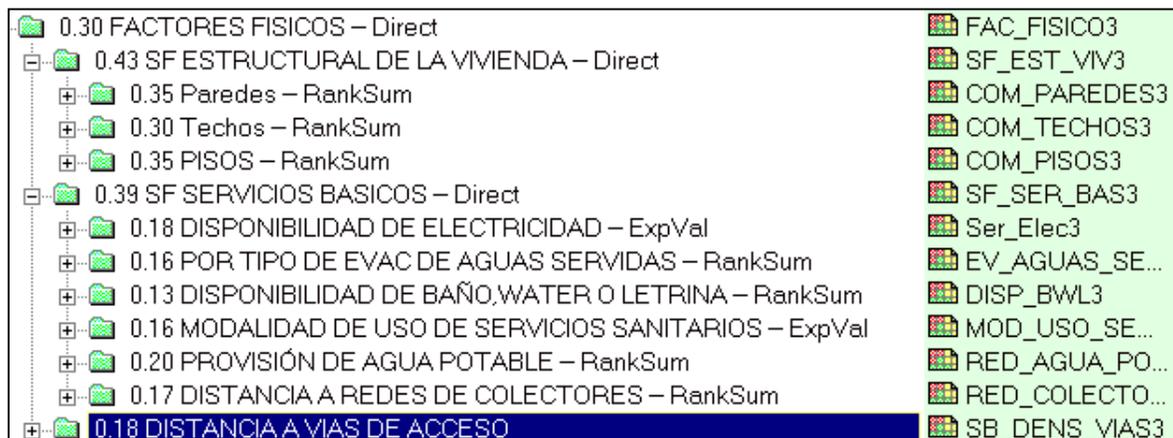
Ilustración 46. Esquema de Análisis - Factores Físicos

La pregunta central para la ponderación que se planteó para este eje fue ¿Cuál es la posibilidad de que falle en su función ante un evento adverso?, adicionalmente al análisis de cada subfactor se plantearon algunas otras preguntas detalladas a continuación.

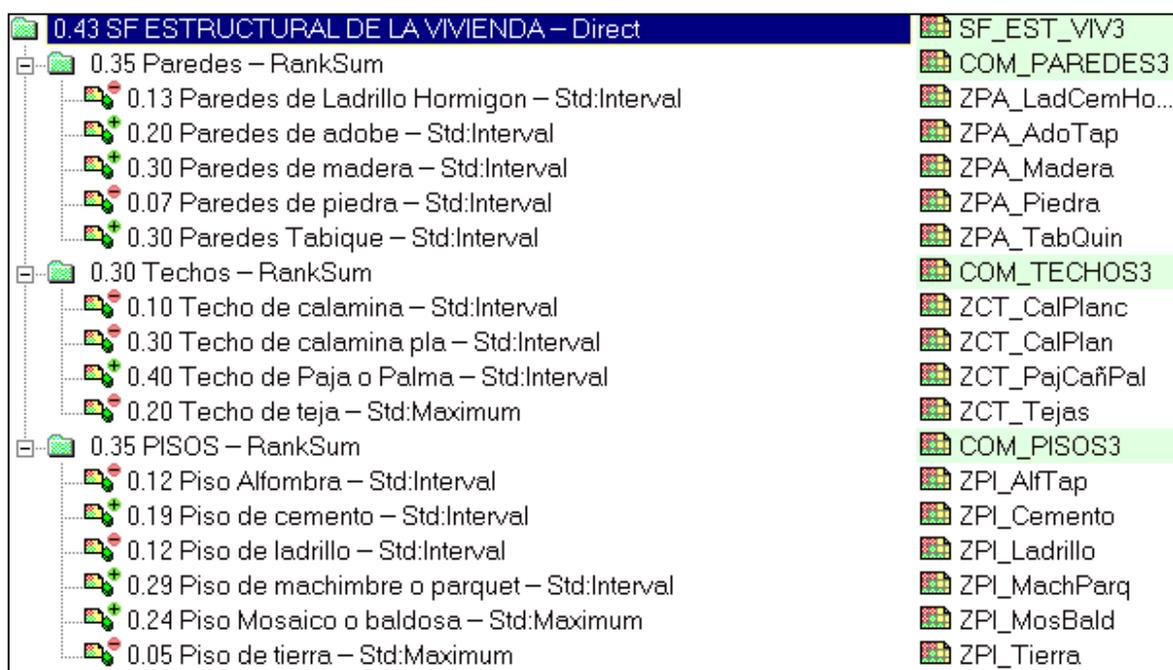
En el caso del tipo de “paredes” se consideró que si estas construidas con ladrillo, hormigón y piedra estos dos tipos de materiales reducen la posibilidad de fallar en caso de un evento adverso, por el contrario materiales como el adobe, madera incrementan las posibilidades de fallar.

Para el caso de “techos” además de tomar la posibilidad de falla se tomó en cuenta la posibilidad de reutilización que puede existir de la calamina o de la teja.

Para “pisos” además de considerar su posible reutilización se tomó en cuenta el bajo costo que tienen algunas de las clases consideradas como es el caso de los pisos de ladrillo o de tierra.

Ilustración 47. Esquema de Análisis - SF Estructural de la Vivienda

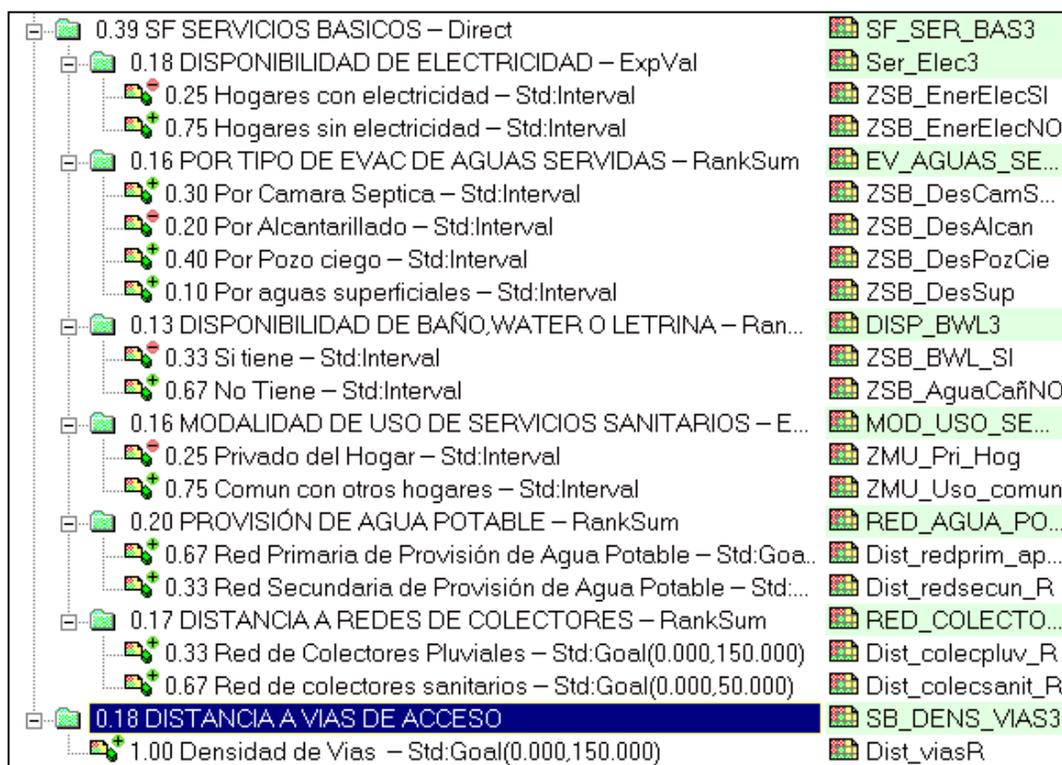
Para la Provisión de Agua Potable se hizo una inferencia por distancia, es decir, poniendo un rango de 500 mts para la red primaria y 300 mts. para la red secundaria.

Ilustración 48. Esquema de Análisis – SF Servicios Básicos

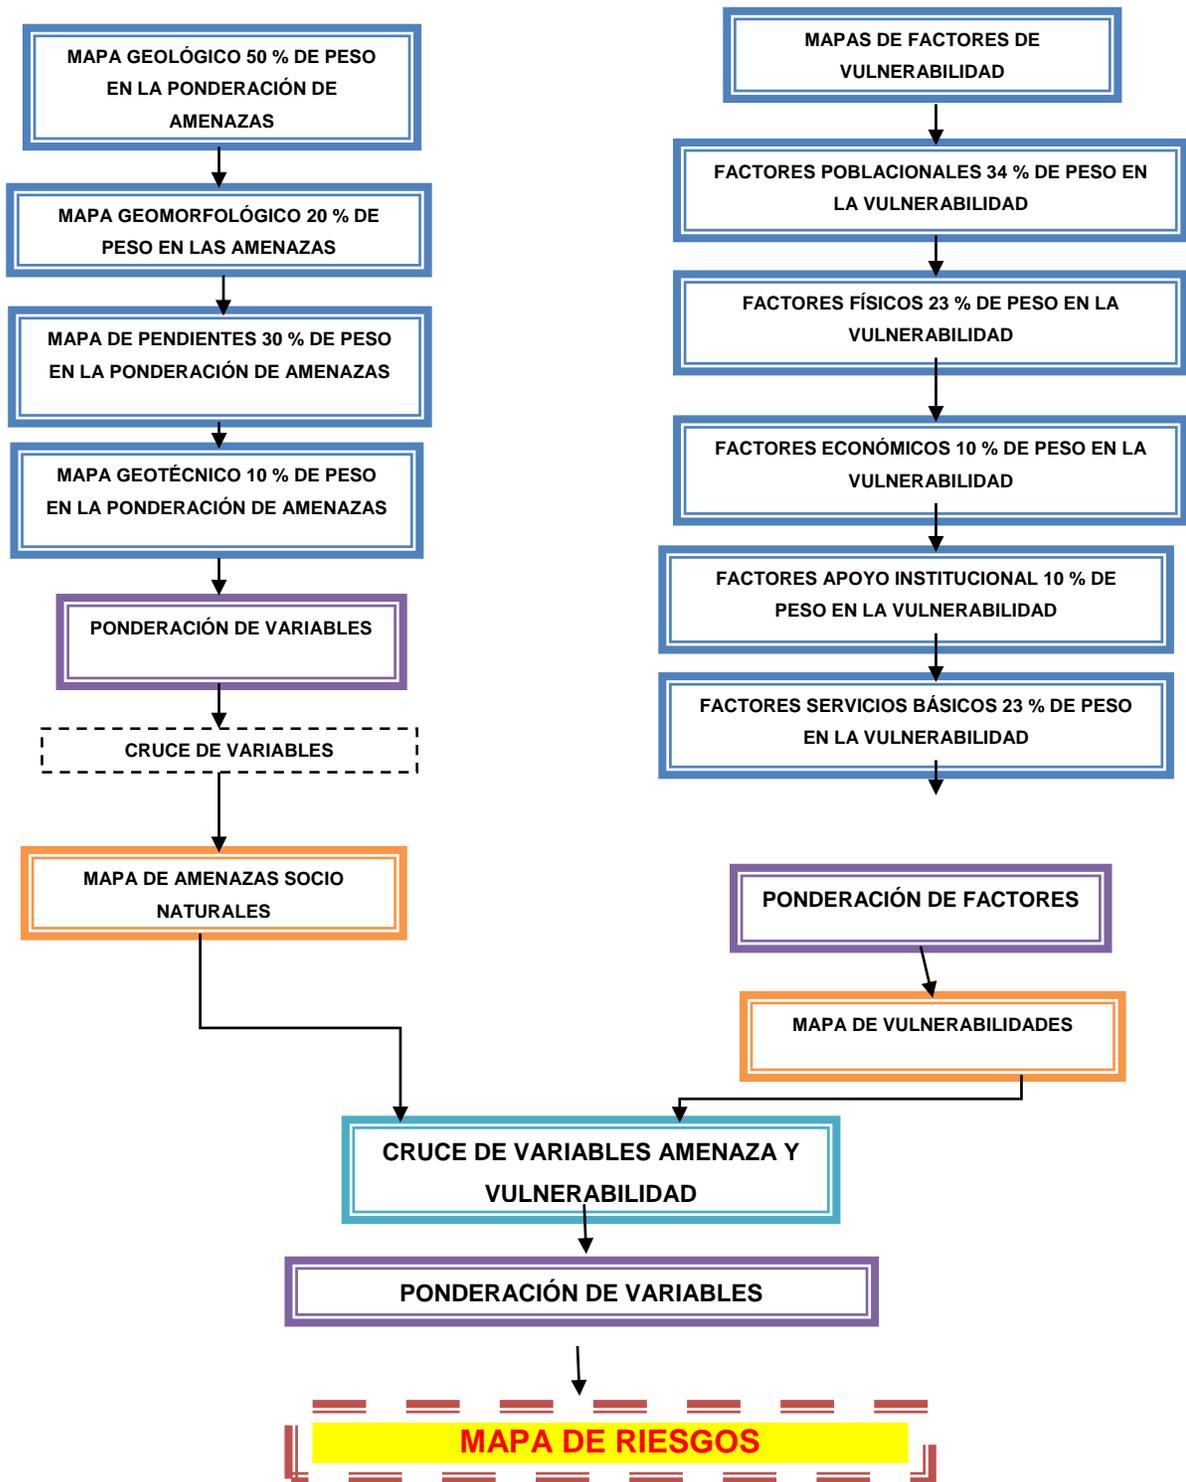
Ilustración 58. Flujograma Mapa de Riesgos
