INFORME DE EVALUACIÓN DEL RIESGO DE DESASTRES ORIGINADOS POR FENÓMENOS NATURALES

IOARR: “REPARACIÓN DE BOCATOMA Y CANAL; EN EL(LA) SISTEMA
DE RIEGO EMBUDO EXLEMBUR DISTRITO DE SAN ANTONIO, PROVINCIA
MARISCAL NIETO, DEPARTAMENTO MOQUEGUA

SEPTIEMBRE 2025

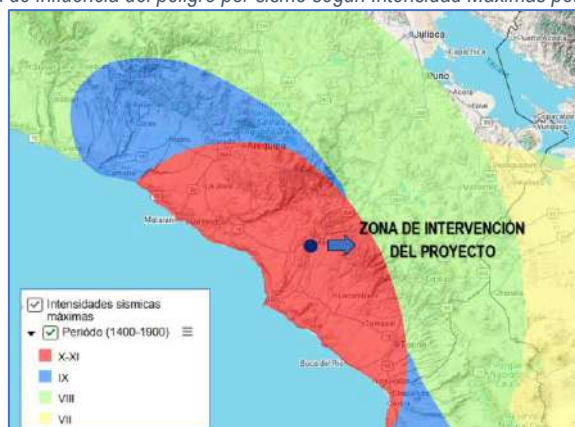
Mapa 11: Área de influencia del peligro por sismo según Intensidad Máximas periodo 1400-1900

De acuerdo con la cartografía del SIGRID, el área de intervención se ubica en una zona con registro histórico de intensidades sísmicas máximas IX a X en la escala Mercalli Modificada, correspondientes al periodo 1400 – 1900. Estos niveles reflejan la ocurrencia de sismos de gran magnitud capaces de generar daños graves en estructuras, deformaciones del terreno y deslizamientos en laderas.

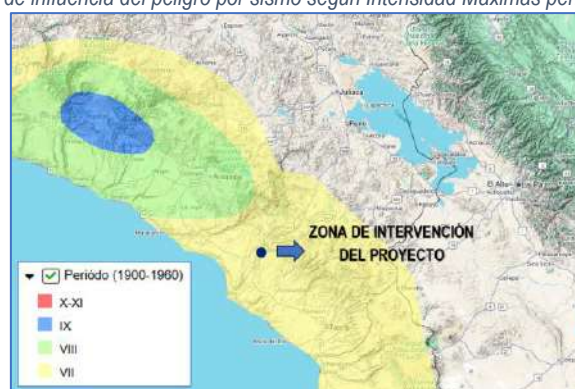
Mapa 12: Área de influencia del peligro por sismo según Intensidad Máximas periodo 1900 - 1960

En el siguiente mapa (Periodo 1900-1960) el área de intervención se ubica bajo una intensidad máxima de VIII, correspondiente a eventos significativos, aunque de menor recurrencia que los registrados en el periodo anterior.

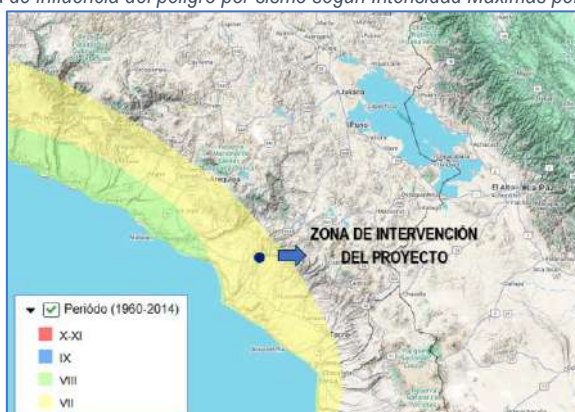
Mapa 13: Área de influencia del peligro por sismo según Intensidad Máximas periodo 1960-2014

En el siguiente mapa (Periodo 1960-2014), la zona de intervención permanece en el rango de intensidad VIII, lo que confirma la exposición permanente al peligro sísmico a lo largo del tiempo.

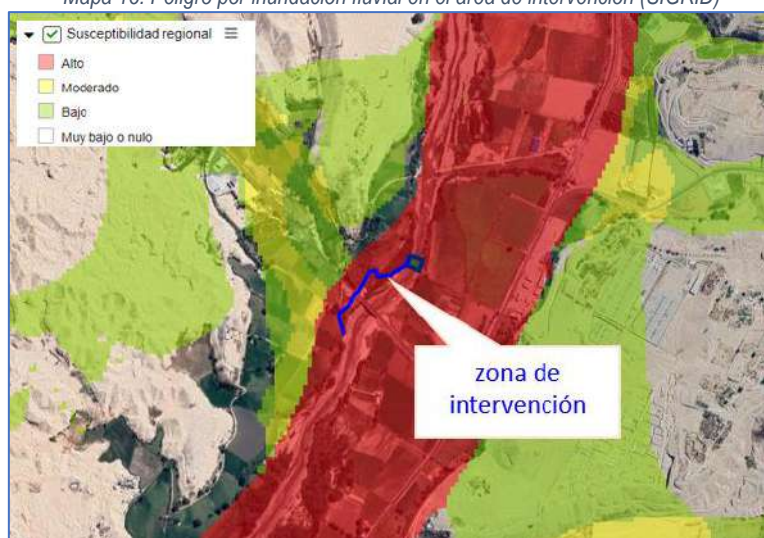
Mapa 15: Peligro por inundación fluvial en el área de intervención (SIGRID)

Este resultado es consistente con los antecedentes observados en la zona, donde las crecidas del río Moquegua han ocasionado daños a la infraestructura hidráulica y vial, así como procesos de erosión y transporte de sedimentos. La ubicación de la bocatoma proyectada, aguas arriba del puente y en una sección angosta del cauce, incrementa el nivel de riesgo debido a la concentración de las fuerzas hidráulicas en eventos extraordinarios.

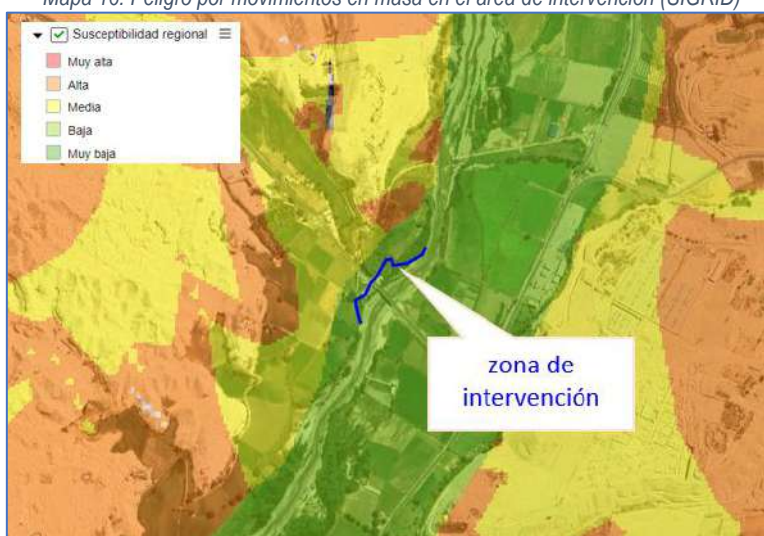
Mapa 16: Peligro por movimientos en masa en el área de intervención (SIGRID)

La cartografía del SIGRID muestra que el área del proyecto se encuentra en una franja clasificada como de susceptibilidad baja a movimientos en masa. Esto significa que la probabilidad de ocurrencia de deslizamientos o derrumbes que afecten directamente la infraestructura proyectada es limitada.

En este contexto, aunque el nivel de peligro en el área de intervención se considera bajo, es necesario implementar medidas de mantenimiento y monitoreo permanente de las laderas cercanas, a fin de prevenir procesos secundarios que pudieran afectar la operatividad del sistema de riego.

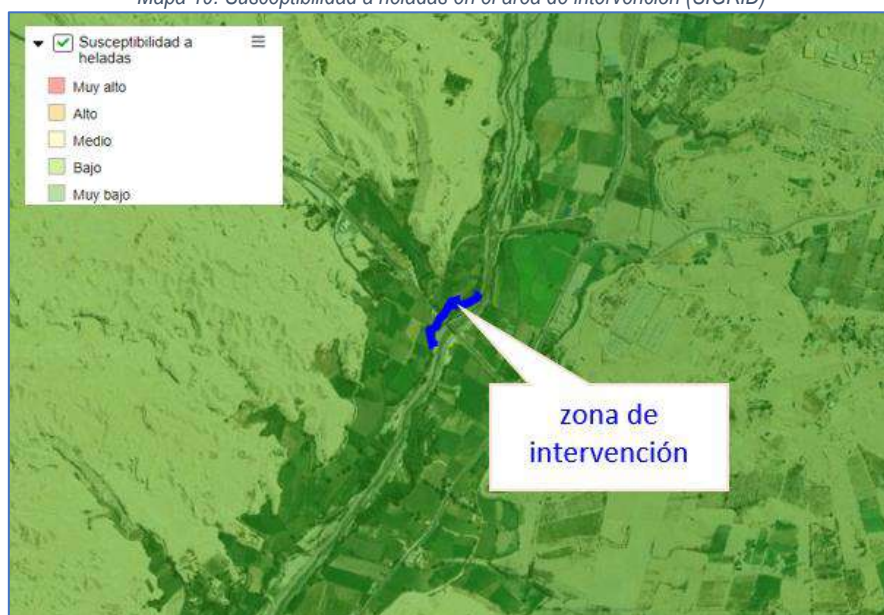
Mapa 19: Susceptibilidad a heladas en el área de intervención (SIGRID)

De acuerdo con la cartografía climática del SIGRID, la zona del proyecto presenta baja a muy baja susceptibilidad a heladas. En este sentido, el riesgo directo a la infraestructura hidráulica es mínimo, dado que las estructuras de concreto y metal no sufren daños relevantes por este fenómeno.

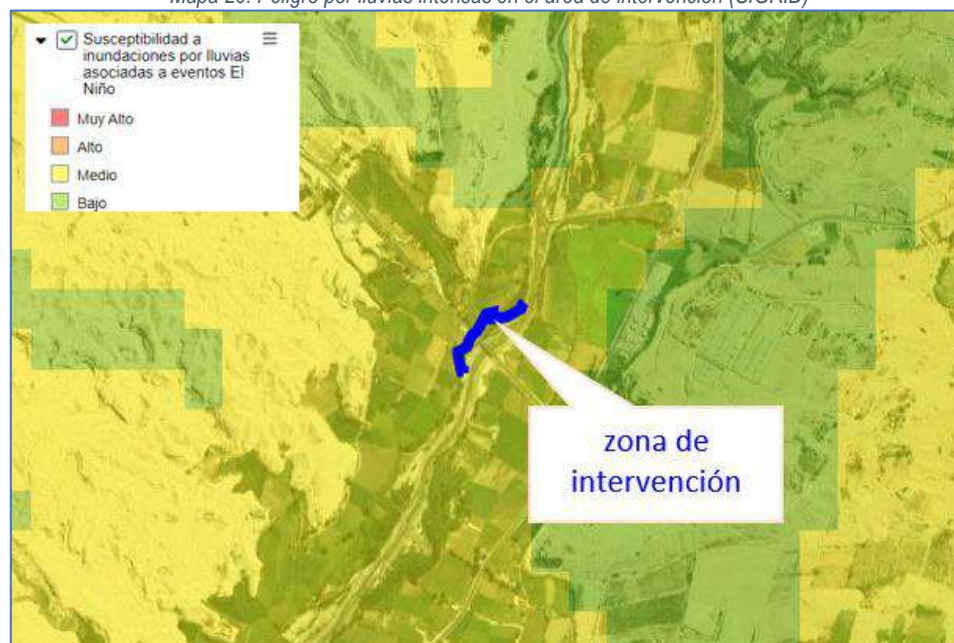
Mapa 20: Peligro por lluvias intensas en el área de intervención (SIGRID)

Estos eventos pueden incrementar los procesos de socavación y sedimentación en la bocatoma y el canal, reduciendo la capacidad operativa del sistema de riego y elevando los costos de mantenimiento. Además, las lluvias intensas constituyen un factor desencadenante de procesos secundarios como deslizamientos y caída de rocas en áreas adyacentes.

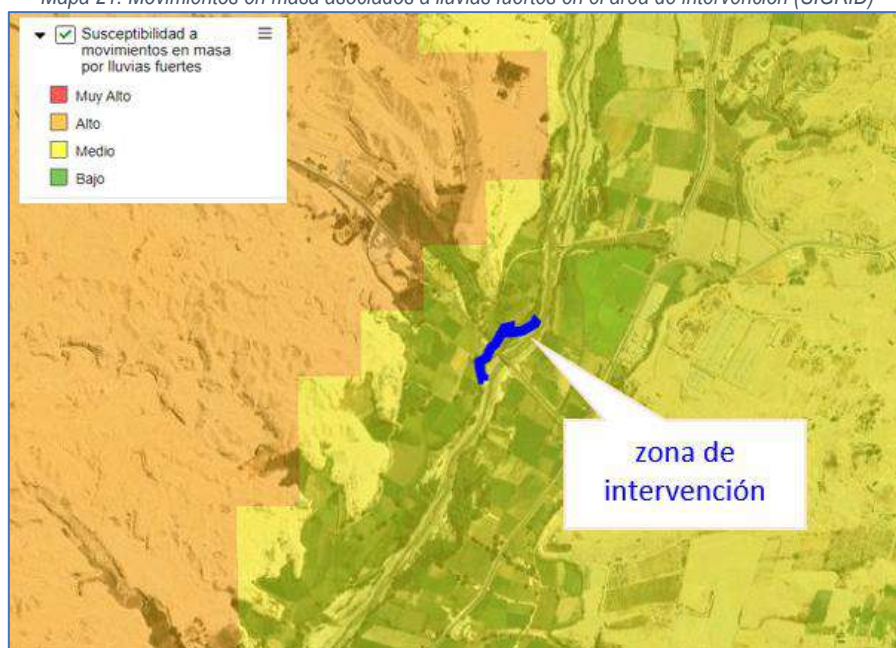
Mapa 21: Movimientos en masa asociados a lluvias fuertes en el área de intervención (SIGRID)

La cartografía del SIGRID también identifica zonas con susceptibilidad media a movimientos en masa asociados a lluvias fuertes en el área de intervención. Este nivel indica que, durante eventos de precipitaciones extremas, existe la posibilidad de ocurrencia de deslizamientos, caída de rocas o aportes de sedimentos hacia el canal de conducción.

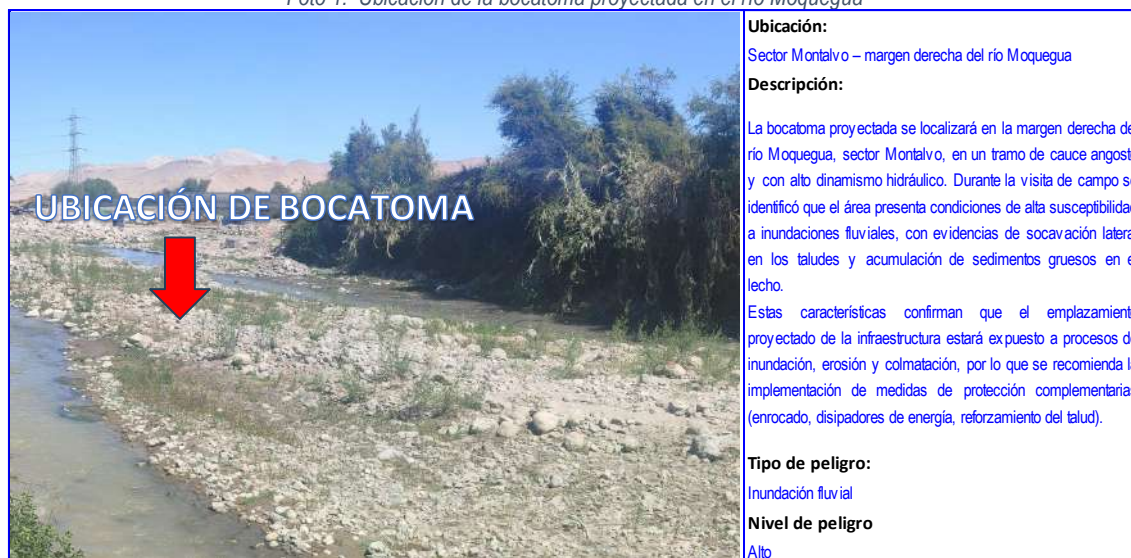
Foto 1: Ubicación de la bocatoma proyectada en el río Moquegua

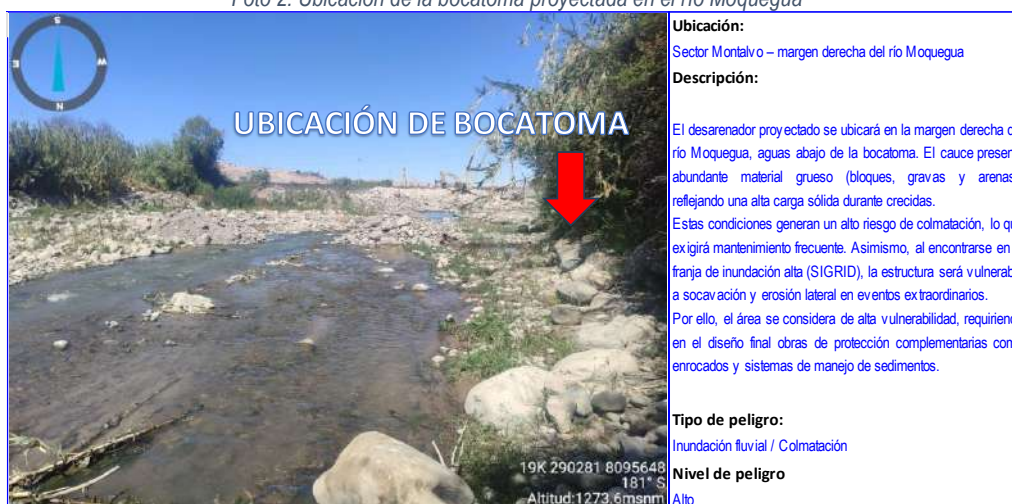
Foto 2: Ubicación de la bocatoma proyectada en el río Moquegua

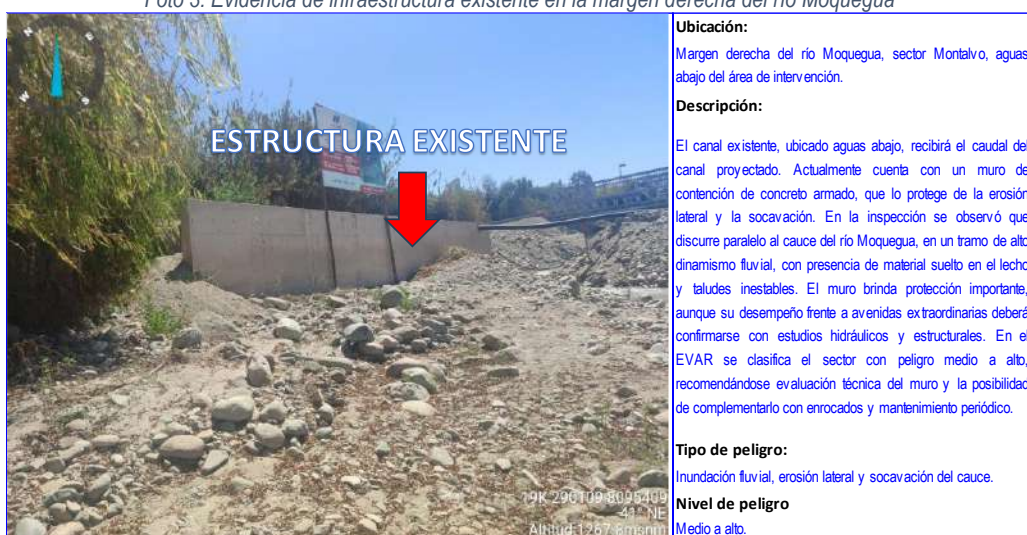
Foto 3: Evidencia de infraestructura existente en la margen derecha del río Moquegua

Las evidencias de campo permiten corroborar las condiciones de alta susceptibilidad a inundaciones y socavaciones en la zona de intervención, así como la exposición de la infraestructura proyectada a procesos de colmatación, erosión y afectación por obras viales colindantes. Estos hallazgos refuerzan la necesidad de considerar medidas de protección estructural y no estructural en la etapa de diseño del proyecto, de modo que se garantice la sostenibilidad y operatividad del sistema de riego frente a eventos hidrometeorológicos extremos.

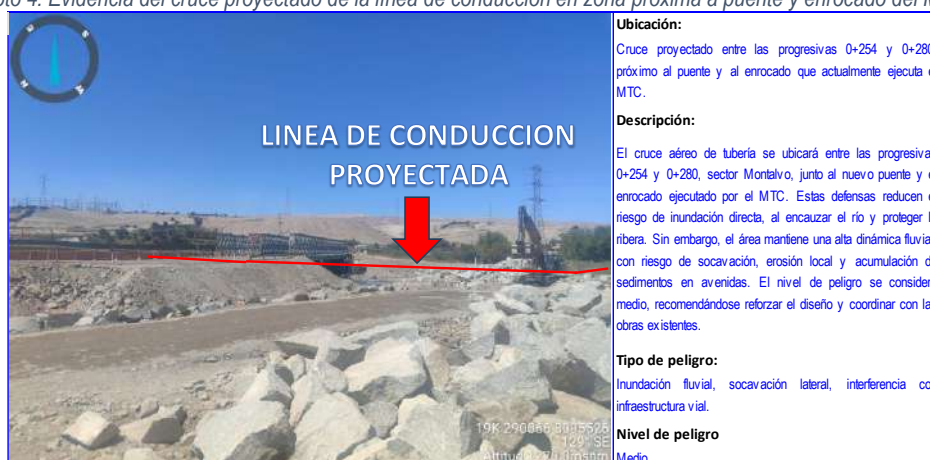
Foto 4: Evidencia del cruce proyectado de la línea de conducción en zona próxima a puente y enrocado del MTC

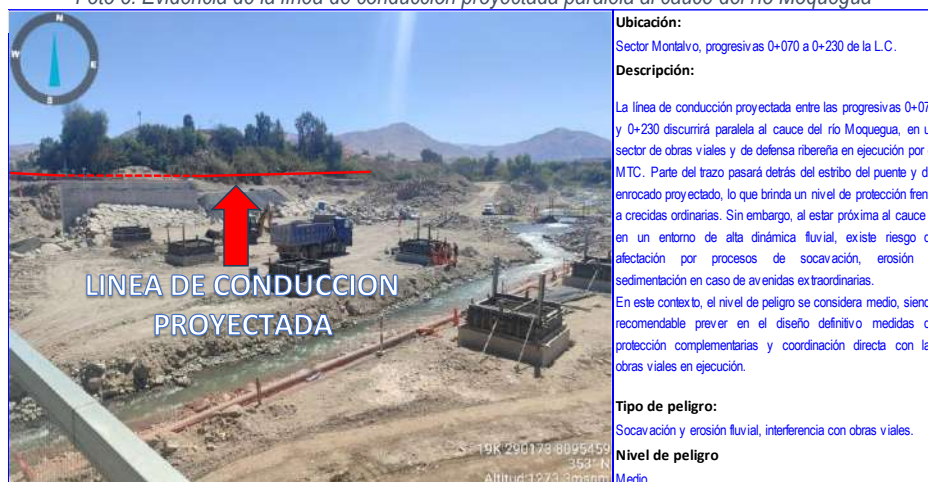
Foto 5: Evidencia de la línea de conducción proyectada paralela al cauce del río Moquegua

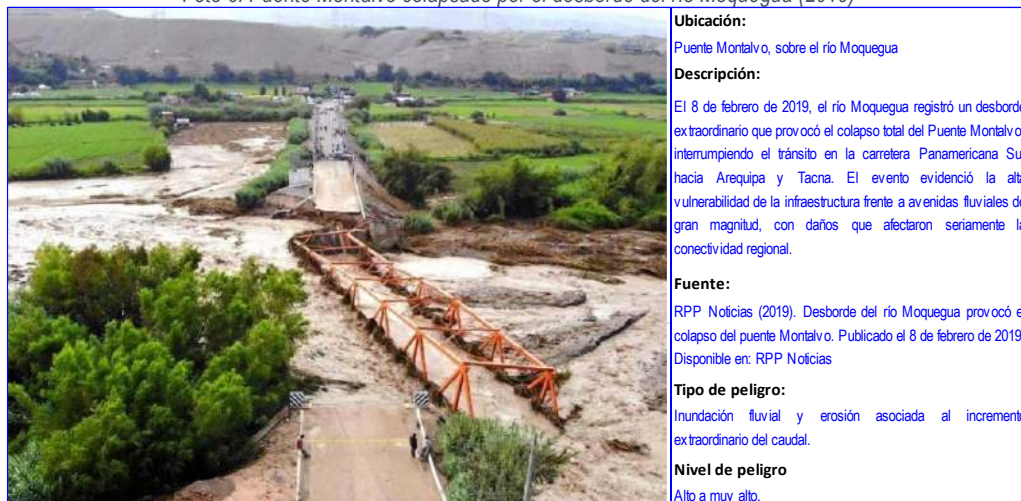
Foto 6: Puente Montalvo colapsado por el desborde del río Moquegua (2019)

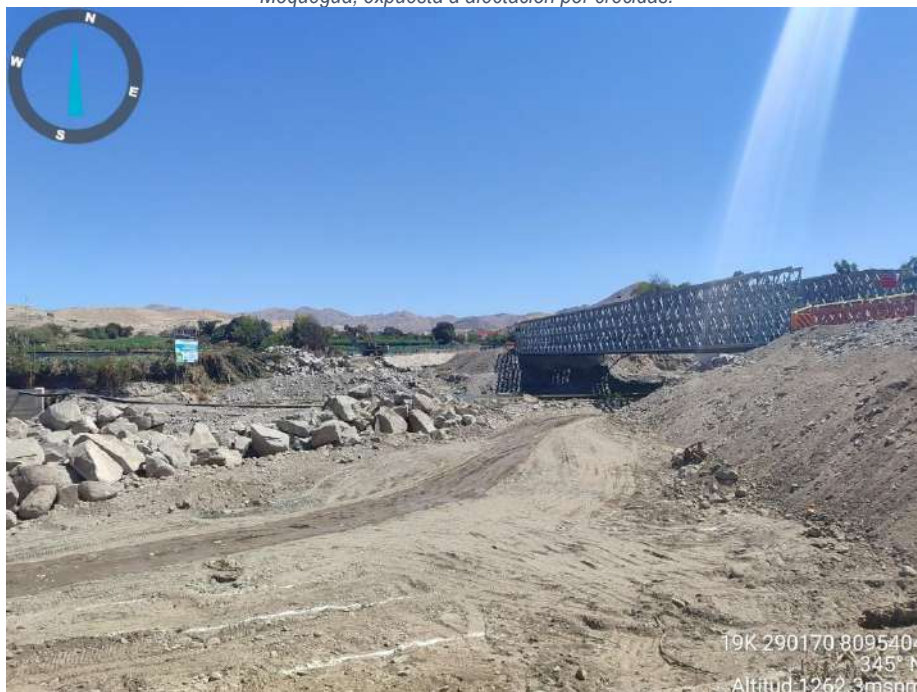
Foto 7: Conducción provisional de agua mediante tubería de HDPE instalada en el cauce del río Moquegua, expuesta a afectación por crecidas.

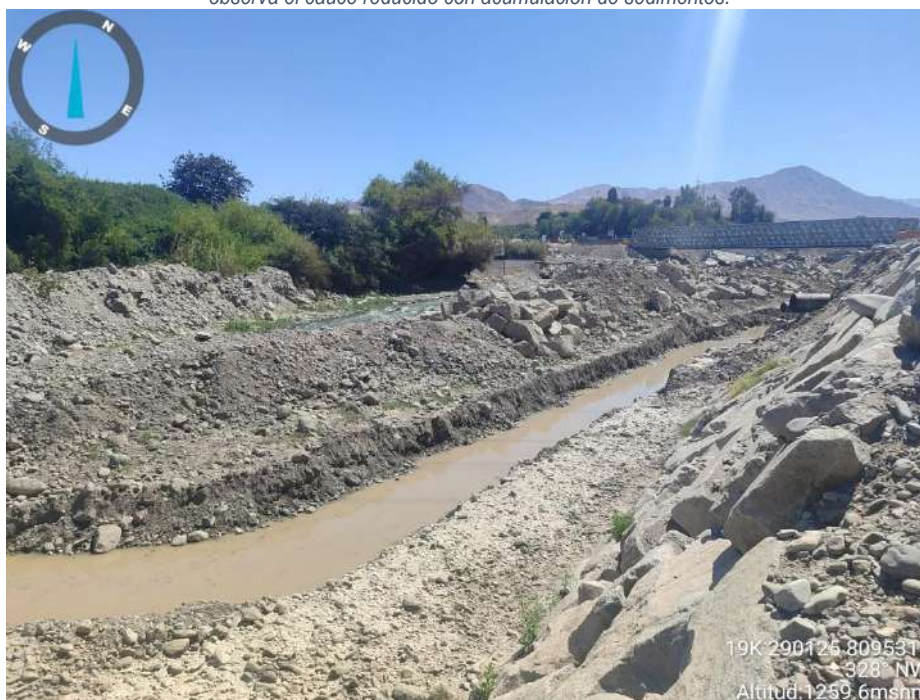
Foto 8: Vista aguas abajo del puente metálico tipo Bailey provisional en el sector Montalvo, donde se observa el cauce reducido con acumulación de sedimentos.

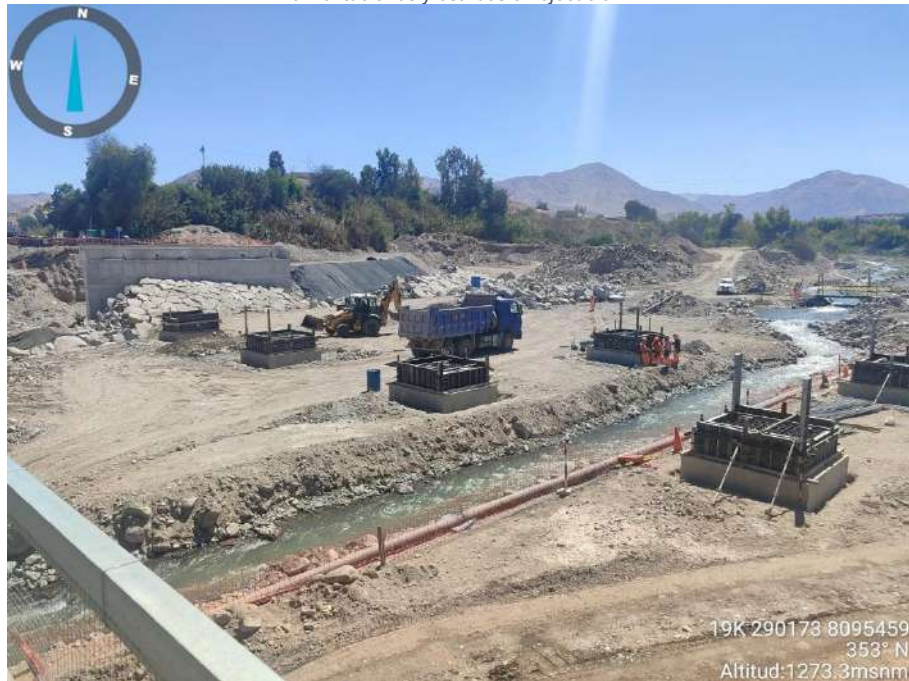
Foto 9: Construcción del nuevo puente vehicular en el sector Montalvo a cargo del MTC, con cimentaciones y estribos en ejecución.

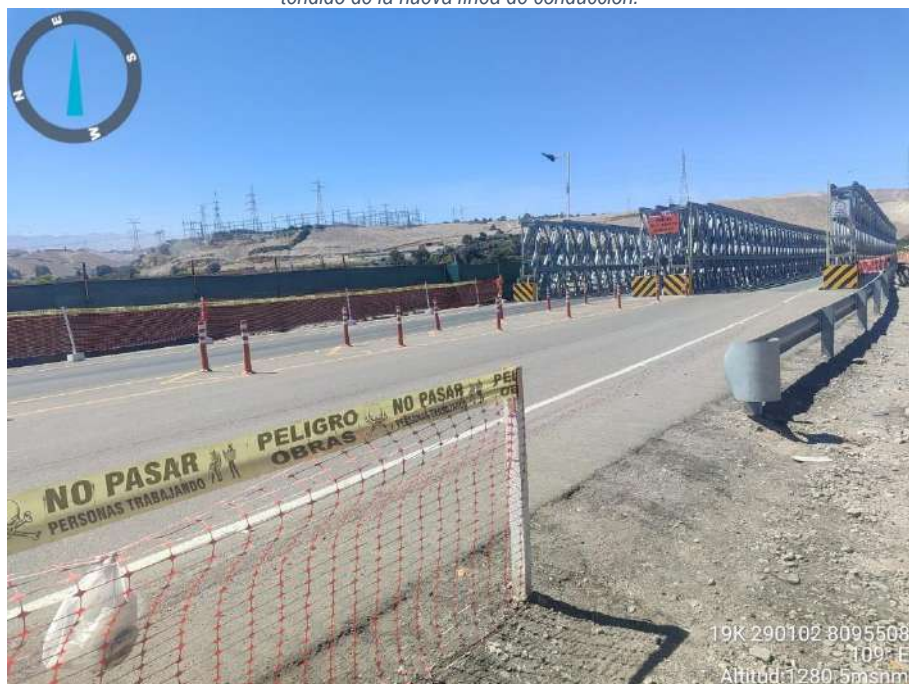
Foto 10: Zona de acceso vial antes del puente metálico provisional tipo Bailey, prevista para el tendido de la nueva línea de conducción.

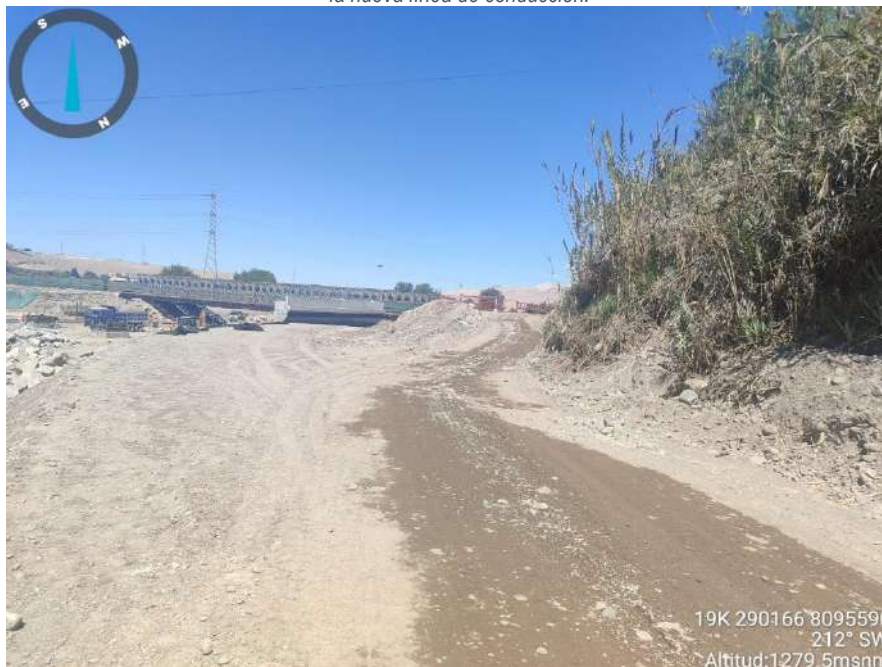
Foto 11: Área de terreno contigua al cauce del río en el sector Montalvo, destinada para el tendido de la nueva línea de conducción.

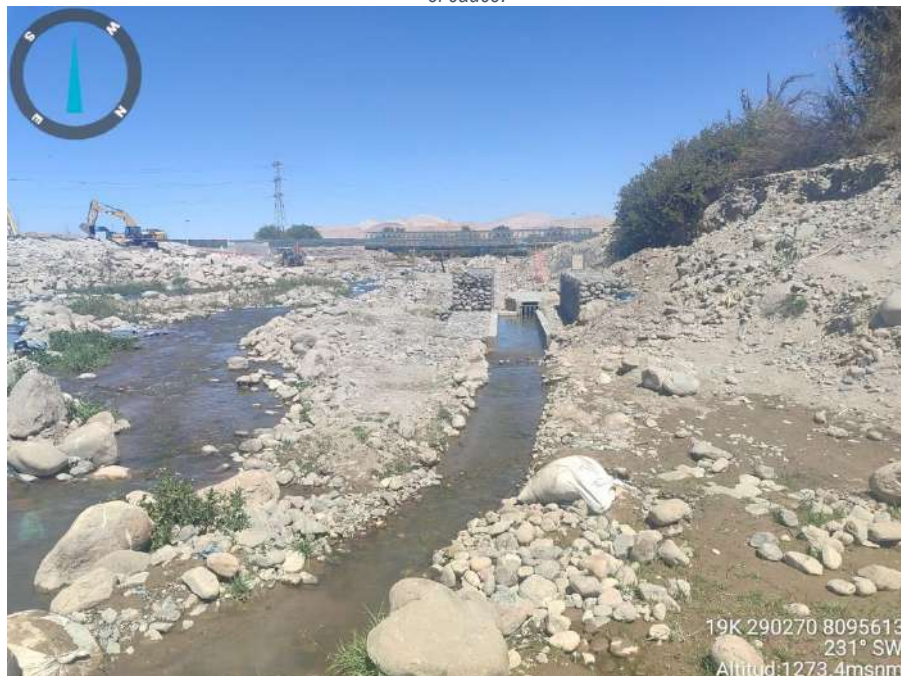
Foto 13: Se aprecia el canal de ingreso protegido con gaviones y la conducción temporal instalada en el cauce.

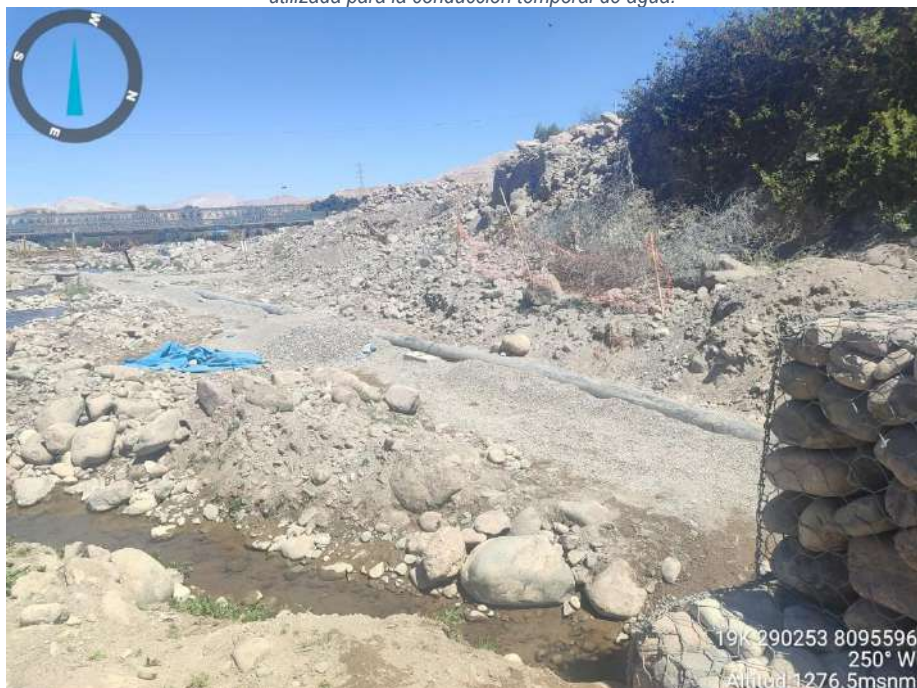
Foto 14: Tubería de HDPE instalada de forma provisional dentro del cauce del río Moquegua, utilizada para la conducción temporal de agua.

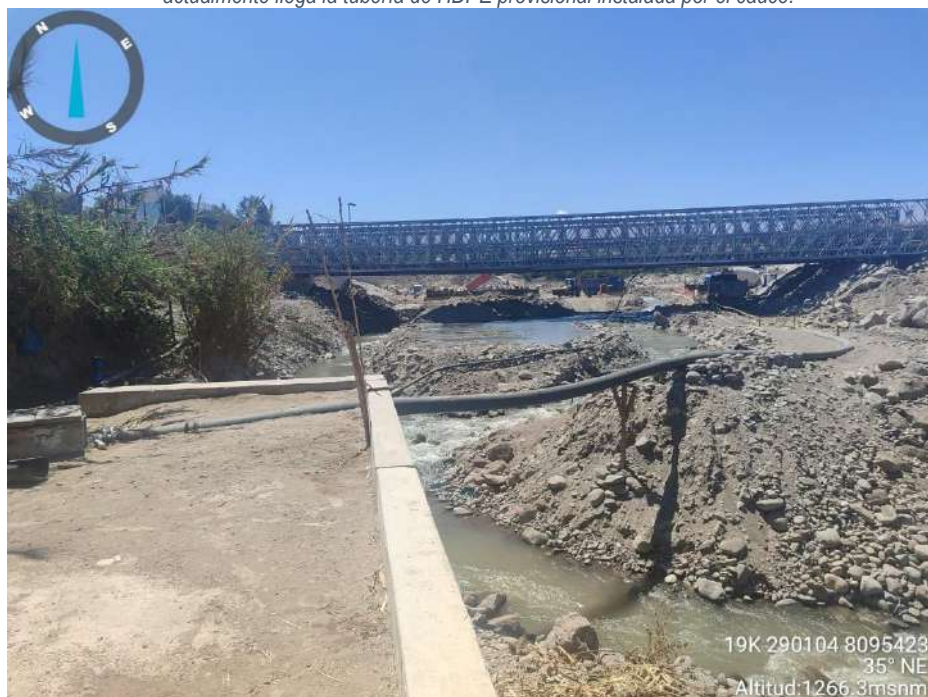
Foto 16: Muro de contención que protege el canal de ingreso en el sector Montalvo, donde actualmente llega la tubería de HDPE provisional instalada por el cauce.
