**OFICINA REGIONAL DE DEFENSA NACIONAL, SEGURIDAD  
CIUDADANA, GESTIÓN DEL RIESGOS DE DESASTRES Y  
DESARROLLO SOSTENIBLE**

**ESTIMACION DE RIESGOS DE AREA URBANA DEL  
DISTRITO DE SAN ANTONIO DE ANTAPARCO**

**INFORME REGISTRO N° 002-2016/2**

**JULIO - 2016**

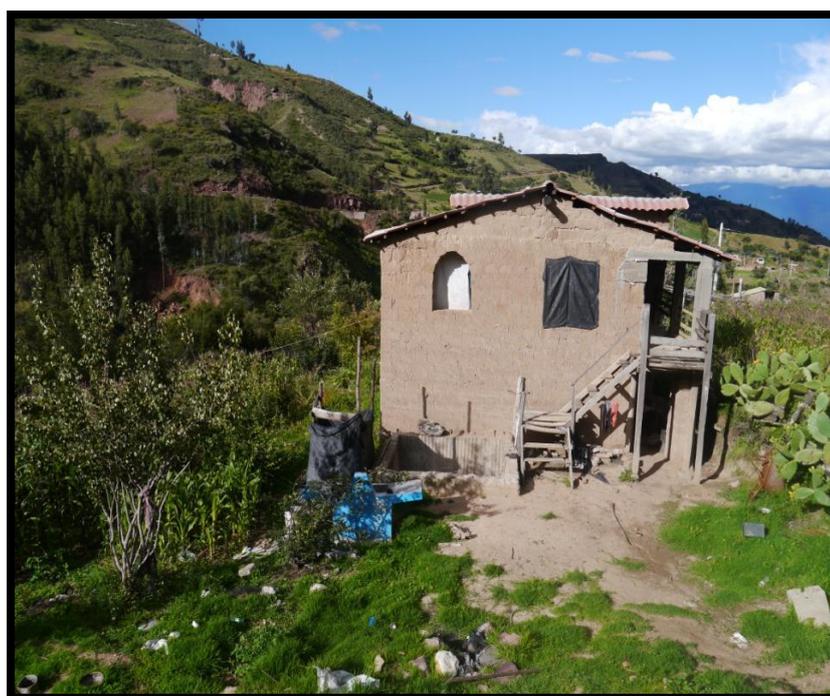
CATEGORIAS	CANDIDAD	%
Ladrillo o bloque de cemento	1	0.19%
Adobe o tapia	473	88.08%
Madera	1	0.19
Quincha	1	0.19%
Estera	1	0.19%
Piedra con barro	57	10.61%
Piedra con cal o cemento	2	0.37%
Otros	1	0.19%
total	537	100%

Por otra parte el 98.73% de viviendas tienen piso de tierra y escaso de 1.11% tienen piso de cemento. Esto se debe a que la mayoría de la población no tiene recursos suficientes para mejorar las viviendas por una parte, pero también responde a la tradición debido a que el piso de tierra es atemperada y hace menos frío por lo que no se puede considerar como un problema mayor, pero mejorarlo con materiales apropiados cuidando la habitabilidad de la vivienda y la cultura de vivir de la población puede ayudar mucho la calidad de vida y a la salud de niños y ancianos.

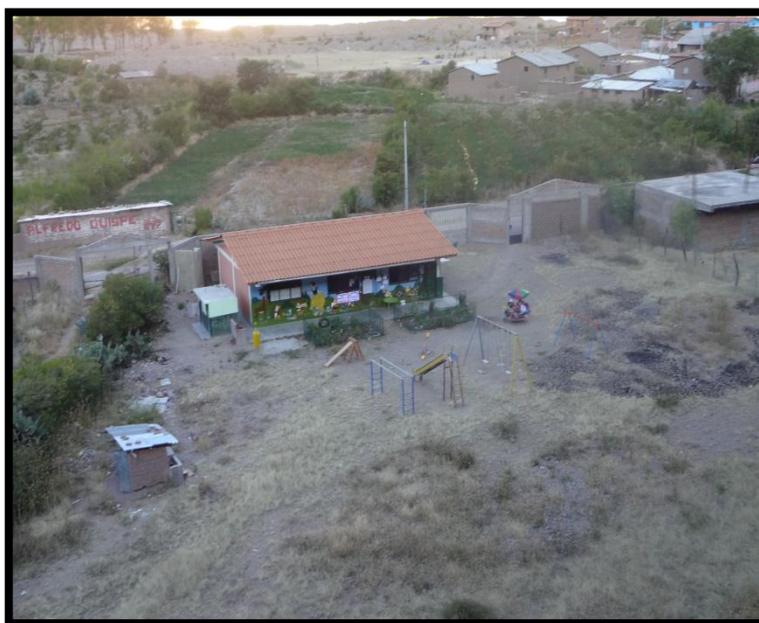
<b>Cielo Razo</b>	<ul style="list-style-type: none"> <li>Los cielorrasos de la institución (aulas) son construido de triplex adecuadamente acabados y están sujetos de una piezas de madera en sus juntas de separación</li> </ul>
<b>Piso</b>	<ul style="list-style-type: none"> <li>Los pisos de las aulas son acabados de madera montaña (machinbrau)</li> </ul>
<b>SSHH</b>	<ul style="list-style-type: none"> <li>Los servicios higiénicos están contruidos de concreto simple (cemento-ladrillo), los pisos están acabados de cemento pulido, la cobertura el losa de concreto simple, la puerta de este ss.hh. es de metal, las</li> </ul>

ventanas tienen una parrilla de fierros de ángulos de 90° grados están cubiertos de vidrios (luna de vidrio).
<b>I. Sanitarias</b>	<ul style="list-style-type: none"> <li>Las instalaciones sanitarias solo están instalado en los ss.hh.</li> </ul>
<b>I. Eléctricas</b>	<ul style="list-style-type: none"> <li>Las instalaciones eléctricas de las aulas estas instalados de acuerdo al plano de instalación eléctrica</li> </ul>
<b>Número de aulas</b>	<ul style="list-style-type: none"> <li>La cantidad de aulas que tiene esta institución solo son dos, la cual está en la forma siguiente, la Aula numero 01 está en uso de salón de clases y la Aula numero 02 está en uso como la dirección de la institución.</li> </ul>
<b>Número de pisos</b>	<ul style="list-style-type: none"> <li>La cantidad de pisos que lleva esta institución es solo 1 piso por aula.</li> </ul>

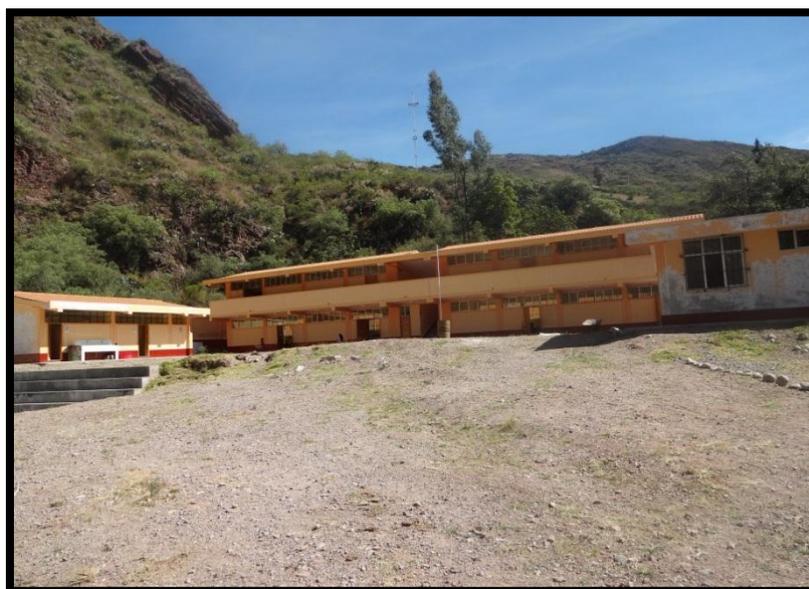
<b>Cielo Razo</b>	<ul style="list-style-type: none"> <li>Los cielorrasos de la institución (aulas) son cavados con cemento. adecuadamente acabados.</li> </ul>
<b>Piso</b>	<ul style="list-style-type: none"> <li>Los pisos de las aulas son acabados con cerámicas de 40x40cm (mayólicas.)</li> </ul>
<b>SSHH</b>	<ul style="list-style-type: none"> <li>Los servicios higiénicos están contruidos de concreto simple (cemento-ladrillo), los pisos están acabados con cerámicas de 40x40cm,</li> </ul>

la cobertura el losa de concreto simple, la puerta de este ss.hh. es de madera, las ventanas tienen una parrilla de fierros de ángulos de 90° grados están cubiertos de vidrios (luna de vidrio).
<b>I. Sanitarias</b>	<ul style="list-style-type: none"> <li>Las instalaciones sanitarias solo están instalado en los ss.hh.</li> </ul>
<b>I. Eléctricas</b>	<ul style="list-style-type: none"> <li>Las instalaciones eléctricas de las aulas estas instalados de acuerdo al plano de instalación eléctrica</li> </ul>
<b>Número de aulas</b>	<ul style="list-style-type: none"> <li>La cantidad de aulas que tiene esta institución solo son 08 aulas, 04 en el primer piso y 04 en el segundo piso, y está dividido de la forma siguiente en la primera planta funciona desde primer grado hasta seto grado, en la segunda planta funcionan la dirección, almacén, biblioteca, sala de computo.</li> </ul>
<b>Número de pisos</b>	<ul style="list-style-type: none"> <li>La cantidad de pisos que lleva esta institución es solo 02 pisos por aula.</li> </ul>

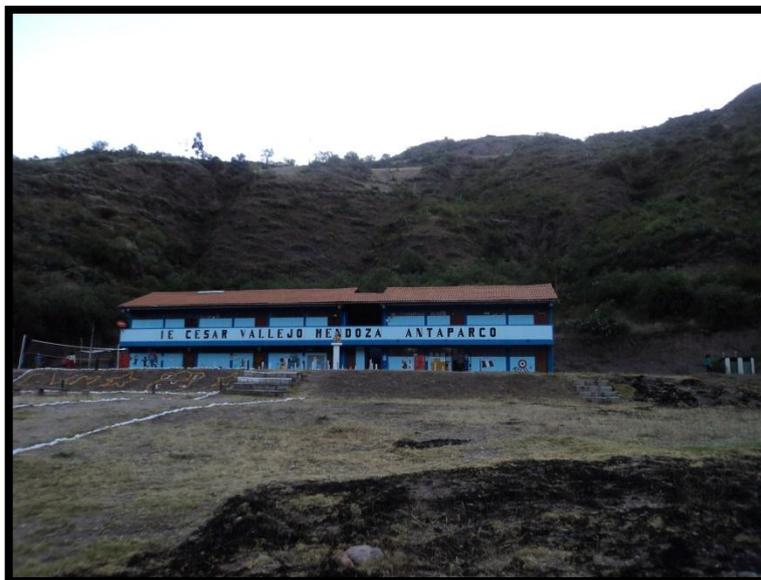
<b>Piso</b>	<ul style="list-style-type: none"> <li>Los pisos de las aulas son acabados con cerámicas de 40x40cm (mayólicas.)</li> </ul>
<b>SSHH</b>	<ul style="list-style-type: none"> <li>Los servicios higiénicos están contruidos de concreto simple (cemento-ladrillo), los pisos están acabados con cerámicas de 40x40cm, la cobertura el losa de concreto simple, la puerta de este ss.hh. es de madera, las ventanas tienen una parrilla de fierros de ángulos de 90° grados están cubiertos de vidrios (luna de vidrio).</li> </ul>
<b>I. Sanitarias</b>	<ul style="list-style-type: none"> <li>Las instalaciones sanitarias solo están instalado en los ss.hh.</li> </ul>
<b>I. Eléctricas</b>	<ul style="list-style-type: none"> <li>Las instalaciones eléctricas de las aulas estas instalados de acuerdo al plano de instalación eléctrica</li> </ul>
<b>Número de aulas</b>	<ul style="list-style-type: none"> <li>La cantidad de aulas que tiene esta institución solo son 08 aulas, 04 en el primer piso y 04 en el segundo piso, y está dividido de la forma siguiente en la primera planta funciona desde primer grado hasta seto grado, en la segunda planta funcionan la dirección, almacén, biblioteca, sala de computo.</li> </ul>

<b>Número de pisos</b>	<ul style="list-style-type: none"> <li>La cantidad de pisos que lleva esta institución es solo 02 pisos por aula.</li> </ul>

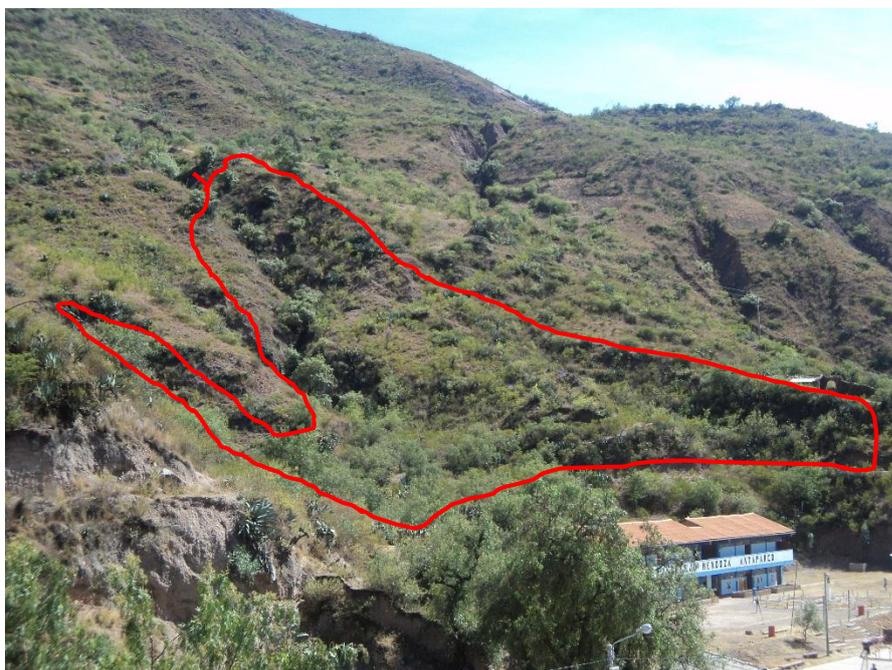
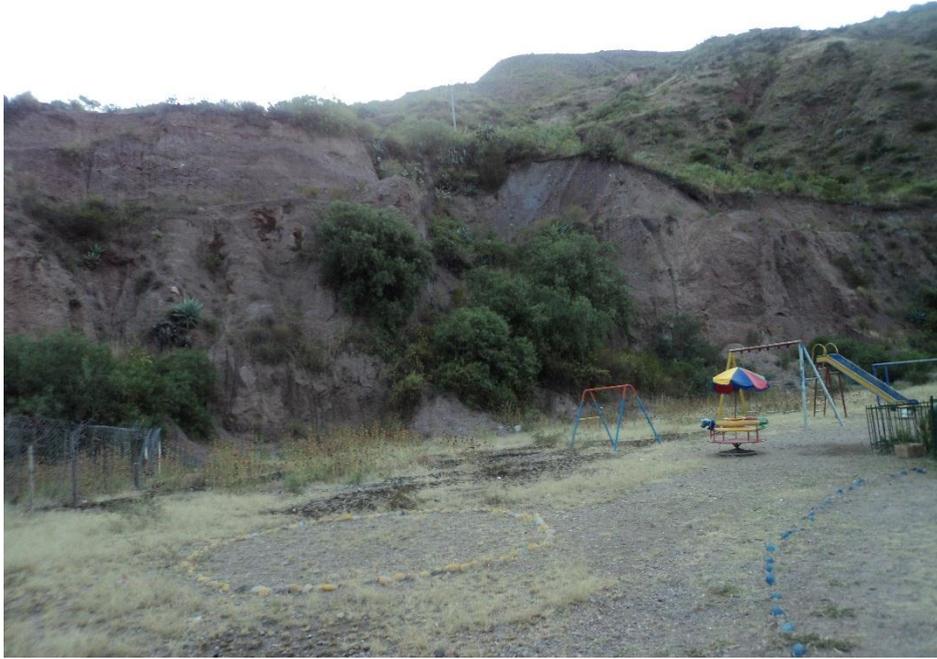
Lugar	N	E	Altitud m.s.n.m.	Característica	Nivel de Peligro
Cárcavas principales en forma de "Y" ubicadas en:					
Cachipata	8554791	0563555	2898	Zanja que tiene un Ancho 6.2 m. y 1.5m. de altura, en temporadas de lluvias discurre el agua a llegando muy cerca al Centro Educativo Inicial y viene acelerando el deslizamiento del talud del terreno. La distancia del pie de talud del cerro hasta el centro educativo se encuentra a 70 metros y el patio a 10 metros.	MUY ALTO
Mollepata	8554879	0563596	2906	Zanja que tiene un Ancho 12 m. y 9 m. de altura, en temporadas de lluvias discurre el agua a llegando muy cerca al Colegio y viene acelerando el deslizamiento del talud del terreno. La distancia del pie de talud del cerro hasta el centro educativo varía desde 25 metros hasta 50 metros.	MUY ALTO

Talud de Canal de Riego Antaparco –Tintayocc- Magnopampa					
Inicia	8554304	0563740	2774	Talud de 5 metros de altura donde se encuentra viviendas y el almacén de centro de salud	MUY ALTO
Termina	8554972	0563934	2772	Talud de 20 metros de altura donde descarga las aguas de las quebradas provenientes de la parte alta e inunda hasta la carretera que conduce hacia Ayacucho.	ALTO

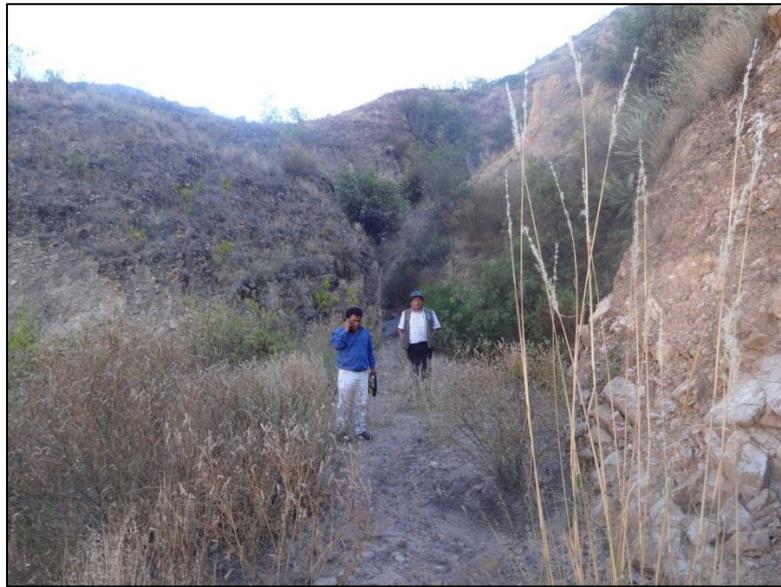
## CARACTERÍSTICAS DE DESLIZAMIENTO EN LA ZONA DEL CANAL DE RIEGO

Este	Norte	Cota	Características
563882	8554863	2774	Quebrada de desfogue en la parte baja donde se ha formado cárcavas que drenan el agua hacia la zona de centro de salud.

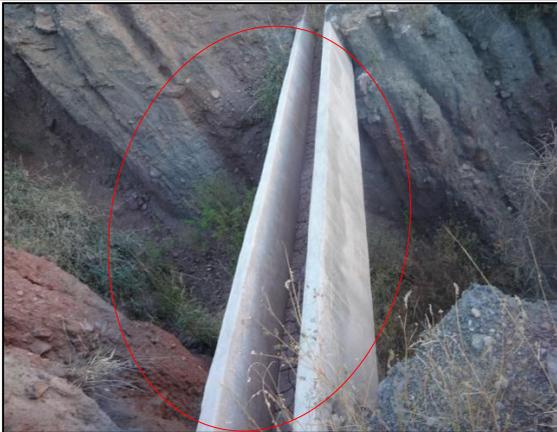
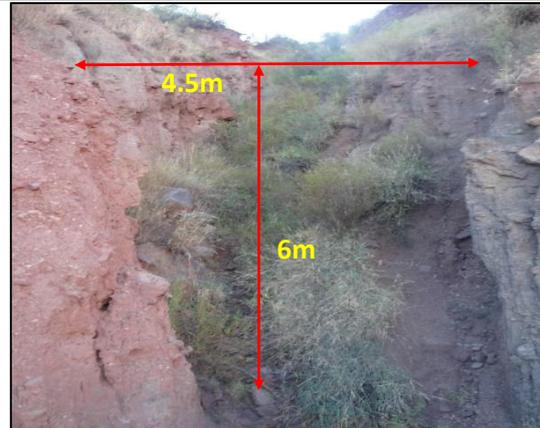
Este	Norte	Cota	Características
563840	8554744	2774	En estas coordenadas podemos visualizar las características del canal de irrigación inoperativo que durante su ejecución ha debilitado el talud en toda la zona. Esta zanja en tiempos de invierno descarga las aguas y produce deslizamientos que afecta a los terrenos donde se ubica el Centro Educativo Inicial y Primaria de Antaparco.

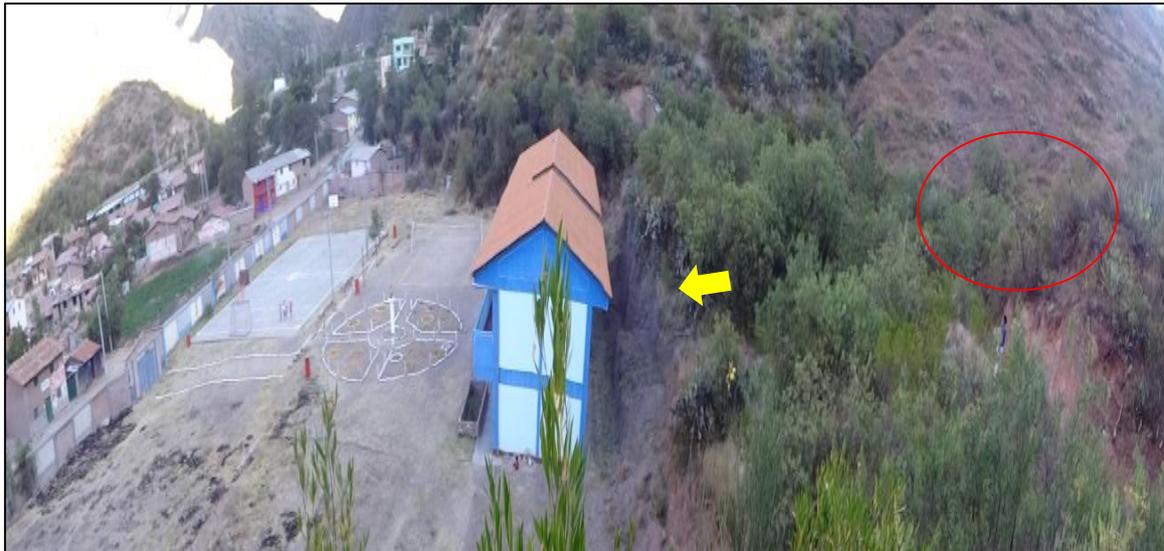
Este	Norte	Cota	Características
563818	8554767	2772	Punto de descarga de agua donde se encuentra ubicado el colegio Javier Heraud y existe deslizamiento de tierras en la parte que requiere tratamiento.

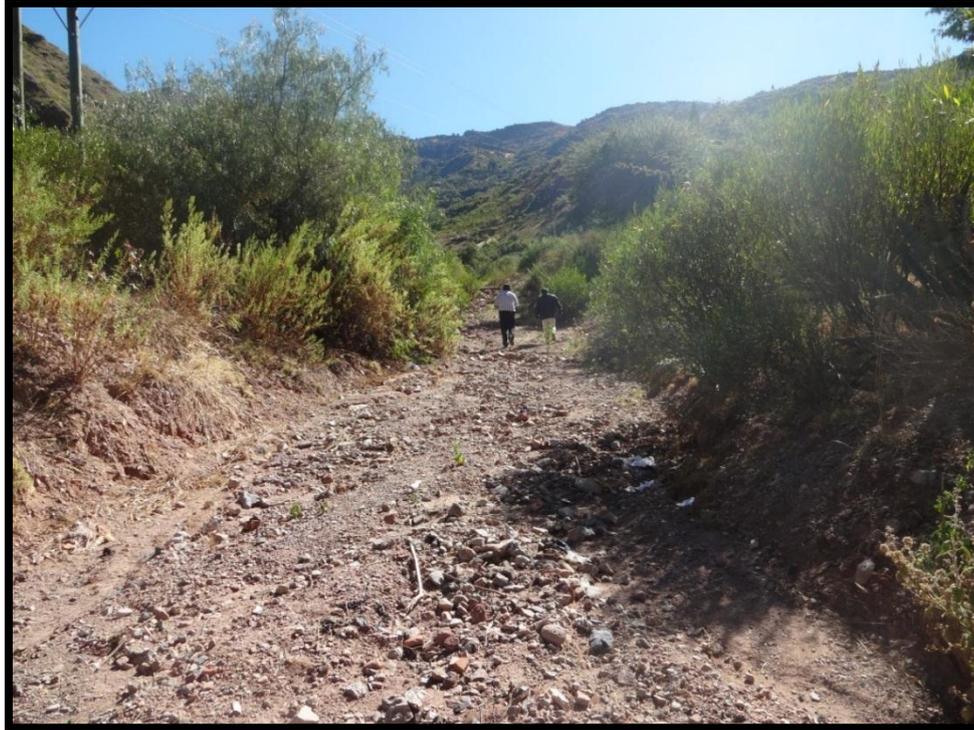
**B) INUNDACIÓN PLUVIAL:** Proviene de la quebrada Ñahuinhuaycco que tiene las siguientes características.

Lugar	N	E	altitud	Característica	Nivel de Peligro
Inicio	8554256	0563317	2827	Quebrada que tiene un Ancho 11 m. y una altura que varía desde 8m. en temporadas de lluvias discurre el agua inundando la vía de acceso a Antaparco y las viviendas ubicadas en la plaza principal.	ALTO
Descarga	8554245	0563888	2760	Quebrada que tiene un Ancho 7 m. y una altura que varía hasta 1m. Por efecto de las lluvias se ha colmatado material en un promedio de 2,300 M3 y pone en riesgo la vía de acceso a Antaparco y las viviendas ubicadas en la plaza principal.	ALTO

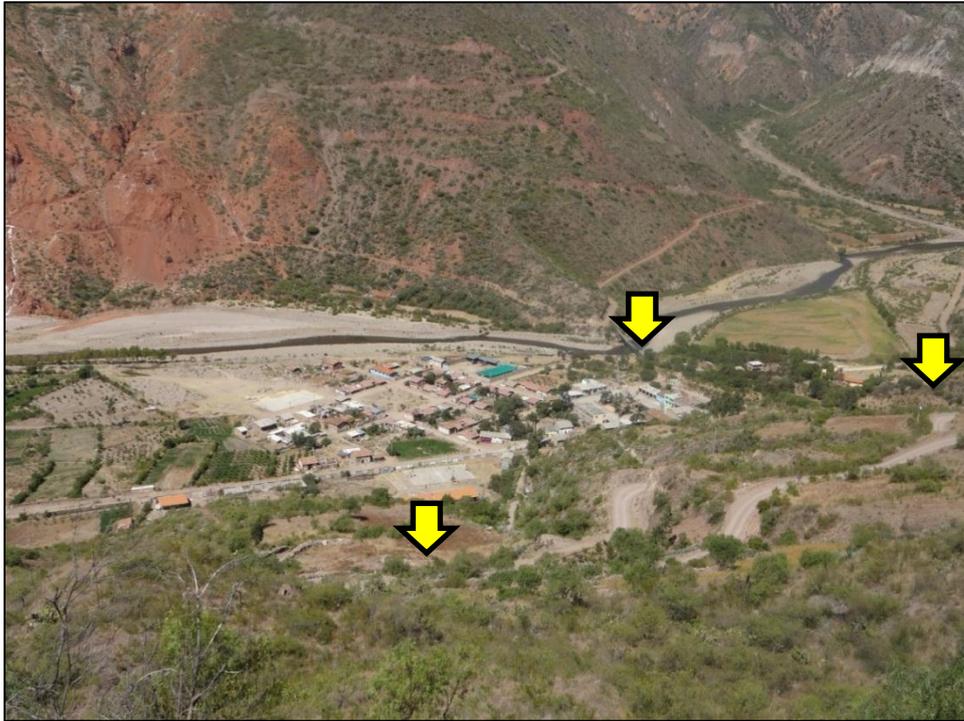
**Fotografía N° 01:** Vista de San Antonio de Antaparco y los 03 peligros existentes: Deslizamiento de Tierras, Inundación fluvial e Inundación en quebrada.

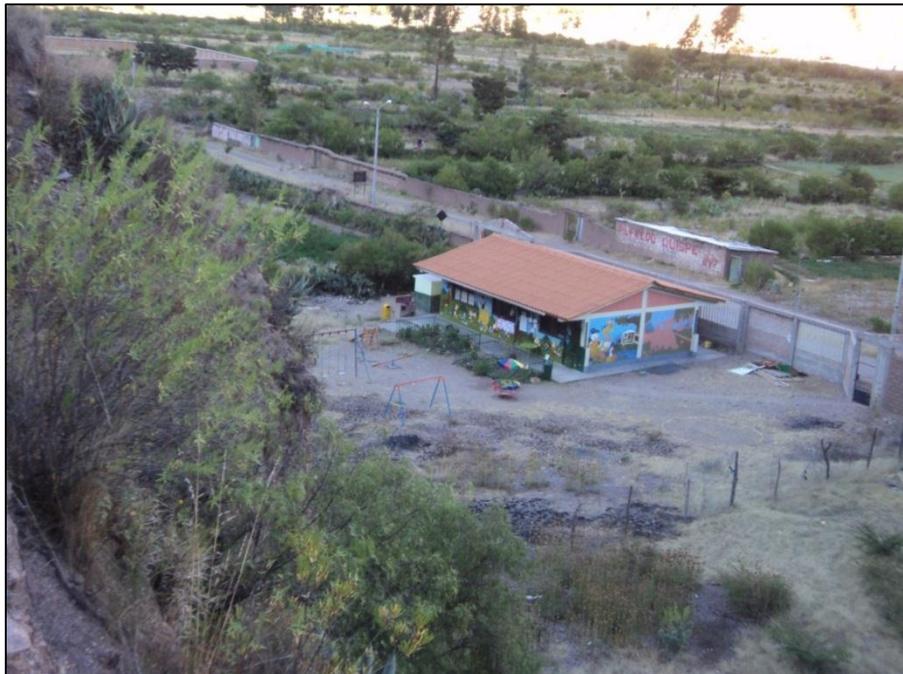
**Fotografía N° 02:** C.E. Inicial cerca del deslizamiento de tierras así como zonas agrícolas susceptibles a ser inundadas.

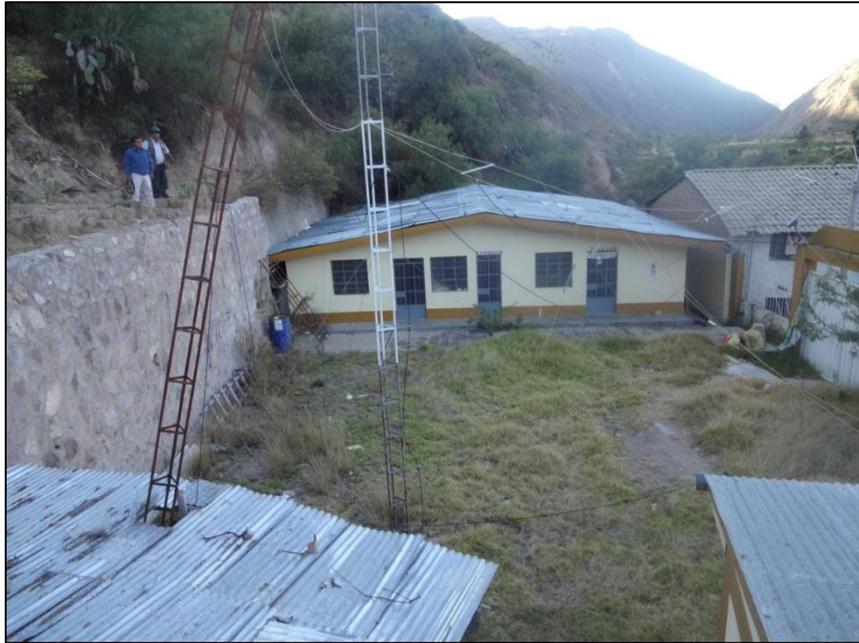
**Fotografía N° 03:** Almacén del centro de salud cerca al deslizamiento de talud de canal de irrigación

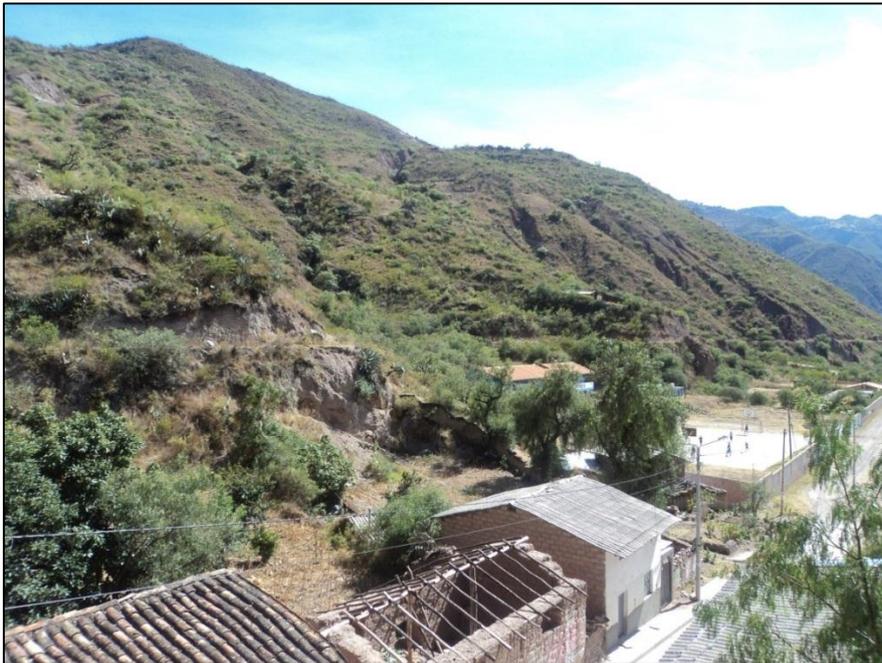
**Fotografía N° 04:** Vista de zona de cárcavas donde las masas de tierras vienen deslizándose

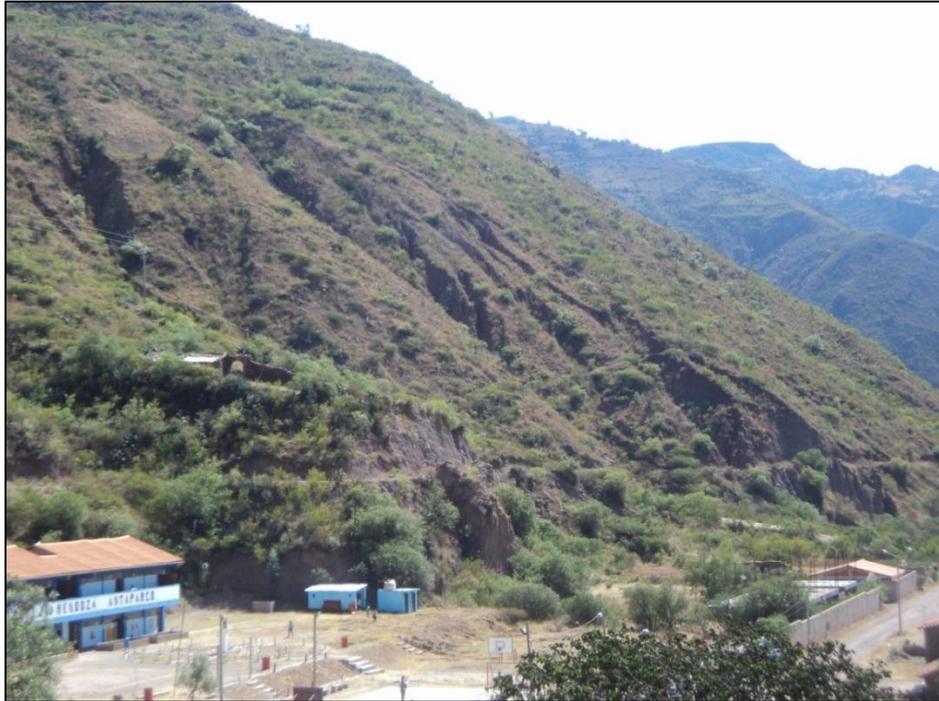
**Fotografía N° 05:** Vista de zona de cárcavas cerca al colegio

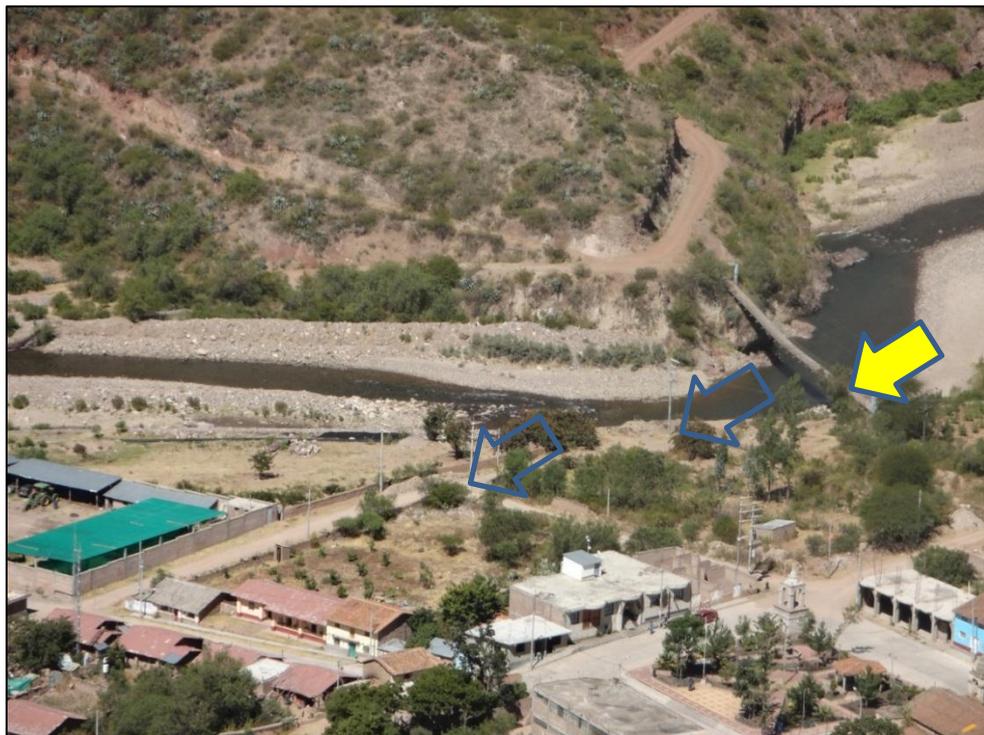
**Fotografía N° 06:** Zona de posible desborde por incremento de caudal del rio cachi.

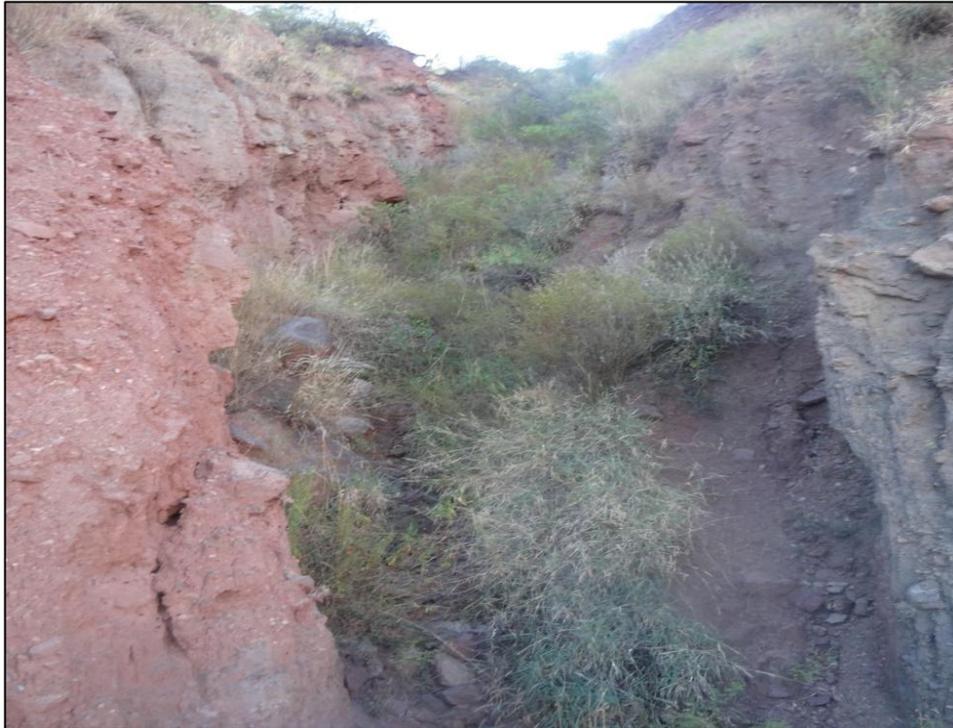
**Fotografía N° 07:** Terreno conformado por depósitos inestables del grupo Huanta.

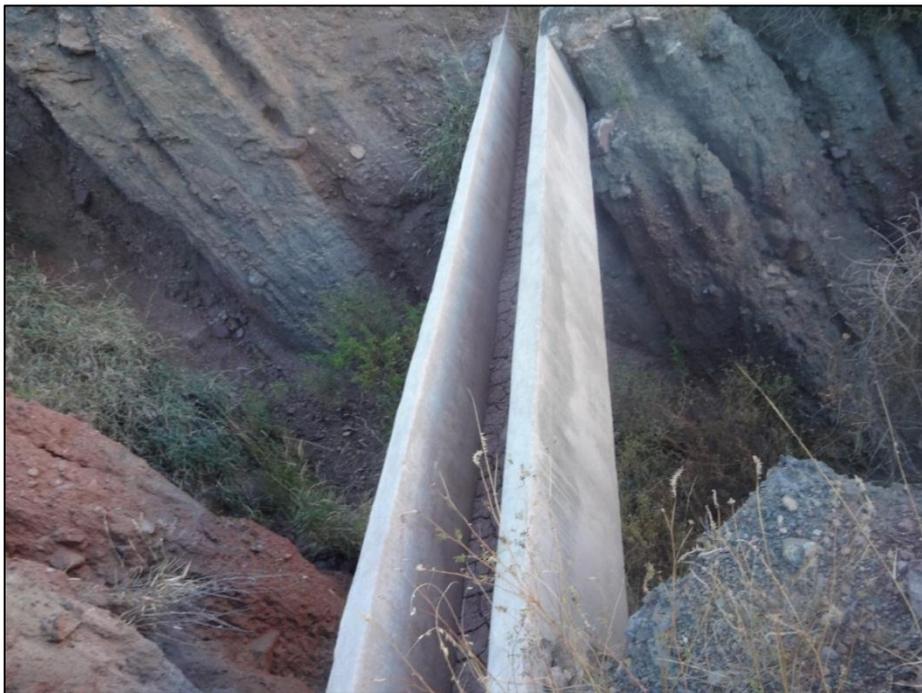
**Fotografía N° 08:** Terreno conformado por cárcavas verticales donde atraviesa el canal de irrigación.
