**PROYECTO: "MEJORAMIENTO DEL SERVICIO DE TRANSITABILIDAD VIAL INTERURBANA EN CARRETERA VECINAL MO 534 (Emp. MO-103 (Dv. CHOJATA)-Caracullo-Emp. MO-106) DISTRITO DE CHOJATA Y LLOQUE, PROVINCIA GENERAL SANCHEZ CERRO, DEPARTAMENTO DE MOQUEGUA".**

**INFORME DE EVALUACIÓN DE RIESGO POR FLUJO DE DETRITOS, EN LA CARRETERA VECINAL MO 534, DISTRITO DE CHOJATA Y LLOQUE, PROVINCIA DE GENERAL SANCHEZ CERRO, DEPARTAMENTO DE MOQUEGUA.**

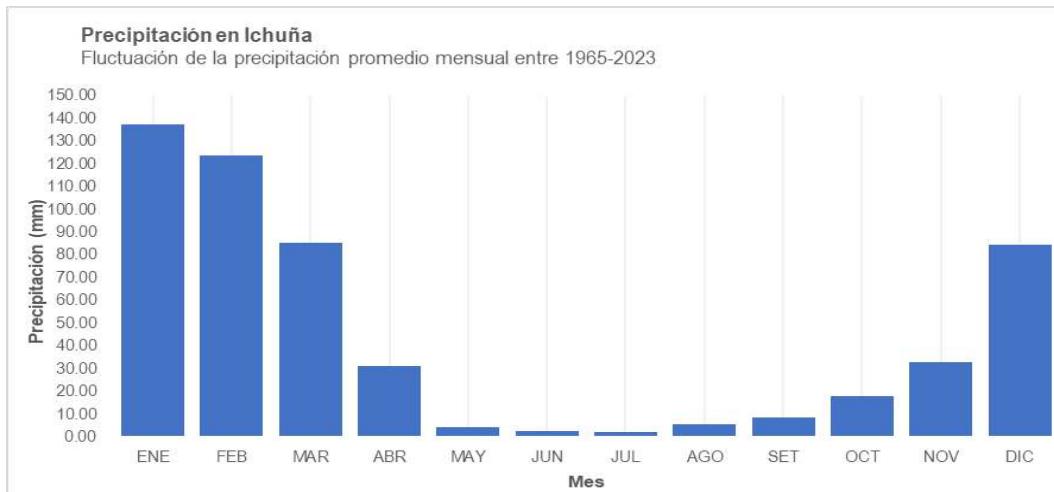
**Figura 5: Precipitaciones promedio mensual**

En la siguiente figura, se presenta la fluctuación promedio mensual de la estación Ichuña.

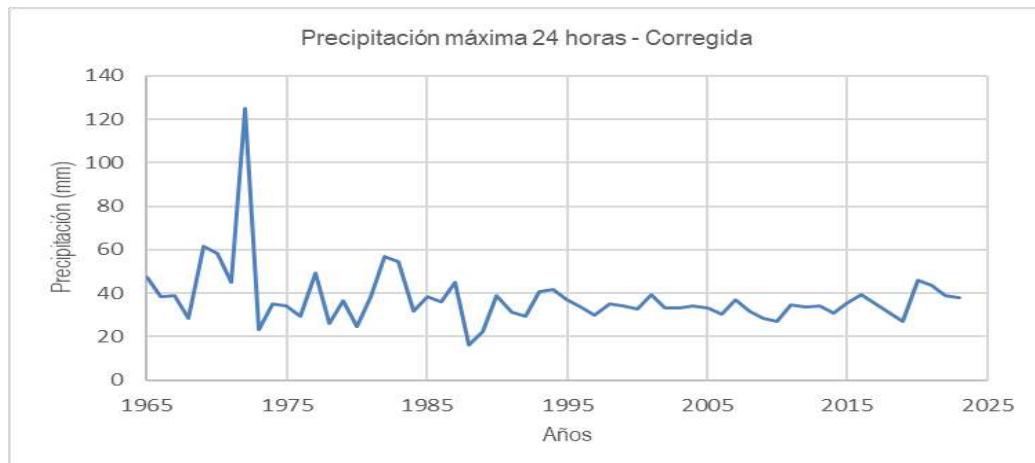
**Figura 6: Precipitaciones máxima en 24 horas**

Según el análisis de precipitaciones máximas en 24 horas que realizo el estudio hidrológico del presente proyecto, se presenta el siguiente gráfico, en la cual se muestran picos que superaron los 120mm

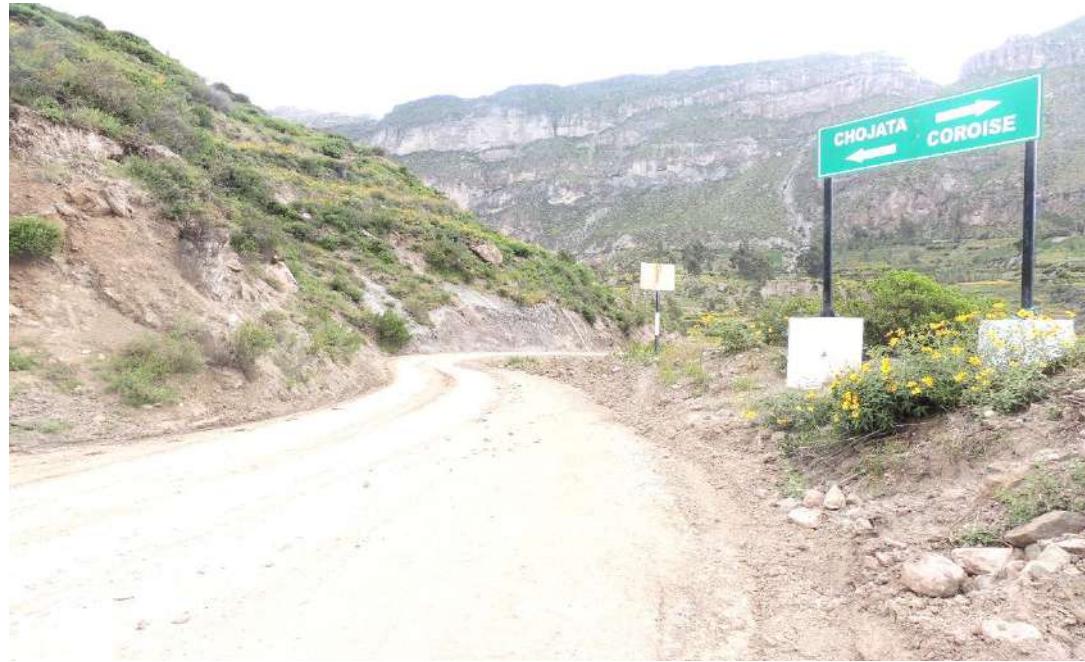
Figura 24: Inicio de la carretera MO534 progresiva 0+000

La trocha carrozable de la carretera MO 534, actualmente se encuentra en un estado altamente Vulnerable en sus 30.77649 km, en las cuales cuenta con pocas obras de arte para poder reducir los riesgos principalmente ante flujo de detritos.

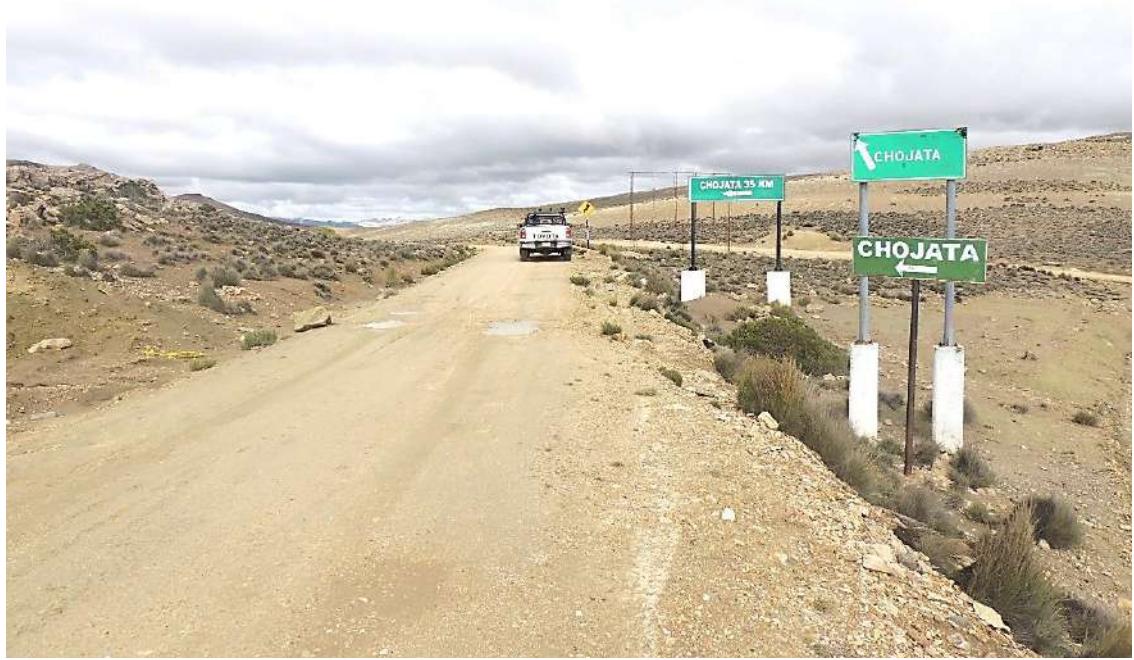
Figura 25: Fin de la carretera MO534 progresiva 30+776.49

Actualmente, la carretera no cuenta con puentes ni alcantarillas en las quebradas, que ayudarían a reducir los riesgos por flujo de detritos.

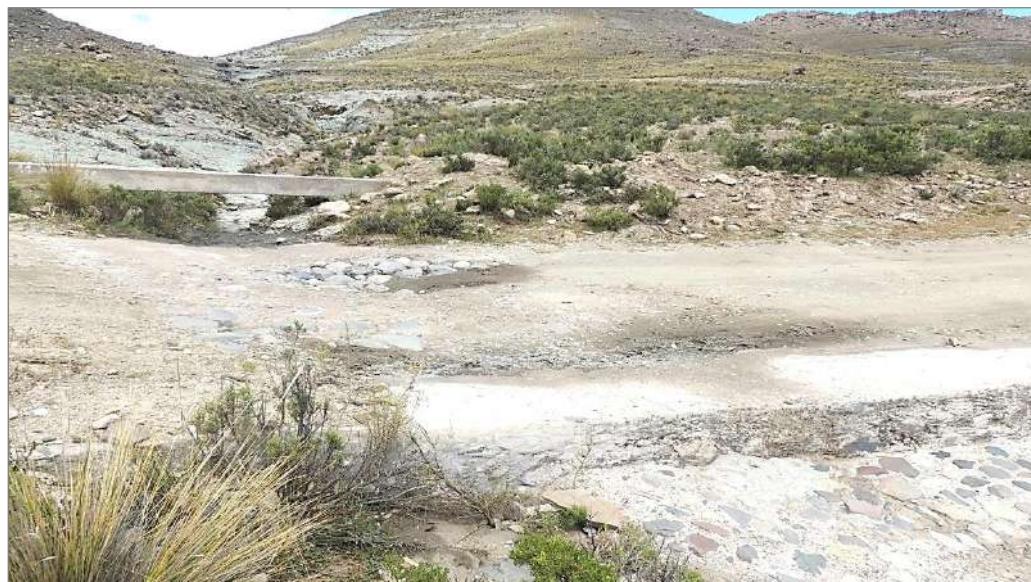
**Figura 26: Baden existente progresiva 7+120**

A lo largo del tramo en estudio, se han inventariado 03 badenes, los que cumplen funciones de drenaje transversal – longitudinal de la carretera, los badenes inventariados son de concreto, se ha observado que existen badenes construidos con piedra (tipo rustico concreto/mortero), los que se encuentran colapsados, los mismos permiten dar pase a los flujos de material sólido y caudal líquido que transportan sus respectivas quebradas.

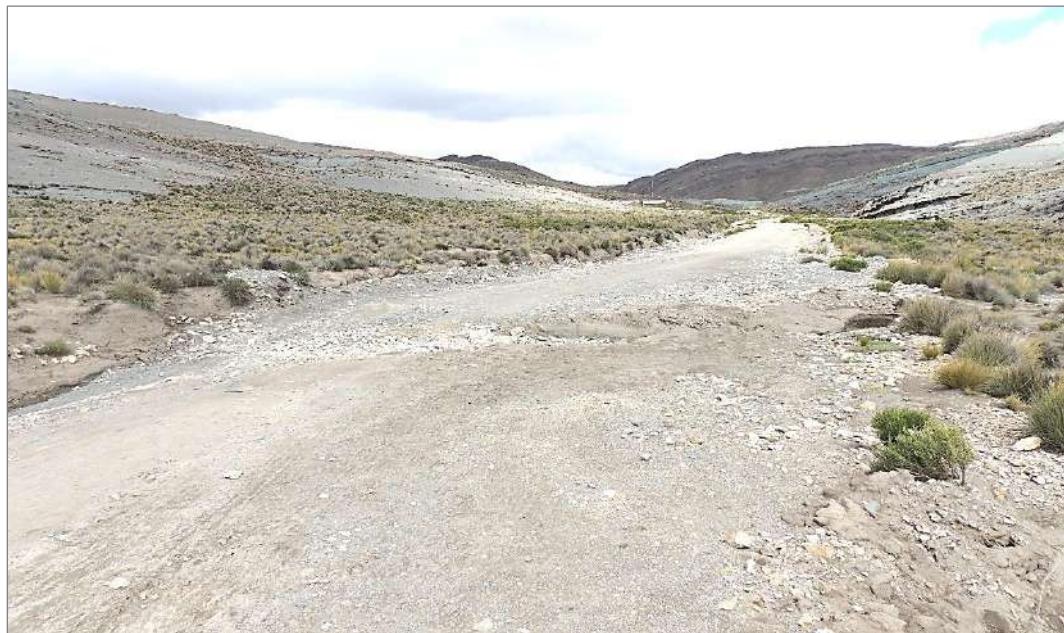
El reconocimiento en campo permitió constatar la existencia de cunetas de tierra en tramos cortos de la carretera, en la mayoría de tramos no existen cunetas, o se encuentran colmatadas por los flujos, lo que ha provocado la erosión de la plataforma por el ingreso de agua.

**Figura 29: Cuneta en mal estado por colmatación de flujo de detritos**

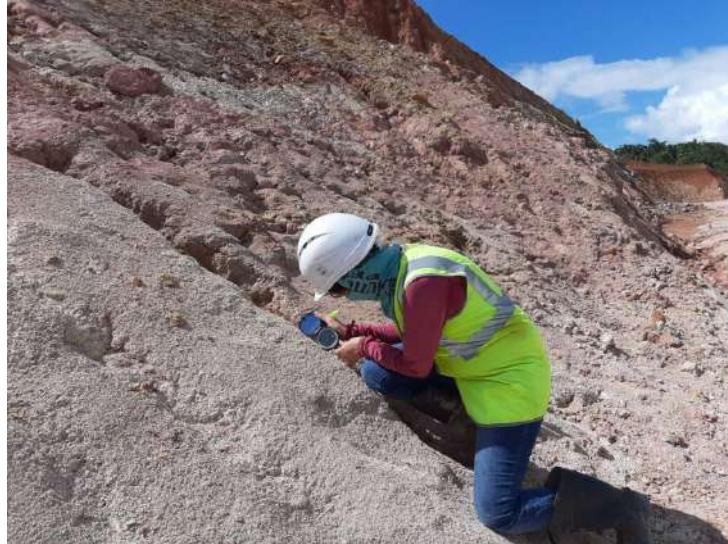
**Figura 51: Caracterización geomecánica en talud**

- ✓ Realizar un mapeo geomecánico, para verificar la estabilidad de taludes, cercanos a la carretera y evitar daños a población, autos, personal de mantenimiento u otro que pase por la carretera Mo 534

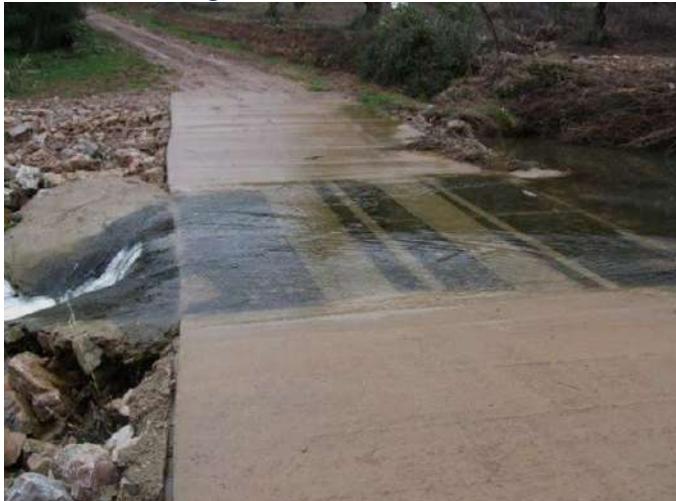
**Figura 53: Baden referencial**

- ✓ Las estructuras tipo badén son soluciones efectivas cuando el nivel de la rasante de la carretera coincide con el nivel de fondo del cauce del curso natural que intercepta su alineamiento, porque permite dejar pasar flujo de sólidos esporádicamente que se presentan con mayor intensidad durante períodos lluviosos y donde no ha sido posible la proyección de una alcantarilla o puente. Los badenes proyectados durante el presente estudio, son los que han sido ubicadas durante el estudio de campo, debido a que su desplazamiento es el más adecuado y está en función de los cursos de agua identificados y el nivel de arrastre de sólidos.

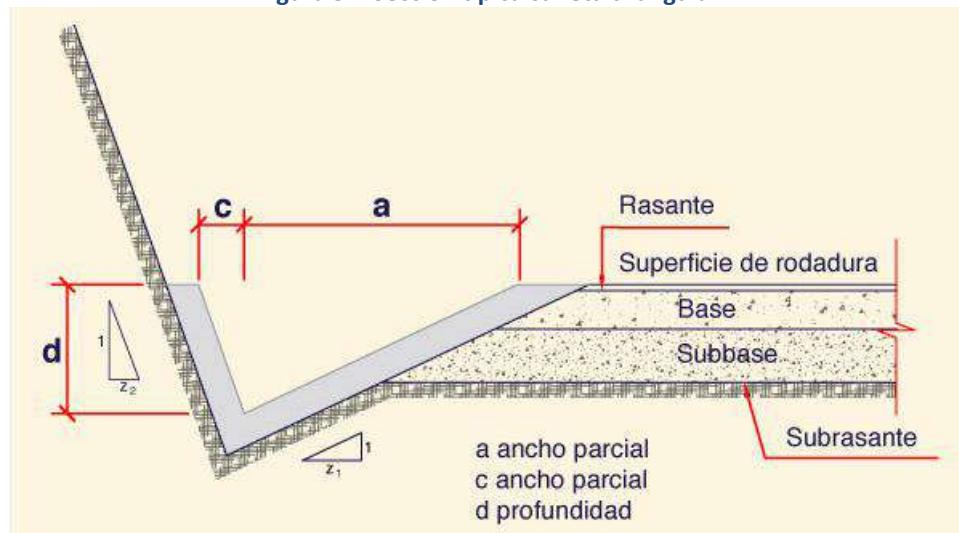
Figura 54: Sección típica cuneta triangular

- ✓ Las cunetas permiten que el agua que fluye a lo largo de la superficie de la plataforma, tanto de la propia carretera como de lo aportado por los taludes superiores adyacentes, sean ser encauzados y evacuados de tal forma que no se produzcan daños a la carretera ni afecte su transitabilidad.
