FICHA TÉCNICA REFERENCIAL DE PUNTO CRÍTICO PARA EL MANTENIMIENTO DE CAUCE, EN EL SECTOR CERRO LA VIRGEN I, DISTRITO DE OLMOS, PROVINCIA DE LAMBAYEQUE, DEPARTAMENTO DE LAMBAYEQUE

FTR-MC-PREV N° 0700-2025-ANA-AAA-JZ-ALA.MOLL

PROPUESTA DE LA ACTIVIDAD: LIMPIEZA, DESCOLMATACION Y CONFORMACION DE BORDOS CON MATERIAL PROPIO DEL CAUCE DEL RIO INSCULAS, SECTOR CERRO LA VIRGEN I, DISTRITO DE OLMOS, PROVINCIA DE LAMBAYEQUE, DEPARTAMENTO DE LAMBAYEQUE

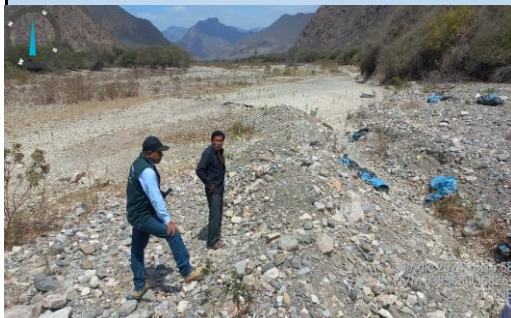
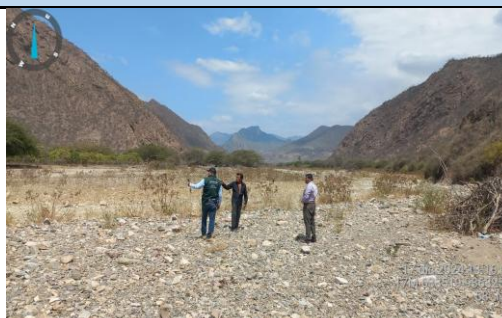
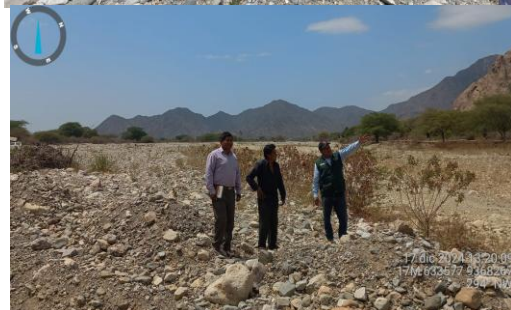
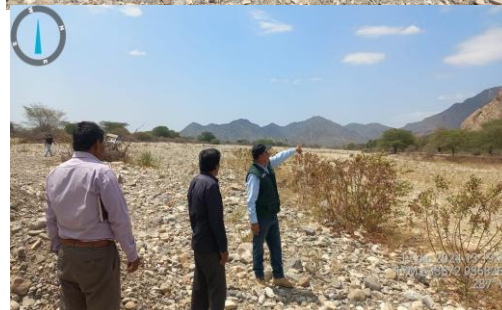
6. PANEL FOTOGRÁFICO DE ZONA VULNERABLE

SE VISUALIZA LA SITUACION ACTUAL EN CAUCE DE QUEBRADA INSCULAS; EN LA TEMPORADA DE MAXIMAS AVENIDAS SE DESBORDA, EN EL SECTOR CERRO LA VIRGEN, DISTRITO DE OLMOS, CUYO TRAMO SE ENCUENTRA TOTALMENTE COLMATADO Y LLENO DE PIEDRAS, VULNERABLE A LAS VELOCIDADES EROSIVAS DEL RÍO

En la quebrada insculás se puede observar un cauce de entre 90 a 150m de ancho, en la cual se presentan grandes arbustos, faiques, y sobre todo que se encuentra totalmente colmatado, producto de las grandes avenidas que deja este material en el cauce de la quebrada. Estas grandes avenidas como la del YAKU, han ocasionado que la quebrada se desborde, afectando al caserío, que se encuentra en su ruta, afectando así a la población, viviendas, II EE, etc. asimismo afecta a sistemas de agua potable, tendido eléctrico y otras actividades de la población. La trocha carrozable que une Insculás con Huarmaca, se ve cortada por las grandes avenidas que discurren por esta quebrada
