ESTUDIO DE EVALUACIÓN DE RIESGOS POR DESLIZAMIENTOS

EXPEDIENTE TÉCNICO DEFINITIVO DEL PROYECTO:
“CREACIÓN DEL SERVICIO COMPLEMENTARIO AL TRANSPORTE TERRESTRE EN TERMINAL
TERRESTRE DE CENTRO POBLADO HUARMACA DISTRITO DE HUARMACA DE LA
PROVINCIA DE HUANCABAMBA DEL DEPARTAMENTO DE PIURA CON C.U.I. N° 2664190”

Proyecto: "Creación del Servicio Complementario al Transporte Terrestre en Terminal Terrestre de Centro Poblado Huarmaca Distrito de Huarmaca de la Provincia de Huancabamba del Departamento de Piura"	EXPEDIENTE TÉCNICO DEFINITIVO
	Código Único del Proyecto: 2664190
	ESTUDIO DE EVALUACIÓN DE RIESGOS

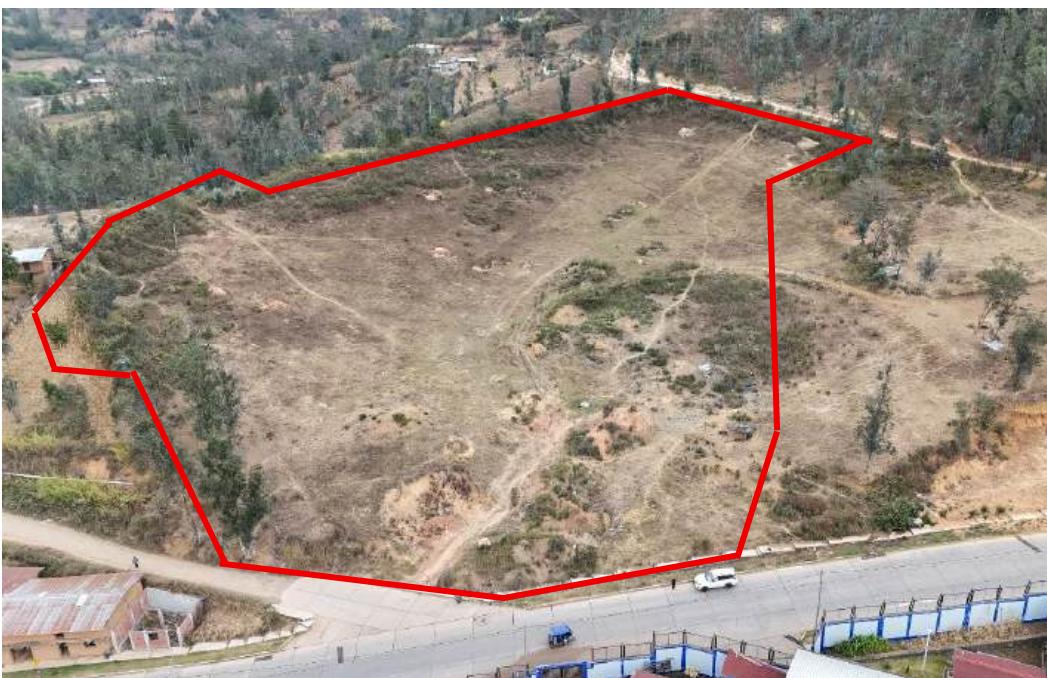
MAPA N° 1: UBICACIÓN AREA DE ESTUDIO

La zona en estudio se encuentra ubicada en el distrito de Huarmaca, en donde se ha realizado un levantamiento con dron para la proyección de obras de ingeniería que faciliten y articular de manera fluida el acceso peatonal y vehicular que circula por la zona. El terreno es de forma irregular y con pendiente pronunciada, se encuentra orientado al Noroeste. Se ha observado veredas y pavimentación rígida en buen estado así como accesos cuyo tramo es de afirmado (trocha) en regular estado, buzones de desagüe, vegetación propia de la zona. El proyecto busca mejorar la calidad de vida mediante la construcción del Terminal Terrestre de Huarmaca que les permita a los transportistas del nivel local e interprovincial brindar un adecuado servicio de transporte terrestre de pasajeros y mercancías, y que cuente con las adecuadas condiciones de infraestructura, confort, y equipamiento y mobiliario adecuado.

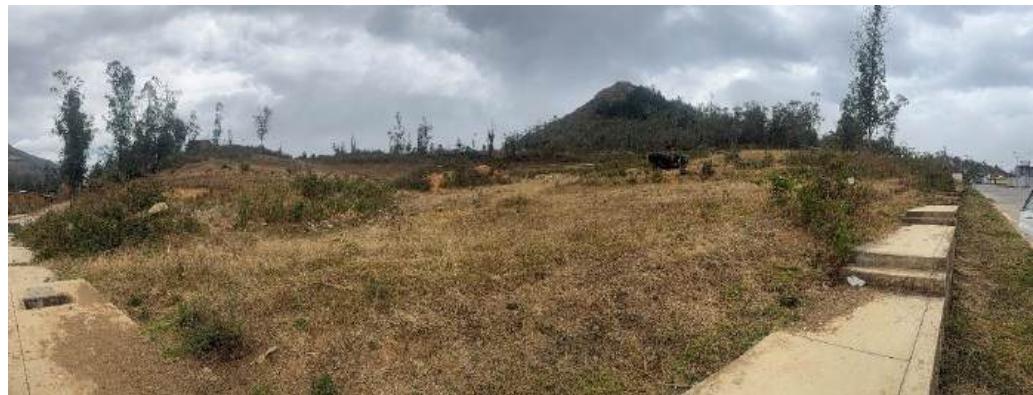
MAPA N° 2: GEOMORFOLOGÍA DEL ÁREA DE INTERVENCIÓN

- *Terrazas Altas*: son geoformas desarrolladas a partir de la erosión de cárcavas y el desarrollo progresivo por acción fluvial y aluvial, en estas zonas se ubican gran porcentaje de los lotes, zonas con pendientes mayores a 15°
- *Terrazas Medias*: son geoformas desarrolladas a partir de la erosión de cárcavas y el desarrollo progresivo por acción fluvial y aluvial, en estas zonas se ubican gran porcentaje de los lotes, zonas con pendientes medias de entre 8° a 15° grados.
- *Terrazas Bajas*: son geoformas desarrolladas a partir de la erosión de cárcavas y el desarrollo progresivo por acción fluvial y aluvial, zonas con pendientes bajas de entre 0° a 8°.

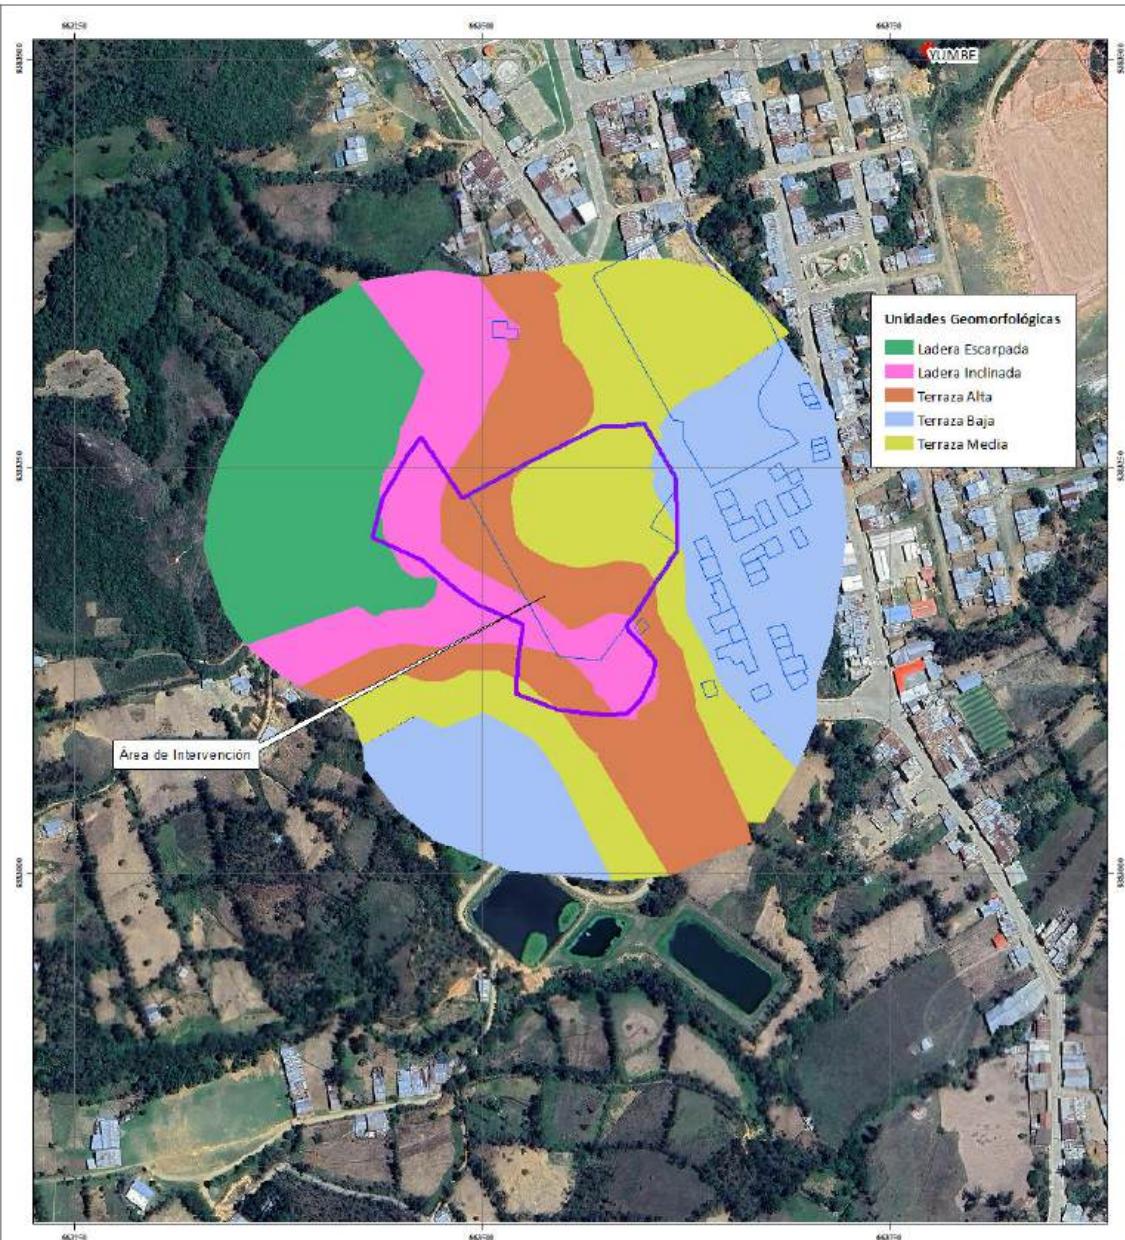
- *Ladera inclinada:* Son geoformas que presentan pendientes de 25° a menores de 35°, con una reducción en la inclinación de la pendiente.

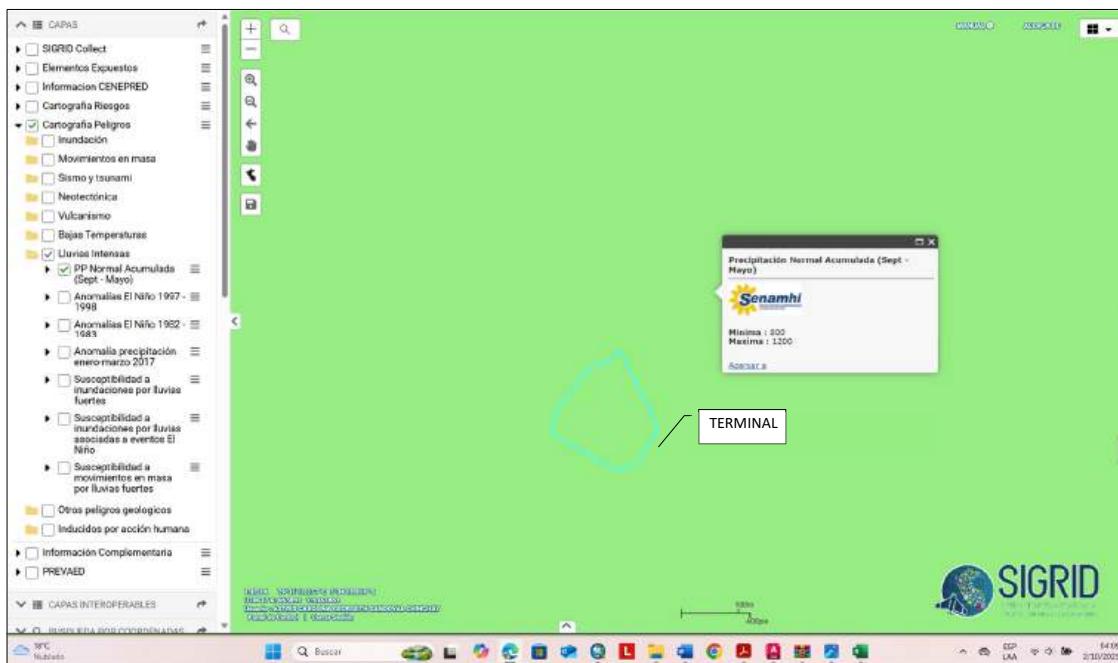
ILUSTRACIÓN N° 14: ESCENARIO DE LLUVIAS INTENSAS PROPORCIONADO POR SENAMHI

La plataforma también proporciona información referencial sobre los escenarios donde ocurren lluvias intensas de fuente del Servicio Nacional de Meteorología e Hidrología del Perú, se logró identificar que el local escolar se encuentra en el escenario de PP Normal acumulada (Sept - mayo) dentro del rango de 0-400

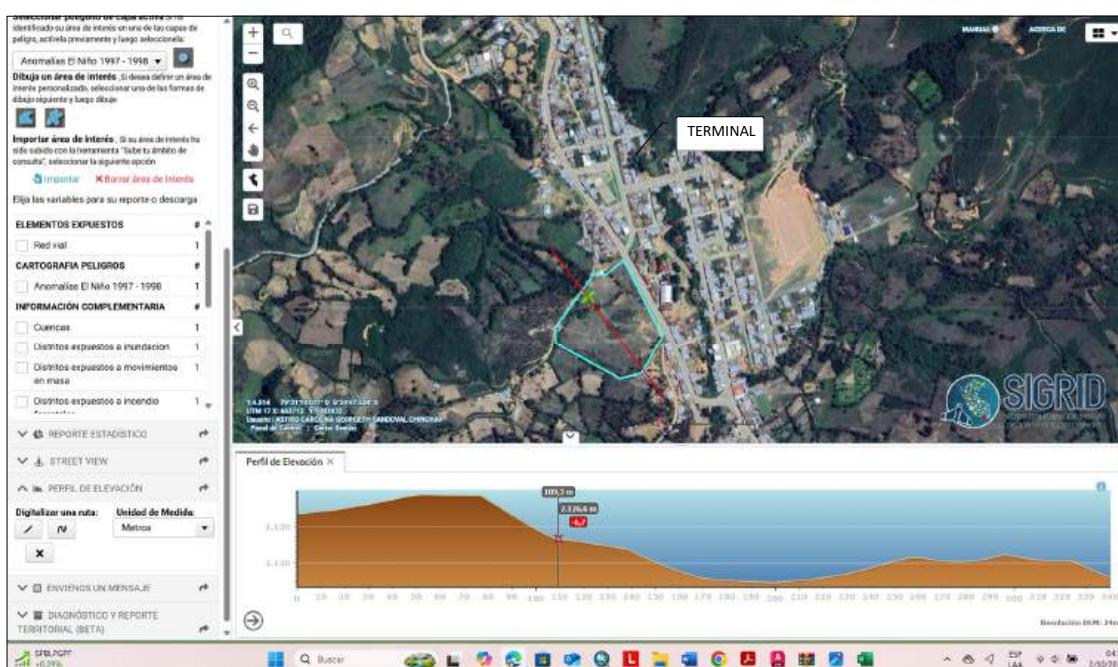
ILUSTRACIÓN N° 15: PERFIL DEL ÁREA DE INFLUENCIA

El perfil de elevación del área de influencia proporcionado por la plataforma Sistema de Información para la Gestión del Riesgo de Desastres (SIGRID), muestra una superficie con una pendiente media. El punto indicado en el perfil es la zona donde se encuentra el Local escolar, en la cual se puede observar que se encuentra en un punto elevado del perfil.

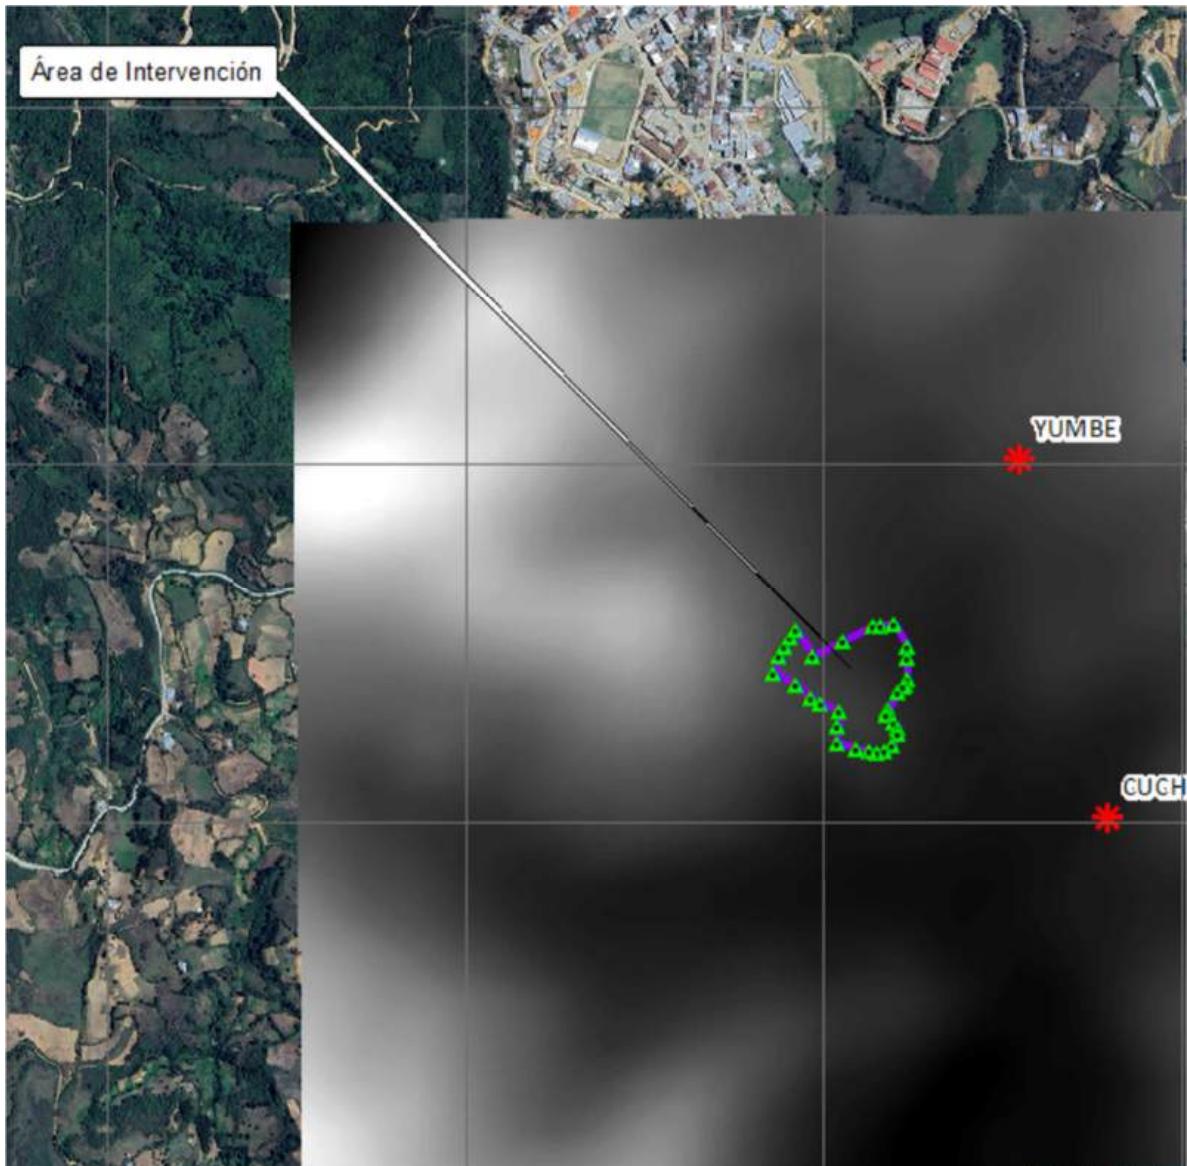
ILUSTRACIÓN N° 21: RASTER PARA TRIANGULACIÓN DEL ÁREA DE INTERVENCIÓN

Se tiene como único parámetro de evaluación a la "Magnitud" del daño, en específico al área de masa, para la identificación y determinación del parámetro de evaluación se ha estimado el área de los deslizamientos identificados en campo y mediante uso de imágenes y fotografías aéreas.

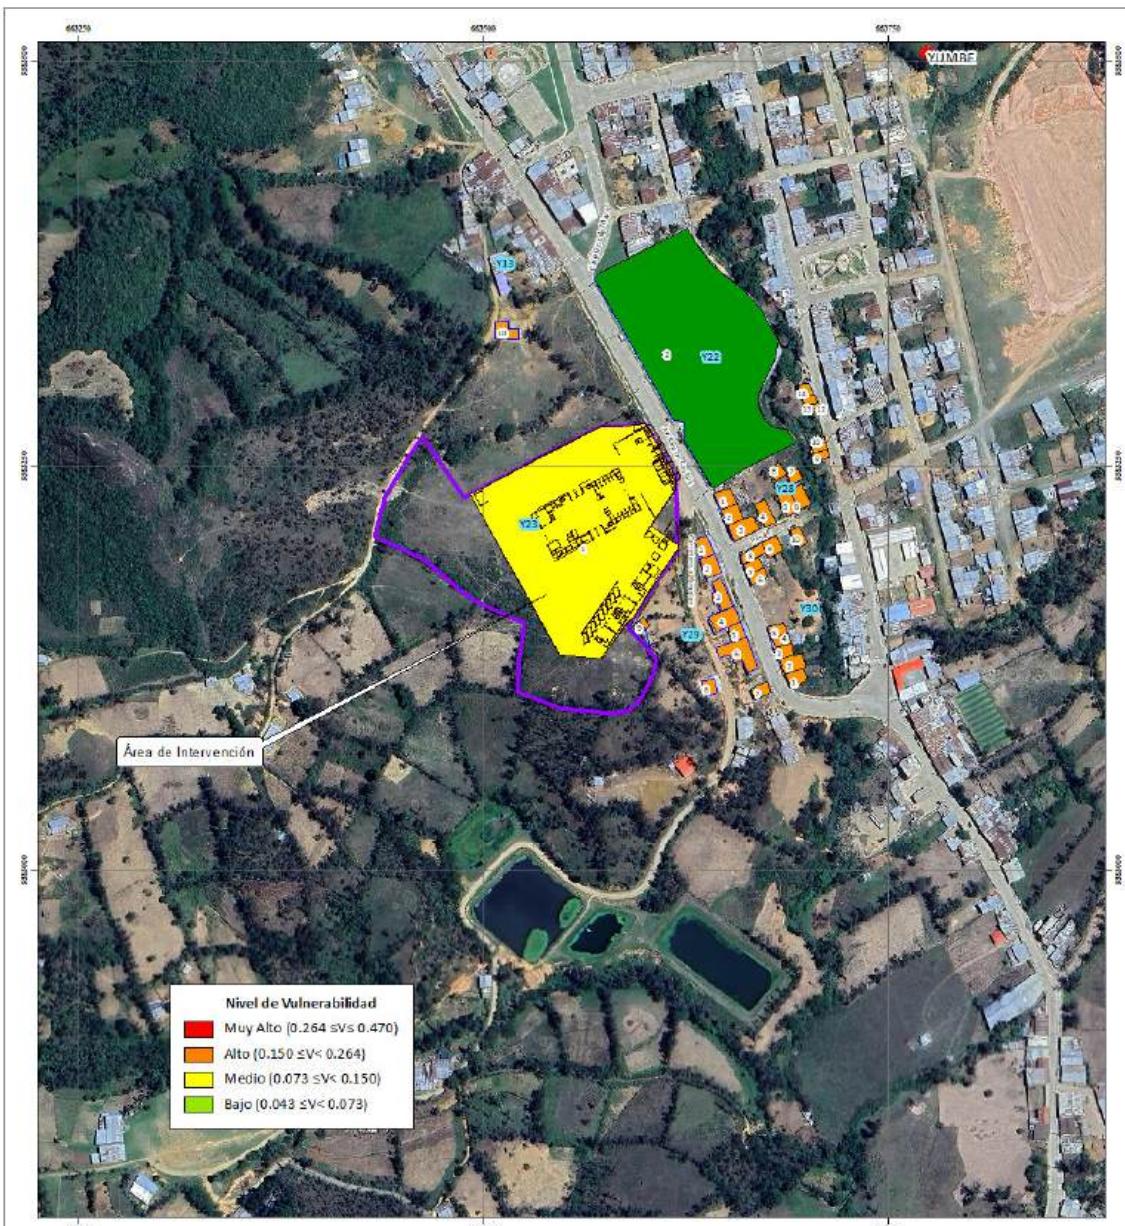
MAPA N° 11: MAPA DE VULNERABILIDAD

NIVEL	DESCRIPCIÓN	RANGO
MUY ALTO	<p>EL ÁREA EN ESTUDIO TIENE UNA CLASIFICACIÓN DE USO DEL TIPO RECREACIONAL, EL MATERIAL PREDOMINANTE EN PAREDES SON MATERIALES PRECARIOS, EL ESTADO DE CONSERVACIÓN ES MUY MALO PRESENTA DAÑOS GRAVES EN LA ESTRUCTURA, LA CONSTRUCCIÓN HA SIDO LLEVADA A CABO SIN NORMATIVA TÉCNICA Y NO SE TIENE DOCUMENTACIÓN QUE ACREDITE LA TITULARIDAD DEL PREDIO. TIENE UN AFORO > 800 PERSONAS, LA INFRAESTRUCTURA EXISTENTE NO TIENE ACCEDIBILIDAD PARA DISCAPACITADOS, NO TIENE SERVICIOS BÁSICOS (ENERGÍA ELÉCTRICA, AGUA, SANITARIAS, ETC) LOS HABITANTES QUE UTILIZAN EN SERVICIO TIENEN UN DESCONOCIMIENTO TOTAL EN LA APTITUD FRENTE A PELIGROS ADEMÁS DE NO CONTAR CON BRIGADAS, JUVECO Y/U OTRA AGRUPACIÓN VECINAL. LA DISTANCIA A LA FUENTE DE AGUA MAS CERCANA ES A < 0.2Km. LA DISPOSICIÓN FINAL DE LOS RESIDUOS SÓLIDOS QUE GENERA ES QUEMARLA, EL RECOJO DE LOS RESIDUOS SÓLIDOS ES RARA VEZ AL MES Y LA TOTALIDAD DE LA POBLACIÓN NO HA RECIBIDO CAPACITACIONES EN TEMAS DE CONSERVACIÓN AMBIENTAL EN LOS ÚLTIMOS 5 AÑOS.</p>	0.257 ≤ V < 0.463

NIVEL	DESCRIPCIÓN	RANGO
MEDIO	<p>EL ÁREA EN ESTUDIO TIENE UNA CLASIFICACIÓN DE USO DEL TIPO EDUCACIONAL O INDUSTRIAL, EL MATERIAL PREDOMINANTE EN PAREDES ES ADOBE O SILLAR CON CAL, EL ESTADO DE CONSERVACIÓN ES REGULAR LA ESTRUCTURA PRESENTA DETERIORO SUPERFICIAL O ES ESTADO REGULAR PORQUE RECIBE MANTENIMIENTO ESPORÁDICO, LA CONSTRUCCIÓN HA SIDO LLEVADA A CABO CON NORMATIVA TÉCNICA DE 1997 O 2003 Y LA TITULARIDAD DEL PREDIO ESTÁ EN TRÁMITE O TIENE CONSTANCIA DE POSECIÓN. TIENE UN AFORO 200 – 600 PERSONAS, LA INFRAESTRUCTURA EXISTENTE TIENE ACCEDIBILIDAD PARA DISCAPACITADOS FÍSICOS O MÚLTIPLE, TIENE 02 O 03 SERVICIOS BÁSICOS (ENERGÍA ELÉCTRICA O AGUA O SANITARIAS, ETC) LOS HABITANTES QUE UTILIZAN EN SERVICIO SE QUEDAN EN ZONAS SEGURAS DENTRO O FUERA DE LA EDIFICACIÓN COMO APTITUD FRENTE A PELIGROS ADEMÁS ESTÁN EN PROCESO DE FORMAR BRIGADAS, JUVECO Y/U OTRA AGRUPACIÓN VECINAL O YA CUENTAN CON ELLAS, PERO NO EXISTE COORDINACIÓN NI REUNIONES. LA DISTANCIA A LA FUENTE DE AGUA MAS CERCANA ES A 0.8Km – 0.4Km. LA DISPOSICIÓN FINAL DE LOS RESIDUOS SÓLIDOS QUE GENERA SON LOS DRENES O QUEBRAS O ZONAS NO PERMITIDAS, EL RECOJO DE LOS RESIDUOS SÓLIDOS ES DE DOS VECES A LA SEMANA O INTERDIARIA Y LA POBLACIÓN SE CAPACITA CON REGULAR O CONSTANTE FRECUENCIA, PERO SU SIFUSIÓN ES PARCIAL A MAYORITARIA EN TEMAS DE CONSERVACIÓN AMBIENTAL 3 A 4 CAPACITACIONES EN LOS ÚLTIMOS 5 AÑOS.</p>	0.080 ≤ V < 0.154
