INFORME DE EVALUACIÓN DE RIESGOS POR SISMO N°003 DEL ASENTAMIENTO HUMANO “VALLE DE JESÚS”, DISTRITO DE VILLA EL SALVADOR, PROVINCIA Y DEPARTAMENTO DE LIMA

DICIEMBRE 2024

Municipalidad Metropolitana de Lima
Gerencia de Gestión del Riesgo de Desastres
Subgerencia de Defensa Civil, Prevención, Reducción y Reconstrucción

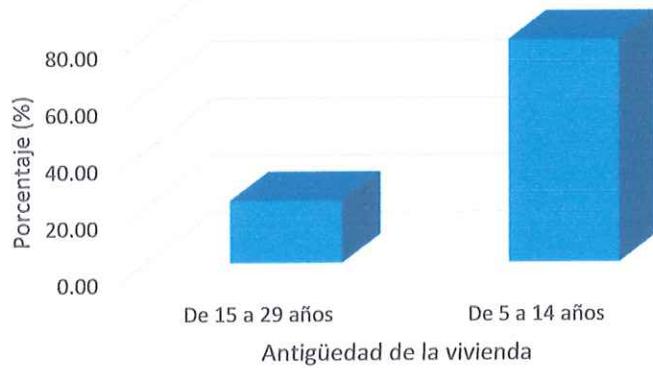
Grafico N°5: Antigüedad de la vivienda

Antigüedad de la vivienda	Cantidad	%
De 15 a 29 años	34	21.94
De 5 a 14 años	121	78.06
Total de lotes	155	100

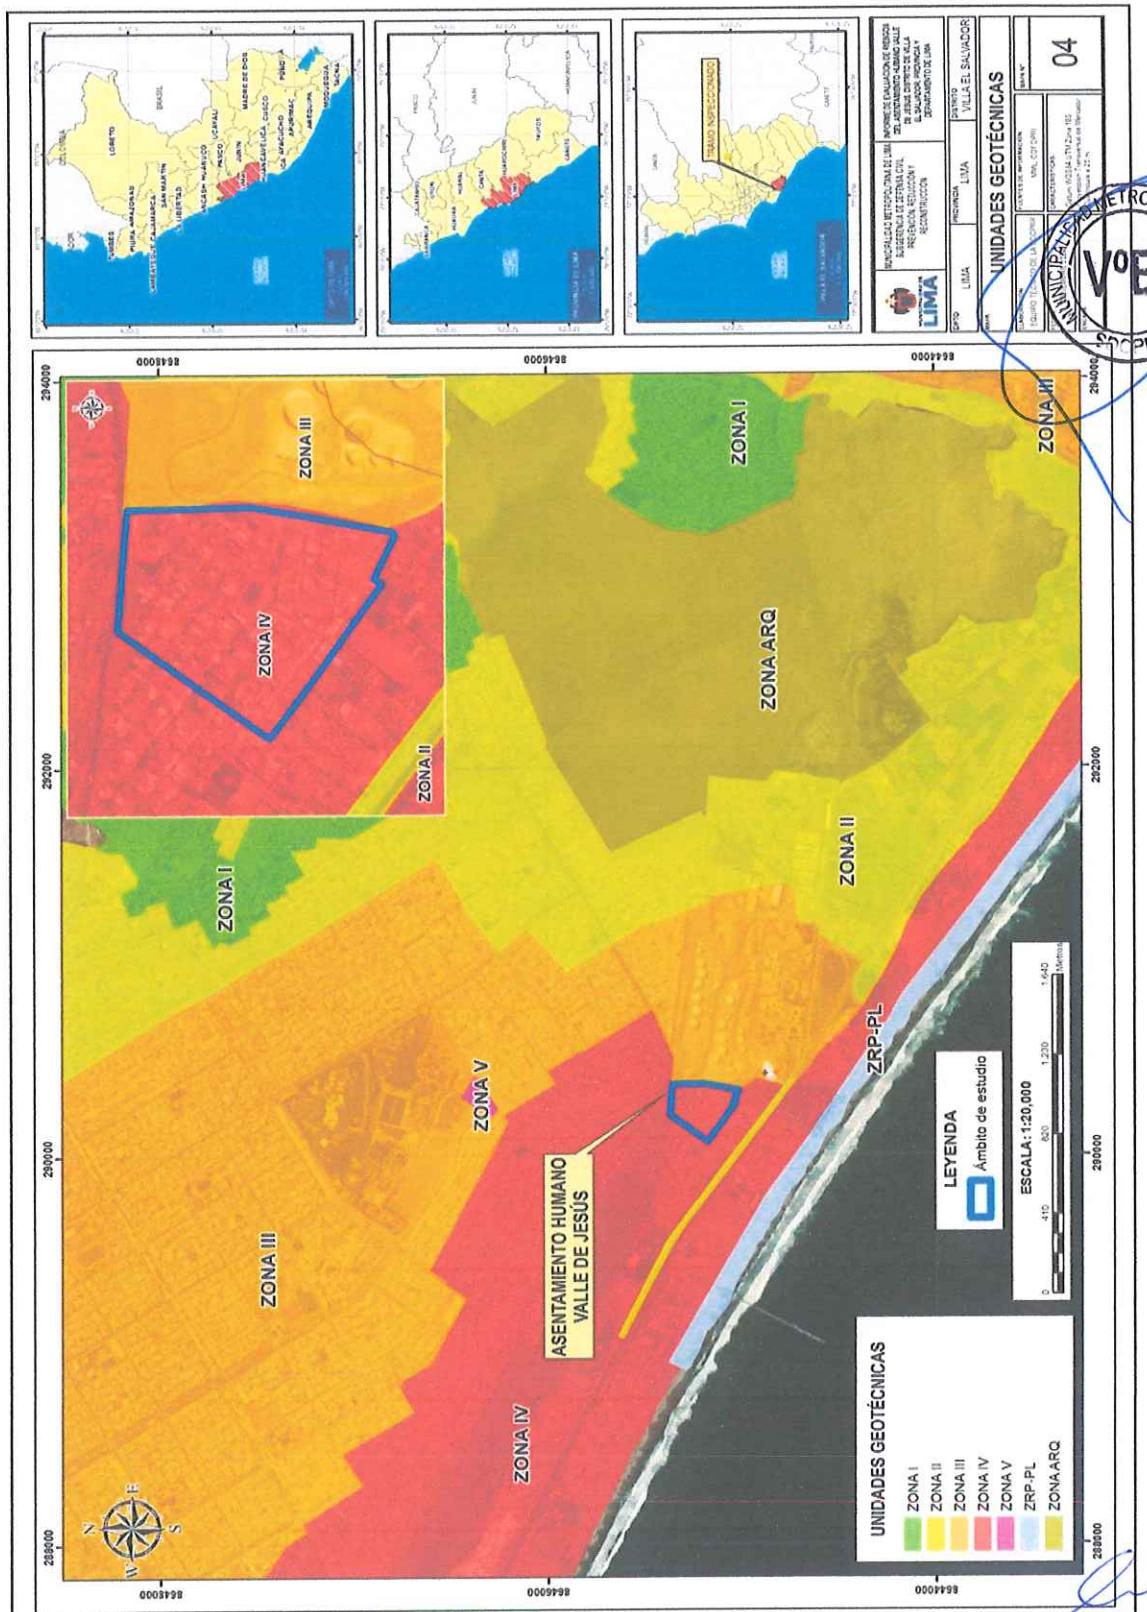
Mapa N° 4: Mapa de Unidades Geotécnicas en el Asentamiento Humano Valle de Jesús en el distrito de Villa El Salvador

Conformada por afloramientos rocosos de la Formación Pamplona, que se encuentran aflorando en diferentes lugares del distrito. En zonas muy puntuales la roca se encuentra superficialmente fracturada con matriz de arenas limosas. La capacidad de carga admisible para una cimentación corrida de 0.60 m de ancho varía de 1.50 a 2.70 kc/cm² a la profundidad de cimentación de 0.60 a 1.40 m.

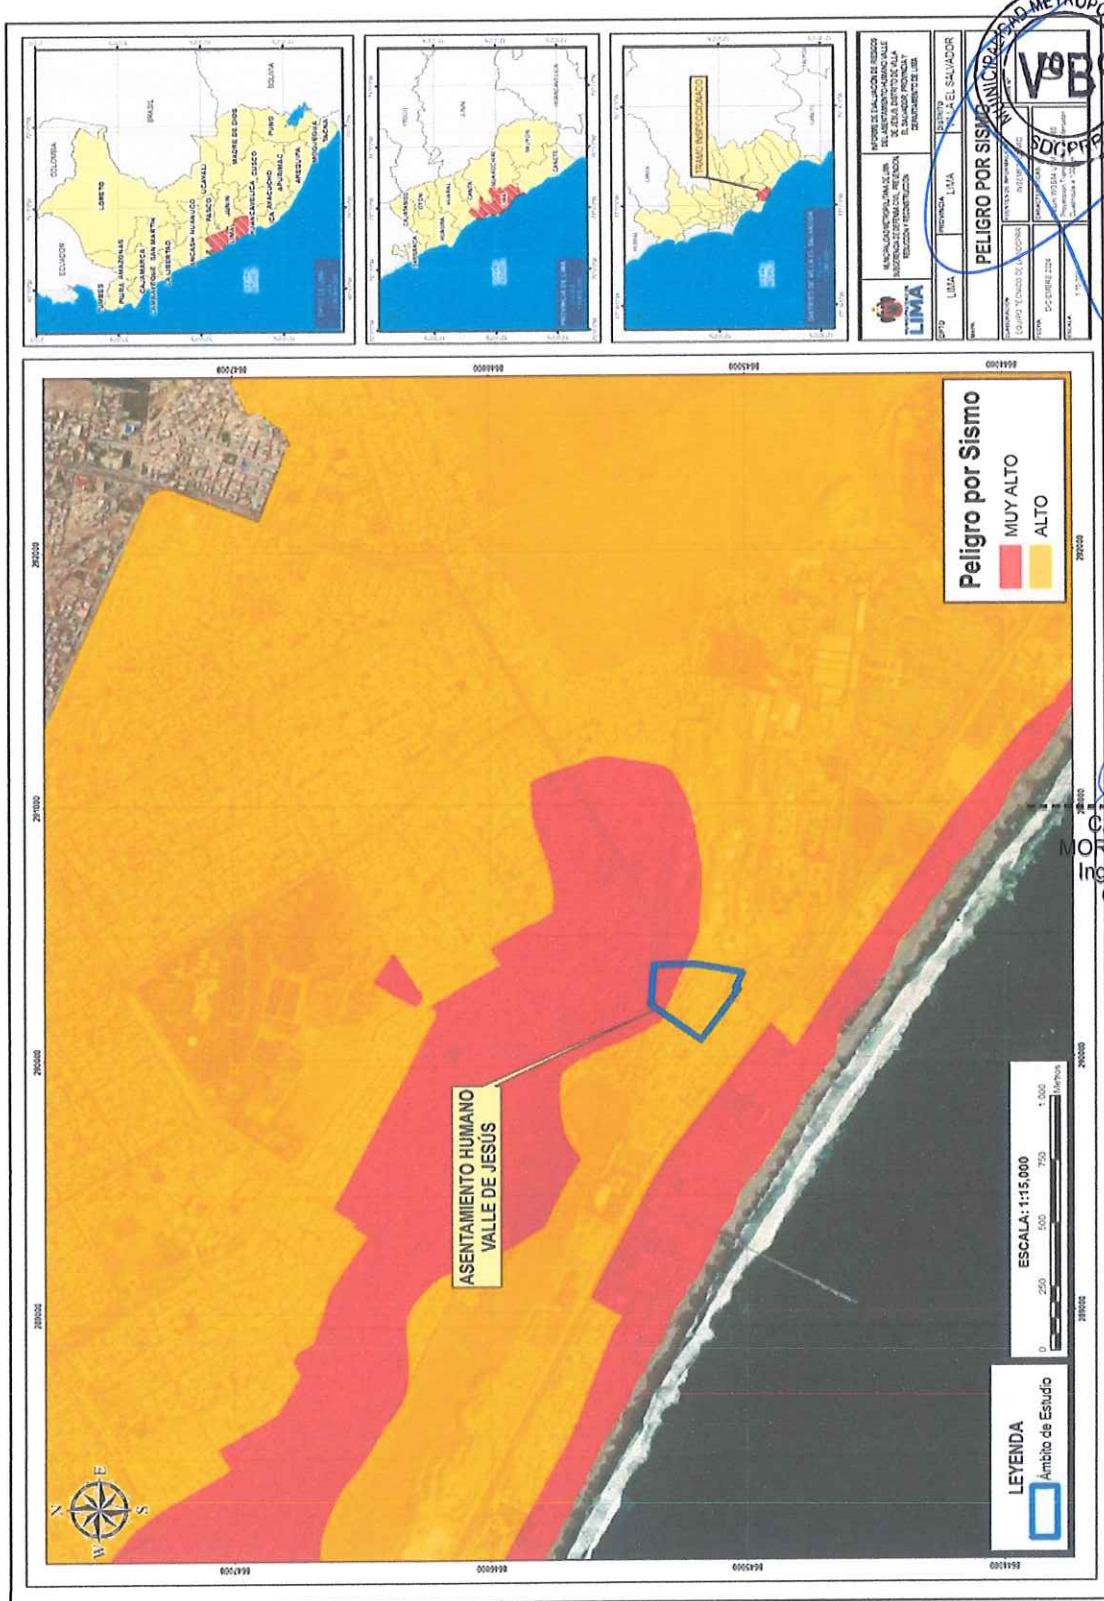
Mapa N° 7: Mapa de peligro por Sismo en el Asentamiento Humano Valle de Jesús en el distrito de Villa El Salvador

Para obtener los niveles de peligro por sismo, se ha clasificado en cuatro rangos, teniendo en cuenta los valores obtenidos en el cuadro anterior, sobre el cálculo de los niveles de peligro para el Asentamiento Humano Valle de Jesús.

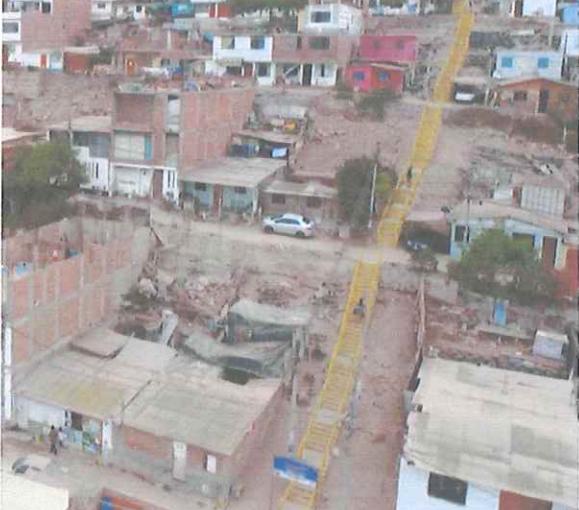
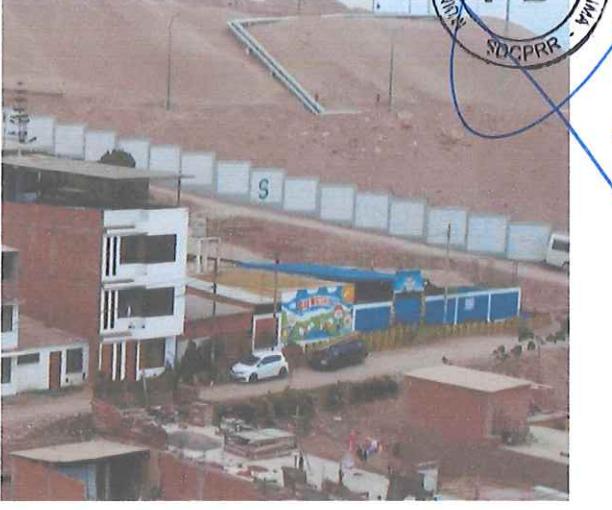
<p>Fotografía N°1.- Vista de escalera de concreto entre las manzanas G, H e I la cual se encuentra en buen estado de conservación.</p>	<p>Fotografía N°2.- Área de equipamiento del Pronoei, ubicada en la manzana H Lote 27.</p>

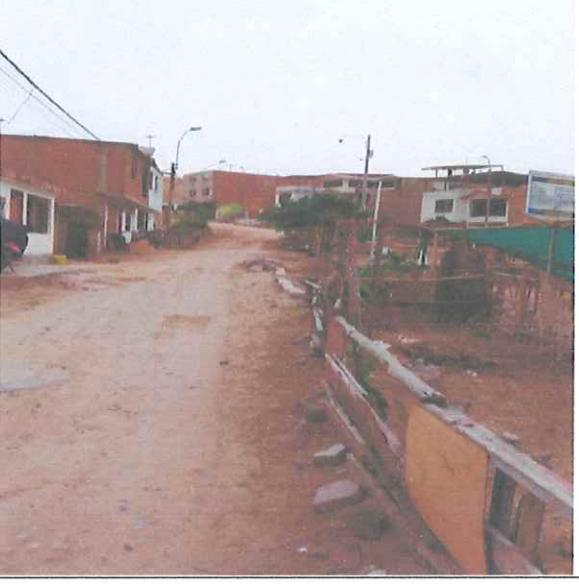
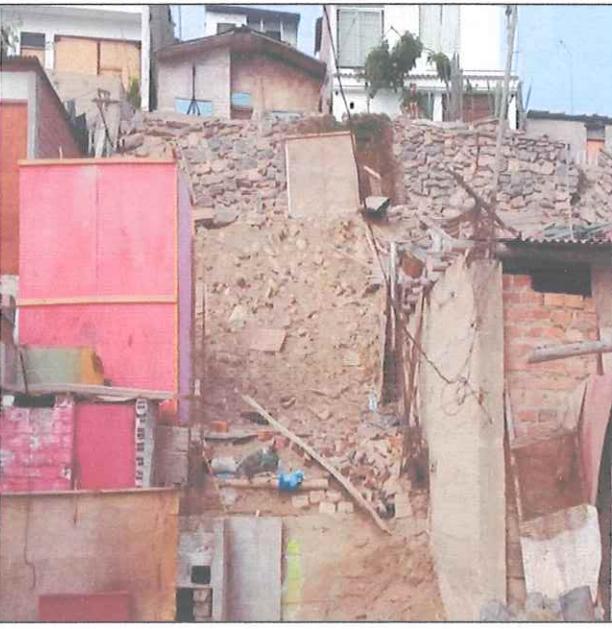
<p>Fotografía N°3.- Calles sin pavimentar colindante a la manzana G, libre de obstáculos.</p>	<p>Fotografía N°4.- Se observa talud inestable parte posterior de la manzana G.</p>

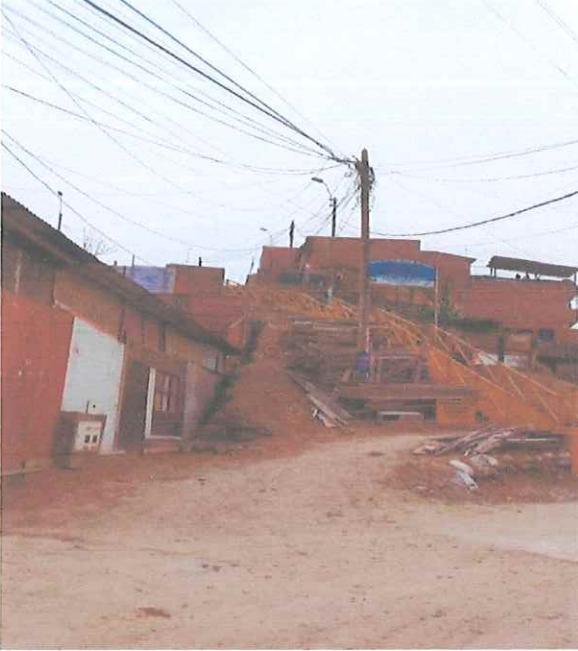
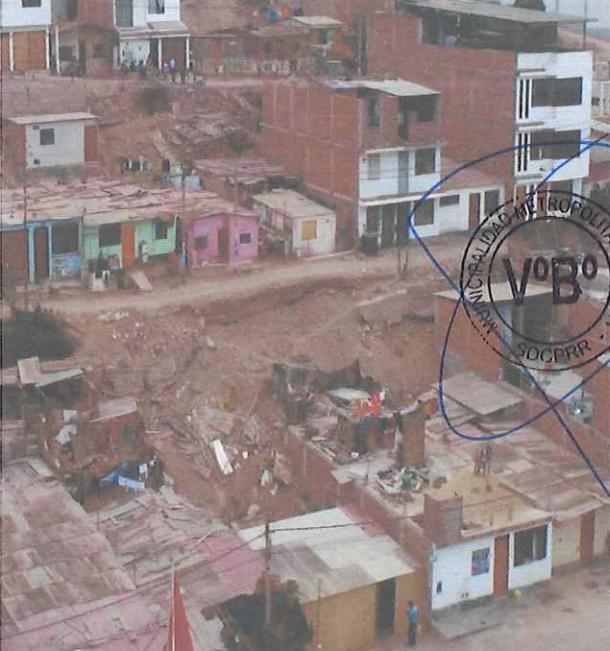
<p>Fotografía N°5.- Escalera de acceso en buen estado hacia la manzana A.</p>	<p>Fotografía N°6.- Taludes inestables que requieren estabilización parte posterior de las viviendas de las manzanas F y G.</p>

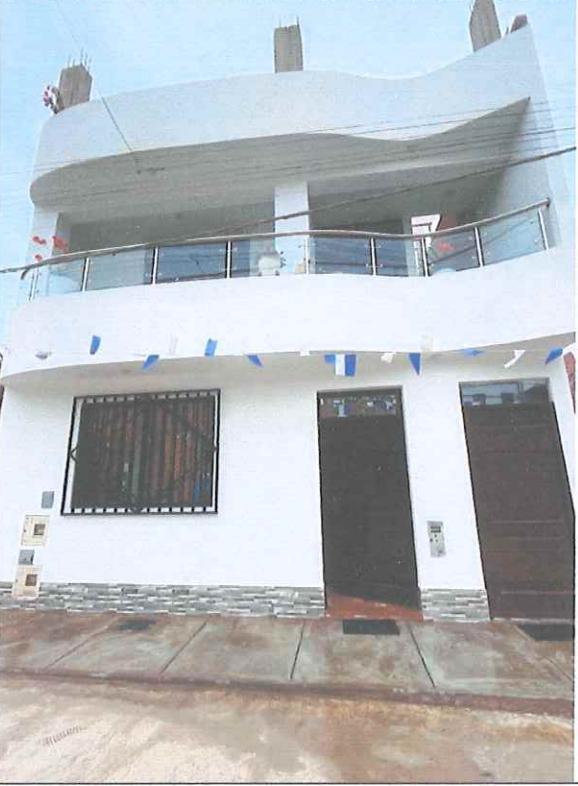
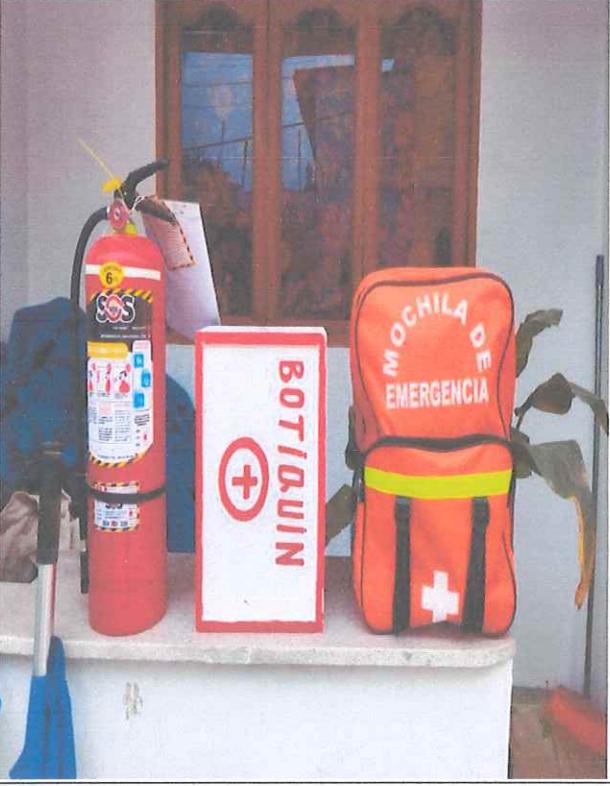
<p>Fotografía N°7.-Vista de la Manzana A Lote 07, buen estado de conservación.</p>	<p>Fotografía N°8.-Botiquín, mochila de emergencia y extintor pertenecientes a la Manzana B Lote 12.</p>

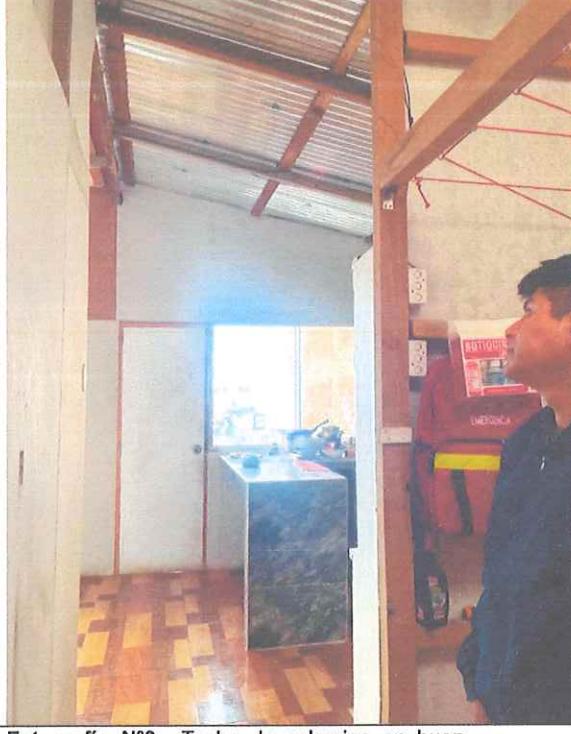
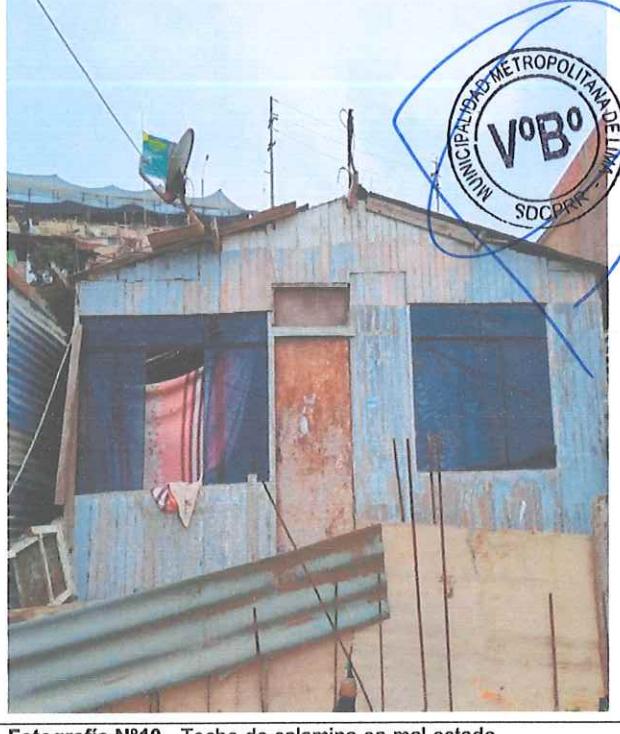
A circular blue stamp is overlaid on the top right corner of the image, containing the text "MUNICIPALIDAD METROPOLITANA DE LIMA" around the perimeter and "VºBO" in the center.
<p>Fotografía N°9.- Techo de calamina en buen estado de la Manzana D Lote 34</p>	<p>Fotografía N°10.- Techo de calamina en mal estado, además de presentar deterioro en paredes de madera en la manzana I Lote 6.</p>
