ESTUDIO DE **EVALUACIÓN DE RIESGO** POR CAÍDA DE
ROCAS EN LOS CENTROS POBLADOS: EL ÁNGEL MACATÓN,
CONTIGO PERÚ Y SECTOR CATASTRAL 53 (VOLCÁN
DORMIDO), DEL DISTRITO DE HUARAL, PROVINCIA DE
HUARAL, DEPARTAMENTO DE LIMA

2025

MUNICIPALIDAD PROVINCIAL DE HUARAL

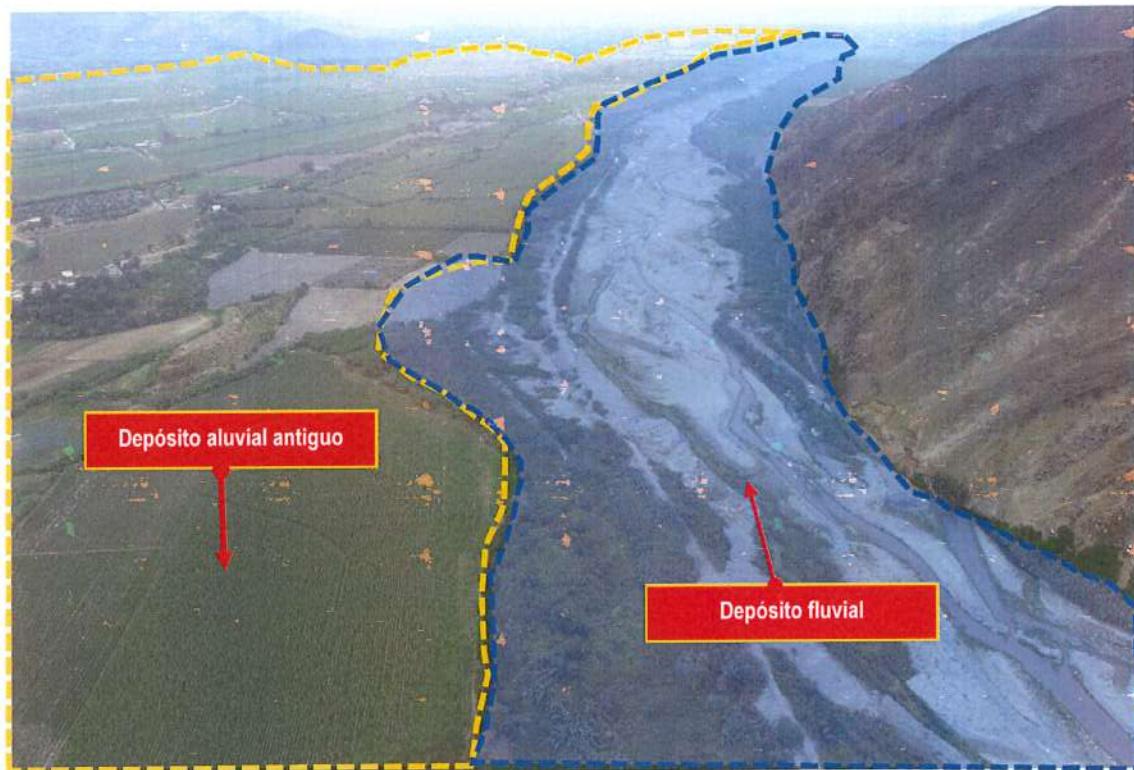
Ilustración 1: Río Chancay; donde se observan zonas con depósitos fluviales asentados sobre el cauce principal y los depósitos aluviales en la terraza próxima al cauce principal del río Chancay.

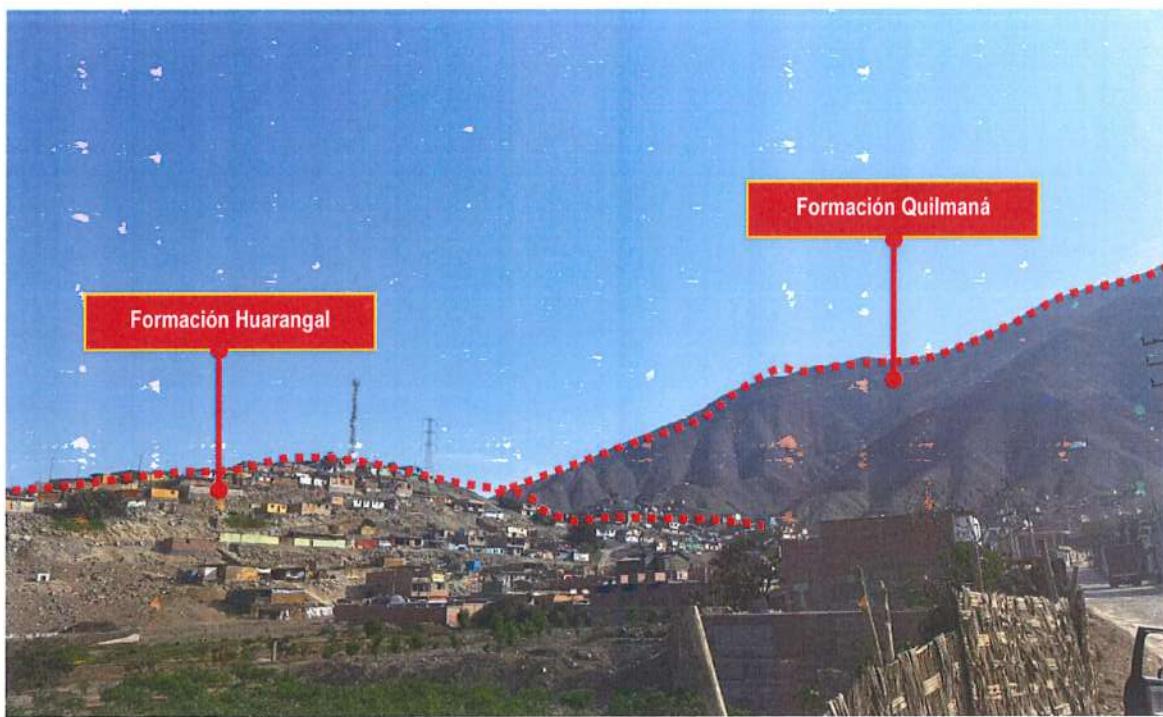
Ilustración 2: Centro Poblado El Ángel Macatón asentado sobre la formación Huarangal, al fondo la Formación Quilmaná formando montañas con fuertes pendientes.

En estos sectores se observó aproximadamente 400 metros de una sucesión volcánica y volcano-sedimentaria que se compone de secuencias grano decrecientes (aglomerado y brechas a la base de areniscas de grano medio a fino en la parte superior). En el área de estudio gran parte de los centros poblados El Ángel Macatón y Contigo Perú se encuentran sobre esta unidad litológica.

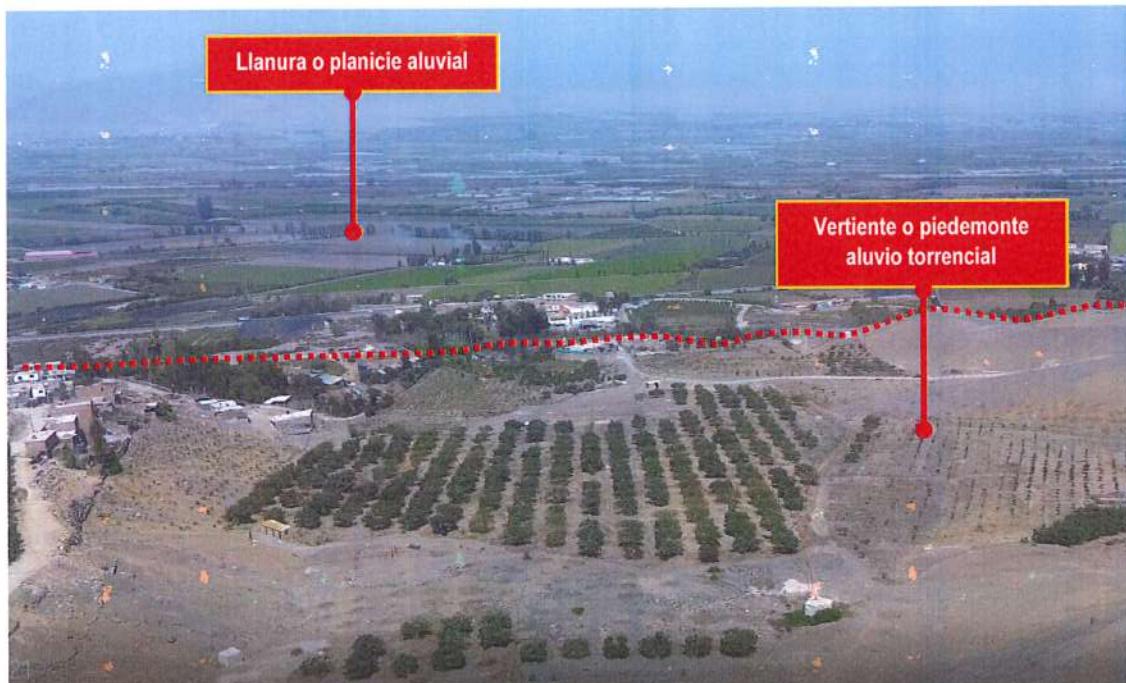
Ilustración 3: Vertiente aluvio torrencial ubicado en la parte sur del CP. Contigo Perú, al fondo del valle se extiende la llanura o planicie aluvial aprovechado por grandes extensiones de áreas agrícolas.

Son superficies bajas, adyacentes a los fondos de valles principales y al mismo curso fluvial, sujetas a inundaciones recurrentes en áreas próximas a los cauces de ríos, ya sean estacionales o excepcionales. Morfológicamente se distinguen como terrenos planos compuestos de material gravo-arenoso con limos, no consolidado y removible con cada subida estacional del caudal del río. Estas áreas son ocupadas por terrenos de cultivo, y es donde se desarrolla la actividad agrícola, y donde se asienta la Ciudad de Huaral.

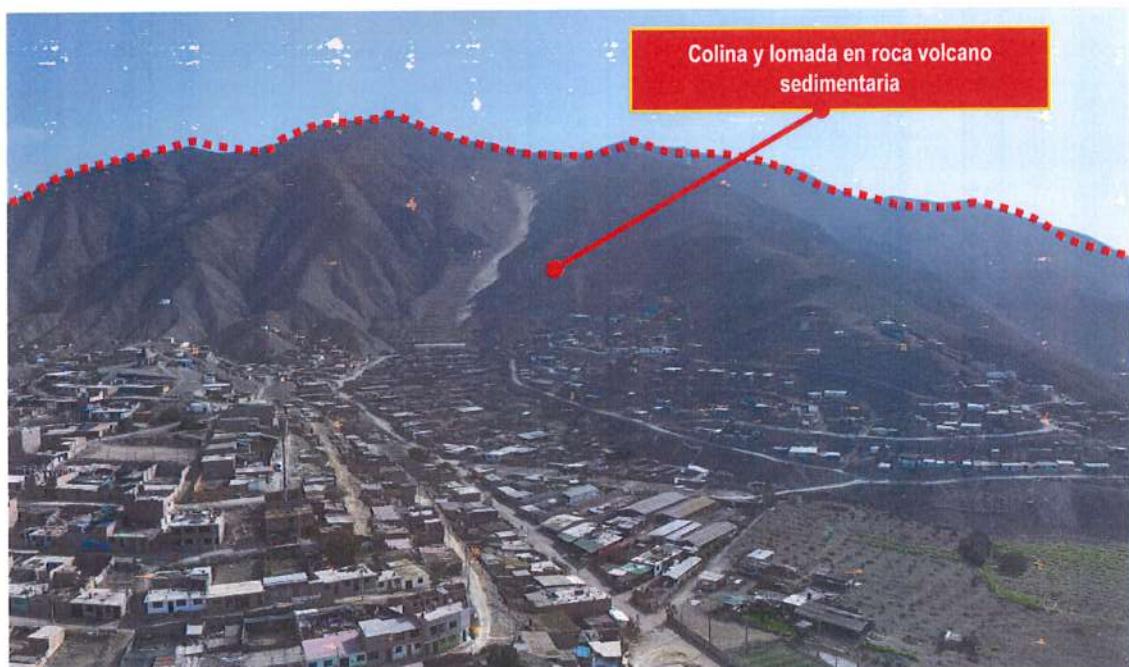
Ilustración 4: Las partes altas del área de estudio se encuentran conformada por colinas y lomadas en roca volcánica-sedimentaria con laderas moderadas y abruptas.

Son formaciones ubicadas en la costa originadas por procesos orográficos antiguos. Litológicamente corresponden a secuencias volcánicas clásicas con depósitos eólicos producto de la erosión. Presentan laderas con pendientes moderadas a abruptas, de cumbres alargadas. La morfología más característica está representada por superficies planas y onduladas con frentes escarpados a abruptos.

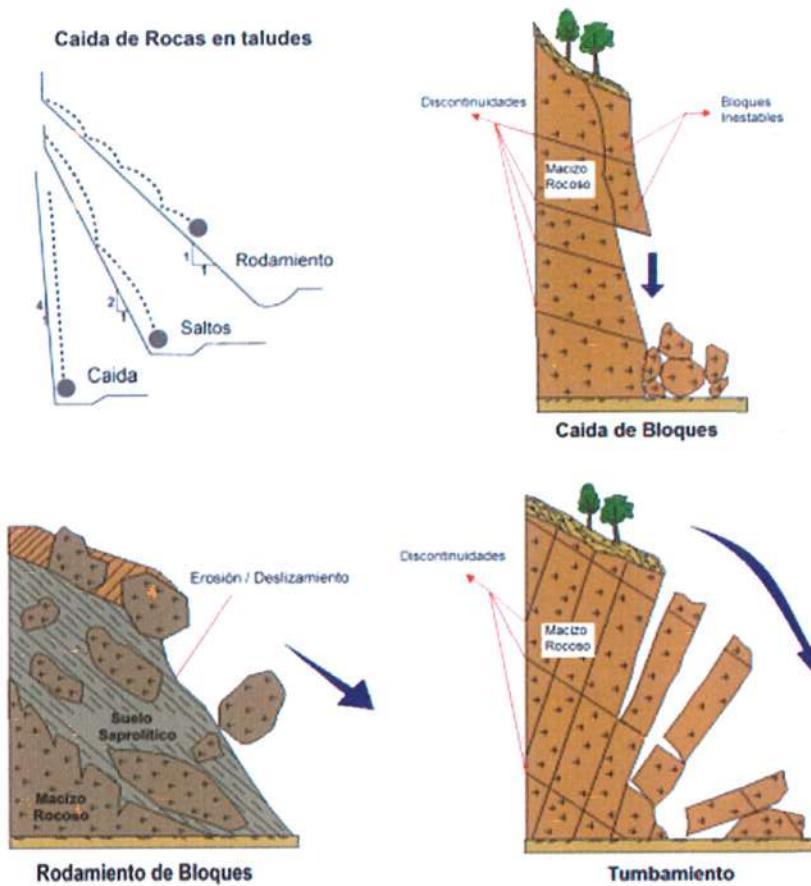
Gráfico 11. Tipología de caída de rocas

El gráfico muestra la tipología de caída de roca en función a sus características estructurales que muestran el desprendimiento en taludes en función a la pendiente.

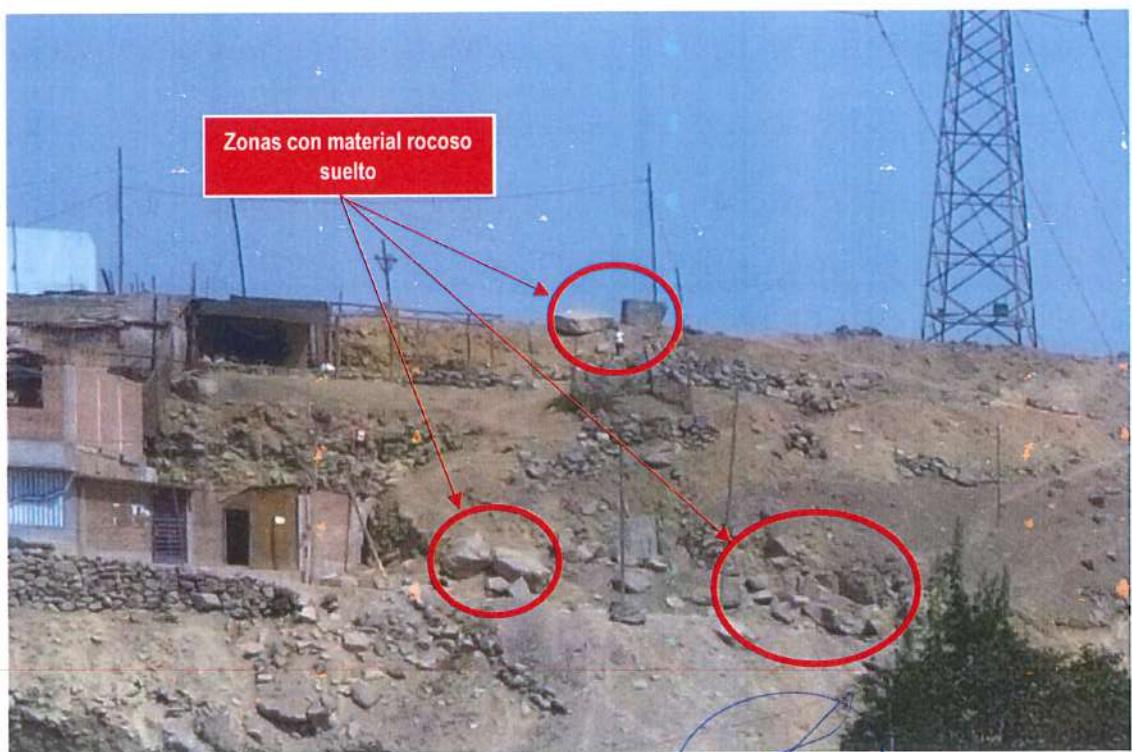
Ilustración 5: Rocas sueltas en ladera expuestas en zonas de fuerte pendiente que alerta el peligro por caída de rocas.
Fuente: Equipo Técnico Evaluador

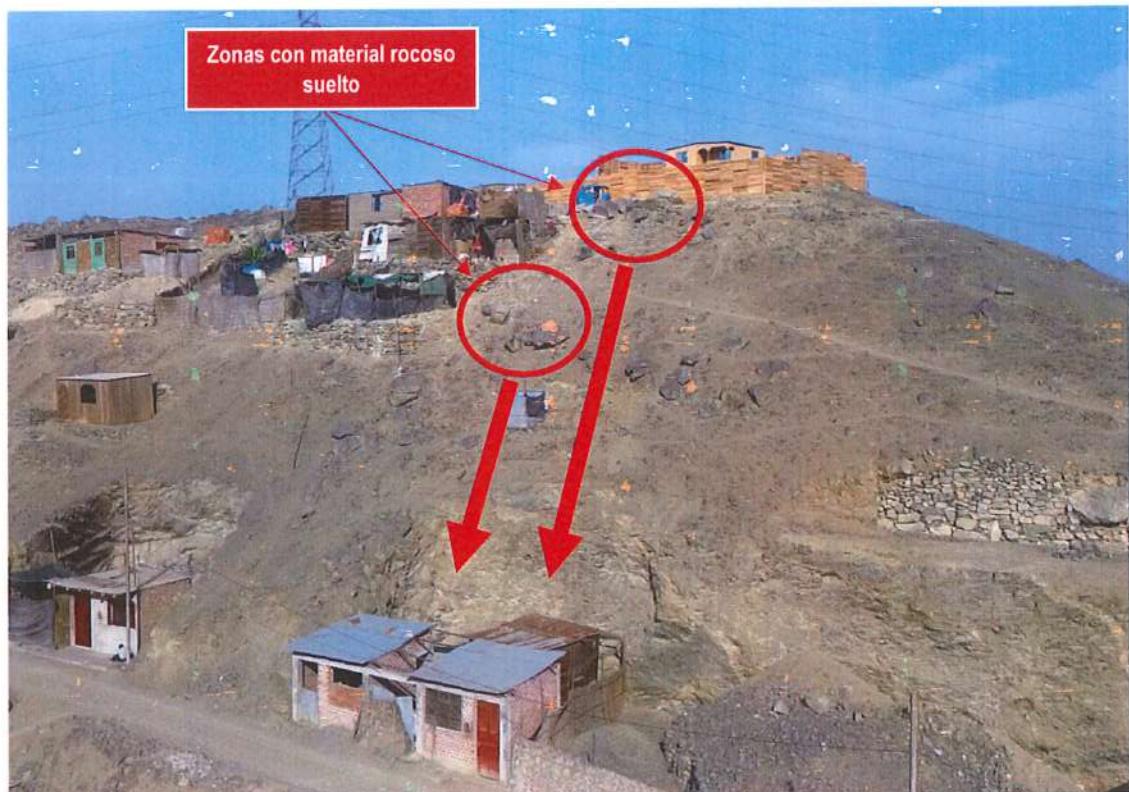
Ilustración 6: Laderas con rocas sueltas en la parte norte del CP. El Ángel Macatón que se muestra como peligro latente para las viviendas ubicadas en la parte baja.
Fuente: Equipo Técnico Evaluado

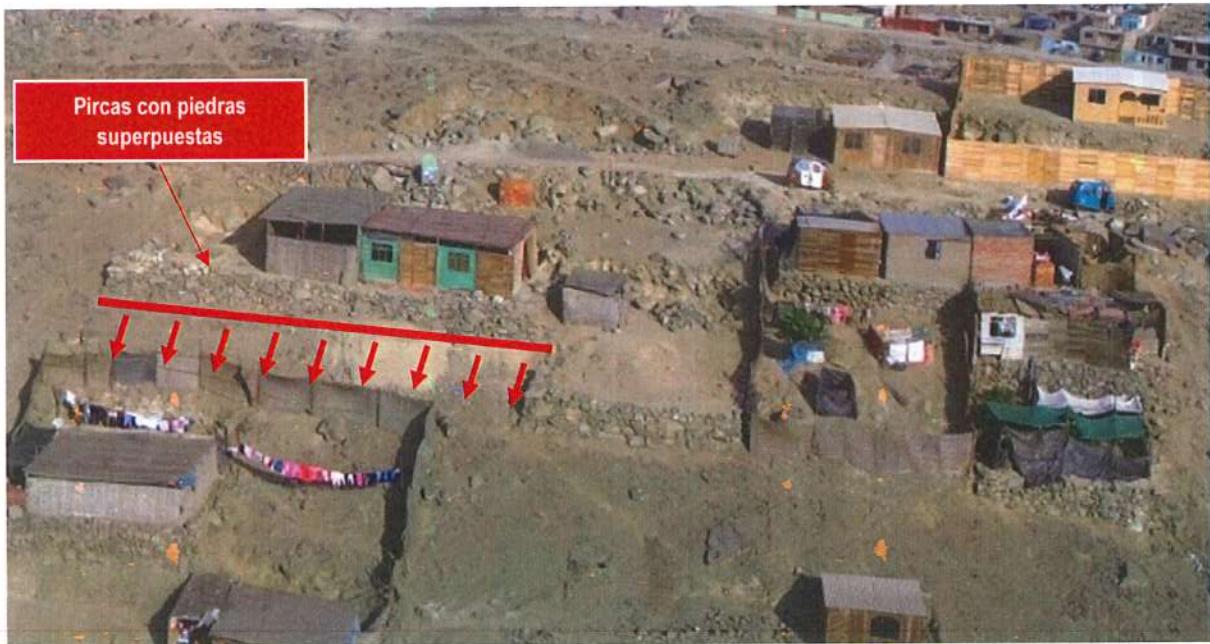
Ilustración 7: Viviendas asentadas sobre pircas superpuestas sin ningún tipo de mezcla, son estructuras inseguras que al movimiento sísmico pueden colapsar afectando a las viviendas de la parte baja.
Fuente: Equipo Técnico Evaluador

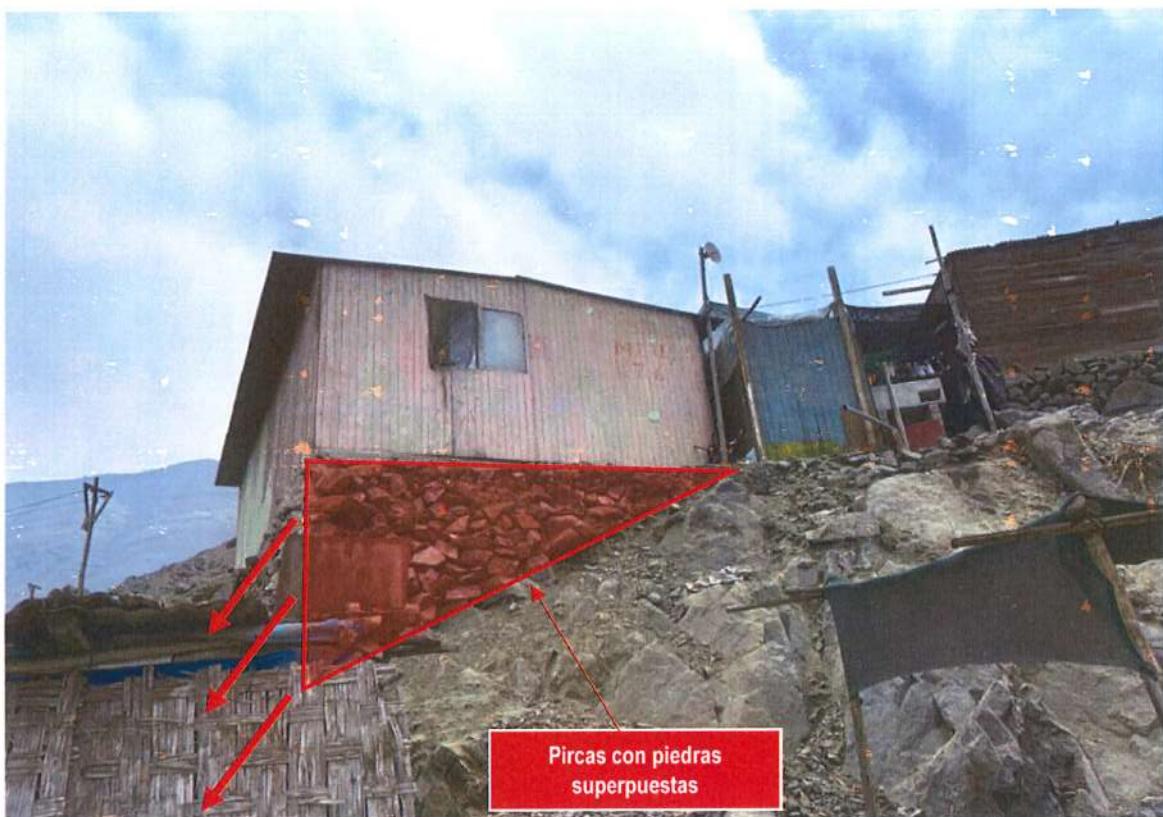
Ilustración 8: La construcción de pircas sin ningún tipo de criterio y asesoramiento técnico pone en riesgo las viviendas, más que una solución se convierte en un problema.

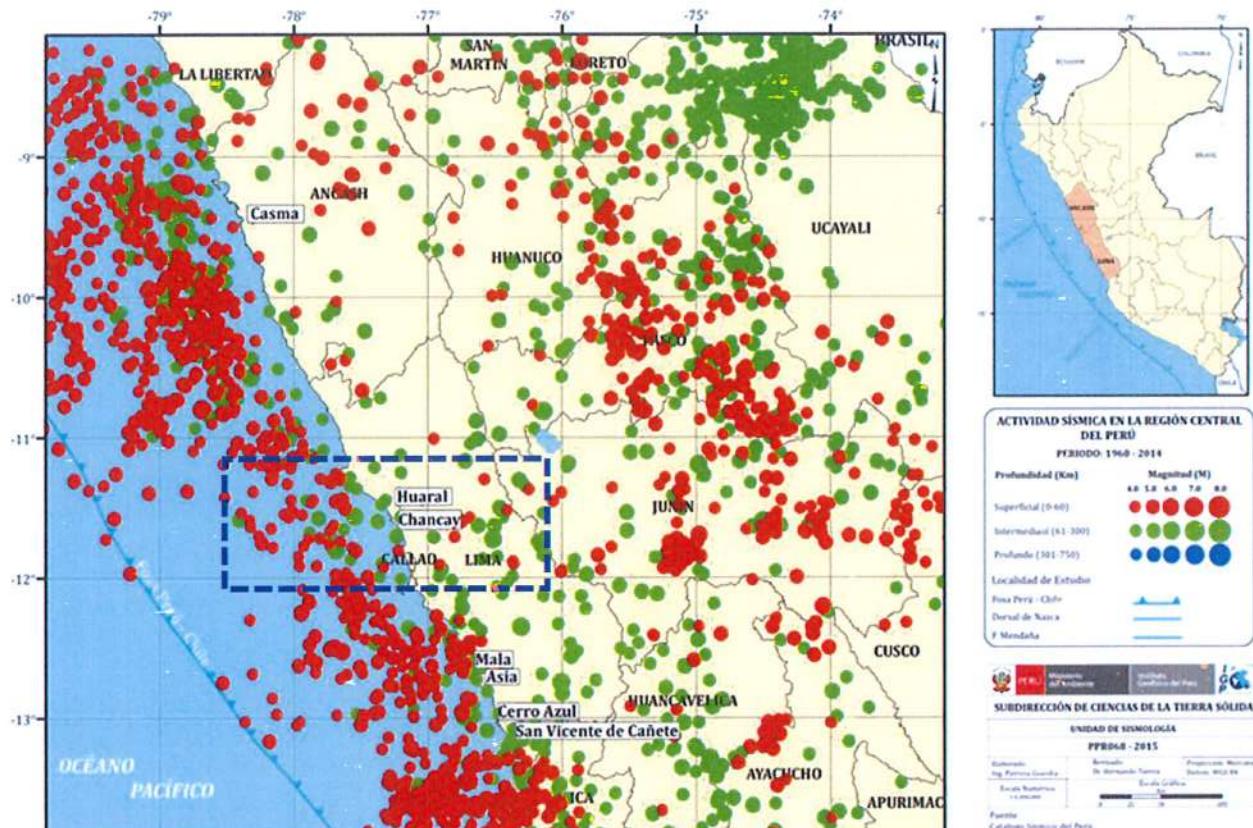
Figura 9. Mapa de actividad sísmica en la costa central del Perú

Se advierte en el área de estudio, se encuentra expuesta a una zona de gran actividad sísmica frente al litoral costero, lo que predispone un escenario sísmico complejo de poca profundidad (0 – 60 Km) con gran impacto en la costa central del Perú generando caída de rocas en los CP. El Ángel Macatón, Contigo Perú y el sector catastral 53 (volcán dormido)

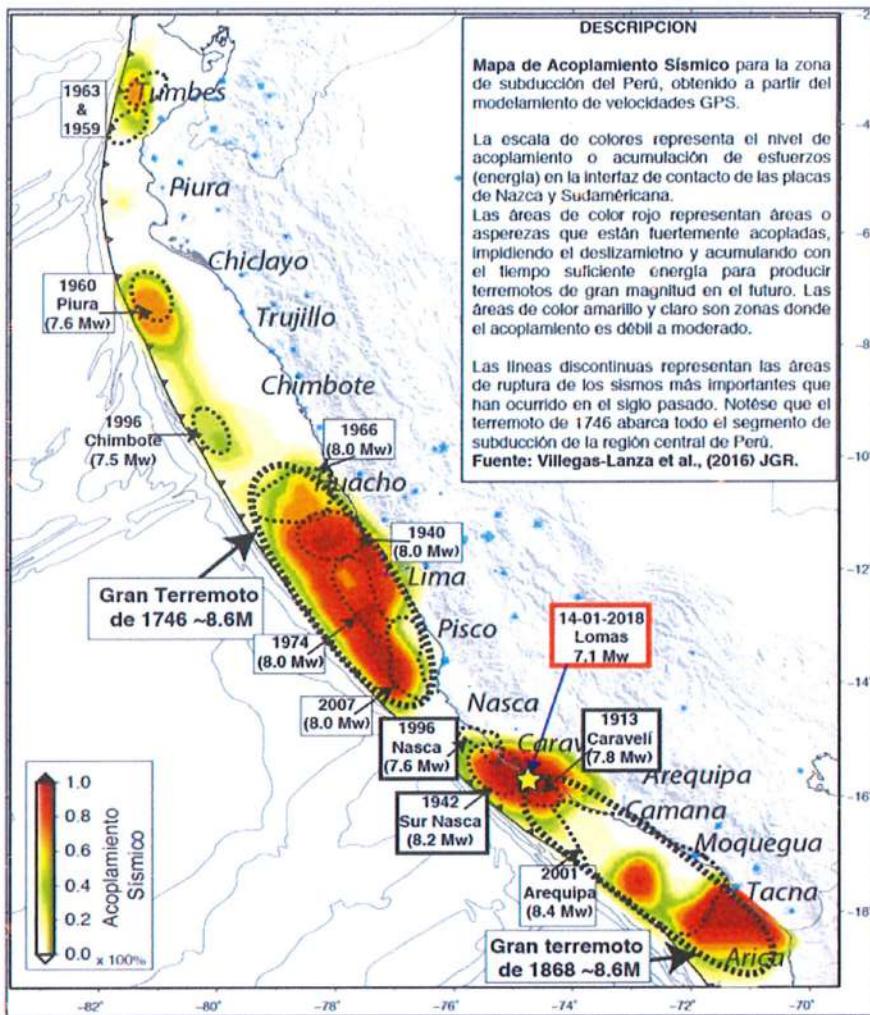
Figura 10. Zona de acoplamiento sísmico

De acuerdo al mapa presentado, la costa central del Perú se encuentra frente a una zona de aspereza que se encuentra fuertemente acoplada impidiendo el desplazamiento y acumulando energía, lo que predice la ocurrencia de un sismo de gran magnitud en el futuro.
