ESTUDIO DE EVALUACIÓN DE RIESGO ORIGINADO POR SISMO PARA EL PROYECTO: MEJORAMIENTO Y AMPLIACIÓN DEL SERVICIO DE EDUCACIÓN PRIMARIA EN LA INSTITUCIÓN EDUCATIVA SIMÓN BOLÍVAR EN DISTRITO DE MOQUEGUA, DE LA PROVINCIA DE MARISCAL NIETO DEL DEPARTAMENTO DE MOQUEGUA

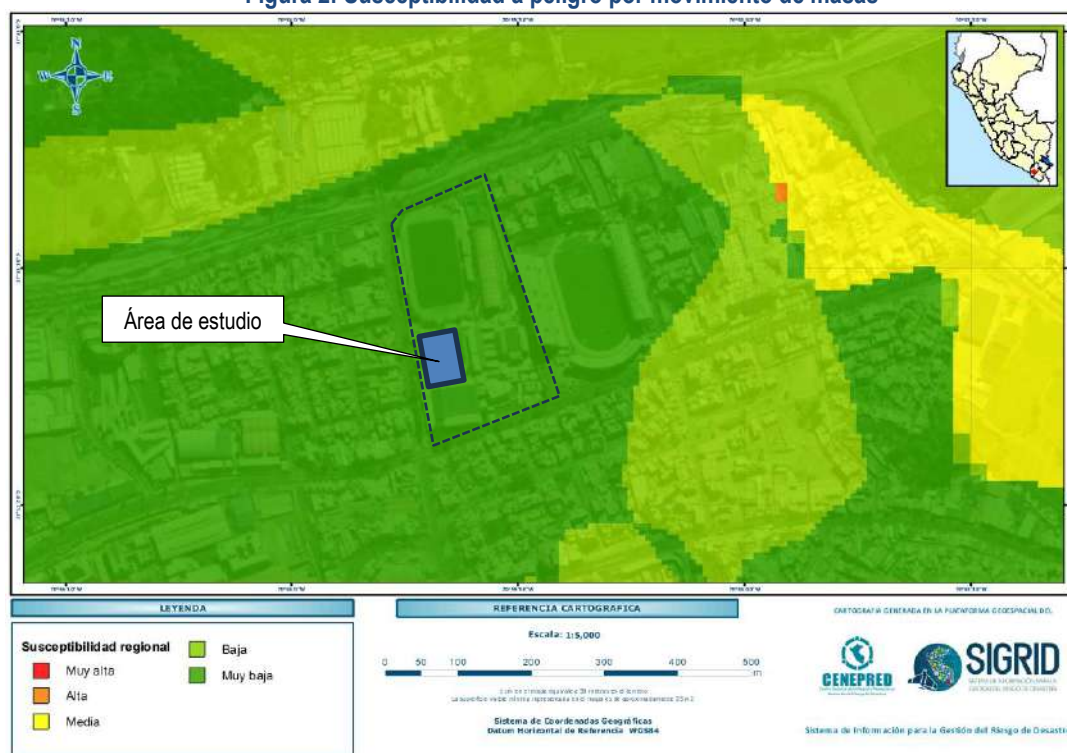
Figura 2: Susceptibilidad a peligro por movimiento de masas

En la plataforma SIGRID se pudo evidenciar, como se muestra en el Mapa de niveles de Susceptibilidad ante Movimiento de Masas (deslizamiento, flujo de detritos, caída de rocas) en el área de intervención, lo cual se exenta este tipo de peligro siendo el Nivel de susceptibilidad muy bajo en el área de estudio.

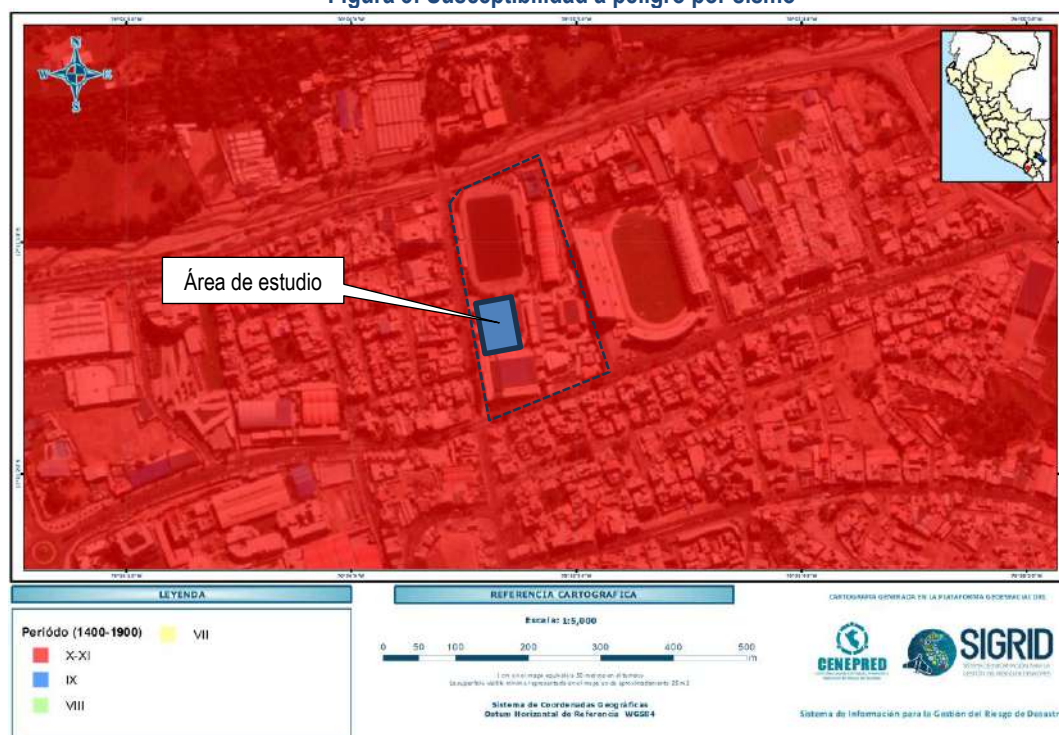
Figura 3: Susceptibilidad a peligro por sismo

En la plataforma SIGRID se pudo evidenciar, como se muestra en el Mapa de Susceptibilidad ante Peligro por Sismo de gran intensidad en el área de intervención, lo cual se observa que el nivel de Susceptibilidad es Muy Alto

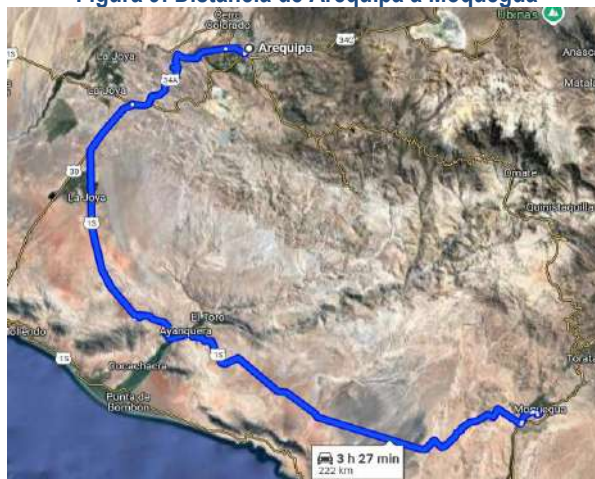
Figura 9: Distancia de Arequipa a Moquegua

- Eje Accesibilidad 02: Se articula mediante la carretera Panamericana sur, desde Arequipa. Con un recorrido de 222km en un tiempo aproximado de 3h 27min.

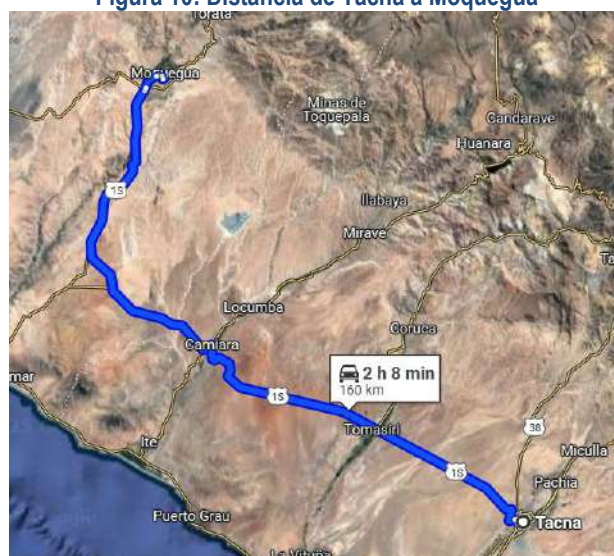
Figura 10: Distancia de Tacna a Moquegua

- Eje Accesibilidad 03: Se articula mediante la carretera Panamericana sur e interoceánica sur, pasando por el centro poblado de Chamac(Moquegua) desde Tacna. Con un recorrido de 160km en un tiempo aproximado de 2h 8min.

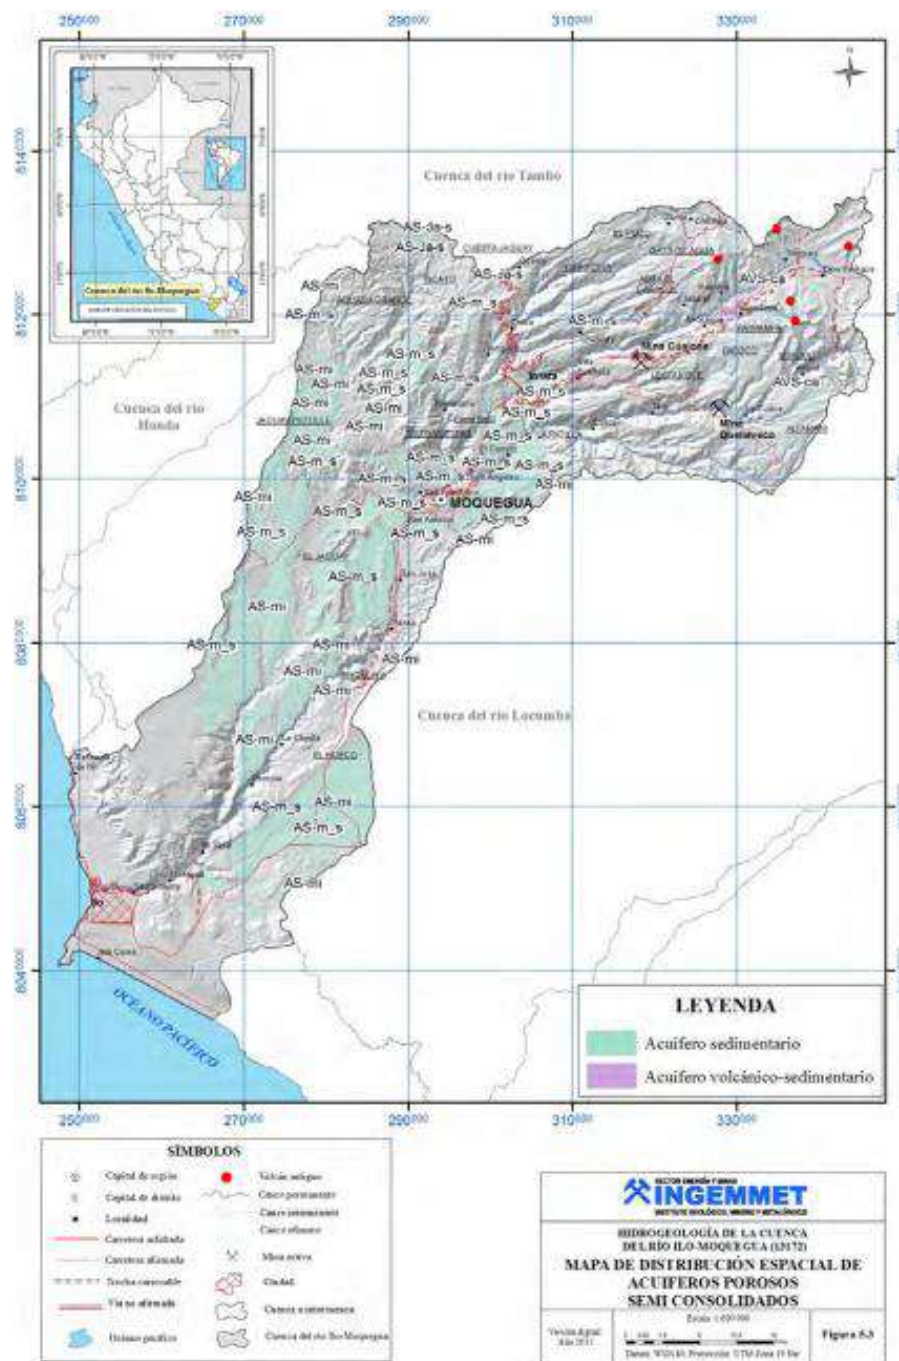
Dentro de esta clasificación, se consideró a los materiales que se encuentran rellenando los valles, los depositados en altiplanicies, los materiales de la planicie costanera y los depósitos marinos. Son formaciones detríticas, no consolidadas, porosas y permeables, compuestas en su gran mayoría por depósitos recientes. En los depósitos fluviales y aluviales, la litología predominante son gravas (de redondeada a subredondeada, y de angulosa a subangulosa) y arenas; las que, por sus propiedades permeables, facilitan la libre circulación y almacenamiento de aguas subterráneas en su interior. En estos

depósitos también se encuentran sedimentos finos, a manera de horizontes limo arcillosos y esporádicos bancos de arcilla.

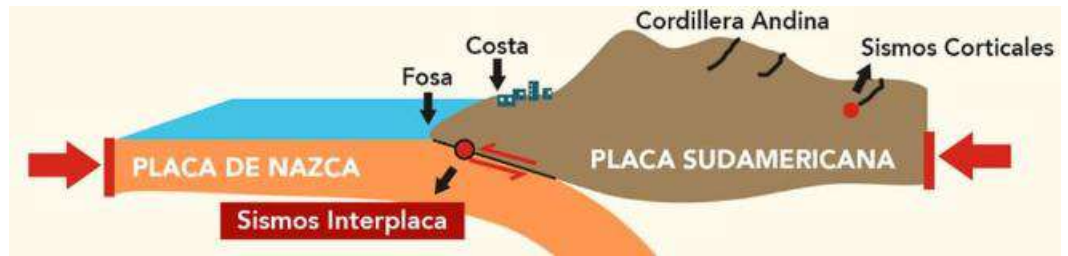
Figura 20: Esquema Sismo Interplaca

Son los que están asociados directamente al contacto de 2 placas y Perú se ubica en una zona de margen continental activo(subducción) donde la placa oceánica se introduce por debajo de la placa continental, este proceso se comporta como una mega falla activa que lleva a generar sismos con magnitudes superiores a 8 °(Chile 1960 M9.5 °, Indonesia 2004 M9.3 °); los efectos sísmicos vienen a ser los Tsunamis(Camaná-Arequipa 2001) fenómenos de remoción en masa (Yungay-Ancash) y licuefacción de suelos (Pisco-Ica 2007).

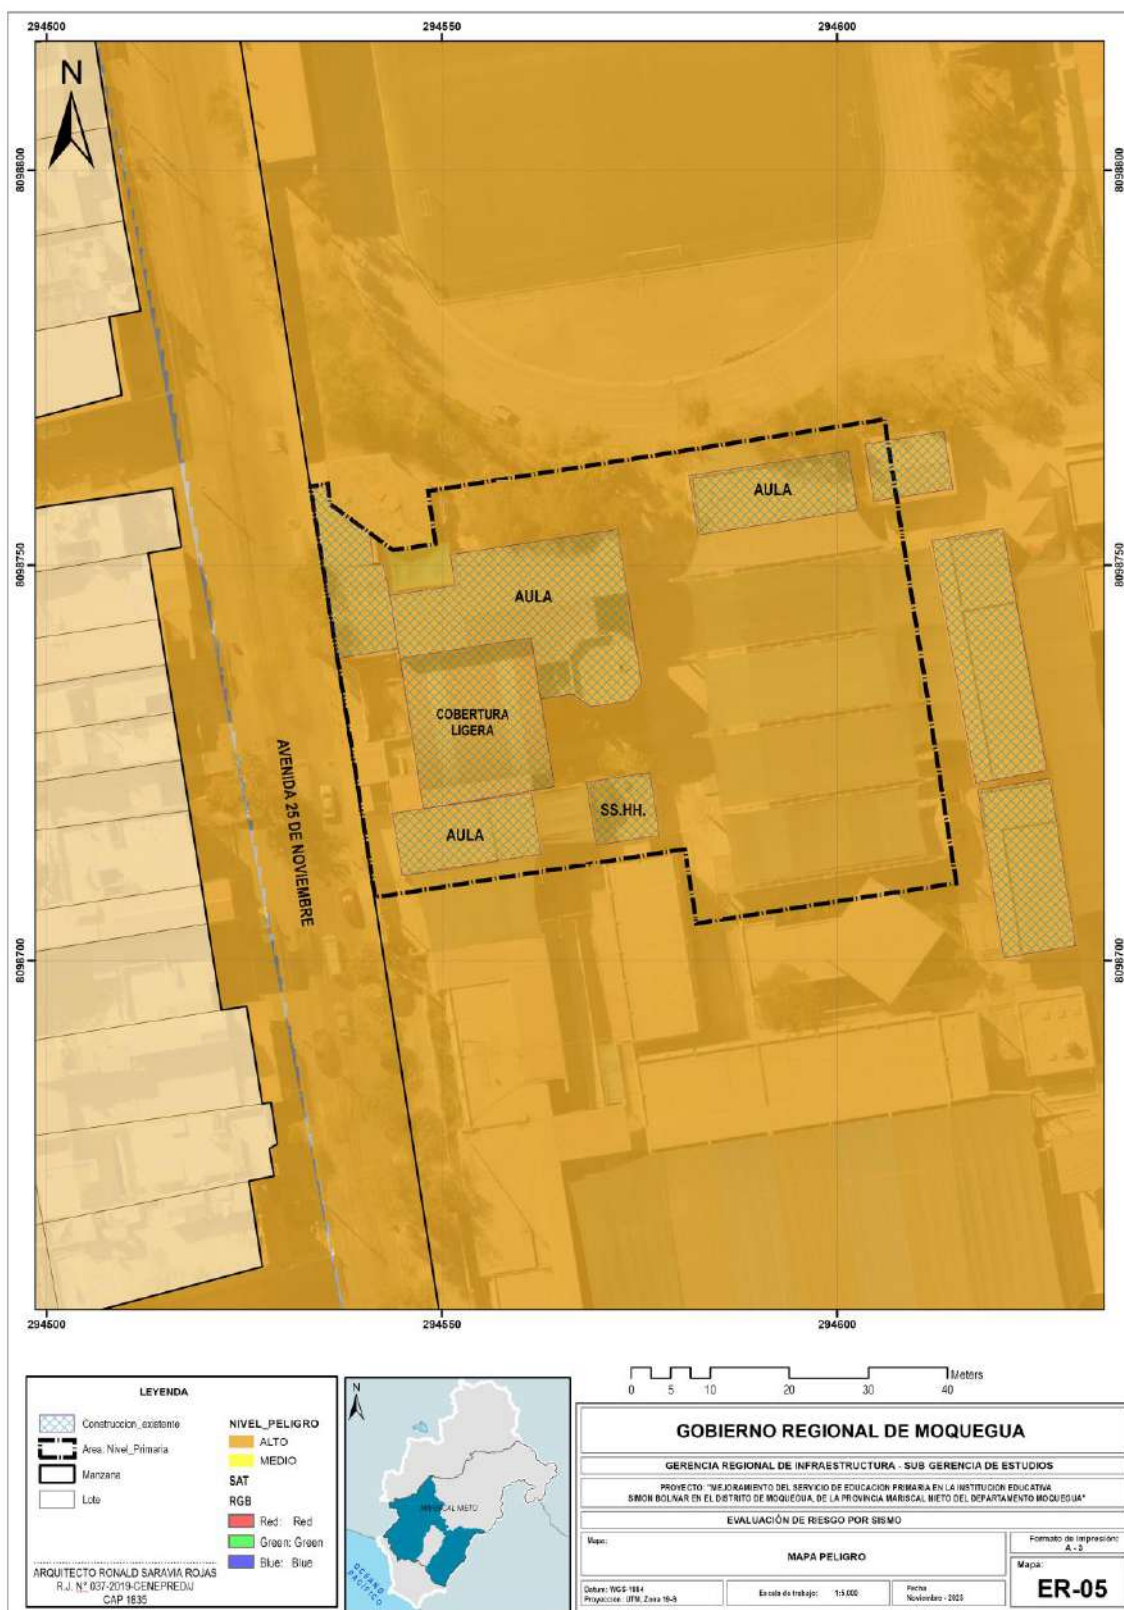
Figura 32: Mapa de Peligro por sismo

Como resultado del análisis se plantea el siguiente escenario: Se ha considerado el escenario más crítico de sismo cuyo origen sería ocasionado por la colisión de placas tectónicas entre 50 a 100 km en el borde occidental del país, con efectos de subducción liberando una energía de magnitud de momento de 8.2 (Mw) en la escala de Richter en la costa entre Tacna y Moquegua, cuyas consecuencias serían daños severos en la totalidad de edificaciones existentes que incluye los elementos expuestos según las condiciones físicas en donde se emplaza el componente 01 contingencia del proyecto denominado "MEJORAMIENTO Y AMPLIACIÓN DEL SERVICIO DE EDUCACIÓN PRIMARIA EN LA INSTITUCIÓN EDUCATIVA SIMÓN BOLÍVAR EN DISTRITO DE MOQUEGUA, DE LA PROVINCIA DE MARISCAL NIETO DEL DEPARTAMENTO DE MOQUEGUA", la misma que ocasionaría daños a los elementos expuestos a nivel físico, social, económico y ambiental.

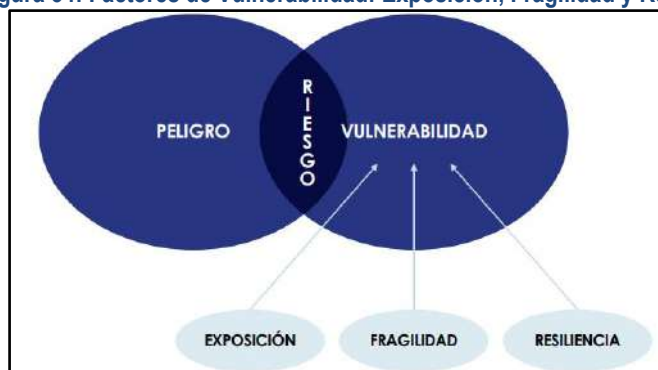
Figura 34: Factores de Vulnerabilidad: Exposición, Fragilidad y Resiliencia

En el marco de la Ley N° 29664 del Sistema Nacional de Gestión del Riesgo de Desastres y su Reglamento (D.S. N°048-2011-PCM) se define la vulnerabilidad como la susceptibilidad de la población, la estructura física o las actividades socioeconómicas, de sufrir daños por acción de un peligro o amenaza.

<p>EXPOSICION: Está referida a las decisiones y prácticas que ubican al ser humano y sus medios de vida en la zona de impacto de un peligro. La exposición se genera por una relación no apropiada con el ambiente, que se puede deber a procesos no planificados de crecimiento demográfico, a un proceso migratorio desordenado, al proceso de urbanización sin un adecuado manejo del territorio y/o a políticas de desarrollo económico no sostenibles. A mayor exposición, mayor vulnerabilidad.</p>

<p>RESILIENCIA Está referida al nivel de asimilación o capacidad de recuperación del ser humano y sus medios de vida frente a la ocurrencia de un peligro. Está asociada a condiciones sociales y de organización de la población. A mayor resiliencia, menor vulnerabilidad (CENEPRED,2014).</p>

<p>FRAGILIDAD: Está referida a las condiciones de desventaja o debilidad relativa del ser humano y sus medios de vida frente a un peligro. En general, está centrada en las condiciones físicas de una comunidad o sociedad y es de origen interno, por ejemplo: formas de construcción, no seguimiento de normativa vigente sobre construcción y/o materiales, entre otros. A mayor fragilidad, mayor vulnerabilidad (CENEPRED,2014).</p>

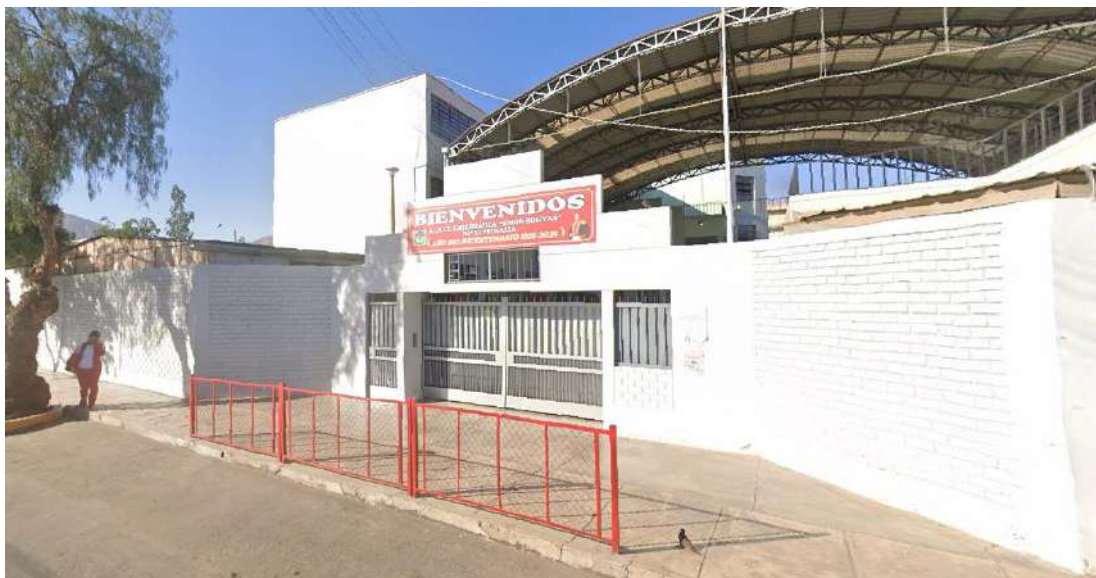
ACCESO PRINCIPAL A LA II.EE. SIMON BOLIVAR, NIVEL PRIMARIO

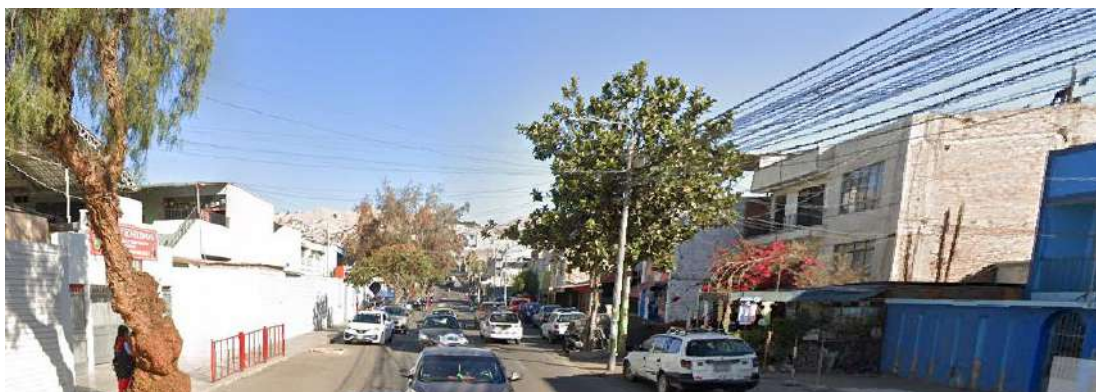
SATURACION EN EL NIVEL DE ACCESIBILIDAD EN LA AV 25 DE NOVIEMBRE

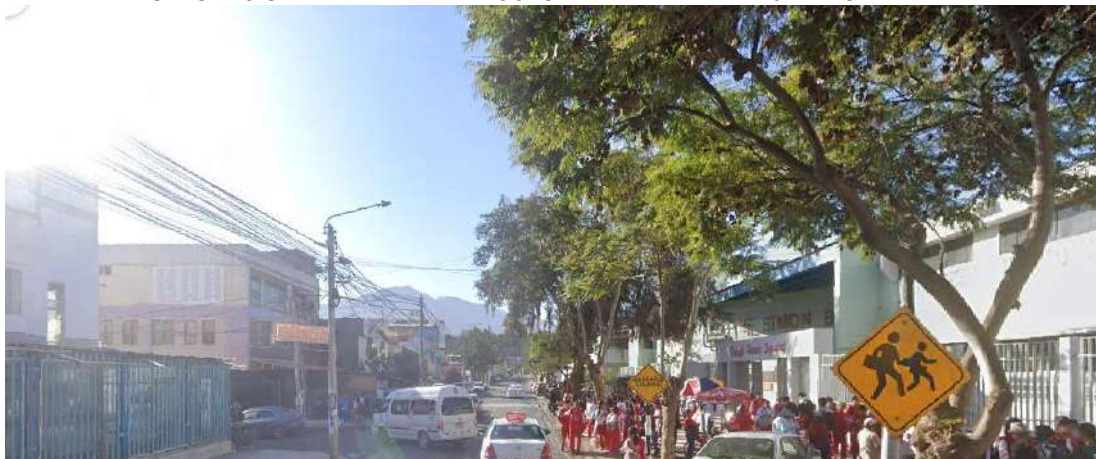
SATURACION EN EL NIVEL DE ACCESIBILIDAD EN LA AV 25 DE NOVIEMBRE
