Municipalidad Distrital
SAYLLA
Gestión 2023 - 2026

ESTUDIO DE EVALUACIÓN DE RIESGO POR FLUJO DE DETRITOS

EN EL SECTOR DE ANA WARQUE, CANOPATA Y CHINGO GRANDE
DISTRITO DE SAYLLA, PROVINCIA Y DEPARTAMENTO DEL CUSCO - 2025

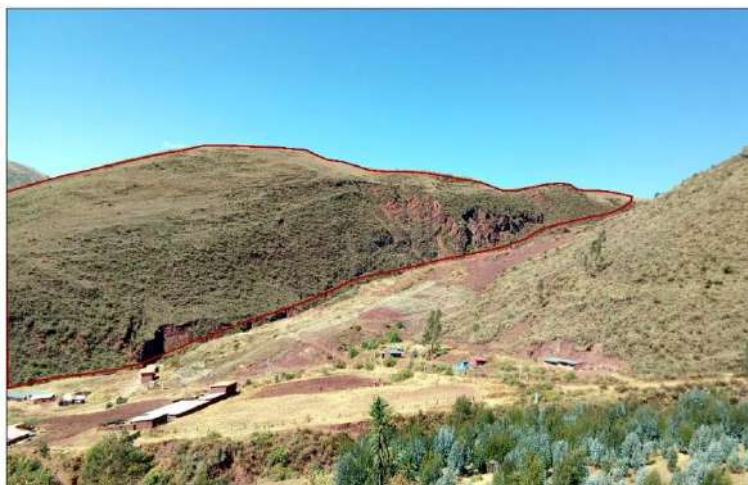
FOTOGRAFÍA 4: FORMACIÓN KAYRA, LÍMITE CON EL DISTRITO DE OROPESA.

Según Carlotto et al., (2011) el conjunto litológico en el área de estudio está constituido predominantemente por areniscas feldespáticas fracturadas intercaladas con niveles de lutitas rojas, lo que indica variaciones en la energía del medio depositacional. Esta unidad litológica se encuentra ubicada al este del ámbito de estudio, específicamente en el sector de Chingo Grande, en el límite con el distrito de Oropesa, y presenta un buzamiento opuesto a la pendiente.

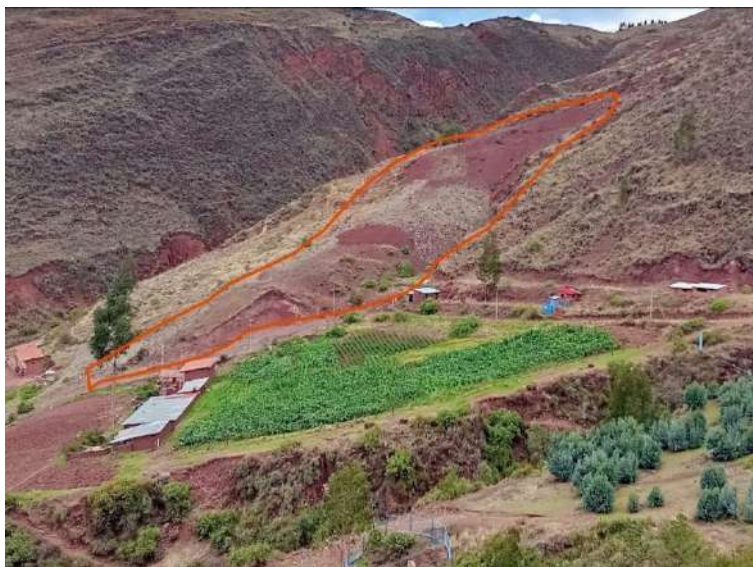
FOTOGRAFÍA 11: MATERIAL ANTRÓPICO RELLENANDO LO QUE ANTIGUAMENTE ERA UNA CÁRCAVA EN EL SECTOR DE CHINGO GRANDE.

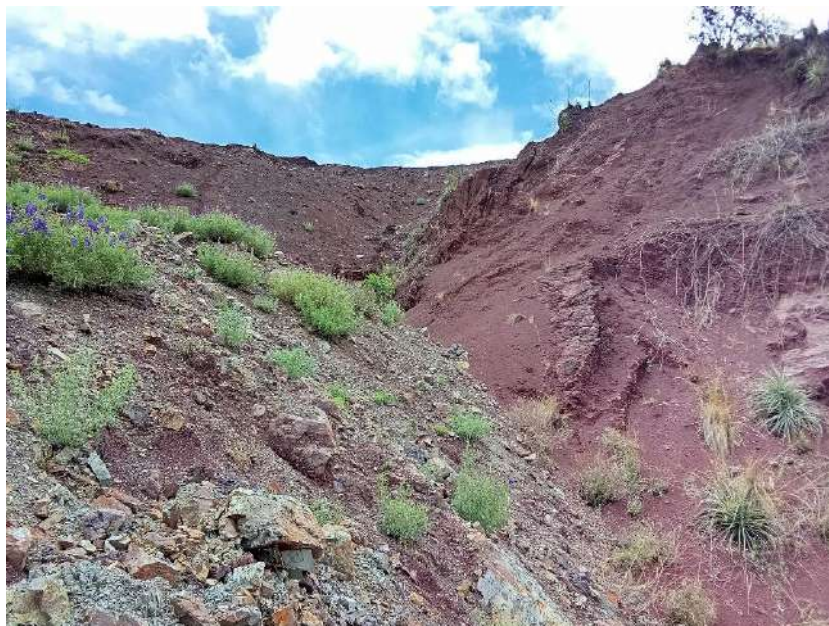
FOTOGRAFÍA 12: MATERIAL SUELTO, POCO CONSOLIDADO, SUSCEPTIBLE A MOVIMIENTOS EN MASA ANTE PRECIPITACIONES INTENSAS.

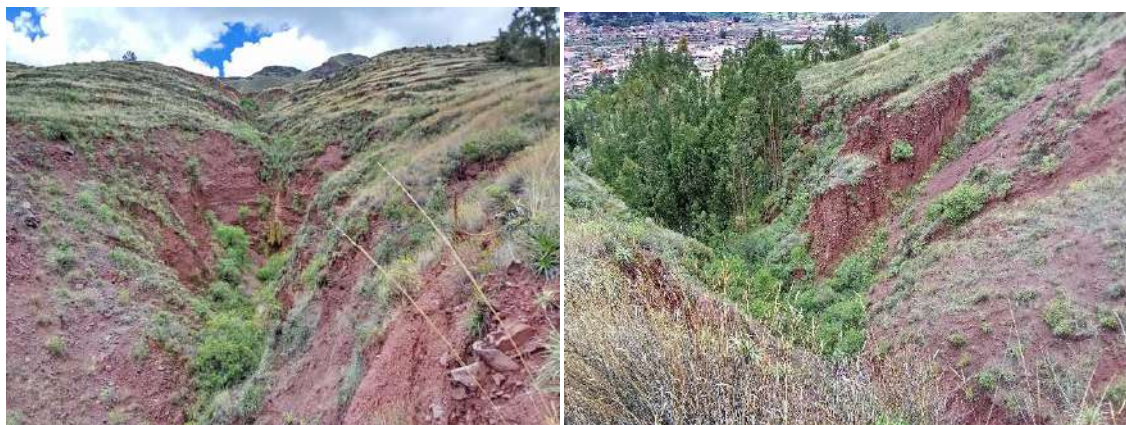
FOTOGRAFÍA 17: LADERAS DE QUEBRADA ALTAMENTE EROSIONADAS, PRESENCIA DE ALGUNOS DESLIZAMIENTOS EN LAS MÁRGENES, FOTOGRAFÍAS TOMADAS EN LA QUEBRADA HUESCONCORAY.

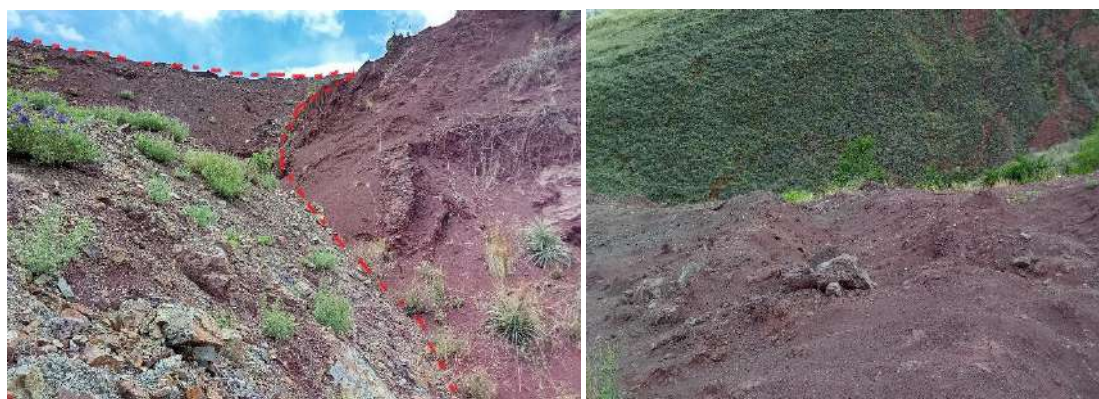
FOTOGRAFÍA 18: LADERAS INESTABLES, CONFORMADAS POR MATERIAL SUELTO EN EL SECTOR DE CHINGO GRANDE.

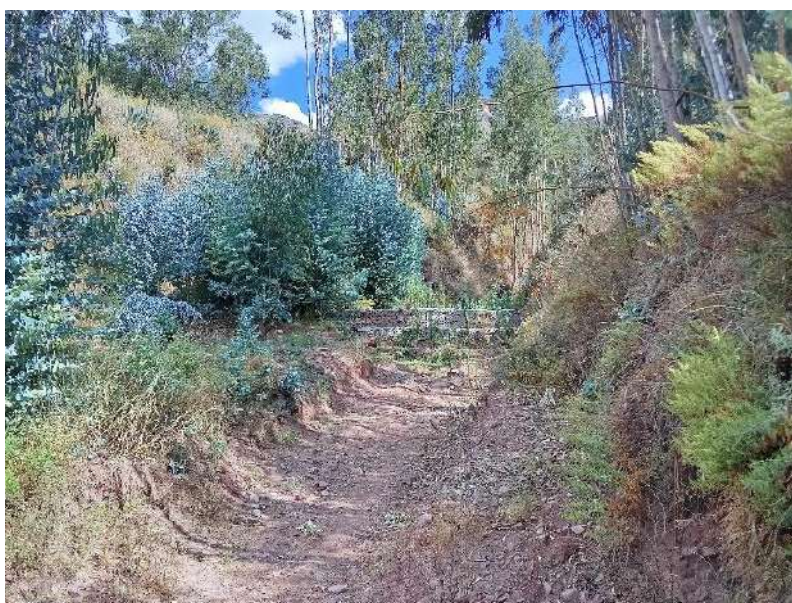
FOTOGRAFÍA 19: CAUCE DE LA QUEBRADA ALFAHUAYCO, PRESENTA ESTRUCTURAS DE GAVIONES PARA RETENER DE ALGUNA MANERA EL MATERIAL ARRASTRADO.

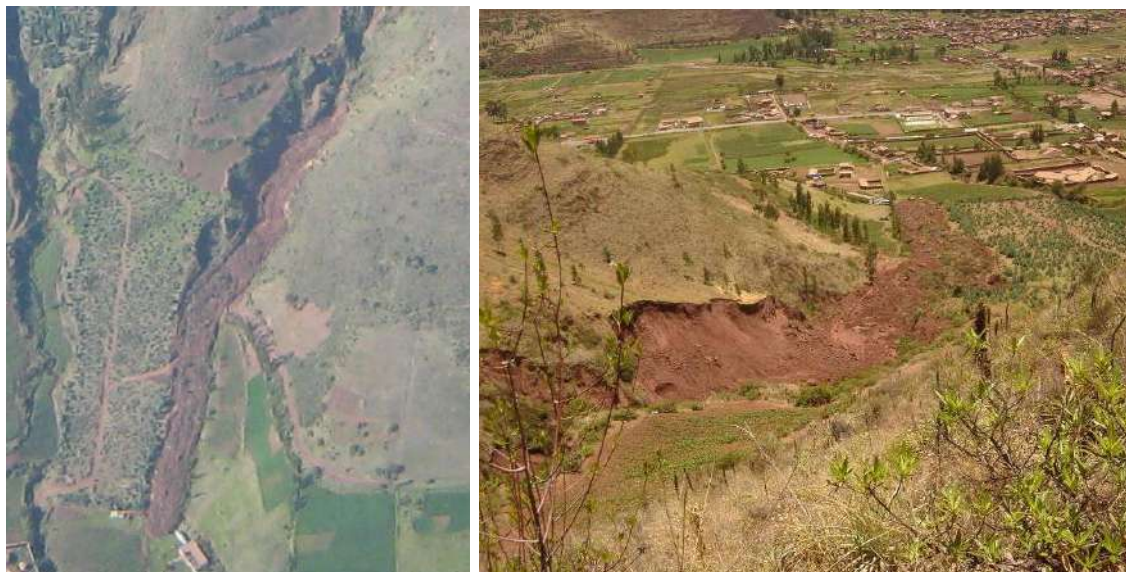
FOTOGRAFÍA 27: FLUJO DE DETRITOS EN LA QUEBRADA QH'AQA THUÑUSQ'A EL 29/11/ 2007.

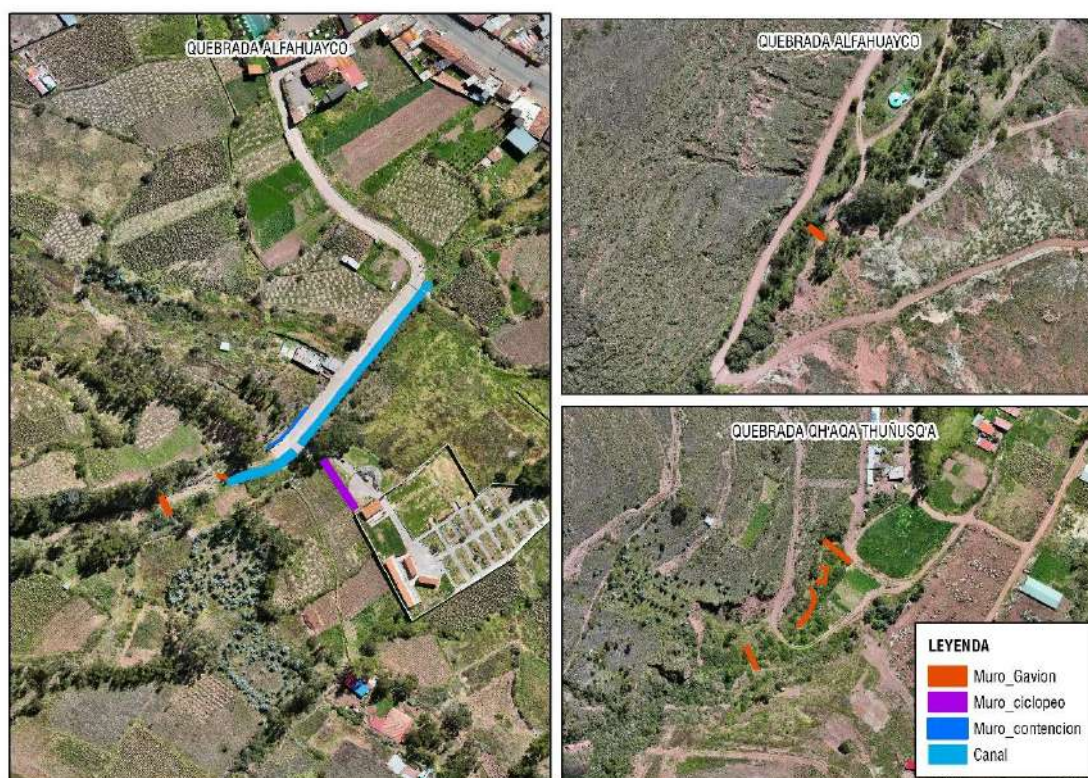
FIGURA 25: MAPA DE OBRAS ESTRUCTURALES EXISTENTES.
