INFORME DE EVALUACIÓN DEL RIESGO ORIGINADOS LLUVIAS INTENSAS

**MEJORAMIENTO DEL SERVICIO DE TRANSITABILIDAD VEHICULAR
EMPALME RUTA NACIONAL PE-36B (JANCOPUJO) – EMPALME
RUTA DEPARTAMENTAL MO-106 (CRUCERO) – CENTRO Poblado
DE ICHUÑA, DISTRITO DE ICHUÑA – PROVINCIA DE GENERAL
SANCHEZ CERRO – DEPARTAMENTO DE MOQUEGUA**

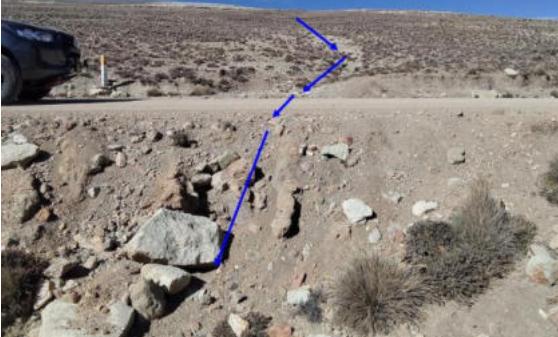
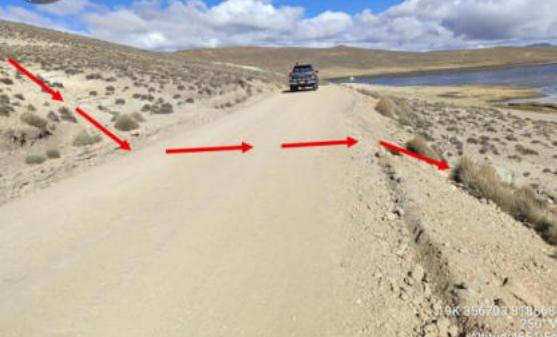
<p>Ubicación: Carretera Jancopujo - Crucero (Progresiva 2+000) Descripción: La imagen muestra la carretera atravesada por una quebrada natural Tipo de peligro: Peligro generado por fenómenos hidrometeorológicos Nivel de peligro: Alto</p>	<p>Ubicación: Carretera Jancopujo - Crucero (Progresiva 2+060) Descripción: La imagen muestra la carretera atravesada por una quebrada natural Tipo de peligro: Peligro generado por fenómenos hidrometeorológicos Nivel de peligro: Alto</p> <p>10K 355703 3105685 250 M Altitud 4651 Sm</p>

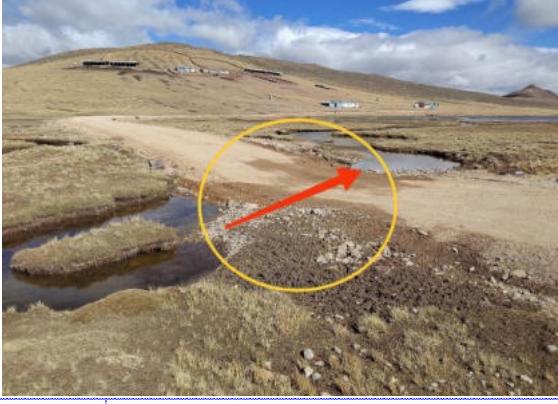
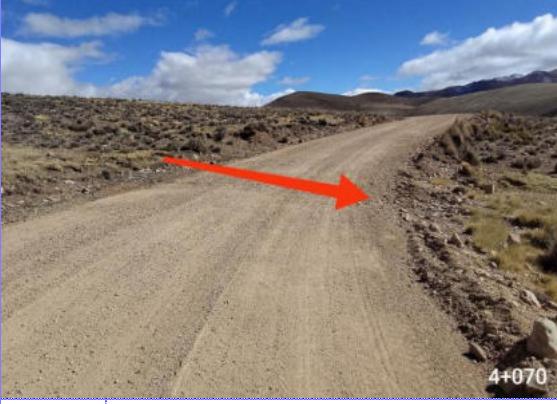
<p>Ubicación: Carretera Jancopujo - Crucero (Progresiva 2+640) Descripción: La imagen muestra la carretera atravesada flujo de agua de bofedales Tipo de peligro: Peligro generado por fenómenos hidrometeorológicos Nivel de peligro: Alto</p>	<p>Ubicación: Carretera Jancopujo - Crucero (Progresiva 4+070) Descripción: La imagen muestra la carretera atravesada por una quebrada natural Tipo de peligro: Peligro generado por fenómenos hidrometeorológicos Nivel de peligro: Alto</p> <p>4+070</p>

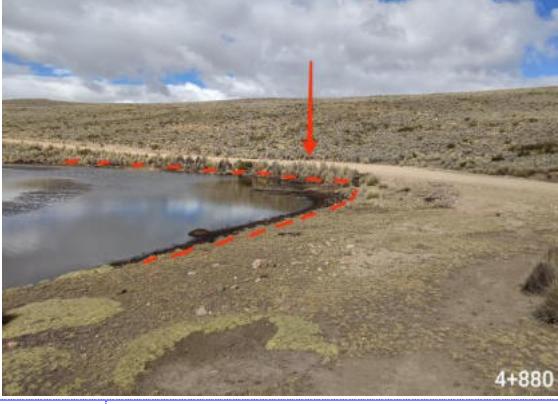
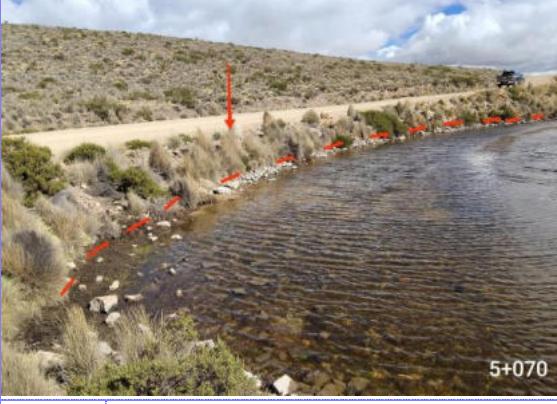
<p>Ubicación: Carretera Jancopujo - Crucero (Progresiva 4+880) Descripción: En la imagen se muestra el talud de la vía expuesto a procesos de erosión Tipo de peligro: Peligro generado por fenómenos hidrometeorológicos Nivel de peligro: Alto</p> <p>4+880</p>	<p>Ubicación: Carretera Jancopujo - Crucero (Progresiva 5+070) Descripción: En la imagen se muestra el talud de la vía expuesto a procesos de erosión Tipo de peligro: Peligro generado por fenómenos hidrometeorológicos Nivel de peligro: Alto</p> <p>5+070</p>

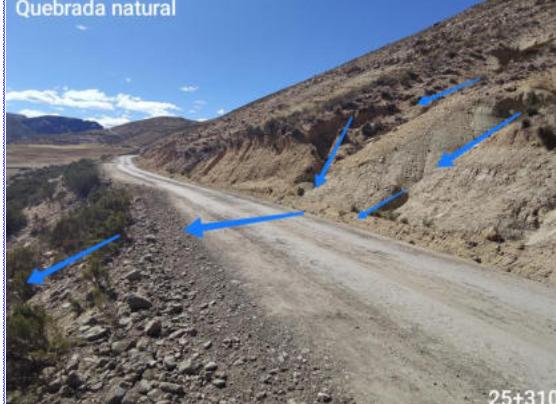
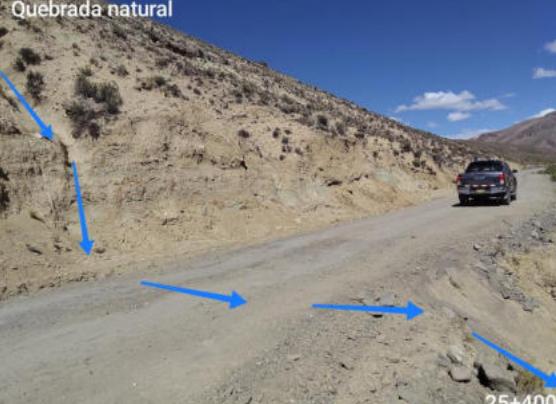
25+400
Ubicación: Carretera Jancopujo - Crucero (Progresiva 25+310) Descripción: Se muestra el trazo de carretera atravesada por una quebrada natural Tipo de peligro: Peligro generado por fenómenos hidrometeorológicos Nivel de peligro Alto		Ubicación: Carretera Jancopujo - Crucero (Progresiva 25+400) Descripción: Se muestra el trazo de carretera atravesada por una quebrada natural Tipo de peligro: Peligro generado por fenómenos hidrometeorológicos Nivel de peligro Alto	
FOTO		FOTO	
Quebrada natural de terreno		Acumulación de aguas pluviales

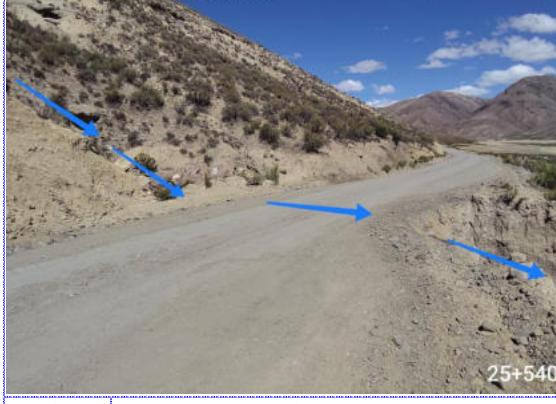
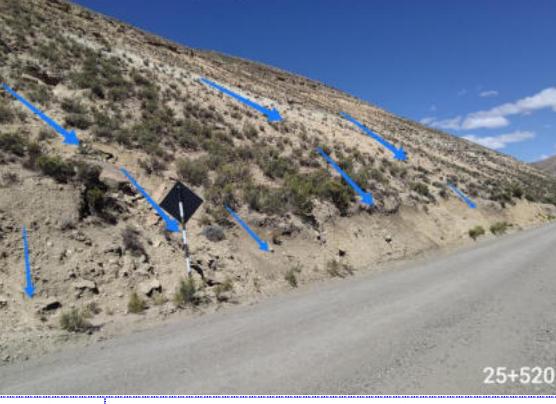
25+520
Ubicación: Carretera Jancopujo - Crucero (Progresiva 25+540) Descripción: Se muestra el trazo de carretera atravesada por una quebrada natural Tipo de peligro: Peligro generado por fenómenos hidrometeorológicos Nivel de peligro Alto		Ubicación: Carretera Jancopujo - Crucero (Progresiva 25+520) Descripción: Se muestra el trazo de carretera atravesada por una quebrada natural Tipo de peligro: Peligro generado por fenómenos hidrometeorológicos Nivel de peligro Alto

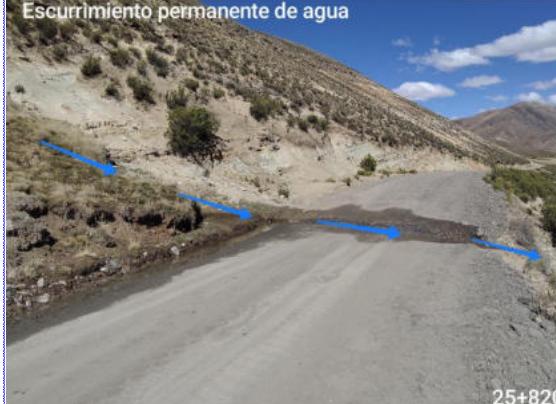
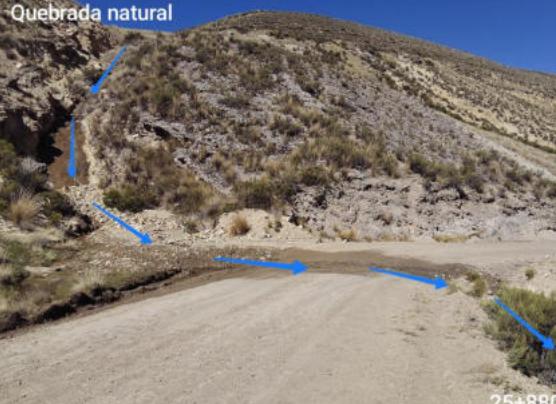
25+880
Ubicación: Carretera Jancopujo - Crucero (Progresiva 25+820) Descripción: Se muestra el trazo de carretera atravesada por una quebrada natural Tipo de peligro: Peligro generado por fenómenos hidrometeorológicos Nivel de peligro Alto		Ubicación: Carretera Jancopujo - Crucero (Progresiva 25+880) Descripción: Se muestra el trazo de carretera atravesada por una quebrada natural Tipo de peligro: Peligro generado por fenómenos hidrometeorológicos Nivel de peligro Alto

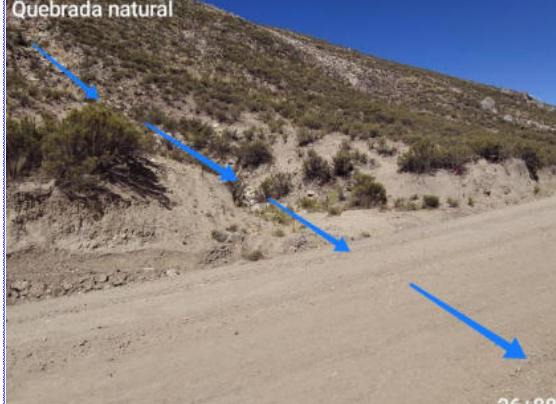
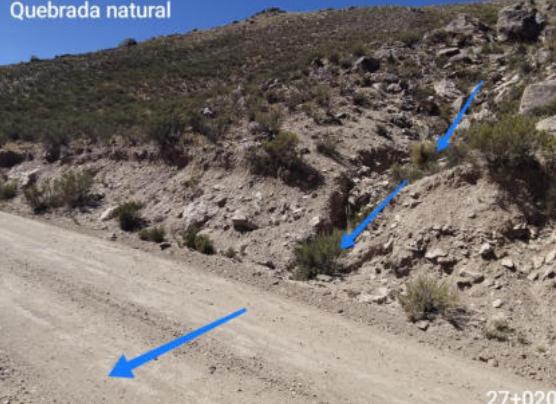
26+880		27+020	
Ubicación: Carretera Jancopujo - Crucero (Progresiva 26+880)	Descripción: Se muestra el trazo de carretera atravesada por una quebrada natural	Ubicación: Carretera Jancopujo - Crucero (Progresiva 27+020)	Descripción: Se muestra el trazo de carretera atravesada por una quebrada natural
Tipo de peligro: Peligro generado por fenómenos hidrometeorológicos	Nivel de peligro: Alto	Tipo de peligro: Peligro generado por fenómenos hidrometeorológicos	Nivel de peligro: Alto
FOTO		FOTO

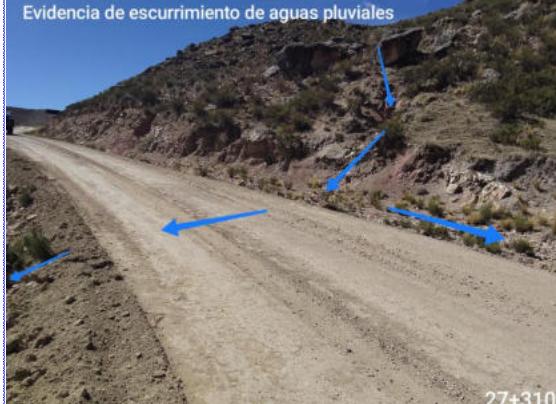
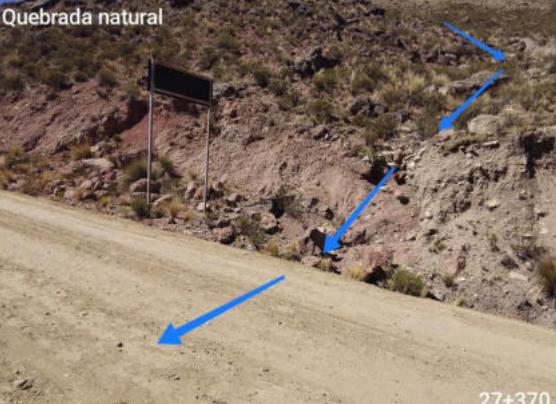
27+310		27+370	
Ubicación: Carretera Jancopujo - Crucero (Progresiva 27+310)	Descripción: Se muestra el trazo de carretera atravesada por una quebrada natural	Ubicación: Carretera Jancopujo - Crucero (Progresiva 27+370)	Descripción: Se muestra el trazo de carretera atravesada por una quebrada natural
Tipo de peligro: Peligro generado por fenómenos hidrometeorológicos	Nivel de peligro: Alto	Tipo de peligro: Peligro generado por fenómenos hidrometeorológicos	Nivel de peligro: Alto

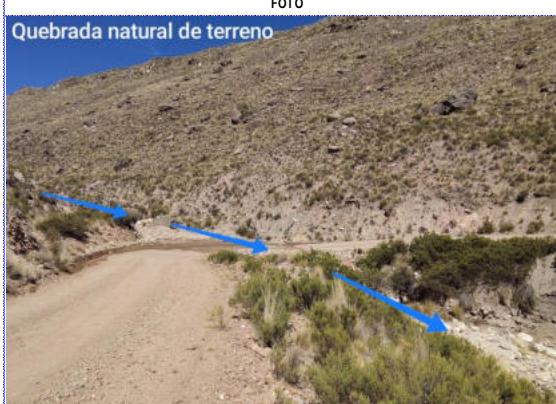
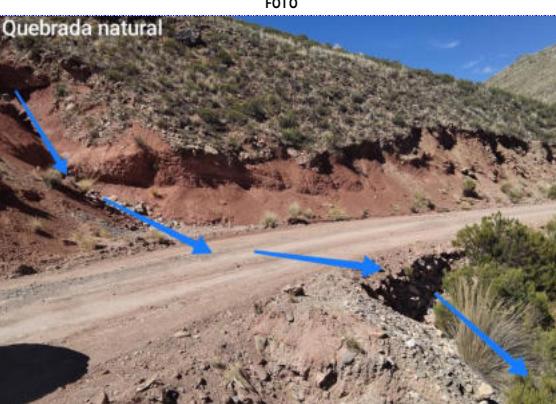
27+940		28+030	
Ubicación: Carretera Jancopujo - Crucero (Progresiva 27+940)	Descripción: Se muestra el trazo de carretera atravesada por una quebrada natural	Ubicación: Carretera Jancopujo - Crucero (Progresiva 28+030)	Descripción: Se muestra el trazo de carretera atravesada por una quebrada natural
Tipo de peligro: Peligro generado por fenómenos hidrometeorológicos	Nivel de peligro: Alto	Tipo de peligro: Peligro generado por fenómenos hidrometeorológicos	Nivel de peligro: Alto

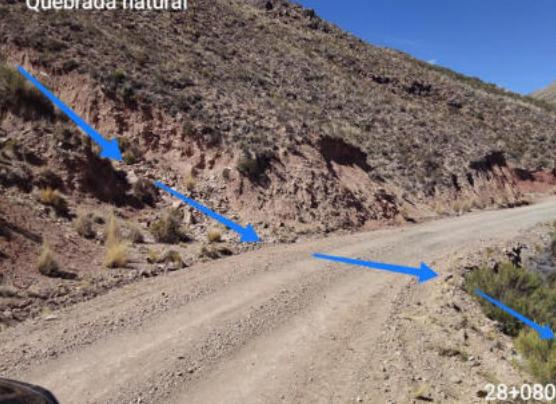
Ubicación: Carretera Jancopujo - Crucero (Progresiva 28+080)	Descripción: Se muestra el trazo de carretera atravesada por una quebrada natural	Ubicación: Carretera Jancopujo - Crucero (Progresiva)	Descripción: Desplazamientos verticales del terreno por presencia de una falla
Tipo de peligro: Peligro generado por fenómenos hidrometeorológicos	Nivel de peligro: Alto	Tipo de peligro: Peligro generado por fenómenos hidrometeorológicos	Nivel de peligro: Alto
FOTO		FOTO	
Evidencia de escurrimiento de aguas pluviales

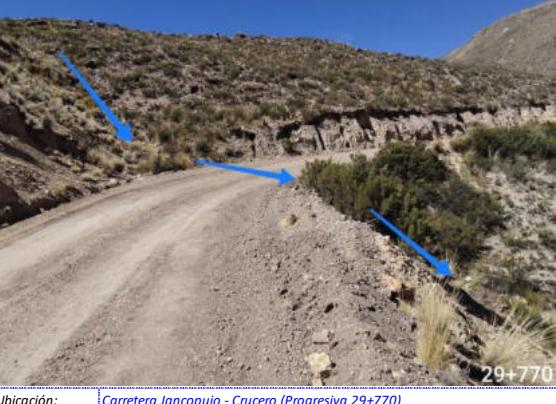
Ubicación: Carretera Jancopujo - Crucero (Progresiva 28+240)	Descripción: Se muestra el trazo de carretera atravesada por una quebrada natural	Ubicación: Carretera Jancopujo - Crucero (Progresiva 29+770)	Descripción: Se muestra el trazo de carretera atravesada por una quebrada natural
Tipo de peligro: Peligro generado por fenómenos hidrometeorológicos	Nivel de peligro: Alto	Tipo de peligro: Peligro generado por fenómenos hidrometeorológicos	Nivel de peligro: Alto

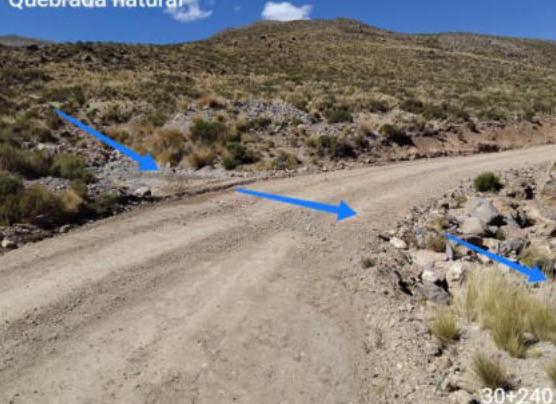
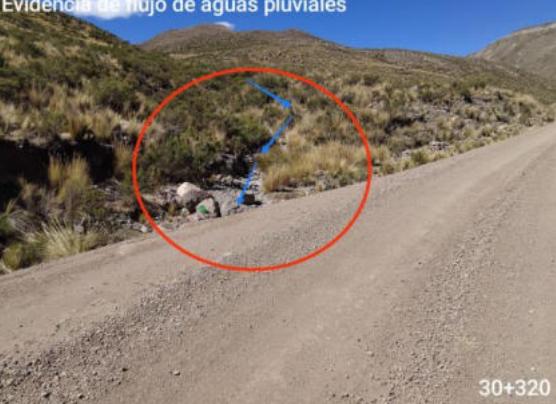
Ubicación: Carretera Jancopujo - Crucero (Progresiva 30+240)	Descripción: Se muestra el trazo de carretera atravesada por una quebrada natural	Ubicación: Carretera Jancopujo - Crucero (Progresiva 30+320)	Descripción: Se muestra el trazo de carretera atravesada por una quebrada natural
Tipo de peligro: Peligro generado por fenómenos hidrometeorológicos	Nivel de peligro: Alto	Tipo de peligro: Peligro generado por fenómenos hidrometeorológicos	Nivel de peligro: Alto

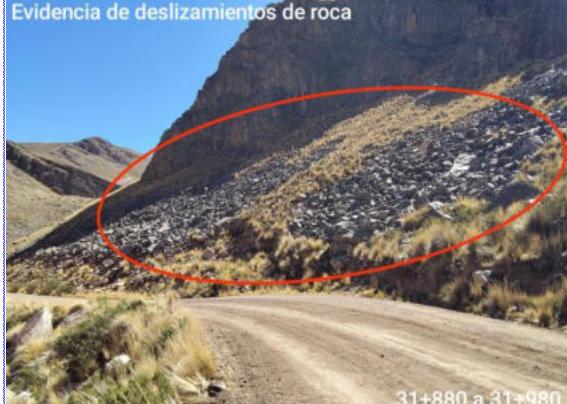
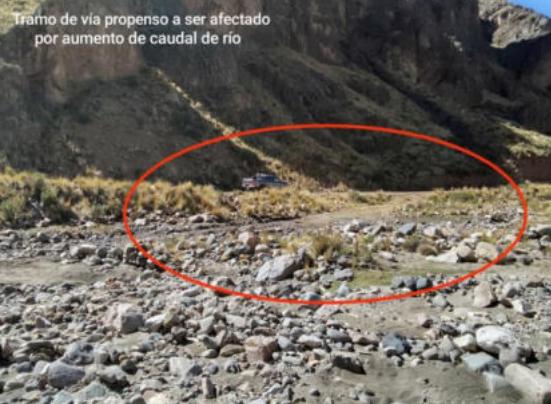
FOTO		FOTO	
Evidencia de deslizamientos de roca

Tramo de vía propenso a ser afectado por aumento de caudal de río

Ubicación:	Carretera Jancopujo - Crucero (Progresiva 31+880 a 31+980)	Ubicación:	Carretera Jancopujo - Crucero (Progresiva 31+290 a 31+310)
Descripción:	Se ve el talud superior de la vía con evidencias de deslizamiento de roca	Descripción:	Se el río muy cerca a la vía en estudio
Tipo de peligro:	Peligro generado por fenómenos hidrometeorológicos	Tipo de peligro:	Peligro generado por fenómenos hidrometeorológicos
Nivel de peligro	Alto	Nivel de peligro	Alto
FOTO		FOTO	
Terreno inestable

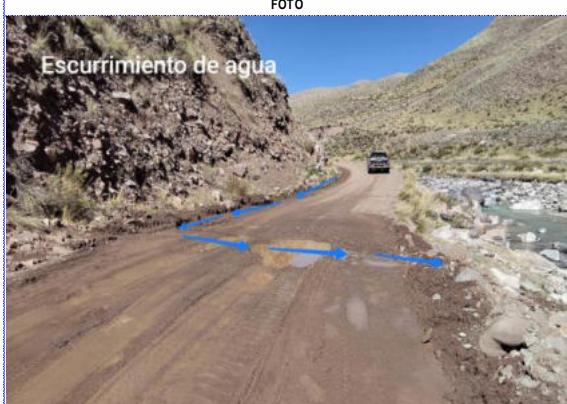
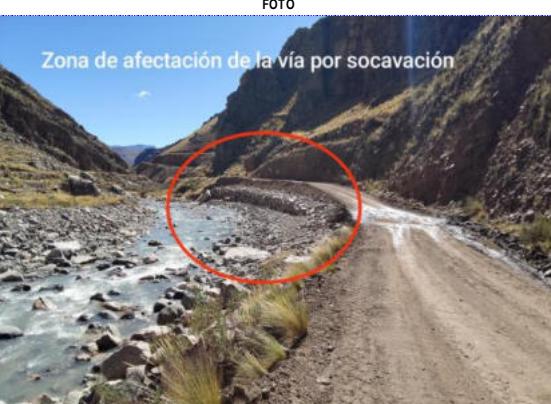
Zona de afectación de la vía por socavación

Ubicación:	Carretera Jancopujo - Crucero (Progresiva 34+100)	Ubicación:	Carretera Jancopujo - Crucero (Progresiva VERIFICAR)
Descripción:	Se muestra el trazo de carretera atravesada por un cuerpo de agua	Descripción:	Se muestra el trazo de carretera con evidencias de socavación del río
Tipo de peligro:	Peligro generado por fenómenos hidrometeorológicos	Tipo de peligro:	Peligro generado por fenómenos hidrometeorológicos
Nivel de peligro	Alto	Nivel de peligro	Alto

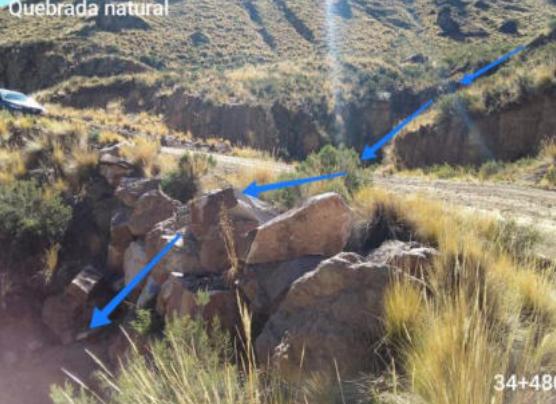
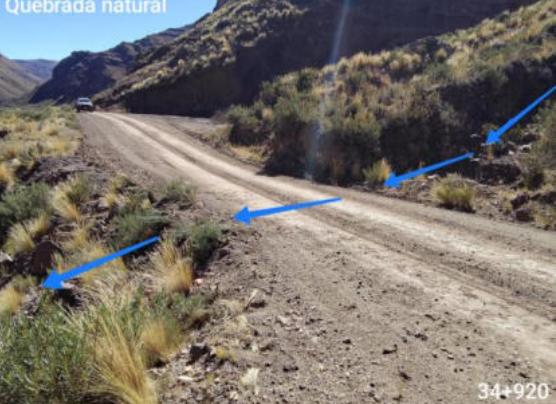
Ubicación:	Carretera Jancopujo - Crucero (Progresiva 34+480)	Ubicación:	Carretera Jancopujo - Crucero (Progresiva 34+920)
Descripción:	Se muestra el trazo de carretera atravesada por una quebrada natural	Descripción:	Se muestra el trazo de carretera atravesada por una quebrada natural
Tipo de peligro:	Peligro generado por fenómenos hidrometeorológicos	Tipo de peligro:	Peligro generado por fenómenos hidrometeorológicos
Nivel de peligro	Alto	Nivel de peligro	Alto
FOTO		FOTO

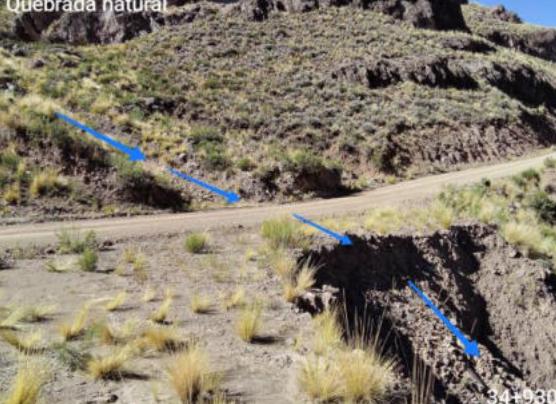
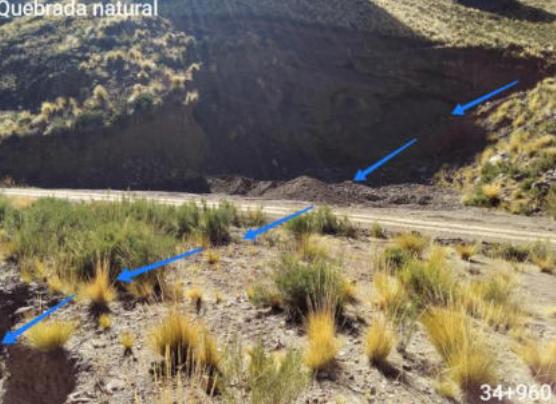
Ubicación:	Carretera Jancopujo - Crucero (Progresiva 34+930)	Ubicación:	Carretera Jancopujo - Crucero (Progresiva 34+960)
Descripción:	Se muestra el trazo de carretera atravesada por una quebrada natural	Descripción:	Se muestra el trazo de carretera atravesada por una quebrada natural
Tipo de peligro:	Peligro generado por fenómenos hidrometeorológicos	Tipo de peligro:	Peligro generado por fenómenos hidrometeorológicos

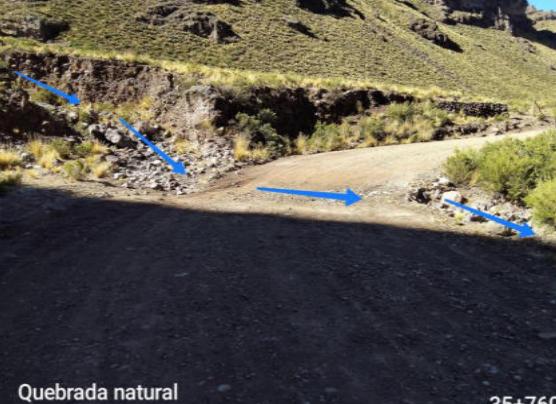
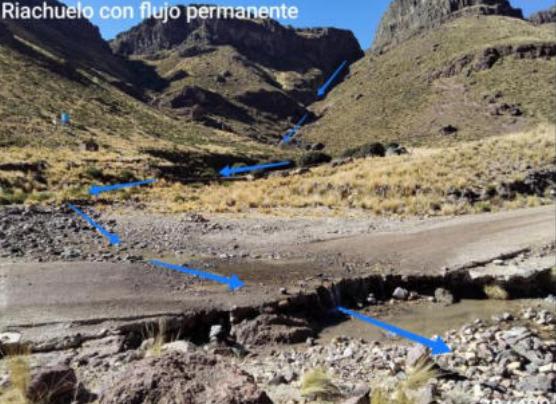
Ubicación:	Carretera Jancopujo - Crucero (Progresiva 35+760)	Ubicación:	Carretera Jancopujo - Crucero (Progresiva 38+400)
Descripción:	Se muestra el trazo de carretera atravesada por una quebrada natural	Descripción:	Se muestra el trazo de carretera atravesada por una quebrada natural
Tipo de peligro:	Peligro generado por fenómenos hidrometeorológicos	Tipo de peligro:	Peligro generado por fenómenos hidrometeorológicos
Nivel de peligro	Alto	Nivel de peligro	Alto

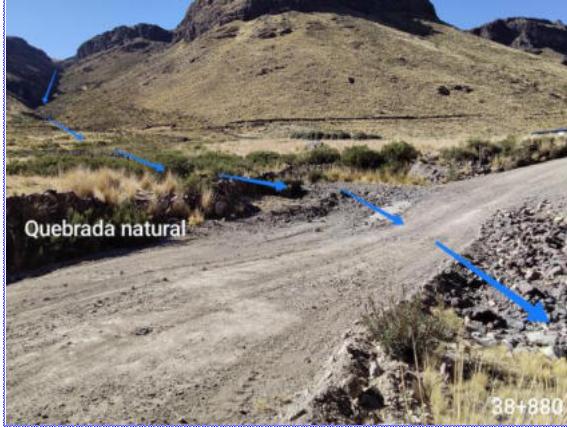
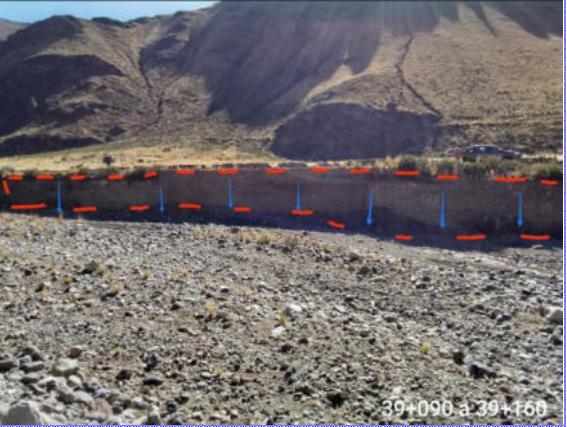
Ubicación:	Carretera Jancopujo - Crucero (Progresiva 38+880)	Ubicación:	Carretera Jancopujo - Crucero (Progresiva 39+090 a 39+160)
Descripción:	Se muestra el trazo de carretera atravesada por una quebrada natural	Descripción:	Se muestra el trazo de carretera con evidencias de socavación del río
Tipo de peligro:	Peligro generado por fenómenos hidrometeorológicos	Tipo de peligro:	Peligro generado por fenómenos hidrometeorológicos
Nivel de peligro	Alto	Nivel de peligro	Alto
FOTO		FOTO

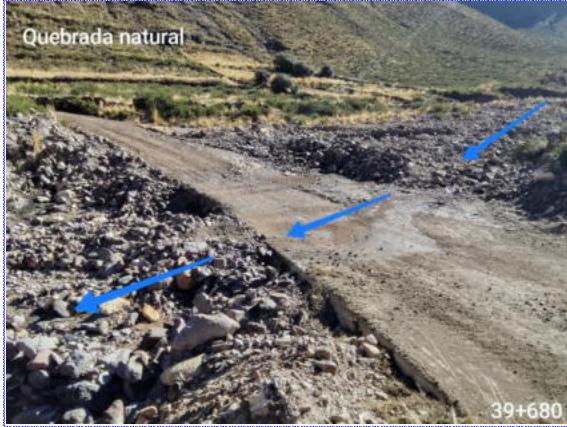
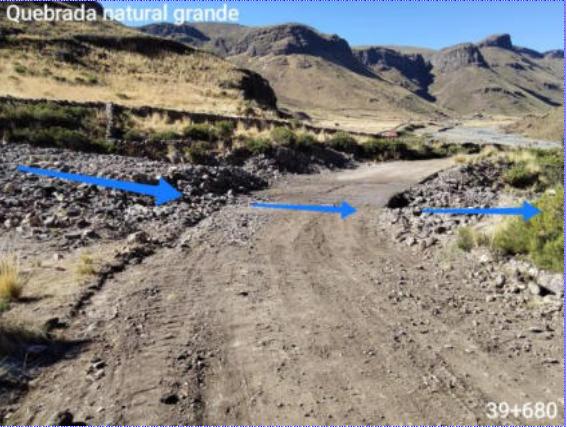
Ubicación:	Carretera Jancopujo - Crucero (Progresiva 39+680)	Ubicación:	Carretera Jancopujo - Crucero (Progresiva 39+680)
Descripción:	Se muestra el trazo de carretera atravesada por una quebrada natural	Descripción:	Se muestra el trazo de carretera atravesada por una quebrada natural
Tipo de peligro:	Peligro generado por fenómenos hidrometeorológicos	Tipo de peligro:	Peligro generado por fenómenos hidrometeorológicos

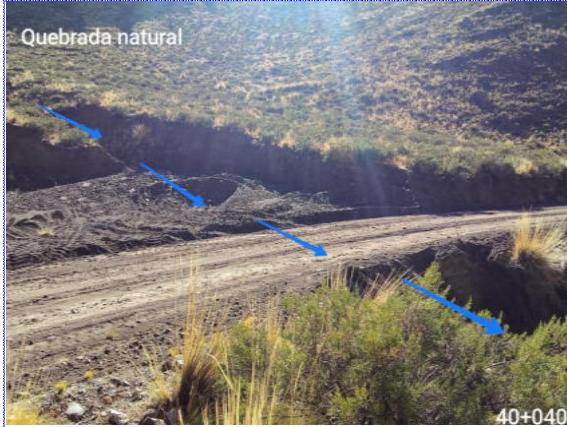
Ubicación:	Carretera Jancopujo - Crucero (Progresiva 40+040)	Ubicación:	Carretera Jancopujo - Crucero (Progresiva 40+100)
Descripción:	Se muestra el trazo de carretera atravesada por una quebrada natural	Descripción:	Se muestra el trazo de carretera atravesada por una quebrada natural
Tipo de peligro:	Peligro generado por fenómenos hidrometeorológicos	Tipo de peligro:	Peligro generado por fenómenos hidrometeorológicos
Nivel de peligro	Alto	Nivel de peligro	Alto

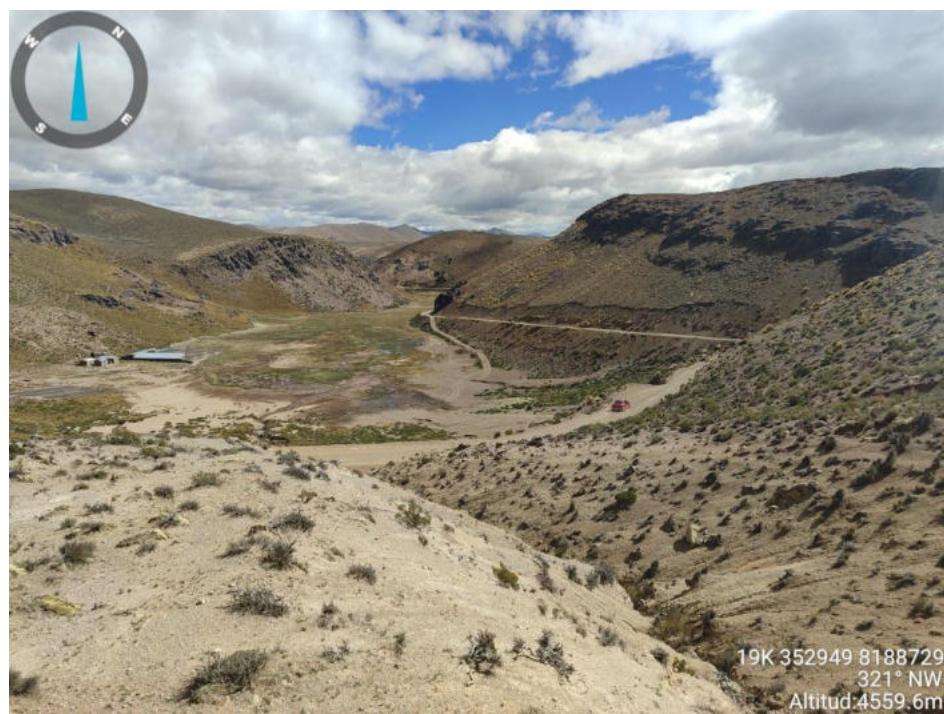
Foto 4: Vista panorámica de la vía en estudio Km 7+460

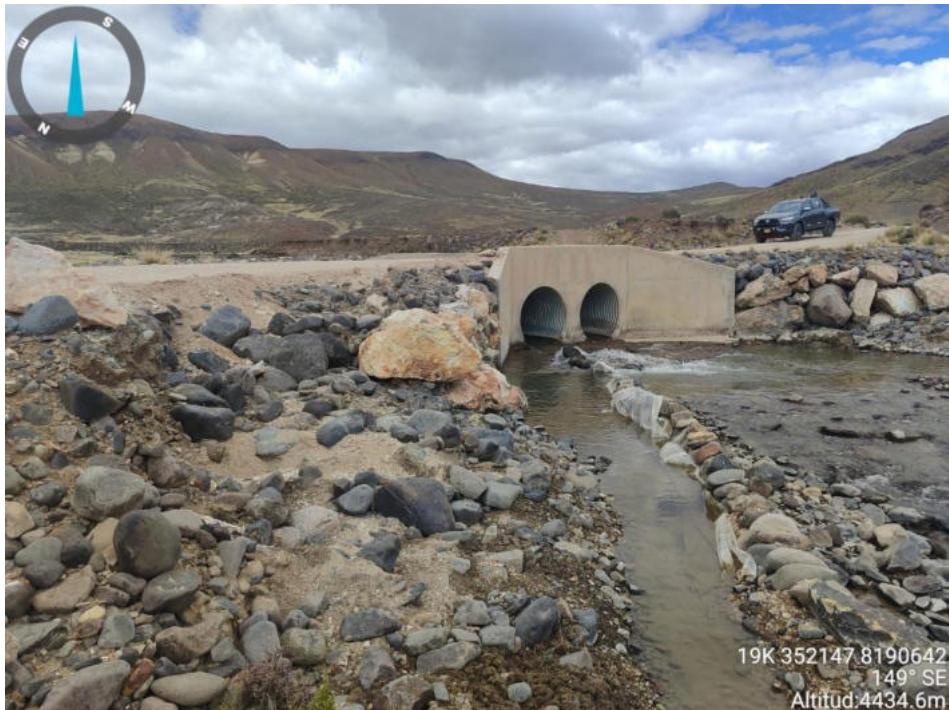
Foto 7: Vista de alcantarilla existente Km 10+880

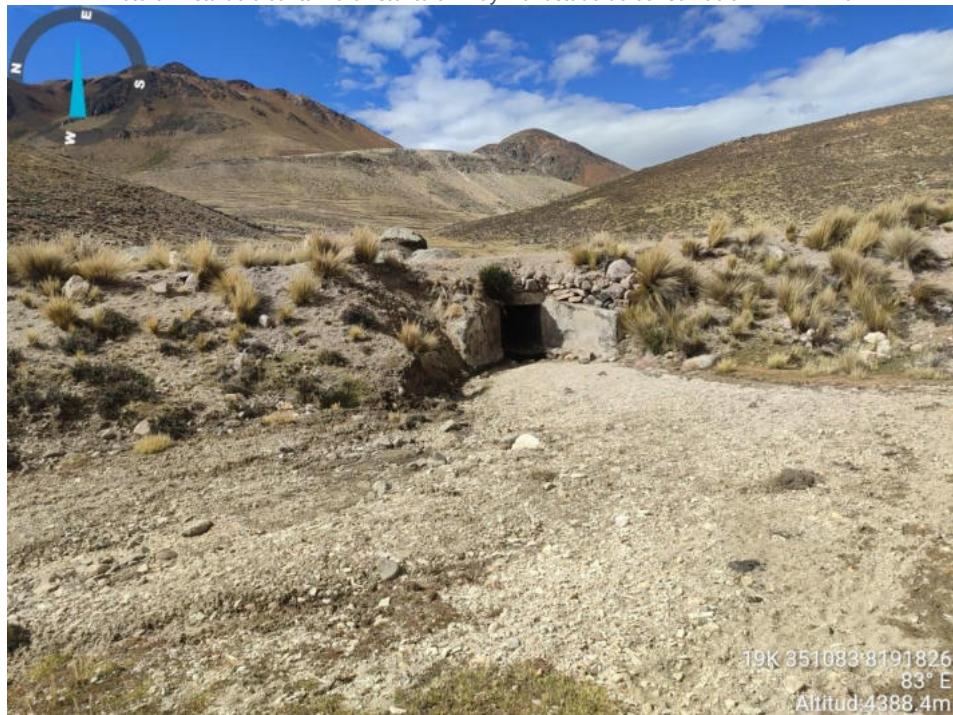
Foto 8: Vista de alcantarilla existente en muy mal estado de conservación km 12+710

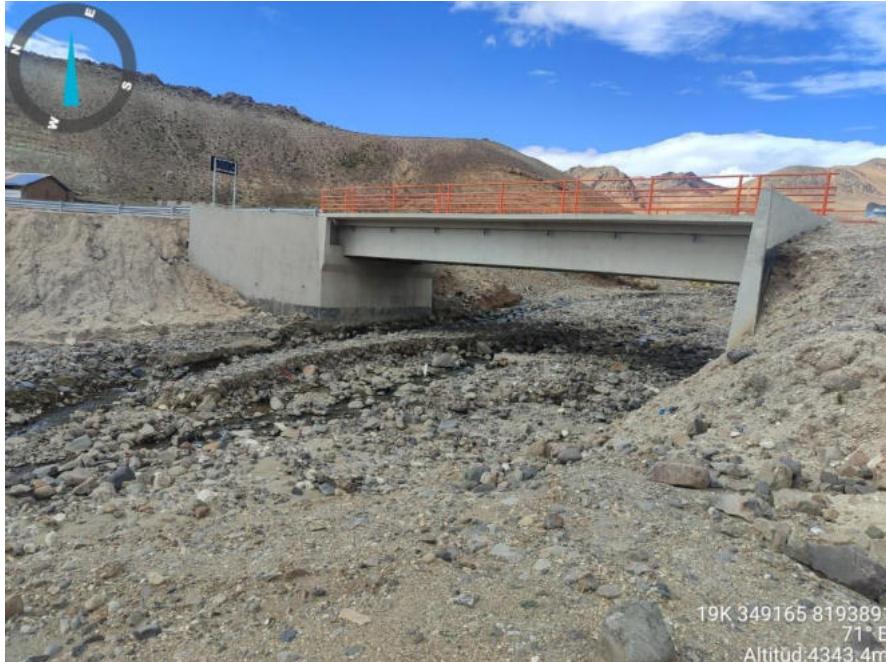
Foto 9: vista de Puente Bertani km 15+700

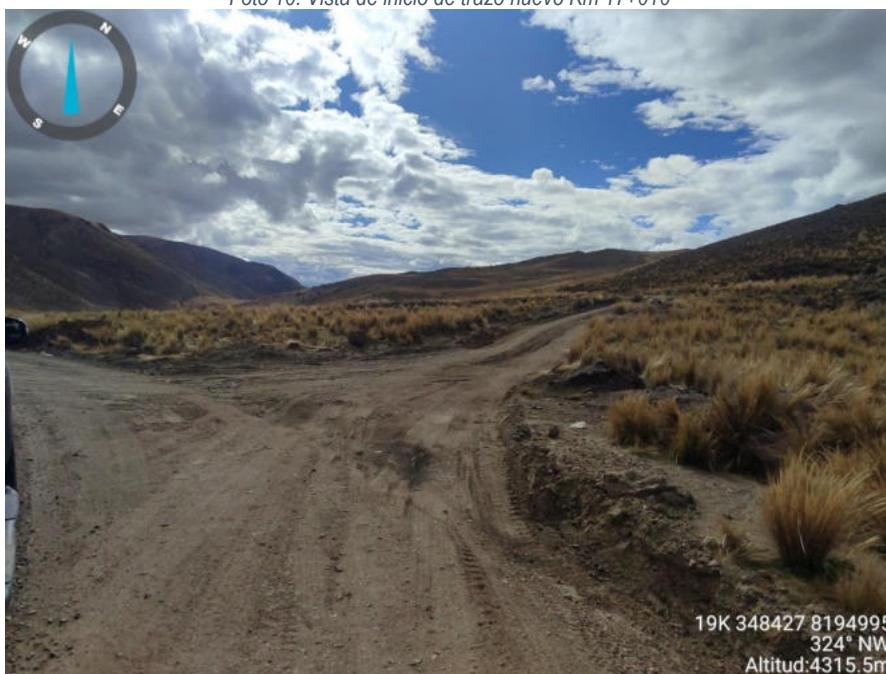
Foto 10: Vista de inicio de trazo nuevo Km 17+010

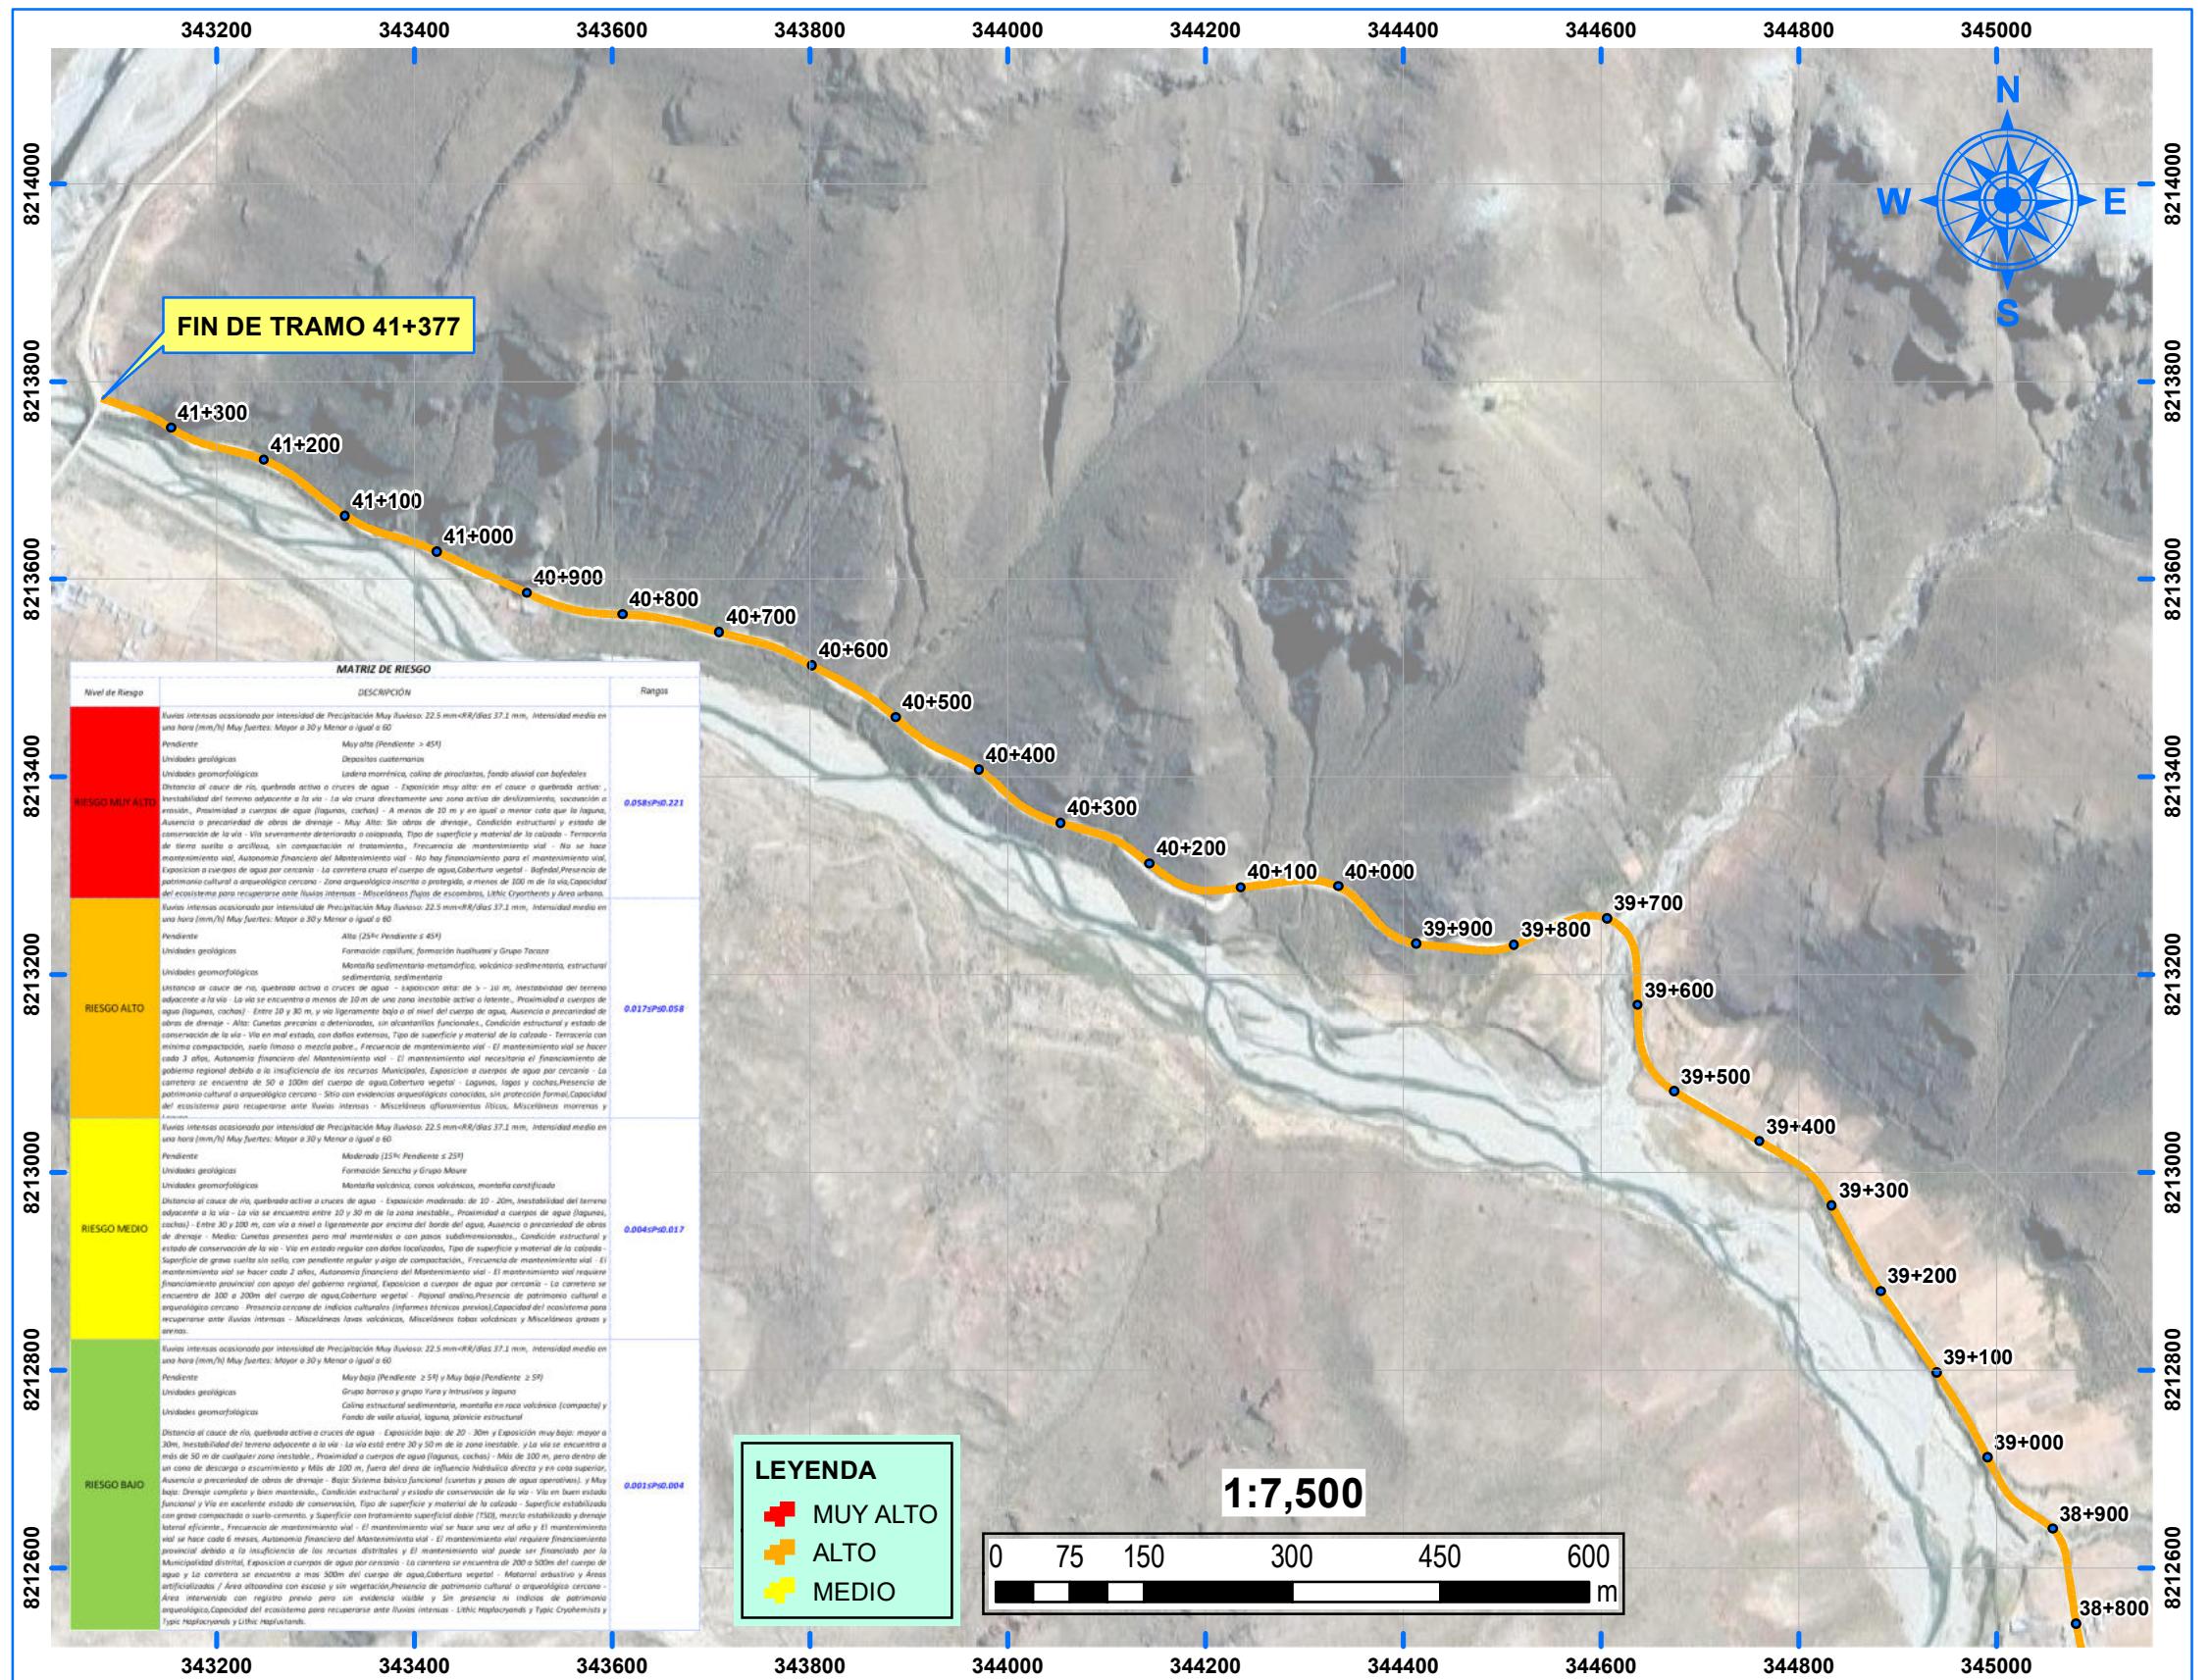
Nombre de Mapa:
MAPA DE RIESGO
KM 38+800 a 41+377
