SISMO DE CHIMBOTE DEL 27 DE DICIEMBRE, 2025 (M6.0) Y NIVELES DE SACUDIMIENTO DEL SUELO

Informe Técnico N°037-2025/IGP CIENCIAS DE LA TIERRA SÓLIDA

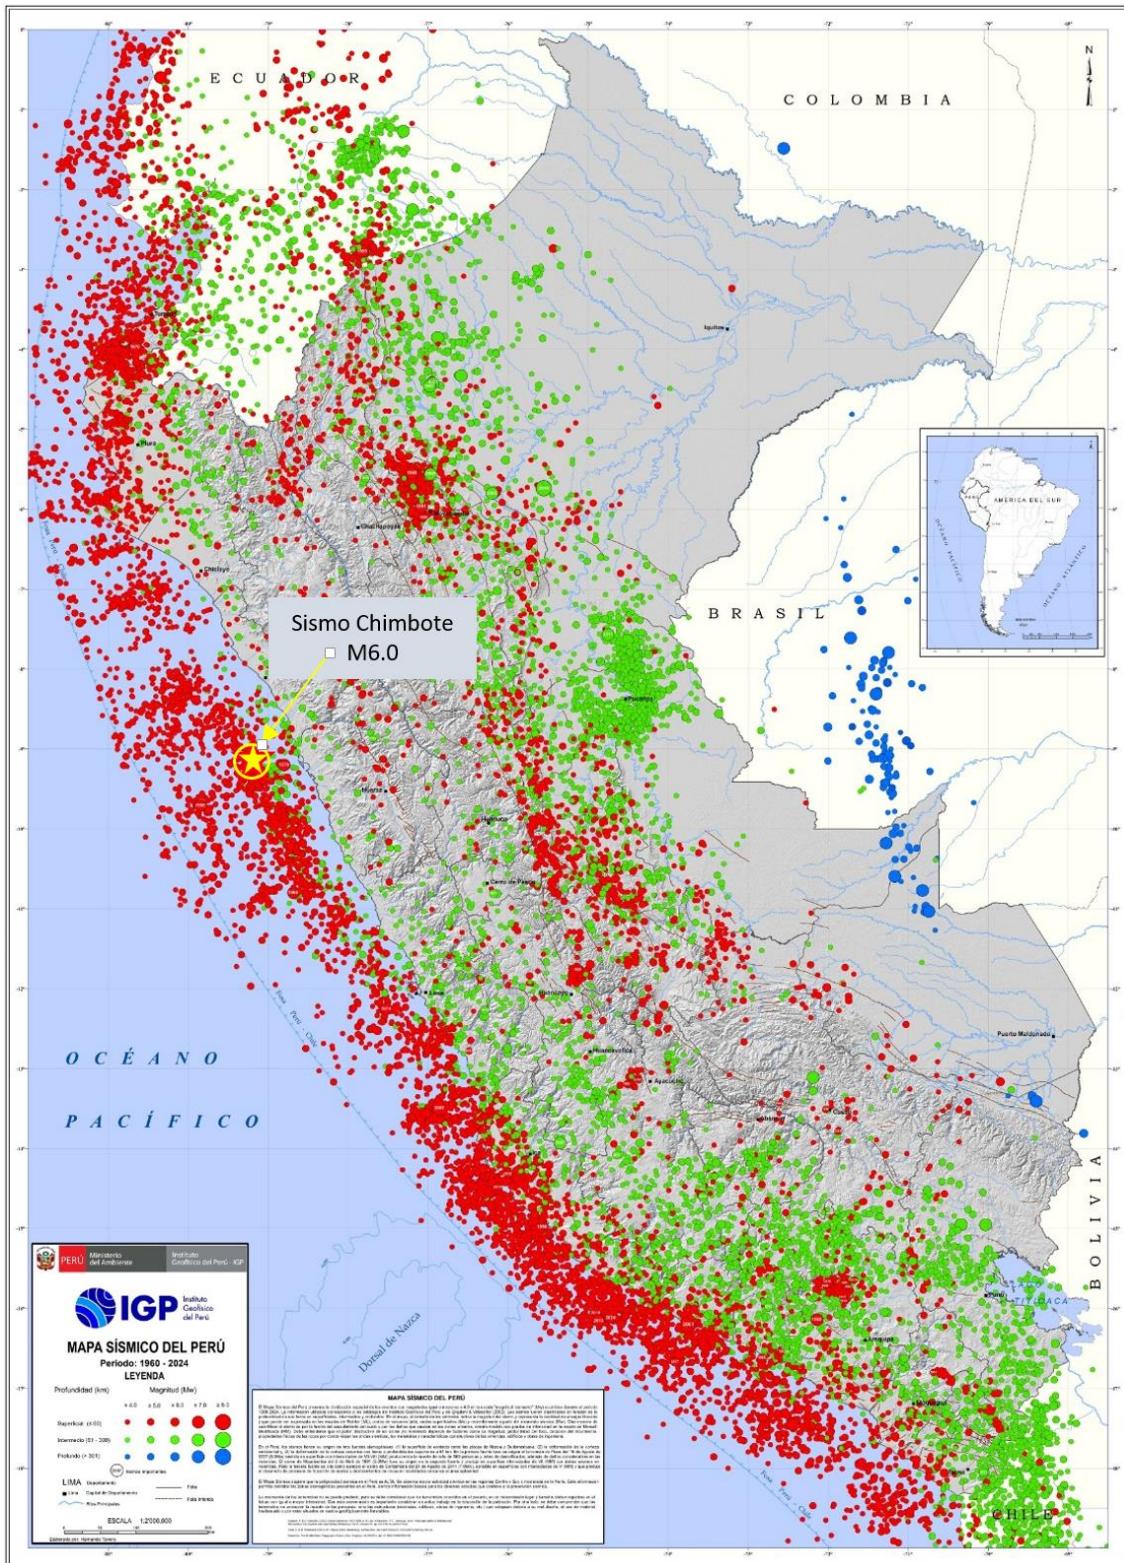
Figura 1.- Mapa Sísmico del Perú para el periodo 1960 y 2024. La magnitud de los sismos es diferenciada por el tamaño de los círculos y la profundidad de sus focos por el color asignado. La estrella amarilla indica la ubicación del sismo de Chimbote del 27 diciembre, 2025 (M6.0).

En la Figura 1 se observa la ubicación del epicentro del sismo del 27 de diciembre 2025, junto a los epicentros correspondientes a los sismos ocurridos en Perú entre los años 1960 al 2024 (>M4.0). El epicentro del sismo se ubica frente a la zona costera del distrito de Chimbote a una distancia de 67 km y profundidad de 52 km; por lo tanto, tiene su origen el proceso fricción existente entre las placas de Nazca y sudamericana.

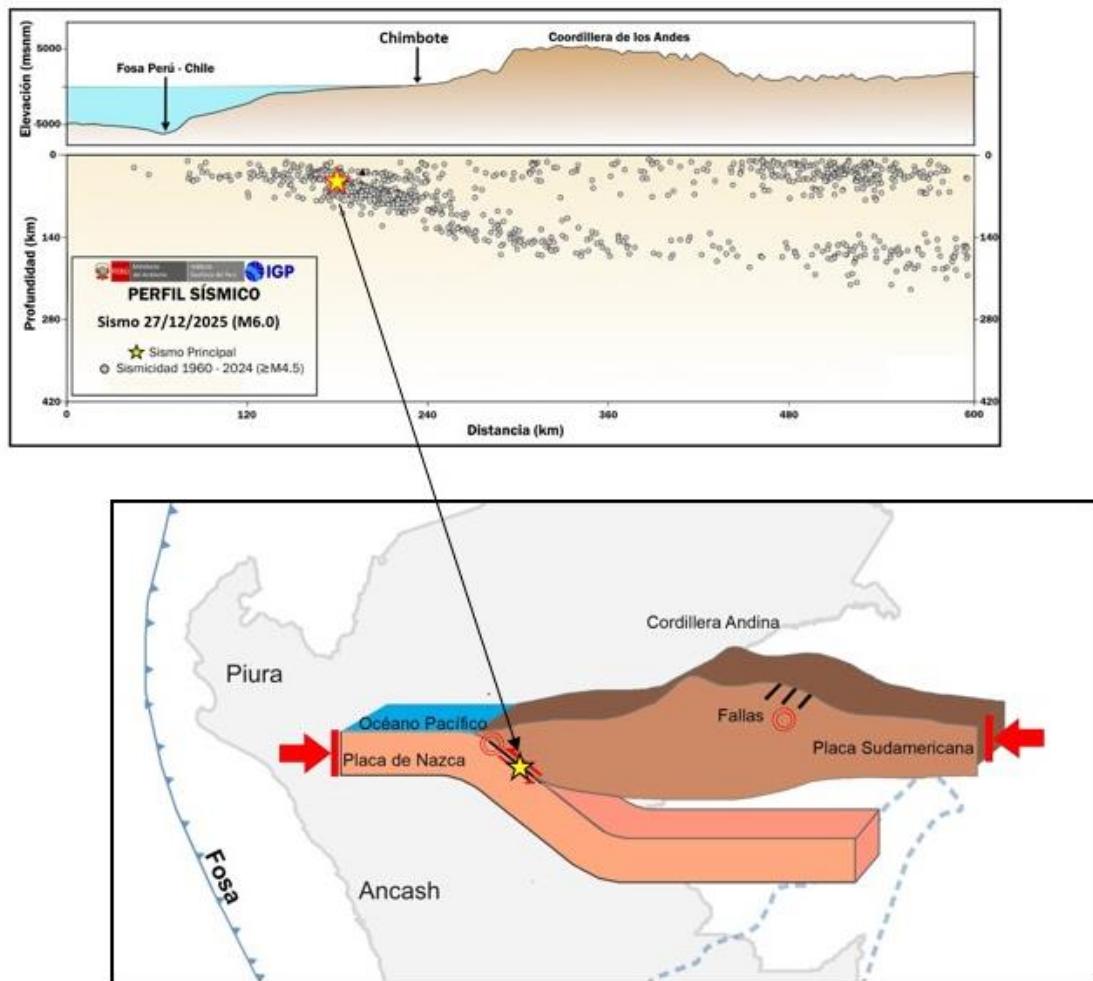
Figura 2.- Sección vertical de la sismicidad en la región centro – norte del Perú y ubicación del hipocentro del sismo de Chimbote del 27 de diciembre, 2025 (M6.0)

En profundidad, el foco del sismo de Chimbote sigue el patrón de sismicidad definido para esta región; es decir, los sismos ocurren al inicio de la fosa peruano-chilena para luego distribuirse sobre un plano inclinado que sigue un ángulo del orden de 30° hasta una profundidad de 100-120 km, para luego continuar su distribución de manera casi horizontal hasta distancias de 700 km desde la fosa (Figura 2). Esta distribución de los sismos sugieren que los que ocurren a profundidades menores a 60 km,

desde la fosa peruano-chilena, configuran la geometría de la superficie de fricción entre las placas de Nazca y sudamericana. Por debajo de dicha profundidad, los sismos ocurren debido a la deformación interna de la placa de Nazca que se introduce por debajo del continente.

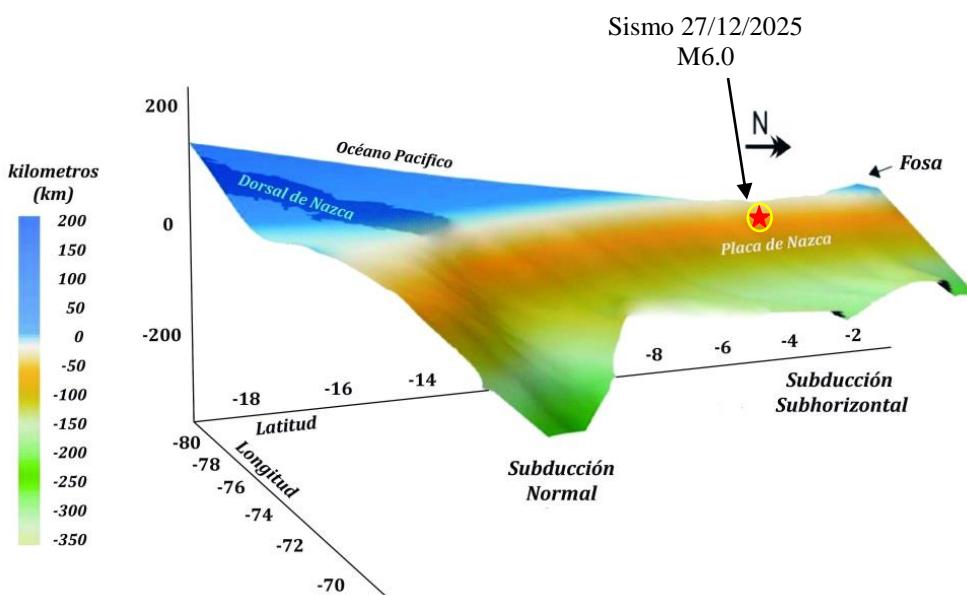
En el Perú, la distribución espacial de la sismicidad en profundidad ha permitido configurar la geometría de la placa de Nazca en el proceso de subducción, tal como se observa en la Figura 3. En las regiones centro y norte, la placa de Nazca se introduce por debajo del continente hasta una profundidad de 100-120 km para luego desplazarse de manera casi horizontal hasta llegar a la altura de Pucallpa y Yuimaguas; mientras que, en la región sur, lo hace de manera continua hasta los 350 km de profundidad. Estas tendencias de sismicidad y geometrías de la subducción fueron ya descritas por Stauder (1975), Cahill y Isacks (1991), Tavera y Buforn (2001).

Figura 3.- Geometría de la placa de Nazca en el proceso de subducción en el borde occidental del Perú. Debido a la subducción normal, en la región sur se tiene la presencia de cadenas volcánicas.

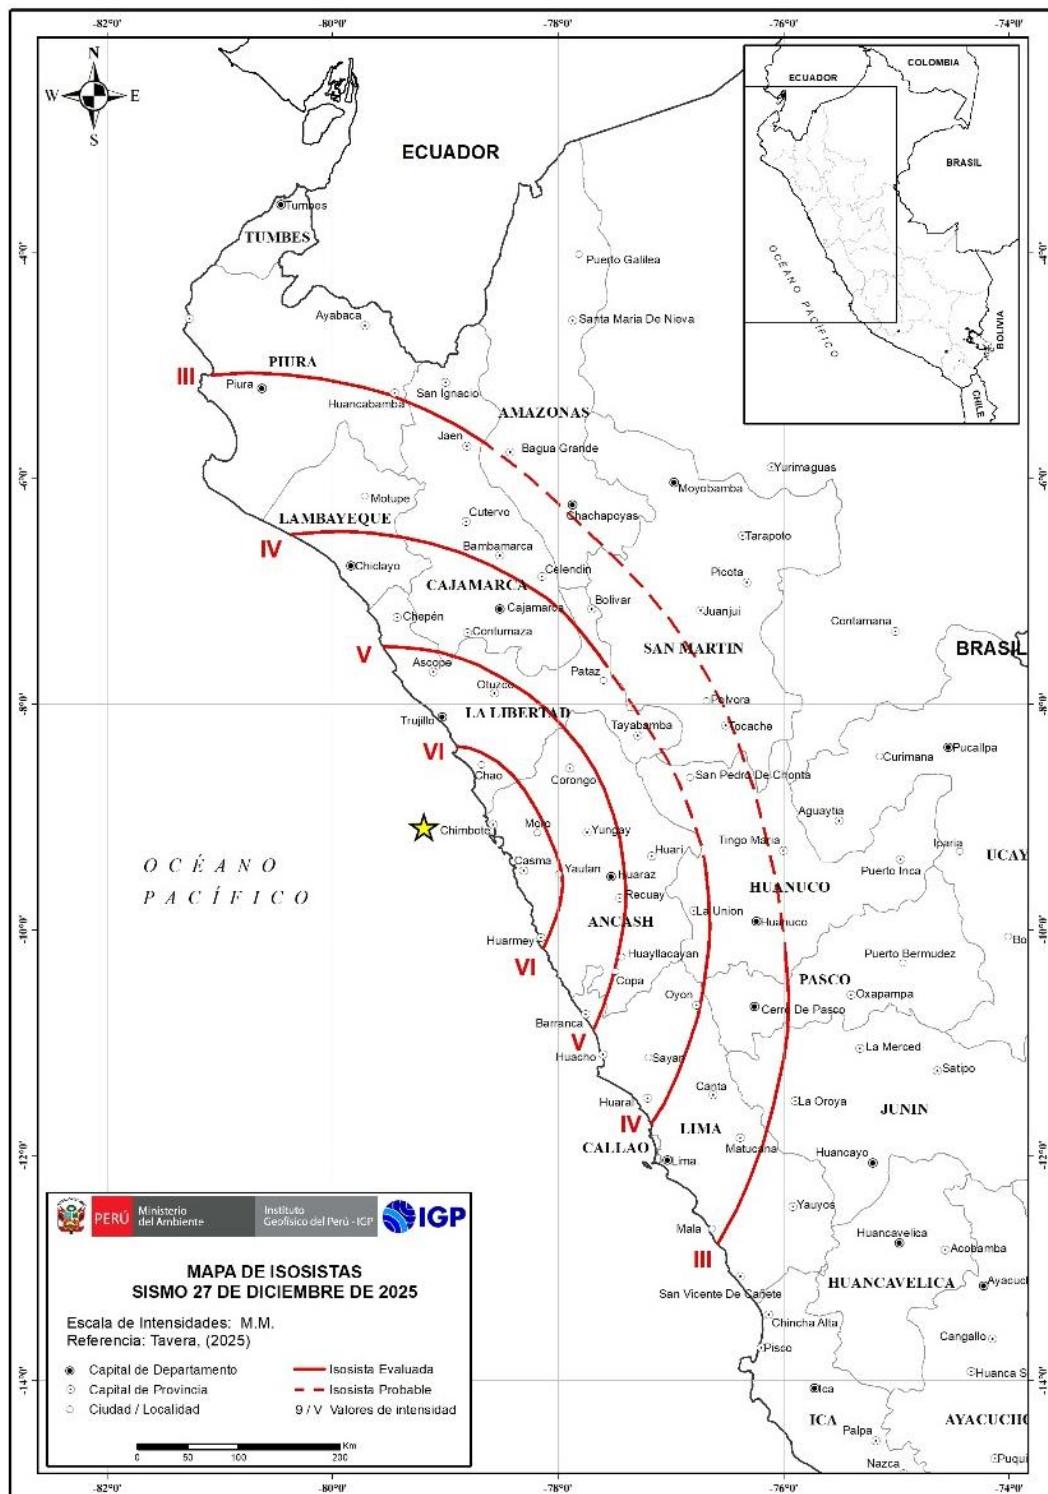
Chimbote (Intensidad VI-MM): El sacudimiento del suelo fue intenso y causó pánico en toda la población. En viviendas se produjo la caída de objetos de las repisas, así como la caída falsos techos, caída objetos en estantes, rajaduras en estuques de paredes y techos. Asimismo, los servicios de electricidad fueron afectados y también se produjo el desprendimiento de rocas en el túnel Coishco a la salida de Chimbote.

Trujillo, Viru, Santiago de Chuco, Salaverry, Pimentel, Chiclayo, Huarmey, Caraz, Yungay, Huaraz (Intensidad V-MM): Intenso sacudimiento del suelo que causó pánico en toda la población. Caída de paredes en vivienda de adobe de Alto Trujillo, caída de objetos en viviendas y daños menores en personas. Fisuras en paredes de la iglesia de Santiago de Chuco, vibración de puertas y ventanas. El desembarcadero Pesquero Salaverry con daños leves en paredes y caída de trozos de concreto.

Celendín, Olmos Cutervo, Cajatambo (Intensidad IV-MM): Moderado a intenso sacudimiento del suelo que alarmó a la población. No hay daños.

Piura, Jaén, Huánuco Mala, Lima (Intensidad III-MM): Moderado sacudimiento del suelo que alarmó a la población. No hay daños.

Figura 4.- Mapa de intensidades en la escala Mercalli Modificada para el sismo de Chimbote del 27 de diciembre, 2025 (M6.0). La estrella amarilla indica el epicentro del sismo.

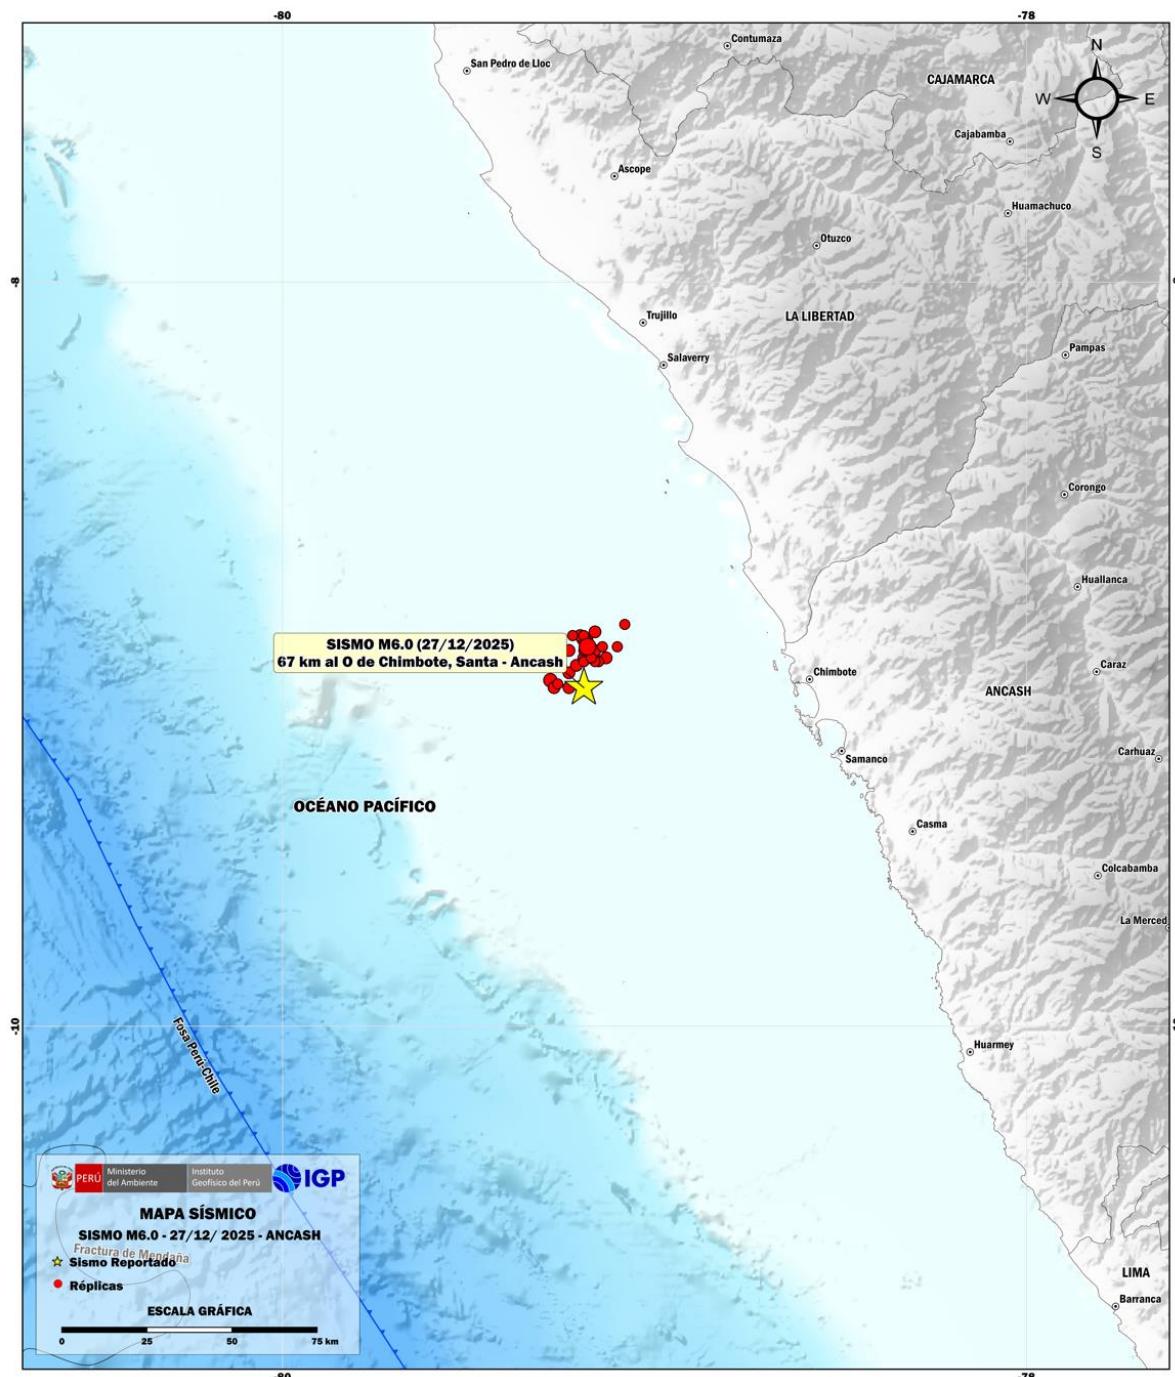
Después de 24 horas de ocurrido el sismo de Chimbote del 27 de diciembre 2025 (M6.0), se registró un total de 27 rélicas con magnitudes menores a M3.0; por lo tanto, el sacudimiento del suelo no fue percibido por la población. Asimismo, durante este mismo periodo de tiempo, se registró y se reportó la ocurrencia de 3 rélicas con magnitudes de M4.1, M4.3 y de M5.1 que generaron sacudimientos del suelo que fueron percibidos por la población del distrito de Chimbote, de leve ha moderado; por lo tanto, no generaron efectos secundarios en superficie, ver Tabla 1 y Figura 5.

Figura 5.- Epicentro del sismo de Chimbote del 27 de diciembre, 2025 (M6.0) y distribución espacial de las réplicas ocurridas 24 horas después del sismo principal.

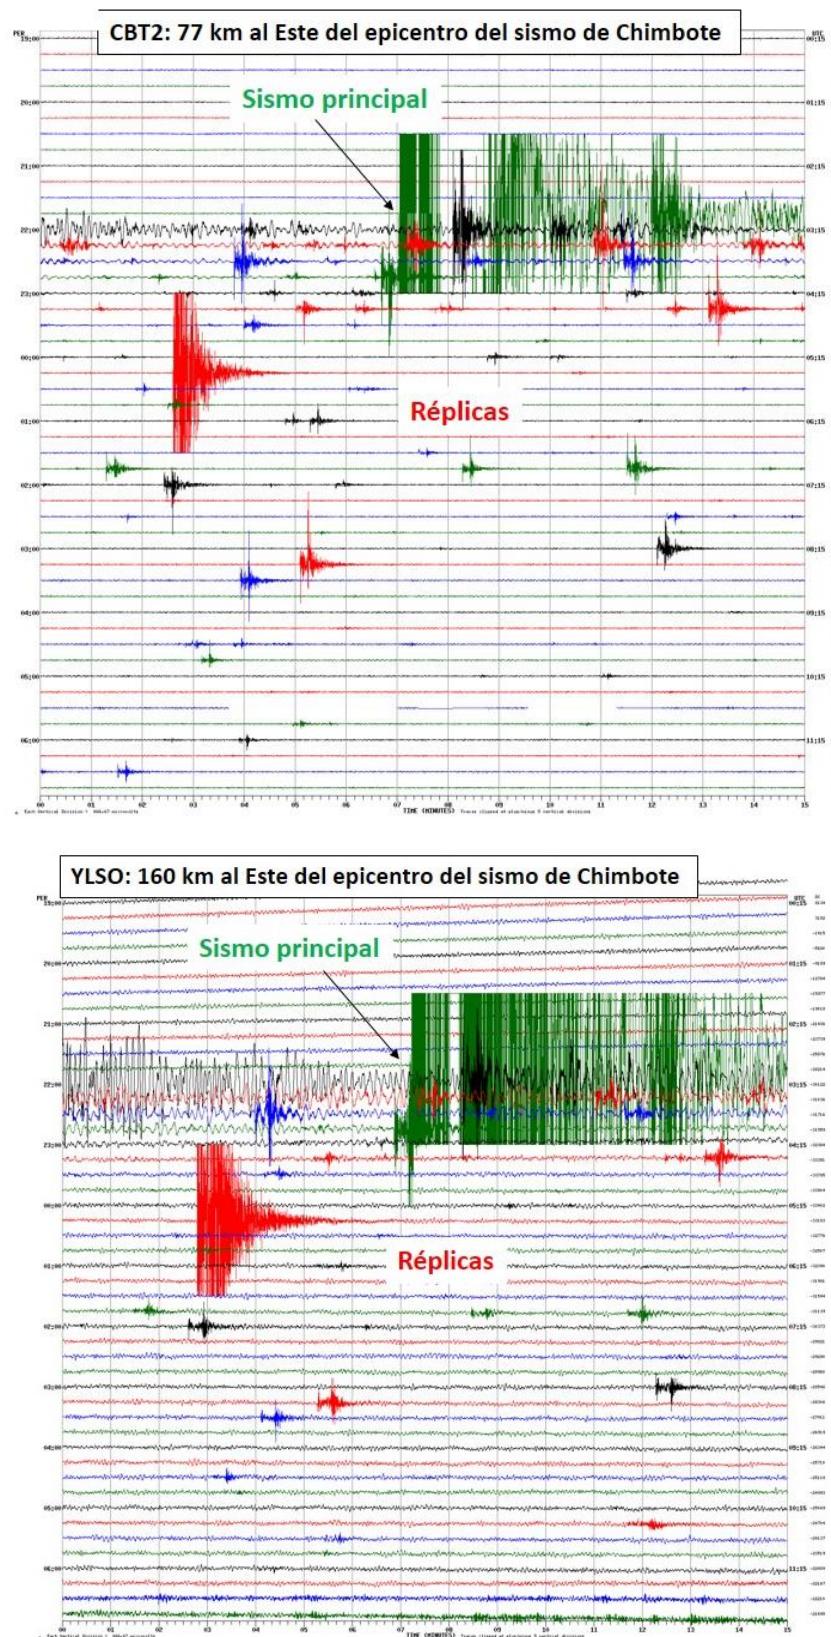
Asimismo, en la Figura 6 se muestra los sismogramas obtenidos en las estaciones sísmicas de CTB2 (Chimbote) y YLSA (Huaylas) ubicadas a distancias de 77 km y 160 km en dirección Este del epicentro del sismo de Chimbote. En ambos sismogramas se observa el registro del sismo principal con la señal saturada debido a la alta intensidad del sacudimiento del suelo, así como el registro de un gran número de rélicas, siendo el registro de mayor amplitud correspondiente a la réplica de magnitud M4.1.

Figura 6.- Sismogramas de las estaciones CBT2 y YLSO en los cuales se observa el registro del sismo de Chimbote y de su serie de réplicas.

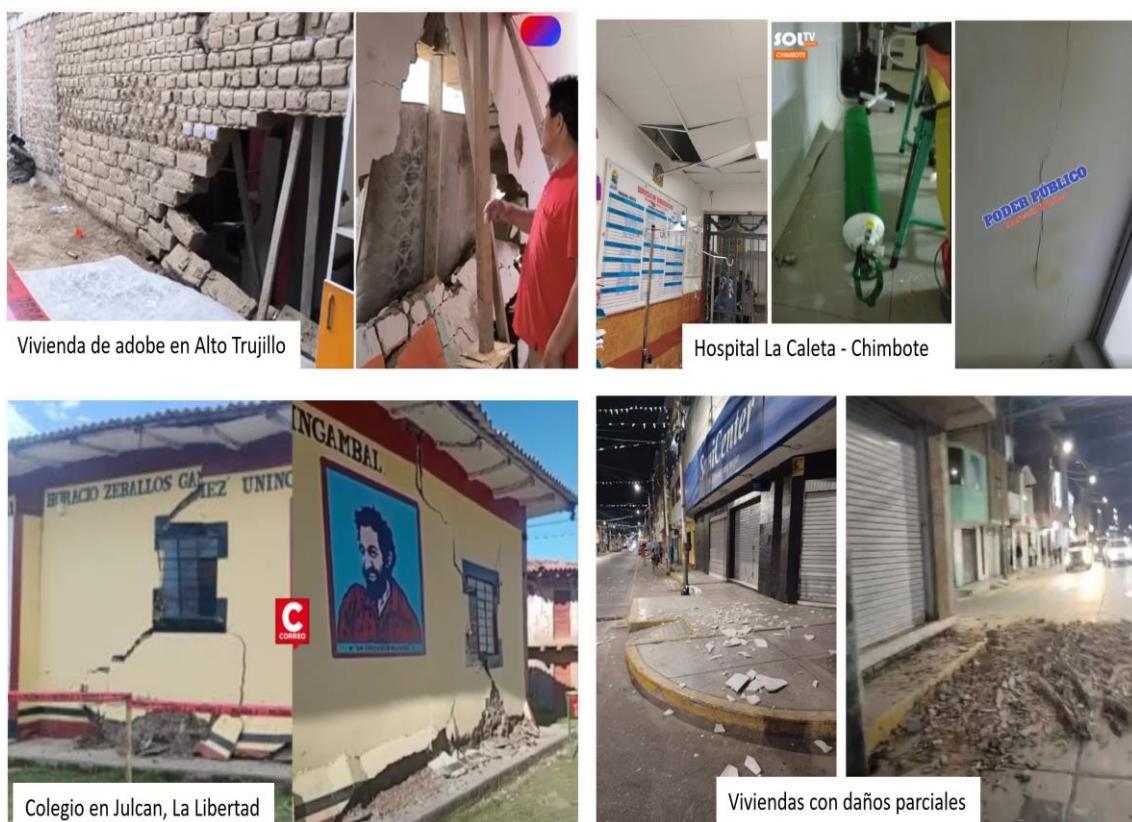
El sismo de Chimbote del 27 de diciembre 2025 (M6.0), presento como característica principal el haber producido altos niveles de sacudimiento del suelo en el área urbana del distrito de Chimbote, escenario que generó pánico en toda la población. Asimismo, en viviendas se produjo la caída de objetos de las repisas, así como la caída falsos techos, caída objetos en estantes, rajaduras en estuques de paredes y techos. Por otro lado, los servicios de electricidad fueron afectados y en el túnel Coishco, a la salida de Chimbote, se produjo el desprendimiento de piedras y tierra. Del mismo modo, en áreas urbanas más alejadas se produjo la caída de paredes de adobe, fisuras en paredes de iglesias y daños en paredes y concretos en el desembarcadero Pesquero Salaverry (Figura 7).

Figura 7.- Daños estructurales parciales en viviendas, hospital y colegio ubicados en el área epicentral del sismo de Chimbote del 27 de diciembre 2025 (M6.0)

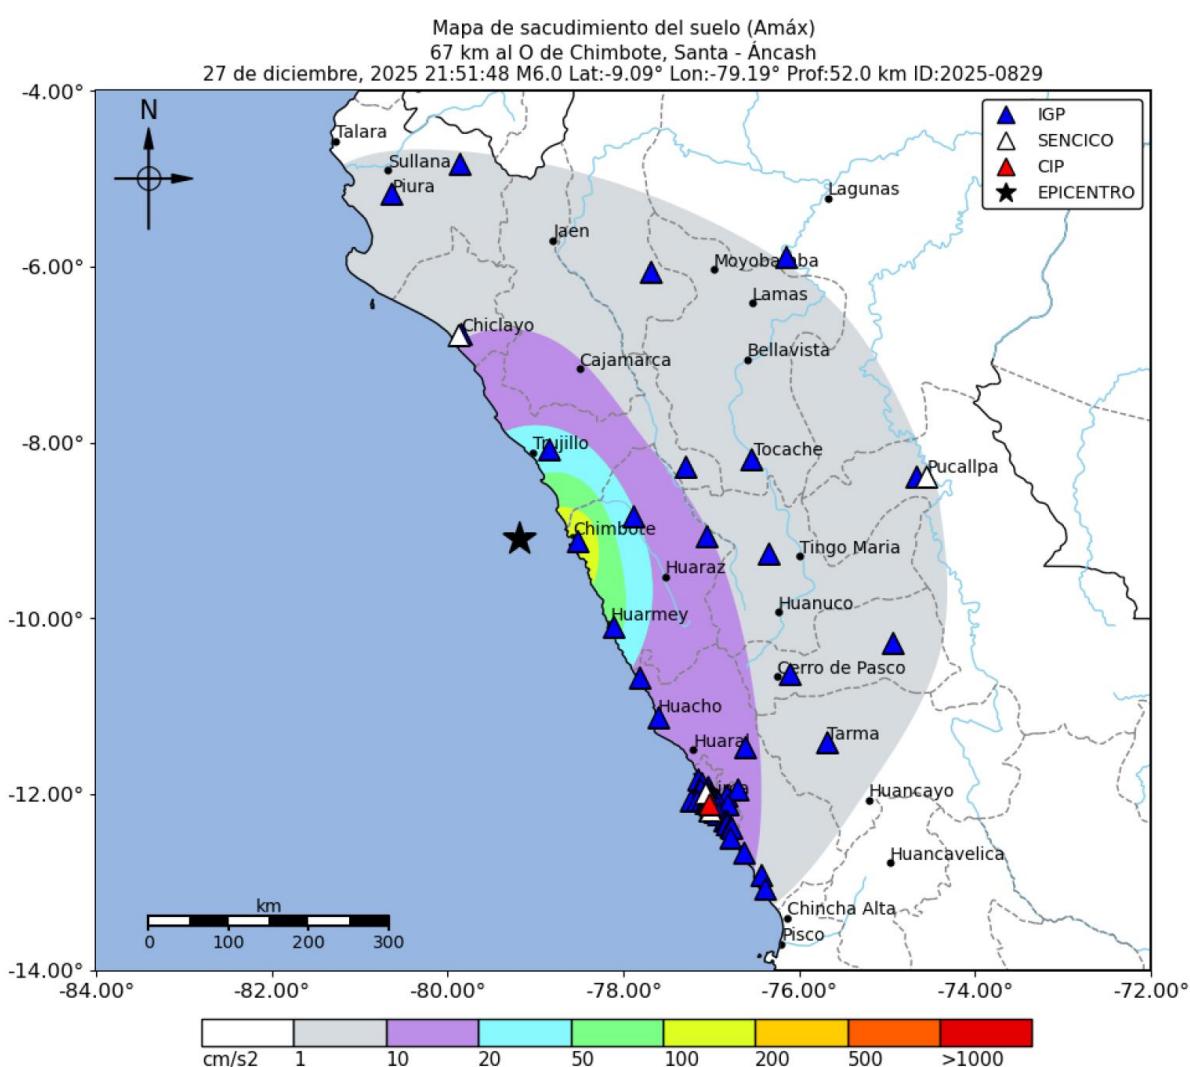
El sacudimiento del suelo debido al sismo ocurrido el 27 de diciembre 2025 (M6.0) en el borde occidental de la región centro – norte del Perú, fue registrado por las estaciones de la Red Acelerométrica Nacional y reportadas por el servicio ACELDAT-Perú, información con la cual se ha elaborado el mapa de iso-aceleraciones para el área epicentral que se muestra en la Figura 8.

Figura 8.- Mapa de iso-aceleraciones promedio para el área epicentral del sismo de Chimbote del 27 de diciembre 2025 (M6.0).

Según la Figura 8, las aceleraciones del suelo mayores a 50 cm/seg² consideran un área epicentral entre las ciudades de Trujillo por el norte hasta Huarmey por el sur. Sin embargo, las aceleraciones máximas del suelo fueron registradas en el distrito de Chimbote con valores de 192 cm/seg² en la componente este-oeste, 170 cm/seg² en la componente norte-sur y de 142 cm/seg² en la componente vertical. Estos altos valores de aceleración del suelo son coherentes con los daños observados en el distrito de Chimbote.
