ZONIFICACIÓN GEOFÍSICA - GEOTÉCNICA DE SUELOS EN EL ÁREA URBANA DEL DISTRITO DE EL ALGARROBAL (Región Moquegua)

Informe Técnico N°007-2025/IGP CIENCIAS DE LA TIERRA SÓLIDA

**Distrito El Algarrobal - Provincia de Ilo
Región Moquegua**

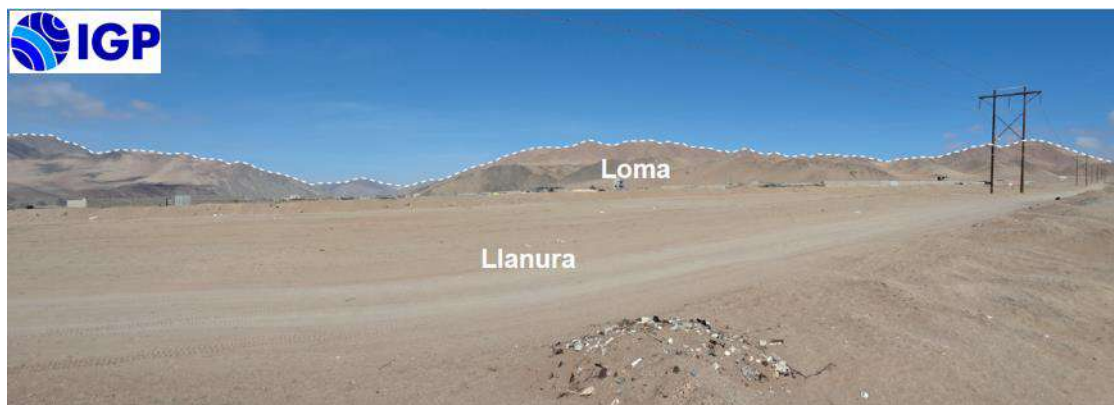
Figura 4: Loma identificada en la zona norte y este de la zona de estudio.

Loma: Se disponen en formas irregulares a alargadas, de grandes extensiones y altura superior a los 300 metros, presentan pendientes mayores a 20° y cubiertas parcialmente por mantos de arena. Esta geoforma se delimitó al norte y este de la zona urbana, Figura 4.

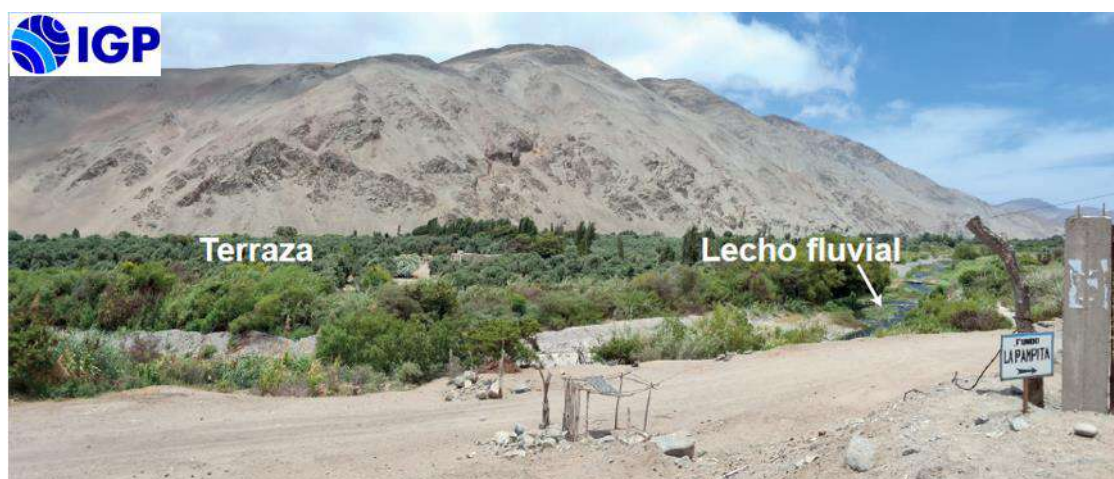
Figura 5: Lecho fluvial del río Osmore.

Lecho fluvial: Es el canal excavado por el flujo de un río y los sedimentos que éste transporta durante todo su desarrollo y evolución. En la zona de estudio, esta geoforma es el resultado de la dinámica del río Osmore, que pertenece a la intercuenca Osmore (superficie de 525.64 km²), subcuenca Bajo Ilo-Moquegua y cuenca del río Moquegua. El río Osmore discurre por una pendiente muy baja ($<5^\circ$), ver Figura 5, y presenta una dirección de flujo de noreste a suroeste (zona norte), en su recorrido cambia la dirección de sureste a noroeste (zona central) y finalmente, continúa en dirección noreste a suroeste hasta su desembocadura en el Océano Pacífico. (Figura 5).

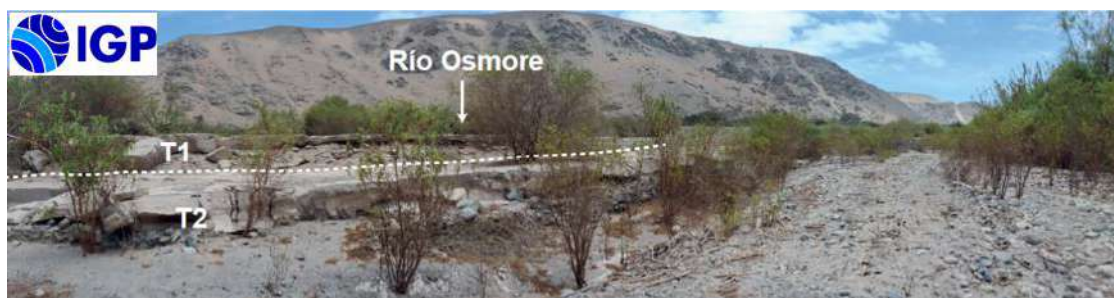
Figura 6: Terrazas escalonadas en el margen del río Osmore.

Terraza fluvial: Superficies horizontales o ligeramente inclinadas, cuyo relieve presenta pendientes menores a 7° . Esta unidad se delimitó en ambos márgenes del río Osmore y comprende capas escalonadas que indican los periodos de inundación del río en mención, Figura 6.

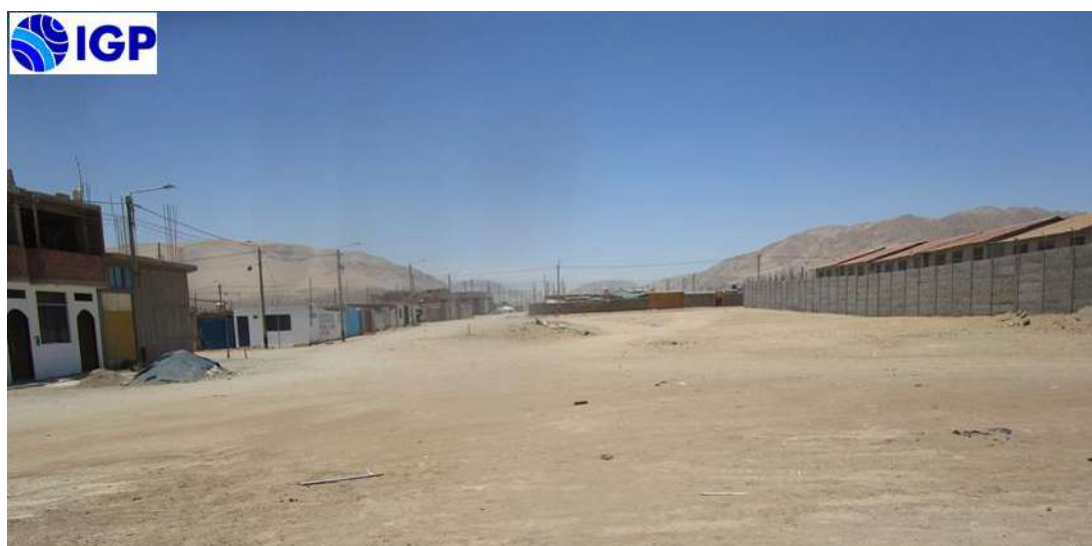
Figura 7: Llanura del distrito del Algarrobal, donde se emplaza el área urbana.

Llanura: Esta geoforma presenta pendientes muy baja ($<5^\circ$) y baja (5° - 20°). Comprende una capa de arena suelta la cual cubre gravas subredondeadas de origen polimíctico. Sobre esta llanura se establece el área urbana del distrito El Algarrobal ver Figura 7.

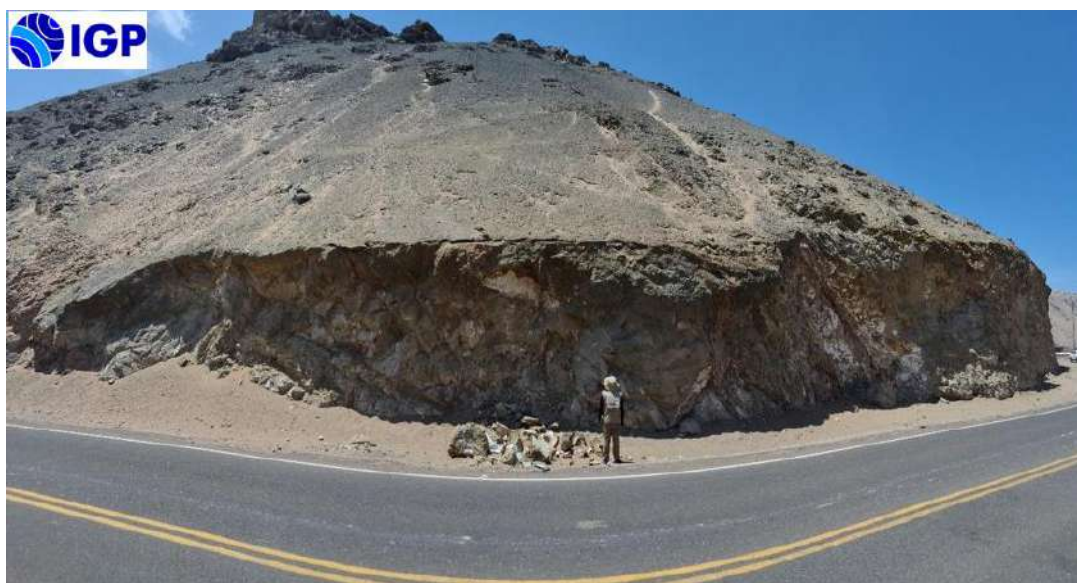
Figura 9: Súper Unidad Punta Coles, afloramiento de cuarzodioritas de meteorización alta cortada por venillas de cuarzo. La roca se llega a romper con 3 a 4 golpes con picota.

venillas de cuarzo los cuales se encuentran fuertemente meteorizados y generan zonas de debilidad (fracturas), Figura 9.

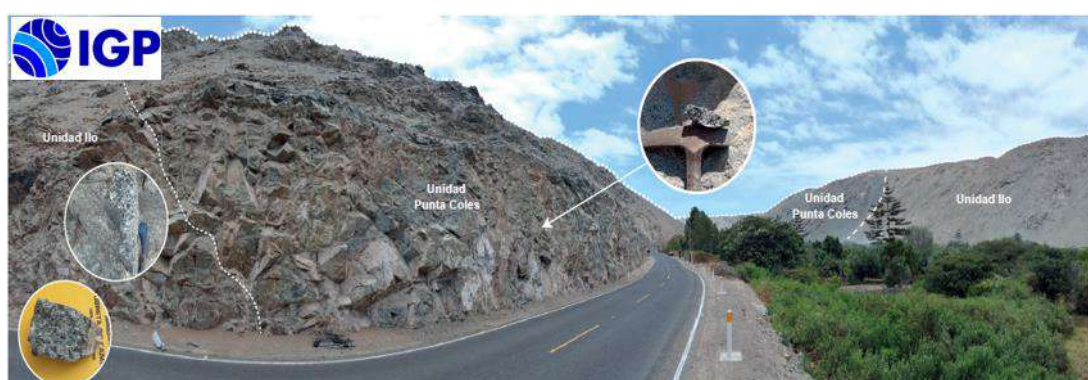
Figura 10: Contacto de la Súper Unidad Ilo con la Súper Unidad Punta Coles.

Súper Unidad Ilo (Ki-bc/i-di): Consisten en cuarzodioritas de grano medio, grueso con variaciones a tonalita y granodioritas. Afloramientos meteorizados y fracturados los cuales caen al borde de la red vial o pista en la ruta El Algarrobal-puerto Ilo, Figura 10.

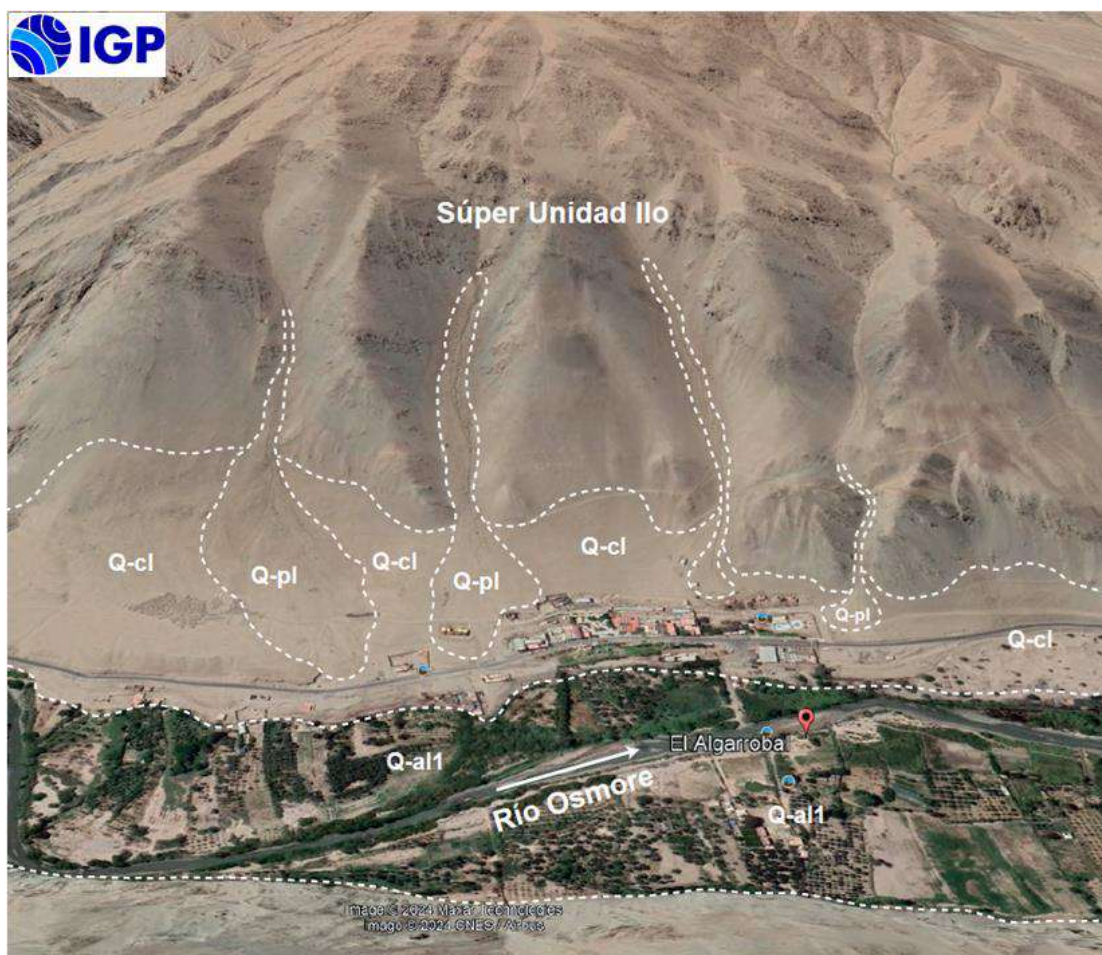
Figura 11: Depósitos proluviales (Q-pl), coluviales (Q-cl) y aluviales (Q-al1) en el valle El Algarrobal.

Depósito proluvial (Q-pl): Corresponden a depósitos de flujos y quebradas los cuales comprenden bloques, gravas, arenas. Se encuentran formando pequeños abanicos en la parte baja de las lomas (parte posterior y adyacentes a la Municipalidad del distrito El Algarrobal), Figura 11.

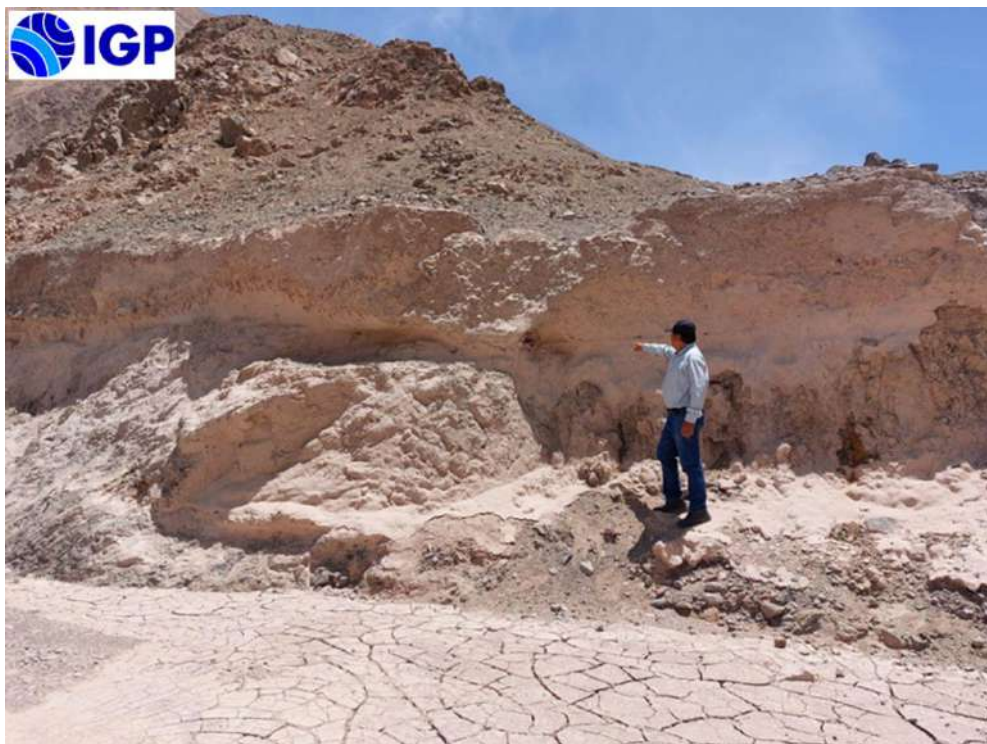
Figura 16: Depósito de flujo de detritos recientes, quebrada Guaneros.

Cabe mencionar que aguas arriba del distrito, en la quebrada Guaneros, se evidencio flujos de detritos ocurridos recientemente que alcanzaron hasta 1.80 m de altura. Según testimonio de los pobladores de la zona este flujo de detritos se suscitó el 10 de febrero del 2019, Figura 16.

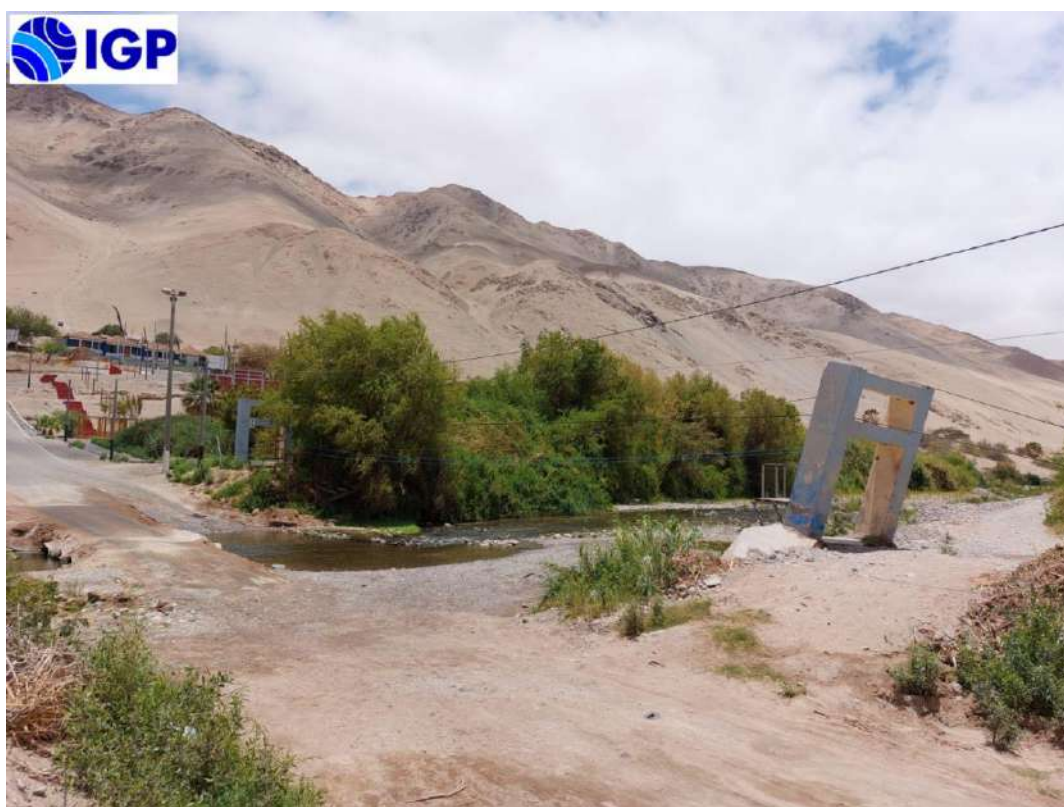
Figura 17: Sector del Algarrobal afectado por el desborde del río Osmore, afectando el puente colgante.

-Inundación fluvial: Las inundaciones fluviales causadas por el desbordamiento de los ríos y los arroyos, es atribuida al aumento brusco del volumen de agua más allá de lo que un lecho o cauce es capaz de transportar sin desbordarse, durante lo que se denomina crecida (consecuencia del exceso de lluvias). El 10 de febrero 2019 el río Osmore; producto de precipitaciones extraordinarias; alcanzó un caudal de 180 m^3 , se desbordó en ambas márgenes, y afectó la vida y salud de los habitantes de los sectores de El Algarrobal, Florida, fundo San Antonio y fundo El Hueso; terrenos de cultivo, infraestructuras de comunicación (puente colgante, carreteras) y una bocatoma, Figura 17.

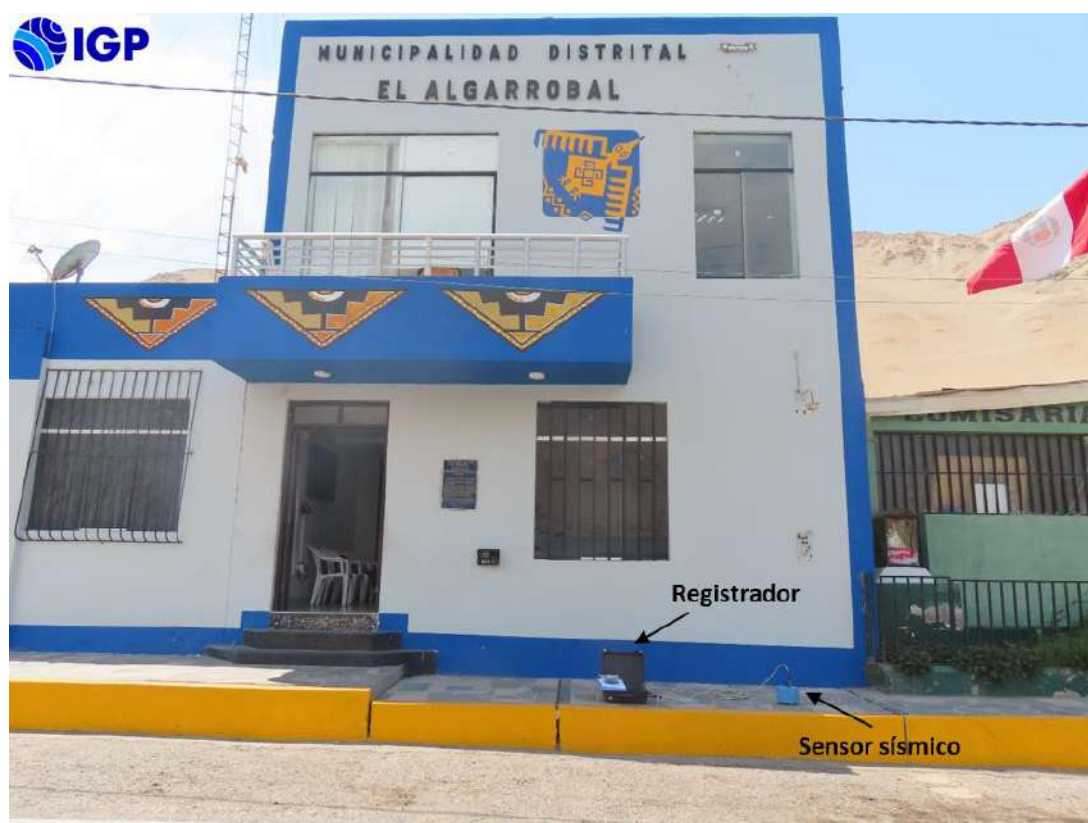
Figura 22: Equipo sísmico utilizado para el registro de vibraciones ambientales: sensor Lennartz (2N) y registradores CityShark II.

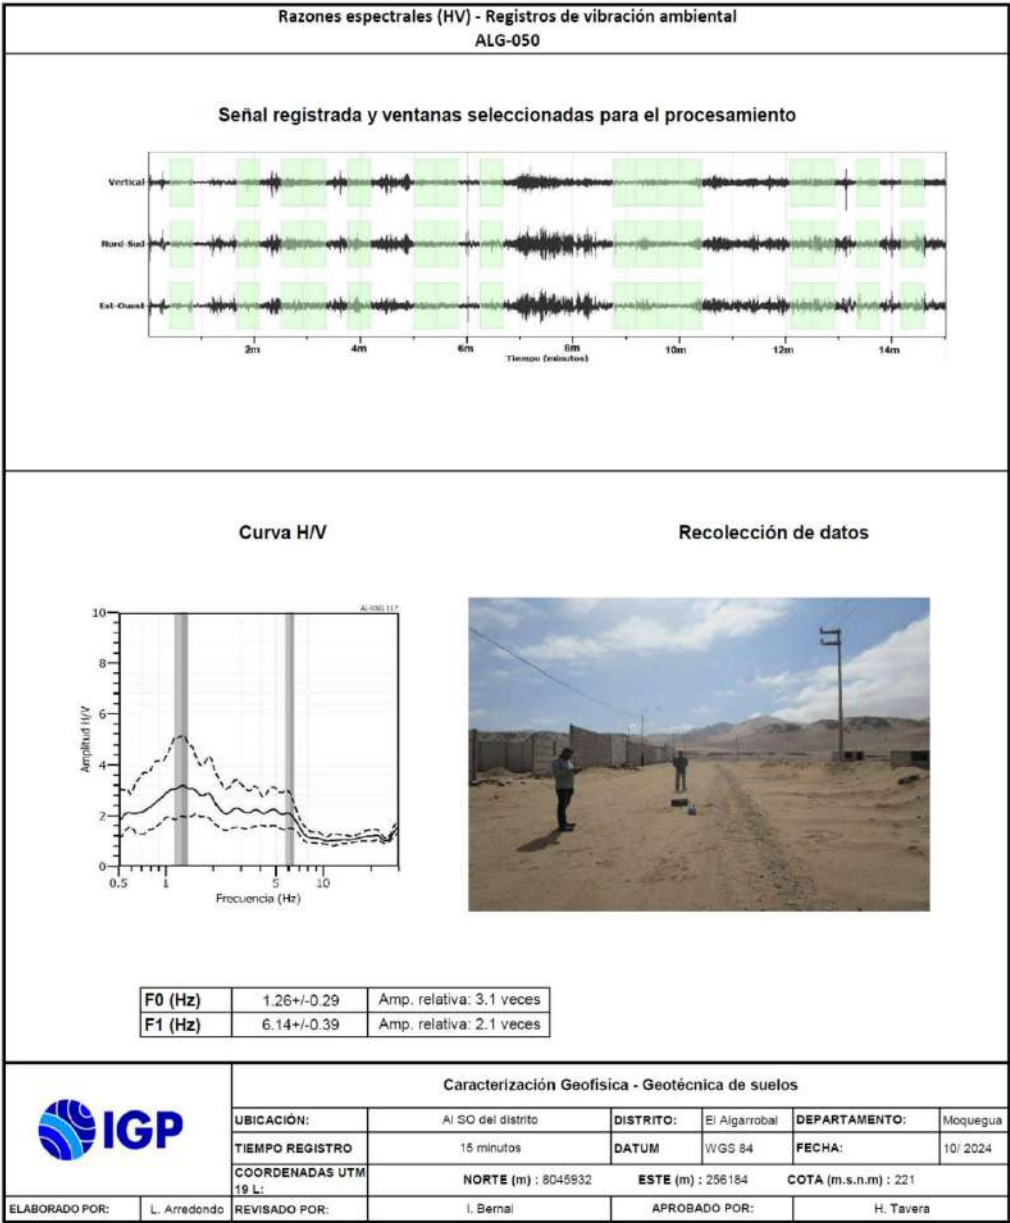
Figura 25: Resultados obtenidos con el método de razones espectrales (H/V) para el punto ALG-050. Arriba, la señal registrada y abajo la curva promedio de las razones espectrales (H/V) en línea gruesa y su desviación estándar en líneas discontinuas. Las barras grises, definen la frecuencia predominante.

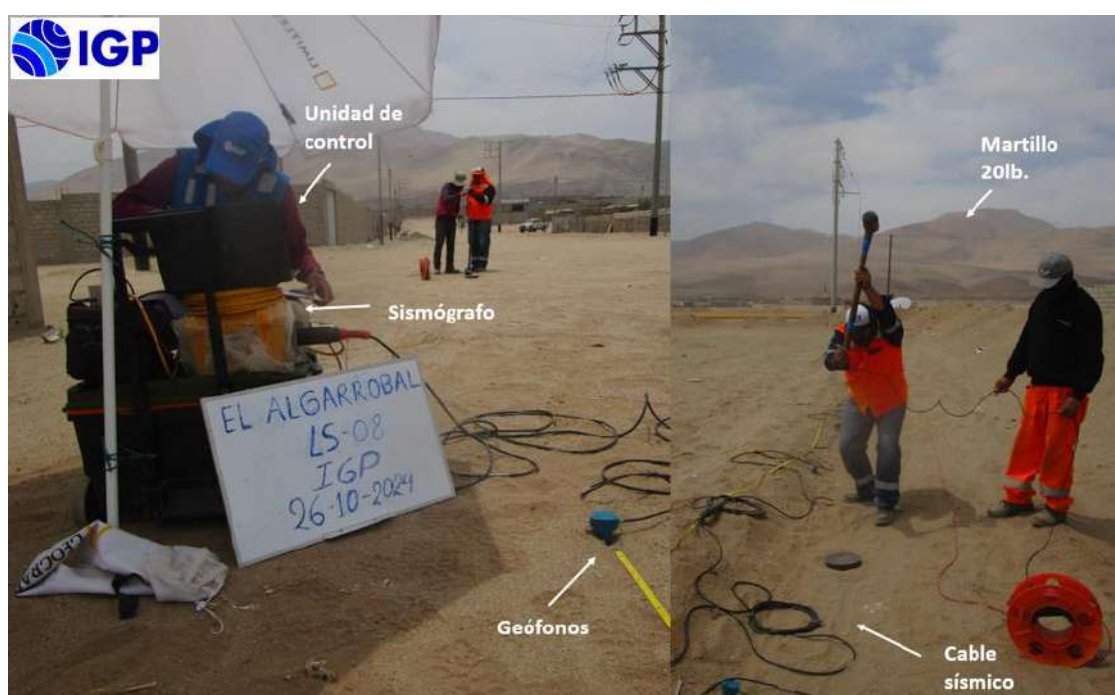
Figura 28: Equipos utilizados en la adquisición de datos MASW – MAM, en el área urbana del Algarrobal.

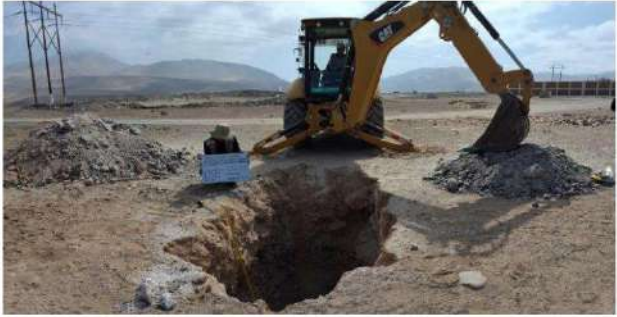
La calicata se realizó en las inmediaciones de la planta de Tratamiento de Agua Ilo (PLANTA 2 EPS ILO)				Grava mal graduada con limo y arena de compactación suelta a media a 2.40 m. de profundidad.

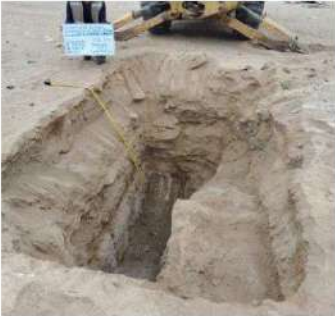
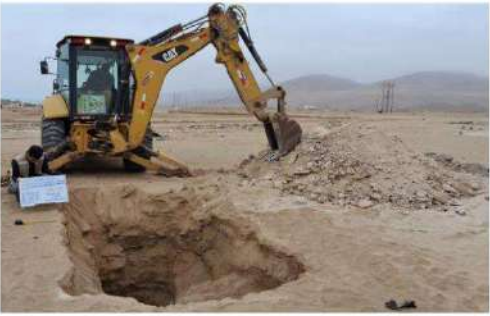
La calicata se realizó en las inmediaciones del mercado El Algarrobal.

Arena limosa con grava, compacidad suelta a 1.60 m. de profundidad.

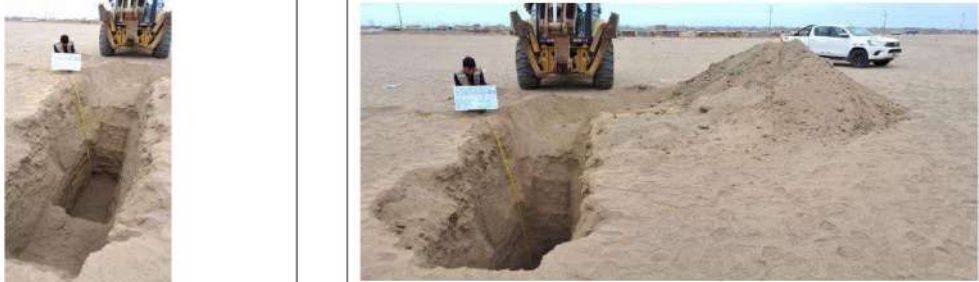
La calicata se realizó en las inmediaciones de Área 9A (propiedad municipal).																							
Arena mal graduada con limo y grava, compacidad media.

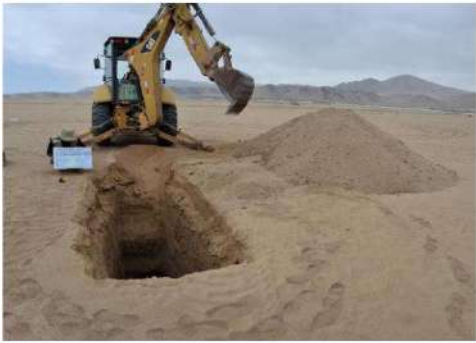
2.60																															
2.70																															
2.80																															
2.90																															
3.00																															
OBSERVACIONES:																															
REGISTRO FOTOGRÁFICO CAL-05

La calicata se realizó en las inmediaciones de la Asociación de vivienda Villa Panamericana																Arena mal graduada con limo, compacidad suelta.

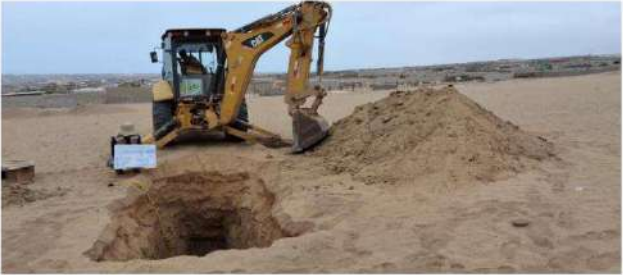
La calicata se realizó en la Asociación Proyectos Productivos y Servicios Múltiples-pampas El Algarrobal.																	
Arena mal graduada con limo, compactidad suelta.

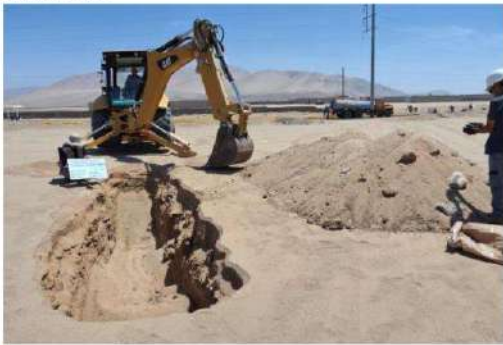
REGISTRO FOTOGRÁFICO CAL-08

La calicata se realizó en la Asociación de vivienda Brisas del Mar.

Arena mal graduada con limo y presencia de caliche.

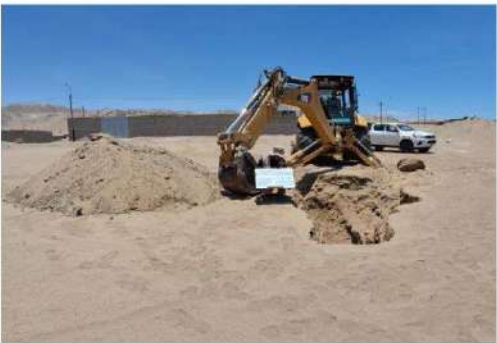
La calicata se realizó en las inmediaciones de la Asociación Bio Huerto Villa Miraflores - primera etapa.			Arena mal graduada con grava y minimamente bloques.

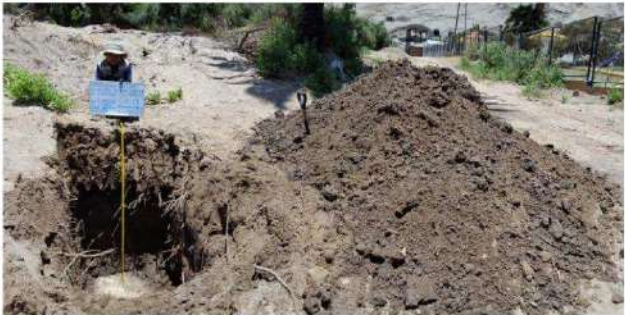
REGISTRO FOTOGRÁFICO CAL-11

La calicata se realizó en las inmediaciones del Fundo "Los Maldonado"

Nivel freático a 2.40 m. de profundidad.

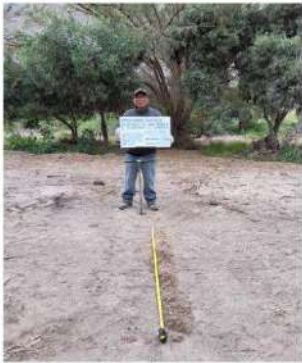
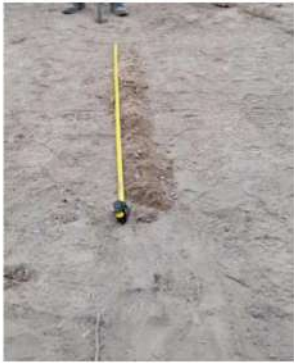
REGISTRO FOTOGRÁFICO POST - 01

El ensayo se realizó en las inmediaciones de terrenos de cultivo.

El tipo de suelo reconocido mediante el ensayo de posteo es arena limosa de compacidad suelta.

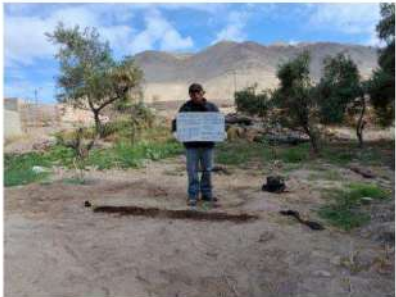
2.90								
3.00								
OBSERVACIONES:								
REGISTRO FOTOGRÁFICO POST - 02

El ensayo se realizó en las inmediaciones de terrenos de cultivo.			El tipo de suelo reconocido mediante el ensayo de posteo es arena limosa de compactidad suelta a media.
