# ZONIFICACIÓN GEOFÍSICA - GEOTÉCNICA DE SUELOS

## ÁREA URBANA DEL DISTRITO DE VIRÚ

Informe Técnico N°040-2025/IGP CIENCIAS DE LA TIERRA SÓLIDA

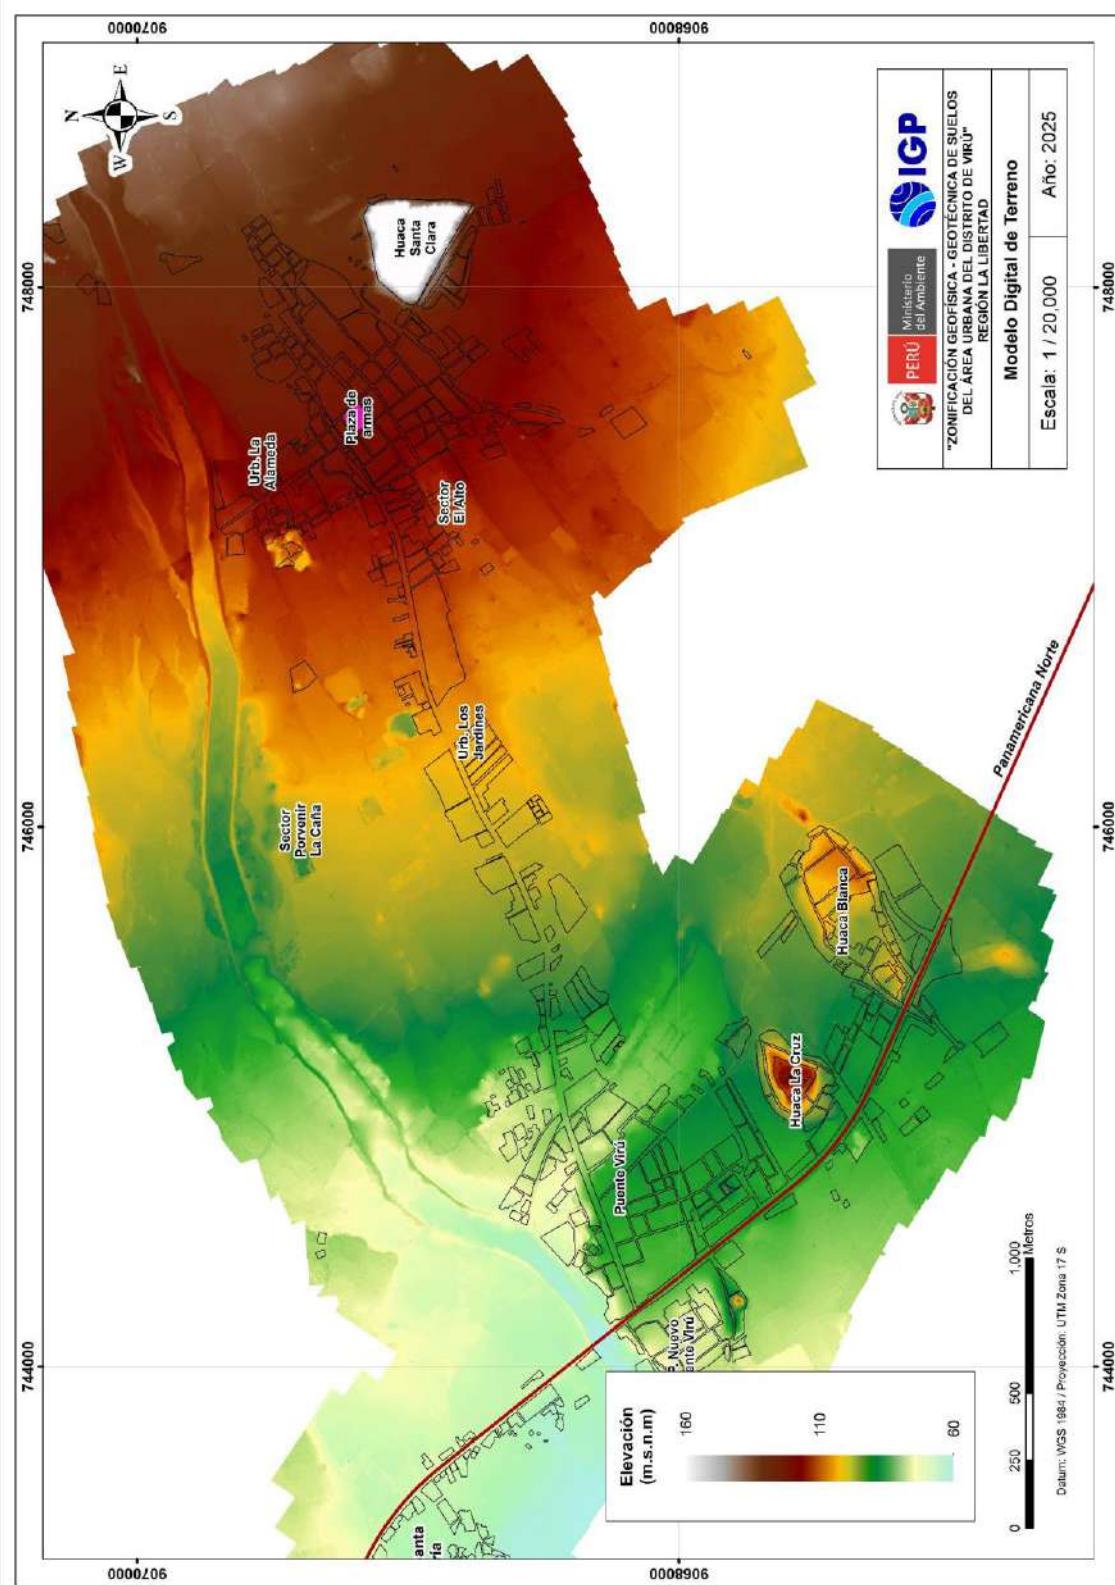
Figura 3. Modelo digital de terreno del área urbana de Virú.

**- Modelo Digital del Terreno:** Se han obtenido un modelo digital del terreno (MDT), para el distrito de Virú (1,380 ha) con una resolución espacial de 29.4 cm/pixel. Este modelo contiene información sobre la superficie del terreno en coordenadas X, Y, Z libre de edificios y árboles. Las tonalidades que se observan en el mapa indican las elevaciones del terreno, estas varían de tonos verdes (para elevaciones <100 m s.n.m.) a marrones (para elevaciones entre 115 a 158 m s.n.m.), concentrándose en el sector de la Huaca Santa Clara al Este del mapa, identificada como una zona histórica monumental considerada como Patrimonio Cultural de la Nación; las tonalidades verdes se observan en todo el mapa abarcando los centros urbanos de Virú, Puente Virú y el centro poblado Santa María, estas zonas presentan elevaciones promedio de 85, 60 y 57 m s.n.m. respectivamente. Asimismo, en la zona suroeste del mapa se observan tonalidades verdes oscuras que representan a las Huacas Santa Rosa y Blanca que tienen una elevación máxima de 85 y 80 m s.n.m. respectivamente (Figura 3).

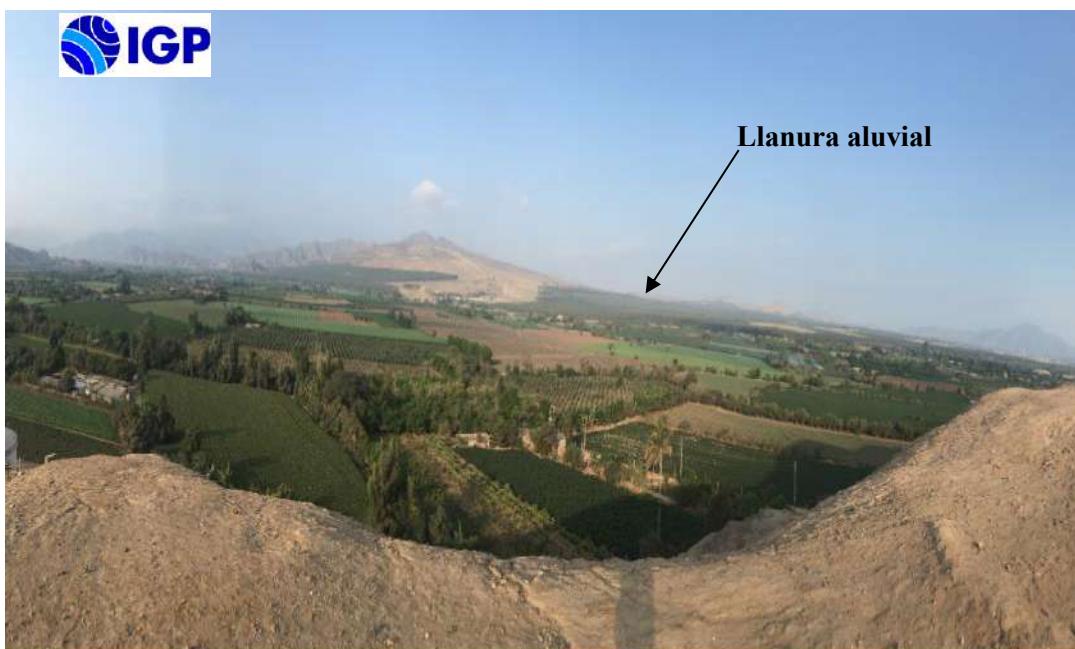
Figura 4. Llanura aluvial donde se asienta el área urbana de Virú y se desarrolla la actividad agrícola.

**Llanura aluvial:** Extensión del terreno moderadamente plana que ha sido generada por la acumulación de materiales de origen aluvial, sobre esta unidad geomorfológica se emplaza en área urbana de Virú, Figura 4.

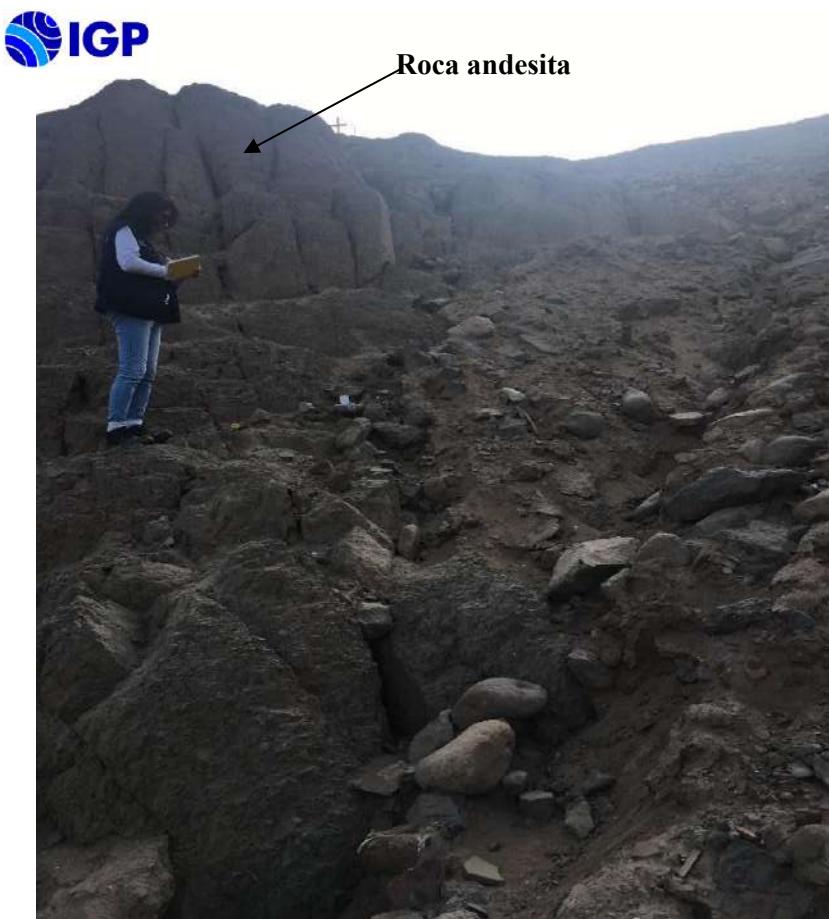
Figura 7. Afloramiento de rocas del Grupo Casma en el cerro Cementerio.

**Grupo Casma (Ki-ca/v):** Consiste en rocas volcánico-sedimentarias (turbiditas, brechas, lutitas y calizas intercaladas con areniscas) que conforman el substrato rocoso de la ciudad de Virú, este tipo de rocas afloran en el cerro Cementerio ubicado al noreste de la ciudad en mención Figura 7.

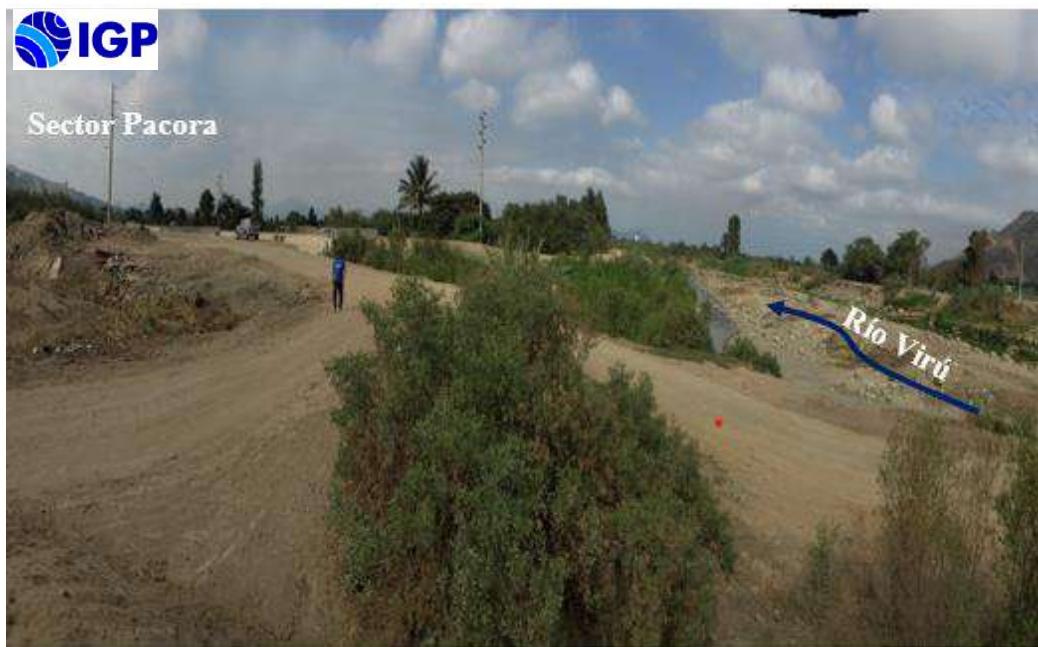
Figura 10. Sector Pacora afectado por el desborde del río Virú.

**-Inundación fluvial y pluvial:** Las inundaciones se originan por el desborde del agua, desde el cauce de los ríos o canales, debido al incremento del caudal por el aumento de precipitaciones, generando daños a los elementos expuestos. El distrito se asienta en la margen izquierda del río Virú, sobre una llanura aluvial, en el año 2017 producto de las precipitaciones extraordinarias (evento Niño) se generaron inundaciones que afectaron a los sectores Pacora y La Gloria ubicados a 2 kilómetros aproximadamente al Norte de la plaza principal, sector Santo Toribio (a 400 metros al NE del centro urbano) y A.H. Alan García, Figura 10.

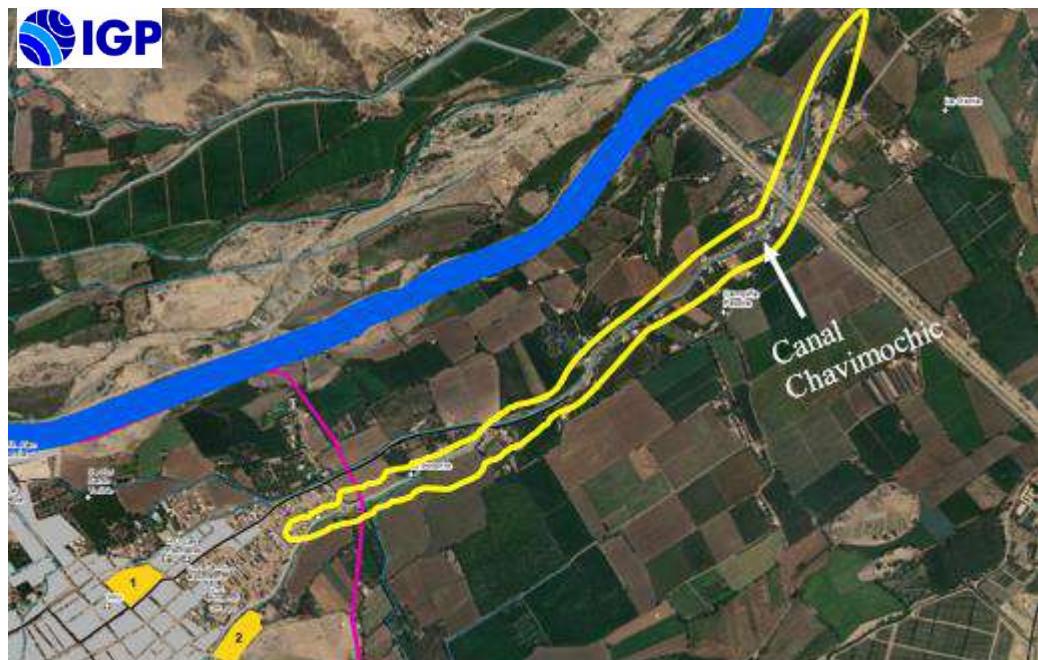
Figura 11. Desborde de canal Chavimochic, delimitado por el polígono color amarillo.

Asimismo, el desborde del canal Santa Clara - Chavimochic afectó a los sectores La Gloria y Socorro, la inundación alcanzó alturas entre 0.50 y 1.10 metros, Figuras 11 y 12.

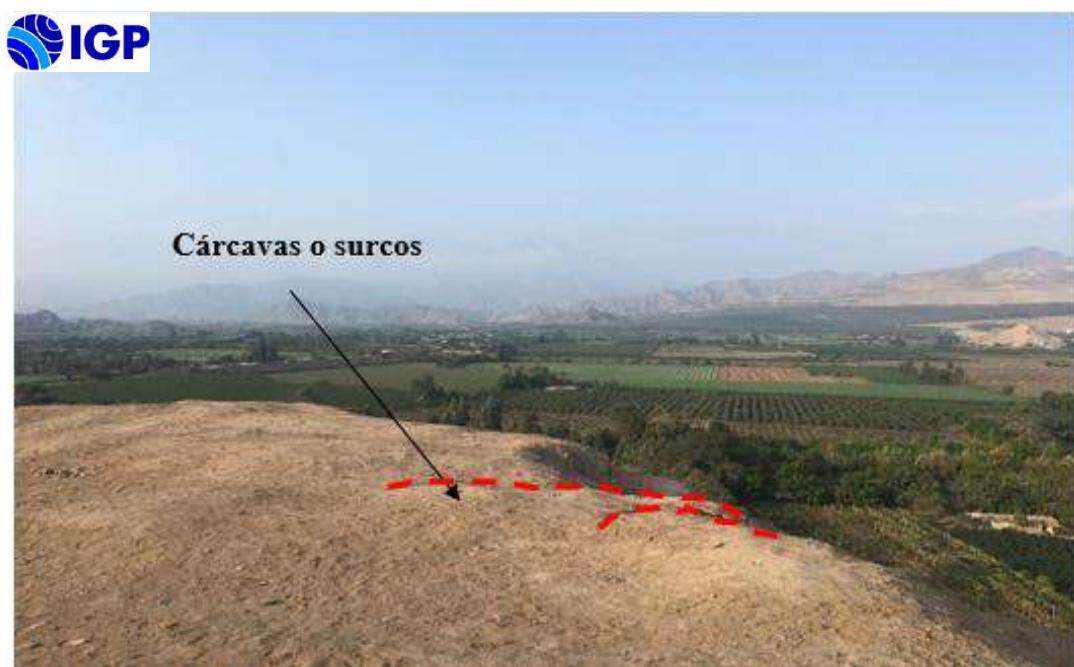
Figura 13. Cárcavas delimitadas en la ladera NE de la colina denominada "cerro Cementerio"-Virú.

En la parte NE y SO de la colina cerro Cementerio se han delimitado cárcavas o surcos producto de la acción erosiva de las aguas de escorrentía. Las cárcavas tienen una profundidad de 0.20 metros y ancho de 0.30 metros, esto contribuye a la inestabilidad de los materiales que conforman la colina, Figuras 13 y 14.

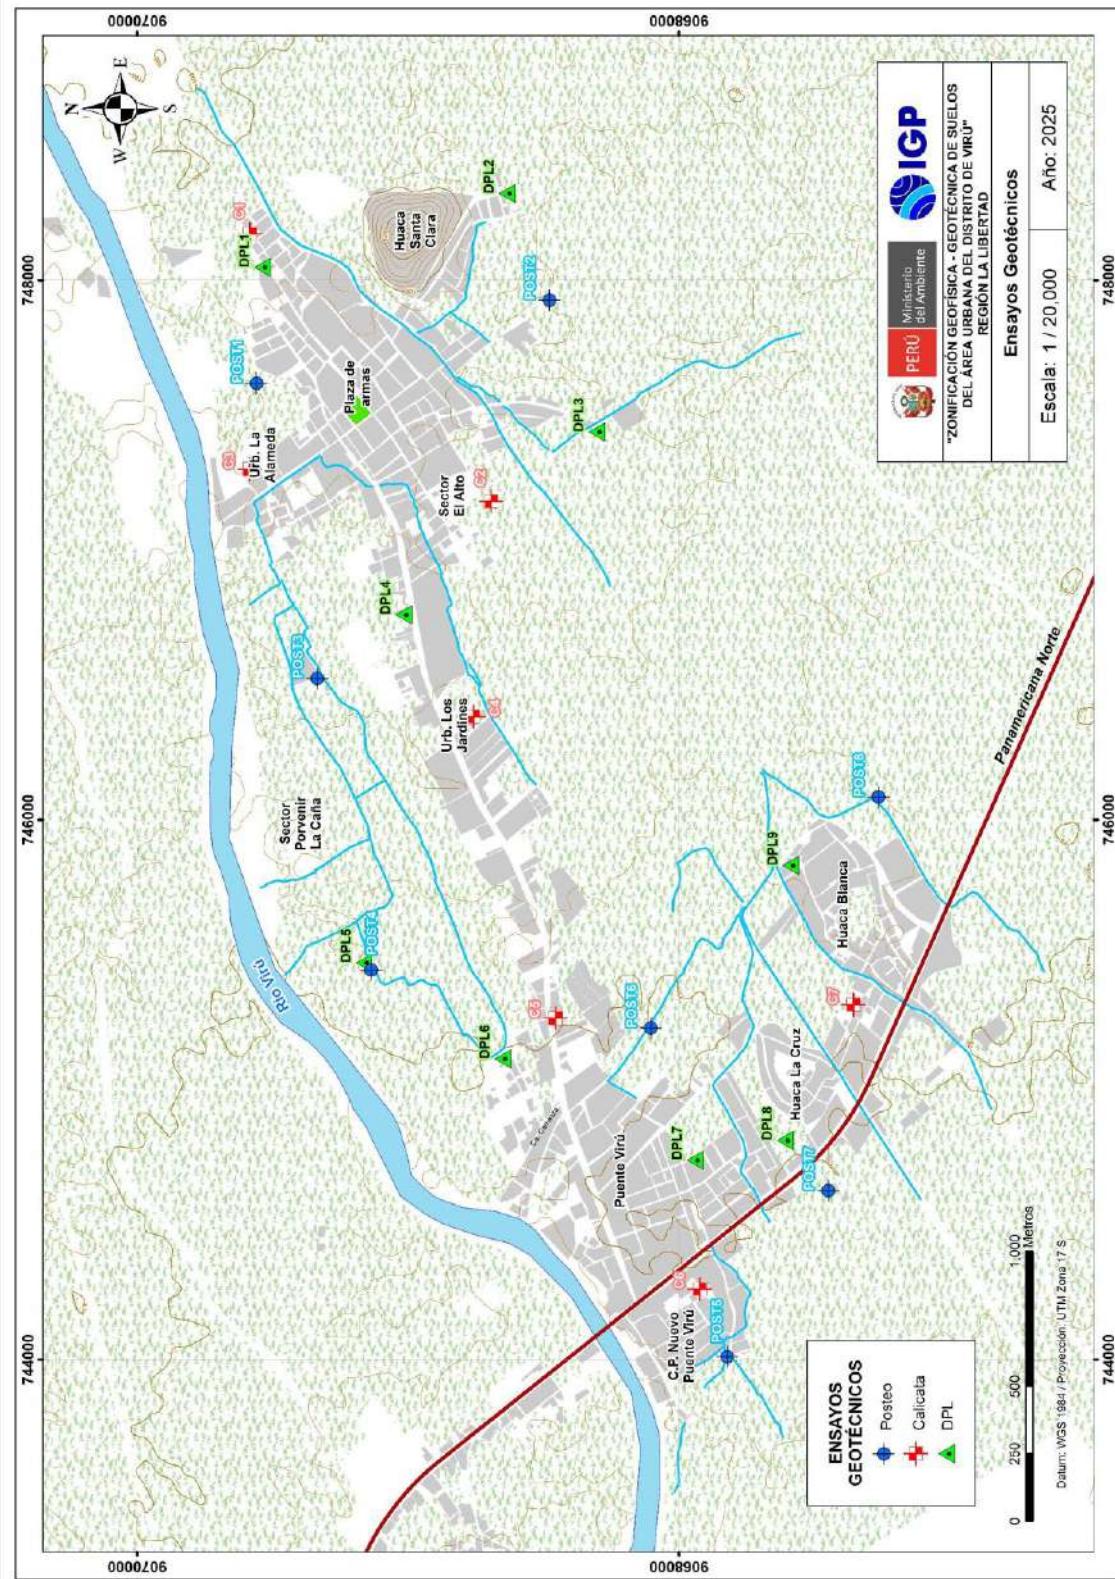
Figura 16. Mapa de ubicación de ensayos geotécnicos.

Para el análisis geotécnico, en el área urbana de Virú, se realizaron 07 calicatas, 07 posteos y 09 ensayos de penetración dinámica ligera (DPL), indicados en la Figura 16. Las muestras extraídas de las calicatas se analizaron en el laboratorio de mecánica de suelos para determinar la composición granulométrica, plasticidad, corte directo y realizar el cálculo de la capacidad portante de los suelos de cimentación.

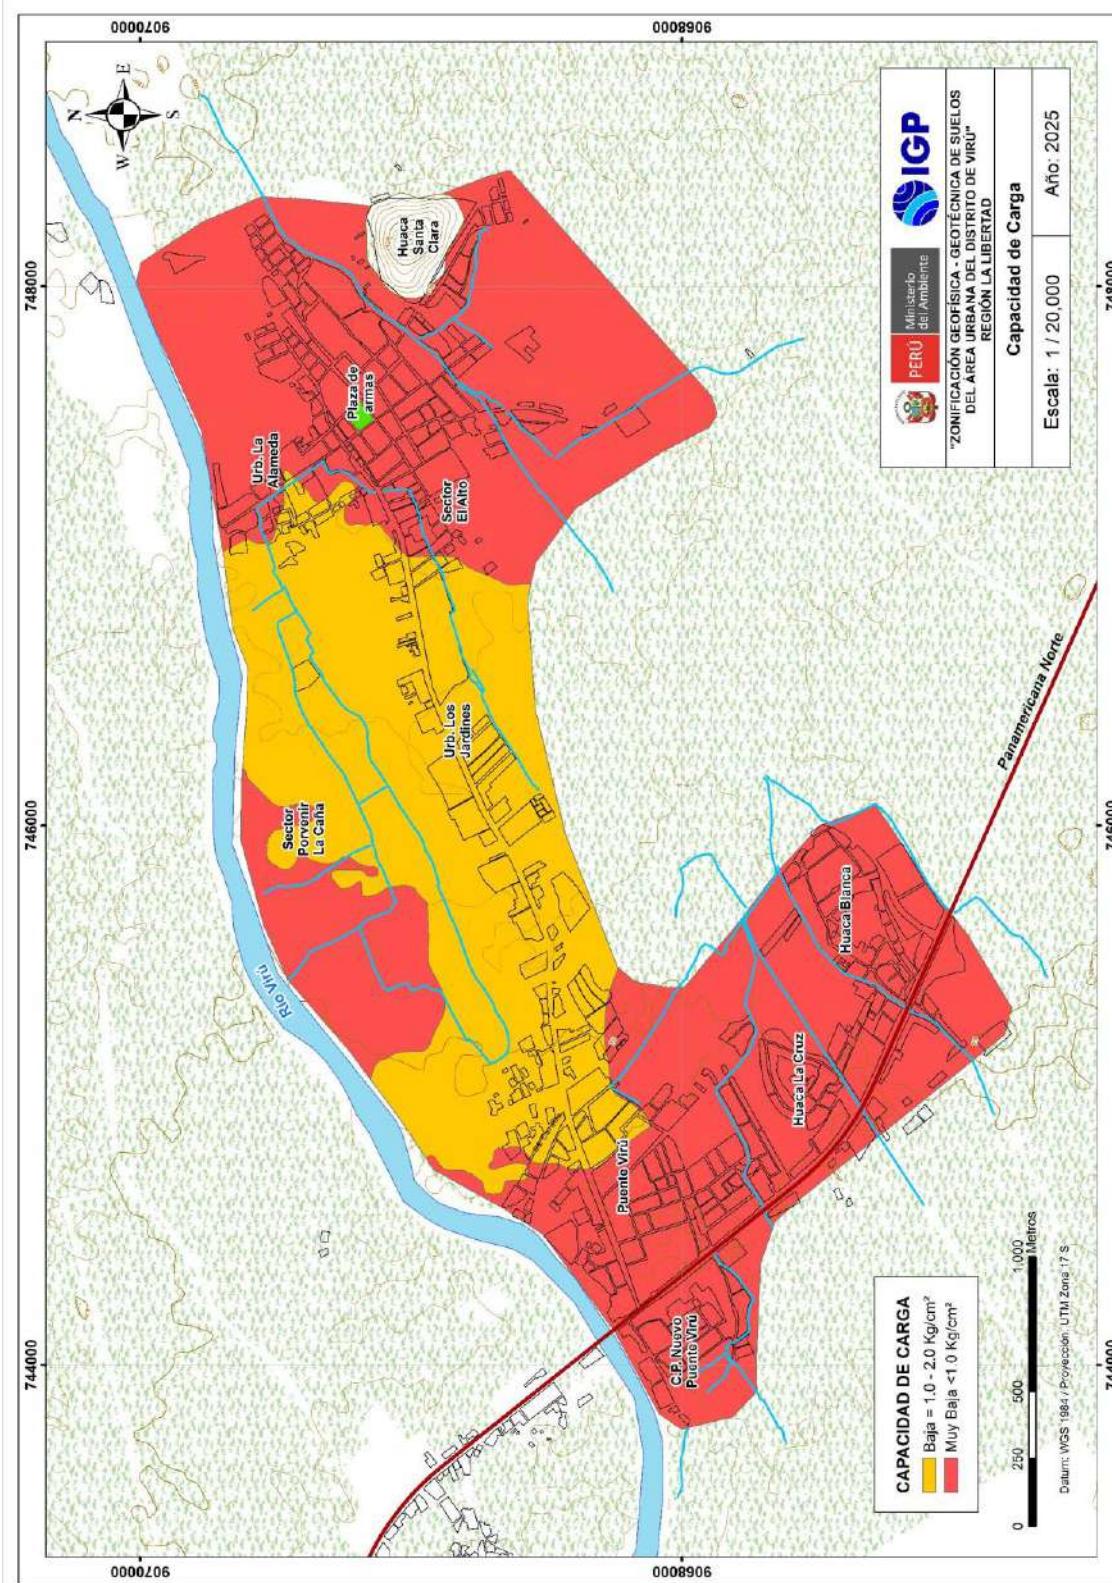
Figura 18. Mapa de capacidad portante del suelo para el área urbana de Virú.

Finalmente, en la Figura 18 se presenta el mapa de capacidad de carga admisible del área urbana de la localidad de Virú, elaborado con la información recolectada en campo.

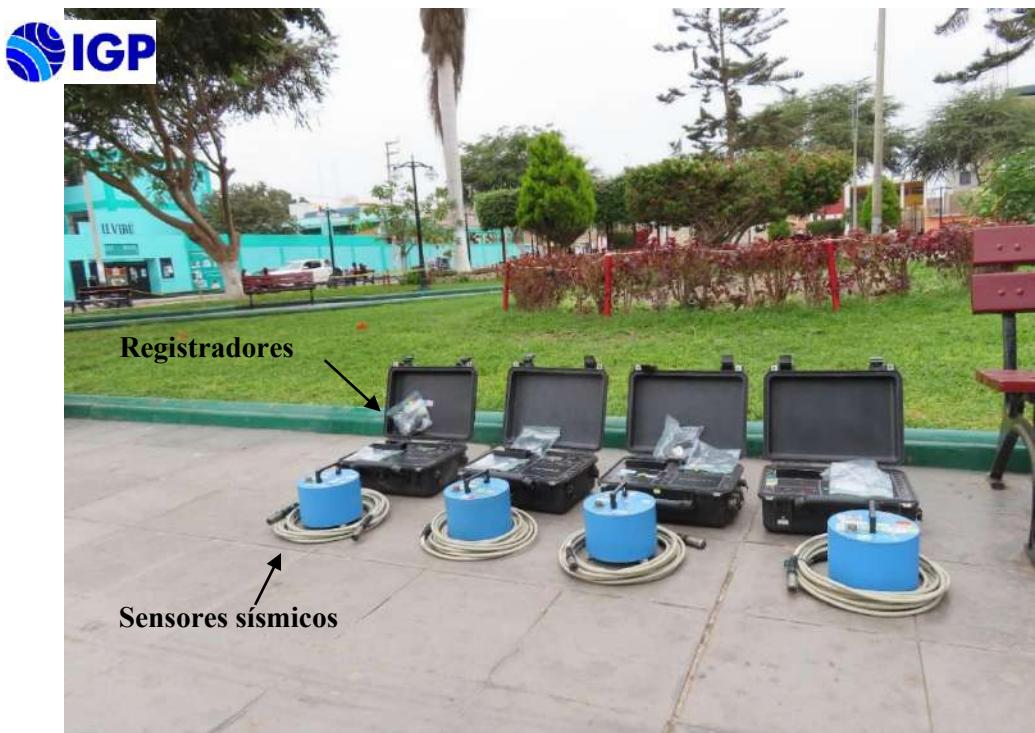
Figura 19. Equipo sísmico utilizado para el registro de vibraciones ambientales: sensor Lennartz (2N) y registradores CityShark II.

La adquisición de los registros de vibración ambiental, se realizó con equipos sísmicos constituidos de sensores sísmicos Lennartz de 5 segundos y registradores CityShark II, Figura 19. Se obtuvieron registros de vibración ambiental de 15 minutos, en 120 puntos, distribuidos de manera homogénea en el área de estudio, ver Figura 20.

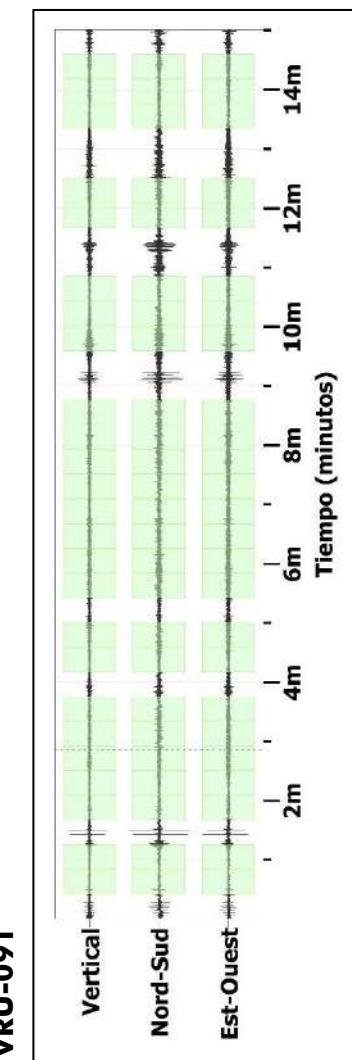
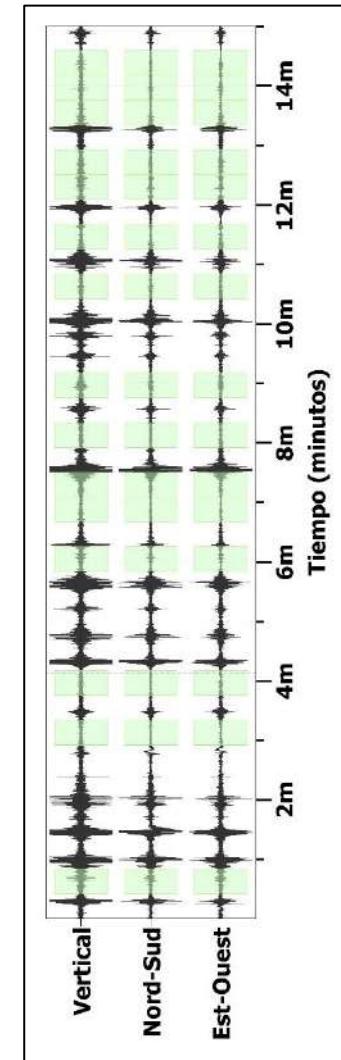
Figura 21. Ejemplos de registros obtenidos: al sur con ruido constante ((VRU-030) y en el centro poblado Puente Virú con ruido transitorio (VRU-091). Obsérvese las diferentes amplitudes de la señal registrada en cada punto.

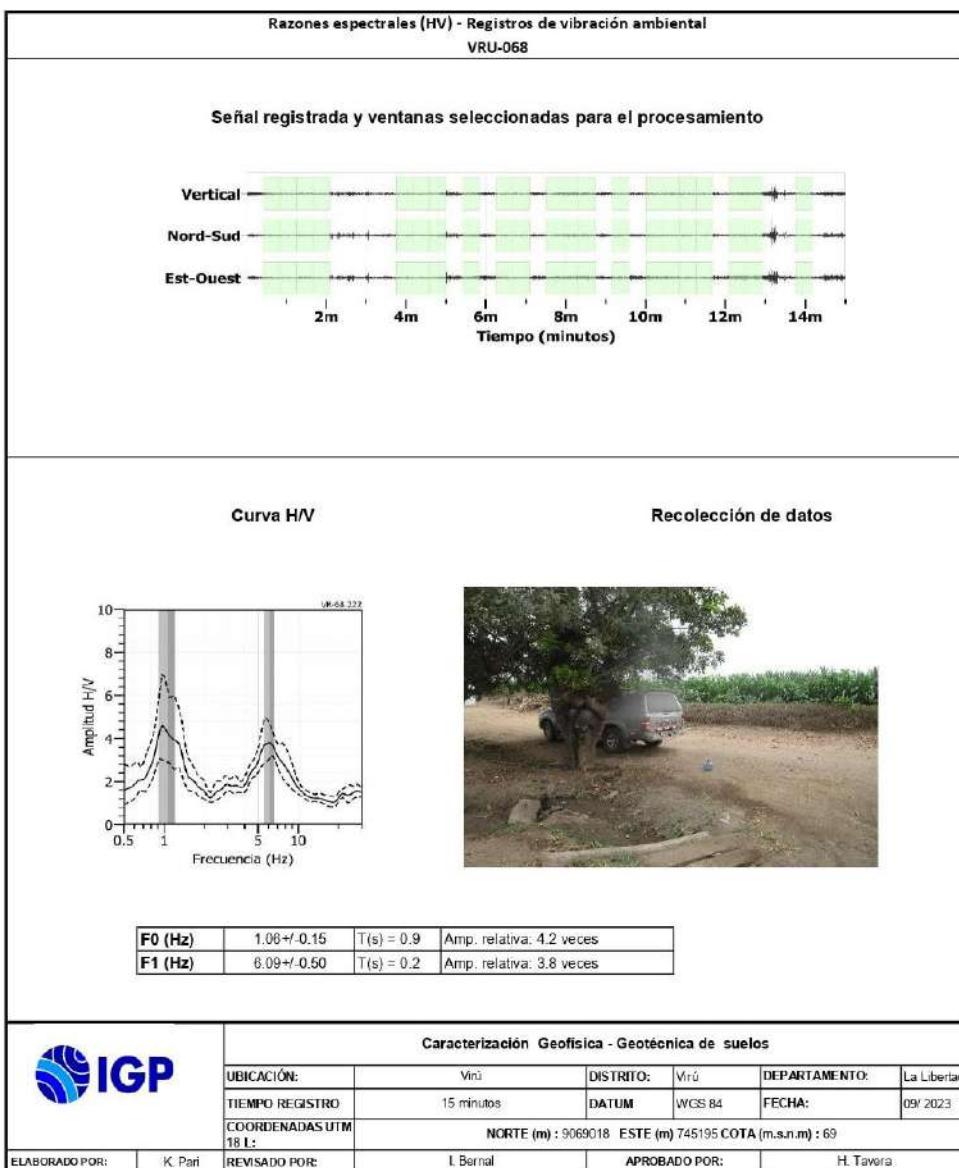
2 veces. En la Figura 22, se observa los resultados obtenidos para el punto VR-068.

Figura 22. Resultados obtenidos con el método de razones espectrales (H/V) para el punto VRU-068. Arriba, la señal registrada y abajo la curva promedio de las razones espectrales (H/V) en línea gruesa y su desviación estándar en líneas discontinuas. Las barras grises, definen la frecuencia predominante.

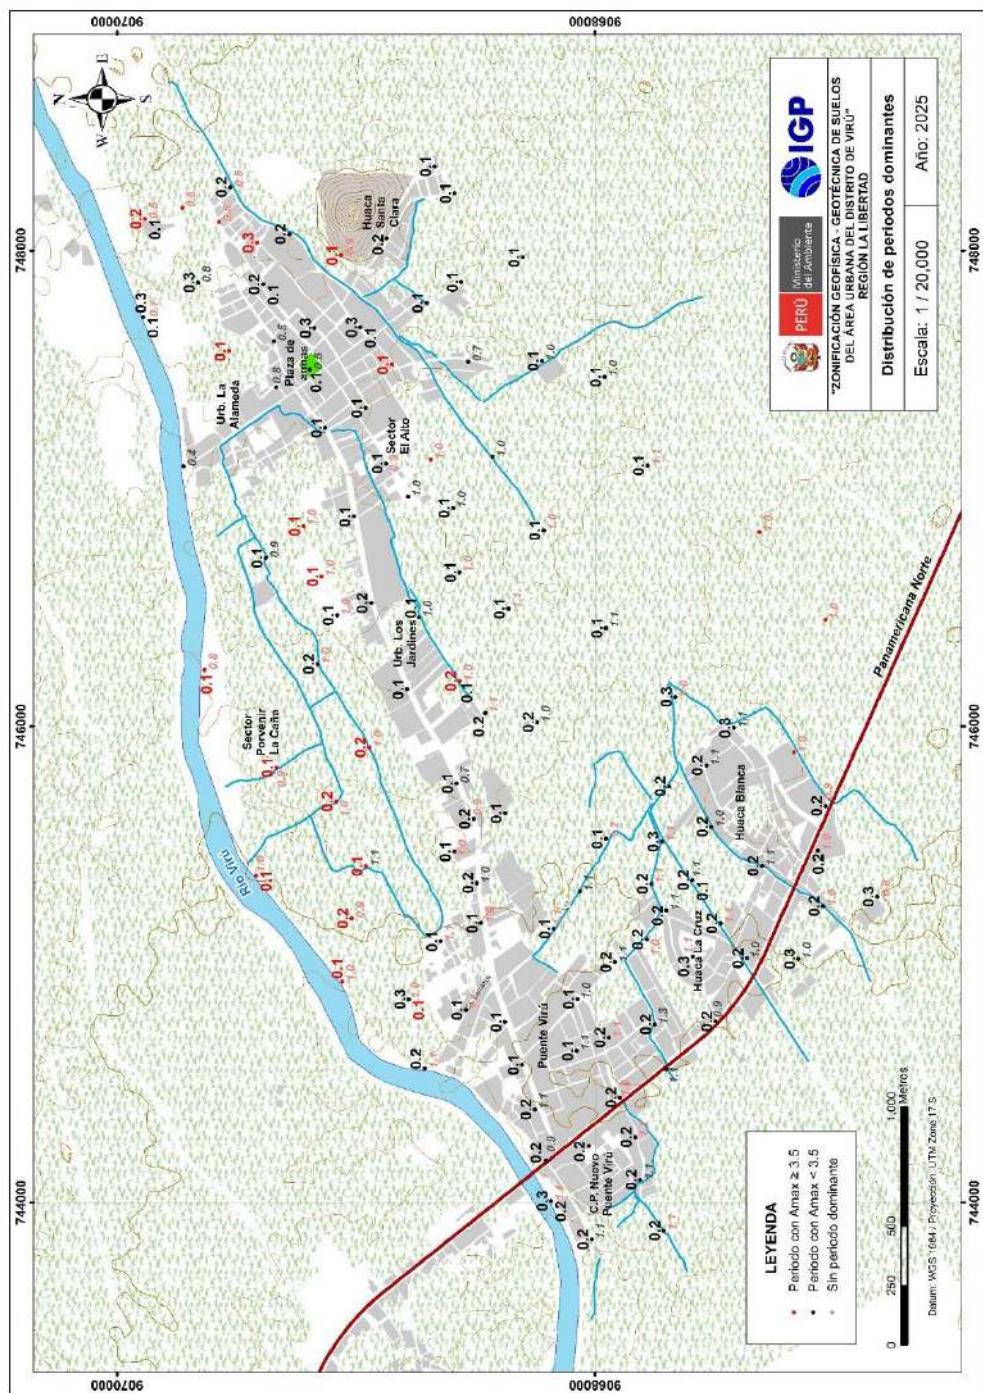
Estos resultados evidencian la existencia de suelos heterogéneos con un comportamiento dinámico complejo debido a que responden en dos rangos de períodos y presentan altas amplificaciones y suelos homogéneos, los cuales responden a un único rango de períodos de respuesta con moderadas a bajas amplificaciones, identificados entre la plaza de Armas y la Huaca Santa.

Figura 23. Distribución espacial de los períodos predominantes del suelo ( $T_0 < 0.3$  seg. y  $T_1 \geq 0.4$  seg.). Los valores en rojo, corresponden a puntos con amplificaciones mayores a 3 veces.

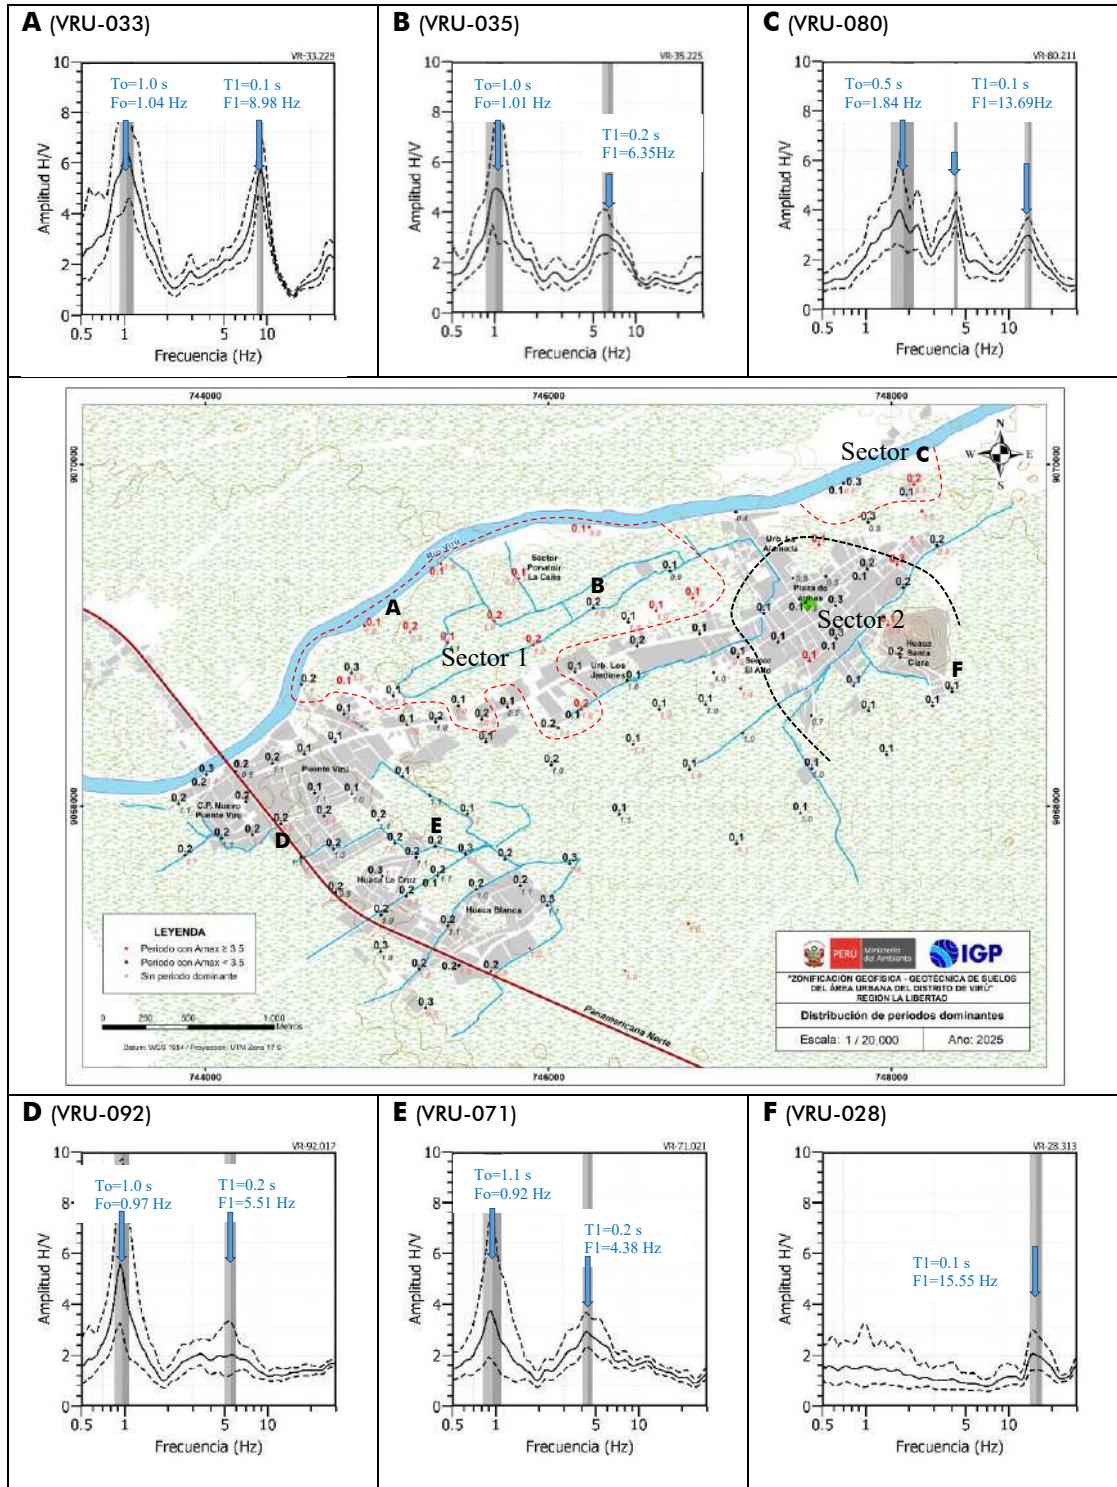
Figura 24. Razones espectrales obtenidas para puntos representativos del área de estudio (A-F), con flechas se indica el periodo dominante de la respuesta del suelo. Asimismo, sobre el mapa la línea discontinua en negro delimita a sectores cuya respuesta dinámica del suelo es similar y en rojo, los suelos con mayores amplificaciones registradas en dos rangos de períodos.

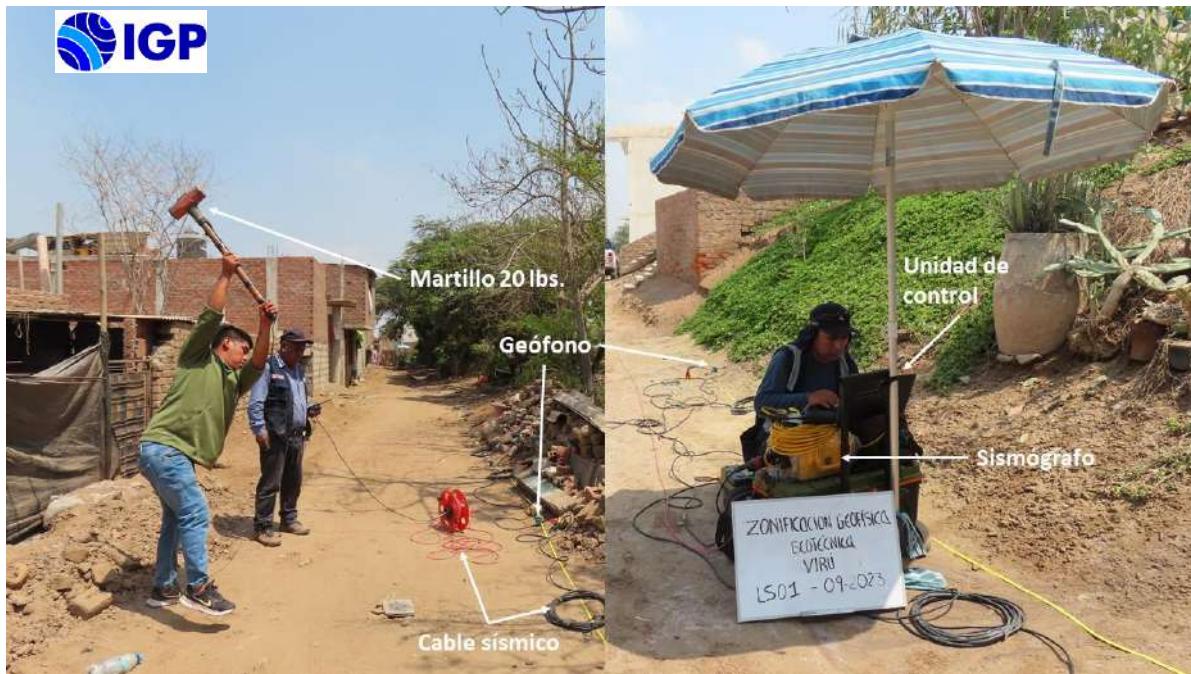
Figura 25. Equipos utilizados en la adquisición de datos MASW – MAM, en el área urbana del distrito de Virú.

Para la aplicación de los métodos sísmicos se ha utilizado un sismógrafo digital, modelo GEODE de Geometrics, 24 sensores o geófonos de baja frecuencia (4.5 Hz). Para el método MASW, se usó como fuente de impacto y/o energía para generar las ondas sísmicas, un martillo de 20 lbs (Figura 25) y para MAM el ruido ambiental. La geometría del tendido fue variable, estuvo en función de la geomorfología y accesibilidad a la zona de estudio. En total se realizaron 08 líneas sísmicas de MASW-MAM, las coordenadas y características se observan en la Tabla 11 y su distribución en la Figura 26. La ubicación de los ensayos fue en función de las zonas de interés de acuerdo al reconocimiento hecho en campo, investigaciones o estudios previos.

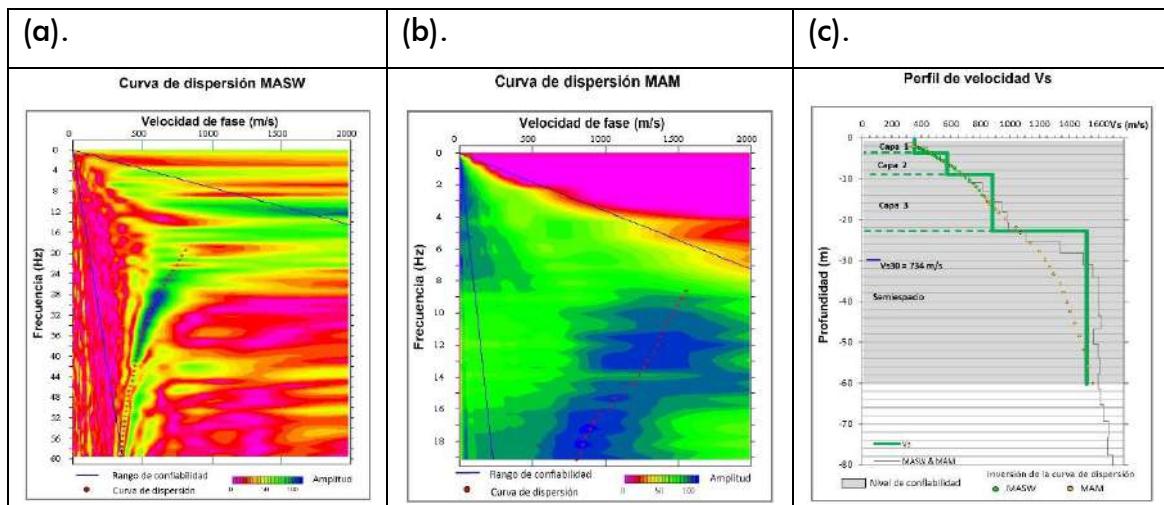
MAM), fue sometida a un proceso de inversión a fin de obtener los perfiles Vs en una dimensión (1D) para el punto central de la línea, ver Figura 27.

Figura 27. Curvas de dispersión obtenidas con los métodos de MASW (a) y MAM (b) y el perfil de velocidad obtenido a partir de la combinación de ambos métodos (c).

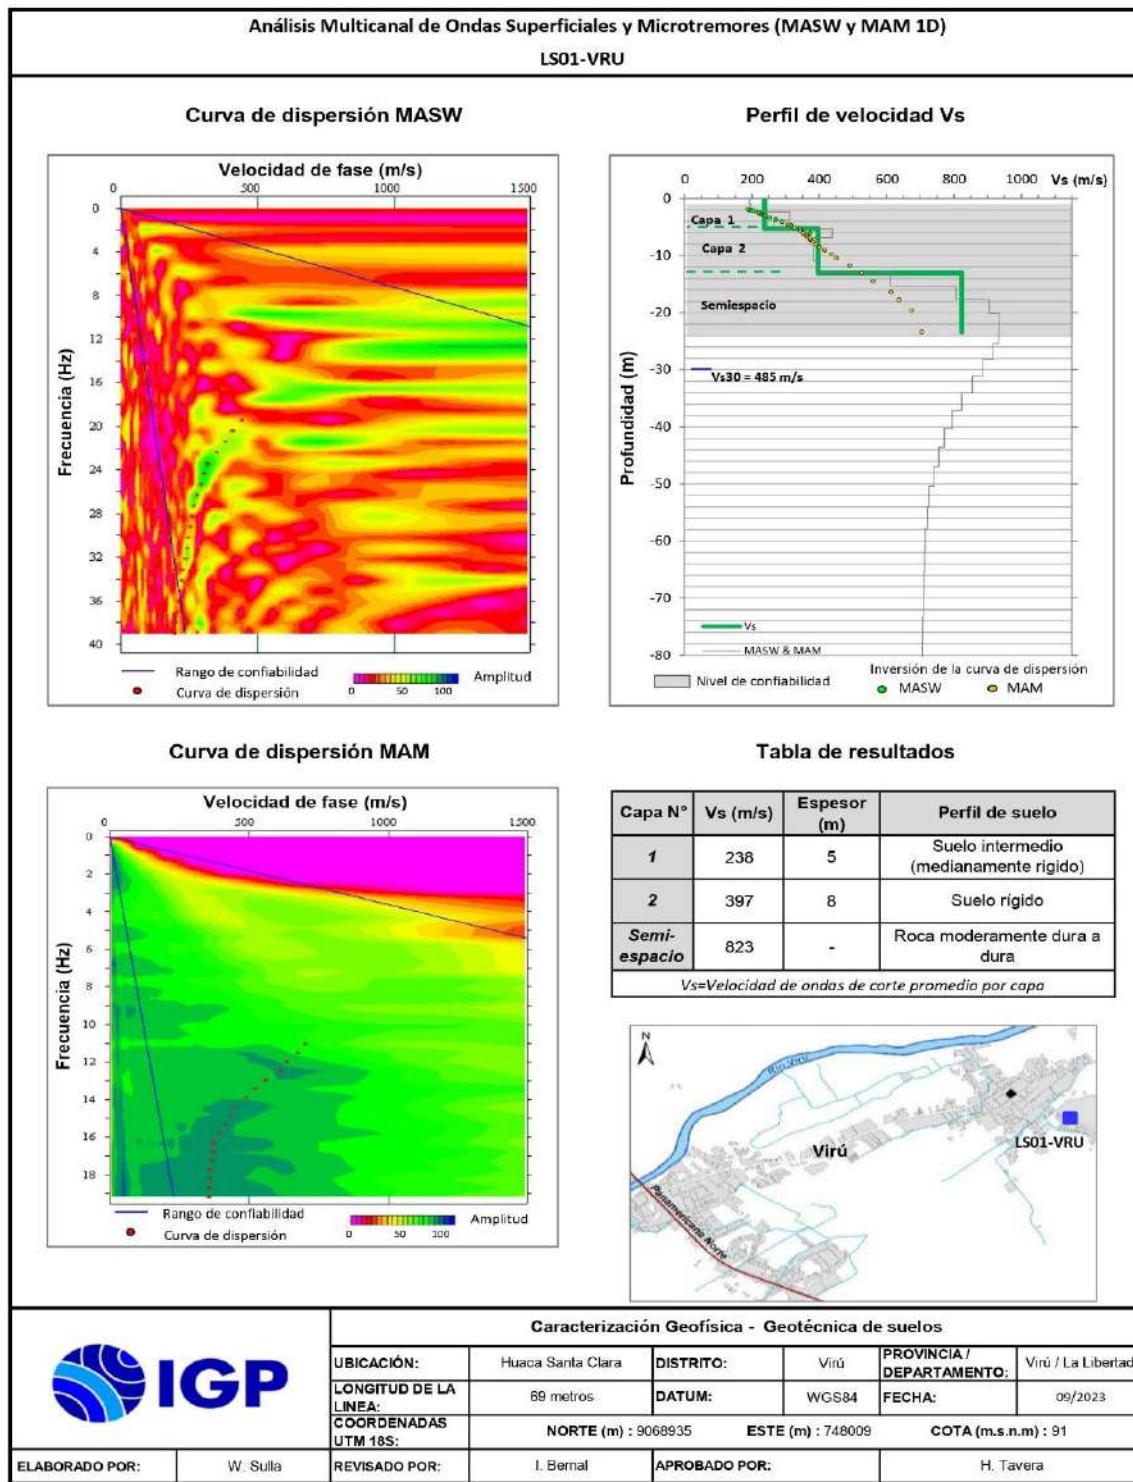
Figura 28. Resultados obtenidos con el ensayo MASW - MAM para la línea sísmica LS01-VRU.

A continuación, se describen las características observadas en los perfiles de velocidad de ondas de corte (Vs) obtenidos con los métodos sísmicos MASW – MAM con resolución de 31 a 79 metros de profundidad. En la Figura 28, se presenta el perfil sísmico obtenido para la línea LS01-VRU y en el Anexo 3, para las líneas restantes.

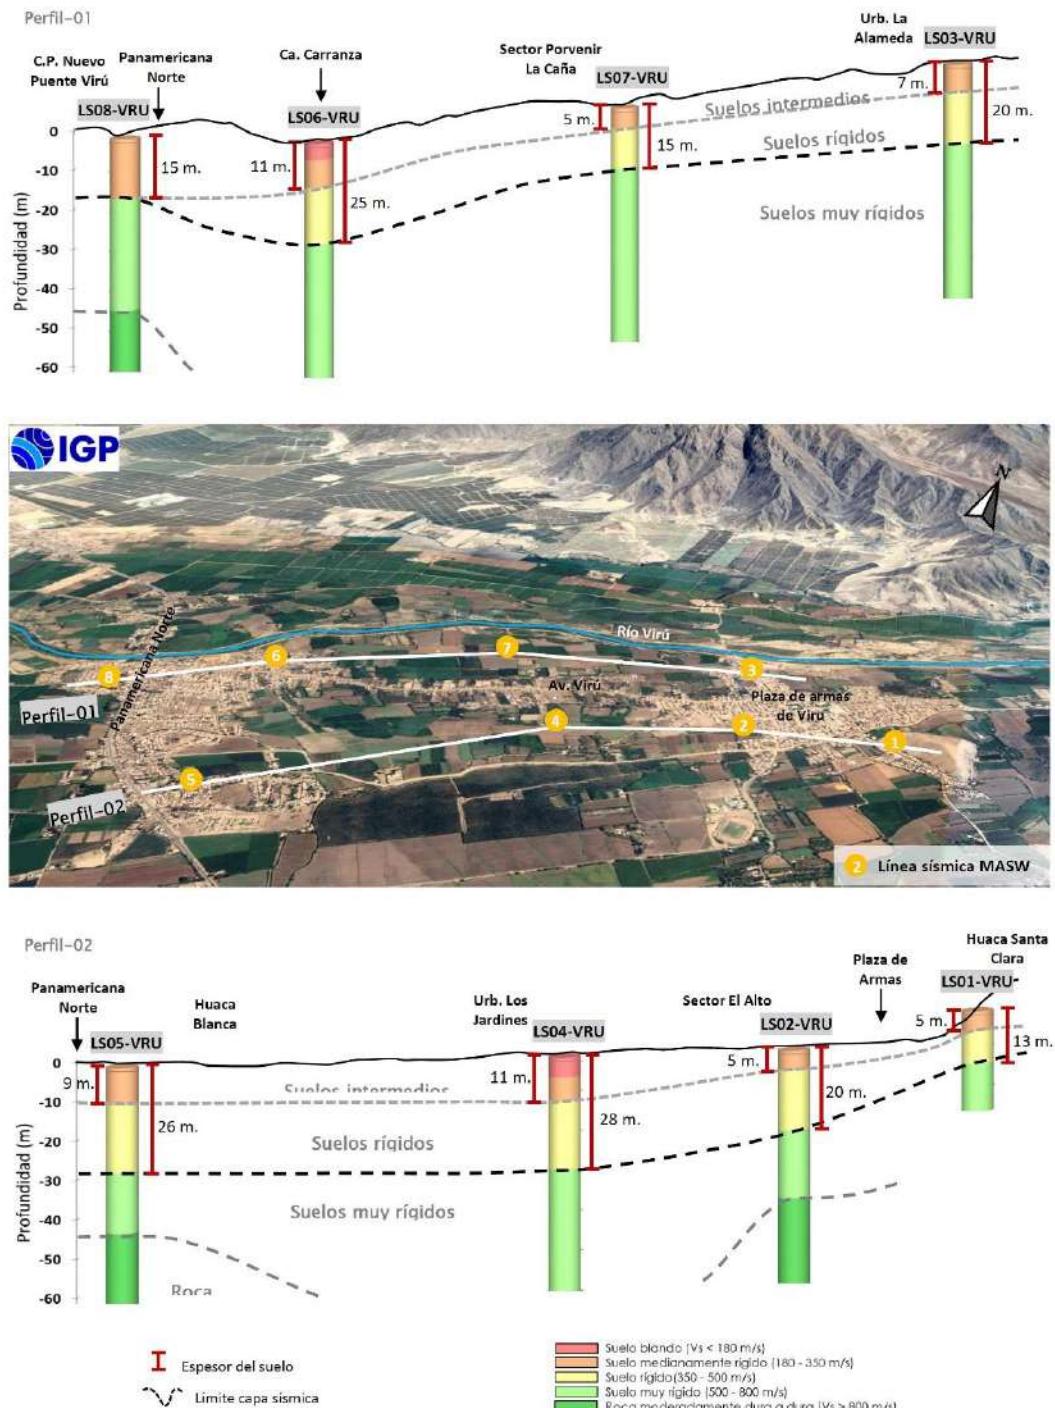
estos suelos subyacen a los suelos blandos, Figura 29 (Perfil 01 y 02). A mayor profundidad se ha identificado una capa de suelos rígidos con rangos de velocidades  $V_s$  entre 366 y 465 m/s y con espesores entre 11 y 17 metros; excepto en el centro poblado Nuevo Puente Virú donde subyacen suelos muy rígidos con rangos de velocidades  $V_s$  de 569 m/s y con espesor de 28 metros.

Figura 29. Resultados de MASW-MAM ubicados a lo largo de los perfiles 01 y 02, muestran la disposición de las capas de suelos identificados en el distrito de Virú.

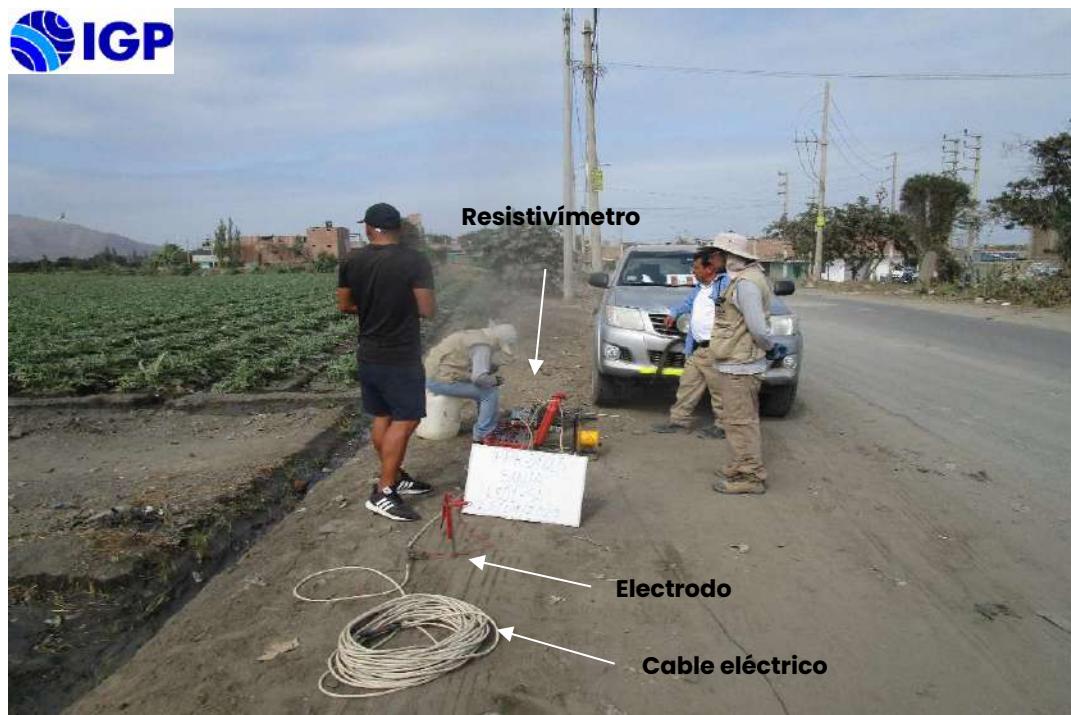
Figura 30. Equipos utilizados en la adquisición de datos ERT.

Los datos recolectados en campo corresponden al registro de valores de resistividad obtenidos en 06 líneas de ERT utilizando un equipo de Resistividad / IP Syscal Pro (Figura 30). Asimismo, en la Figura 31 se presenta su distribución espacial y en la Tabla 14 las características de las líneas ERT realizadas en el área urbana del distrito de Virú.
