# ZONIFICACIÓN GEOFÍSICA - GEOTÉCNICA DE SUELOS

## ÁREA URBANA DEL DISTRITO DE VIRÚ

Informe Técnico N°040-2025/IGP CIENCIAS DE LA TIERRA SÓLIDA

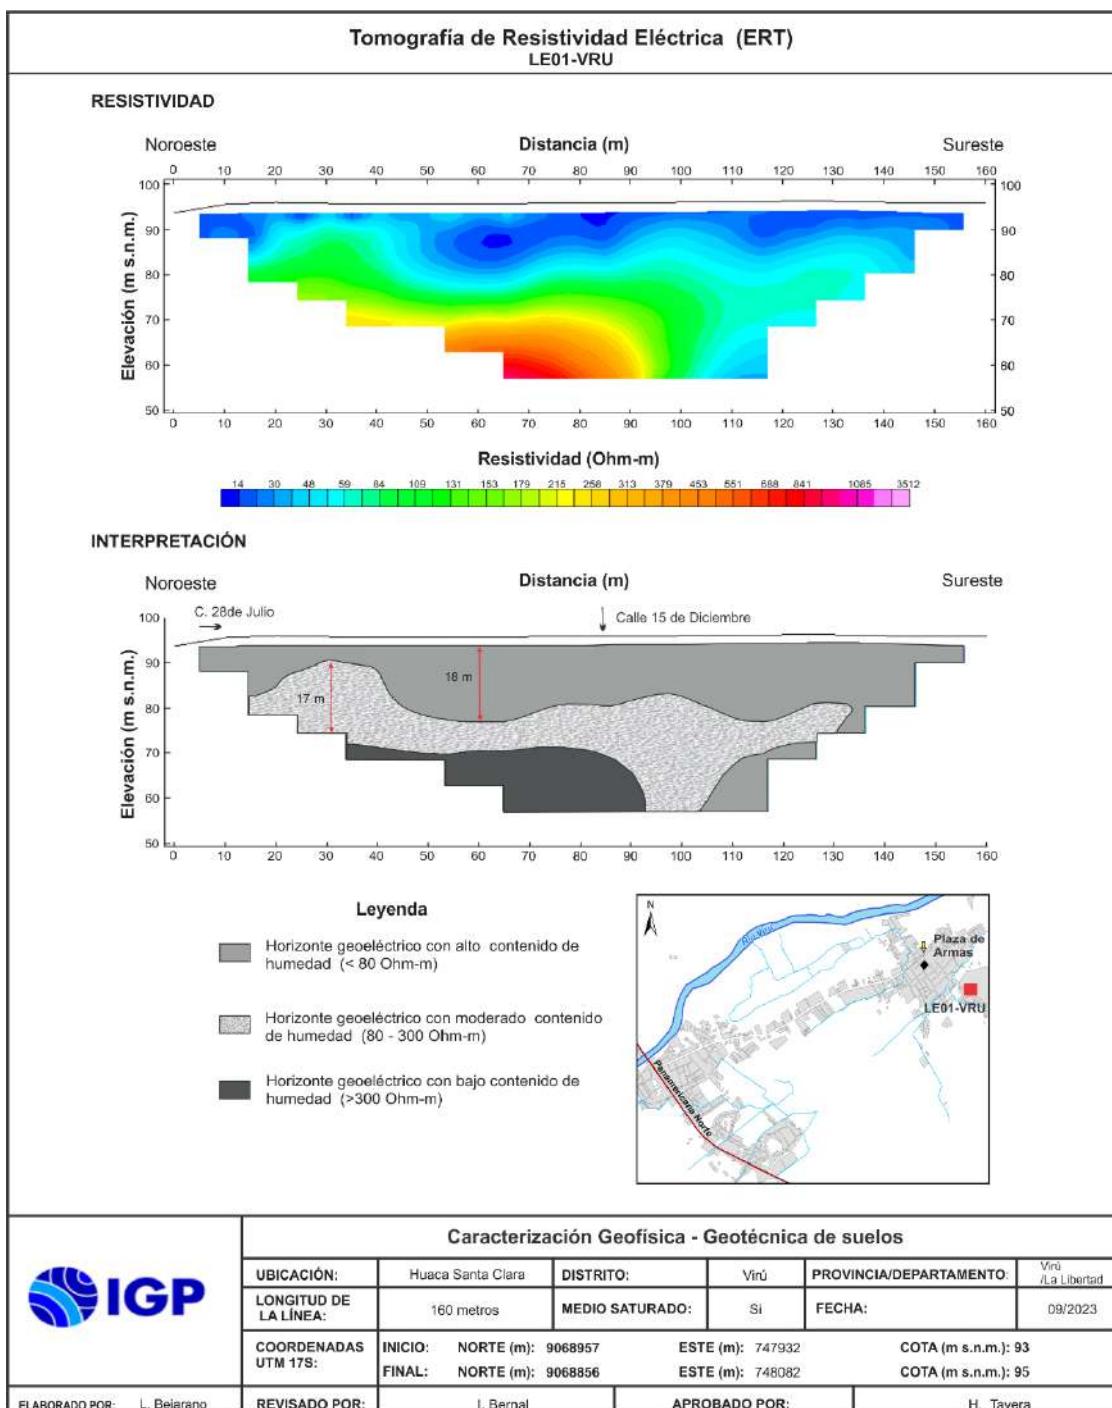
Figura 32. Resultado de tomografía de resistividad eléctrica para la línea LE01-VRU.

A continuación, se describen las características observadas en las secciones geoeléctricas con resolución de hasta los 40 metros de profundidad. En la Figura 32, se presenta la sección obtenida para la línea LE01-VRU y en el Anexo 3, para las secciones restantes.

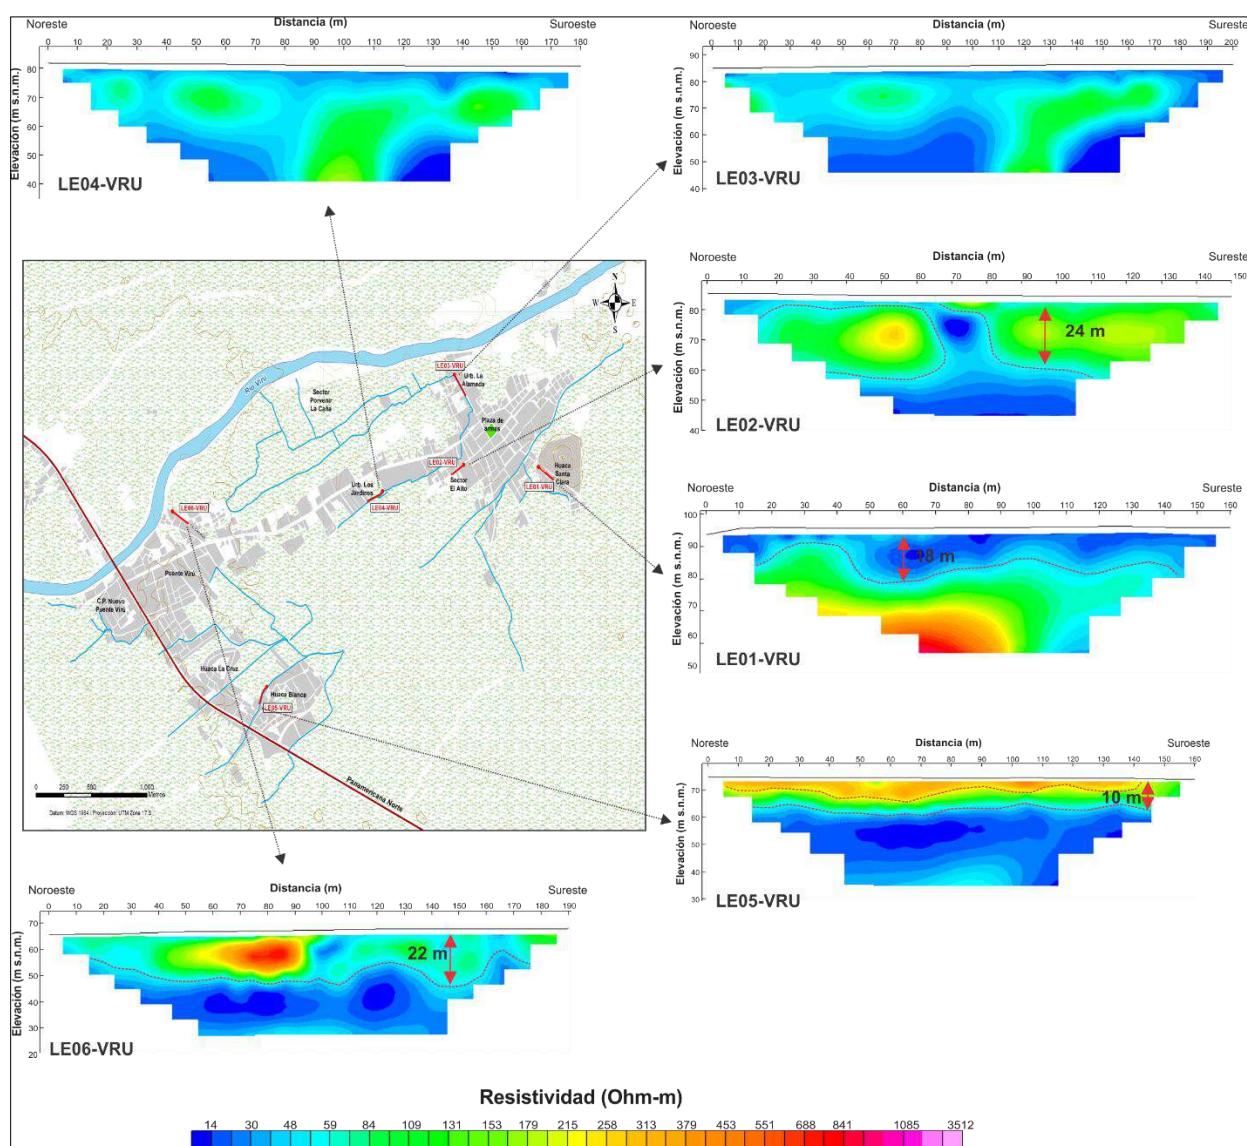
- Hacia el extremo SO del área de estudio (Huaca Blanca y Puente Virú), se ha identificado la presencia de tres horizontes. Los horizontes de bajo contenido de humedad se identifican a nivel superficial por la Huaca Blanca y Puente Virú con espesores de 3 a 12 metros, por debajo sobresale un horizonte con moderado contenido de humedad con espesores de 3 a 22 metros y están presentes a lo largo de las dos secciones geoeléctricas. A mayor profundidad, un tercer horizonte, presenta alto contenido de humedad con espesores de hasta 32 metros (Figura 33, LE05-VRU y LE06-VRU).

Figura 33. Ubicación de las líneas de tomografía eléctrica LE01-VRU,..., LE06-VRU y su respectiva sección de tomografía eléctrica.

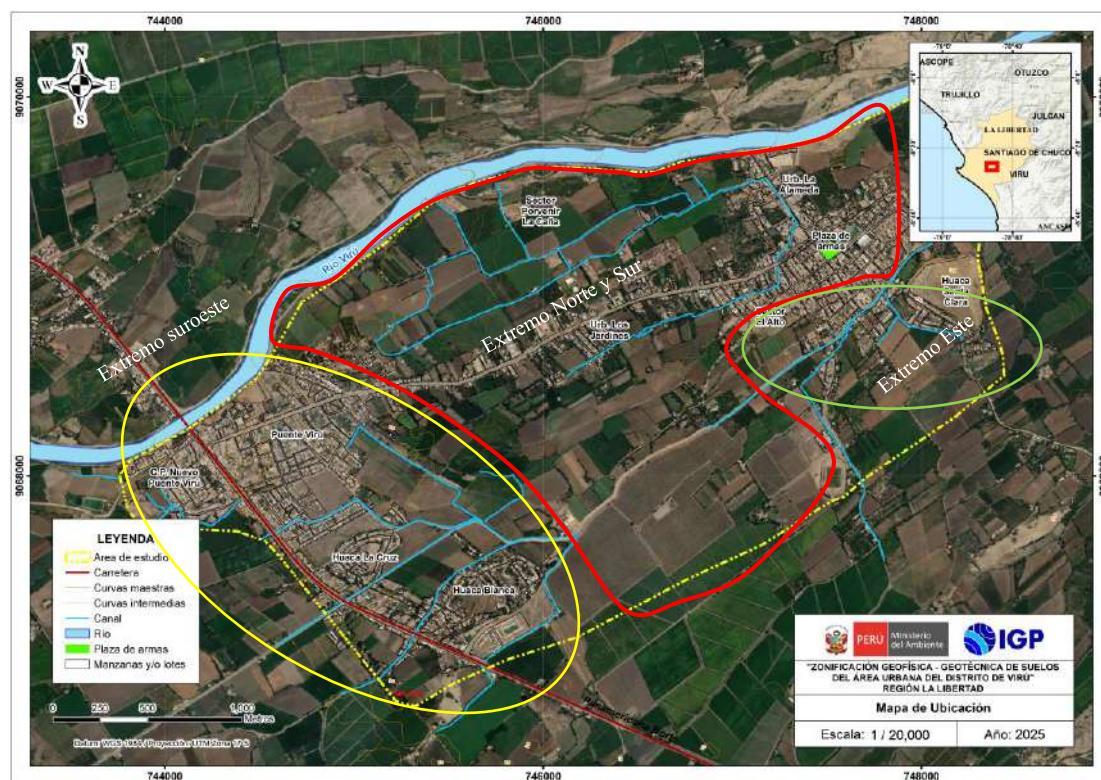
Figura 34. Delimitación de sub áreas para una mejor descripción de la estructura del suelo, a partir de la correlación de los resultados obtenidos con los métodos de ERT y MASW-MAM.

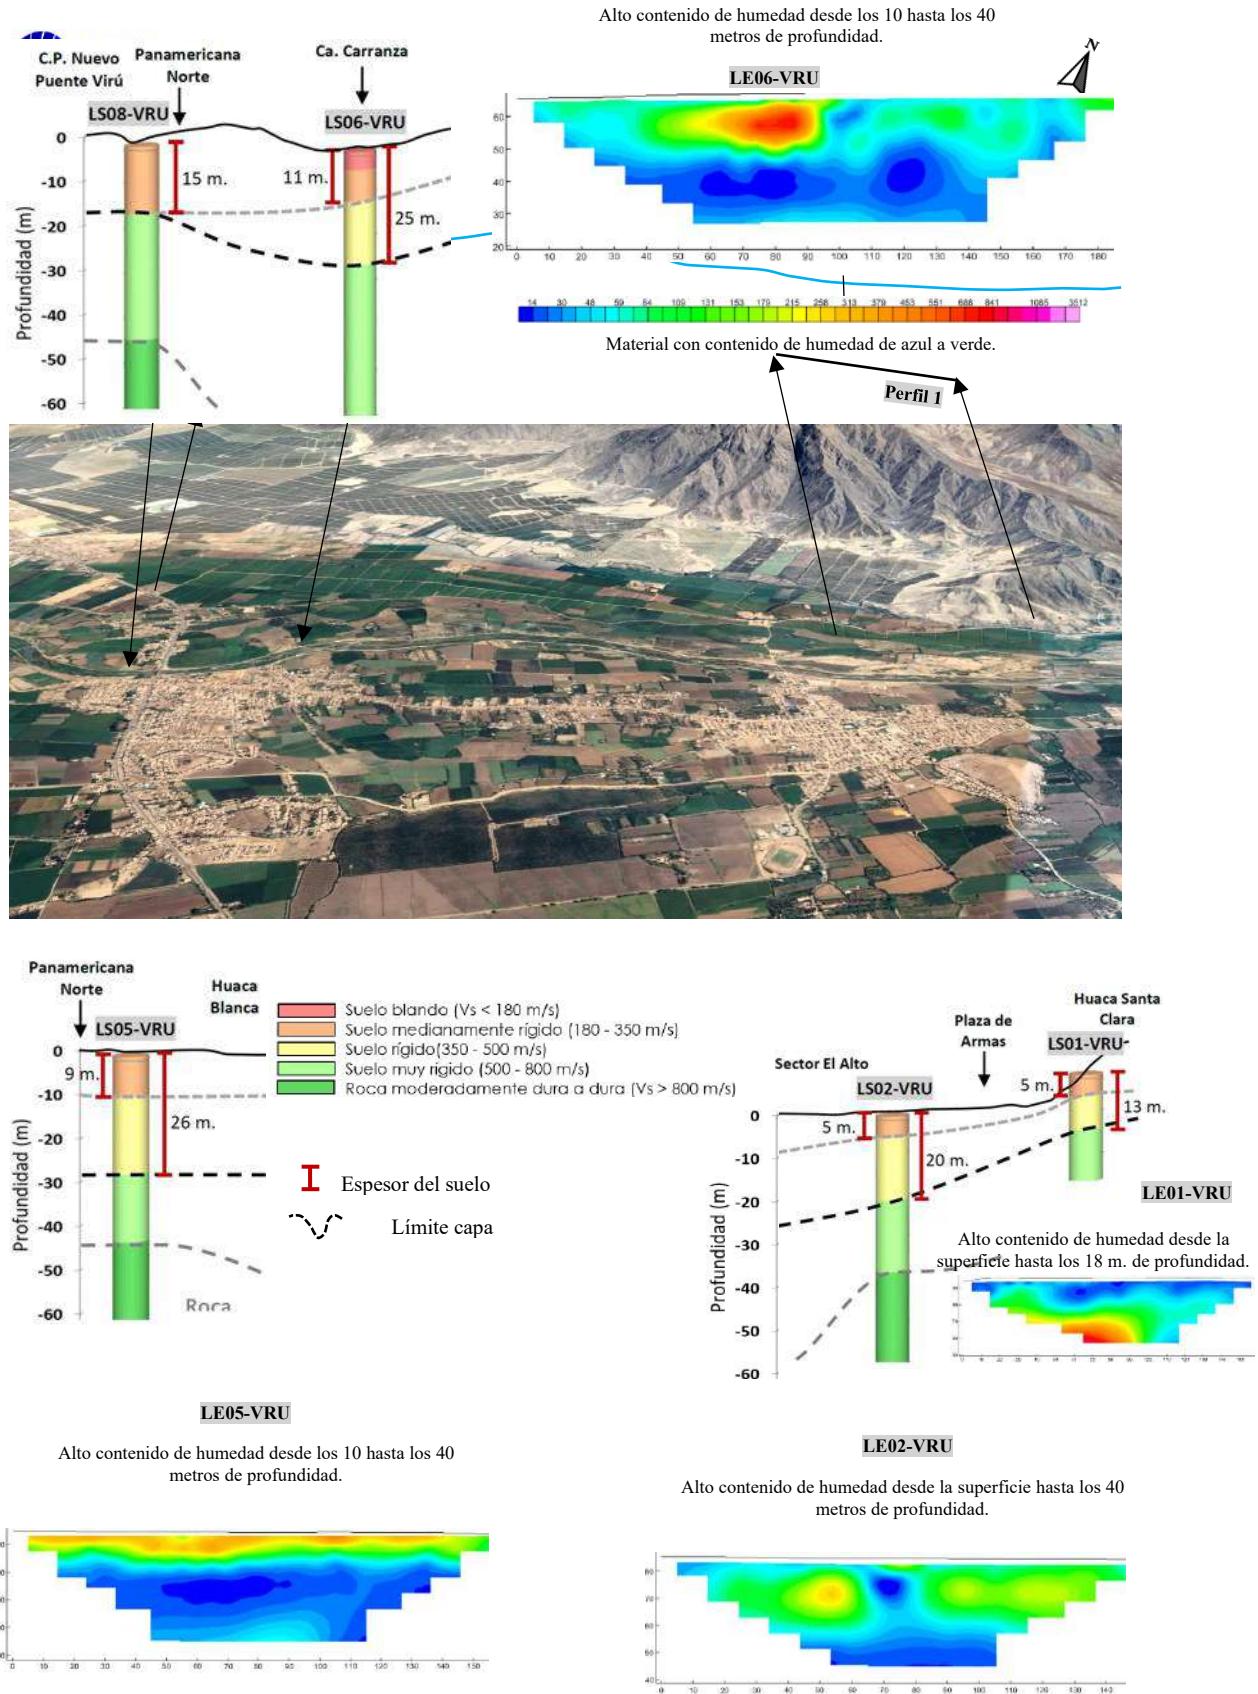
Figura 35. Estructura del suelo identificado al este y al SO del área urbana del distrito de Virú, perfil-01 y Perfil-02 realizados a partir de la correlación de los resultados obtenidos con los métodos de ERT y MASW-MAM.

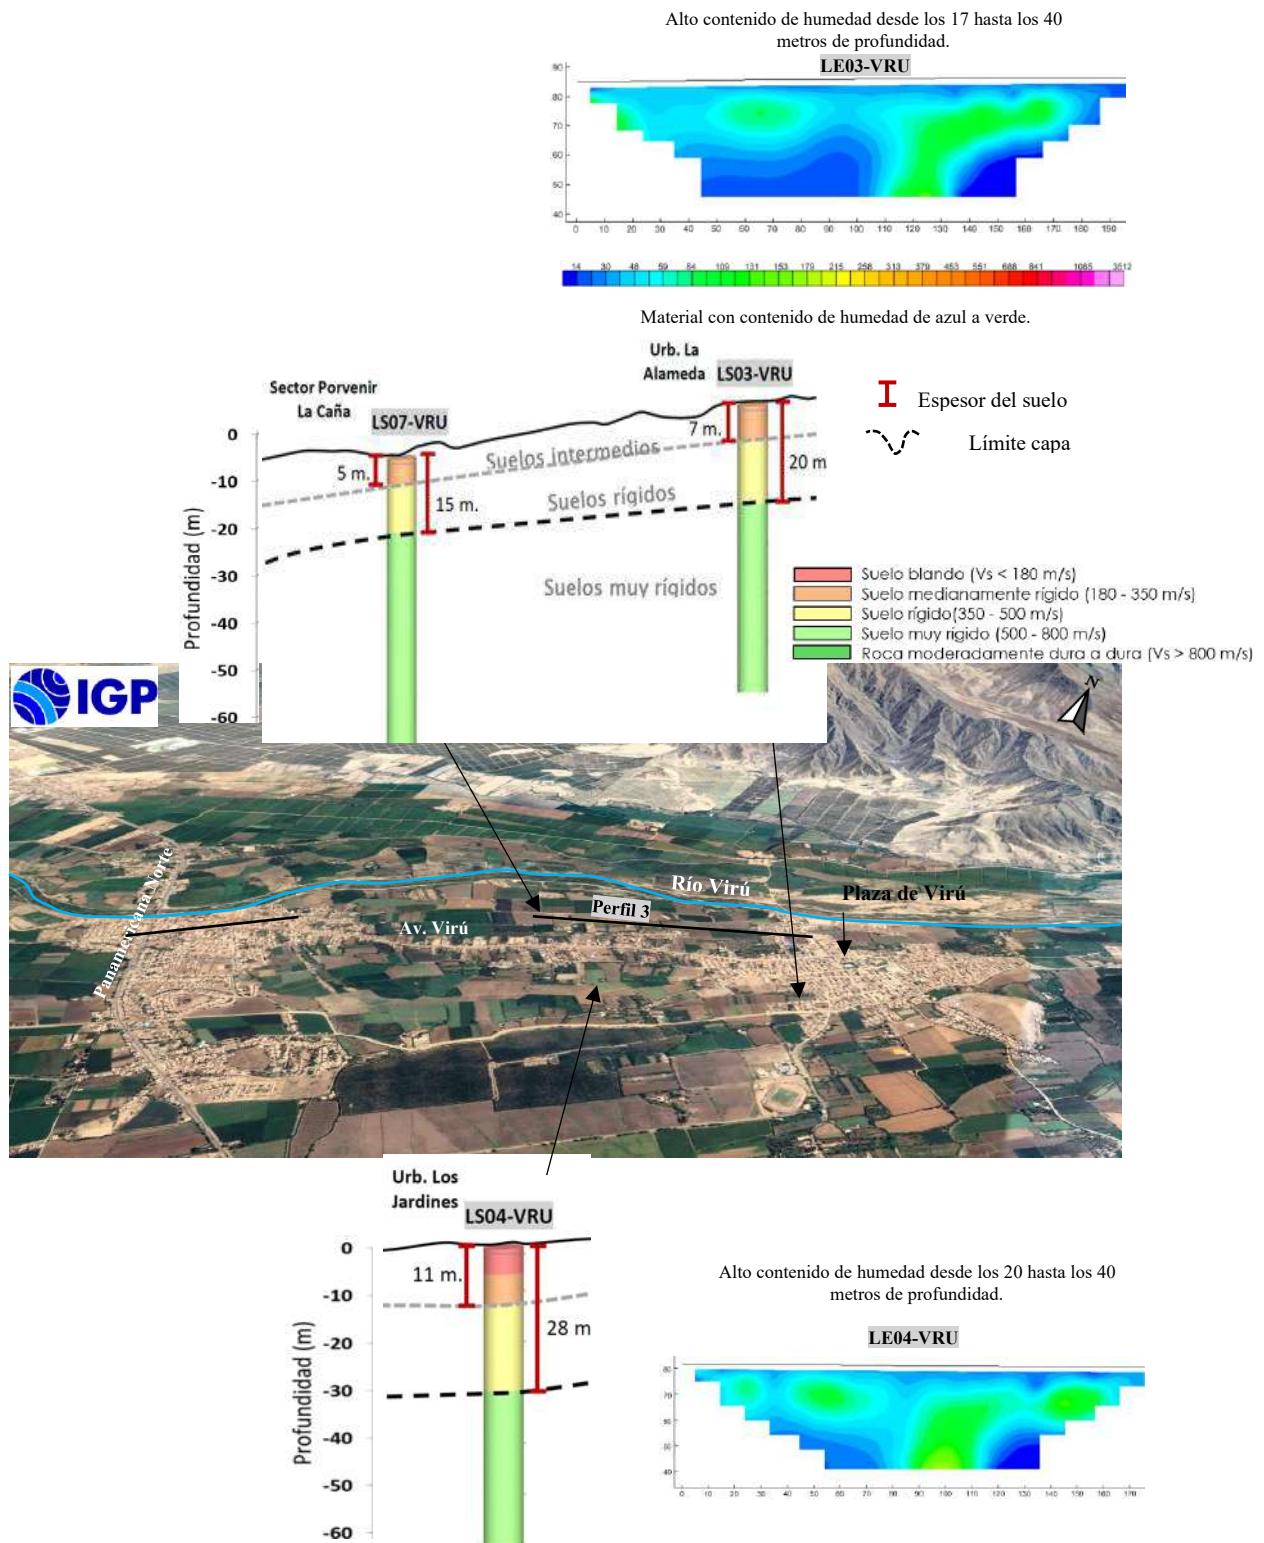
- Una capa superficial de suelos blandos a medianamente RÍGIDOS de material heterogéneo de origen aluvial.
- Se identifican 4 capas sísmicas, con velocidades de ondas de corte para las tres primeras capas de Vs: 157-179, 269-321 y 366-465 m/s con espesores de 4-5, 5-7 y 10-17 metros respectivamente, depositados sobre suelos muy rígidos ( $>525$  m/s), ver Figura 36.

Figura 36. Estructura del suelo identificado al Norte del área urbana del distrito de Virú, Perfil-03 realizado a partir de la correlación de los resultados obtenidos con los métodos de ERT y MASW-MAM.

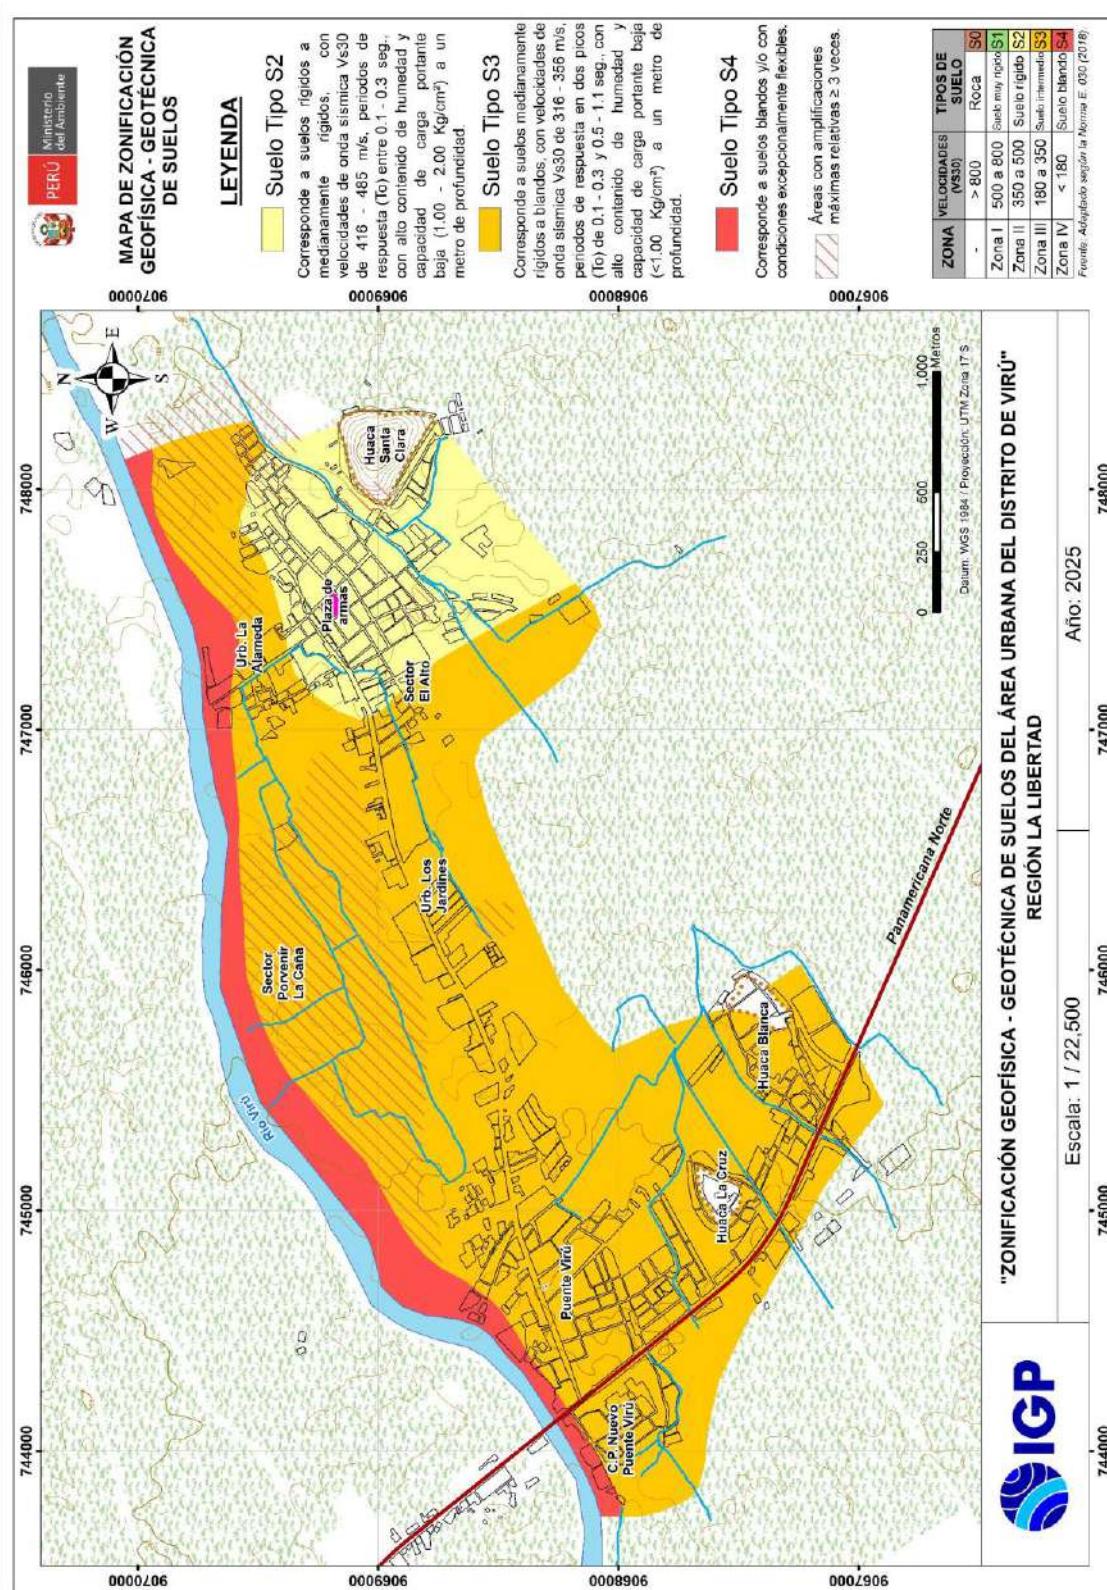
Figura 37. Mapa de Zonificación Geofísica - Geotécnica de los suelos del distrito de Virú.

Asimismo, en el mapa de zonificación, con las líneas inclinadas en rojo se delimitan áreas donde los suelos presentan amplificaciones relativas mayores a 3.5 veces.

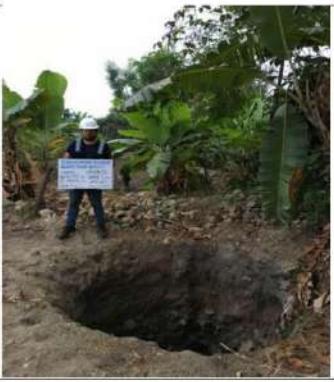
2.40								
2.50								
2.60								
2.70								
2.80								
2.90								
3.00	M-01				SP			
OBSERVACIONES:								
REGISTRO FOTOGRÁFICO CV - 1

<p>La calicata se realizó en las inmediaciones de terrenos de cultivo.</p> <p>El ensayo de densidad se realizó a 3.00 m de profundidad en arena de grano fino.</p>

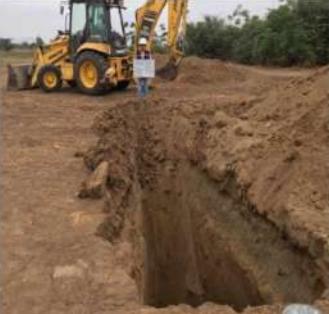
2.60								
2.70								
2.80								
2.90								
3.00								
3.10								
3.20	M-03							
<b>OBSERVACIONES:</b>								
<b>REGISTRO FOTOGRÁFICO CV - 3</b>

La calicata se realizó en las inmediaciones de terrenos de cultivo, paralelo a la Av. Alameda cdra 3.								
El ensayo de densidad se realizó a 3.20 m de profundidad en arcilla inorgánica.

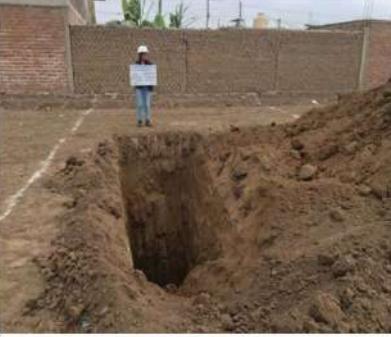
2.70	
2.80									
2.90									
3.00	M-04								
OBSERVACIONES:									
REGISTRO FOTOGRÁFICO CV - 4

<p>La calicata se realizó en la Av. Virú cdra 7.</p> <p>El ensayo de densidad se realizó a 3.00 m de profundidad en arena límosa</p>

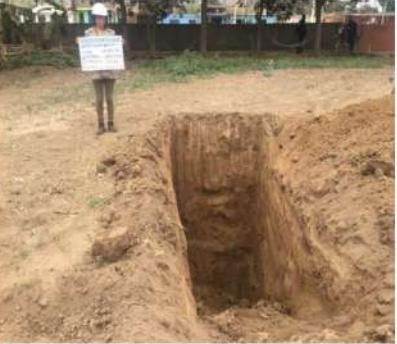
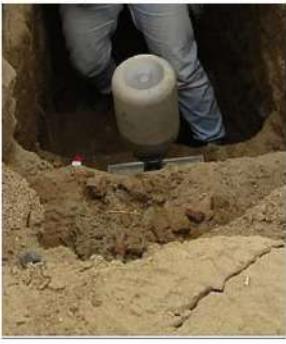
3.00									
3.20									
OBSERVACIONES:									
<b>REGISTRO FOTOGRÁFICO CV - 5</b>

La calicata se realizó en la Av. Virú cdra 14. El ensayo de densidad se realizó a 3.00 m de profundidad en arena de grano fino.

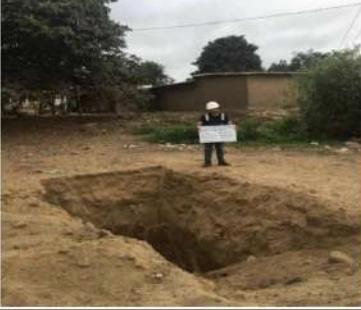
0.80							
1.00							
1.20							
1.40							
1.60							
1.80							
2.00							
2.20							
2.40							
2.60							
2.80							
3.00							
<b>M-06</b>							
<b>OBSERVACIONES:</b>							
<b>REGISTRO FOTOGRÁFICO CV - 6</b>

La calicata se realizó en entre la calle Juan Andrews y el pasaje San Miguel. El ensayo de densidad se realizó a 1.80 m de profundidad en arena de grano fino a medio .

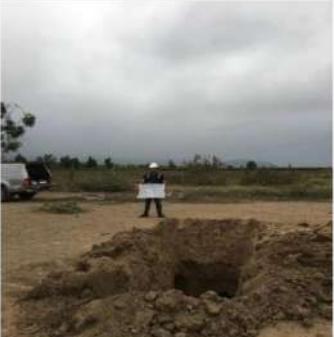
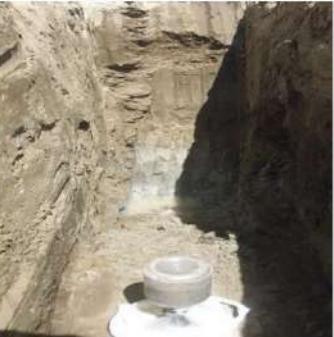
La calicata se realizó entre la calle Entrada Refugio y el pasaje San Francisco. El ensayo de densidad se realizó a 3.00 m. de profundidad arena de grano fino a medio.

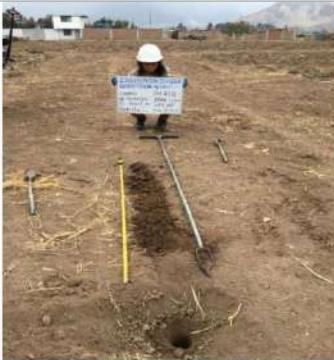
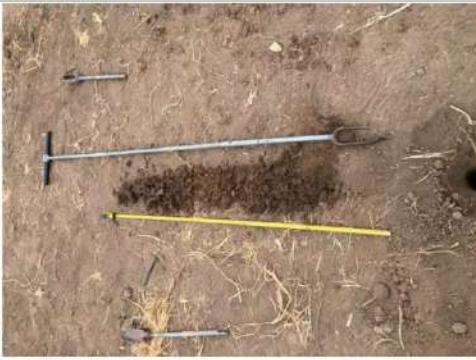
3.00							
<b>OBSERVACIONES:</b>							
<b>REGISTRO FOTOGRÁFICO POST - 01</b>

El ensayo se realizó en las inmediaciones de terrenos de cultivo. El tipo de suelo reconocido mediante el ensayo de posteo es arcilla inorgánica con arena grano fino y de compactación media a alta.

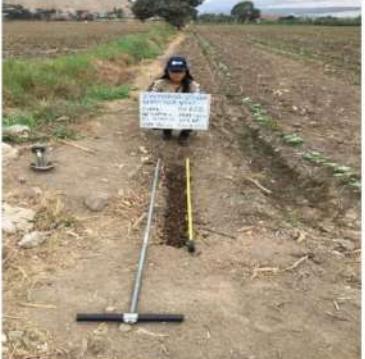
2.20														
2.30														
2.40														
2.50														
2.60														
2.70														
2.80														
2.90														
3.00														
OBSERVACIONES:														
REGISTRO FOTOGRÁFICO POST - 02

<p>El ensayo se realizó en las inmediaciones de terrenos de cultivo.</p> <p>El tipo de suelo reconocido mediante el ensayo de posteo es arcilla inorgánica de alta plasticidad y compactación alta.</p>

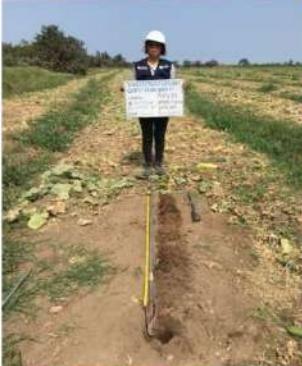
3.00												
OBSERVACIONES:												
REGISTRO FOTOGRÁFICO POST - 03

<p>El ensayo se realizó en las inmediaciones de terrenos de cultivo.</p> <p>El tipo de suelo reconocido mediante el ensayo de posteo es intercalaciones de arena grano fino y de compactación suelta a arcillas inorgánicas de compactación media.</p>

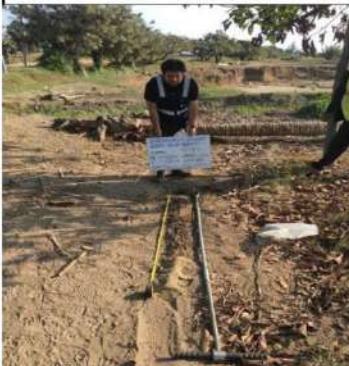
2.60																
2.70																
2.80																
2.90																
3.00																
OBSERVACIONES:																
REGISTRO FOTOGRÁFICO POST - 05

El ensayo se realizó entre el cruce de la calle Primero de Mayo con pasaje Independencia				El tipo de suelo reconocido mediante el ensayo de posteo es arena grano fino y de compactación baja con intercalaciones de arcillas inorgánicas de plasticidad baja.

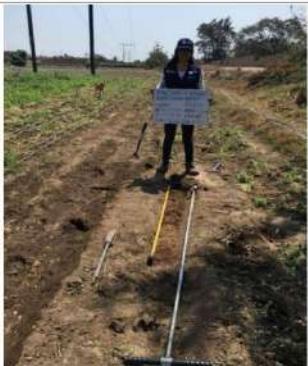
El ensayo se realizó en el campo deportivo de la I.E. 15512							
El tipo de suelo reconocido mediante el ensayo de posteo es arena de compactación suelta con intercalaciones de arcilla inorgánica de plasticidad baja.

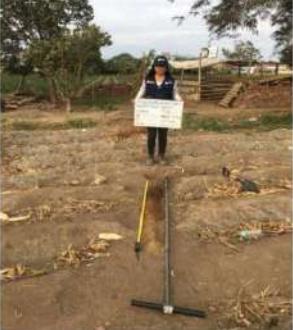
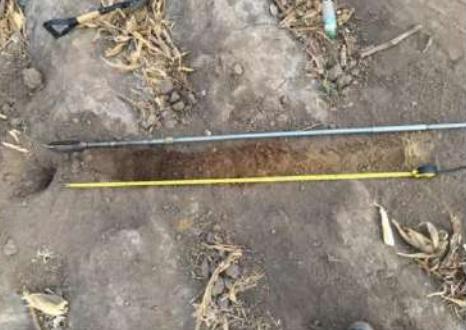
2.20								
2.30								
2.40								
2.50								
2.60								
2.70								
2.80								
2.90								
3.00								
<b>OBSERVACIONES:</b>								
<b>REGISTRO FOTOGRÁFICO POST - 07</b>

El ensayo se realizó en las inmediaciones de terrenos de cultivo altura del km 518 de la Autopista Panamericana Norte.				El tipo de suelo reconocido mediante el ensayo de posteos es arena limosa y arcillosa de compactación suelta a media.

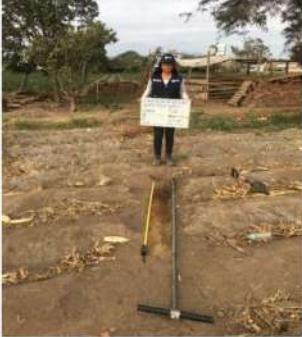
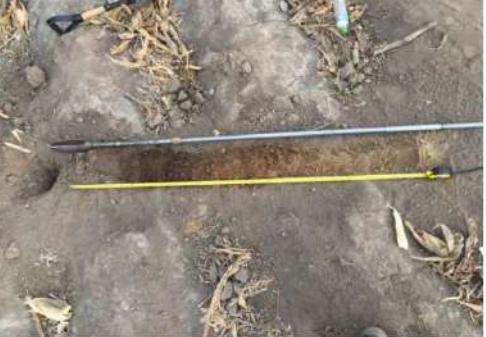
2.00									
2.10									
2.20									
2.30									
2.40									
2.50									
2.60									
2.70									
2.80									
2.90									
3.00									
OBSERVACIONES:									
REGISTRO FOTOGRÁFICO POST-08

<p>El ensayo se realizó en las inmediaciones de terrenos de cultivo altura del KM 518 de la Autopista Panamericana Norte</p>								<p>El tipo de suelo reconocido mediante el ensayo de posteo es arena limosa y arcillosa de compactación suelta a media.</p>
