CARACTERIZACIÓN GEOFÍSICA-GEOTÉCNICA DE LOS SUELOS DEL ÁREA URBANA DE HUARAZ

(Región Áncash)

Informe Técnico n.º 003-2025/IGP CIENCIAS DE LA TIERRA SÓLIDA

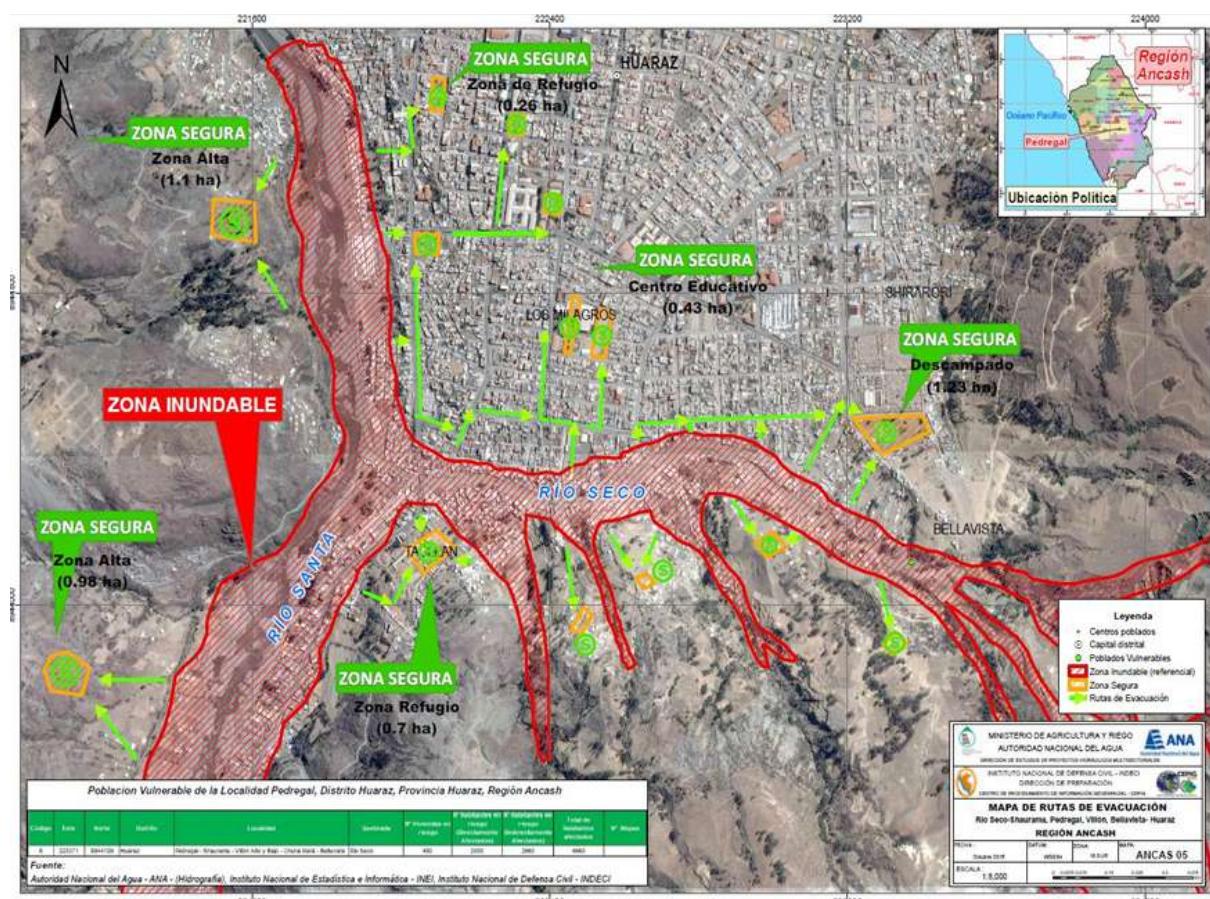
Figura 3. Zonas inundables en el distrito de Huaraz.

En 2015, la Autoridad Nacional del Agua (ANA) delimitó las zonas inundables de los ríos Santa y Seco, tal como se muestra en la Figura 3.

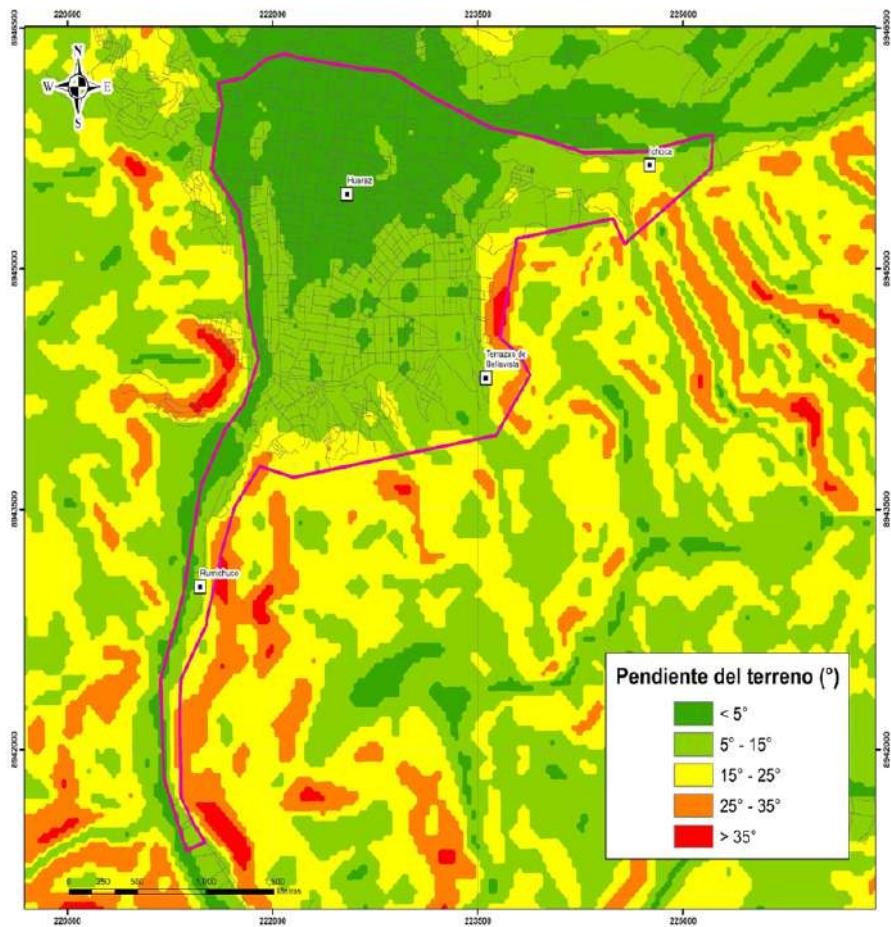
Figura 4. Pendiente del terreno del área urbana del distrito de Huaraz.

Es el ángulo que se expresa en grados o porcentajes. Este parámetro influye en la formación de los suelos y condiciona el proceso erosivo, puesto que, mientras más pronunciada sea la pendiente, la velocidad del agua de escorrentía será mayor y no permitirá la infiltración del agua en el suelo. El diseño de mapa de pendientes para la ciudad de Huaraz fue desarrollado haciendo uso de herramientas de geoprocесamiento (área de influencia, construcción de modelos, análisis espacial, etc.) para diferenciar gráficamente los ángulos de inclinación del relieve en el área de estudio.

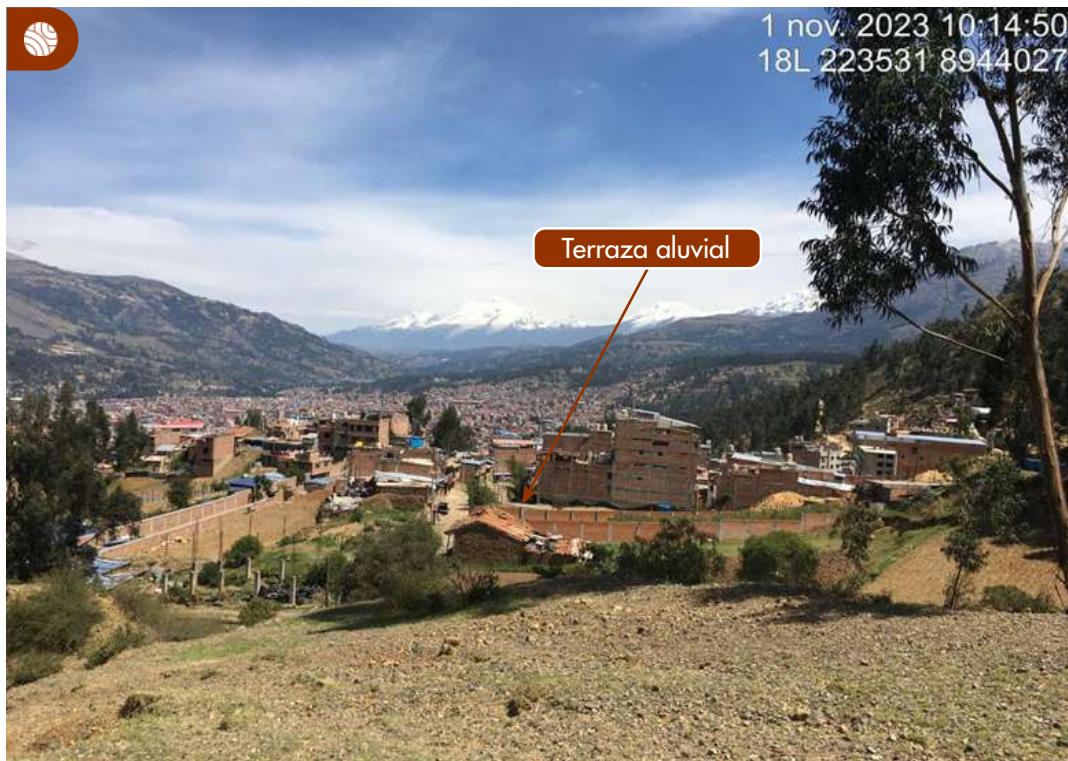
Figura 5. Terraza aluvial donde se asienta el área urbana de Huaraz y se desarrolla la actividad agrícola.

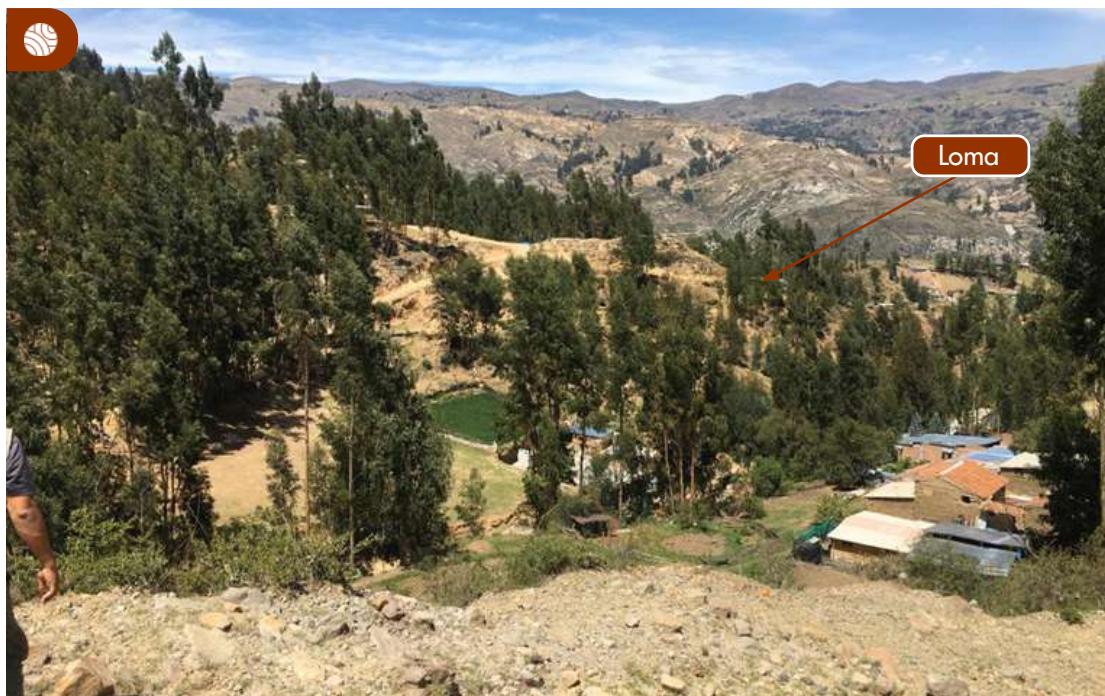
Figura 6. Loma entre los sectores Río Seco y Bellavista, con elevación aproximada de 40 m.

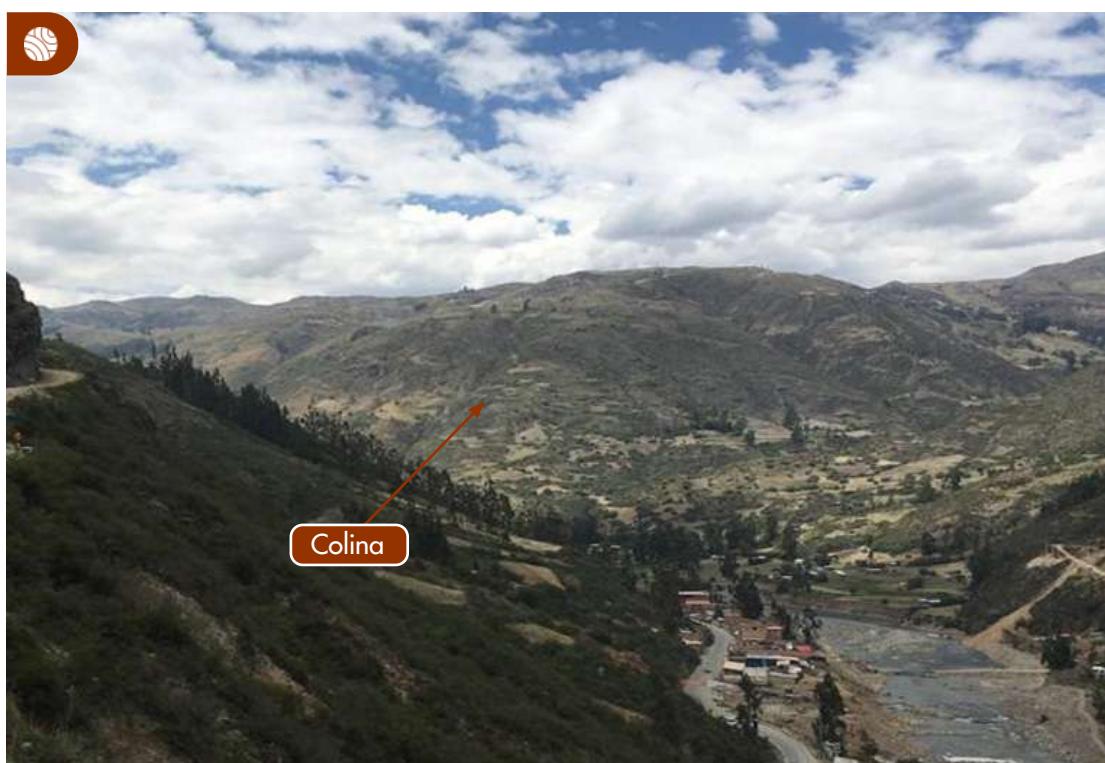
Figura 7. Colina en el sector Quechcap, con elevación aproximada de 250 m.

Se refiere a las formas de relieve de origen denudacional con pendientes de 25° a 35°, a una distancia de 1500 metros al oeste y sur de la plaza de Armas: sectores Challhua, Quechcap y Shauyayoc. Figura 7.

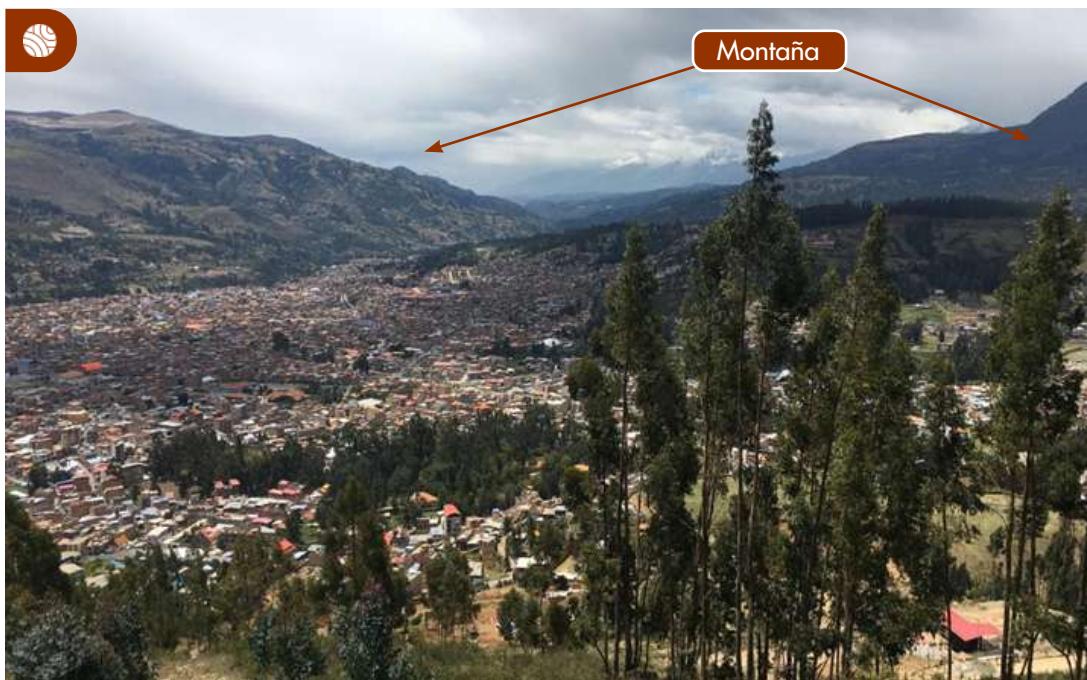
Figura 8. Montaña al este y oeste de la ciudad de Huaraz, con elevación mayor a los 350 m.

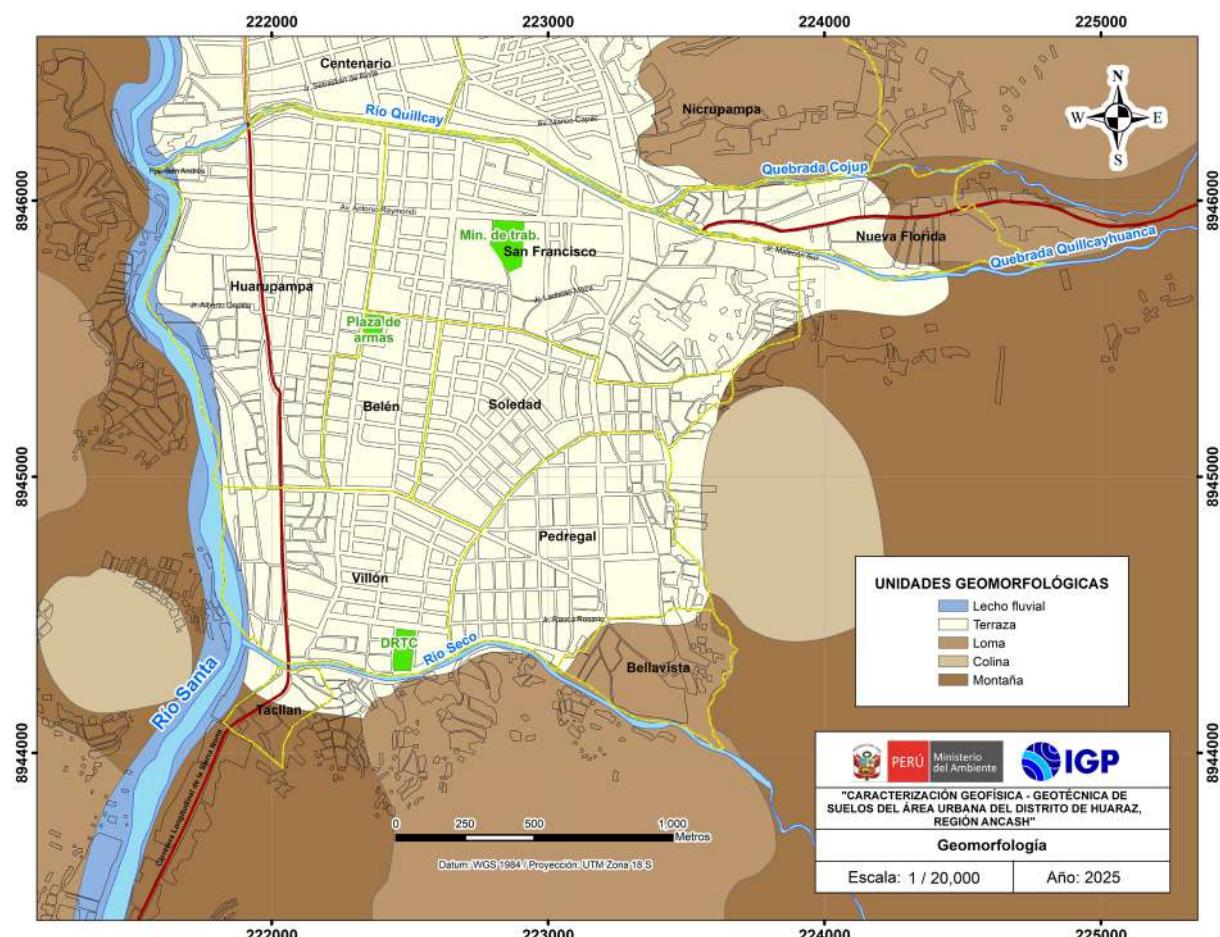
Figura 9. Mapa geomorfológico del área urbana del distrito de Huaraz.

De manera complementaria, la Figura 9 presenta el mapa de geomorfología del área urbana de Huaraz.

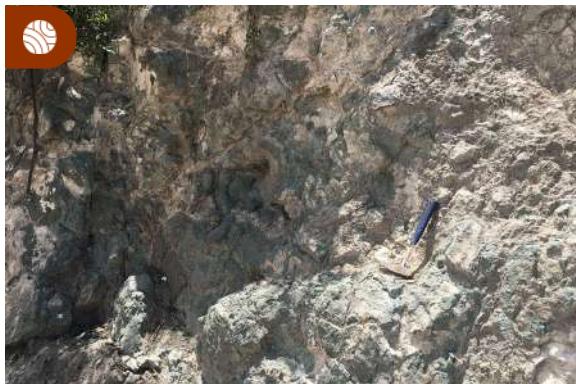
Figura 10. Afloramiento de roca tipo andesita del Grupo Calipuy.

Consiste en rocas volcánicas de tipo andesitas (color gris verdoso, con tonalidades plomas, ligeramente alterada) y tobas que son cubiertas por depósitos aluviales. Este tipo de rocas afloran en el cerro Shaurama y, en su mayor dimensión, en el sector Tacllán. Figura 10.

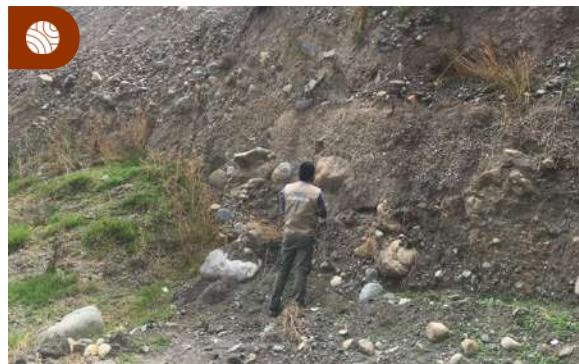
Figura 11. Depósitos morrénicos en el sector Rumichuco.

Consiste en acumulación de material glaciofluvial con estratificación de arenas, gravas y limos ubicado al este y sureste del centro urbano de la ciudad de Huaraz. Figura 11.

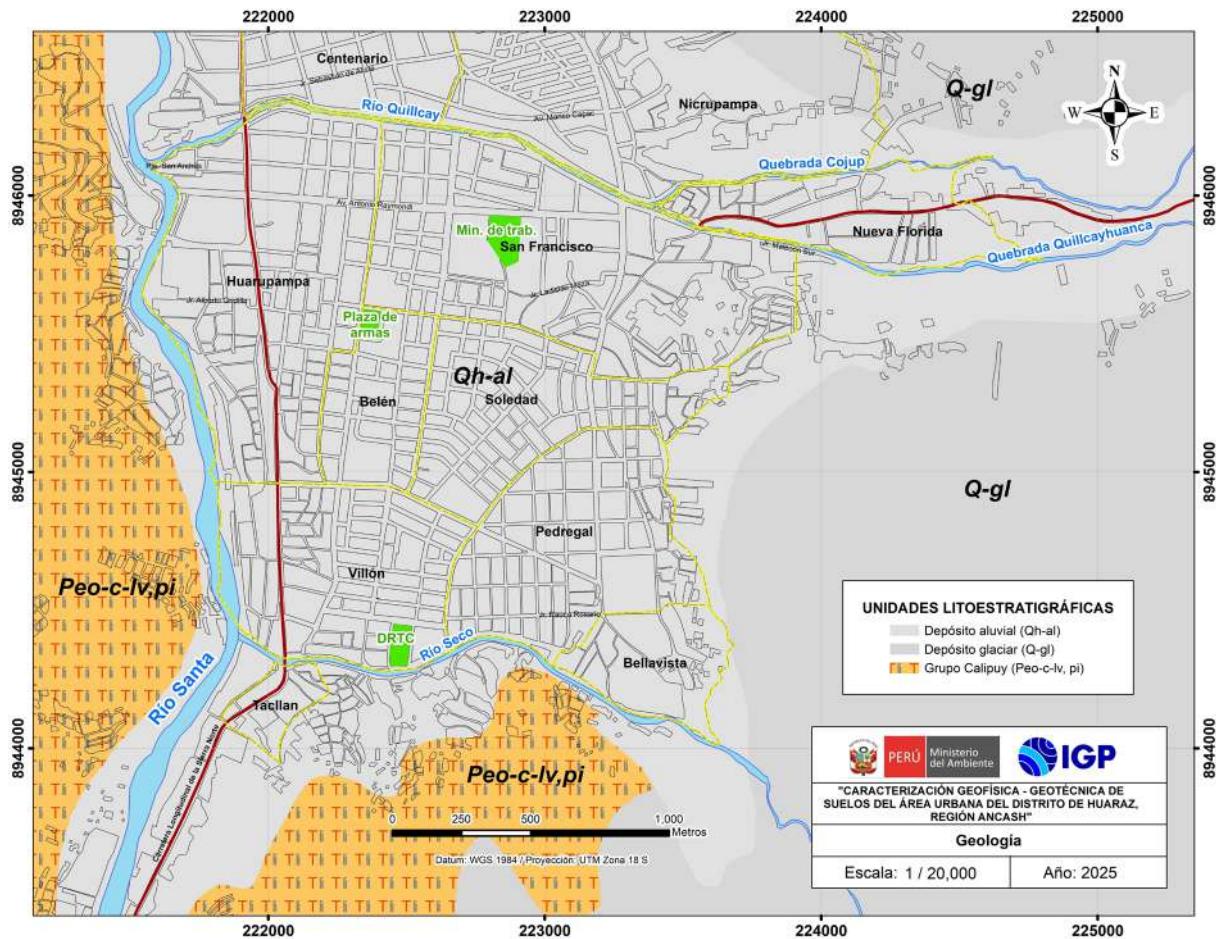
Figura 12. Mapa geológico de Huaraz.

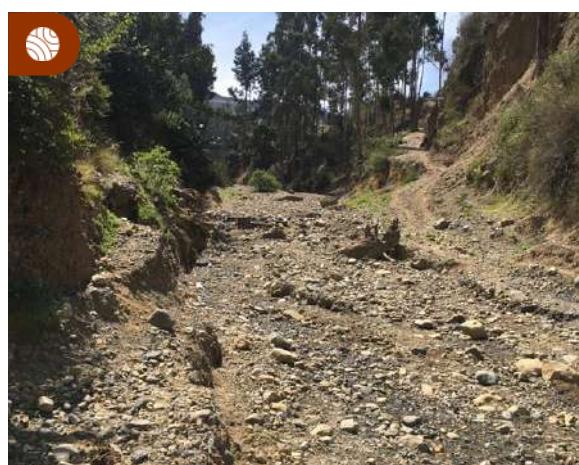
Figura 13. Quebrada Río Seco en el sector Bellavista.

de Marzo y barrio Chunabajo se encuentran expuestos a la ocurrencia de flujos de detritos de la quebrada Río Seco. Figura 13.

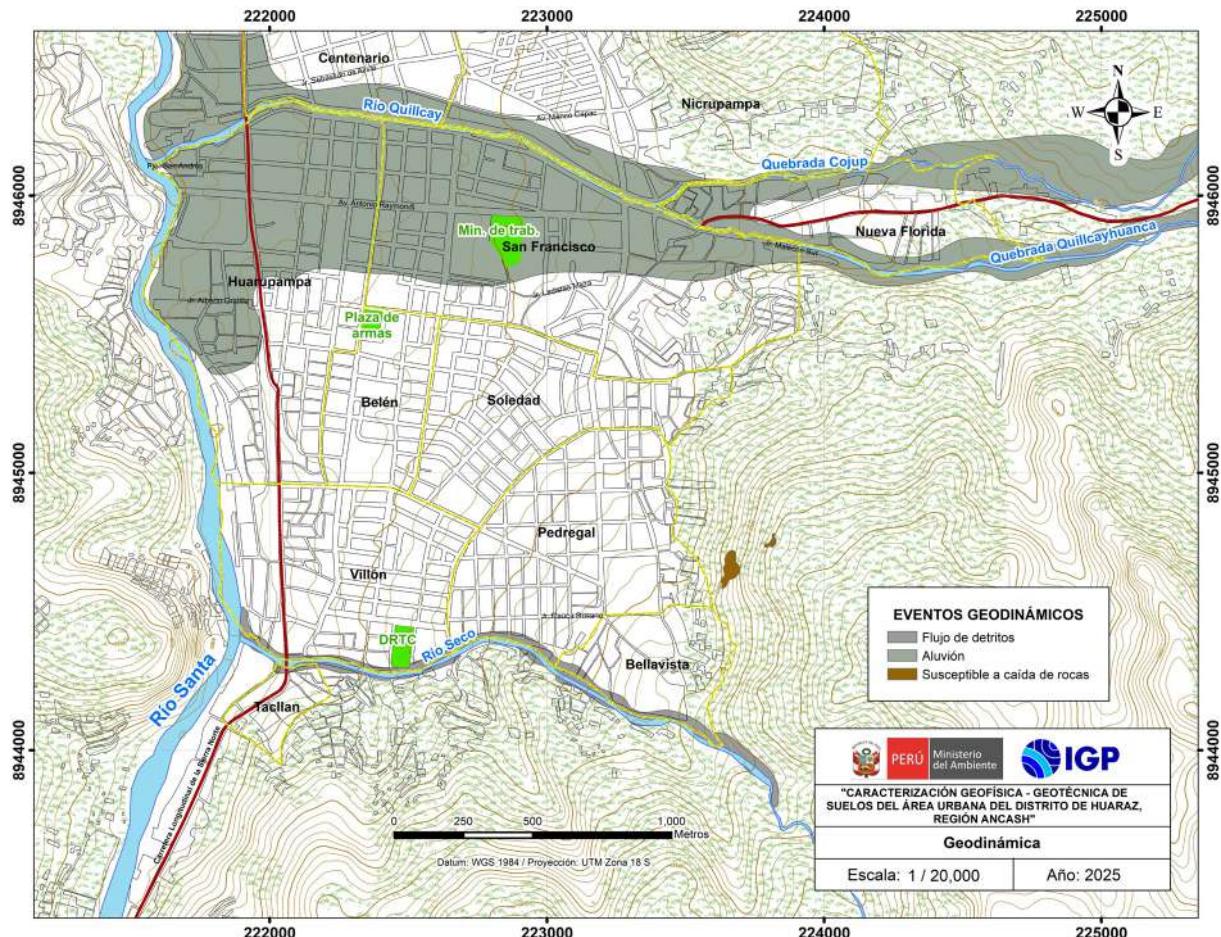
Figura 14. Mapa de geodinámica del área urbana de Huaraz.

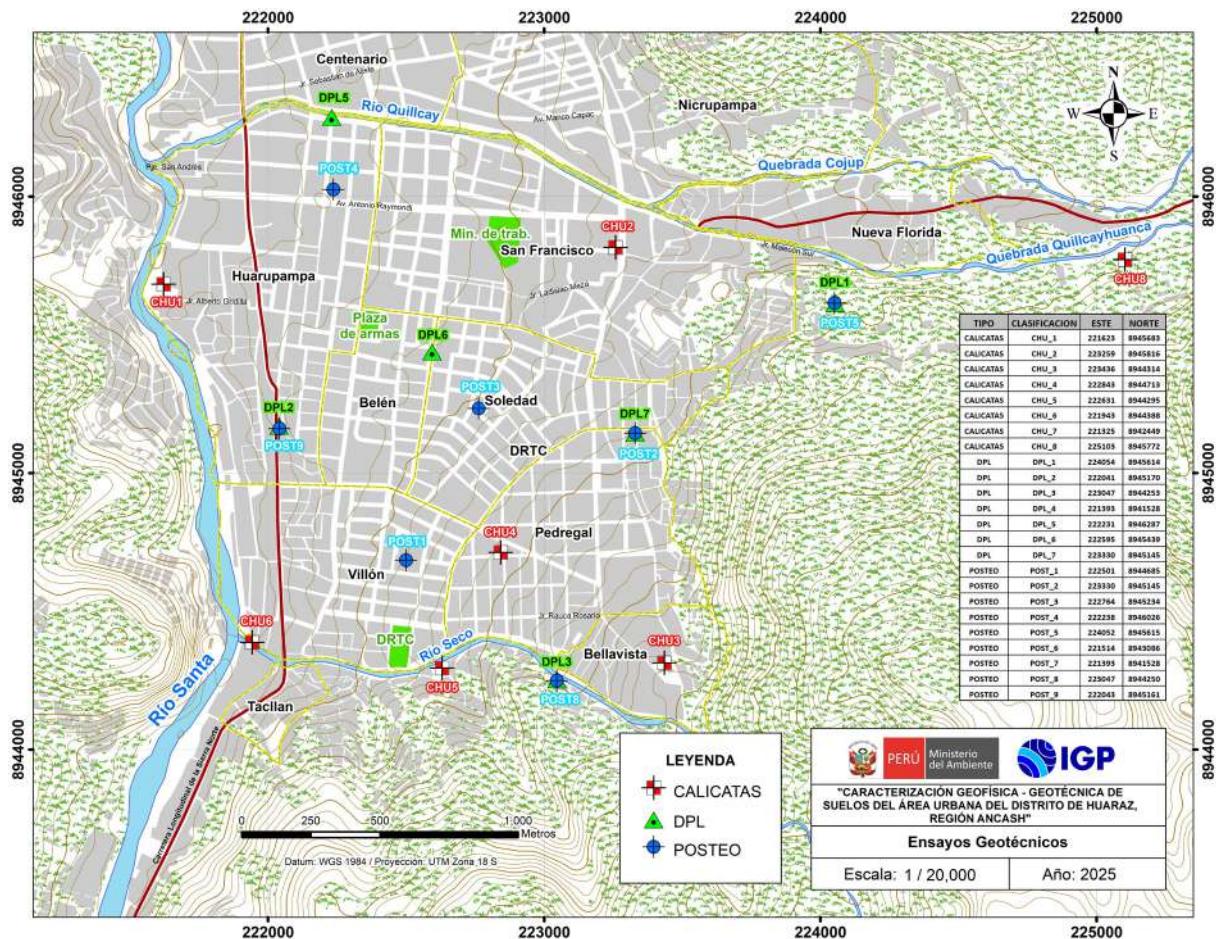
Figura 15. Ubicación de ensayos geotécnicos en Huaraz.

En el área de estudio se realizaron cinco calicatas con profundidades de exploración de 1.5 metros, con lo que se trajeron muestras en bolsas herméticas con capacidad de 5 kg. Las características físicas de las calicatas se muestran en la Tabla 4. La exploración geotécnica permitió identificar suelos conformados por arena arcillosa, arcillas, gravas y arena mal graduada, donde no se ha identificado nivel freático superficial.

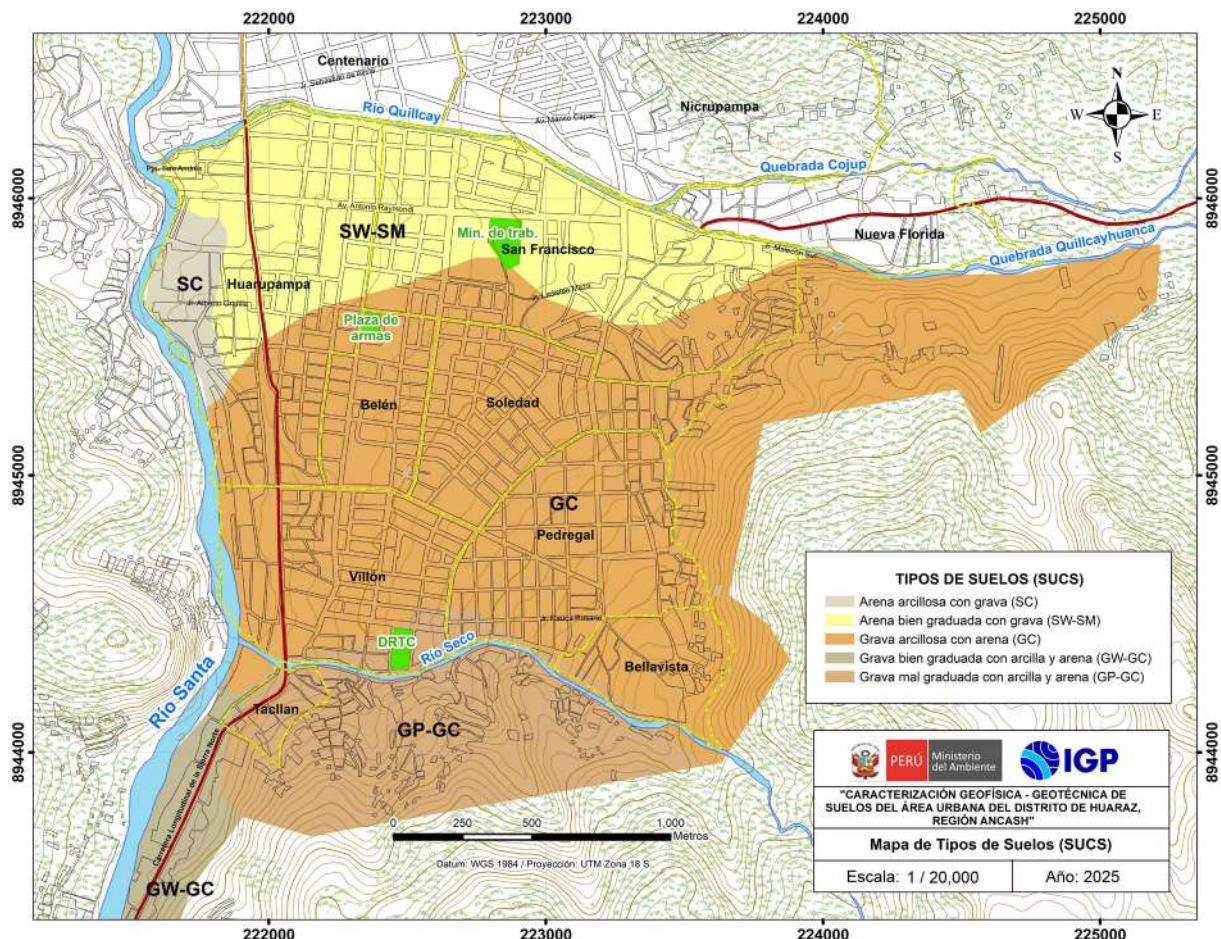
Figura 16. Mapa de clasificación de suelos SUCS para el área urbana de Huaraz.

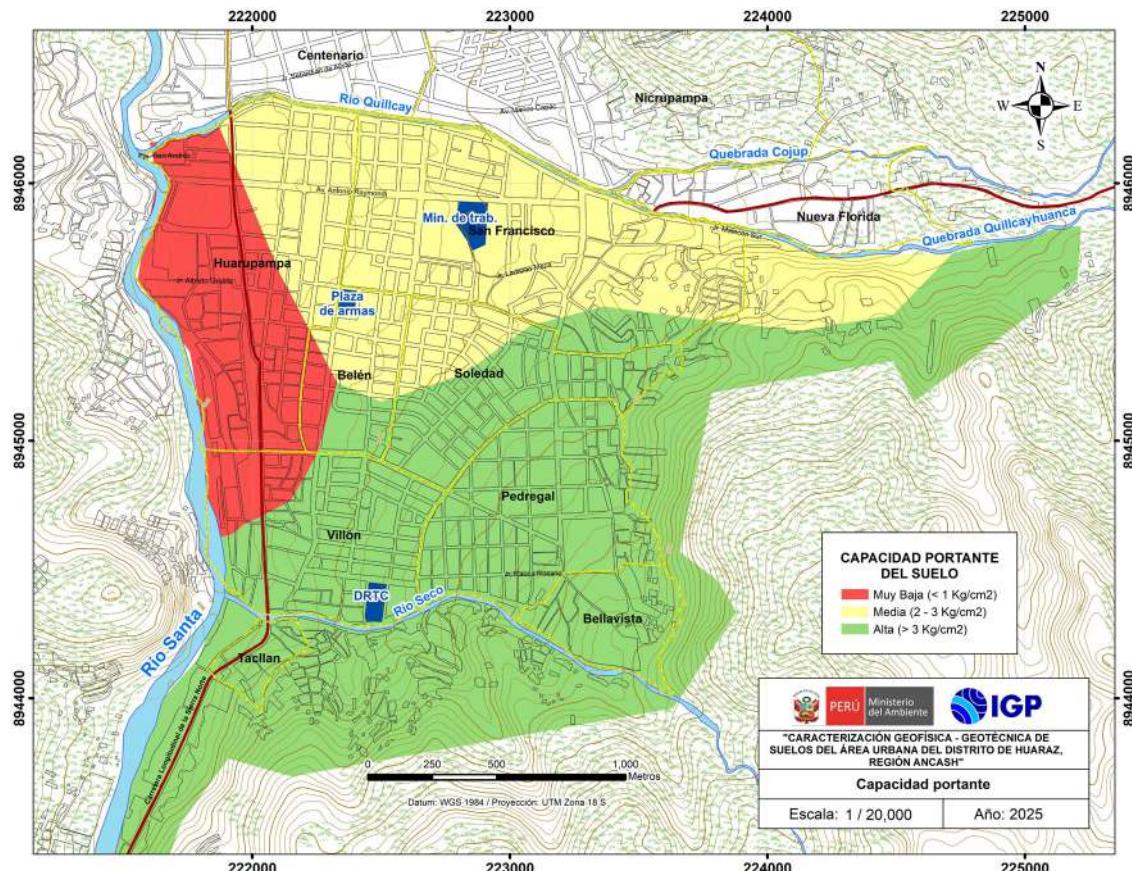
Figura 17. Mapa de capacidad de carga portante de los suelos de Huaraz.

Comprende rangos de capacidad de carga portante mayores a 3.00 kg/cm^2 . Se encuentran representados por suelos de tipo gravas arcillosas con arena, sobre los cuales se asientan los sectores urbanos de Bellavista, Pedregal, Rumichuco e Ichoca.

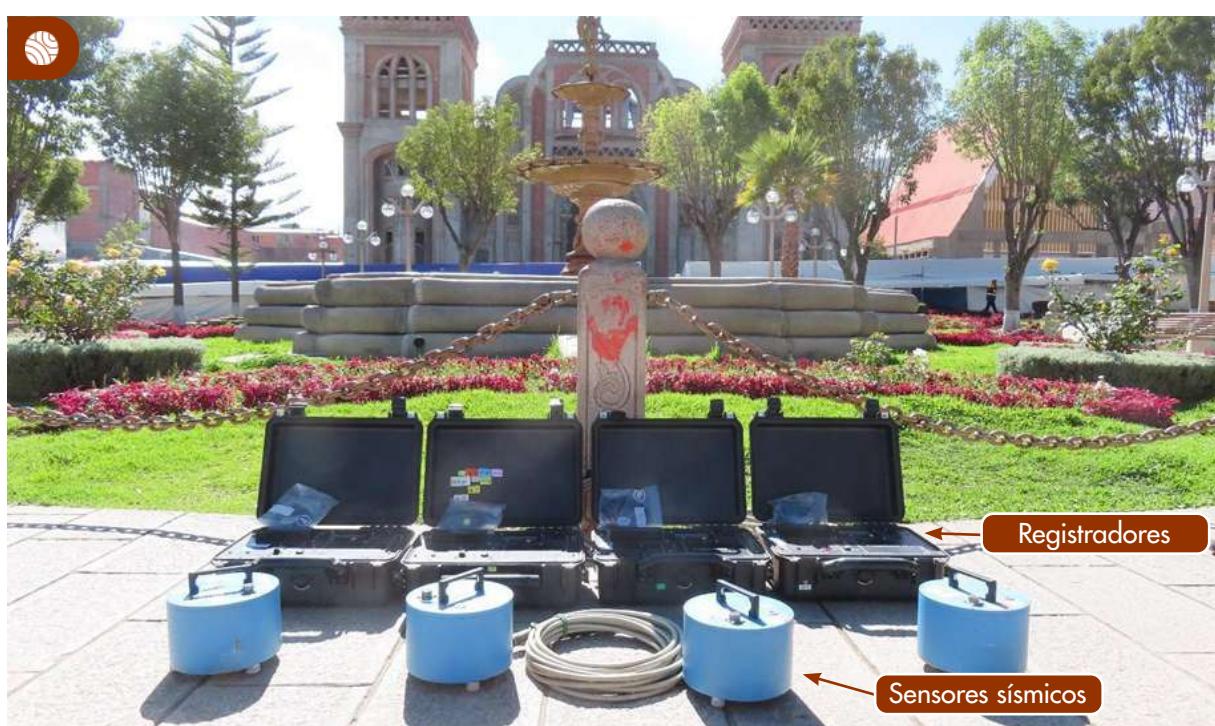
Figura 18. Equipo sísmico utilizado para el registro de vibraciones ambientales: sensores Lennartz (3 componentes) y registradores CityShark II.

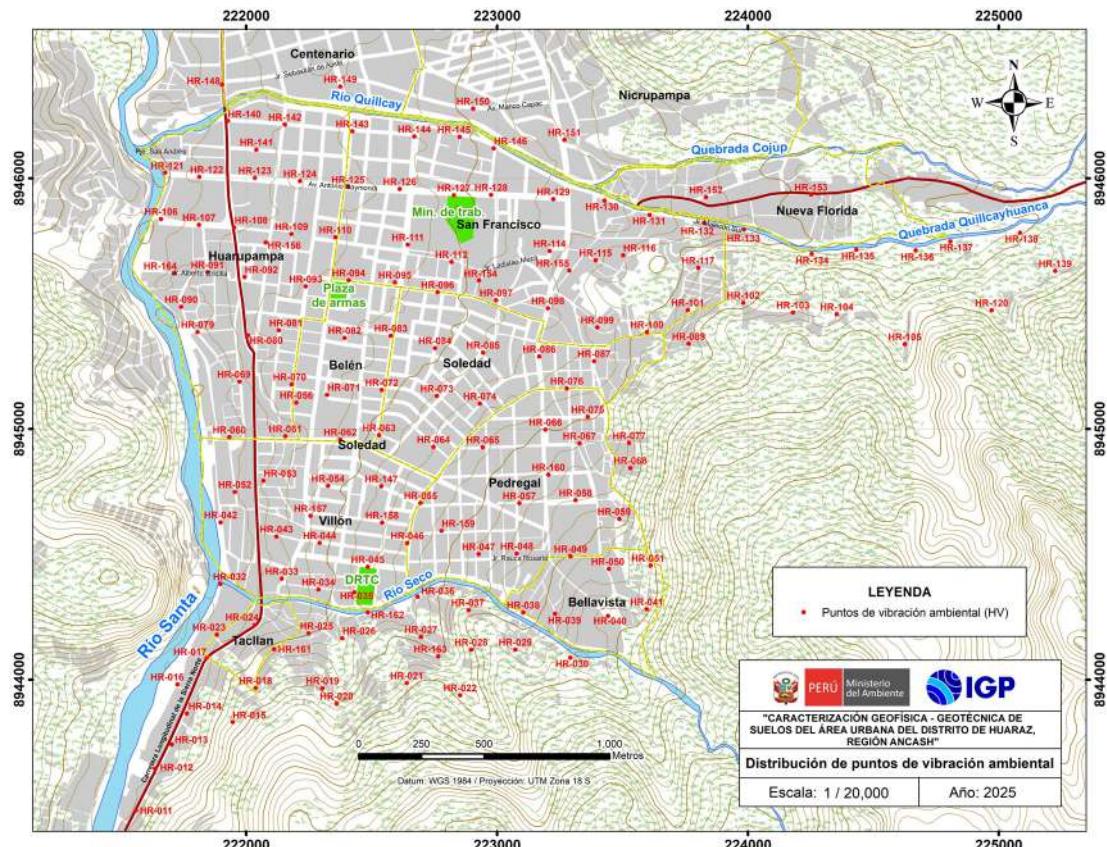
Figura 19. Distribución espacial de los puntos de registros de vibración ambiental en el área urbana de Huaraz.

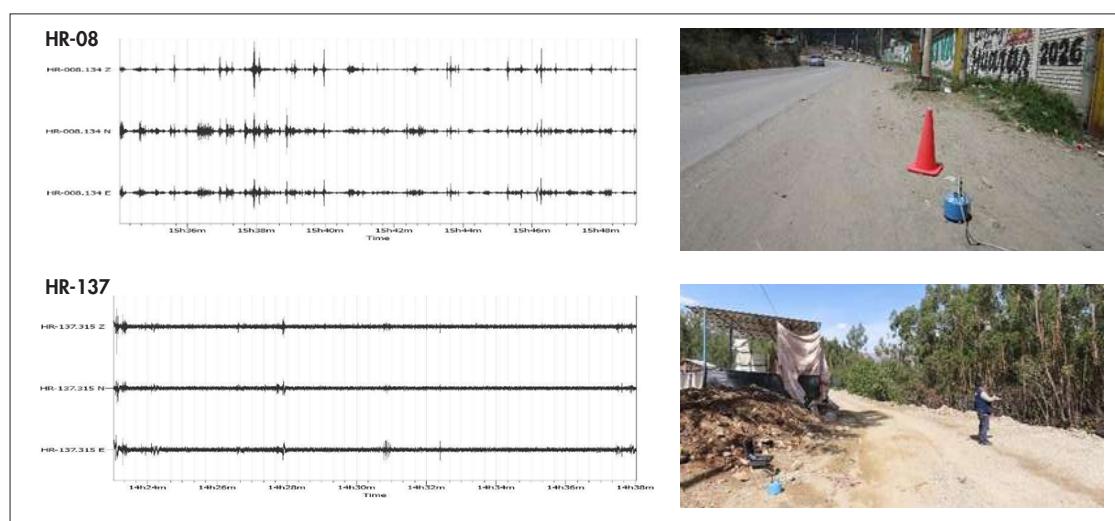
Figura 20. Ejemplos de registros obtenidos: al noreste, con ruido constante (HR-137), por la quebrada Quillcayhuanca; y hacia el sur, sobre la Carretera Longitudinal de la Sierra Norte, próximo al río Santa, con ruido transitorio (HR-08). Obsérvese las diferentes amplitudes de la señal registrada en cada punto.

En la Figura 20 se muestran ejemplos de registros de vibración ambiental obtenidos en el punto HR-137, ubicado próximo a la quebrada Quillcayhuanca (extremo noreste del área de estudio). Aquí se observa que la señal es estable, es decir, no está muy perturbada en comparación con la señal registrada en el punto HR-08 que presenta mayor amplificación de la señal, con algunos saltos o picos de señal debido a que dicho punto está ubicado sobre la Carretera Longitudinal de la Sierra Norte (próximo al río Santa), sobre suelos con diferente consistencia o rigidez, lo cual permite clasificarlos y, a la vez, zonificar el área de estudio con base en la respuesta dinámica del suelo.

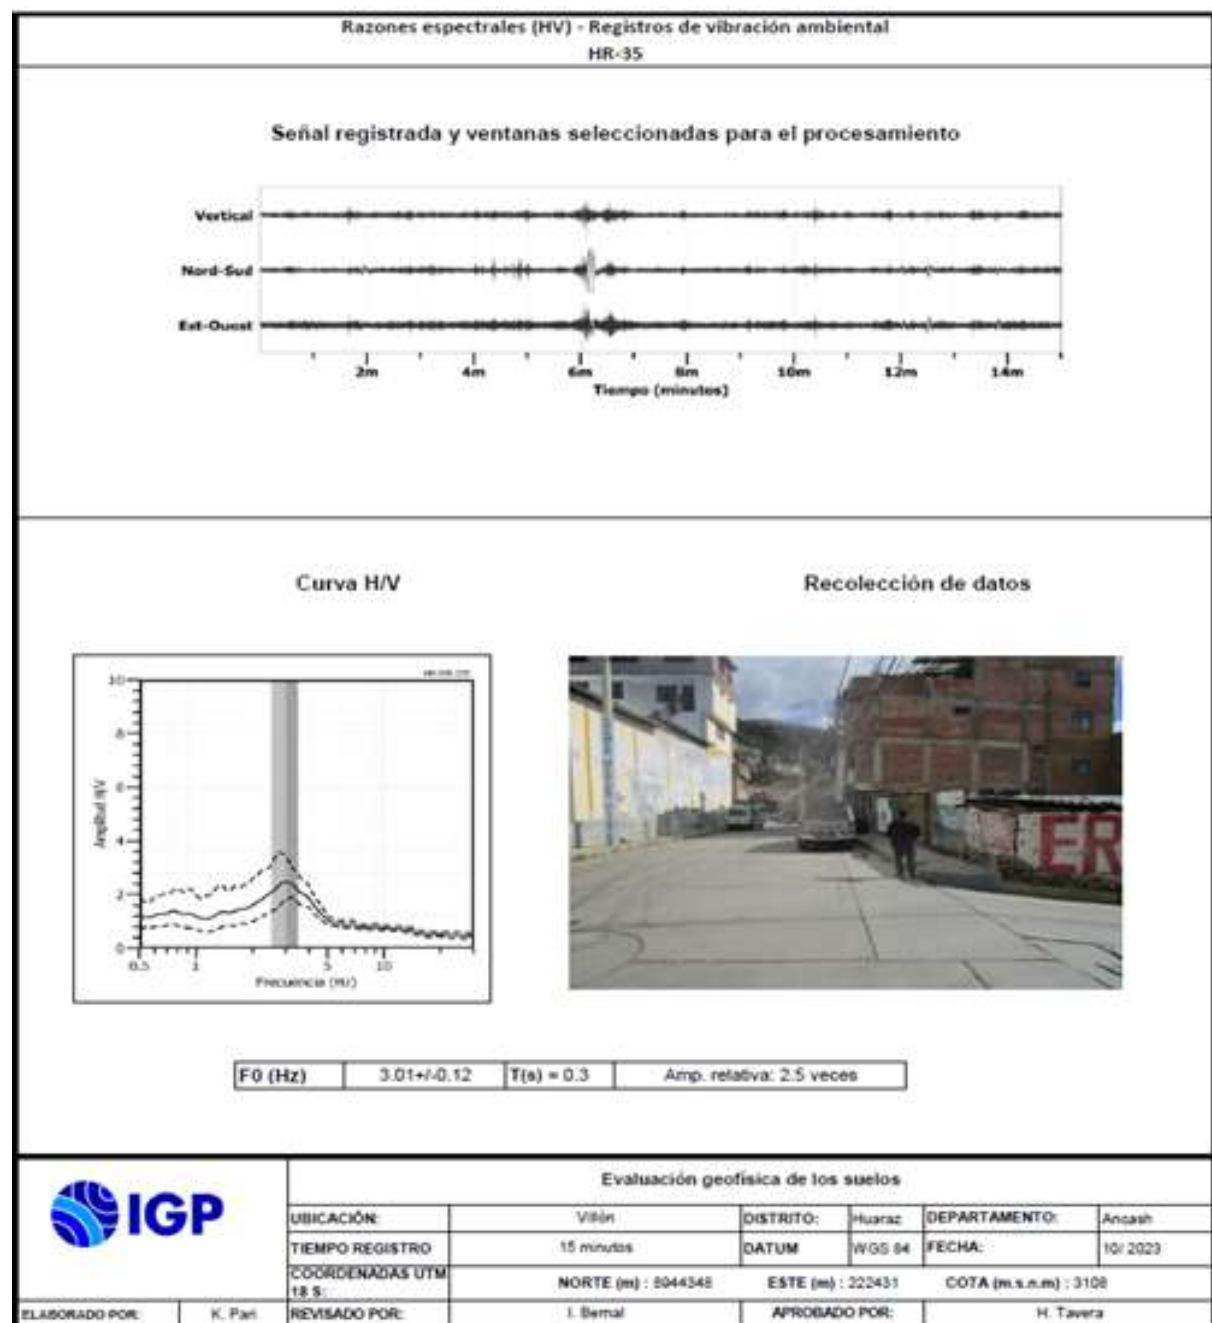
Figura 21. Resultados con el método de razones espectrales (H/V) para el punto HR-35. Arriba, la señal registrada y abajo la curva promedio de H/V en línea gruesa y su desviación estándar en líneas discontinuas. Las barras grises definen la frecuencia predominante.

registro y luego sumar las horizontales (H) antes de dividirlas entre la vertical (H/V). Finalmente, en cada señal se procedió a identificar la frecuencia predominante considerando un rango de interés que fluctúa entre 0.5 a 20 Hz y picos/rangos con amplificaciones relativas de, al menos, dos veces. En la Figura 21 se observan los resultados para el punto HR-35.

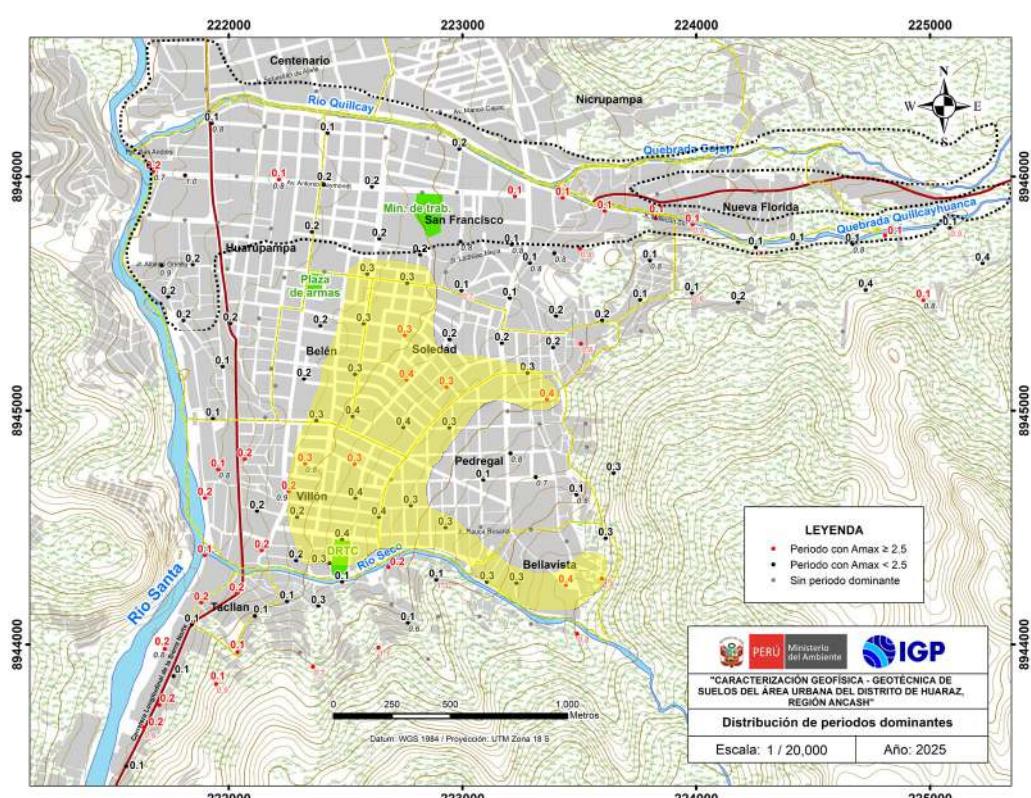
Figura 22. Distribución espacial de los períodos predominantes del suelo. Los valores en rojo corresponden a puntos con amplificaciones mayores a dos veces. El área sombreada en amarillo corresponde a suelos que responden a períodos de 0.3-0.4 segundos; la línea discontinua, en tanto, delimita la zona donde predominan depósitos aluviales.

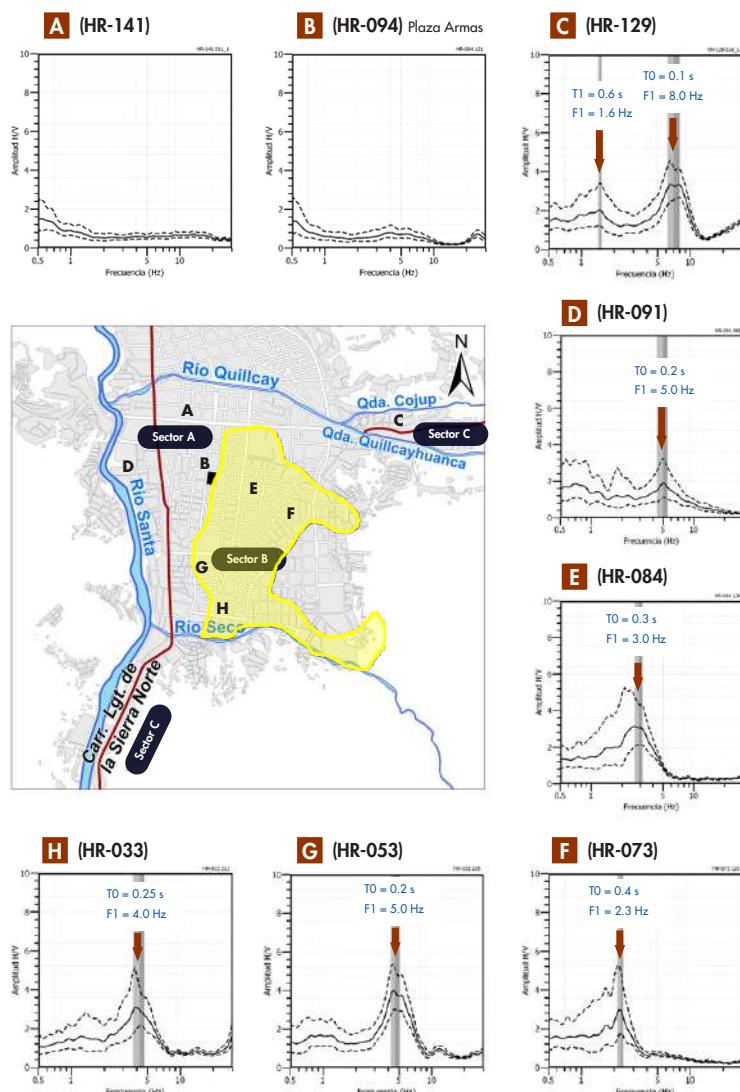
Figura 23. Razones espectrales obtenidas para los puntos de A hasta D, distribuidas en el área de estudio. Las flechas indican el periodo predominante de respuesta del suelo. Las líneas discontinuas delimitan áreas donde predominan altas amplificaciones mayores a tres veces.

Estos resultados evidencian la presencia de suelos medianamente rígidos a rígidos cubiertos por una capa delgada de suelos poco compactos, cuyo espesor se incrementa hacia los ríos y quebradas.

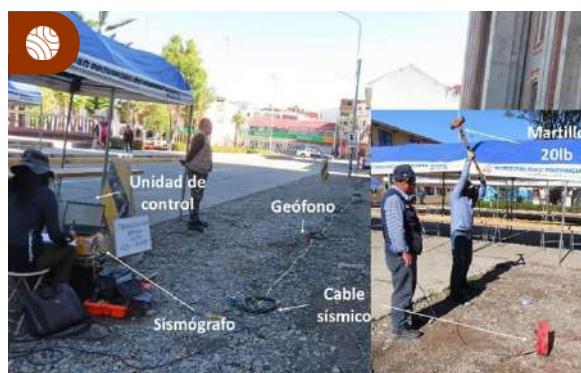
Figura 24. Equipos utilizados en la adquisición de datos MASW-MAM en la plaza de Armas de Huaraz.

utilizado un sismógrafo digital, modelo GEODE de Geometrics, 24 sensores o geófonos de baja frecuencia (4.5 Hz). Para el método MASW, se usó como fuente de impacto o energía para generar las ondas sísmicas un martillo de 20 lb (Figura 24) y para MAM el ruido ambiental. La geometría del tendido fue variable, en función de la geomorfología y accesibilidad a la zona de estudio. En total se realizaron ocho líneas sísmicas de MASW-MAM (las coordenadas y características se observan en la Tabla 10 y su distribución en la Figura 25). La ubicación de los ensayos fue en función de las zonas de interés de acuerdo con el reconocimiento hecho en campo, investigaciones o estudios previos.

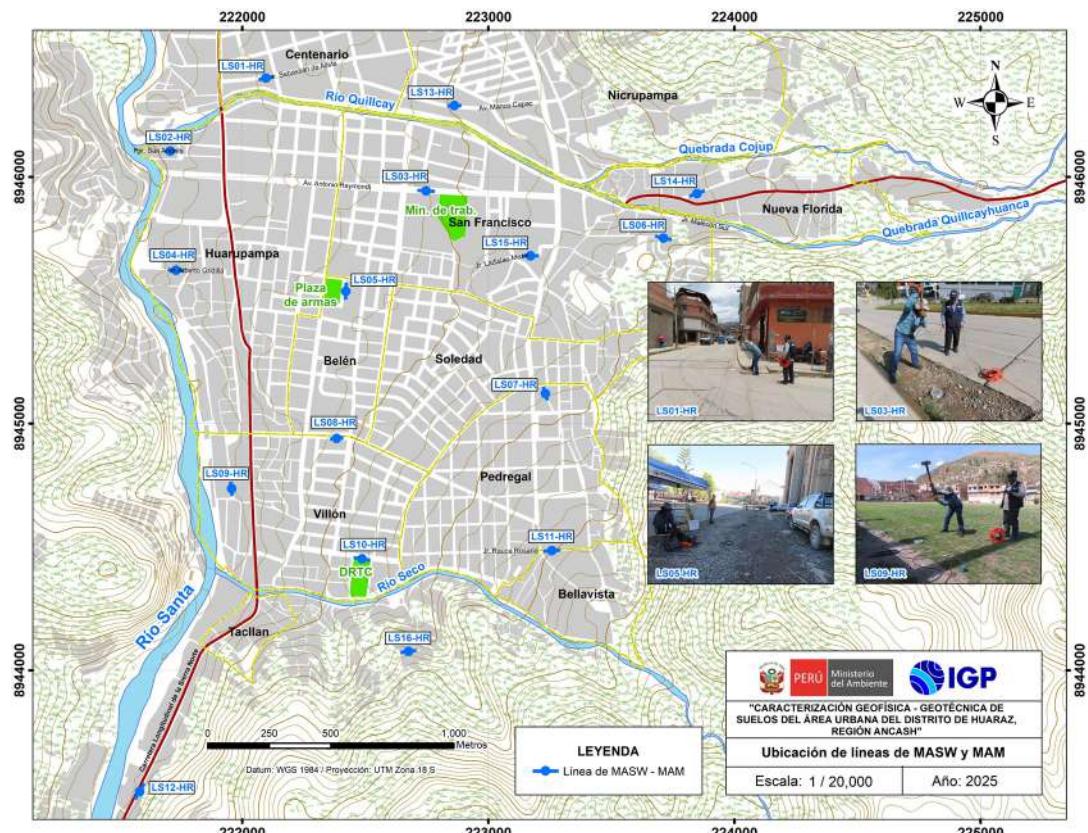
Figura 25. Distribución espacial de líneas de MASW-MAM, codificadas como LS01-HR-LS16-HR.

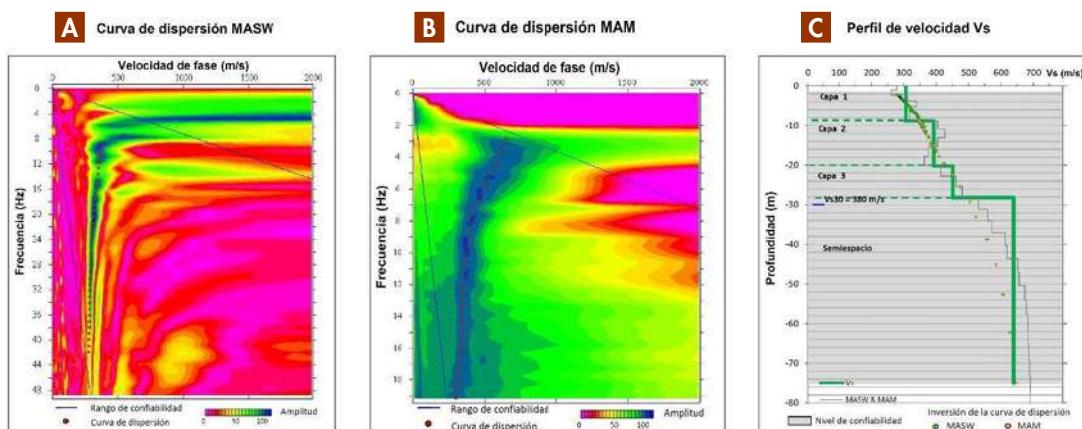
Figura 26. Curvas de dispersión obtenidas con los métodos de MASW (a) y MAM (b) y el perfil de velocidad obtenido a partir de la combinación de ambos métodos (c).

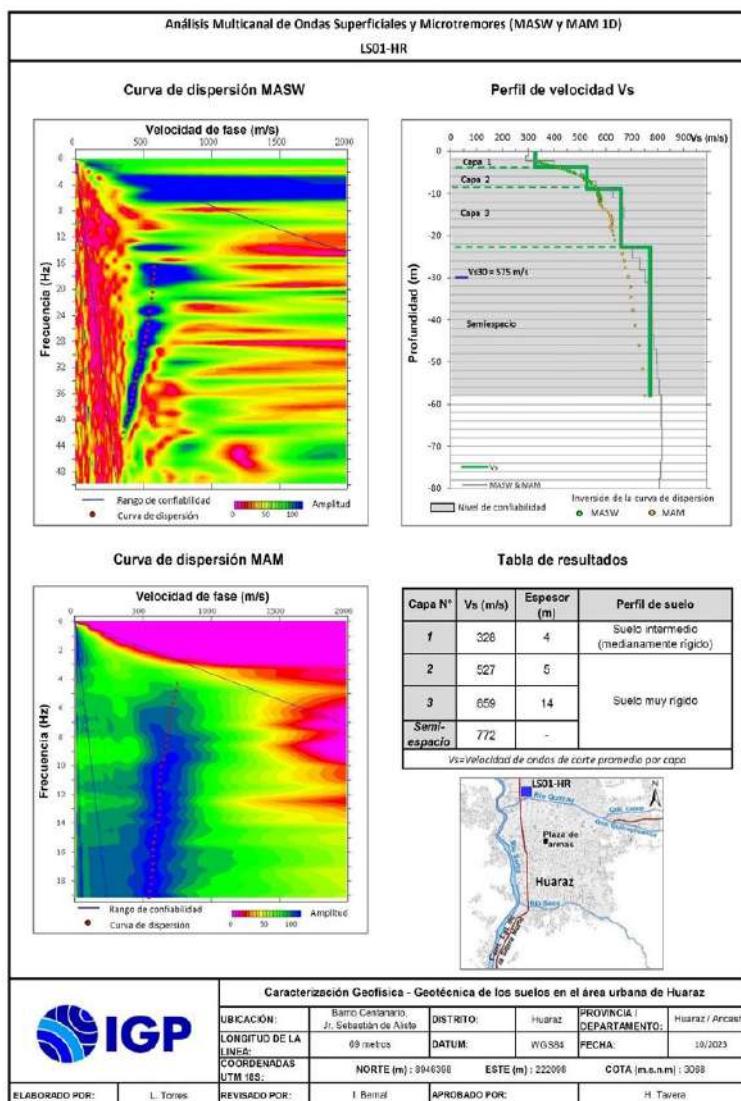
Figura 27. Resultados con el ensayo MASW-MAM para la línea sísmica LS01-HR.

ondas de corte (V_s), obtenidos con los métodos sísmicos MASW-MAM. En la Figura 27 se presenta el perfil sísmico obtenido para la línea LS01-HR, mientras que en el Anexo 2 para las líneas restantes.
