CARACTERIZACIÓN GEOFÍSICA-GEOTÉCNICA DE LOS SUELOS DEL ÁREA URBANA DE HUARAZ

(Región Áncash)

Informe Técnico n.º 003-2025/IGP CIENCIAS DE LA TIERRA SÓLIDA

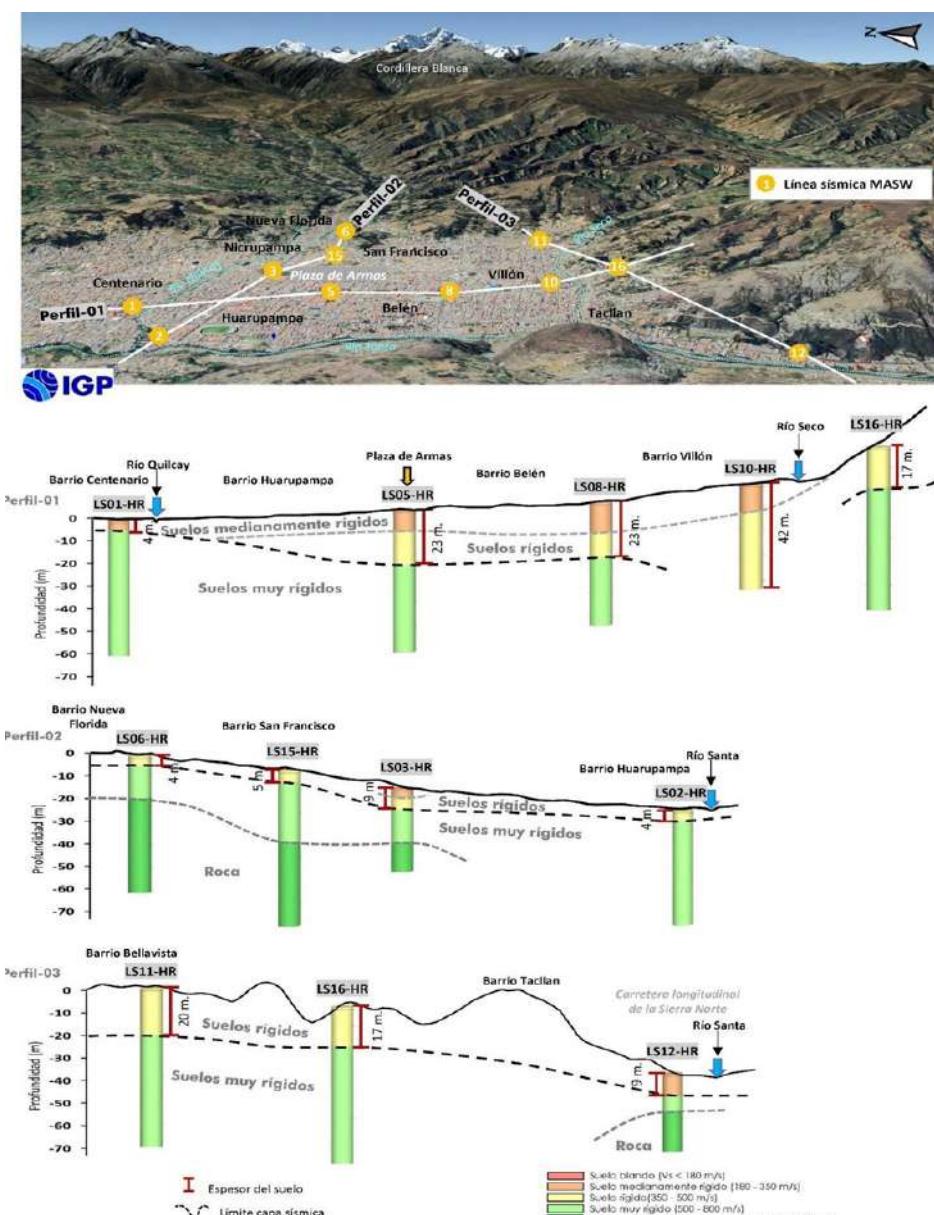
Figura 28. Resultados de MASW-MAM ubicados a lo largo de los perfles 01, 02 y 03.

Para el área de estudio, el V_{s30} calculado varía entre 356 y 450 m/s, lo que corresponde a suelos Tipo S2, y entre 512 y 626 m/s a suelos Tipo S1. Es decir, en toda el área de estudio predominan suelos medianamente rígidos a rígidos, y debajo de estos se identifican estratos de material muy rígido a roca moderadamente dura a dura, principalmente hacia el norte, noreste y este de Huaraz.

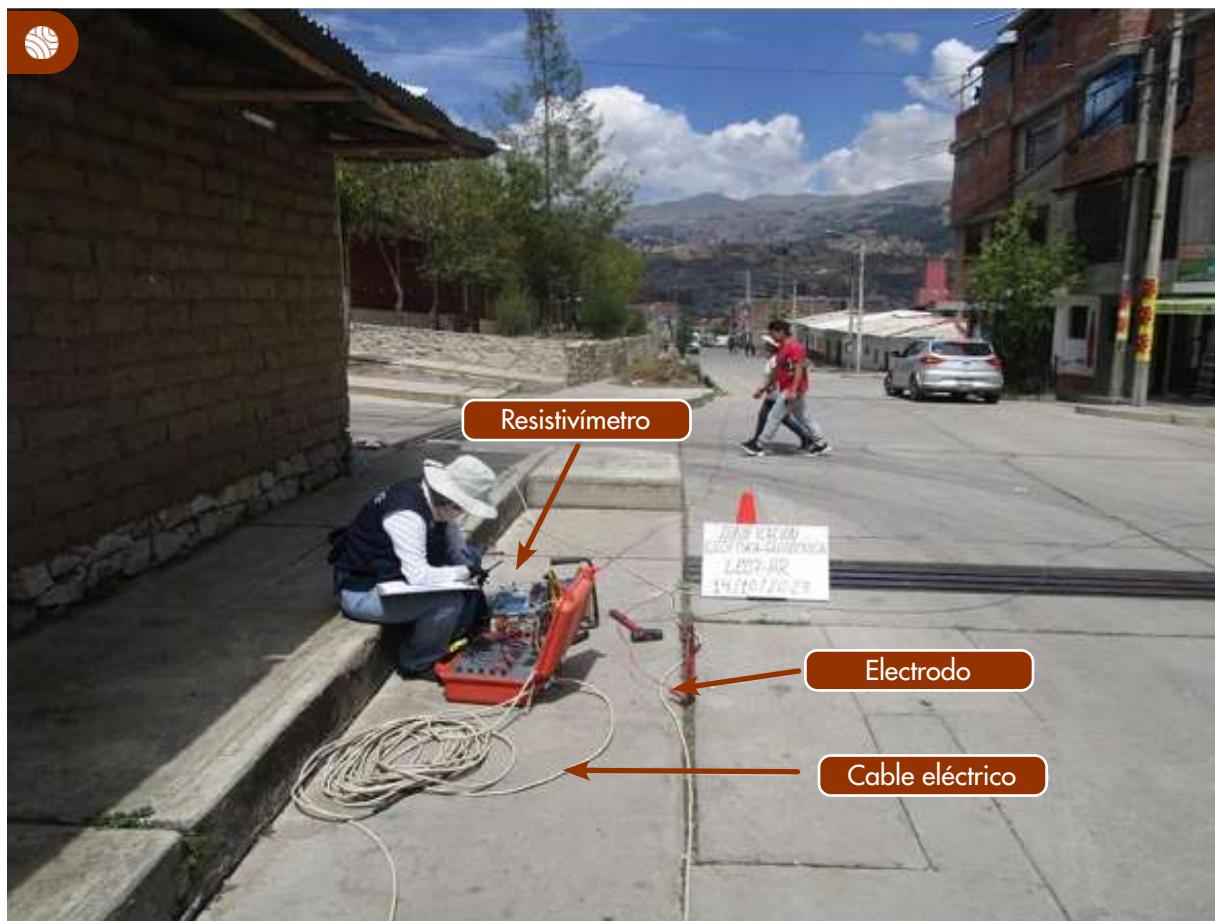
Figura 29. Equipos utilizados en la adquisición de datos ERT.

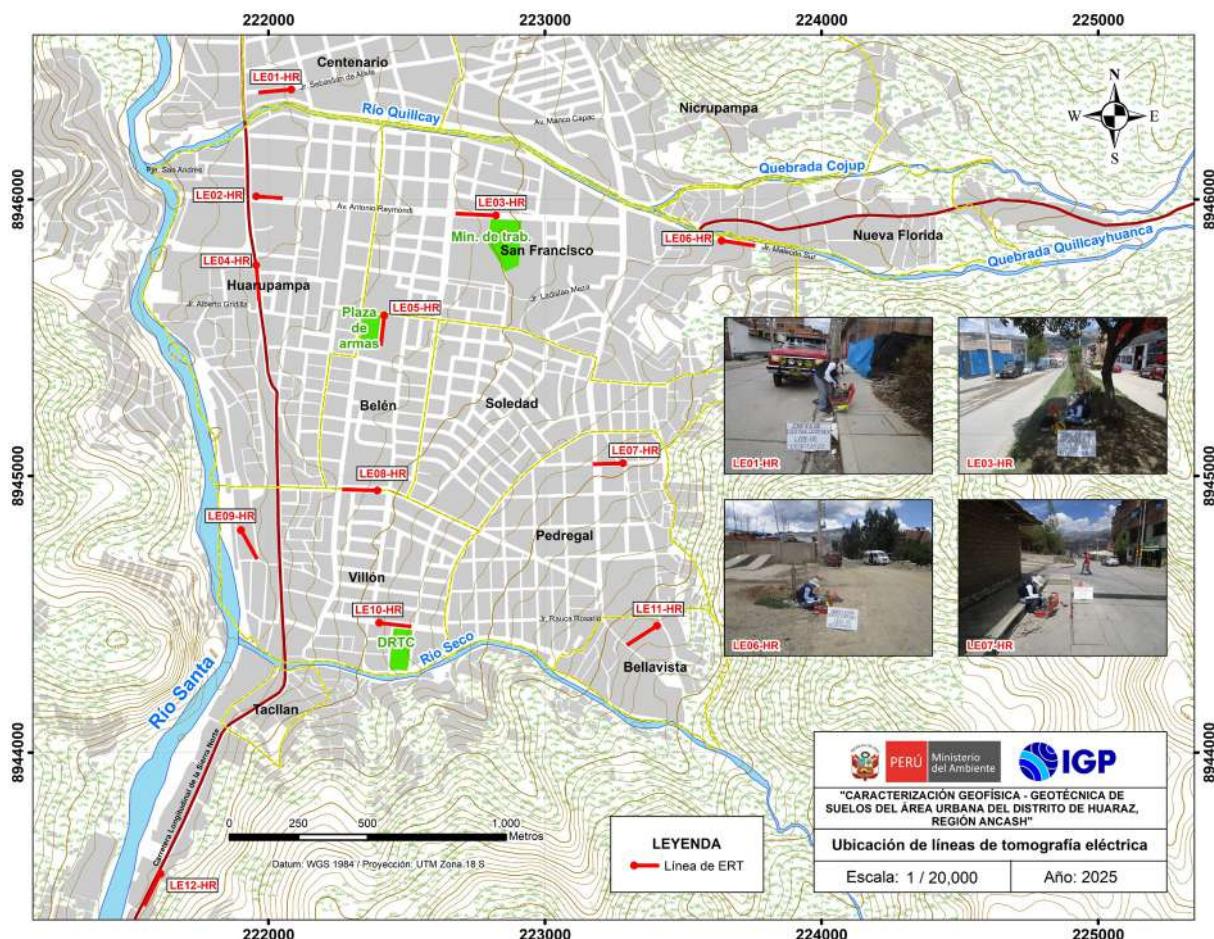
Figura 30. Distribución espacial de las líneas de ERT codificadas como LE01-HR,... LE12-HR.

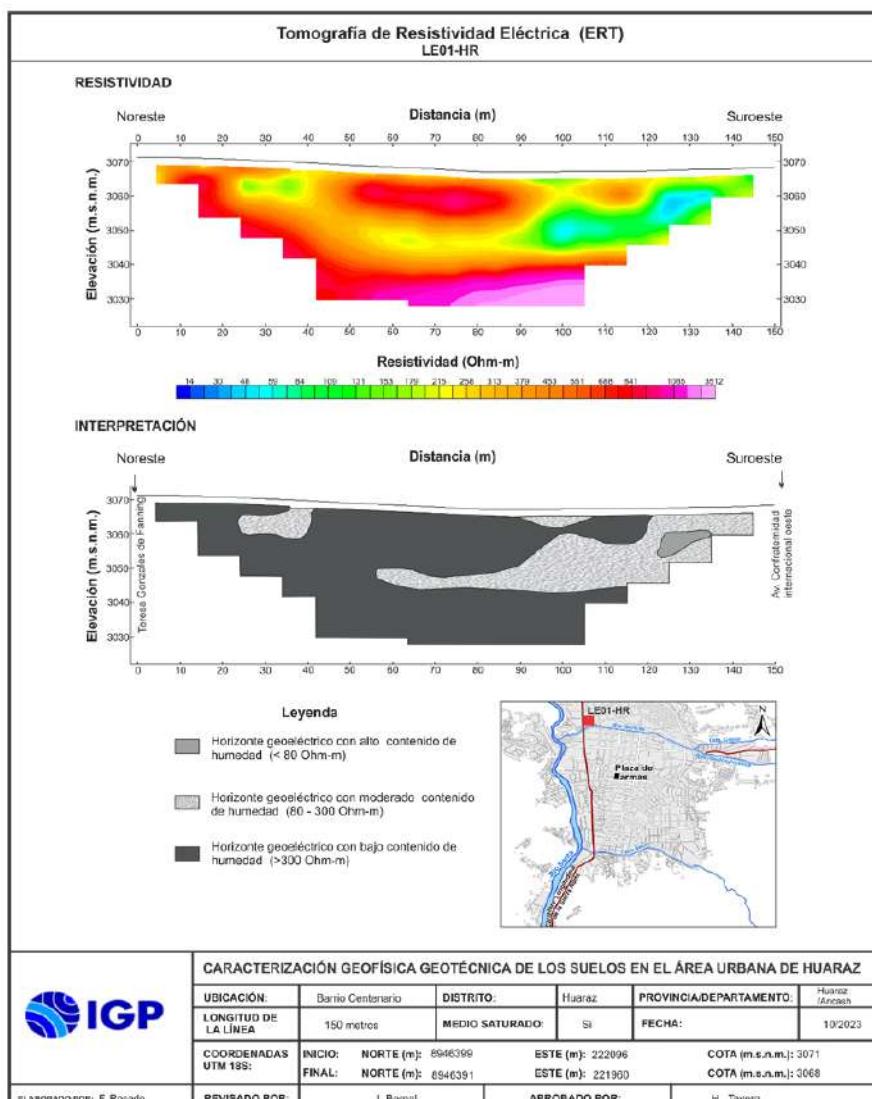
Figura 31. Resultado de tomografía de resistividad eléctrica para la línea LE01-HR.

secciones geoeléctricas con resolución de hasta 40 metros de profundidad. En la Figura 31 se presenta la sección obtenida para la línea LE01-HR y, en el Anexo 2, para las secciones restantes.

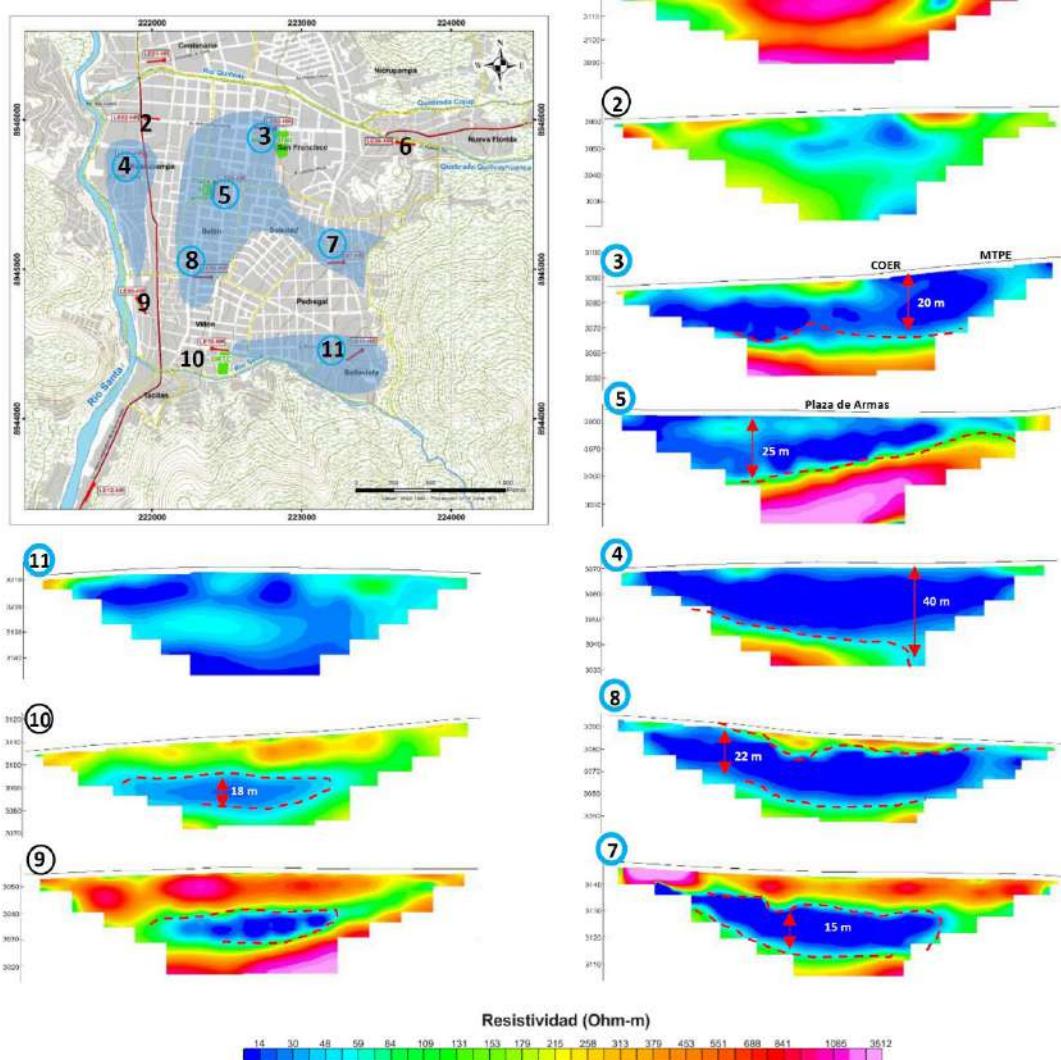
Figura 32. Ubicación de las líneas de tomografía eléctrica y su respectiva sección. Las bajas resistividades (<80 Ohm.m), indican la presencia de materiales limo-arcillosos en condiciones húmedas o saturadas.

» Hacia el extremo oeste del área de estudio (barrio Huarupampa) se ha identificado la presencia de tres horizontes: el primero, con alto contenido de humedad y espesores de hasta 40 metros. El segundo horizonte presenta moderado contenido de humedad y espesores de hasta 10 metros (Figura 32, LE04-HR). El tercer horizonte presenta bajo contenido de humedad.

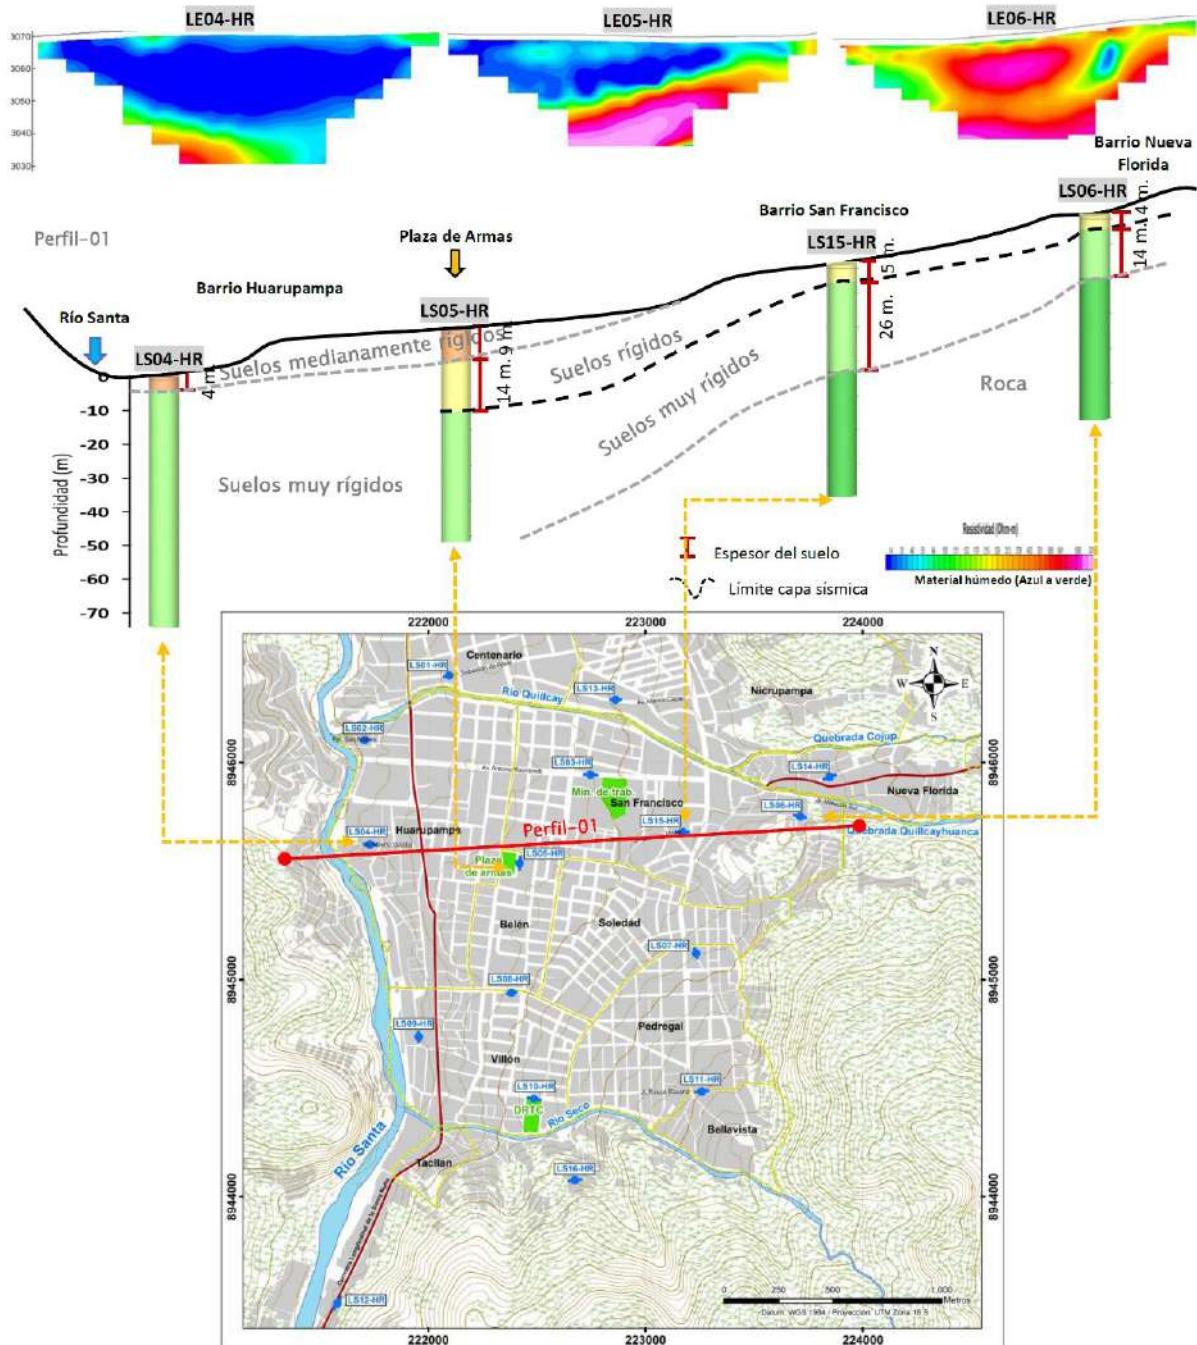
Figura 33. Estructura del suelo hacia el sector norte de Huaraz. Perfil-01 realizado a partir de la correlación de los resultados con los métodos de ERT y MASW-MAM.

Suelos con presencia de humedad desde la superficie, hasta los 40 metros. Suelos con presencia de humedad desde la superficie, hasta los 5 y 25 metros. Predominan suelos con bajo contenido de humedad.

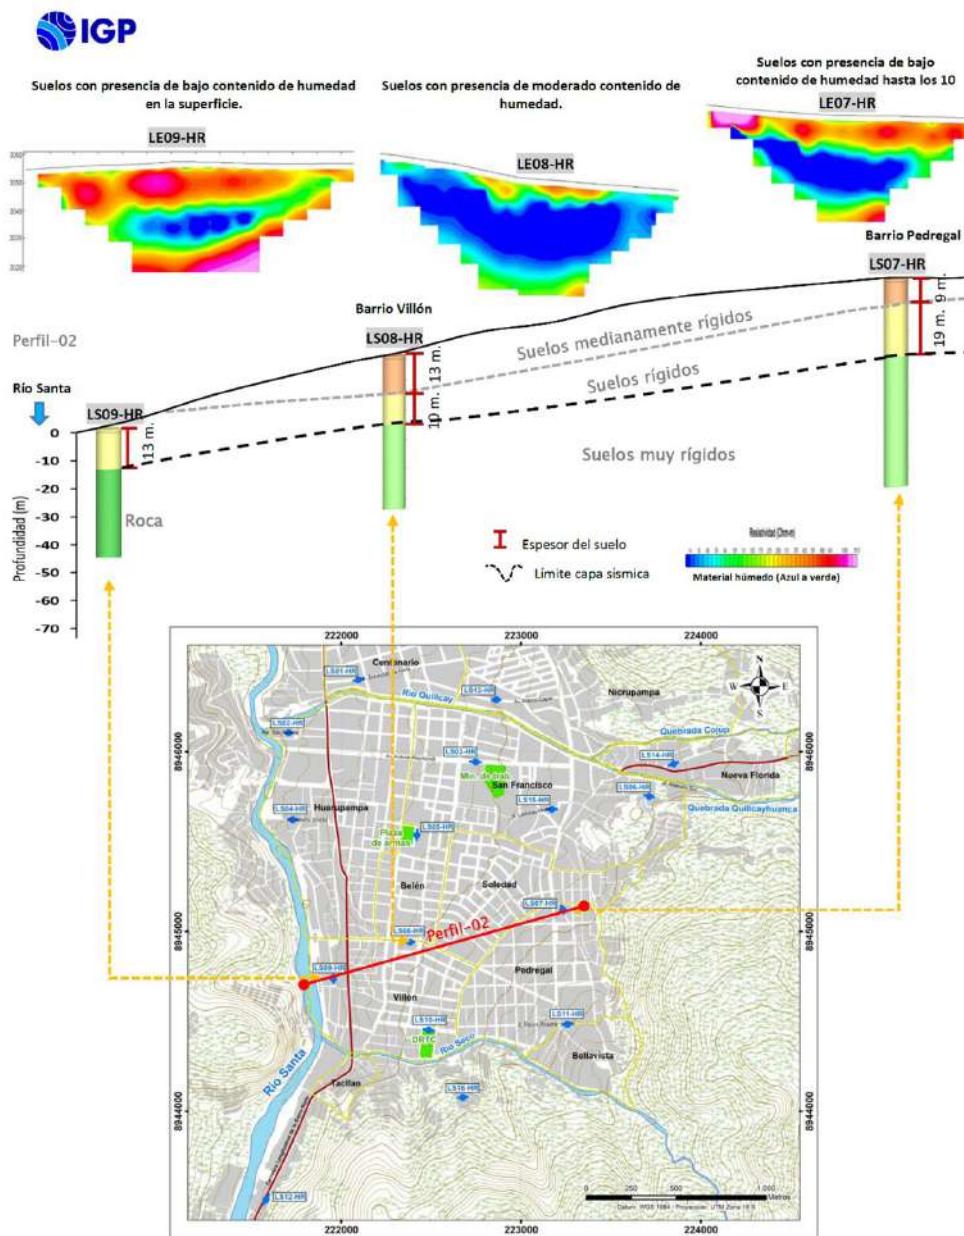
Figura 34. Estructura del suelo identificado en el sector central de Huaraz. Perfil-02 realizado a partir de la correlación de los resultados con los métodos de ERT y MASW-MAM.

- » En dirección de los barrios Soledad y Pedregal, se tiene un bajo contenido de humedad en superficie; sin embargo, a partir de los 5 a 10 metros de profundidad se observa un alto contenido de humedad. Asimismo, hacia los barrios Belén y Villón se incrementa la presencia de materiales limo-arcillosos en condiciones húmedas o saturadas, cuyos espesores superan los 20 metros (ver Perfil 02, Figura 34).
- » A mayor profundidad, la capa de suelo está conformada por material muy rígido.
- » Estos suelos muestran sensibilidad a períodos de entre 0.1 y 0.4 segundos.

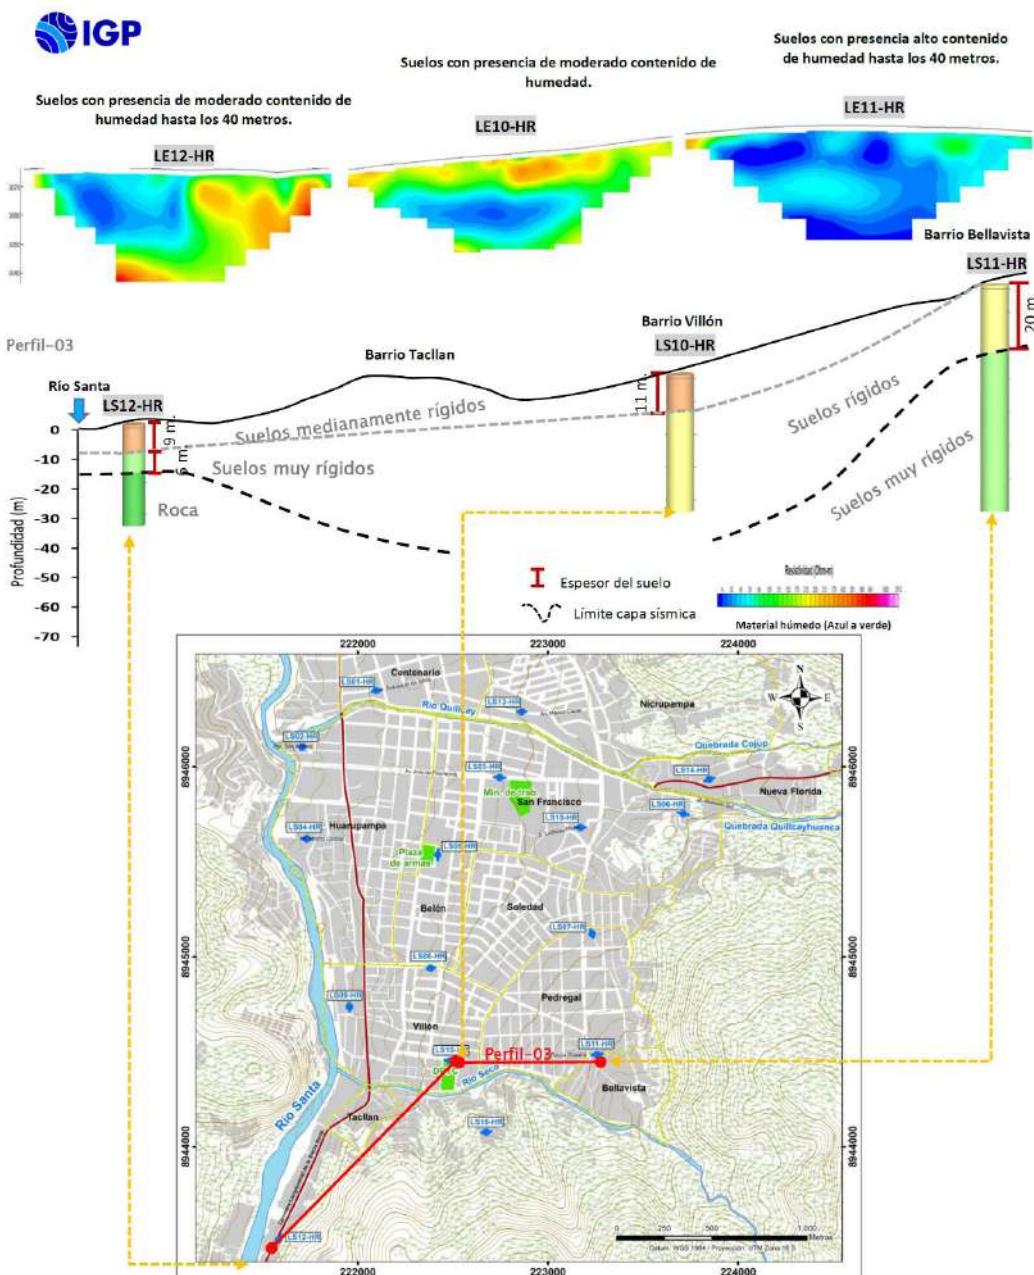
Figura 35. Estructura del suelo identificado en el sector sur de Huaraz. Perfil-03 realizado a partir de la correlación de los resultados con los métodos de ERT y MASW-MAM.

- » Presentan **alto** contenido de humedad por el barrio Bellavista, desde la superficie hasta los 40 metros de profundidad.
- » Potencial a generarse niveles altos de amplificación.
- » A mayor profundidad, la capa del suelo se caracteriza por suelos muy rígidos, mientras que hacia el río Santa presenta roca.
- » En este sector, los suelos responden a periodos de entre 0.1 a 0.4 segundos.

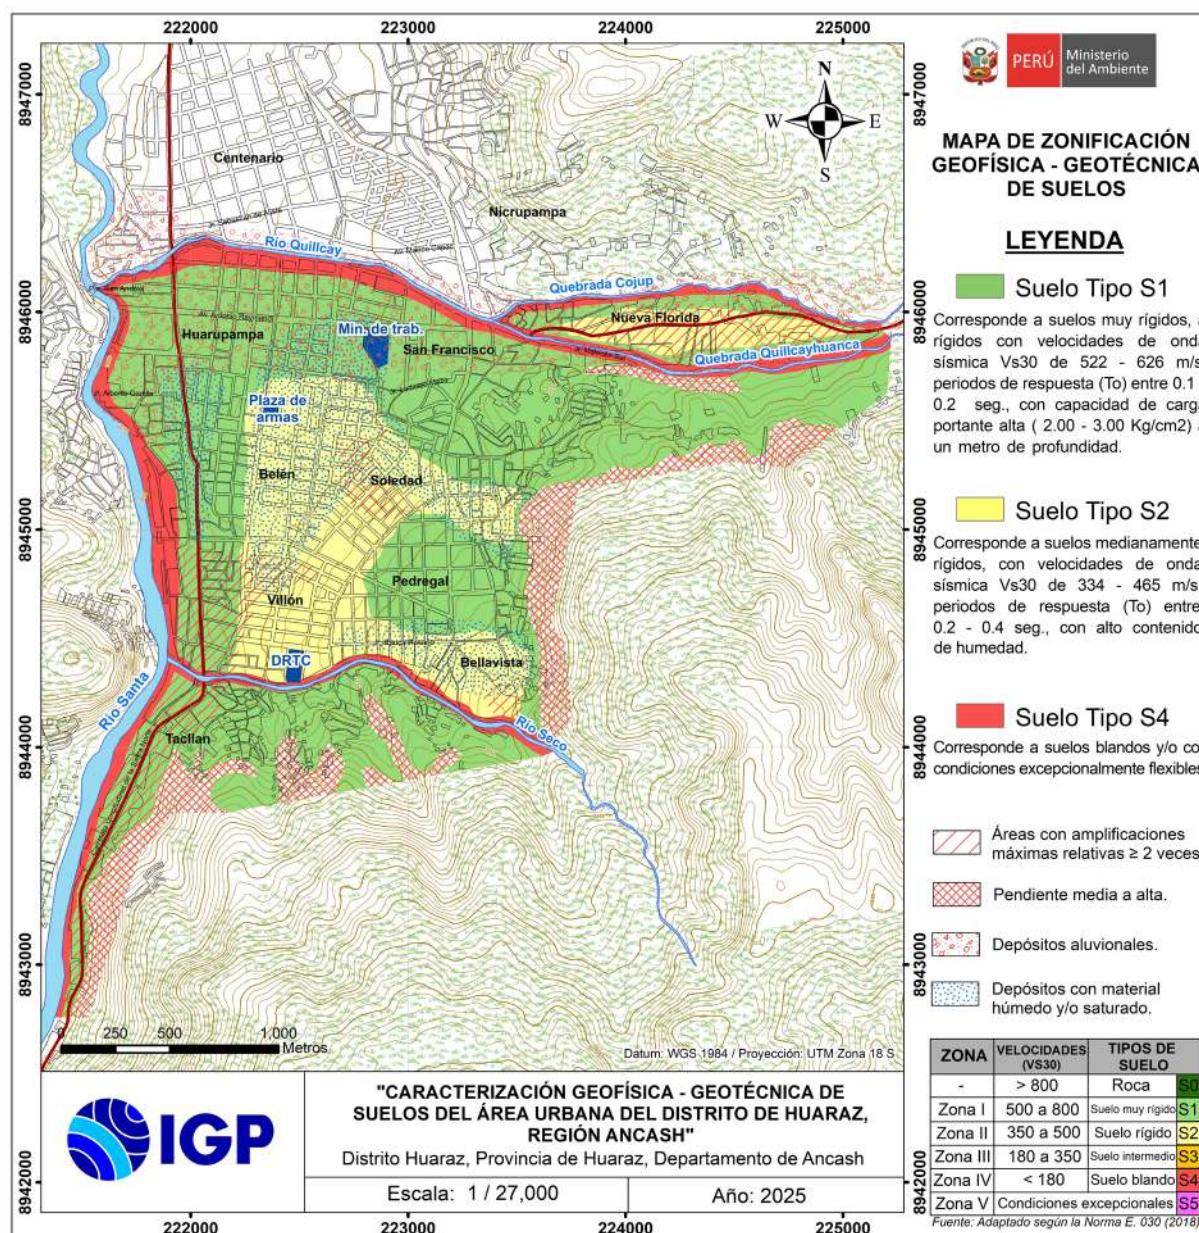
Figura 37. Mapa de zonificación geofísica-geotécnica de los suelos de Huaraz, escala 1/27 000.

Para el área urbana y periurbana del distrito de Huaraz, se propone la siguiente zonificación geofísica-geotécnica (Figura 37).

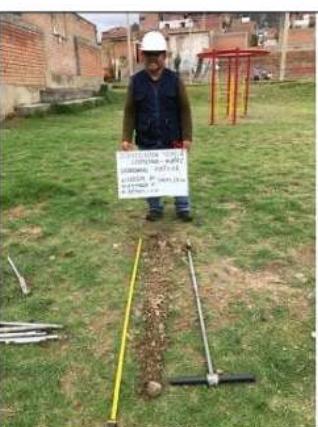
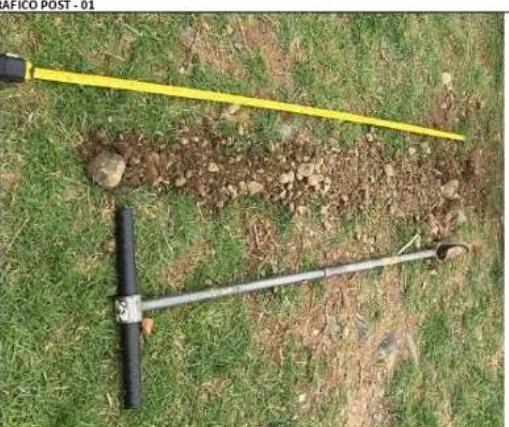
| PERÚ Ministerio del Ambiente | | | | | | | | | |
|---|---|---|---|---|--|--|---|---|---|
| REGISTRO FOTOGRÁFICO POST - 01 | | | | | | | | | |

| PERÚ Ministerio del Ambiente | | | | | | | | | |
|---|---|---|---|---|--|--|---|---|---|
| El ensayo se realizó en el sector Coliseo Huaraz | | | | | El tipo de suelo reconocido mediante el ensayo de posteo es arena arcillosa con grava. | | | | |

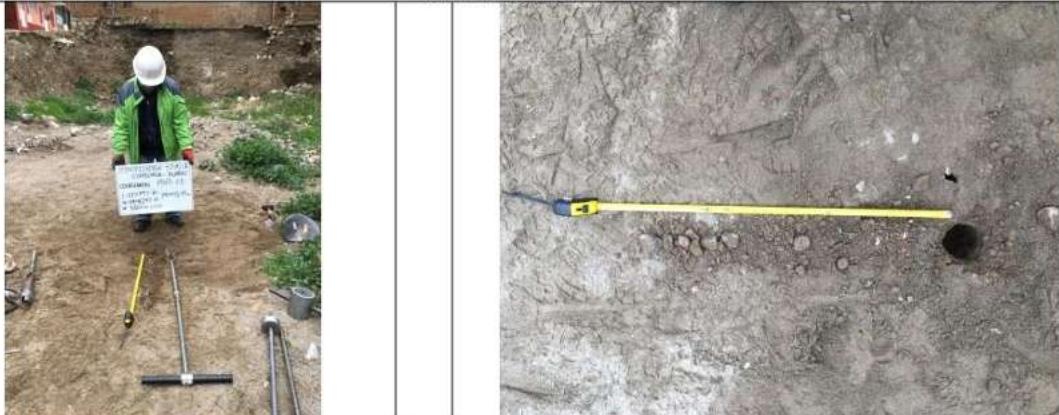
REGISTRO FOTOGRÁFICO POST - 02

El ensayo se realizó en el sector Pedregal Alto

El tipo de suelo reconocido mediante el ensayo de posteo es arena bien graduada.

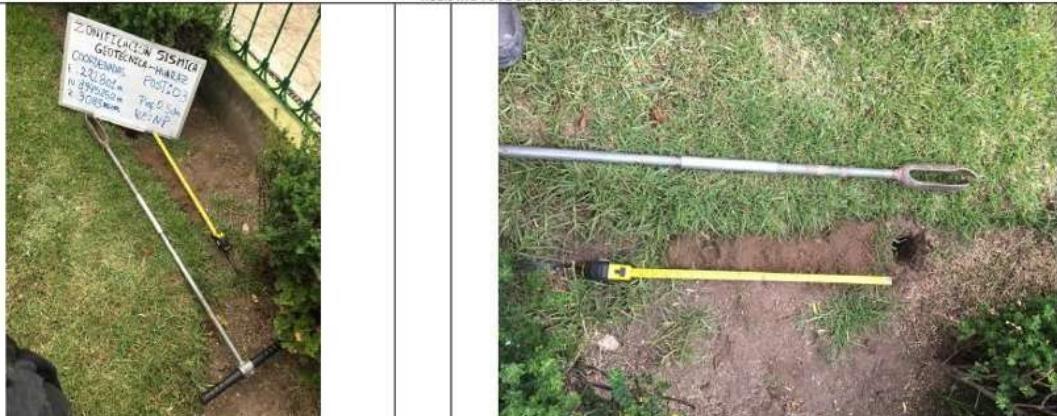
REGISTRO FOTOGRÁFICO POST - 03

El ensayo se realizó en el sector parque Santiago Antúnez de Mayolo

El tipo de suelo reconocido mediante el ensayo de posteo es material de relleno

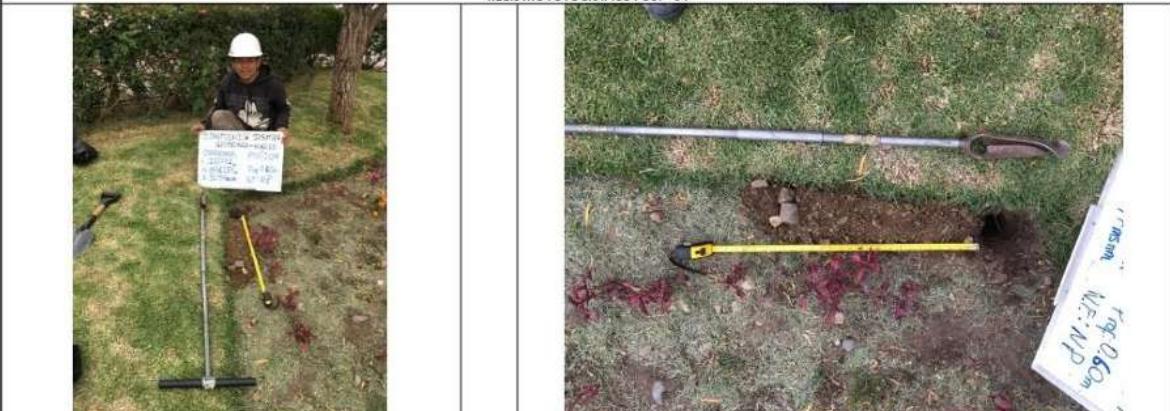
REGISTRO FOTOGRÁFICO POST - 04

El ensayo se realizó en el sector Malecón sur Quilcay

El tipo de suelo reconocido mediante el ensayo de posteo es grava bien graduada con arena

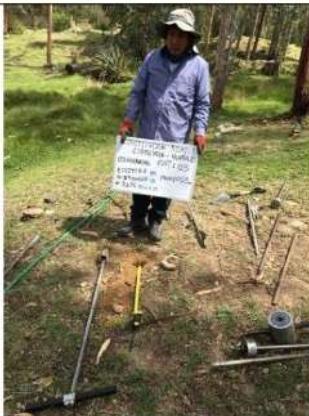
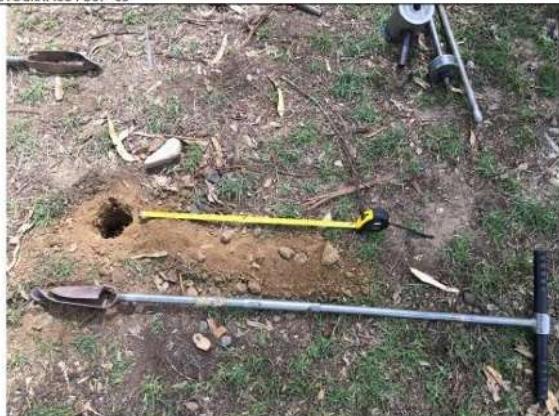
REGISTRO FOTOGRÁFICO POST - 05

El ensayo se realizó en el sector Seminario Los Pinos.

El tipo de suelo reconocido mediante el ensayo de posteo es arena limosa con grava.

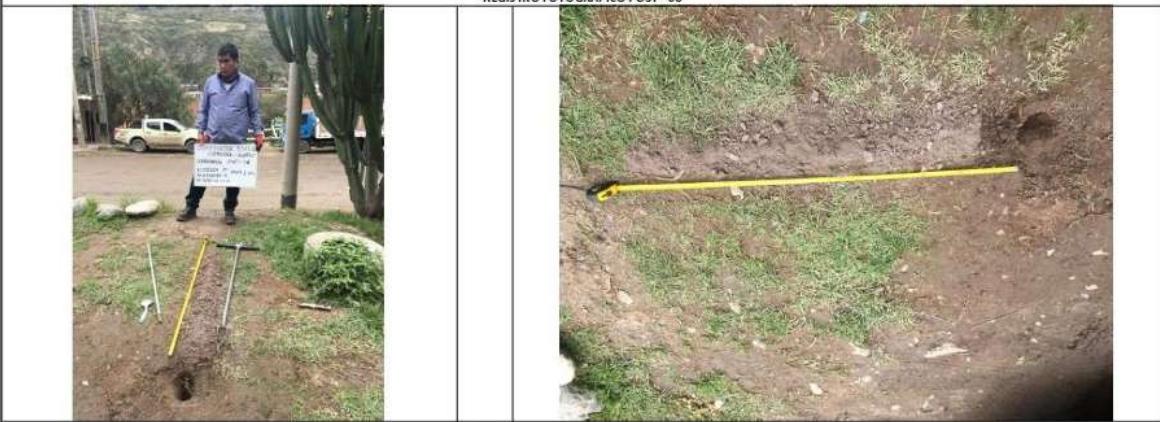
REGISTRO FOTOGRÁFICO POST - 06

El ensayo se realizó en el sector Tacllan

El tipo de suelo reconocido mediante el ensayo de posteo es grava arcillosa

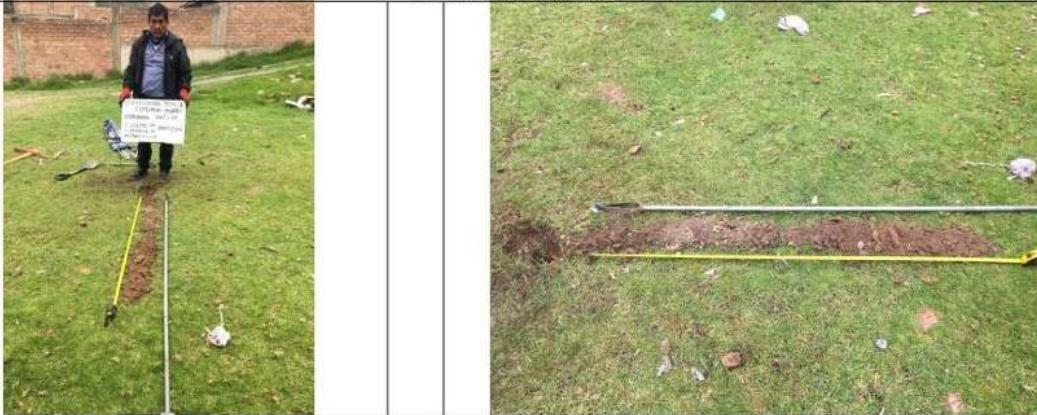
REGISTRO FOTOGRÁFICO POST - 07

El ensayo se realizó en el sector Todas Tunaspampa

El tipo de suelo reconocido mediante el ensayo de posteo es arena arcillosa

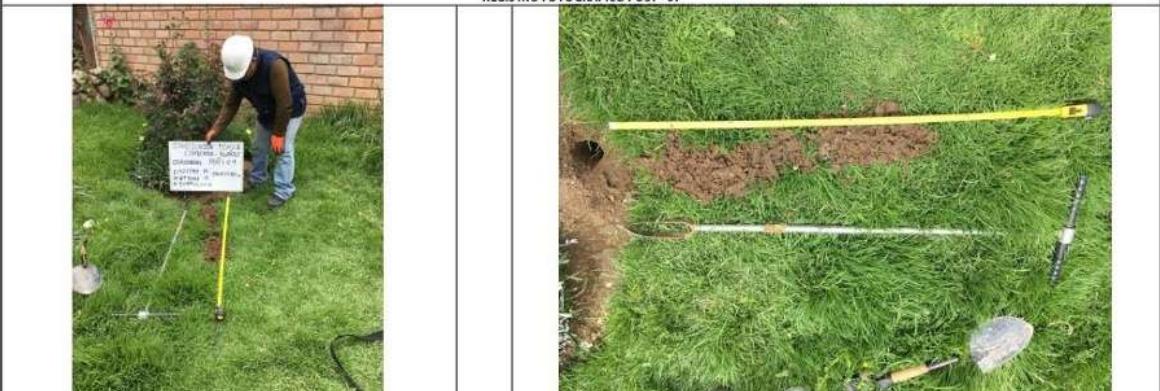
REGISTRO FOTOGRÁFICO POST - 07

El ensayo se realizó en el sector parque el Inca

El tipo de suelo reconocido mediante el ensayo de posteo es arena arcillosa.

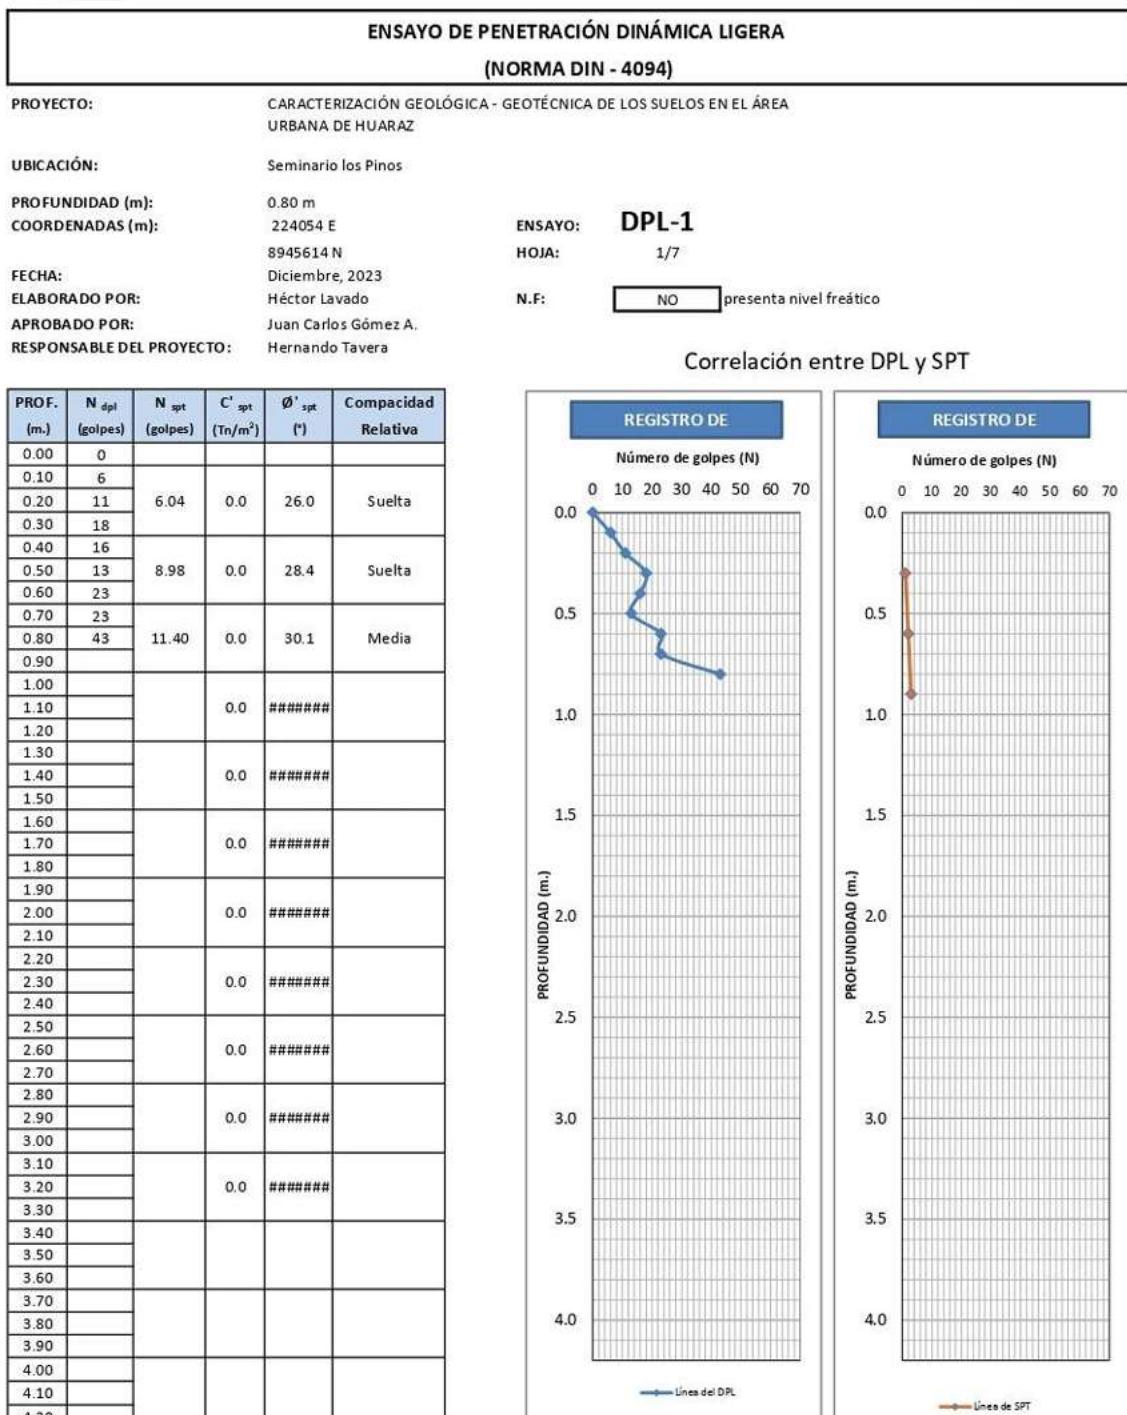
OBSERVACIONES: El ensayo concluyó a 3.30 m. de profundidad, los suelos corresponden a capa de compactación suelta.

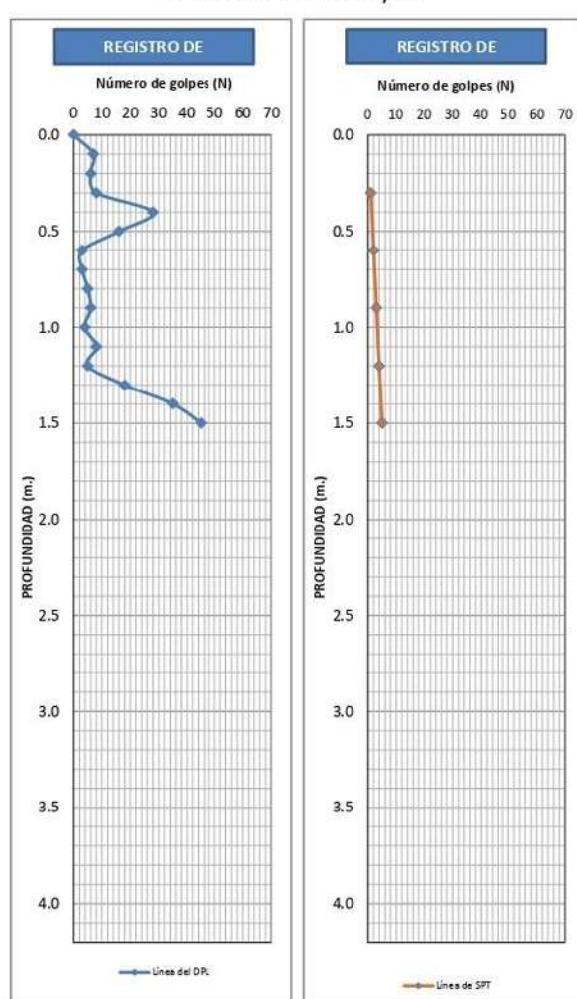
OBSERVACIONES: El ensayo concluyó a 3.30 m. de profundidad, los suelos corresponden a capa de compactación suelta.

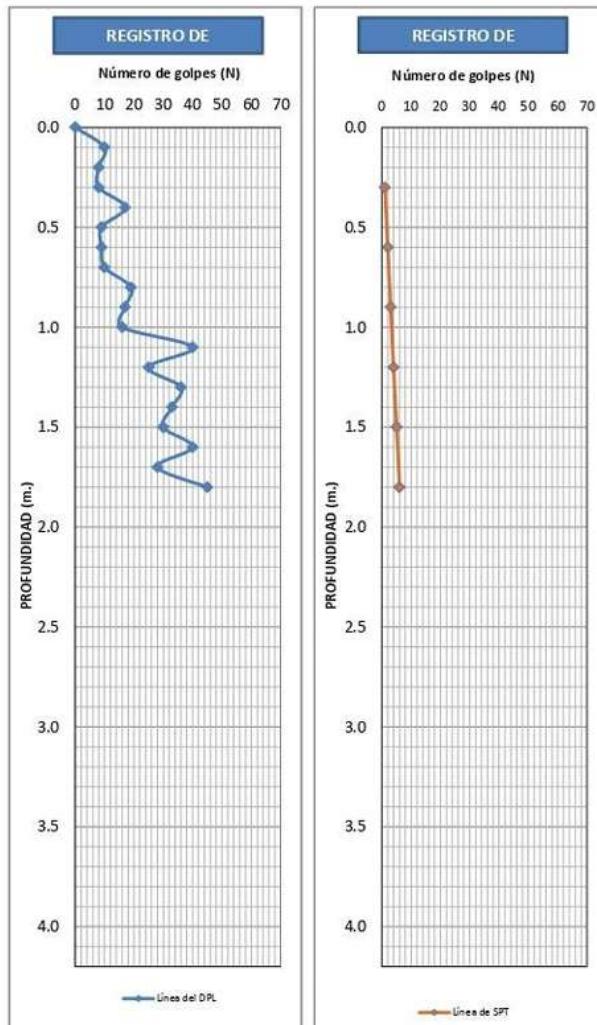
OBSERVACIONES: El ensayo concluyó a 3.00 m. de profundidad debido a que se alcanza el número máximo de golpes.

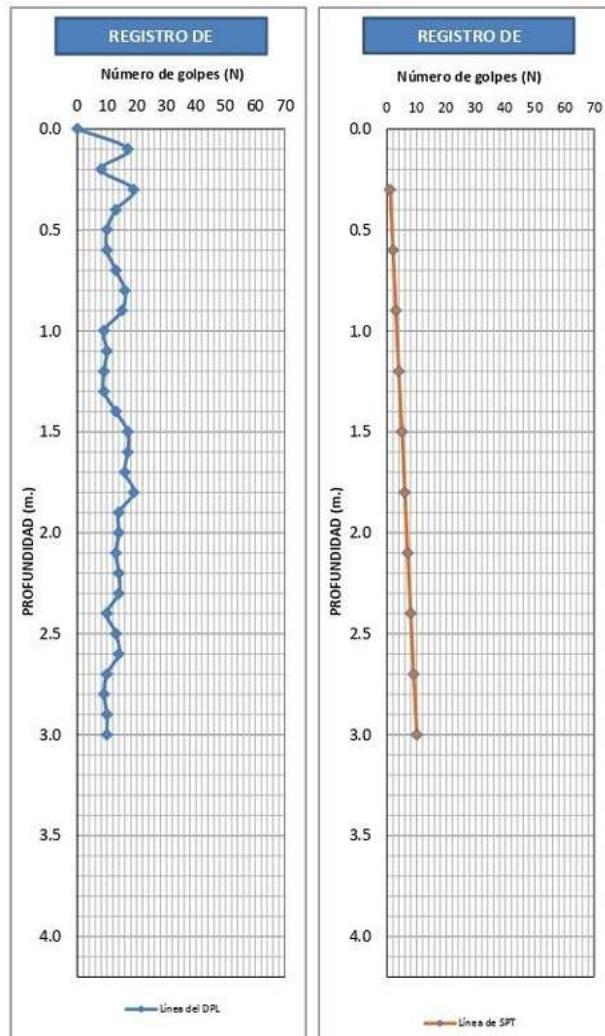
OBSERVACIONES: El ensayo concluyó a 2.80 m. de profundidad debido a que se alcanza el número máximo de golpes.

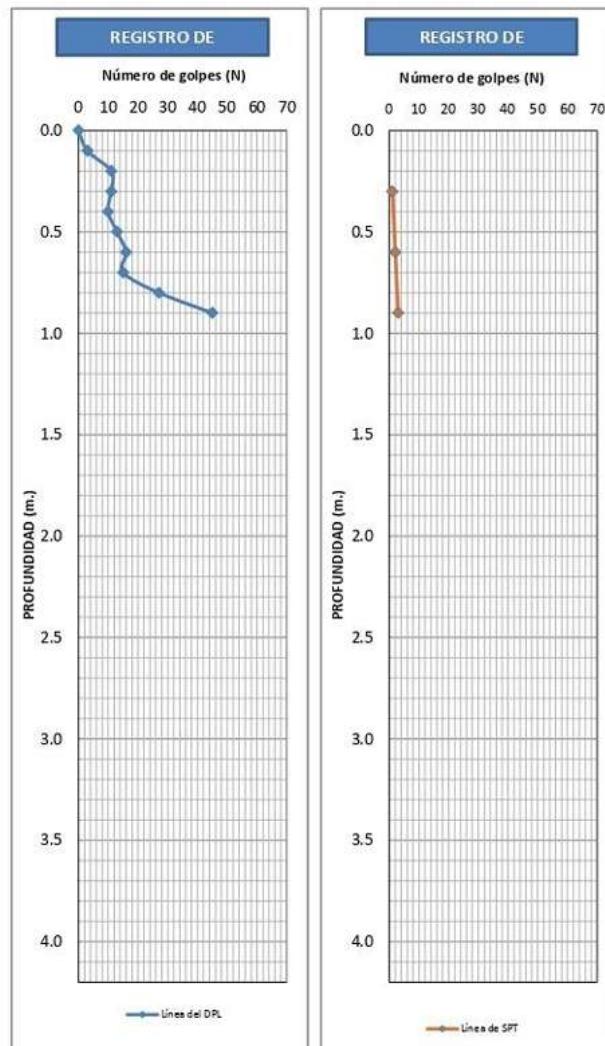
OBSERVACIONES: El ensayo concluyó a 3.30 m. de profundidad, los suelos corresponden a capa de compactación media.

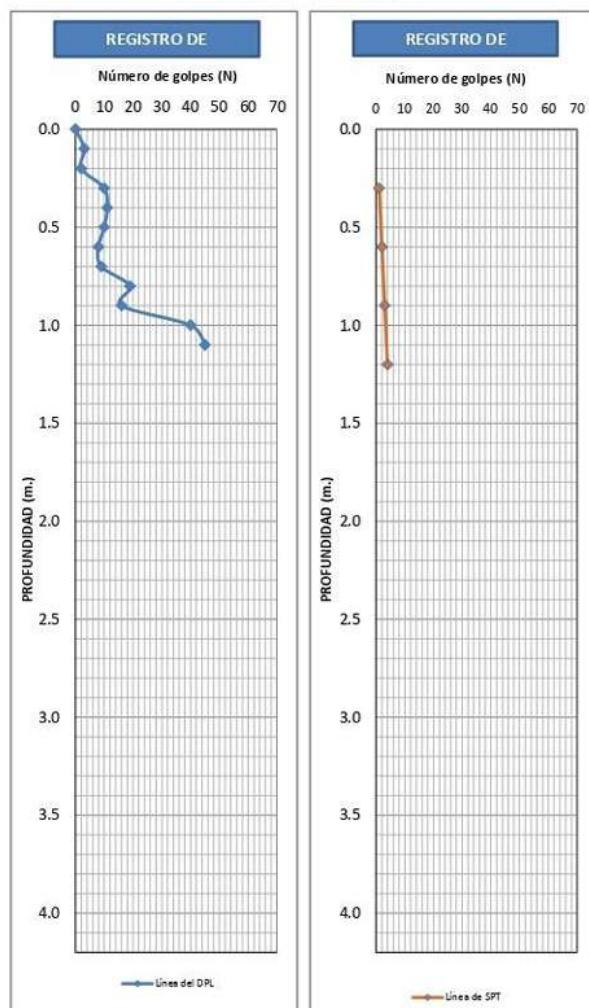
OBSERVACIONES: El ensayo concluyó a 3.30 m. de profundidad, los suelos corresponden a capa de compactación media.

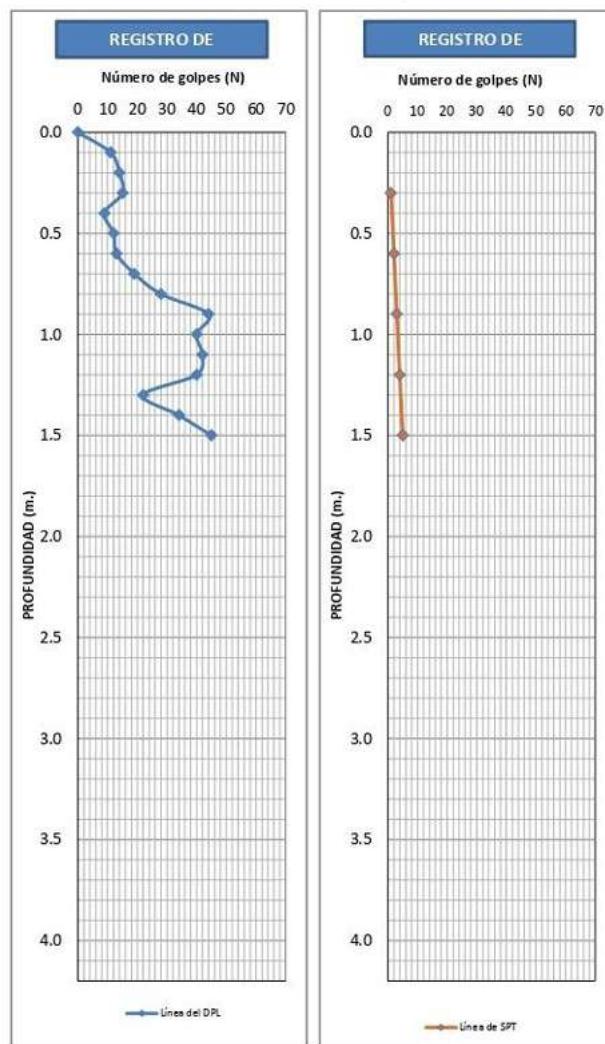
OBSERVACIONES: El ensayo concluyó a 3.30 m. de profundidad, los suelos corresponden a capa de compactación media.
