# EVALUACIÓN DEL RIESGO SÍSMICO POR EXPOSICIÓN DE LA CIUDAD DE HUARAZ

(Región Áncash)

Informe Técnico n.º 032-2025/IGP CIENCIAS DE LA TIERRA SÓLIDA

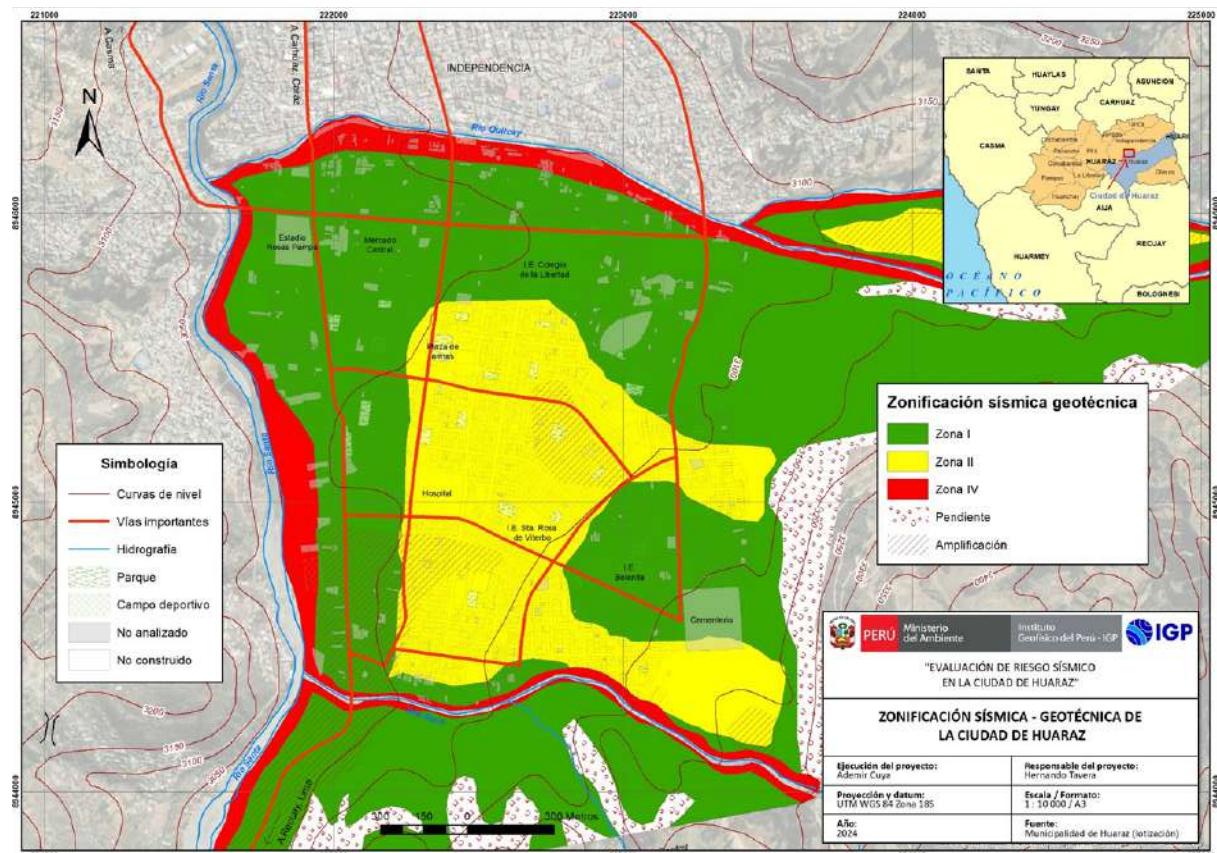
**Figura 3.** Mapa de zonificación sísmica-geotécnica de la ciudad de Huaraz.

### • Zona IV

Considera suelos blandos del tipo S4, es decir, suelos excepcionalmente flexibles presentes en zonas inundables o sectores próximos al río Quilcay, río Santa y, en menor proporción, al Río Seco.

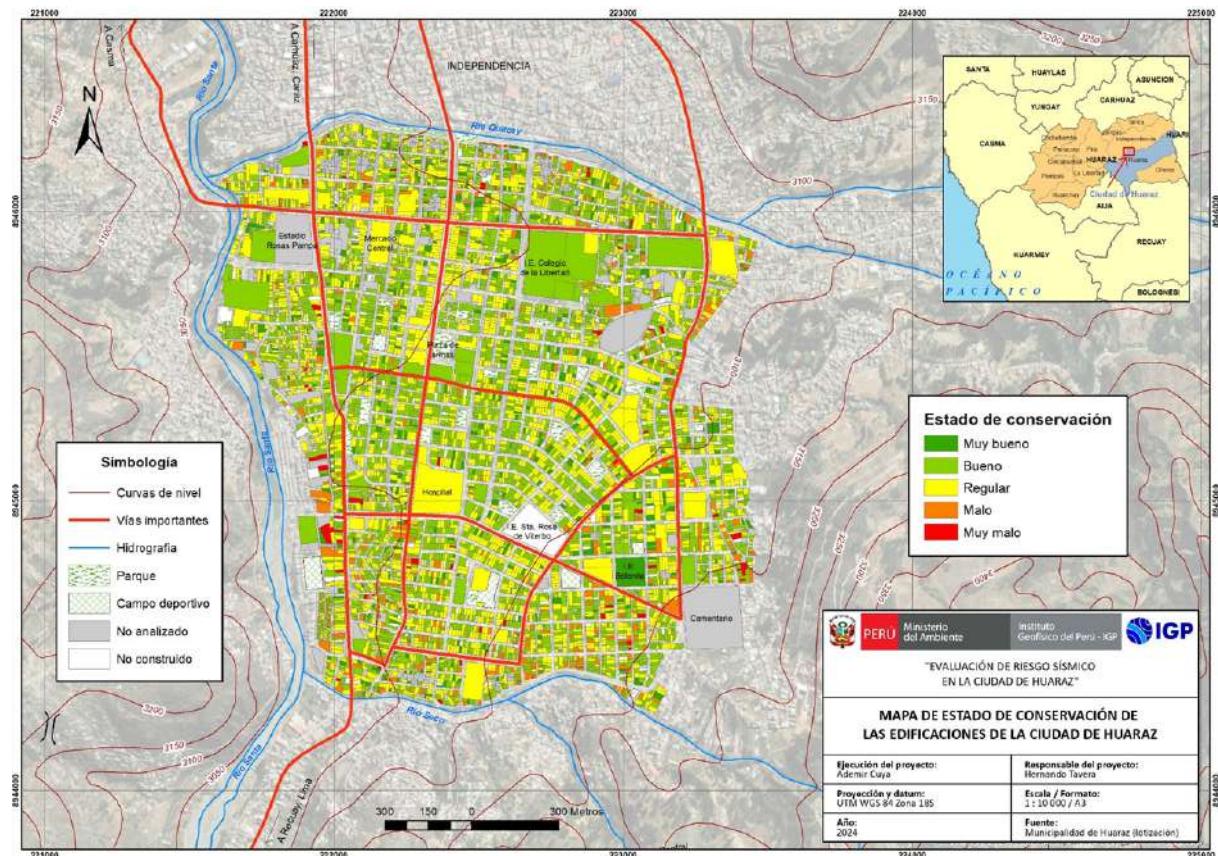
**Figura 6.** Mapa de estado de conservación de la ciudad de Huaraz.

En la ciudad de Huaraz, de los 7693 lotes analizados, 511 se encuentran con un excelente estado de conservación (muy bueno), 3649 con un buen estado de conservación, 2981 con un estado de conservación regular, 479 con un estado de conservación malo y 73 con un estado de conservación muy malo (Figuras 5 y 6).

Las edificaciones con un excelente estado de conservación se encuentran principalmente en los

barrios de Belén, Soledad Baja, Soledad Alta y Huarupampa. En este último existe una pequeña mayor concentración con estructuras en muy buena conservación.

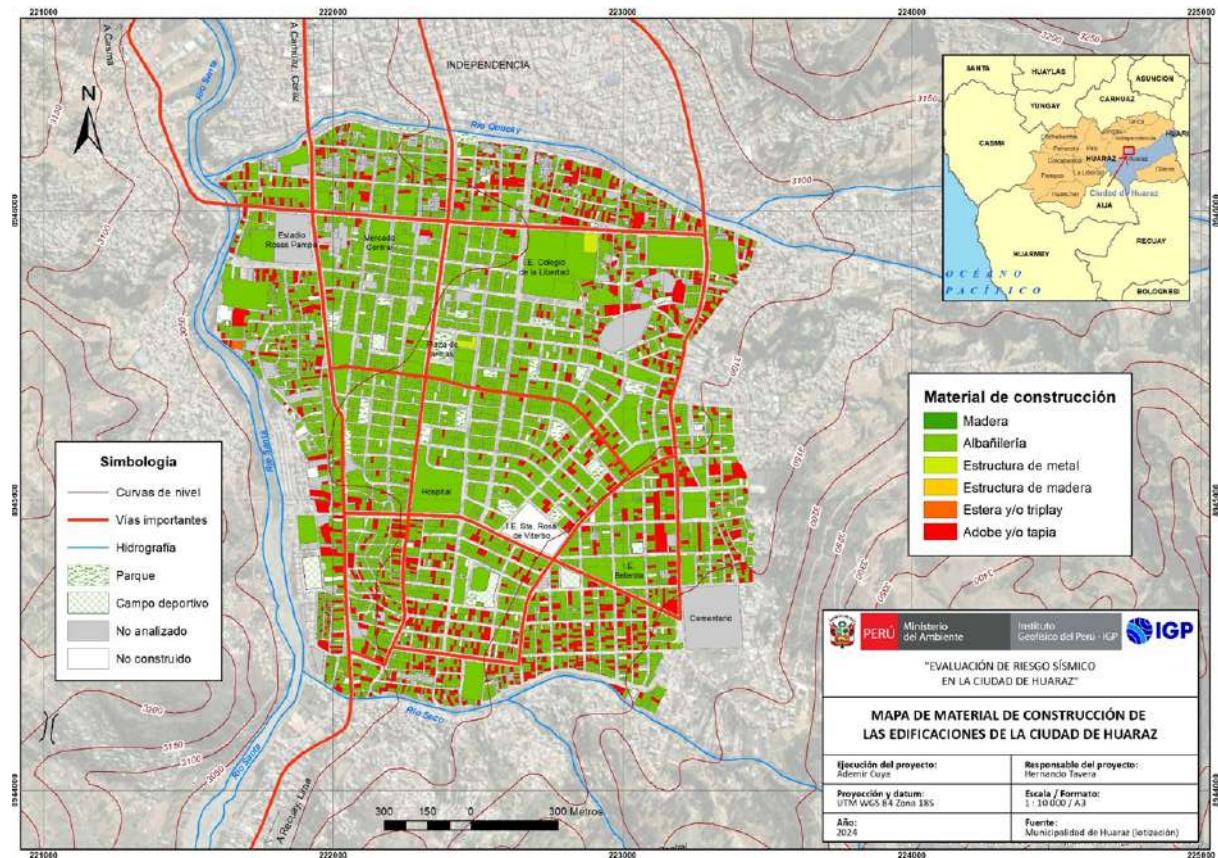
**Figura 8.** Mapa de material de construcción de la ciudad de Huaraz.

En Huaraz, de los 7693 lotes analizados, solo 2 son de madera, 6397 son de albañilería o mampostería, 2 son de estructura de metal, 7 son de triplay o estera, y 1284 son de adobe (Figura 7). Las edificaciones de albañilería destacan como las más predominantes en la ciudad de Huaraz, seguidas por las edificaciones de adobe o tapia que se encuentran ubicadas principalmente en los alrededores de la ciudad (Figura 8).

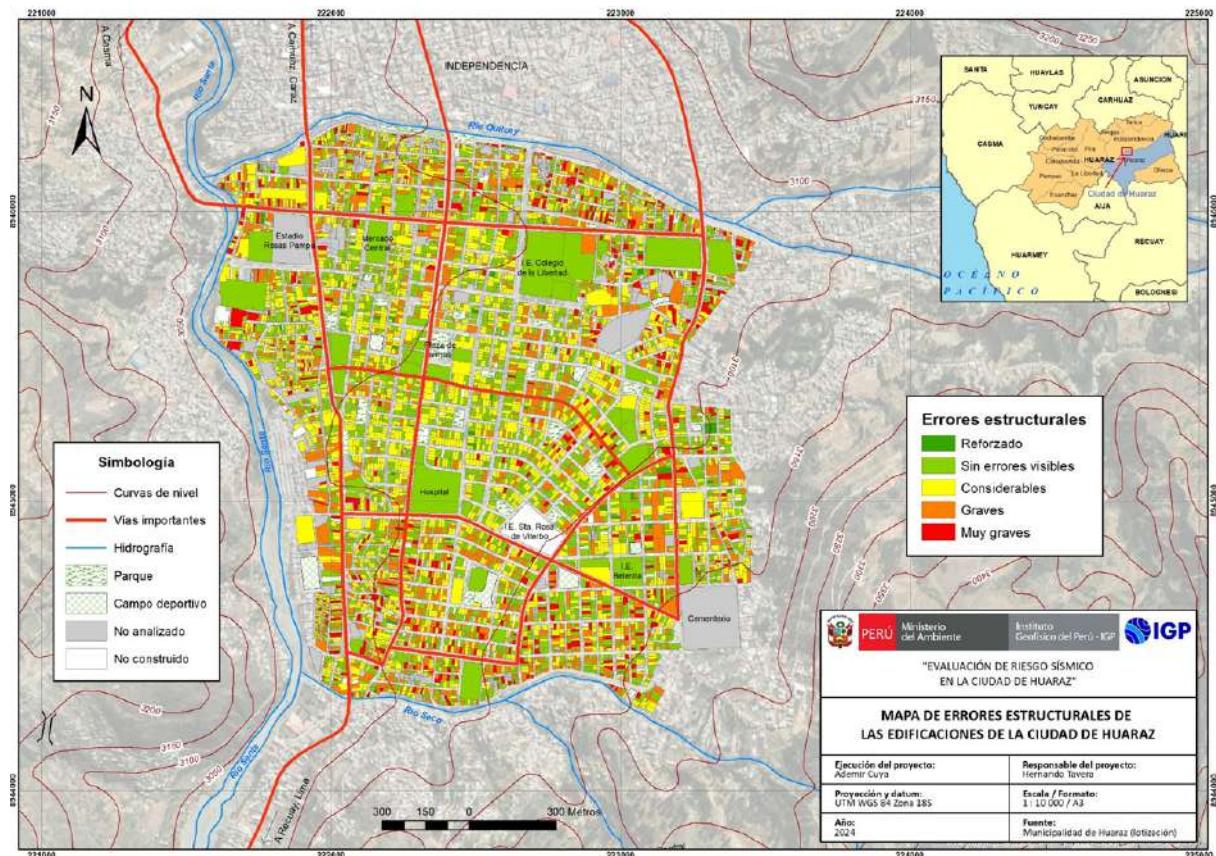
**Figura 10.** Mapa de errores estructurales de la ciudad de Huaraz.

En la ciudad de Huaraz, de los 7693 lotes analizados, 54 cuentan con una construcción reforzada, 2597 presentan una construcción sin errores visibles, 3046 tienen errores estructurales considerables, 1452 tienen errores estructurales graves y 544 presentan errores estructurales muy graves (Figuras 9 y 10).

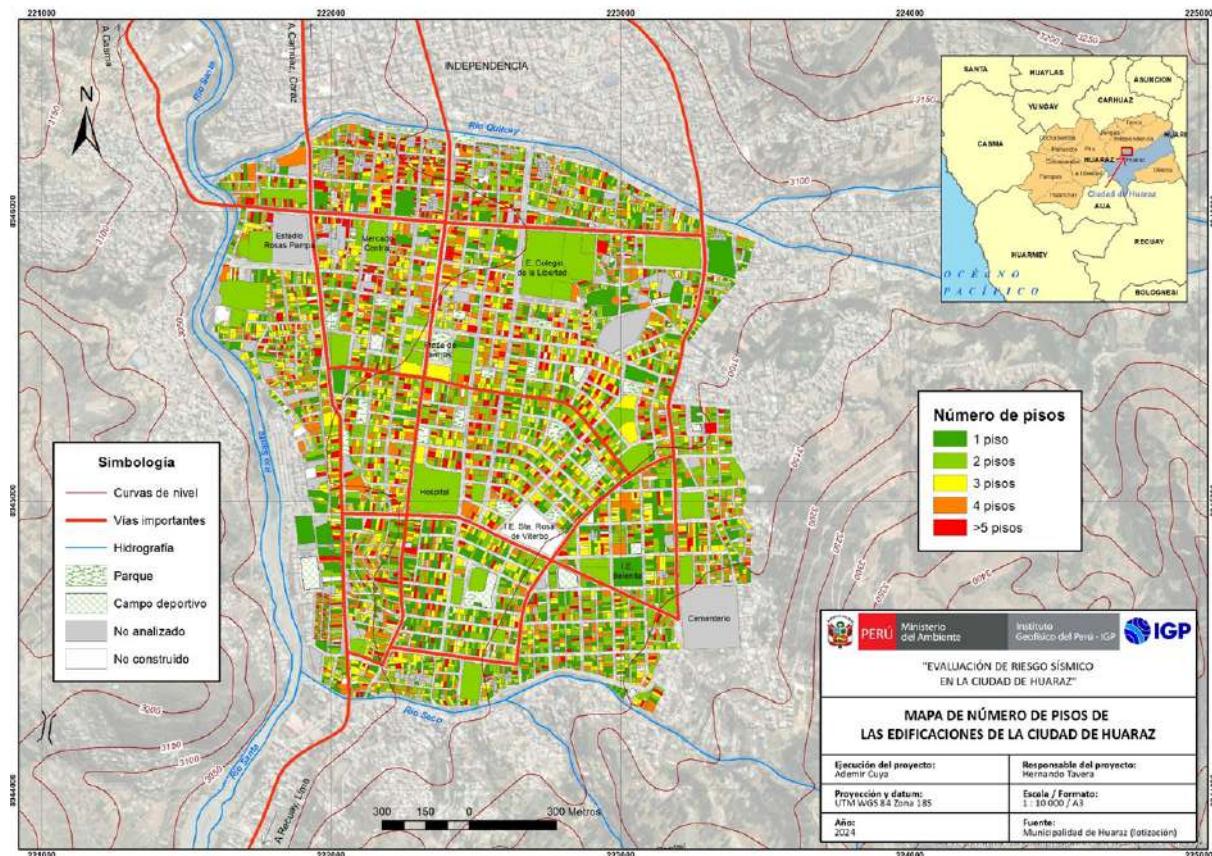
**Figura 12.** Mapa de número de pisos de la ciudad de Huaraz.

Las edificaciones de más de 4 pisos se concentran principalmente en la zona comercial de la ciudad de Huaraz, seguidas por los barrios de San Francisco, Huarupampa y Belén (Figura 12).

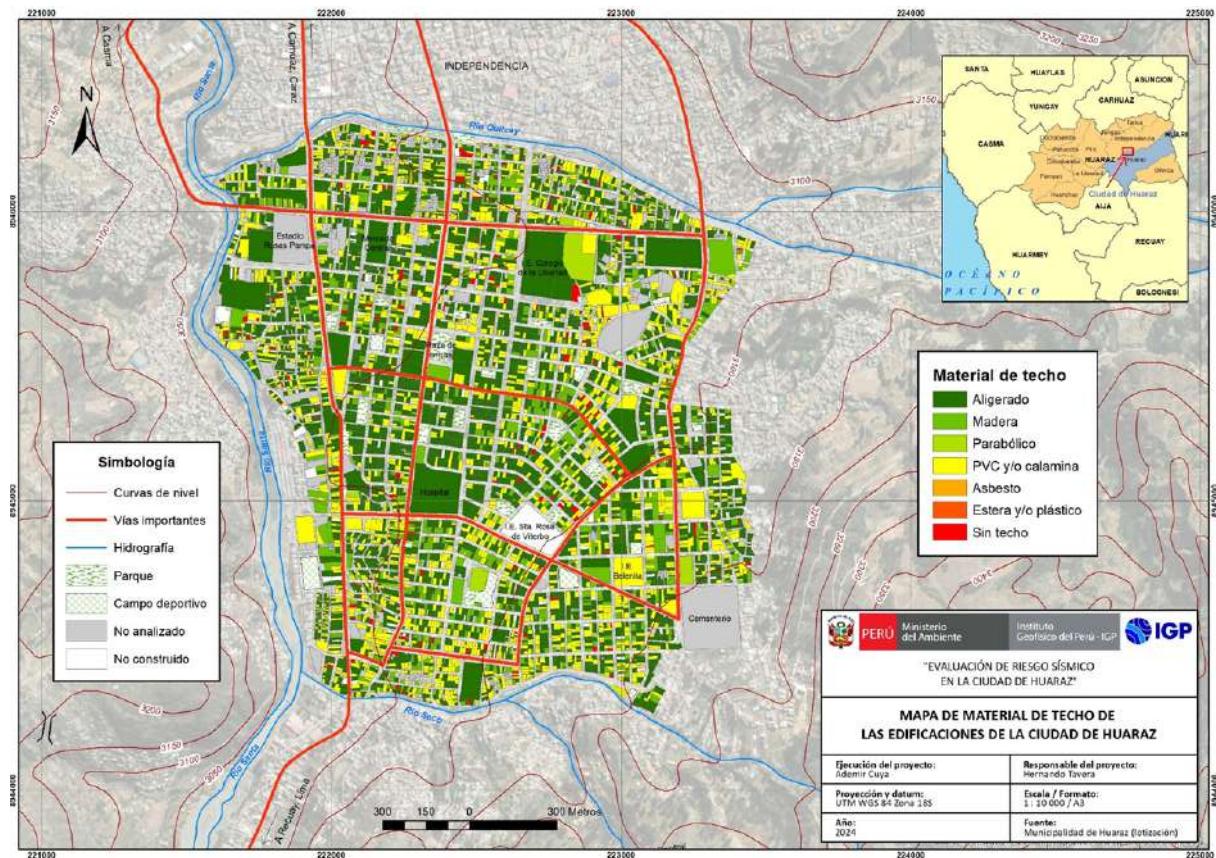
**Figura 14.** Mapa de material de techo de la ciudad de Huaraz.

En la ciudad de Huaraz, de los 7693 lotes analizados, 4104 presentan techo aligerado, 900 tienen techos de madera, 7 tienen techo parabólico, 2478 son de PVC o calamina, 4 son de asbesto, 2 son de estera, cartón o similares, y 198 no presentan techo, es decir, su último piso solo tiene muros (Figuras 13 y 14).

La única zona donde hay concentración clara de predominio de techos aligerados es en el barrio de Belén. En el resto de los barrios, el material de techo se presenta de manera aleatoria, predominando de igual manera los techos de material aligerado y los de PVC o calamina.

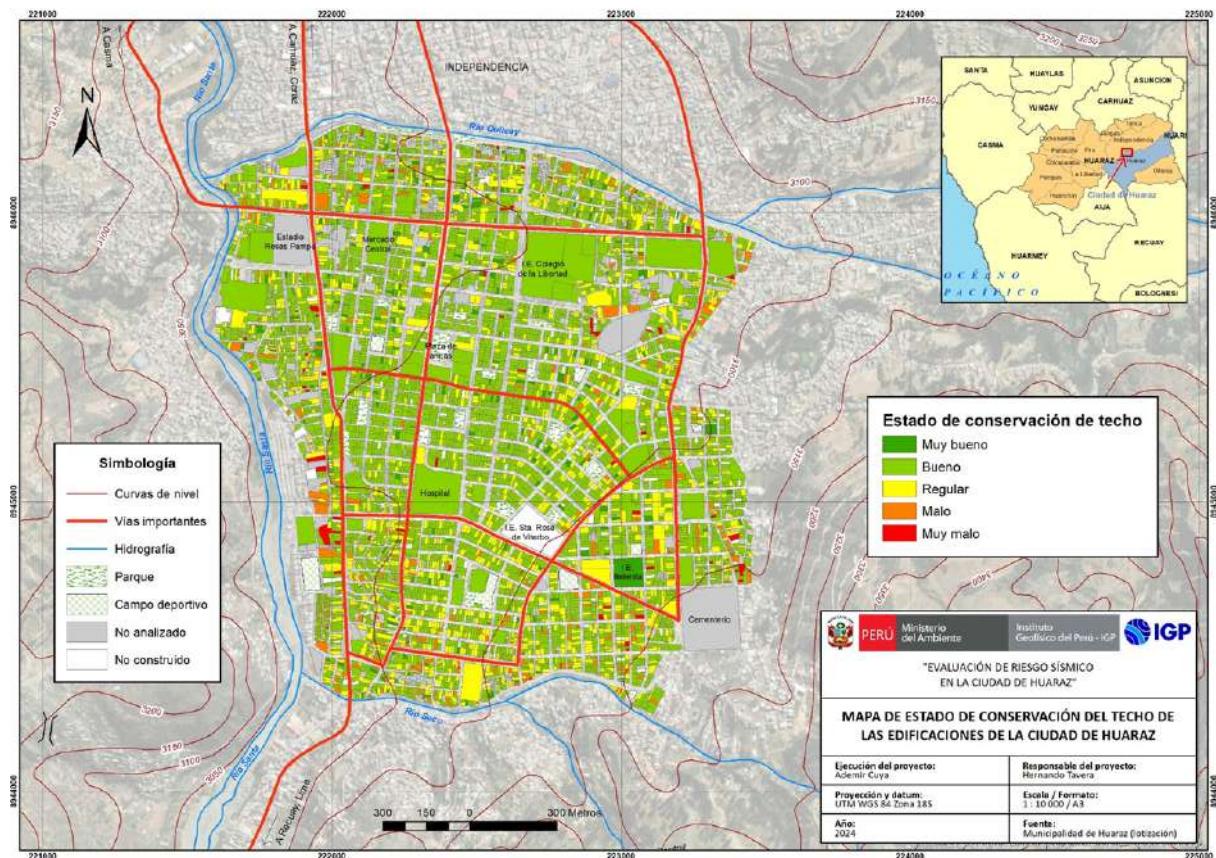
**Figura 16.** Mapa de estado de conservación de los techos de la ciudad de Huaraz.

Los peores estados de conservación de techo se encuentran principalmente en las periferias, es decir, en los barrios de Challhua, Pedregal Bajo y Alto, y parte de la Zona Comercial (Figura 16).

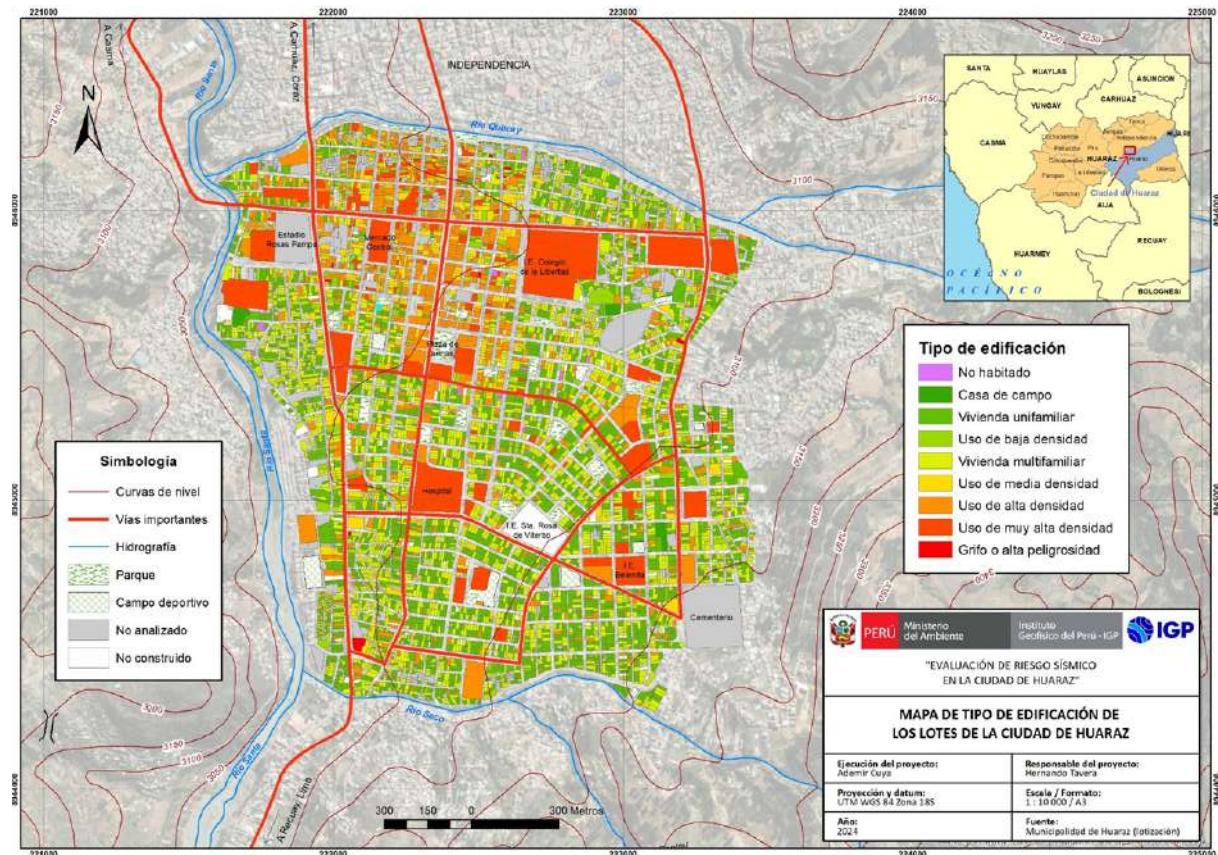
**Figura 18.** Mapa por tipo de edificación de la ciudad de Huaraz.

Las viviendas unifamiliares y las viviendas multifamiliares son los tipos de edificación predominantes en la ciudad de Huaraz. Las edificaciones que presentan mayor cantidad de personas o densidad poblacional son las

que se encuentran principalmente en la zona comercial, que representa visualmente casi un 20 % de la superficie, desde el jirón 28 de Julio hasta el malecón Norte, al lado del río Quilcay (Figura 18).

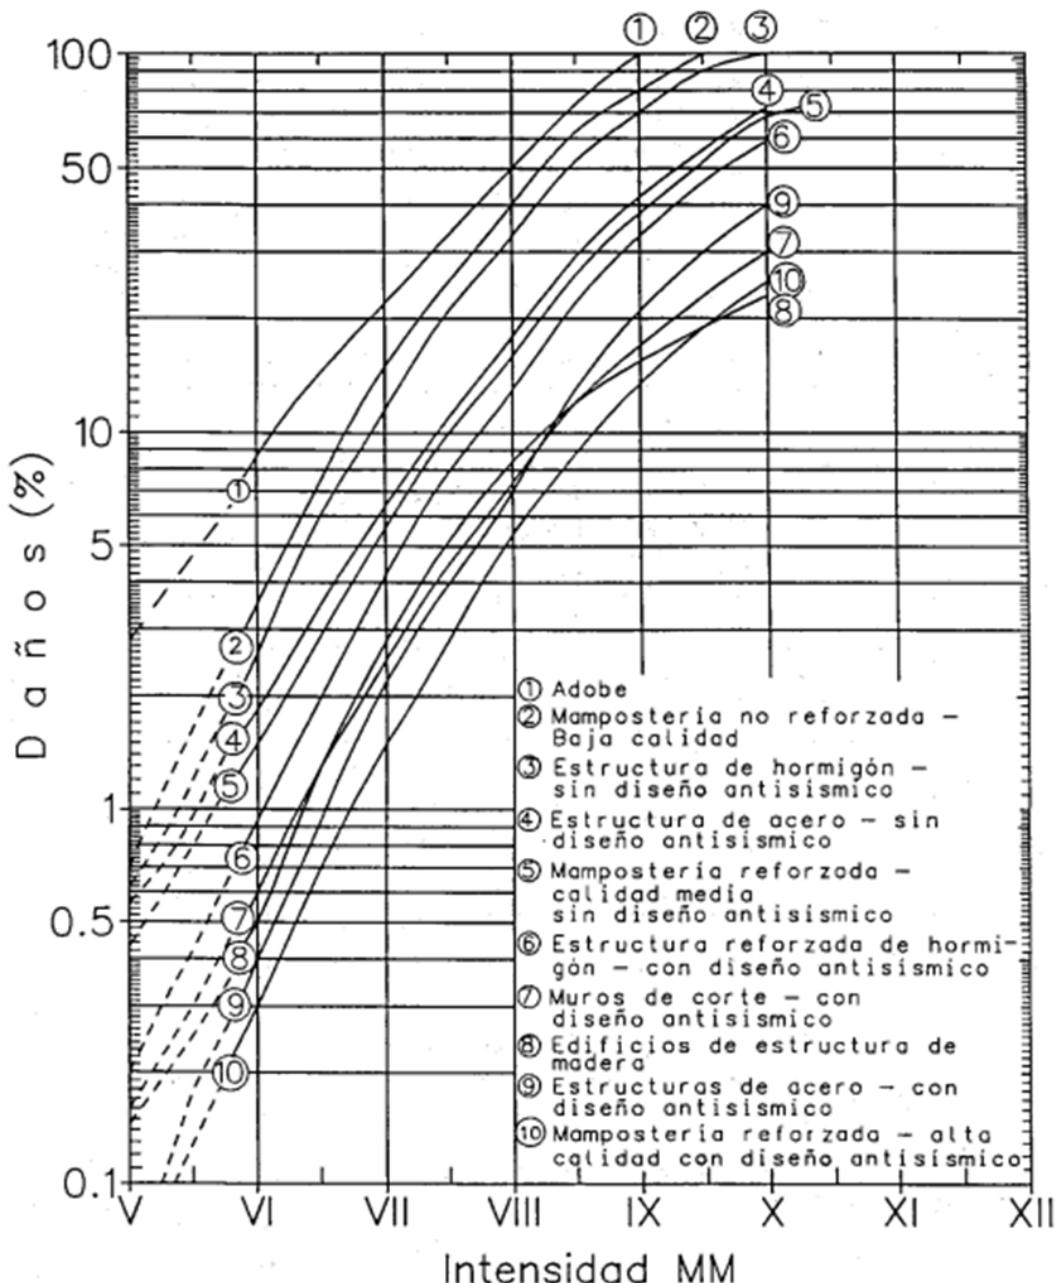
De acuerdo con la figura, se deduce que cuando las intensidades sísmicas son altas, las edificaciones de acero, madera y mampostería reforzada tienen mayor resistencia ante los movimientos sísmicos de gran intensidad. En cambio, el adobe es el material de construcción que sufriría más daños, ya que, según el estudio, es el primero que se desplomaría, seguido de la mampostería sin refuerzos (que corresponde a la albañilería con errores estructurales graves, como la falta de columnas o vigas).

**Figura 20.** Tasas de daño promedio por sistema estructural (Shah & Sauter, 1978).

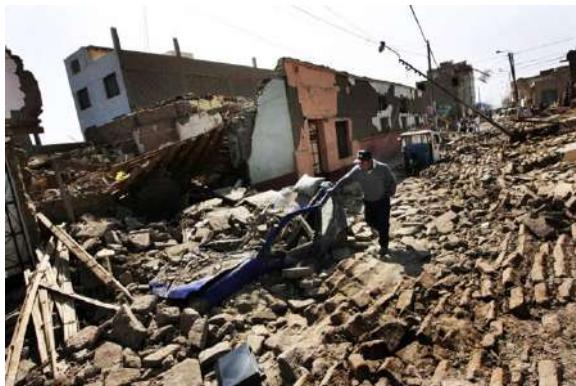
Por ejemplo, en la Figura 21 se observa una gran cantidad de edificaciones de adobe desplomadas con el sismo de Pisco del año 2007, el cual tuvo una magnitud de M8.0.

**Figura 21.** Viviendas de adobe desplomadas en el sismo de Pisco de 2007 (Peña, 2016).

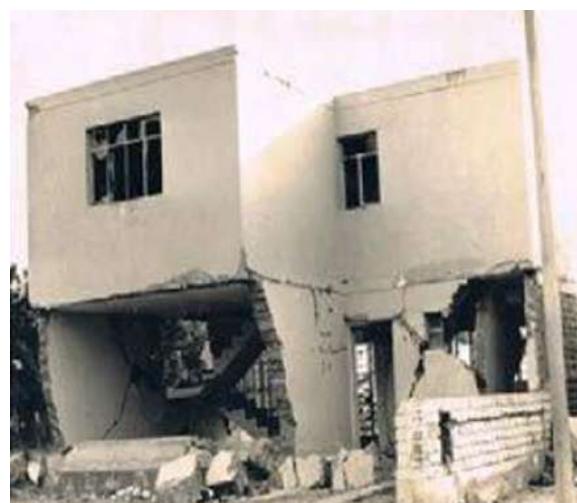
En las Figuras 22, 23 y 24 se observan los daños que ocasionan los sismos a aquellas edificaciones que presentan errores estructurales, como la ausencia de columnas, columnas cortas y piso blando.

**Figura 22.** Vivienda con ausencia de columnas de concreto (Kuroiwa, 2016).

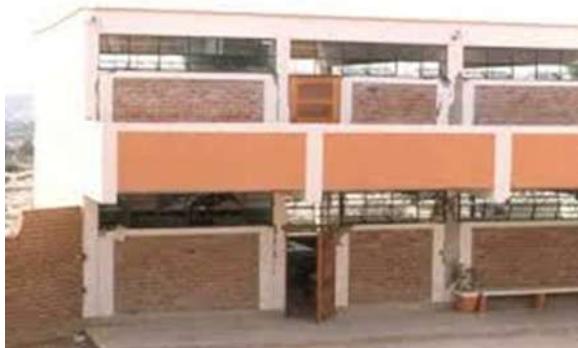
**Figura 23.** Colegio con presencia de columna corta después del sismo de Nazca en 1996.

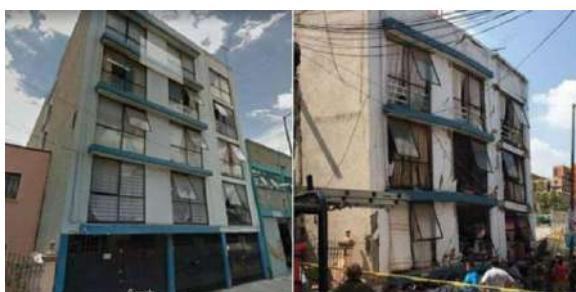
**Figura 24.** Error por piso blando después del sismo de México en 2017 (Pablo, 2017).

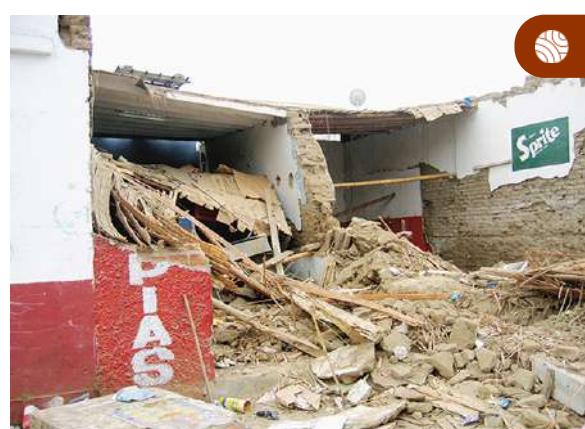
**Figura 25.** Colapso del techo de material liviano; en contraste, el techo de madera no sufrió daños.

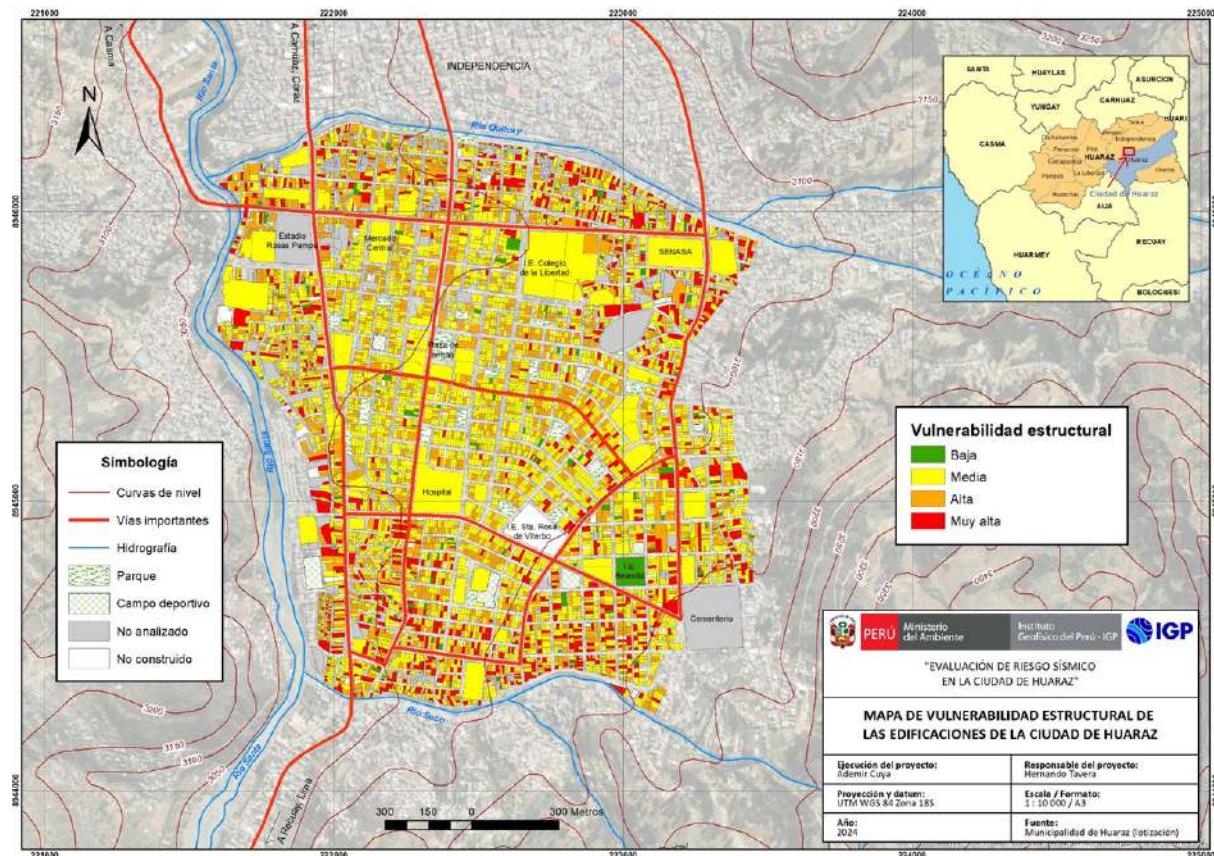
**Figura 27.** Mapa de vulnerabilidad estructural de la ciudad de Huaraz.

Para la determinación de la vulnerabilidad estructural, se han considerado seis parámetros que influyen en los daños ante la ocurrencia de un sismo. La vulnerabilidad estructural en la ciudad de Huaraz es predominantemente media (Tabla 14), seguida por una vulnerabilidad alta. Las zonas donde hay mayor predominio de edificaciones con una vulnerabilidad estructural alta y muy alta corresponden a la zona norte de la Zona Comercial

Nivel de vulnerabilidad estructural	Número de lotes	Porcentaje de lotes
BAJO	155	2 %
MEDIO	4306	56 %
ALTO	2126	27.6 %
MUY ALTO	1106	14.4 %
Total general	7693	100 %

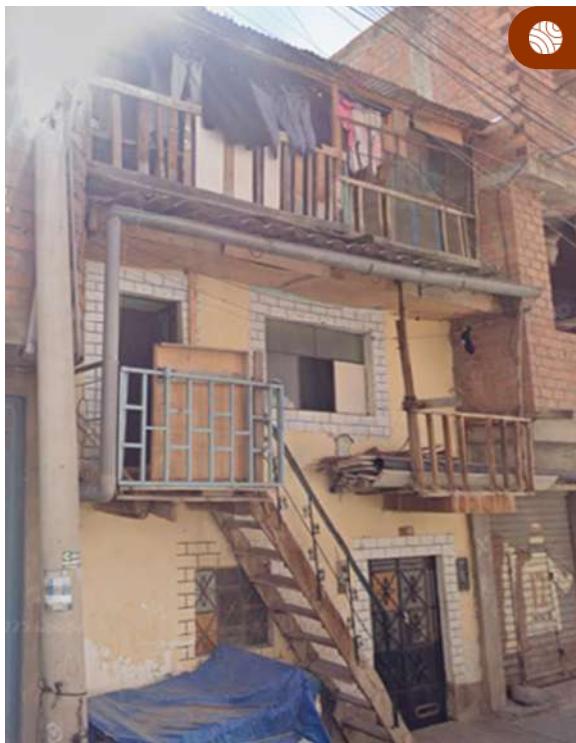
En las Figuras 29 y 30 se muestran dos (2) de las edificaciones en riesgo de presentarse el escenario descrito. En la Figura 31 se presenta el mapa de riesgo sísmico para la ciudad de Huaraz.

**Figura 29.** Vivienda de adobe de tres pisos en el barrio Challhua.

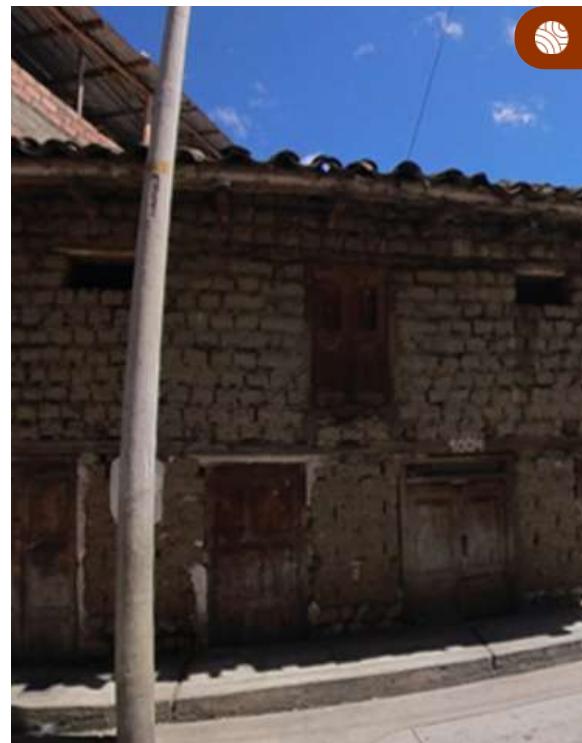
**Figura 30.** Vivienda de adobe de dos niveles, común en las periferias de la ciudad de Huaraz.

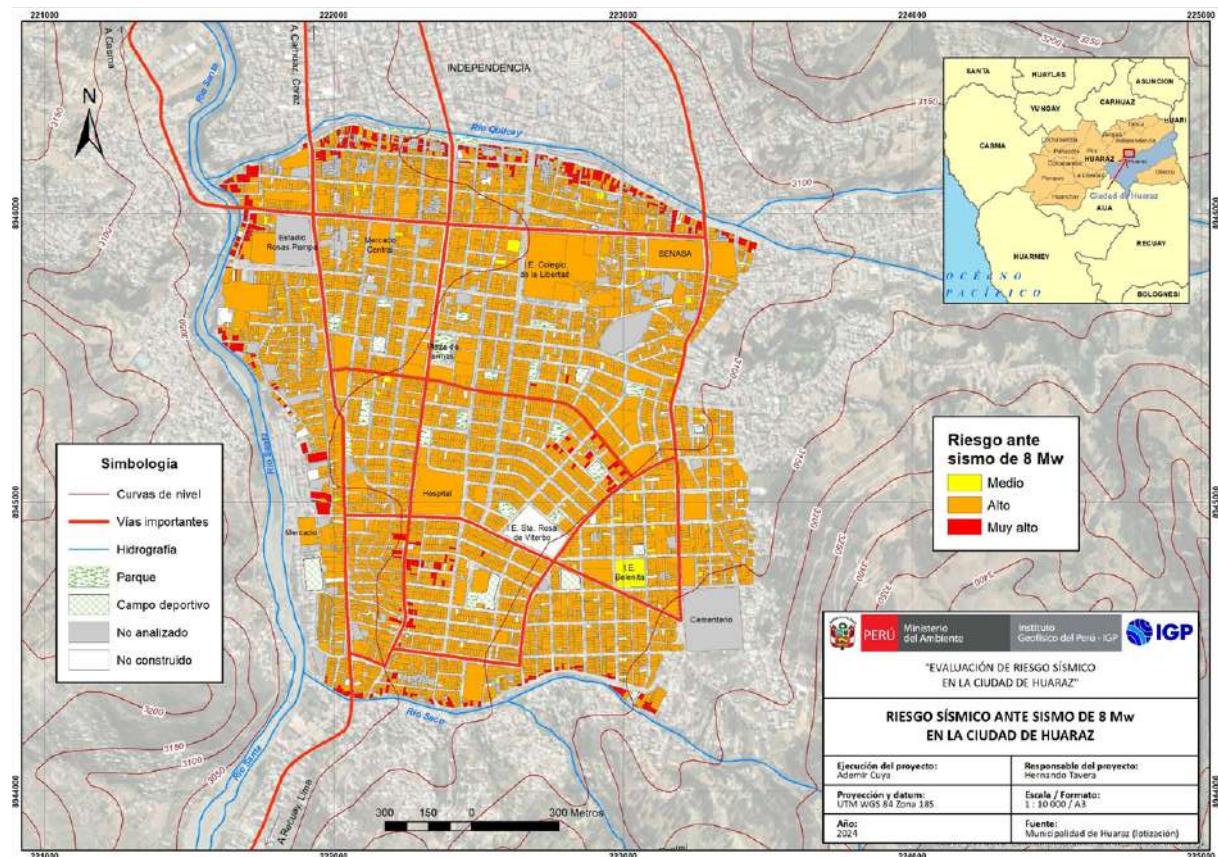
**Figura 31.** Riesgo sísmico ante un sismo de magnitud M8.0 en la ciudad de Huaraz.

- 75 lotes se encuentran con riesgo sísmico medio; por lo tanto, ante la ocurrencia del sismo, serían afectados con daños estructurales, pero sin riesgo de colapso. La reparación tendría un costo considerable.
- 7192 lotes se encuentran con riesgo sísmico alto; por lo tanto, ante la ocurrencia del sismo, podrían presentar colapsos parciales o daños severos en la construcción. Su costo de reparación sería muy alto.
- 426 lotes se encuentran con riesgo sísmico muy alto; por lo tanto, ante la ocurrencia del sismo, probablemente colapsen o con resultados excepcionales.

- El riesgo sísmico de la ciudad de Huaraz ante un sismo de M8.0, con epicentro frente a la costa de Chimbote (similar al ocurrido en 1970), indica que, de los 7693 lotes evaluados, 75 lotes se encuentran con un nivel de riesgo sísmico medio, es decir, podrían presentar daños que comprometerían a la estructura, pero sin riesgo de colapso. Asimismo, 426 lotes estarían con riesgo sísmico alto y podrían presentar colapsos parciales o daños severos en la construcción, dejando la edificación en condiciones de inhabitabilidad. Por último, 426 lotes presentan un nivel de riesgo sísmico muy alto, con una alta probabilidad de colapso total.

Ante estos escenarios es urgente aplicar medidas estructurales y no estructurales, reforzar construcciones vulnerables (especialmente de adobe), fortalecer la cultura de prevención y la capacitación comunitaria. Estas acciones buscan reducir pérdidas humanas y económicas ante un sismo severo.

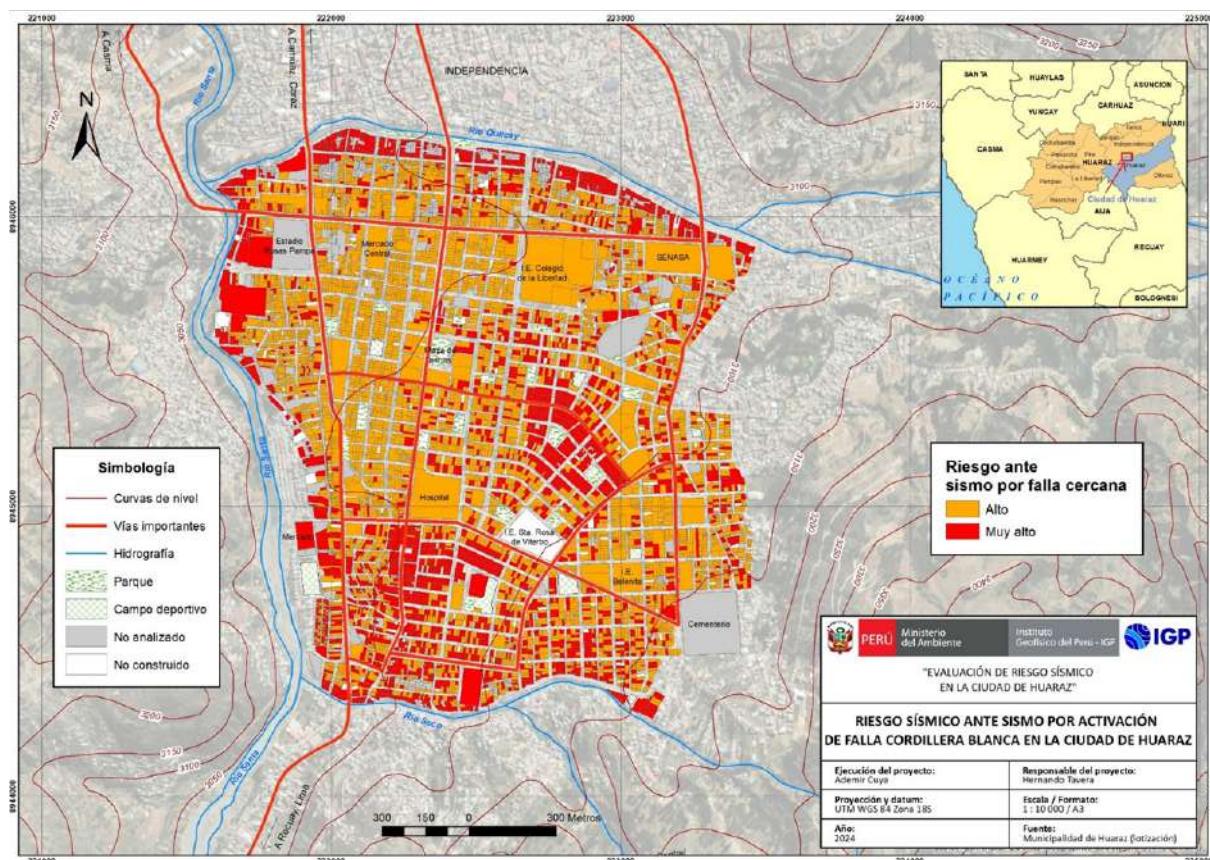
De acuerdo con este escenario, el riesgo sísmico para la ciudad de Huaraz se clasifica de la siguiente manera: 4926 lotes se encuentran con un riesgo sísmico alto y podrían presentar colapsos parciales o daños severos en su construcción; asimismo, 2767 lotes se encuentran con riesgo sísmico muy alto y, probablemente, colapsen. En ambos casos, es posible que existan casos excepcionales. En la Figura 32 se observa el mapa de riesgo sísmico ante un sismo de magnitud M6.5 para la ciudad de Huaraz, mientras que en las Figuras 33 y 34 se muestran edificaciones que probablemente colapsen en ambos escenarios.

Nivel de riesgo sísmico	Número de lotes	Porcentaje de lotes
ALTO	4926	64 %
MUY ALTO	2767	36 %
Total general	7693	100 %

**Figura 32.** Riesgo sísmico ante un sismo de foco muy superficial y epicentro cercano en la ciudad de Huaraz.

- El riesgo sísmico ante un sismo de magnitud M6.5, con foco superficial y epicentro cercano para la ciudad de Huaraz, indica que, de los 7693 lotes evaluados, 4926 se encuentran con riesgo sísmico alto y podrían presentar colapsos parciales o daños severos en la construcción. Asimismo, 2767 lotes presentan un nivel de riesgo sísmico muy alto, por lo que tendrían grandes probabilidades de colapsar de forma total.

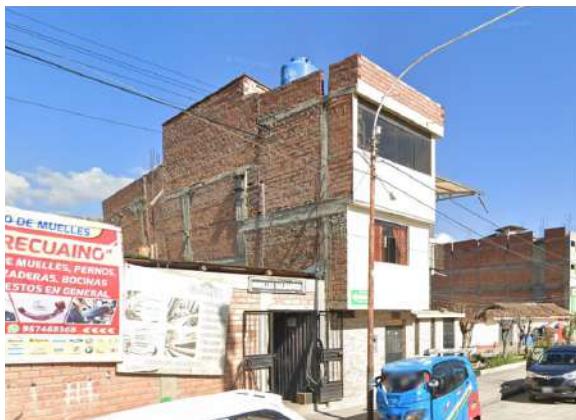
**Figura 33.** Vivienda multifamiliar con discontinuidad de vigas y columnas (Google Street View).

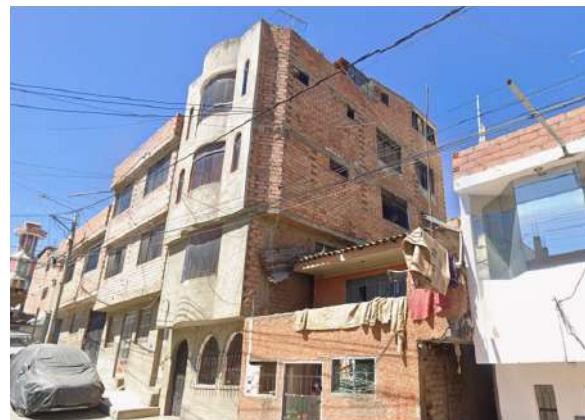
**Figura 34.** Vivienda de cinco niveles con muros de ladrillo pandereta y sin arrioste (Google Street View).

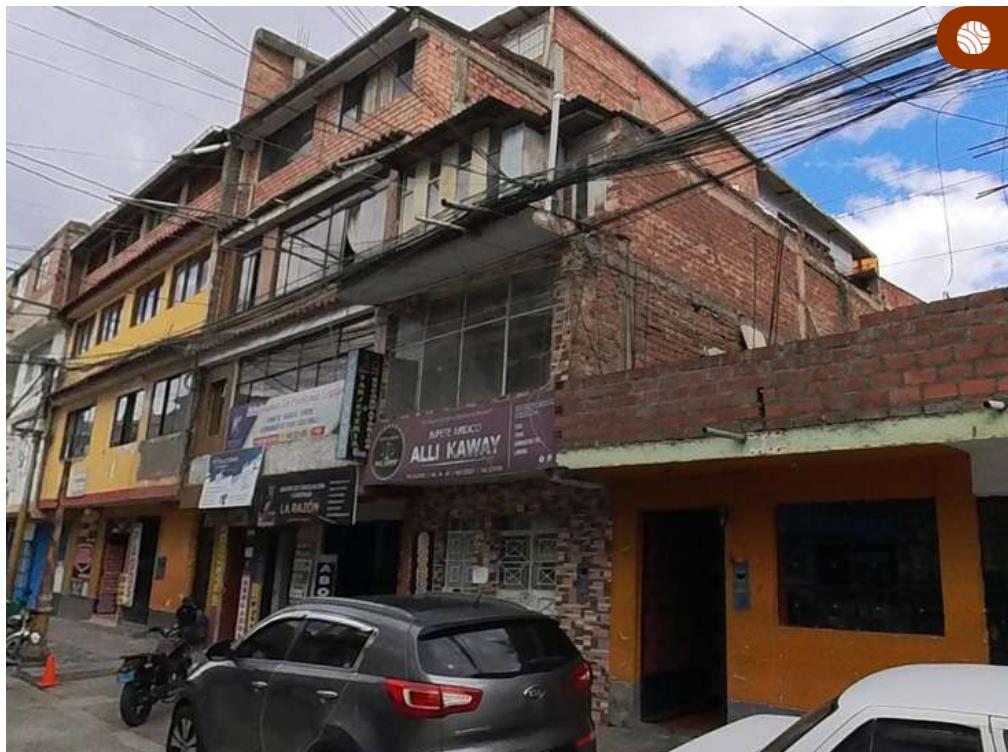
Edificación con regular estado de conservación de tres niveles, con presencia de columna discontinua y muro sin arriostre.

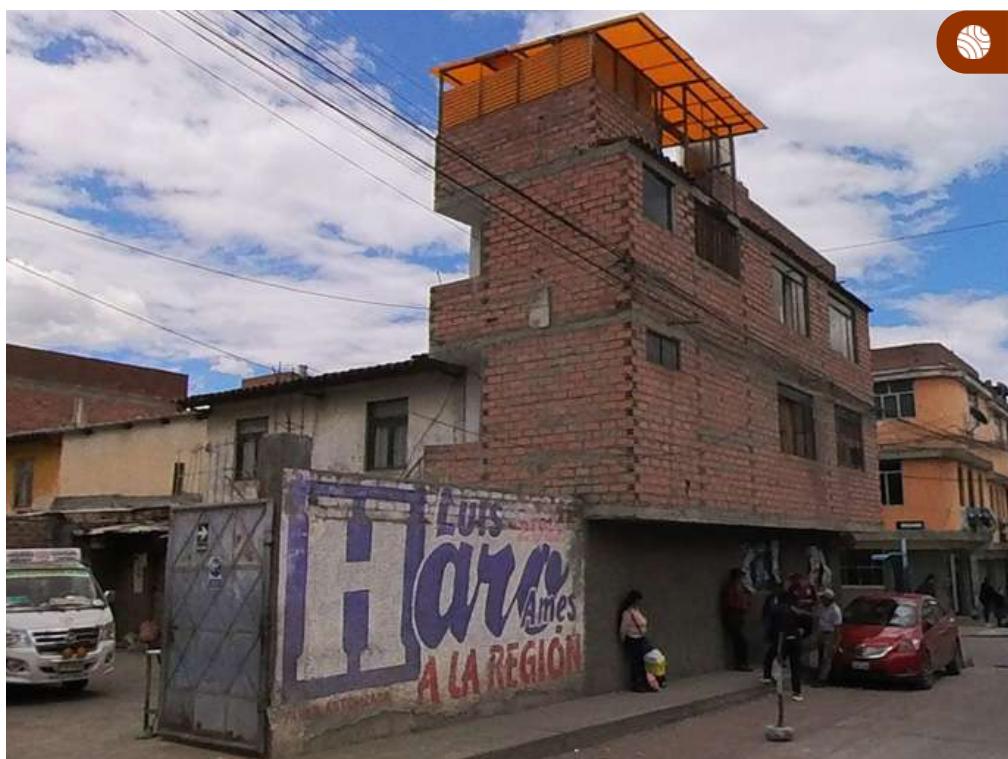
Edificación de tres niveles con presencia de voladizo y muros de ladrillo pandereta sin arriostre.

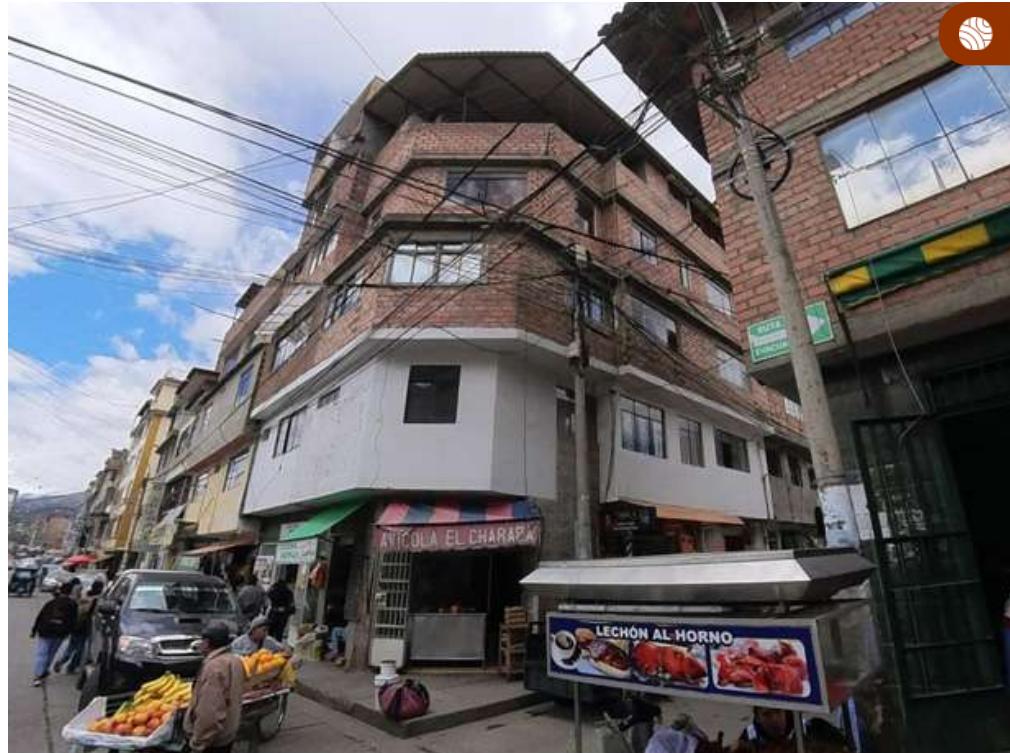
Edificación con voladizos de cinco niveles con múltiples muros sin arriostre utilizada para negocios y vivienda multifamiliar.  
Esta estructura es recurrente en la zona comercial.

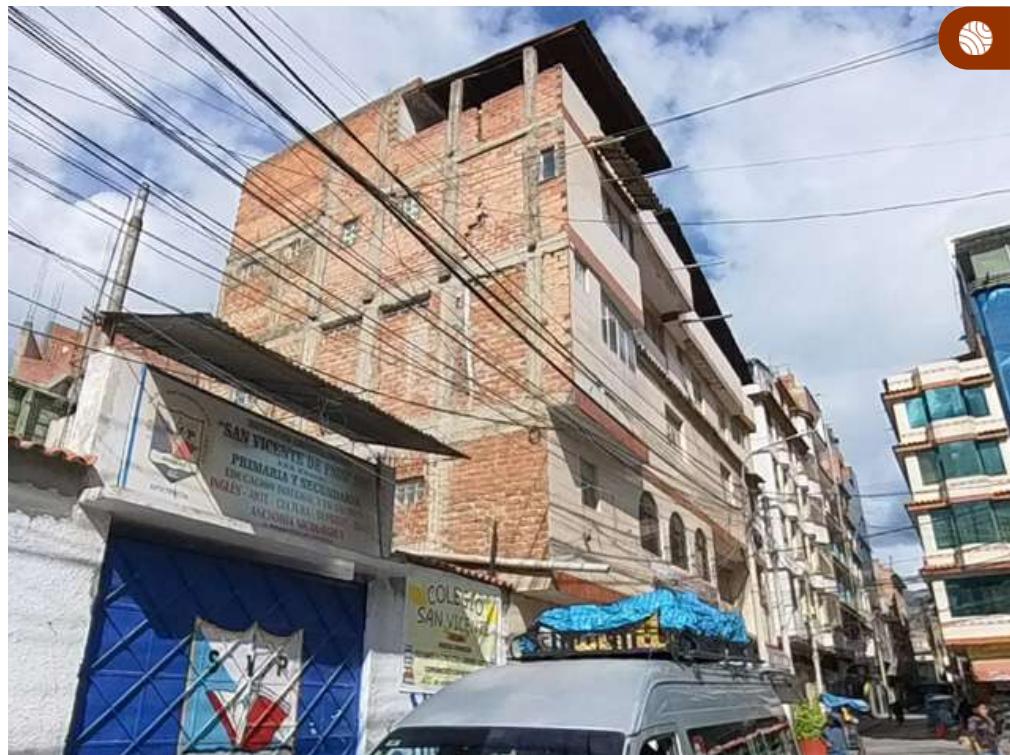
Edificación con estado de conservación regular de cinco niveles, con columnas discontinuas y muros heterogéneos.

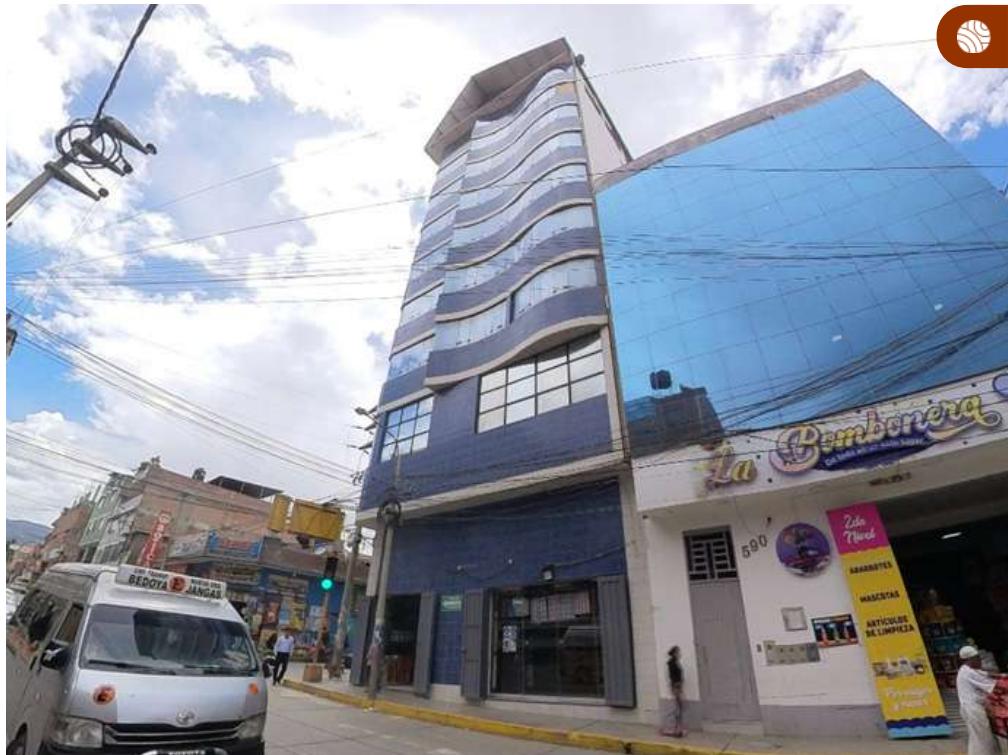
Edificación de nueve niveles con un ligero voladizo.

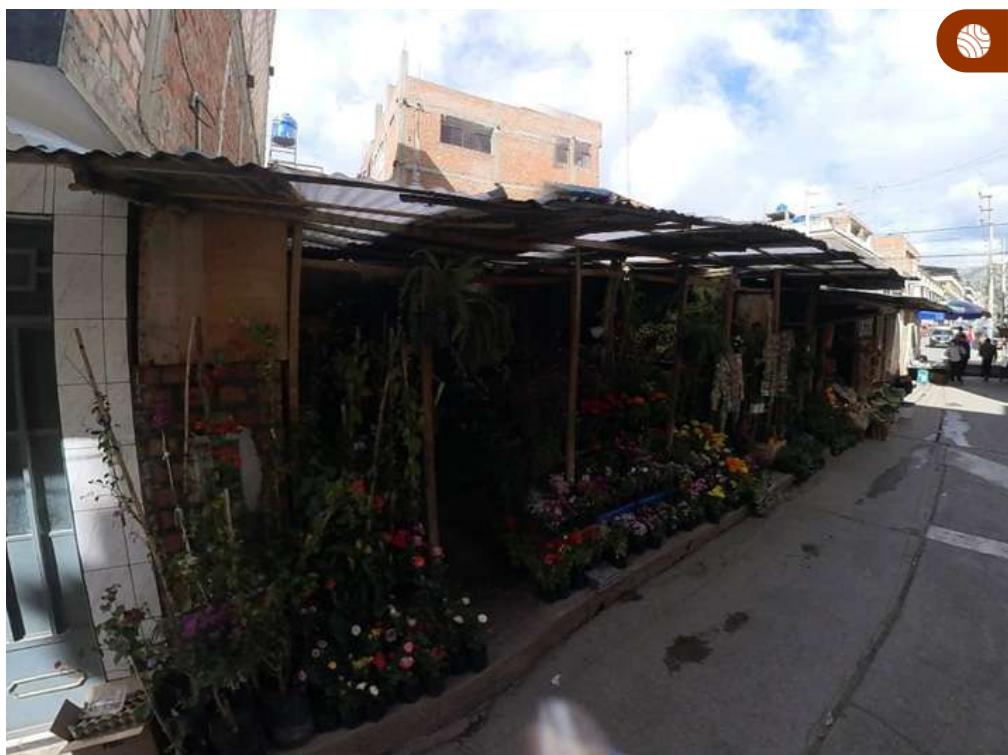
Edificación de estructura de madera.
