# EVALUACIÓN DEL RIESGO SÍSMICO POR EXPOSICIÓN DE LA CIUDAD DE HUARAZ

(Región Áncash)

Informe Técnico n.º 032-2025/IGP CIENCIAS DE LA TIERRA SÓLIDA

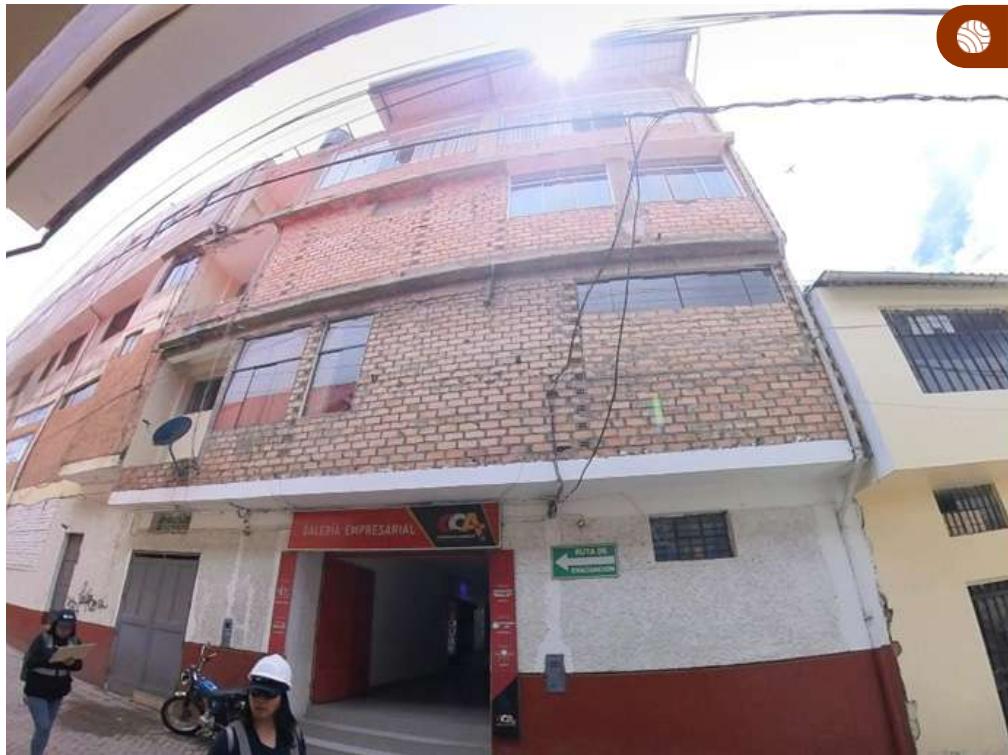
Edificación con voladizos de cuatro niveles con múltiples muros de ladrillo pandereta sin arriostre.

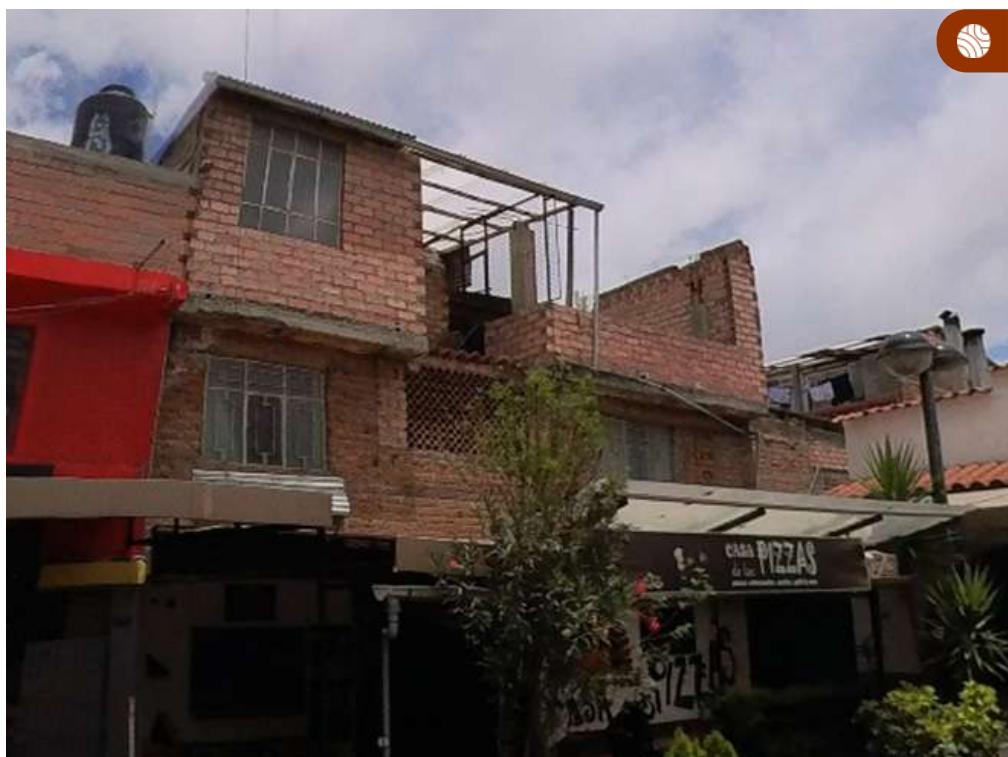
Edificación de tres niveles con estado de conservación regular y una configuración irregular, sin arriostre de muros.

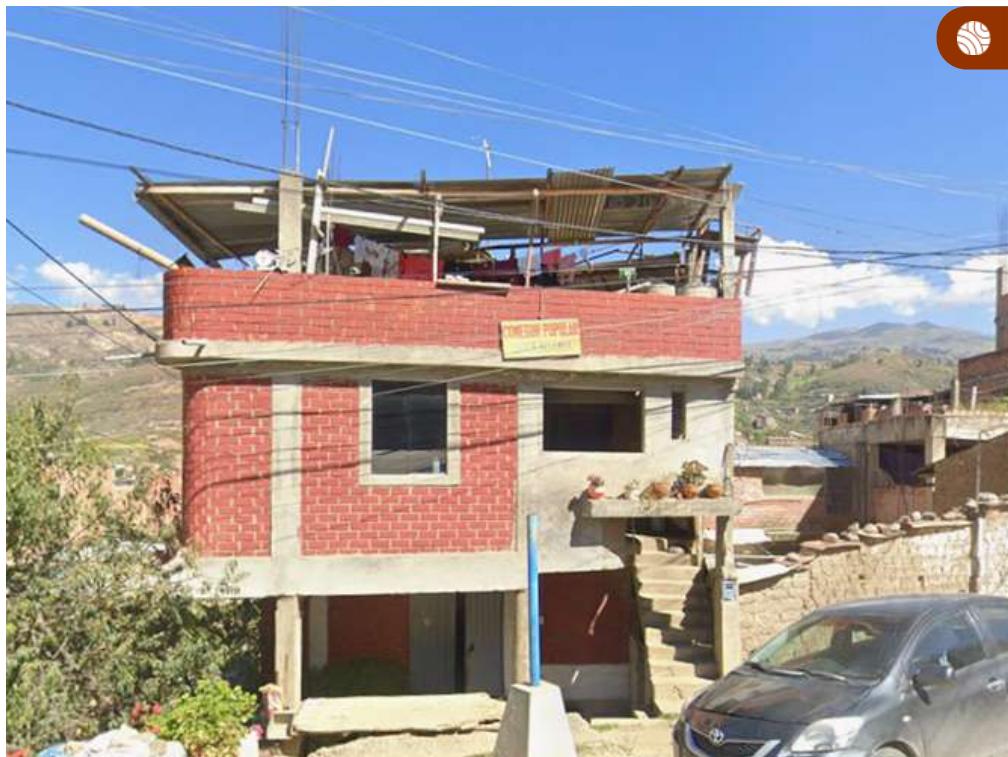
Edificación de dos niveles con presencia de piso débil.

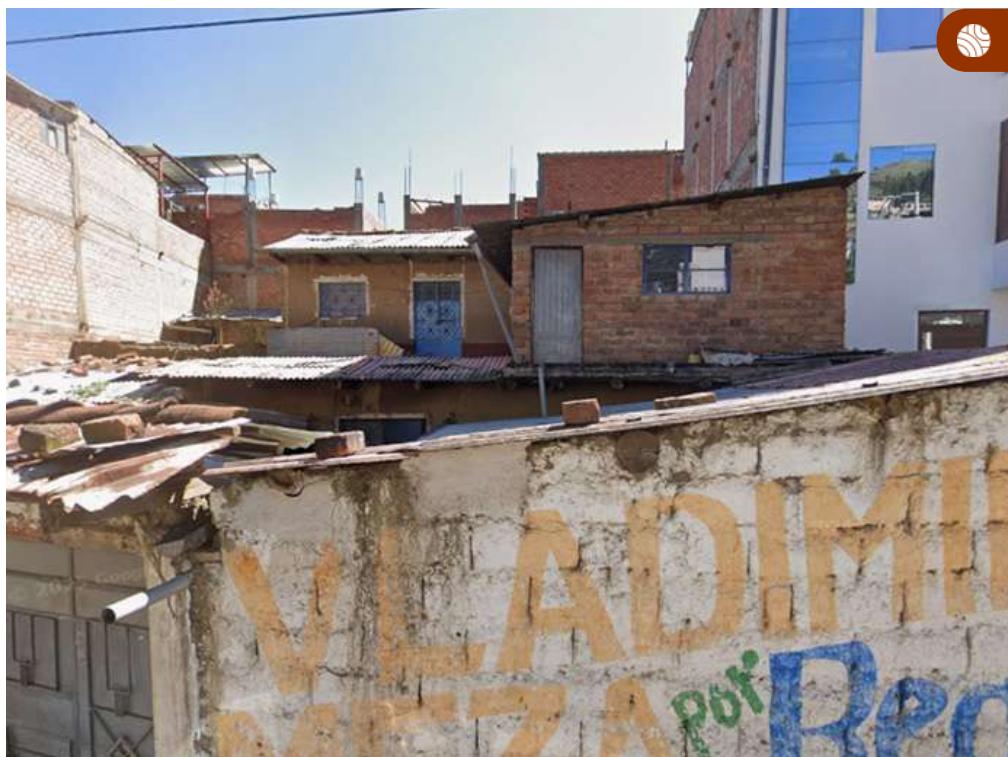
Edificación con primer nivel de adobe y segundo nivel construido en albañilería de ladrillo.

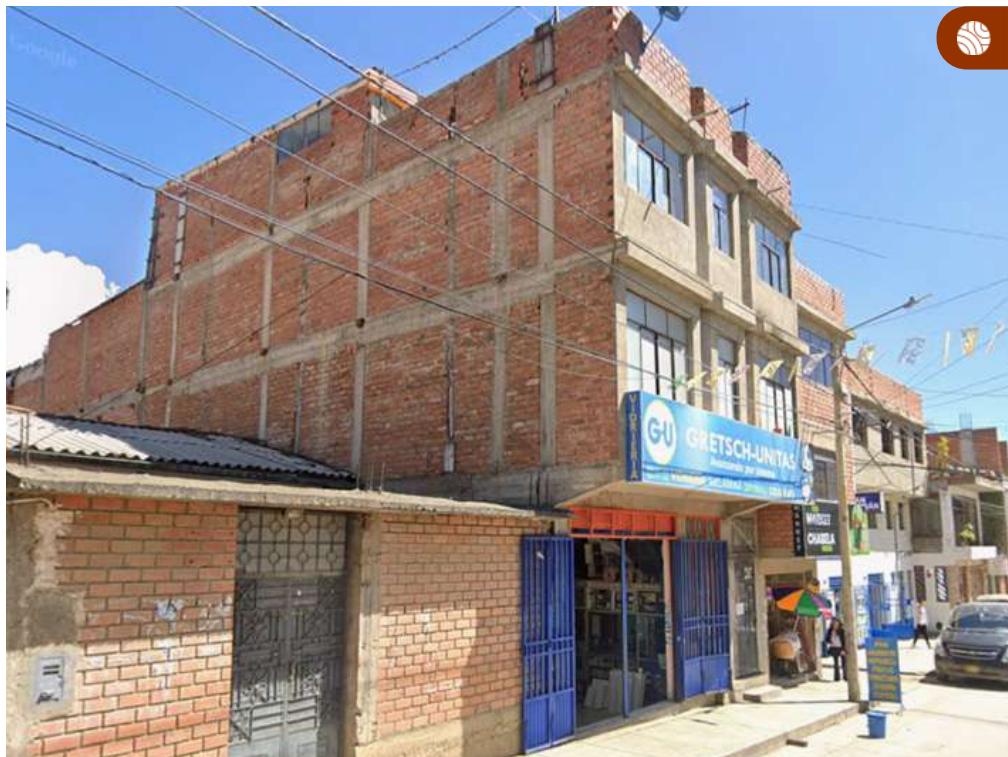
Edificación de cuatro niveles con muy buen estado de conservación; no obstante, los muros portantes fueron cortados para el paso de tubería, quedando parcialmente sin arriostramiento.

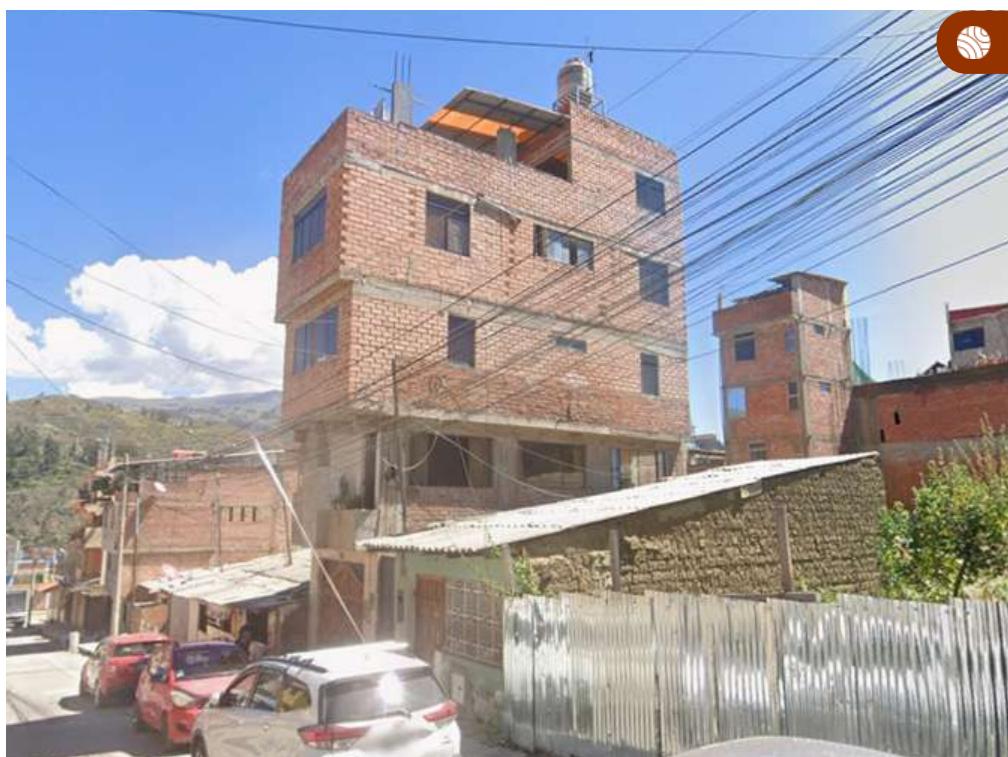
Edificación de cinco niveles con múltiples voladizos, materiales heterogéneos y muros sin arriostre.

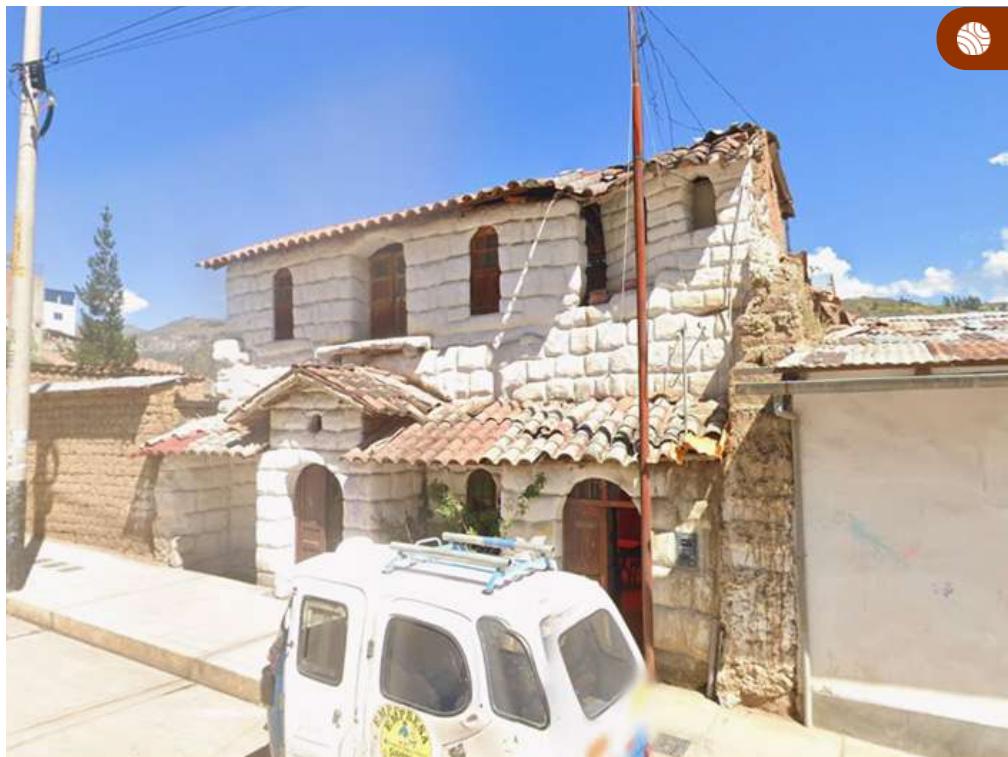
Edificación antigua de adobe de dos niveles, con el techo en mal estado de conservación.

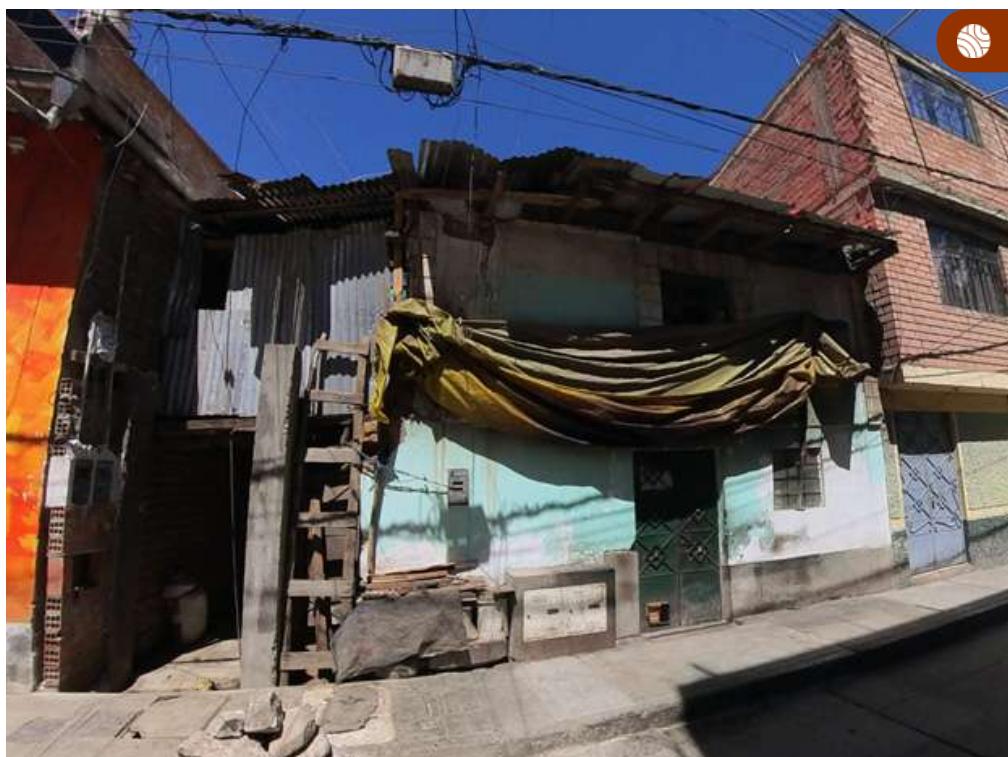
Edificación de adobe de dos niveles en muy mal estado de conservación.  
El techo de calamina se encuentra igualmente en condiciones deficientes.
