MUNICIPALIDAD DISTRITAL DE
LURIGANCHO

PLAN DE PREVENCIÓN Y REDUCCIÓN DEL RIESGO DE DESASTRES ANTE PELIGROS ASOCIADOS A TEMPORADA DE LLUVIAS DEL DISTRITO DE LURIGANCHO 2026-2030

GRUPO DE TRABAJO DE LA GESTIÓN DEL RIESGO DE DESASTRES DE LA MUNICIPALIDAD
DISTRITAL DE LURIGANCHO

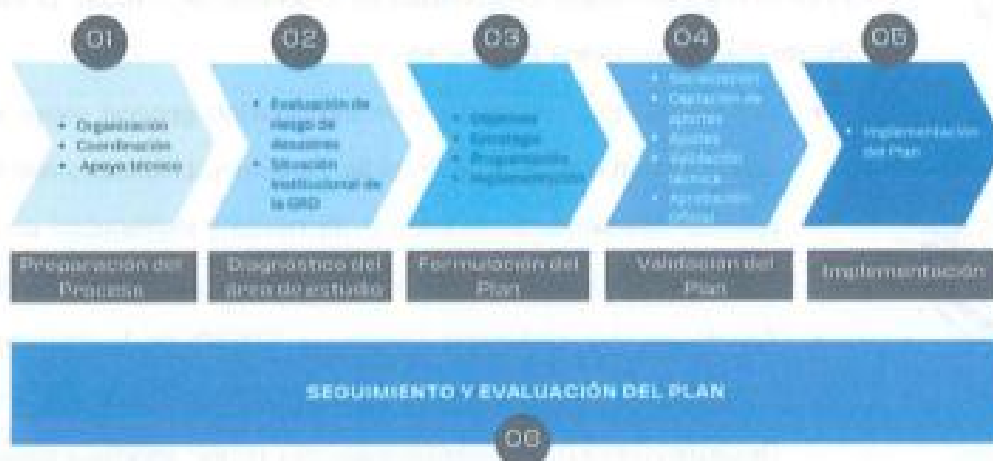
Figura 1: Ruta metodológica para la elaboración del PPRD

La metodología para la formulación del Plan de Prevención y Reducción del Riesgo de Desastres del distrito de Lurigancho, ha seguido las pautas previstas en la Guía Metodológica elaborada por el Centro Nacional de Estimación, Prevención y Reducción del Riesgo de Desastres (CENEPRED), aprobada mediante Resolución Jefatural N.º 082-2016-CENEPRED/J. Este proceso, se realiza en 6 fases principales y secuenciales, siendo importante que el Grupo de Trabajo para la GRD y el Elaborado por el Equipo Técnico - Municipalidad de Lurigancho a cargo del proceso, maneje con oportunidad la interacción de los diferentes momentos.

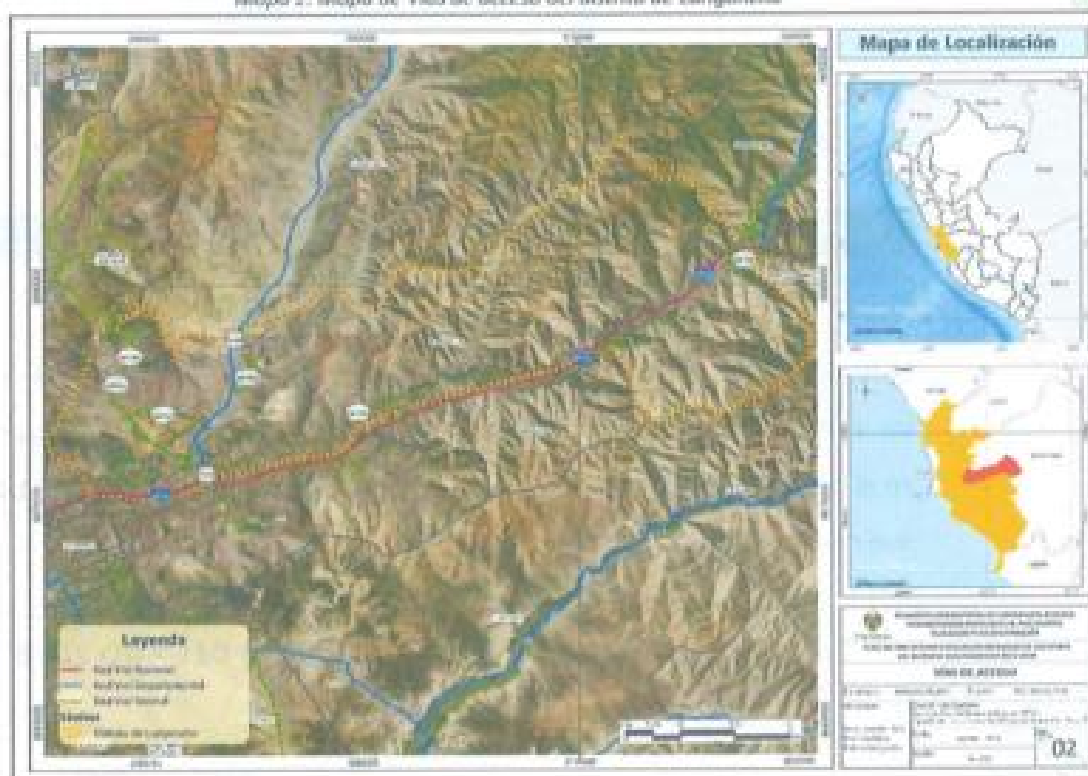
Mapa 2: Mapa de Vías de acceso del distrito de Lurigancho

El siguiente mapa muestra las principales vías de acceso al distrito de Lurigancho, evidenciando la articulación del territorio con la red vial nacional, departamental y vecinal.

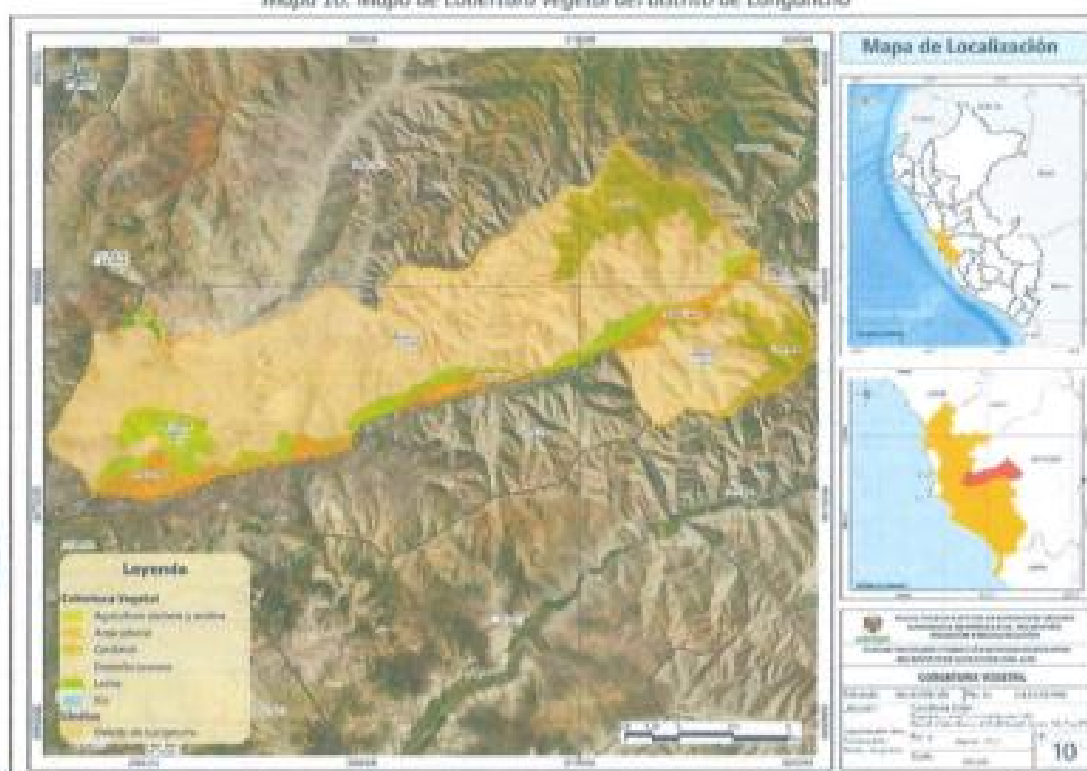
Mapa 10: Mapa de cobertura vegetal del distrito de Lurigancho

A continuación, se presenta el mapa N.º 10 de cobertura vegetal del distrito de Lurigancho, elaborado a partir de la información del Ministerio del Ambiente (MINAM).

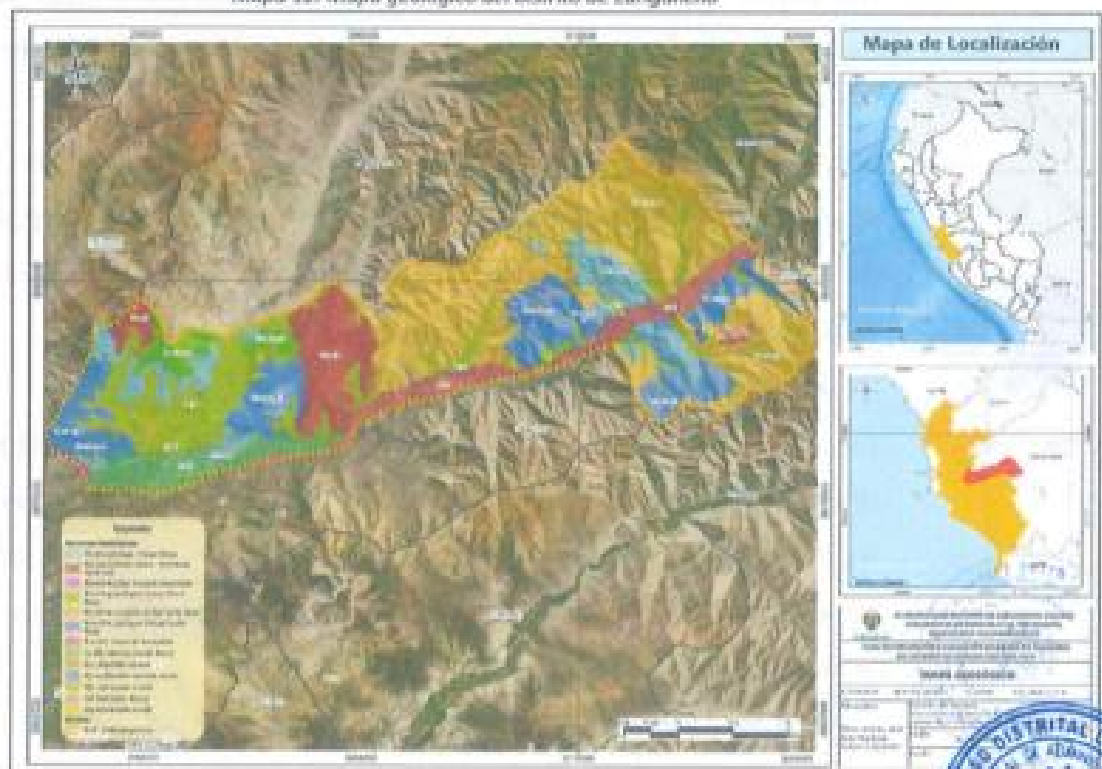
Mapa 12: Mapa geológico del distrito de Lurigancho

A continuación, se presenta el Mapa 12: Mapa geológico del distrito de Lurigancho, donde se representa la distribución espacial de las unidades litológicas que conforman el territorio distrital.

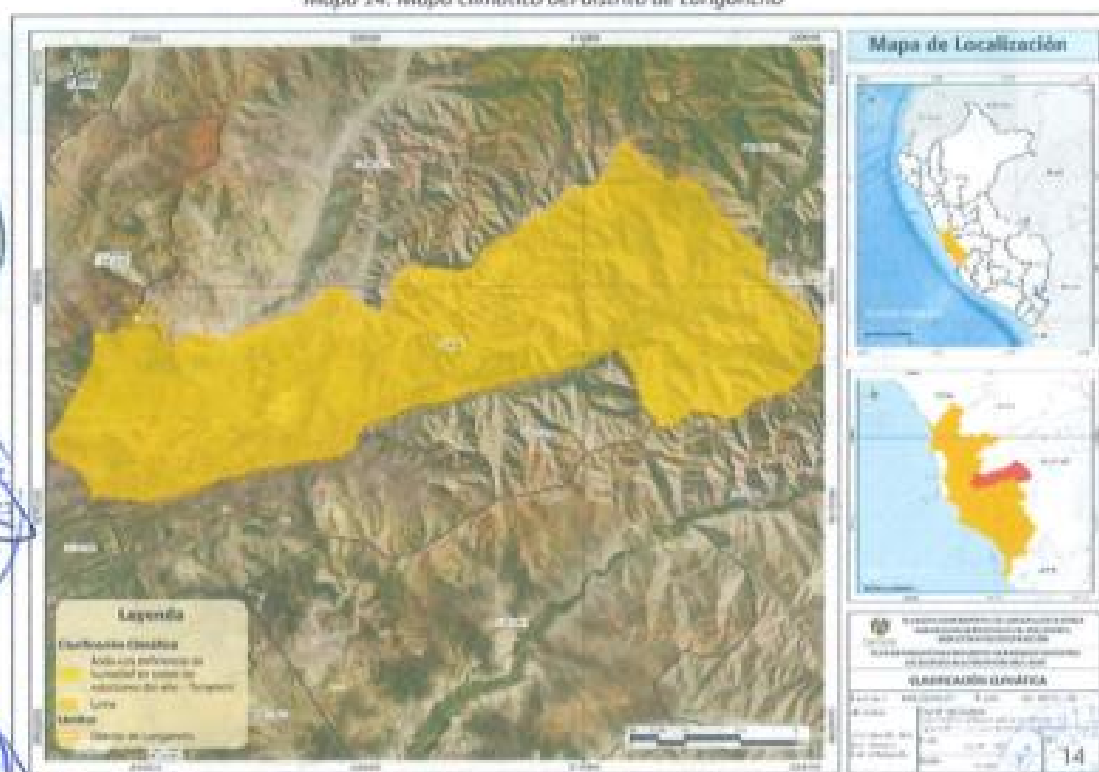
Mapa 14: Mapa climático del distrito de Lurigancho

- E (d) B' - Árido con deficiencia de humedad en todas las estaciones del año
- Templado

El mapa evidencia que el distrito presenta un clima árido con deficiencia de humedad durante todo el año y temperaturas templadas, característico de las zonas interandinas del valle del río Rimac.

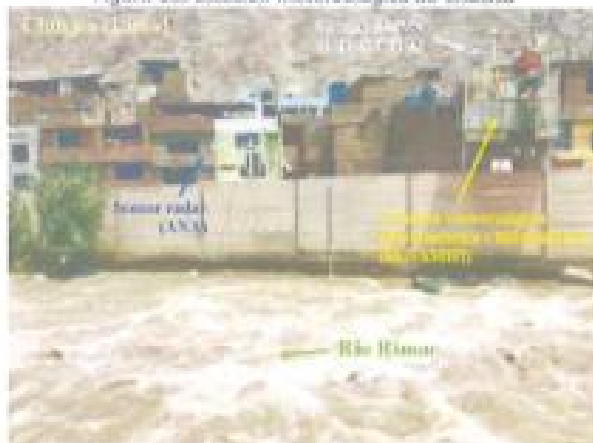
Figura 18: Estación meteorológica de Chosica

- Estación Chosica: La estación meteorológica de Chosica, ubicada en las inmediaciones del río Rímac. Está equipada con sensores de precipitación, temperatura, humedad, radiación solar y presión atmosférica.

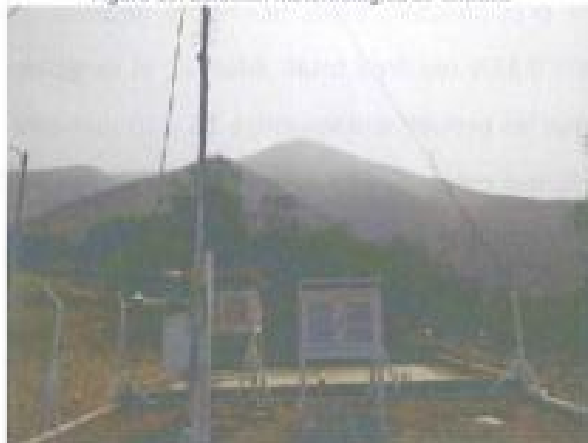
Figura 19: Estación meteorológica de Chosica

- Estación Ñaña: Presenta datos como la temperatura, precipitación, humedad, dirección del viento y velocidad del viento mensuales durante un año.

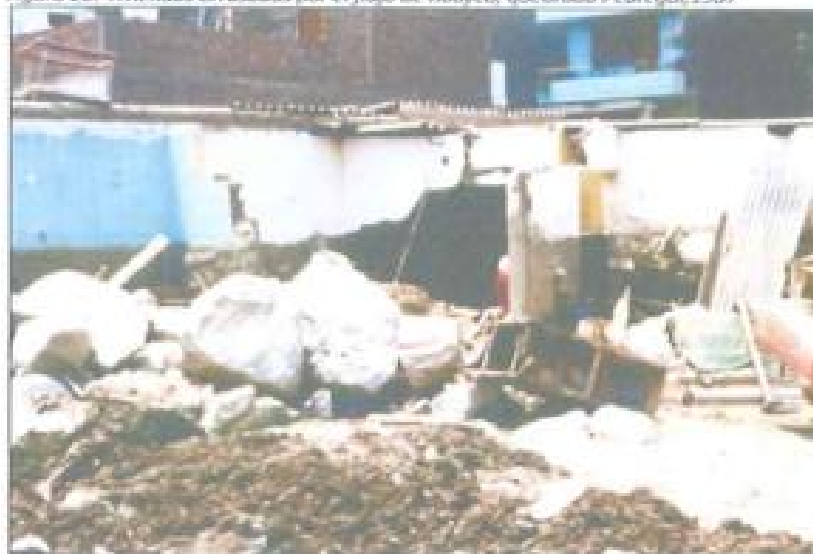
Figura 23: Viviendas arrasadas por el flujo de huayco, quebrada Pedregal, 1987

El 9 de marzo de 1987, entre las 16:00 y 19:30 horas, se desencadenaron flujos torrenciales —huaycos— en varias quebradas del distrito de Lurigancho, producto de precipitaciones intensas en un corto lapso. Las quebradas activadas fueron Quirio, Pedregal y Corrales, todas con desembocadura hacia el río Rímac, transitando por zonas donde ya existía ocupación humana en los conos de deyección. Los daños materiales se estimaron en aproximadamente 12,5 millones de dólares para ese entonces. Se registraron más de 100 fallecidos, la destrucción total o parcial de 1,052 viviendas y la afectación de alrededor de 3,000 personas, además del colapso de los servicios básicos de agua, electricidad y telecomunicaciones. Las quebradas Quirio, Pedregal y Corrales fueron las más afectadas, arrasando viviendas, vías y centros educativos. A nivel metropolitano los huaycos interrumpieron la Carretera Central y paralizaron la bocatoma Atarjea, dejando sin agua potable a gran parte de Lima, lo que evidenció la vulnerabilidad del distrito y su importancia estratégica para la capital.

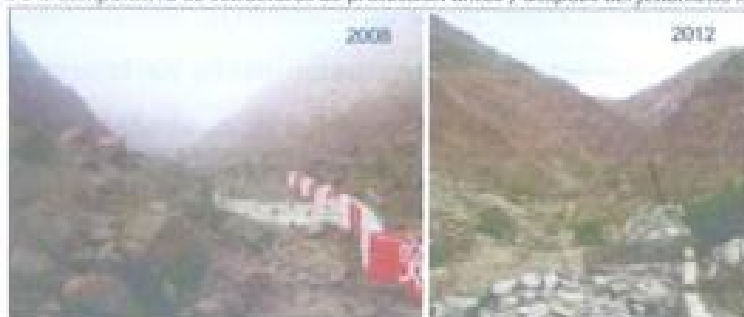
Figura 24: Comparativa de estructuras de protección antes y después del fenómeno natural

En el año 2012, la quebrada Santo Domingo registró un importante flujo de detritos que afectó las estructuras de canalización y los diques construidos años antes. En las imágenes comparativas se observa el estado inicial de las obras en 2008 y la situación posterior al evento en 2012, donde se aprecia la colmatación de las estructuras de contención por la acumulación de sedimentos y material arrastrado. Este hecho evidencia la intensidad del flujo y la limitada capacidad de los diques para contener volúmenes elevados de detritos, resaltando la necesidad de un mantenimiento continuo y de obras complementarias para la mitigación de riesgos en las quebradas activas de Lurigancho.

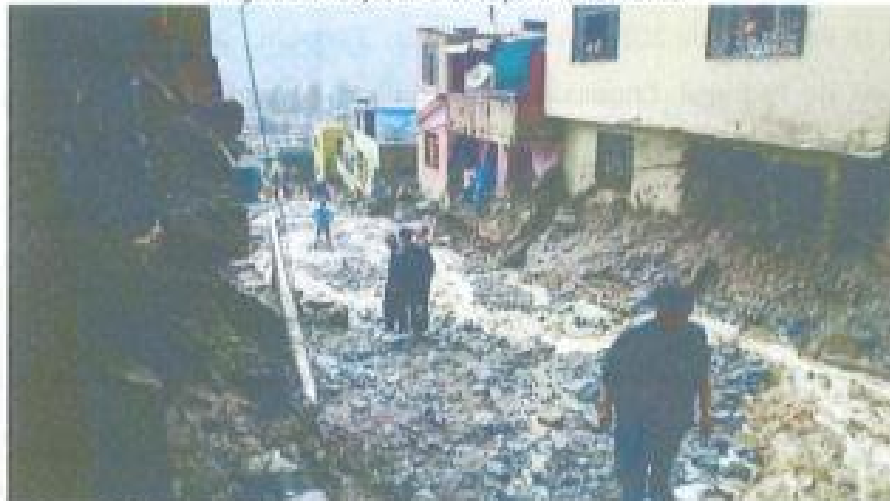
Figura 25: Huayco en Chosica por intensas lluvias

El 23 de marzo de 2015, el distrito de Lurigancho fue afectado por un nuevo episodio de huaycos de gran magnitud, que se originaron tras intensas lluvias registradas en la costa central. Estas precipitaciones activaron diversas quebradas, entre ellas Rayos de Sol, Pedregal, Quirio, Corrales y Cashahuacra, ocasionando daños significativos en viviendas, vías de comunicación, servicios básicos e infraestructura diversa, además de afectaciones a la vida y salud de la población. Debido a la gravedad del evento, el Gobierno declaró la zona en estado de emergencia por 60 días, a fin de ejecutar acciones inmediatas de respuesta y rehabilitación.

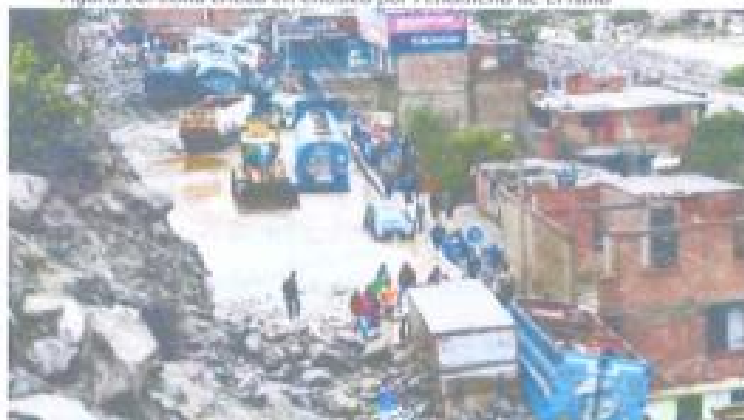
Figura 26: Zona crítica en Chosica por Fenómeno de El Niño

El 23 de marzo de 2015, el distrito de Lurigancho fue afectado por un nuevo episodio de huaycos de gran magnitud, que se originaron tras intensas lluvias registradas en la costa central. Estas precipitaciones activaron diversas quebradas, entre ellas Rayos de Sol, Pedregal, Quirio, Corrales y Cashahuacra, ocasionando daños significativos en viviendas, vías de comunicación, servicios básicos e infraestructura diversa, además de afectaciones a la vida y salud de la población. Debido a la gravedad del evento, el Gobierno declaró la zona en estado de emergencia por 60 días, a fin de ejecutar acciones inmediatas de respuesta y rehabilitación.

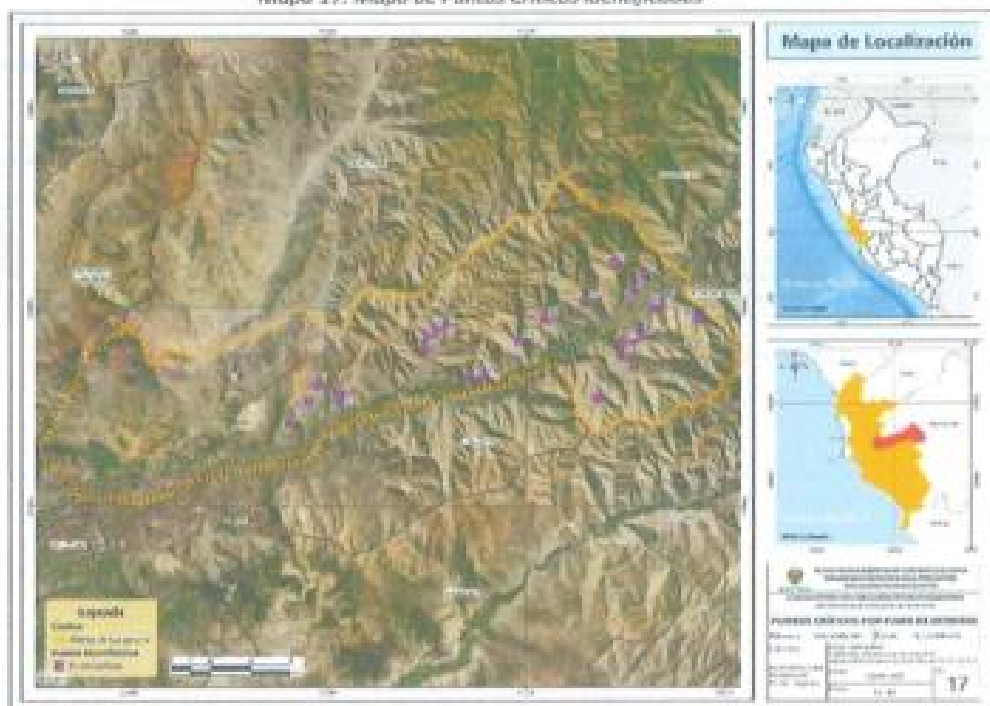
Mapa 17: Mapa de Puntos Críticos Identificados

Los puntos críticos representan quebradas y sectores del distrito con antecedentes de activación o alto potencial de afectación, producto de precipitaciones intensas que generan flujos de detritos y arrastre de materiales.

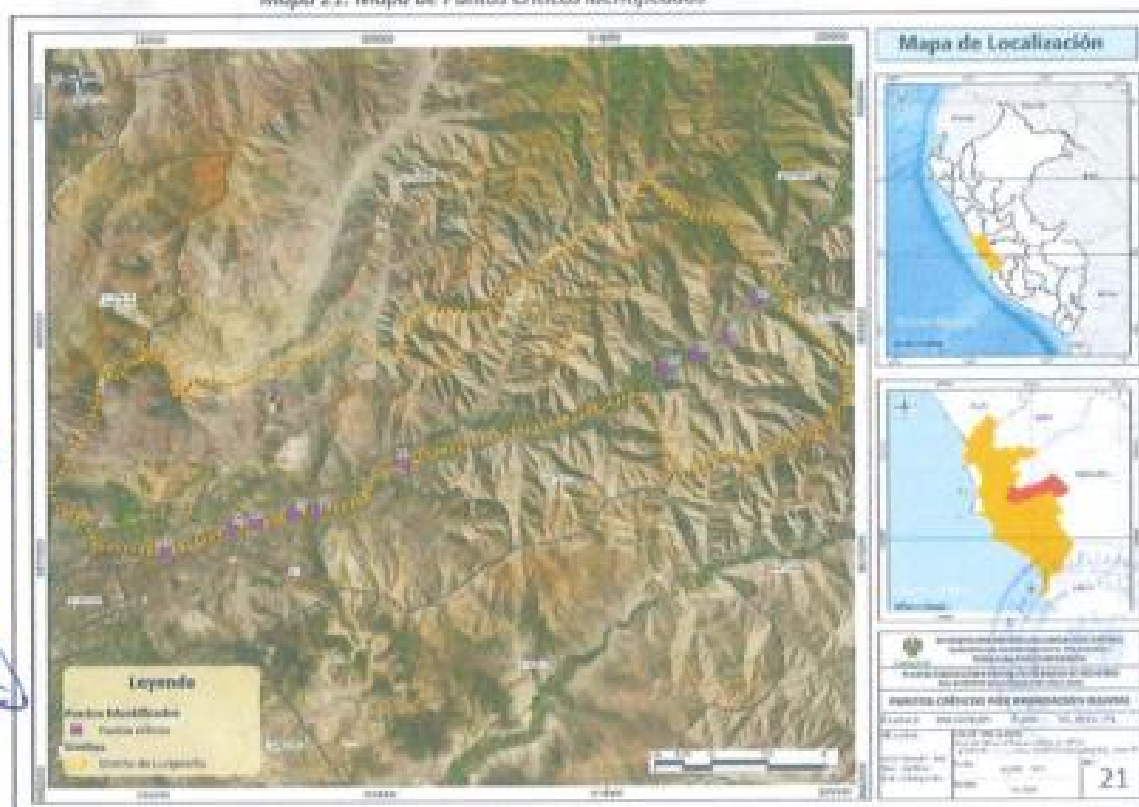
Mapa 21: Mapa de Puntos Críticos Identificados

Los puntos críticos corresponden a sectores localizados a lo largo del cauce del río Rímac, que presentan antecedentes de desbordes o aniegos durante temporadas de lluvias intensas. Estas zonas se caracterizan por su alta exposición a la dinámica fluvial, la acumulación de sedimentos y la presencia de viviendas e infraestructura próxima a la ribera, lo que incrementa la probabilidad de afectación ante crecidas o desbordamientos del río Rímac.

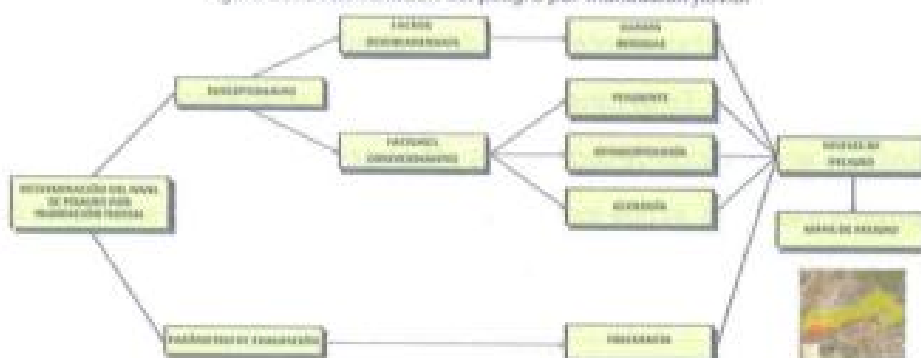
Figura 30: Determinación del peligro por inundación fluvial

Para definir la probabilidad del peligro por inundación fluvial, se ha recopilado la información del INGEMMET, IGN, SIGRID, ANA, la cual ha permitido generar el mapa de peligro, considerando la metodología del Manual de evaluación de riesgo por fenómenos de origen natural del CENEPRED, mediante la escala Saaty. Se ha trabajado el mapa a la escala 1/ 85 000, donde se clasificó los niveles de peligro (Muy Alto, Alto, Medio y Bajo).

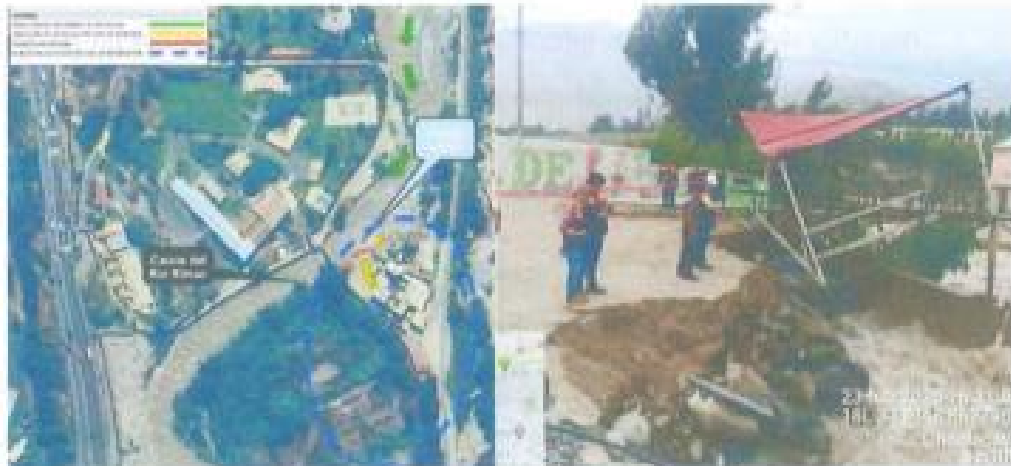
Figura 31: Zonas de erosión fluvial

Este proceso de invasión del cauce y degradación de las riberas del río Rímac se ha generalizado a lo largo del distrito de Lurigancho, en ambas márgenes del río, contribuyendo a la pérdida de estabilidad de los taludes y a la exposición de la población e infraestructura a eventos de riesgo.

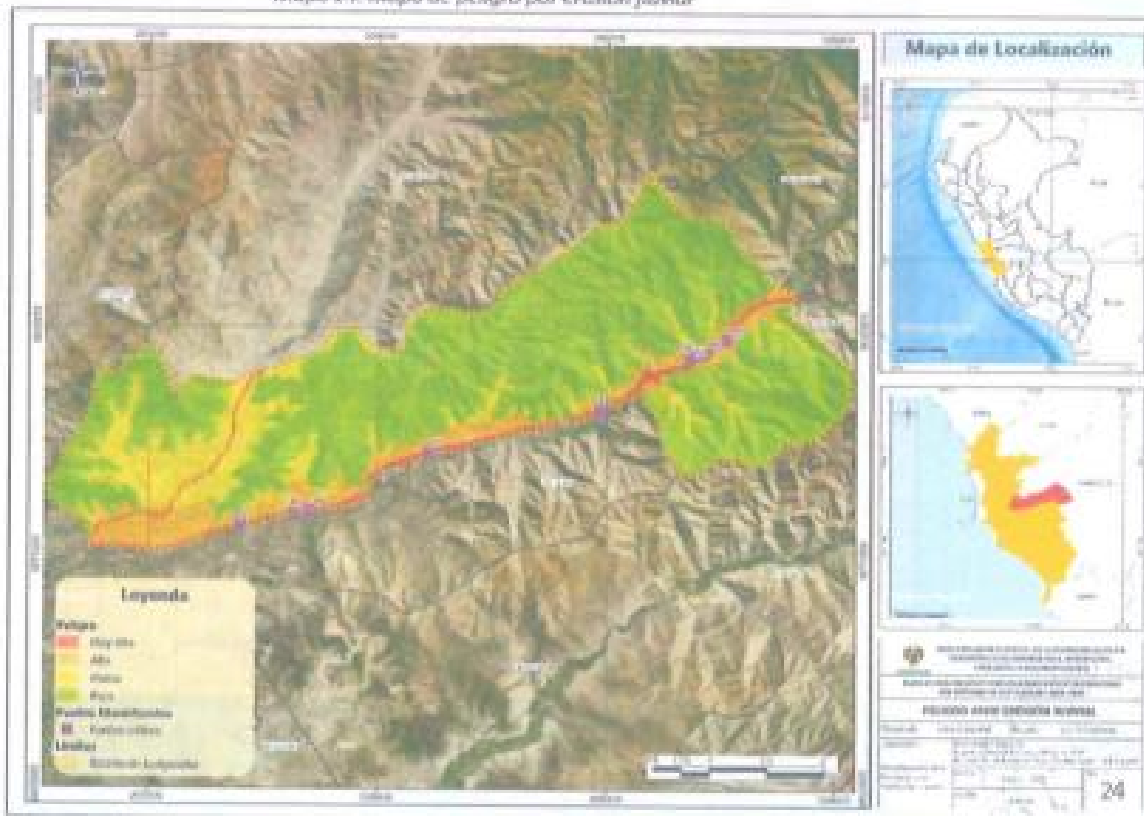
Mapa 24: Mapa de peligro por erosión fluvial

Las lluvias intensas representan el principal factor desencadenante, ya que incrementan significativamente el caudal y la energía del flujo del río, favoreciendo la erosión lateral y vertical del cauce. Este proceso se ve potenciado por la pendiente pronunciada del terreno, la naturaleza poco consolidada de los depósitos aluviales y la geomorfología irregular del valle, condiciones que contribuyen a la degradación progresiva de las riberas, afectando infraestructuras cercanas, áreas agrícolas y asentamientos humanos ubicados en zonas de influencia directa.

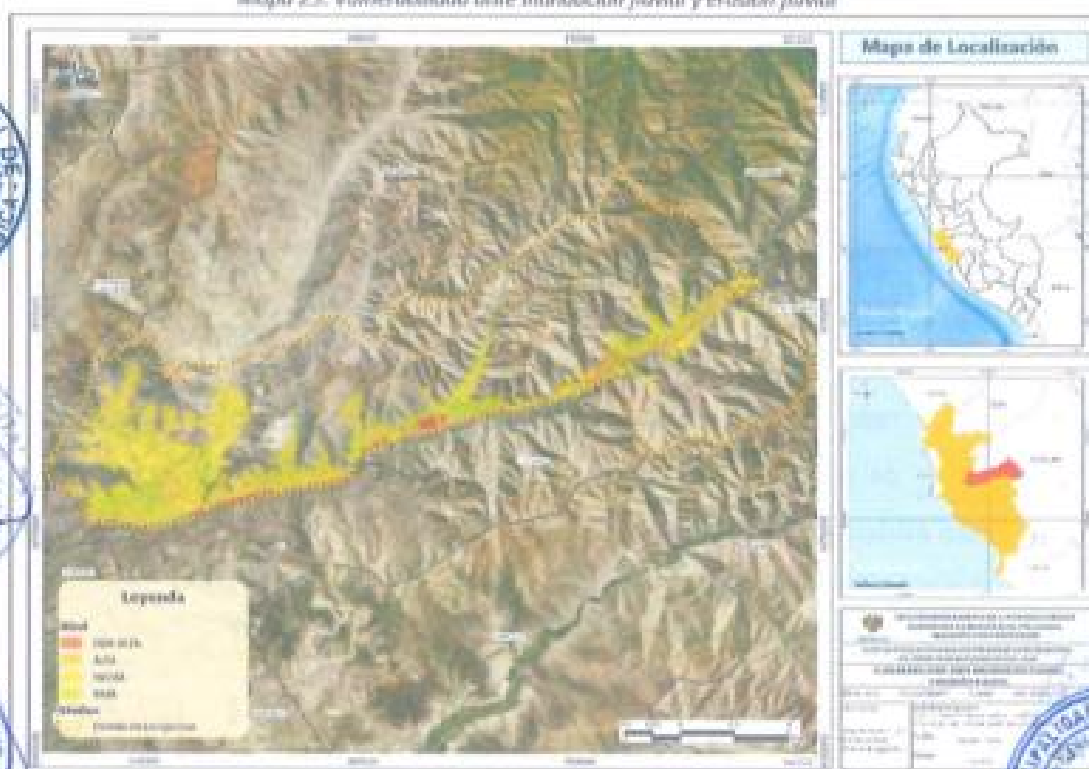
Mapa 25: Vulnerabilidad ante inundación fluvial y erosión fluvial

A continuación, se presenta el Mapa N.º25 de vulnerabilidad ante inundación fluvial y erosión fluvial, en el cual se aprecia que las zonas próximas al cauce del río Rímac presentan un nivel de vulnerabilidad alto, debido a la exposición directa frente a crecidas del río, la presencia de viviendas asentadas en fajas marginales y las deficientes condiciones de drenaje pluvial en algunos sectores del distrito de Lurigancho.

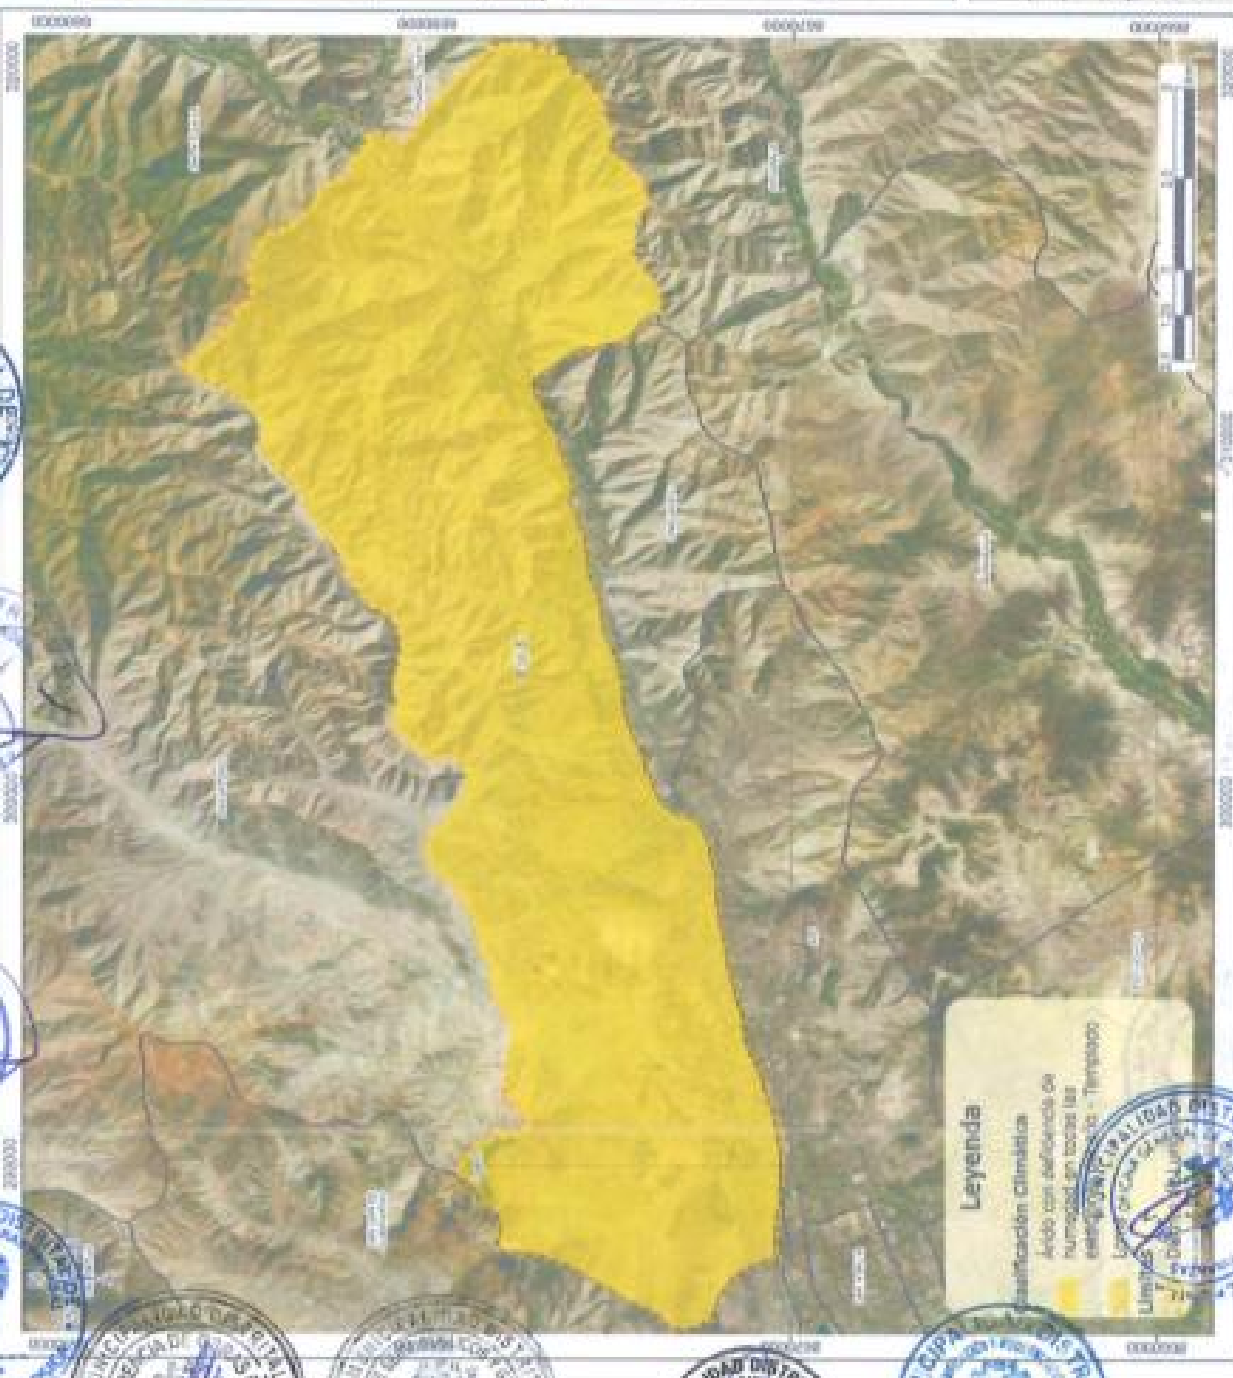
MUNICIPALIDAD DISTRITAL DE LURIGANCHO - Oficina Ejecutiva de Planeación, Gestión y Evaluación	
	PLAN DE RECUPERACIÓN Y CONSOLIDACIÓN DE LA ECONOMÍA PERUANA DEL DISTRITO DE LURIGANCHO 2020-2029	
CLASIFICACIÓN CLIMÁTICA		
Extensión	100.000.000 m ²	Número de 3.000 m ²
Sociedad	Estado del Perú	
Departamento	Lima	
Provincia	Lima	
Municipio	Lurigancho	
Fecha	Año 2020	Nº 14

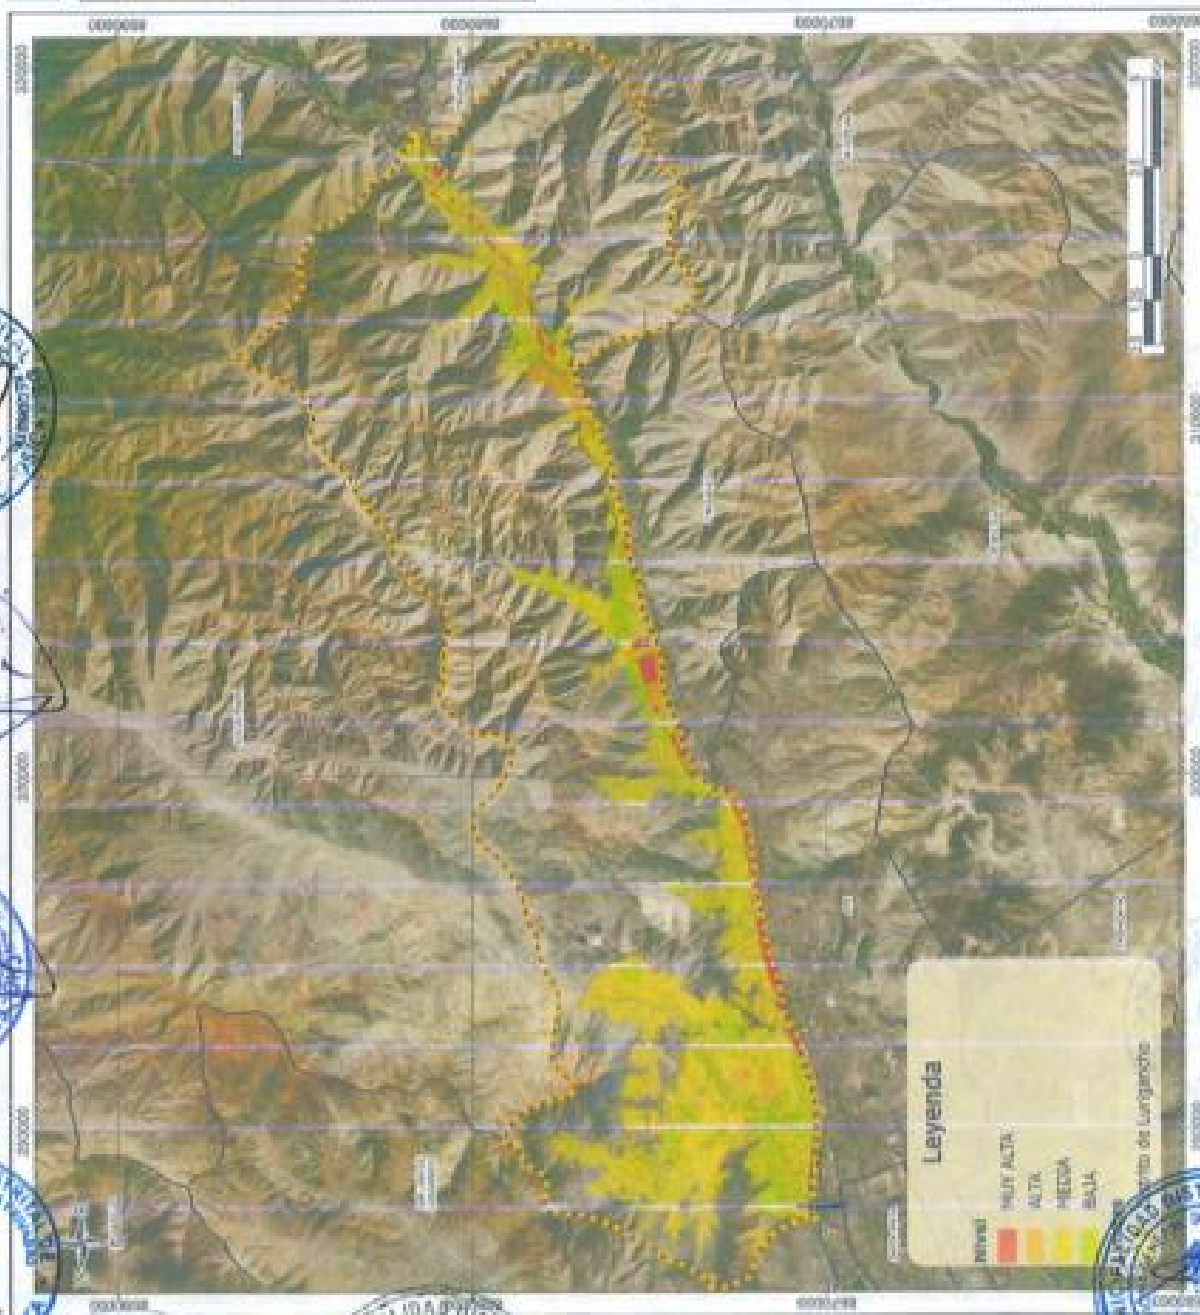
MUNICIPALIDAD DISTRITAL DE LURIGANCHO DIRECCIÓN DE SERVICIOS CIVIL Y PARTICIPACIÓN MUNICIPAL Y PARTICIPACIÓN	
PLAN DE INVESTIGACIÓN Y ELABORACIÓN DE MAPAS DE PRESENTACIÓN DEL MUNICIPIO DE LURIGANCHO 1995-2000	
EVALUACIÓN DEL RIESGO DE INUNDACIÓN EN EL MUNICIPIO DE LURIGANCHO	
Y ORDENACIÓN TERRITORIAL	
Elaborado por	Ing. Carlos Vela
Revisado por	Ing. Carlos Vela
Fecha	1995-2000
Edición	1.000
Hoja	25

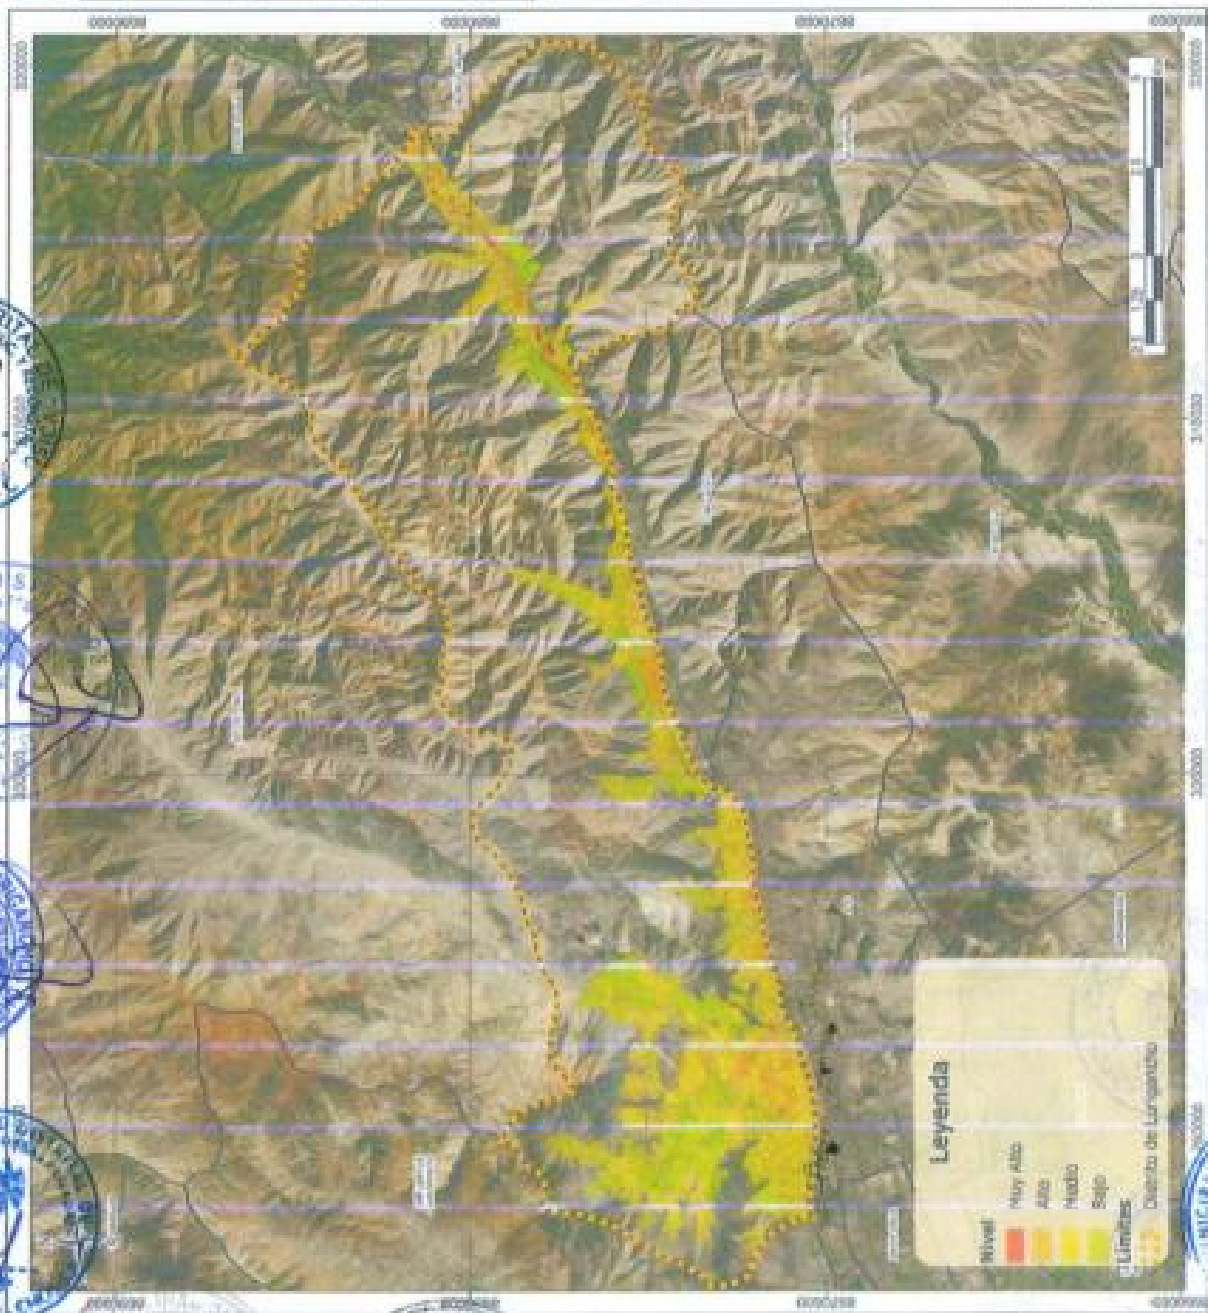
MUNICIPALIDAD DISTRITAL DE LURIGANCHO GOBIERNO REGIONAL DE LIMA GOBIERNO DISTRITAL DE LURIGANCHO	
RIESGO ANTE GROSIÓN FLUVIAL	
Elaboración	Elaboración
Revisión	Revisión
Aprobación	Aprobación
Fecha	Fecha
27

Leyenda	
Nivel	
Alto	Medio
Bajo	
Límites	
Límite de Lurigancho

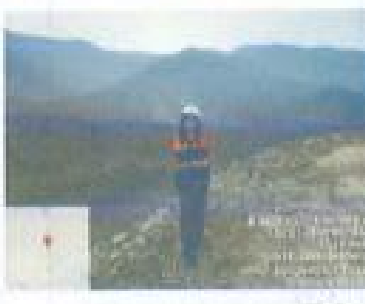
• Ficha 011

II. DE LA SITUACIÓN							
DESCRIPCIÓN DEL PROBLEMA		<p>La Quebrada Yanacoto, con pendiente moderada a abrupta con abundante presencia de material coluvial, proluvial.</p> <p>En un evento de lluvias, las quebradas se activarán produciendo flujo de lodo y/o detritos hacia la parte baja afectado a los lotes ubicados en el cauce del flujo.</p>					
CLASIFICACIÓN DE RIESGO SEGÚN ORIGEN		Fenómeno	X			Inducidos	
RIESGO IDENTIFICADO		Tipo	Flujo de detritos y/o lodo				
NIVEL DE PELIGRO		MUY ALTO	ALTO	MEDIO	BAJO		
		X

ELEMENTOS EXPUESTOS		Infraestructura: 1100 viviendas		Población: 4350 habitantes			
III. DE LA INTERVENCIÓN							
RECOMENDACIONES ESTRUCTURALES		<ol style="list-style-type: none"> 1) Construcción de mallas dinámicas en la quebrada Yanacoto 2) Conformación de diques disipadores de energía en la parte alta- media la quebrada Yanacoto 					
RECOMENDACIONES NO ESTRUCTURALES		<ol style="list-style-type: none"> 1) Se recomienda implementar un plan de sensibilización y capacitación a la población en riesgo, enfocado en la prevención y manejo de emergencias derivadas de flujos de detritos. Además, se debe fortalecer la formación de comités comunitarios para gestionar el riesgo, promoviendo la coordinación durante emergencias y realizando simulacros periódicos para practicar los protocolos de seguridad y evacuación. 2) Evitar la expansión urbana hacia zonas de exposición ante peligro de flujo de detritos y/o lodo

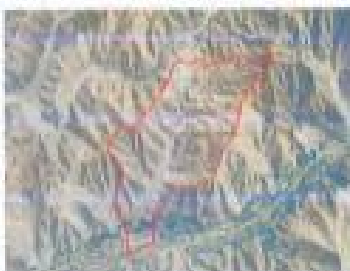
• Ficha 021

Altitud (m.s.n.m)	986 m	Zona	18L		
II. DE LA SITUACIÓN					
DESCRIPCIÓN DEL PROBLEMA		Afluente de la Microcuenca La Vizcachera, con pendiente fuerte a abrupta con abundante material a lo largo de la quebrada afluente, por lo que, en eventos de lluvias extraordinarias, la activación de la quebrada produciría flujo de detritos y/o lodo, afectando las viviendas en la zona baja.			
ESTABLECIMIENTO DE PELIGRO SEGÚN ORIGEN		Fenómeno Natural	X	Inducidos	
PELIGRO IDENTIFICADO		Tipo	Flujo de detritos y/o lodo		
NIVEL DE PELIGRO		MUY ALTO	ALTO	MEDIO	BAJO

X			
ELEMENTOS EXPUESTOS		Infraestructura: 150 viviendas		Población: 750 habitantes	
III. DE LA INTERVENCIÓN					
RECOMENDACIONES ESTRUCTURALES		1) Conformación de diques en la parte alta- media la quebrada Vizcachera 2) Reforestación para estabilizar laderas en la quebrada Vizcachera			
RECOMENDACIONES NO ESTRUCTURALES		1) Se recomienda implementar un plan de sensibilización y capacitación a la población en riesgo, enfocado en la prevención y manejo de emergencias derivadas de flujos de detritos. Además, se debe fortalecer la formación de comités comunitarios para gestionar el riesgo, promoviendo la coordinación durante emergencias y realizando simulacros periódicos para practicar los protocolos de seguridad y evacuación. 2) Evitar la expansión urbana hacia zonas de exposición ante peligro de flujo de detritos y/o lodo.

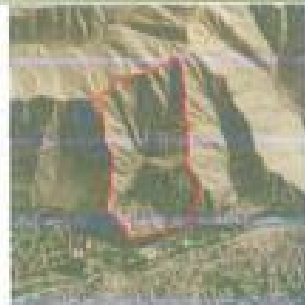
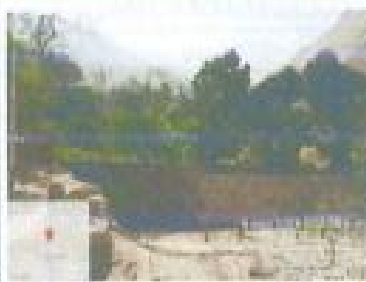
• Ficha 025

Altitud (m.s.n.m)	767 m	Zona	18L		
II. DE LA SITUACIÓN					
DESCRIPCIÓN DEL PROBLEMA		<p>La Quebrada Huampani 1, con pendiente moderada a abrupta con presencia de material coluvial, proluvial a lo largo de la quebrada.</p> <p>En un evento de lluvias, las quebradas se activarán produciendo flujo de lodo y/o detritos afectando a los lotes ubicados en la parte baja.</p>			
CLASIFICACIÓN DE PELIGRO SEGÚN ORIGEN		Fenómeno	X	Inducidos	
PELIGRO IDENTIFICADO		Tipo	Flujo de detritos y/o lodo		
NIVEL DE PELIGRO		MUY ALTO	ALTO	MEDIO	BAJO
		X			
ELEMENTOS EXPUESTOS		Infraestructura: 310 viviendas		Población: 1240 habitantes

III. DE LA INTERVENCIÓN					
RECOMENDACIONES ESTRUCTURALES		<ol style="list-style-type: none"> 1) Conformación de diques disipadores de energía en la parte alta- media la quebrada Huampani 1 2) Construcción de mallas dinámicas en la quebrada Huampani 1 			
RECOMENDACIONES NO ESTRUCTURALES		<ol style="list-style-type: none"> 1) Se recomienda implementar un plan de sensibilización y capacitación a la población en riesgo, enfocado en la prevención y manejo de emergencias derivadas de flujos de detritos. Además, se debe fortalecer la formación de comités comunitarios para gestionar el riesgo, promoviendo la coordinación durante emergencias y realizando simulacros periódicos para practicar los protocolos de seguridad y evacuación. 2) Evitar la expansión urbana hacia zonas de exposición ante peligro de flujo de detritos y/o lodo

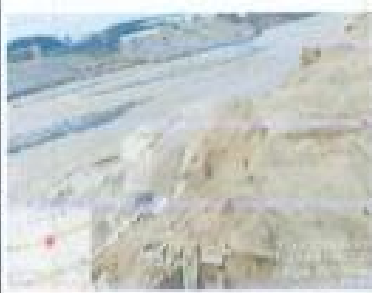
Altitud (m.s.n.m)	402 m	Zona	18L		
II. DE LA SITUACIÓN					
DESCRIPCIÓN DEL PROBLEMA		El tramo de intervención presenta acumulación de material fluvial a lo largo del lecho del río, que ante temporadas de lluvia donde supere el umbral rojo de la estación Chosica, se generaría desborde del río afectando a las viviendas próximas al cauce del río.			
CLASIFICACIÓN DE PELIGRO SEGÚN ORIGEN	Fenómeno Natural	X	Inducidos		
PELIGRO IDENTIFICADO	Tipo	Inundación Fluvial			
NIVEL DE PELIGRO	MUY ALTO	ALTO	MEDIO	BAJO	
	X				
ELEMENTOS EXPUESTOS	Infraestructura: 60 viviendas		Población: 500 habitantes

III. DE LA INTERVENCIÓN					
RECOMENDACIONES ESTRUCTURALES	1) Construcción de enrocado en la margen derecha del Tramo Tulipanes				
RECOMENDACIONES NO ESTRUCTURALES	1) Ejecución de descolmatación periódica del cauce en tramos críticos para recuperar la sección hidráulica y reducir el riesgo de erosión e inundaciones. 2) Se recomienda implementar un programa de sensibilización y capacitación a la población, conformación de comités comunitarios ante emergencias y desastres. 3) Promover buenas prácticas de construcción respetando los límites de la faja marginal y realizar simulacros periódicamente.
