**FICHA TÉCNICA REFERENCIAL DE PUNTOS CRÍTICOS PARA EL MANTENIMIENTO DE CAUCE, EN EL SECTOR VIRAHUANCA, DISTRITO DE MORO, PROVINCIA DE SANTA, DEPARTAMENTO DE ANCASH.**

FTR-MC-PREV N° 0117-2026-ANA-AAA.HCH-ALA.SLN

**PROPUESTA DE LA ACTIVIDAD:** LIMPIEZA Y DESCOLMATACIÓN, EN EL CAUCE DEL RIO LOCO, SECTOR VIRAHUANCA, DISTRITO DE MORO, PROVINCIA DE SANTA, DEPARTAMENTO DE ANCASH.

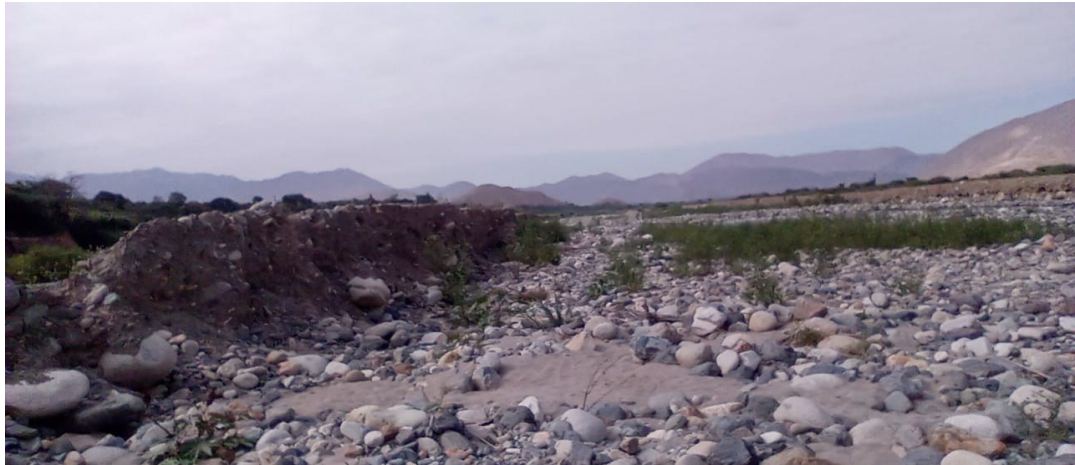
FIGURA N°1 TRAMO DEL CAUCE DEL RIO LOCO COLMATADO, UNA ALTURA APROXIMADAMENTE DE 0.60M.

Tipo	Unidad de medida	Cantidad	Descripción de la propuesta	Observaciones
LIMPIEZA Y DESCOLMATACIÓN	km	0.25	limpieza y descolmatacion del cauce del rio Loco	
ELIMINACION DE MATERIAL EXCEDENTE	m <sup>3</sup>	4 950.00		El material excedente se Ubicara como refuerzo en el dique de la margen Derecha

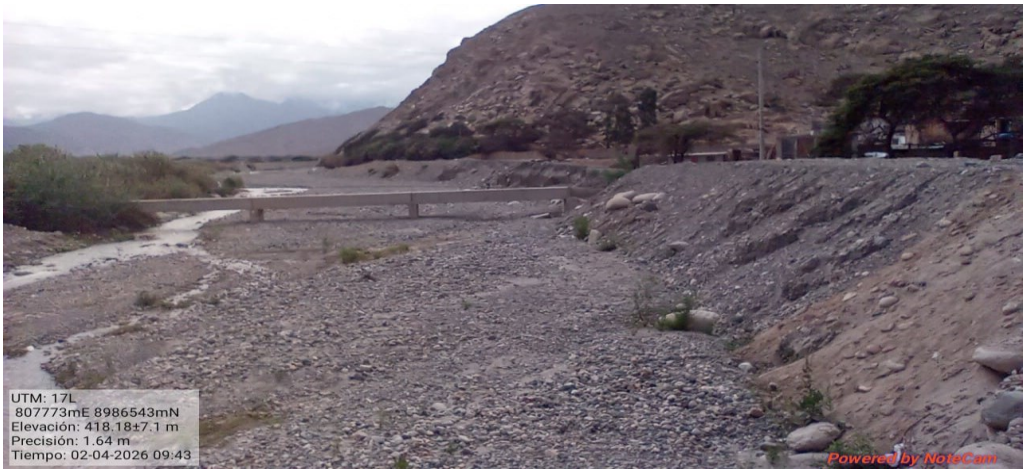
FIGURA N°02.- EN LA FOTOGRAFIA EL DIQUE DE LA MARGEN IZQUEIRDA BUEN ESTADO Y EL DIQUE DE LA MARGEN DERECHO EROSIONADO.
