**Informe Técnico N° A7724**

# EVALUACIÓN DE PELIGROS GEOLÓGICOS POR FLUJO DE DETRITOS EN EL SECTOR CHAGUALITO

Departamento: La Libertad  
Provincia: Sánchez Carrión  
Distrito: Cochorco

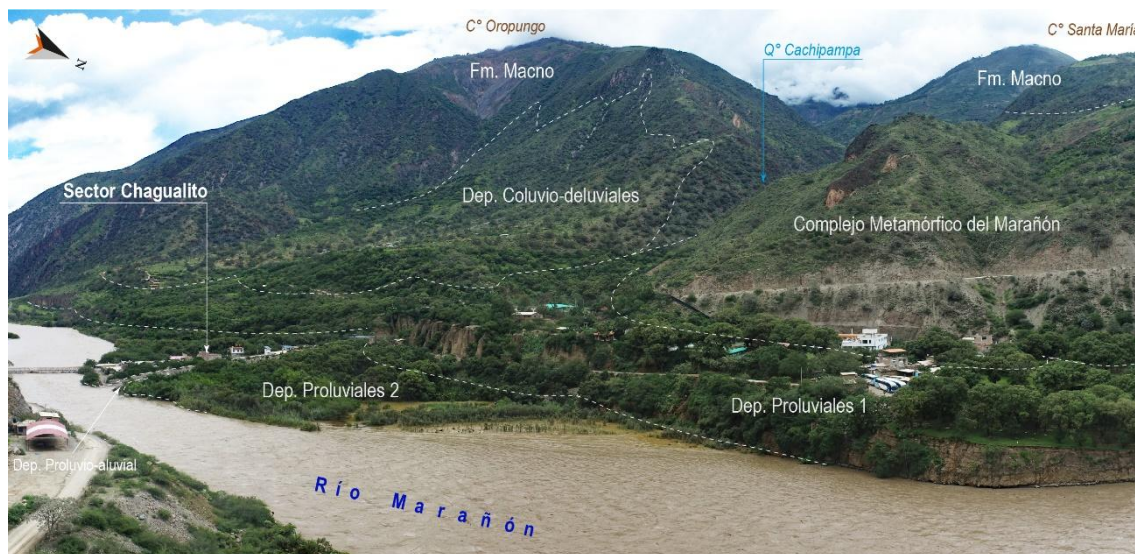
**Figura 7.** Unidades litoestratigráficas (Complejo Metamórfico del Maraón, Formación Macno y depósitos cuaternarios: Coluvio-deluviales, proluviales y proluvio-aluvial) aflorantes en el sector Chagualito. Vista panorámica mirando al suroeste.

Las unidades que intervienen directamente y relacionadas intrínsecamente con los procesos de movimientos en masa en el sector Chagualito, son las rocas metamórficas del Complejo Maraón, la Formación Macno y los depósitos Cuaternarios (**Figura 7**).

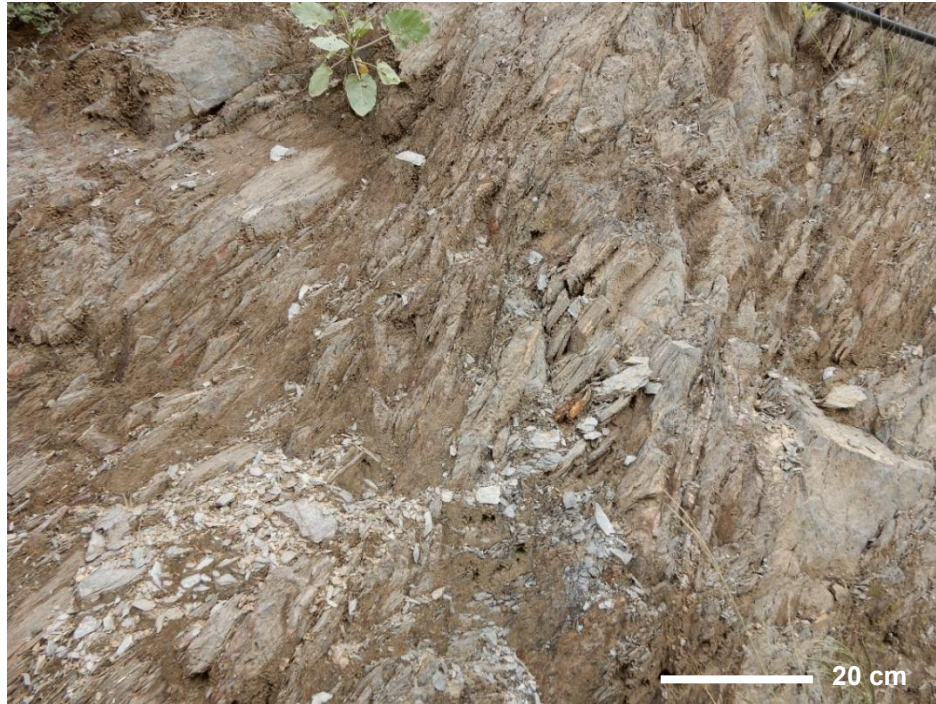
**Fotografía 1.** Esquistos y filitas muy deformadas con una foliación bien marcada. Macizo rocoso muy fracturado y meteorizado con características físicas de baja resistencia al corte, atribuida al Complejo Metamórfico del Maraón, cerca del puente Chagual, desvío a Patáz.

50 a 100 Mpa. Asimismo, se encuentran muy foliados y fracturados producto de la interacción tectónica a la que fueron sometidas a lo largo de su historia geológica. Estas condiciones físicas las convierten en zonas altamente susceptibles a la generación de movimientos en masa, tales como, deslizamientos, caída de rocas y derrumbes, y que posteriormente sus masas desplazadas ladera abajo consigan convertirse en flujo de detritos, tal es el caso, de la quebrada Cachipampa (**Figura 7 y fotografías 1 y 2**).

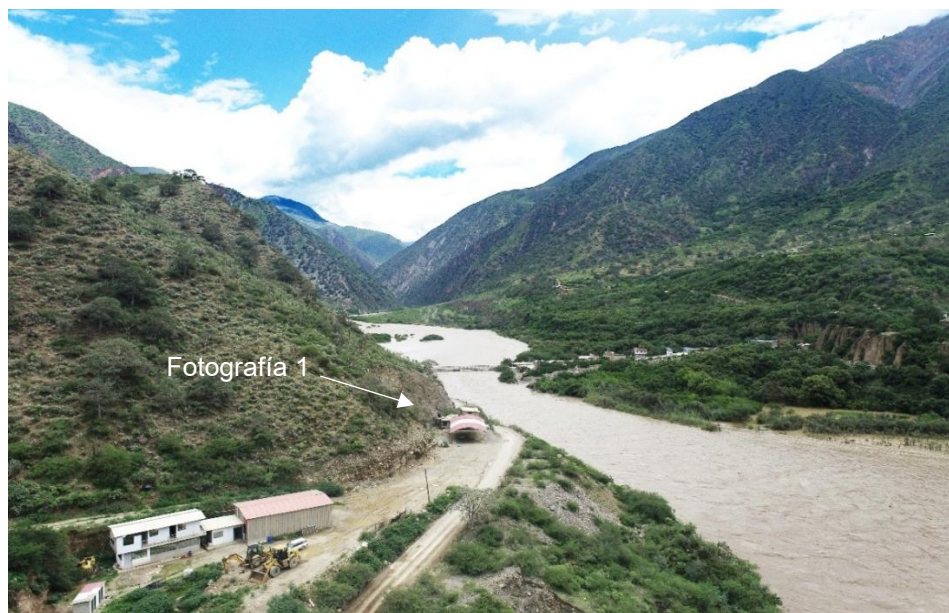
**Fotografía 2.** En la margen derecha del río Maraón (lado izquierdo de la imagen), desvío hacia Patáz, se observa afloramientos rocosos del Complejo Metamórfico del Maraón. Al fondo a la derecha se asienta el poblado de Chagualito. Vista mirando al sur.

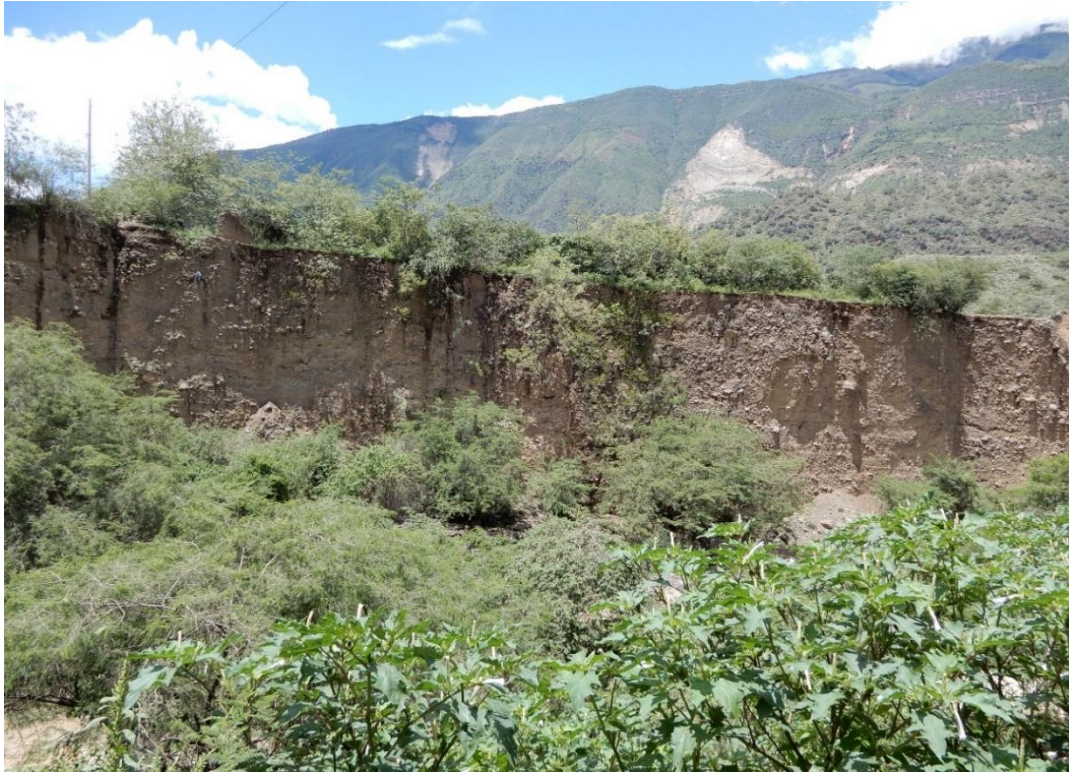
**Fotografía 3.** Depósito Proluvial 1 ubicado a la salida de la quebrada Cachipampa en el sector Chagualito. El depósito tiene entre 8 a 10 m de potencia. Vista mirando al noreste.

**Depósitos proluviales 1.** Se trata de secuencias débilmente consolidadas en estructuras masivas que se alojan a la salida de la quebrada Cachipampa, justo en la desembocadura al río Marañón (**Figura 7**). Litológicamente, está constituida por bloques, bolones, gravas y guijarros de formas subangulosas a subredondeadas envueltos en matriz arcillo limosa de color beige marrón. Este depósito tiene una potencia promedio de 8 a 10 m de espesor (**Fotografías 3 y 4**).

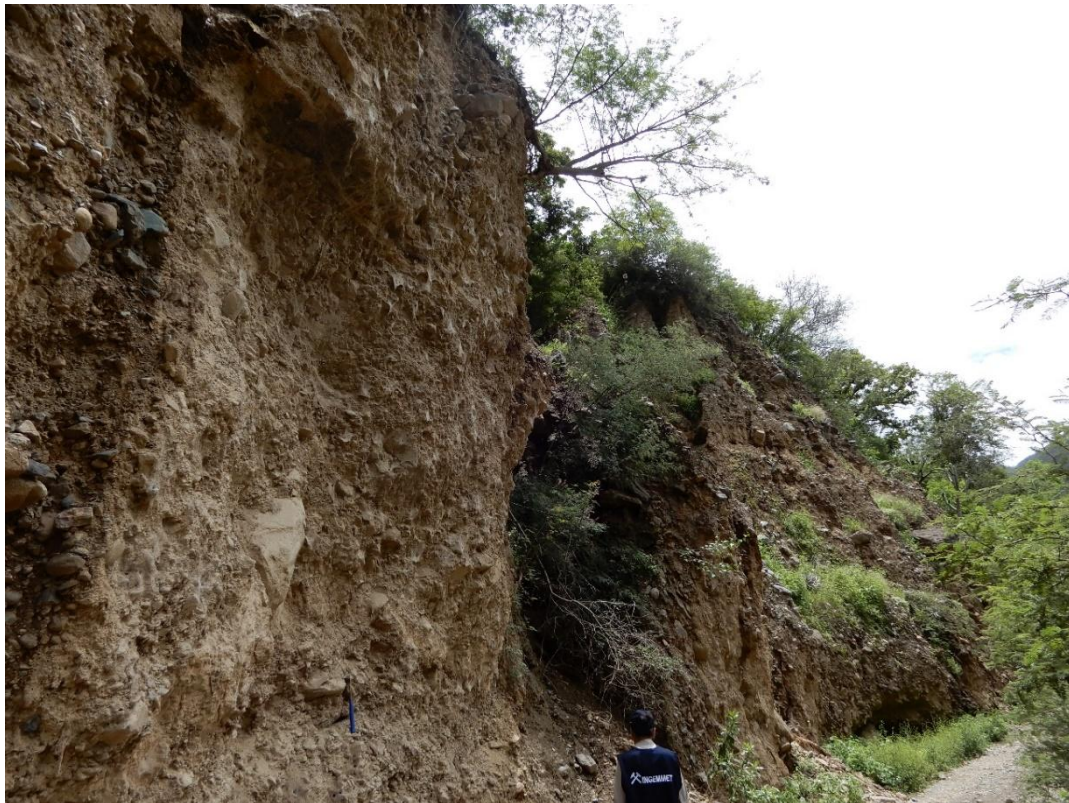
**Fotografía 4.** Detalle del depósito proluvial 1, donde se observa los fragmentos heterométricos pobremente gradados, envueltos en matriz arcillo limosa. Esta unidad se ubica en la margen derecha de la quebrada Cachipampa, en el sector Chagualito. Vista mirando al este.

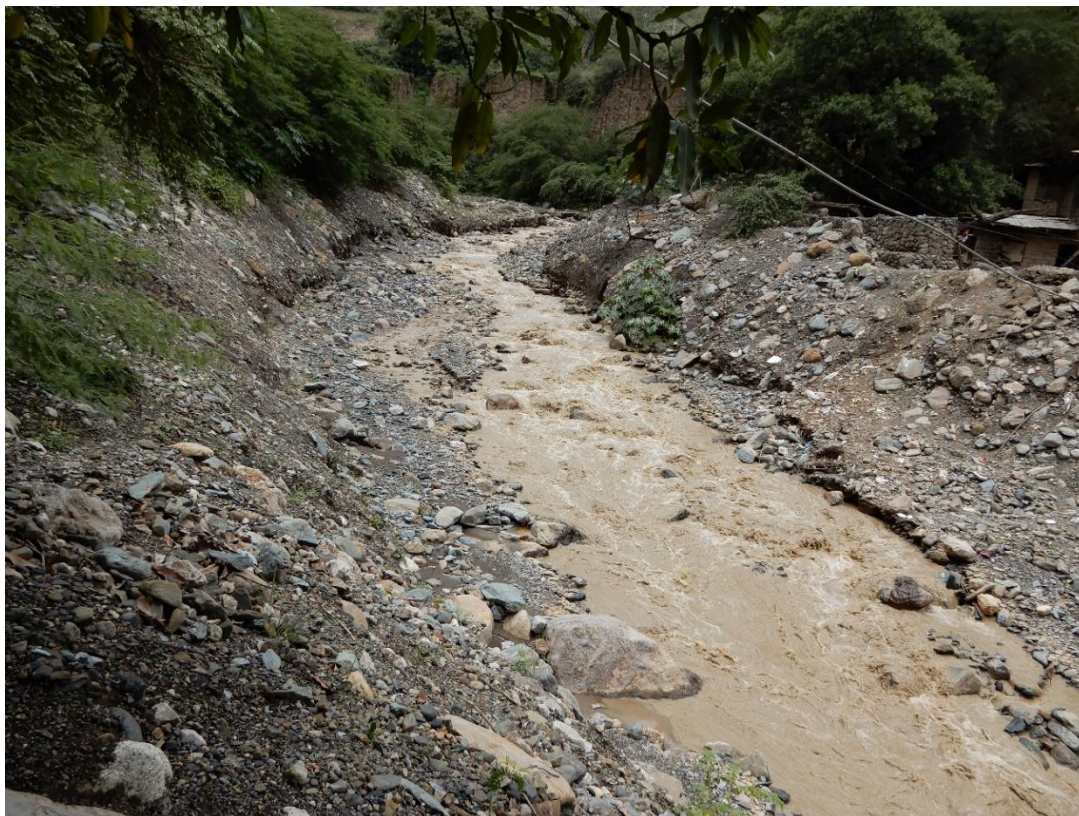
**Fotografía 5.** Depósito proluvial 2 alojado en las márgenes de la quebrada Cachipampa en el sector Chagualito. Vista mirando al oeste.

**Depósitos proluviales 2.** Se ubican a la salida de la quebrada Cachipampa. Se trata de depósitos inconsolidados e incompetentes alojados en ambas márgenes de dicha quebrada (**Figura 7**). Estos depósitos están constituidos por fragmentos heterométricos con formas subredondeados a subangulosos así como también por bolones, gravas y gravillas envueltos en una matriz compuesta mayormente por arena y limo (**Fotografía 5**).

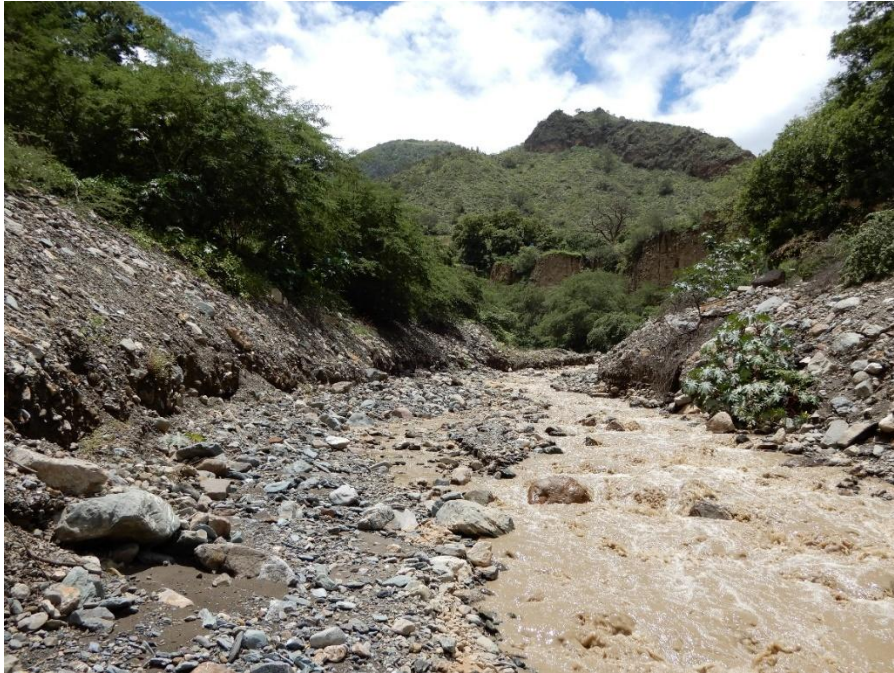
**Fotografía 6.** Depósito Proluvio-aluvial a lo largo del cauce de la quebrada Cachipampa. Estos depósitos se relacionan con los eventos de flujo de detritos recientes registrados en el sector Chagualito. Vista mirando al oeste.

Estos depósitos se alojan a lo largo del cauce de la quebrada Cachipampa hasta desembocar al río Marañón. Se trata de acumulaciones de gravas y fragmentos heterométricos subangulosas a subredondeadas envueltos en una matriz areno limosa, provenientes de flujo de detritos recientes, combinados con los materiales acarreados por la escorrentía superficial del sistema fluvial, asociado a épocas de precipitaciones intensas (**Figura 7 y fotografías 6 y 7**).

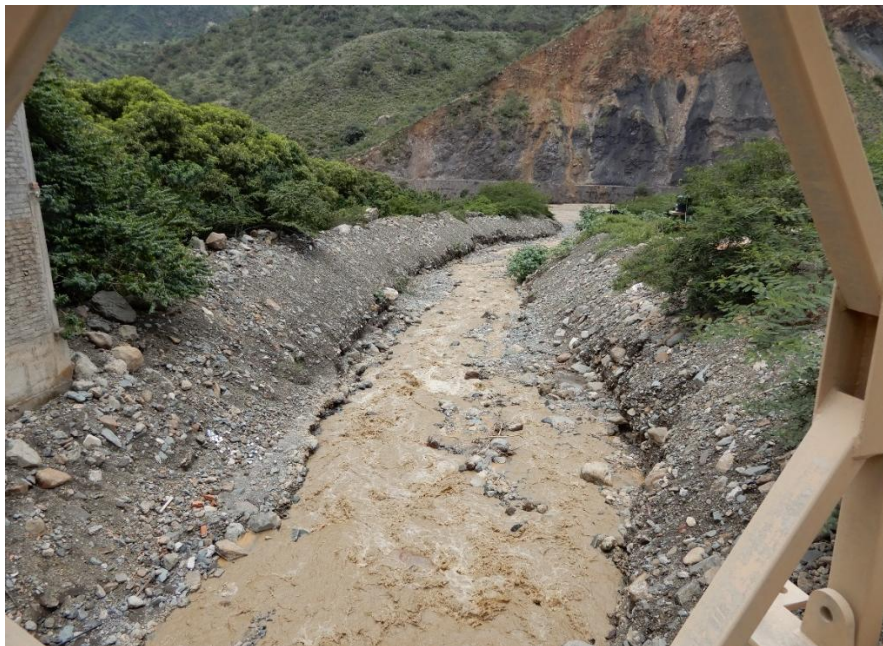
**Fotografía 7.** Depósito proluvio-aluvial dispuesto a la salida de la quebrada Cachipampa, hasta desembocar al río Marañón. Vista mirando al este.

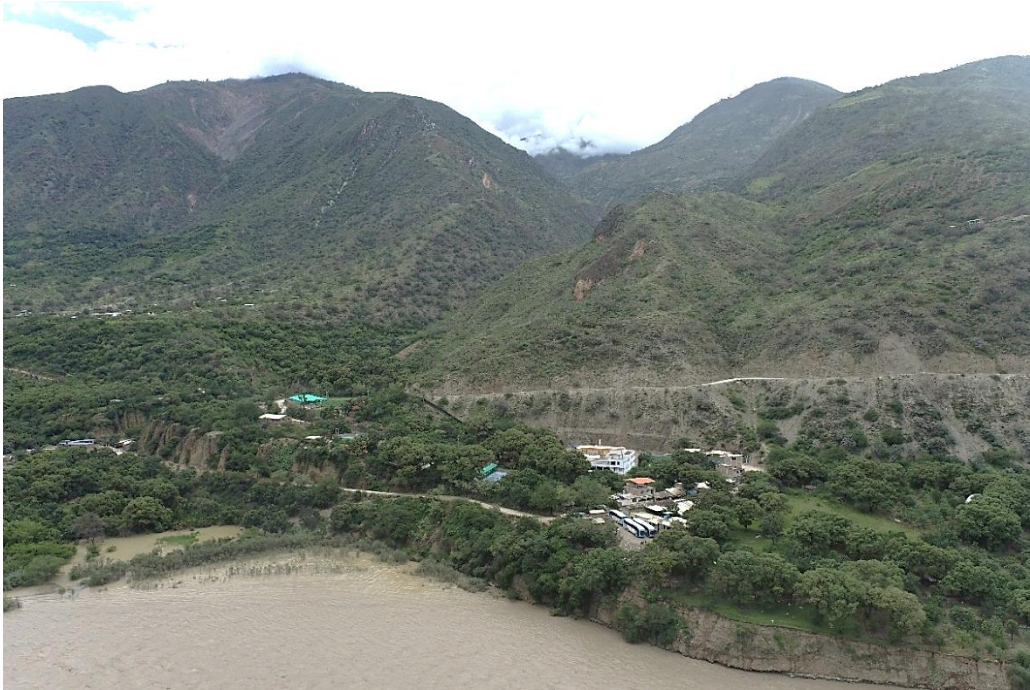
**Fotografía 8.** Relieve muy accidentado con pendientes muy pronunciadas en la parte alta del sector Chagualito, Mientras que, en la parte inferior pendientes suaves a moderadas a la salida de la quebrada Cachipampa. Vista en dirección suroeste.

El área muestra un relieve abrupto y escalonado en la ladera este que forma parte de la vertiente occidental del río Marañón, sus pendientes van de bajo a muy fuerte que oscilan entre 1° a 5° y 25° a 45° respectivamente. El sector Chagualito, se encuentra asentado en la zona de baja pendiente, justo en la desembocadura de la quebrada Cachipampa, asimismo, se localiza geomorfológicamente en una terraza aluvial producto de la antigua expansión lateral del río Marañón. (**Figura 8 y Fotografía 8**).

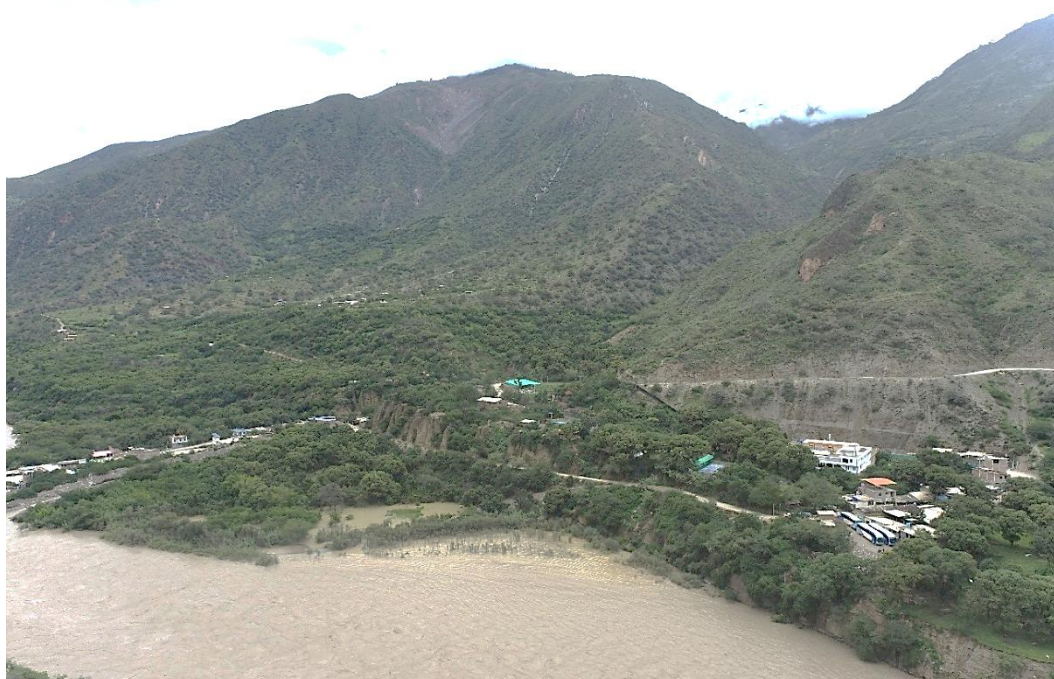
**Fotografía 9.** Unidad geomorfológica de montaña modelada en roca metamórfica y sedimentaria en el sector Chagualito. Nótese, la población asentada al pie de la ladera. Vista mirando al suroeste.

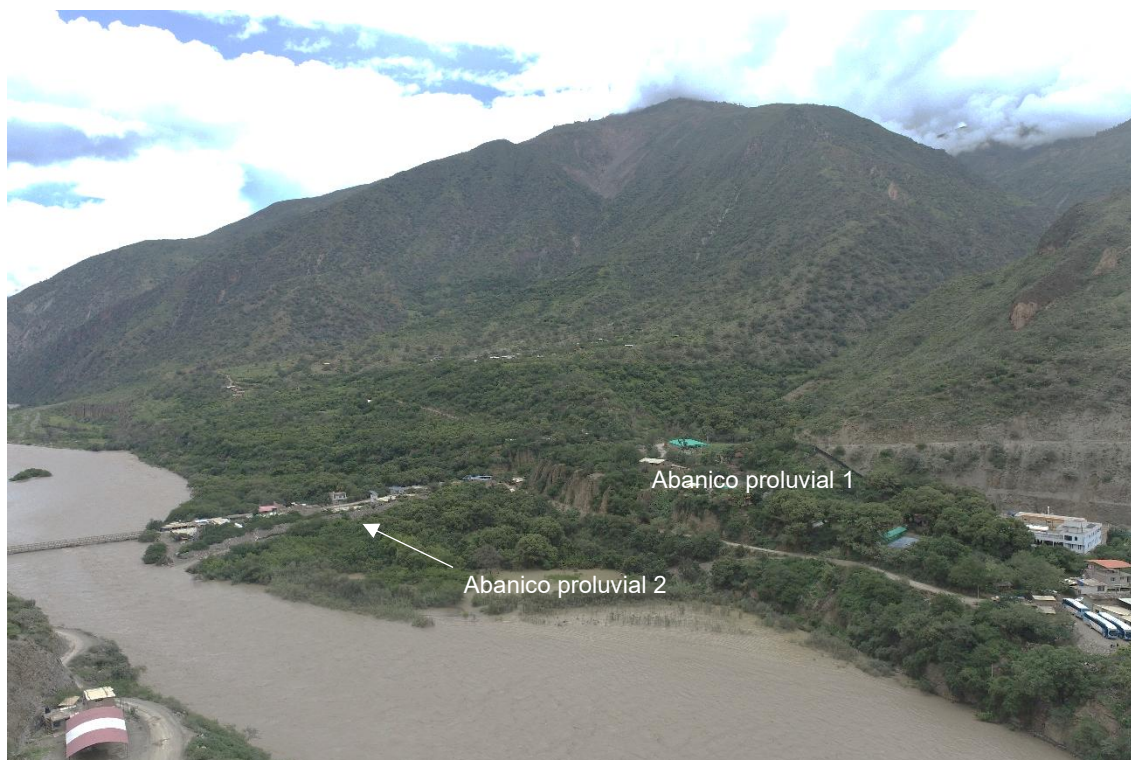
**Figura 9.** Mapa Geoformas de abanico proluvial 1 y 2 emplazada a la salida de la quebrada Cachipampa. Al fondo se observa geoformas de un sistema montañoso con una ladera con pendiente muy pronunciada. Nótese, gran parte de la población del sector Chagualito asentada sobre el abanico proluvial 2.

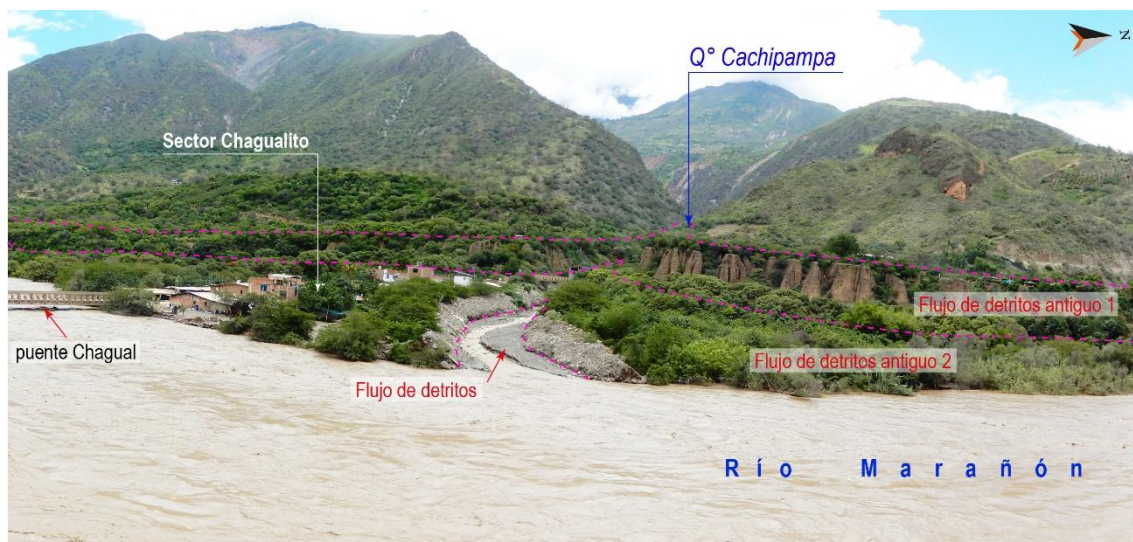
**Figura 11.** Depósitos de flujo de detritos antiguos y el más reciente identificados en el sector Chagualito. Vista mirando al oeste.

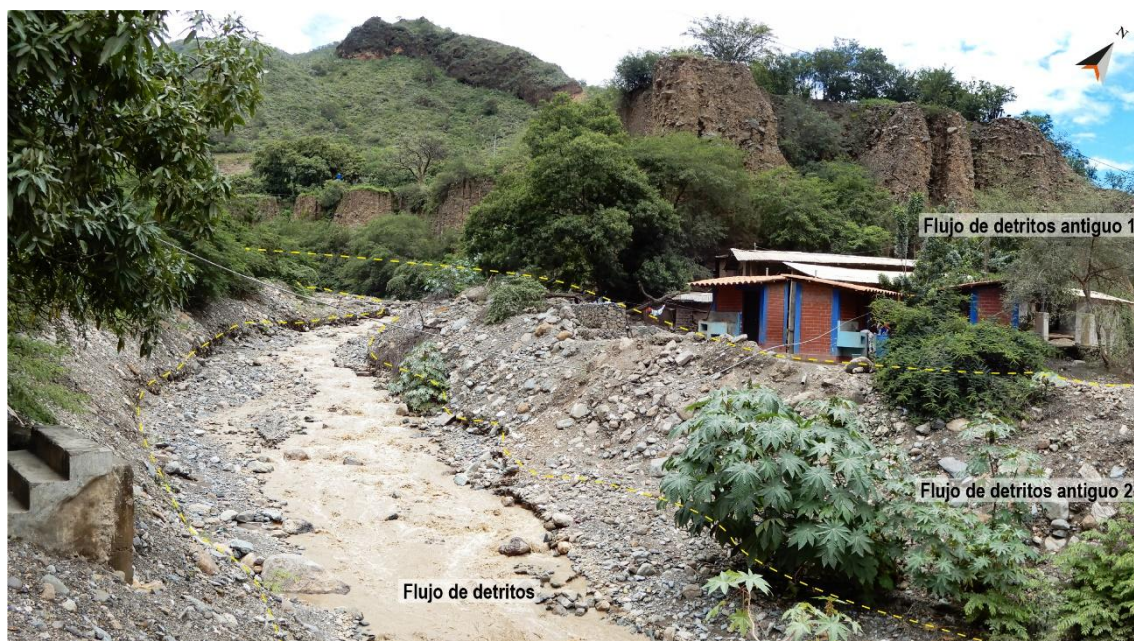
Durante la inspección de campo, se ha podido observar que el flujo de detritos discurre sobre un cauce de 6 m de ancho y una longitud visible de alrededor de ~2 km, correspondiente a la quebrada Cachipampa. En las márgenes del cauce, se origina socavamiento y erosión de hasta 40 cm de altura, lo que evidencia flujos de mediana magnitud (**Figura 12**). Asimismo, se ha podido corroborar que sobre el cauce se disponen bloques esporádicos de hasta 2 m de diámetro, lo que refleja el volumen y el material acarreado por estos eventos.

**Figura 12.** Flujo de detritos antiguos y recientes a la salida de la quebrada Cachipampa. Nótese el socavamiento lateral ocasionado por flujos más recientes. Vista mirando al noroeste. Imagen tomada en febrero-2025.

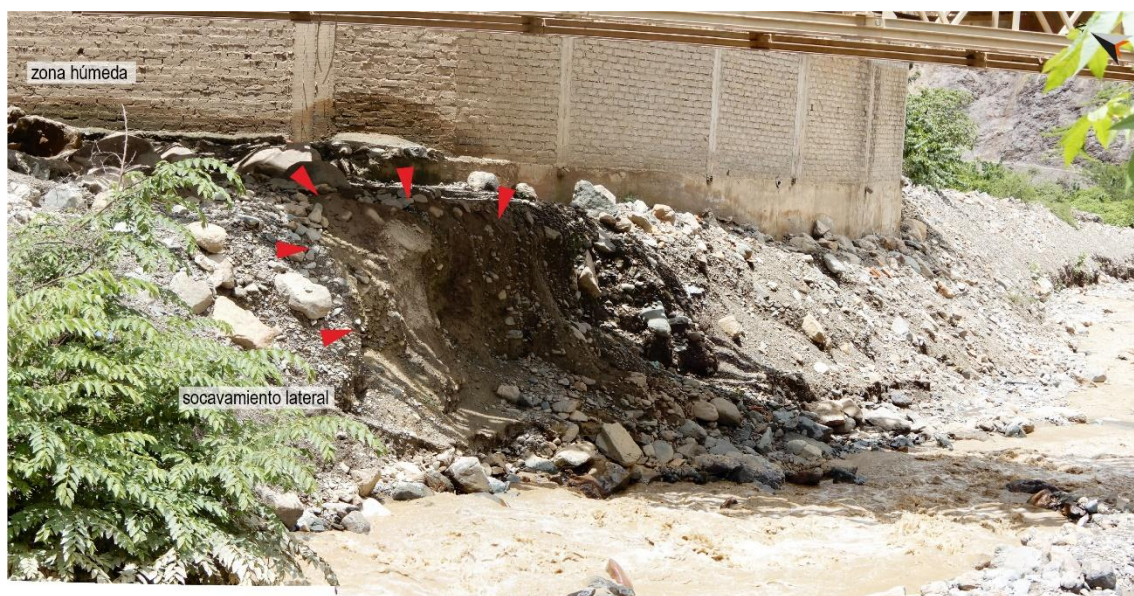
**Figura 13.** Socavamiento lateral provocado por un flujo reciente que discurre sobre la quebrada Cachipampa. Vista mirando al noreste.

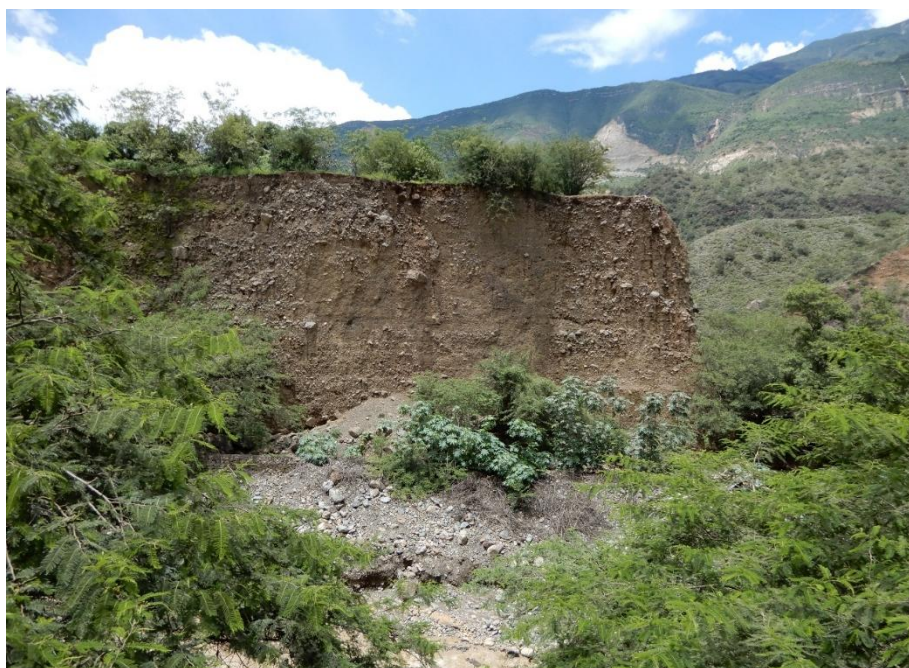
**Fotografía 10.** Depósito de flujo de detritos antiguo 1, alojado a la salida de la quebrada Cachipampa. Vista mirando al norte.

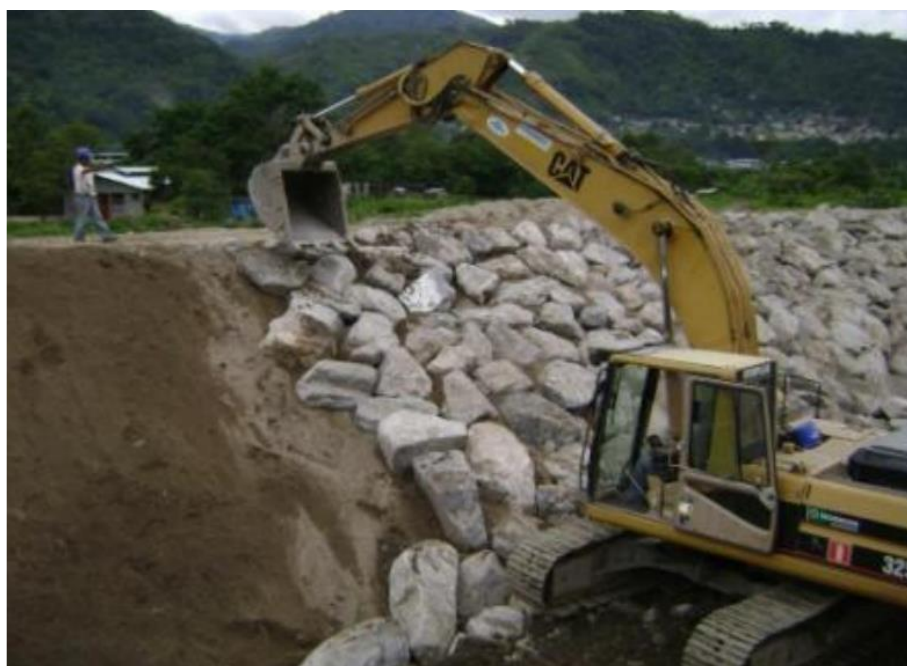
**Figura 2.4.** Protección de riberas mediante enrocados.

**Gaviones o enrocados:** Se recomienda la construcción de gaviones o enrocado, por su fácil construcción, no necesitan cimentaciones profundas, no requieren mano de obra calificada y resultan más económicas que las que emplean soluciones rígidas o semirrígida (relación vida útil vs. Costo total favorable).
