**Informe Técnico N° A7726**

# **EVALUACIÓN DE PELIGROS POR EROSIÓN E INUNDACIÓN FLUVIAL EN LOS CENTROS POBLADOS: SAN JUAN DE TANGUMI, SANTA ROSA DE TANGUMI Y FAUSTINO MALDONADO**

Departamento: San Martín

Provincia: Moyobamba

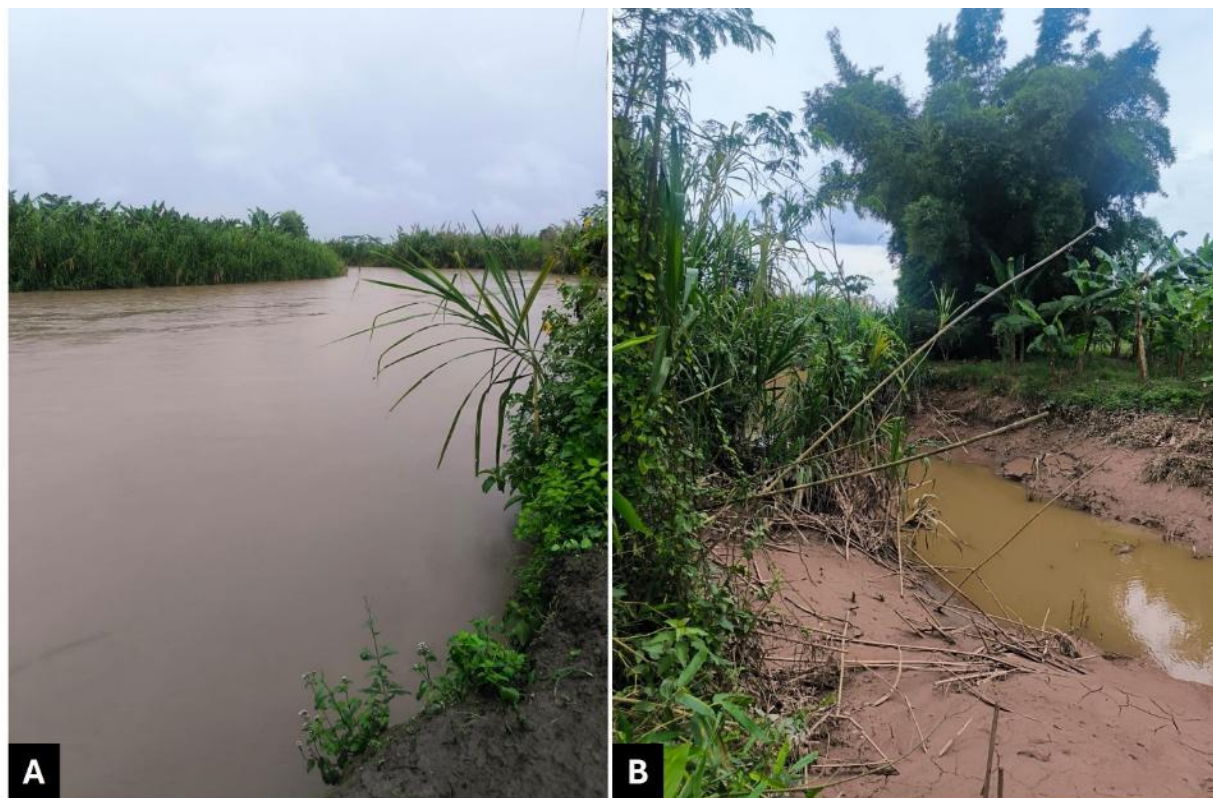
**Figura 6.** A. Curso del río Tonchima, a lo largo del cual se deposita material fluvial. B. Quebrada Tangumi, se observa deposito aluvial a en ambas márgenes.

Son depósitos inconsolidados, formados por la acumulación de sedimentos que han sido transportados y depositados por el agua principalmente ríos y quebradas, se forman en áreas donde la velocidad del agua disminuye, permitiendo que las partículas suspendidas se asienten. Presentan nula o poca compactación y se encuentran acumulados en áreas como llanuras y abanicos aluviales, así como llanuras de inundación. En el área de evaluación estos se formaron por la acción dinámica del río Tonchima y la quebrada Tangumi y presentan una granulometría está compuesta por gravas (20%), arenas (20%), arcillas y limos (60%).

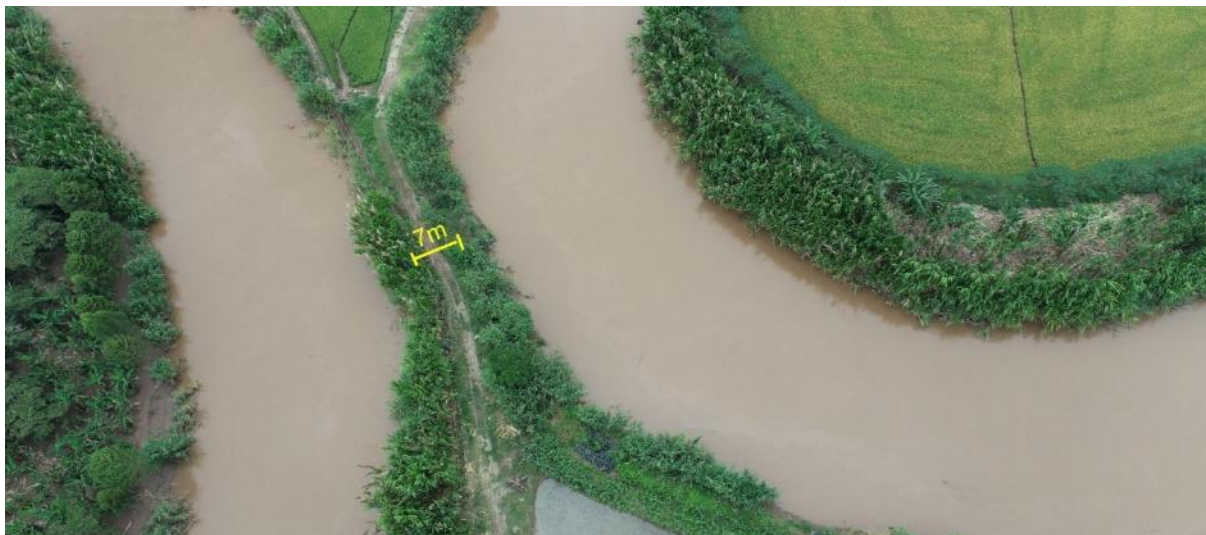
**Figura 11.** Cauce meándrico en proceso de estrangulamiento del río Tonchima. Se observa el estrechamiento del cauce (7m) cerca de los cultivos de arroz. Coordenadas UTM E:

**Cauce de río:** Se caracteriza por una serie de curvas sinuosas o meandros que serpentean a lo largo de su recorrido. Se formaron debido a la combinación de erosión y deposición fluvial. En la parte exterior de las curvas, donde la corriente es más rápida, se produce erosión, mientras que, en la parte interior, donde la corriente es más lenta, se depositan sedimentos. Esta diferencia en la velocidad del flujo provoca que el río se mueva lateralmente, formando meandros que cambian continuamente de forma con el tiempo.

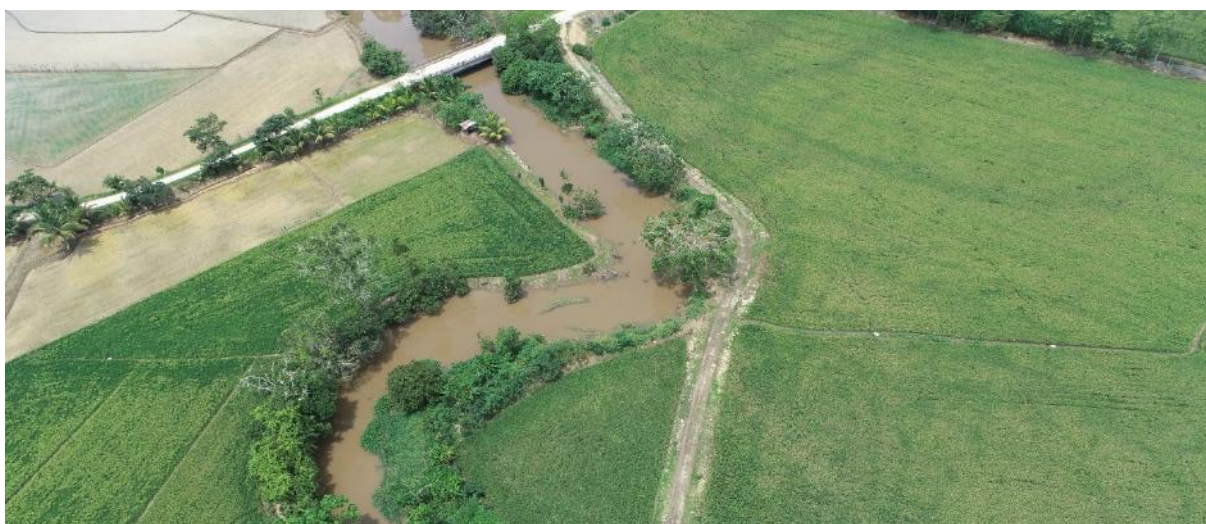
**Fotografía 5.** Quebrada Tangumi (≈17m de ancho), se desborda en épocas de lluvias afectando a la población de Faustino Maldonado. Coordenadas UTM E: 263675; N: 9336379

En el punto GPS E: 263814; N: 9336557, la quebrada Tangumi tiene un ancho de 17m y una profundidad de 1.5m aproximadamente, el agua se encuentra a 1m bajo la terraza inundable, aguas arriba en el punto (E: 263982; N: 9336660), se observa parte de la quebrada erosionada en ambas márgenes en una longitud de 25m (margen izquierdo) y 35m (margen derecho). Al igual que el caudal del río Tonchima, el incremento de las precipitaciones aumenta el caudal de la quebrada provocando desbordes, sus aguas se unen a las aguas desbordadas del Tonchima afectando gran parte del poblado en dirección S-N.
