**Informe Técnico N° A7721**

# **EVALUACIÓN DE PELIGROS GEOLÓGICOS POR MOVIMIENTOS EN MASA EN EL SECTOR HUACASH**

(Distrito Jacas Grande, Provincia Huamalíes, Departamento Huánuco)

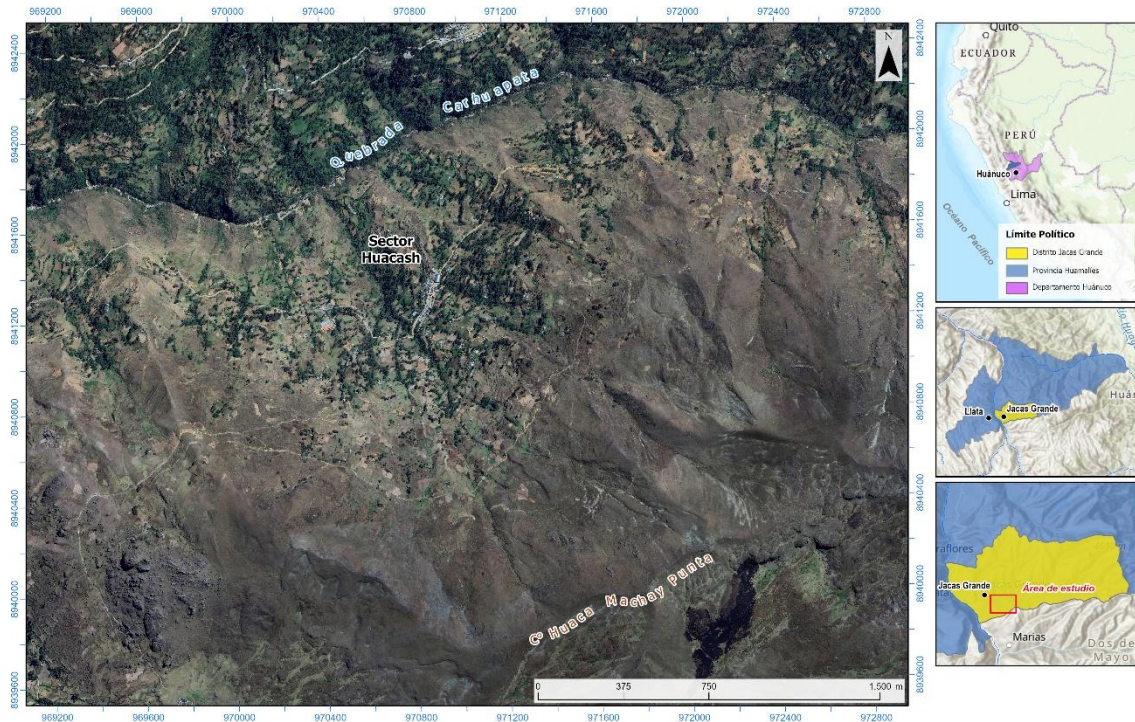
**Figura 2.** Mapa de ubicación del sector Huacash del distrito de Jacas Grande, provincia de Huamalíes y departamento de Huánuco.

El sector Huacash pertenece políticamente al distrito de Jacas Grande, provincia Huamalíes, del departamento de Huánuco. Morfoestructuralmente, se ubican en el borde oeste de la Cordillera Oriental del centro del Perú (**Figura 2**).

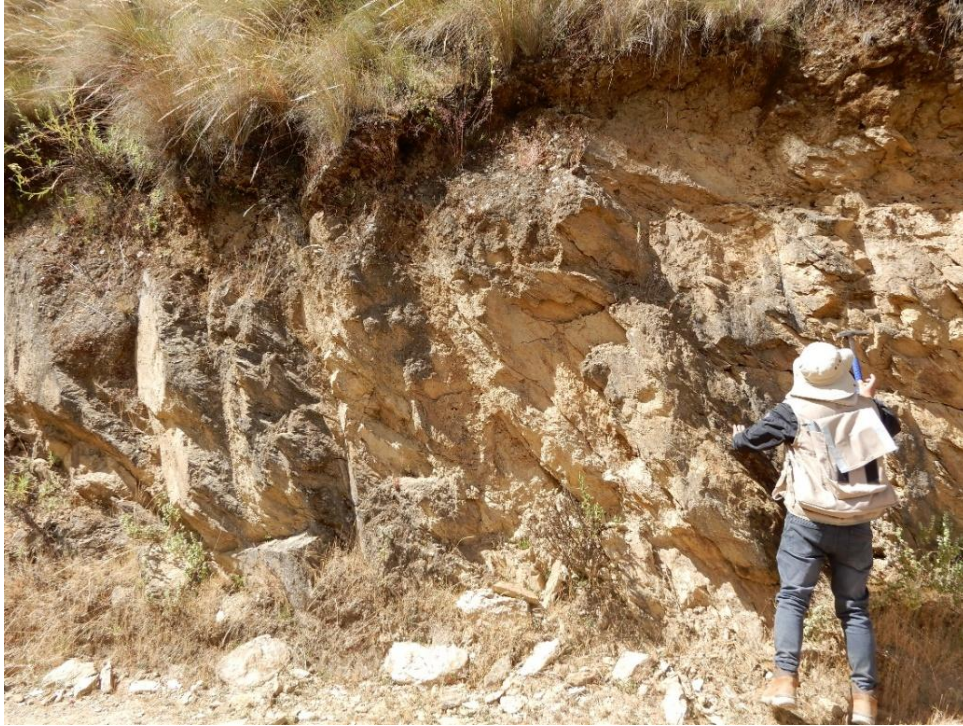
El macizo rocoso tiene características físicas de resistencia baja (al golpe del matillo), que oscilan entre los 25 a 50 Mpa. Asimismo, se encuentra muy fracturado con más de tres sistemas de discontinuidades, con espaciamentos centimétricos que van de 5 a 12 cm, con aberturas de 1 a 4 mm y rugosidad suave a rugosa, el cual, superficialmente se encuentran altamente meteorizadas (**Fotografías 1 y 2**).

Estructuralmente, las capas se hallan fuertemente foliadas con una esquistosidad bien marcada, sus capas se inclinan en promedio 60° al suroeste, en contra del buzamiento del talud natural de la ladera norte del cerro montañoso.

**Fotografía 1.** Afloramiento de esquistos micáceos del Complejo Marañón al norte del cerro Huaca Machay Punta. Sus capas se inclinal en contra de la pendiente del talud natural. Vista mirando al sureste.

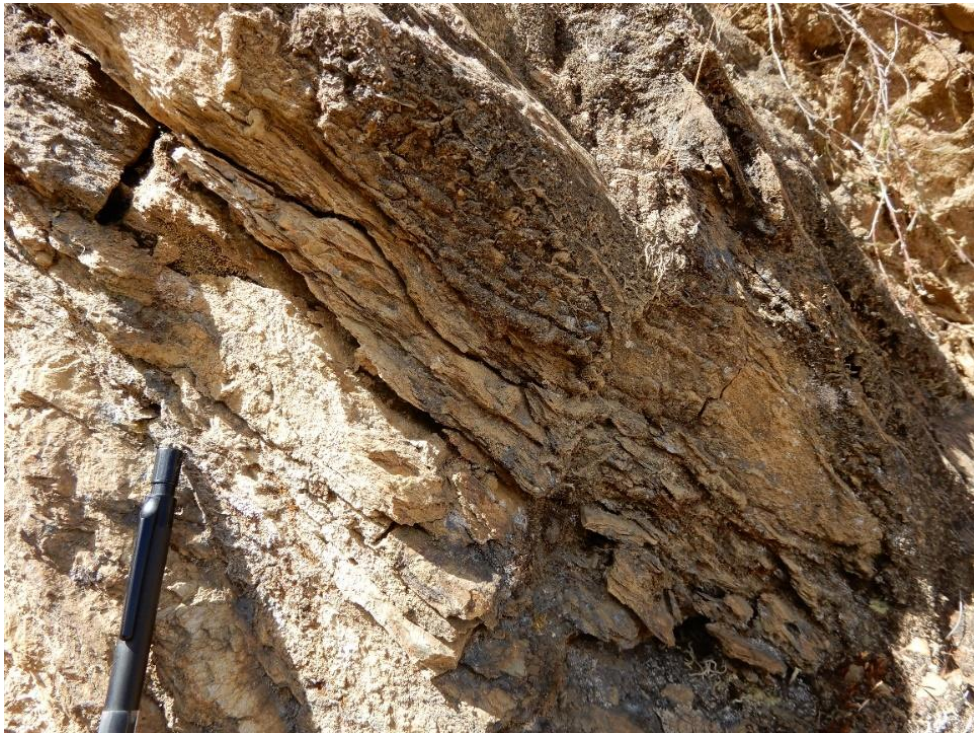
**Fotografía 2.** Detalle de los esquistos de cuarzo y micas atribuidas al Complejo Marañón.

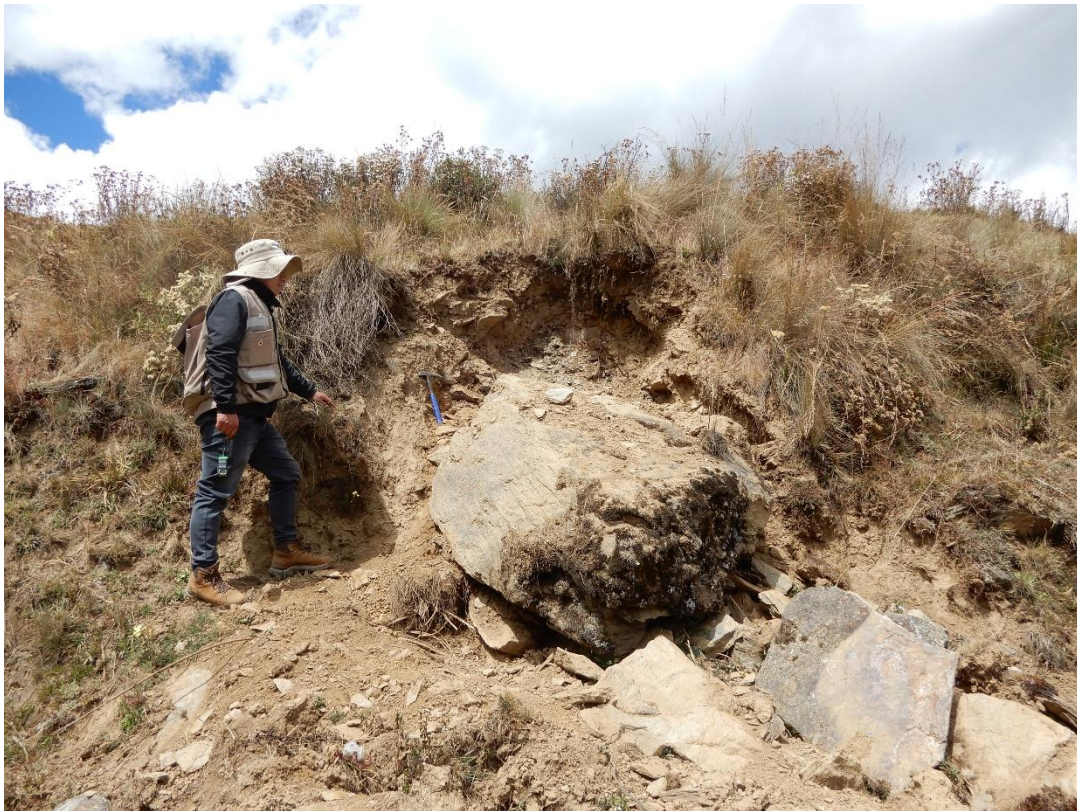
Estos depósitos se alojan en la parte media a baja de la ladera del cerro Huaca Machay Punta. Se trata de suelos inconsolidados, con fragmentos heterométricos y monométricos de esquistos y filitas, dispuestos en una matriz limo-arenosa pobremente gradada. Sus fragmentos tienen formas subangulosos a subredondeados que van de 0.3 a 0.5 m de diámetro, aunque esporádicamente se hallan bloques que superan los 1.2 m de diámetro (**Fotografías 3 y 4**).

Por sus características físicas y geomecánicas, se presentan con baja cohesión y poco competentes. Ofrecen baja resistencia a la erosión, dispuestas en una ladera con pendientes fuertes, lo que las convierte altamente susceptibles a la remoción de masas y procesos gravitacionales, así como deslizamientos.

**Fotografía 3.** Depósitos coluvio-deluviales ubicado en la ladera media del cerro Huaca Machay Punta. Vista mirando al sur.

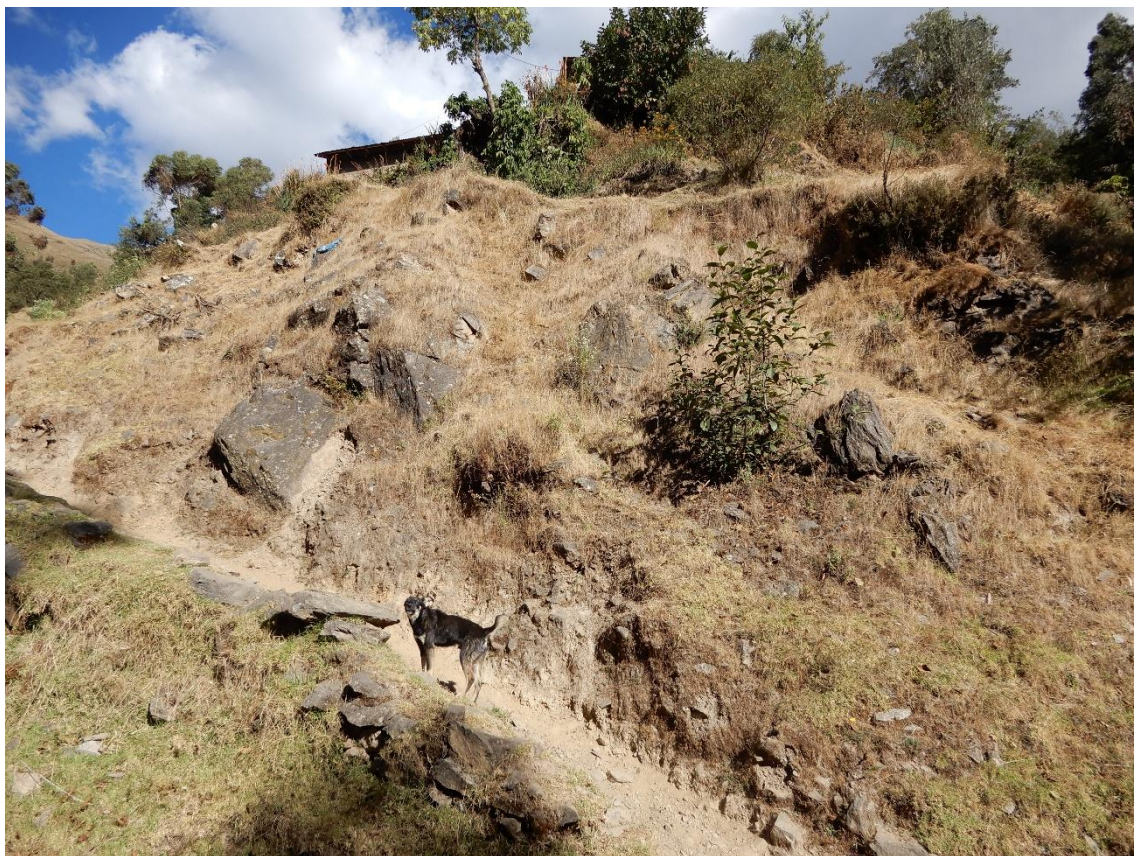
**Fotografía 4.** Depósito coluvio-deluvial, con fragmentos heterométricos envueltos en matriz limo arenosa, adosado sobre la ladera media del cerro Huaca Machay Punta, cerca del sector Huacash. Vista mirando al sur.

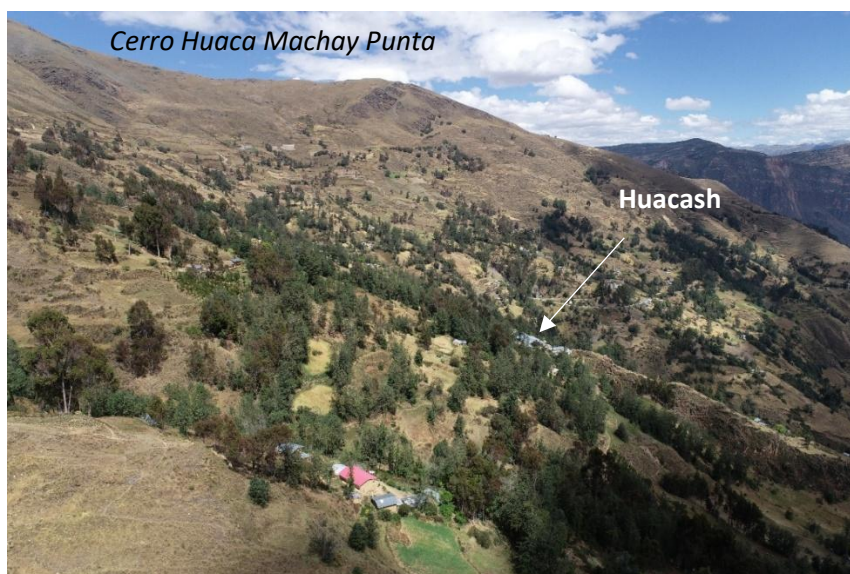
**Figura 7.** Pendiente promedio de 25°-45° de la parte media a alta de la ladera norte del cerro Huaca Machay Punta. Nótese, la expansión urbana de manera escalonada con tendencia ascendente. Vista mirando al noreste.

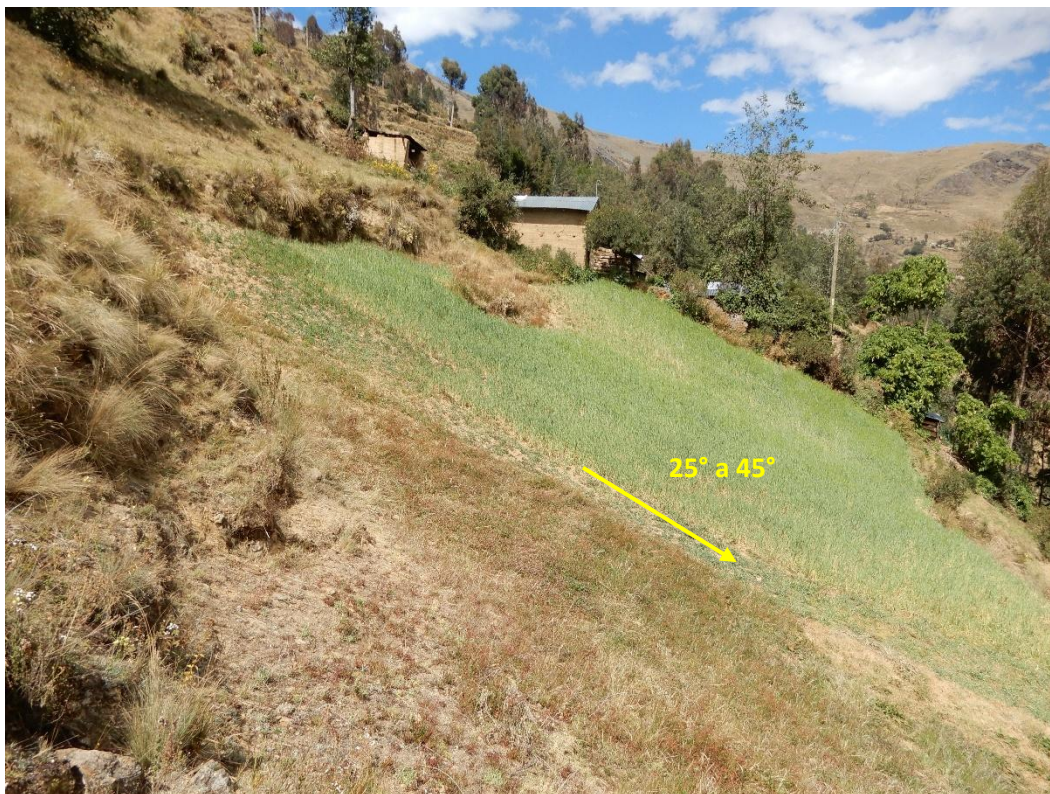
**Figura 8.** Pendiente muy fuerte que oscila entre 25° a 45° en el sector Huacash. Vista mirando al sur.

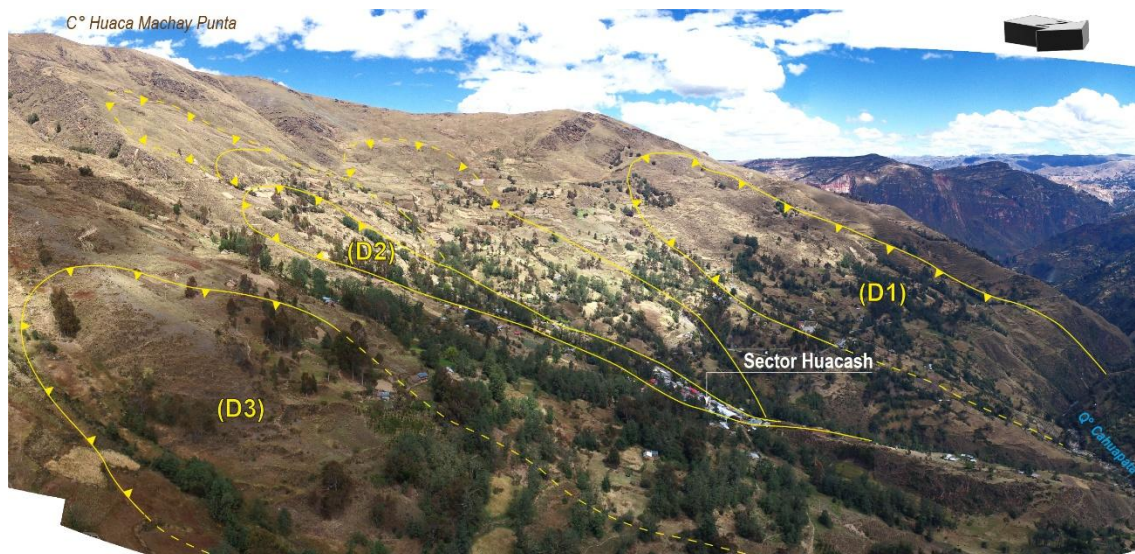
**Figura 10.** Geodinámica activa en la ladera norte del cerro Huaca Machay Punta, donde se muestra los deslizamiento-flujos y deslizamientos (D1, D2 y D3) que comprometen la estabilidad de la ladera y ponen el peligro latente a la población del sector Huacash.

- d) Evaluar el reasentamiento de viviendas ubicadas en las zonas de agrietamiento y cuerpo de los deslizamientos (D1, D2 y D3) y deslizamiento-flujo, hacia áreas más seguras.

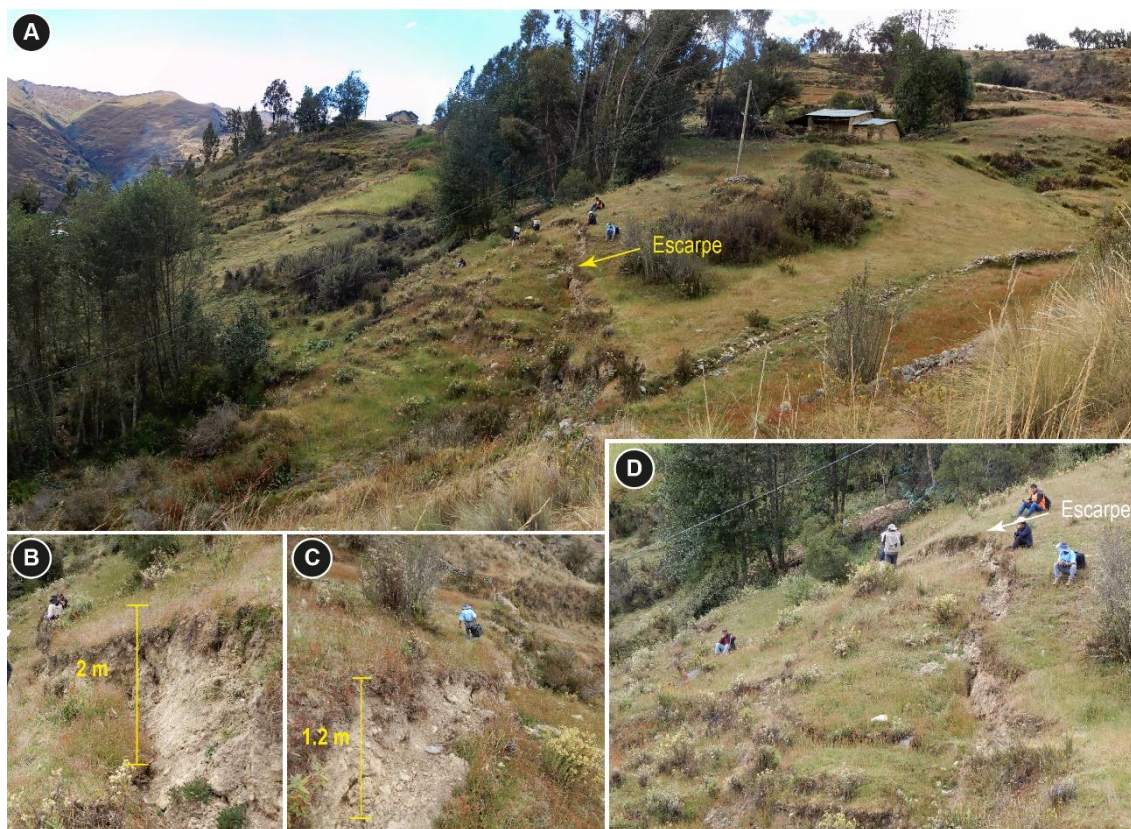
Las grietas de tensión se distribuyen en la parte superior del deslizamiento y se emplazan de manera escalonada y progresiva, lo que revela la magnitud del evento (**Figura 11D**).

**Figura 11.** Deslizamiento-flujo instalado en la parte media de la ladera norte del cerro Huaca Machay Punta.

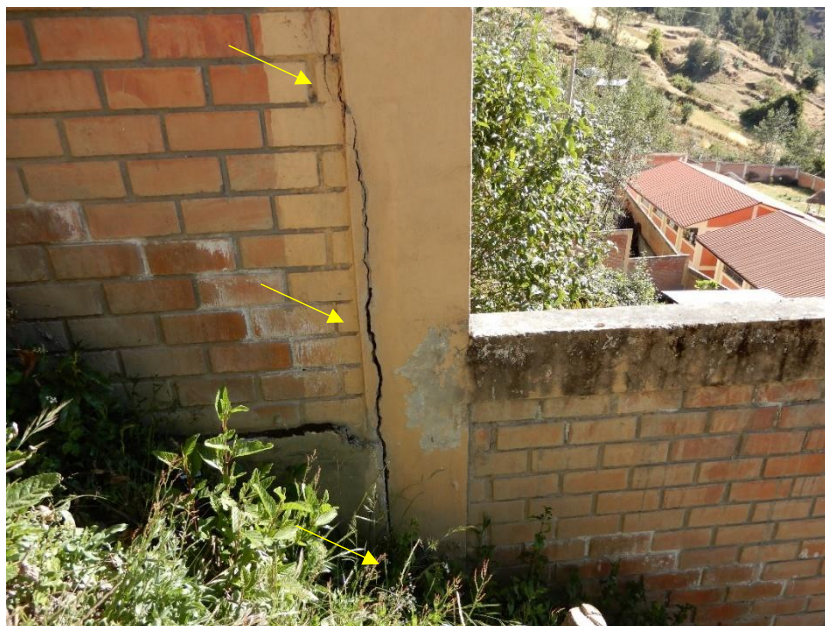
Por otro lado, en el franco derecho ubicado en la parte media de la ladera se observa e interpreta la prolongación de lo que sería el escarpe principal del deslizamiento, que se manifiesta a través de una grieta que afectó el cerco perimétrico de la Institución Integrada N°32443-Huacash (**Figura 13**).

En la esquina superior de la institución educativa se observa fracturas y fisuras que afectan la columna y pared que forman parte del cerco perimétrico. La fractura es

sinuosa con 1.5 cm de abertura y presenta una abertura de hasta 1.5 cm de ancho (**Figura 13**).

**Figura 13.** Grieta y fractura subvertical (indican flechas amarillas) que afecta la columna y la pared del cerco perimétrico de la institución educativa I.E N°31443 de Huacash, ubicada en el flanco derecho del deslizamiento activo.

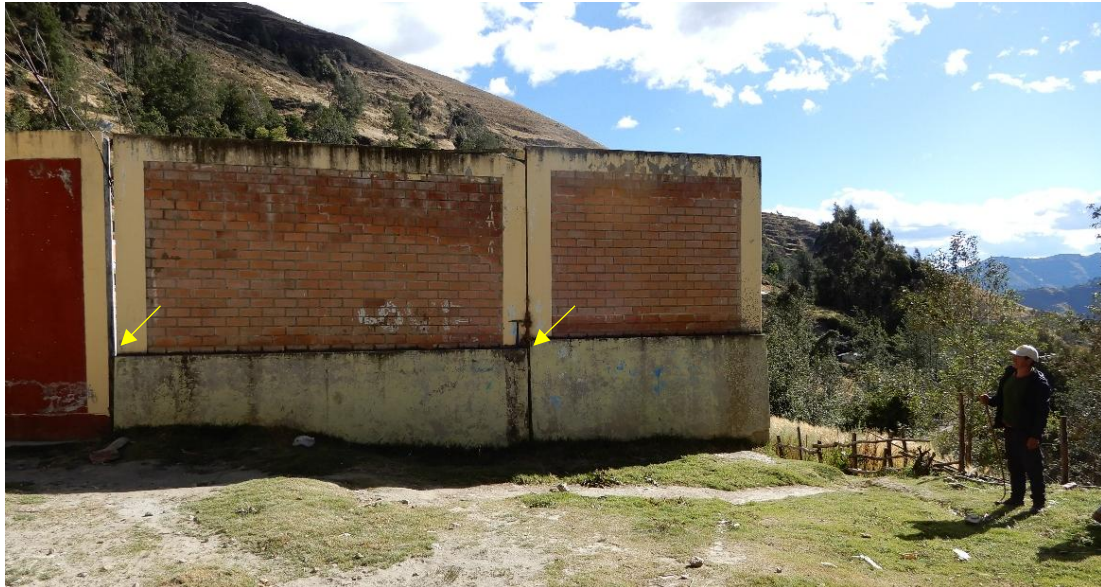
Asimismo, en la puerta principal de la institución se observa un ligero asentamiento del cerco perimétrico. El desnivel con respecto a la vertical llega hasta 10 cm, lo que revela un proceso lento pero continuo del deslizamiento (**Figura 14**).

**Figura 14.** Ligero asentamiento (flechas amarillas indican movimiento) del cerco perimétrico de la Institución Educativa I.E N°31443 de Huacash.

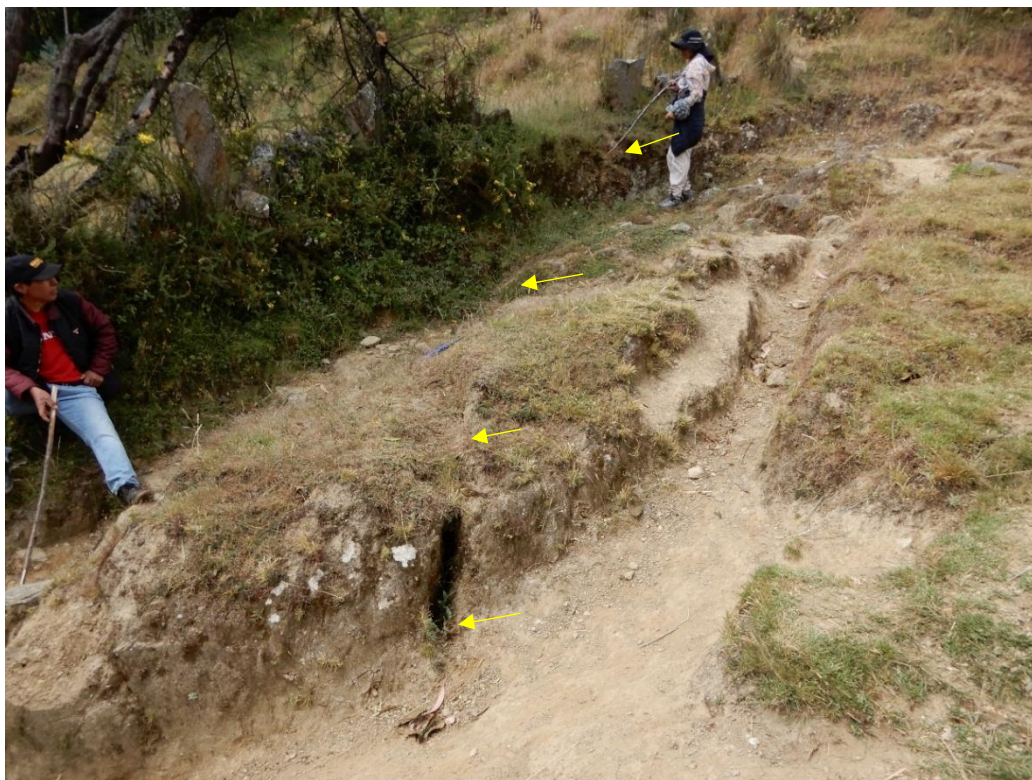
Una grieta profunda revela el movimiento activo y deformaciones internas del terreno ubicado dentro del cuerpo del deslizamiento (D2). Se trata de una grieta transversal a la dirección de movimiento, presenta ~12 m de longitud y ~40 cm de profundidad visible (**Figura 15**).

**Figura 15.** Grieta profunda (indica flecha de color amarillo) ubicada en el cuerpo del deslizamiento (D2). Vista mirando al sureste.

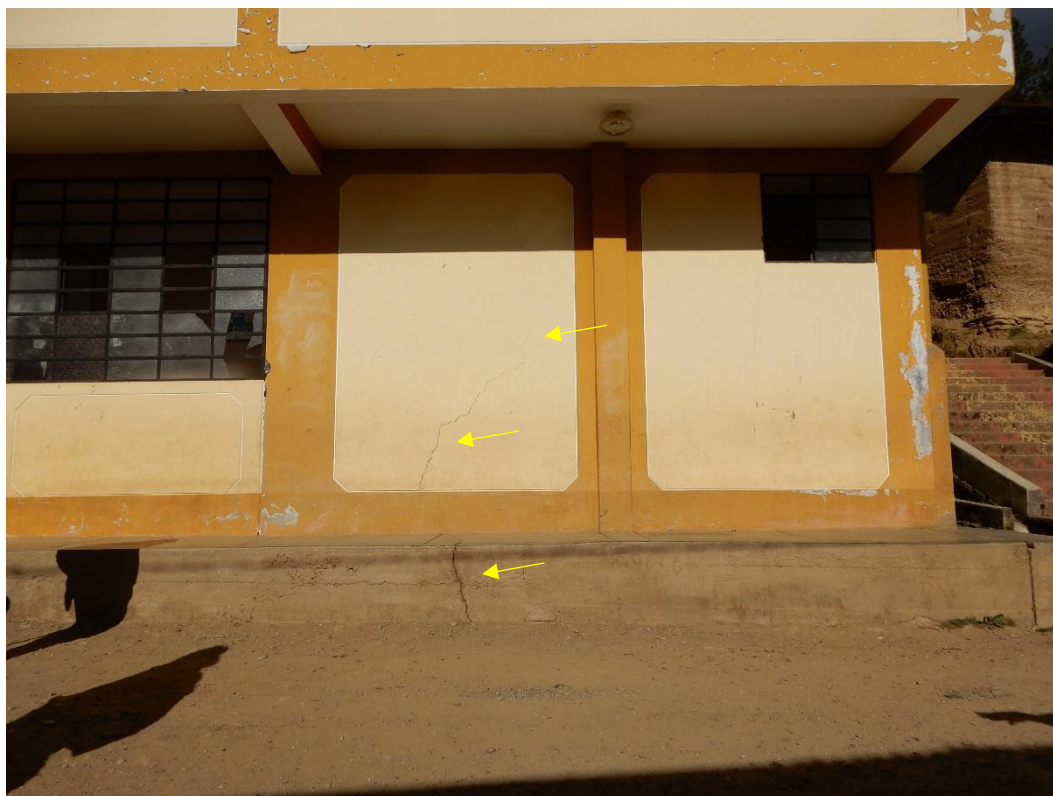
En la zona más distal del cuerpo del deslizamiento, ubicado en el flanco derecho se observan grietas de tensión que atraviesan transversalmente la vereda y pared frontal del establecimiento de salud del sector Huacash. La grieta presenta 2 m de longitud y una abertura que va de 0.5 a 2 cm (**Figura 16**).

Estas grietas revelan deformaciones internas del terreno y un ligero asentamiento, lo que indican zonas inestables con movimiento activo que afecta parte del sector Huacash.

**Figura 16.** Grieta (flechas amarillas) que atraviesa transversalmente la vereda y pared frontal del establecimiento de salud del sector Huacash.

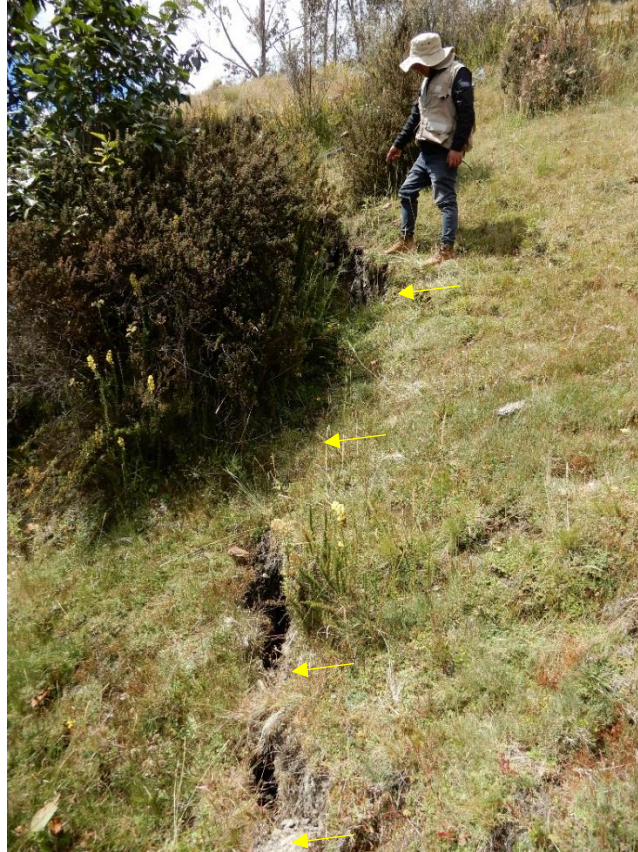
La corona del deslizamiento, presenta grietas de tracción que van de 10 a 20 m de longitud y profundidad visible de 40 a 50 cm. Estas grietas se disponen de manera semiparalela y algo oblicuas a la corona (**Figuras 18 y 19**).

**Figura 18.** Grieta de tracción (flechas amarillas) ubicada en la zona de escarpe del deslizamiento (D3). Presenta una longitud de 15 m y una profundidad visible de 50 cm. Vista mirando al noreste.

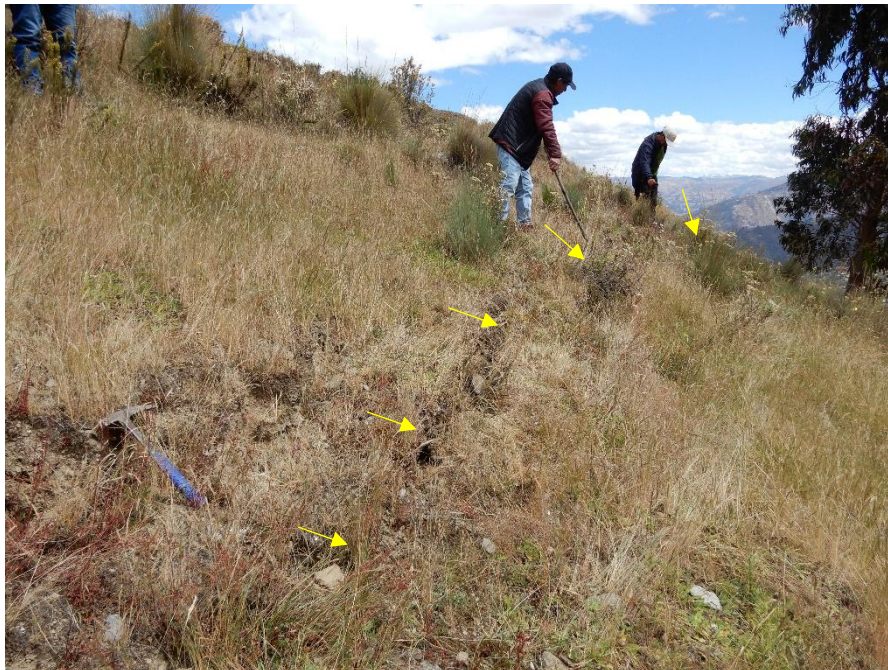
**Figura 19.** Grieta de tracción (flechas amarillas) sobre el escarpe del deslizamiento (D3), con ~10 m de longitud y profundidad visible de 40 cm. Vista mirando al sur.

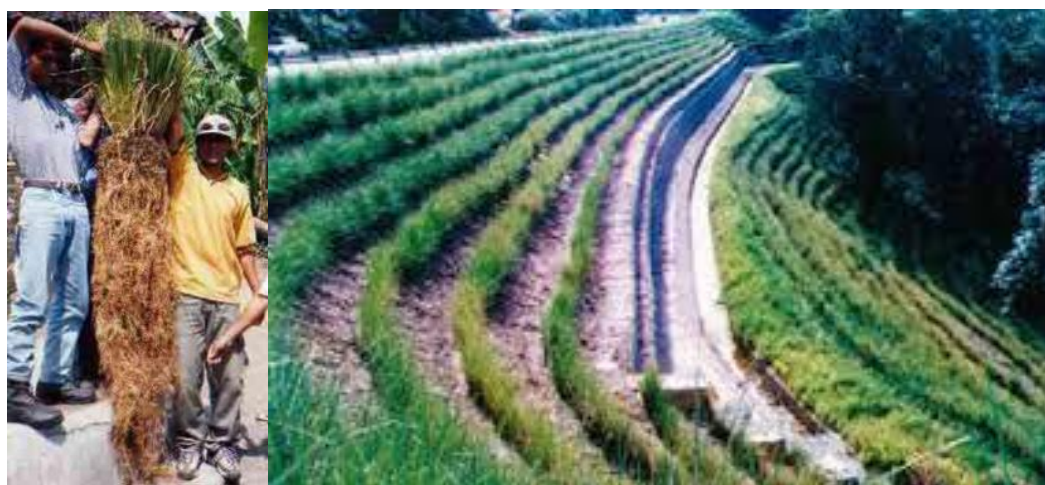
**Figura 2.3.** Ejemplo de bioingeniería con arbusto (vetiver) en taludes de materiales sueltos.

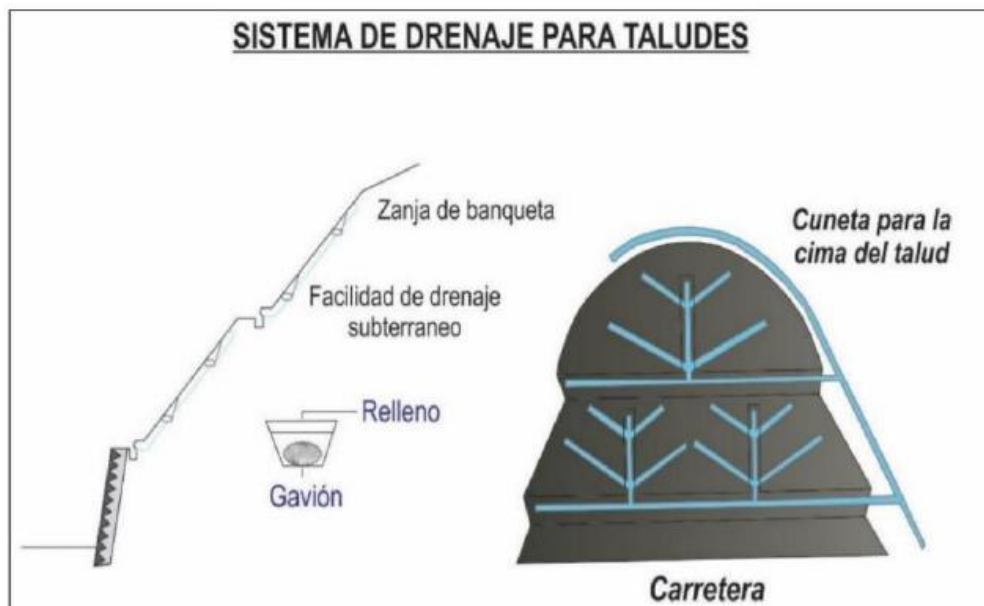
**Figura 2.6.** Drenaje tipo espina de pescado. Tomado de INGEMMET (2000).
