**Informe Técnico N° A7718**

# EVALUACIÓN DE PELIGROS GEOLÓGICOS POR REPTACIÓN DE SUELOS Y DERRUMBE EN LA LOCALIDAD DE CARHUASUCCHA

Departamento: La Libertad

Provincia: Pataz

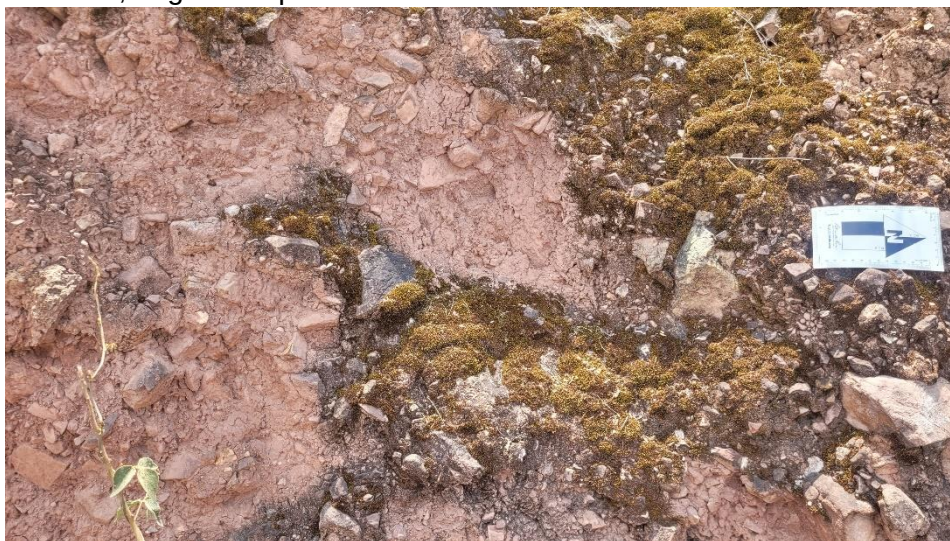
En el sector evaluado corresponden a depósitos de bloques, cantos y gravas angulosas en matriz de arenas, ubicados en las partes bajas de la ladera, originados por derrumbes.

**Fotografía 1.** Depósito coluvial, ubicado en Caruasuccha.  
Coordenadas UTM WGS84 18M. 237494, 9094839.

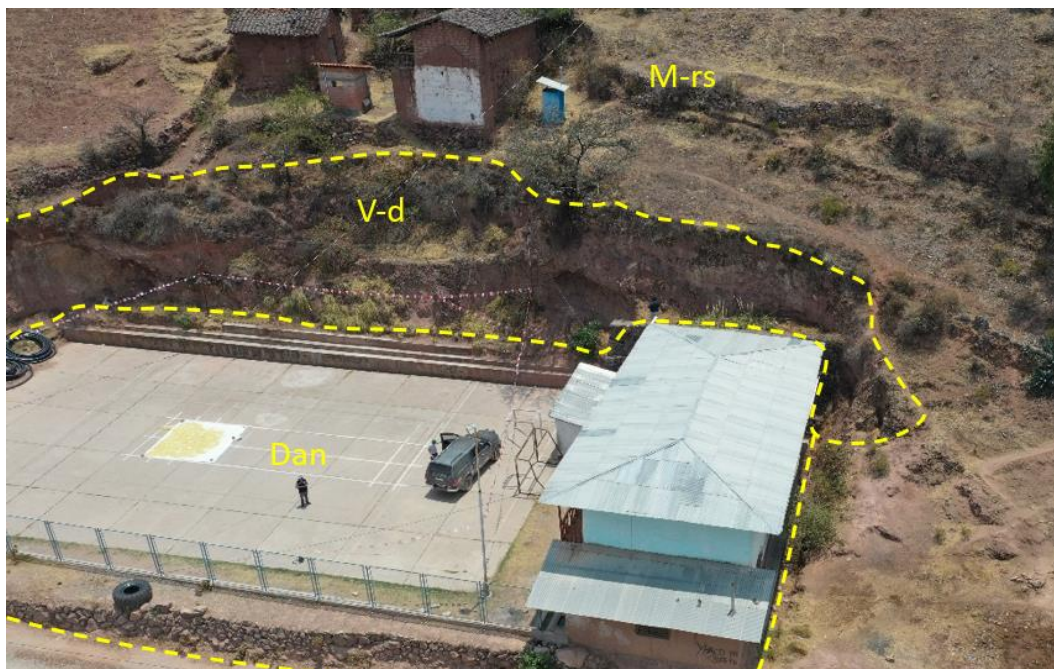
Se identifica esta forma como base de la plataforma deportiva.

**Figura 9.** Vista de las geoformas de montaña en rocas sedimentarias (M-rs), y vertiente coluvial de detritos (V-d), y depósito antrópico (Dan), en el sector de Carhuasuccha.

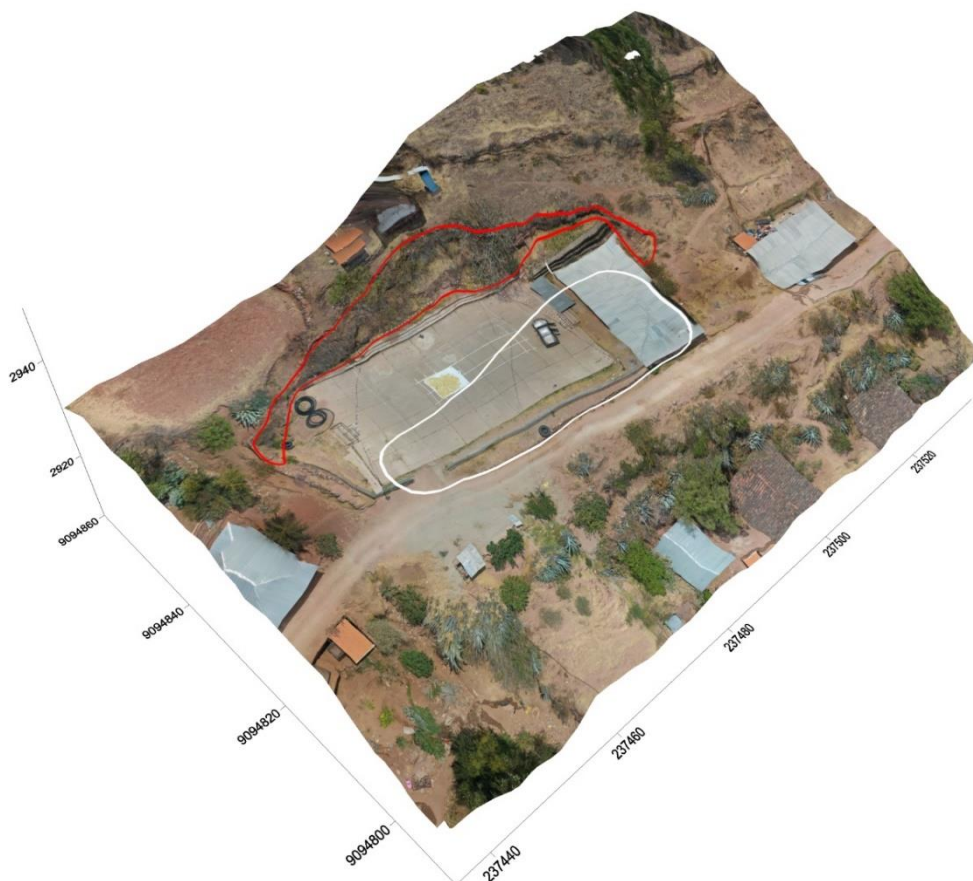
El movimiento lento y superficial de los suelos ha ido generando agrietamientos, los cuales afectaron los ambientes de la Institución Educativa N° 80476 y su plataforma deportiva. Los agrietamientos tienen una longitud de entre 4 a 9 m, con saltos y de 0.2 a 0.5 m.

**Figura 11.** Modelo 3D del sector evaluado en la localidad de Carhuasuccha, el derrumbe está delimitado en línea roja, y el proceso de reptación de suelos en línea blanca, se aprecia la Institución educativa y plataforma deportiva afectadas por los movimientos en masa.

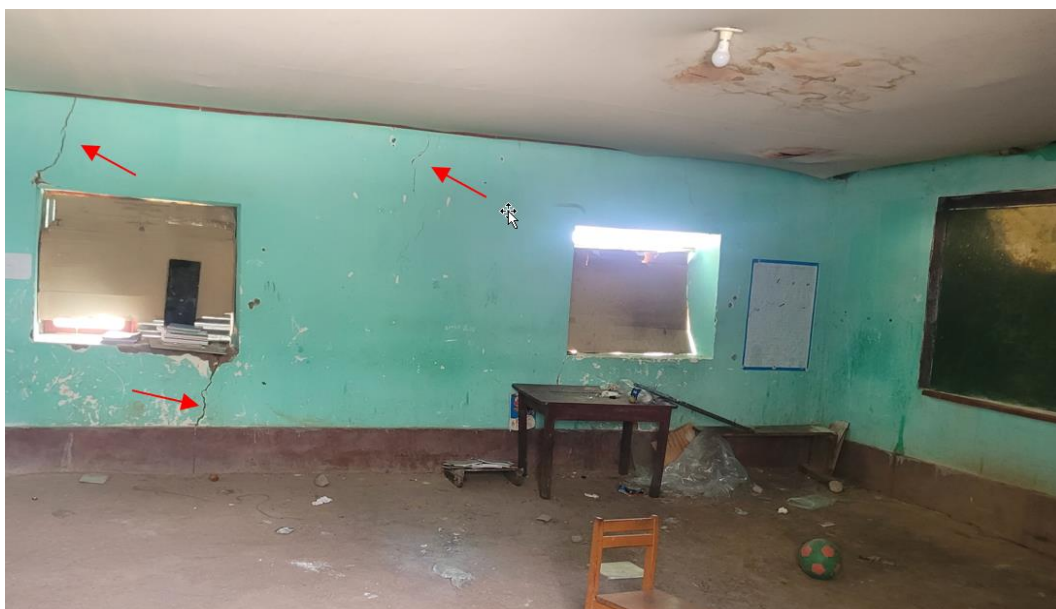
- Precipitaciones pluviales de intensidad fuerte y prolongadas.
- Los sismos pueden reactivar y acelerar el proceso de reptación.
- Daños ocasionados  
Grietas en paredes y pisos de la institución educativa y en plataforma deportiva, (figuras 14 y 15).

**Figura 15.** Se observa agrietamientos, en paredes de salón de clases.

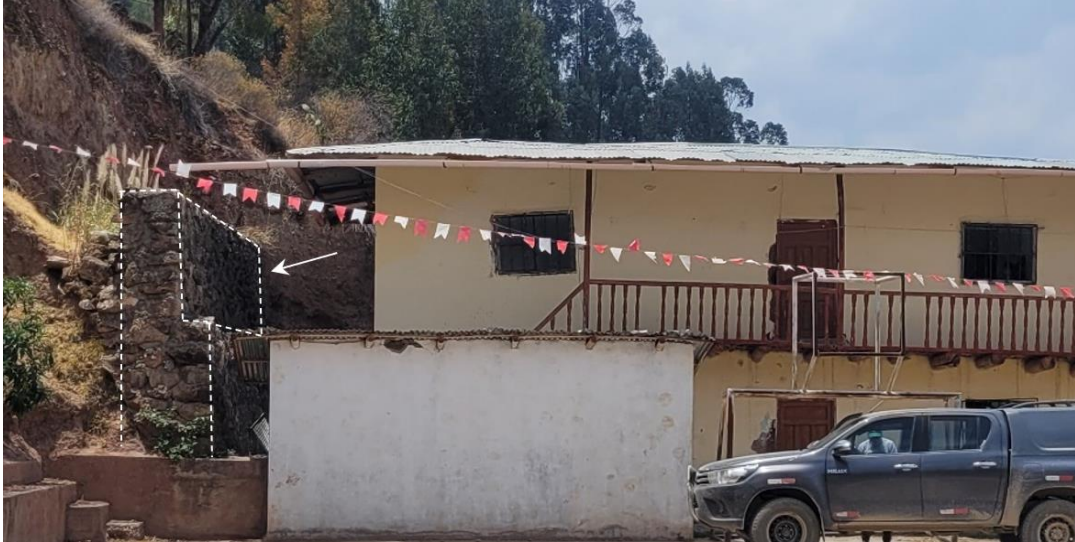
En la ladera ubicada al norte del sector evaluado en la localidad de Carhuasuccha se ha registrado un derrumbe inactivo latente, el cual se produjo sobre un depósito coluvial, con una zona de arranque de 75 m de longitud y 5.5 m de altura; el material producto del derrumbe se acumula base del talud, que colinda con la institución educativa y la plataforma deportiva; durante la evaluación se observó un muro de contención de concreto ciclópeo (figura 16), contraído con la finalidad de mitigar el proceso de derrumbe, evitando que el material caiga sobre la institución educativa y evitando se pueda originar daño a la infraestructura o causar daño a la integridad física de la población estudiantil.

**Figura 16.** Muro ciclópeo (líneas blancas), construido para proteger pared lateral de Institución educativa de derrumbe.
