**Informe Técnico N° A7719**

# EVALUACIÓN DE PELIGROS GEOLÓGICOS POR DESLIZAMIENTOS EN EL SECTOR ASOCIACIÓN LOS HIJOS DE VINOBAMBA

Departamento: Apurímac  
Provincia: Chincheros  
Distrito: Chincheros

Elaborado por la Dirección  
de Geología Ambiental y  
Riesgo Geológico del  
INGEMMET

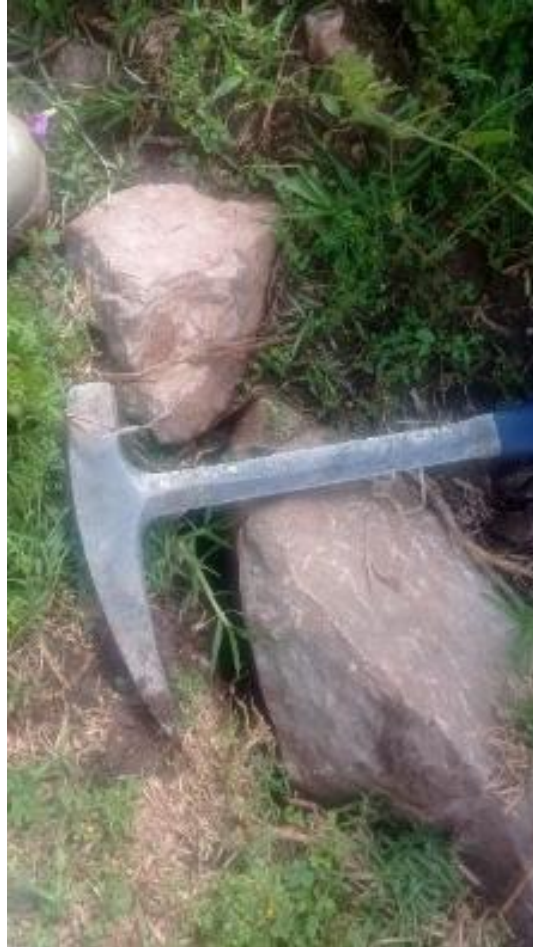
Se aprecia hacia el sureste, compuesta por areniscas y limolitas con bloques de calizas y yesos envueltos en una matriz arcillosa dispuestos caóticamente, lo que le hace muy susceptible a generar movimientos en masa; en la zona de estudio se puede observar canto rodados de calizas y areniscas en los depósitos aluvio-torrenciales con dimensiones de hasta 50 cm de diámetro (Fotografía 1).

**Fotografía 1.** cantos rodados de calizas y areniscas en el pie de la ladera.

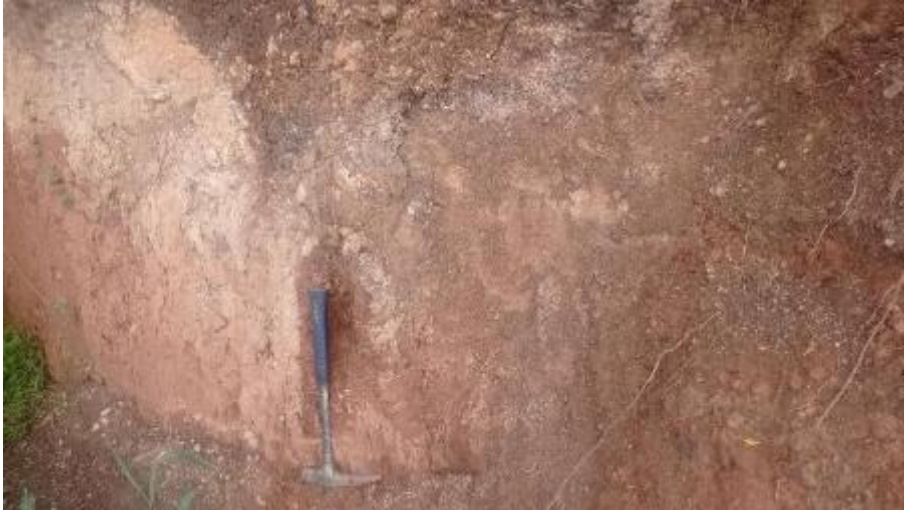
En la zona evaluada está constituida por bloques de hasta 1.5 m de diámetro (10 %), gravas heterométricas (30%), con formas angulosas a sub angulosas, envueltos en matriz arcillo-limosa (arcillas 35% y limos 25%) (Fotografía 2).

**Fotografía 2.** Depósito aluvio-torrencial compuesto por bloques y gravas envueltas en matriz arcillo-limosa.

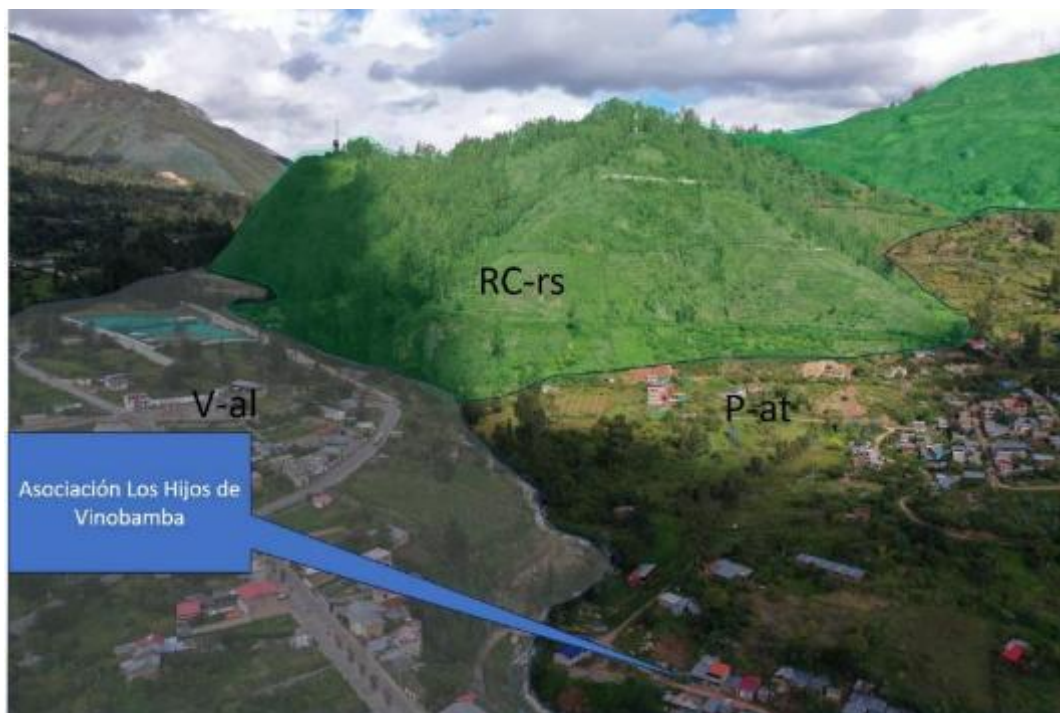
Se aprecia circundando las laderas de la zona de estudio, presentando laderas con pendientes fuertes ( $15^\circ - 25^\circ$ ) a muy fuertes ( $25^\circ - 45^\circ$ ). Esta subunidad es susceptible a generar movimientos en masa y formar depósitos como el aluvio-torrencial en su vertiente (Figura 2).

**Figura 2.** Montaña en rocas sedimentarias con afloramientos del Grupo Copacabana, con pendientes muy fuertes.

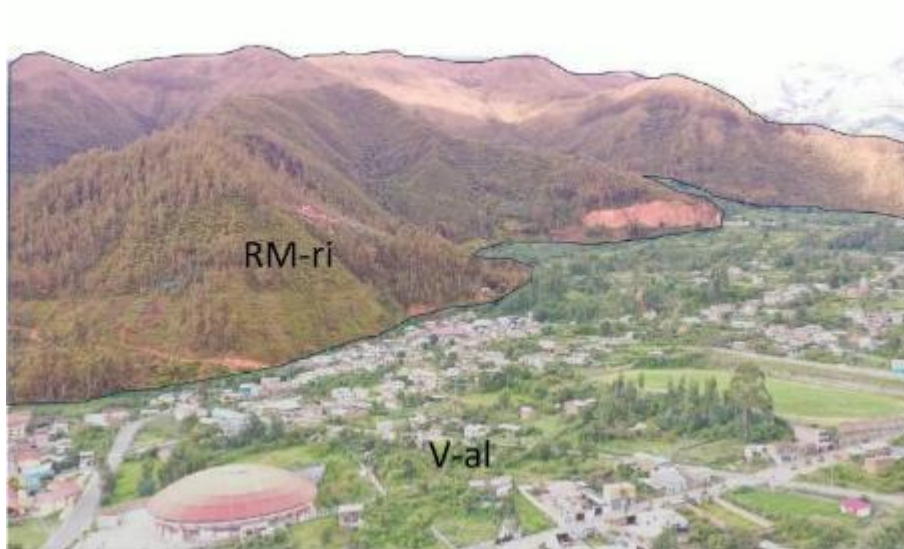
Se aprecia hacia el norte fuera de la zona de estudio, presentando pendientes muy fuertes a muy escarpadas, siendo susceptible a movimientos en masas tipo derrumbes (figura 3).

**Figura 3.** Montaña en roza intrusiva, presentando un derrumbe de Granitos del Plutón San Miguel.

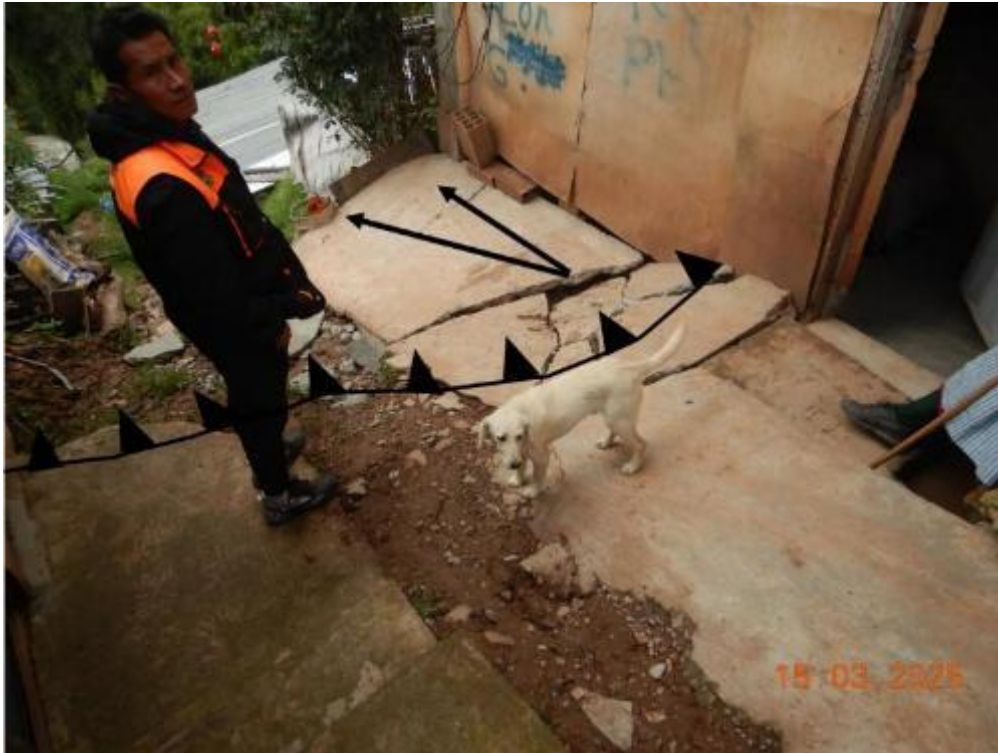
Presenta una escarpa con longitud de 83 m, salto de 30 cm y la distancia de la corona al pie de 40 m, su dirección es N 345°, sus materiales trasladados alcanzan la orilla del río Santa Rosa.

Afecta a 3 viviendas que presentan rajaduras en muros de concreto, hundimientos en los pisos. En la vivienda más afectada se apreció la columna y viga con grietas de hasta 9 cm y hundimientos de hasta 30 cm (Figura 4 y 5).

**Figura 4.** Frontis de la vivienda afectada por el deslizamiento, presenta grietas y hundimientos de hasta 30 cm.

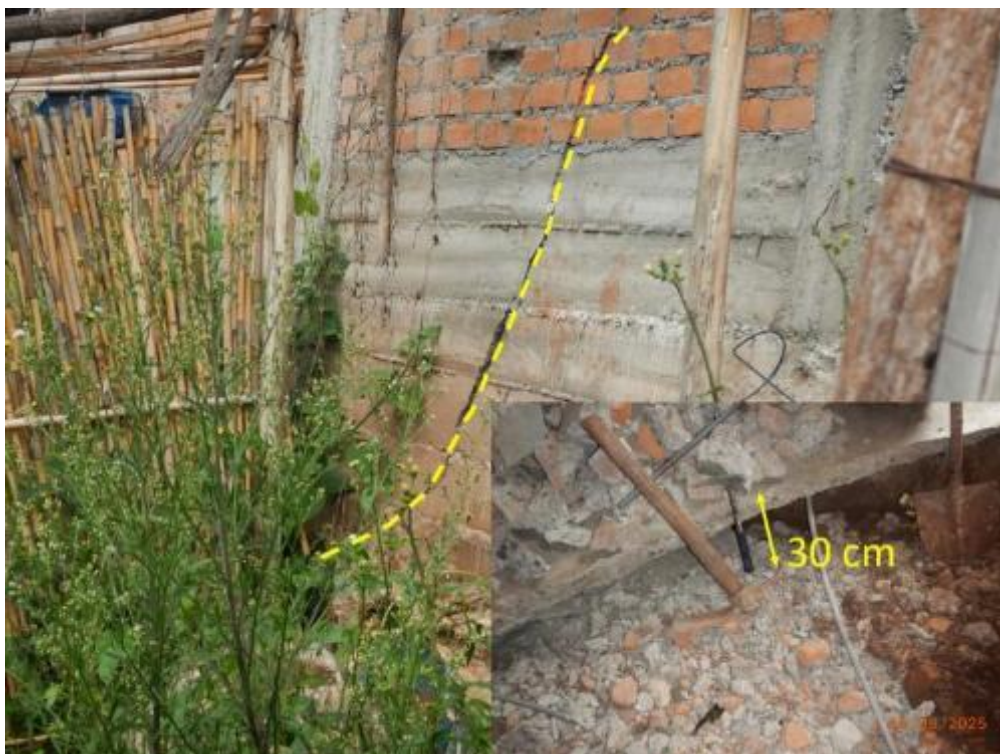
**Figura 5.** viviendas con presencia de grietas y hundimientos de hasta 30 cm.

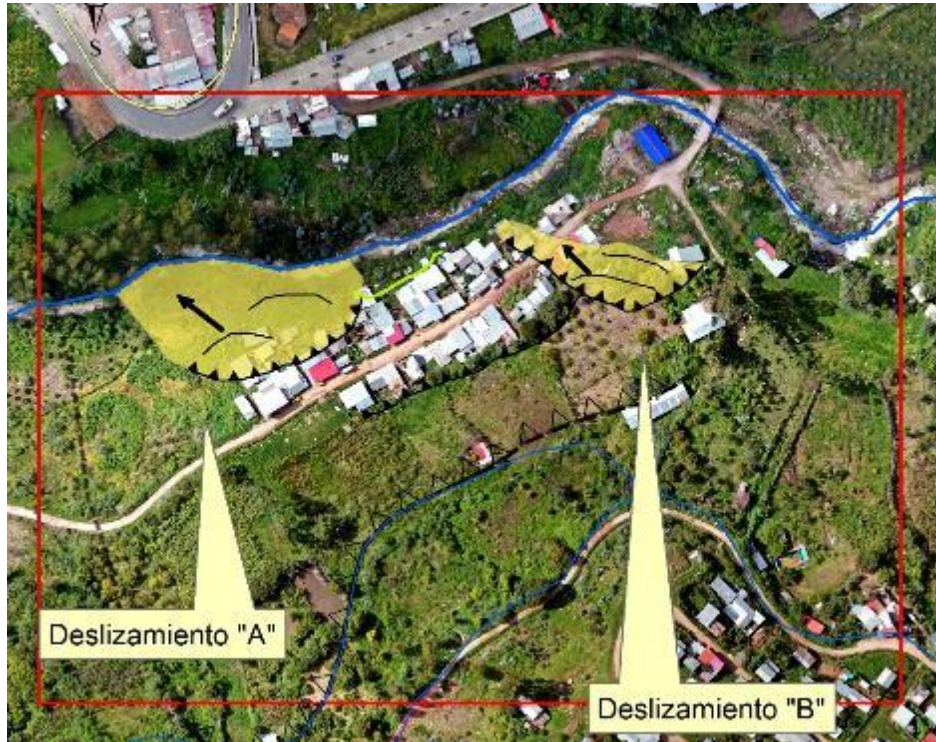
Este evento es un deslizamiento rotacional de forma circular, presenta una escarpa de longitud de 83 m, con salto de 60 cm y la distancia de la corona al pie de 25 m, su dirección N 14°.

Afecta a 13 viviendas, que presentan rajaduras en muros y la vía de acceso el cual fue arreglada (Figura 6, 7 y 8).

Figura 6. Ubicación del deslizamiento "B" dentro de la Asociación los Hijos de Vinobamba

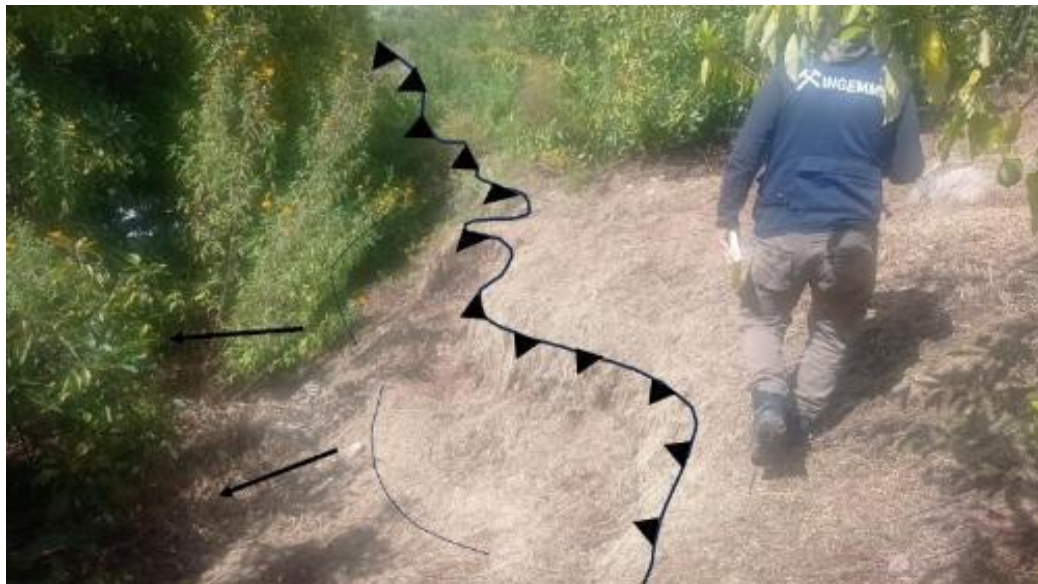
Figura 7. Escarpa de deslizamiento ubicada dentro de una chacra y que se presenta erosionada.

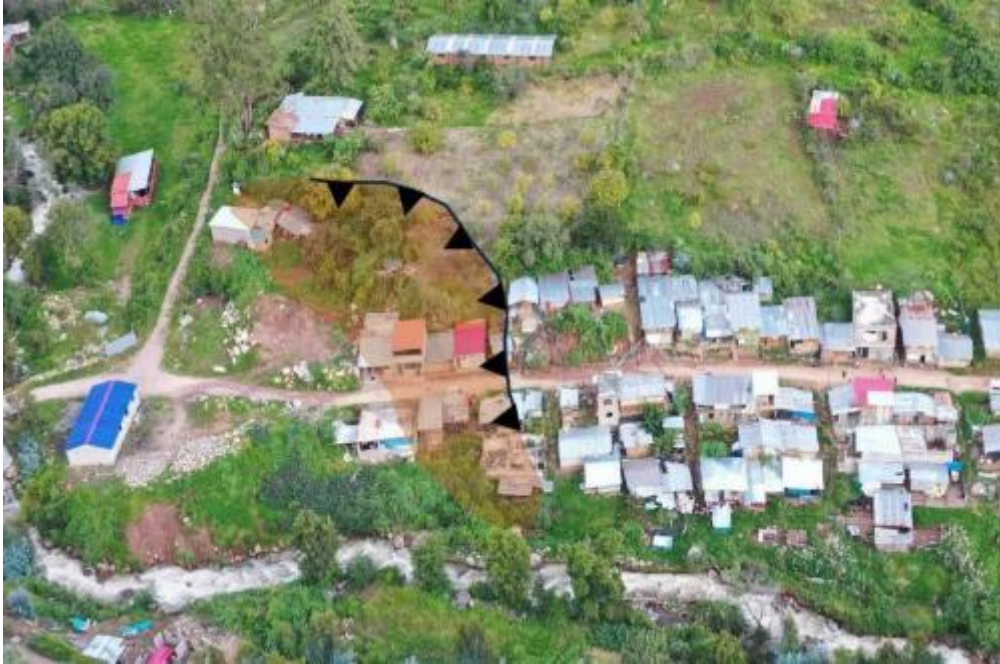
El segundo deslizamiento denominado “B”, se aprecia al noreste del sector evaluado, la margen izquierda del deslizamiento alcanza al cauce de la quebrada y es generado por cortes del talud realizados para la construcción de viviendas sumado al agua infiltrada que contiene el depósito.

**Figura 8.** El deslizamiento afecta viviendas y fue generada por la infiltración del suelo y los cortes de talud.

- b) Captar y encauzar las aguas de escorrentía superficial y las surgencias identificadas en la ladera, mediante canales impermeabilizados, conduciéndolas de manera segura hasta el río Santa Rosa, a fin de evitar la infiltración y la consecuente sobresaturación de los materiales.

- e) Impermeabilizar los canales de riego existentes en la parte alta del sector, con el objetivo de reducir los procesos de infiltración de agua que contribuyen a la inestabilidad de los depósitos aluvio-torrenciales.

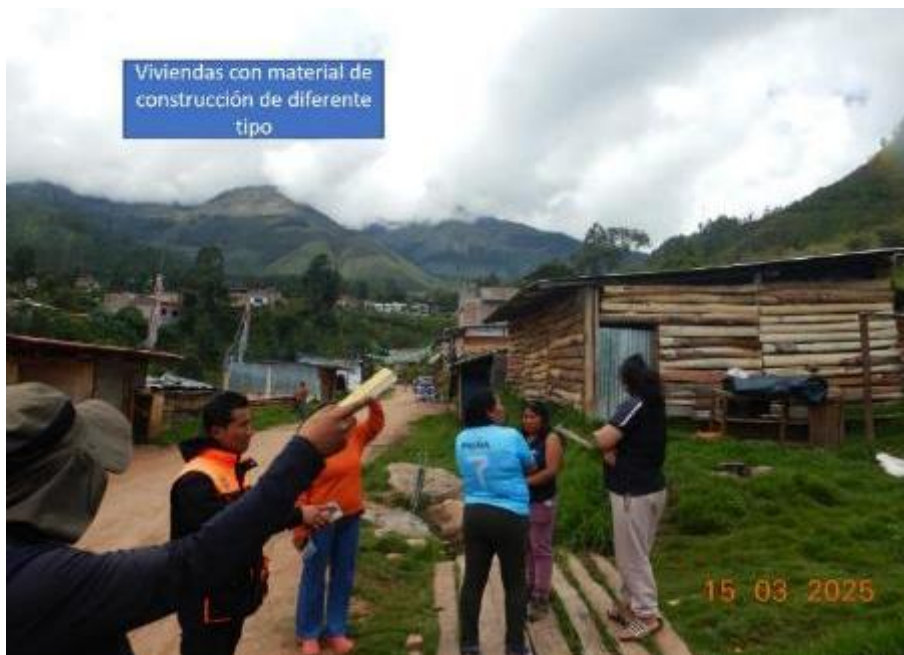
De este evento se puede apreciar la corona del deslizamiento, con aproximadamente 103 m de longitud, salto de hasta 50 cm y una distancia de la corona al pie del deslizamiento de 56 m el cual llega al río Santa Rosa. Este deslizamiento viene generando rajaduras y deformaciones, así como inclinación de muros en las viviendas del sector (Figuras 9, 10 y 11).

**Figura 9:** La Asociación los Hijos de Vinobamba presentan variedad de materiales de construcción de sus viviendas, las que presentan problemas por deslizamientos.

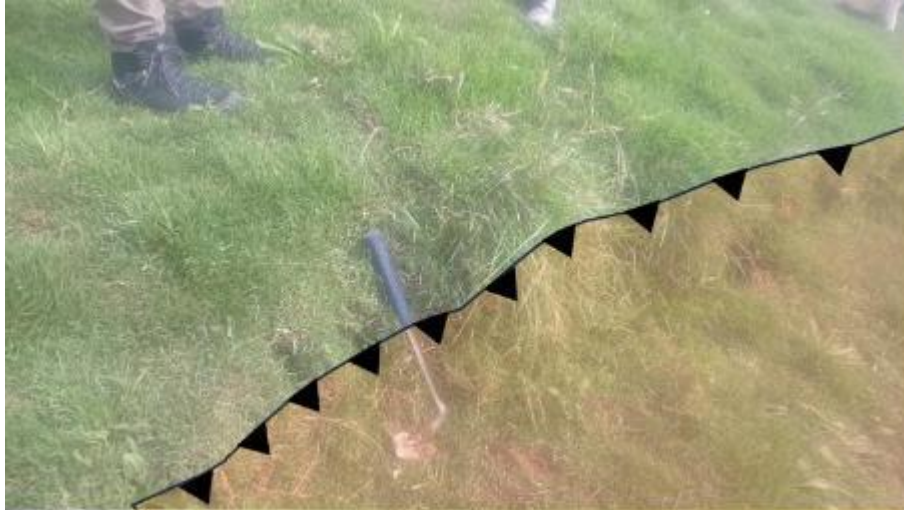
En la parte alta del sector, igualmente se aprecian una escarpa de deslizamiento erosionado activo de velocidad muy lenta, dado que su desplazamiento resulta imperceptible a escala de observación directa.

**Figura 10:** En la parte alta del sector se puede apreciar la escarpa de deslizamiento activa erosionada y con crecimiento de vegetación en algunos sectores.

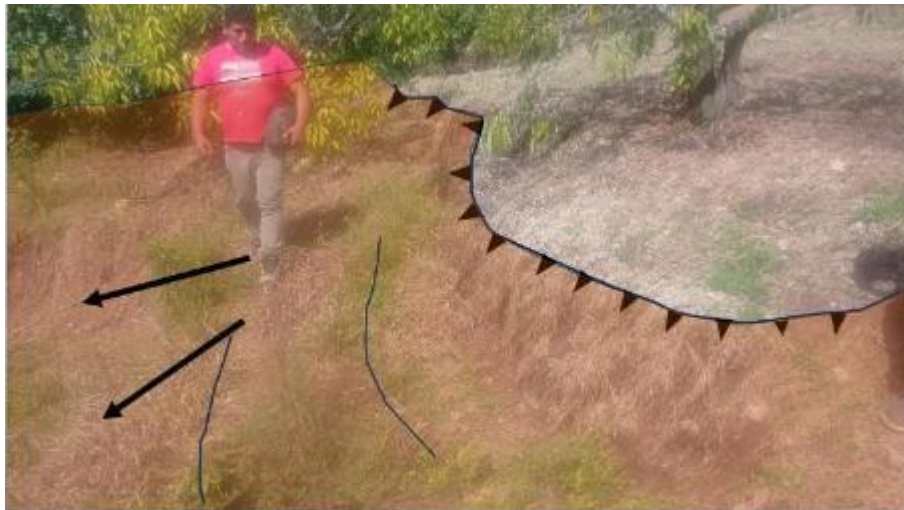
**Figura 11:** la escarpa de deslizamiento activa que genera movimientos del terreno muy lentos.

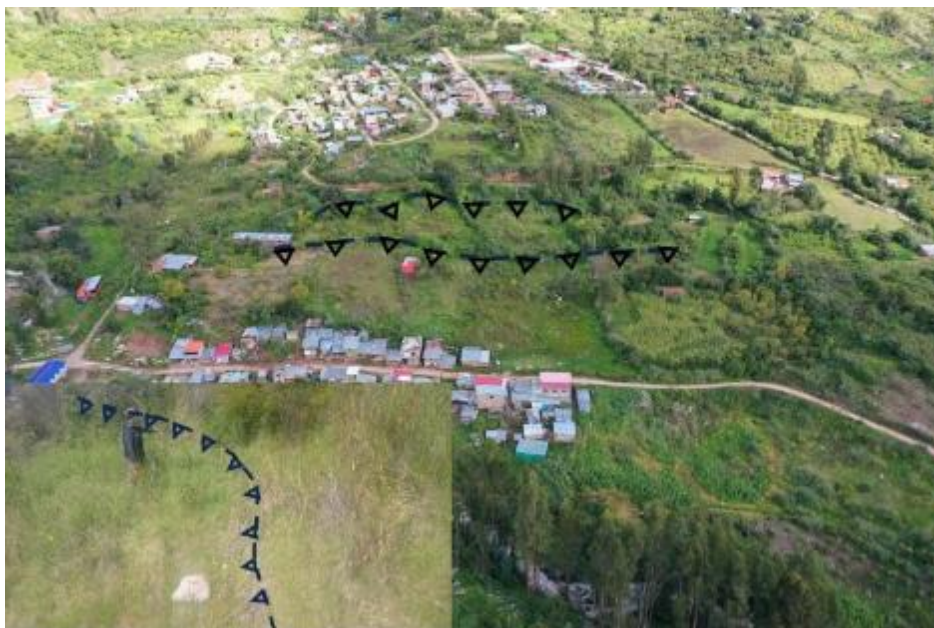
Además, en la parte alta del sector, sobre los deslizamientos activos, se reconocen escarpas de deslizamientos antiguos. Asociadas a estas se identifican áreas de cultivo y canales de riego no impermeabilizados, los cuales favorecen la infiltración de agua en el terreno. Esta condición se evidencia por la presencia de surgencias de agua en el sector Los Hijos de Vinobamba, así como por el desarrollo de vegetación hidrófila, indicadores de suelos sobresaturados, con baja resistencia al esfuerzo cortante, que contribuyen a la inestabilidad de la ladera. (figura 12)

**Figura 12:** En la parte alta de la Agrupación vecinal se puede apreciar la escarpa de deslizamiento erosionada y con crecimiento de vegetación en algunos sectores
