DIRECCIÓN DE GEOLOGÍA AMBIENTAL Y RIESGO GEOLÓGICO

**Informe Técnico N° A7706**

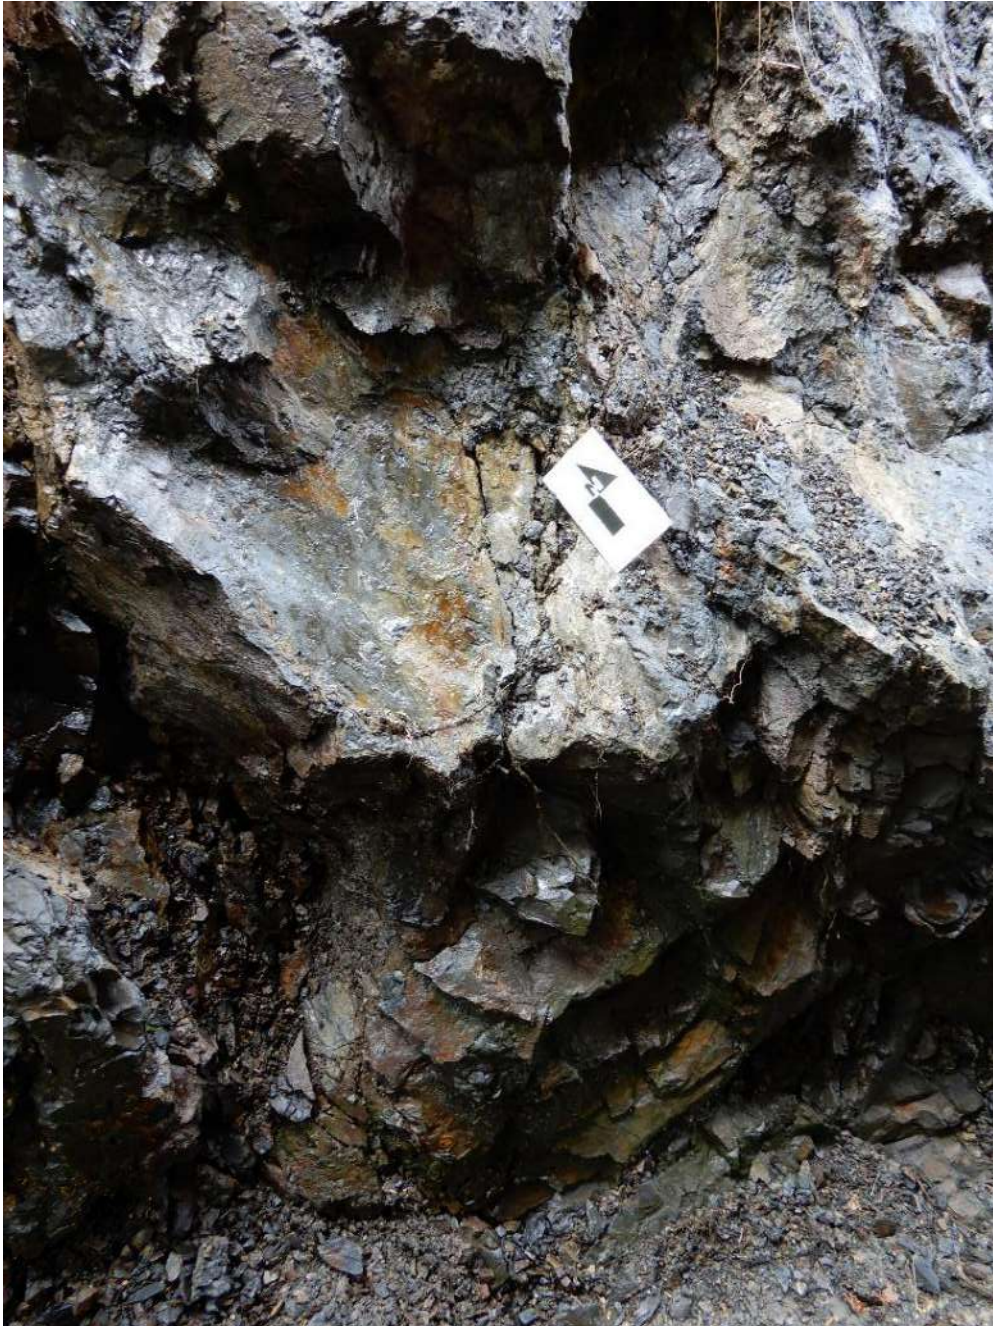
**Fotografía 1.** Metapelitas y filitas deformadas donde se observa una foliación marcada. Esta unidad presenta localmente un macizo rocoso muy fracturado y meteorizado en condiciones altamente húmedas, atribuida a la Formación Contaya.

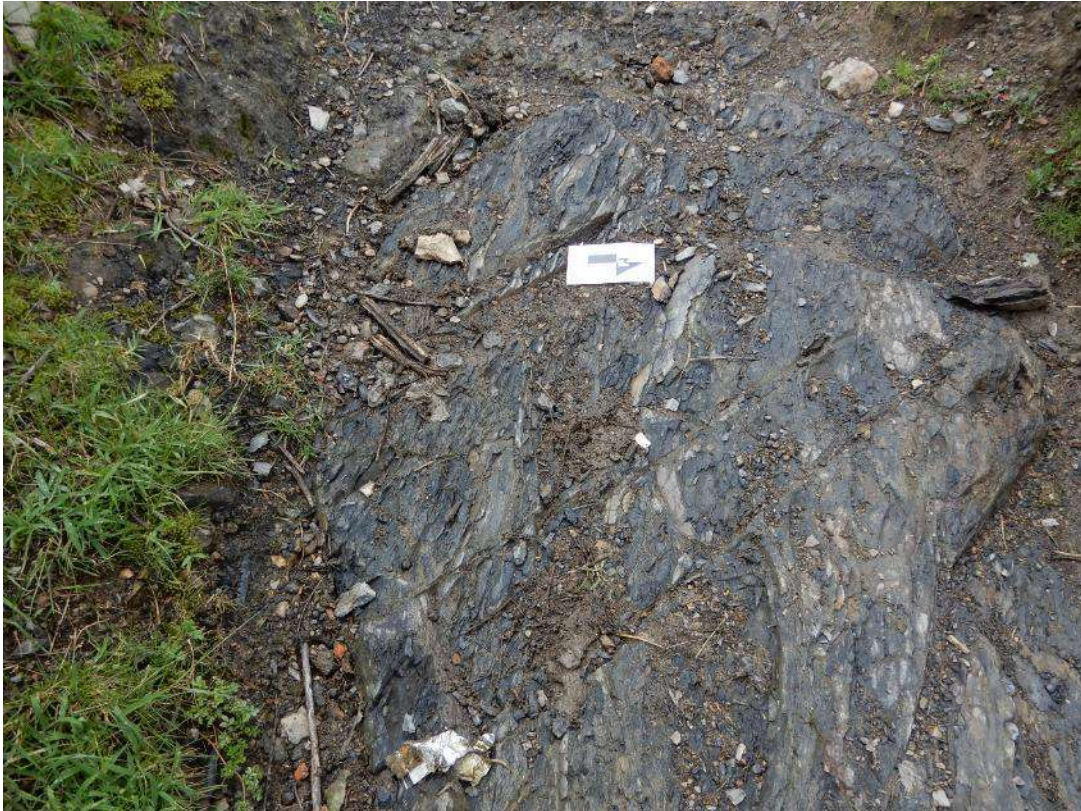
**Fotografía 2.** Detalle de las metapelitas deformadas de la Formación Contaya, en los alrededores de la localidad Huanchilca. Nótese, la foliación bien marcada.

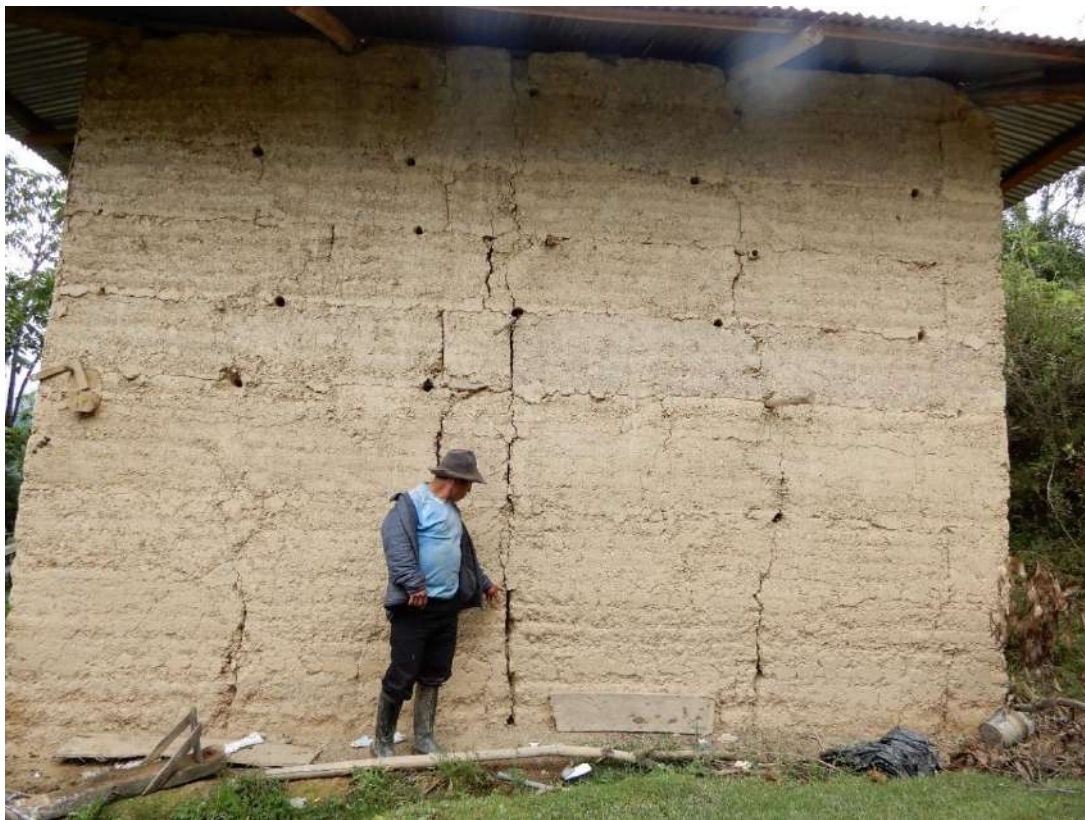
**Fotografía 10.** Grietas verticales que atraviesan las paredes de una vivienda ubicada en la parte proximal, cerca de lo que correspondería la zona de hundimiento del deslizamiento en desarrollo. Estas grietas evidencian movimientos diferenciales lentos pero continuos.

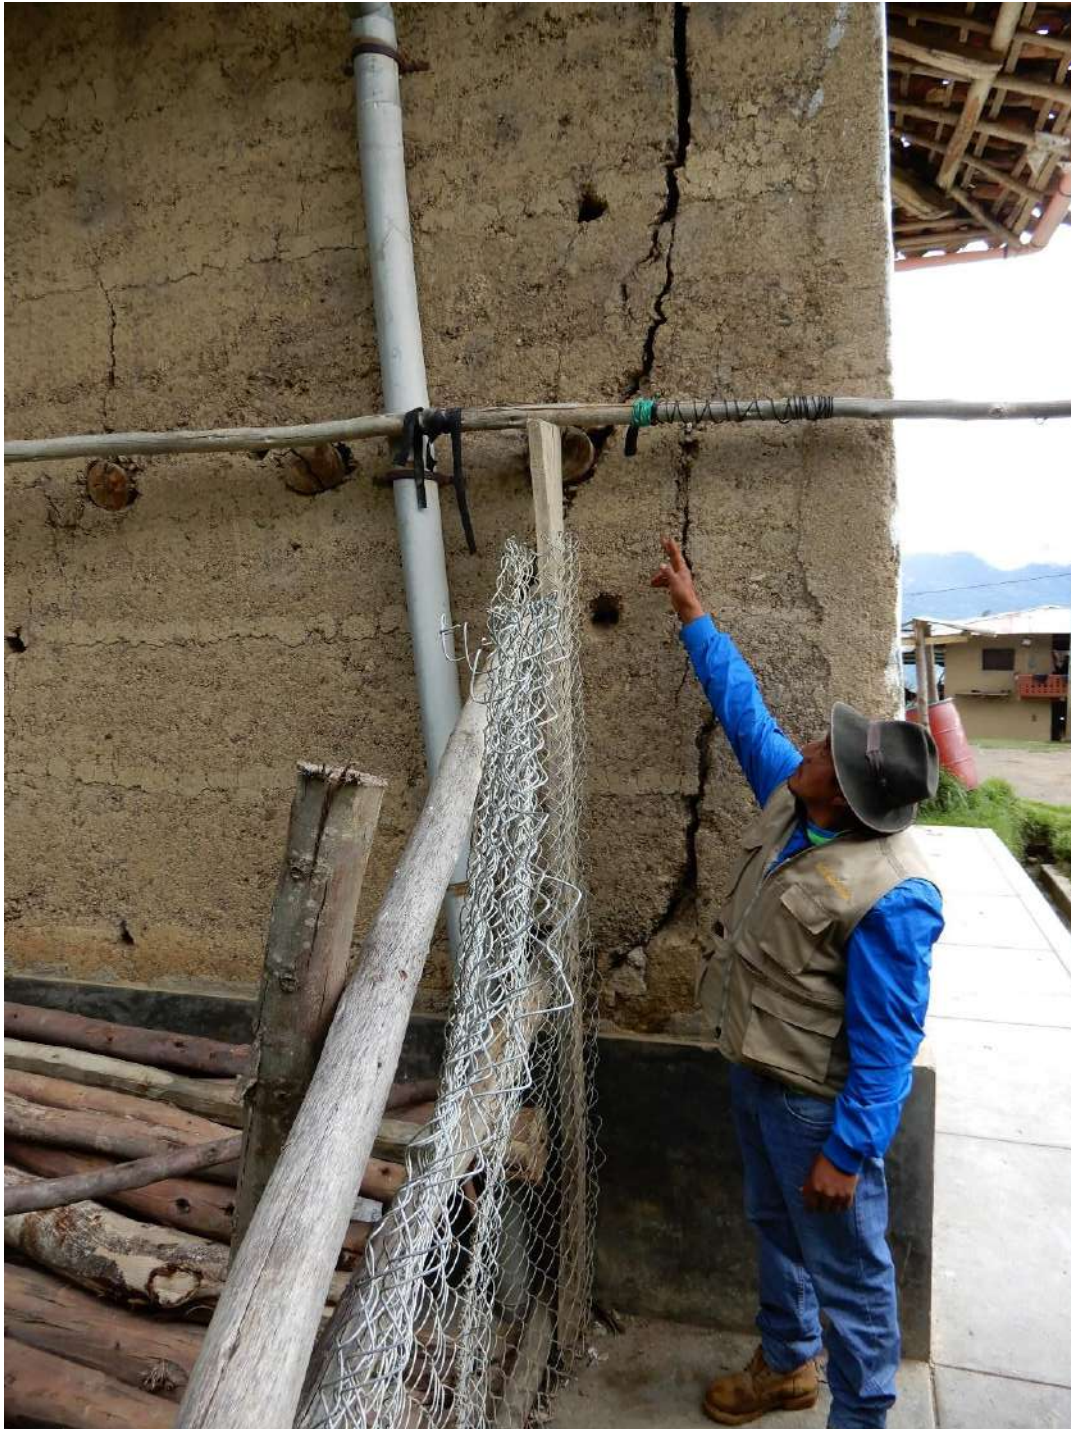
**Fotografía 11.** Grietas verticales y oblicuas de 2 a 8 cm de abertura que afectan la parte posterior de la pared de la I.E. N°80671. Estas grietas revelan deformaciones internas y diferenciales del terreno que configuran un deslizamiento en proceso y en estado activo.

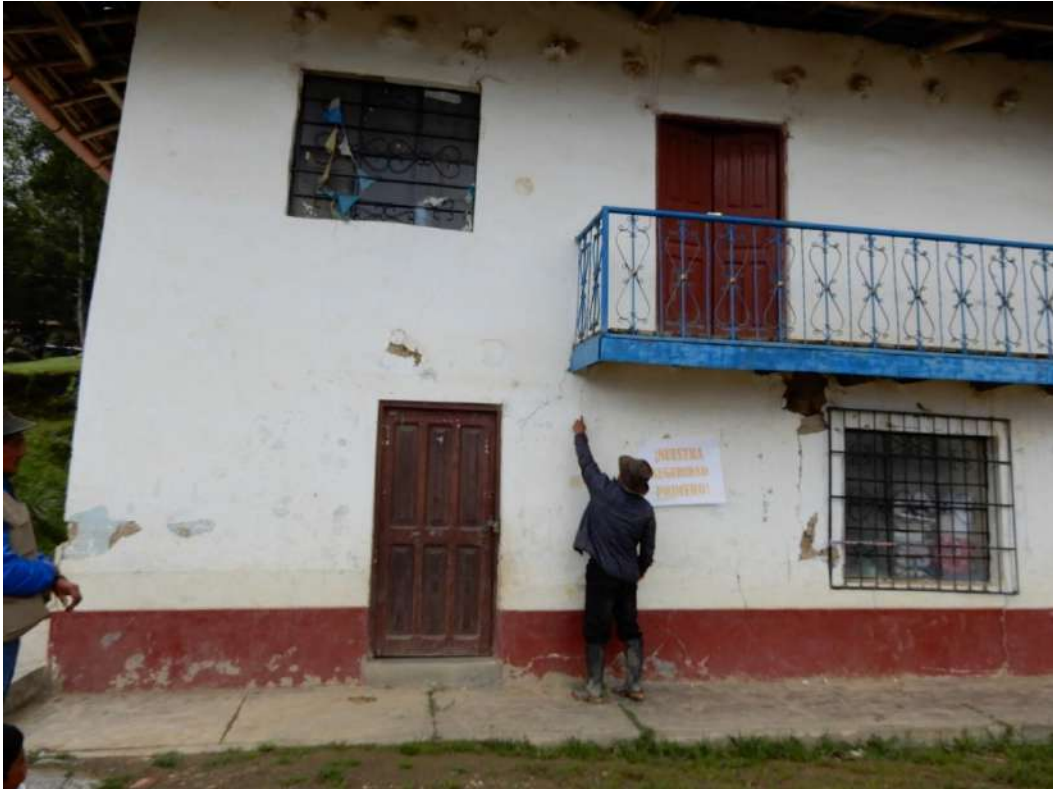
**Fotografía 12.** Grietas y fisuras que afectan la parte delantera de la I.E. N°80671. Estas grietas se manifiestan de manera subvertical y oblicuas que atraviesan la pared, presentan longitud de 1 a 1.5 m con aberturas milimétricas.

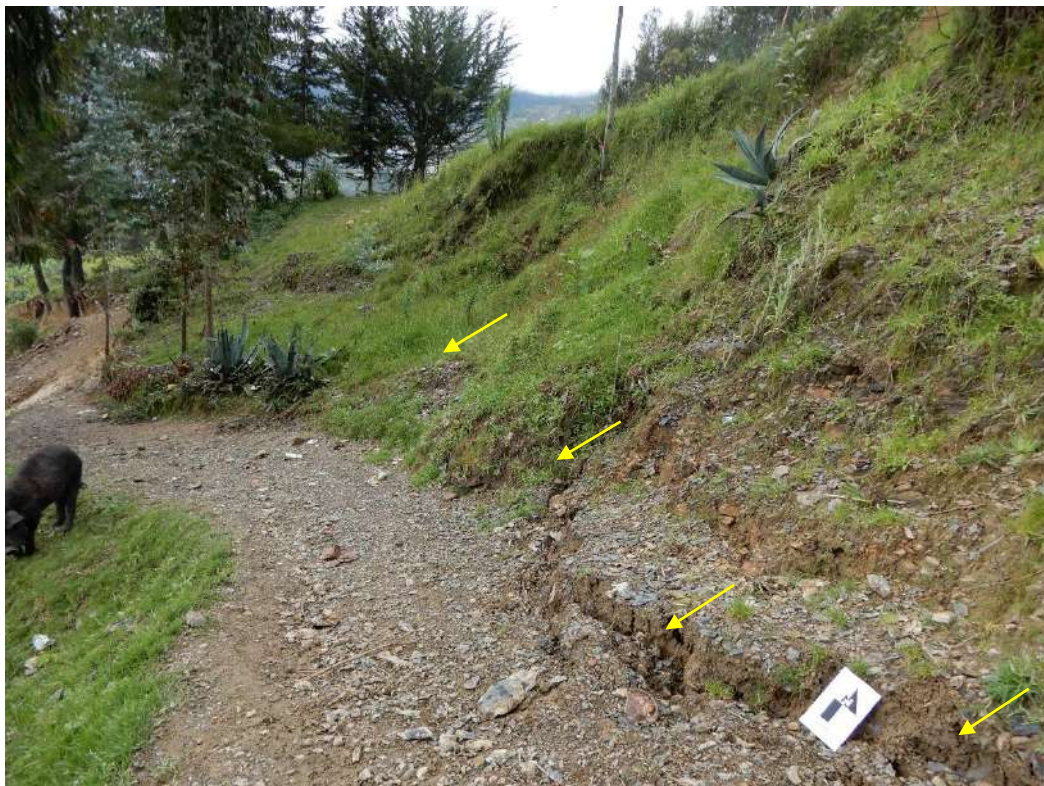
**Fotografía 13.** Presencia de grietas (indican flechas amarillas) en el terreno de 14 m de longitud y abertura de hasta 15 cm con un salto de 10 a 15 cm con respecto a la vertical. Esta grieta se localiza en la parte distal del deslizamiento activo.
