Informe Técnico N° A7713

EVALUACIÓN DE PELIGROS GEOLÓGICOS Y GEOHIDROLÓGICOS EN LAS LOCALIDADES DE URUBAMBA, URUBAMBA SECTOR III Y EL RONQUILLO (CAJAMARCA)

EVALUACIÓN DE LOS PELIGROS GEOLÓGICOS Y GEOHIDROLÓGICOS EN LAS LOCALIDADES DE URUBAMBA, URUBAMBA SECTOR III Y EL RONQUILLO (CAJAMARCA)

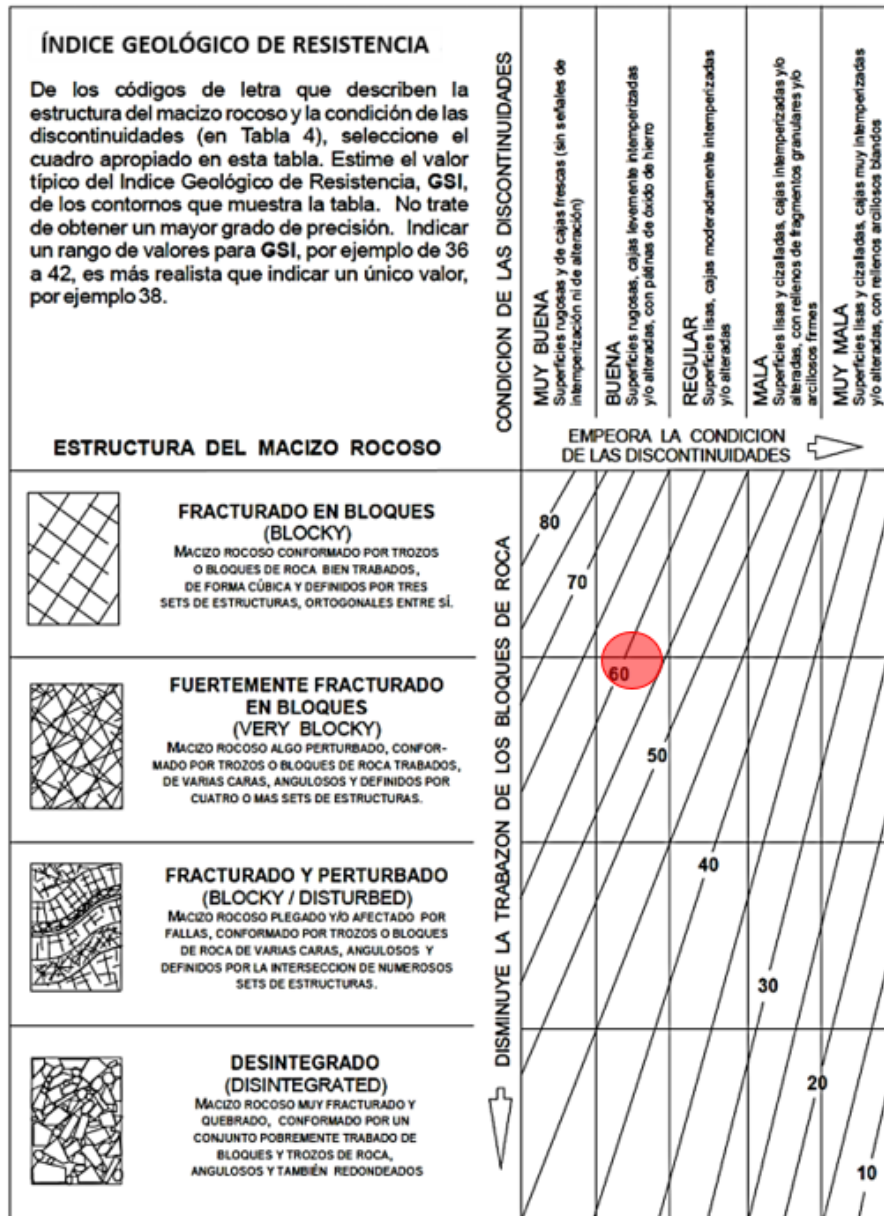
En la figura 3, se indica la estructura y calidad de las discontinuidades de los macizos rocosos de la Formación Farrat presente en la zona de estudio.

Figura 3. Estructura y calidad de las discontinuidades de los macizos rocosos de la Formación Farrat presente en la zona de estudio.

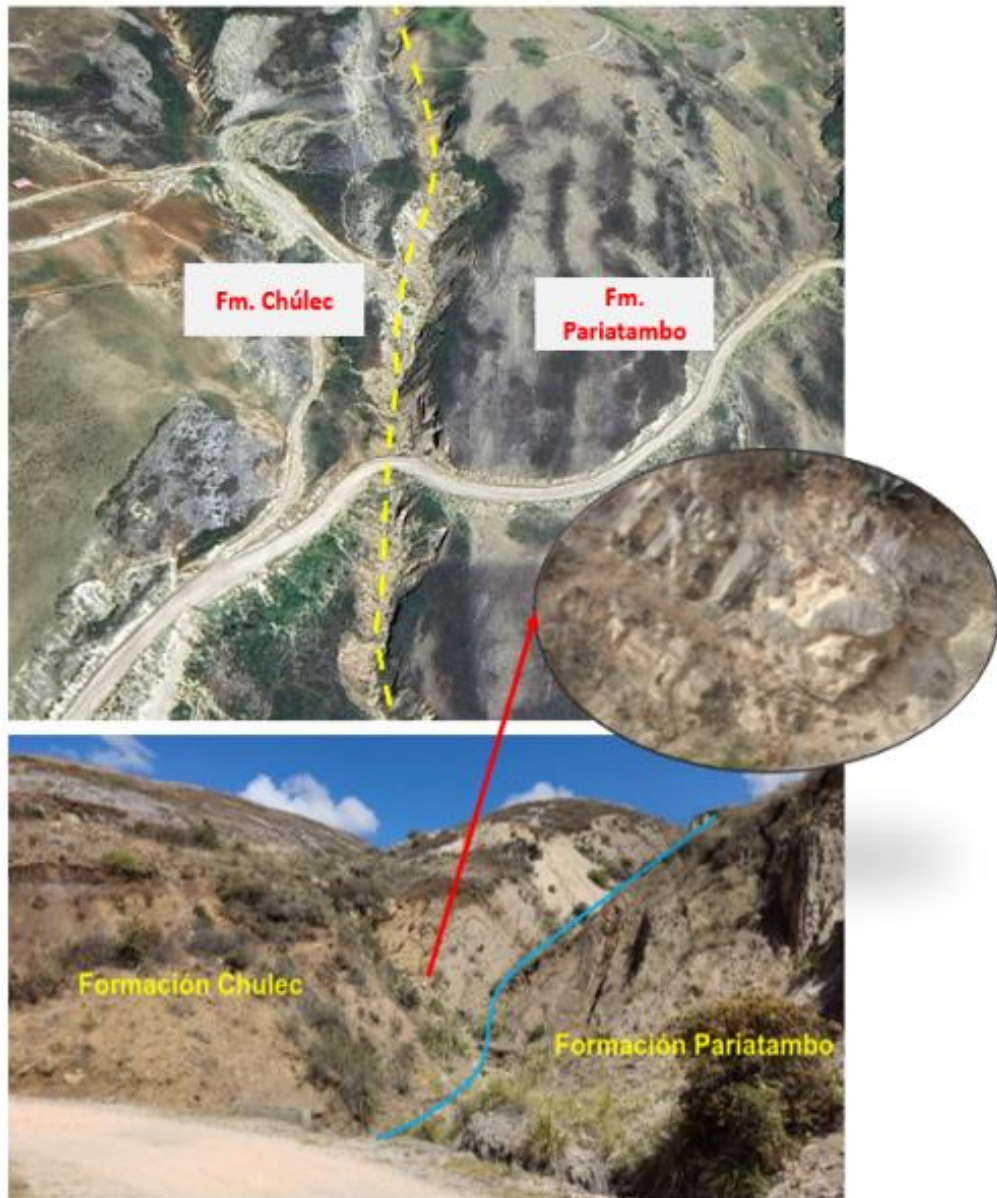
Figura 4. Contacto litológico entre la Formación Chúlec y Formación Pariatambo.
Coordenadas: E: 770580 /N: 9206709

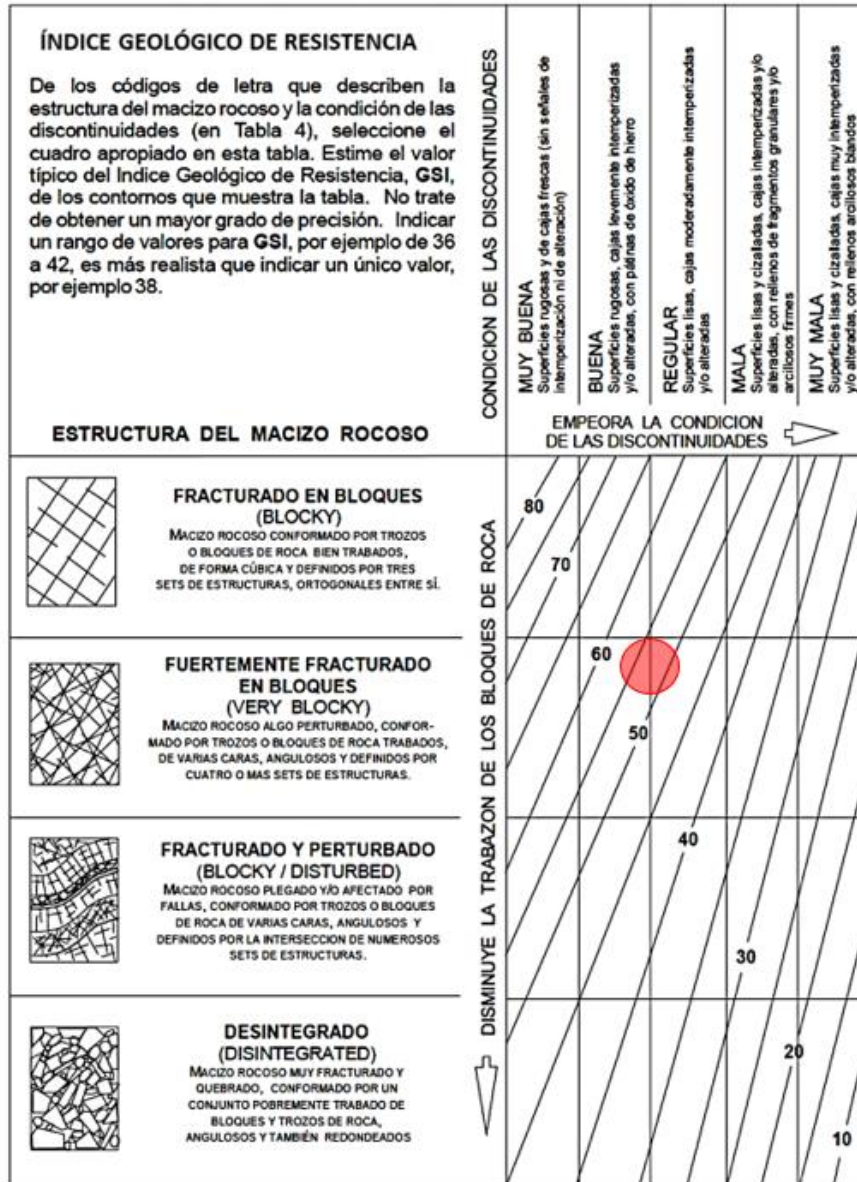
En la figura 5, se indica la estructura y calidad de las discontinuidades de los macizos rocosos de la Formación Chúlec presente en la zona de estudio.

Figura 5. Estructura y calidad de las discontinuidades de los macizos rocosos de la Formación Chúlec presente en la zona de estudio.

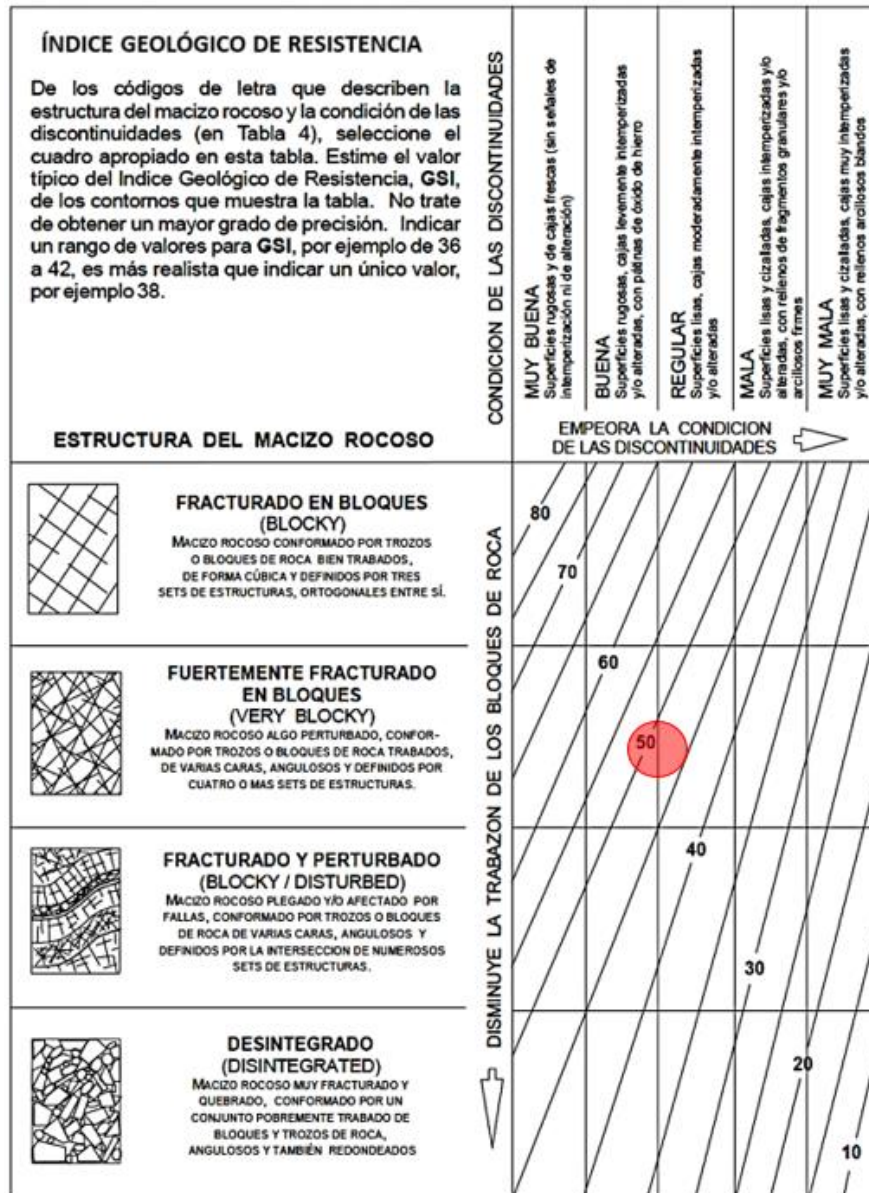
En la figura 7, se indica la estructura y calidad de las discontinuidades de los macizos rocosos de la Formación Pariatambo presente en la zona de estudio.

Figura 7. Estructura y calidad de las discontinuidades de los macizos rocosos de la Formación Pariatambo presente en la zona de estudio.
Fuente: Talla del Índice Geológico de Resistencia GSI (Hoek, 2007).

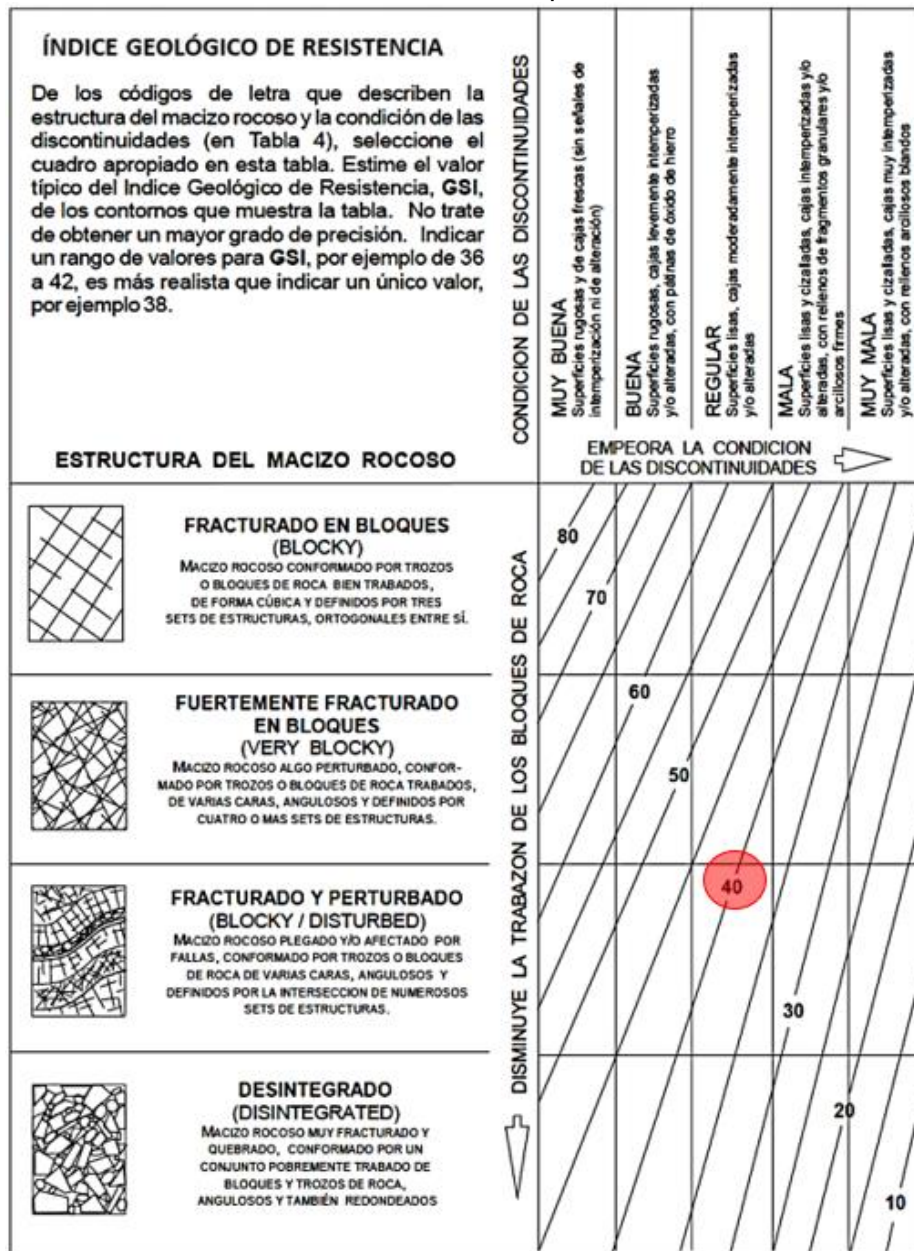
Figura 8. Estructura y calidad de las discontinuidades de los macizos rocosos de la Formación Yumagual presente en la zona de estudio.

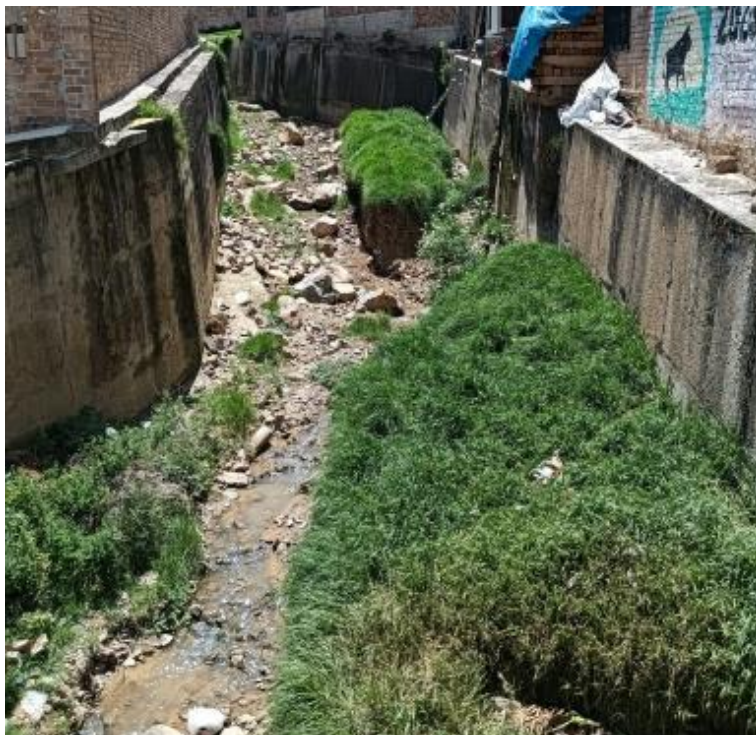
Figura 9. Depósito fluvial del Río Tres Ríos, el mismo que cursa la zona urbana del distrito de Cajamarca.

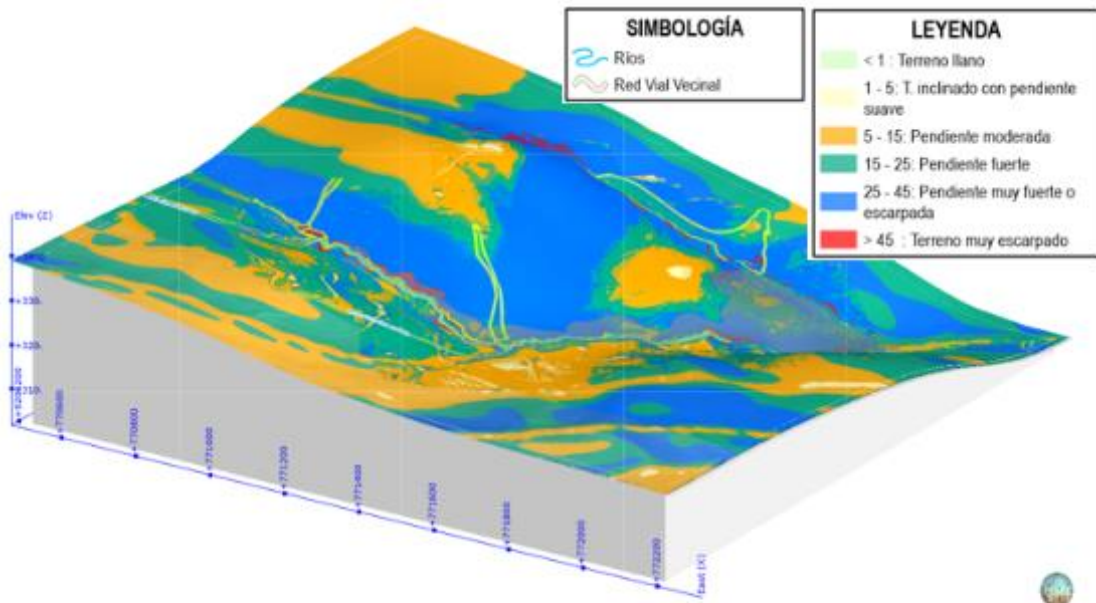
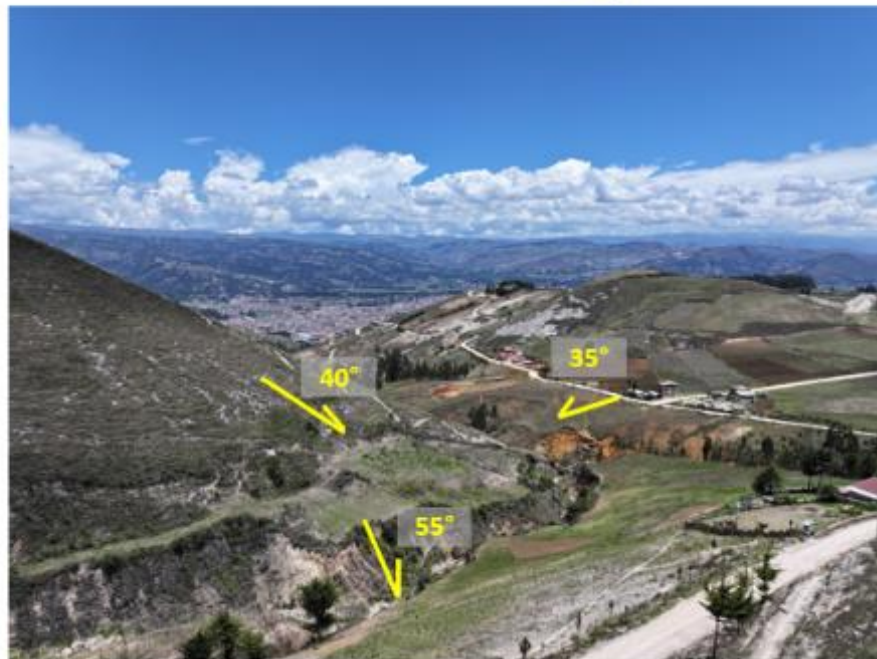
En la localidad de Urubamba Sector III, se asienta sobre pendientes desde moderadas hasta pendientes fuertes; zona donde se han identificado peligros geológicos y geohidrológicos, los mismos que se delimitan con línea amarilla sobre el modelo 3D de las pendientes (figura 14).

Figura 14. Modelo 3D de las pendientes en la localidad de Urubamba Sector III, en color amarillo polígonos de peligros identificadas y pendientes con flecha amarilla.

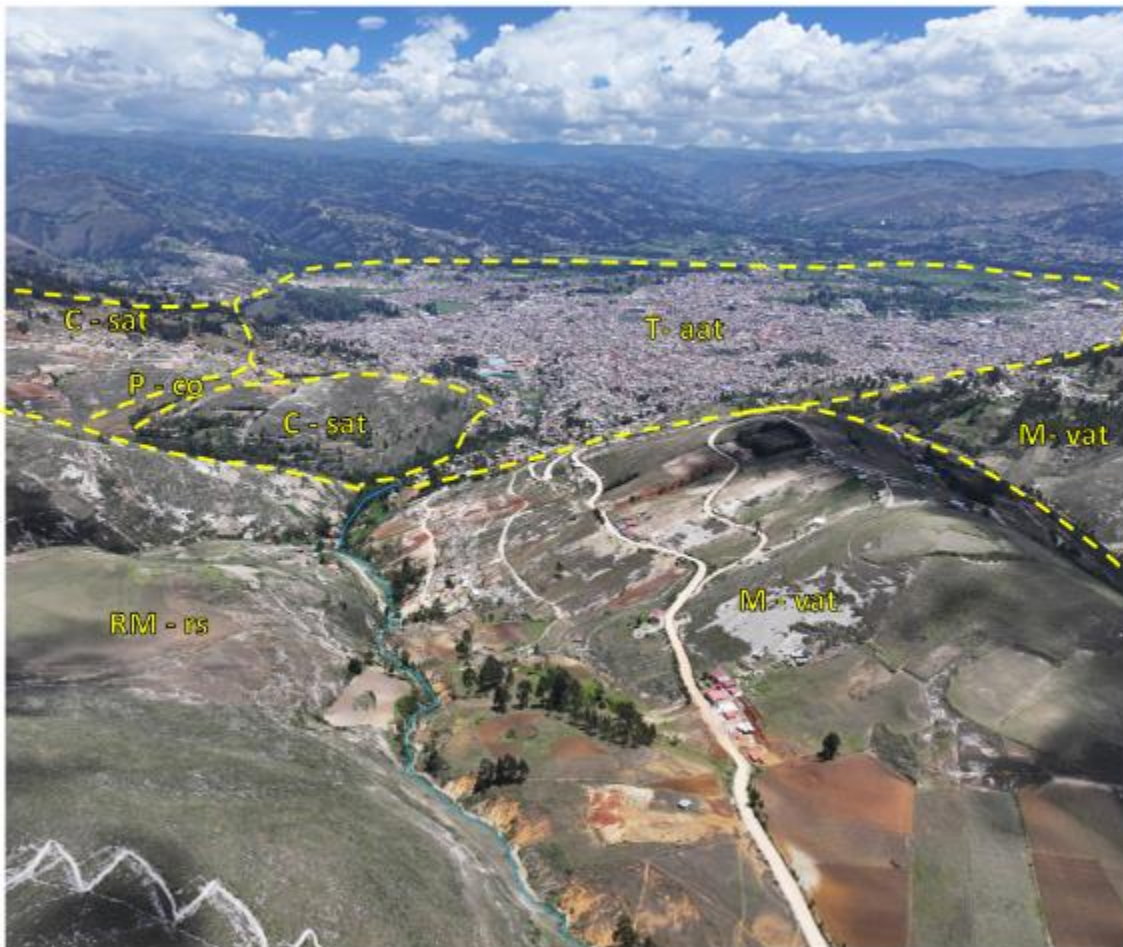
Figura 17. Unidades geomorfológicas en la zona de estudio.

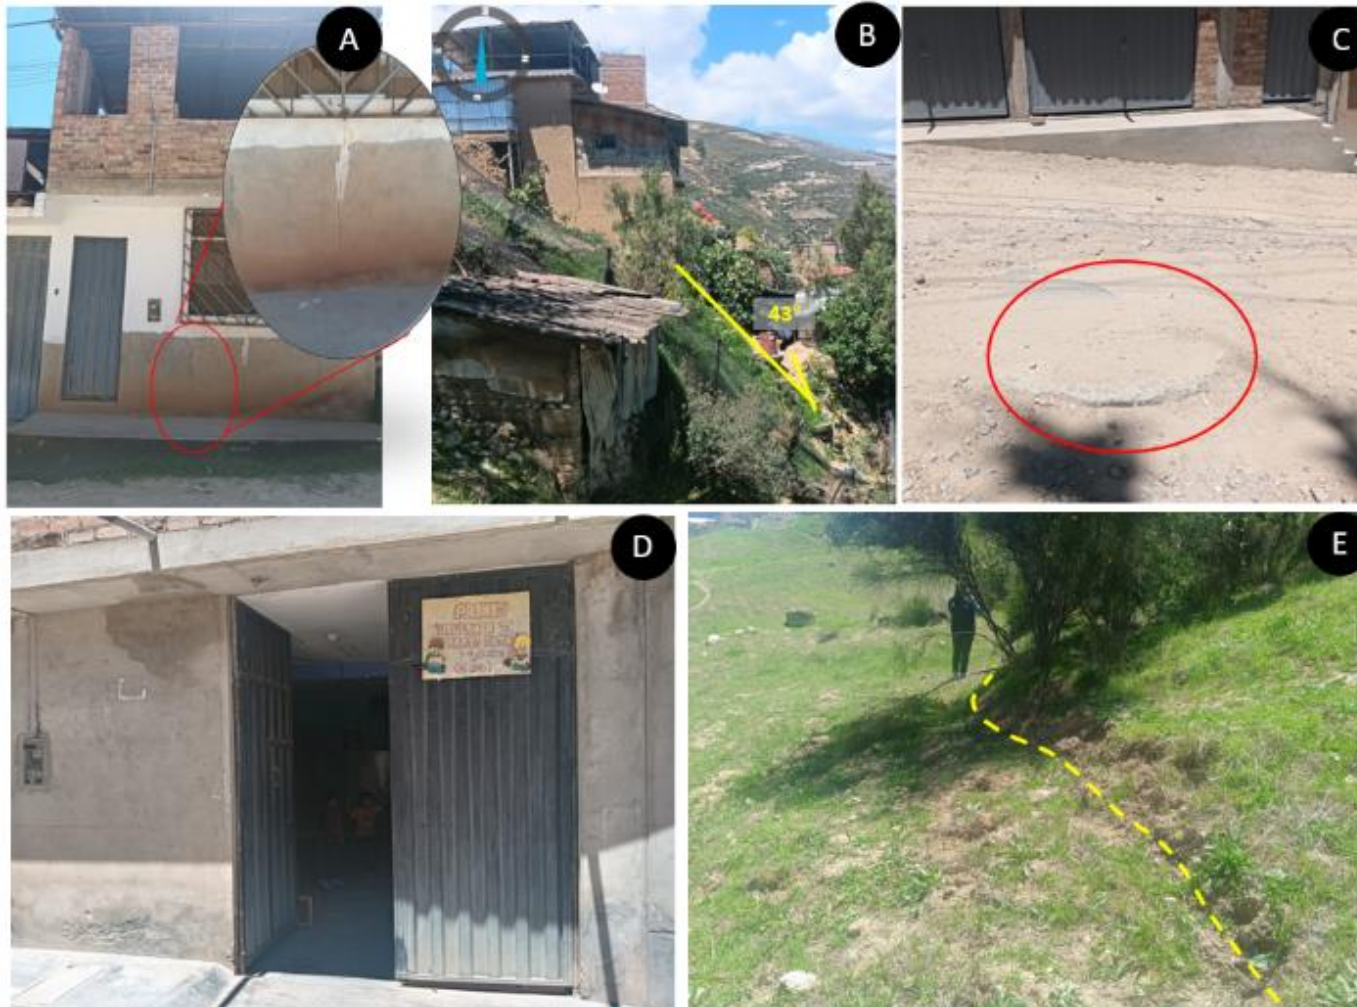
Figura 20. A. Grietas verticales en viviendas, producto de asentamientos de los terrenos. B. Viviendas ubicadas en zonas con pendientes fuertes. C. Desagüe en todas las calles. D. Pronoei Urubamba 2, instituciones ubicadas en el cuerpo del deslizamiento. E. Agrietamientos con salto de 0.25 m en la zona de escarpa antigua.

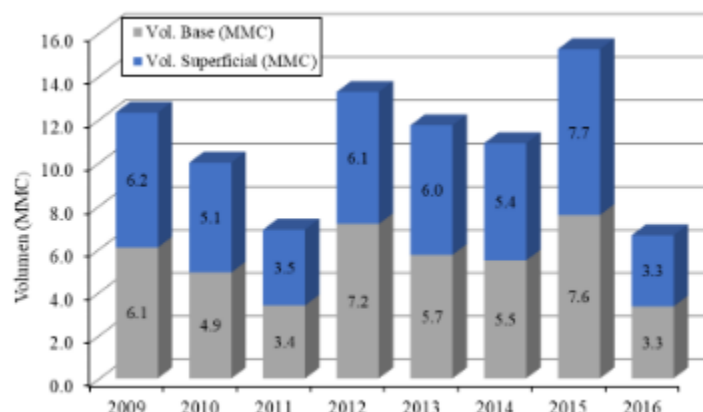
Tras el procesamiento Orrillo, presentó (figura 23), el diagrama de Volumen de caudal base (color gris) y caudal de escorrentía superficial (color azul), para los años hidrológicos desde el 2009 al 2016.

Figura 23. Volumen de caudal base y caudal de escorrentía superficial, para los años desde el 2009 al 2016.

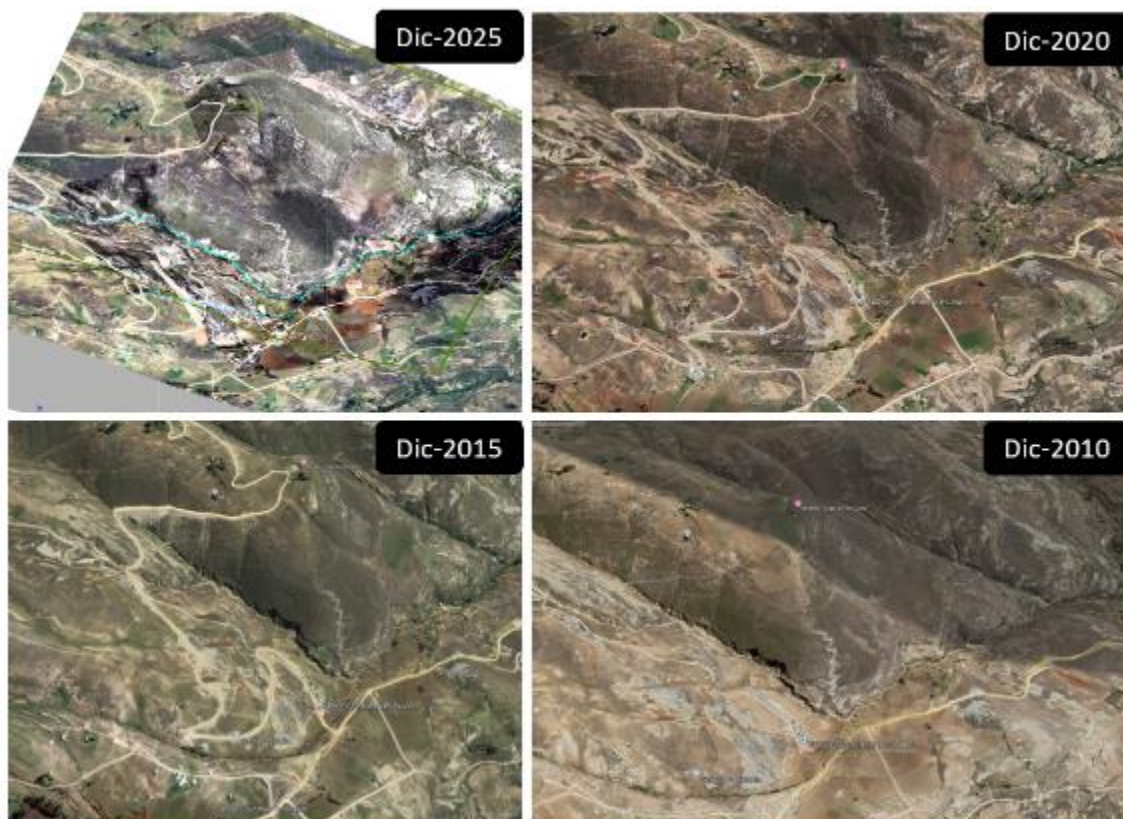
A continuación (figura 24), se muestra la cronología de evolución de los peligros geológicos en la zona:

Figura 24. Evolución de la localidad Urubamba-Sector III a través de los años, nótese el crecimiento poblacional.
