Ministerio
del Ambiente

Instituto
Geofísico
del Perú

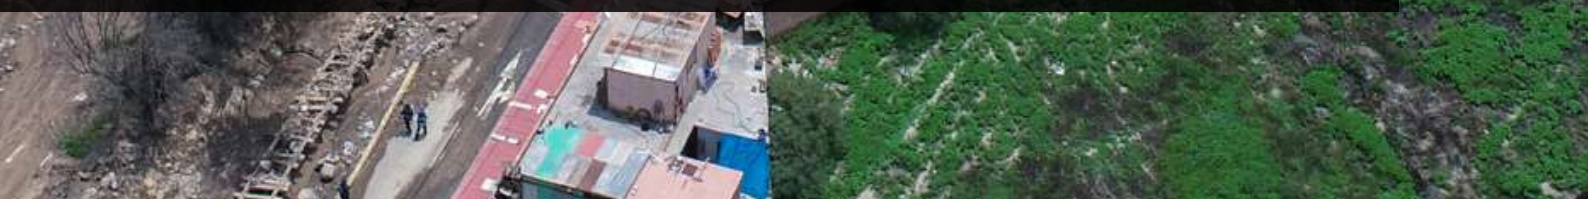
Afectación a lo largo de la avenida Metropolitana (Yanahuara) tras el desborde del lahar en la quebrada Chullo.

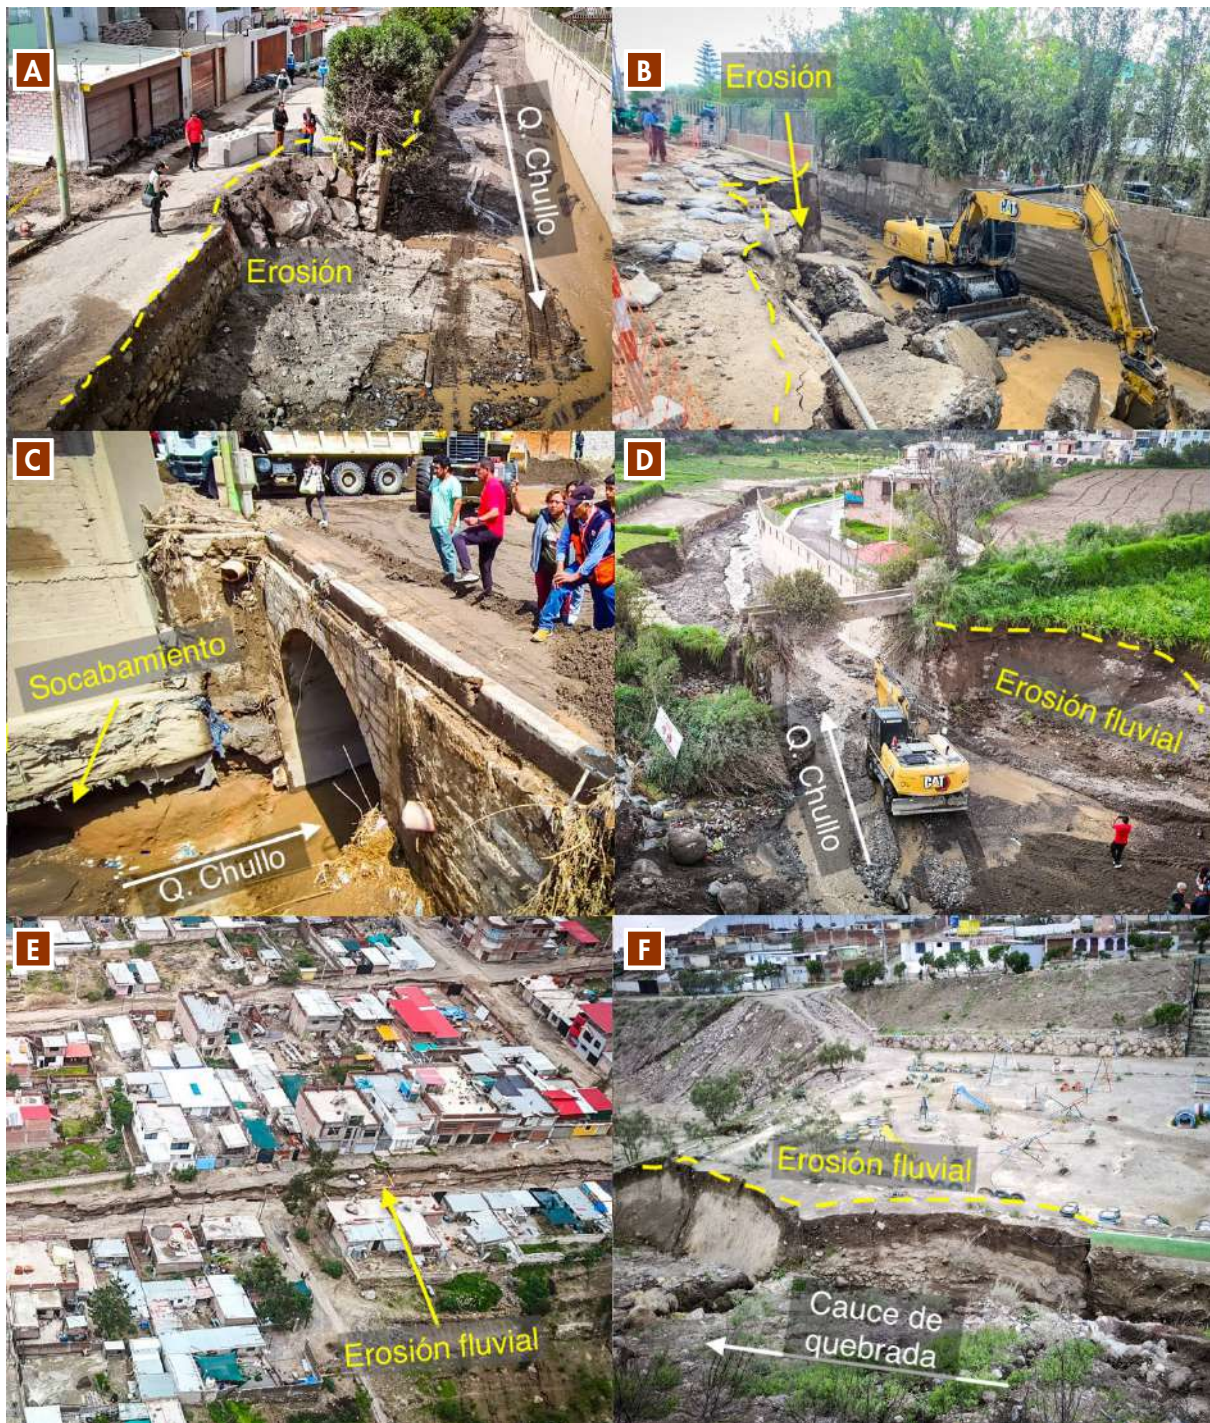
Figura 16. A y B) Quebrada Chullo en los sectores Rosario I y II, donde se registró el colapso parcial de los muros de contención. C) Arquillo I, donde se observa el socavamiento y debilitamiento de las márgenes de la quebrada. D) Arquillo III, donde ocurrió erosión fluvial de zonas agrícolas. E) Erosión fluvial en ambas márgenes de la quebrada Chullo en la urbanización Rosario I. F) Asociación Chachani I y II, donde se observan cárcavas formadas por acción erosiva de los lahares. G) Asociación Don Francisco, donde ocurrió erosión de la margen derecha de la quebrada Chullo.

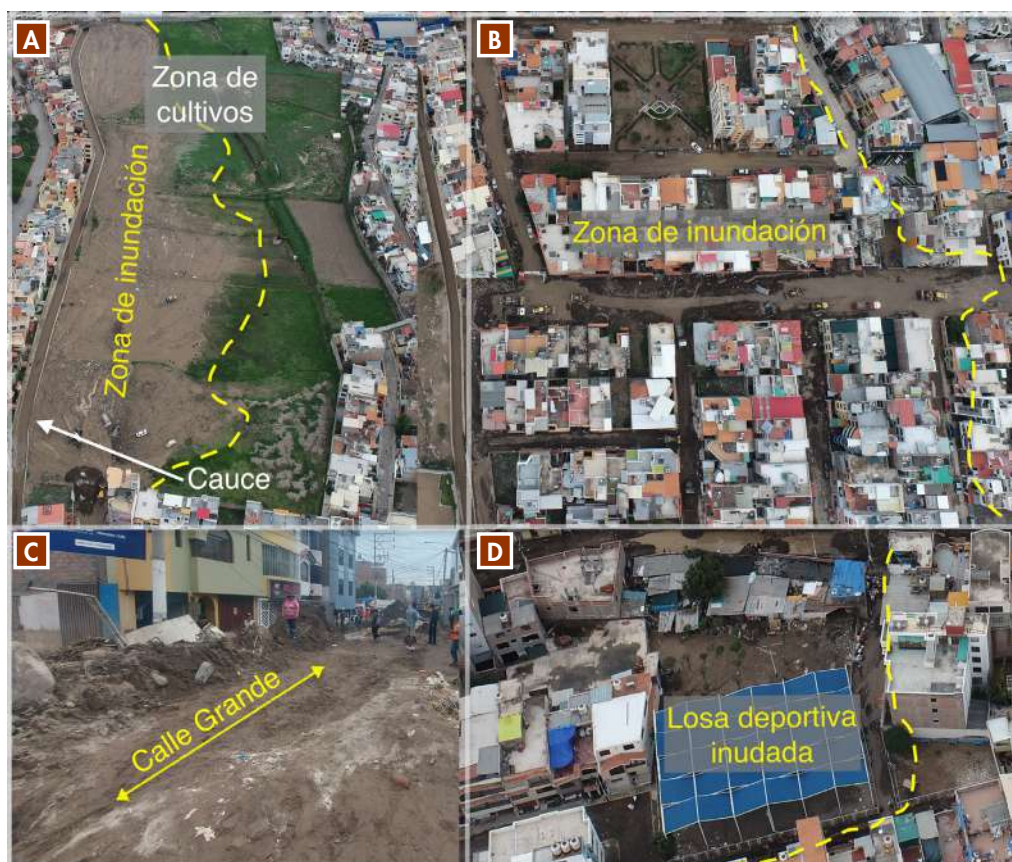
Figura 17. Vista de la torrentera Chullo en las urbanizaciones San Agustín, Cooperativa de Abogados y Los Gladiolos. A) Zona de cultivos inundados. B) Urbanizaciones San Agustín y Cooperativa de abogados con presencia de lodo. C) Calle Grande con presencia de rocas y lodo, y viviendas afectadas. D) Losa deportiva n.º10 completamente inundada con lodo.

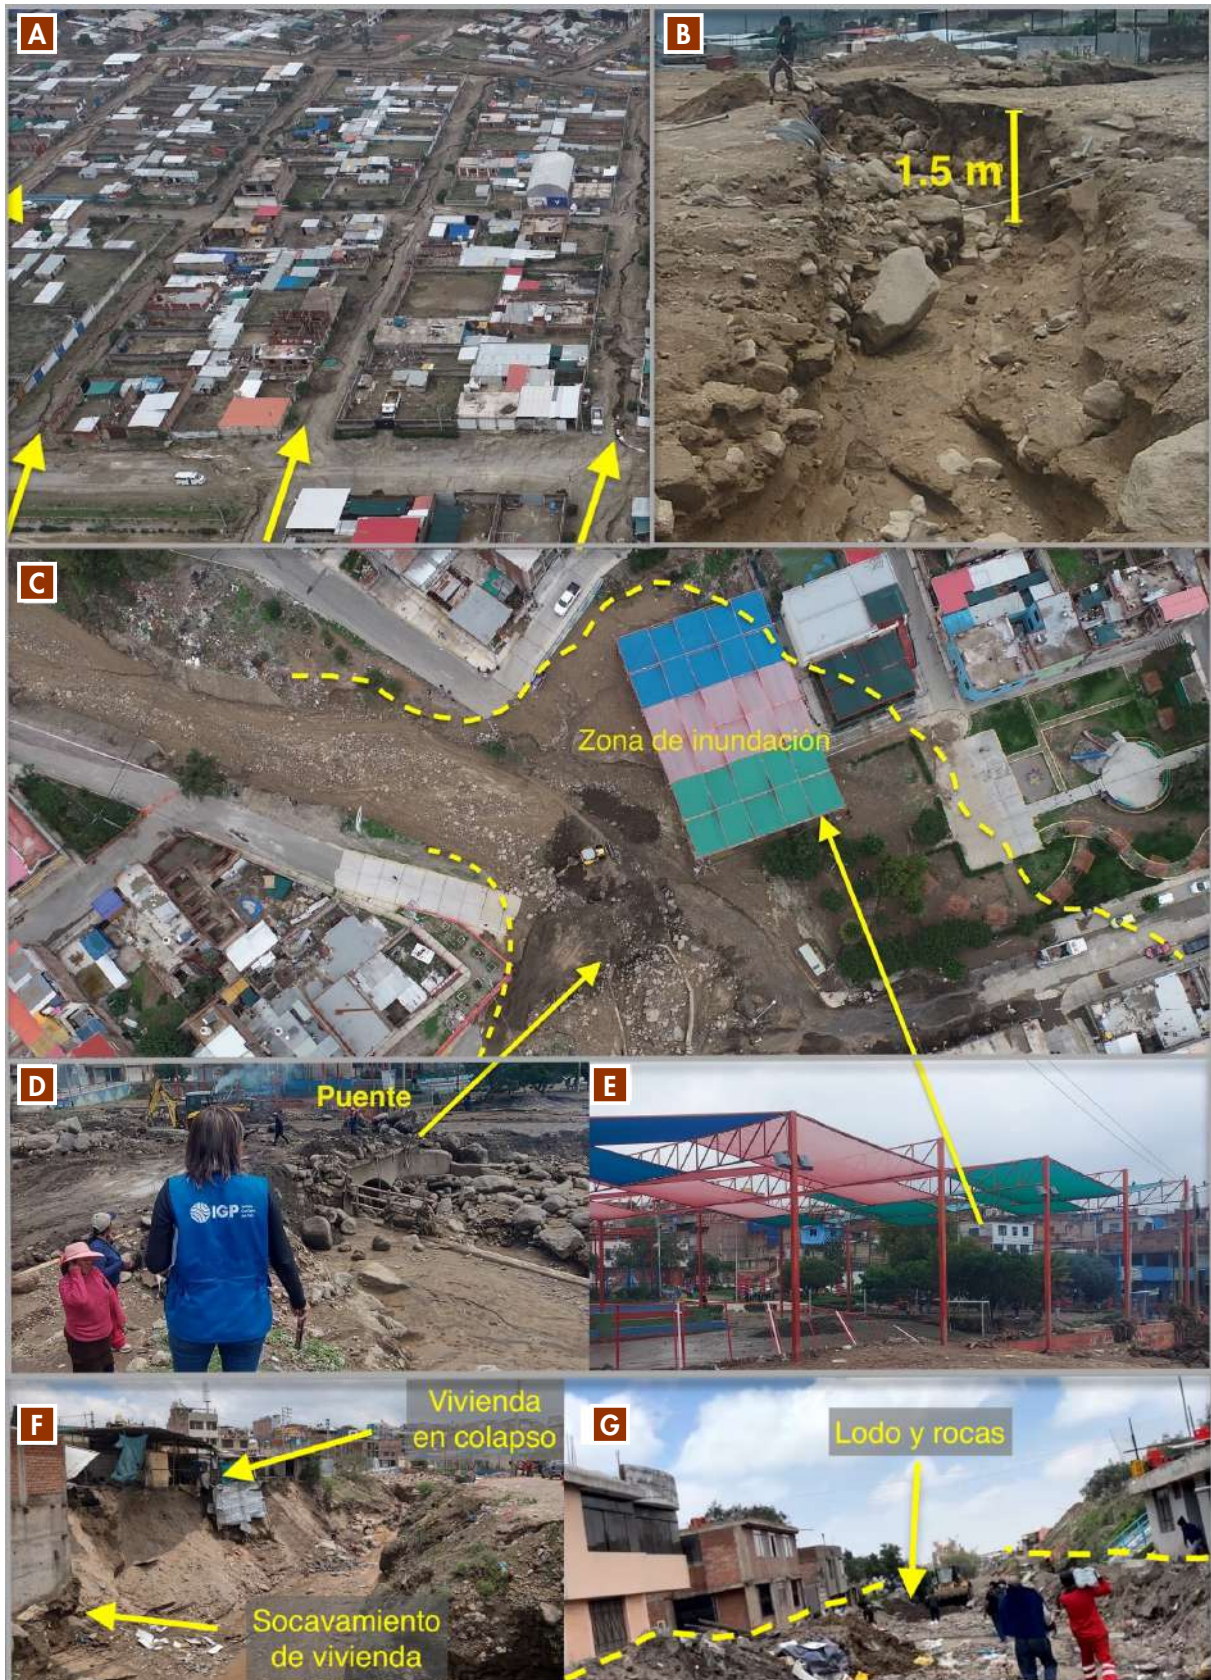
Figura 20. A y B) Asociación de vivienda Cabrerías, afectada por las intensas lluvias que provocaron surcos debido a la erosión del suelo constituido de material volcánico. C y D) Zona de Villa Continental: puente sobre la quebrada Azufral afectado y sobrepasado por un lahar con bloques de más de 1.5 m de diámetro. E) Losa deportiva de Villa continental inundada, con cerco derribado por lahares. F) Colapso de viviendas en Villa Continental. G) Afectación por lahar en Juan Pablo II.

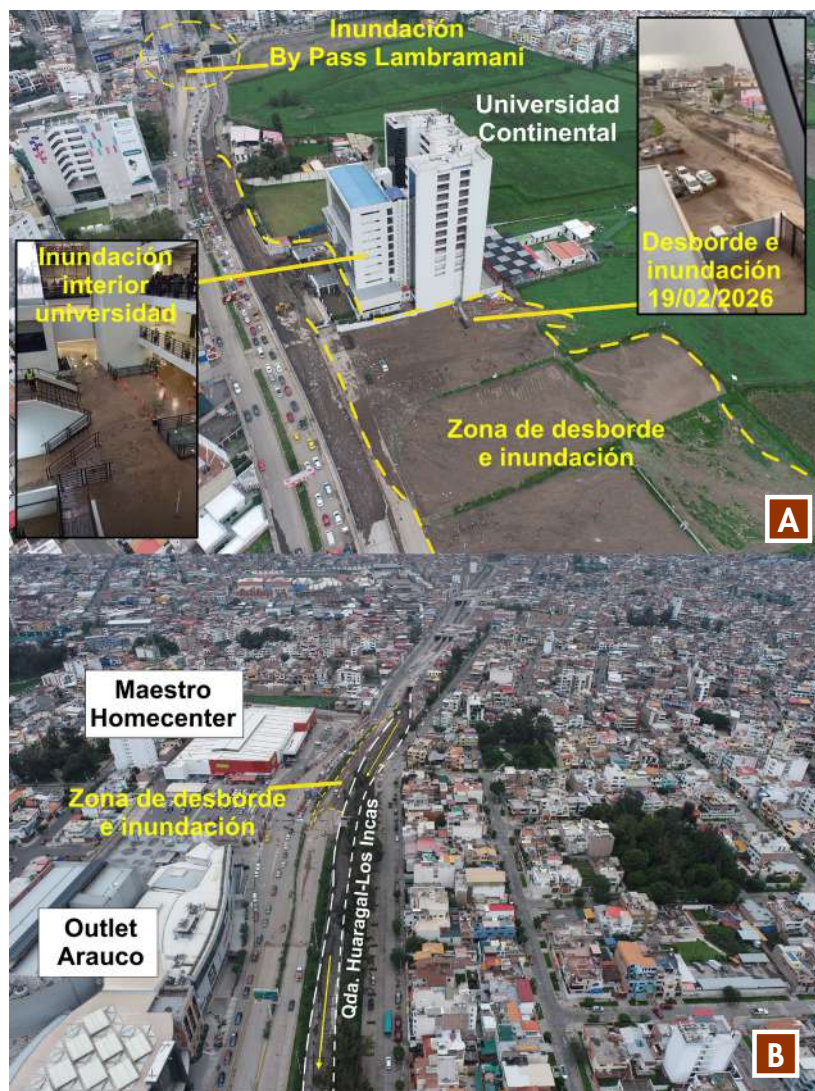
Figura 22. Vista del curso medio de la quebrada Huarangal-Los Incas en inmediaciones del centro de la ciudad de Arequipa. A) Desborde e inundación en la Universidad Continental. B) Desborde e inundación en la avenida Los Incas.

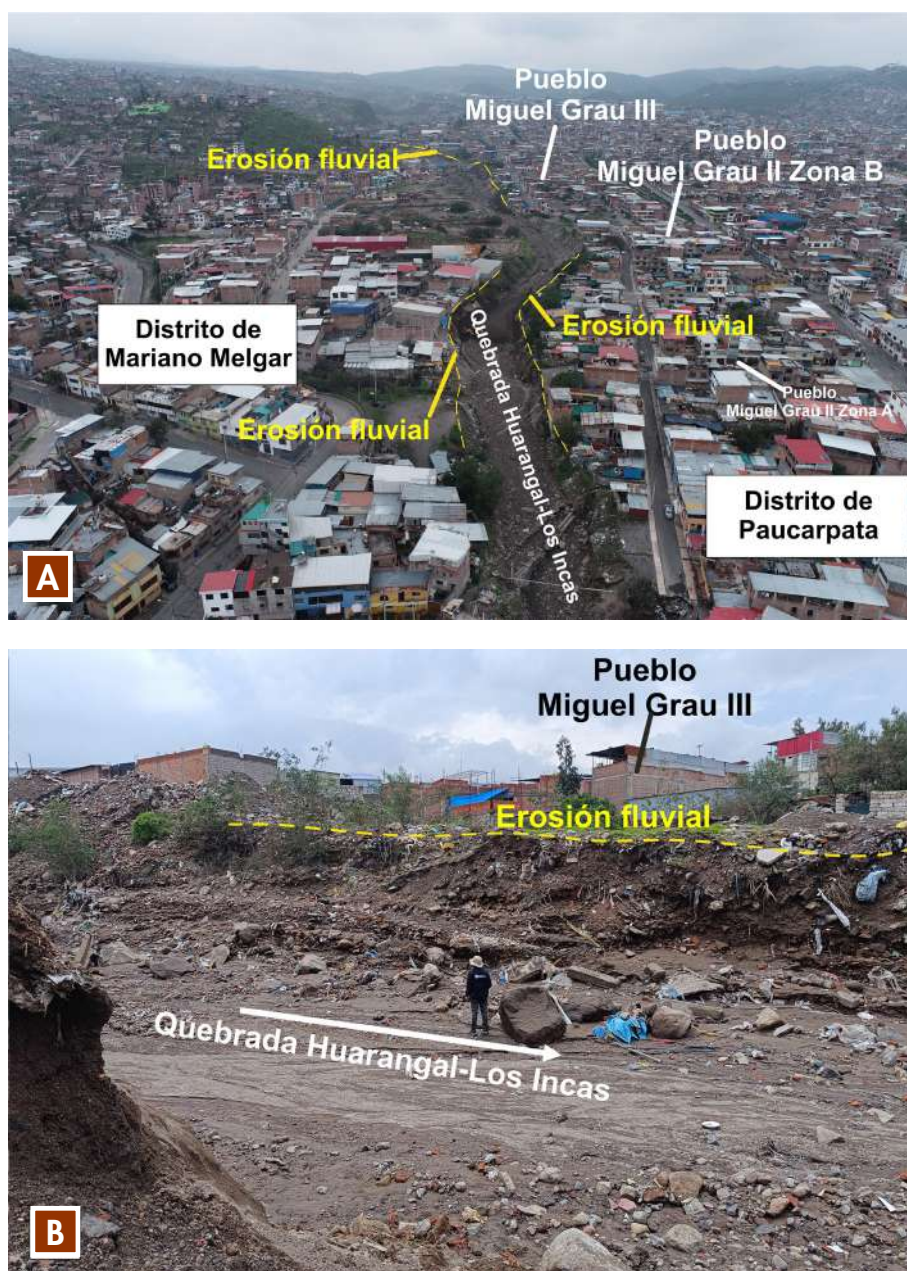
Figura 23. Vista de la quebrada Huarangal-Los Incas. A) Erosión de las márgenes de la quebrada en el distrito de Paucarpata. B) Socavamiento en el sector de Pueblo Miguel Grau III.

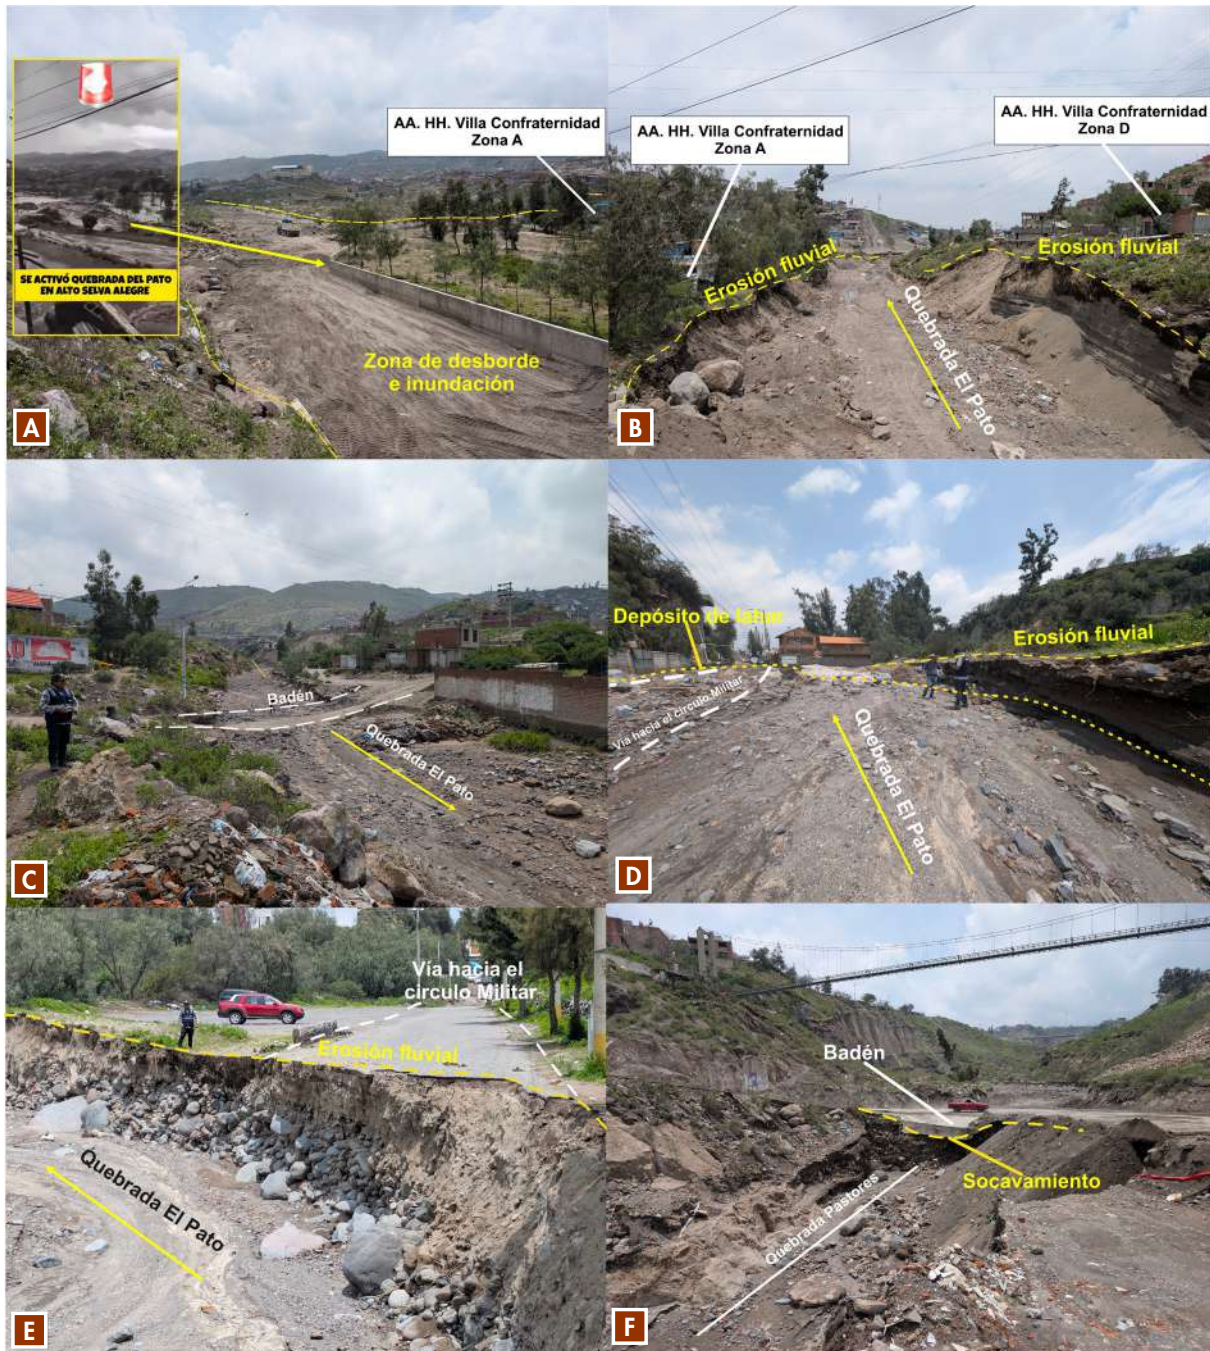
Figura 24. Vista de la quebrada El Pato y áreas aledañas. A) Desborde e inundación del A. H. Villa Confraternidad, zona A. B) Erosión a ambos márgenes de la quebrada. C) Badén totalmente destruido en el A. H. Villa Confraternidad, zona C. D) Depósito de lahar que bloqueó la vía de acceso hacia el Círculo Militar. E) Destrucción de 15 m de vía hacia el Círculo Militar. F) Socavamiento en el badén hacia los Andenes de Chilina.

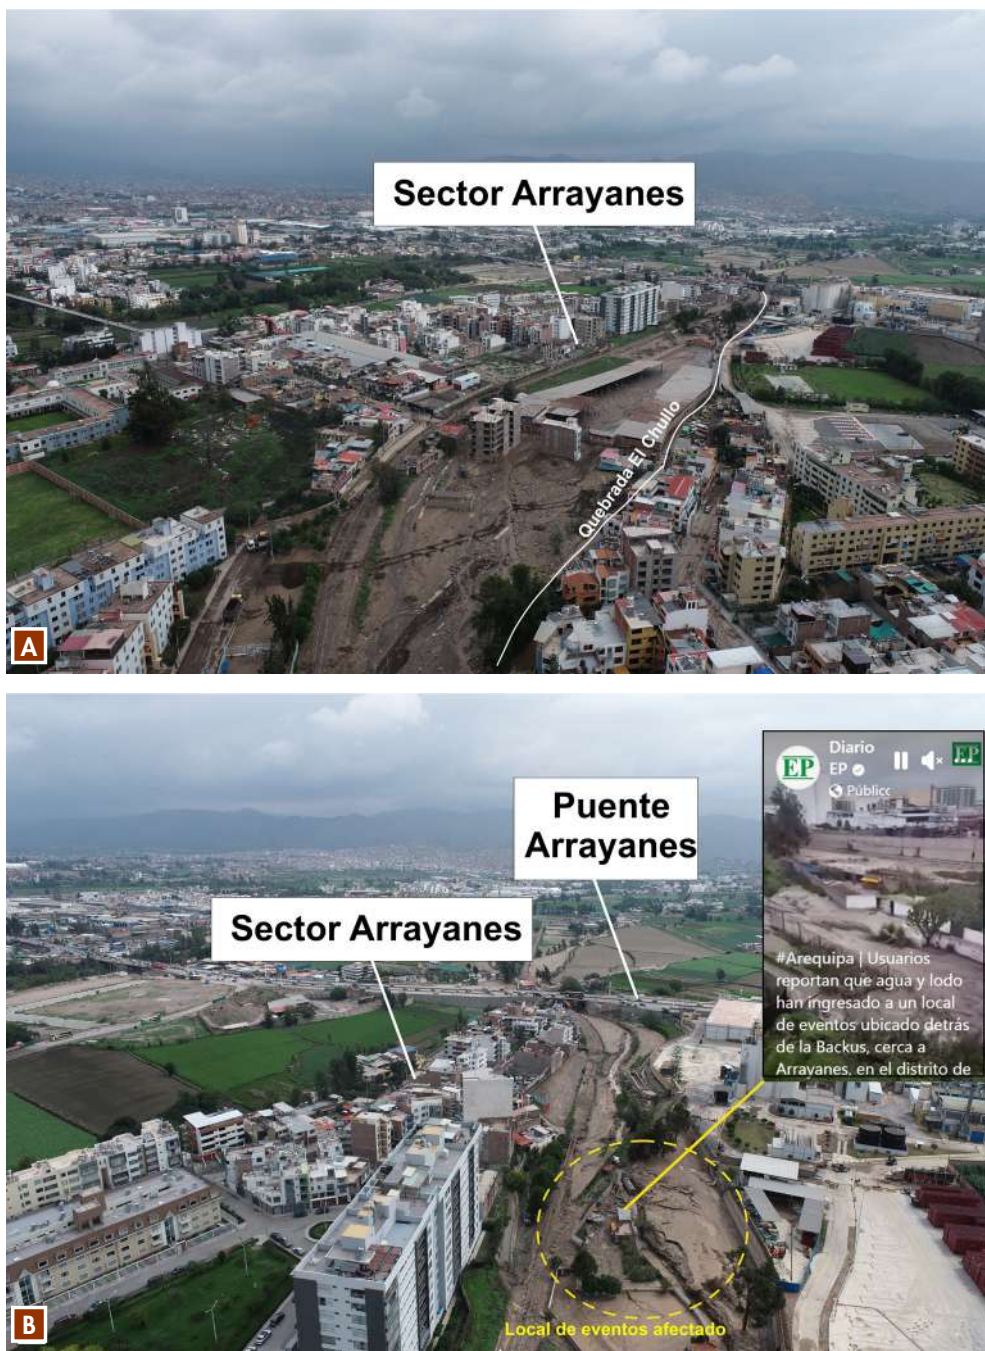
Figura 25. Vista del curso inferior de la quebrada Chullo. A) Desborde e inundación en el sector de Arrayanes. B) Local de eventos inundado por lodo y bloques de roca.

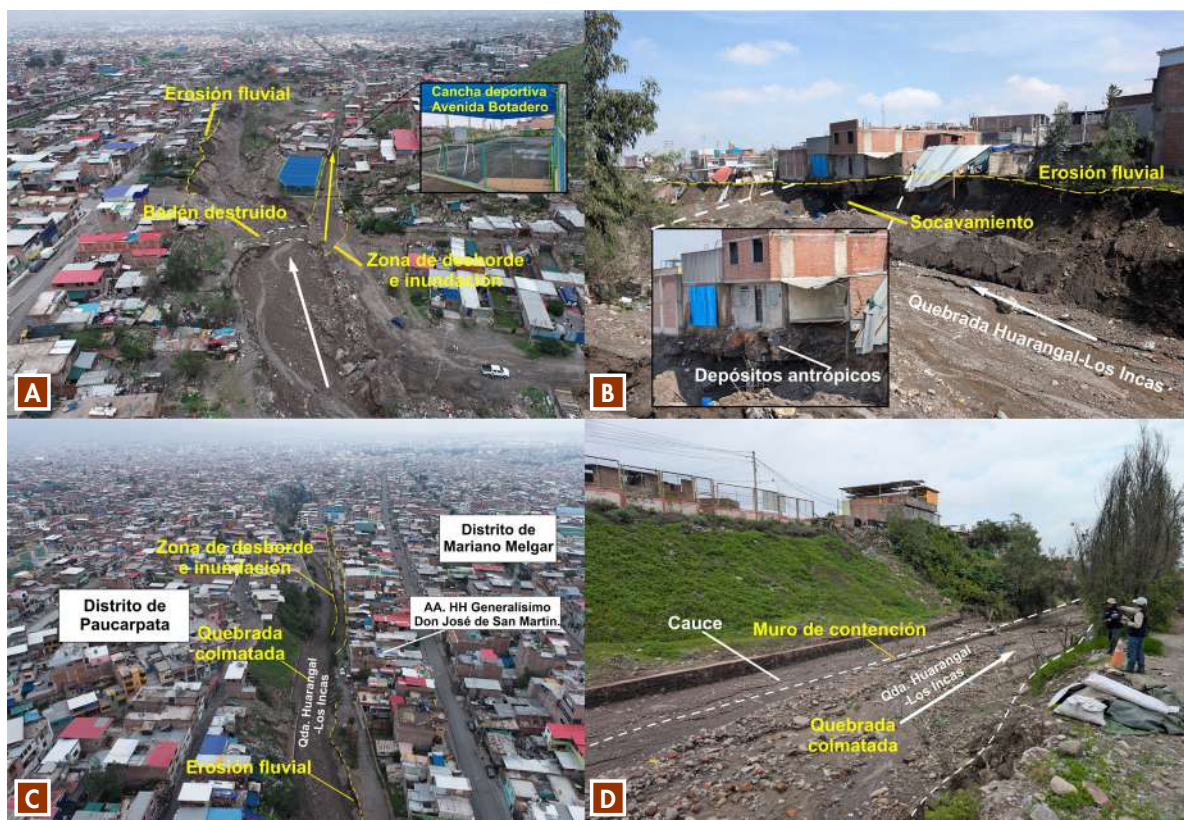
Figura 26. Vista de la quebrada Huarangal-Los Incas y áreas aledañas. A) Socavamiento de las laderas de ambos márgenes de la quebrada. B) Vivienda en el sector de Los Pinos colgada sobre el talud. C) Desborde del lahar en el A. H. Generalísimo Don José de San Martín. D) Colmatación de la quebrada en el A. H. Generalísimo Don José de San Martín.

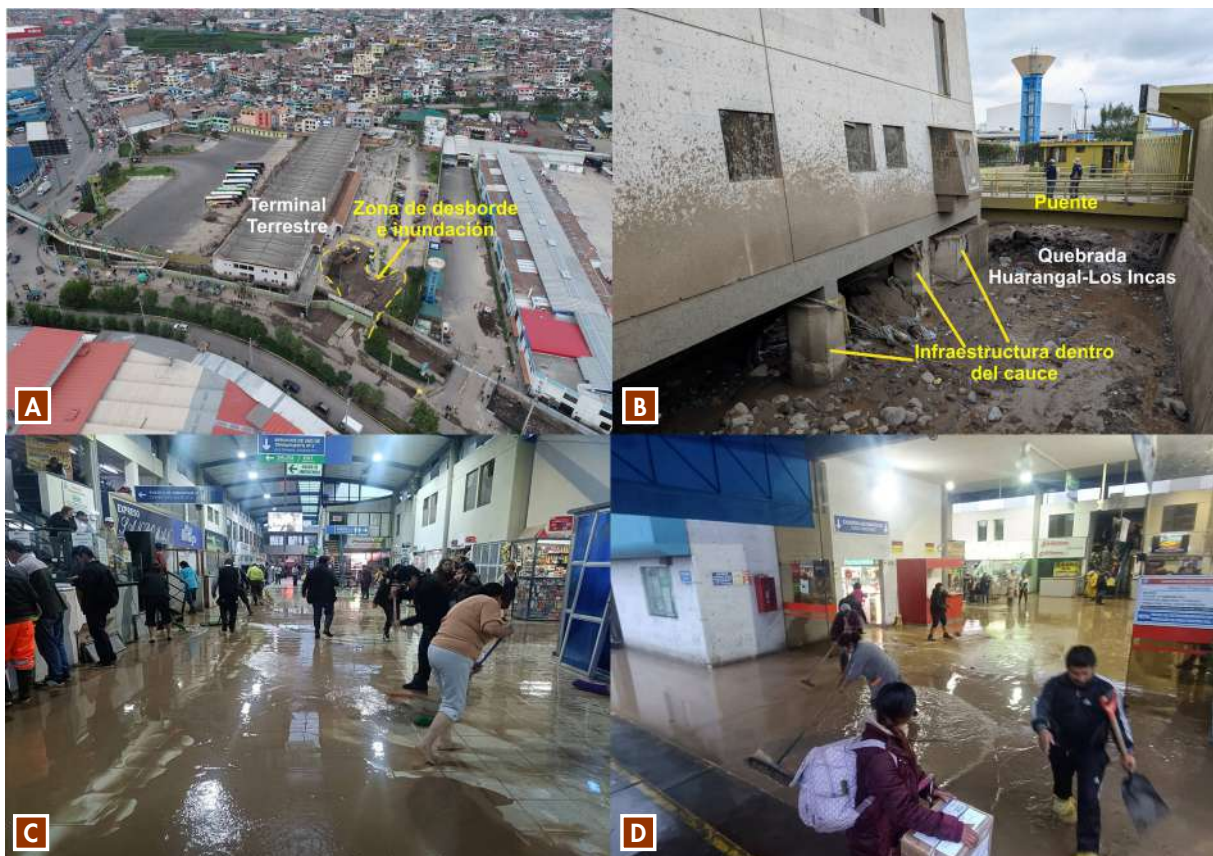
Figura 27. A) Vista del Terminal Terrestre, donde la quebrada Huarangal-Los Incas se desbordó y generó serios daños. B) Vista del cimiento del Terminal Terrestre construido sobre el cauce de la quebrada Huarangal-Los Incas. En este sector, dicha quebrada tiene 4 m de ancho. C y D) Efectos del desborde e inundación en el interior del Terminal Terrestre.

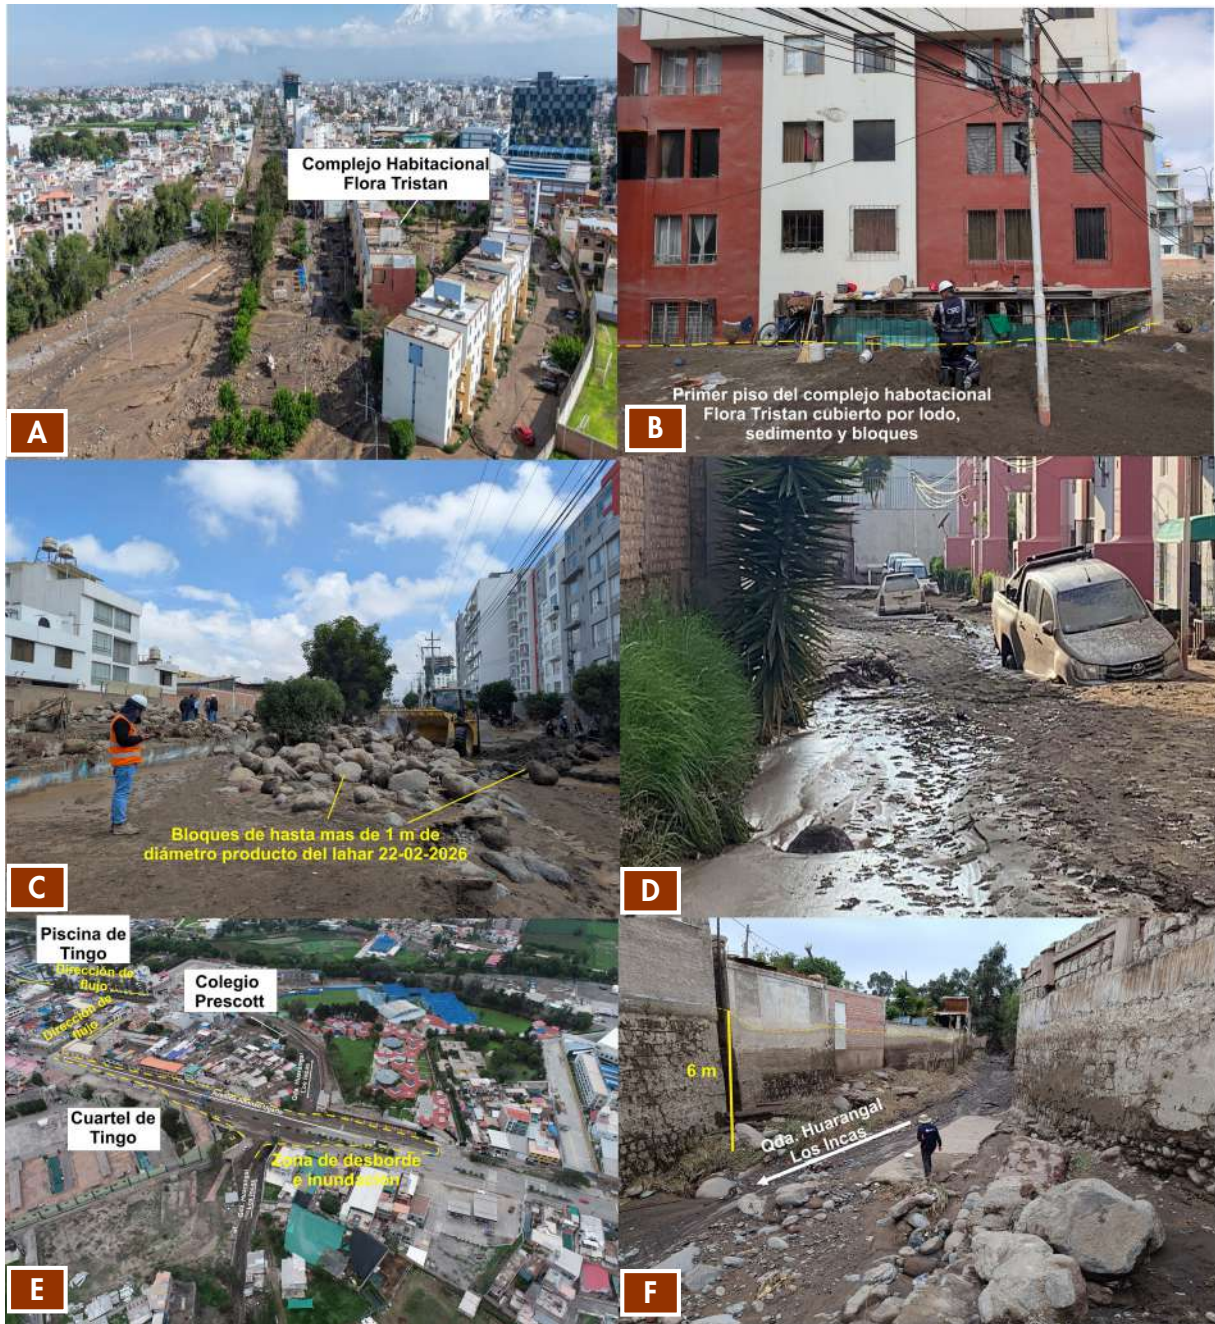
Figura 28. A) Vista del complejo habitacional Flora Tristán, afectado por el desborde de la quebrada Chullo. B) Vista del primer piso de un edificio del complejo habitacional Flora Tristán, inundado y cubierto por lodo y bloques. C) Avenida Metropolitana cubierta por lodo y bloques de hasta más de 1 m de diámetro, producto del lahar ocurrido el 22-02-2026. D) Vehículos cubiertos por lodo y sedimentos en el complejo habitacional Flora Tristán. E) Desborde e inundación en el sector de Tingo. F) Altura alcanzada por el flujo el 19-02-2026, obstruido por un puente de 5 m de ancho.
