**Informe Técnico N° A7705**

# EVALUACIÓN DE PELIGROS GEOLÓGICOS POR DESLIZAMIENTO EN CUCHUMBAYA

Distrito de Cuchumbaya, Provincia Mariscal Nieto, Departamento Moquegua

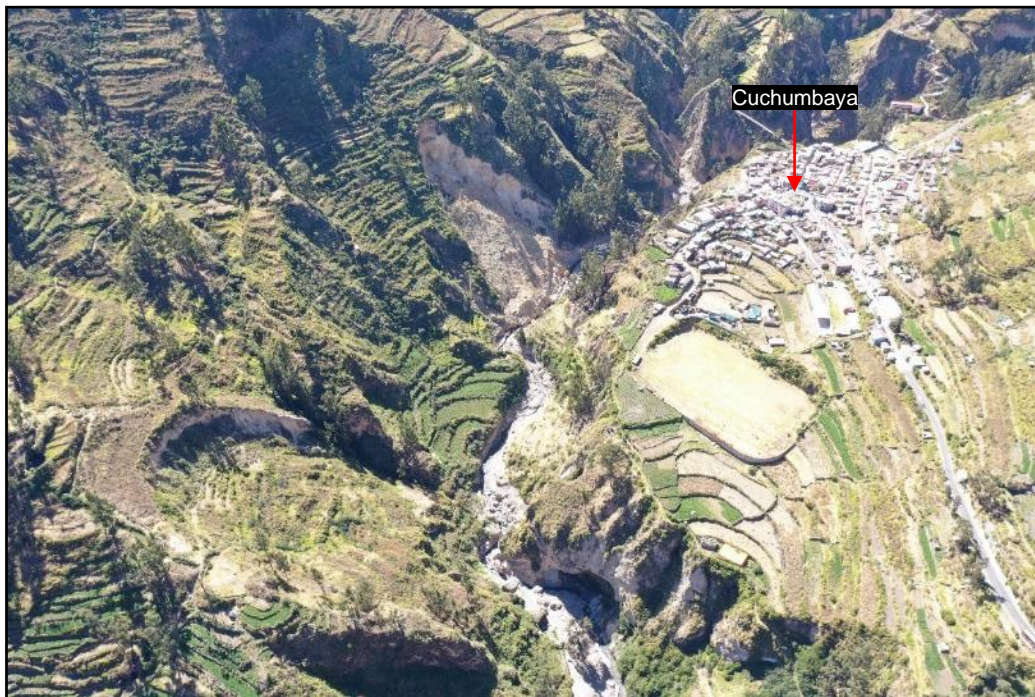
**Figura 1.** Vista del distrito de Cuchumbaya

La zona evaluada corresponde al distrito de Cuchumbaya, en la provincia de Mariscal Nieto, en el departamento de Moquegua (figura 1); en la coordenada siguiente:

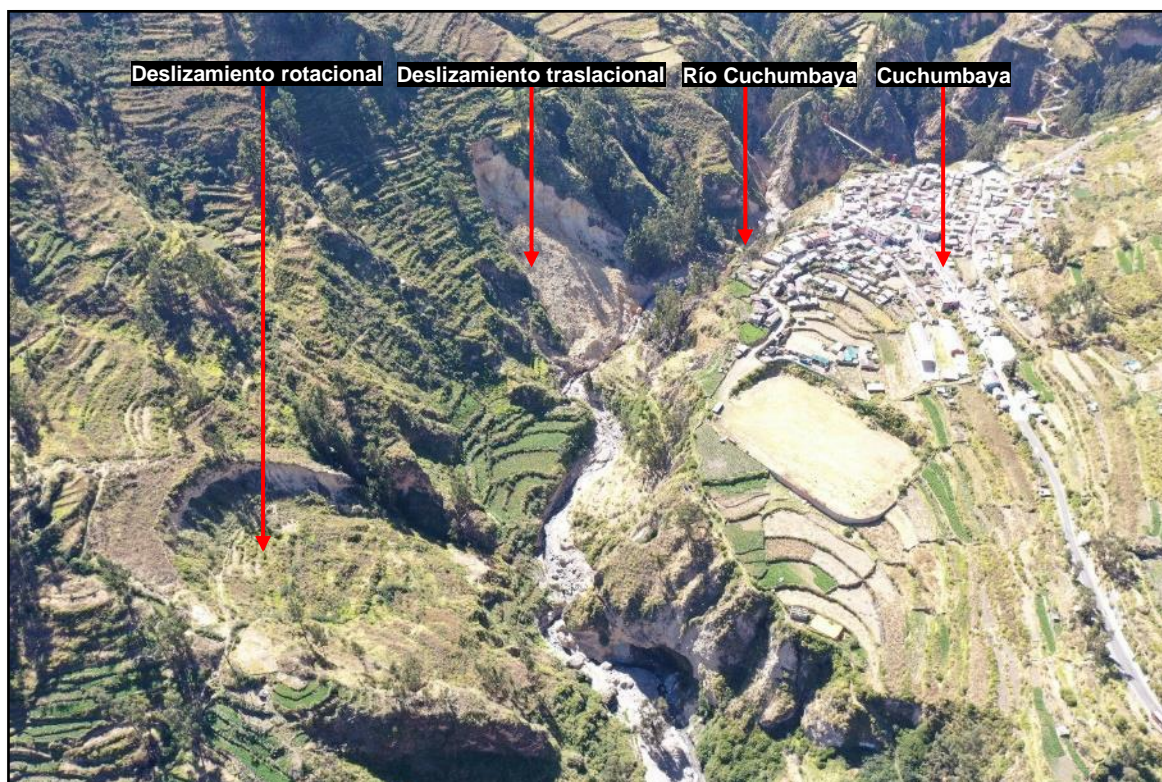
**Figura 6.** Incisión del río Cuchumbaya

El peligro es resultado del proceso de modelamiento del terreno, originado por la incisión sufrida en el curso del río Cuchumbaya (figura 6), que conllevó a la generación de diversos movimientos en masa, que modificaron la topografía de los terrenos y movilizaron cantidades variables de materiales desde las laderas. Coadyuvado por la alternancia de rocas de diferente competencia, así como la presencia de fallas geológicas, anticlinales, sinclinales, inestabilizando las laderas rocosas y depósitos de eventos antiguos.

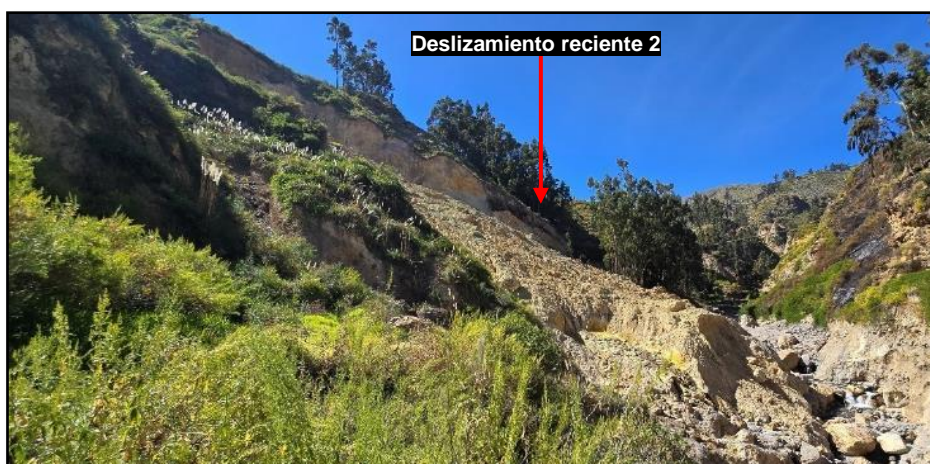
**Figura 11.** Vista lateral del deslizamiento traslacional en Cuchumbaya

**Dt:** Se trata de un deslizamiento reciente traslacional, la corona del deslizamiento es clara y bien definido, posee una longitud de 360 m, la distancia desde la corona hasta el pie del deslizamiento es de 180 m. Este evento está comprendido entre las cotas 3130 y 3080 m.s.n.m. es decir presenta un desnivel de 50 m. la masa movilizada se estima que afectó un área de 1.4 has. Durante los trabajos de campo se visualizó que en el cuerpo del deslizamiento existe surgencias de agua, además de que en la parte alta de la corona del deslizamiento cruza un canal de riego, revestido con concreto, el cual se encuentra agrietado. Además, en el pie del deslizamiento se aprecian procesos de erosión fluvial del río.

La masa se deslizó en dirección Sur, hacia el cauce del río Cuchumbaya.

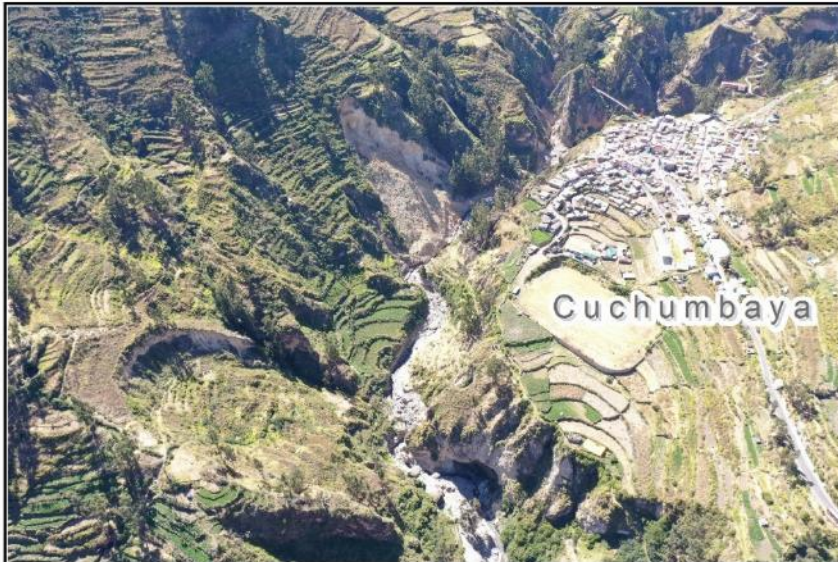
Unidades litoestratigráficas	
Qh-cl	Depósito coluvial
NQ-tiE7	Complejo Volcánico Ticsani - Evento 7
NQ-tiE1	Complejo Volcánico Ticsani - Evento 1
P-pi3	Grupo Tacaza - Formación Pichu
KP-3-tn.di	Superunidad Yarabamba - Tonalitas y diorita

- **Mapa N°1.** Geología de Cuchumbaya: Tomado y modificado del mapa geológico integrado del Perú versión 2022 del INGEMMET, el cual es el resultado de la integración de 1005 mapas geológicos escala 1:50 000.
- **Mapa N°2.** Pendientes del terreno en Cuchumbaya
- **Mapa N°3.** Geomorfología del terreno en Cuchumbaya: Tomado y modificado del mapa geomorfológico a escala 1:200,000 del Ingemmet.
- **Mapa N°4.** Cartografía de peligros geológicos en Cuchumbaya a escala 1:4,000
- **Mapa N°5.** Cartografía de peligros geológicos en Cuchumbaya a escala 1:8,000

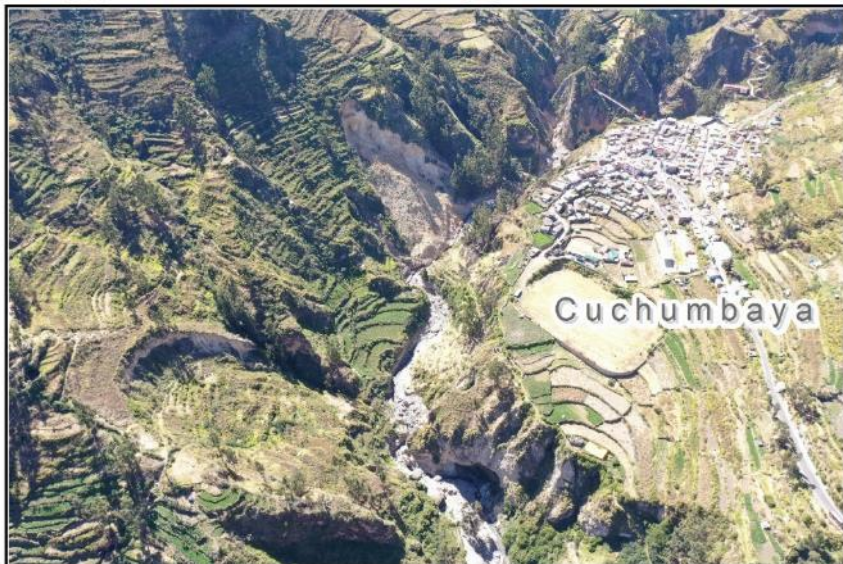
Pendientes (Grados)	
	< 1 Llano
	1 - 5 Suavemente inclinado
	5 - 15 Moderado
	15 - 25 Fuerte
	25 - 45 Muy fuerte
	> 45 Muy escarpado

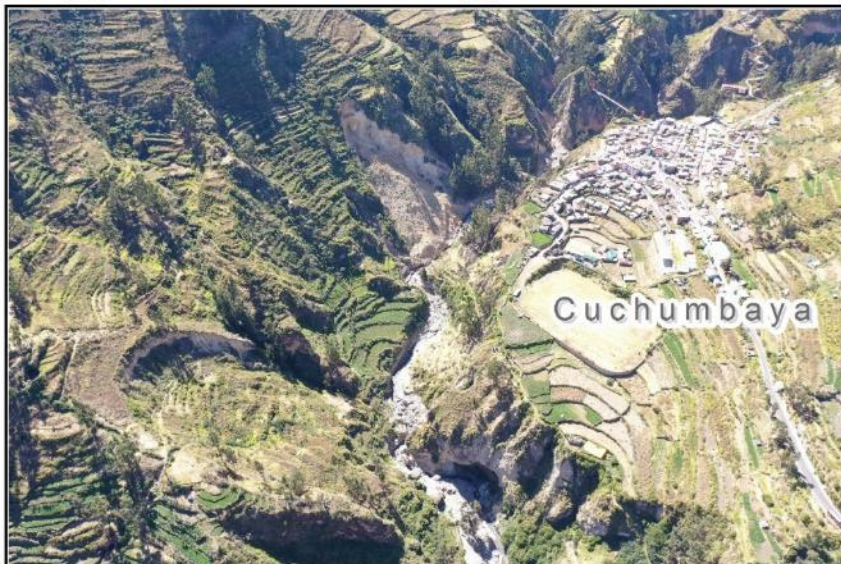
**Unidades geomorfológicas**

- P-at Vertiente o piedemonte aluvio-torrencial
- V-cd Vertiente o piedemonte coluvio-deluvial
- V-dd Vertiente con depósito de deslizamiento

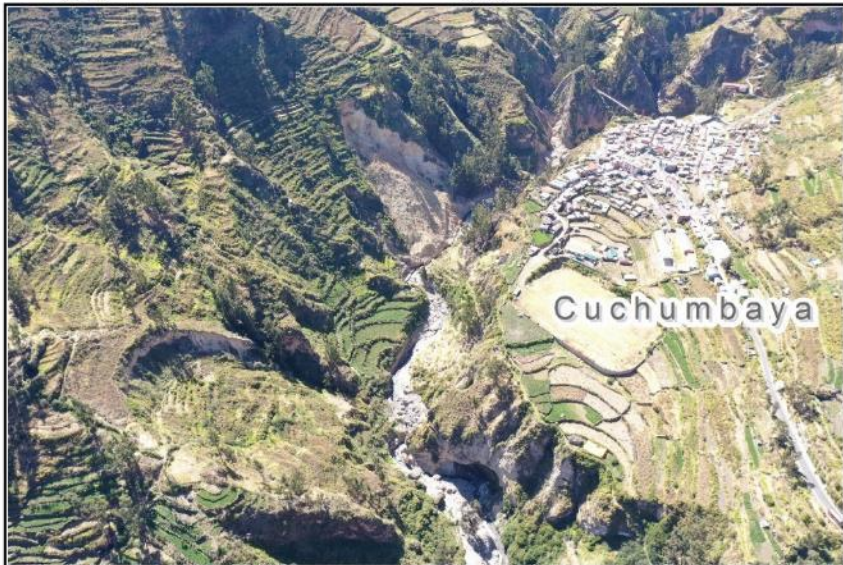
Cartografía de peligro geológico  
 por deslizamiento en Chuchumbaya

Peligros geológicos	
	Deslizamiento rotacional (Dr)
	Deslizamiento traslacional - activo (Dt)
	Derrumbes
	Corona de deslizamiento

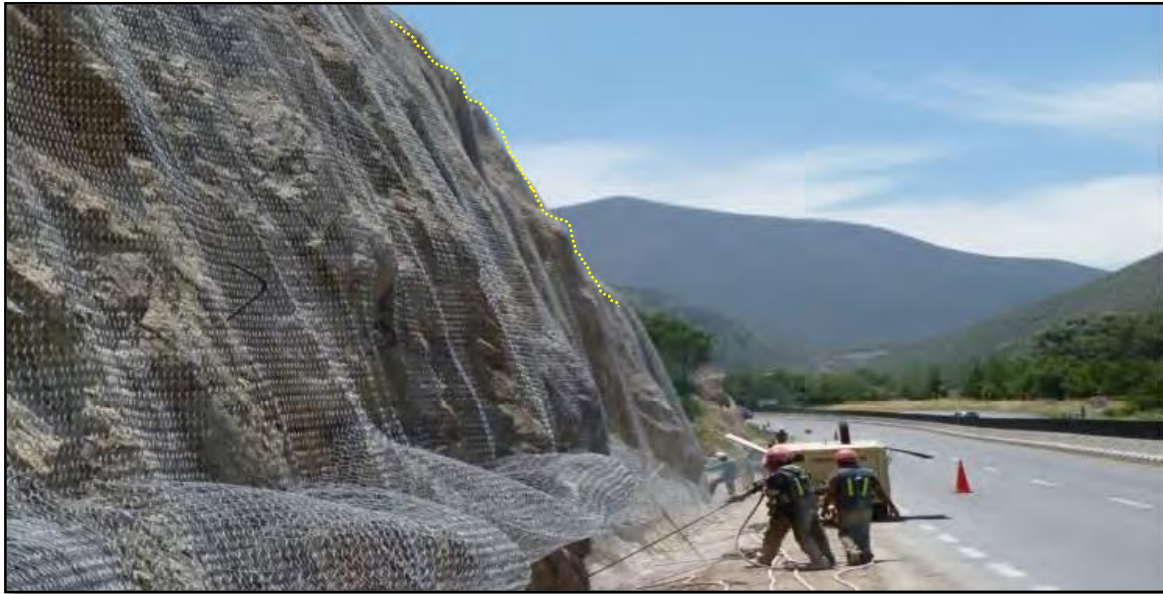
seguridad del talud frente a pequeñas roturas superficiales. En esta categoría, se tiene, por ejemplo, el uso de: 1) mallas metálicas que cubren la superficie del talud con la finalidad de evitar la caída de fragmentos de roca, lo cual es siempre peligroso, especialmente en vías de transporte o cuando hay personal trabajando en el pie del talud. En la parte final de la malla se suele dejar un metro por encima de la zanja de acumulación de fragmentos sueltos de rocas, apropiados cuando el tamaño de roca por caer se encuentra entre 0,6 a 1 m (figura 10).

**Figura 10.** Mallas de protección con anclajes para caída de rocas o derrumbes tanto en detritos como roca alterada, (Vilchez, 2021)
