**Informe Técnico N° A7704**

# EVALUACIÓN DE PELIGROS GEOLÓGICOS POR DESLIZAMIENTOS DEL SECTOR CCONOC EN LA COMUNIDAD DE RACCHI.

Departamento: Cusco  
Provincia: Urubamba  
Distrito: Huayllabamba

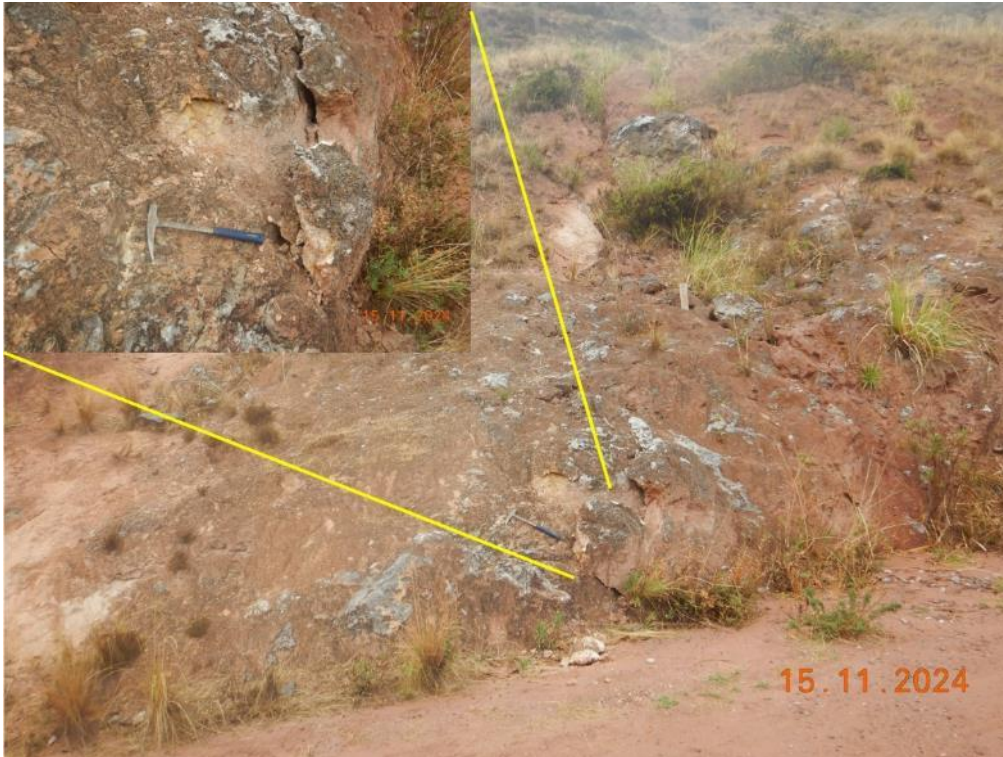
Se encuentra suprayaciendo a la Grupo San Jerónimo, datada del Albiano Medio, en el sector CConoc se aprecia circundando el sector y en toda la ladera del cerro en la margen izquierda de la quebrada Wuaycco, litológicamente está compuesta por una mezcla caótica de yesos, lutitas, arenisca y calizas, en el sector evaluado se aprecian las yesos y lutitas, donde podemos apreciar los yesos altamente meteorizados (figura 2)

**Figura 2.** Yesos y lutitas de la Formación Maras, los yesos se presentan altamente meteorizados.

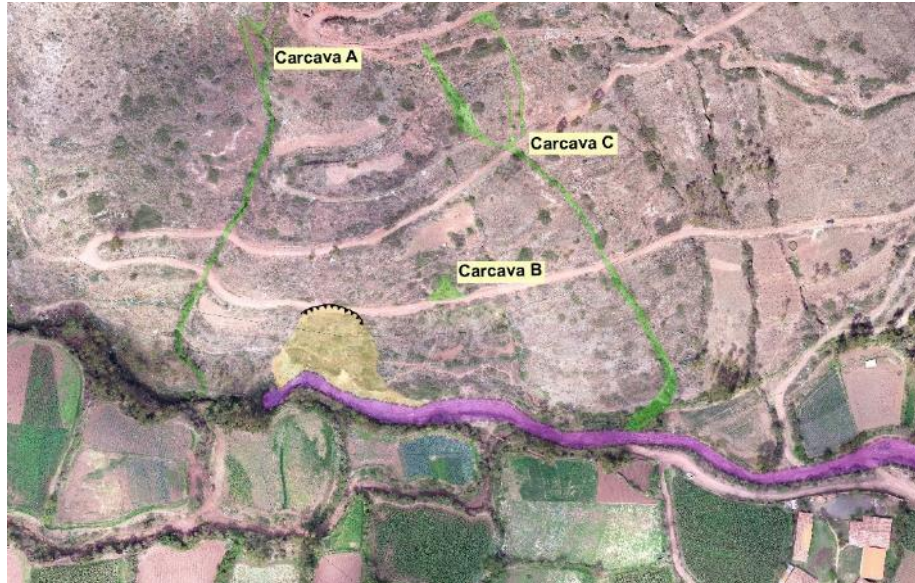
En la zona evaluada se aprecia un deslizamiento rotacional, de ceder el material y caer al río Waycco podría generar un flujo de detritos. También se apreció tres procesos de carcavamiento (figura 4). (Anexo 1 – Mapa 5).

**Figura 4.** El sector evaluado presenta un deslizamiento que puede generar un flujo de detritos y tres cárcavas con actividad reciente.

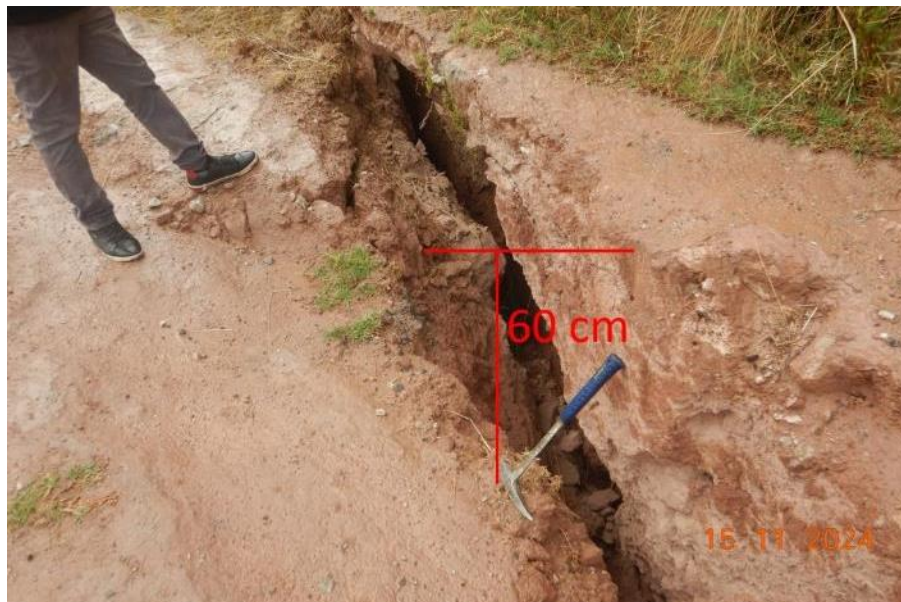
El día de la evaluación las grietas mencionadas, estaban más desarrolladas, tenían aperturas de hasta 40 cm, hundimiento del terreno de 60 cm. El evento afectó la carretera que conecta el centro poblado de Huayllabamba con la comunidad de Racchi en 30 m, la vía quedó intransitable.

Según el representante de la Oficina de Defensa Civil, el deslizamiento se inició en noviembre 2023, donde se generaron grietas con apertura de hasta 4 cm y afectó la vía. En junio 2024, las grietas mencionadas incrementaron su apertura hasta en 10 cm. además se tenían hundimientos. El día de la evaluación las grietas presentaron una apertura de hasta 40 cm con salto de 60 cm. Afectó la carretera que conecta el centro poblado de Huayllabamba con la comunidad de Racchi en 30 m y vienen abarcando todo el ancho de la carretera quedando intransitable (figura 5 y 6).

**Figura 5.** Escarpa del deslizamiento con apertura de 40 cm y hundimiento del terreno de hasta 60 cm.

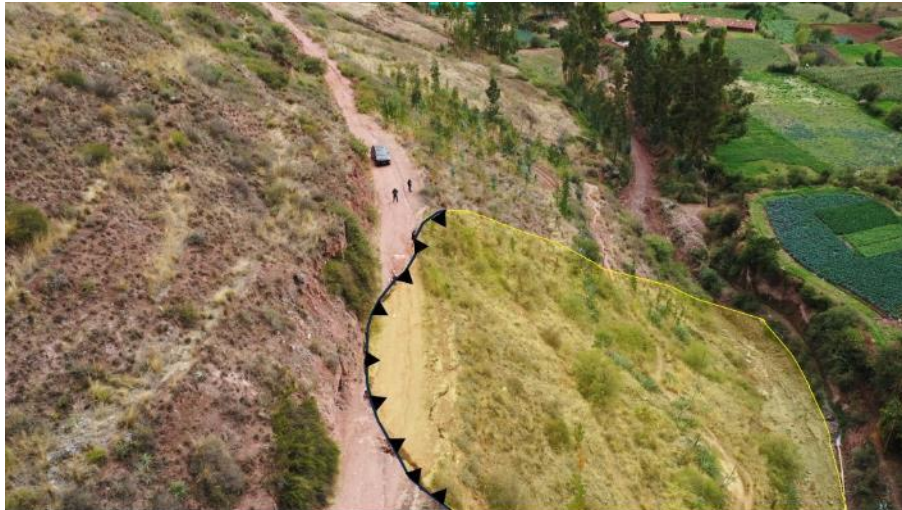
**Figura 6** Deslizamiento que afecta 30 m de la carretera y obstruyendo parte del canal del río Waycco.

El deslizamiento presenta un escarpe circular con longitud de 37 m, en el cuerpo presenta grieta. La distancia de la corona al pie del deslizamiento es de 48 m. El material del deslizamiento llega hasta el canal y cauce de la quebrada.

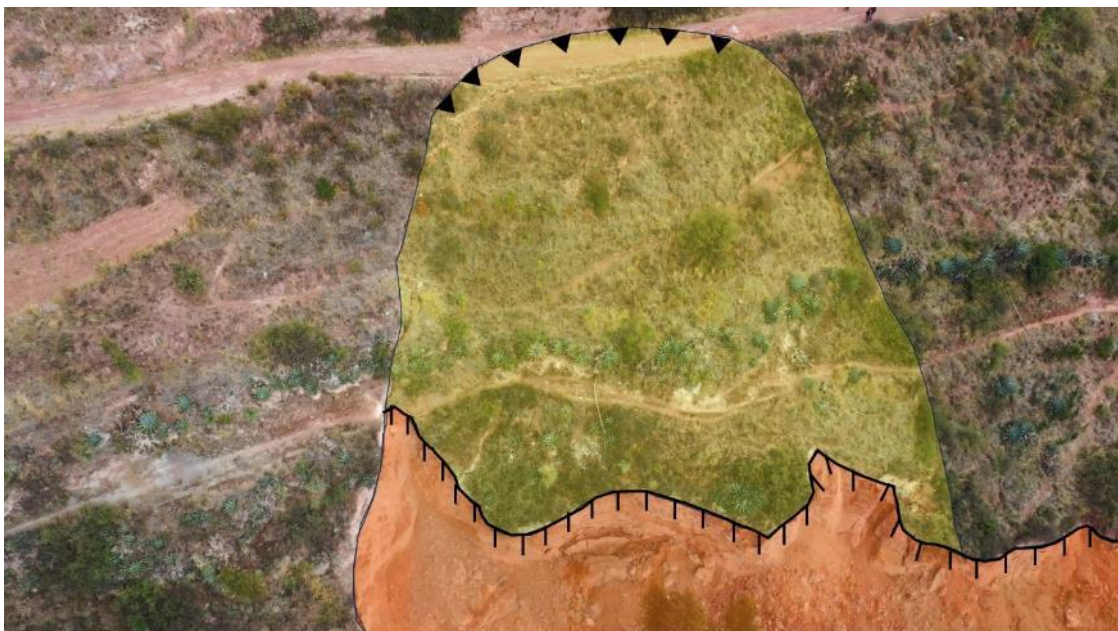
En la base del canal se presentan derrumbes que están estrangulando al canal, el cual está siendo tratado por el personal de la municipalidad, instalando tuberías en la parte afectada (figura 7 y 8).

**Figura 7.** Cuerpo del deslizamiento, en la base presenta derrumbes que alcanzan el canal de río Waycco.

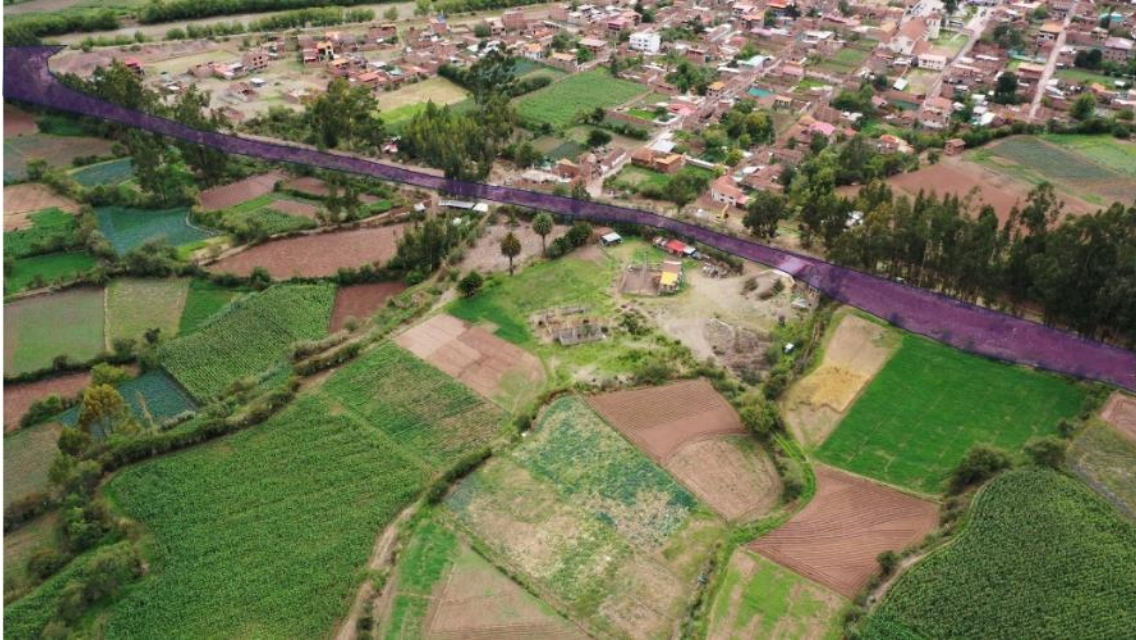
De generarse un movimiento mayor, en material va ser vertido al cauce del río Wuaycco lo cual podría generar un represamiento. Al incrementarse el caudal del río, ropería el represamiento, esto conlleva a la generación de un flujo de detritos (huaico).

**Figura 8.** Posible trayecto del flujo de detritos por el río Wuaycco y su posible afectación a viviendas y áreas de cultivos.

- d) Realizar un proyecto de forestación con plantas nativas en todo el sector para estabilizar los taludes y reducir la infiltración.
- e) Realizar un estudio de fajas marginales del río Waycco aguas abajo del deslizamiento, para poder establecer una distancia segura para las viviendas frente a inundaciones.

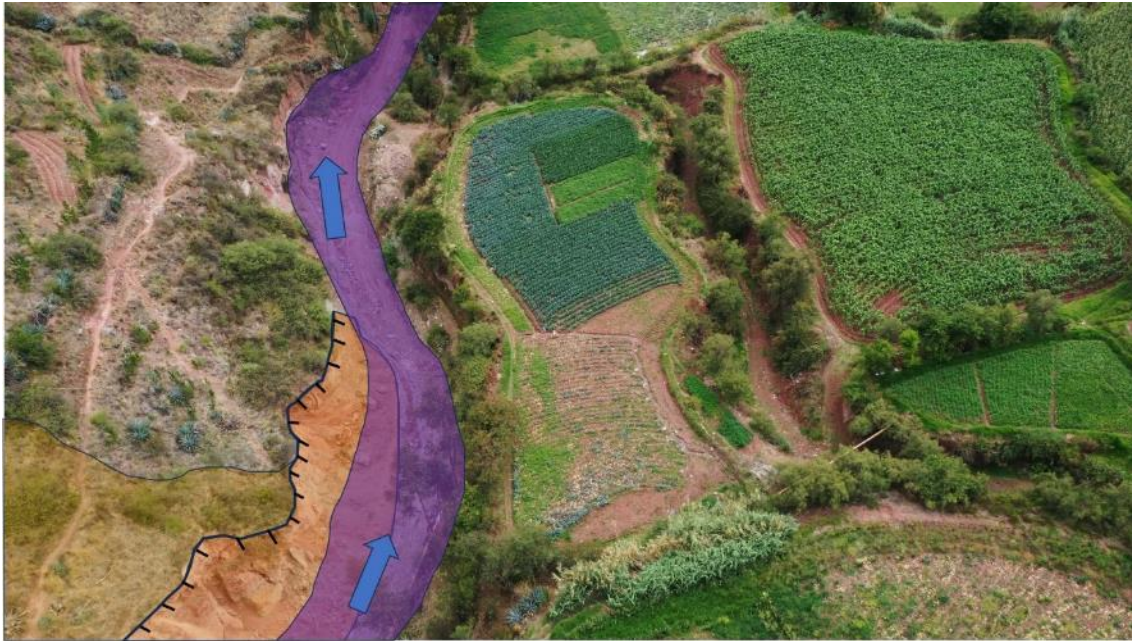
El deslizamiento afectó a la carretera que comunica con la comunidad de Racchi, dejando 30 m de vía intransitable, además, los materiales deslizados están cayendo al canal de la quebrada Waycco, el cual puede ser estrangulado completamente y generar un desembalse violento. Esto formará flujo de detrito, que al descender afectaría lo que encuentra a su paso, tales como áreas de cultivo y viviendas que se encuentran en las márgenes del río Waycco. (Figura 9).

**Figura 9.** Posible flujo de detritos en el río Waycco y puede alcanzar viviendas y áreas de cultivos.

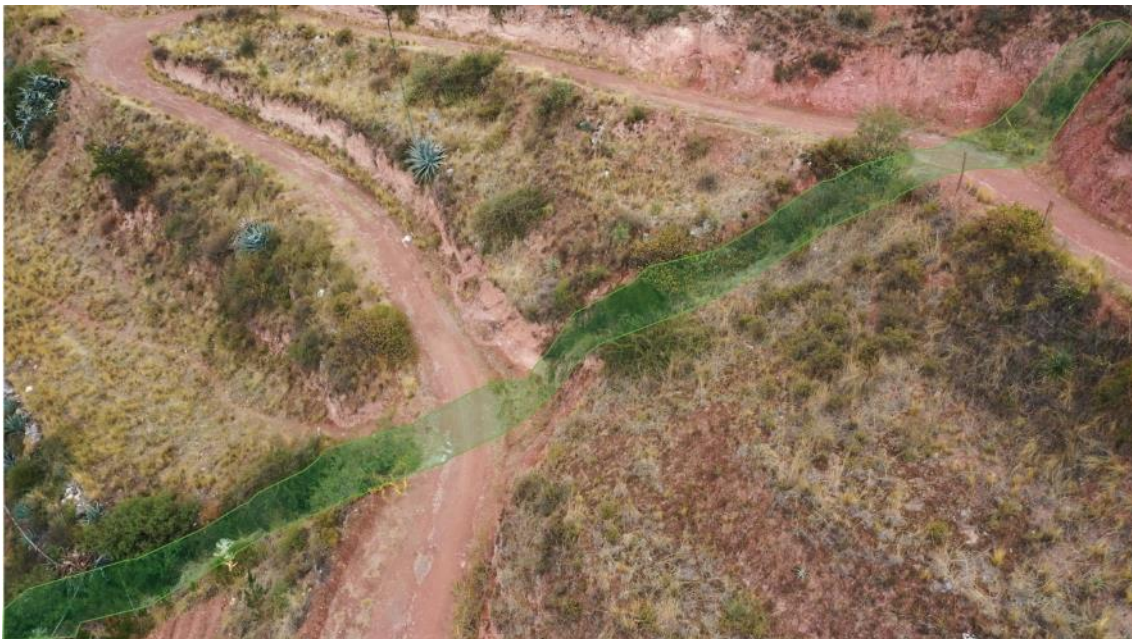
Cárcava (A). La más antigua, se ubica en la margen derecha del deslizamiento, tiene un recorrido de 250 m y el ancho en promedio de 2 m. Se encuentra con vegetación dentro del canal y no presenta erosión actual traslada las aguas de escorrentía del sector, presenta vegetación en su canal y se encuentra estable o sin crecimiento (figura 10 y 11).

**Figura 10.** Cárcava de 2 m de ancho, presenta vegetación en su canal y sin actividad reciente.

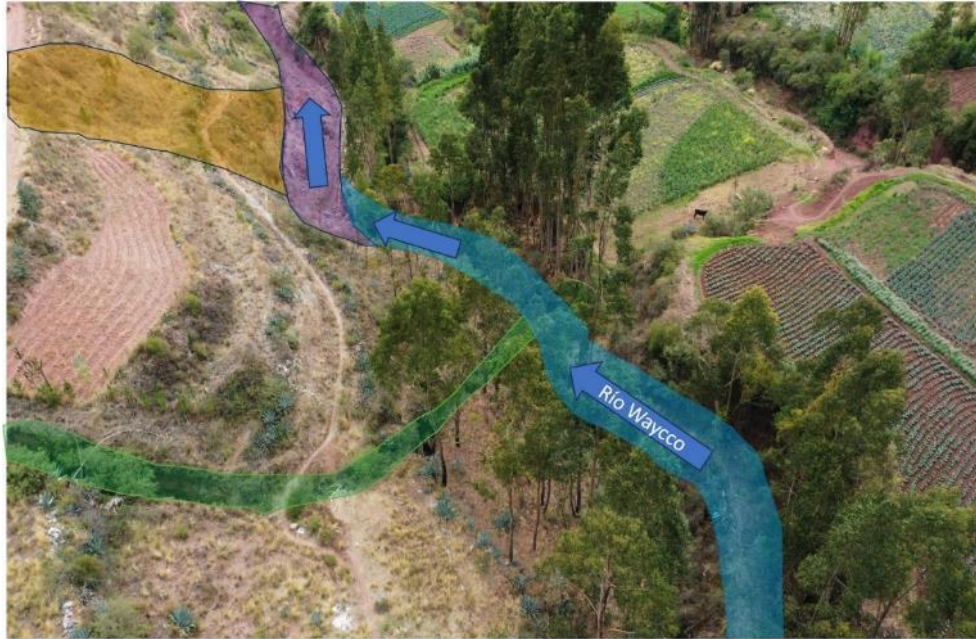
**Figura 11.** La cárcava llega al canal de la quebrada y se aprecia su ubicación con respecto al deslizamiento.

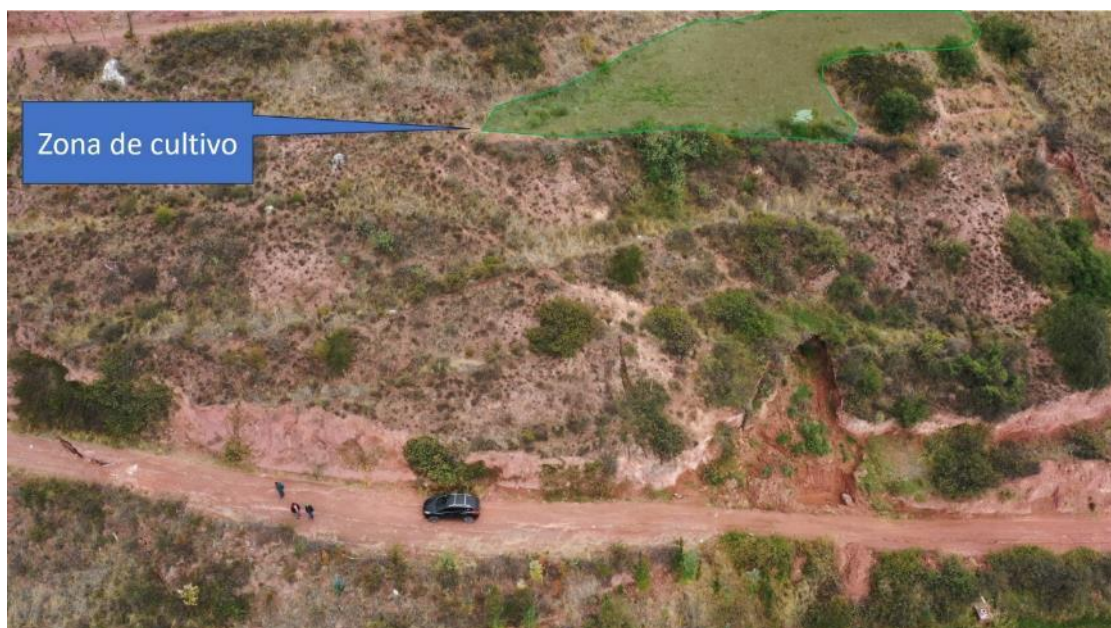
Cárcava (B). Se ubica en la margen izquierda del deslizamiento, en la ladera junto a la carretera. Generada por la aparición de una surgencia de agua y el drenaje de sus aguas en dirección de la carretera. Presenta profundización en la cabecera y está en proceso de crecimiento. En el cuerpo de la cárcava se aprecia una surgencia de agua que se ubica en coordenadas UTM 817489E; 8522752 N; esta discurre por el canal de drenaje de la carretera generando también mayor erosión en este canal, además, se puede apreciar que por encima de la carreta áreas de cultivo (figura 12)

**Figura 12.** Se aprecia en la parte alta de la cárcava una zona de cultivo.

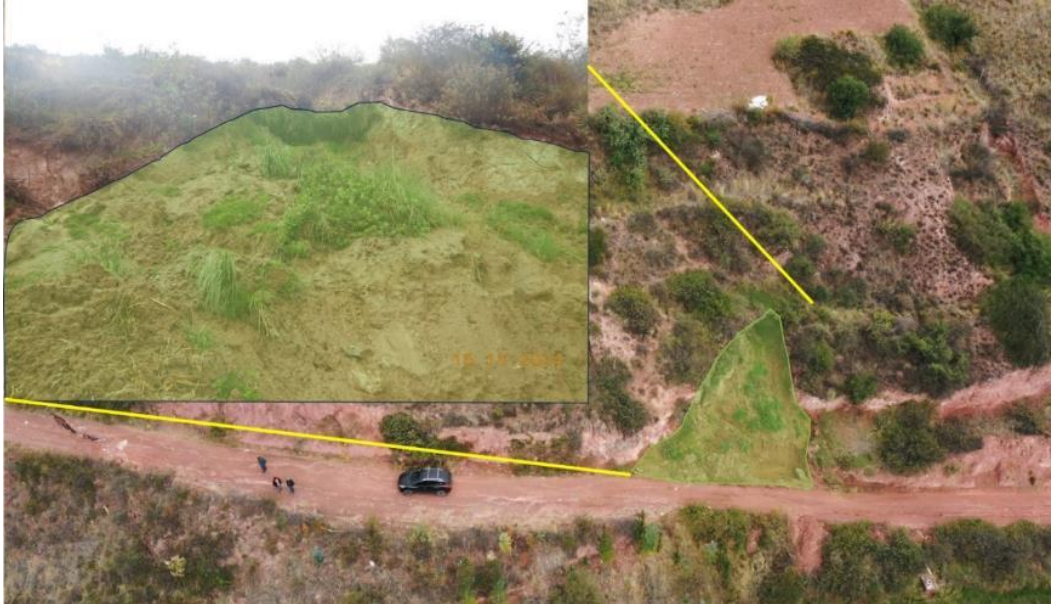
Esta cárcava hasta llegar a la carretera presenta un recorrido de 12 m, para luego ensancharse en un recorrido de 4.8 m con una profundidad de 1 m. En la parte baja sus aguas siguen por la carretera en 11 m hasta infiltrarse en el camino (Figura 13).

El crecimiento de esta cárcava puede afectar a 11 m de la carretera.

**Figura 13.** Cárcava ubicada a la izquierda del deslizamiento, generada por surgencia de agua en el sector.

- a) Realizar un sistema de drenaje impermeabilizado para recolectar el agua de escorrentía de la carretera y sus laderas, para luego conducirla hasta el canal del río Waycco sin generar infiltración ni erosión en su recorrido.

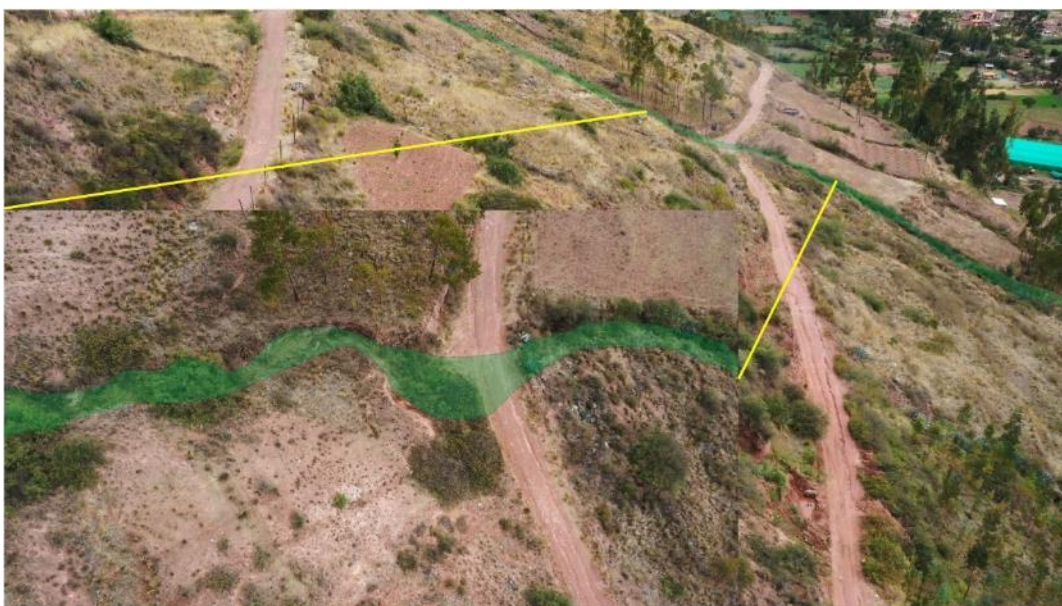
Cárcava (C). Se ubica también hacia la margen izquierda del deslizamiento, presenta un crecimiento en su canal, es generada por las aguas que no cuentan con drenajes y llegan a discurrir por la carretera. Su recorrido es de 285 m y llega hasta el canal de la quebrada, presenta una profundización en la parte alta de 40 cm y el ancho promedio es de 1.2 m. Este evento puede afectar tres tramos de la carretera, aproximadamente unos 6 m en cada tramo, ya que las aguas deben cruzar la carretera para llegar al canal de la quebrada (Figura 14).

**Figura 14.** Se aprecia un tramo de vía sin canal de drenaje que puede ser afectada por la cárcava.
