**Informe Técnico N° A7731**

# EVALUACIÓN DE PELIGROS GEOLÓGICOS EN EL CENTRO POBLADO ACCOMARCA

Departamento: Ayacucho  
Provincia: Vilcas Huamán  
Distrito: Accomarca

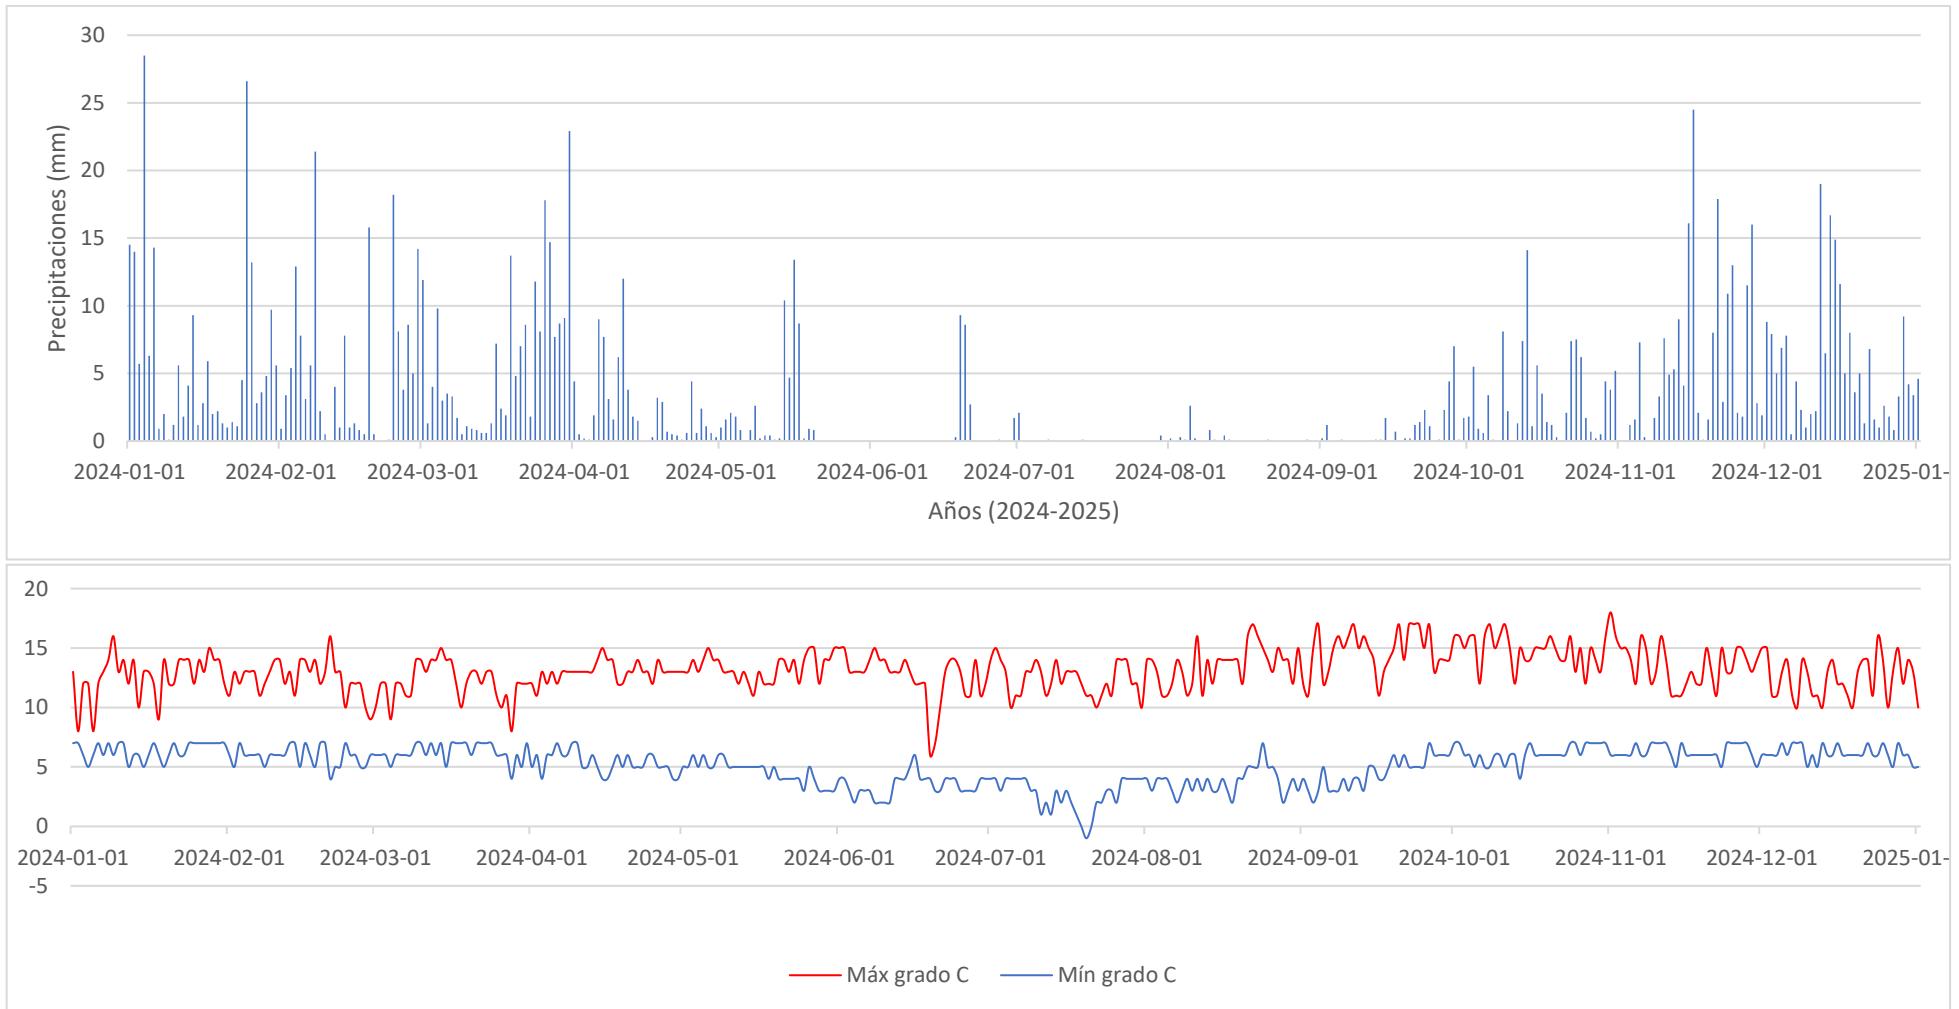
Los datos mencionados, reflejan un clima característico de regiones andinas, donde la estacionalidad de las precipitaciones influye en la disponibilidad hídrica y las actividades agrícolas, mientras que la amplitud térmica diaria es una constante en el comportamiento climático de la zona (figura 4).

**Figura 4:** Precipitaciones máximas diarias en mm, distribuidas a lo largo del periodo 2024-2025. La figura permite analizar la frecuencia de las anomalías en las precipitaciones pluviales que inducen al desarrollo de la erosión del suelo y las temperaturas mínimas y máximas. Fuente: Landviewer, disponible en: <https://crop-monitoring.eos.com/weather-history/field/10036911>

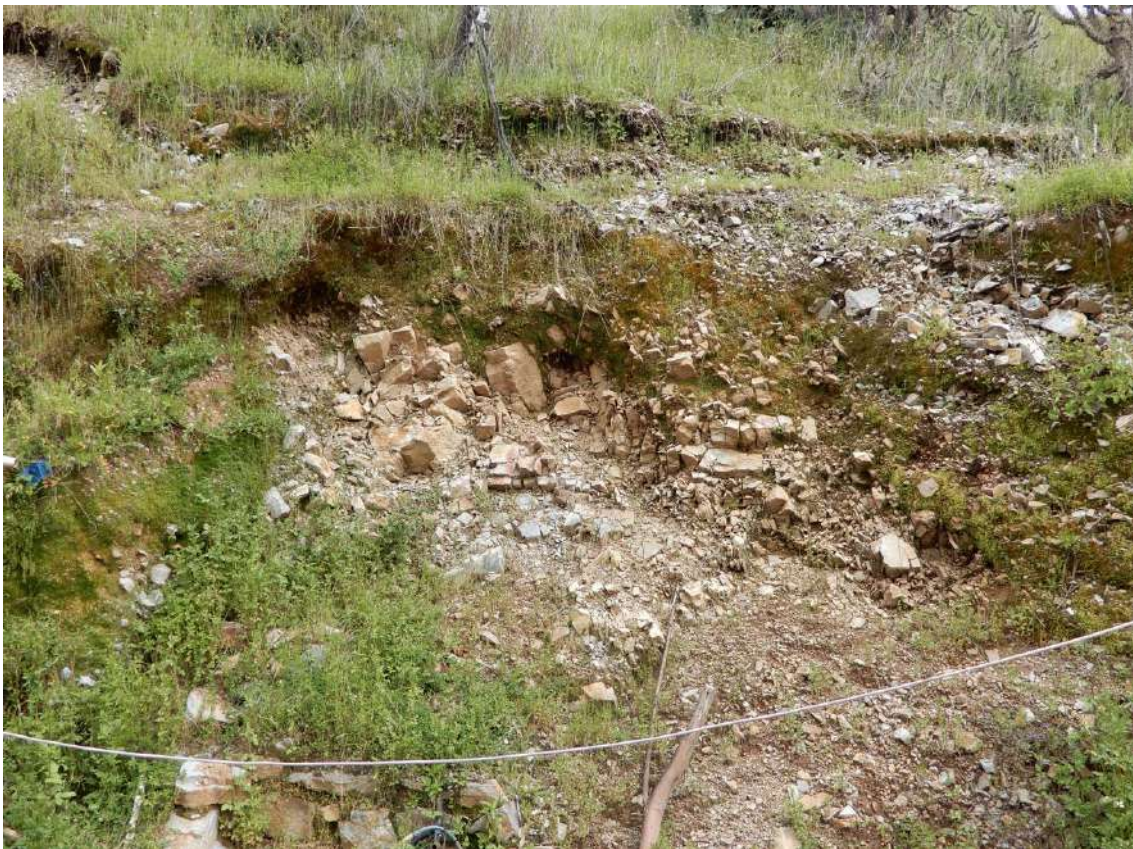
Localmente, se observan sectores altamente fracturados, donde las rocas se disgregan en bloques de aproximadamente 20 cm, formando suelos arenosos mal graduados; además, pueden separarse fácilmente con dos golpes de martillo geológico, lo que indica una resistencia a la compresión simple entre 1 y 5 MPa, clasificándolas como rocas muy débiles a débiles según la ISRM. Estas condiciones reflejan una alta fragilidad geomecánica, especialmente en la temporada de lluvias (fotografía 1)

**Fotografía 1:** Areniscas fracturadas de la Formación Labra cubiertas por depósitos coluvio-deluviales en el área de estudio.

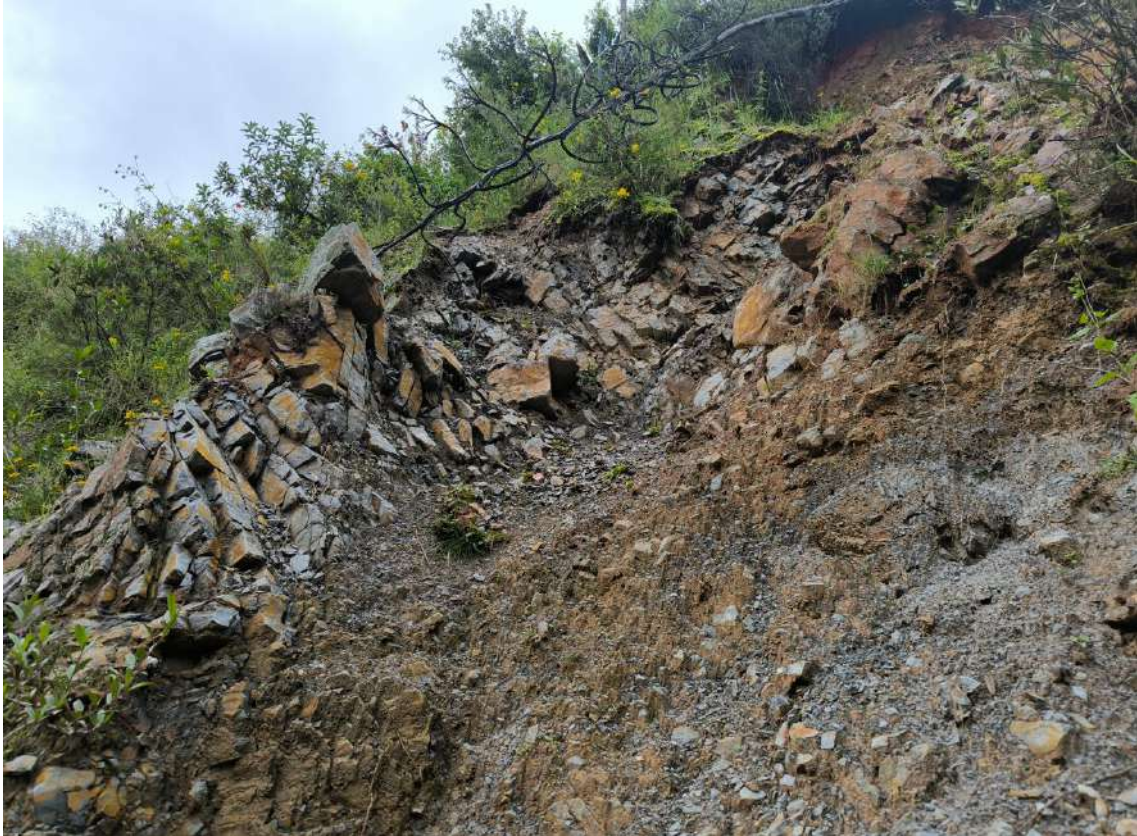
En la zona de Accomarca, las rocas intrusivas del tipo tonalita se presentan altamente a medianamente fracturadas, formando bloques rectangulares de hasta 50 cm, lo que disminuye su resistencia geotécnica.

El fracturamiento intenso favorece la infiltración de agua, reduce la cohesión entre bloques y facilita la formación de suelos residuales arenoso-gravosos, incrementando la susceptibilidad a movimientos en masa como deslizamientos y caídas de bloques.

**Fotografía 2:** Tonalitas en el área de estudio, intruyendo a la Formación Labra.

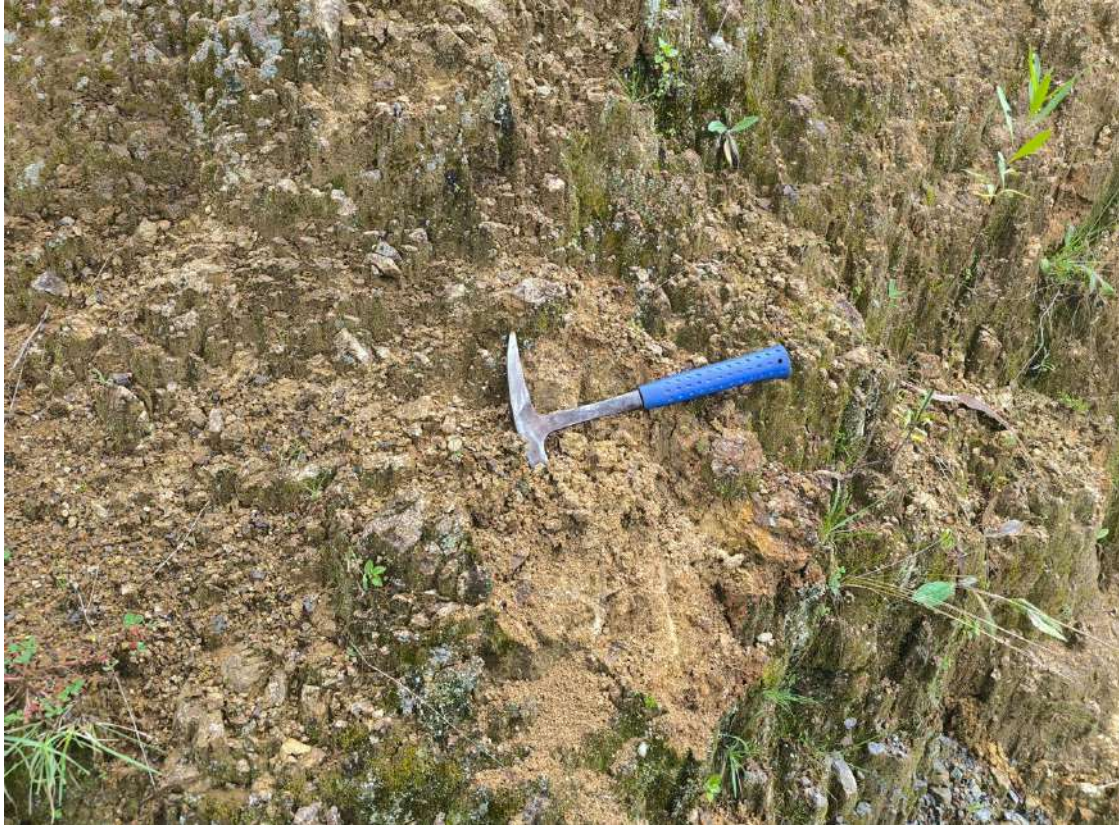
Su distribución se asocia a antiguos procesos de remoción en masa, principalmente deslizamientos y reptación de suelos, y constituye un depósito de alta susceptibilidad a nuevos movimientos en masa, especialmente en pendientes medias y altas, donde el exceso de humedad o intervenciones antrópicas pueden fácilmente desencadenar inestabilidad (fotografías 4 y 5).

**Fotografía 4:** Depósitos coluvio-deluviales en Accomarca.

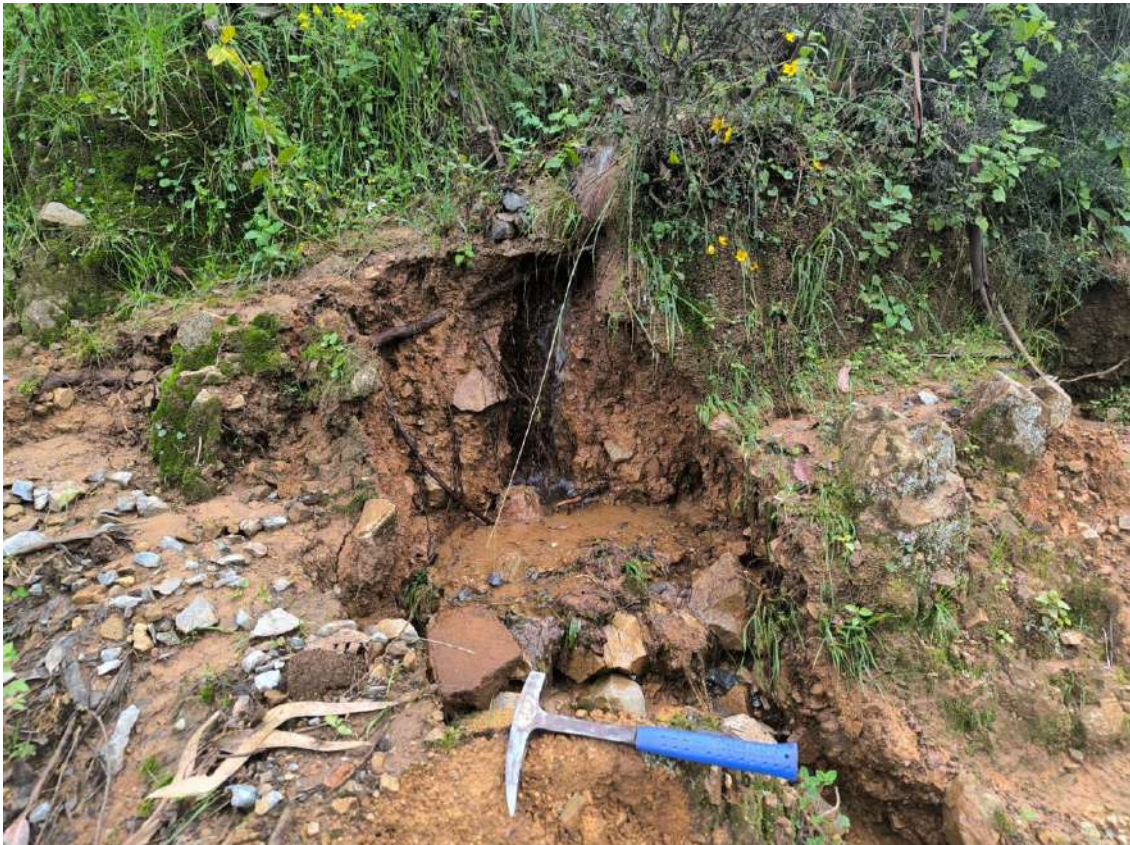
Este material se encuentra poco compacto y, en algunos sectores, presenta saturación superficial debido al afloramiento de agua, lo cual reduce su resistencia al corte. Está cubierto por vegetación de pastos naturales, lo que disimula en parte su inestabilidad.

**Fotografía 5:** Depósitos coluvio deluviales con evidencias de manantes de agua en Accomarca.

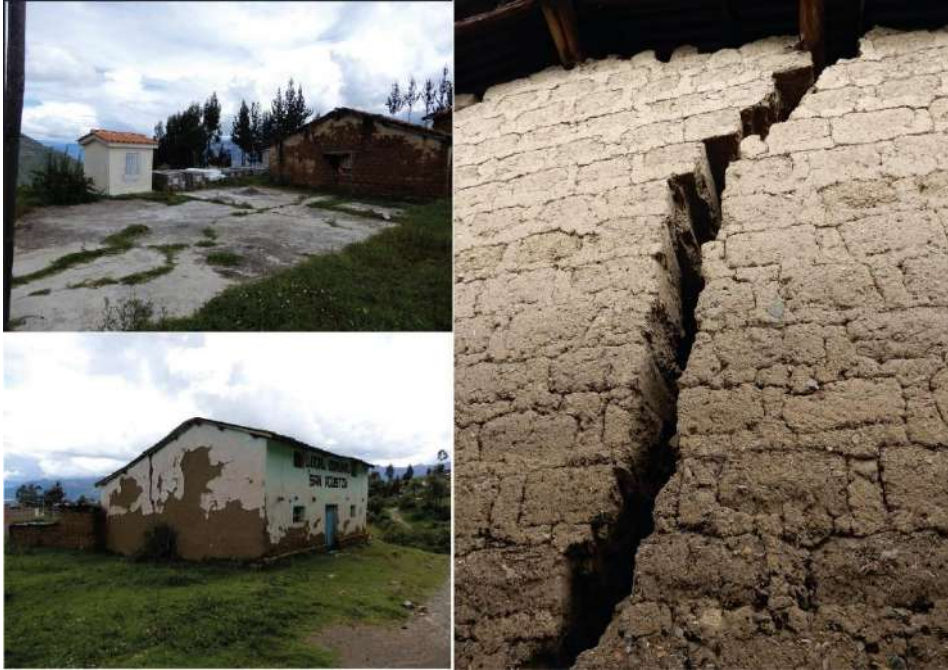
Sobre estos cuerpos se presume la ocurrencia de procesos de reptación de suelos, lo cual se infiere por la presencia de grietas estructurales en viviendas, daños severos en la edificación municipal (cuyos deterioros podrían ir más allá del peso de una antena telefónica, como señala el alcalde), y la aparición de terraceo menores de 1 m en terrenos de cultivo y áreas verdes. Estos indicios geomorfológicos reflejan un terreno con potencial inestabilidad, cuya evolución debe ser monitoreada con fines de prevención y gestión del riesgo de desastres.

**Figura 10:** Agrietamientos de viviendas por efecto de reptación sobre cuerpos antiguos de deslizamientos de suelos en Accomarca.

- 4- Evitar nuevas construcciones en zonas de deslizamientos inactivos-latentes o con reptación activa. Se recomienda evaluar técnicamente la reubicación progresiva de viviendas o infraestructuras públicas que muestran daños estructurales por deformación del terreno. La zona de reubicación será señalada por la municipalidad de Accomarca, previa evaluación geológica.

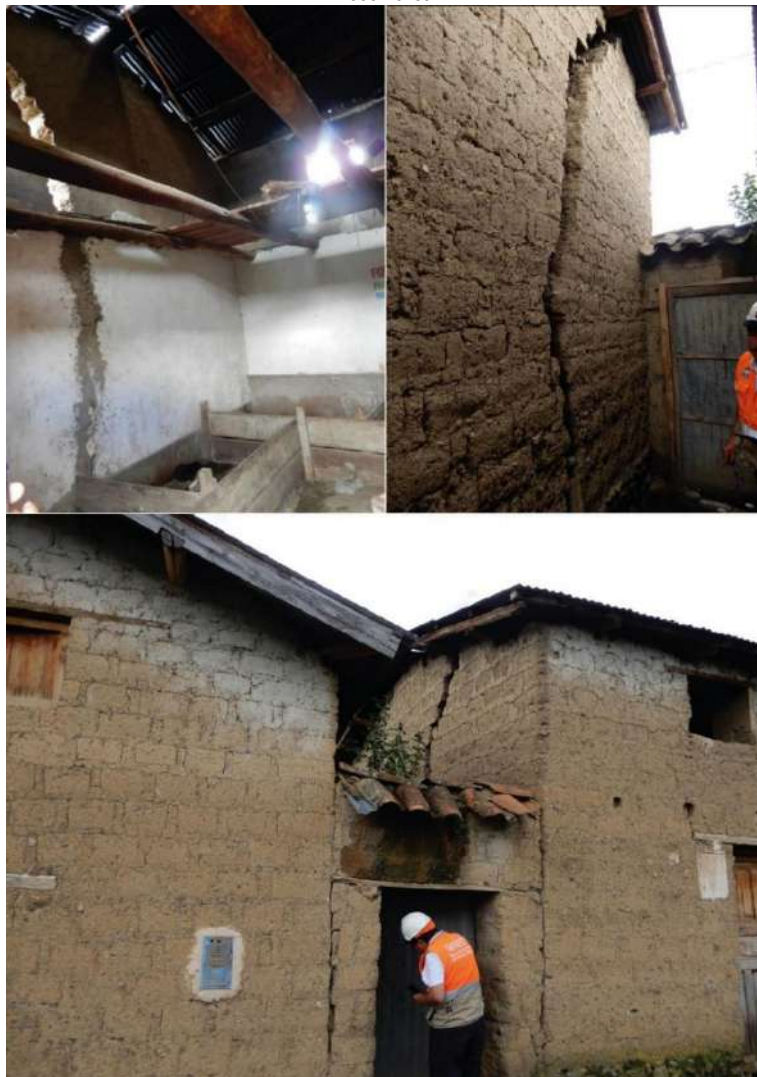
**Figura 11:** Agrietamientos de viviendas que demostrarían la inestabilidad del suelo por reptación en deslizamientos antiguos.

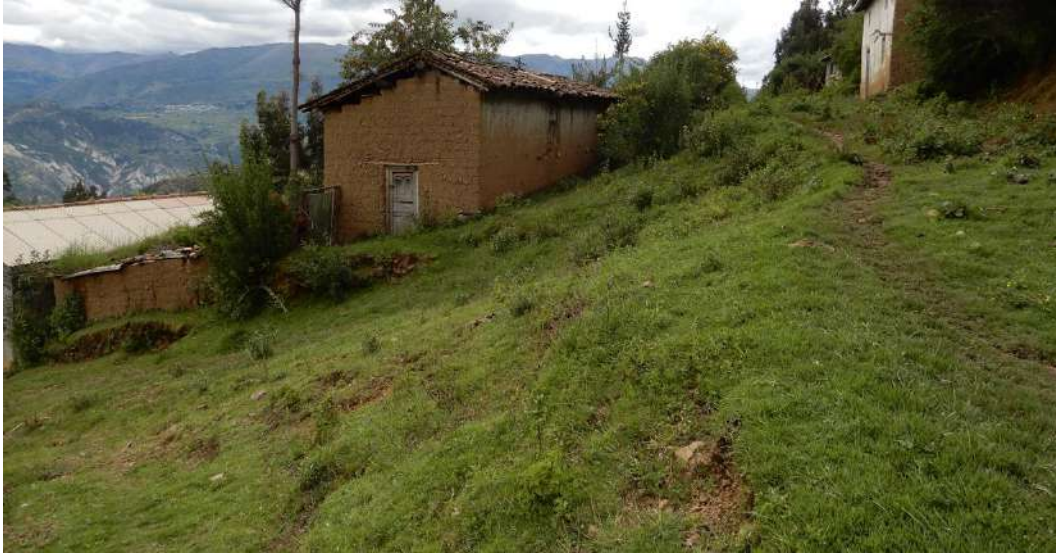
Fotografía 6: Desgarros en el terreno, en la superficie de un deslizamiento antiguo, que evidencia de reptación de suelos.

- 6- Promover la revegetación controlada con especies de raíces profundas no invasivas que mejoren la cohesión del suelo en las laderas degradadas, especialmente sobre antiguos cuerpos de deslizamiento.
