FICHA TÉCNICA REFERENCIAL DE PUNTOS CRÍTICOS PARA EL MANTENIMIENTO DE CAUCE, EN EL SECTOR LA CANTUTA, DISTRITO DE JOSE LUIS BUSTAMANTE Y RIVERO, PROVINCIA DE AREQUIPA, DEPARTAMENTO DE AREQUIPA

FTR-MC-PREV N° 0174-2026-ANA-AAA.CO-ALA.CH

PROPUESTA DE LA ACTIVIDAD: LIMPIEZA Y DESCOLMATACION PARA EL MANTENIMIENTO DE CAUCE DE LA QUEBRADA LOS INCAS, EN EL SECTOR LA CANTUTA, DISTRITO DE JOSE LUIS BUSTAMANTE Y RIVERO, PROVINCIA DE AREQUIPA, DEPARTAMENTO DE AREQUIPA

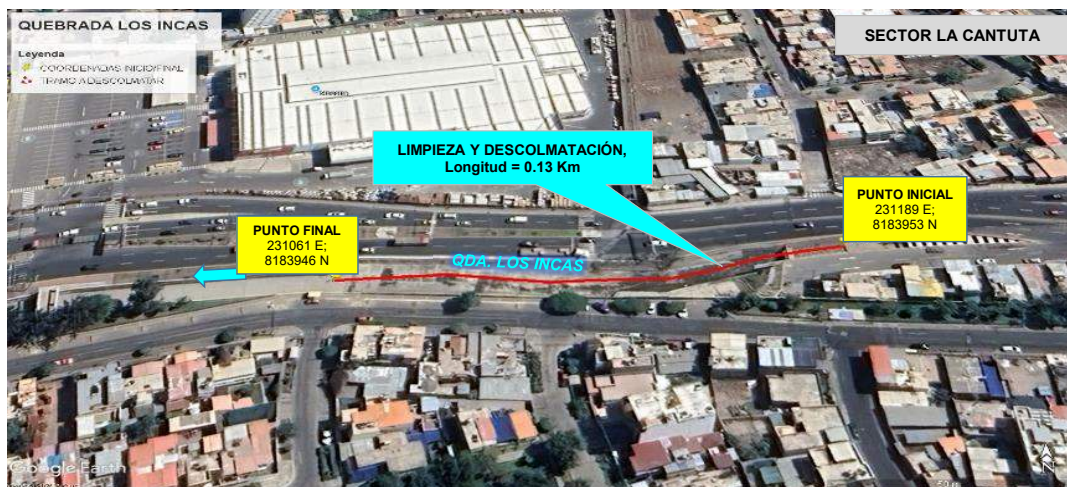
4.-ESQUEMA DE PROPUESTA TÉCNICA:

Tipo	Unidad de medida	Cantidad	Descripción de la propuesta	Observaciones
LIMPIEZA Y DESCOLMATACIÓN	km	0.13	130.00 m de limpieza y descolmatación en un ancho de cauce de 10.00 m y una altura de corte de 0.60 m en la quebrada los Incas	El tramo presenta un ancho de cauce irregular que al final de tramo se reduce como se observa en el panel fotografico
ELIMINACION DE MATERIAL EXCEDENTE	m3	858.00	Eliminación de material excedente fuera del cauce de la quebrada los Incas

VISTA DE PERFIL

SECCION TIPICA DE QUEBRADA A

VISTA DE PLANTA

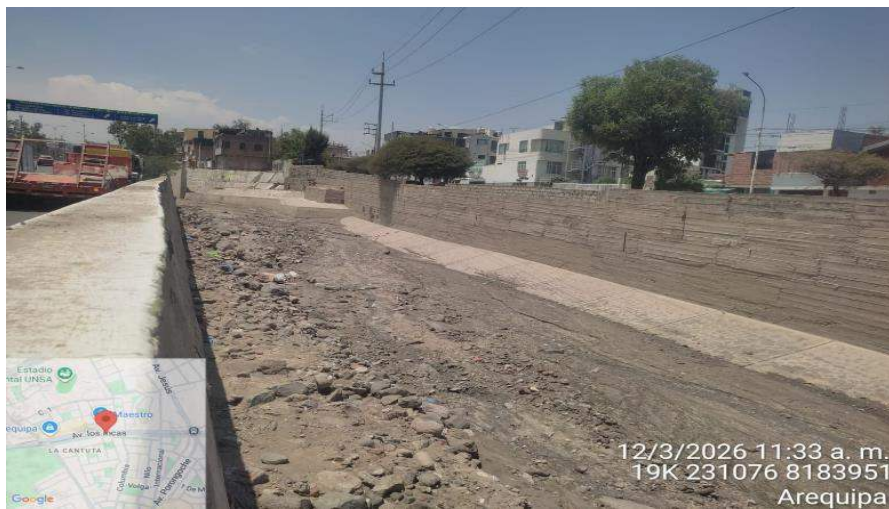
FIGURA N°01: TRAMO CRÍTICO EN LA QUEBRADA LOS INCAS, SECTOR LA CANTUTA COLMATADO TIENE UN ANCHO DE CAUCE IRREGULAR CON PELIGRO A DESBORDARSE EN LA MARGEN DERECHA

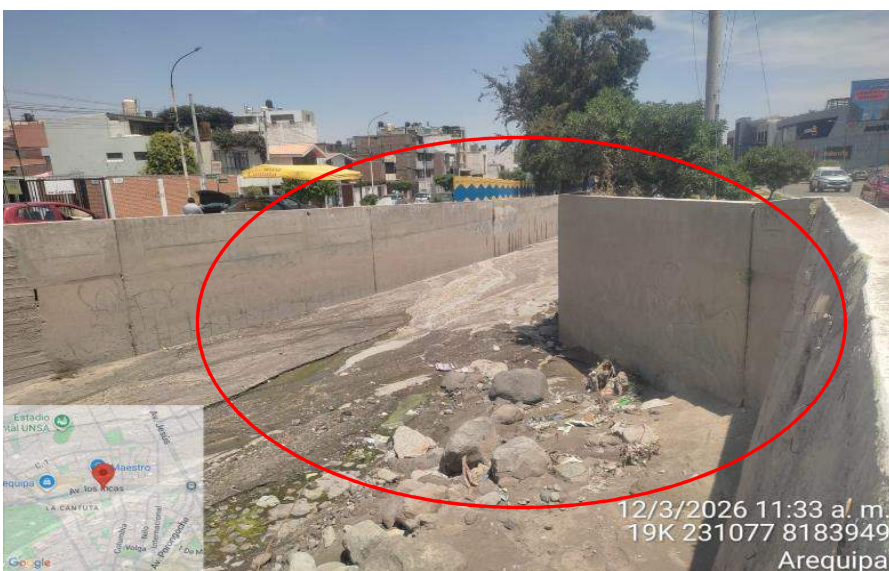
FIGURA N°02: TRAMO CRÍTICO SE MUESTRA LA COLMATACION Y LA REDUCCION DEL ANCHO DE CAUCE, EN UNA MAXIMA AVENIDA, LA QUEBRADA SE DESBORDA HACIA LA MARGEN DERECHA OCACIONADO LA INUNDACION Y EROSION AFECTANDO VIAS Y VIVIENDAS Y CENTROS COMERCIALES
