GOBIERNO REGIONAL DE LIMA

**ESTUDIO DE EVALUACIÓN DE RIESGO POR FLUJO DE
DETRITOS EN EL CENTRO POBLADO SAN FRANCISCO DE
LUMBRA, DISTRITO DE HUARAL, PROVINCIA DE HUARAL,
DEPARTAMENTO DE LIMA.**

MARZO - 2026

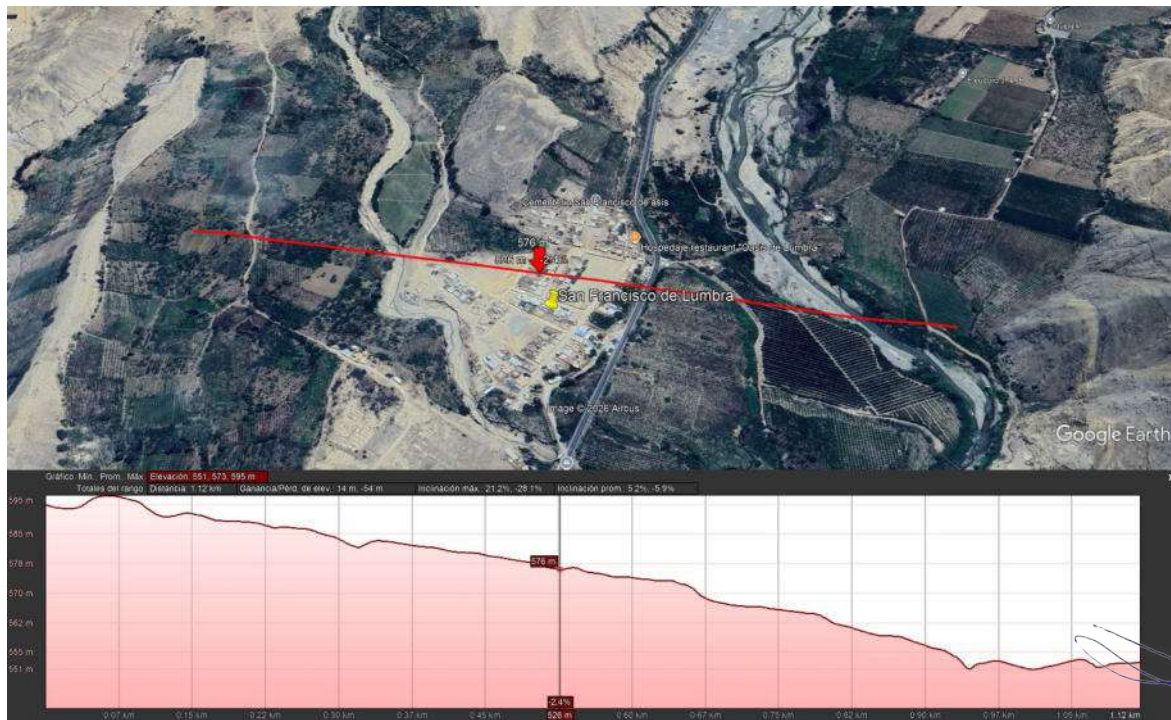
Figura 3: Vista Satelital de la pendiente del centro poblado San Francisco de Lumbrá

El centro poblado San Francisco de Lumbrá se encuentra ubicado dentro del cuadrángulo de Huaral, dentro de la unidad morfológica denominada como cordillera de la costa. Dentro de nuestra área de estudio se puede observar el batolito de la costa, las super unidades Lachay y Paccho, seguido de depósitos cuaternarios coluviales, aluviales, coluvio-aluviales y proluviales.

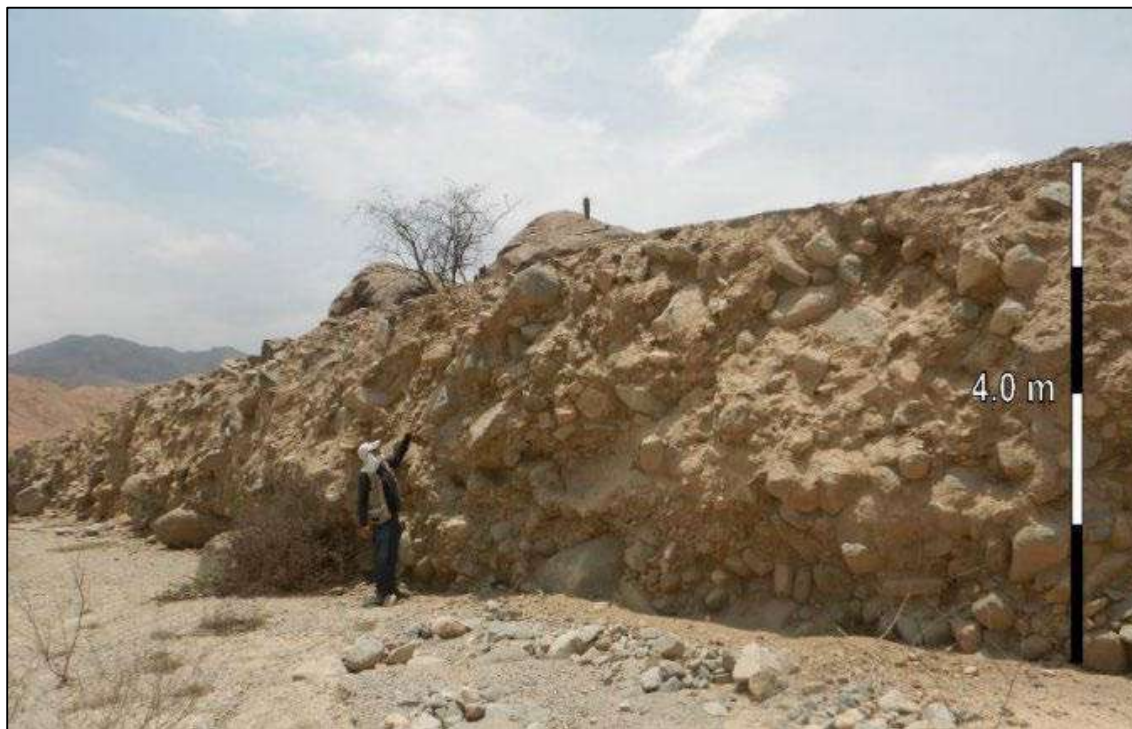
Figura 4: Se observa el depósito proluvial conformado por bloques de gran tamaño, tanto en su base como en la zona superior, así como también conformado por bolones, gravas, contenidos en una matriz areno limosa.

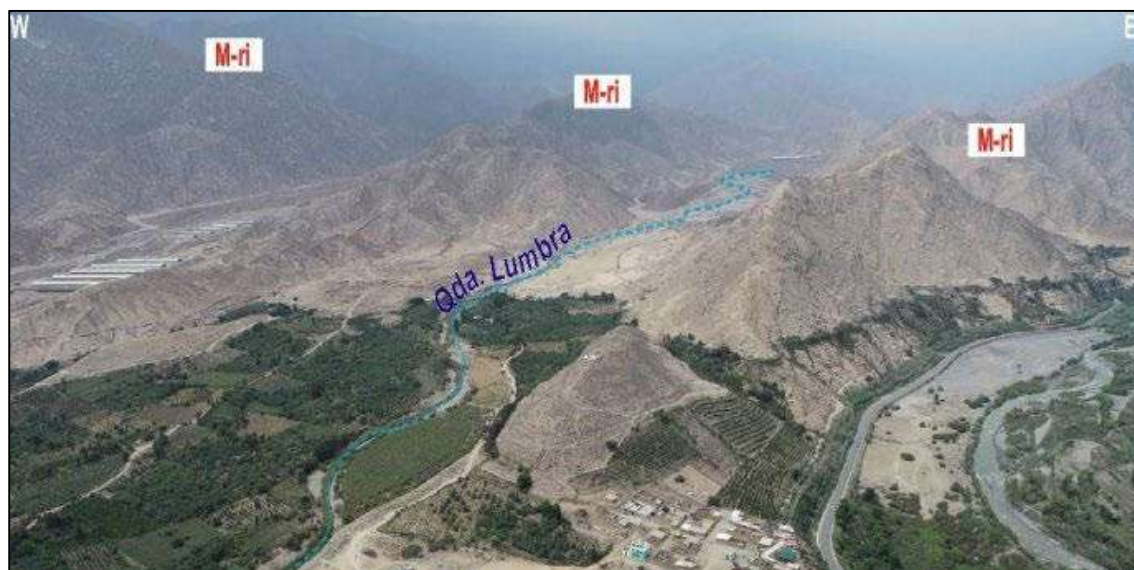
Figura 5: Vista de la geoforma Montaña en roca intrusiva, presentan pendientes de ($15^\circ - 45^\circ$), además se puede observar que las geoformas (RM-ri) siendo disectadas por la quebrada Lumbra.

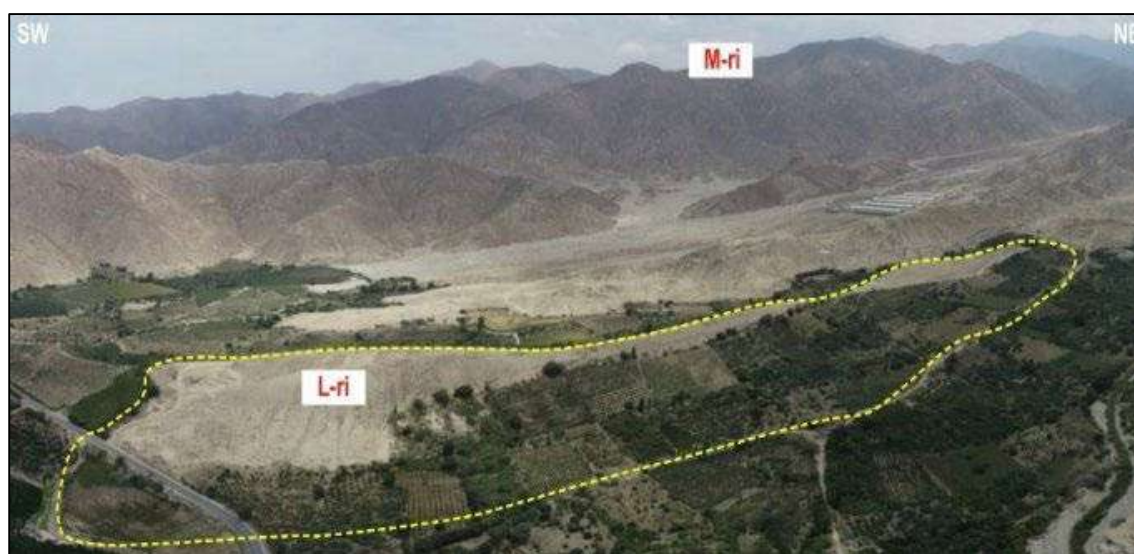
Figura 6: Se puede observar la Colina o lomadas en roca intrusiva en la zona del medio, mientras que en las partes altas se observa las Montañas de roca intrusiva.

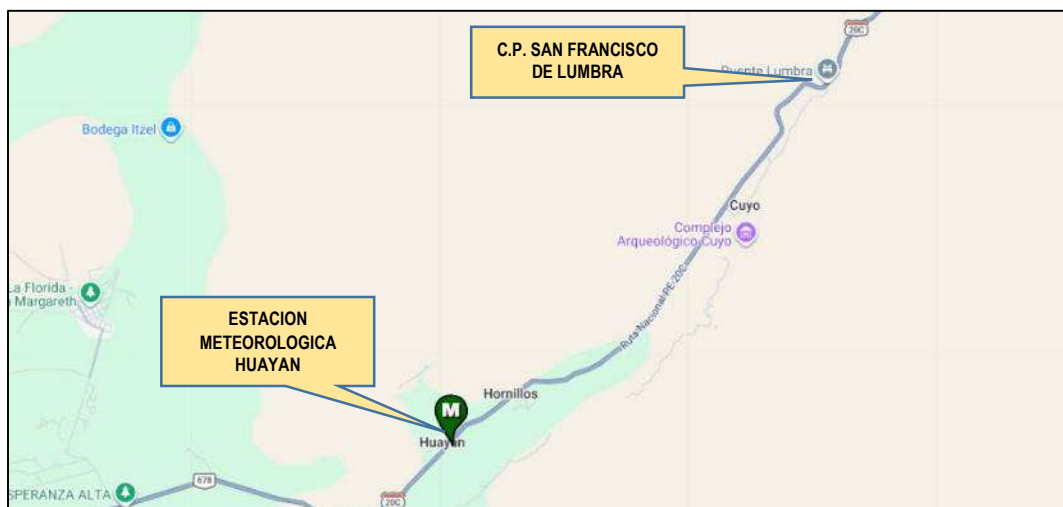
Figura 9: Ubicación de la estación meteorológica.

Para el desarrollo de dichas simulaciones se utilizó información proveniente de la estación meteorológica Huayan, por ser la más cercana al ámbito de estudio y contar con registros históricos disponibles. Los datos registrados en esta estación permitieron caracterizar adecuadamente el comportamiento de las precipitaciones en el área de estudio.

a) **Estación meteorológica más cercana al área de estudio:** En el estudio realizado por INGEMMET, se efectuaron modelos de simulación en la quebrada para tiempos de retorno de 50 y 100 años, de la cual se estima una probabilidad de activación de la quebrada con caudales máximos de 16.6 m³/s y 24.4 m³/s, el cual generaría un flujo de detritos con tirantes máximos de 4.8 m y velocidades máximas de 3.3 m/s en el cauce de la quebrada; llegando a la zona urbana con tirantes máximos de 0.6 m a 1.1 m y velocidades entre 0.7 a 0.4 m/s. Nuñez, M. y Sosa, N. (2022).

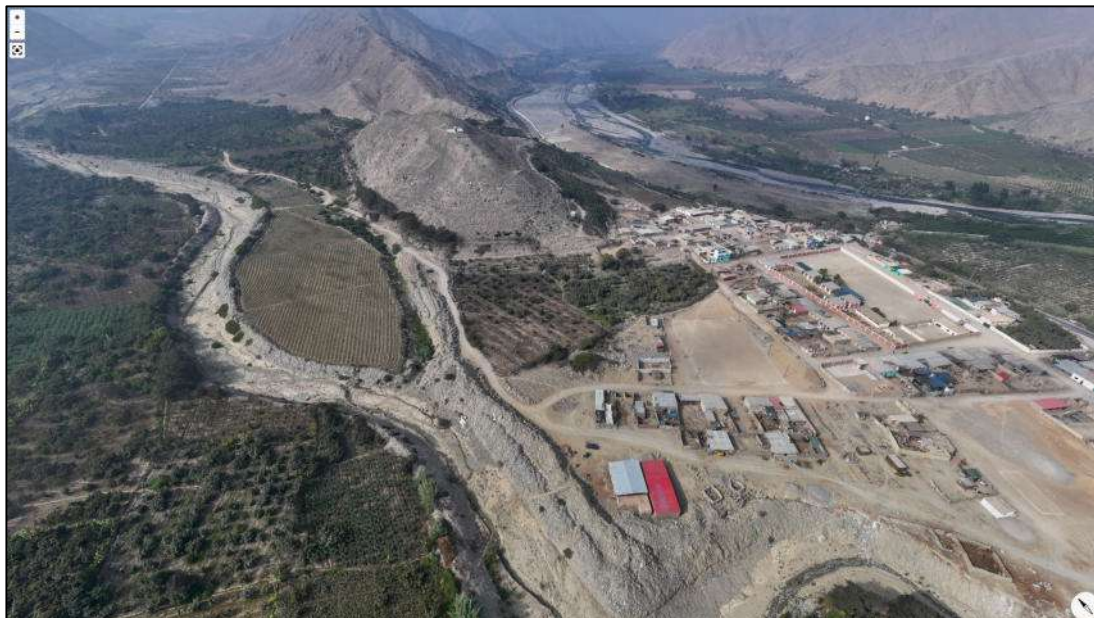
Foto 4: El cauce de la Quebrada Lumbra, resultado de acumulación de sedimentos que han sido erosionados por cursos de agua de gran intensidad en diferentes temporadas.

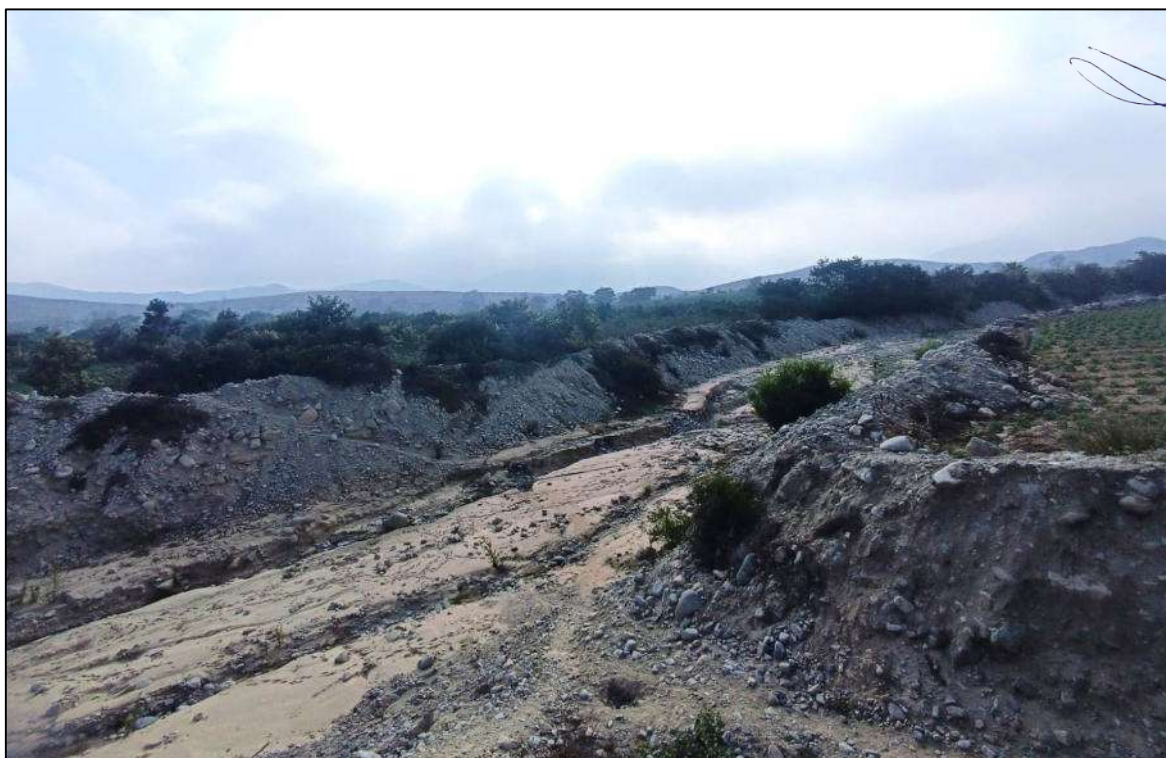
Foto 5: Identificación del material acumulado en la quebrada Lumbra cerca al centro poblado de Lumbra.

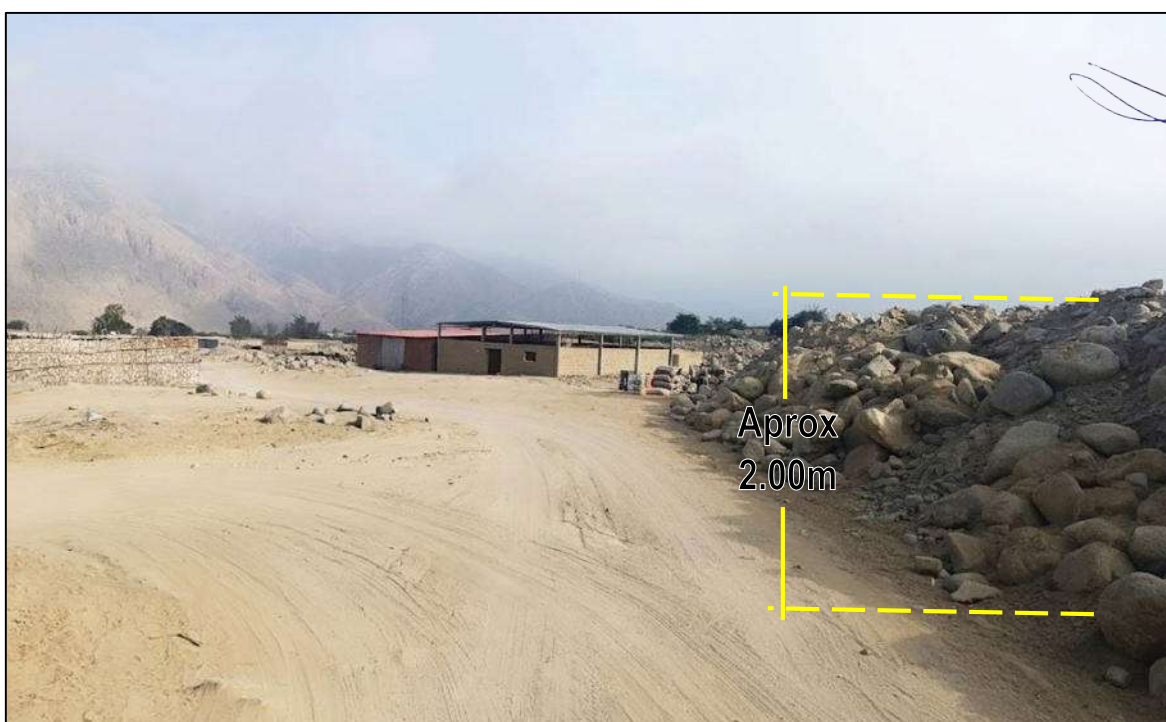
Foto 7: Barrera de rocas de aproximadamente 2 metros de altura diseñada como dique de contención para proteger el centro poblado contra posibles flujos de detritos.

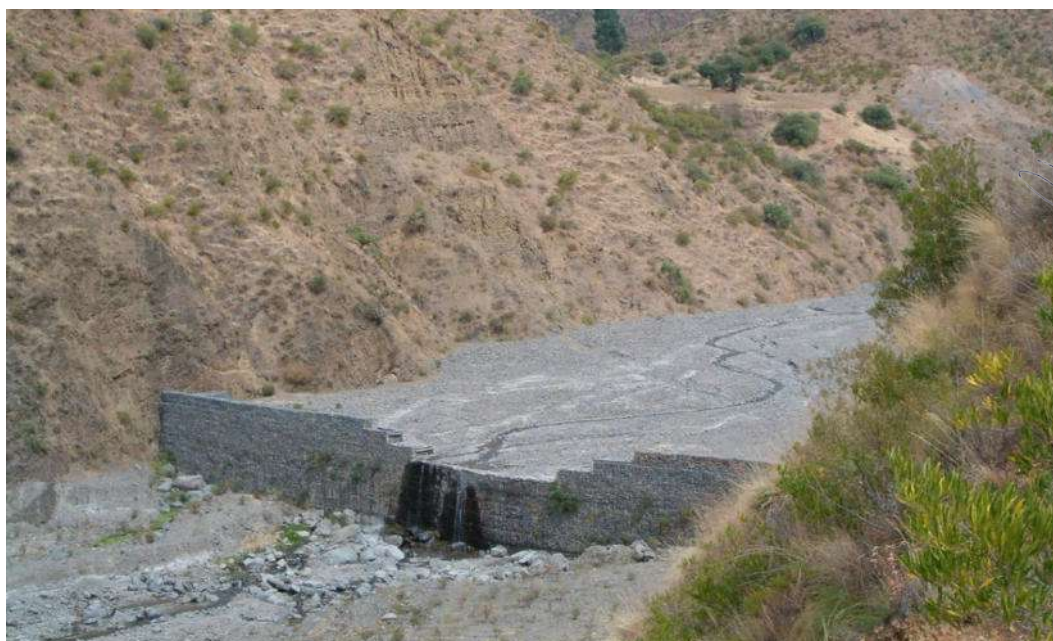
Figura 13: *Detalle de mampostería gavionada formando una represa de sedimentos.*

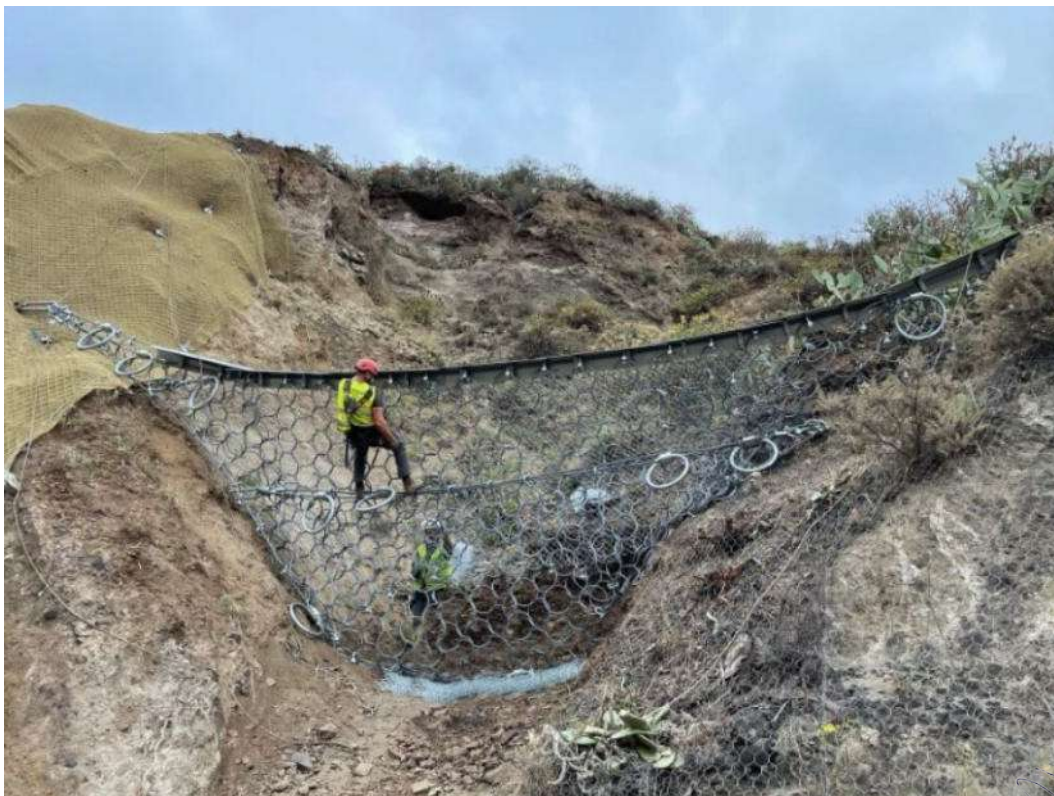
Figura 14: Detalle de una barrera dinámica para frenar el avance de grandes volúmenes de material.

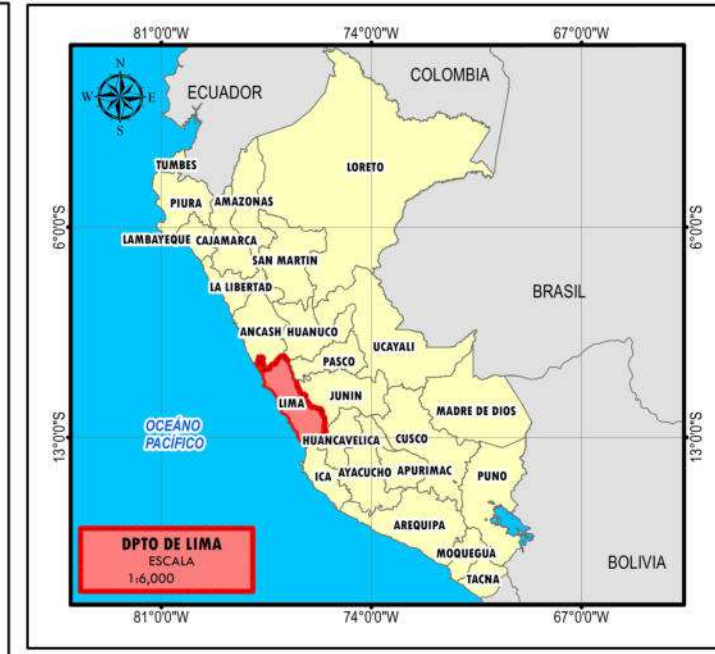
MAPA: UNIDADES GEOLOGICAS		
FECHA: MARZO 2026	FUENTES DE INFORMACIÓN: Adaptado de INGEMMET	MAPA N° 04
ESCALA: 1:6 000	CARACTERÍSTICAS: Datum WGS84 UTM Zona 18S	
ELABORADO POR: Area de Evaluación de Riesgos	ESPECIALISTA SIG: ANTONIO JESUS LIMAS CERNA

UNIDADES GEOLOGICAS

- Qh-al, Depósito Aluvial
- Qh-cl, Depósito Coluvial
- Qh-clal, Depósito Coluvio - Aluvial
- Qh-fl, Depósito Fluvial
- Qh-pl, Depósito Proluvial
- KP-bc/l-mgr, Bat. de la costa - Lachay - Monzogranito
- Ki-bc/p-di; tn, Batolito de la costa - superunidad Paccho - diorita; tonalita

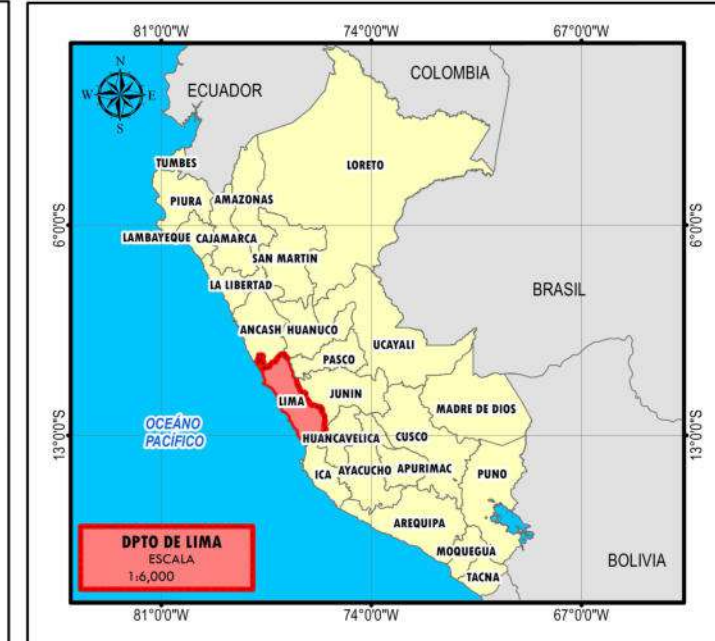
MAPA: **UNIDADES GEOMORFOLOGICAS**

FECHA: MARZO 2026	FUENTES DE INFORMACIÓN: Adaptado de INGEMMET	MAPA N°
ESCALA: 1:6 000	CARACTERÍSTICAS: Datum WGS84 UTM Zona 18S	05
ELABORADO POR: Area de Evaluación de Riesgos	ESPECIALISTA SIG: ANTONIO JESUS LIMAS CERNA
