**ESTUDIO DE EVALUACION DE RIESGOS POR SISMO  
PARA EL ESTUDIO DE PERFIL DE PROYECTO:  
“MEJORAMIENTO Y AMPLIACIÓN SERVICIOS  
OPERATIVOS Y MISIONALES INSTITUCIONALES DEL  
ALMACEN CENTRAL Y ARCHIVO CENTRAL DEL  
GOBIERNO REGIONAL DE MOQUEGUA EN EL CENTRO  
POBLADO DE CHEN CHEN, DISTRITO DE MOQUEGUA,  
PROVINCIA DE MARISCAL NIETO, DEPARTAMENTO DE  
MOQUEGUA”**

Moquegua - 2026

**ELABORACIÓN DEL INFORME TÉCNICO:**  
GOBIERNO REGIONAL MOQUEGUA

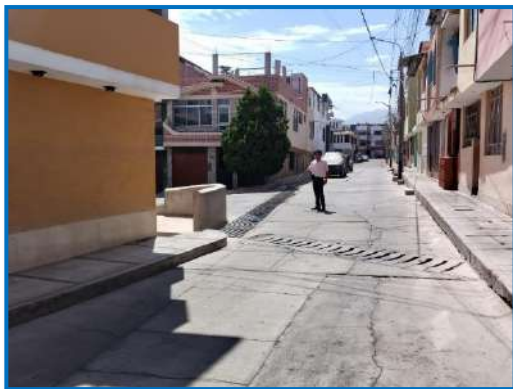
FOTO N° 1: Unidad geológica Ciudad

Es el estrato superficial de carácter antrópico, donde el ser humano modificó los suelos naturales; de tal modo que lo que se denomina Ciudad no es una formación geológica propiamente dicha; el estrato Ciudad sobreyace básicamente a la formación Sotillo y

depósitos aluviales. El INGEMMET lo considera como una unidad geológica con propias características, en el análisis del peligro se considera con su propio valor en la escala de vector priorización del factor condicionante.

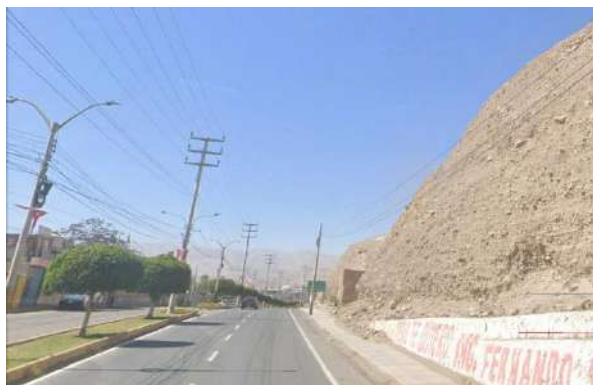
FOTO N° 2: DEPÓSITOS ALUVIALES (I-3) CLASTO – SOPORTADO

Son depósitos inconsolidados constituidos por bolones, cantos, gravas, densas a muy densas, con abundantes bloques y matriz de arena gruesa con clastos redondeados a

subredondeados, que han sido acumulados por la combinación de procesos aluvionales y fluviales. Están ubicados fundamentalmente en las márgenes de ríos y quebradas principales formando terrazas a diferentes niveles ligeramente más elevados, utilizadas como terrenos de cultivo. Así como abanicos antiguos de gran dimensión. En forma de piedemonte se encuentran bien desarrollados en el valle de Moquegua. En las pampas San Antonio, Trapiche, Guaneros, Pan de Azúcar, Las Salinas, Las Zorras del

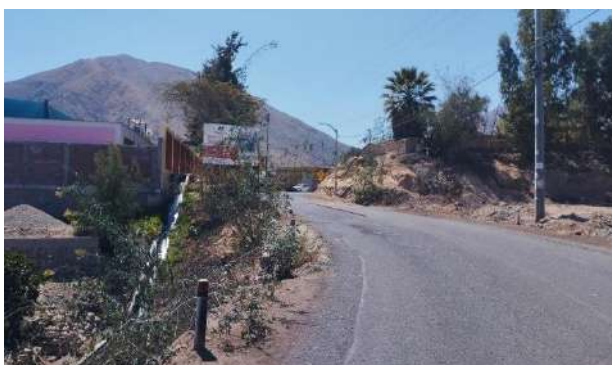
FOTO N° 3: DEPOSITOS ALUVIALES (Qh – al)

Compuestos de gravas, arenas y limos en canales activos, polimícticos con clastos subredondeados a subangulares, con soporte de matriz areno limosos asociados a flujos de barro y conos

aluviales. Afloran ampliamente en las inmediaciones del Cerro Baúl y zonas agrícolas de Yacango. (Bernal Esquíá & Gómez Avalos, 2018)

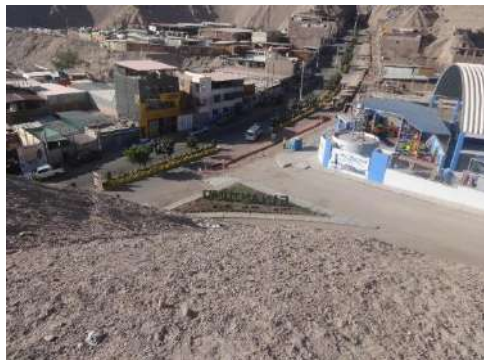
FOTO N° 4: FORMACION SOTILLO (P-s)

Areniscas y arcosas (Jenks, 1948), volcanoclásticas, grises con tonalidades rojizas del EocenoOligoceno, se encuentra disconforme sobre rocas volcánicas Jurásicas e intrusivos Cretácicos, presentan estratificación paralela y

subhorizontal predominando las lodolitas en los niveles superiores, así como capas de yeso, las que se incrementan en su tercio superior, la transición con la Formación Moquegua está señalada por un banco de 15 a 20 cm de yeso. Estas facies se ubican al SO de la ciudad de Moquegua, quebradas seca y Santallana. En el Flanco oeste del cerro Cruz del Siglo y cerro Montón de Trigo.

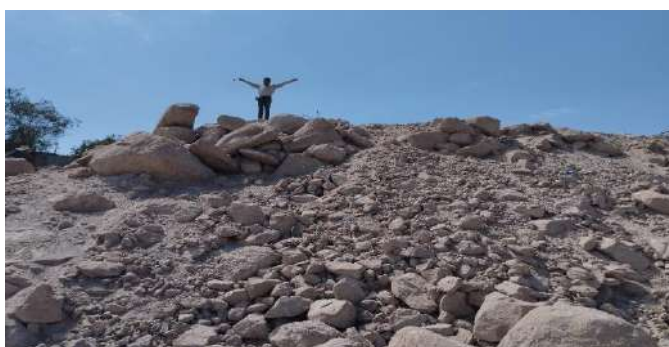
FOTO N° 5: FORMACIÓN MOQUEGUA MIEMBRO SUPERIOR (PN-mo\_s)

Este miembro está conformado por conglomerado, aglomerados polimícticos, con clastos de guijas y areniscas gruesas, medianamente

estratificadas, intercalándose algunos niveles de tobas grises blanquecinas en las secuencias superiores (PN-mo\_s). Es asignada al Mioceno. El contraste de color y topografía entre los dos miembros de la Formación Moquegua es claro y visible a distancia y permite definir claramente el contacto. Su parte superior está parcialmente cubierta por un banco de tufa.

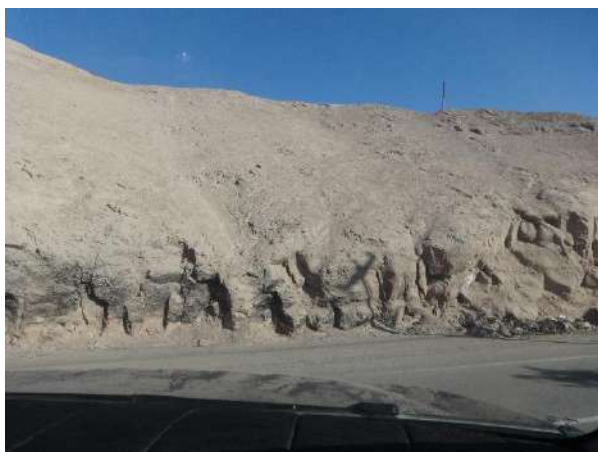
FOTO N° 6: Colina en roca sedimentaria

Relieves moderados formados por roca consolidada (arenisca, limolita, etc.).

Alta capacidad portante, menor riesgo de amplificación sísmica, buena estabilidad si la pendiente es controlada.

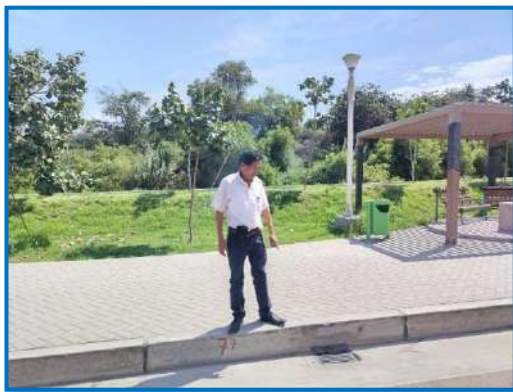
Son zonas bajas de acumulación de sedimentos recientes, cercanas al cauce de ríos.

Alta saturación de agua, suelos blandos o limo-arcillosos, riesgo de licuación, inundación y fuerte amplificación sísmica.

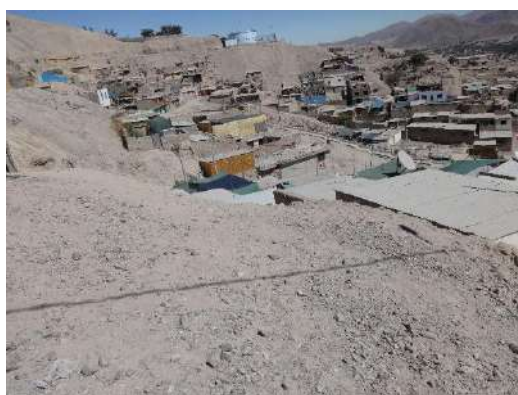
FOTO N° 8: Ladera de colina

Pendientes suaves a moderadas en colinas, compuestas por materiales coluviales o alterados.

Riesgo de deslizamientos superficiales, erosión o taludes inestables si no se controlan las aguas pluviales o cortes mal ejecutados.

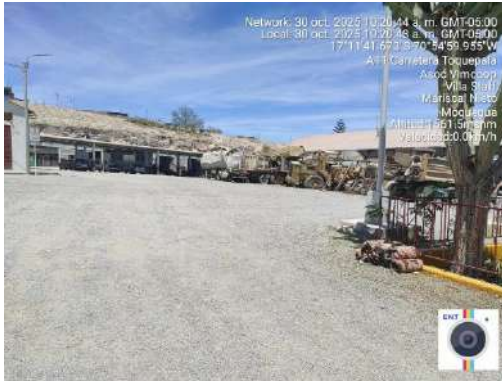
FOTO N° 9: Planicie aluvial

Zonas relativamente planas formadas por la deposición de sedimentos fluviales.

Aunque más estables que los fondos de valle, sus suelos suelen ser sueltos o poco consolidados. Susceptibles a asentamientos diferenciales y amplificación sísmica.

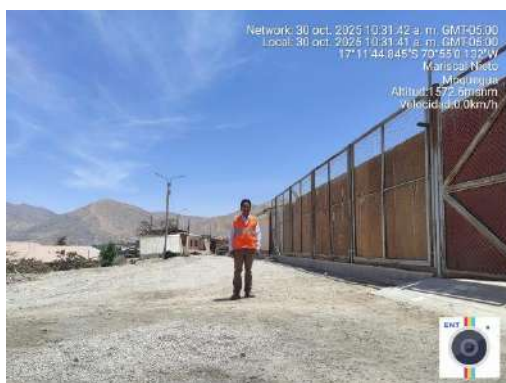
FOTO N° 10: Pendiente baja ( $0^{\circ}$  -  $5^{\circ}$ )

En los terrenos ligeramente inclinados, con baja pendiente, se encuentran piedemonte aluvial y aluvio-torrencial, abanicos, terrazas aluviales, altiplanicie sedimentaria, conos deyección, valles fluviales o glaciares y numerosas laderas de

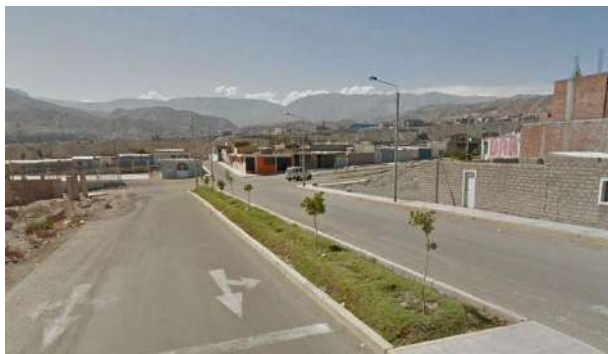
**Pendiente media (5° - 15°)****FOTO N° 11: Pendiente media (5° - 15°)**

Comprende el 31.6 % del área total, es el más importante en la región. Presenta una buena distribución en depósitos aluviales antiguos, terrazas, laderas de los relieves de las colinas, montañas y lomadas,

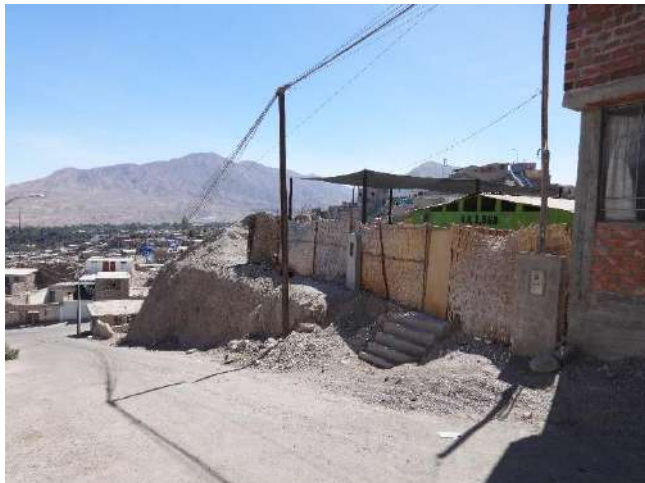
**Pendiente fuerte (15° – 25°)****FOTO N° 12: Pendiente fuerte (15° – 25°)**

Los terrenos con pendiente fuerte cubren el 22.2 % del área total de la región. Ocupan una amplia distribución y se ubican indistintamente en las laderas de la Cordillera Occidental, concentrados en los flancos superiores de los valles de los ríos Tambo y

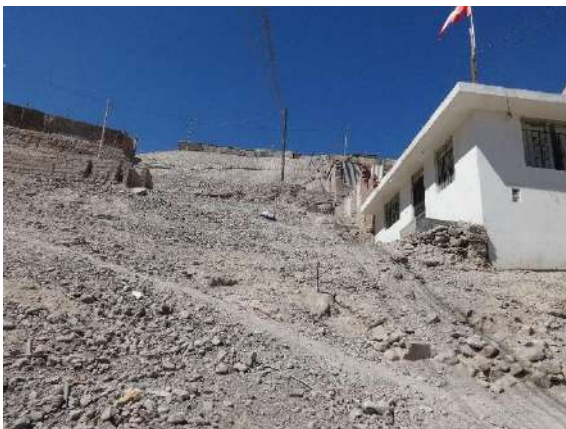
FOTO N° 13: Pendiente muy fuerte (25° - 45°)

Terrenos con muy fuerte inclinación comprenden el 15.9 % del área total. Presentan mayor extensión en la región, distribuidos principalmente en las laderas de montañas de la Cordillera Occidental, cuencas medias y altas de la región

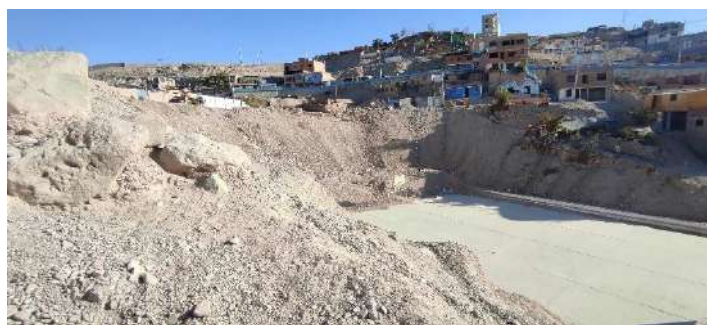
FOTO N° 14: Pendiente abrupta (> 45°)

Presentan una distribución muy reducida equivalente al 0.2 % del área total. Se encuentran localizados indistintamente en zonas escarpadas, barrancos, desfiladeros, escarpas de deslizamientos y valles encañonados ubicados, principalmente, en las cabeceras de los ríos Tambo, Ubinas y Coralaque y en menor importancia en la parte baja,

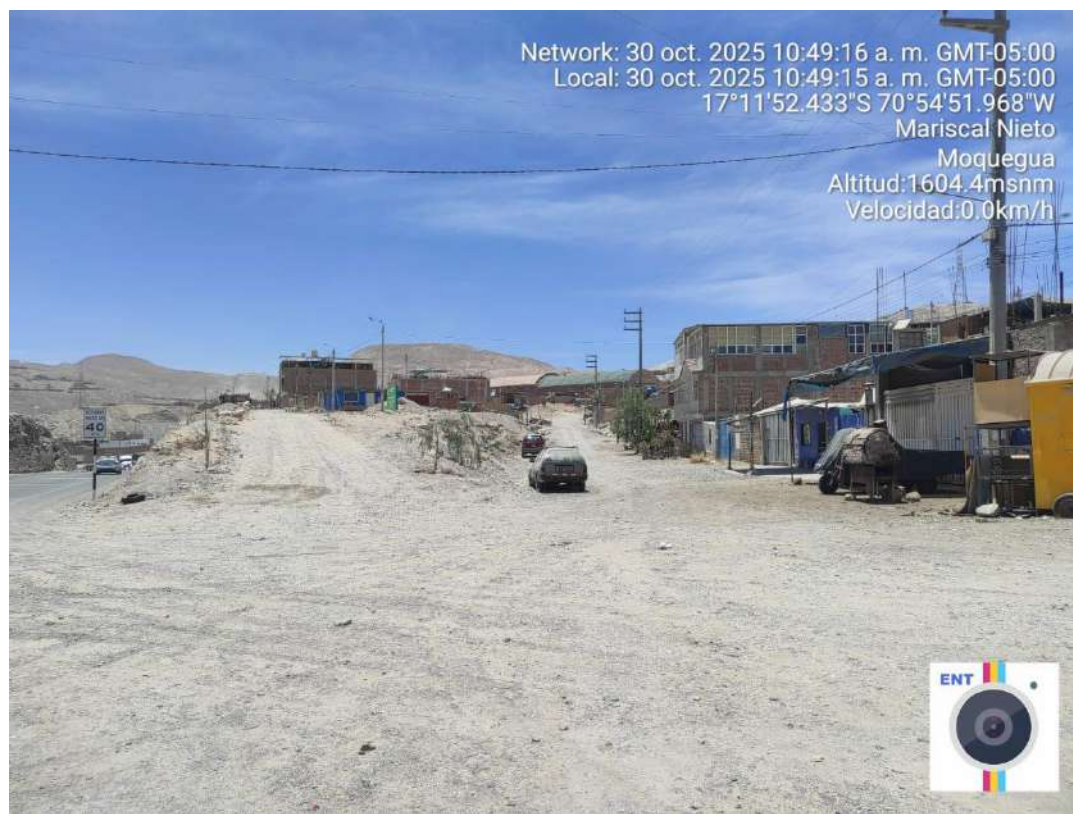
**ANEXOS****Anexo 1. Panel fotográfico****FOTO N° 01**

La imagen muestra un zona aledaña, ubicada en el sector Chen Chen del distrito de Moquegua. Se aprecia un terreno con superficie predominantemente arenosa y grava suelta, de textura gruesa y coloración clara, correspondiente a suelos de origen aluvial. El relieve es ligeramente inclinado, con pendiente menor al 5%, lo que permite la circulación vehicular sin dificultad. El entorno urbano inmediato presenta edificaciones de albañilería confinada y muros mixtos, con techos de losa aligerada o estructura metálica. Al fondo se observan lomas de materiales sedimentarios no consolidados, propios de la geomorfología colinada de la margen izquierda del valle de Moquegua, evidenciando escasa cobertura vegetal y clima árido característico de la zona.

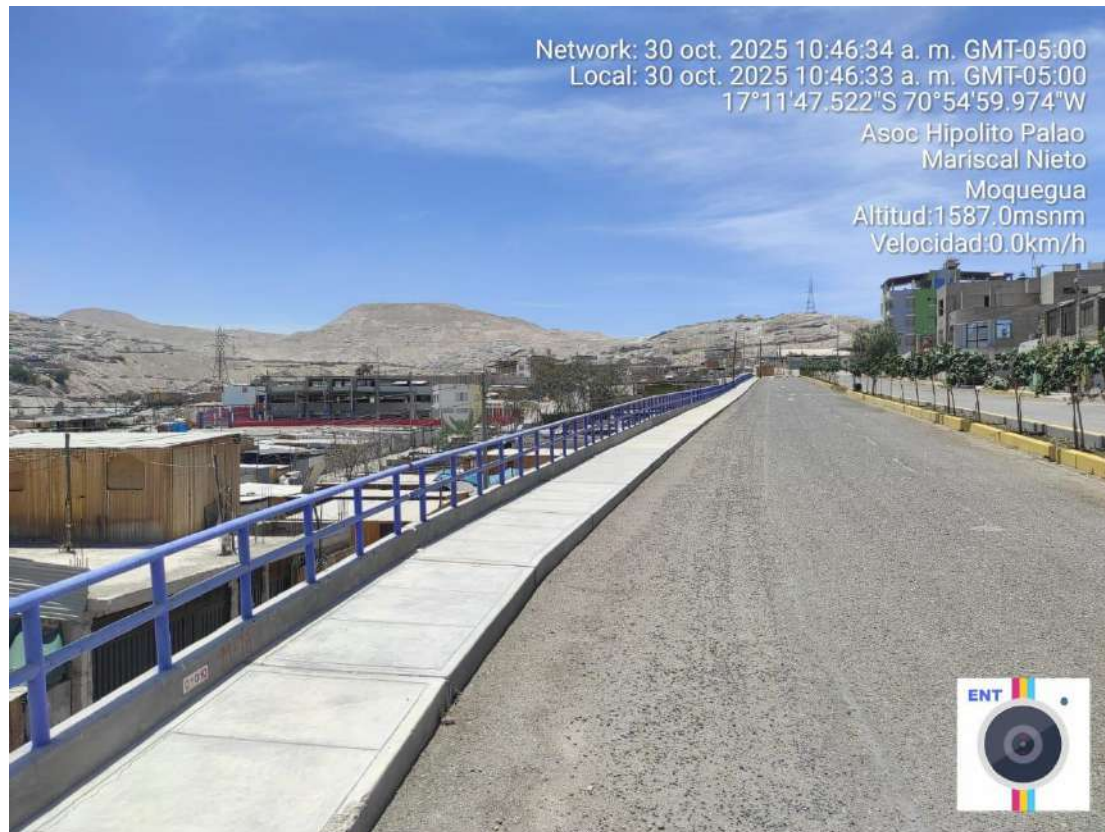
FOTO N° 02

La imagen cercana al área donde se ubica el Almacén y Archivo Central del Gobierno Regional de Moquegua. Se aprecia una superficie asfaltada en buen estado, con veredas de concreto y barandas metálicas de seguridad. El entorno urbano se desarrolla sobre una terraza estructural de topografía casi plana, con materiales de origen coluvial y aluvial que conforman suelos gruesos, estables y de buena capacidad portante. La pendiente del terreno es muy suave, menor al 3%, lo que favorece el drenaje superficial natural y la estabilidad de la vía y edificaciones aledañas.

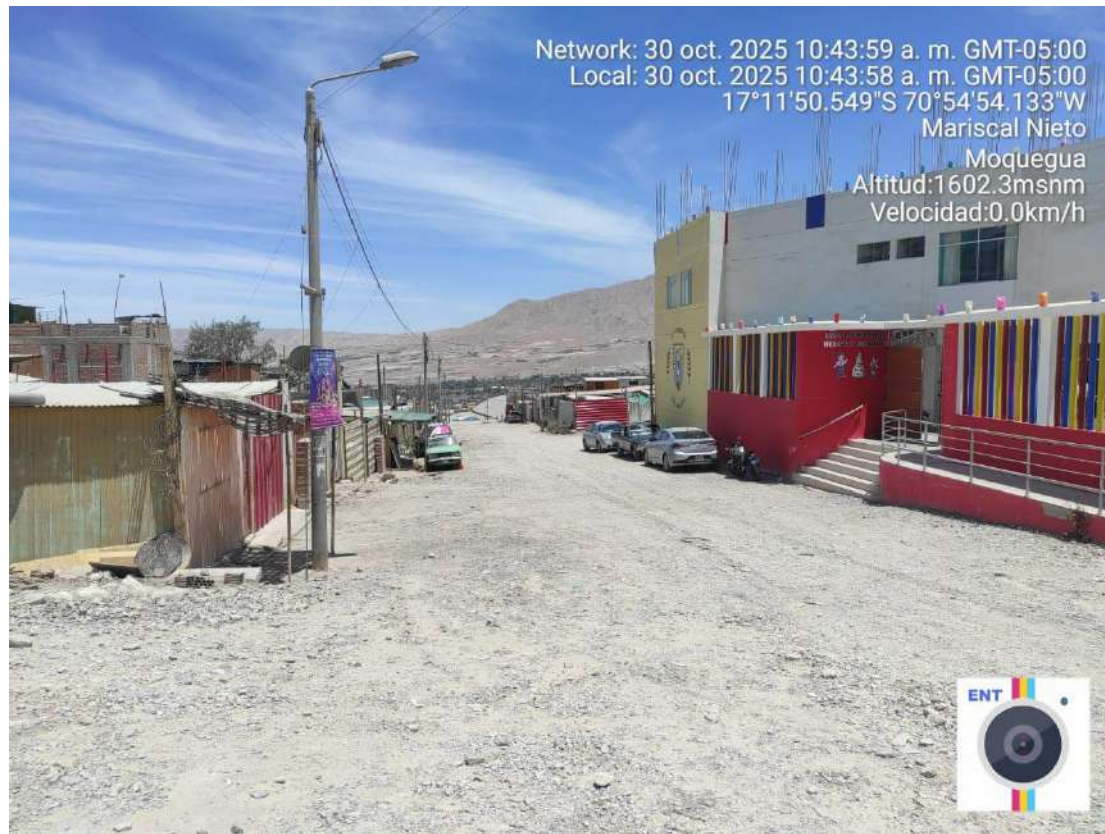
FOTO N° 04

La imagen muestra la vía secundaria que conduce hacia la parte externa del perímetro del estudio, observándose un camino afirmado con superficie de gravas y arena gruesa, típico de los suelos de textura granular del sector Chen Chen. A la derecha se aprecia una edificación institucional de material noble y acabados de concreto pintado, mientras que en el margen izquierdo predominan viviendas de madera y calamina, lo que evidencia una heterogeneidad constructiva en el entorno urbano. El terreno presenta pendiente suave descendente hacia el valle, con un gradiente aproximado del 3%. La zona corresponde a un relieve de terraza aluvial ligeramente disectada, con escasa cobertura vegetal y exposición directa a la radiación solar, en un ambiente árido característico de la geología reciente de la cuenca de Moquegua.

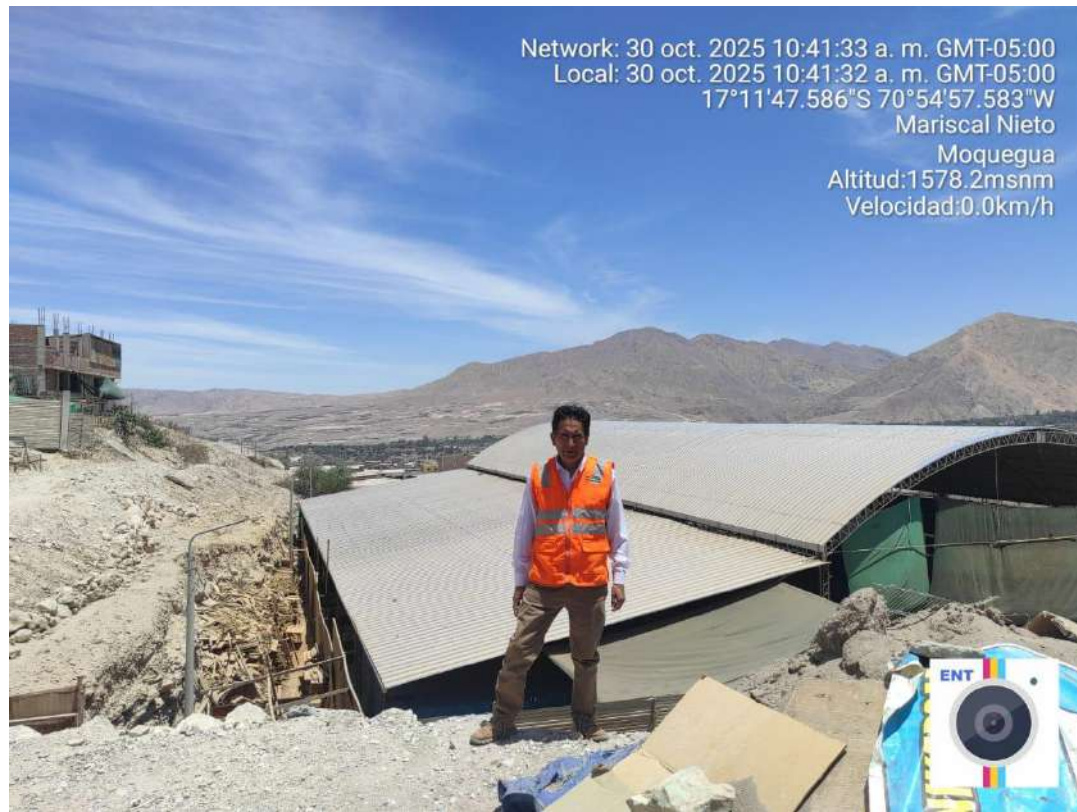
FOTO N° 05

La imagen muestra una vista desde la parte superior del terreno, donde se observa parte de la infraestructura existente del Almacén Central del Gobierno Regional de Moquegua. Las cubiertas metálicas curvas y los muros livianos evidencian construcciones de tipo temporal o semipermanente, destinadas a almacenamiento. El suelo corresponde a depósitos aluviales gruesos con presencia de bloques y gravas, característicos de un material de alta capacidad portante y escasa plasticidad. El relieve es irregular, con una pendiente moderada que desciende hacia el valle, donde se aprecia la ciudad de Moquegua en el fondo. La geología está conformada por materiales no consolidados del cuaternario reciente, mientras que la geomorfología responde a un piedemonte erosionado con evidencias de escorrentía superficial ocasiona

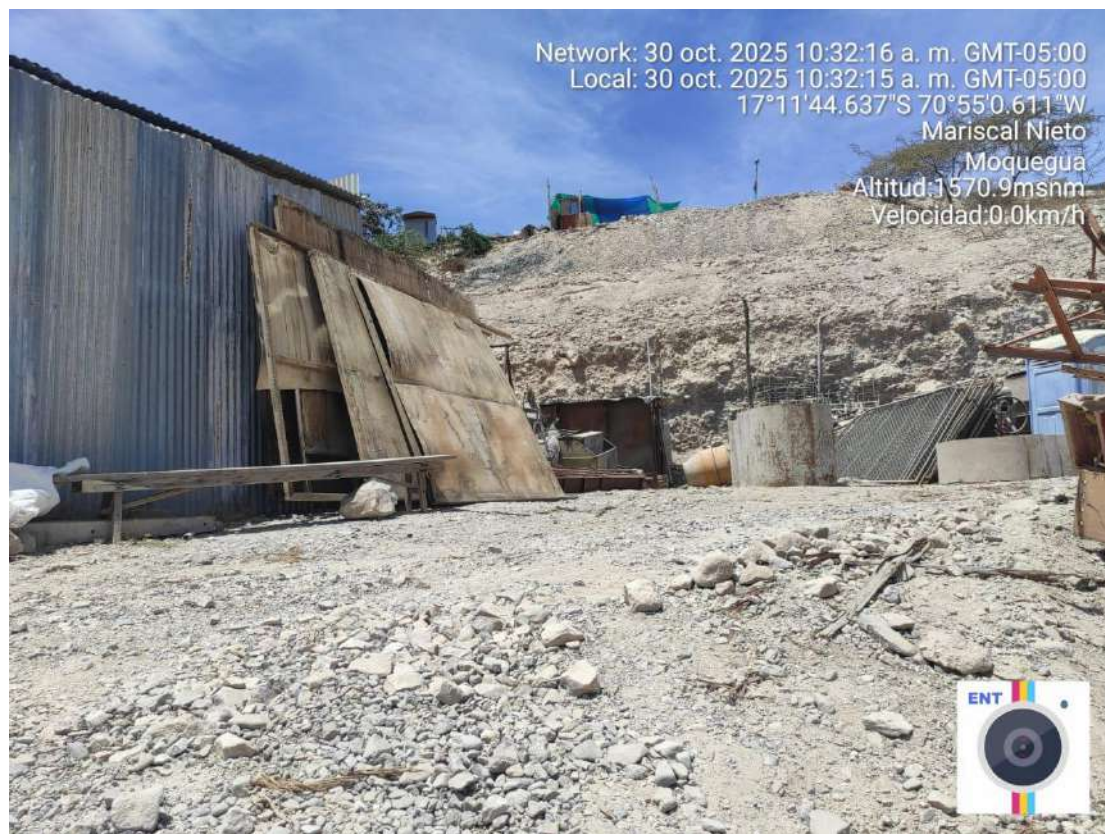
FOTO N° 06

La imagen muestra un sector interno del área evaluada, donde se observan edificaciones precarias construidas con planchas de calamina y madera, destinadas a uso temporal como almacén o taller. El terreno es pedregoso, compuesto por gravas angulosas y bloques medianos, con presencia de material suelto y compactación irregular. La pendiente del terreno es moderada, en torno al 8%, con un talud natural al fondo conformado por materiales detríticos no consolidados, que evidencia procesos de erosión superficial por escorrentía. Geológicamente corresponde a depósitos coluviales recientes, y geomorfológicamente a un piedemonte inestable de textura gruesa

- Las instalaciones actuales del Almacén y Archivo Central presentan un estado **precario y sobrepasado en su vida útil**, con edificaciones livianas (p.ej., muros de drywall) en **mal estado de conservación**. Esta situación se ha verificado en campo y coincide con el informe de Defensa Civil, que clasifica la edificación existente en **condición de riesgo alto**, principalmente debido a la antigüedad y deficiencias constructivas de la estructura. Este hallazgo refuerza la urgencia de intervenir con nueva infraestructura segura.

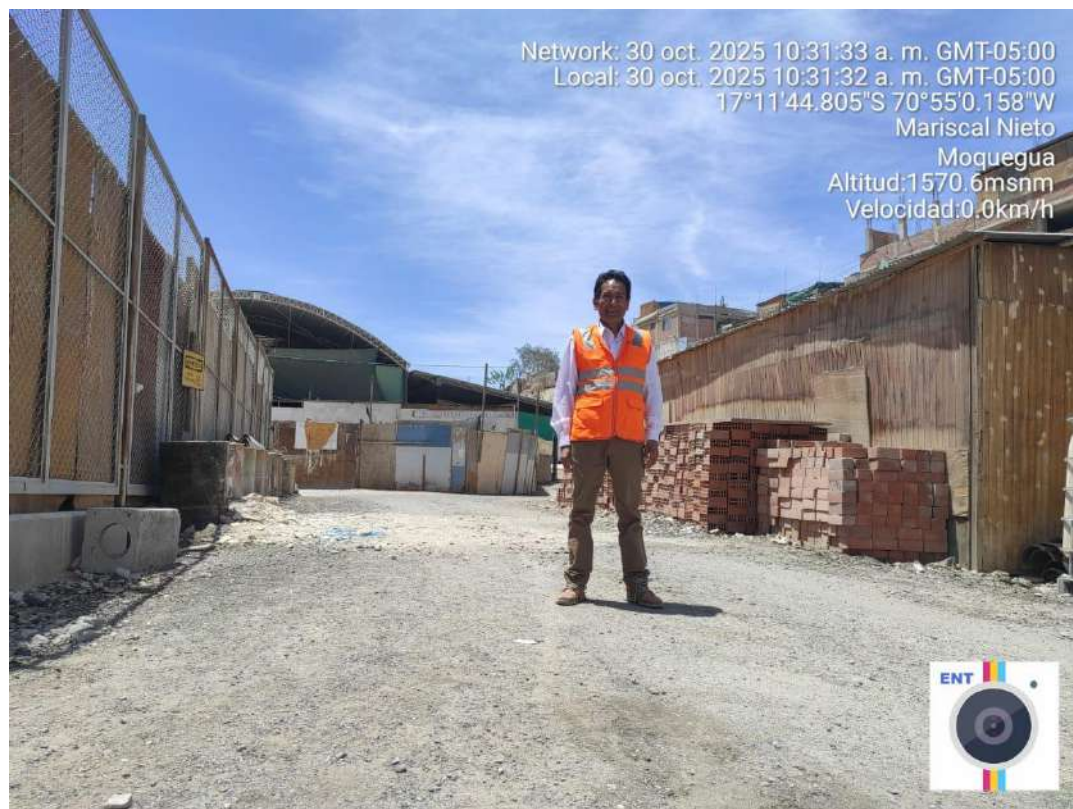
FOTO N° 07

La imagen muestra el ingreso principal al área operativa del Almacén Central del Gobierno Regional de Moquegua. Se observan edificaciones de material rústico madera machihembrada y cercos metálicos perimetrales, que delimitan la zona de almacenamiento y talleres. El terreno presenta una superficie afirmada de grava y arena gruesa, con buena permeabilidad y baja plasticidad, típica de suelos aluviales de origen fluvial. La pendiente es leve, inferior al 3%, y el nivel de compactación es variable. En el fondo se distingue la estructura metálica de techumbre curva utilizada como cobertura principal de los almacenes.

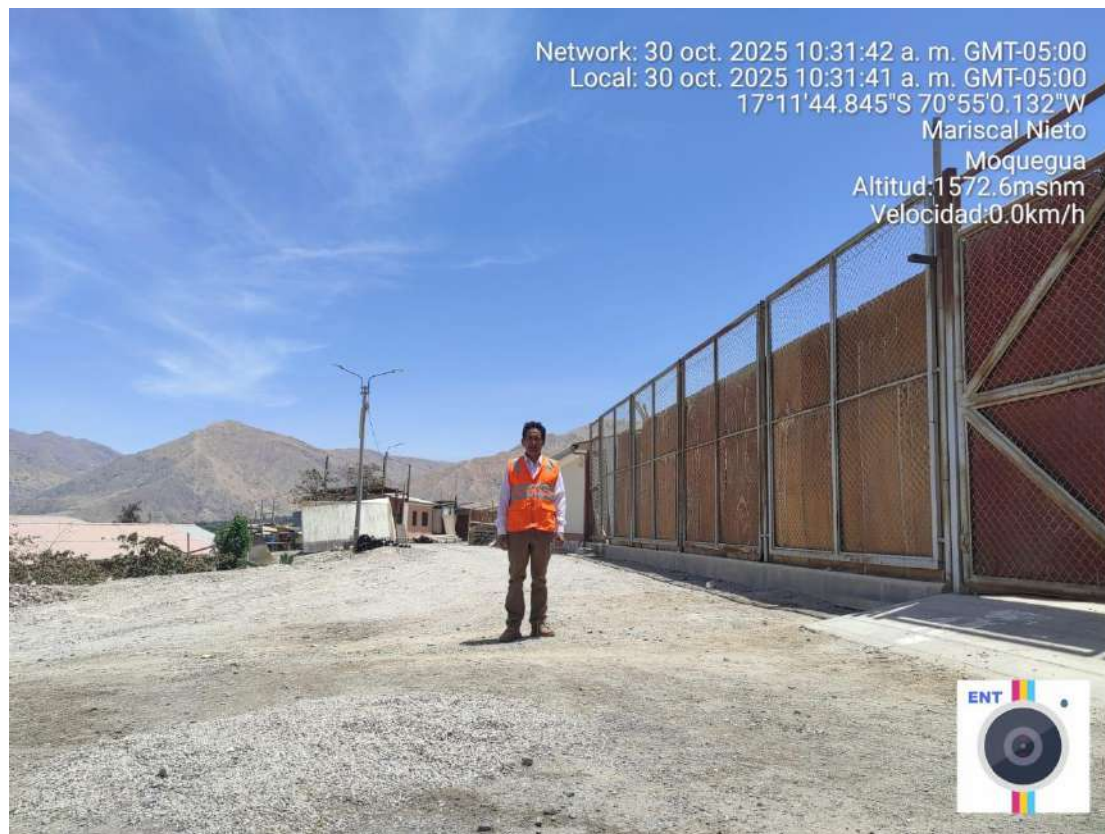
FOTO N° 08

La fotografía muestra el frente lateral del Almacén Central del Gobierno Regional de Moquegua, donde se aprecia el cerramiento metálico perimétrico con estructura de acero galvanizado y planchas de malla electrosoldada, el cual delimita el área operativa respecto al entorno urbano. El suelo es de tipo granular, con presencia de gravas y arenas gruesas, característico de los depósitos aluviales de la zona de Chen Chen. El terreno presenta una pendiente muy leve, inferior al 2%, y mantiene una superficie seca y estable. Al fondo se observan las laderas de los cerros de material sedimentario no consolidado, propios de la geología cuaternaria de Moquegua, con ausencia de vegetación natural.

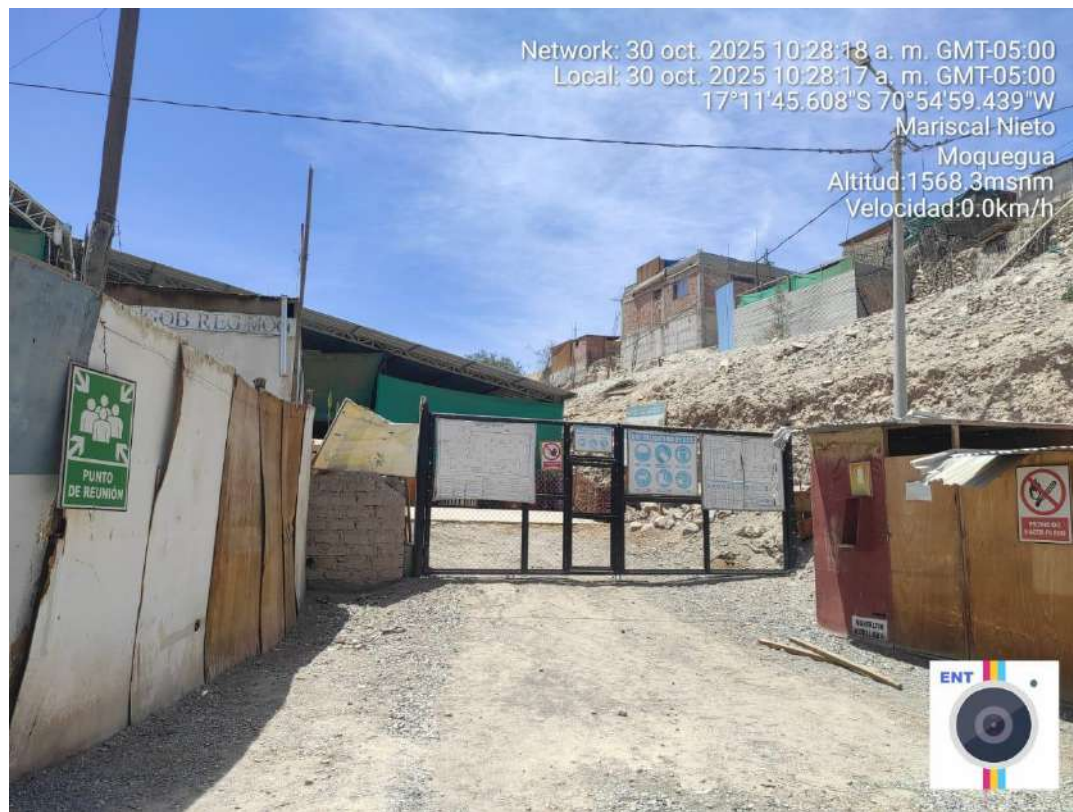
FOTO N° 09

La fotografía muestra el ingreso principal al área del Almacén del Gobierno Regional de Moquegua, ubicado en el sector Chen Chen. En la imagen se aprecia el portón metálico de acceso, acompañado de señalización visible de seguridad, como el cartel de "Punto de reunión" y normas internas de prevención. Las estructuras perimetrales son de material mixto, combinando paneles de madera y planchas metálicas, reflejando un cerramiento provisional. El terreno es de tipo granular grueso, con abundancia de gravas y arenas mal graduadas, propias de depósitos aluviales recientes. Se observa un talud natural al fondo, conformado por materiales no consolidados que evidencian erosión superficial leve. La pendiente del terreno es suave, y la zona no presenta vegetación, lo que confirma el carácter árido y seco del entorno geológico y geomorfológico de Chen Chen.

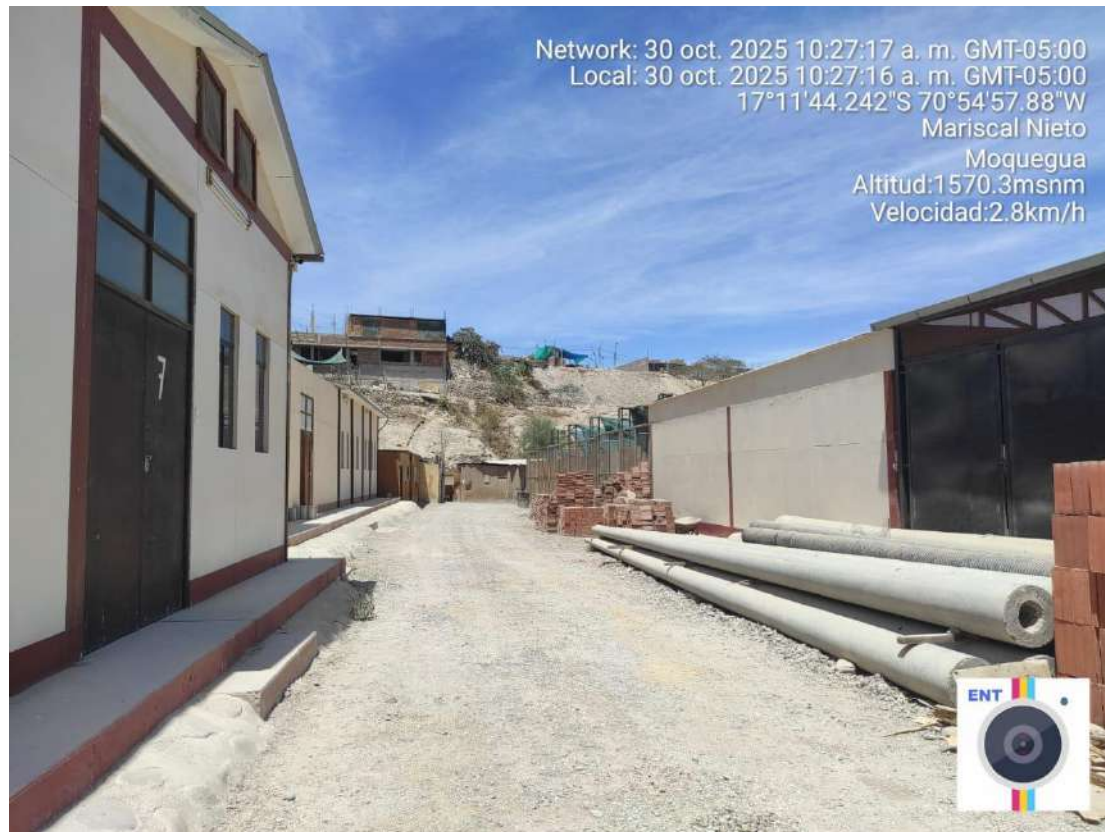
FOTO N° 10

La imagen muestra el interior del área evaluada correspondiente al Almacén y Archivo Central del Gobierno Regional de Moquegua, donde se aprecia un pasaje central delimitado por edificaciones livianas con estructura metálica y cerramiento de paneles prefabricados. A la derecha se observan materiales de construcción almacenados, como postes de concreto y ladrillos, lo que evidencia el uso operativo del espacio. El suelo está conformado por gravas gruesas con intercalaciones de arenas, de textura suelta y sin presencia de humedad, característico de los depósitos aluviales de la zona. La pendiente del terreno es ligera, menor al 3%, y la superficie se mantiene estable.

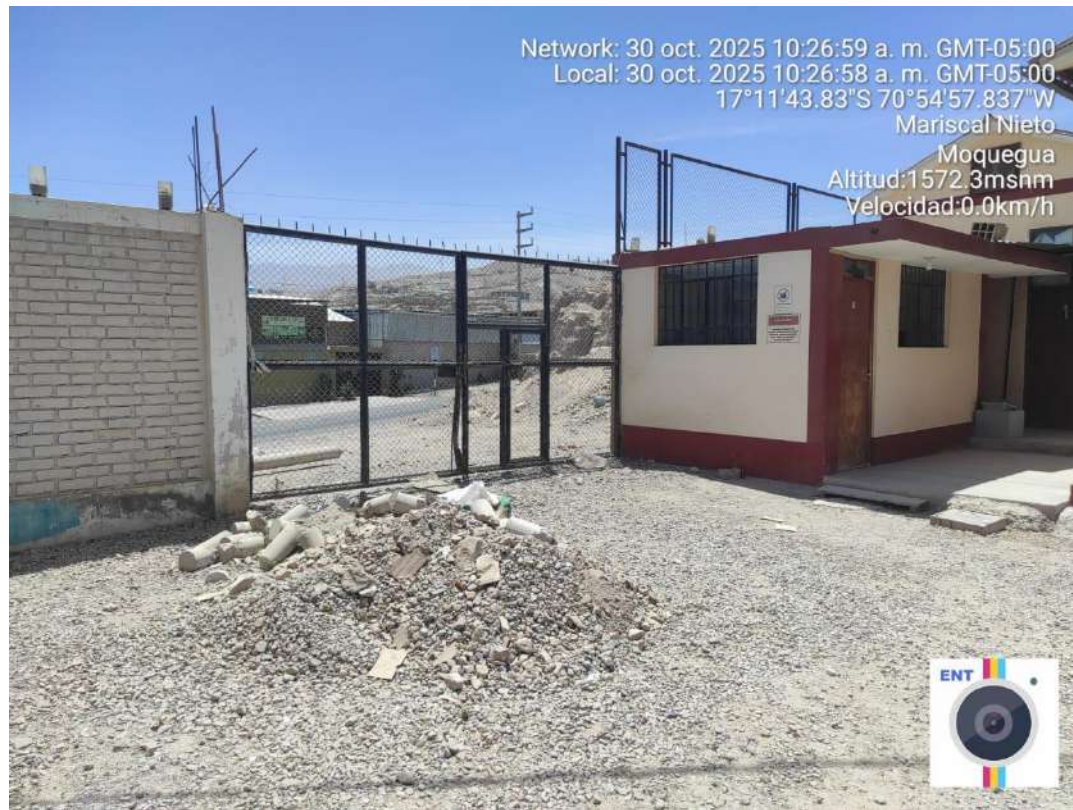
FOTO N° 11

La imagen muestra el acceso del Almacén y Archivo Central del Gobierno Regional de Moquegua, donde se aprecia una edificación de albañilería confinada destinada a control o vigilancia, con enlucido pintado y ventanas enrejadas. El cerramiento perimetral combina muro de ladrillo tarrajado y portón metálico con malla electrosoldada. En el primer plano se observa material de desecho y restos de construcción, sobre un terreno granular compuesto por grava y arena gruesa, de baja plasticidad y buena permeabilidad, correspondiente a suelos aluviales de origen fluvial. La superficie es ligeramente inclinada y se mantiene estable, sin evidencia de saturación ni erosión

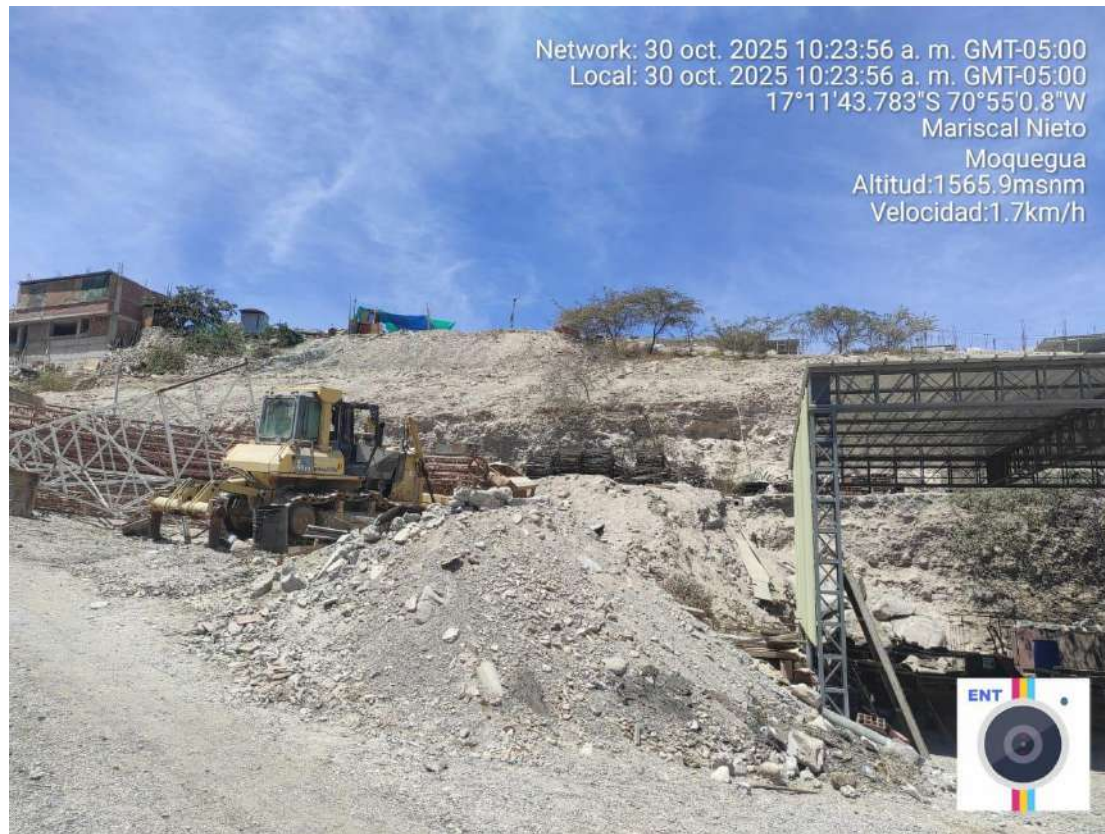
**FOTO N° 12**

La imagen muestra la zona posterior del área del Almacén Central del Gobierno Regional de Moquegua, donde se observan equipos pesados y materiales metálicos almacenados temporalmente sobre una superficie irregular. El terreno presenta una pendiente entre 10° a 15° con un talud natural conformado por materiales detríticos no consolidados, de composición limo-arenosa con fragmentos de roca y gravas gruesas, evidenciando procesos de erosión y deslizamiento superficial. Geológicamente corresponde a depósitos coluviales recientes acumulados al pie de laderas de fuerte pendiente. La cobertura estructural metálica al lado derecho del encuadre indica el uso del espacio como área de trabajo o almacenamiento. La estabilidad general del terreno es moderada, condicionada por la inclinación del talud y la ausencia de obras de contención

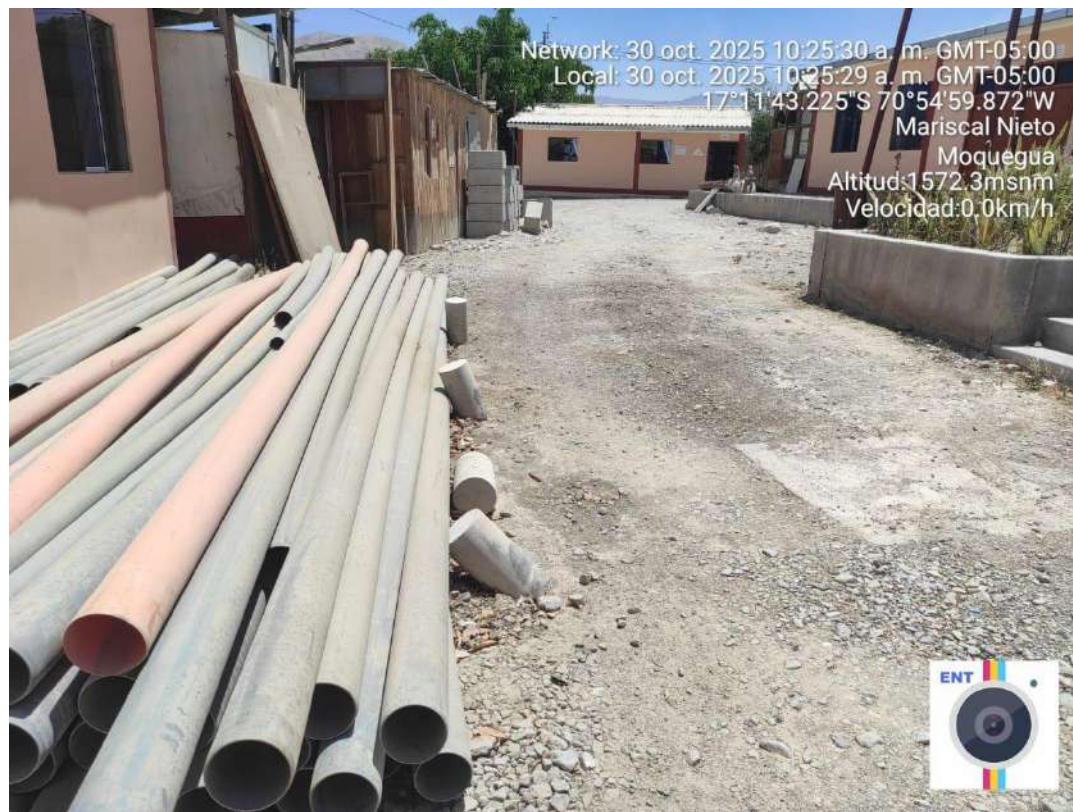
FOTO N° 13

La fotografía muestra un pasaje interno dentro del área del Almacén y Archivo Central del Gobierno Regional de Moquegua, donde se observa la disposición temporal de tuberías de PVC utilizadas para instalaciones hidráulicas o eléctricas. Las edificaciones a ambos lados corresponden a módulos de estructura ligera con cerramientos de panel y cobertura metálica, en estado regular de conservación. El terreno está conformado por un material granular suelto de tipo grava arenosa, con buena capacidad de drenaje y sin evidencia de humedad superficial. La pendiente es casi nula, lo que permite estabilidad y tránsito de vehículos menores. Geomorfológicamente, el área forma parte del piedemonte aluvial de Chen Chen, compuesto por depósitos recientes de gravas mal cementadas.

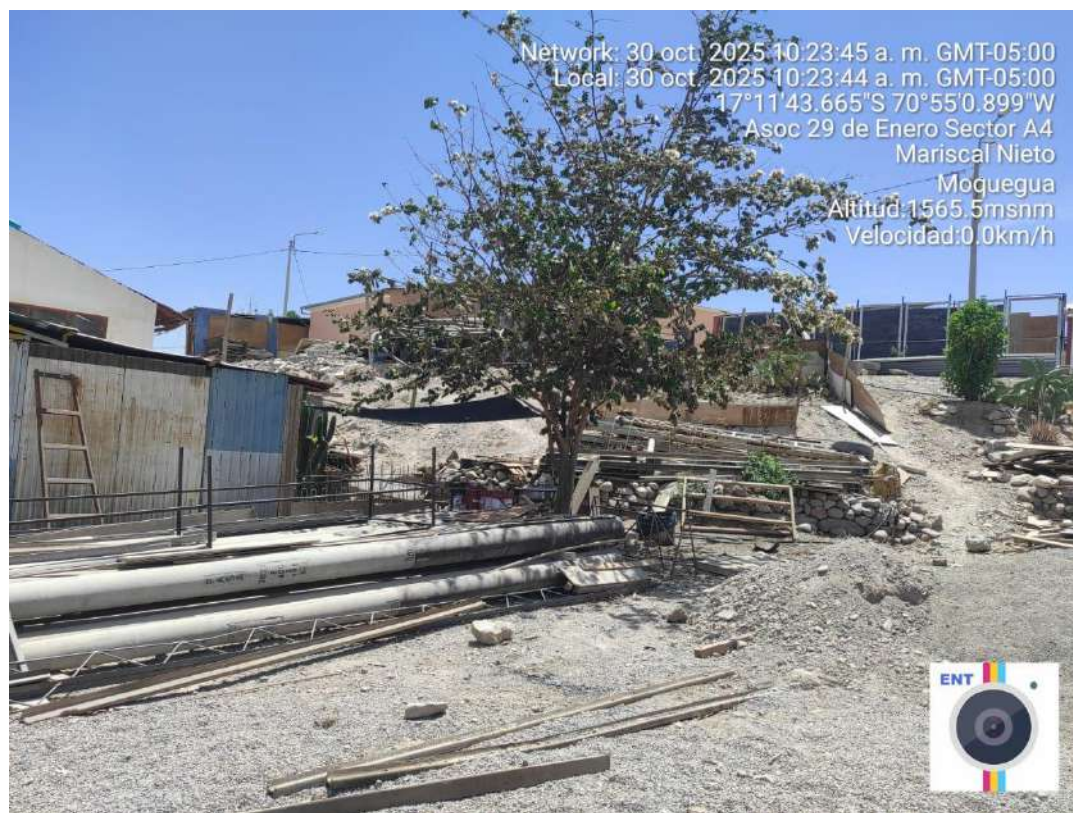
**FOTO N° 15**

La fotografía muestra una vista lateral del área interna del Almacén Central del Gobierno Regional de Moquegua, donde se observan materiales de construcción y postes de concreto almacenados temporalmente sobre una superficie irregular compuesta por gravas sueltas y arenas gruesas. El terreno presenta una ligera pendiente ascendente hacia el fondo, donde se ubican viviendas de material mixto asentadas sobre taludes conformados por depósitos coluviales no consolidados. La geomorfología evidencia un relieve de ladera erosionada, con vegetación escasa dominada por arbustos y cactus dispersos. El sustrato geológico corresponde a depósitos detríticos de origen aluvial y coluvial, con presencia de bloques angulosos de roca volcánica.

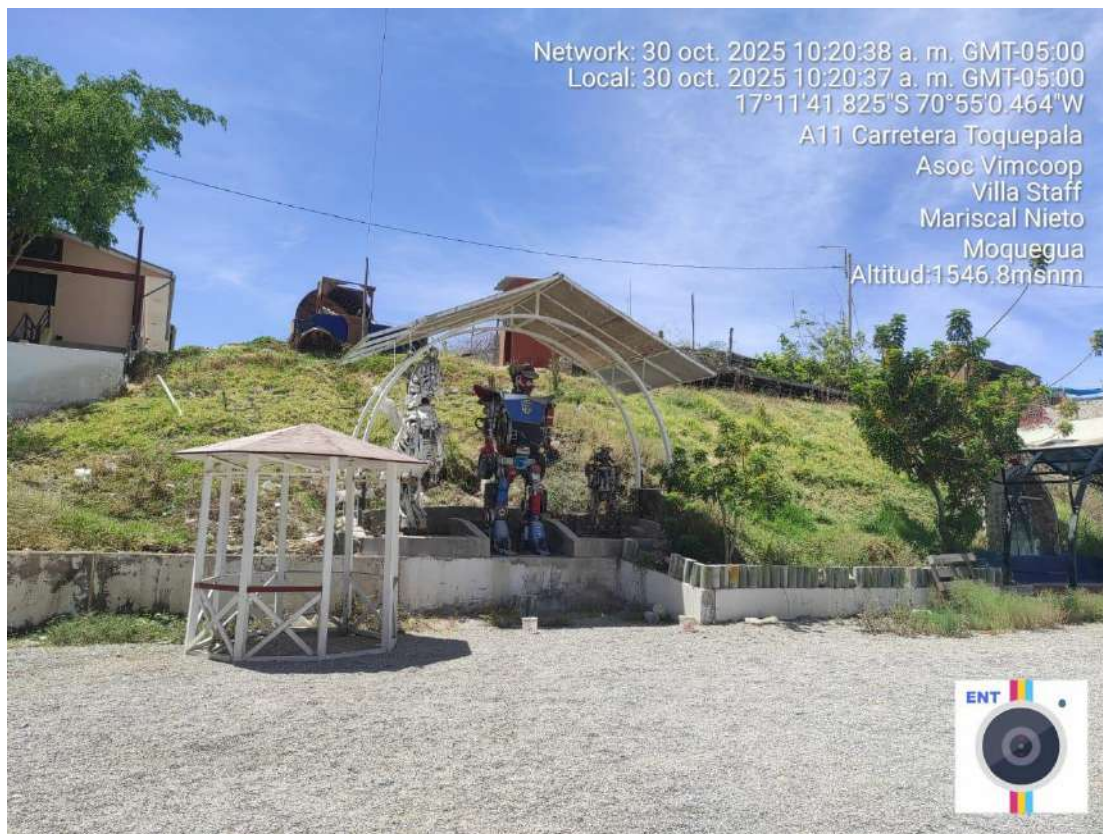
FOTO N° 16

La fotografía muestra un punto de referencia ubicado en la zona baja en el ingreso al archivo y colindante al área del Almacén Central del Gobierno Regional de Moquegua, donde se observa una superficie nivelada de material granular y un pequeño talud cubierto parcialmente con vegetación herbácea. La geomorfología del entorno corresponde a una terraza aluvial baja, con ligera pendiente ascendente hacia el noreste, compuesta por suelos limo-arenosos mezclados con gravas finas. En el centro de la imagen se aprecia una estructura ornamental metálica y un pequeño pabellón de madera, evidenciando la presencia de elementos urbanos no vinculados a las actividades operativas del almacén. El terreno presenta condiciones de estabilidad aceptables, sin signos de erosión o saturación.
